コンクリート用の透明な表面 被覆と視認性評価方法

コンクリート素地の視認性が確保される表面被覆工法

国立研究開発法人 土木研究所

先端材料資源研究センター

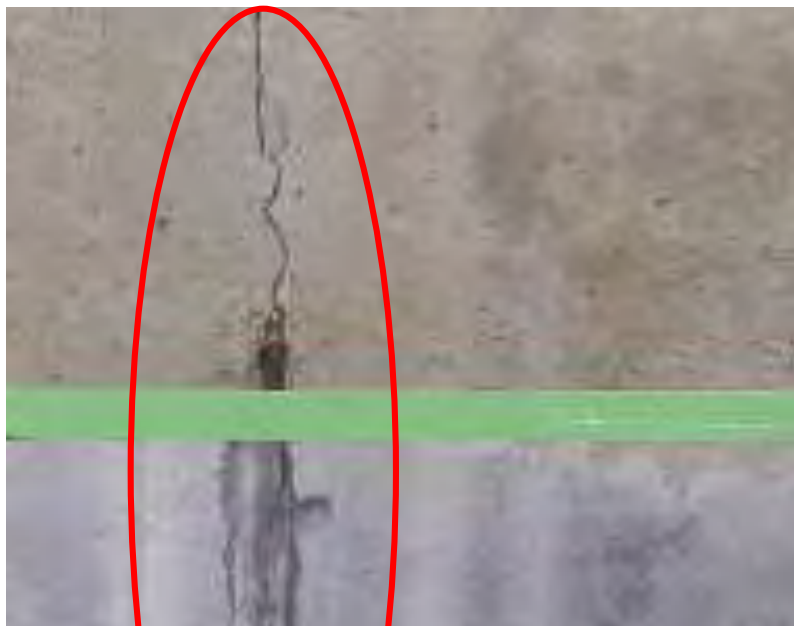
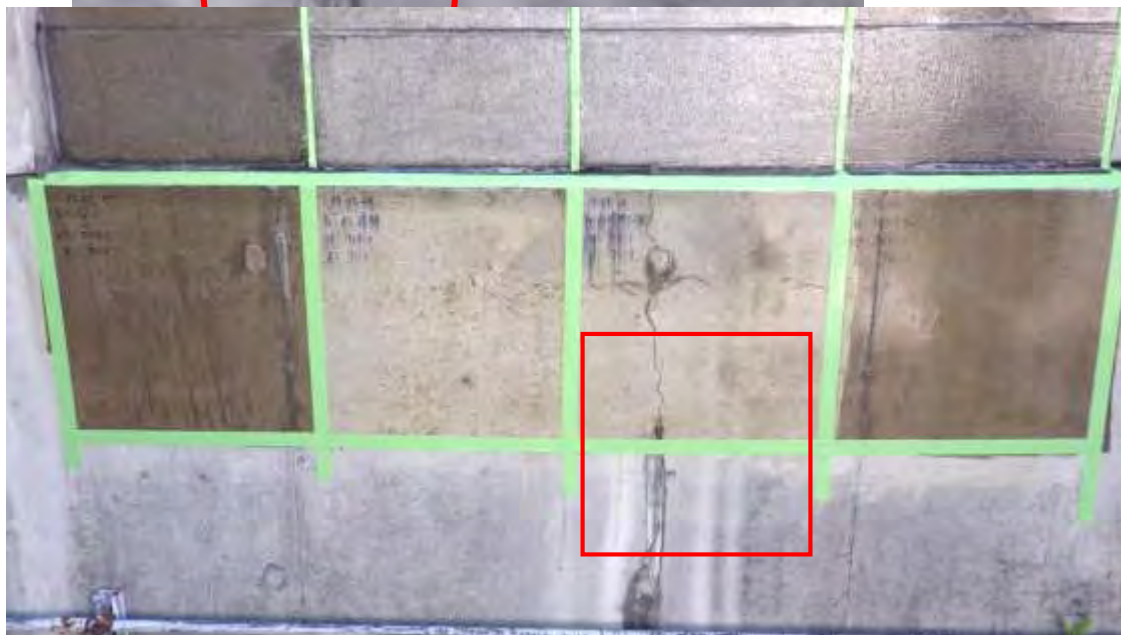
塗装面

ひび割れがあるところに塗装して塗膜を形成。
塗装面においてもひび割れが目視で十分わかる。
(施工前よりも視認性が向上)

無塗装面

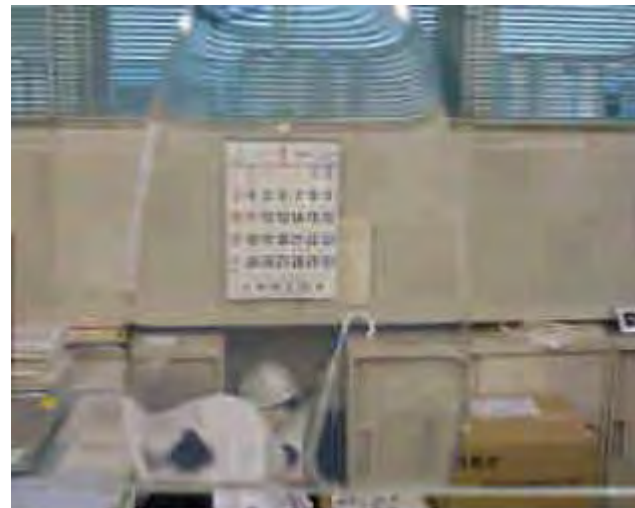
被覆膜を通して背後の情景を視認可能

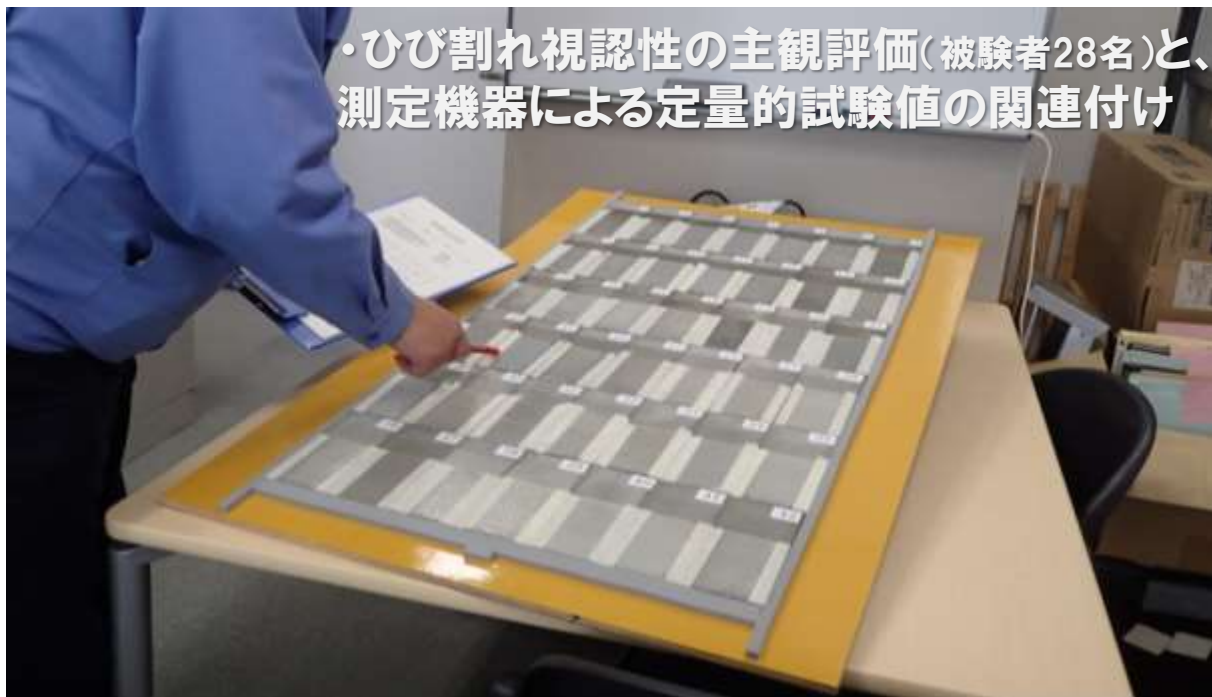
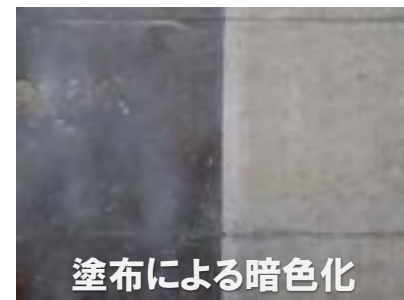
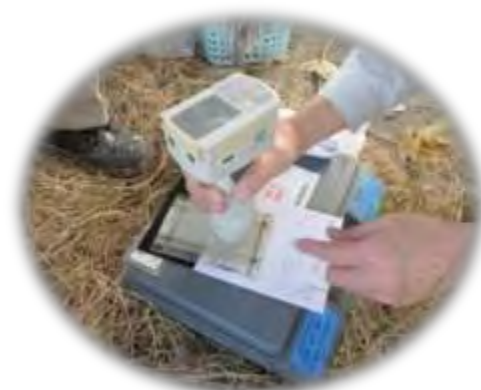
・ひび割れ視認性の主観評価(被験者28名)と、測定機器による定量的試験値の関連付け

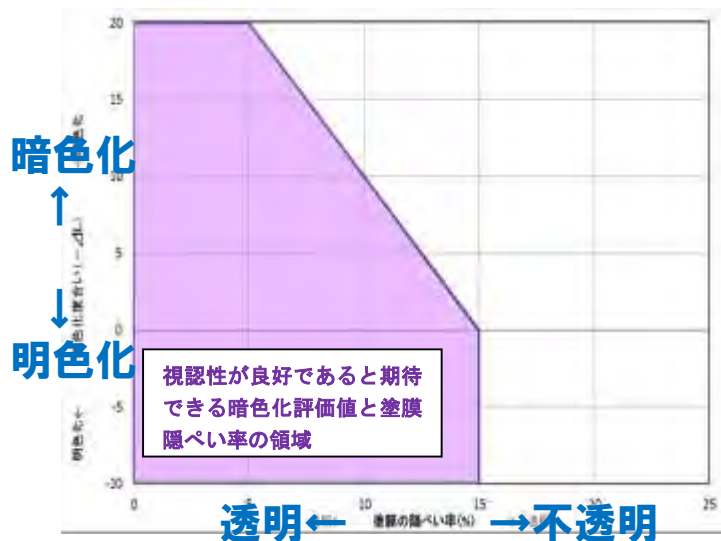
「コンクリート表面の視認性に関する表面被覆材の評価方法(案)」の判定図

• 視認性の定量的評価方法
→ 塗膜の隠ぺい度試験を応用した
試験基準の提案

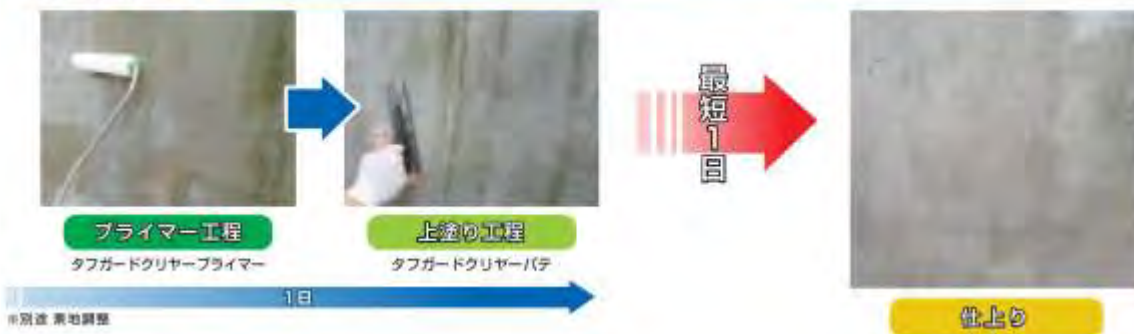
■作業工程

最短1日で塗装完了

従来工法では4日間かかっていましたが、工程短縮が可能となります。

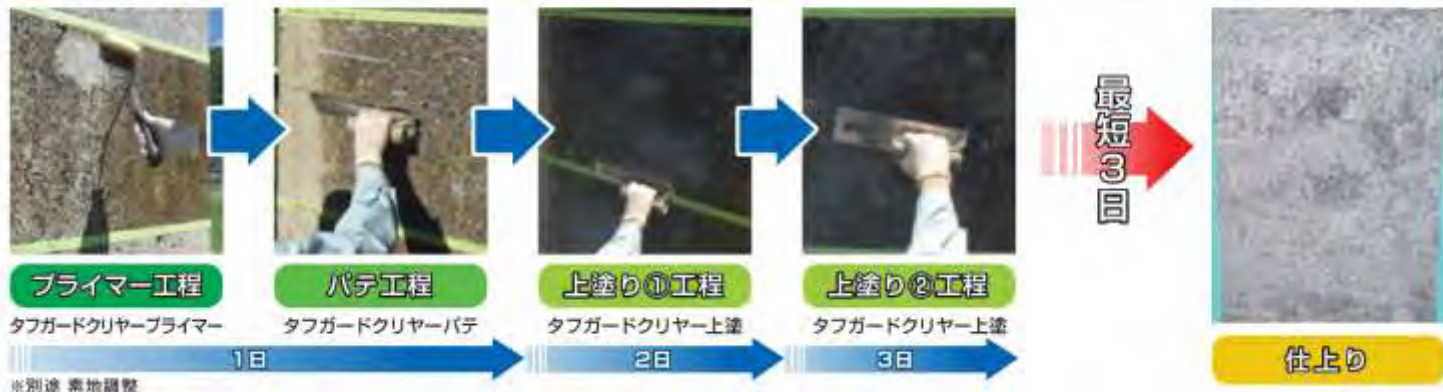
■作業工程

従来工法では4日間かかっていましたが、工程短縮が可能となります。

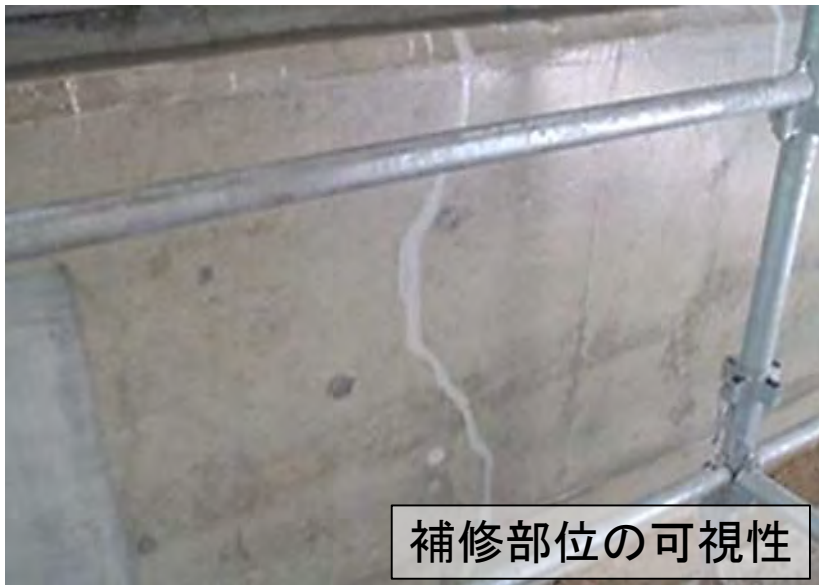
補修部位の可視性

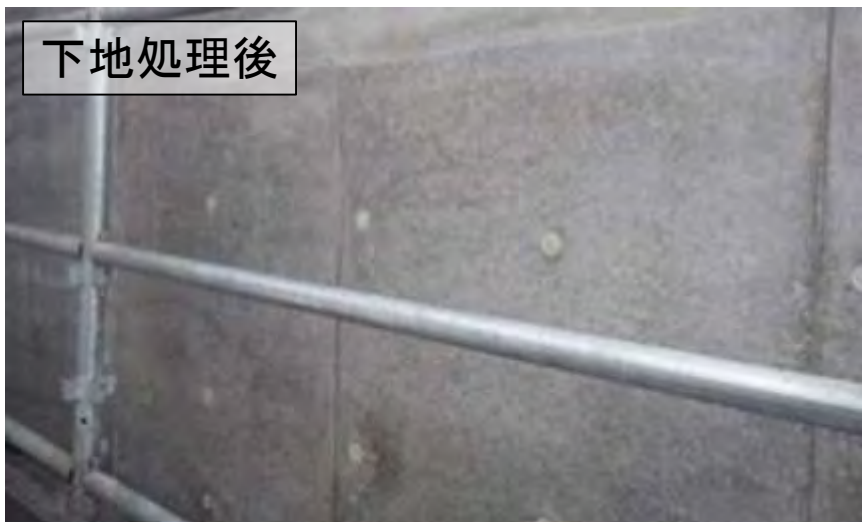
下地処理後

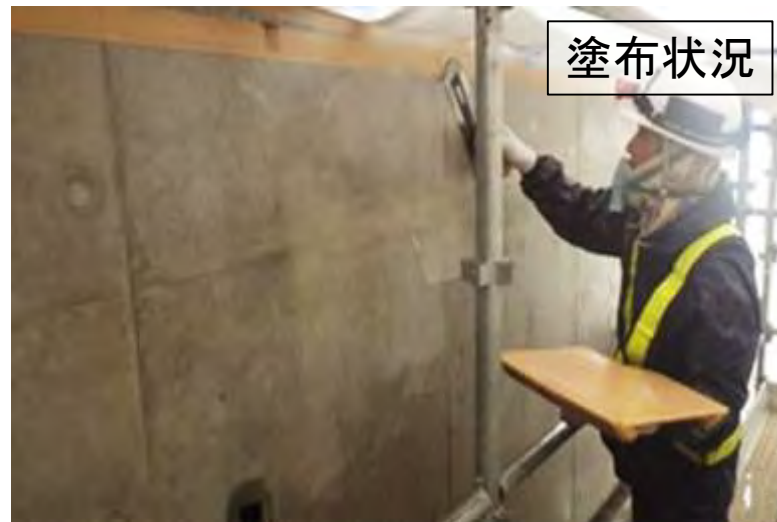
塗布状況

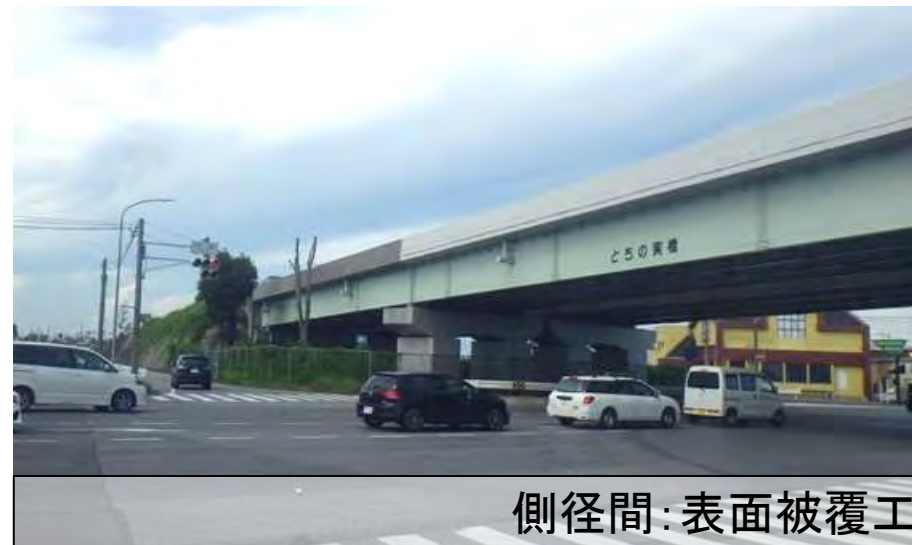
側径間: 表面被覆工

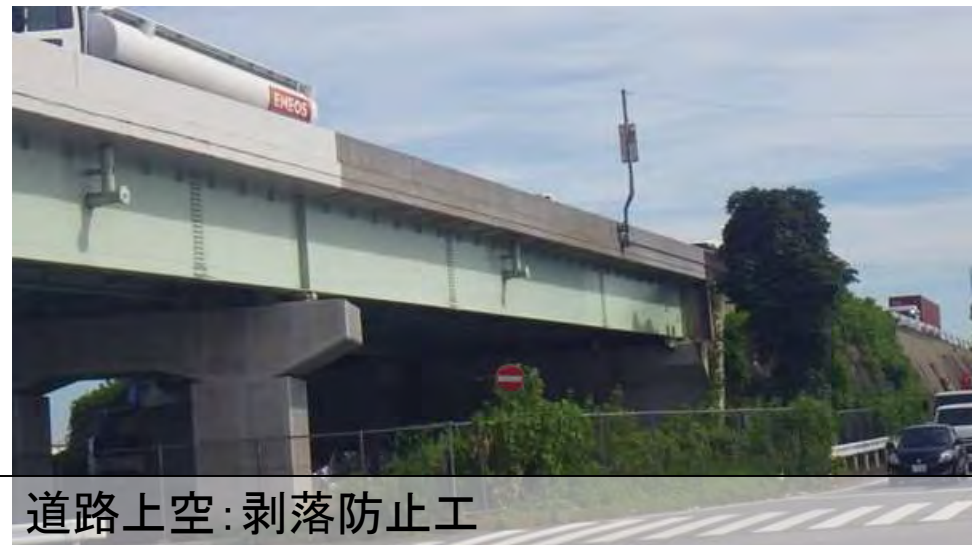
道路上空: 剥落防止工
