コンクリート構造物表層の品質評価装置

○リック株式会社 岩野聰史
材料資源研究グループ 基礎材料チーム 森濱和正

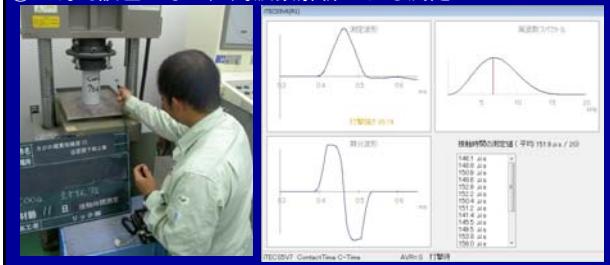
- ①短時間での測定可能。
- ②小型のハンマーによる測定
⇒コンクリート表面を損傷することなく、非破壊で測定。
⇒円柱供試体でも測定可能。
(円柱供試体と実構造物での比較が可能)
- ③人為的誤差のない、周波数解析による測定

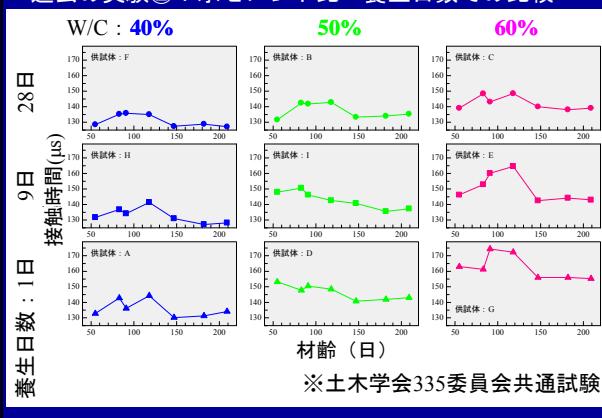
一過去の実験②：水セメント比・養生日数での比較

- W/C, 養生日数
- ⇒ 中性化速度係数に影響
- ⇒ 接触時間はこの変化に
対応

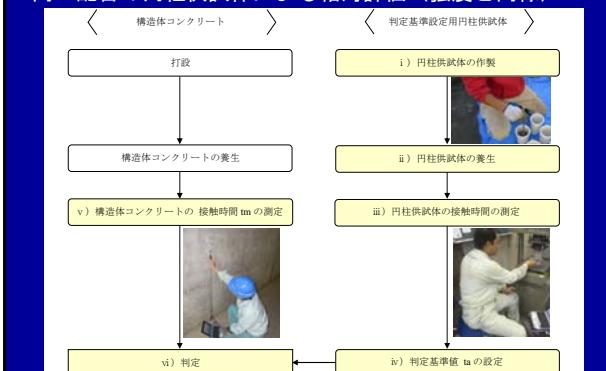
一検査方法の提案

- ・新設時の検査、施工管理を想定
- ・同一配合の円柱供試体による相対評価（強度と同様）

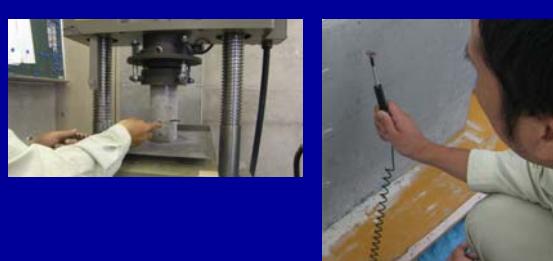
－実施事例①－

- ・目的：透水型枠の効果確認

⇒封緘養生をした円柱供試体との比較により試験。

型枠	材齢7日	材齢28日
合板型枠	153.5	149.6
透水型枠A	133.4	133.8
透水型枠B	139.9	133.4
円柱供試体：封緘養生	150.7	150.1

- ・合板型枠と円柱（封緘）での接觸時間 > 透水型枠での接觸時間
- ・透水型枠による効果を確認

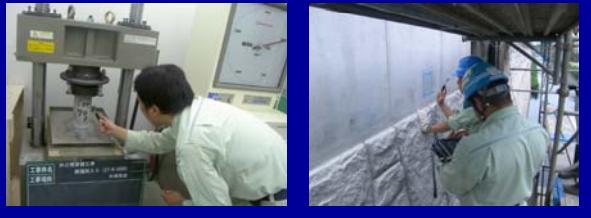
－実施事例②－

- ・試験の流れ

1. 同一配合の円柱供試体を作製

2. 円柱供試体の養生

- ①示方書による養生日数：封緘7日 ⇒ 気乾
- ②示方書による養生日数-2日：封緘5日 ⇒ 気乾

3. 実構造物で測定し「2.」と比較

（示方書-2日） > 実構造物 ≥ （封緘7日 : 示方書）
