## 鋼構造物の長寿命化対策

# チタン箔による鋼構造物塗膜の補強工法

土木研究所 先端材料資源研究センター

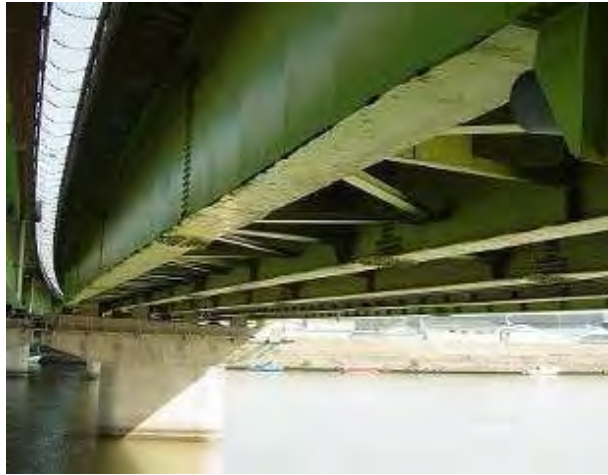
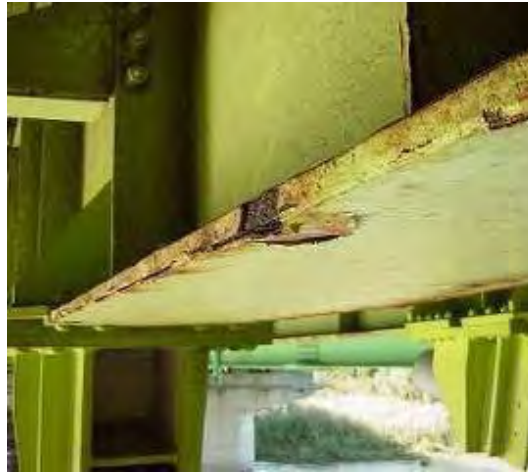
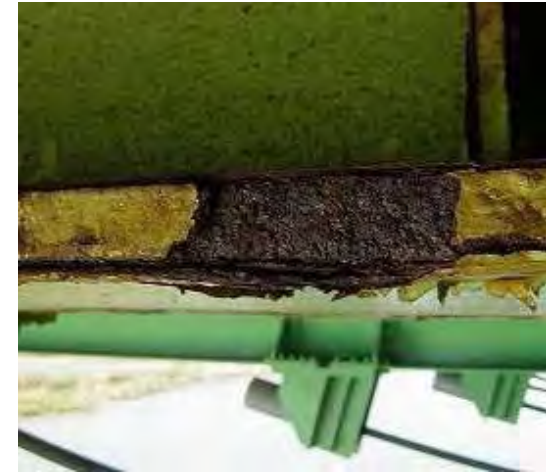
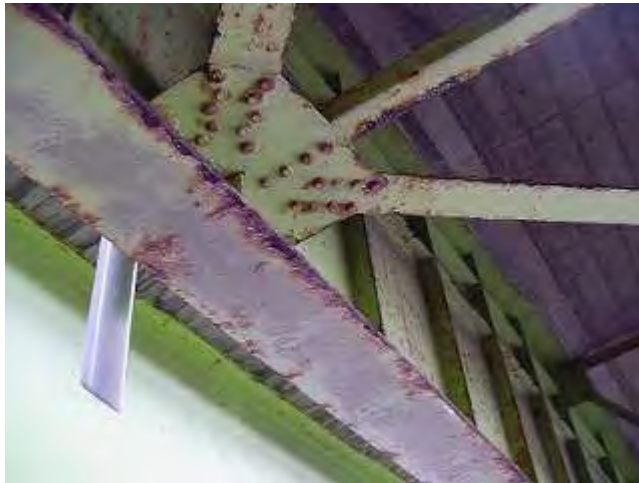
部材端部やボルト周りなどは塗料が付きにくい（**十分な塗膜厚が確保しにくい**）ため、ウェブのような平面部分に比べて、早期に鋼材の腐食が起こりやすい

従来、部材端部の**曲面仕上げ**や**塗膜厚を増す**方法が取られているが、厳しい腐食環境においては**十分な防食効果が発揮されない**

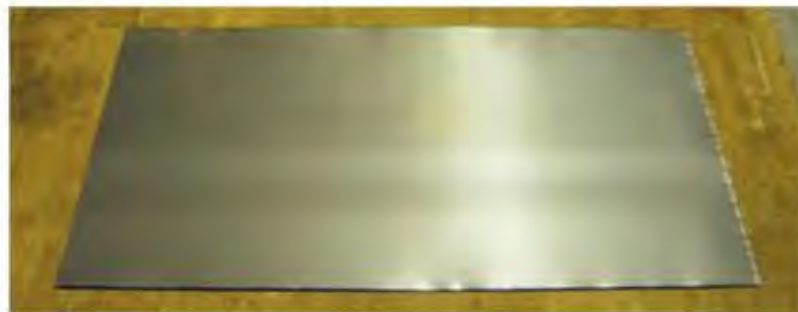
- 防食塗装の弱点と言われる部材端部等にチタン箔シート<sup>チタン箔シート</sup>の貼付と塗装とを複合施工することにより、水分や塩分の様な腐食<sup>腐食</sup>（促進）因子を完全に遮断<sup>完全に遮断</sup>して、塗膜劣化と鋼材腐食を抑制する工法。

劣化・腐食因子  
(水、酸素、Cl<sup>-</sup>、紫外線...)

■：鋼材 ■：塗膜 ■：チタン箔シート

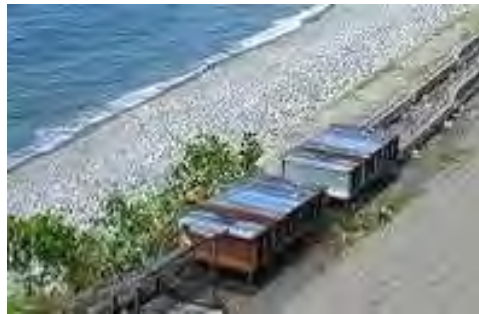
海浜部での暴露（親不知）

仕	素地調整	防食下地	被覆材
様	Sa 2.5	無機ジンクリッチペイント	チタン箔シート (t0.85mm)

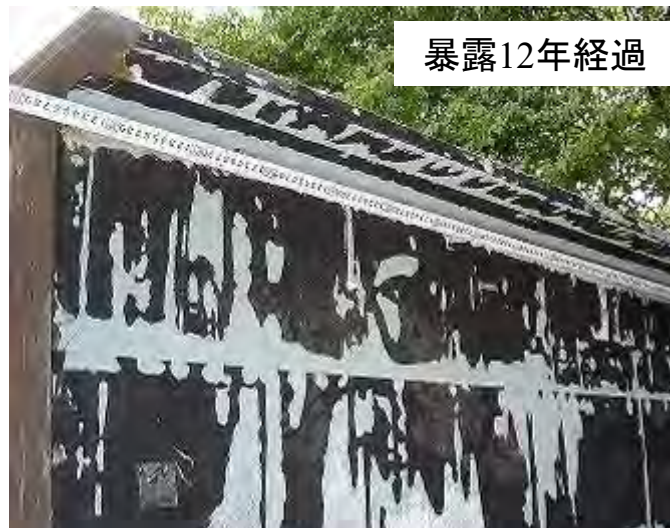
チタン箔シート除去後の状況

- 12年の暴露試験から、高い防食効果を確認

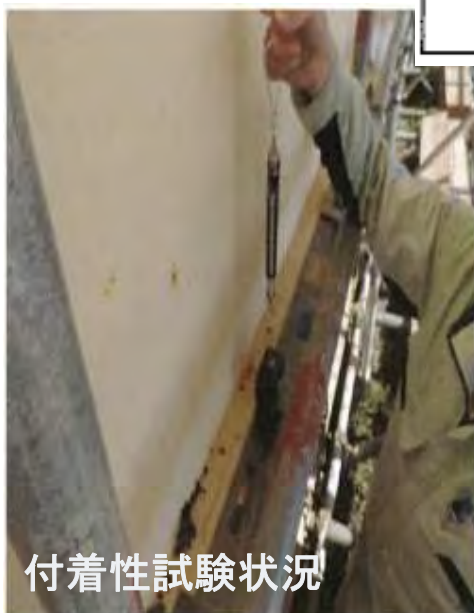
付着性試験状況

沖縄地区にて23年間供用されたチタン箔は、その粘着剤(自己融着性)特性が発現し、高い付着性を維持していた。

- ① 試験場所：  
沖縄自動車道  
許田高架橋
- ② 試験開始：  
平成3年7月～  
平成26年9月  
(桁塗替工事にて撤去)

暴露期間		2年目		6年目		8年目		11年目		23年目	
		全長		全長		剥離試験前 半部 (約40mm)	剥離試験後 半部 (約40mm)	全長		全長	
粘着力	1回目	600～800 g/cm		2500～3500 g/cm		2000～2500 g/cm		約3500 g/cm		1000～1400 g/cm	
	2回目			2300～3300 g/cm		2000～2500 g/cm		約3500 g/cm		2000～2400 g/cm	
剥離形態		塗膜と基材 (粘着層)の 界面剥離		基材(粘着 層)の凝集 破壊 (層間剥離)		塗膜と基材 (粘着層)の 界面剥離		基材(粘着 層)の凝集 破壊 (層間剥離)		塗膜と基材 (粘着層)の 界面剥離

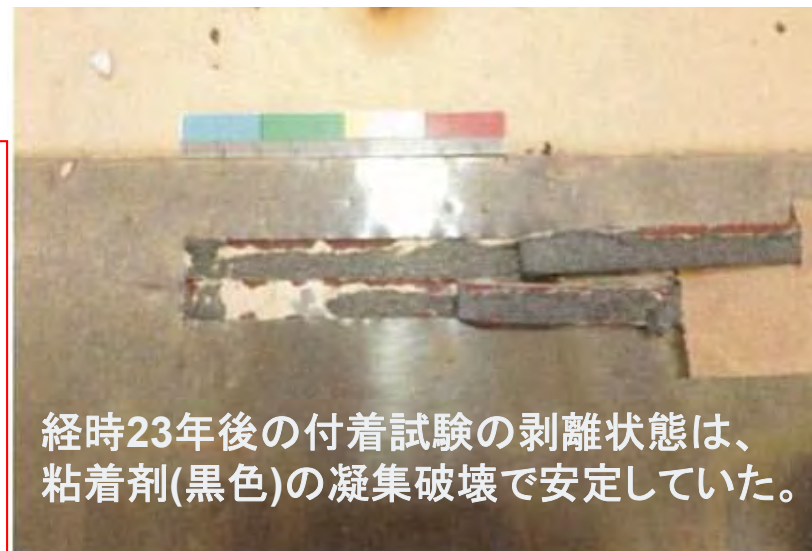
経時23年後の付着試験の剥離状態は、粘着剤(黒色)の凝集破壊で安定していた。

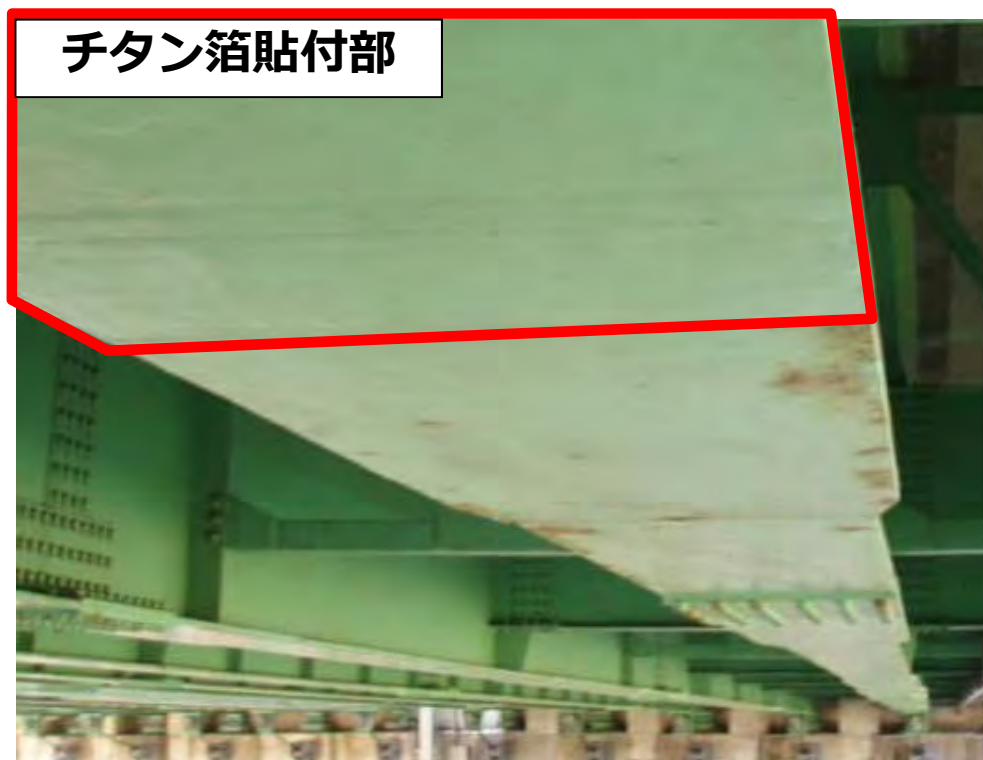
注) 塗替工事で下地処理は3種ケソ

- チタン箔貼付部以外では、点錆発生
- チタン箔貼付部の付着性試験で、付着性を確認

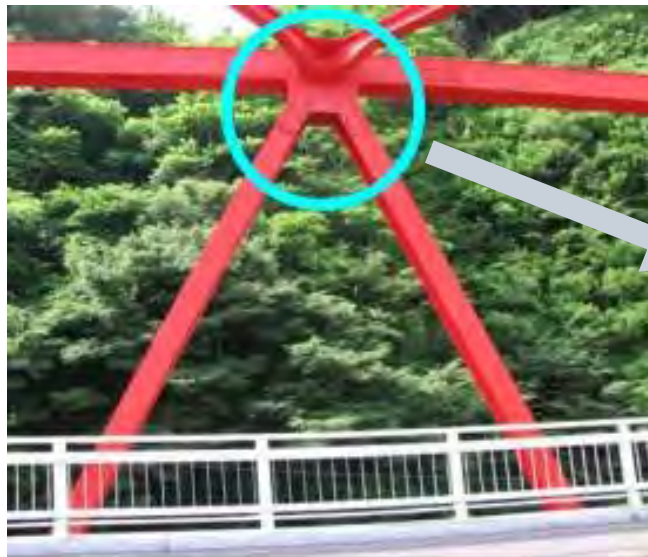
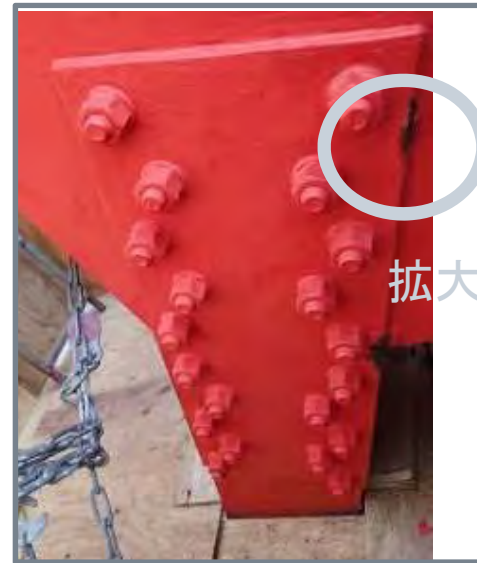
チタン箔防食の適用

添接板及び締結ボルト部の隙間腐食対策として実施

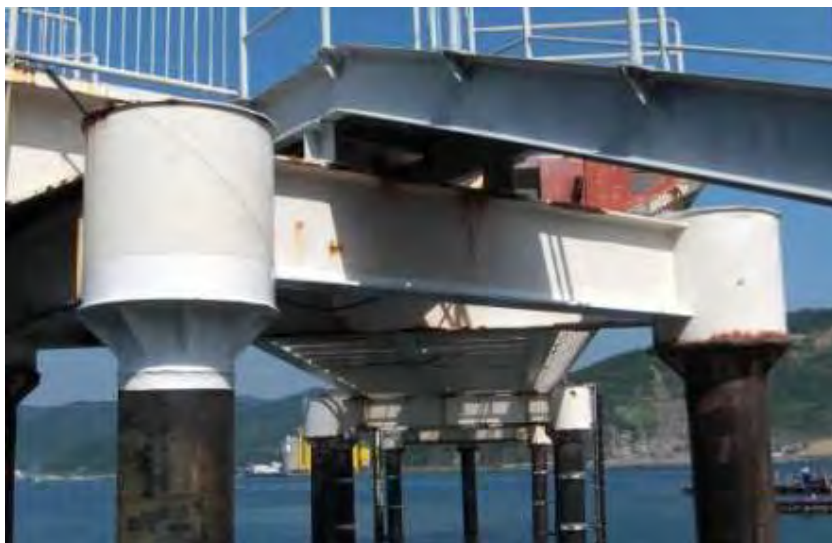
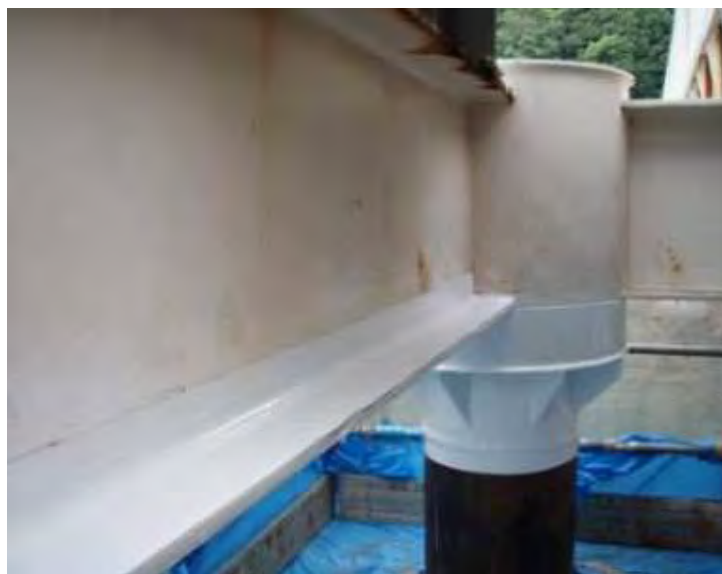
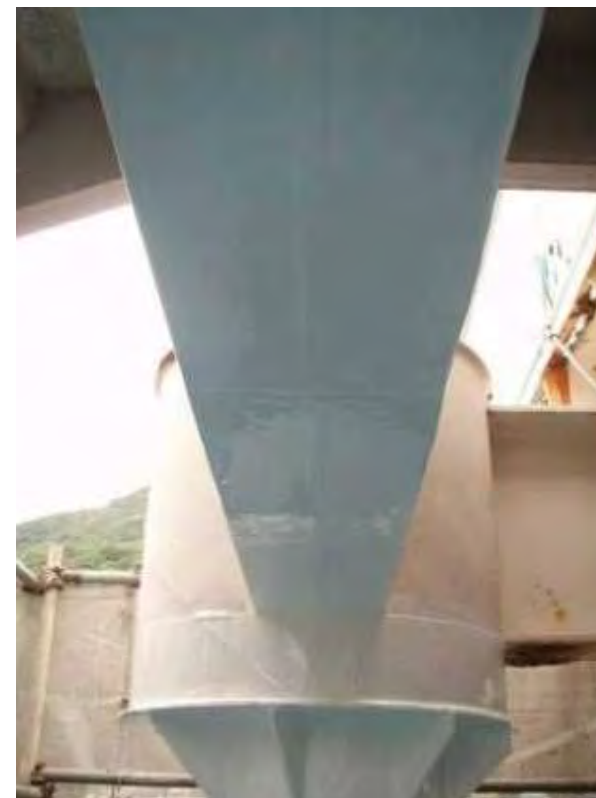
チタン箔＋重防食塗装の塗装系 (Rc-Ⅱ 塗装系参照)

塗装工程	塗料	使用料	備考
素地調整	2種		活膜は残す
防食下地	有機ジンクリッチペイント	240g/m <sup>2</sup>	
下塗り	チタン箔シート	0.85mm	
	チタン用プライマー	130g/m <sup>2</sup>	
	弱溶剤形変性エポキシ樹脂塗料下塗	200g/m <sup>2</sup>	チタン箔シート貼付部以外
	弱溶剤形変性エポキシ樹脂塗料下塗	200g/m <sup>2</sup>	〃
中塗り	弱溶剤形ふっ素樹脂塗料用中塗	140g/m <sup>2</sup>	
上塗り	弱溶剤形ふっ素樹脂塗料上塗	120g/m <sup>2</sup>

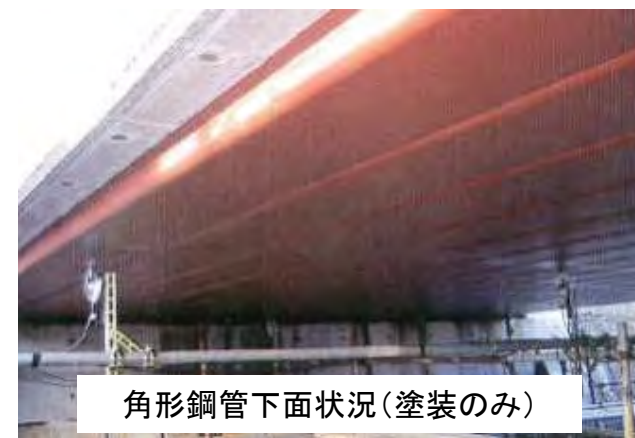
角形鋼管下面状況(塗装のみ)

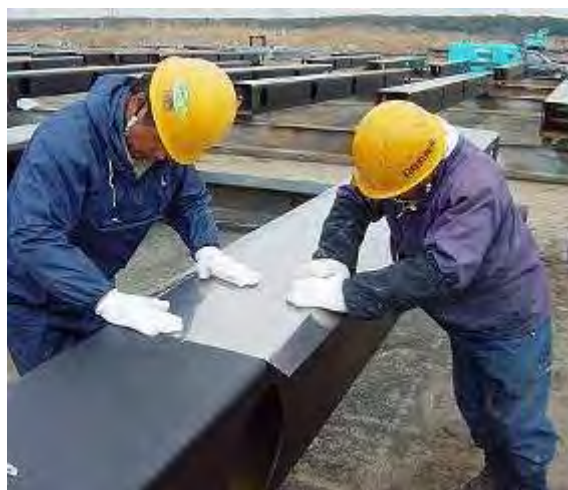
チタン箔シート貼付作業状況

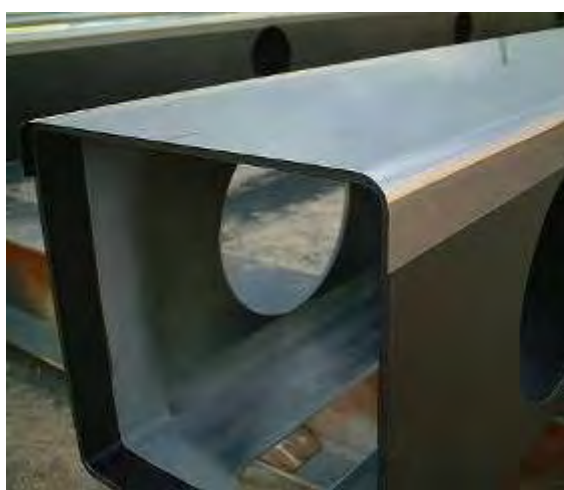
チタン箔シート貼付後状況

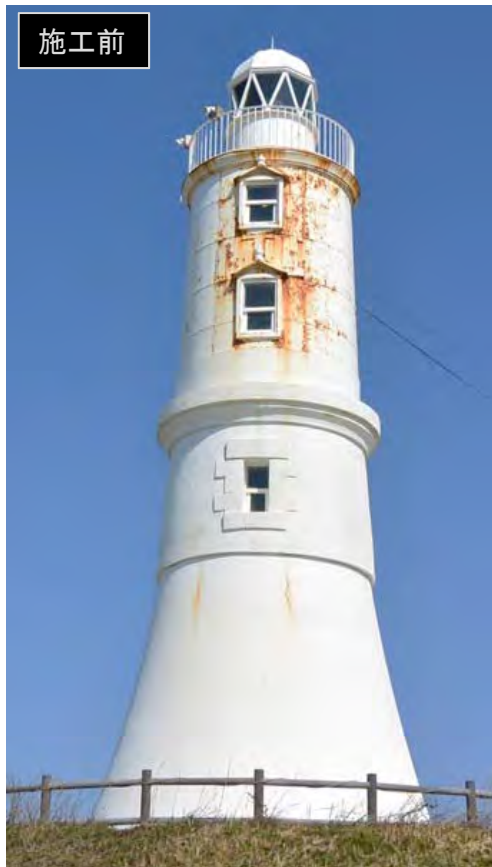
チタン箔シート貼付施工前外観

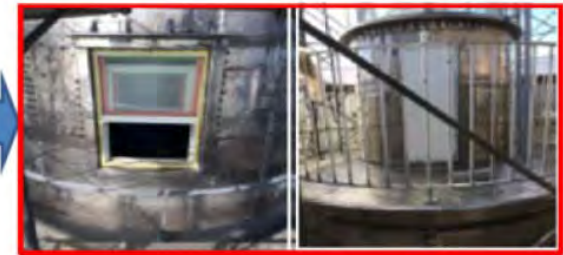
貼り付け完了

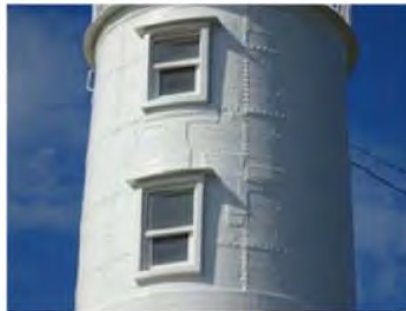
チタン箔防食適用部

チタン箔  
シート有無  
での有意差  
確認

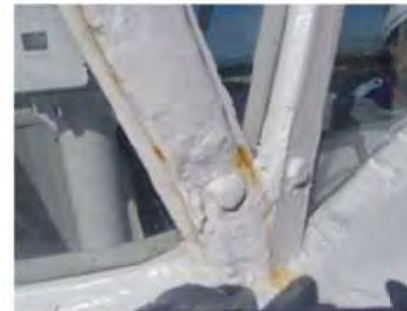
チタン箔未使用部

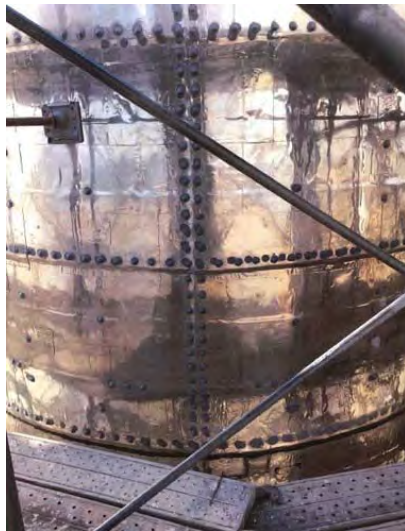
チタン箔シート施工時(塗装前)

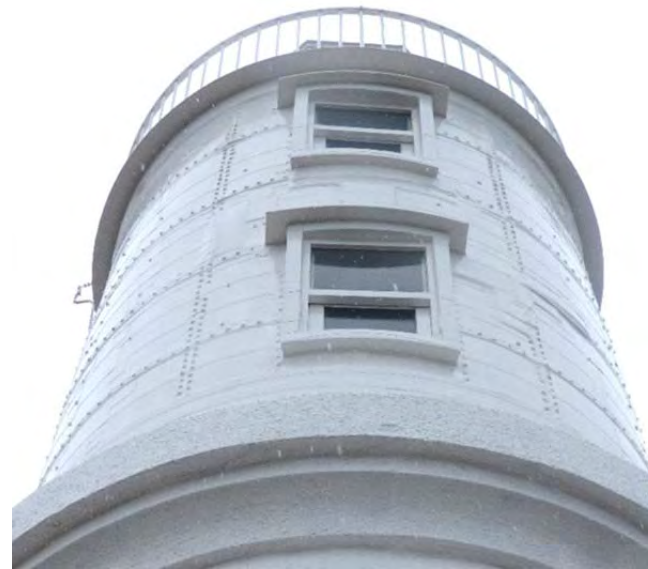
チタン箔シート貼付施工後近影
