土研新技術ショーケース2020 in福岡

# 土壌藻類を活用した表面侵食防止工法 (BSC工法)

令和2年12月17日

日本工営（株） 富坂峰人

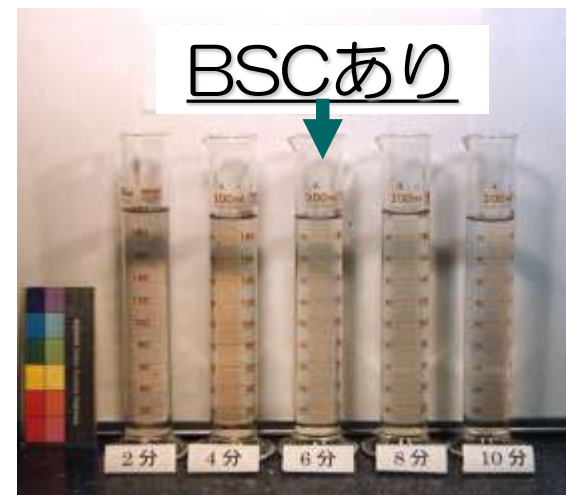
#### 水路侵食試験の例

### 3. BSCは表面侵食防止効果を有しています

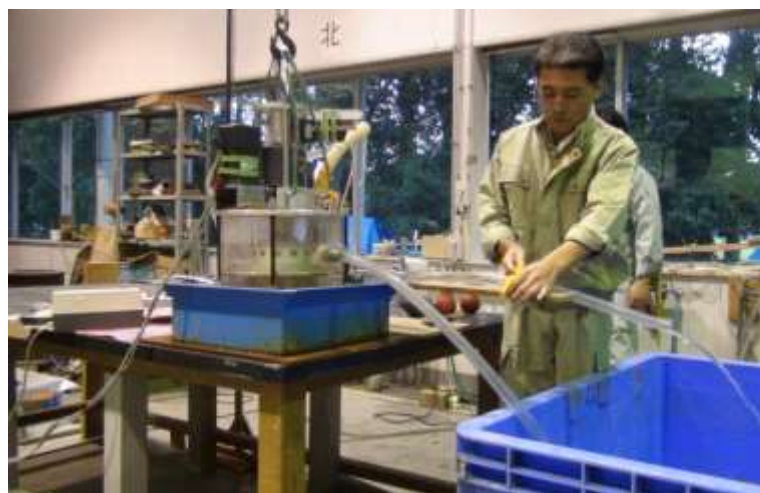
#### 回転流侵食試験の例

BSC  
なし

BSC  
あり

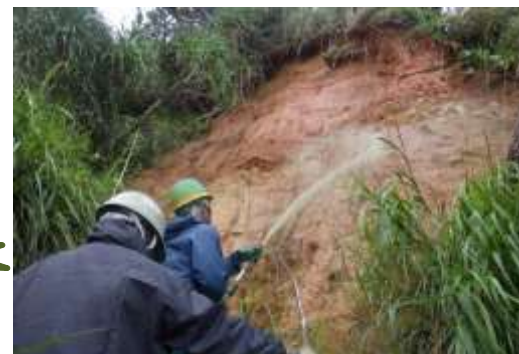
概要：種子吹付工における種子をBSC資材に  
変えるだけでよい（肥料、基材等はそのまま）

※散布時、常時攪拌

緑化吹付用ポンプ車

崩壊斜面への適用例

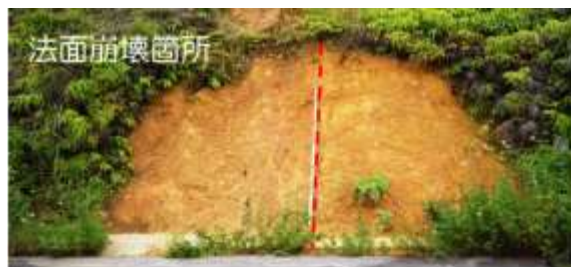
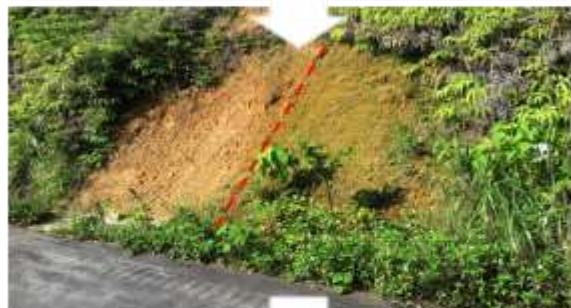
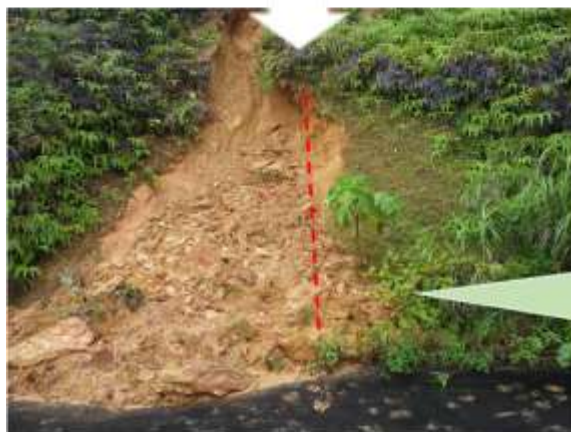
対象区（無施工） BSC-1施工区

対象区は侵食進み、植生回復なし

施工区は周りで見分けがつかない

施工3.5年後の状況

施工後20ヵ月で、侵食が進んだ対照区は再度崩壊

## 国立公園内の崩壊した道路法面における効果確認事例

☆沖縄県と共同で実施した、[やんばる国立公園内の林道法面崩壊箇所](#)での試験施工事例（治山林道研究会等で発表）

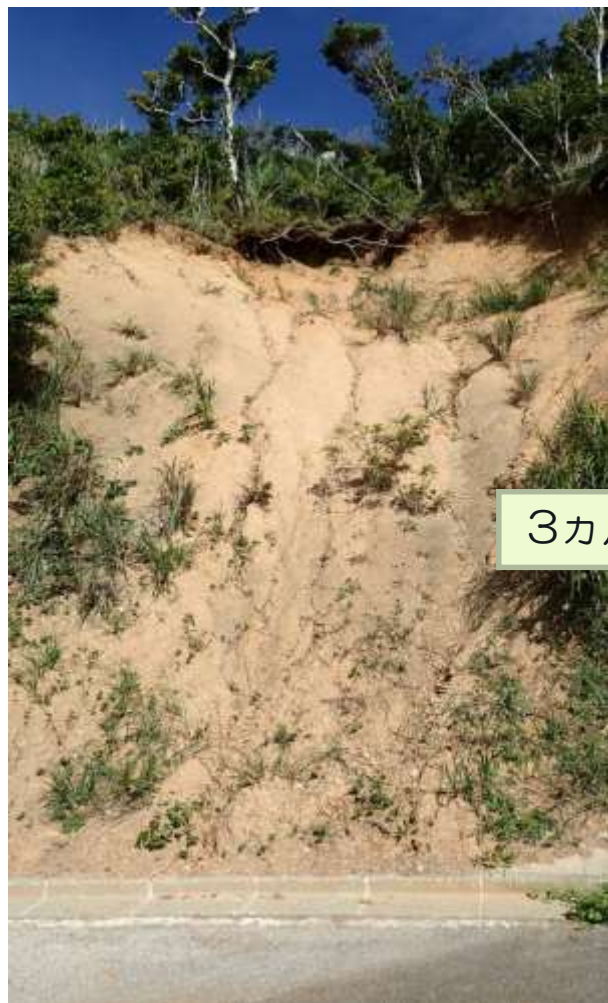
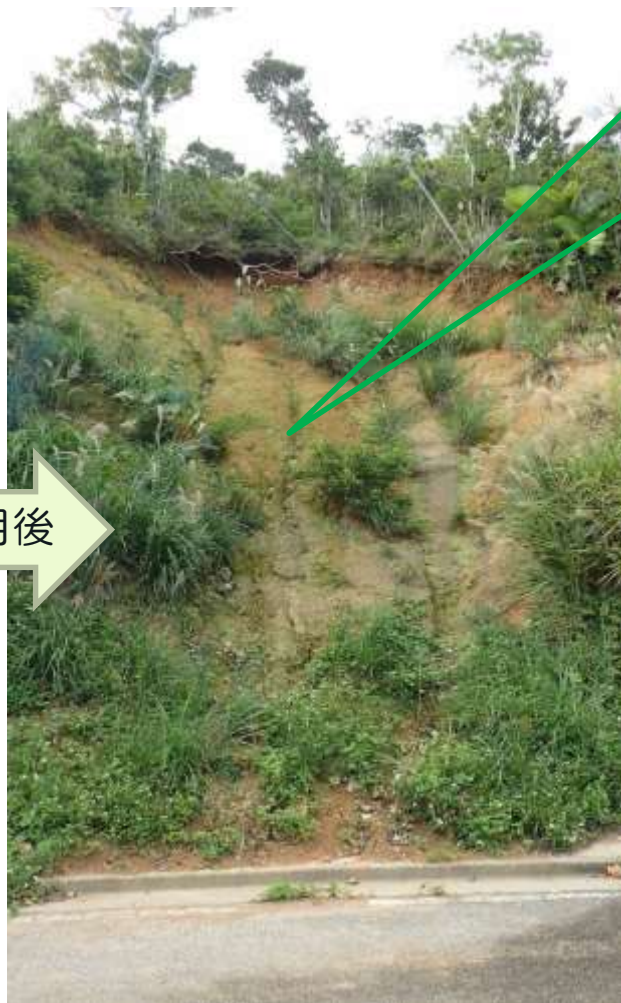
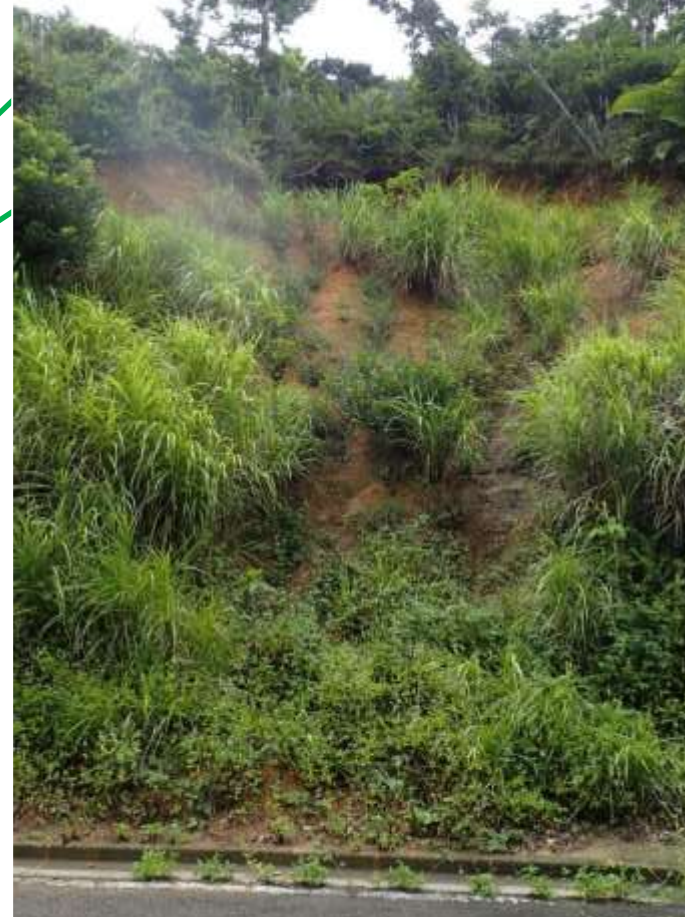
◎ リル侵食の拡大（ガリ化）を防止する。

※一般の被覆材（団粒化剤等）はリルから剥離が進む。

3ヵ月後

9ヵ月後

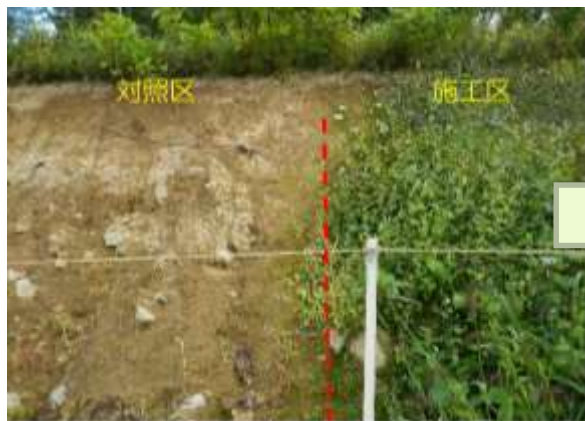
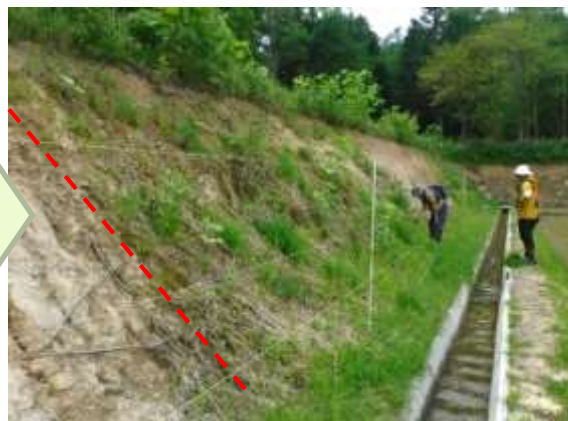
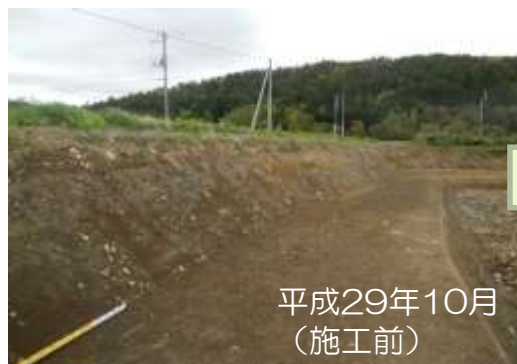
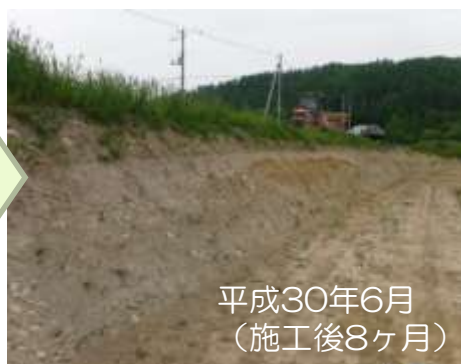
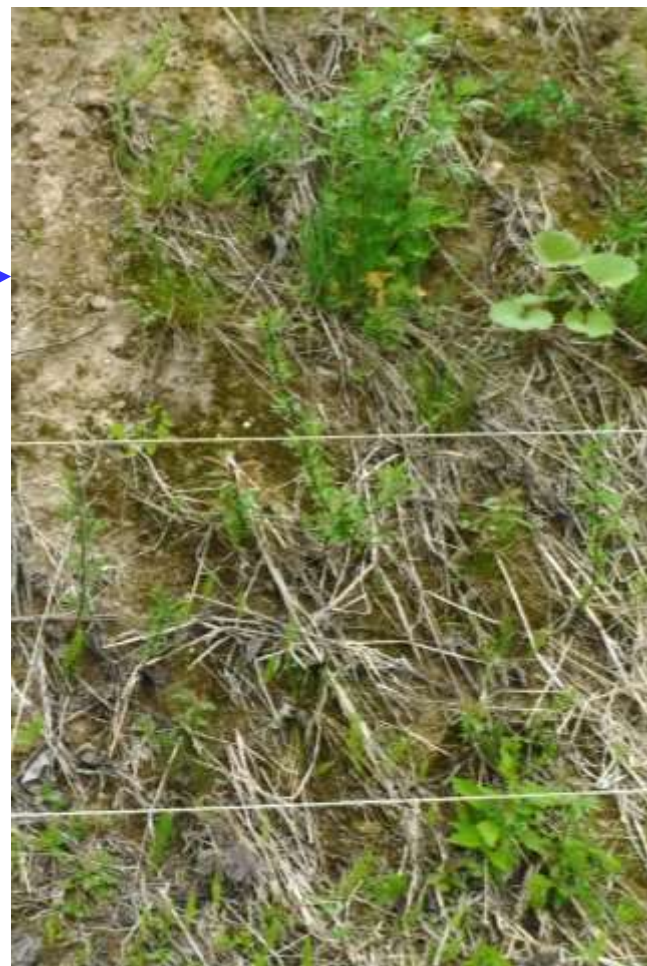
- ◎ 積雪がある地域でも、積雪前にしっかりBSCが形成されれば、融雪を経ても効果が発揮されている。

平成29年7月（施工後0.5ヶ月）

平成30年6月（施工後11ヶ月）

平成29年10月  
（施工前）

平成30年6月  
（施工後8ヶ月）

融雪後の地表面の状況（北海道）

BSC形成前に積雪が生じた場合は融雪後のBSCの形成は弱い

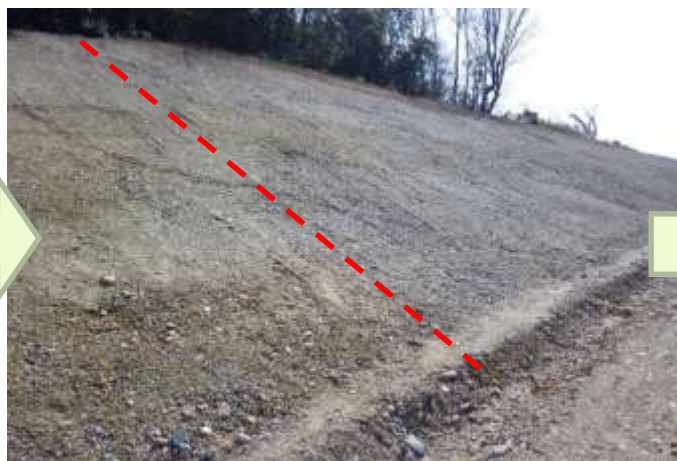
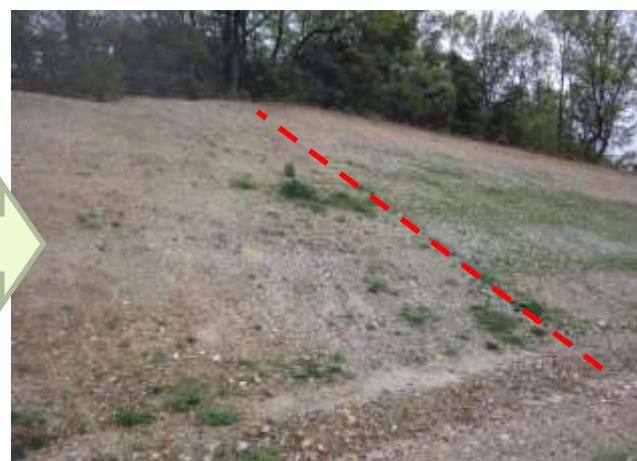
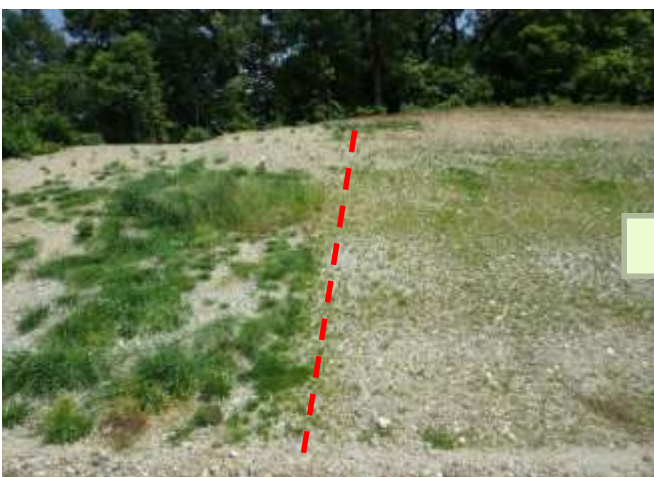
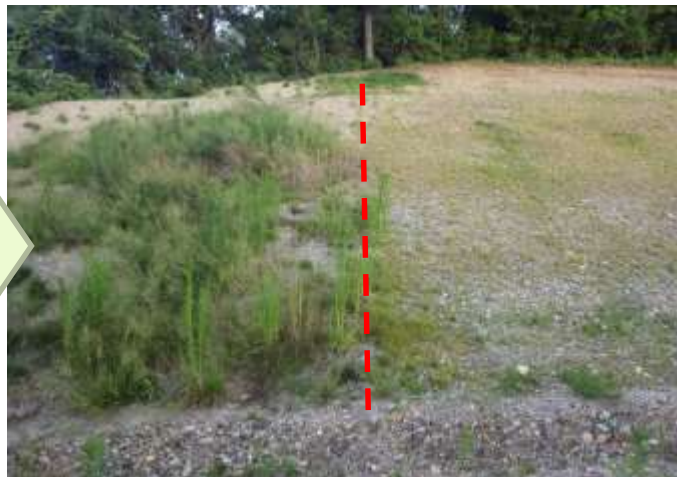
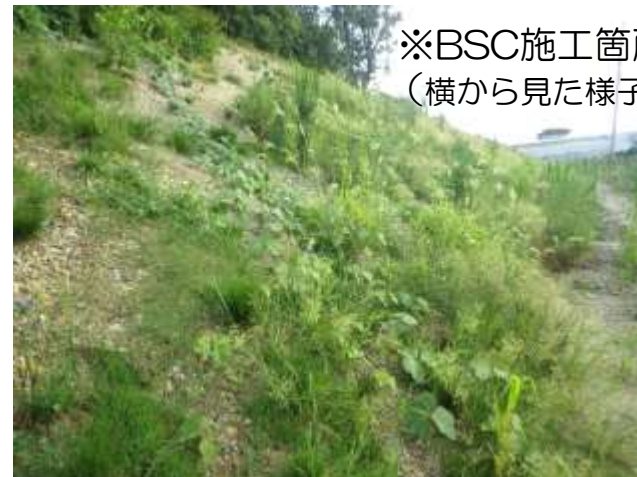
◎ 積雪がない地域でも、晩秋や冬季に施工した場合は、植生の侵入は春以降になる。 ※春季前に大雨等で化成肥料が流失した場合は追肥必要

平成29年11月（施工時）

平成30年2月（施工後3.5ヶ月）

平成30年4月（施工後5ヶ月）

平成30年5月（施工後6.5ヶ月）

平成30年7月（施工後8ヶ月）

※BSC施工箇所  
（横から見た様子）

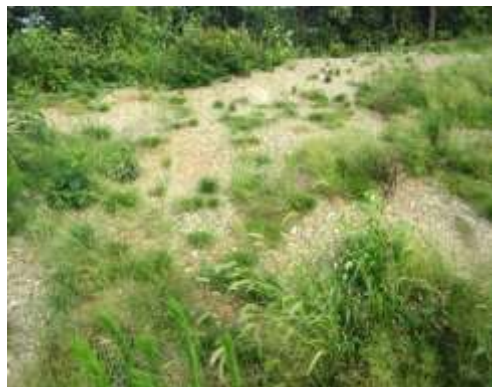
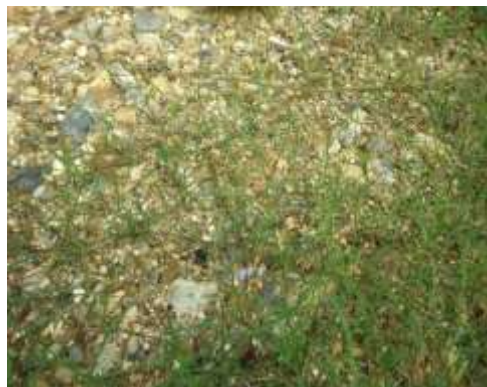
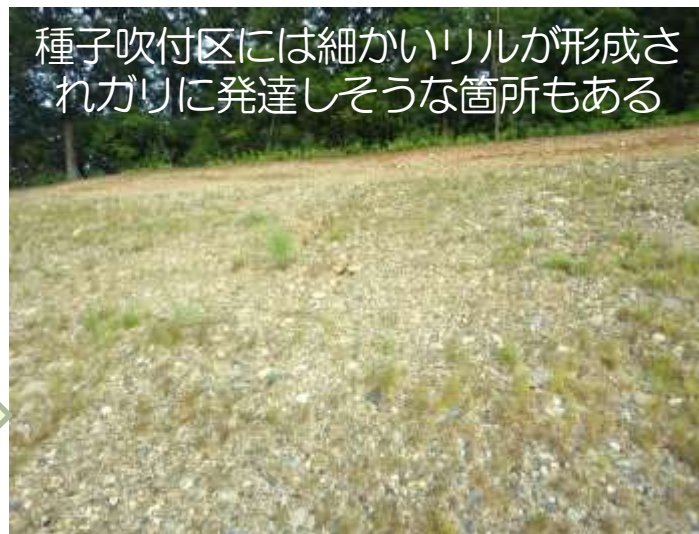
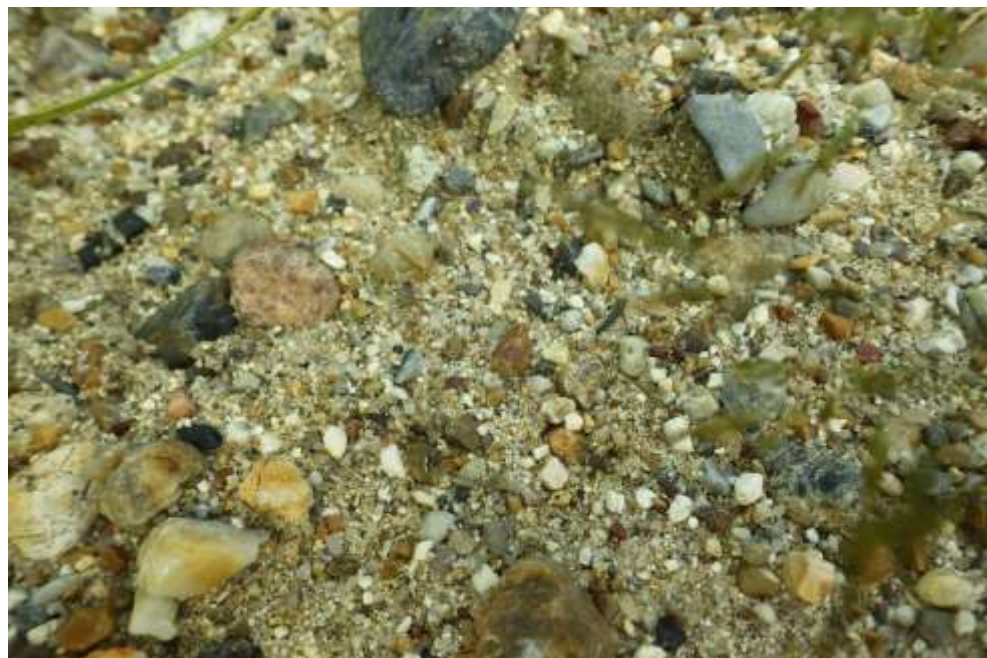
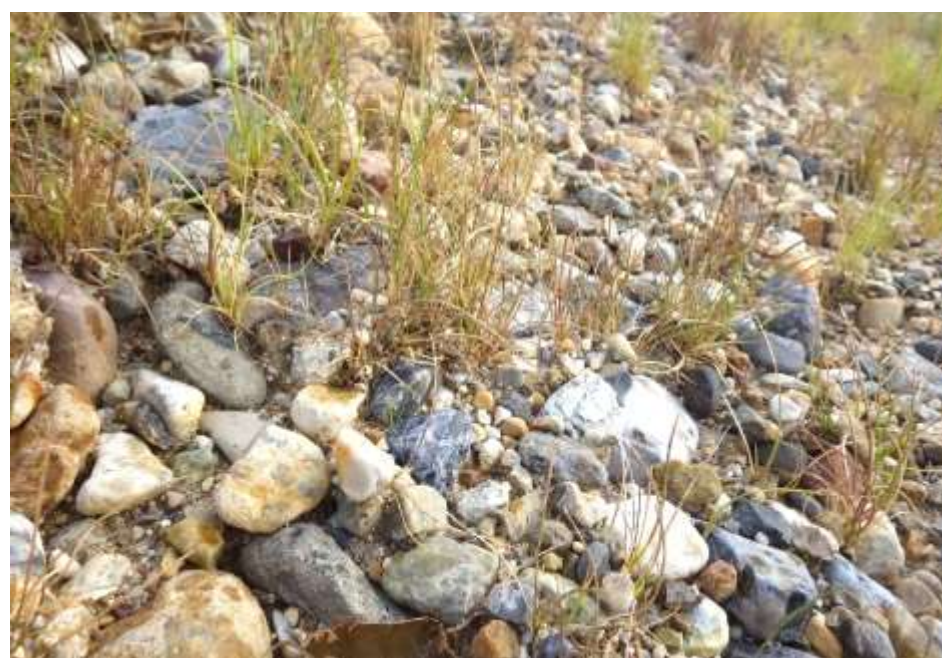
# (参考) 種子吹付工との違い

地表面に土壌が残され植物が徐々に侵入

種子吹付区には細かいリルが形成されガリに発達しそうな箇所もある

土壌が侵食され河原のようになっている

BSC区の植生未侵入箇所の様子

種子吹付区の地表面の様子

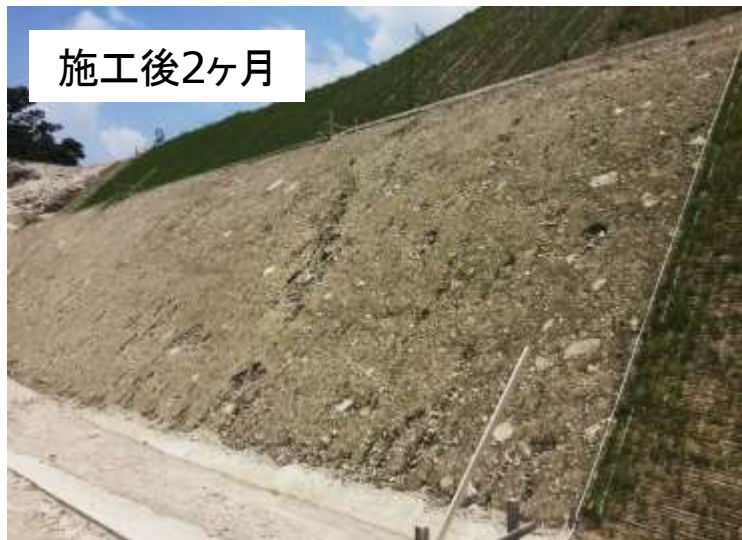
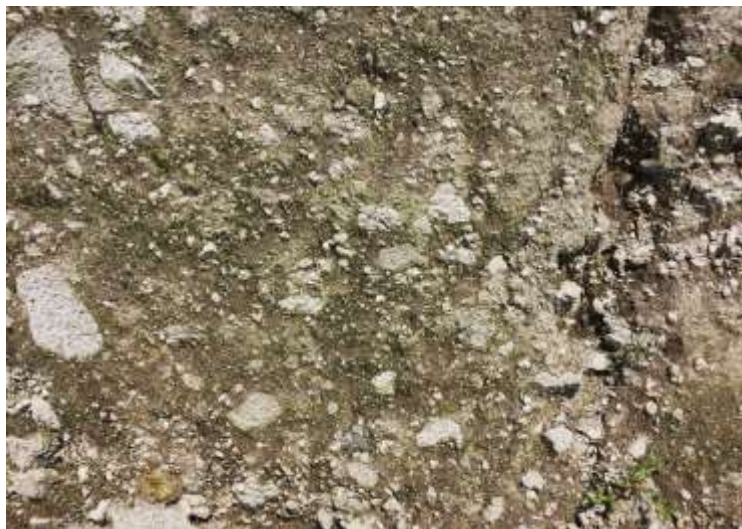
【鹿児島島シラス施工箇所：2ヵ月後】

- 全面にBSCが形成され侵食は防止している  
〔 施工後約2ヶ月間の雨量821.5mm（最大日雨量138.5mm/日等の豪雨を経て）も侵食なし 〕
- 土取場中央に位置し、周辺に自然植生がないため、侵入植生は若干で、まだ小さい。

その後は降雨少なく、施工後4ヶ月を経てようやく明確な侵入を確認

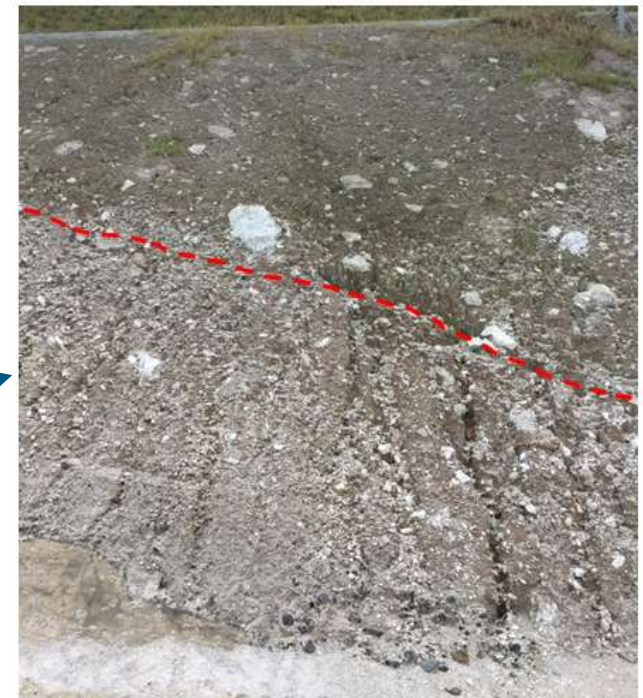
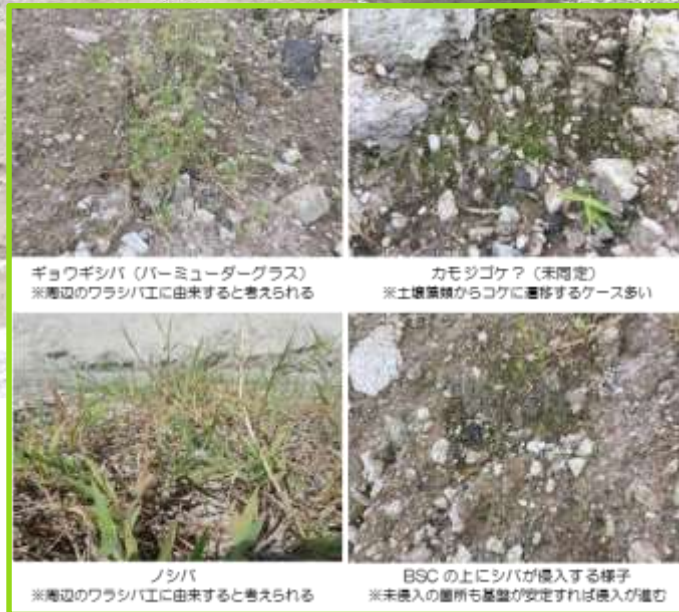
試験施工以降にできた切土面との比較  
(試験施工箇所左端部：10/10)

施工後に新たに出来た法面では、その後の雨で多くのリルが形成され、侵食が進んできているが、BSC施工面は、より長期かつ強い降雨にさらされてきたにも関わらず、侵食が見られない。

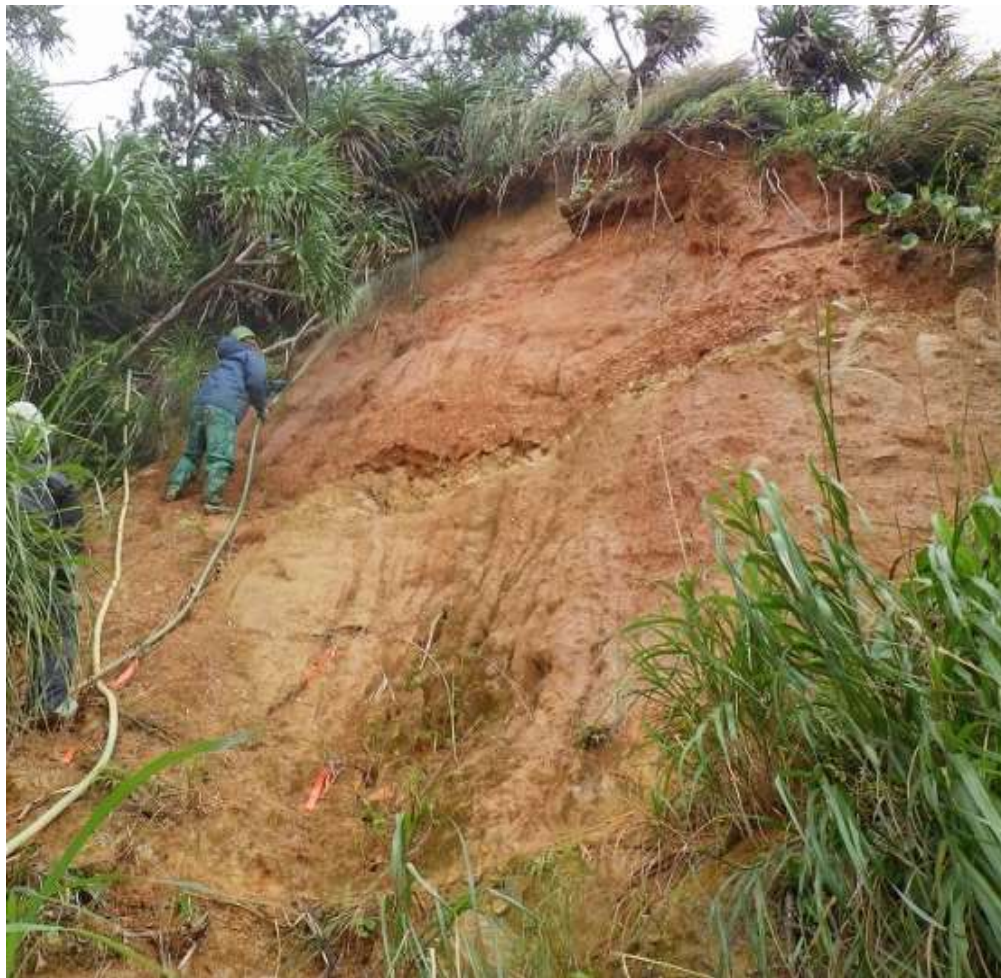
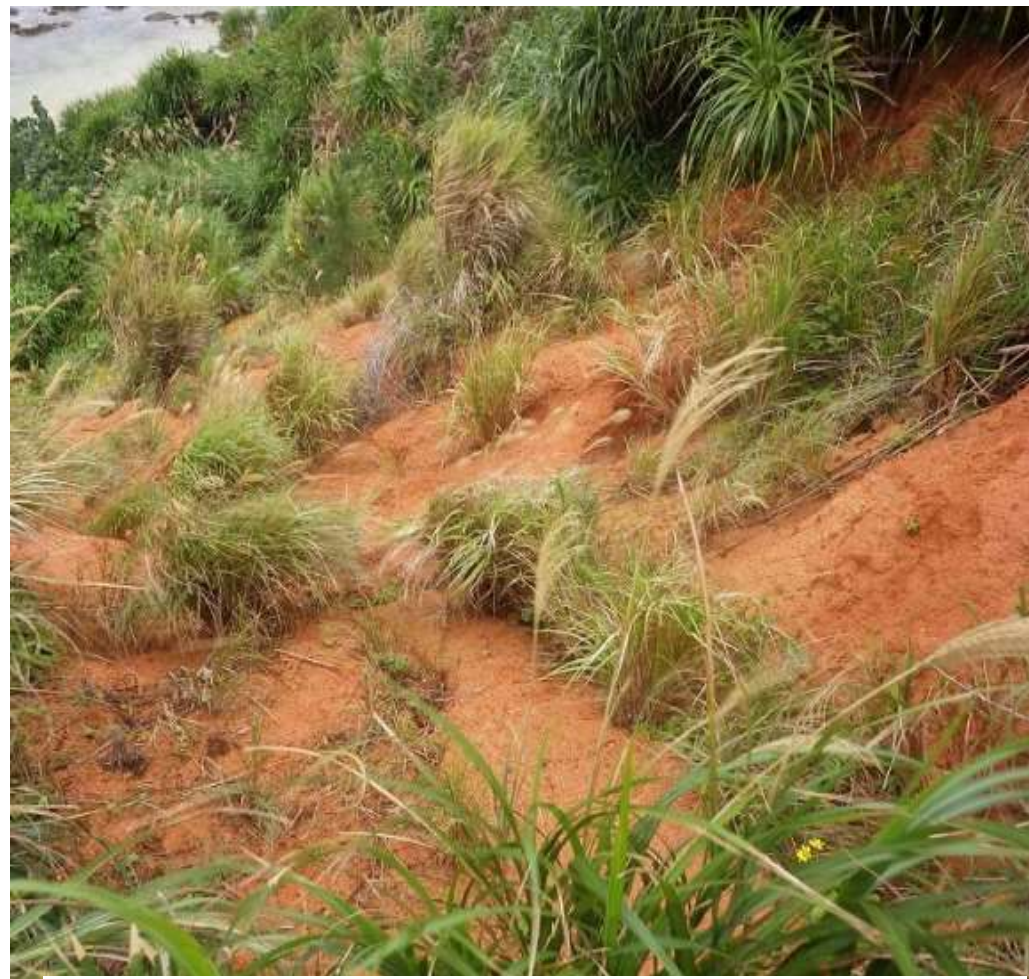
A地区の様子

B地区の様子

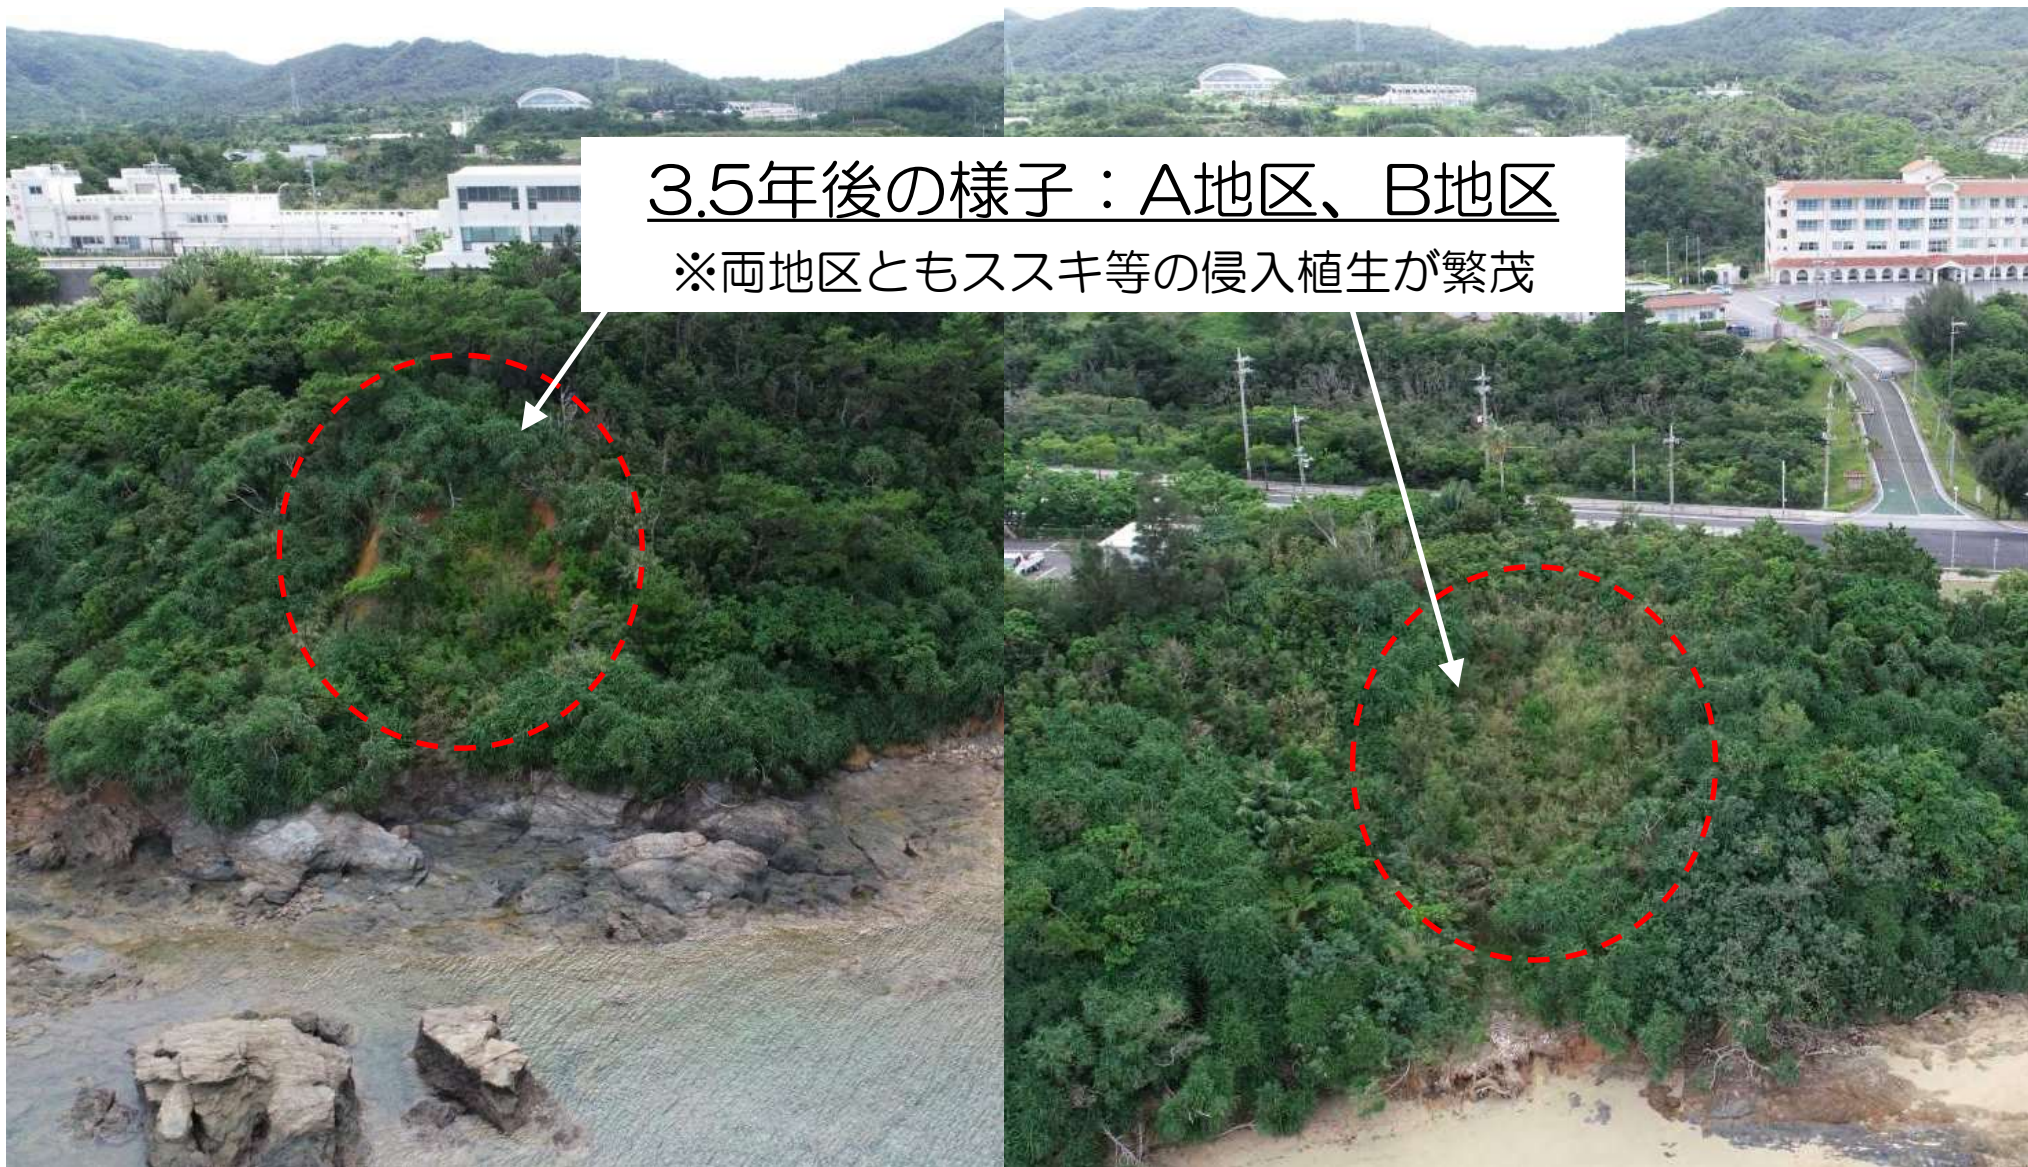
3.5年後の様子：A地区、B地区

※両地区ともススキ等の侵入植生が繁茂

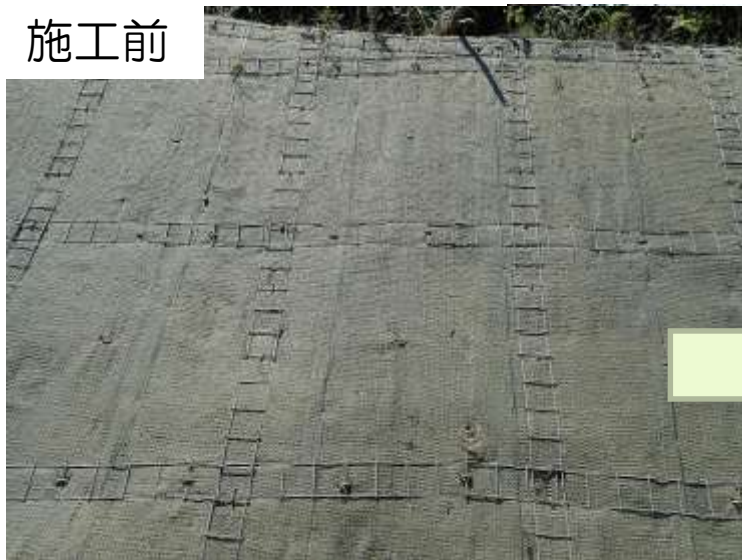
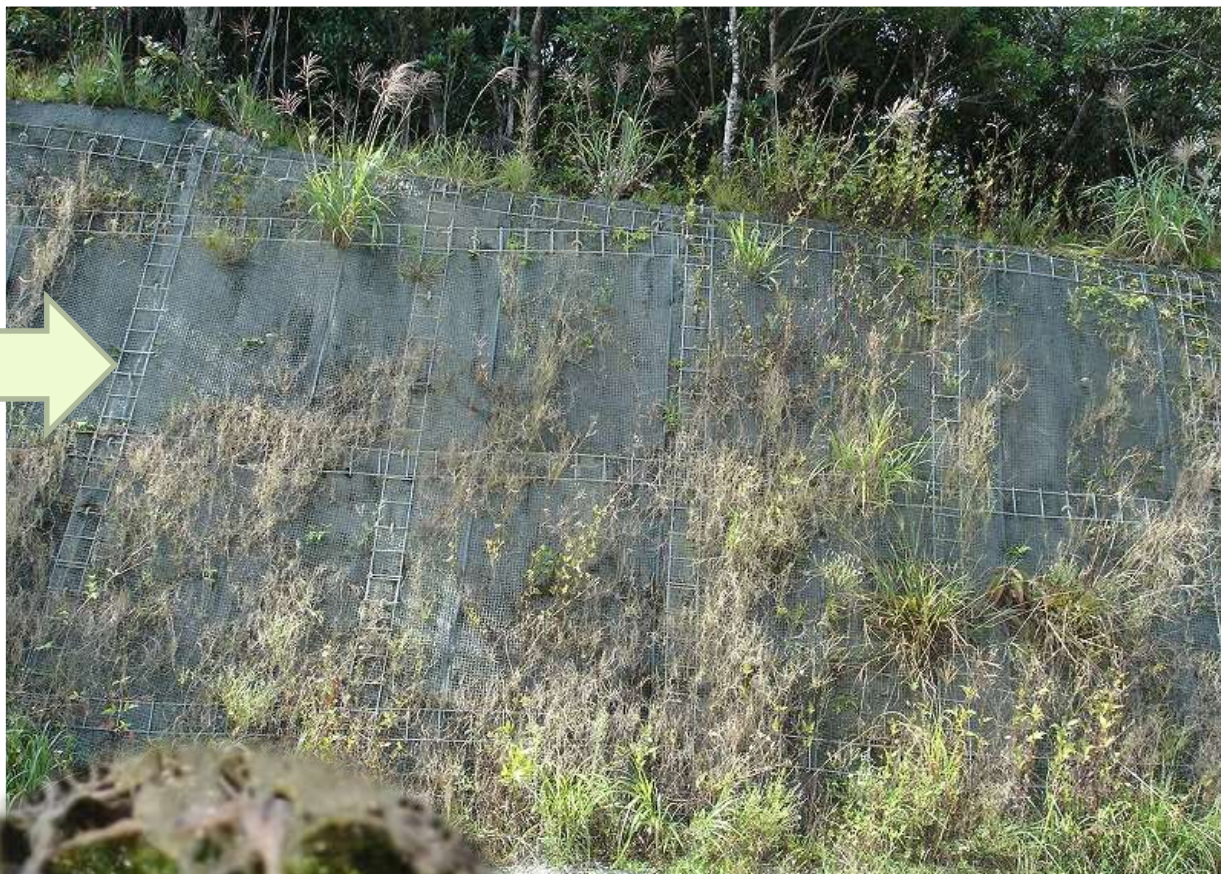
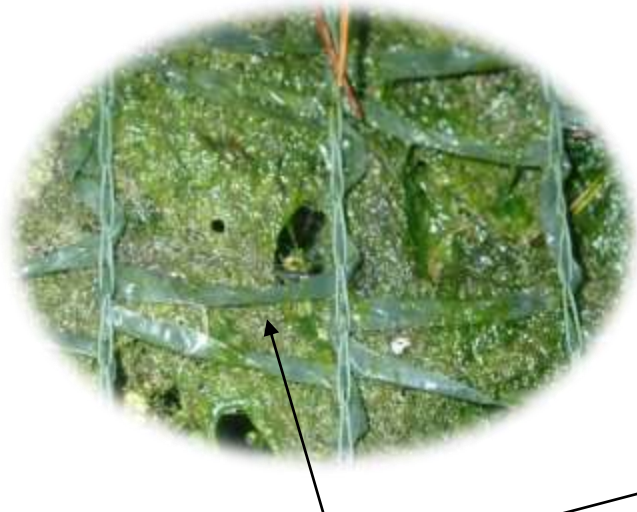
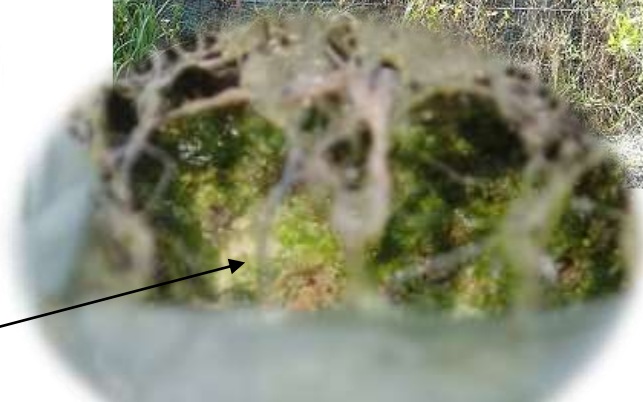
施工前

施工後（5カ月経過）

飛来種子等の補足向上  
や背面の侵食防止など

マット工の表面及び裏側の  
浮いた部分にもBSCが発達

施工後1.5カ月時点の様子

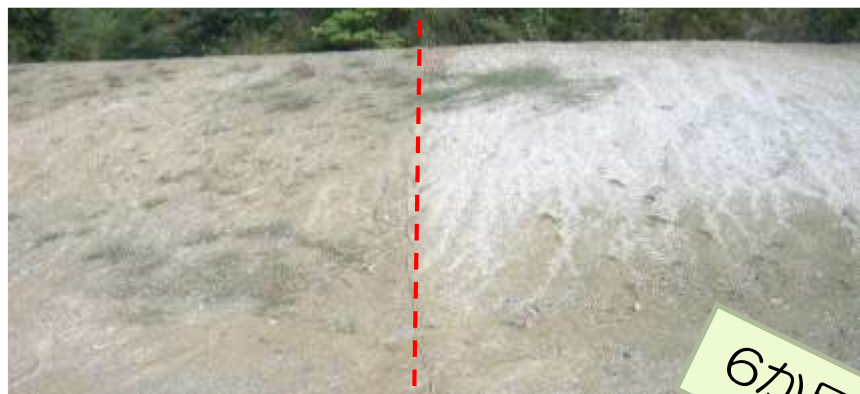
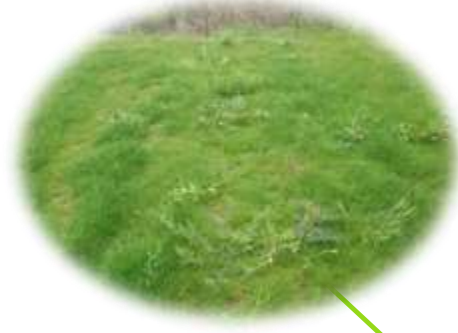
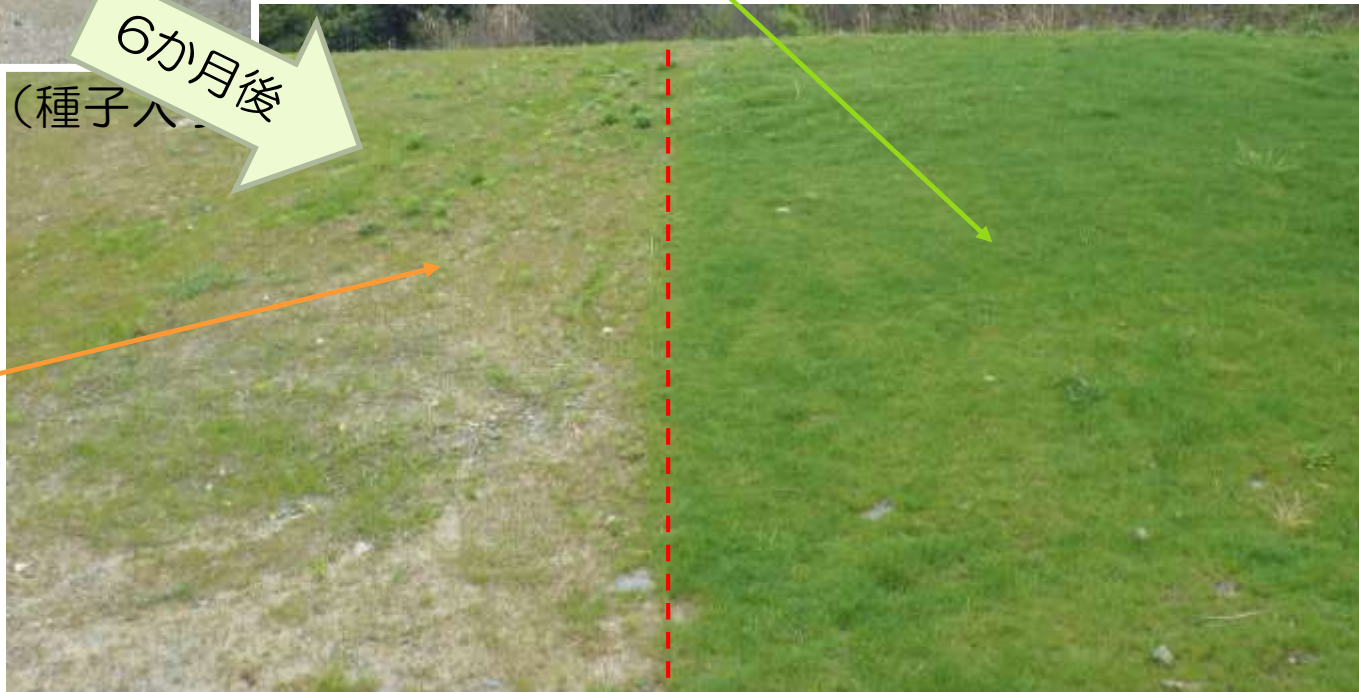
種子吹付区

BSC区 (種子入)

6か月後

散布した種子量は少ない  
（種子吹付作業後の残り  
程度）にも関わらず、植  
生が繁茂し良好な成果が  
得られた（侵食もない）

散布した種子量は多いが、  
生育は今一つで、侵食発生

BSCの形成は、緑化種子等の活着及び生育に  
おいても効果的に作用すると考えられる。

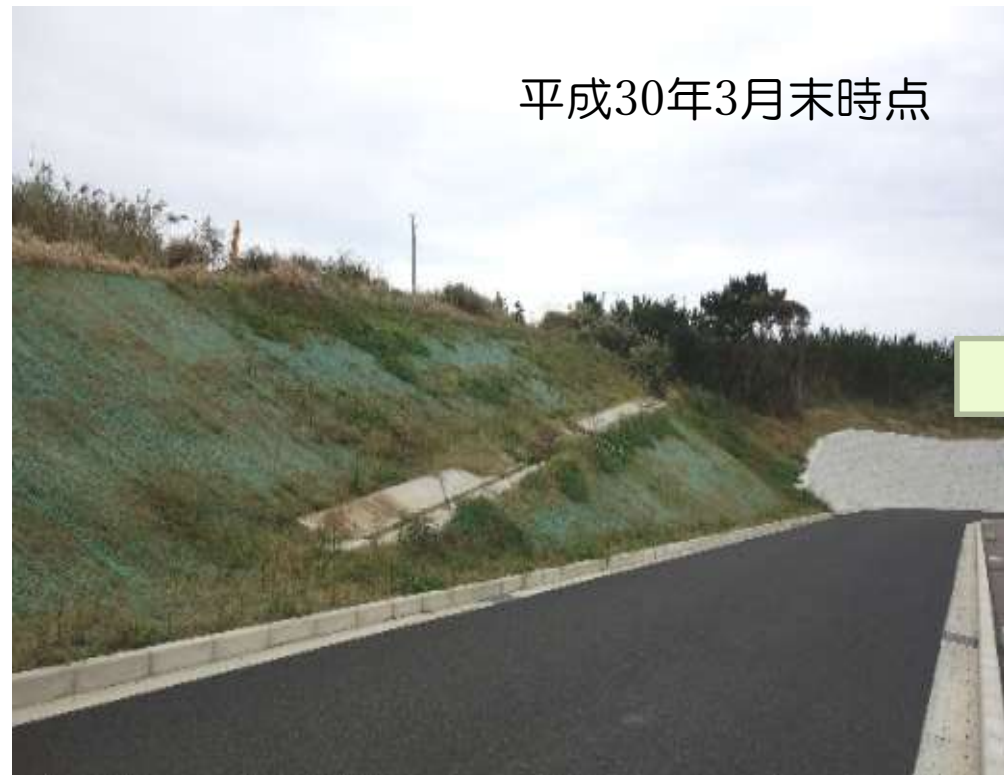
平成30年3月末時点

侵食で基盤が露出・肥料分が流出し、生育不良状態の植生シート工の現場。

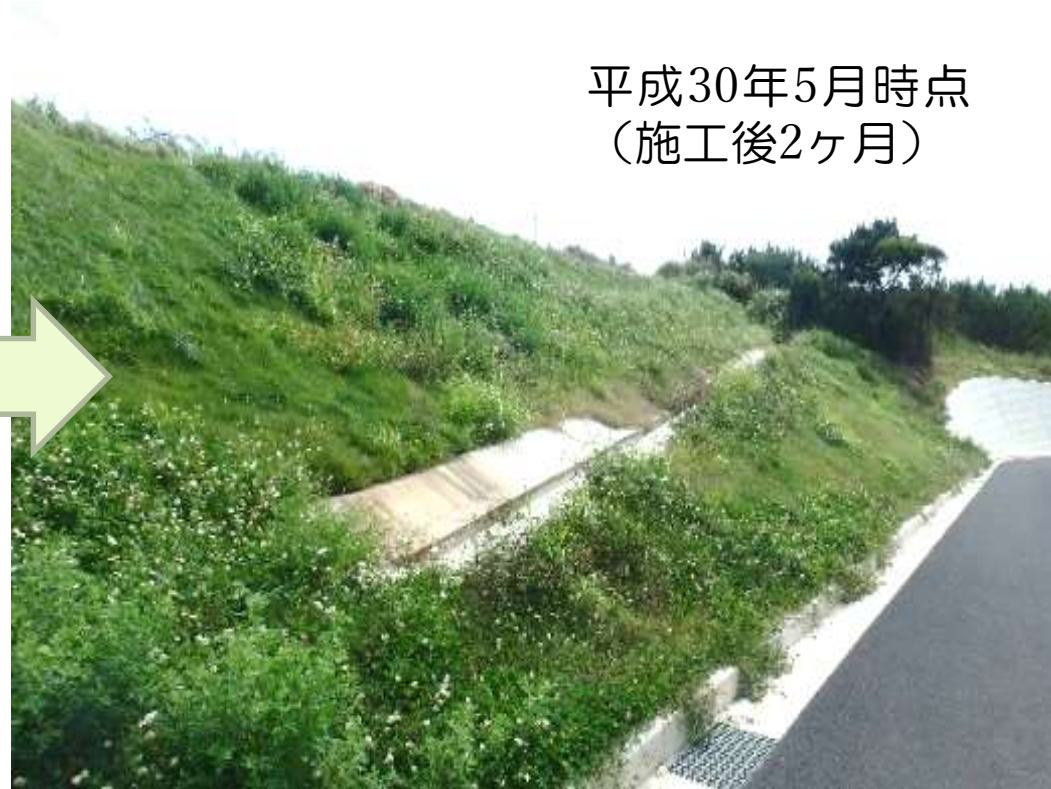
平成30年5月時点  
（施工後2ヶ月）

そのままシート上からBSC工法を施工した結果、生育不良部分にも植生繁茂。
