## コンクリート橋桁端部に用いる排水装置 — 桁端部の腐食環境改善 —

国立研究開発法人土木研究所  
構造物メンテナンス研究センター(CAESAR)

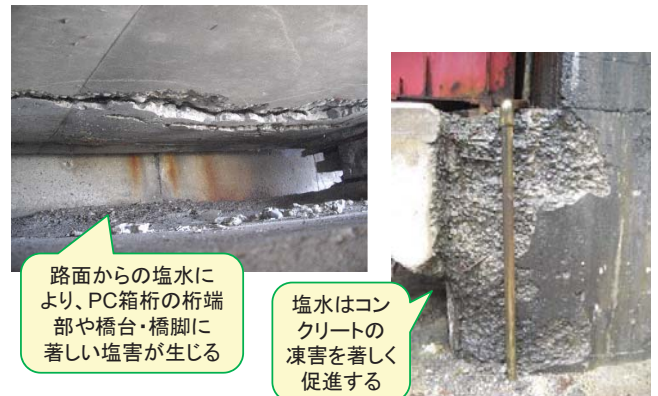
## コンクリート道路橋桁端部の劣化事例

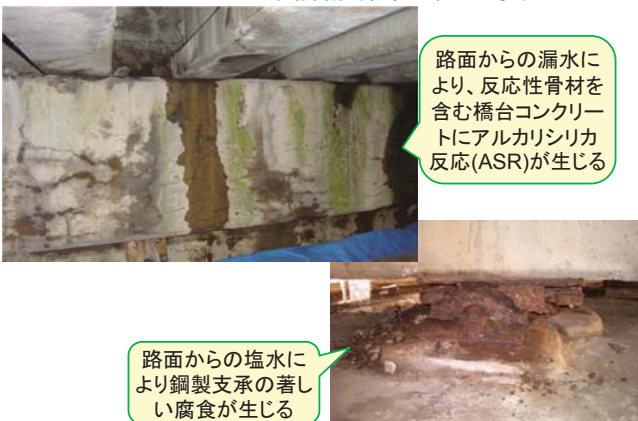
## コンクリート道路橋桁端部の劣化事例

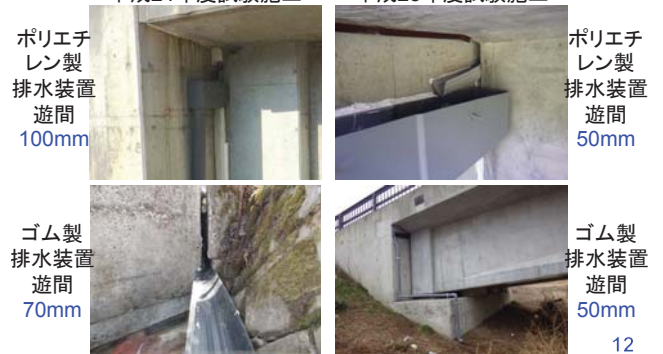
## 試験施工

東拓工業(株)、(株)ビーエムそれぞれと共同開発  
4橋で試験施工を実施

平成24年度試験施工

平成25年度試験施工

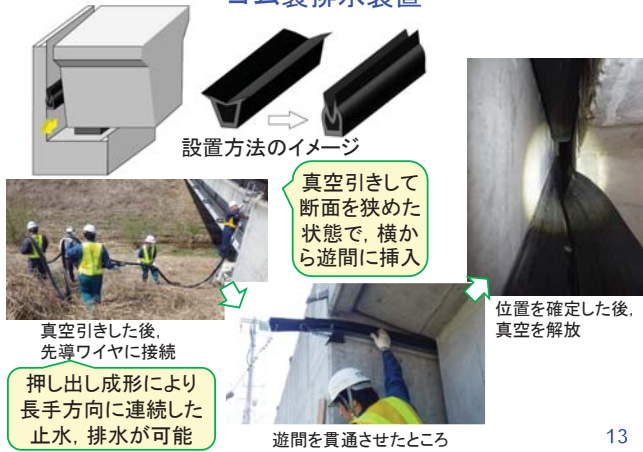
### ゴム製排水装置

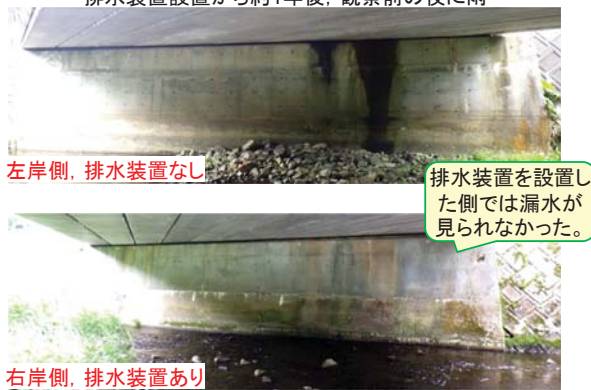
### 効果確認のための経過観察

排水装置設置から約1年後、観察前の夜に雨
