土木研究所資料
河川・ダム施設防食ガイドライン（案）
－ステンレス材料編－

独立行政法人 土木研究所
材料地盤研究グループ（新材料）

河川・ダム施設の鋼構造物にステンレス材料を適用してメンテナンスを簡易化することを目的として実施した室内試験および淡水環境（ダム湖）と汽水環境（河口付近）での10年間の暴露試験結果に基づいて、その利用技術について見直しを行ったものである。

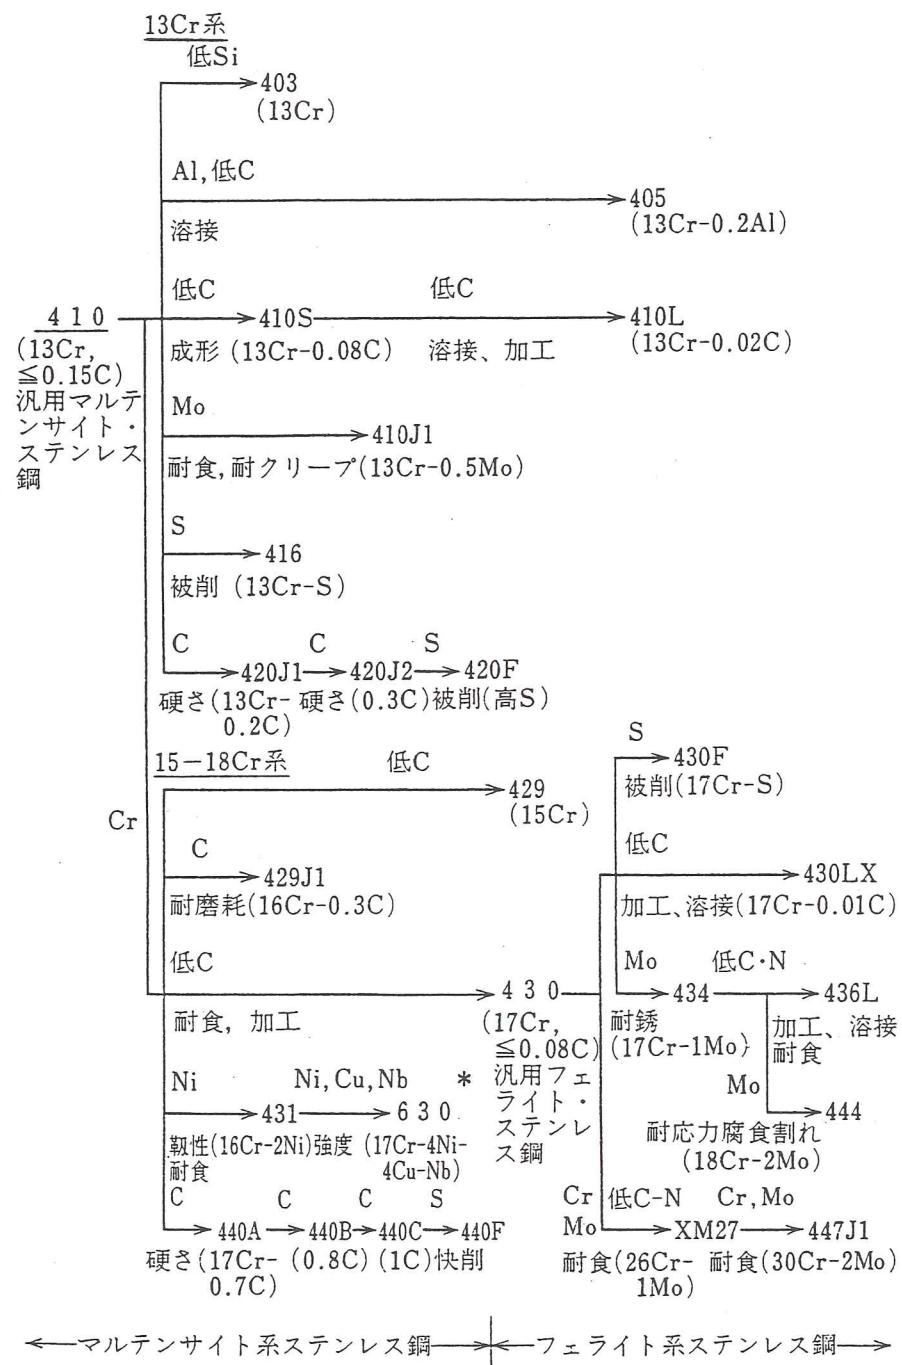
図解-2.1 Fe-Cr系ステンレス鋼の系統図（鋼種名はJISの呼称で示す）

- (1) ステンレス鋼とは、不動態皮膜を形成してさびにくさを維持する合金で、クロムを約12%から32%含んでいる鉄系の合金である。
- (2) ステンレス鋼は、主成分Fe-Cr系とFe-Cr-Ni系に大別できる。これらの性質を向上させるために、Cr, Ni等の增量、その他元素の添加または低減がなされている。図解-2.1と2.2にそれぞれFe-Cr系およびFe-Cr-Ni系についてJIS鋼種(SUS呼称)の合金元素および性質の特徴を系統図により示した。
- (3) 約12%以上のクロムを含有していると良好な不動態皮膜を作る。図解-2.3にクロム含有量と大気暴露における腐食減量を示す。クロム含有量12%以上で著しい耐食性を示している。
- (4) クロムが32%以上含まれると脆化、硬化等により工業材料として不適当となるため、JISでは上限を32%としている。
- (5) ステンレス鋼は、鉄以外の合金元素の合計が50%以下でなくてはならない。

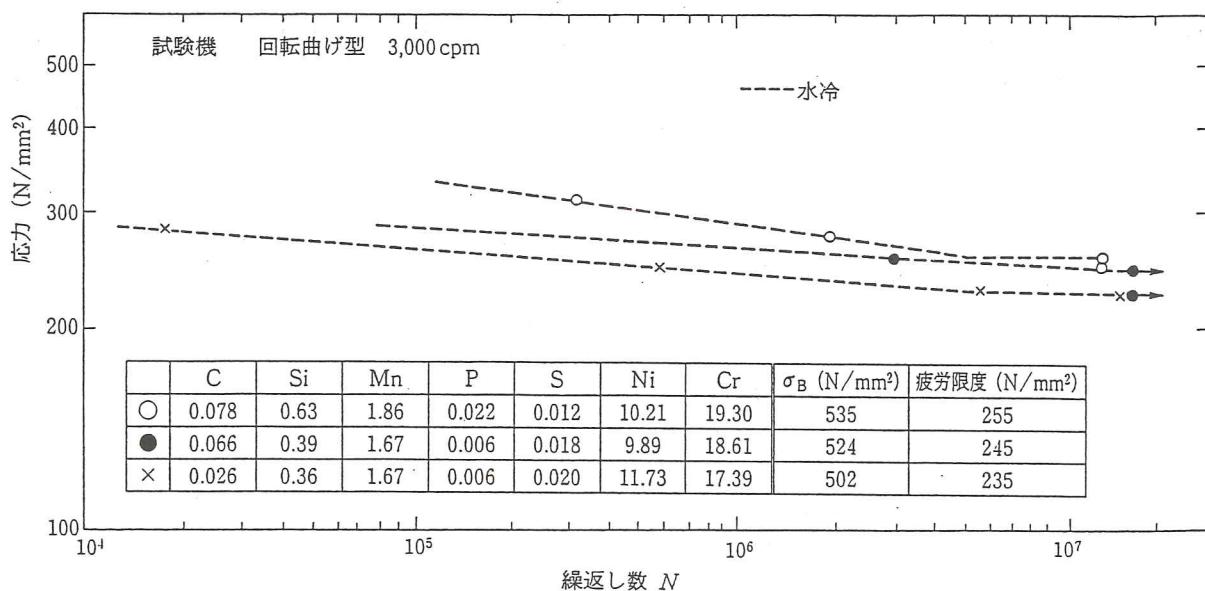
図解-2.8 SUS304 の S-N 曲線

材料が変動する荷重を繰り返し受けたとき静的破壊強度をはるかに下回る応力で破壊するに到る現象を疲労破壊という。また、繰り返し荷重を受けても疲労破壊を起こさない最大応力を疲労限度と称している。一般に疲労限度は引張強さに比例して高くなるが、その傾向はステンレス鋼と炭素鋼は同じである。図解-2.8にSUS304のS-N曲線の一例を示す。

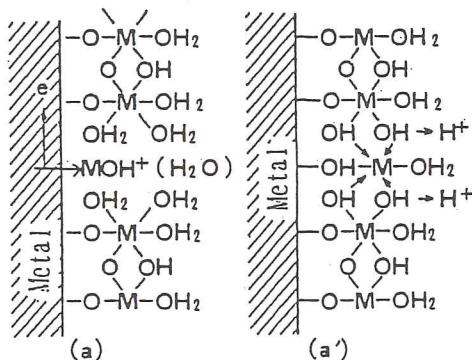
図解-2.11 結合水を考慮した不動態皮膜モデル

ステンレス鋼の表面には図解-2.11に示すような不動態皮膜という緻密な保護膜が形成されている。その膜厚は1~3nm(1nm=10⁻⁹m)で、クロムに酸素、水酸基、水が結合した水和オキシ水酸化クロムを主体とした化合物である。この皮膜は地金との反応生成物のため、ひっかききず等で破壊されても、すぐに再生する。

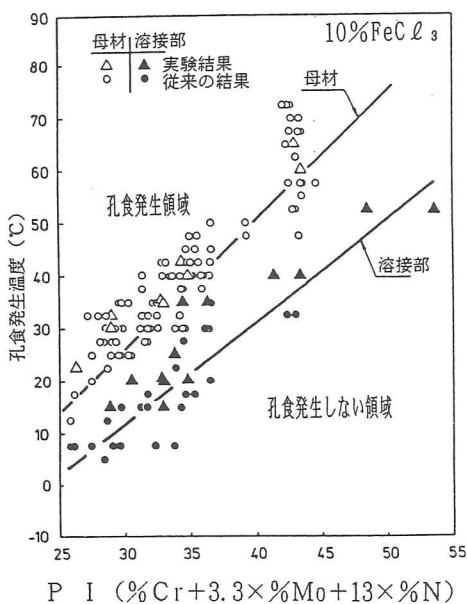
図解-2. 16 P I と孔食発生温度との関係

すなわち、クロム、モリブデン、窒素は、孔食やすき間腐食の予防に有効である。図解-2. 16 および図解-2. 17 に孔食およびすき間腐食発生温度と成分元素の相関図を示す。

この図は、P I と C I が大きくなる程、孔食発生温度およびすき間腐食発生温度が高くなる。すなわち、P I 値が 30 の場合、孔食発生電位は母材で約 26°C 以上で発生し、溶接材で約 12°C 以上で発生することを示している。

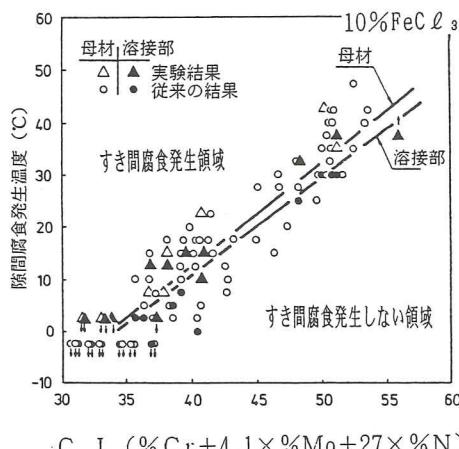
図解-2. 17 C I とすき間腐食発生温度との関係

C I 値が 40 の場合、すき間腐食発生電位は母材および溶接材ともに約 10°C 以上で発生することを示している。

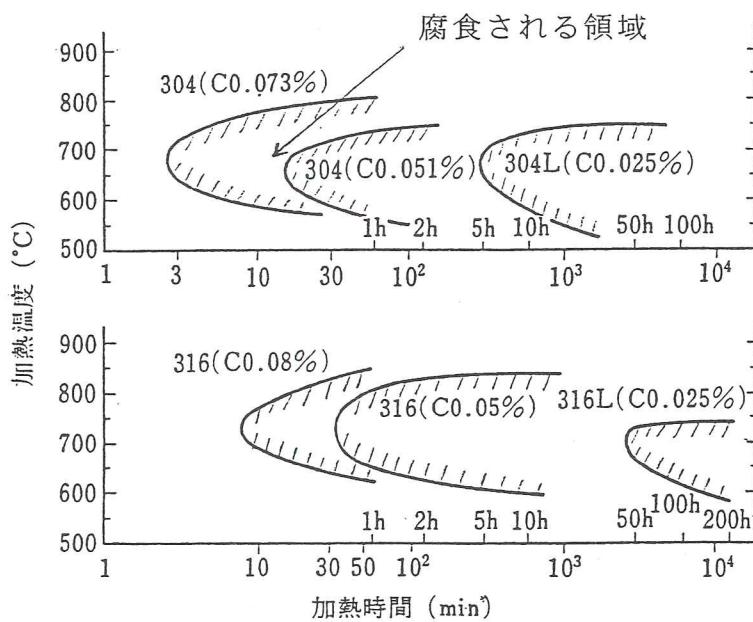
図解-2.18 SUS304・SUS316系ステンレス鋼のTTS曲線
(硫酸・硫酸銅試験) ハッチ部: 鋭敏化域
(ステンレス鋼の損傷とその防止)

オーステナイト系ステンレス鋼は、450~850°C の温度範囲に加熱されると粒界にクロム炭化物 ($Cr_{23}C_6$) が析出（銳敏化）する。クロム炭化物が析出すると粒界近傍のクロム濃度が減少し、腐食環境下ではその部分が腐食されやすくなるため、結晶粒界に沿って腐食が局部的に進行する。この現象を粒界腐食という。また、溶接の際、母材熱影響部が銳敏化されると同じ現象 (weld decay) を生じることがある。粒界腐食感受性を加熱温度と保持時間の関数で示したのが、図解-2.18 の時間・温度・銳敏化曲線 TTS (Time-Temperature-Sensitization) 曲線である。

この図の見方は、斜線の内側が銳敏化域を示している。すなわち、硫酸・硫酸銅試験ではこの斜線部が腐食されることを示している。さらに鋼中の炭素量が少なくなると腐食される領域が低温で長時間側へ移行する。すなわち、腐食される領域が小さくなることを示している。したがて、SUS304 よりも SUS304L の方が腐食されにくくことを示している。

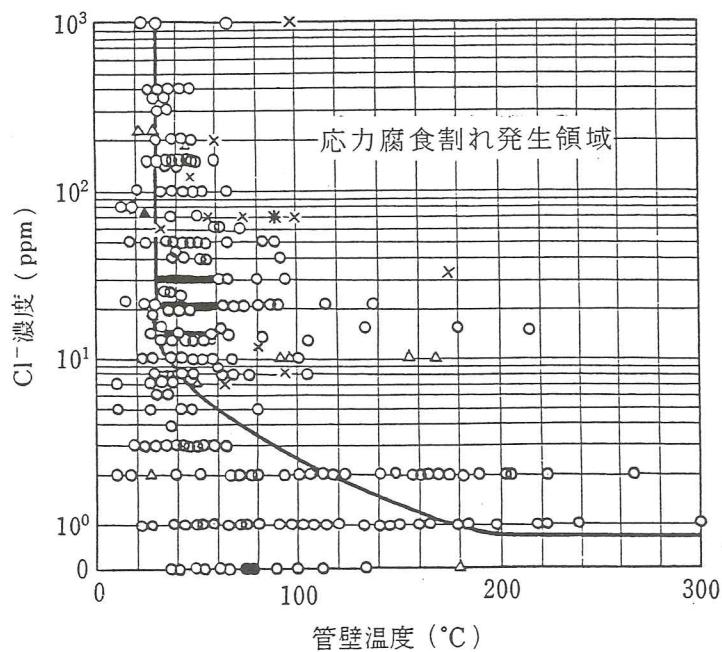
-2.19 はステンレス鋼熱交換器における冷却/加熱媒体中の塩化物イオン濃度・管壁温度と応力腐食割れ(SCC)との関係を示している。この図の見方は塩化物イオン濃度と管壁温度との関係を示し、塩化物イオン濃度が少なくなると応力腐食割れを起こす温度が高くなり、使用範囲が広くなることを示している。すなわち、塩化物イオン濃度が約 100ppm 以上でも常温では応力腐食割れは起こりにくいことを示している。

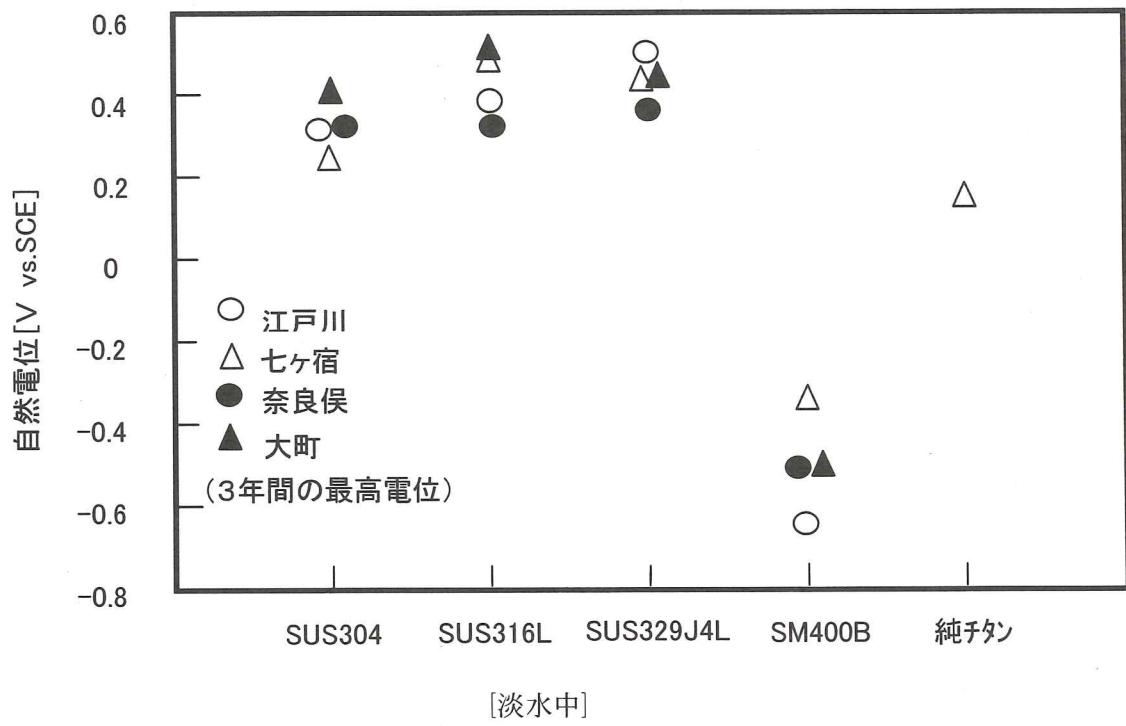
図解-2.20 各種金属およびステンレス材料の自然水中での自然電位

金属材料を溶液の中に浸漬すると、固有の自然電位を示す。図解-2.20 に実海水中での各種金属の自然電位列を示す。この中で、ステンレスやチタンは自然電位の高い方に位置し、相対的に貴な金属であり、逆に亜鉛やアルミニウムは自然電位が低い金属である。このような自然電位の異なる金属が接触すると、図解-2.21 のように金属間に電池を構成し、卑な金属の腐食が加速される。すなわち、異種金属接触腐食の程度は、金属の組合せ(電位差)、分極特性、各金属の面積比、溶液の電気伝導度、pH、温度などによる影響を受け、金属材料の使用形態、使用環境によっても大きく異なる。

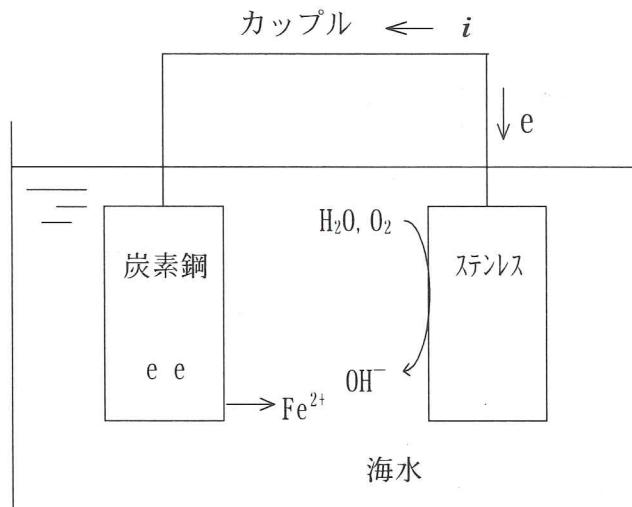
図解-2.21 異種金属接触腐食現象

海水は強電解質溶液であるため、異種金属と接触した場合、電池作用が働き、図解-2.21に示す自然電位列が卑な金属の腐食が進行する。

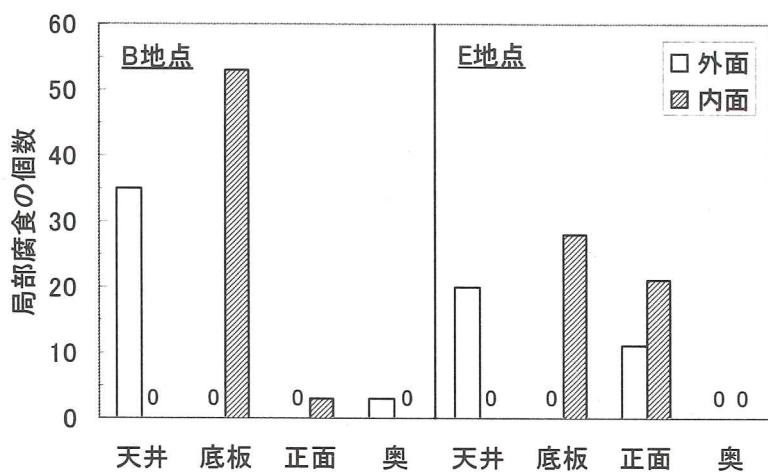
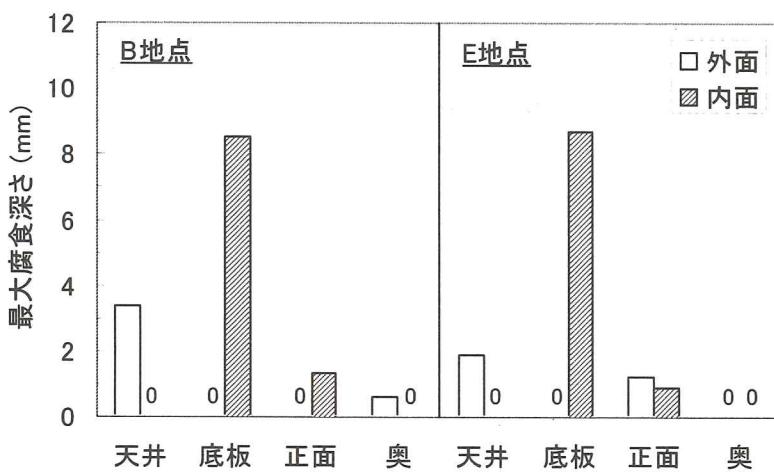
図解-2.22 部位別の孔食発生個数と最大腐食深さ(6年暴露)

(a) 孔食の発生個数

(b) 最大孔食深さ

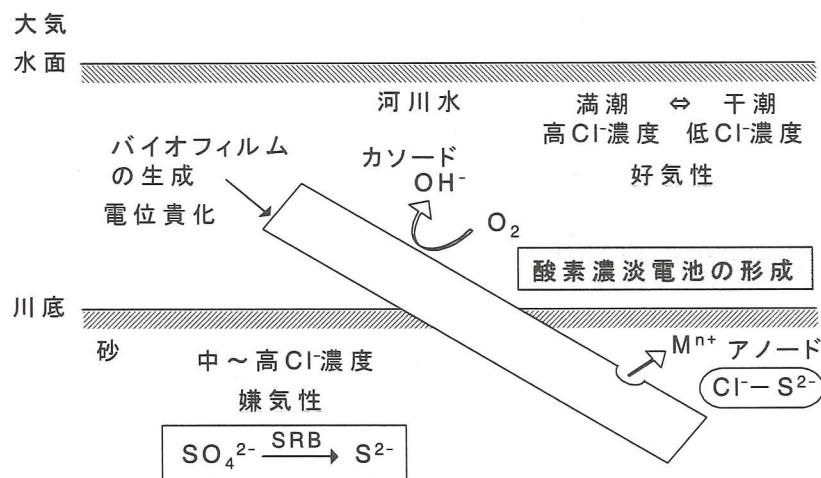
図解-2.24 一部が川底に埋まったステンレス構造物のマクロセル

形成による孔食発生メカニズム

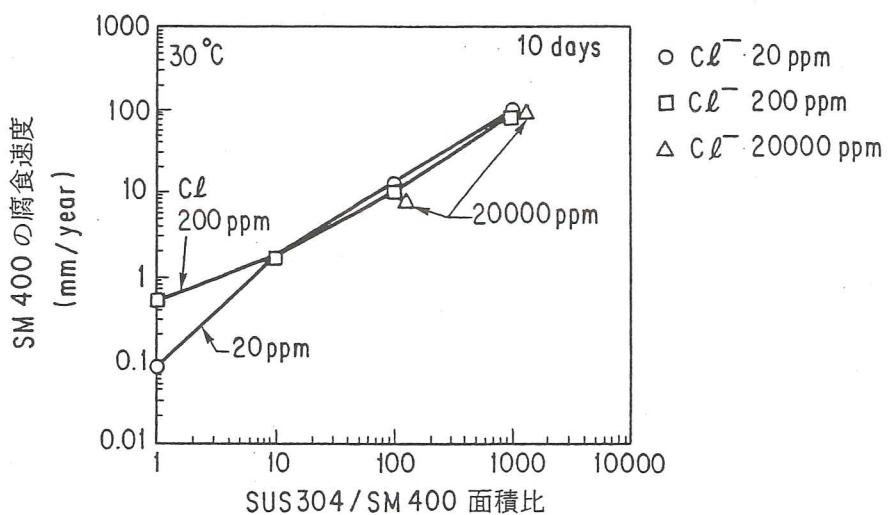
図解-2.26 異種金属接触腐食に与える面積比（ステンレス鋼：炭素鋼）の影響

試験結果：試験結果を図解-2.26に示す。

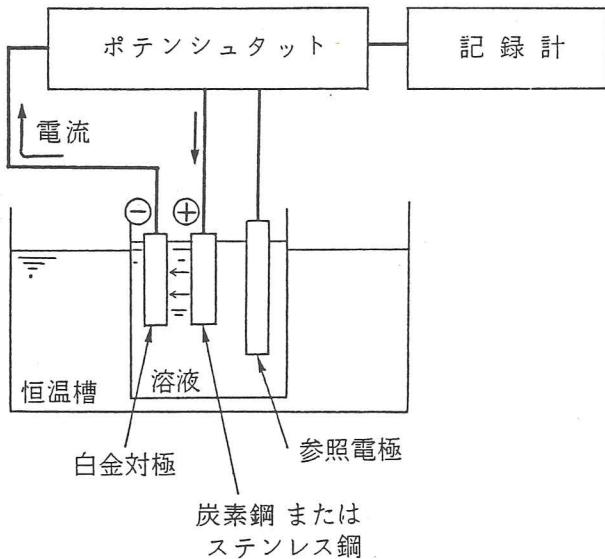
図解-2.27 分極測定の方法

図解-2.27に示す方法によってあらかじめ各金属の分極測定を行い金属表面の電気化学的特性を測定し、これを境界条件として有限要素法または境界要素法などの数値解析によって、電位・電流分布解析を行う。異種金属接触腐食による腐食速度は、金属境界より流出する電流から求める。

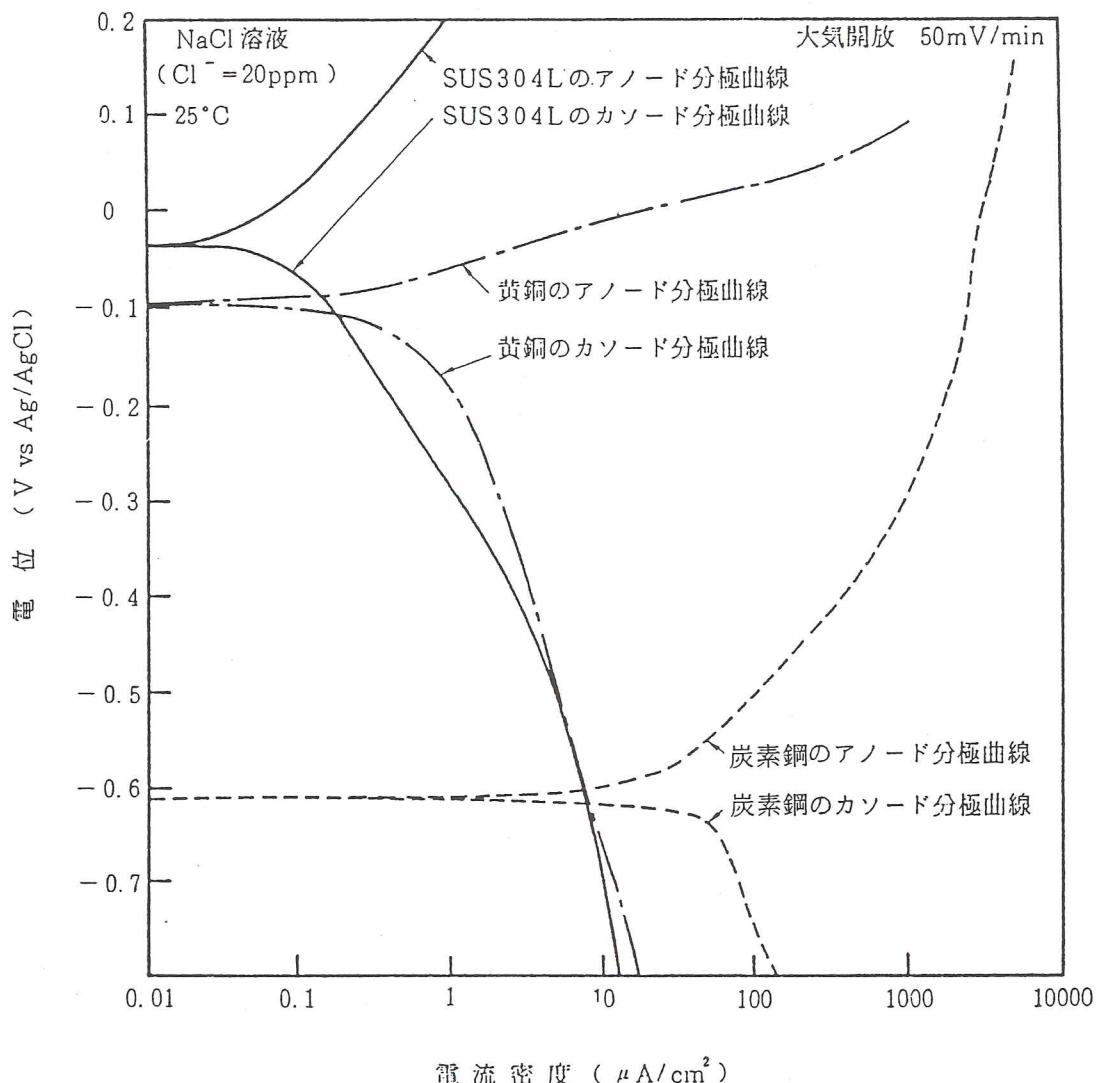
図解-2.28 分極測定結果 ($20 \text{ ppm} \text{ NaCl}$ 溶液中)

各金属の分極測定結果を図解-2.28に示す。

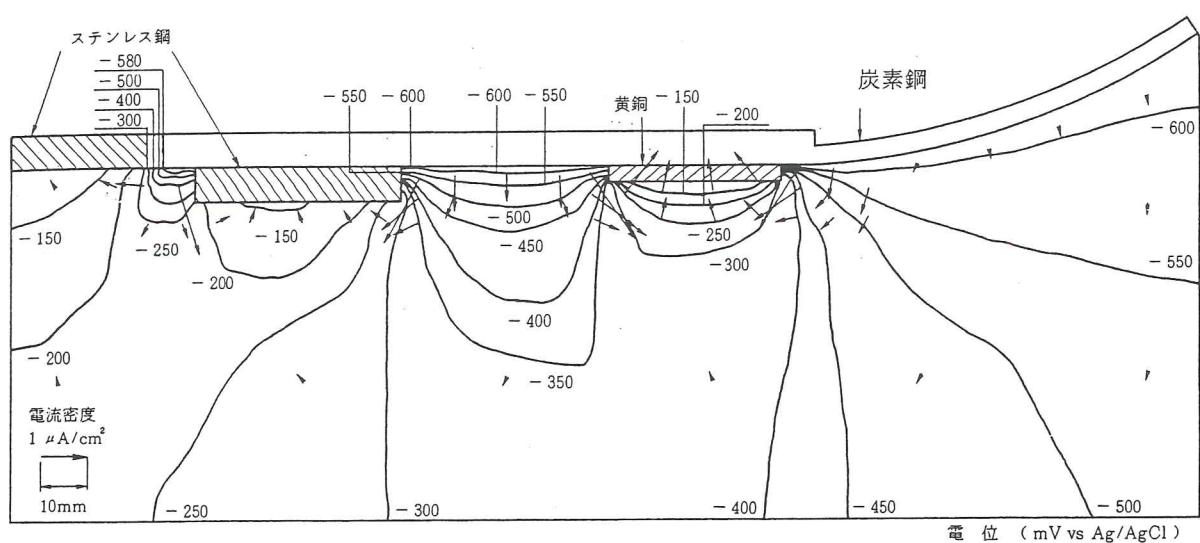
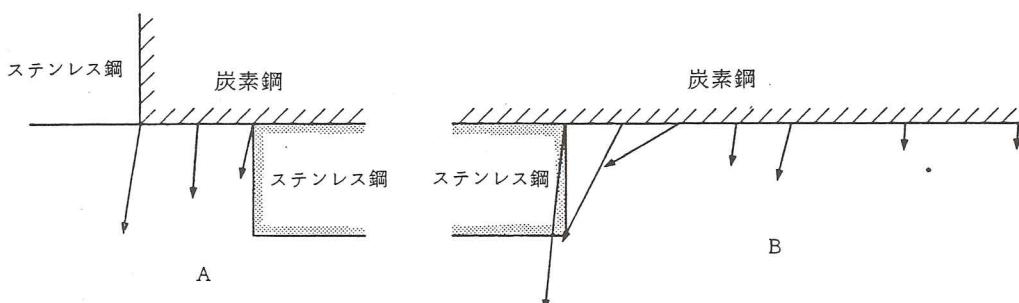
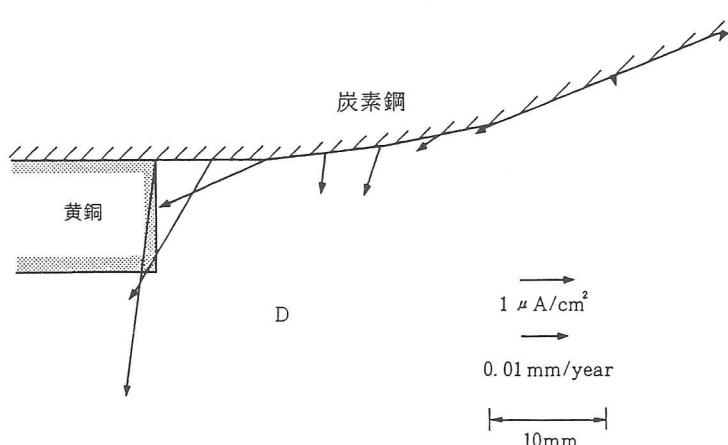
図解-2.29 戸当たり部の電位分布および腐食電流の計算結果

数値解析による電位分布および腐食電流の計算結果を図解-2.29に示す。

電気伝導度が小さいのでステンレス鋼、黄銅および炭素鋼の表面電位はそれぞれの自然電位に近く、異種金属接触部の近傍のみに急激な電位変化がみられる。腐食電流は炭素鋼からステンレス鋼および黄銅に流れ込み、異種金属接触部の近傍を調べると、ステンレス鋼および黄銅の端面からおよそ 20 mm の範囲で腐食電流が大きく、その範囲外では腐食電流が $1 \mu\text{A}/\text{cm}^2$ 以下（腐食速度 $0.01 \text{ mm}/\text{yr}$ 以下）であるため、ほとんど異種金属接触腐食はおこらないと考えられる。

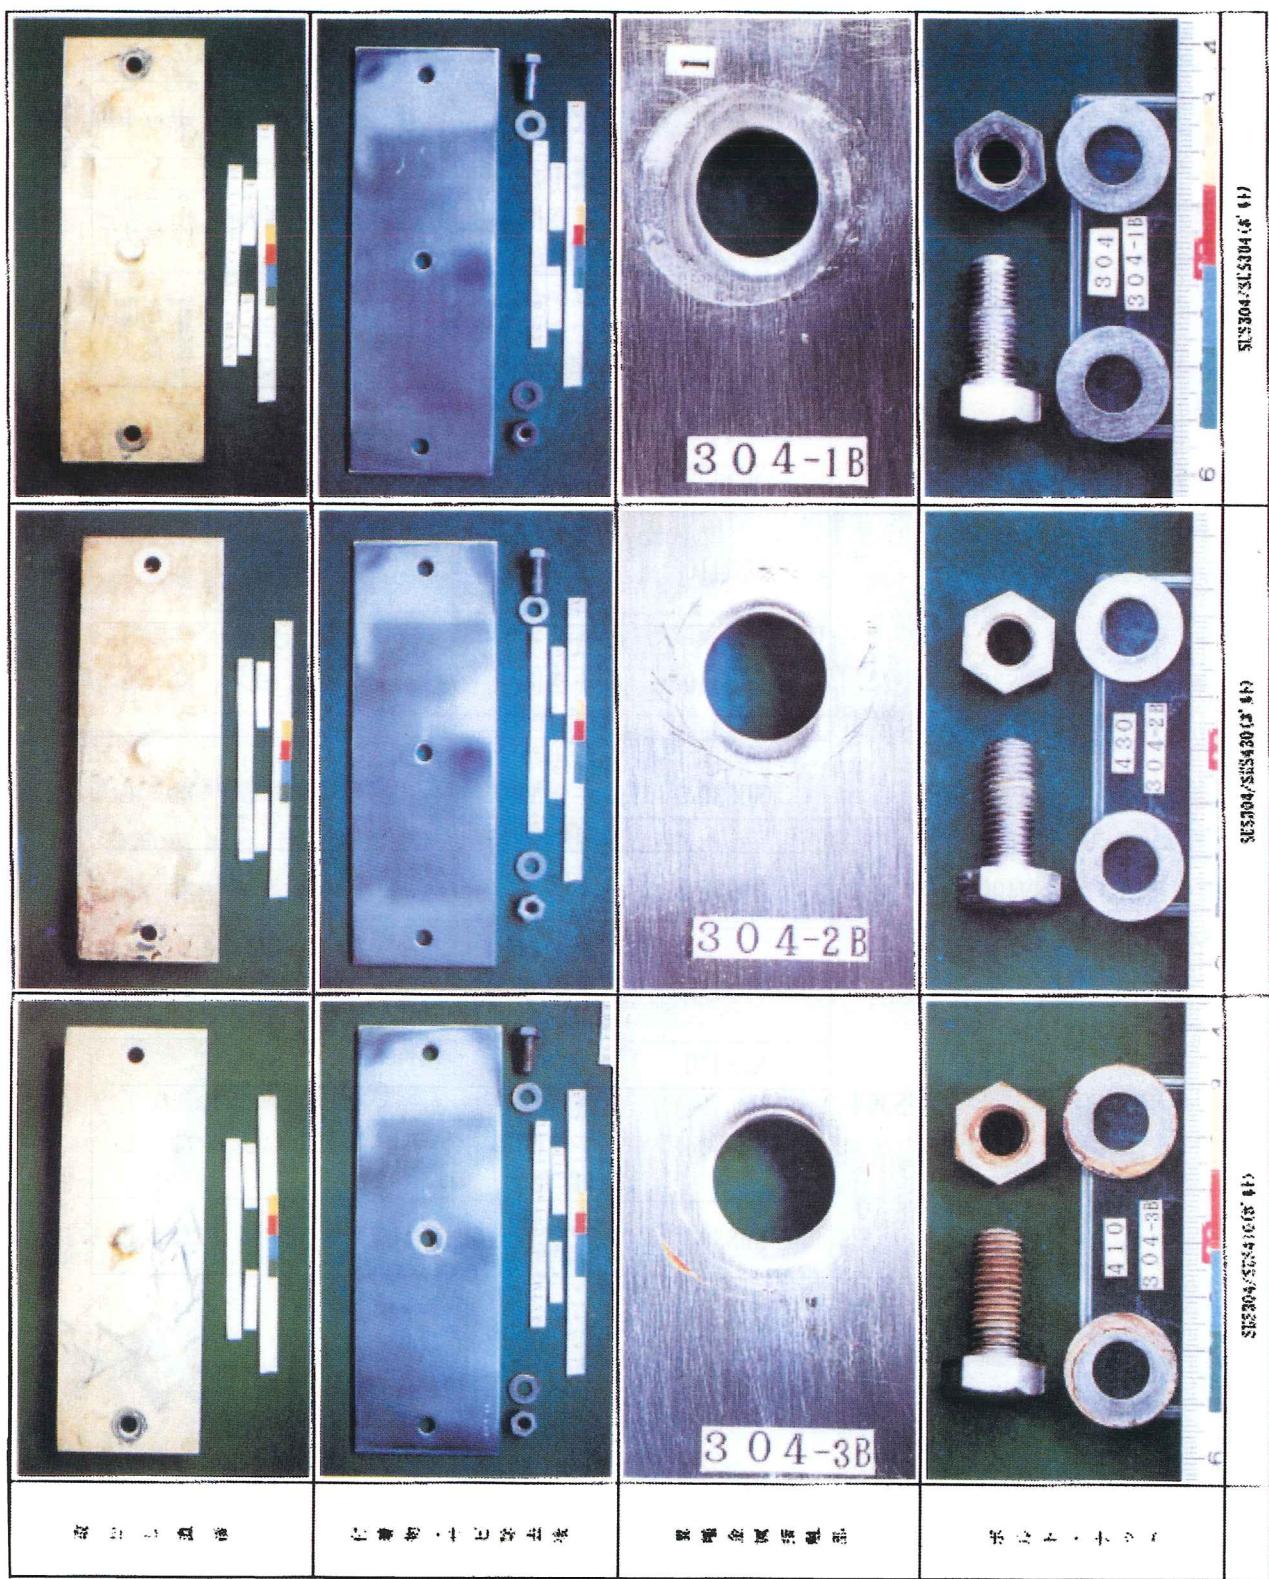
写真解-2.4 異種金属ボルトによるすき間腐食試験後の腐食状況

[七ヶ宿ダム湖, 2年間暴露データ]

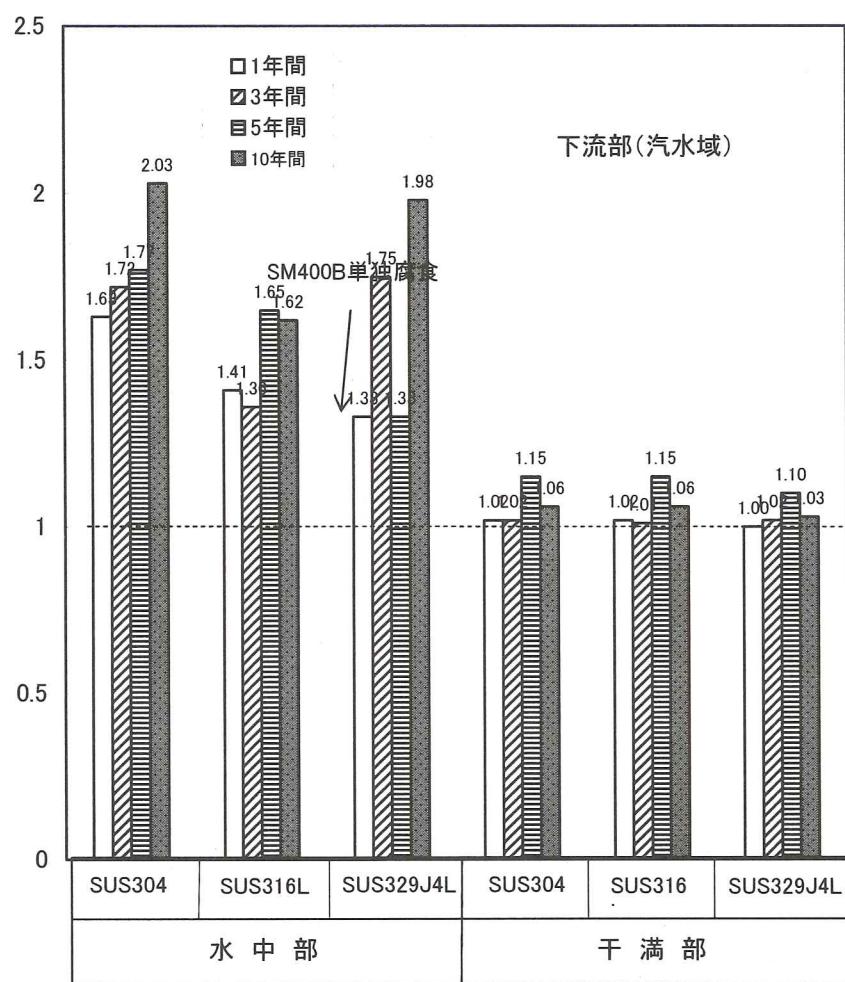
図解-2.31 SM400B の異種金属接触腐食による相手材(カソード材料)に及ぼす腐食性の倍率

[下流部(汽水域), SUS/SM400B の面積比=1:1]

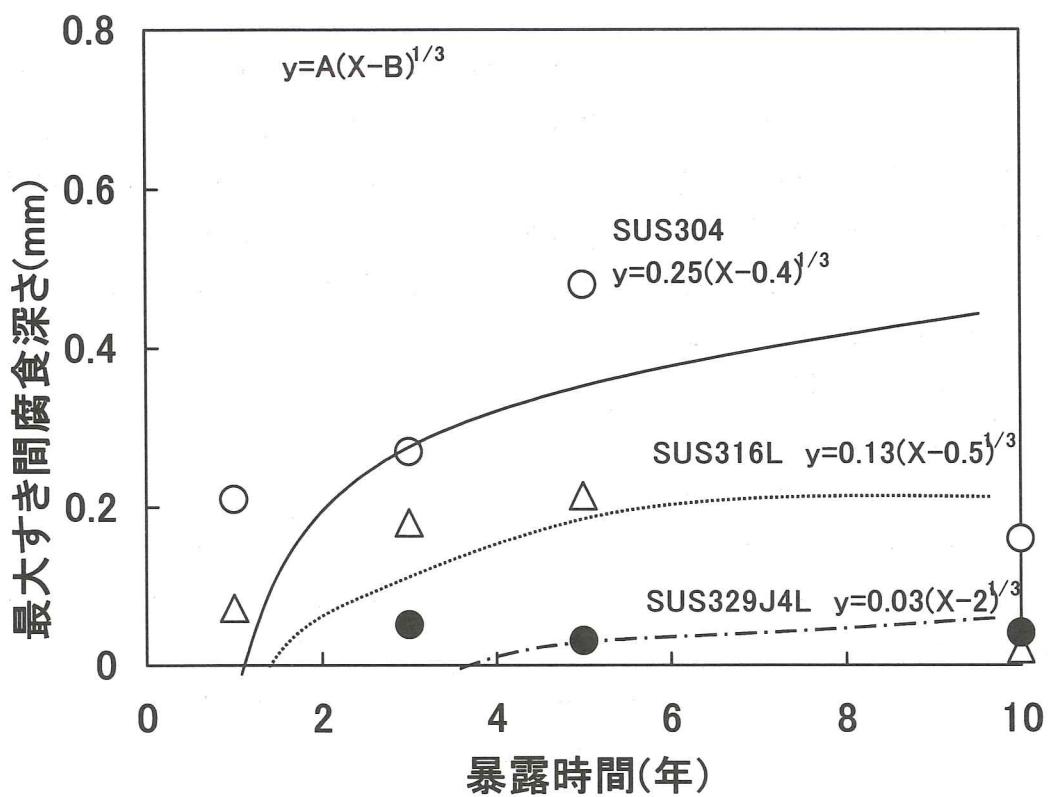
図解-2.33 最大すき間腐食深さ暴露時間依存性

(江戸川水門、汽水域、水中部、全付すき間部での評価)

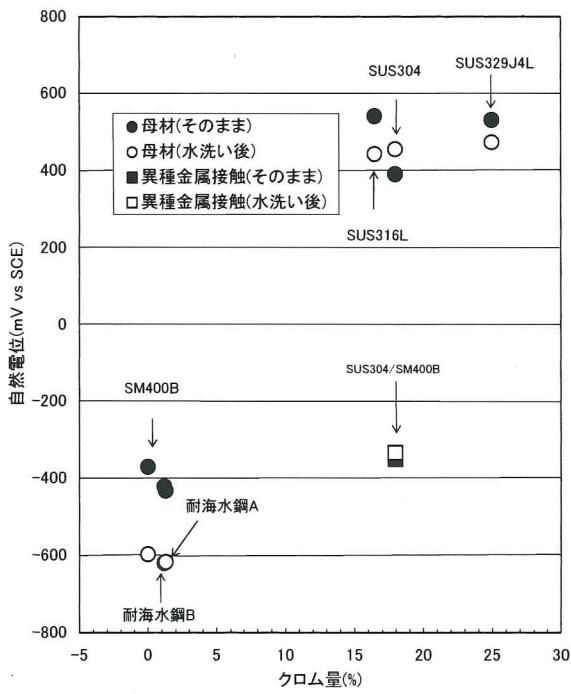
図解-2.44 母材腐食試験における自然電位 (江戸川上流水中部)

(江戸川, 淡水域, 水中部, 5年間, H8.10.4～H13.10.17)

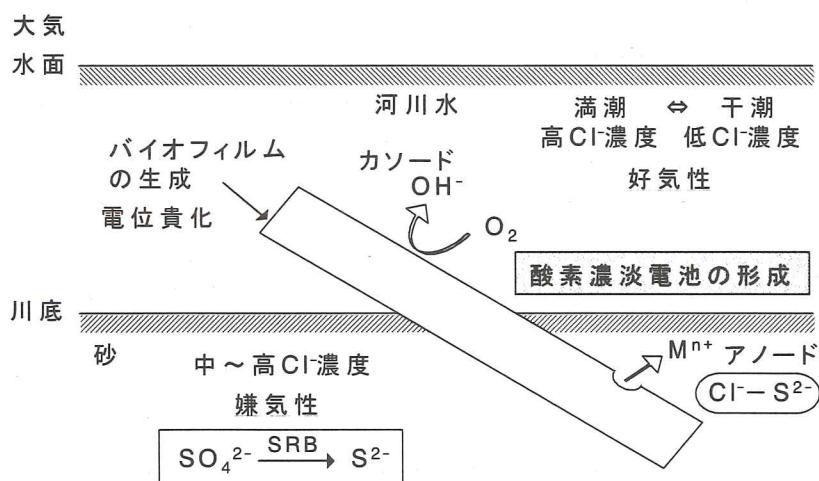
図解-2.47 一部が川底に埋まったステンレス構造物のマクロセル

形成による孔食発生メカニズム

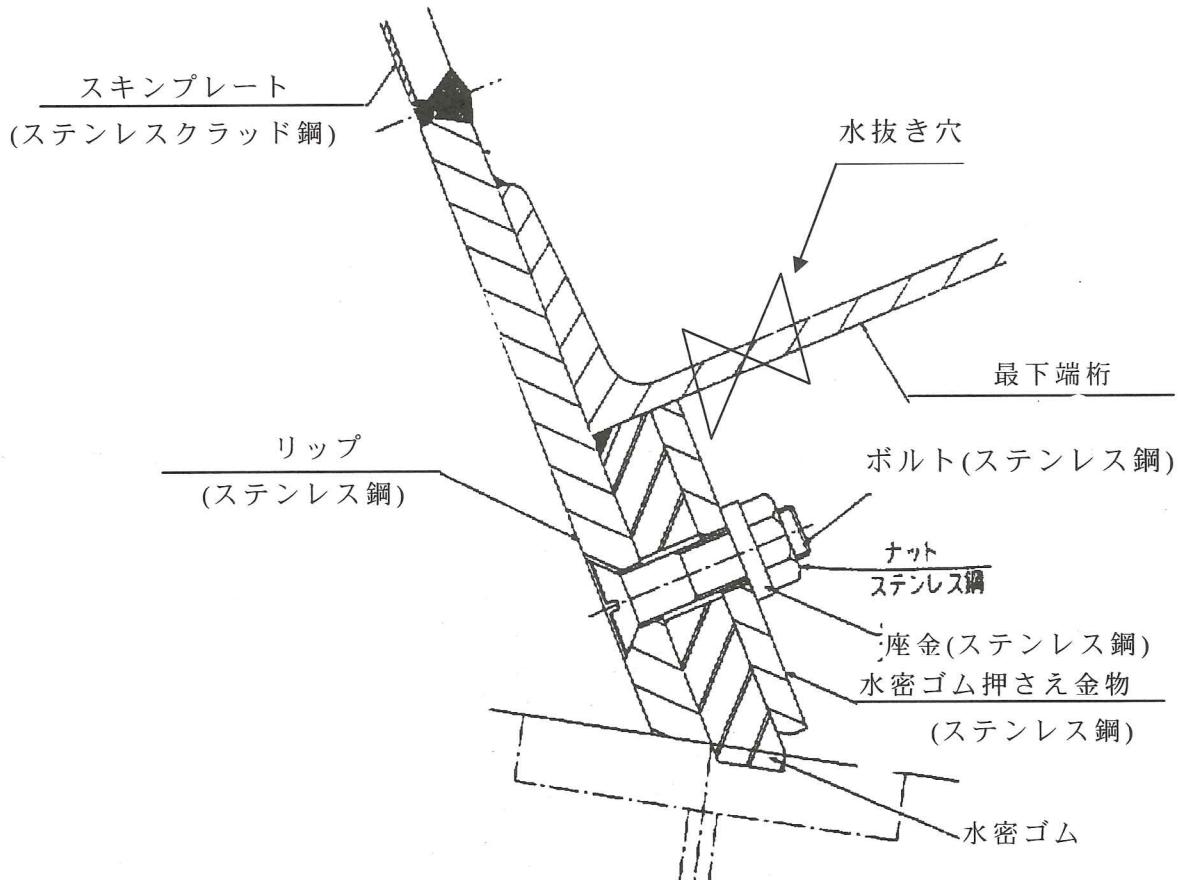
図解-3.7 扉体下部例 (クレストラジアルゲートの場合)

厳しい腐食条件にあり、再塗装など補修も困難な箇所であるので、原則としてステンレス鋼を使用する。

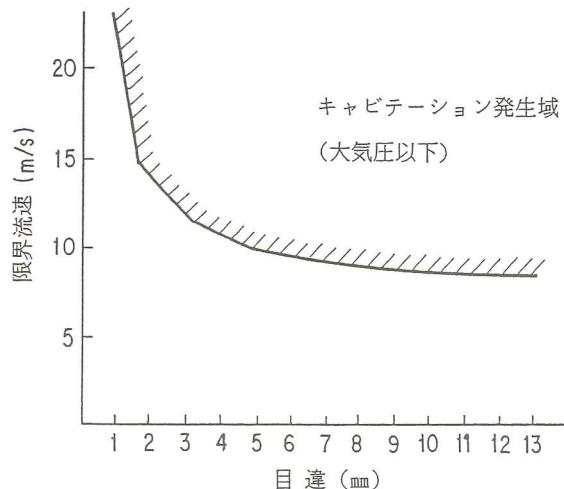
図解-3.12 余盛高さとキャビテーション発生限界流速

以上を考慮すると、ビード切削を行わないことが望ましい。しかし、放流管内面では高速水流により、溶接余盛り部にキャビテーション発生の恐れもあるので、ダム・堰施設技術基準（案）では、余盛高さとキャビテーション発生限界流速の関係を図解-3.12 のようにしている。しかしながら、防食の観点から原則として余盛部のグラインダ処理は行わないことが望ましい。やむをえずグラインダ処理を行う場合には、余盛および合せ材を削り込み過ぎないよう十分注意しなくてはならない。

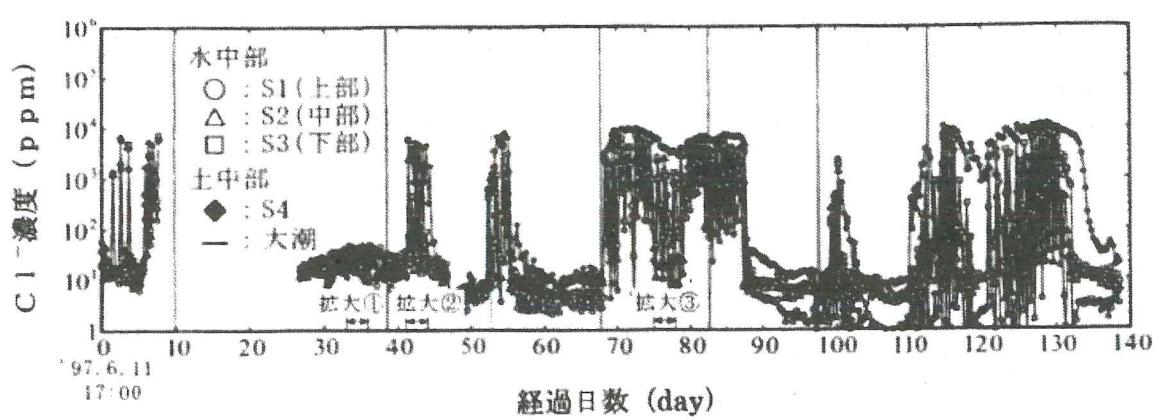
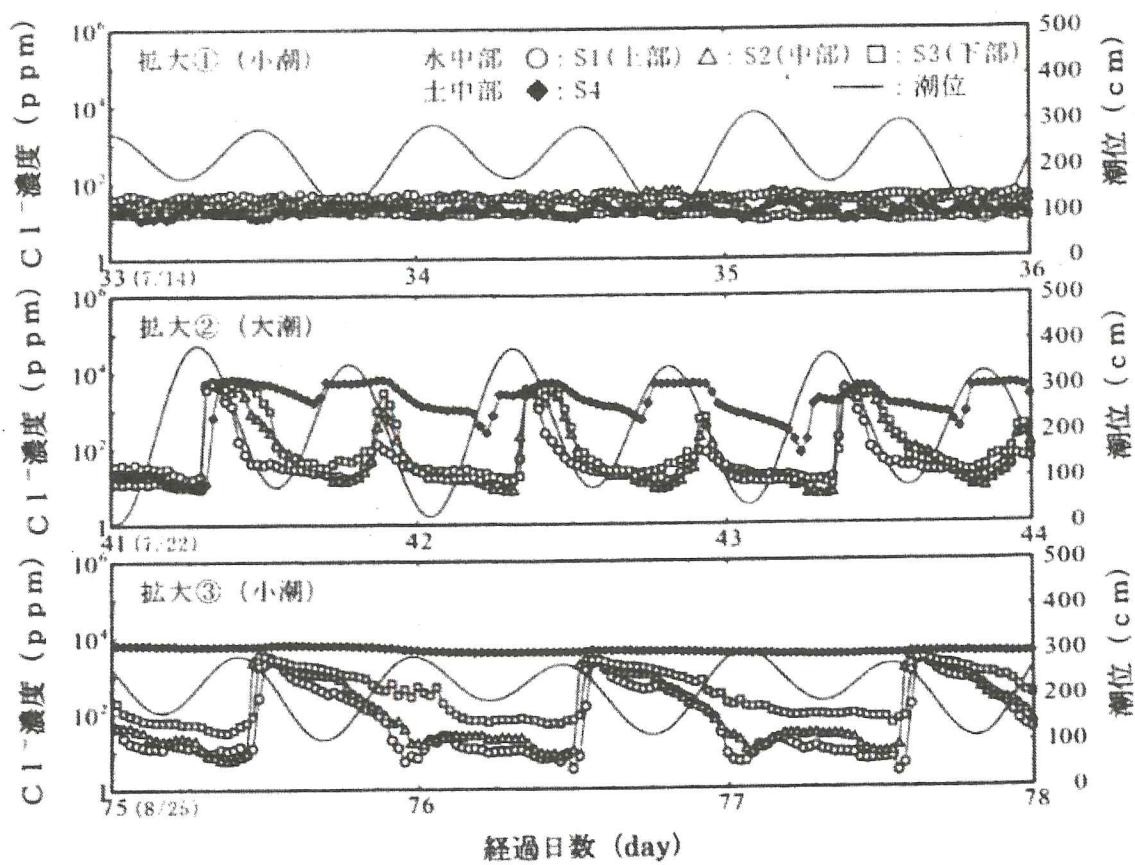
図解-3.19 河川の汽水域における潮位と水中、土中の塩化物イオン濃度の変化
(守屋ら、第50回材料と環境討論会、p. 117, B-104、(2003))

汽水域においては、満潮時に川底の砂に進入した塩化物イオンが干潮時においても図解-3.19に示すように高濃度を維持することが多く、干潮時には上流からの河川水により淡水環境となる水中部に比して腐食環境が厳しいことに留意する必要がある。

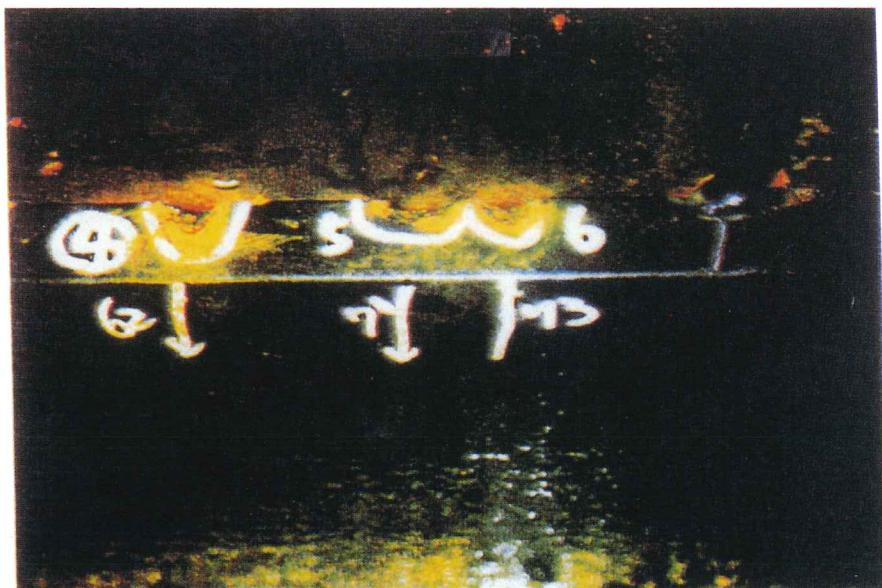
写真解-5.1 扉体桁上の孔食(鋼材+塗装部)例

写真解-5.1に扉体の腐食例を示す。

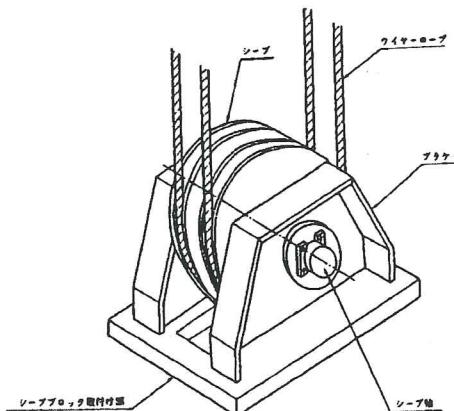
図解-5.2 扉体に付いたシーブブロックの例

以上のように、扉体シーブブロックについては、異種金属が混在しており、特に水没する場合は異種金属接触腐食に注意する。

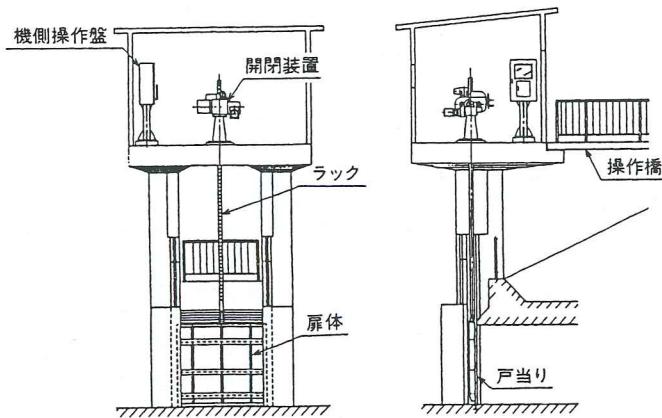
図解－5.4 ラック式開閉装置の例

ラック式開閉装置は、電動機、減速機、ピニオン、扉体取付部から構成される。このうち、ラックや扉体取付部などは水中にある場合が多い。これらの材質は、最近ではステンレス鋼を使用する場合が多いが、炭素鋼を使用する場合もある。ステンレス鋼と炭素鋼が混在するときは、異種金属接触腐食に注意する。

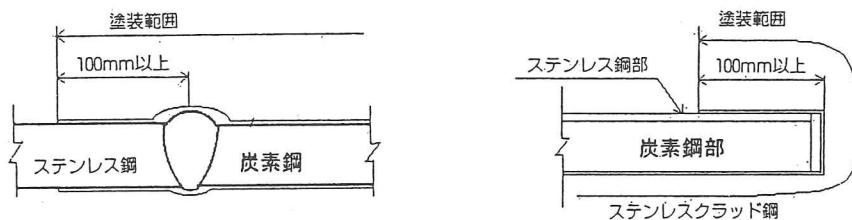
図解-5.8 ステンレス鋼と炭素鋼の接触部の塗装例

- (1) ステンレス鋼と炭素鋼の溶接等によりステンレス鋼が異種金属と接触する場合は、異種金属接触腐食を防ぐため炭素鋼から連続してステンレス鋼部分に塗装を行う。また、ステンレスクラッド鋼の端面も塗装を行う。その例を図解-5.8に示す。
