CAESARの臨床研究事例

独立行政法人土木研究所
構造物メンテナンス研究センター

CAESAR 臨床研究事例 目 次

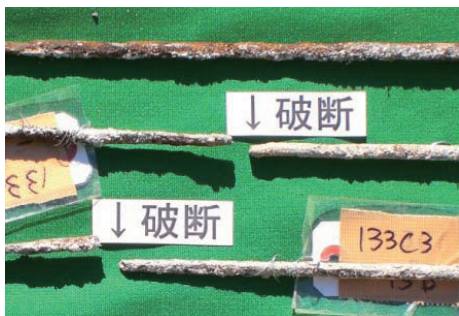
除錆前(G3-C3)

破断の確認されたようなケーブルでは高い腐食率を示す一方、近傍の他のケーブルでは腐食率はそれほど高くはない。

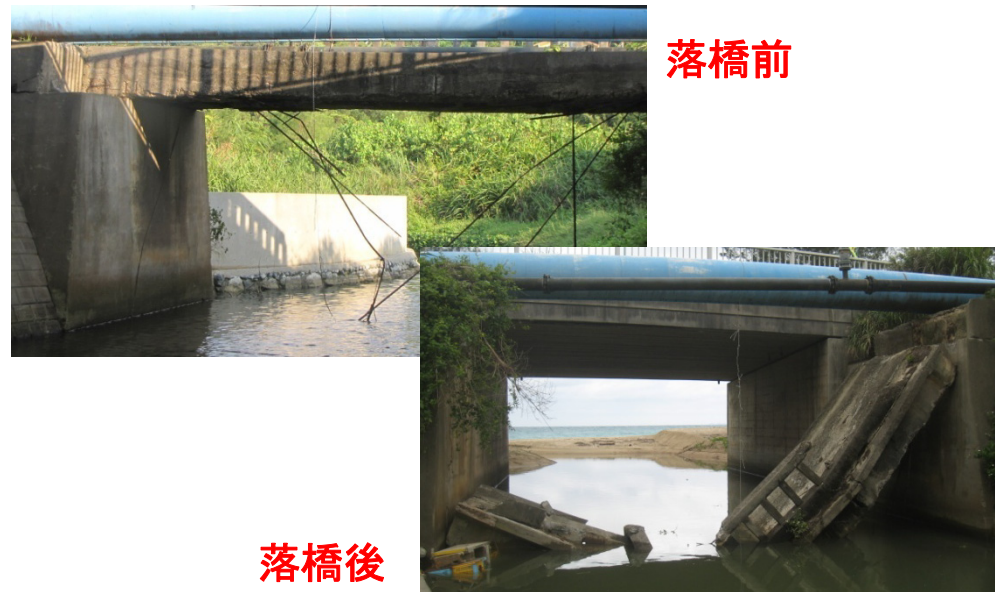
■ 橋梁概観

橋梁名	津波(つは)橋
路線, 地名	旧国道58号, 沖縄県大宜味村
橋梁形式	RCT桁橋(3主桁)
橋長	10.2m
支間長	9.4m
竣工年	昭和6年(1931年)

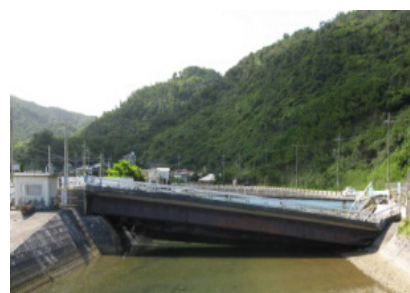
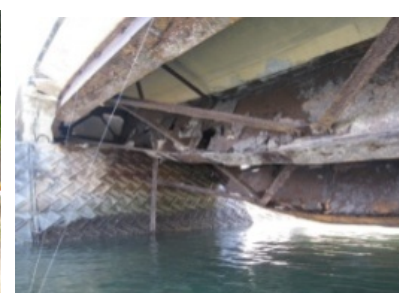
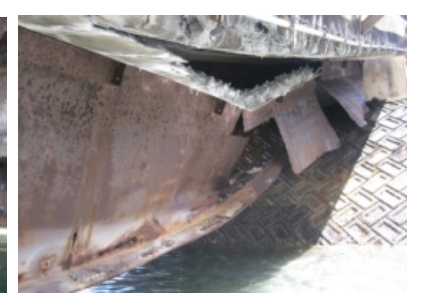
28年供用, 各所に著しい腐食損傷, 2009年に崩落

崩落後の状況

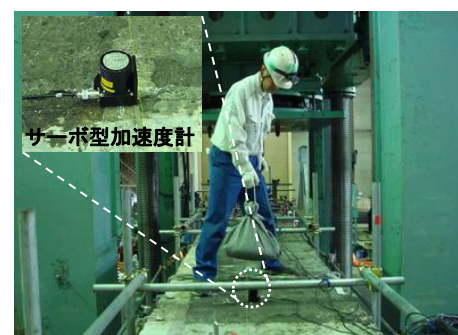
振動計測(砂袋による加振)

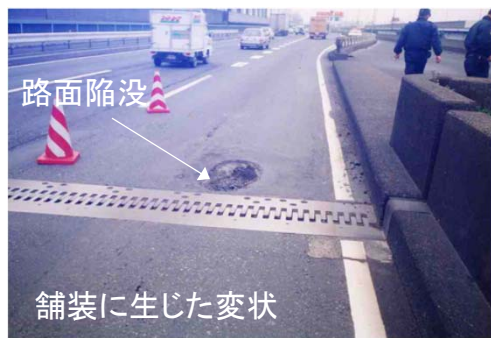
- 重交通路線の鋼床版橋において、U型リブの溶接部からデッキプレートに進展するき裂の報告事例あり。
- 目視では確認困難な部位に発生しており、早期に発見するための非破壊調査技術が必要。

き裂が進展するとデッキプレートの破断し、舗装の損傷や路面陥没を引き起こし車両走行に影響を与える恐れあり

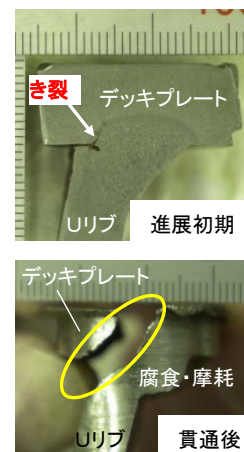
※応力集中部であるルート部(溶接金属と母材の境界部であり、熱影響部でもある部分)が起点となり、デッキ内にき裂が進展

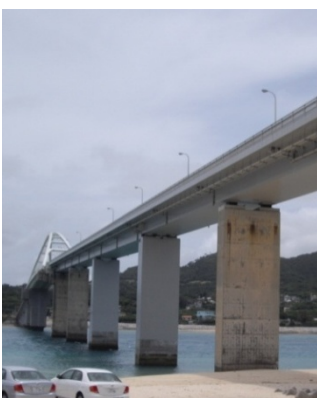
瀬底大橋

既設橋脚内の塩分濃度などの高さ方向等の分布、鋼材の腐食状況などを調査

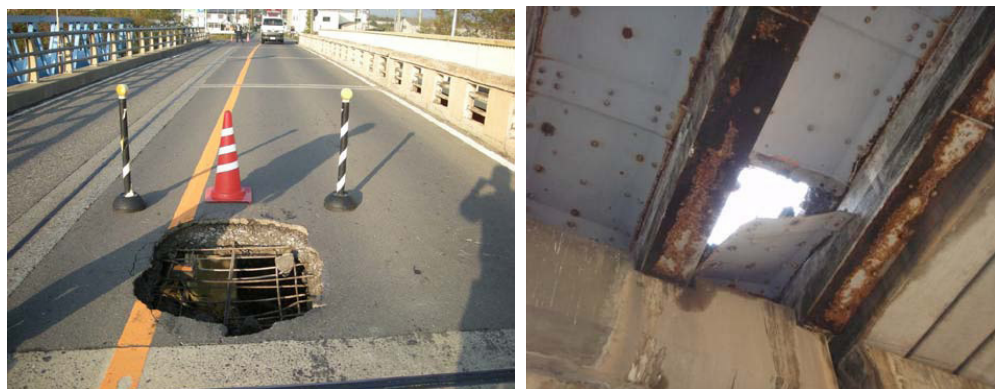
床版の抜け落ち

- ・床版コンクリートに多数の層状のひび割れが発生。一部は土砂化。
- ・著しく劣化している部位は、電磁波レーダ法、超音波法により把握可能。

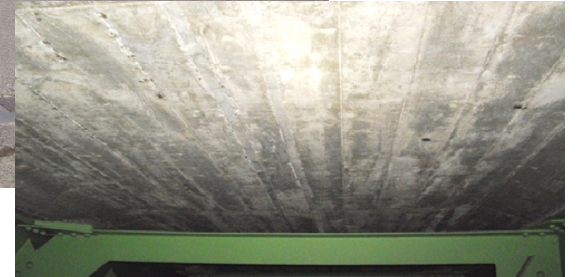
床版の顕著な劣化は見られなかった

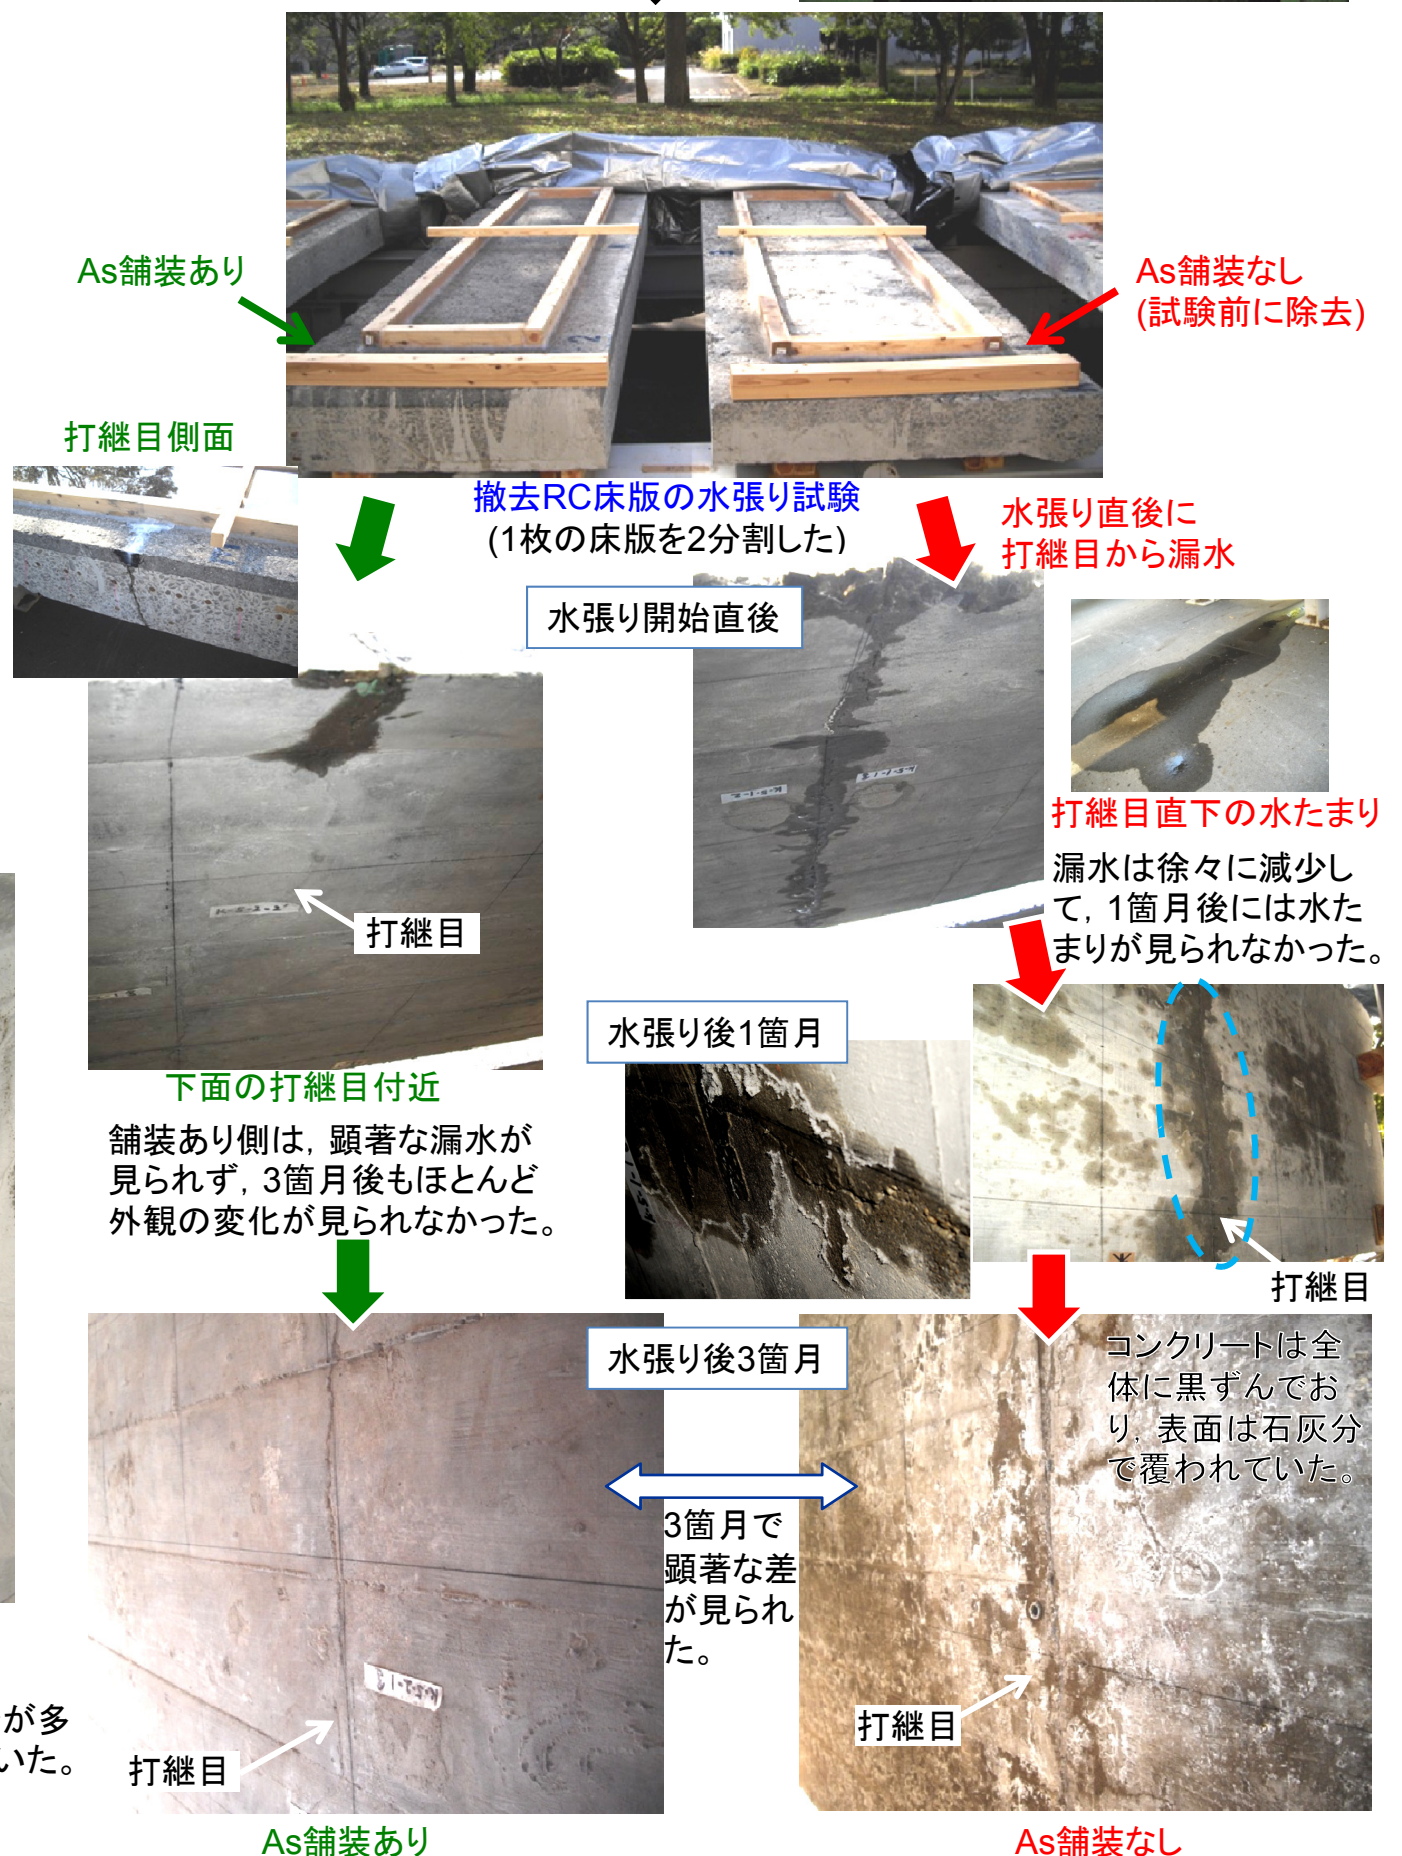
- ・アスファルト(As)舗装の有無が、水の浸透に大きく影響すること、特にAs舗装のない打継目の漏水は水張り開始直後に生じることを確認
- ・水分計による測定結果は、既設橋の調査結果と合わせて報告予定

As舗装あり (green) As舗装なし (red)

水張り後3カ月目, 打継目の内部

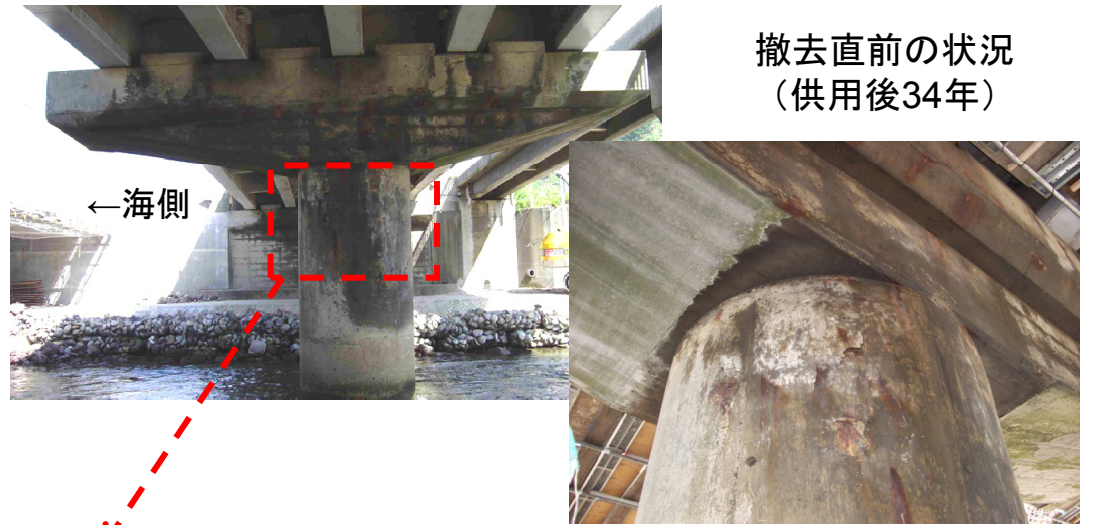
■ 橋梁概観 (調査対象の橋脚)

撤去直前の状況
(供用後34年)

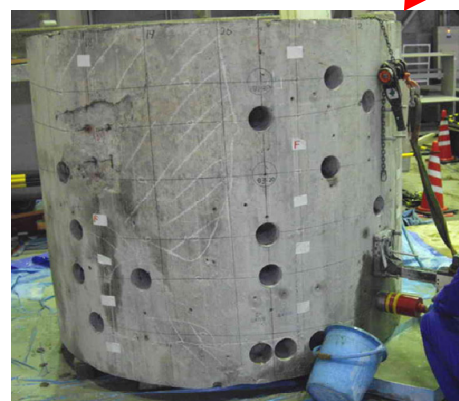
コア採取状況

塩害を受けた橋脚の四方八方から,
鉄筋が中心となるようにコアを採取
して, 個々の鉄筋の周囲のコンク
リート中の塩化物イオン濃度, かぶり,
鉄筋の腐食程度を測定する。

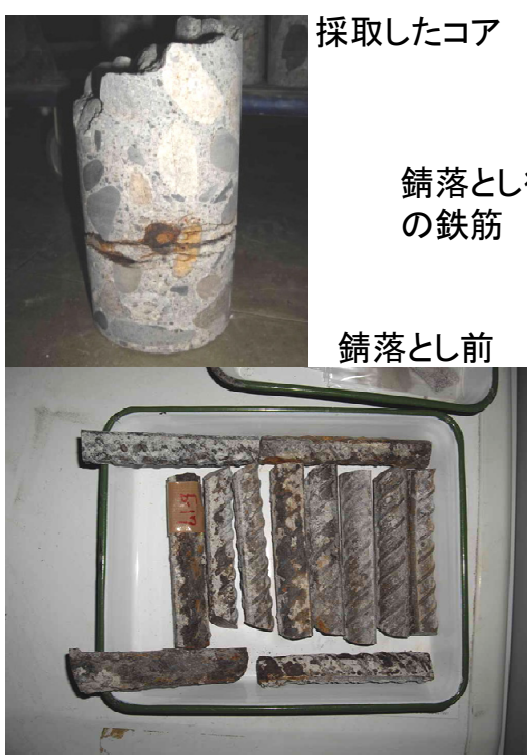
採取したコア

錆落とし後
の鉄筋

ほとんど
腐食なし

軽度の
腐食

重度の
腐食

撤去橋脚の鉄筋の腐食程度
