# CAESARの臨床研究事例

独立行政法人土木研究所  
構造物メンテナンス研究センター

# CAESAR 臨床研究事例 目 次

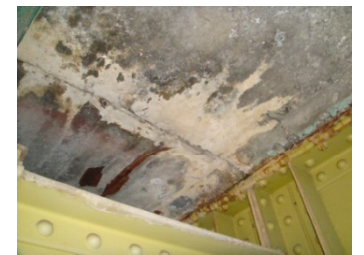
床版目地の漏水、遊離石灰

49年間供用, 2主桁, 約8m間隔に床版目地, 劣化

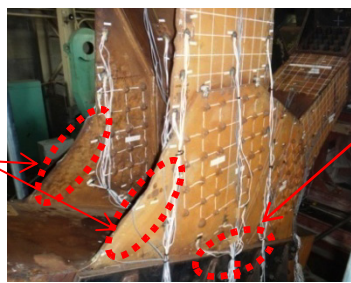
### ガセットプレート斜材先端の面外変形

### 《試験体の破壊性状》

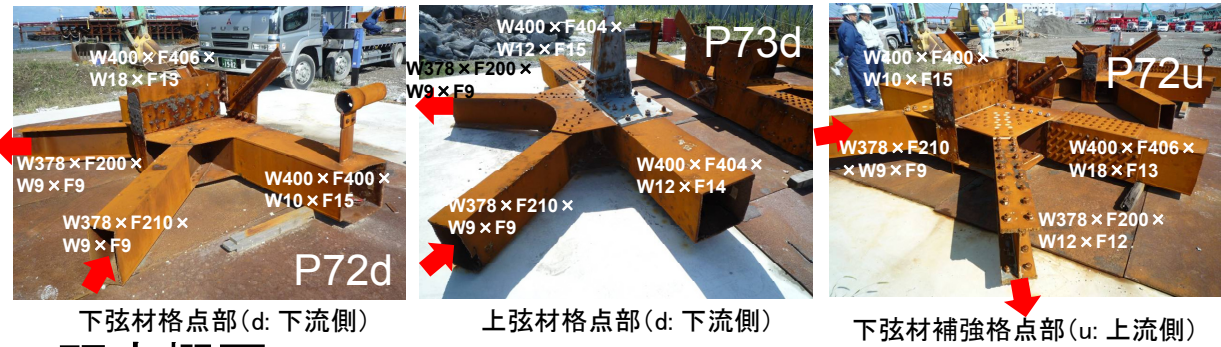
＜試験体及び試験治具の設置状況＞

＜解析による圧縮着目載荷時の最大荷重状態における変形図(P73d)＞

トラス橋の撤去部材から切り出した3体の格点部(P73d, P72d, P72u)を用いて、その腐食量計測、圧縮・引張荷重試験及び弾塑性有限変位解析を行い、破壊性状及び残存耐荷力を把握するとともに残存耐荷力評価手法を検討。

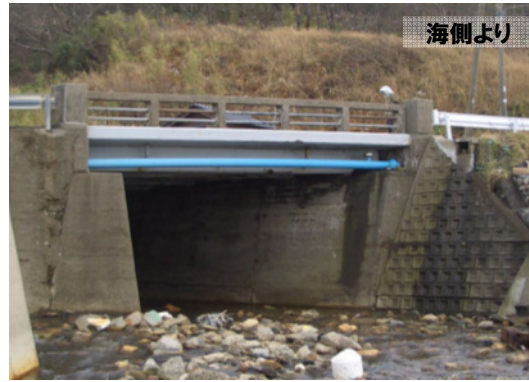
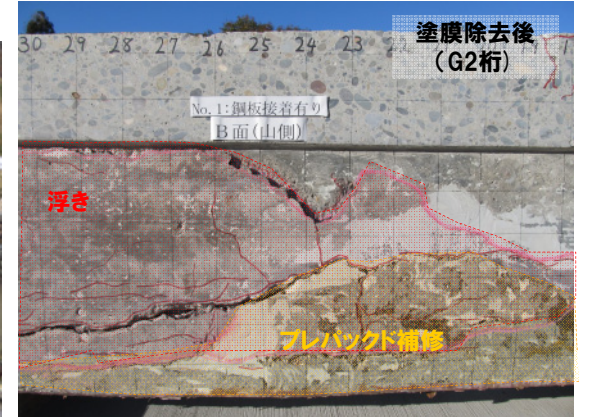
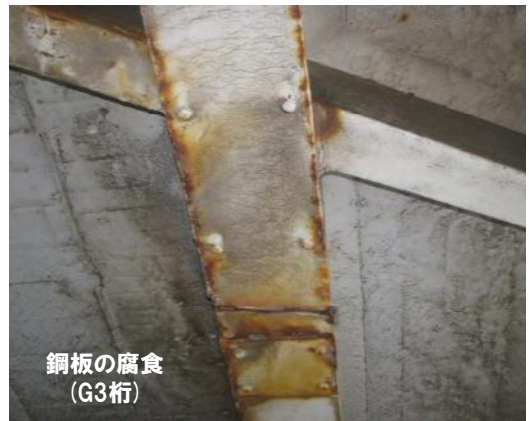
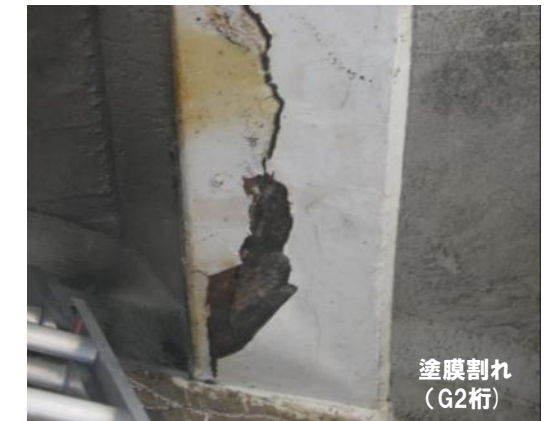
## ■ 橋梁概観・損傷状態

- ◇プレパックド断面修復・鋼板接着・表面保護するも、再劣化
- ◇LCCの比較により撤去
- ◇鋼材位置塩化物イオン量: 5.7kg/m<sup>3</sup>

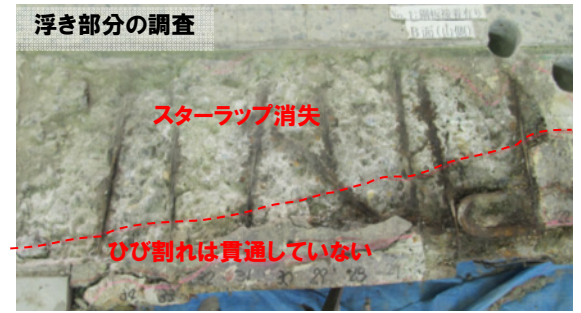
部材の解体調査

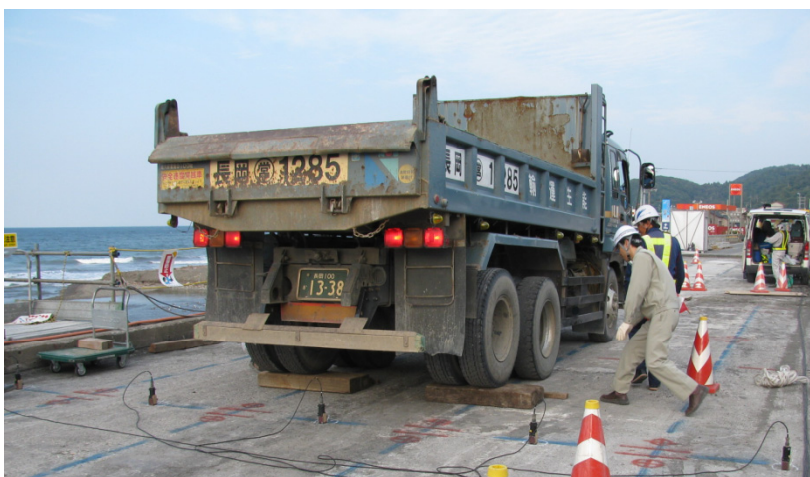
車両落下法

・劣化が激しい径間で、高次振動モードの振動数が低下することを確認

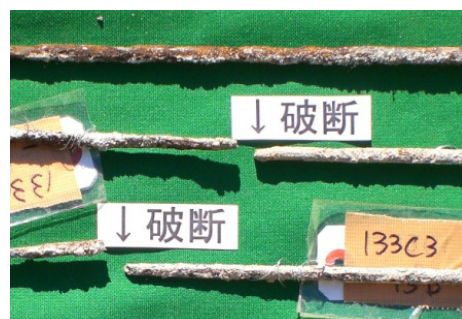
除錆前(G3-C3)

破断の確認されたようなケーブルでは高い腐食率を示す一方、近傍の他のケーブルでは腐食率はそれほど高くはない。

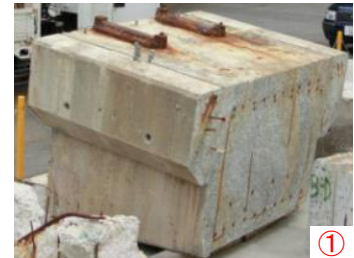
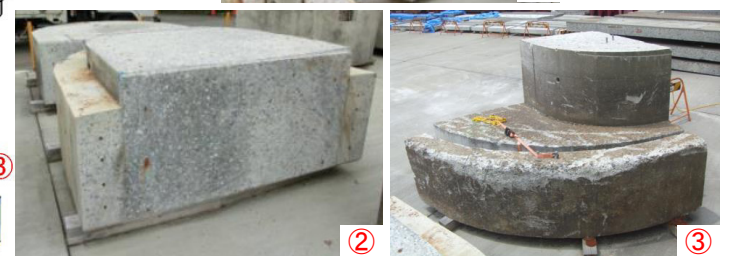
① 橋梁縁端拡幅部 (1978年施工・約33年経過)

②③ RC巻立て(柱部・基部) (2005年施工・約7年経過)

- ✓ 既設部と縁端拡幅部の境界上面にシールが施され, このシールに機能低下をもたらすような損傷はなかった。
- ✓ アンカー鉄筋が15°の角度で施工されており, グラウトの充填状況も良好だったことから, アンカー鉄筋は健全な状態であった。

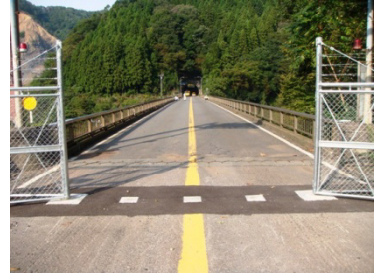
橋面上

46年間供用, 疲労・腐食損傷に対し補強対策を実施

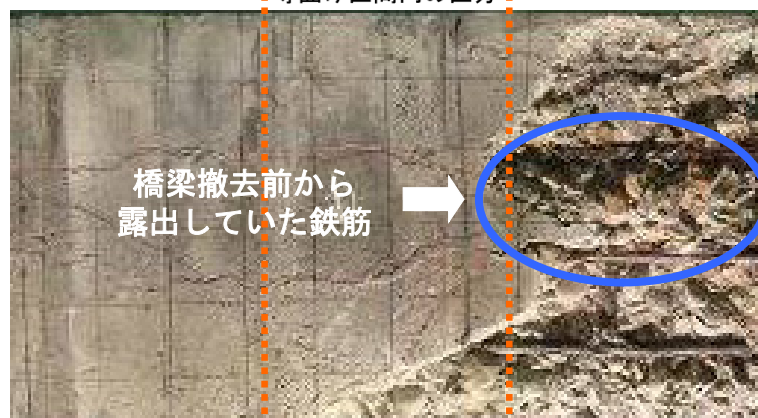
主筋の平均断面減少率と床版下面の相関

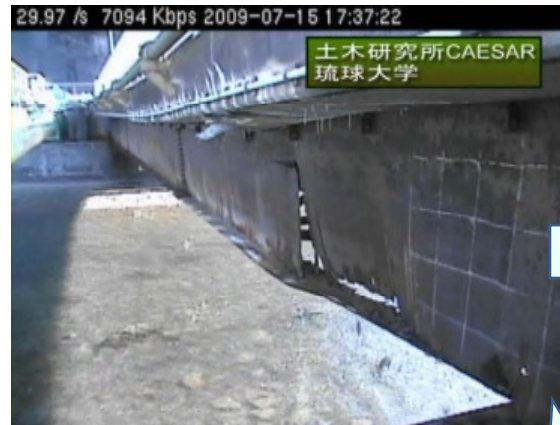
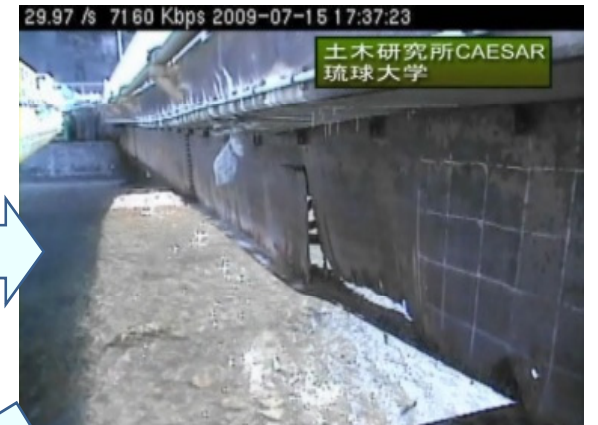
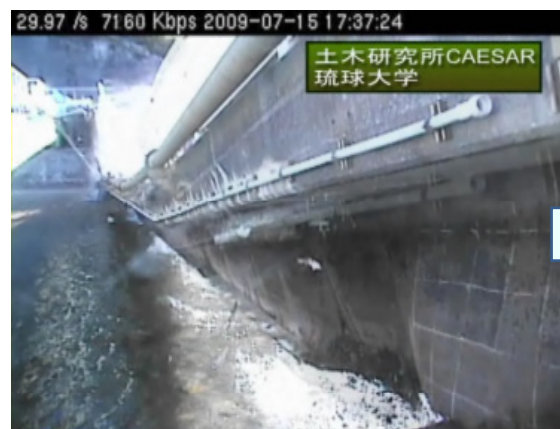
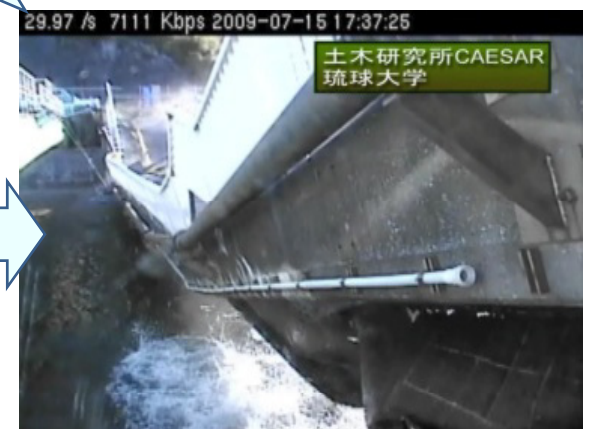
約23年間供用、各所に著しい腐食損傷のため、2004年に全面通行止、2009年に崩落

崩落の瞬間のカメラ画像

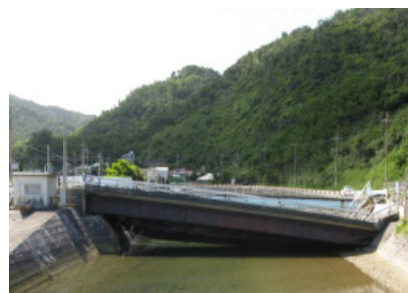
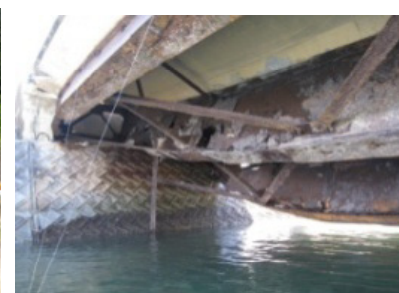
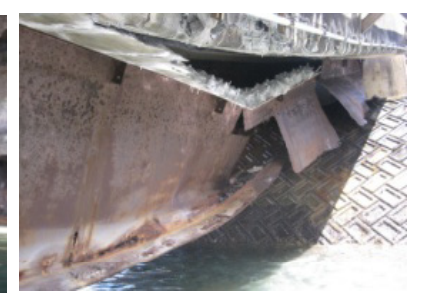
崩落後の状況

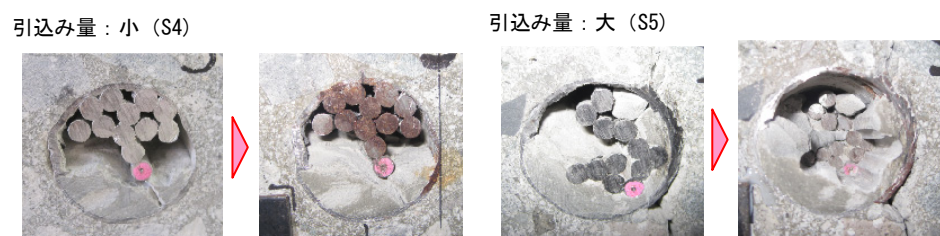
端部PC鋼材の引き込み状況 (載荷試験前後)

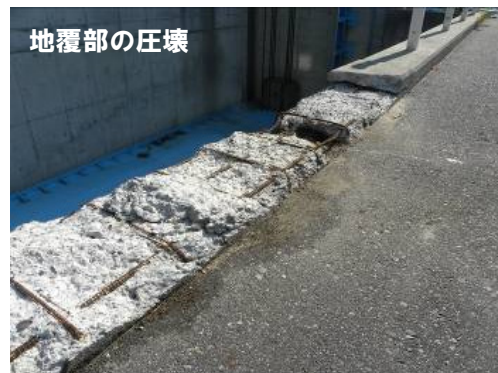
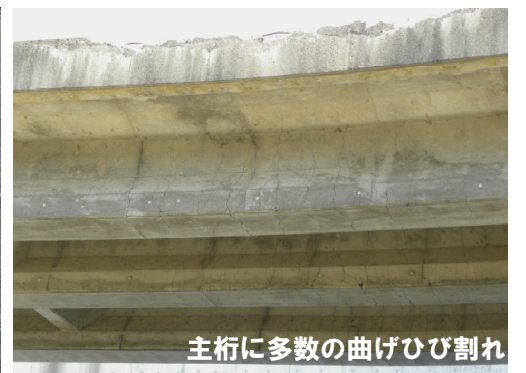
### 3径間目の損傷状況

- ◇津波の越流により、4径間のうち2径間が落橋
- ◇落橋していない径間のうち、3径間目の損傷が顕著

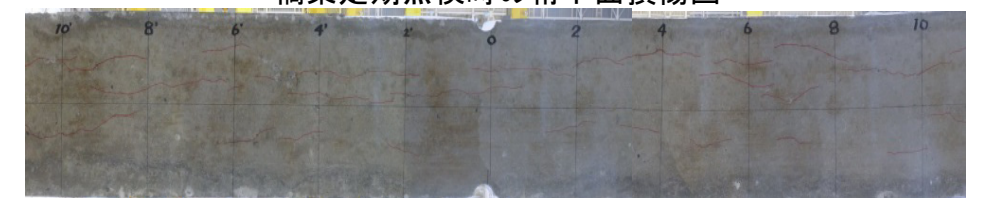
桁切断面状況  
 ひび割れ深さは鋼材よりも手前、中性化はひび割れ密な箇所で行進  
 鋼材の付着切れや破断は認められない

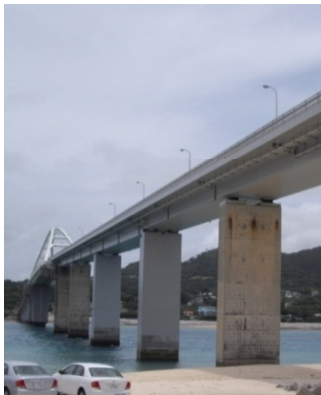
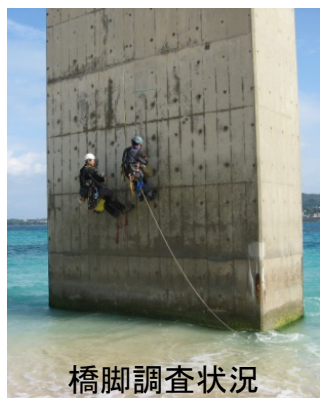
橋脚調査状況

橋脚の塩分分布

橋脚高さ方向に付着塩分量は低下するが中性化深さは進行する傾向  
H・W・L付近では鋼材腐食にともなう広範囲のコンクリート表面のうきが認められた

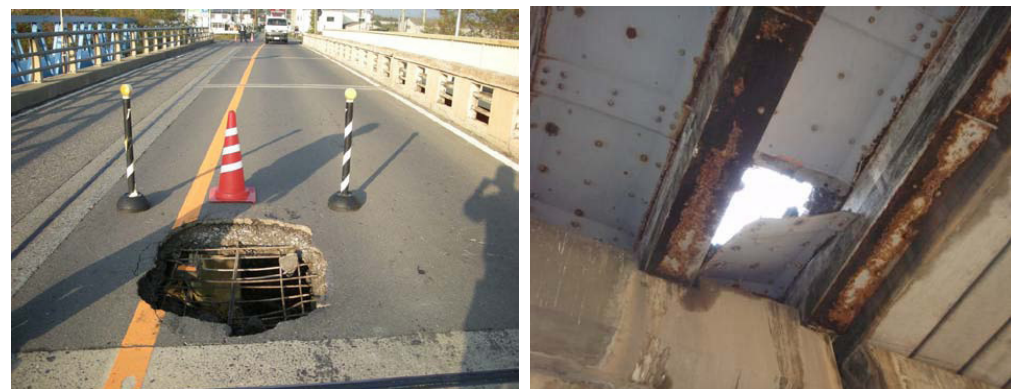
床版の抜け落ち

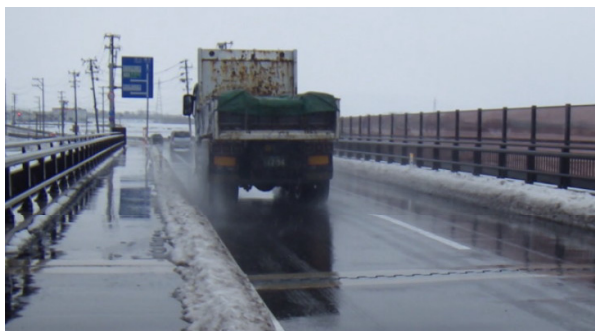
20トン荷重車走行時のひずみ(με)

- ・当て板施工後の断面欠損部のひずみは、施工前に比べ大幅に減少した。
- ・ボルト本数が比較的少なく、仮設用の高力クランプを併用した当て板固定であっても、自動車荷重に対する補強効果があることを確認した。
