4. 土砂災害

4.1 概要

4.2 東北地方太平洋沖地震により福島県・栃木県・茨城県で発生した土砂災害

4.4 茨城県水戸市宮町急傾斜地崩壊防止施設被災状況現地調査

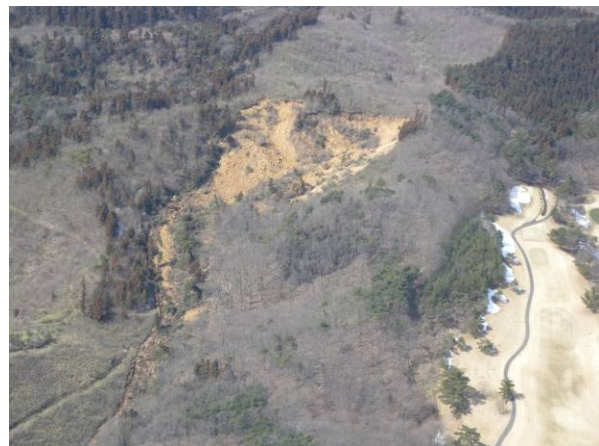
写真-4.2.4(1) 堂ヶ作地区

幅約120m、長さ約140mにわたって地すべりが発生し、土塊が長距離を流動した。隣接する2つの谷頭部が地すべりを発生させ、谷沿いに合流している。滑落崖の比高は約5m。すべり面の傾斜は15度、横断型はV字型、縦断型は椅子型を呈している。流動化した土塊（土砂）は幅20～30mで谷の中を約260m流下した。谷の中を流下した土塊（土砂）は側方に堤防上の高まり（高さ2～3m）を残している。

(b) ヘリから撮影した全景

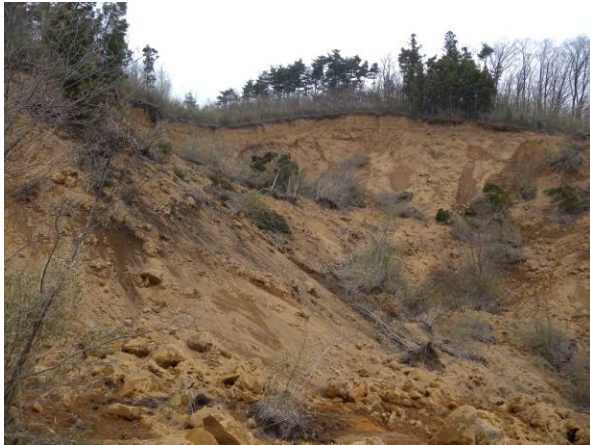
写真-4.2.4(2) 堂ヶ作地区

(c) 滑落崖の状況

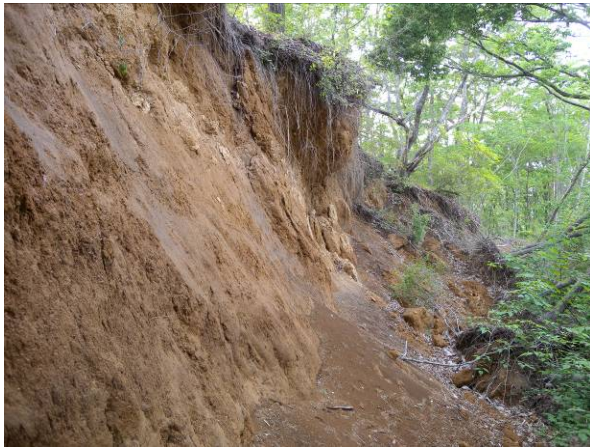
写真-4.2.5 牛清水地区

幅約30m、長さ約100mにわたって地すべりが発生した。滑落崖の比高は約5m。流動化した土塊（土砂）は谷の中を約60m流下した。谷の中を流下した土塊（土砂）は側方に堤防上の高まり（高さ2～3m）を残している。

(c) 滑落崖の状況

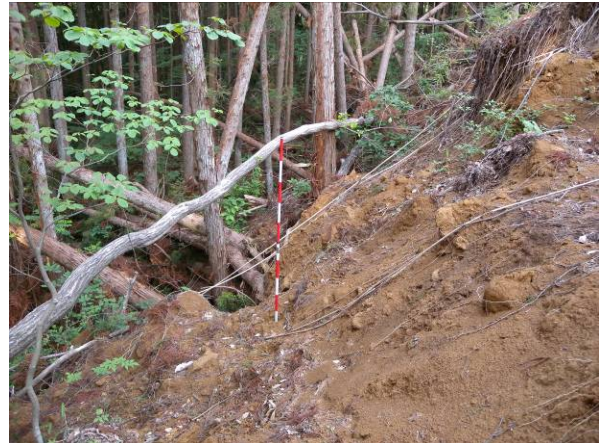
(f) 堆積した土塊の末端

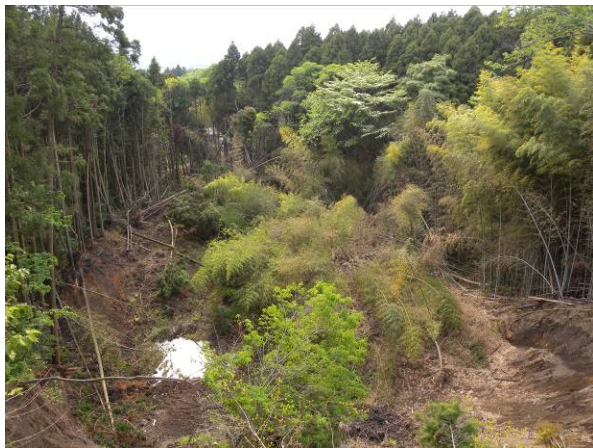
写真-4. 2. 9(1) 上柏崎地区

(e) 滑落崖から見た地すべり地 (北側)

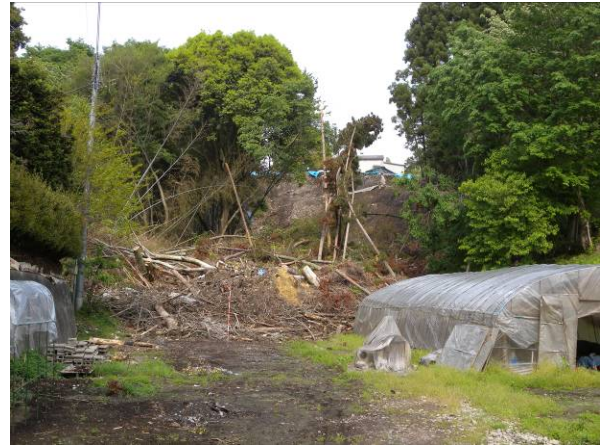
写真-4.2.9(2) 上柏崎地区

(h) 地すべり末端（南側）

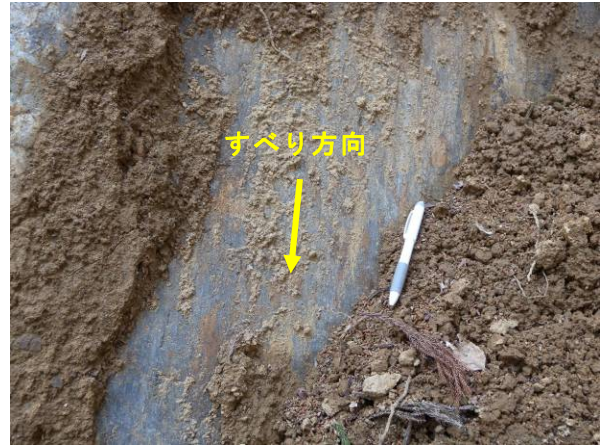
(d) 滑落崖で観察されたすべり面

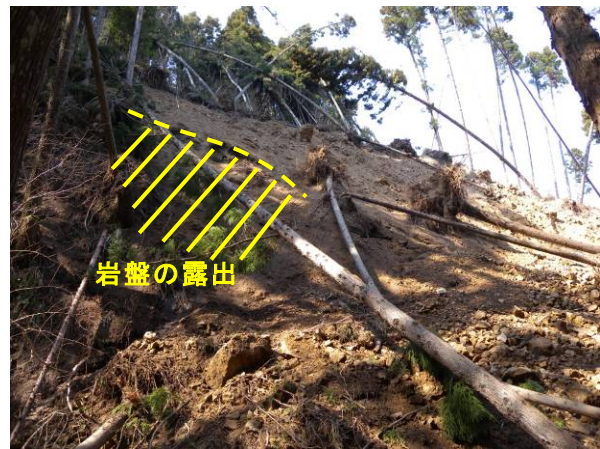
(f) 地すべり末端の状況

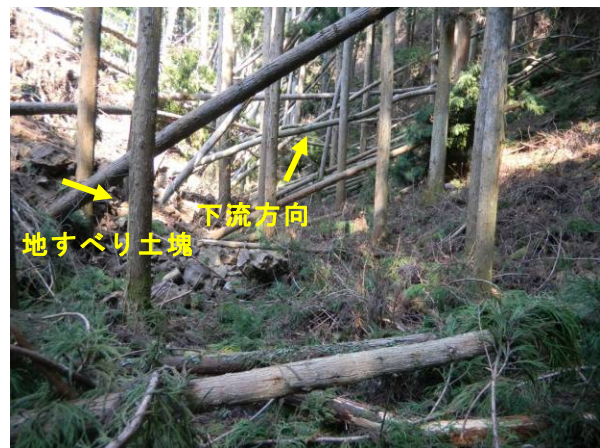
(h) 地すべり土塊の末端の状況

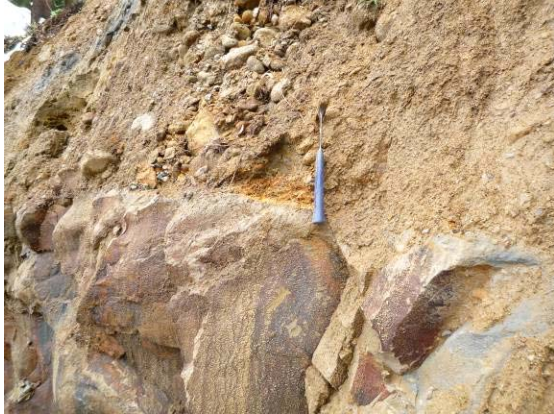
写真-4.3.14 には、滑落崖の露頭の状況を示した。基盤岩は塊状泥岩であるが、その上を破碎され風化した泥岩、砂岩及び円礫が覆っている。

写真-4.3.14 滑落崖の露頭の状況

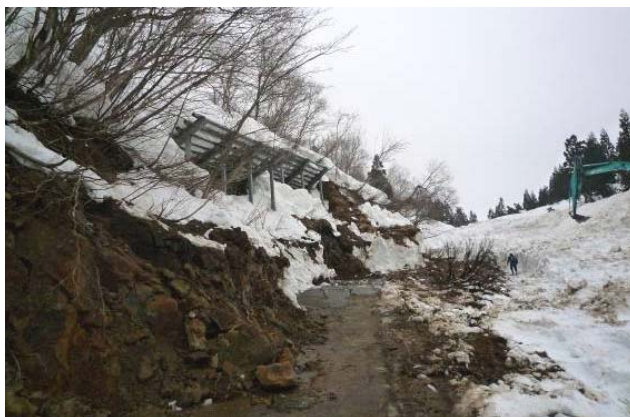
図-4.3.5 には新潟県十日町市松之山区月池で発生した地すべりの位置を、写真-4.3.17 には地すべりの全景をそれぞれ示した。この地すべりは、地すべり移動土塊の状況から判断すると岩盤地すべりと考えられる。地すべりの規模は幅約80m、長さ約100mであり、移動距離は約5mと推定される。

写真-4.3.17 地すべりの全景

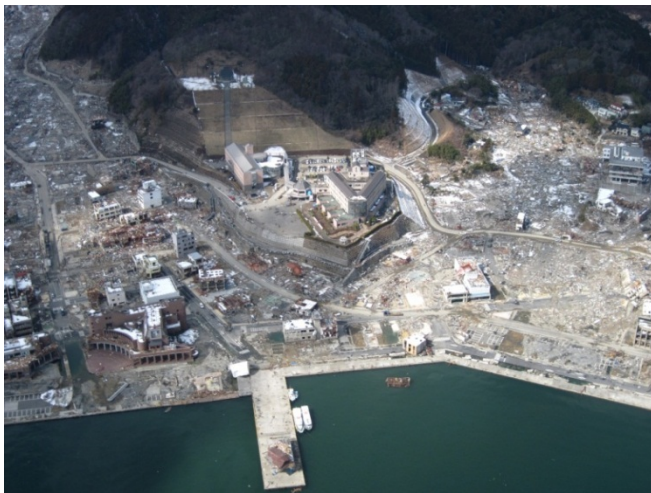
写真-4.5.11 堀切山特定利用斜面概況
