5. 津波と海岸施設

5.2 津波及び海岸施設の被害

5.4 地域別の海岸堤防被災パターン

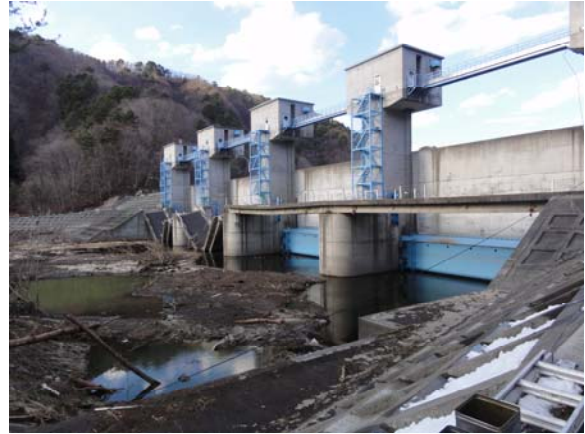
普代水門では天端T.P. 15.5mを大きく越える津波が来襲したが、水門管理橋は被災したが、水門本体及び堤防には大きな被害はなかった。水門下流は建物が全て流失したが、水門上流は樹木を含めて残存しており、水門と堤防で津波被害を軽減した状況がうかがえる。

写真-5.4.25 管理端被災

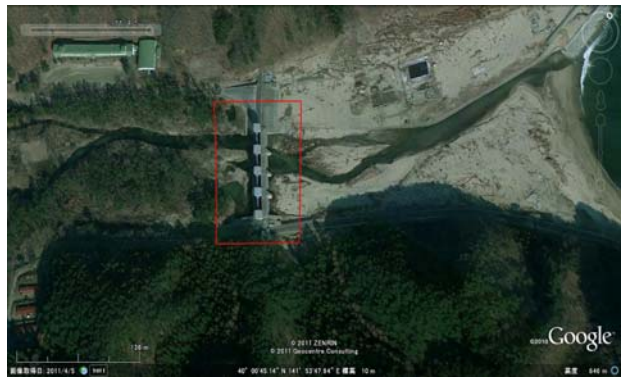
写真-5.4.27 水門上下流の被災

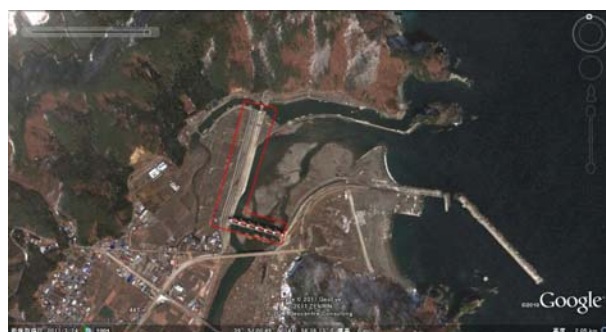
写真-5.4.34 小本海岸

写真-5.4.34に示すとおり小本川河口の上流にある小本川水門と下流左岸側にある北側堤防と右岸側漁港背後にある南側堤防からなる。写真-5.4.35に示すとおり水門に被災はなかった。北側堤防は、裏法小段(写真-5.4.36)や小段・裏法被覆工(写真-5.4.37)が流失していた。裏法尻は道路になっており、洗掘は発生していなかった。南側の堤防は、裏法尻が洗掘され裏法被覆工の基礎が破損していた(写真-5.4.38～写真-5.4.39)。

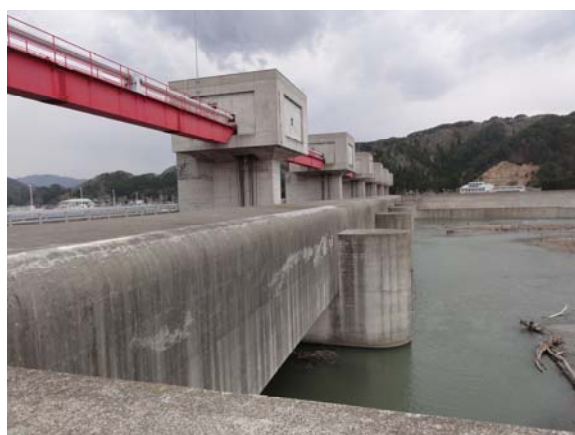
写真-5.4.35 小本水門(被災なし)

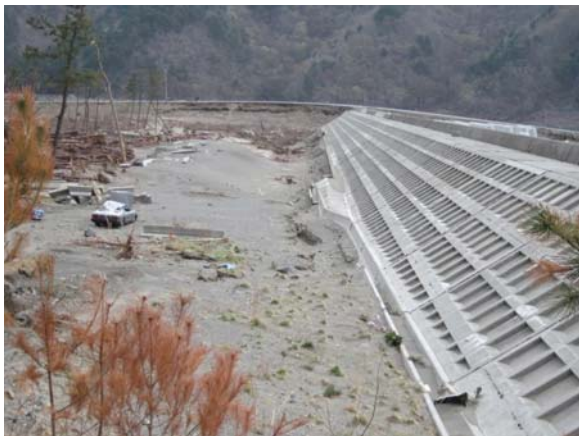
写真-5.4.38 南側堤防裏法尻被災

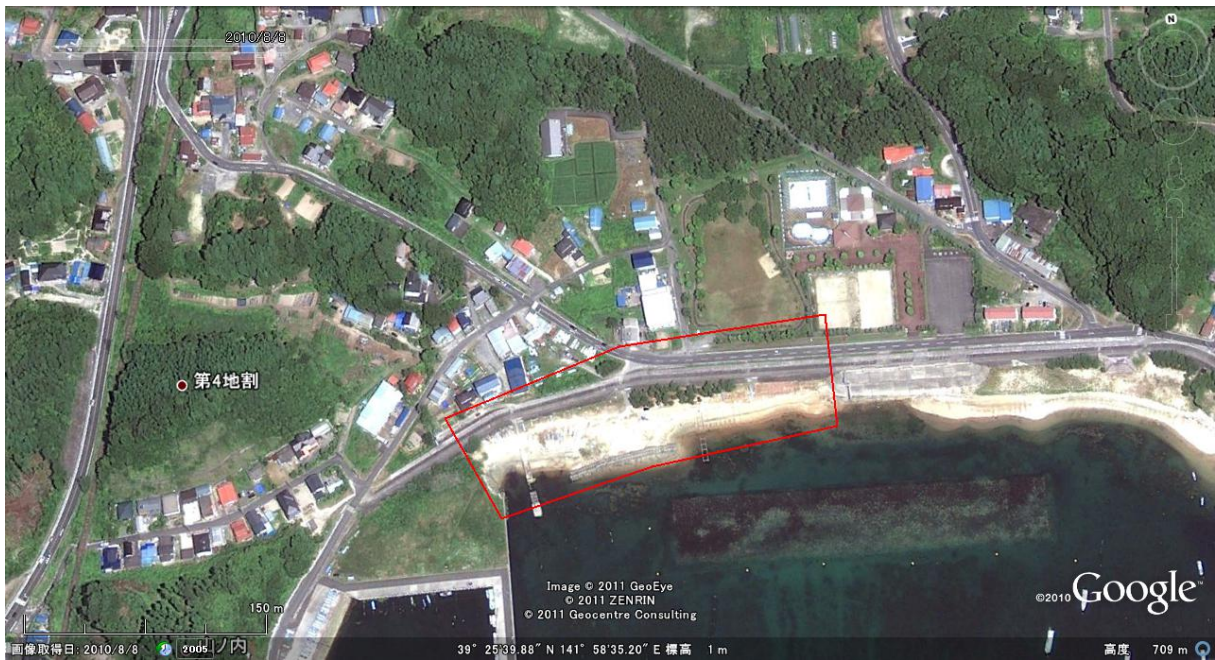
写真-5.4.61 船越南海岸津波前空中写真

船越南海岸は、東方向に突き出た半島を横断する形で位置する平野の南北側海岸の南側海岸である（写真-5.4.58）。大津波がくると波が平野部を越えて反対の湾に抜けていく。今回の津波でも平野は全て浸水しており、津波は平野を縦断している。船越南海岸では、破堤した後海岸線が後退する最も深刻な被災が発生していた（写真-5.4.59～写真5.4.60）。写真-5.4.61～62の津波前後の空中写真を見ると、破堤は堤防断面が小さくなった場所で発生していることがわかる。また、現地の破堤箇所の断面を見ると、堤防を嵩上げしてきたことがわかる（写真-5.4.60）。

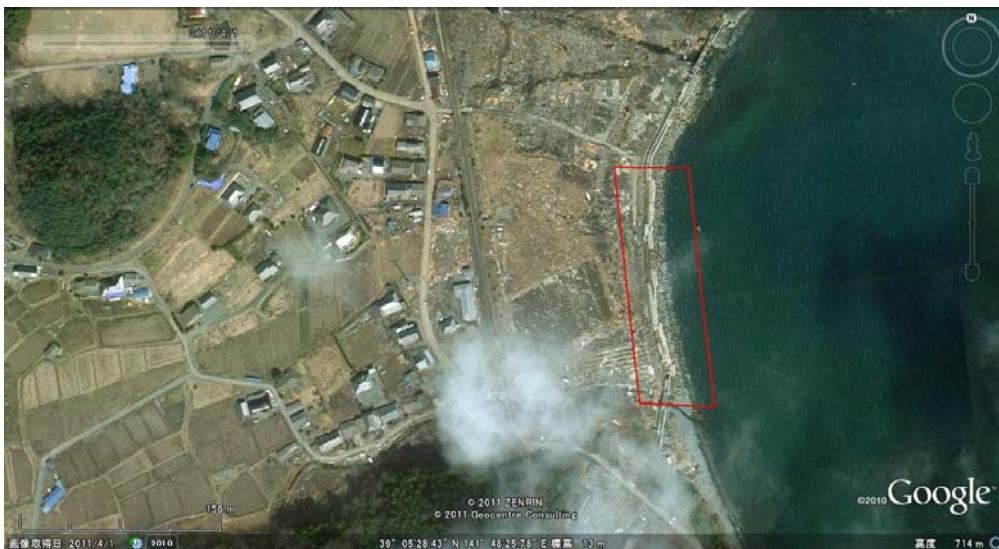
写真-5.4.68 下甫嶺海岸空中写真

写真-5.4.68～写真-5.4.72示すとおり、破堤はしていない。天端保護工・裏法被覆工の被災と表法被覆工の海側への倒壊が発生している。押し波と引き波の両方で被災が生じていると推定される。写真-5.4.72に示すとおり裏法尻は道路舗装があり洗掘していない。

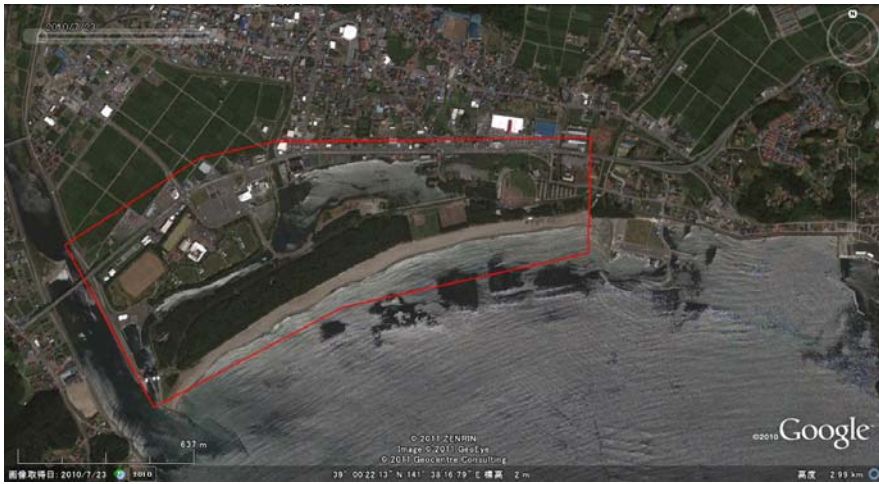
写真-5.4.73 陸前高田海岸津波前

写真-5.4.73～74に示すとおり、破堤と海岸線の後退が生じた。津波来襲前は砂浜、低い堤防（護岸）、松林、堤防で守られていた。津波後は、東側で砂浜・堤防・松林がなくなり、海岸線が大きく後退している。西側は低い堤防と高い堤防、それに挟まれた砂浜が残っている。図-5.4.16に示すとおり、堤防が残存したことにより海岸線の後退が防がれたものと考えられる。堤防の被災状況からは、裏法被覆工のずり落ち・法尻洗掘等押し波による作用と表法被覆工が海側に倒壊する引き波の作用の両方が見られた。松林は写真-5.4.75のとおり根元から1m以内のところまで折れていた。倒れて残っている木は陸側に倒れており、押し波で倒されたことがわかる。写真-5.4.76に示すとおり痕跡の標高は高い。水中の測量結果を図-5.4.17～図-5.4.18に示す。図から、海中に5本の流路跡が見える。

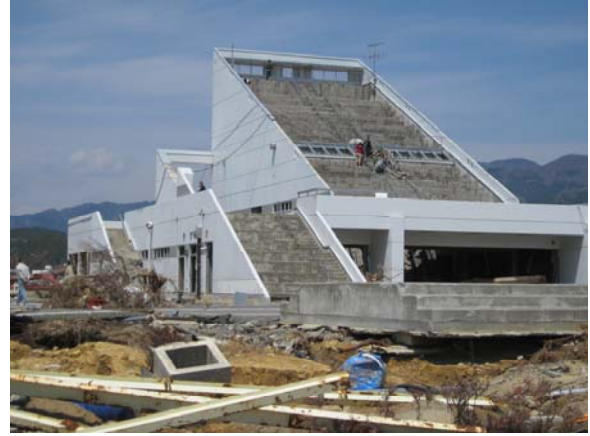
写真-5.4.76 展望台の痕跡（漁具）

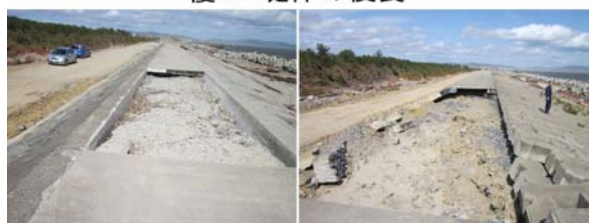
図-5.4.21に示す天端保護工の流失が見られた。写真-5.4.79に示すように裏法尻には大きな洗掘が発生しており、裏法被災も発生している。

部分破壊の事例(大曲海岸) 天端保護工の被災、天端保護工・裏法被 覆工・堤体の侵食

天端保護工の流失

天端保護工・裏法被覆工・堤体は流失した
ものの表法被覆工は残存

図-5.4.21 天端保護工流失

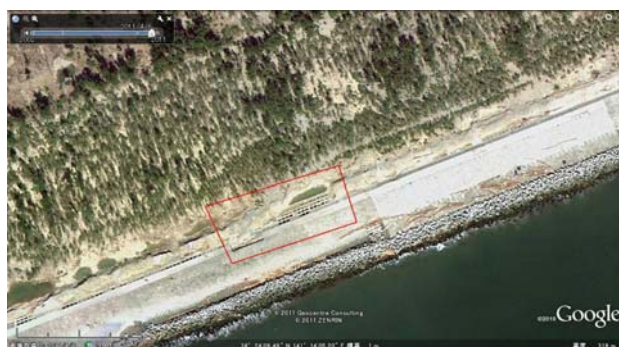
写真-5.4.79 裏法尻洗掘・裏法被災

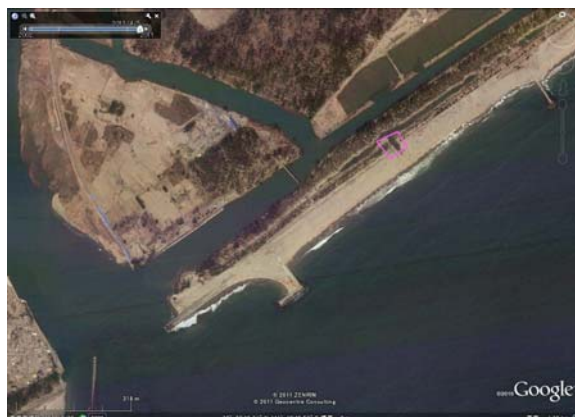
写真-5.4.80～写真-5.4.81に示す歯抜け破堤が発生していた。

写真-5.4.81 歯抜け破堤（浜市海岸）

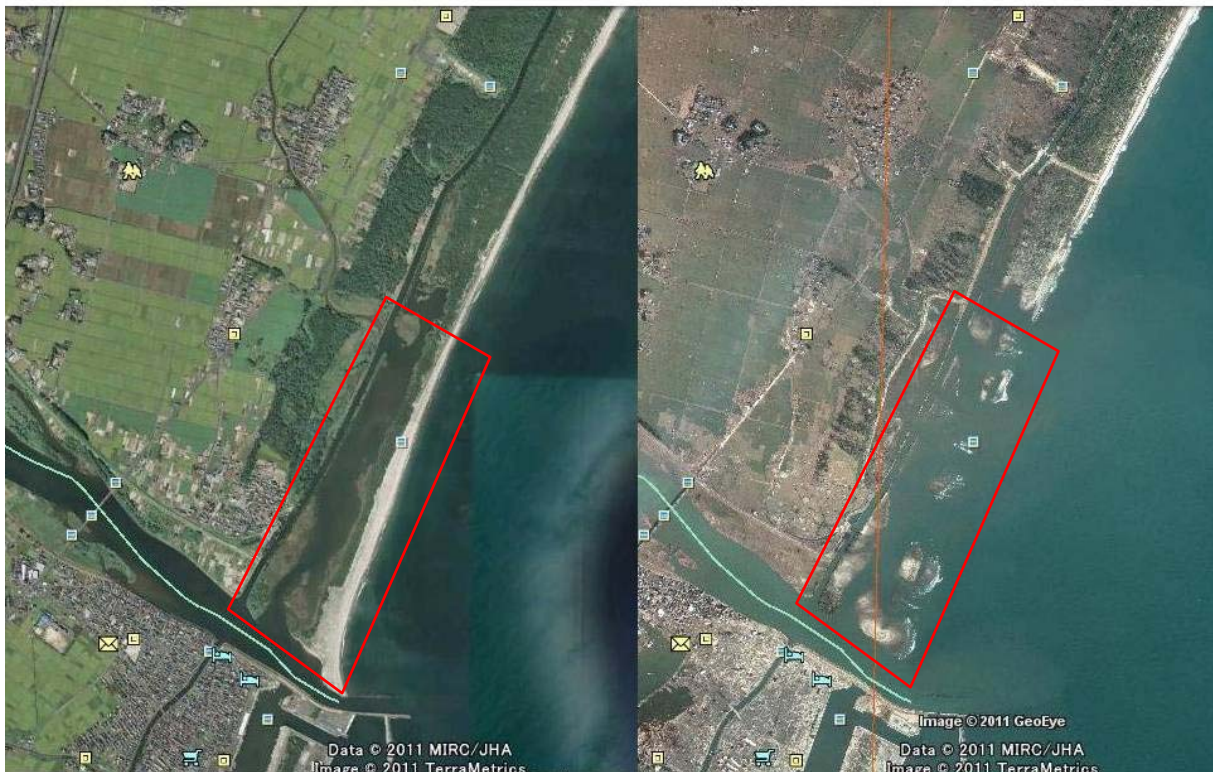
図-5.4.25～図-5.4.27に示すとおり、津波前に干潟の前面に存在していた砂浜や河口砂州等背後に堤防・護岸がない砂浜が津波後に消失している事例が複数見られた。一方、図-5.4.28のように砂浜が残っている箇所は、部分破壊されたとはいえ、背後に堤防が残存していた。図-5.4.29や図-5.4.30のようにもともと砂浜がない、狭い海岸では堤防が全壊・破堤し海岸線の後退が発生していた。

図-5.4.26 名取川北側の干潟前砂浜消失

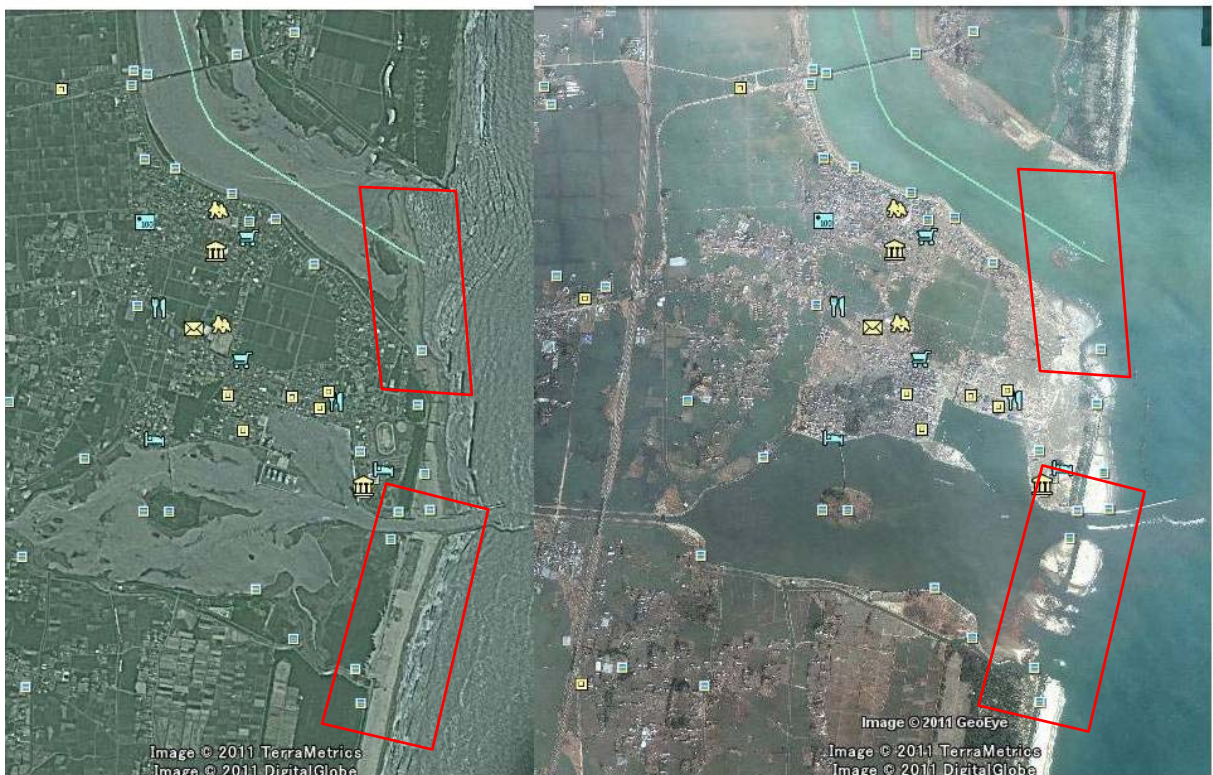
図-5.4.27 阿武隈川河口砂州消失、鳥の海南側砂浜減少

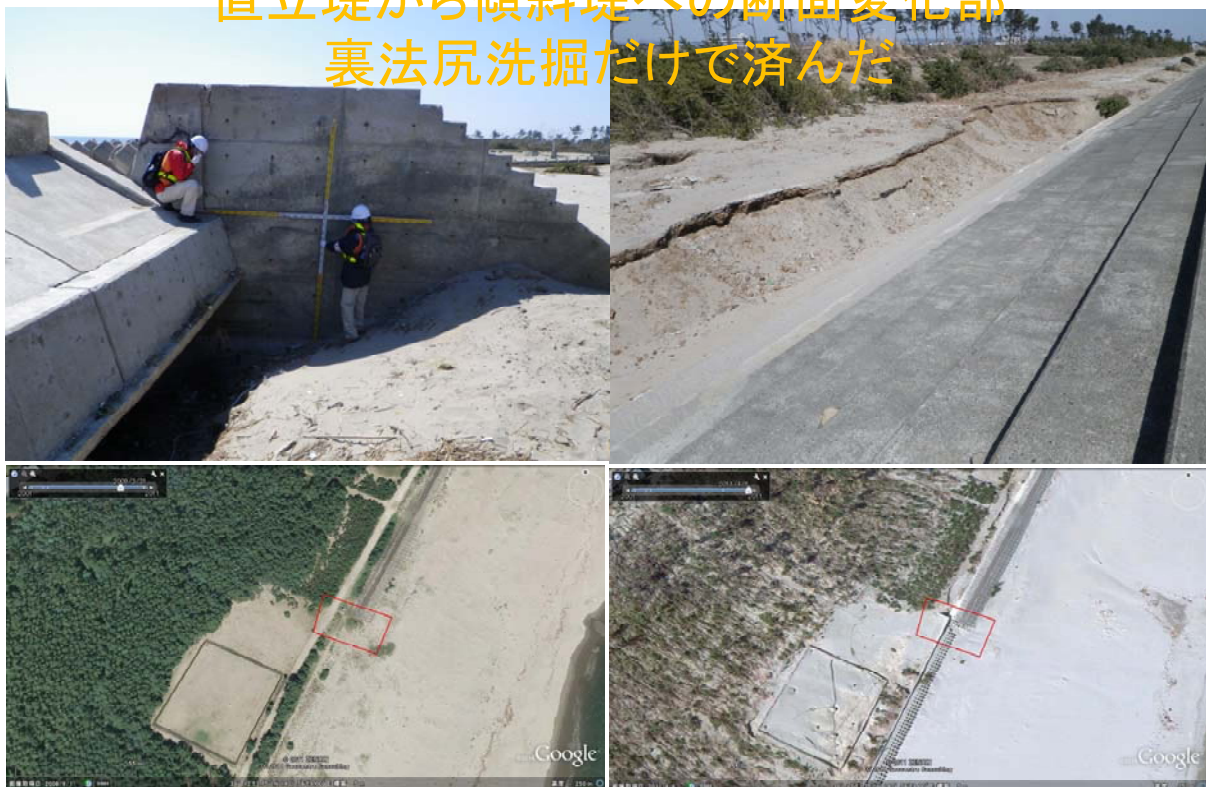
図-5.4.31には七北田川北側の被災状況の特徴を示した。消失した干潟前面の砂浜は津波後時間が経過するにしたがって再形成されはじめている。干潟背後の堤防は空中写真から2箇所押し波、引き波で破堤したと推定される。図-5.4.32、図-5.4.34～図-5.4.35には引き波時の海に戻る流れが流路を形成している事例を示した。流路は、堤防の施工範囲の端部で生じやすいようである。図-5.4.33は盛土の砂丘堤の破堤状況である。砂丘堤でも堤防部分破壊箇所の裏法尻に大きな洗掘溝が形成されており、大きな越流があったことをうかがわせる。図-5.4.36～図-5.4.39は部分破壊状況である。図-5.4.36では表法被覆工ブロックの下の部分のみ残っていた事例、図-5.4.37は裏法と裏法尻の洗掘した事例である。図-5.4.38、図-5.4.39は隔壁工が破壊の拡大を防いだと思われる事例である。

部分被災事例(仙台海岸)
直立堤から傾斜堤への断面変化部
裏法尻洗掘だけで済んだ

図-5.4.39 断面変化部分だが裏法洗掘で済んだ。隔壁工の効果か。

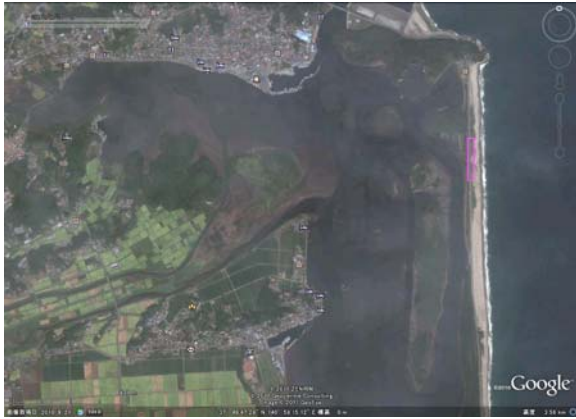
写真-5.4.85 大浜地先海岸北部（津波前）

北部の津波前後の空中写真を写真-5.4.85と写真-5.4.86に示す。北部では写真-5.4.87に示す延長の長い破堤・全壊箇所があり松川浦と海が一体となっている。それ以外の箇所では破堤・全壊は見られない。北部では写真-5.4.88、写真-5.4.89に示すように、堤防背後に天端高が同じ盛土道路があり堤防と一体となっている。この盛土道路が削り代になって破堤を免れていたと考えられる。この道路は写真-5.4.90に示すとおり、途中から盛土ではなくなり堤防から離れる。その区間では写真-5.4.91～写真-5.4.93に示すような歯抜け破堤が多く見られる。破堤していない箇所も写真-5.4.94のように裏法・天端が大きく削られ被覆工の法枠だけが残って折損している。写真-5.4.95、写真-5.4.96に示す通り南部も中部と同様歯抜け破堤が発生している。さらに南になると写真-5.4.97～写真-5.4.100のような直立堤を改良した緩傾斜堤となっており、裏法や天端が被災している。

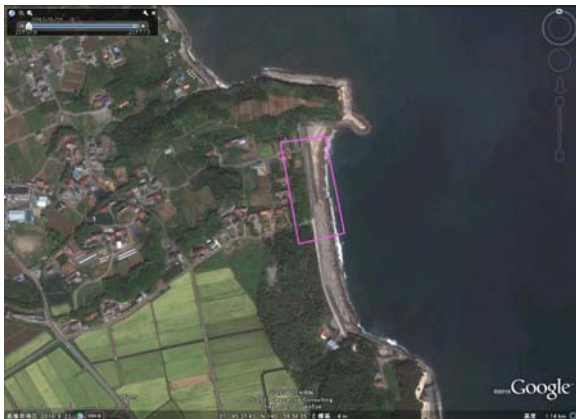
写真-5.4.103 古磯部地先海岸空中写真津波前

写真-5.4.103～写真-5.4.106に示すとおり、堤防が破堤・全壊し、海岸線の大幅な後退が発生した。

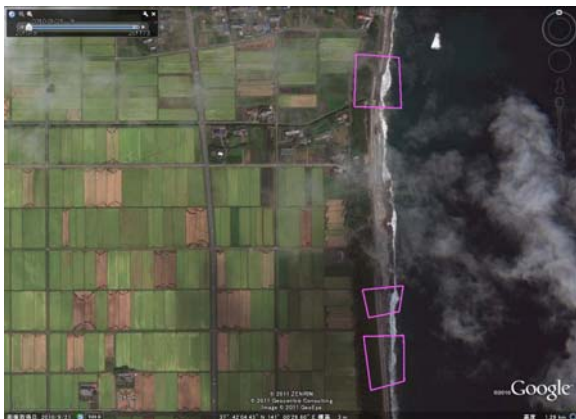
写真-5. 4. 111 南海老海岸津波前

写真-5. 4. 111～写真-5. 4. 116に示すとおり北側では破堤・全壊と海岸線後退が発生している。写真-5. 4. 114に示すとおり破堤は水門脇で発生している。写真-5. 4. 118に示すとおり背後の洗掘溝には破堤箇所につき波時の流れが集中した形跡が見られる。写真-5. 4. 117～写真-5. 4. 120のとおり、破堤していない箇所でも堤防背後に幅の広い洗掘溝が見られ、裏法被覆工・天端保護工の流失が起こっている。南側では写真-5. 4. 112、写真-5. 4. 121に示すように、南側は歯抜け状の破堤が2箇所が発生している。

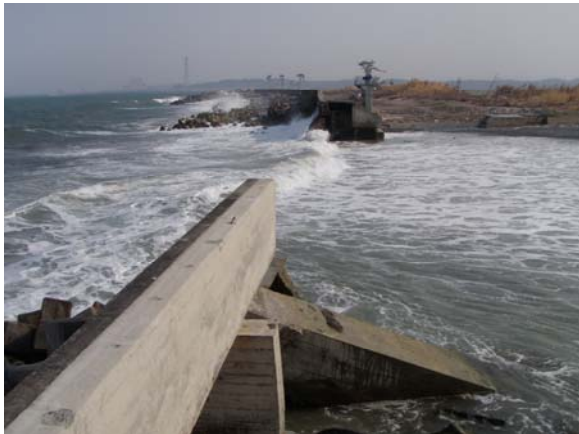
写真-5.4.115 破堤・全壊、海岸線後退

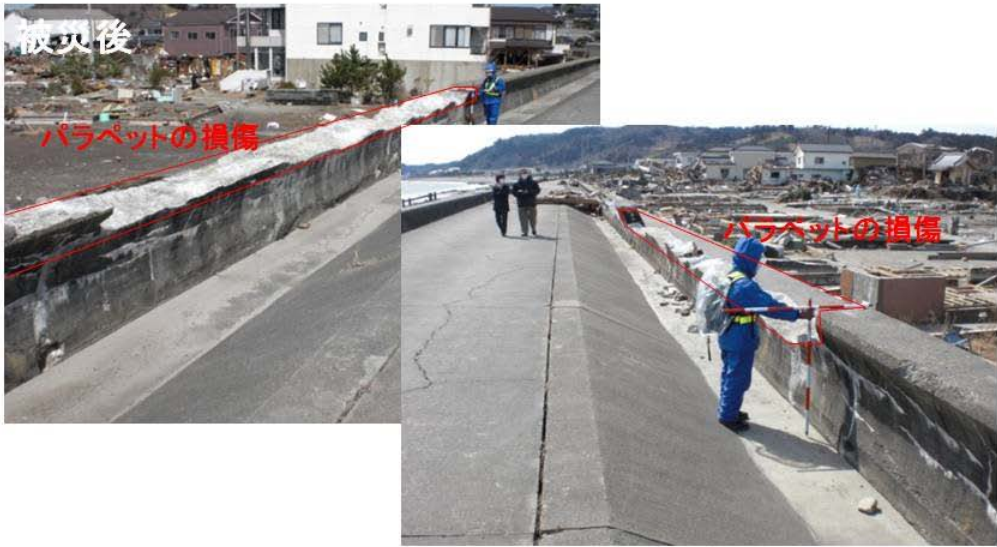
ひさのはま
久之浜海岸(福島県いわき市)

天端高(被災前)	T.P.+6.2m
付近の浸水高	T.P.+8.1m[豊間地区]
地盤沈下量※1	0.4m
想定越流水深	2.3m

図-5.4.62 パラペットの折損(久之浜海岸)

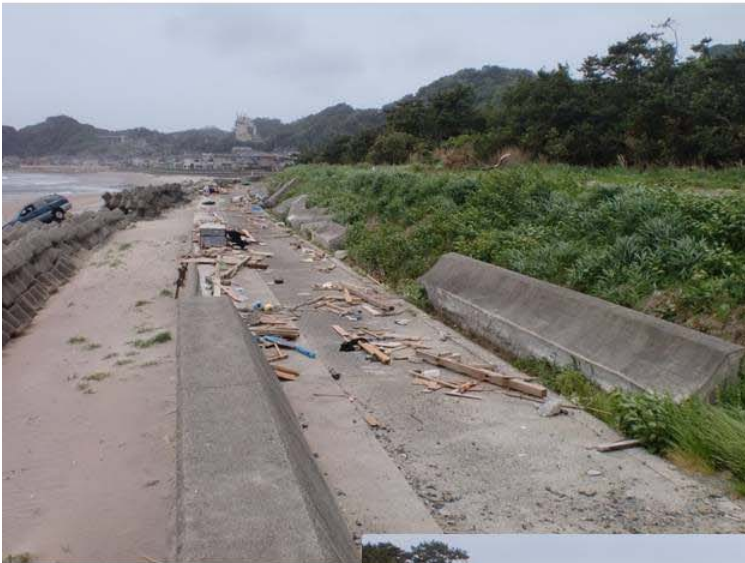
豊間地区海岸(福島県いわき市)

図-5.4.66 波返し工の倒壊。背後の盛土で倒壊したコンクリートが止まる（豊間地区海岸）

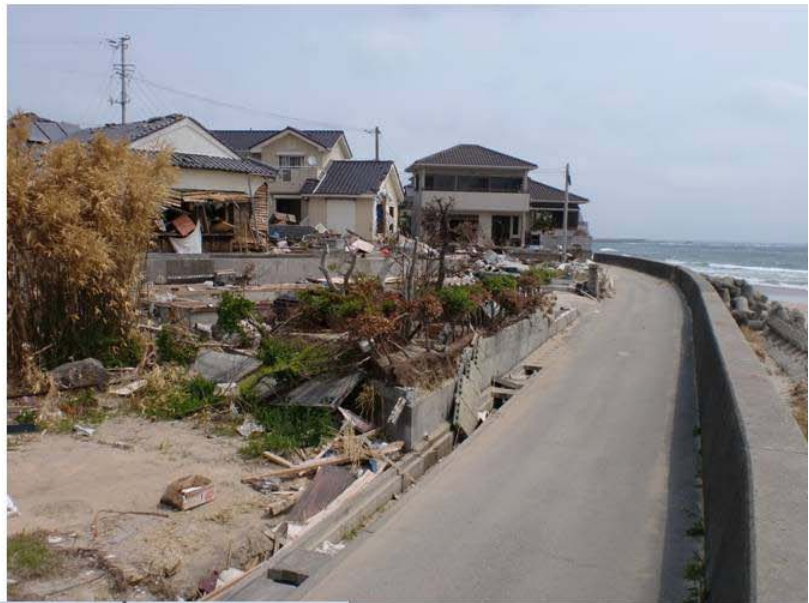
豊間地区海岸(福島県いわき市)

図-5.4.69 直立堤背後の洗掘発生。背後が道路でアスファルト舗装の被覆がされていると洗掘なし

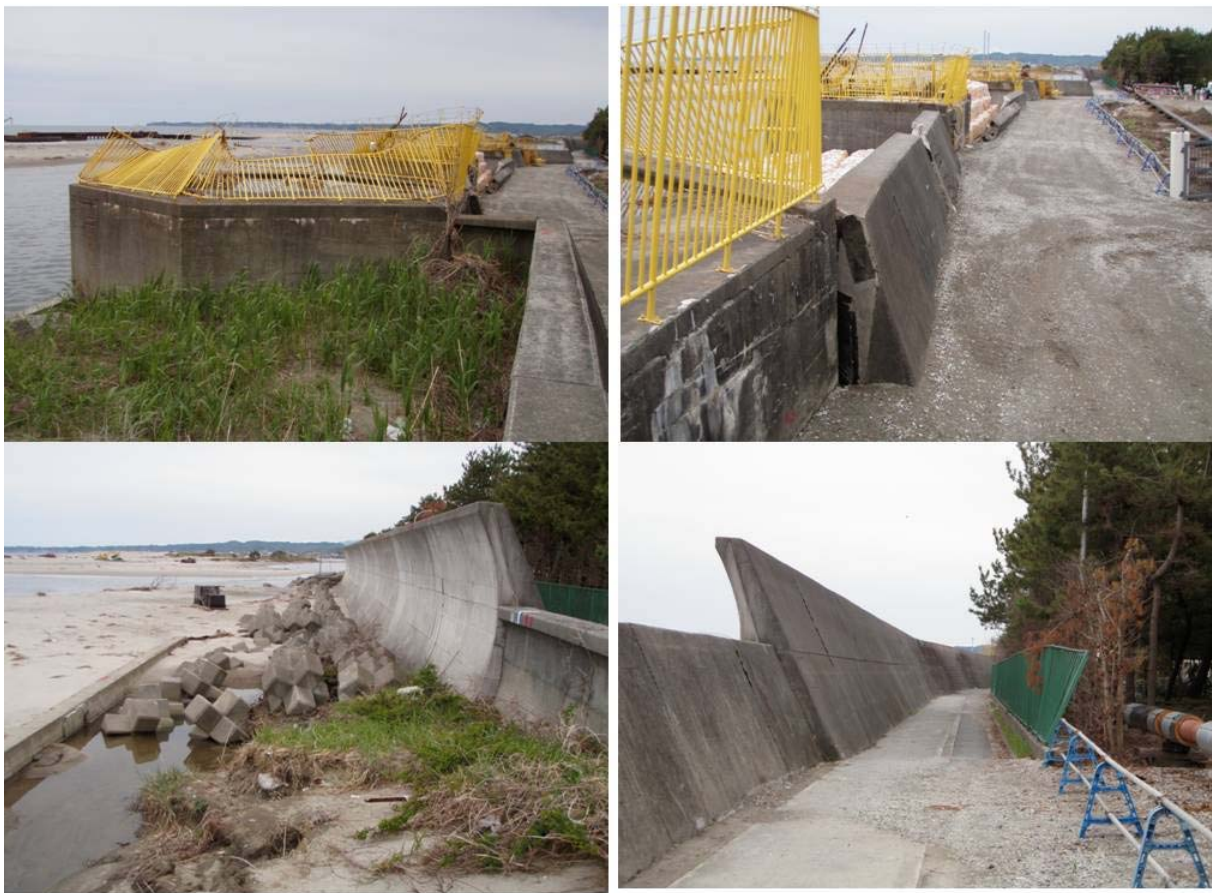
植田岩間地区海岸(福島県いわき市)

図-5.4.71 堤防高が変化。直立堤倒壊は低い直立堤の区間で発生。(植田岩間地区海岸)

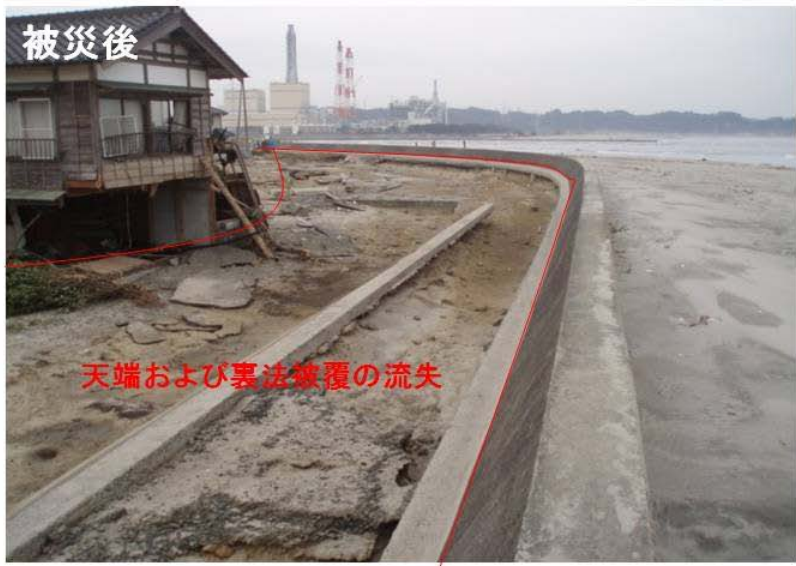
すか
須賀海岸(福島県いわき市)

天端高(被災前)	T.P.+5.4m
付近の浸水高	T.P.+5.4m
地盤沈下量※1	0.5m
想定越流水深	0.5m

図-5.4.73 波返し工裏の天端保護工が被災(須賀地区海岸)

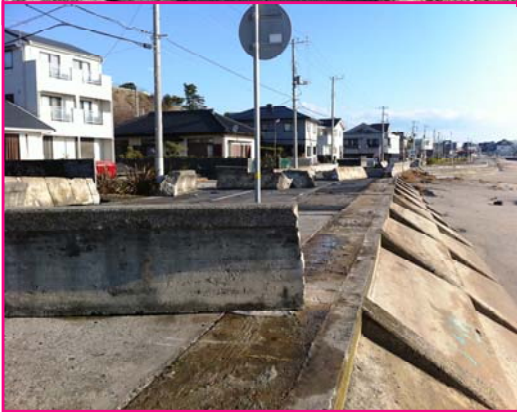
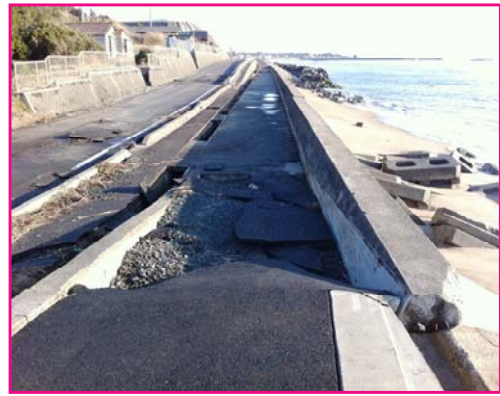
部分破壊事例(河原子漁港海岸金沢海岸)
波返し工倒壊、天端保護工沈下

写真-5. 4. 125 波返し工倒壊 (金沢海岸)

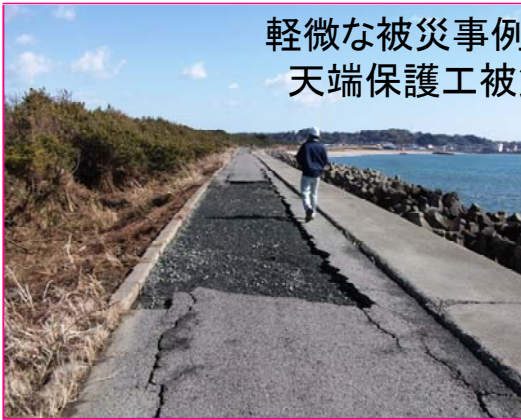
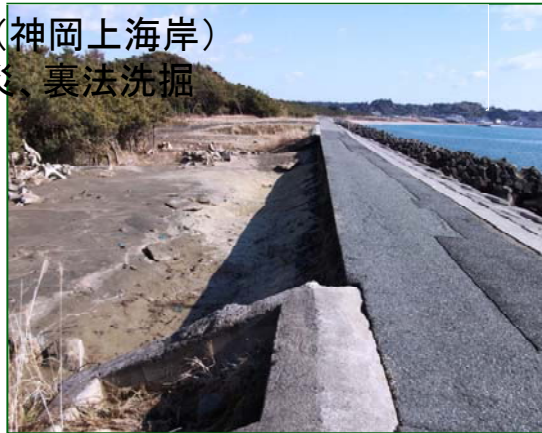
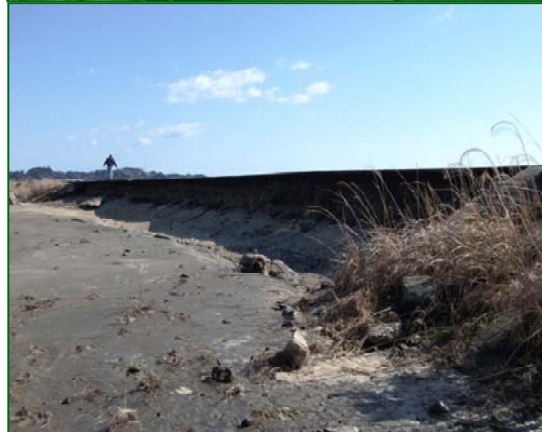
軽微な被災事例(神岡上海岸)
天端保護工被災、裏法洗掘

写真-5. 4. 126 裏法被災 (神岡上海岸)

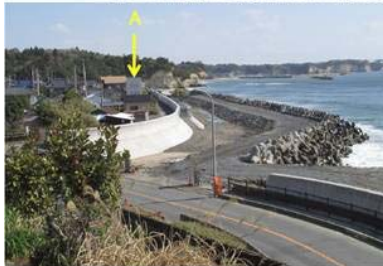
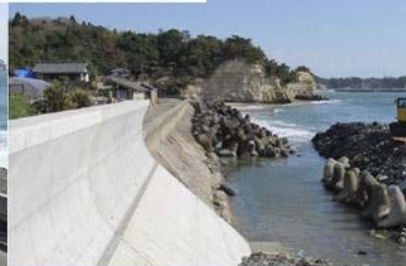
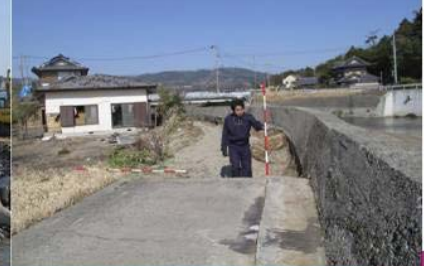
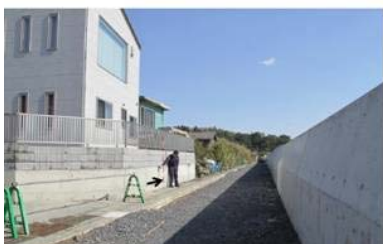
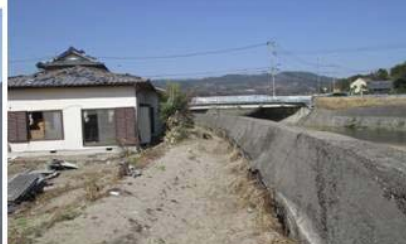
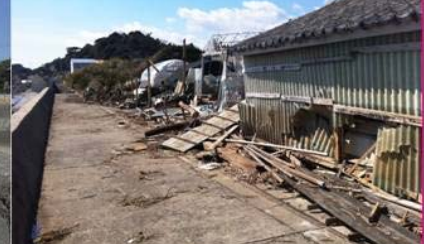
河川と海岸の接点の被災事例(小木津海岸)

- ・天端高の違いによる被害の差
- ・天端保護工による洗掘防止効果
- ・河川からの浸水

写真-5.4.128 河川からの浸水・洗掘（小木津海岸）

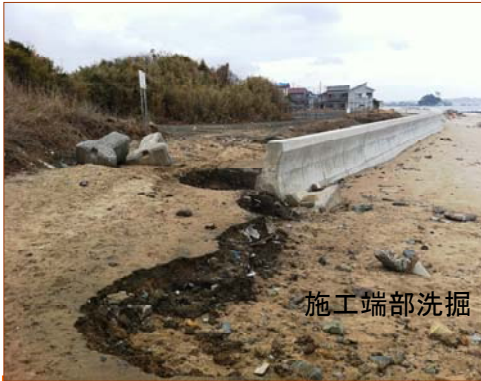
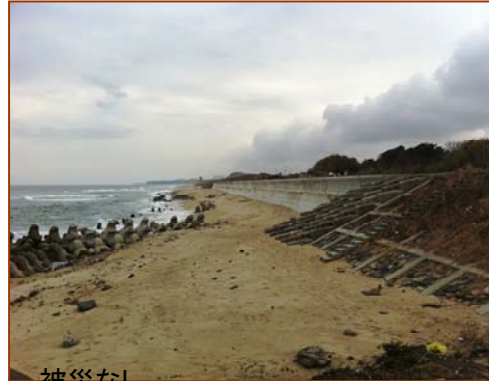
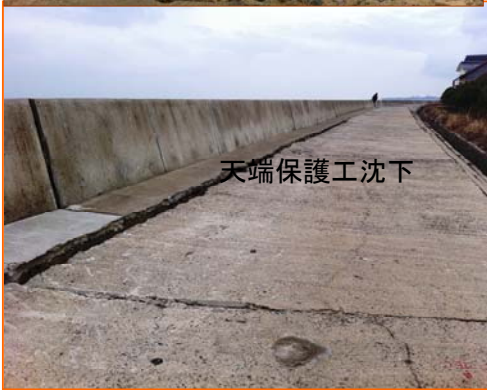
軽微な被災(下桜井海岸)

写真-5.4.129 天端の沈下・ずれ

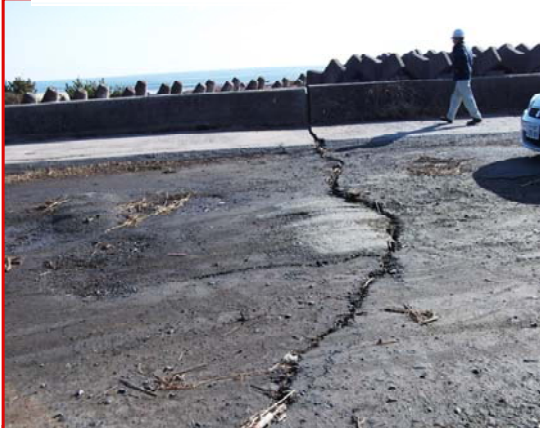
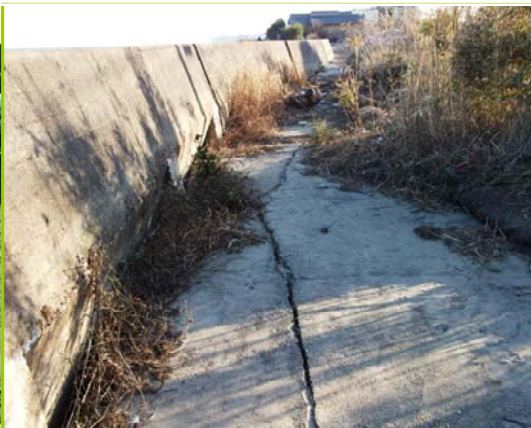
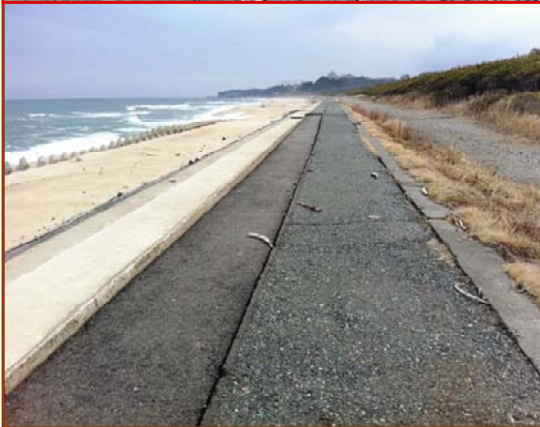
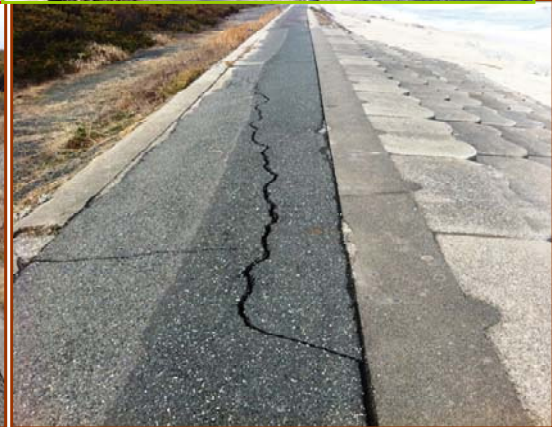
軽微な被災(栗野・小野矢指海岸)

写真-5.4.130 天端のひび割れ

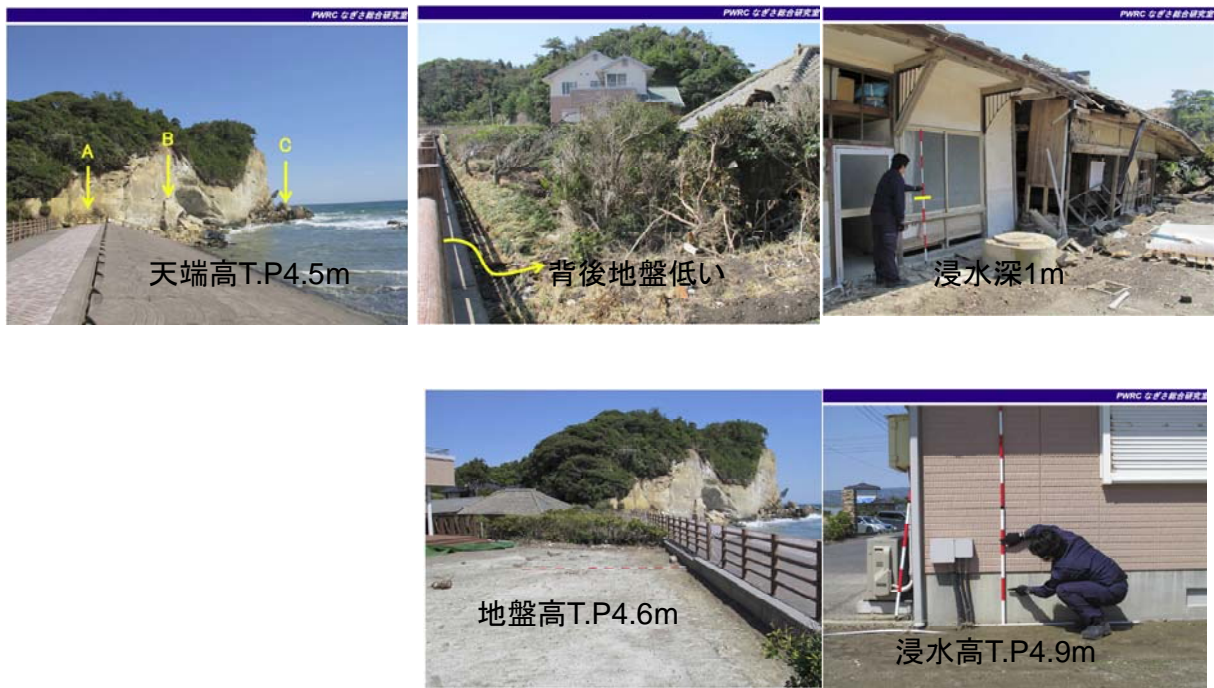
減災のヒント(高戸小浜海岸): 背後地盤が高いと越流被害小

写真-5. 4. 132 地盤高による被害の違い（写真提供：（財）土木研究センターなぎさ総合研究室）

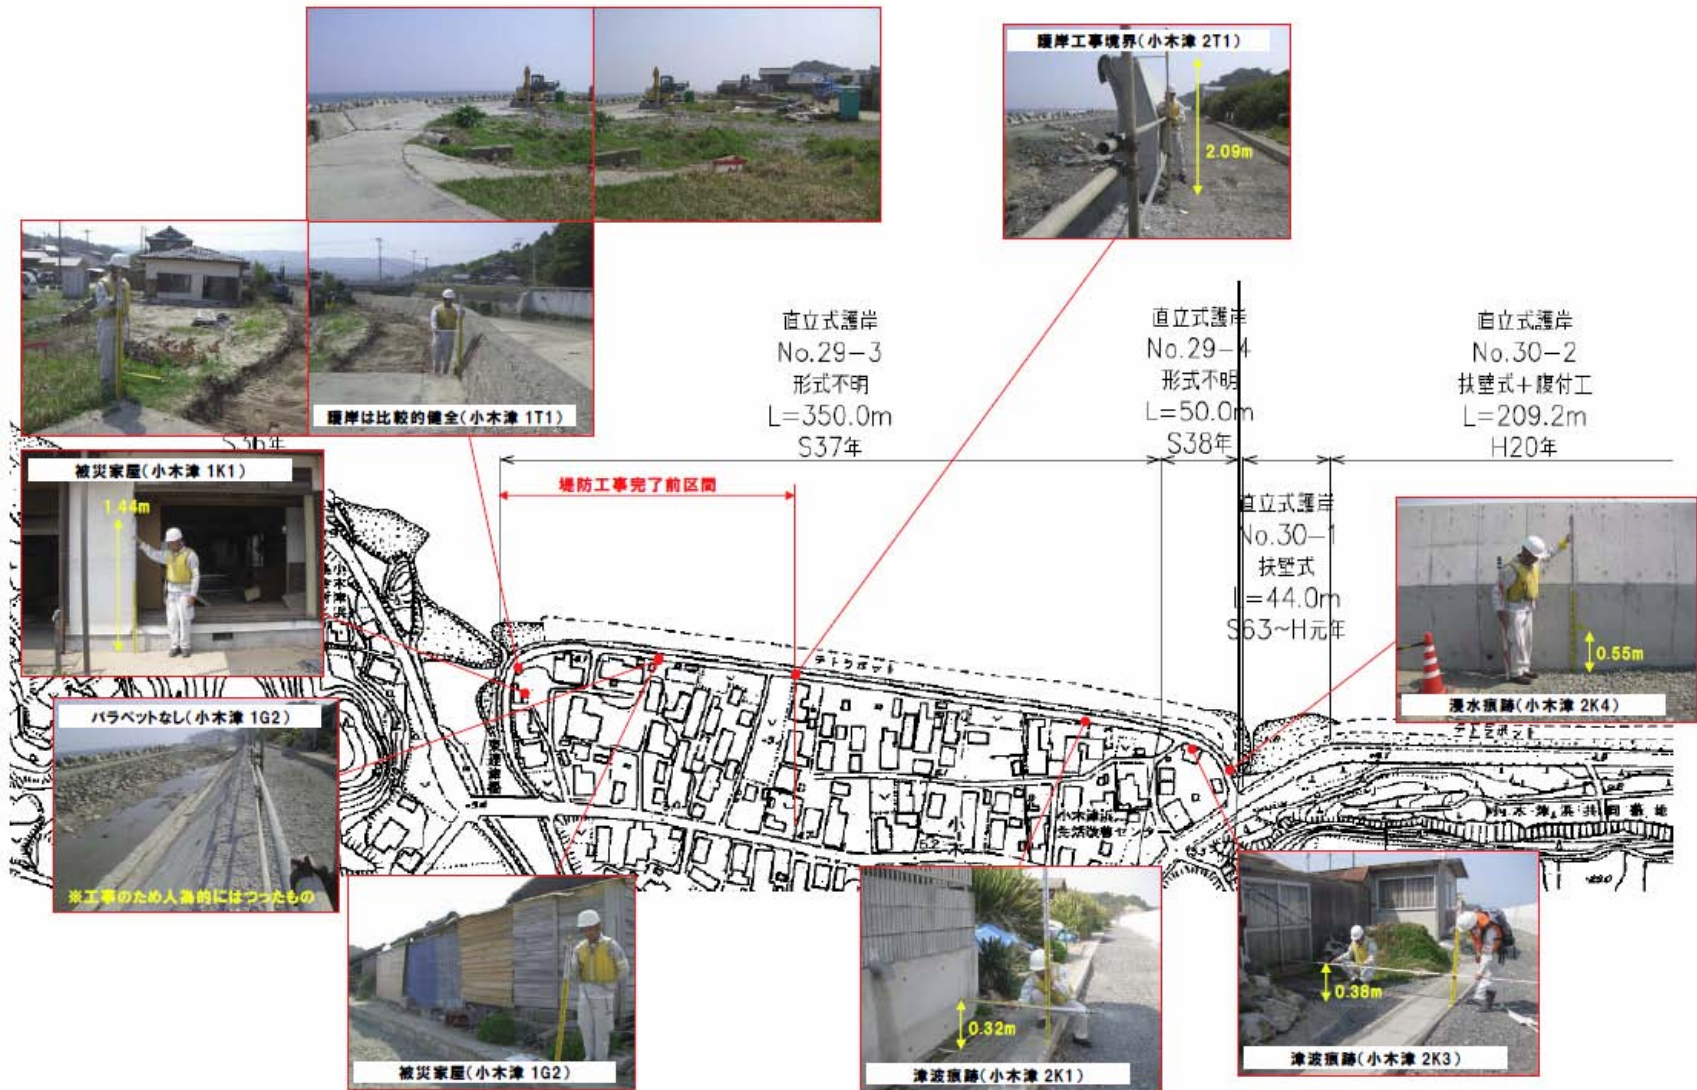
図-5.4.84 被災状況 (小木津海岸)

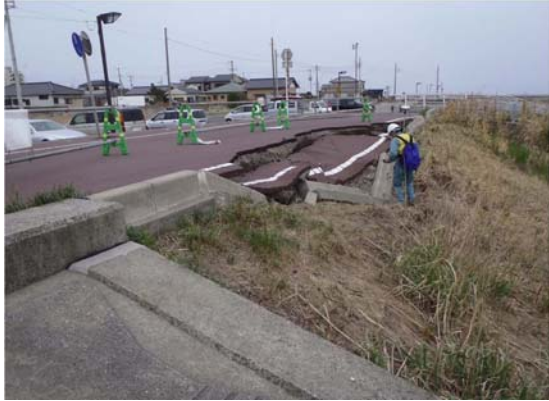
堤防・護岸の被災も北九十九里海岸の北部で多い。被災の内容は、天端道路の天端・表法被災、盛土背後の洗掘、法尻道路のアスファルト洗掘、前面砂浜が消失した護岸の天端陥没・背後排水溝の流失、護岸施工端の洗掘、前面砂浜が消失した護岸の表法被覆工と天端の目地開き・天端陥没等である。南側の九十九里浜中央に近い白旗海岸、片貝海岸では天端裏法の洗掘や排水溝の移動が見られる。南九十九里の東浪見海岸では排水溝の蓋が散乱している状況が見られた。

写真-5.4.133 天端表法被災（飯岡海岸）

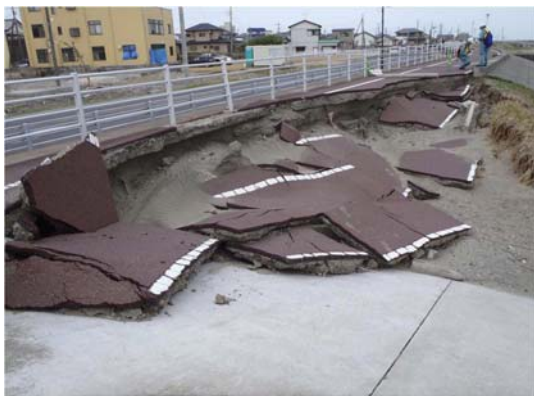
写真-5.4.134 天端表法被災（飯岡海岸）

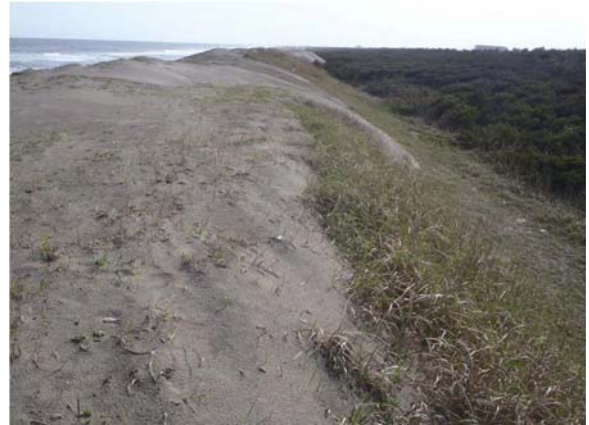
写真-5.4.146 土堤越流していない（川辺海岸）
