9. 道路橋

9.1 概要

東北地方太平洋沖地震による道路橋の被害状況等を調査し、橋の耐震診断や復旧方法等について道路管理者に対して技術的助言を提供すること、あるいは、これまでに実施してきた耐震対策や技術基準等の検証のための情報を収集することを目的として、地震発生直後から、岩手県、宮城県、福島県、栃木県、茨城県、千葉県、神奈川県、神奈川県の国道、県道及び市道にかかる橋梁等の調査を行った（写真-9.1）。初動時における調査は主として道路管理者からの要請によるものが多いため、本報告書の執筆時点までにおいても網羅的な調査が行えているわけではないが、独自による調査も含め、2011年6月3日までに調査した橋の数は160橋であり、のべ158人が調査にあたった。調査対象橋梁の位置を図-9.1に、諸元や被害状況の概要を表-9.1にまとめて示す。

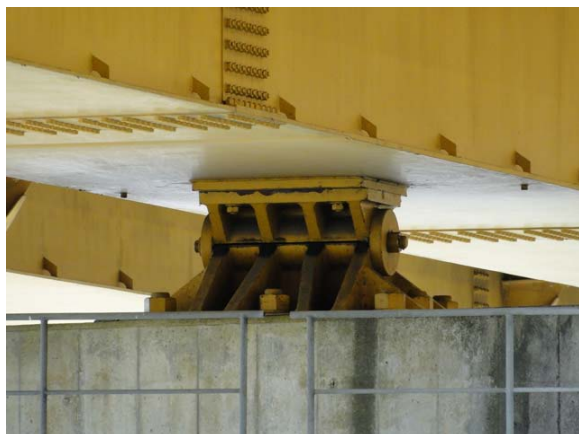
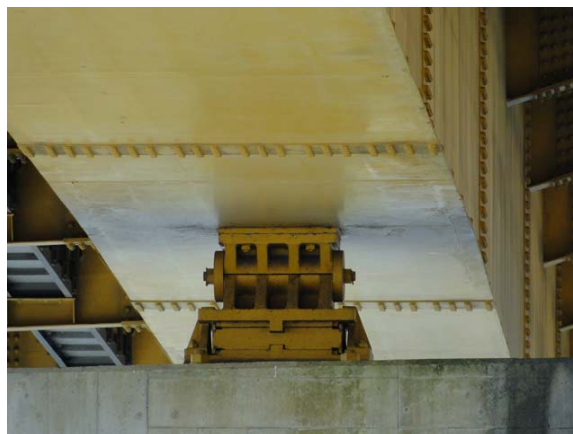
なお、国田大橋の約 400m 上流には常磐自動車道的那珂川橋（写真-9.23）がある。本橋の供用開始は 1984 年 3 月である。下部構造は、RC 橋脚であり、RC 巻立てによる耐震補強が施されていた。福島側の橋台及び河川敷の橋脚 3 基を調査したが、本調査の範囲では、地震による損傷は認められなかった（写真-9.24）。また、支承部にも損傷は確認されなかった（写真-9.25）。

写真-9.25 那珂川橋の支承の状況

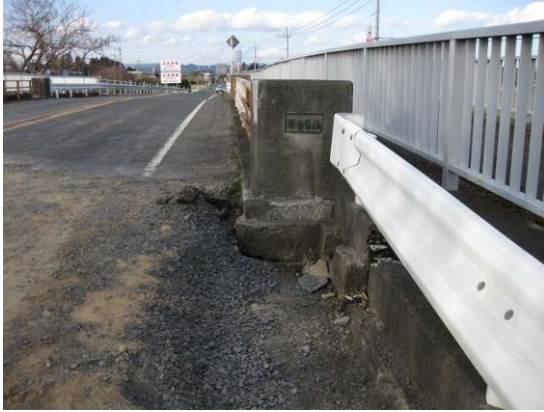
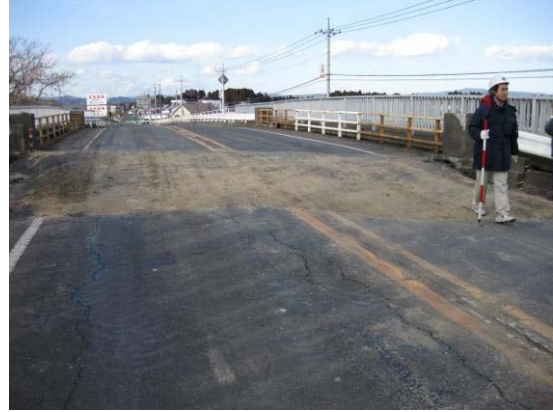
れていた(写真-9.31)。

写真-9.31 広範にわたる顕著な盛土部の沈下、路面ひび割れなど

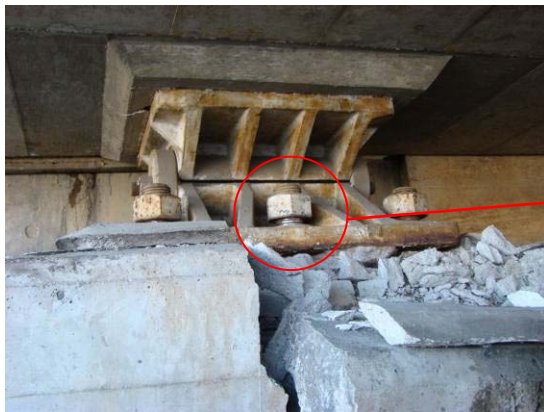
上り線A1、A2橋台の支承部において、橋座を起点とした大きなひび割れが橋台全面に連続して生じており、下り線A2側では上部構造側の支承取付部のコンクリートに剥離、鉄筋の露出・変形が確認された(写真-9.32~9.34)。支承アンカーボルトは、ほぼ全てのナットに浮き上がりが生じ、ボルト表面に擦過痕が確認された。

写真-9.34 アンカーボルトの引き抜き (上り線A 2橋台)

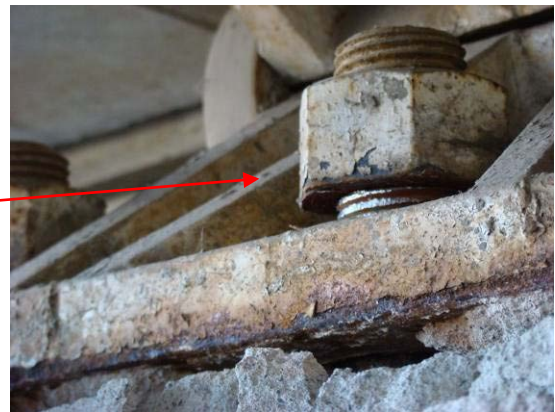
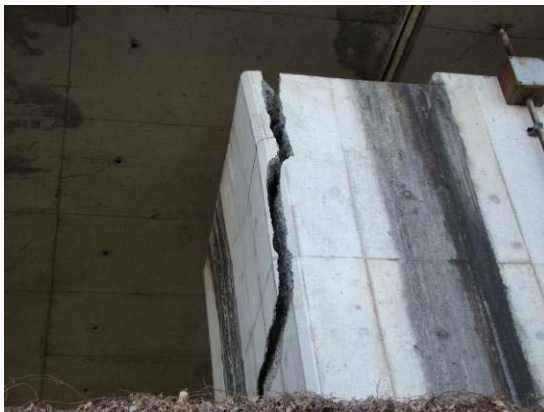
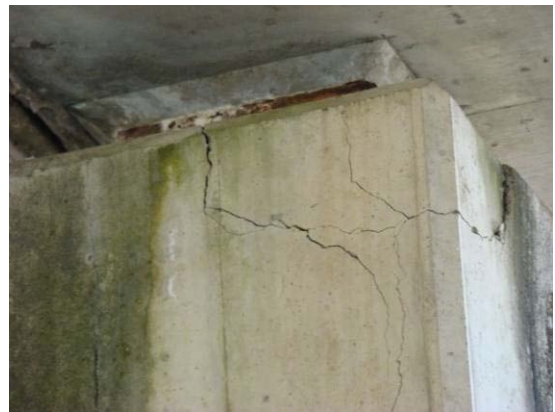
また、上り線の固定支承かけ違い部のP14橋脚及びP17橋脚(共に2柱式橋脚)において、橋脚側面に顕著なひび割れ、剥離状の断面欠損が確認された(写真-9.35)。

写真-9.35 橋脚のひび割れ (左：上り線P 1 4橋脚、右：上り線P 1 7橋脚)

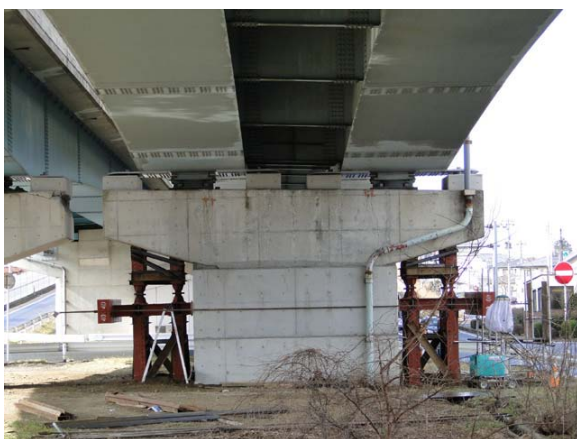
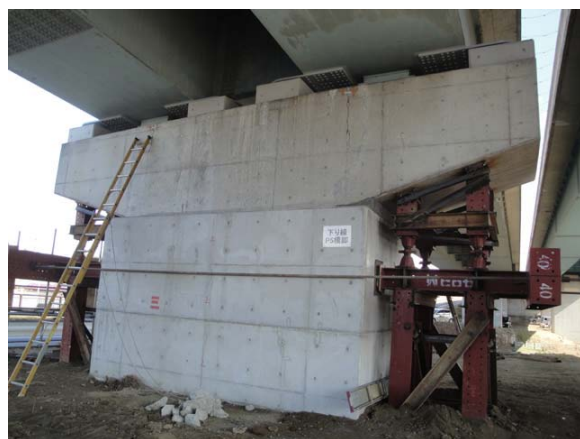
写真-9.37 下り線のP5橋脚

下り線のP5橋脚を写真-9.37に示す。下り線のP5橋脚には、写真-9.38に示すようにRC橋脚の両側の横ばり部に天端上面から下方に向かって縦方向の幅約10mmのひび割れが生じていた。これに伴って、支承部の沓座モルタルにもひび割れや割れが生じていた。なお、変位制限構造には、損傷は確認されなかった。この損傷の進展及び二次災害の防止のために、写真-9.39に示すように横ばり部を支持する仮設支保工を設置し、はり部下端部と柱部の隙間はコンクリートで埋める処置がなされた。

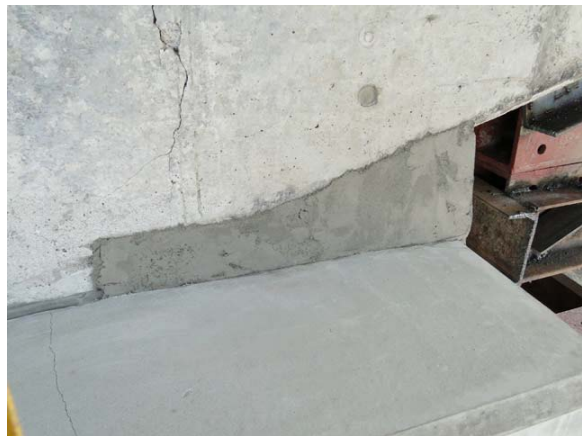
(a) 支保工の設置

(b) はり部の下端部のコンクリートによる補強

写真-9.39 下り線のP5橋脚の応急復旧状況

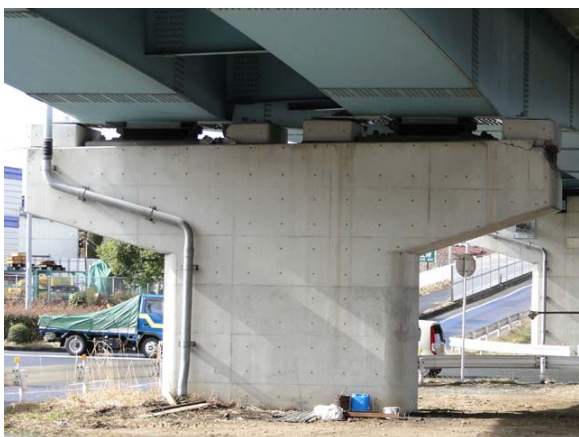
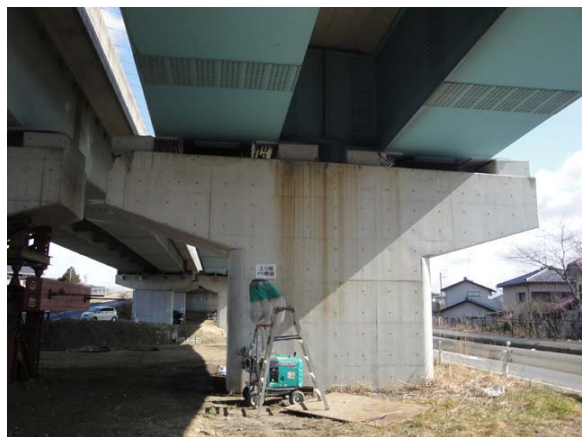
写真-9.40 上り線のP5橋脚

上り線のP5橋脚を写真-9.40に示す。下り線のP5橋脚ほどではないが、RC橋脚横ばり部の付け根部分にひび割れが生じていた。これについては、地震による損傷であるかどうかは不明である。

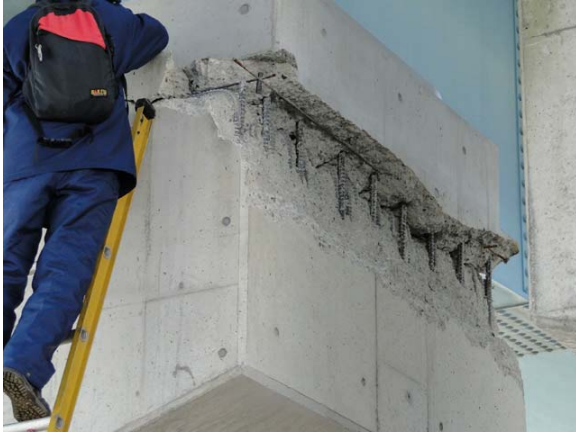
上り線のP5橋脚は、4つの変位制限構造及び2つの支承部の両サイドのサイドブロックに損傷が生じていた（写真-9.41、42）。また、支承部周辺の鋼げたに塗膜のはがれが確認された（写真-9.43）。

写真-9.41 上り線のP5橋脚の変位制限構造の損傷状況

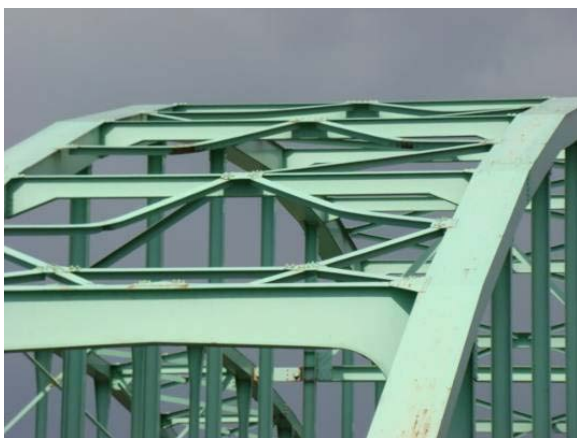
P 1～P 2間の鋼ランガーアーチ部（リベット橋、下路式）において上横構に座屈変形が生じ、うち2箇所でガセット部の破断が確認された（写真-9.45、写真-9.46）。

写真-9.47 上横溝座屈（遠景）

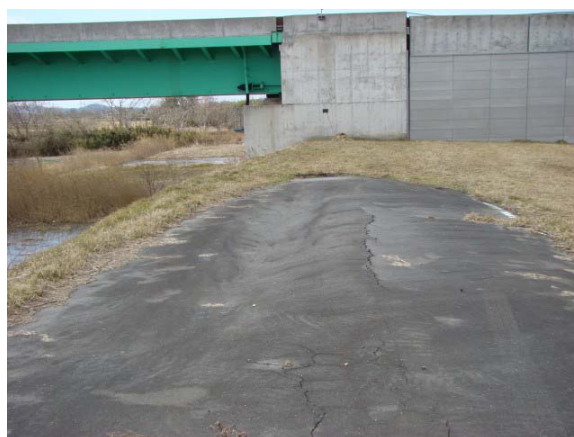
構造本体としては顕著な被害は確認されなかった。被害としては、A 2 橋台の背面盛土に、遊間及び沈下が確認された。また、河川堤防の舗装面にはクラックが多数確認された。橋台背面は軽量盛土とみられ外面にはパネルが全面に取り付けられており内部の状況は確認できていない（写真-9.55～9.56）。

写真-9.56 A 2 橋台付近の液状化痕跡

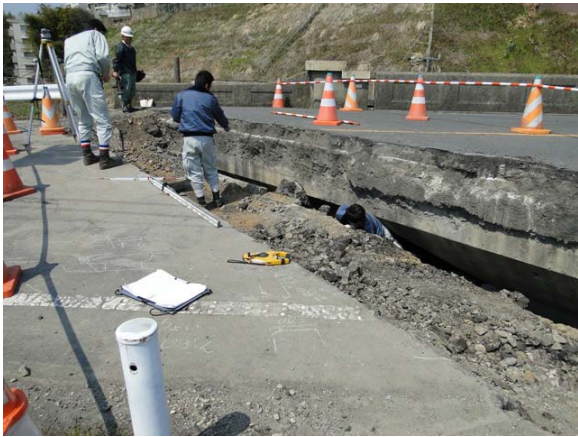
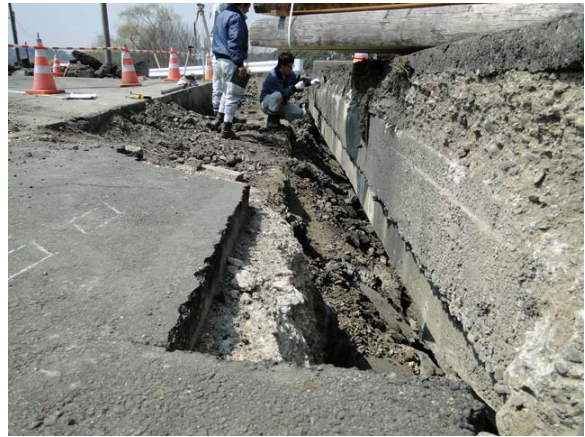
調査時（3 月 29 日）は全面通行止めの措置がとられ、復旧工事が行われていた（写真-9.87）。調査は、背面盛土の沈下が生じた橋台を中心に行った。

写真-9.87 橋台背面の補修の状況

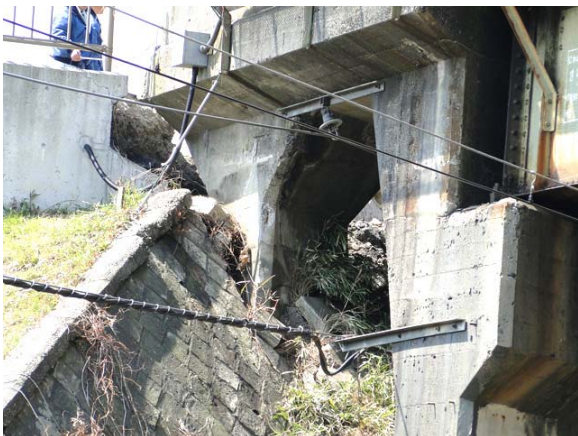
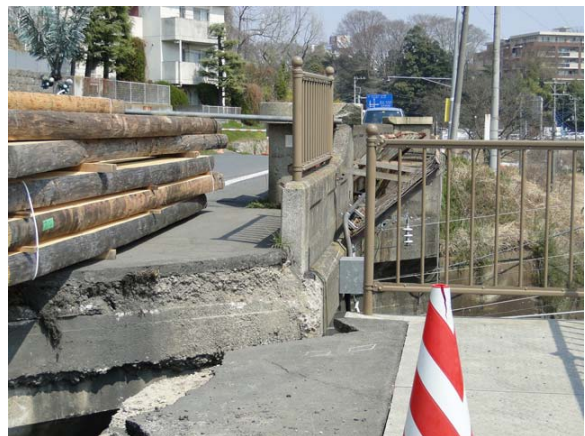
橋の構造本体には遠望目視の範囲では損傷は認められなかった。主たる損傷は、写真-9.88 に示すように橋台背面の盛土の沈下によるもので、上下方向に 40cm の段差が生じていた。また、橋軸直角方向にも 10cm を超えるずれが確認された。

写真-9.88 橋台背面の沈下と橋軸直角方向への横ずれ

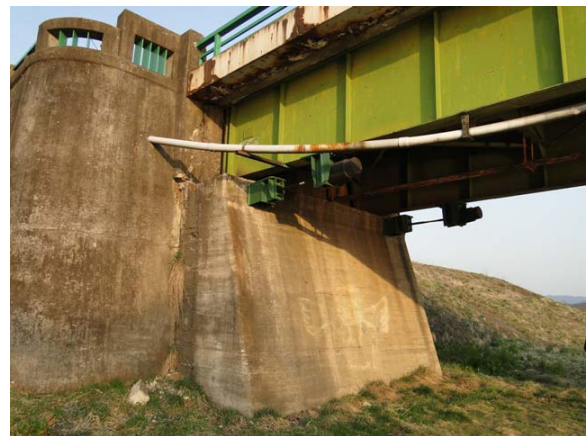
写真-9.101 A 1 橋台の状況

写真-9.101 に A 1 橋台の状況を示す。写真-9.102～9.104 に示すように、A 1 橋台には、上流側・下流側ともに橋台立て壁と張り出し部の境界にひび割れが生じていた。特に、下流側の支承高さ付近のひび割れは、浮きが疑われる程度にまで進展していた。ひび割れは比較的新しく、今回の地震により発生したものと推察された。調査時点では橋台自体の移動量について、明確な計測ができなかったが、前背面への変位や沈下が生じている可能性がある。ただし、写真-9.101 (b)に示すように、落橋防止構造には、特に変状が見られなかったことから、橋軸方向には落橋防止構造が作動するほどの変位は生じなかったと考えられる。

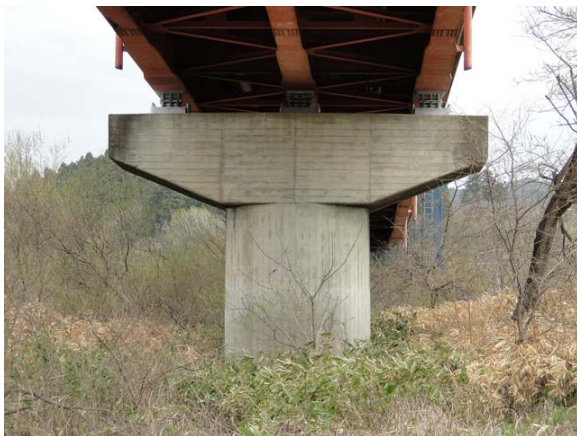
また、小谷木橋の下流約 5km下流において北上川を渡河する国道 343 号の藤橋（写真-9.106）にも 4 月 7 日の余震（マグニチュード 7.1）により、橋脚の段落し部に損傷が生じた。大きな損傷が生じたのは、写真-9.107 に示す P 6 橋脚であり、けたのかけ違い部の橋脚である。両げたは可動支承により支持されていること、損傷の方向から、橋軸直角方向の地震力の影響が大きかったことが推測される。損傷としては、かぶりコンクリートの剥落、軸方向鉄筋の破断、軸方向鉄筋のはらみ出し、帯鉄筋のゆるみが生じていた。また、P 5 橋脚にも写真-9.108 に示すようなひび割れが段落し部付近に生じていた。

写真-9.108 藤橋の P 5 橋脚の損傷

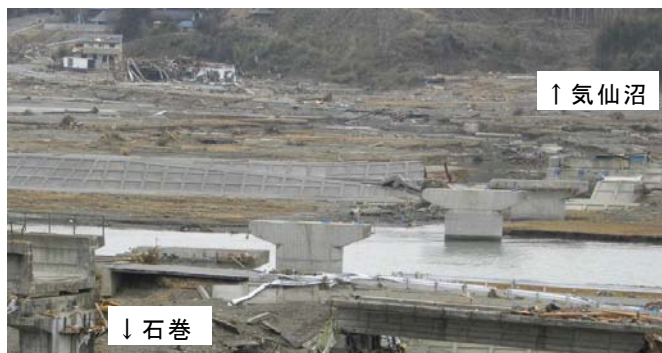
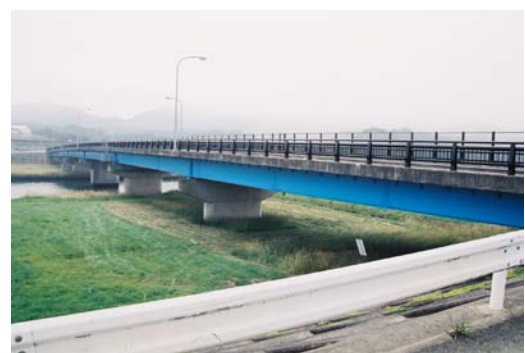
調査では、全径間の上部構造、P 3 橋脚及び橋両端の取付部道路が流出していることが確認された（写真-9.109、写真-9.110）。上部構造（鋼鈹）はねじれるように変形しており 400m程度上流に流出していた（写真-9.111、写真-9.112）。P 3 橋脚は柱の基部付近で破壊してフーチングと完全に分離し、50m程度上流に流出した（写真-9.113、写真-9.114）。また、P 3 橋脚は配筋図から軸方向鉄筋としては直径 16mmの異形棒鋼が 300mmピッチで配筋されていたことが確認された。P 3 橋脚の柱の破壊面の状態から見ると、打継面に沿って破壊したと推定される（写真-9.115）。

写真-9.109 地震後（左）と地震前（右）の小泉大橋

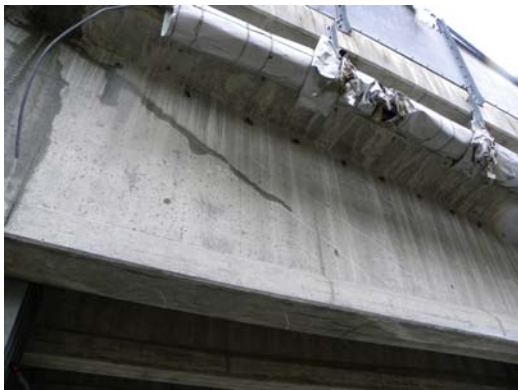
流出しなかったA1～P2、P10～A2の4径間を調査したところ、P1～P2間の上部構造にねじりによる損傷と考えられる桁の斜めひび割れ、桁端の欠けなどが確認された（写真-9.131～写真-9.133）。

写真-9.131 斜めひび割れの発生状況 (P 1 ~ P 2 間 G 1 側)

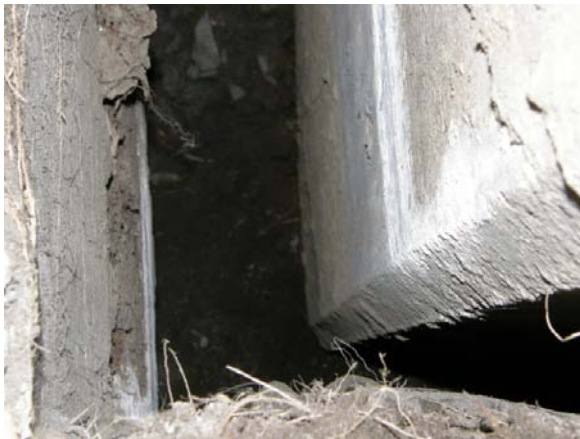
(h) (g)の四角囲み部拡大
