鋼橋防食工の補修方法に関する 共同研究報告

平成22年12月

独立行政法人土木研究所
関西ペイント株式会社
神東塗料株式会社
中国塗料株式会社
日本ペイント株式会社
大日本塗料株式会社
日鉄防蝕株式会社

鋼道路橋の防食は、これまでほとんどが塗装で行われていたが、鋼道路橋塗装・防食便覧が平成17年12月に発刊され、塗装以外の防食法として溶融亜鉛めっき、金属溶射、耐候性鋼材が規定された。しかしながら、これら新しい防食法については、その劣化過程が必ずしも明確になっていないため、部分的な劣化や不具合が生じた場合の補修方法が確立していないのが現状である。これら鋼橋防食工の合理的な劣化・不具合の判定方法を確立して、適切な補修方法を確立することが求められている。このため、本共同研究では、これら防食工の鋼橋防食工の補修方法を確立することを目的とする。

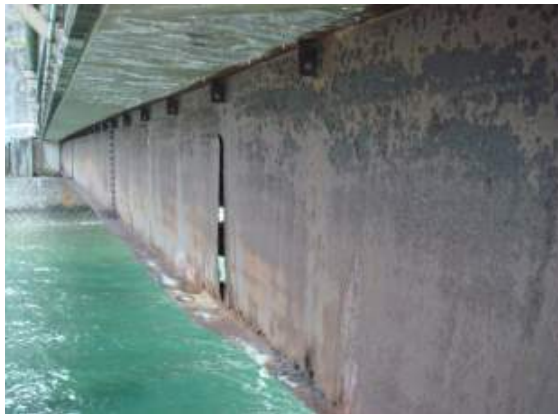
(外桁)

調査時の状態は、全体に板厚減少（鋼材腐食）が激しく、腹板にも貫通穴が発生、強度面の不安から通行止めの措置が講じられていたが、その後崩落し現在は撤去されている。

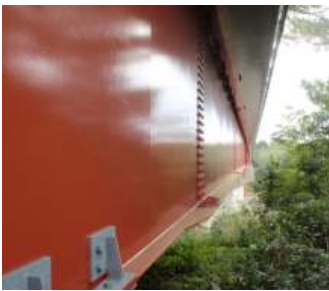
1978年に完工した沖縄県の普久川ダムがあるフンガー湖に架設された鋼桁橋梁で、海岸線から約4km地点に位置し、JIS耐候性鋼材に耐候性鋼用表面処理剤が施され完工年から約30年経過している。内面鋼材に孔食を伴う異常腐食が見られたため、2008年（平成20年）2月に「素地調整1種～有機ジンクリッチペイント～変性エポキシ樹脂塗料下塗～ポリウレタン樹脂塗料用中塗～ポリウレタン樹脂塗料上塗」で塗装により補修が行なわれた。付着塩分量は、腹板外面で22～32mg/m²、腹板内面で98mg/m²であった。調査時は塗替え後約3年経過していたが、特にさびなどの欠陥はなく良好な状態であった。

(塗替え塗装後3年経過時点)

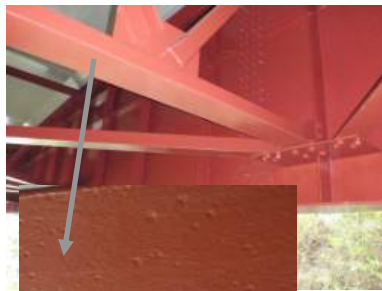
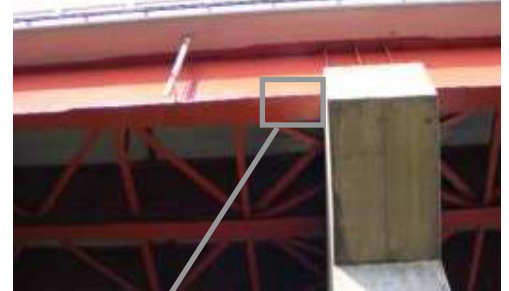
補強桁下の孔食部の塗装後の状態

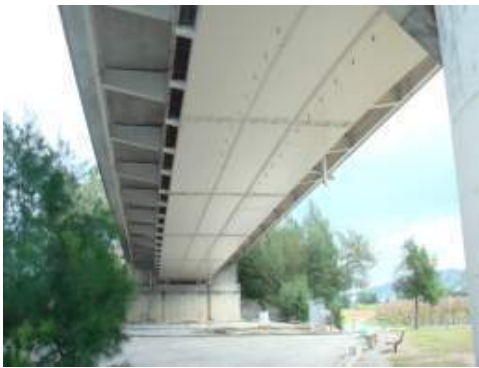
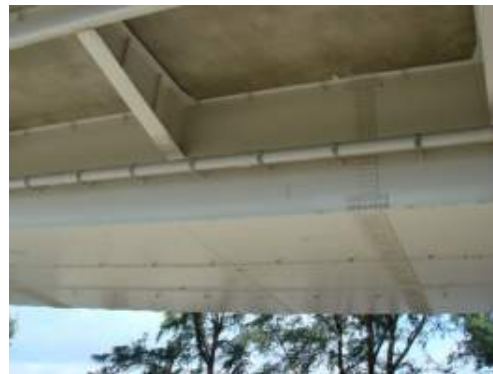
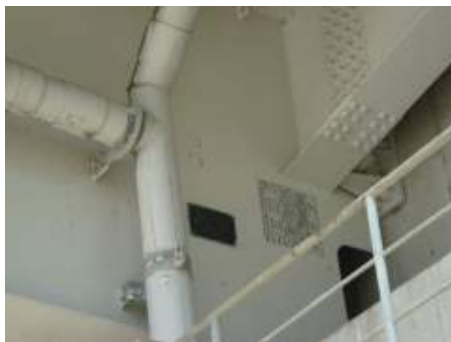
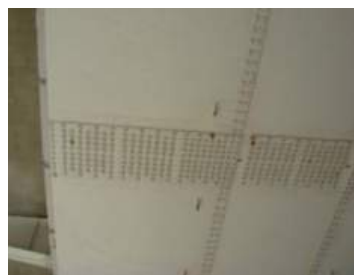
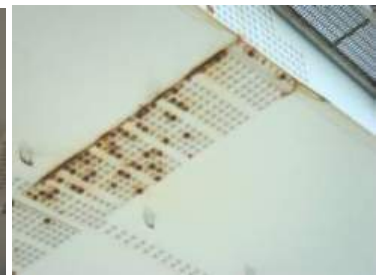
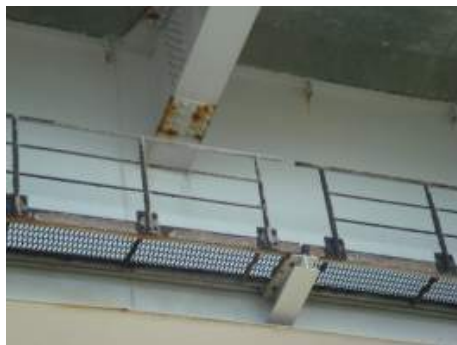
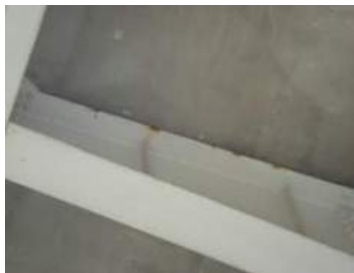
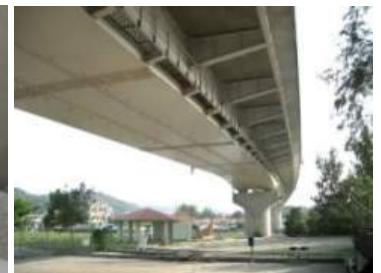
(3) 仲尾次高架橋

調査時の状態は、腹板外面や下面一般部は全体的には良好であるが、添接部や端部の一部に発錆が見られた。

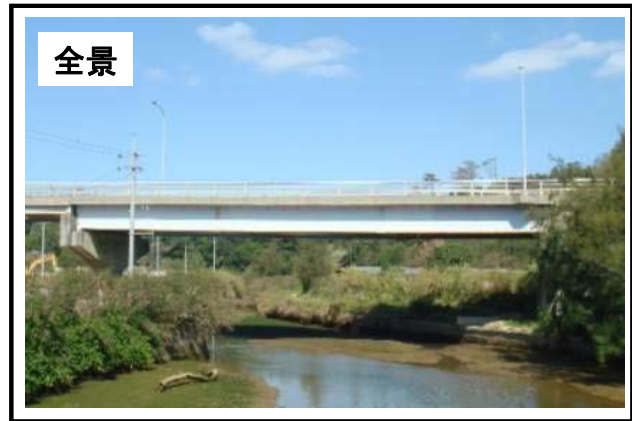
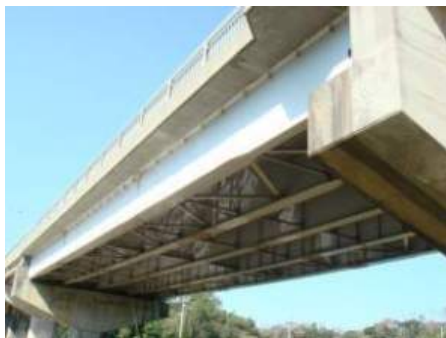
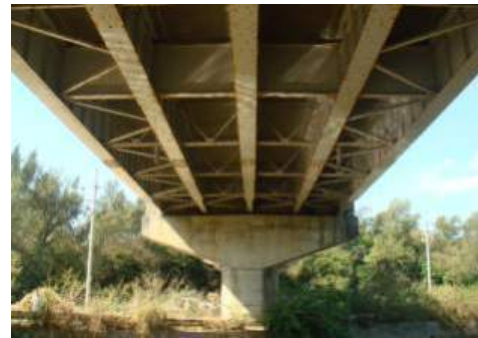
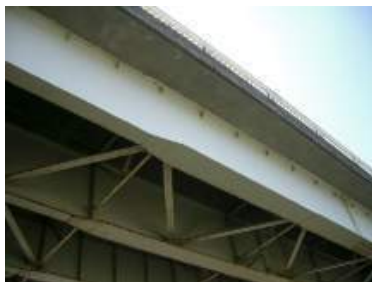
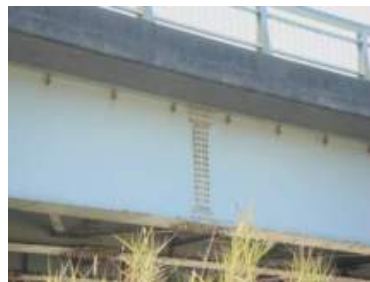
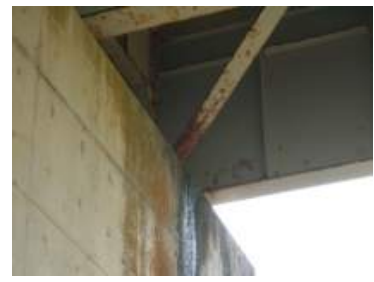
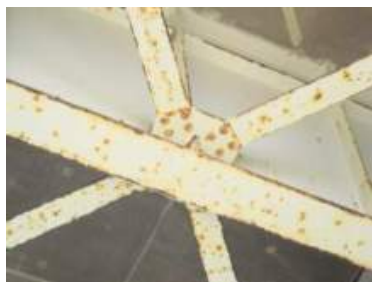
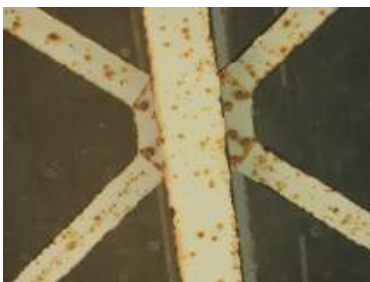
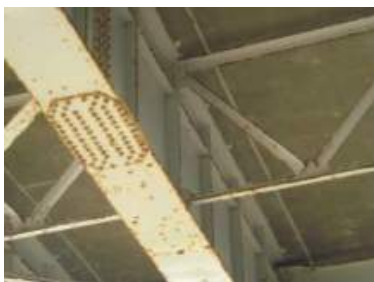
(4) 宜野座大橋

調査時の状態は、腹板外面は全体的には良好であるが、下フランジ下面や補強桁下面および添接部に発錆が見られた。

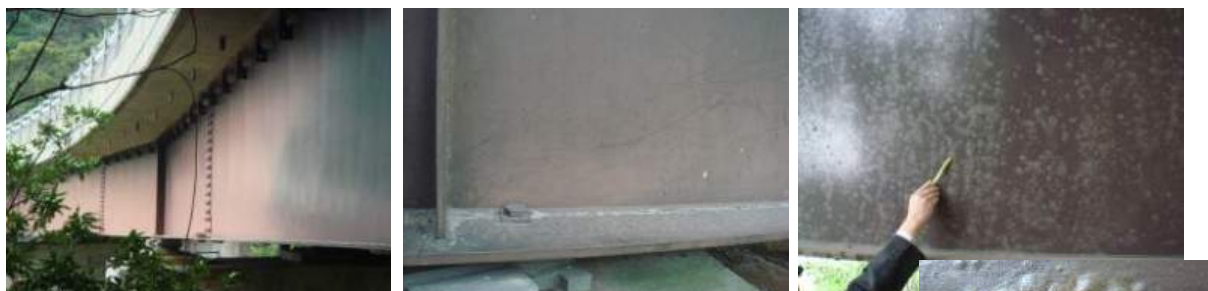
(外桁)

調査時の状態は、外桁と内桁で状態が異なり、外桁は全体的に良好であったが、草木で覆われた日陰部の腹板塗膜には膨れさびが発生していた。なお、外桁の塗膜の色で濃淡が生じているのは、日陰部は当初の色が維持されているが、日照部は白亜化現象が生じ退色したためである。内桁は全面に膨れさびが発生し、添接部および端部には不均一な劣化が見られた。付着塩分量は、腹板外面で16～48mg/m²、下フランジ上面で108～463mg/m²であった。

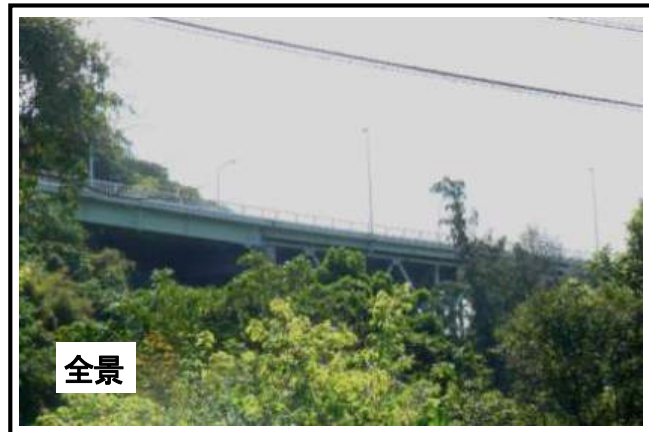
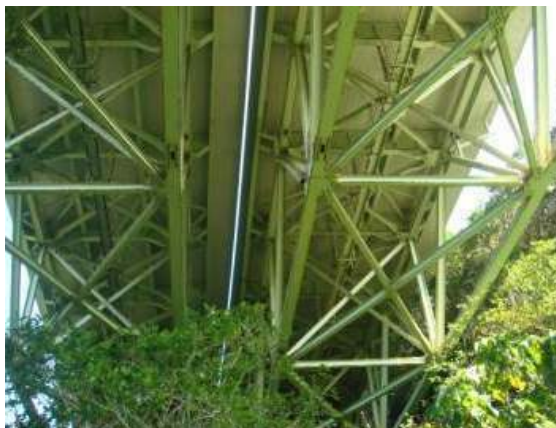
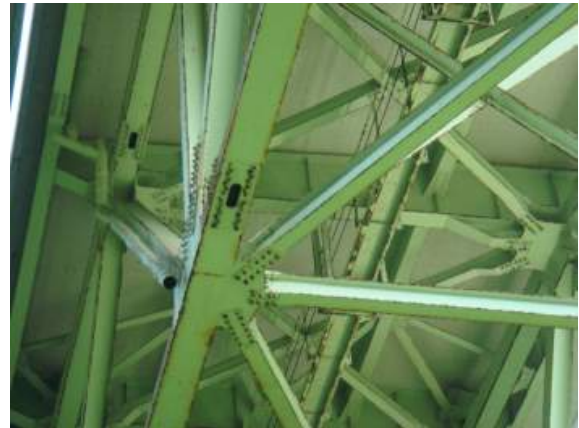
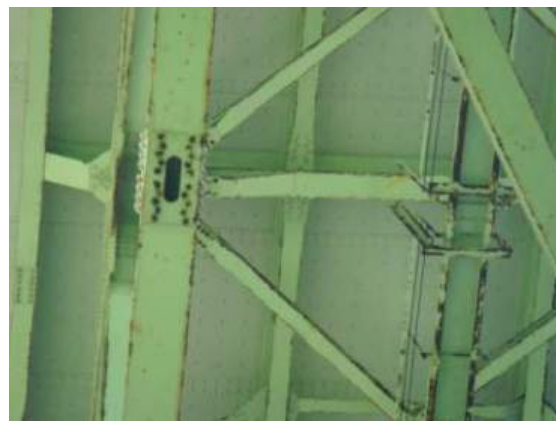
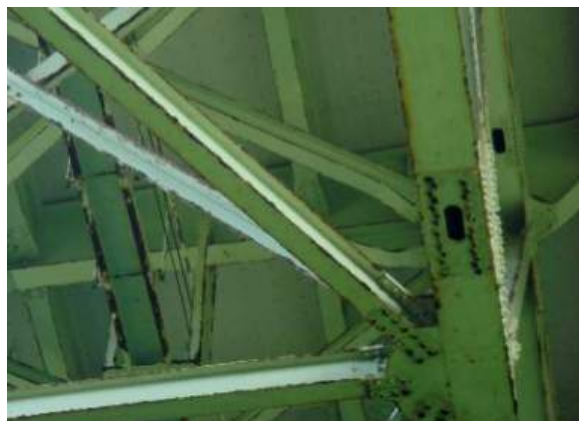
調査時の状態は、橋桁が高所にあるため近づくことが不可で（トラス桁は桁下まで行くことができたが）、詳細な調査はできなかったが、双眼鏡等での確認によると発錆がかなり生じていた。

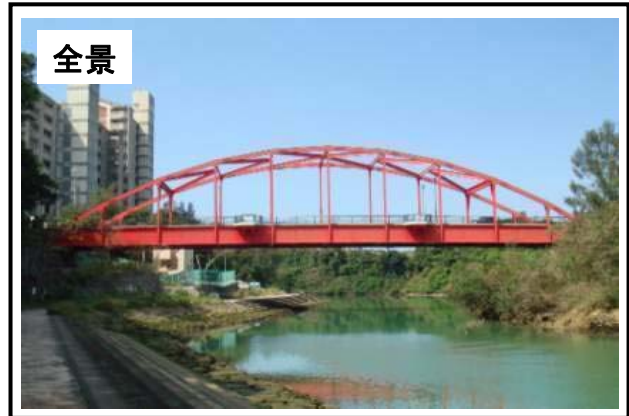
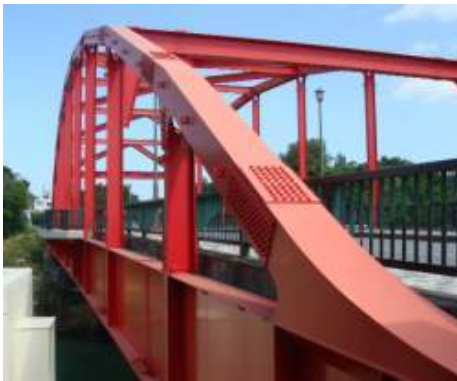
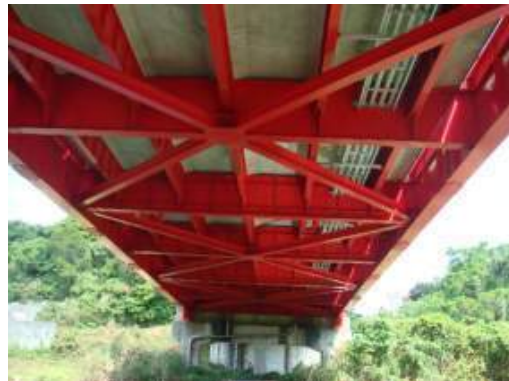
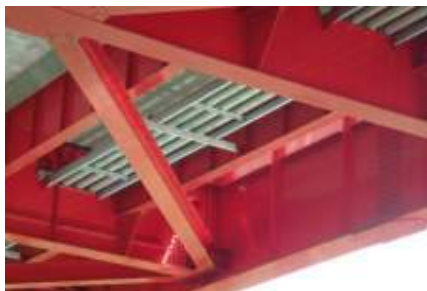
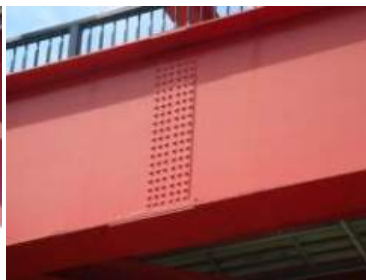
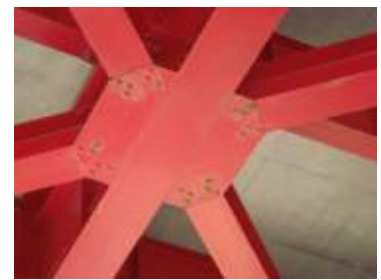
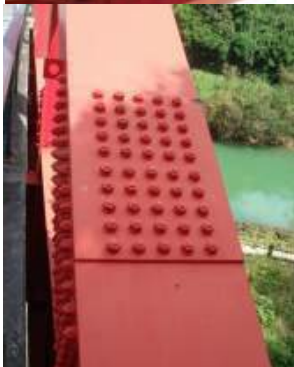
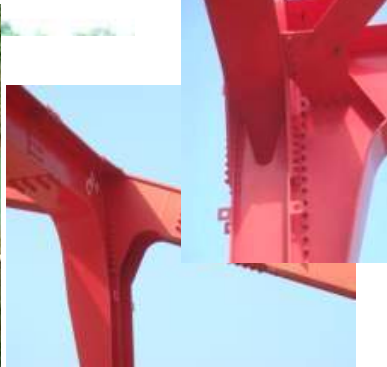
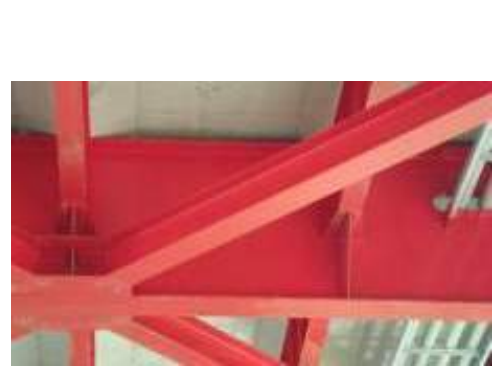
(7) 比謝川大橋

調査時の状態は、添接部および端部の一部にさびの発生が見られるが全体に良好な状態であった。

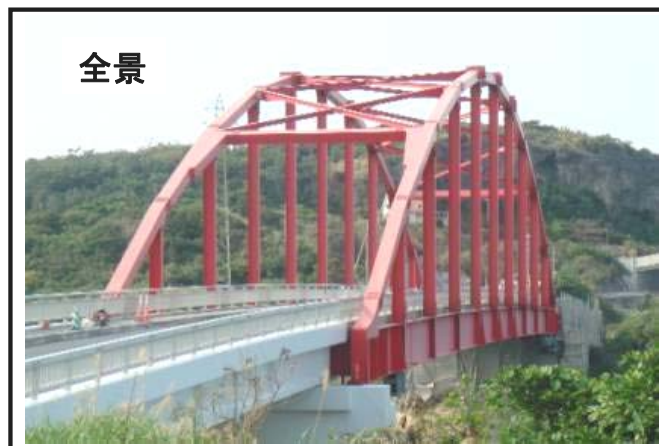
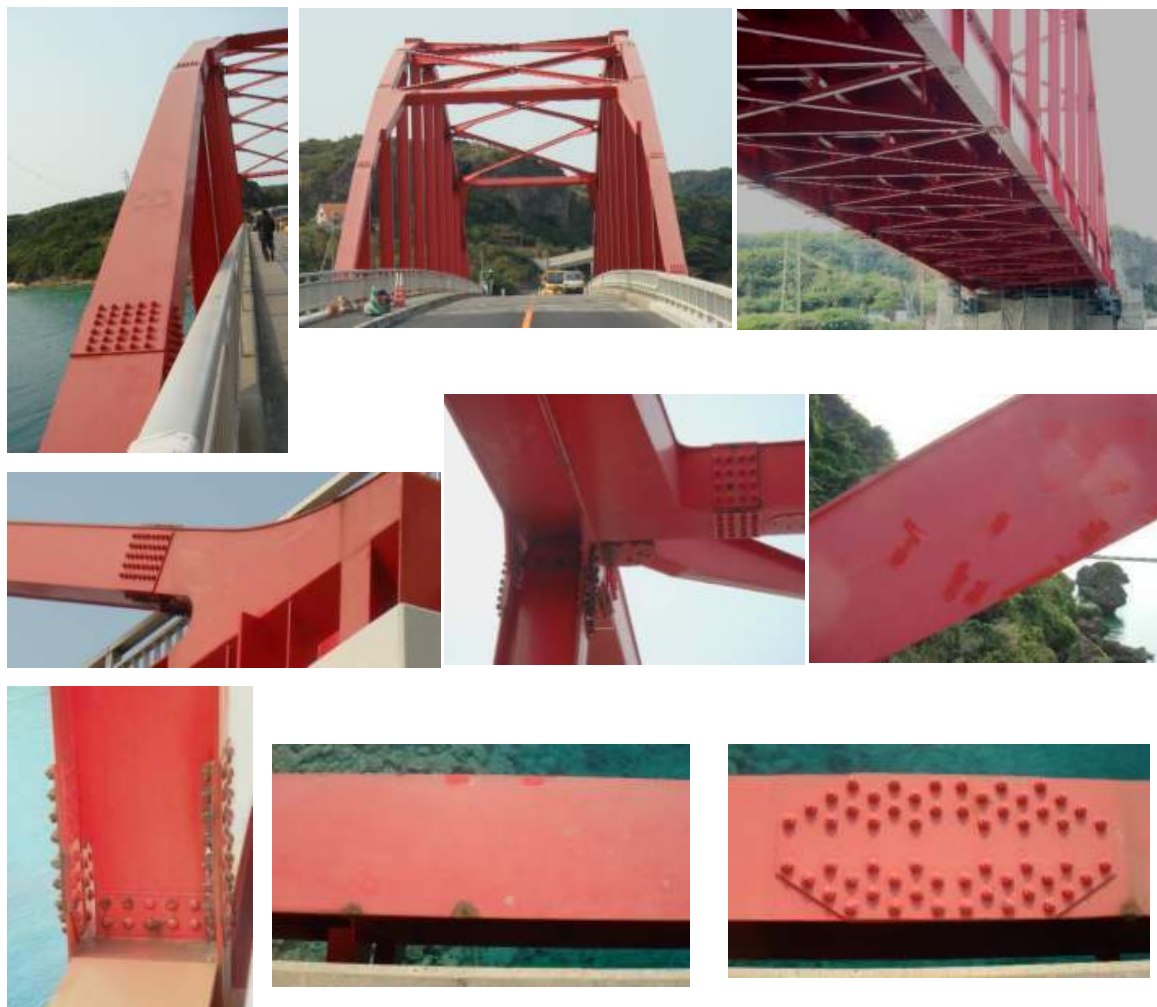
(8) 伊計大橋

調査時の状態は、上塗塗膜の白亜化現象、部分的な上塗塗膜の消耗、端部や添接部の発錆が見られるが全体的には良好であった。

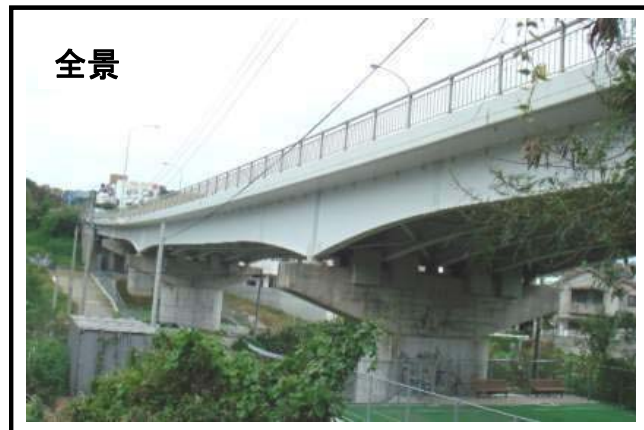
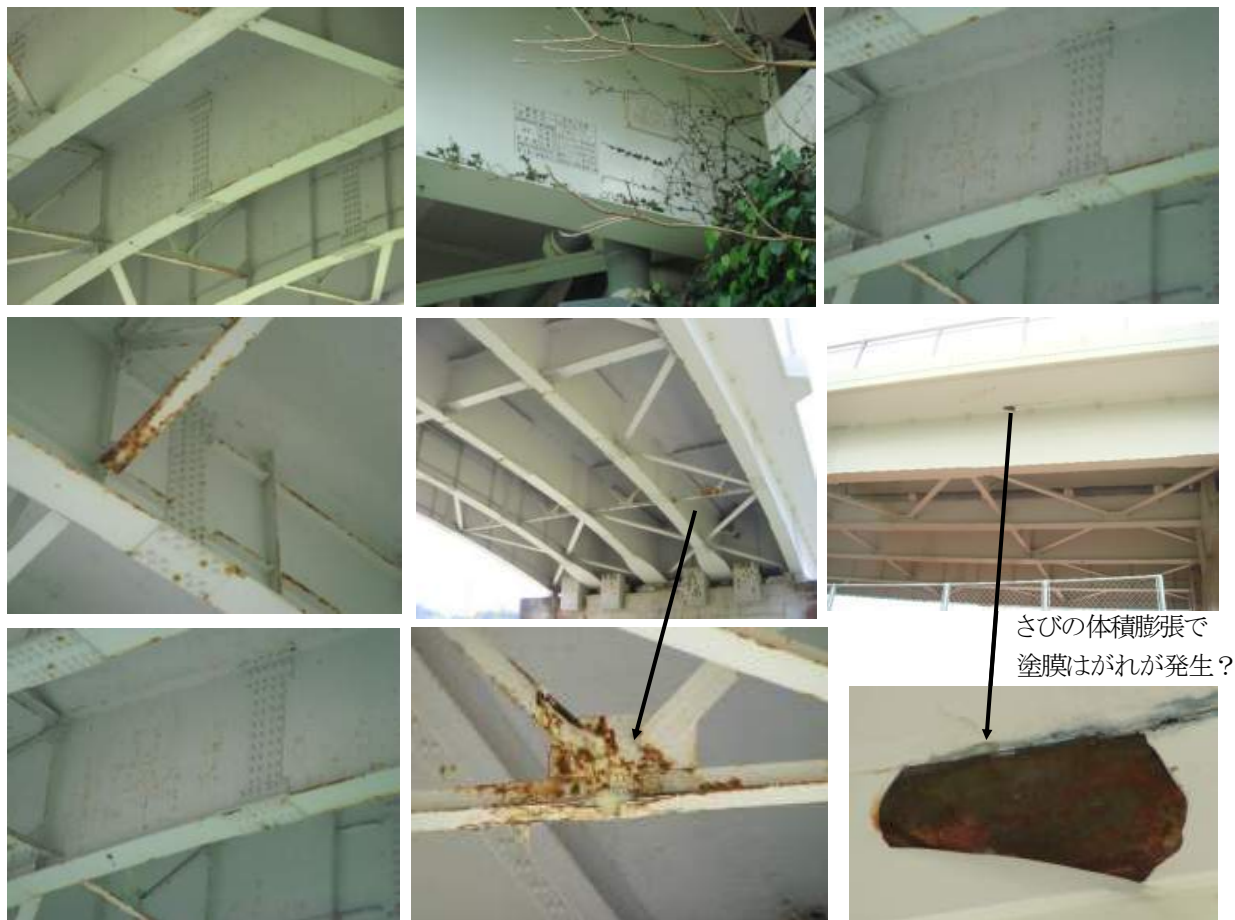
(9) 安谷屋橋

調査時の状態は、腹板内面や接合部や端部の一部に発錆が、床版との境界部の一部に、鋼材のさびの体積膨張の影響と思われる塗膜はがれが見られた。

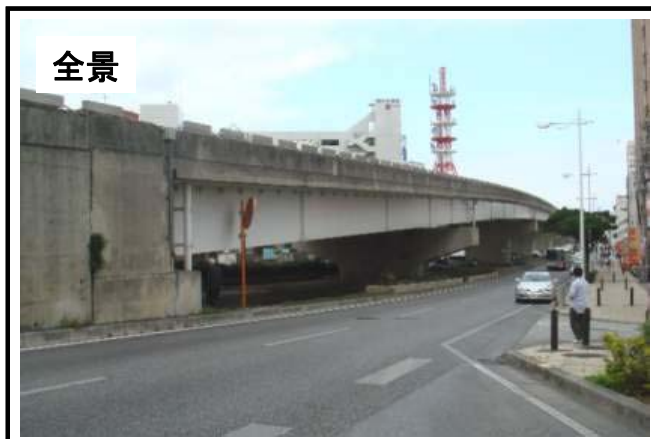
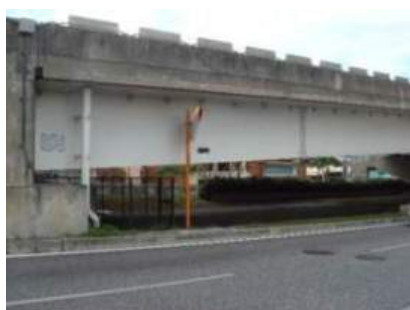
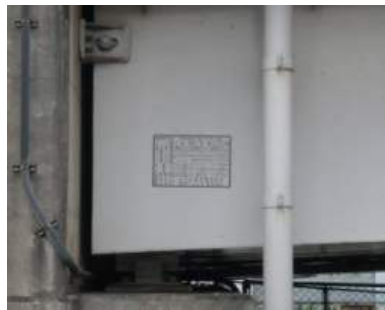
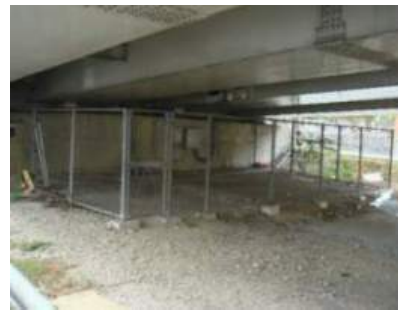
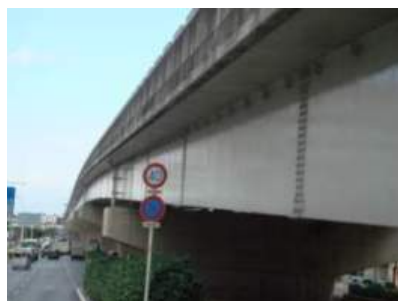
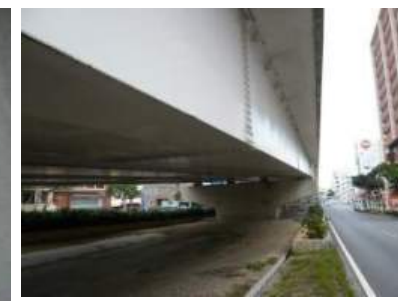
(10) 安謝高架橋

調査時の状態は、腹板内面や接合部や端部の一部に発錆が、床版との境界部の一部に、さびの体積膨張の影響と思われる塗膜はがれが見られた。

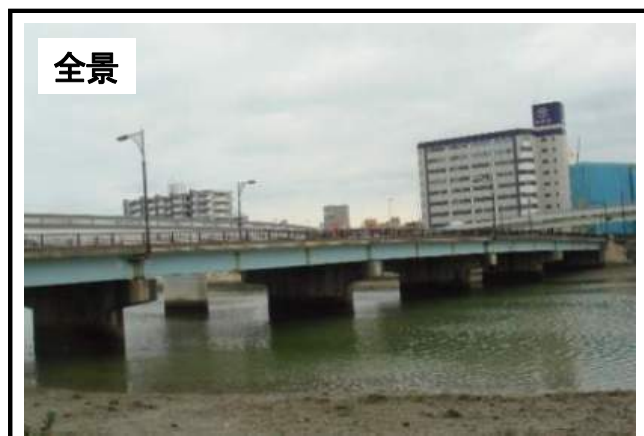
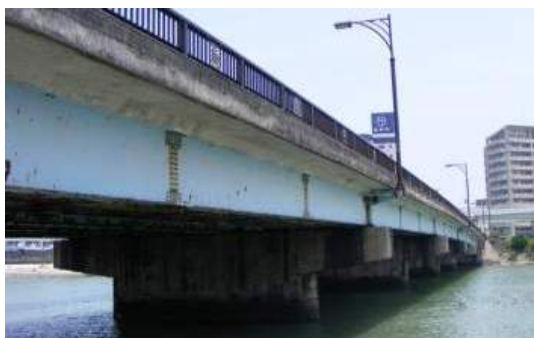
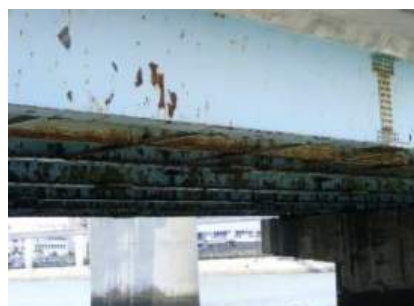
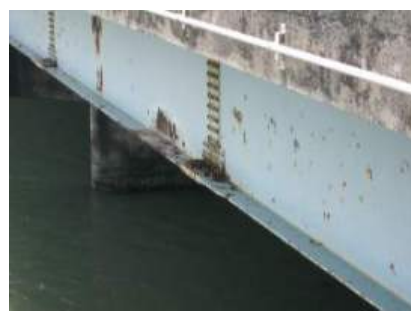
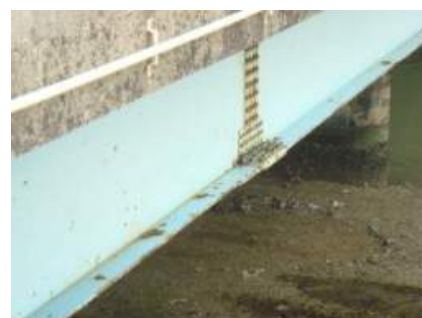
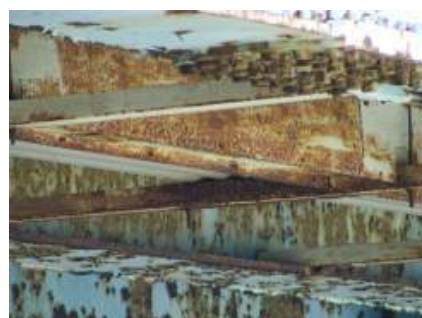
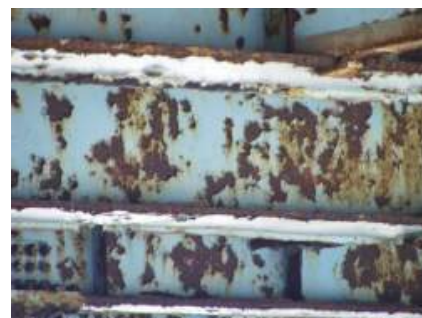
(11) 那覇大橋

調査時の状態は、腹板にも塗膜はがれやさびが点在し内面は塗膜はがれやさびの発生が著しかった。

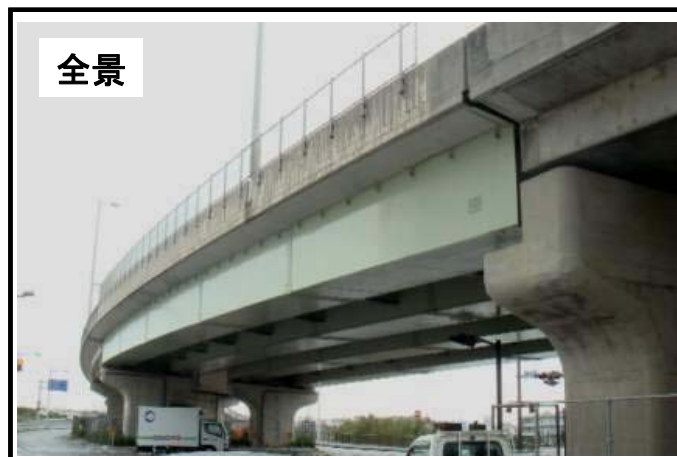
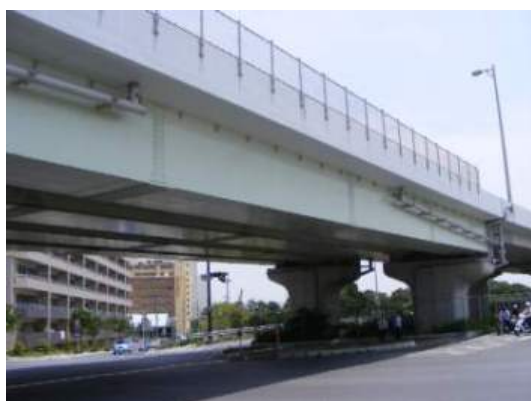
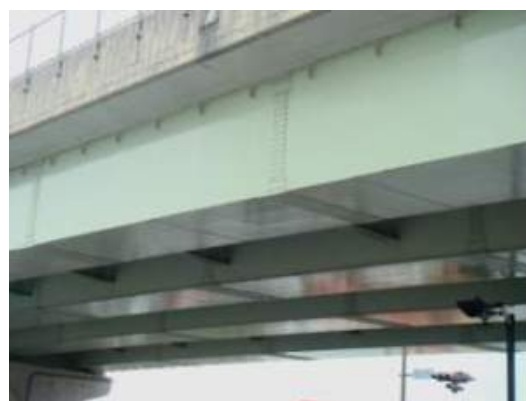
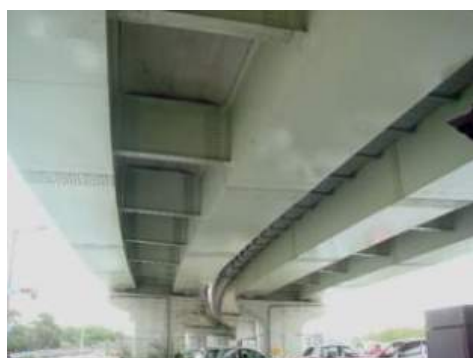
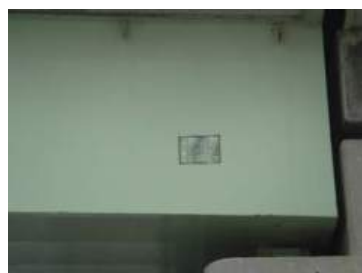
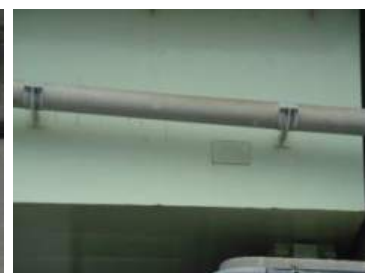
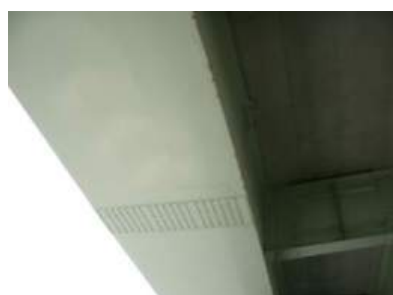
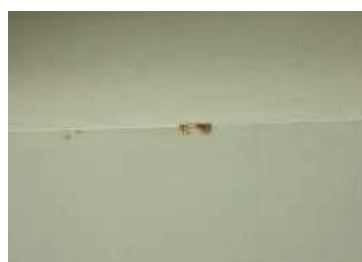
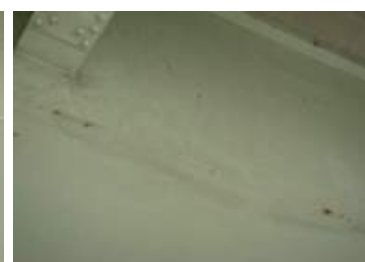
調査時の状態は、端部やつりピース部の一部に発錆が認められるが、全般的に良好であった。

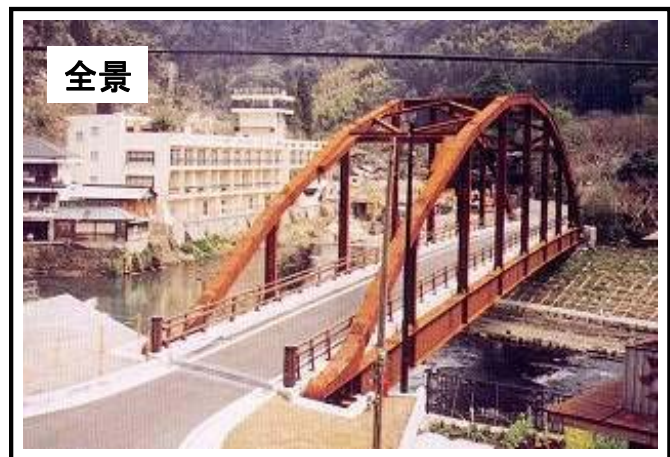
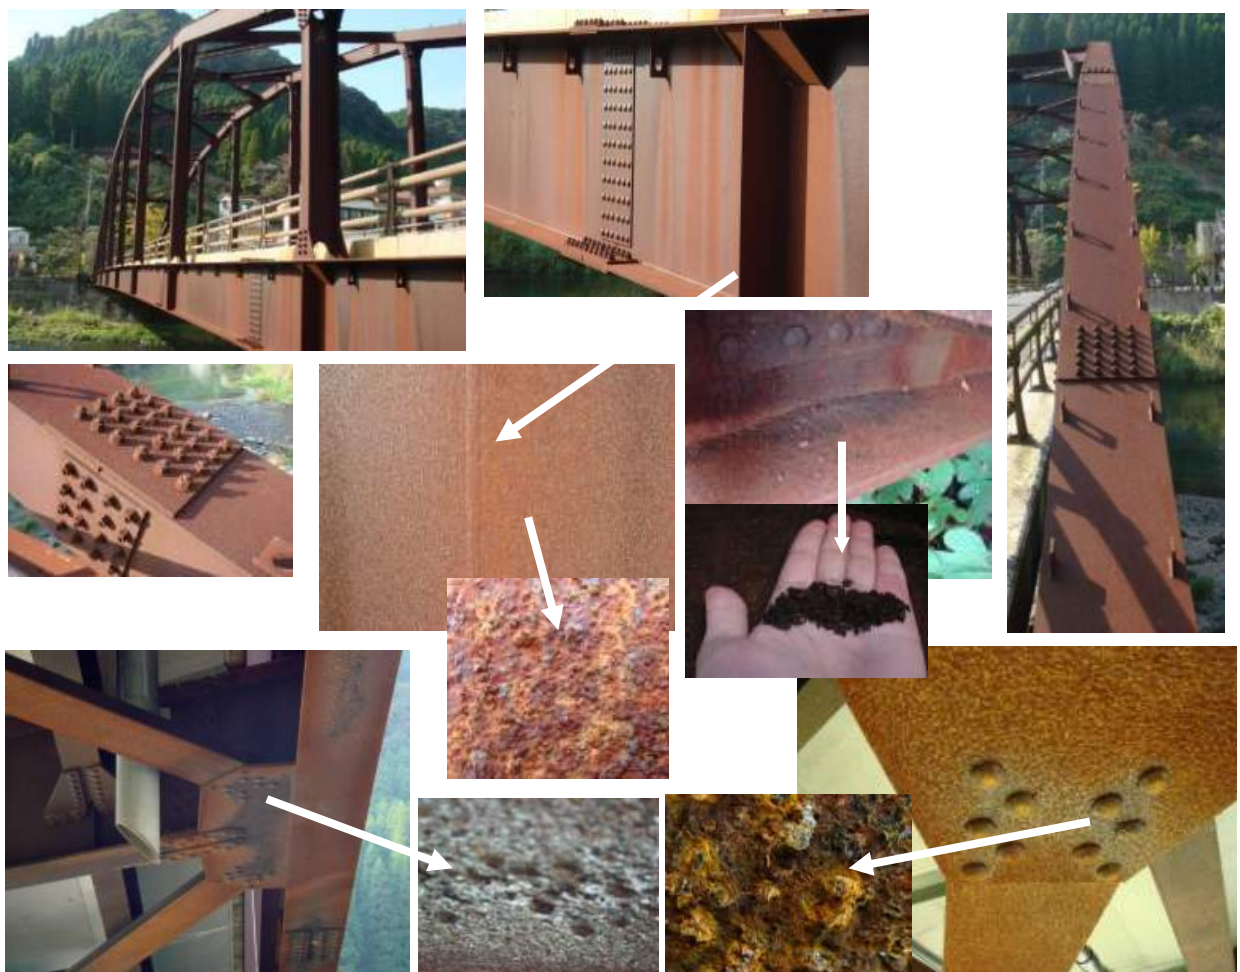
(13) 妙見大橋

調査時の状態は、部位により緻密さびの形成状態が異なり、雨水が接し易い部位には赤さびが生成していた。また、下フランジ上面にはさび粉の堆積部が見られ、下フランジ下面の一部に異常さびが発生していた。セロファンテープ試験結果は、アーチ部では上面が評点4、側面と下面が評点3で、補剛桁内面では側面垂直面および下フランジ上面が評点3、添接部が評点2、下フランジ下面が評点1であった。

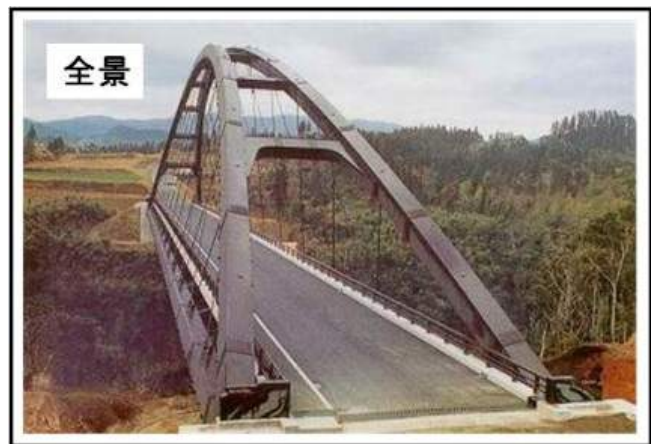
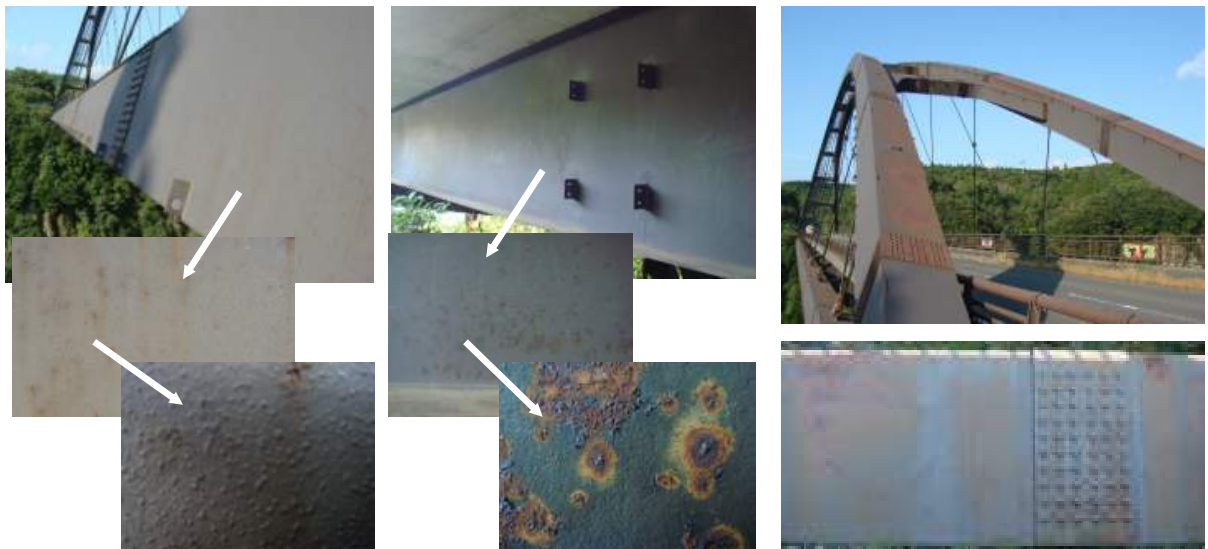
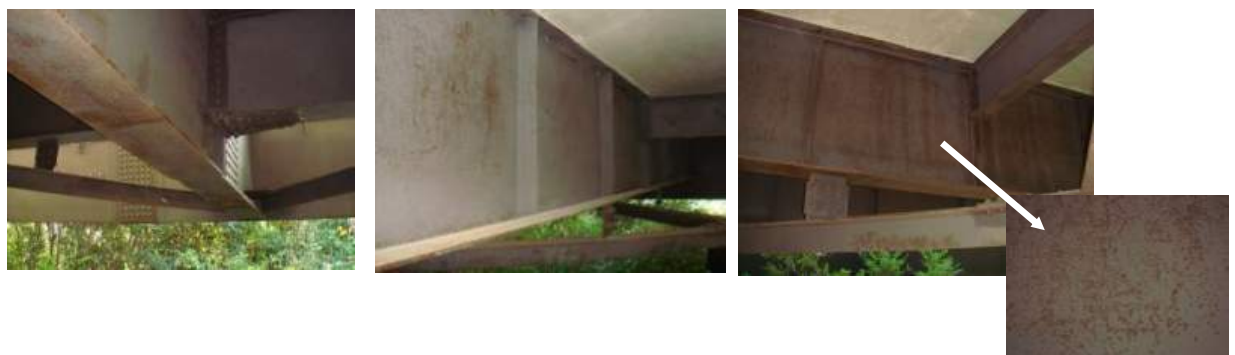
(14) 瀧見大橋

調査時の状態は、全体的に均一な緻密さびの発生には至っておらず、水分の作用が強い部位（雨水が溜まったり、湿気が抜けにくい）や現場施工された添接部にさび発生頻度が高い傾向にあった。表面処理剤施工面のセロファンテープ試験結果は、皮膜の白亜化現象が進行しているようで、表層部分の皮膜付着が生じていた。

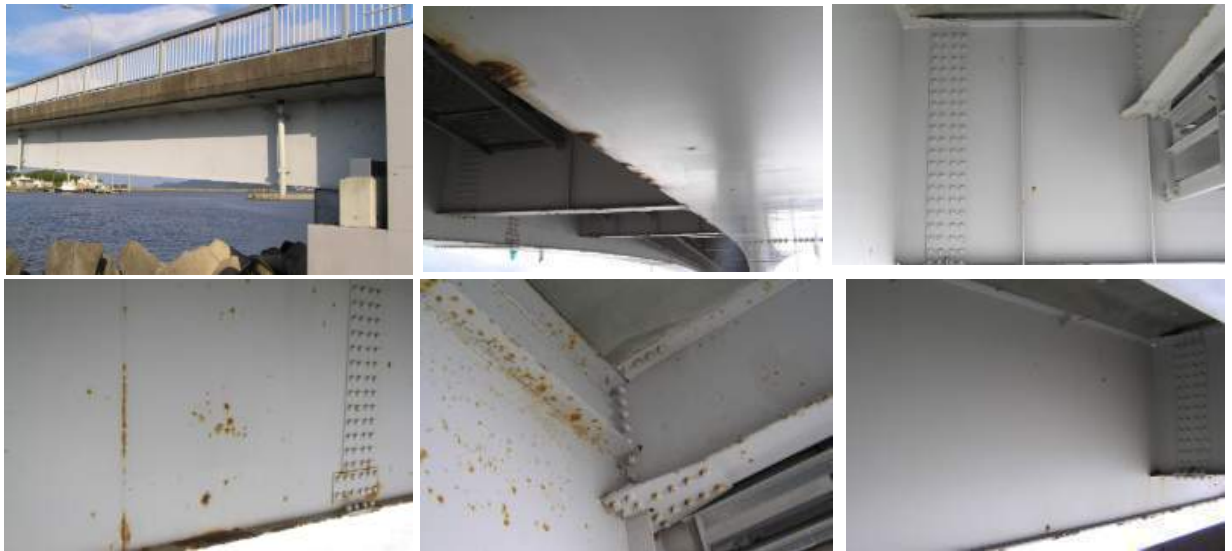
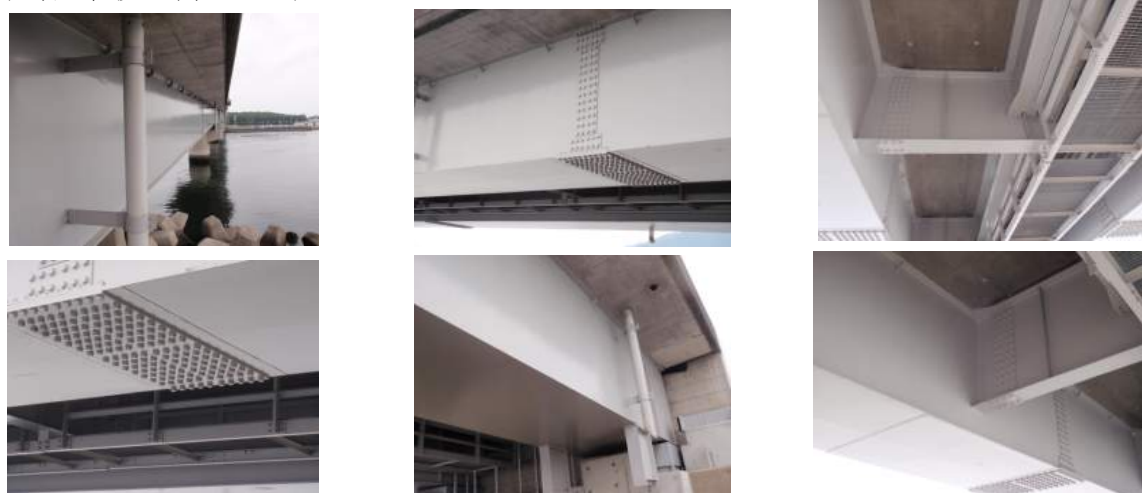
調査時は塗替え後約3年経過していたが、特にさびなどの欠陥はなく良好な状態であった。

1987年に完工した鹿児島県の肝属川河口に架設された箱桁橋梁で、海岸線（河口）に位置し、JIS耐候性鋼材に塗装が施され完工年から約23年経過していた。新設時に「ジンクリッチプライマー～塩化ゴム下塗・中塗・上塗装システム」で塗装され、2007年11月に「素地調整1種/素地調整3種併用～エポキシ樹脂ジンクリッチペイント（鉄素地露出部）～変性エポキシ樹脂塗料下塗～ふっ素樹脂塗料用中塗～ふっ素樹脂塗料上塗」で塗替え塗装が行われている。

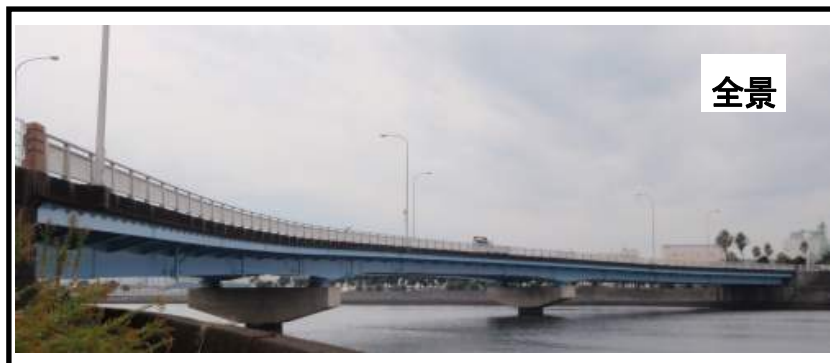
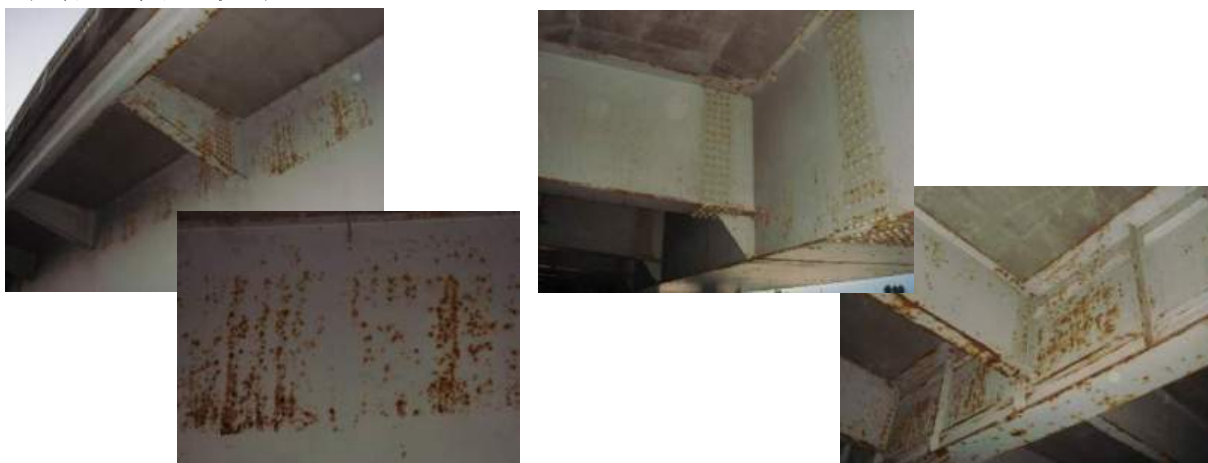
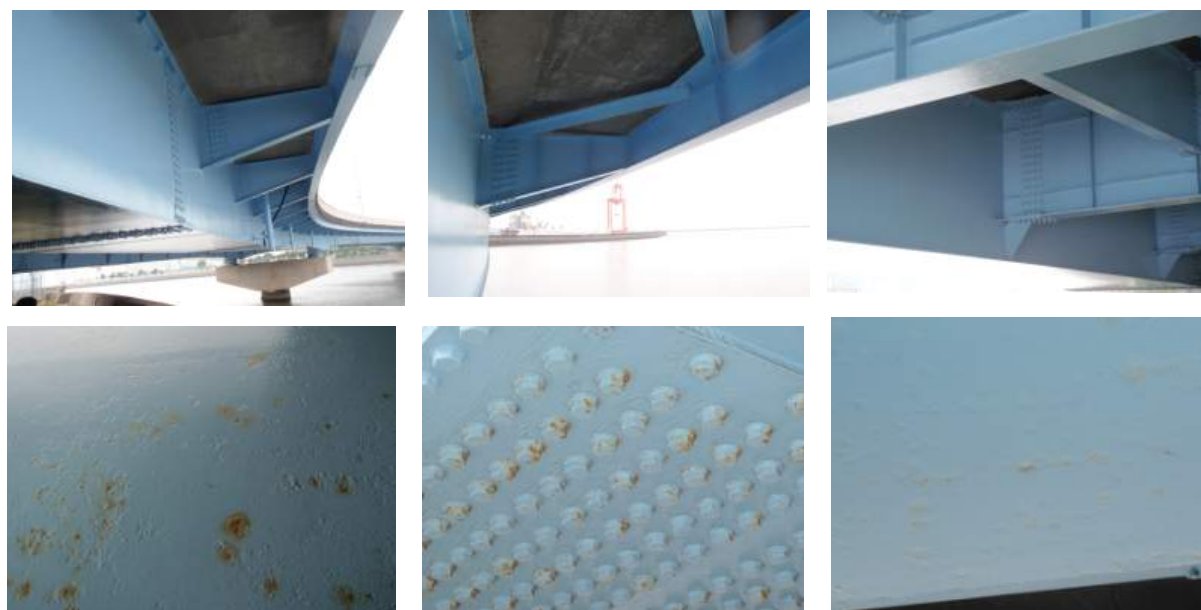
(16) 若浜大橋

1985年に完工した鹿児島県の前川河口に架設された箱桁橋梁で、海岸線（河口）に位置し、JIS耐候性鋼材に塗装が施され完工年から約25年経過していた。新設時に「塩化ゴム下塗・中塗・上塗システム」で塗装され、2007年11月から2009年3月までの分割発注により「素地調整3種～変性エポキシ樹脂塗料下塗～ふっ素樹脂塗料用中塗～ふっ素樹脂塗料上塗」で塗替え塗装が行われている。調査時は塗替え後約1～3年経過していたが、孔食部や添接部（ボルト等）には既に発錆している部分も見られた。

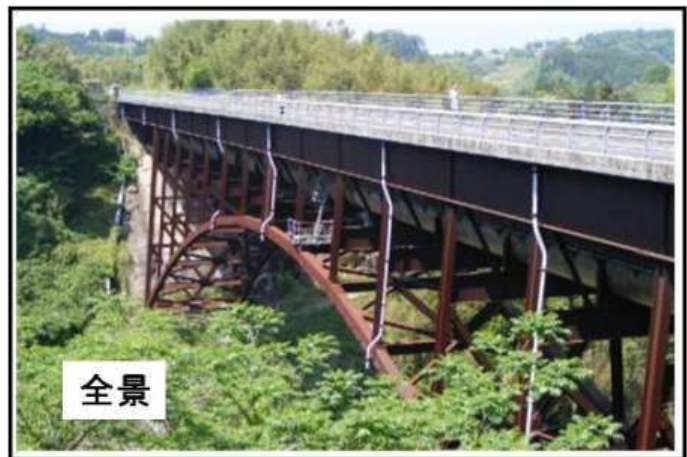
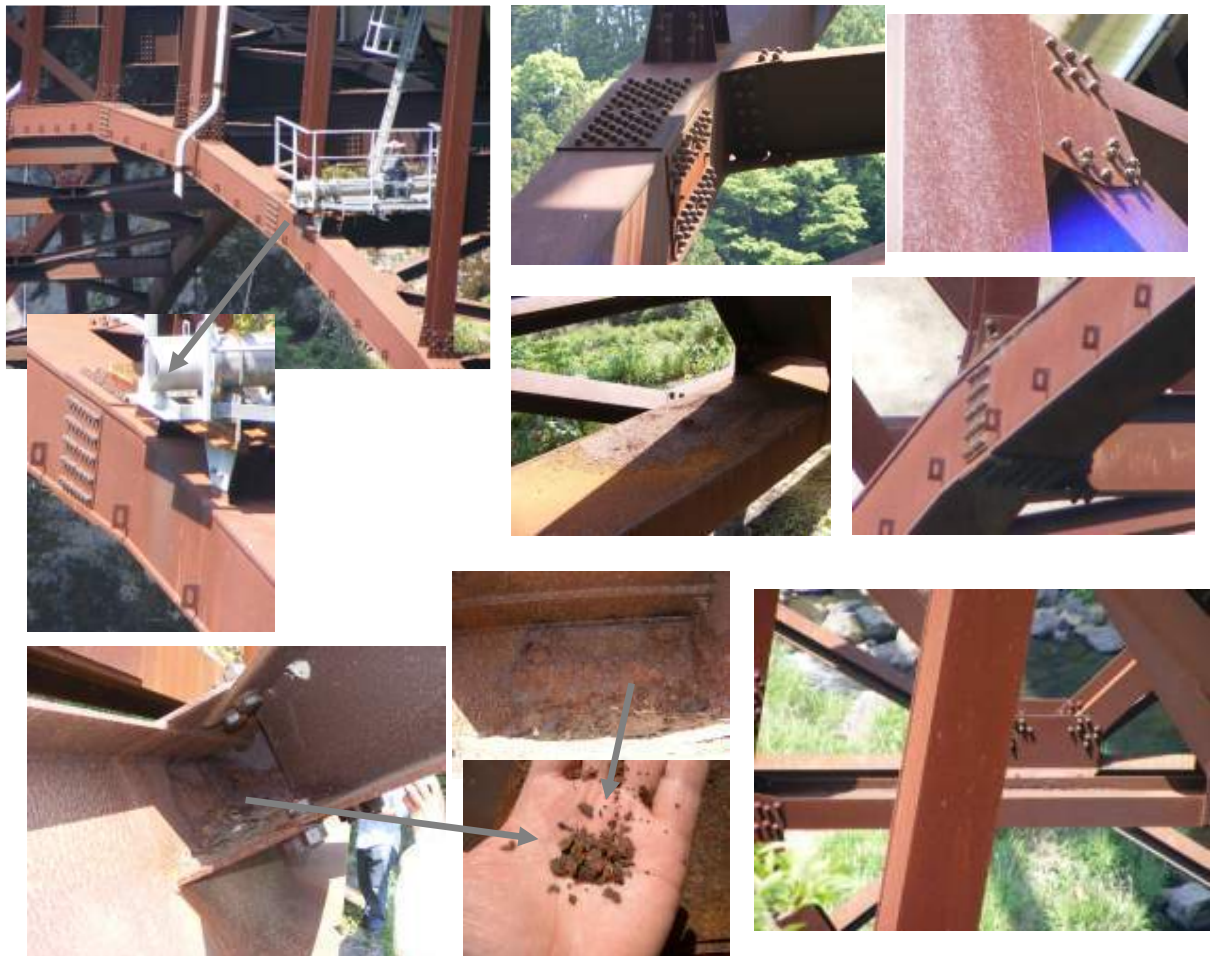
(17) 豊潤橋

調査時の状態は、部位により緻密さびの形成状態が異なり、雨水が接し易い部位には赤さびが生成していた。また、補強桁上面にはさび粉の堆積部が見られ、部分的に異常さびが発生していた。セロファンテープ試験結果は、アーチ部では上面が評点4、側面と下面が評点3で、橋台固定部近傍部材では側面垂直面が評点4で、水分の作用面は評点1であった。

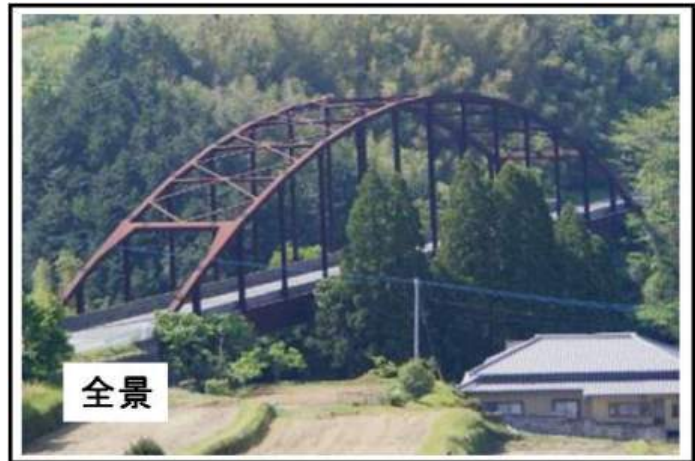
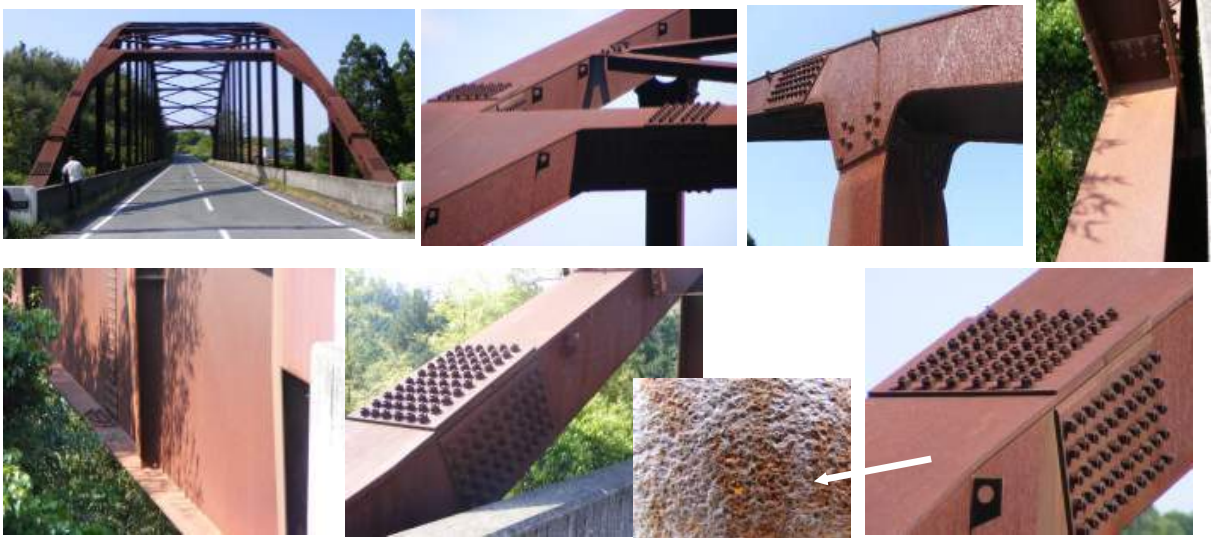
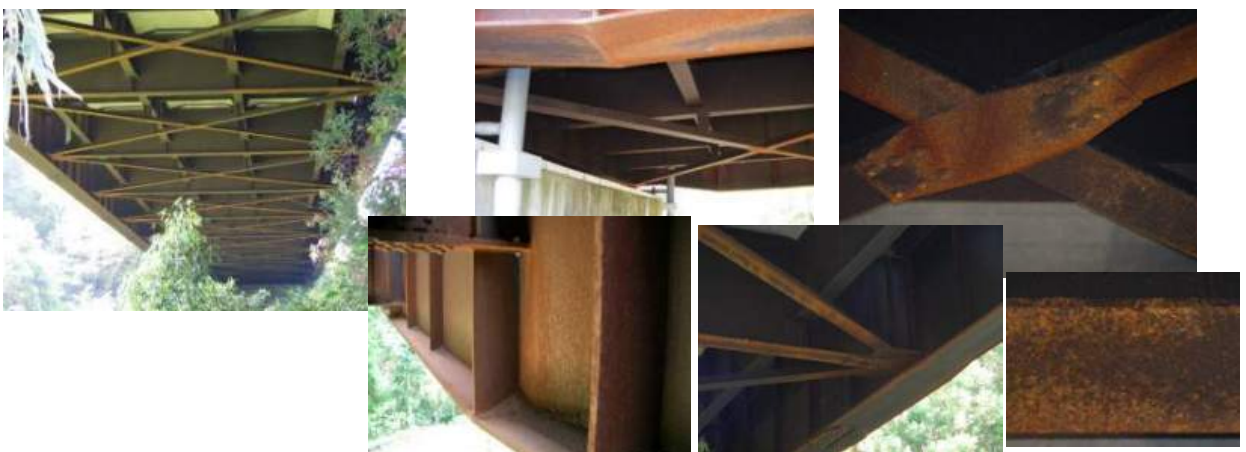
(18) 日生野橋

調査時の状態は、上部工は全体的にほぼ均一な緻密さびが生成していたが、下部工は部位により不均一なさびの生成が見られた。セロファンテープ試験結果は、アーチ部では上面と側面が評点4、下面が評点3で、下部工は側面垂直面（内側）が評点3で、下フランジ下面是評点2であった。

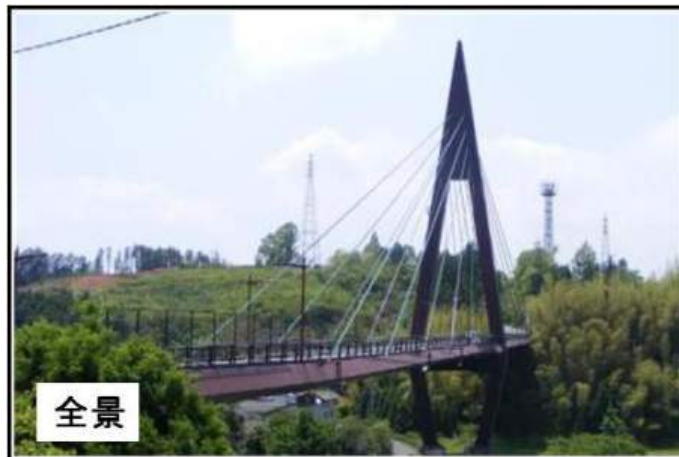
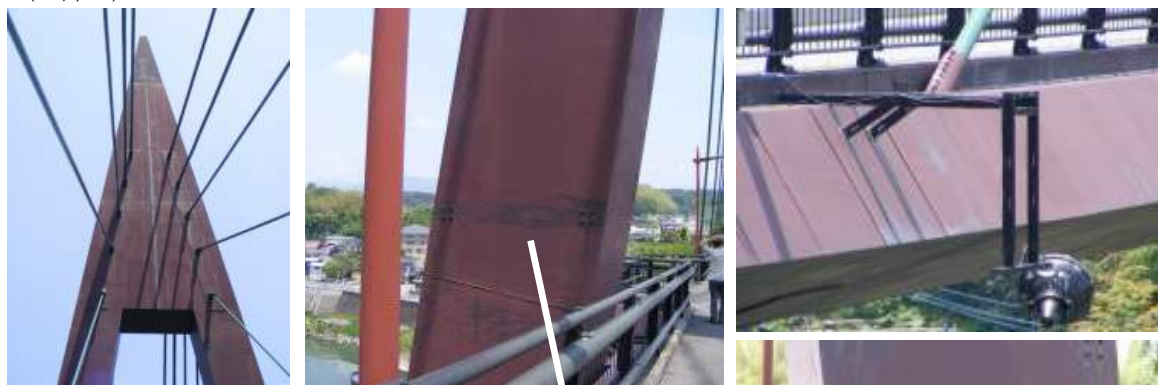
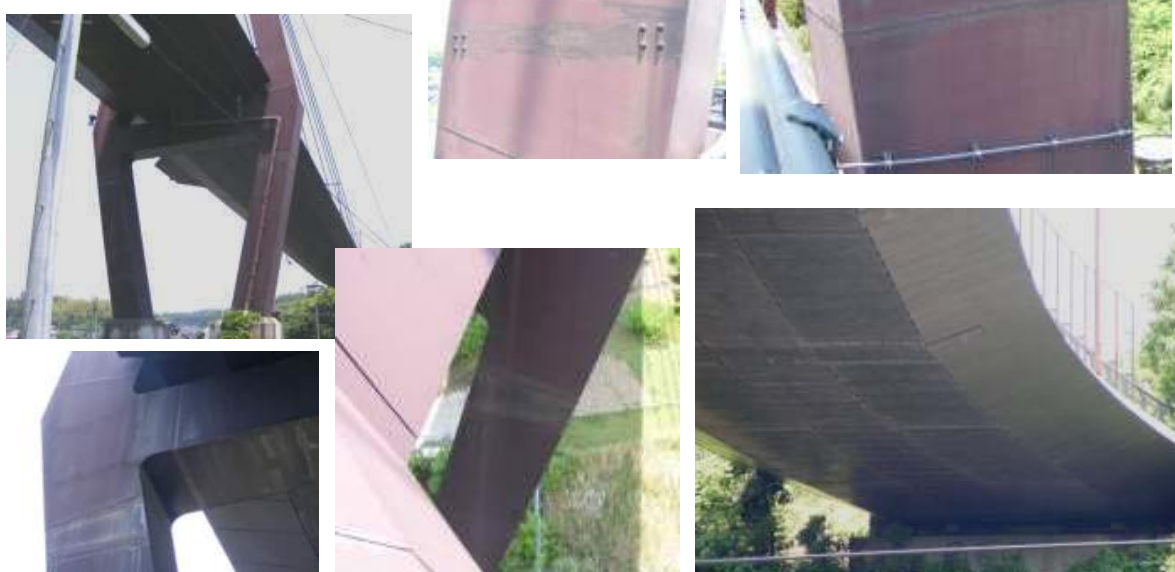
(19) 天領大橋

調査時の状態は、上部工および下部工ともは表面処理剤が施されており、全体的に良好であるが、現地施工の溶接部は状態が劣った。表面処理剤施工面のセロファンテープ試験結果は、皮膜の白亜化現象が進行しているようで、表層部分の皮膜付着が生じていた。
