鋼橋防食工の補修方法に関する 共同研究報告

平成22年12月

独立行政法人土木研究所
関西ペイント株式会社
神東塗料株式会社
中国塗料株式会社
日本ペイント株式会社
大日本塗料株式会社
日鉄防蝕株式会社

鋼道路橋の防食は、これまでほとんどが塗装で行われていたが、鋼道路橋塗装・防食便覧が平成17年12月に発刊され、塗装以外の防食法として溶融亜鉛めっき、金属溶射、耐候性鋼材が規定された。しかしながら、これら新しい防食法については、その劣化過程が必ずしも明確になっていないため、部分的な劣化や不具合が生じた場合の補修方法が確立していないのが現状である。これら鋼橋防食工の合理的な劣化・不具合の判定方法を確立して、適切な補修方法を確立することが求められている。このため、本共同研究では、これら防食工の鋼橋防食工の補修方法を確立することを目的とする。

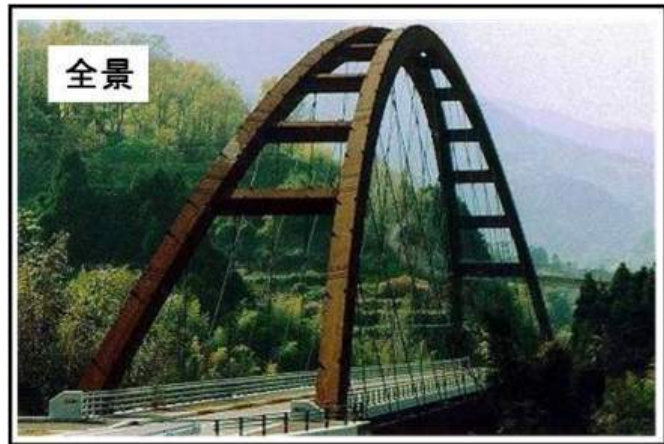
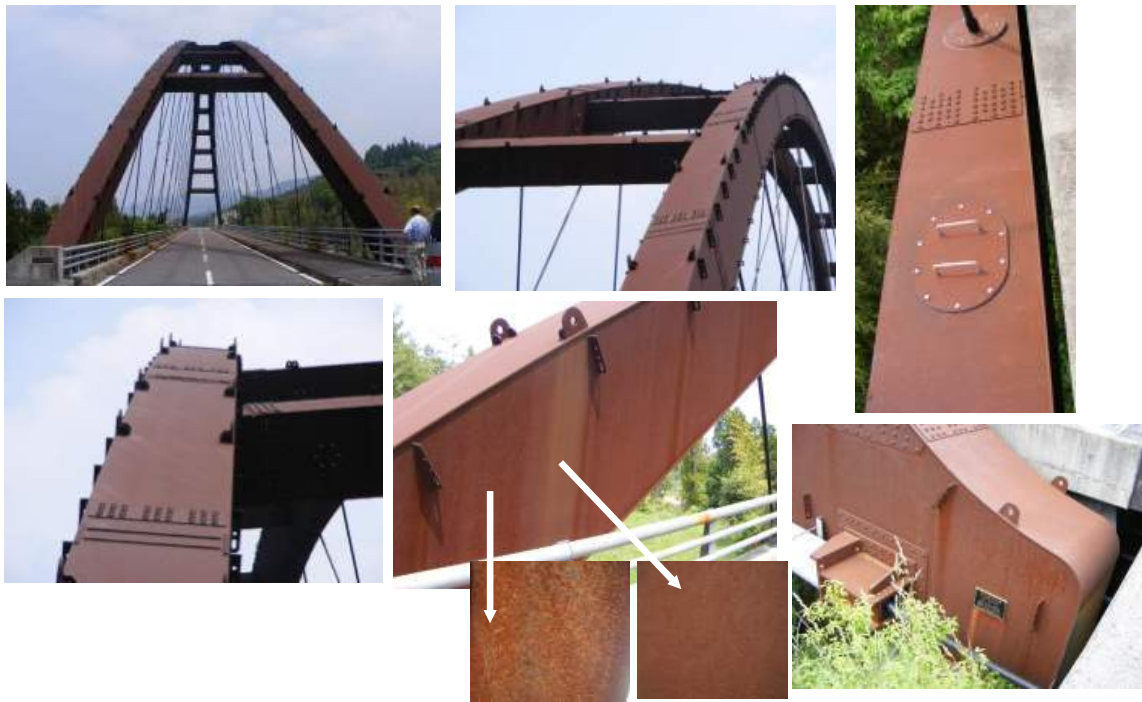
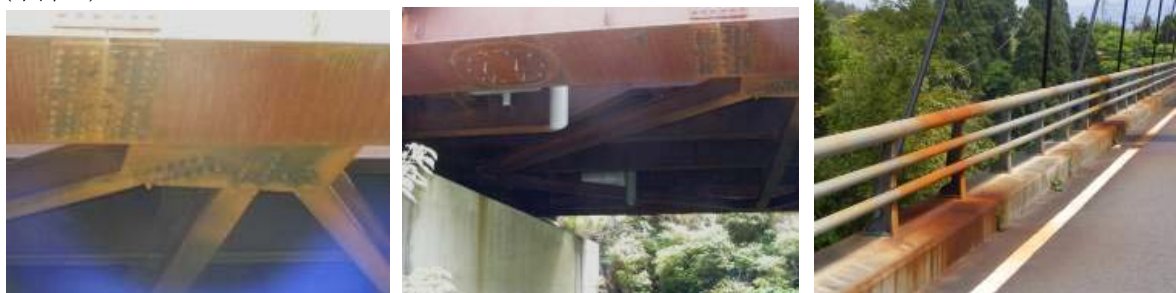
(20) 庄内湯平大橋

調査時の状態は、上部工は全体的にほぼ均一な緻密さびが生成していたが、無塗装のため、錆汁が手摺・路上を汚損している。下部工は部位により不均一なさびの生成が見られた。セロファンテープ試験結果は、アーチ部では評点3～4であった。

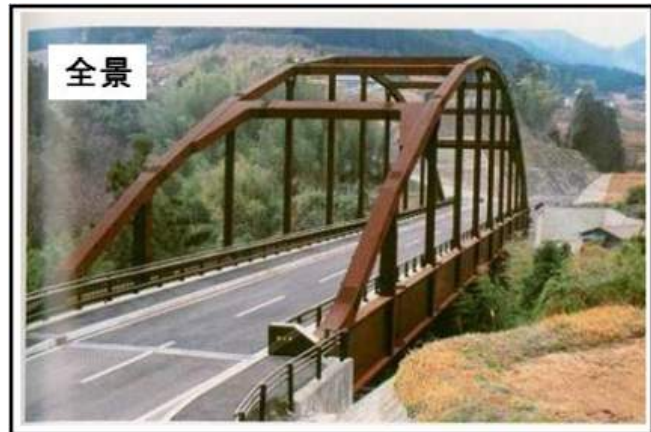
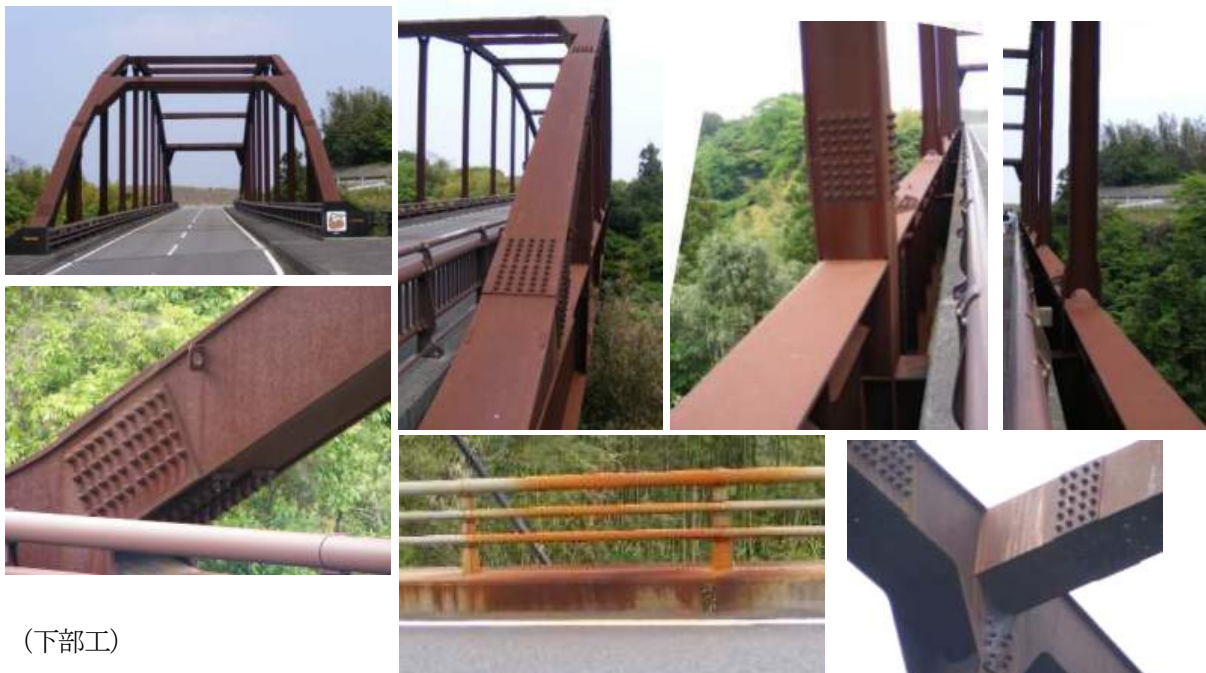
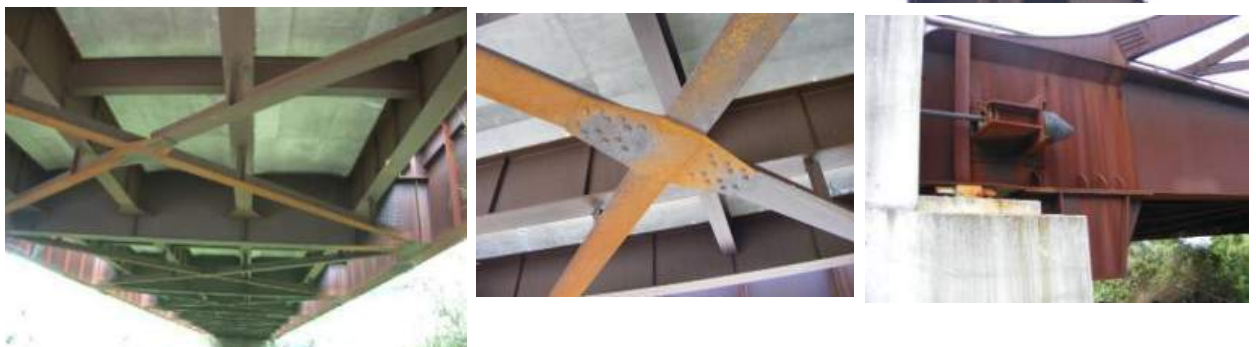
(21) 淵大橋

調査時の状態は、上部工は全体的にほぼ均一な緻密さびが生成していたが、無塗装のため、錆汁が手摺・路上を汚損している。下部工は部位により不均一なさびの生成が見られた。セロファンテープ試験結果は、アーチ部では評点3～4であった。

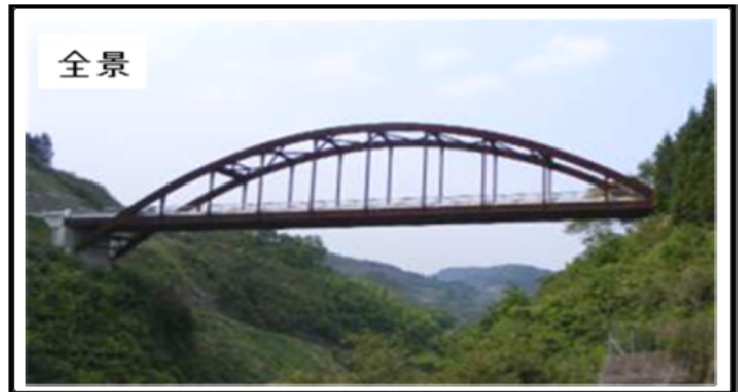
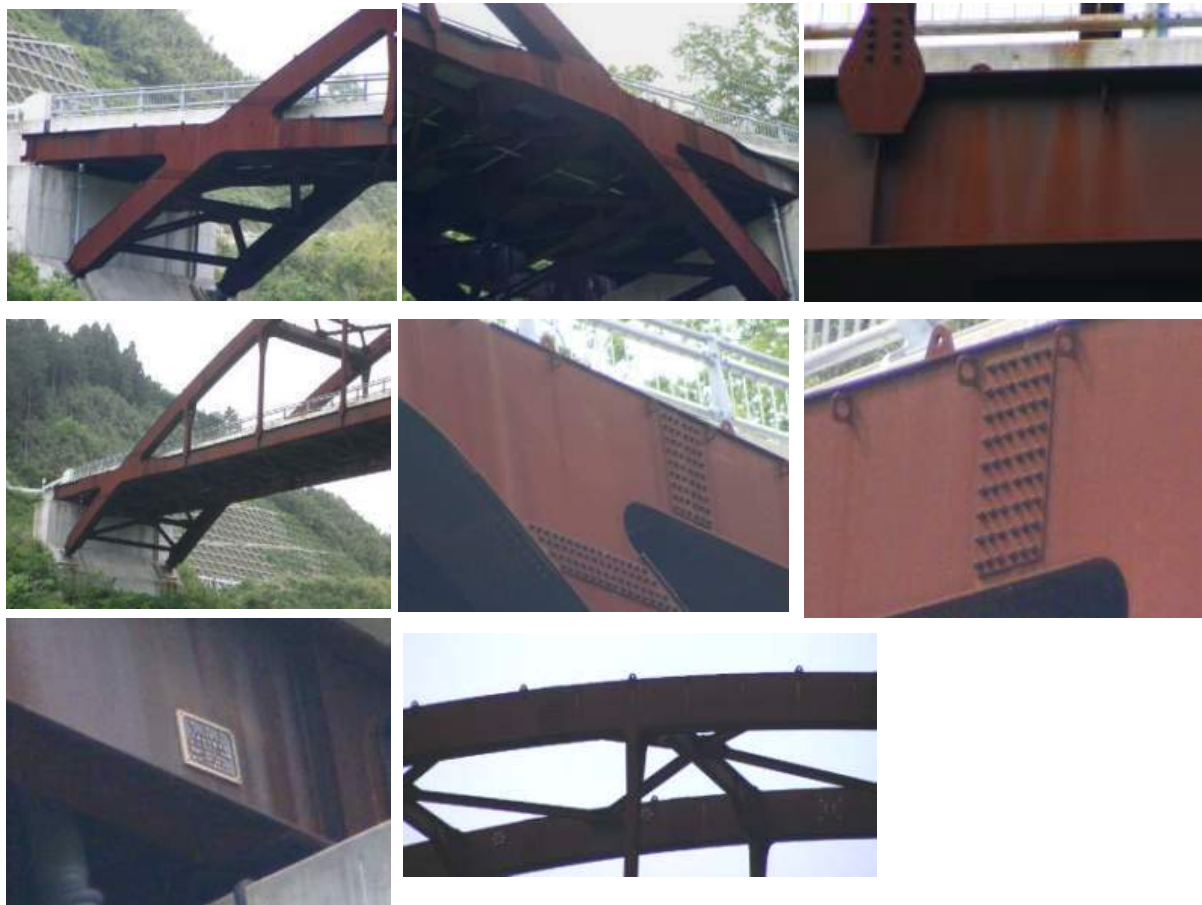
(22) 尾原橋

橋梁は竣工済みであるが、付替国道が未開通のため近接での調査は不可能であったことから遠方からの双眼鏡等での観察になったが、さびの生成状態はやや不均一に見えた。

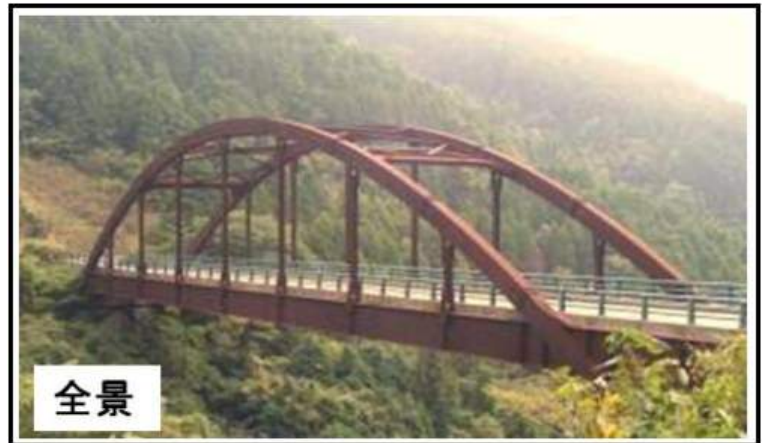
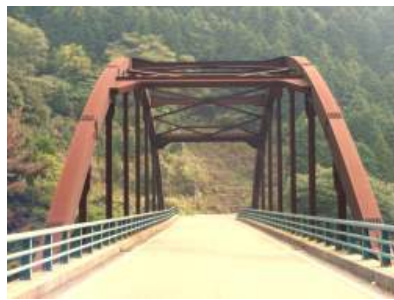
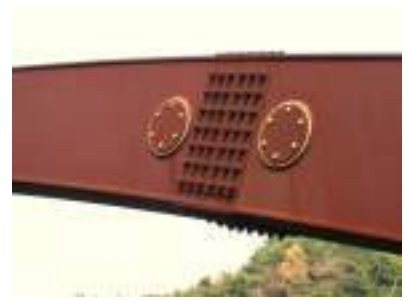
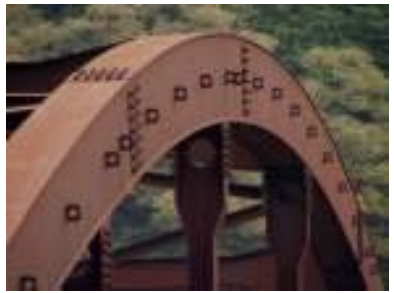
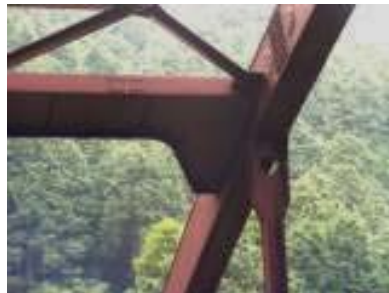
調査時の状態は、は全体的にほぼ均一な緻密さびが生成していたが、さびの粒子はやや粗かった。セロファンテープ試験結果は、アーチ部では評点4～5であった。

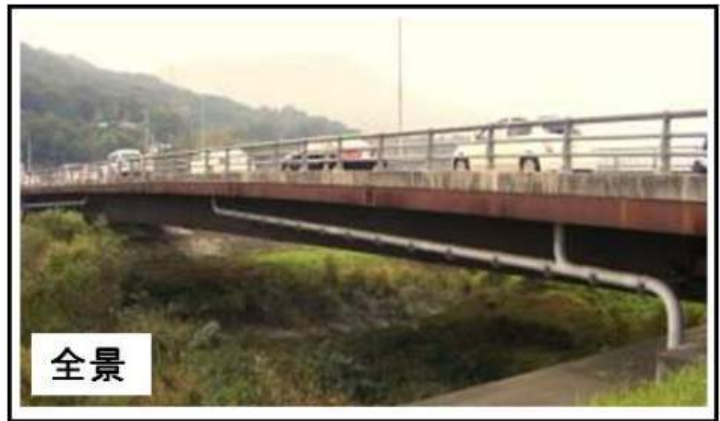
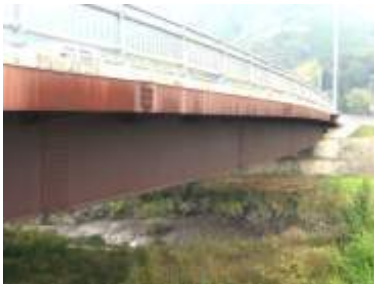
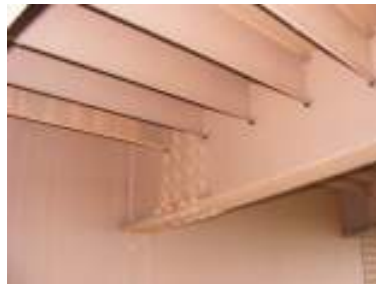
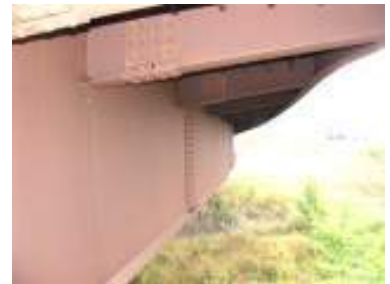
(外桁)

調査時の状態は、外桁は全体的にほぼ均一なさびが生成していたが、さびの粒子はやや粗かった。内桁は均一なさびの発生状態であるが、下フランジ下面の一部に不均一なさびの発生が見られた。セロファンテープ試験結果は、外桁は評点3で、内桁は評点3～4であった。付着塩分量は、腹板外面で12～25mg/m²、腹板内面で10～64mg/m²であった。

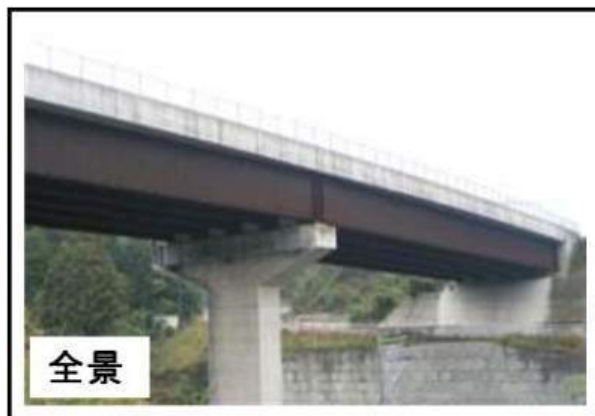
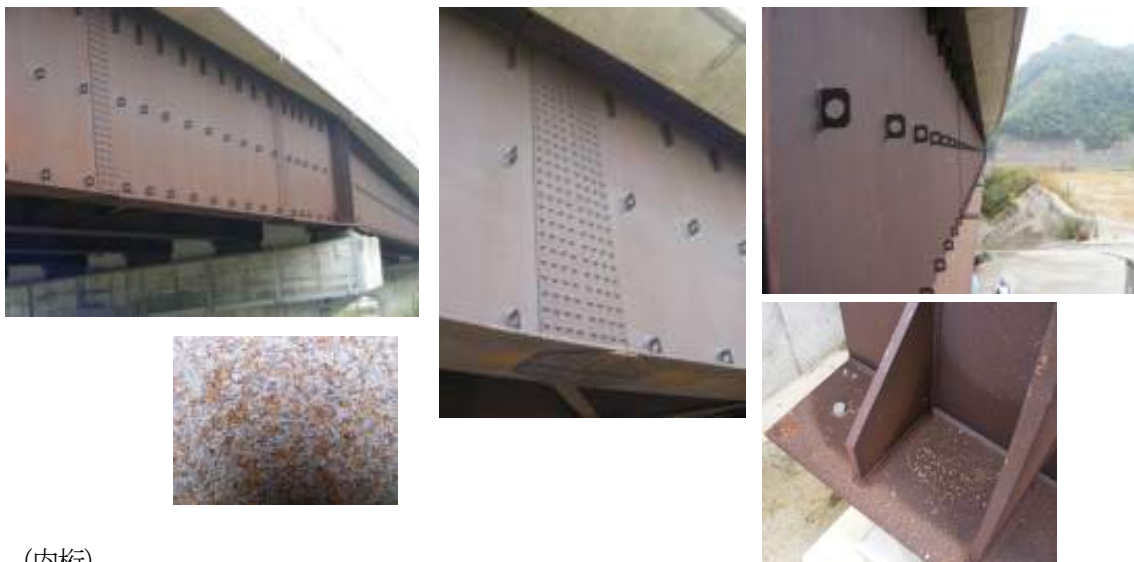
(外桁)

調査時の状態は、外桁は全体的にほぼ均一なさびが生成していたが、さびの粒子はやや粗かった。内桁は全体的に赤いさびが生成しており不均一な状態で、さびの粒子も粗かった。

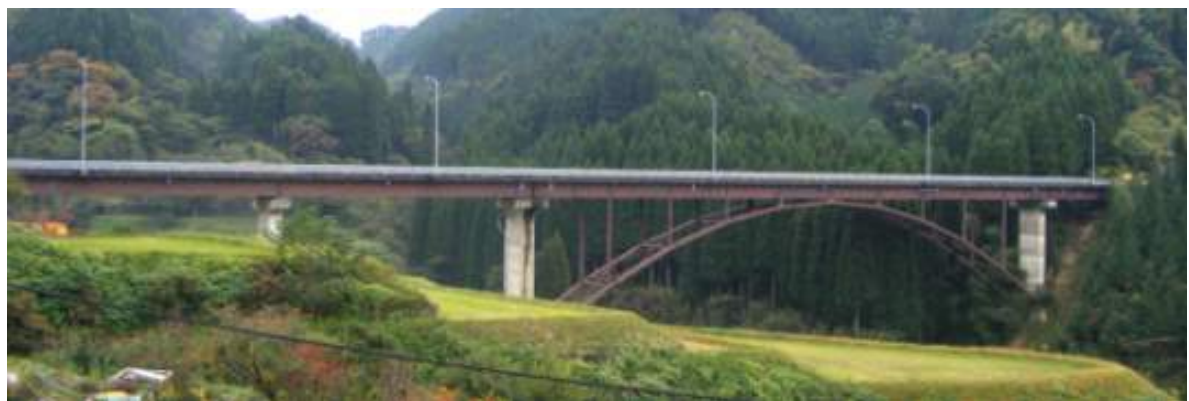
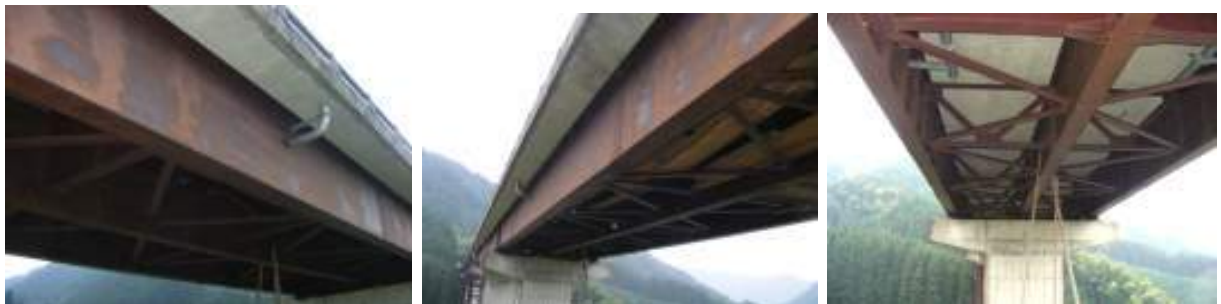
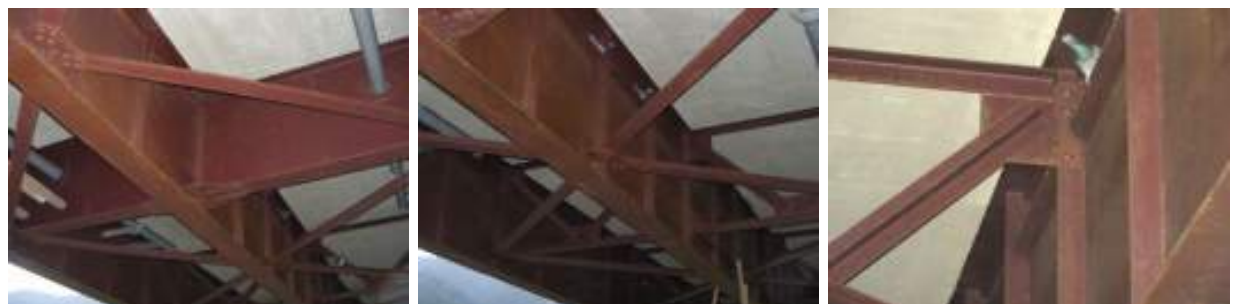
調査時の状態は、外桁は部分的に表面処理剤皮膜の消耗が進み、内桁は部分的にさびの発生が見られ、内外桁とも不均一な劣化状態であった。

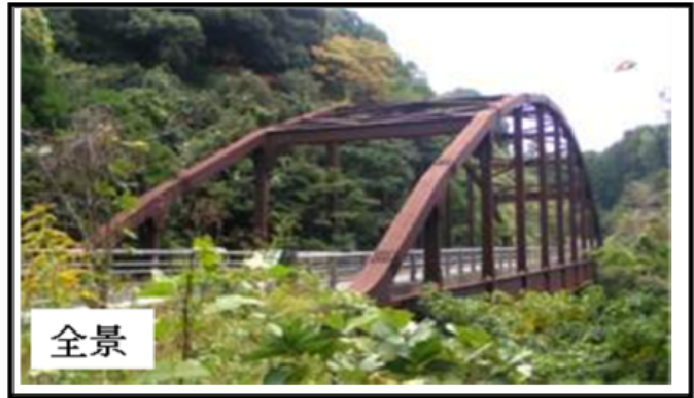
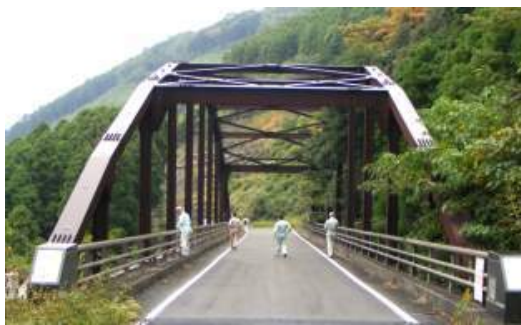
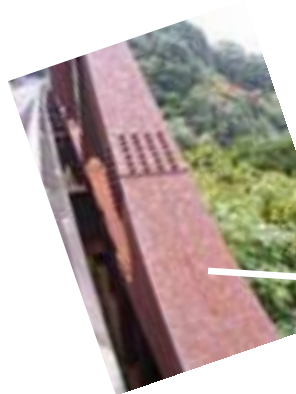
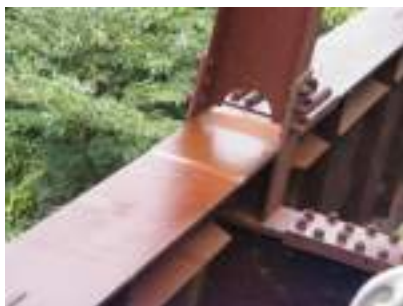
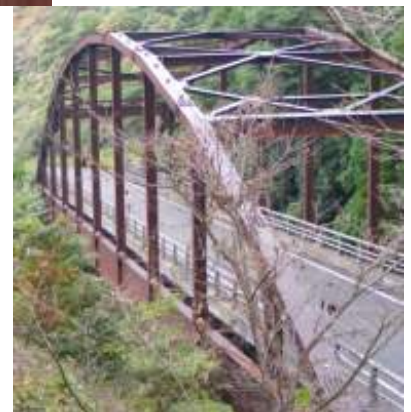
調査時の状態は、上部工（アーチ部材等）は全体的に均一なさびの生成が認められた。ただし、調査中に突然豪雨に見舞われたため詳細調査はできなかった。また、架設場所の関係から下部工の調査はできなかった。

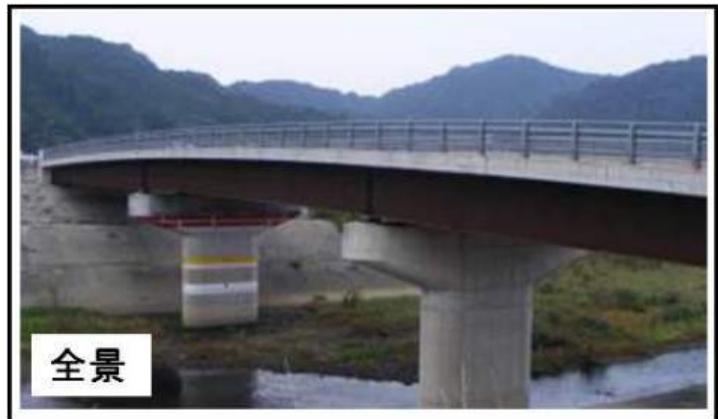
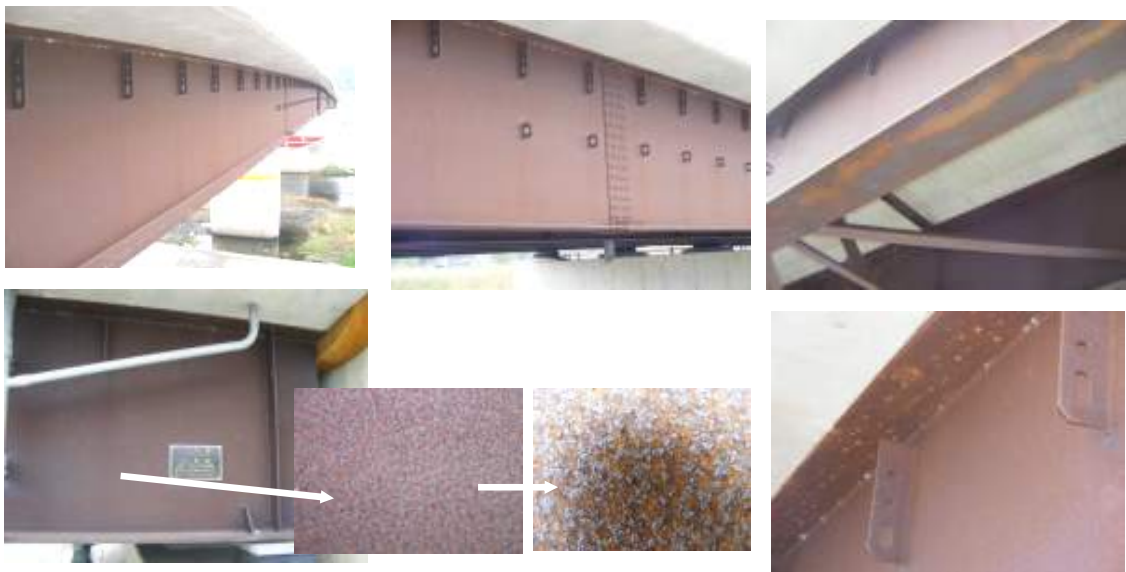
(外桁)

調査時の状態は、外桁はさびの粒子はやや粗いが、全体的にはほぼ均一なさびが生成していた。内桁は部分的に赤いさびが生成していた。セロファンテープ試験結果は、外桁、内桁ともは評点3で、外桁の下フランジ下面の付着塩分量は、243mg/m²であった。

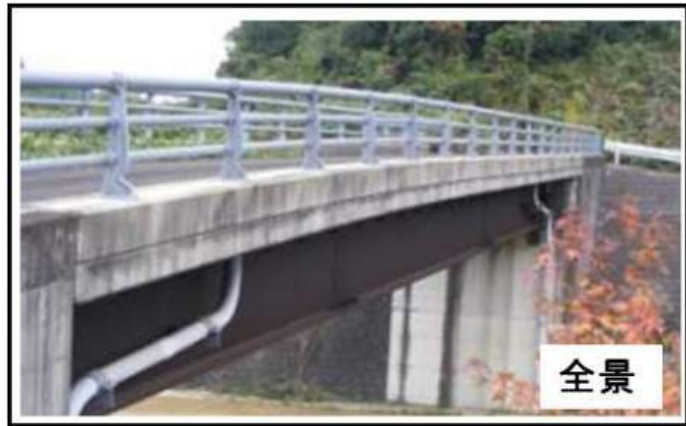
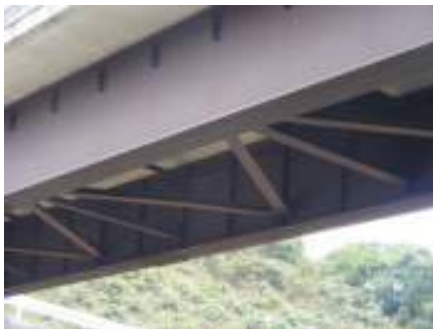
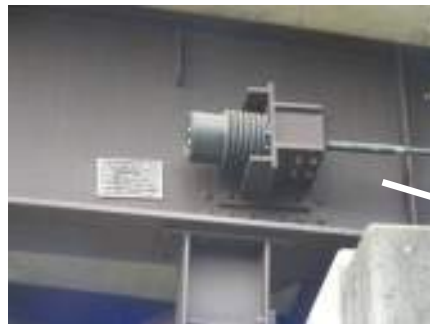
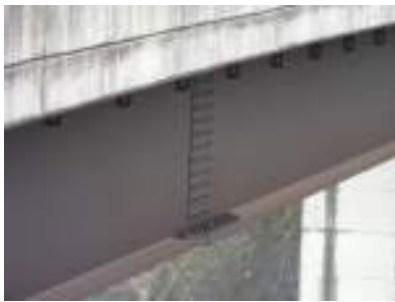
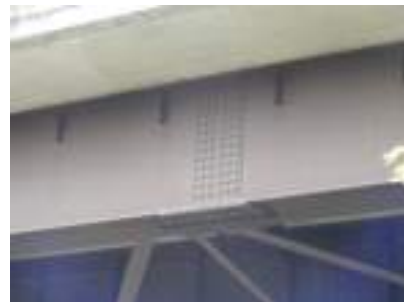
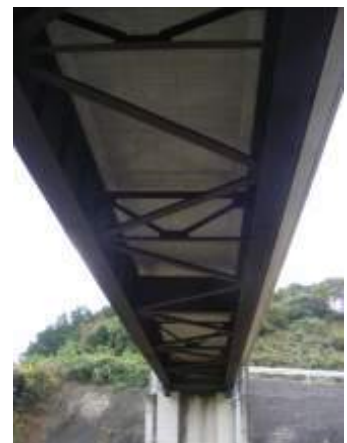
調査時の状態は、外桁は全体的にほぼ均一なさびが生成していたが、内桁は部分的に赤いさびが生成していた。

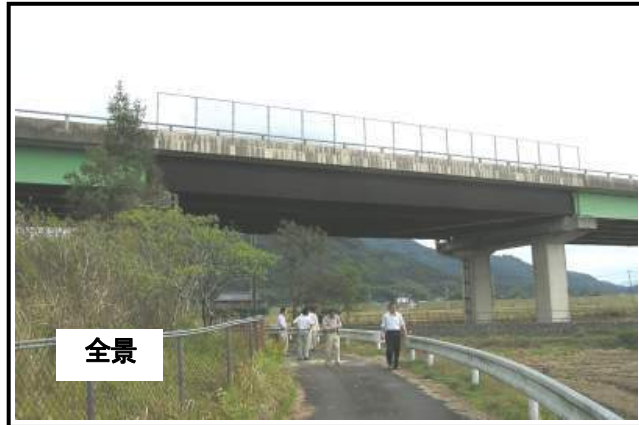
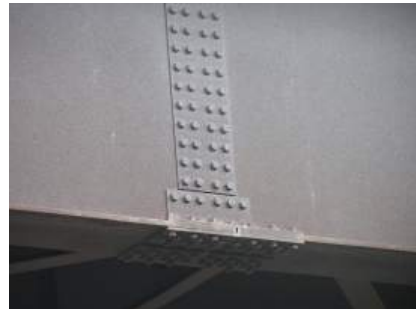
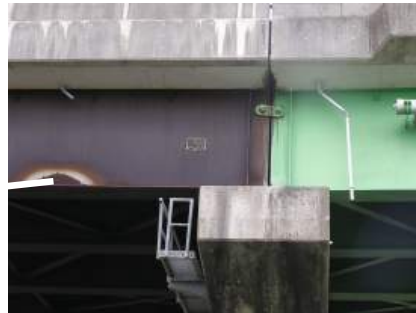
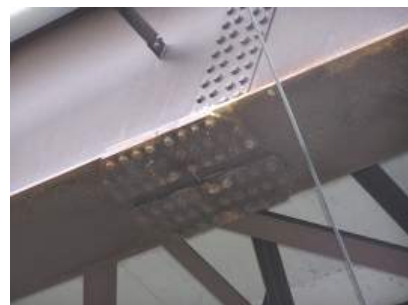
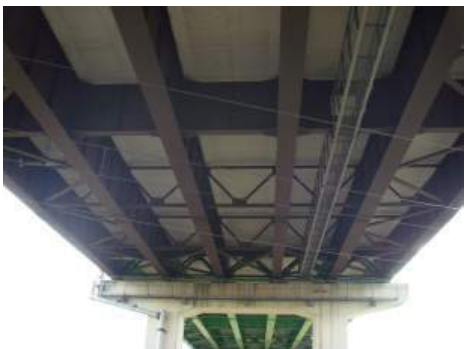
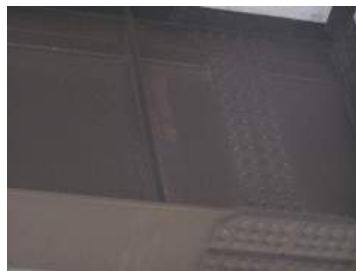
(30) 武雄高架橋

1998年に完工した佐賀県の長崎自動車道の高架橋の一つで佐世保線と交差する跨線部分に架設された鉸桁橋梁で、海岸線から約21km地点に位置し、無塗装のJIS耐候性鋼材が使用され完工年から約10年経過していた。なお、跨線部分以外はC-2塗装系で塗装されている。

調査時の状態は、外桁は全体的にほぼ均一なさびが生成していたが、排水口からの漏水影響部はさびが発生していた。内桁は部分的に粗いさびが生成していた。

排水口からの漏水影響部

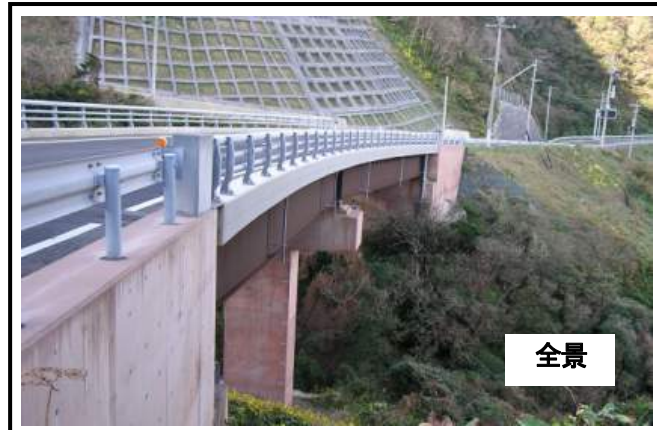
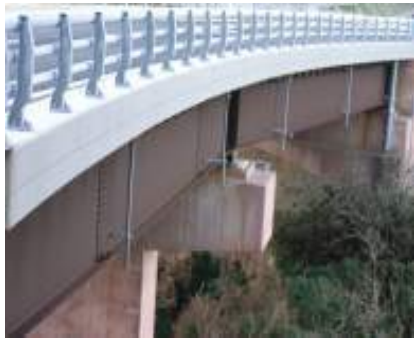
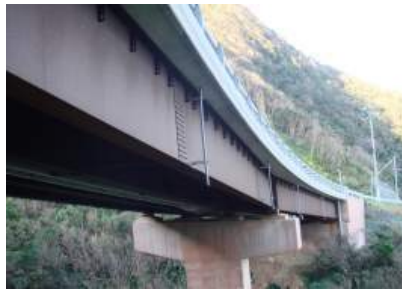
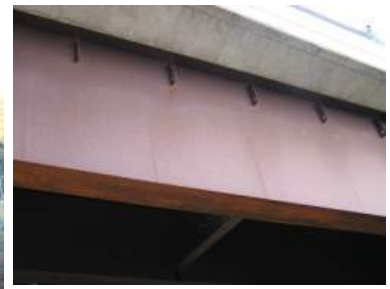
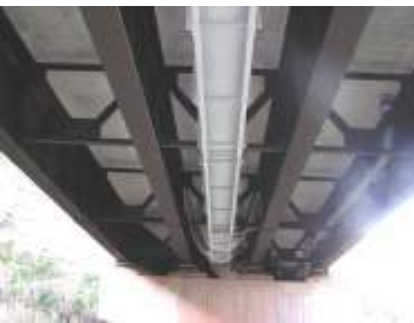
(31) 小水橋

調査時の状態は、主桁外面（外側腹板）は緻密さび形成状態であるが、内面は層状はく離さびになっている箇所が多く見られた。なお、本橋梁は2010年5月に重防食塗装系（素地調整1種～エポキシ樹脂ジンクリッチペイント～エポキシ樹脂塗料下塗～ふっ素樹脂塗料用中塗～ふっ素樹脂塗料上塗）で塗替え塗装が実施された。

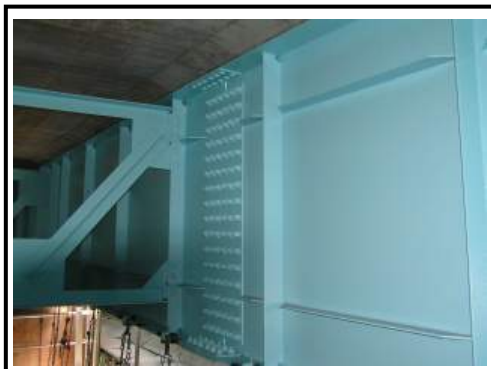
2010年5月塗替え塗装後の状況

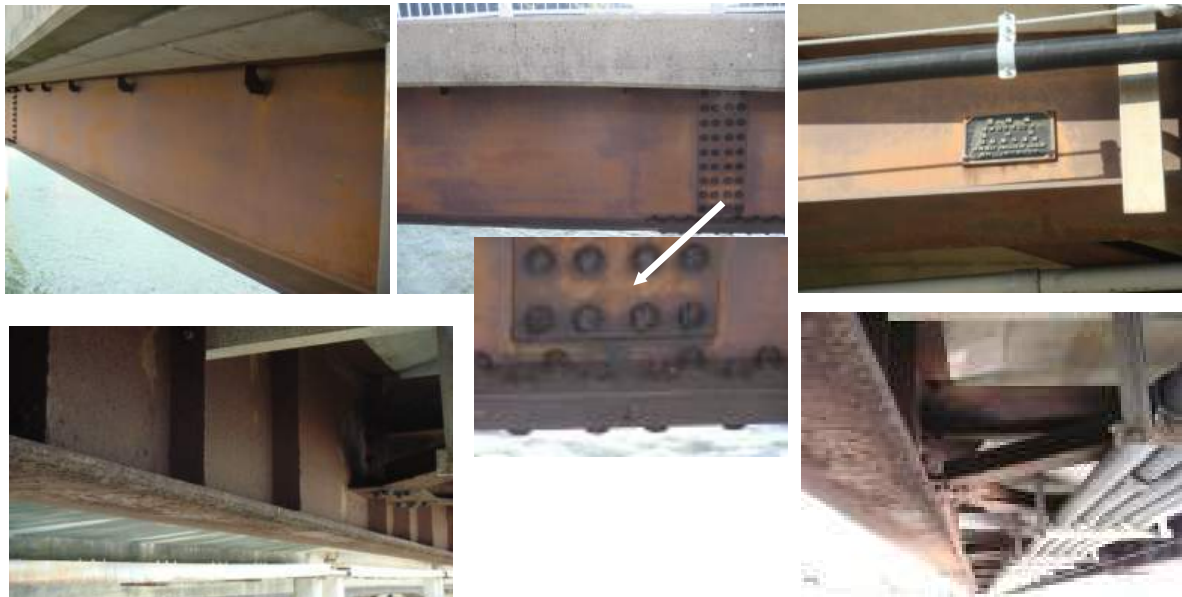
(外桁)

調査時の状態は、外桁は表面処理剤皮膜の消耗が不均一で、部分的にさびが生じていた。内桁も不均一な皮膜消耗が見られ、特に下フランジ上面や下面は層状の異常さびの状態になっていた。

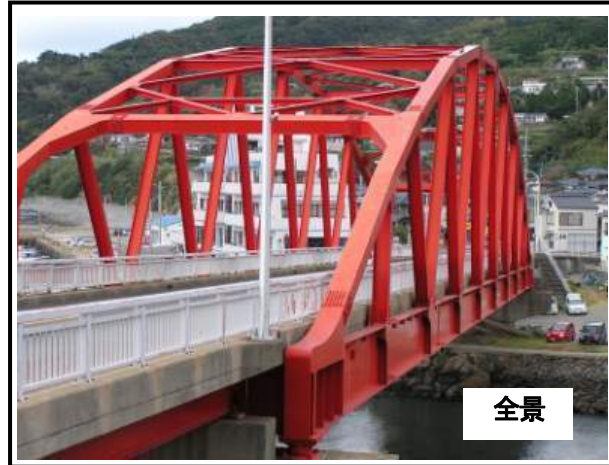
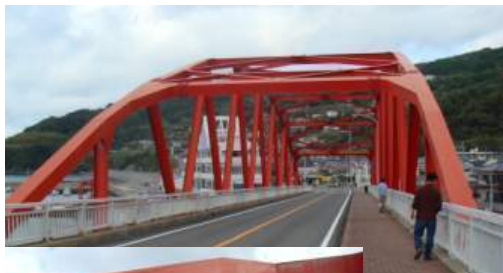
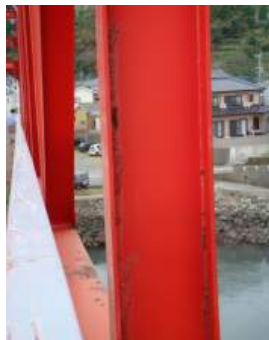
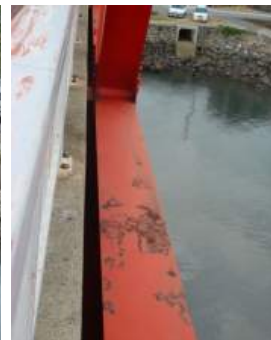
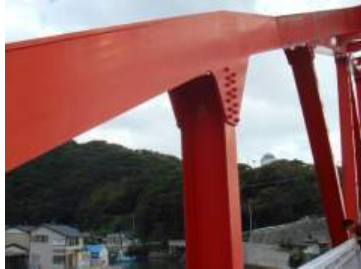
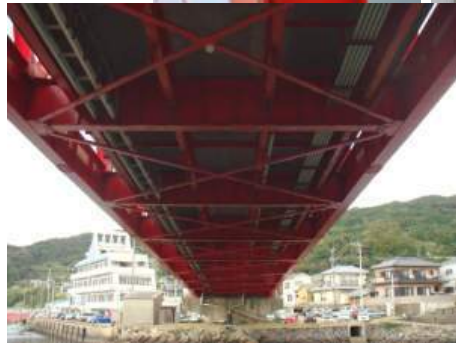
(33) 新神浦橋

調査時の状態は、添接部および端部等の一部にさびの発生が見られた。

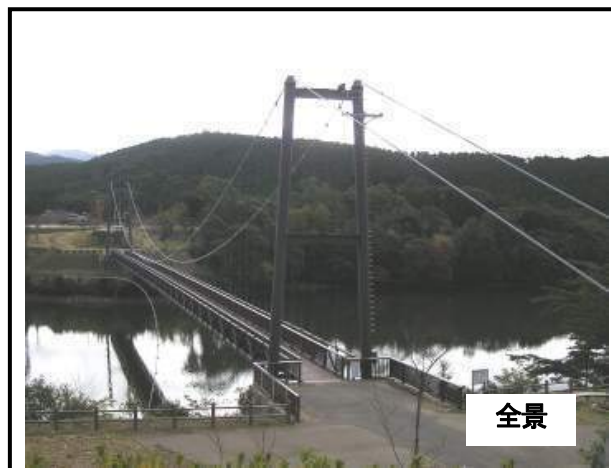
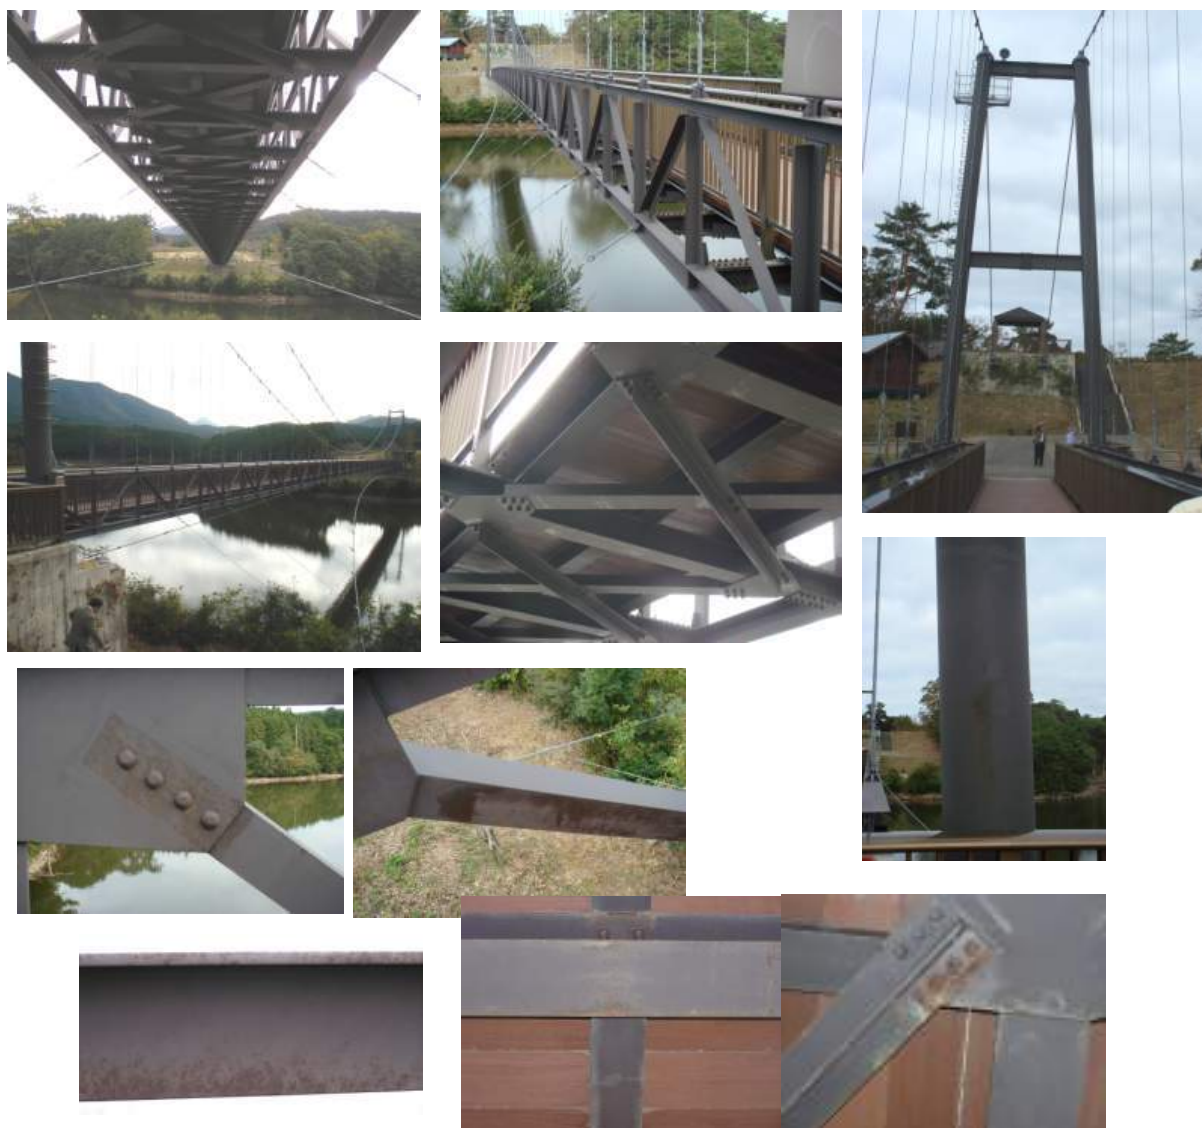
(34) 野岳大橋

調査時の状態は、全体的には良好であるが、接合部や端部にさびの発生が見られた。

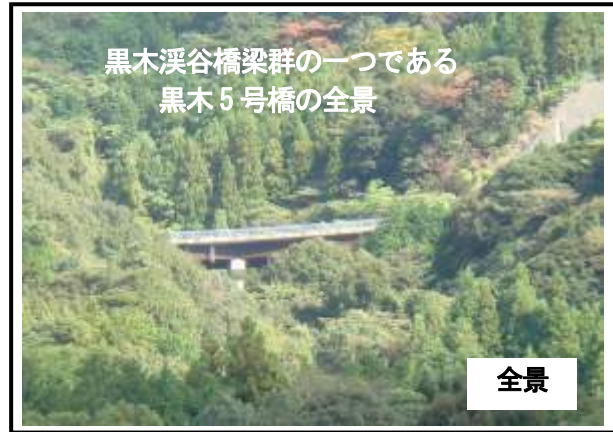
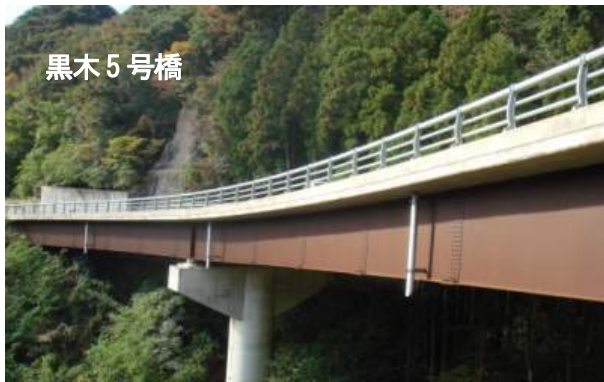
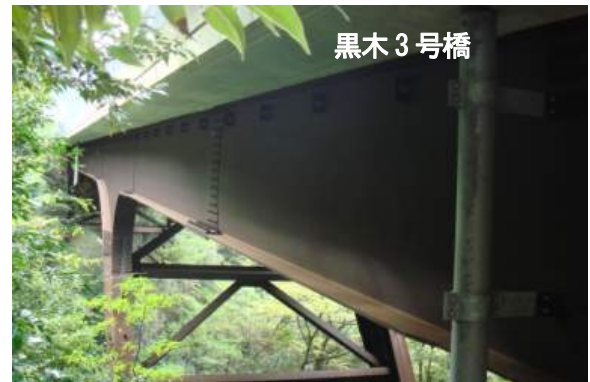
調査時の状態は、外桁は全体的にほぼ均一なさびが生成していたが、内桁は部分的に赤いさびが生成していた。また、桁端部にはタールエポキシが塗装されているが、タールエポキシ塗装部にもさびの発生が見られた。

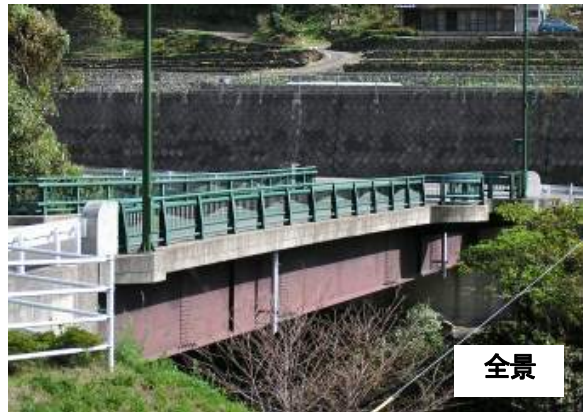
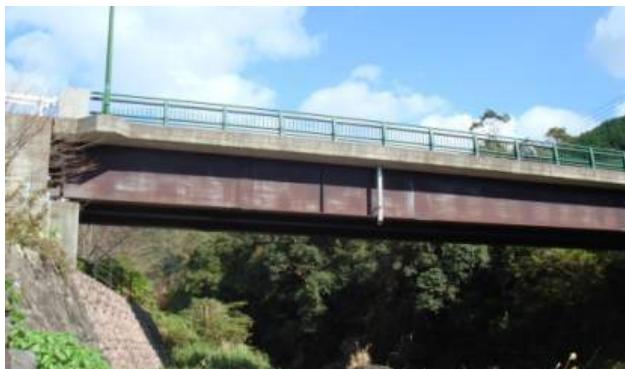
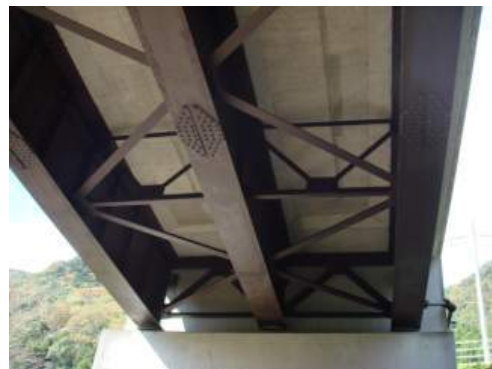
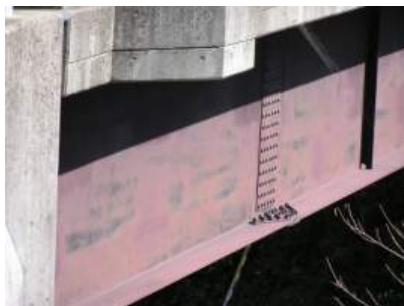
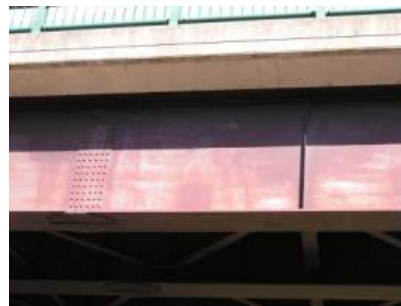
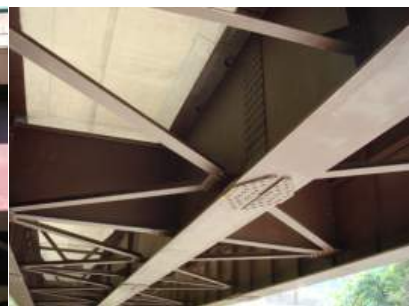
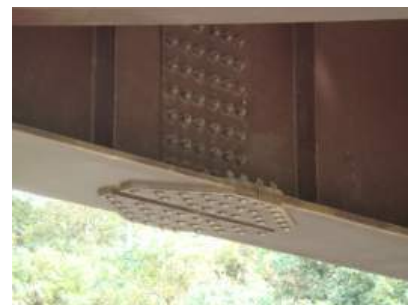
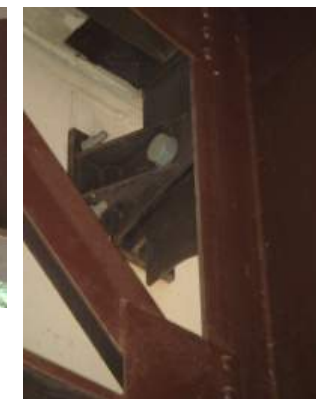
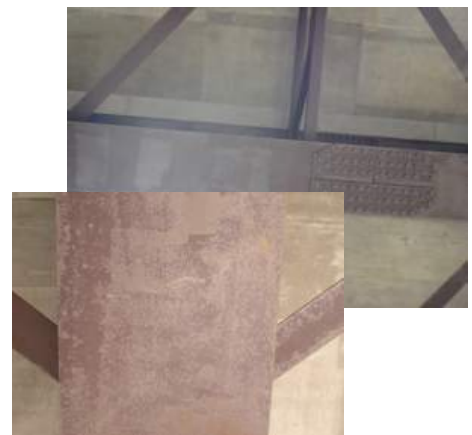
(37) 久良原橋

1998年に完工した長崎県の郡川に架設された鉸桁橋梁で、海岸線から約5kmに位置し、JIS 耐候性鋼材に耐候性鋼用表面処理剤が施され完工年から約8年経過していた。

調査時の状態は、外桁は表面処理剤皮膜の消耗が不均一で、消耗部分はスプレー塗装のパターンに沿って生じていた。内桁は全体的に良好であった。

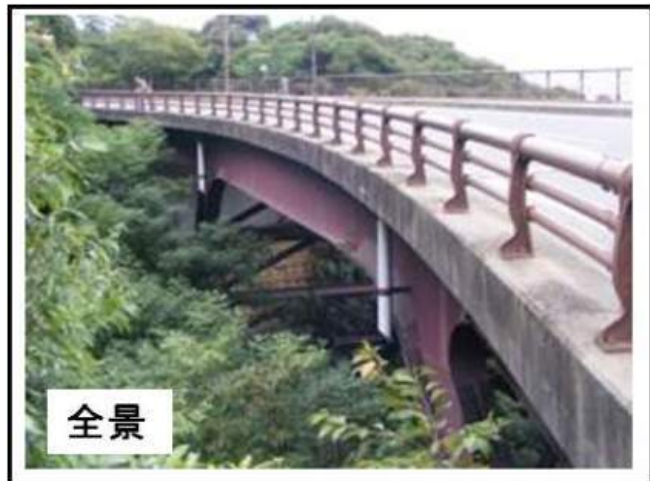
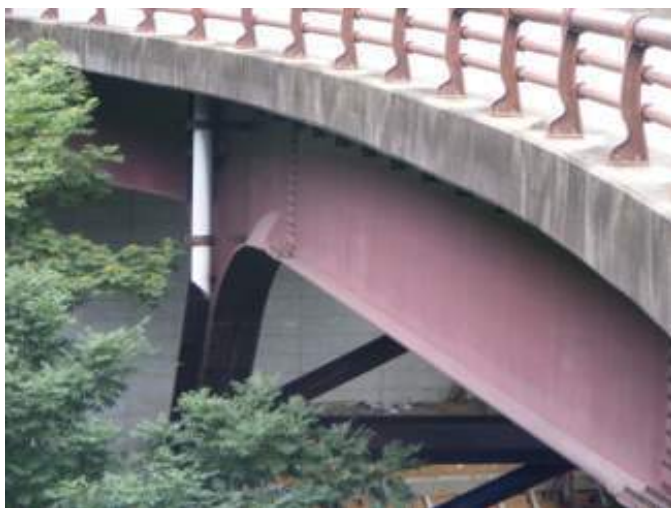
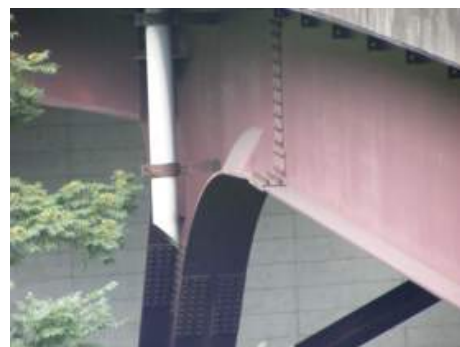
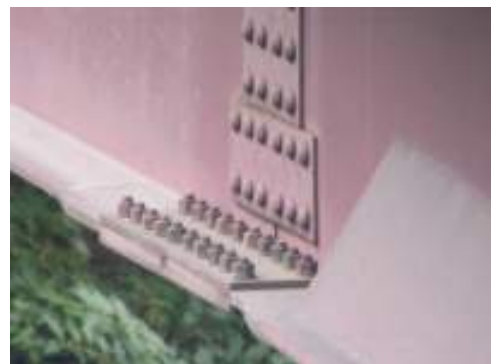
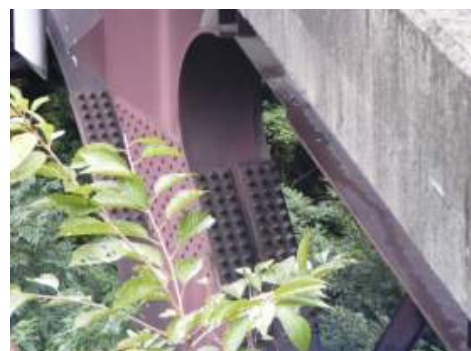
(38) 稲佐山スカイブリッジ

1989年に完工した長崎県の稲佐山道路に架設された鋼桁橋梁で、海岸線から約1kmに位置し、JIS耐候性鋼材に耐候性鋼用表面処理剤が施され完工年から約19年経過していた。

調査時の状態は、橋体に近づくことができないため望遠橋等での観察に限定されたが、全体的には良好な状態に見えた。

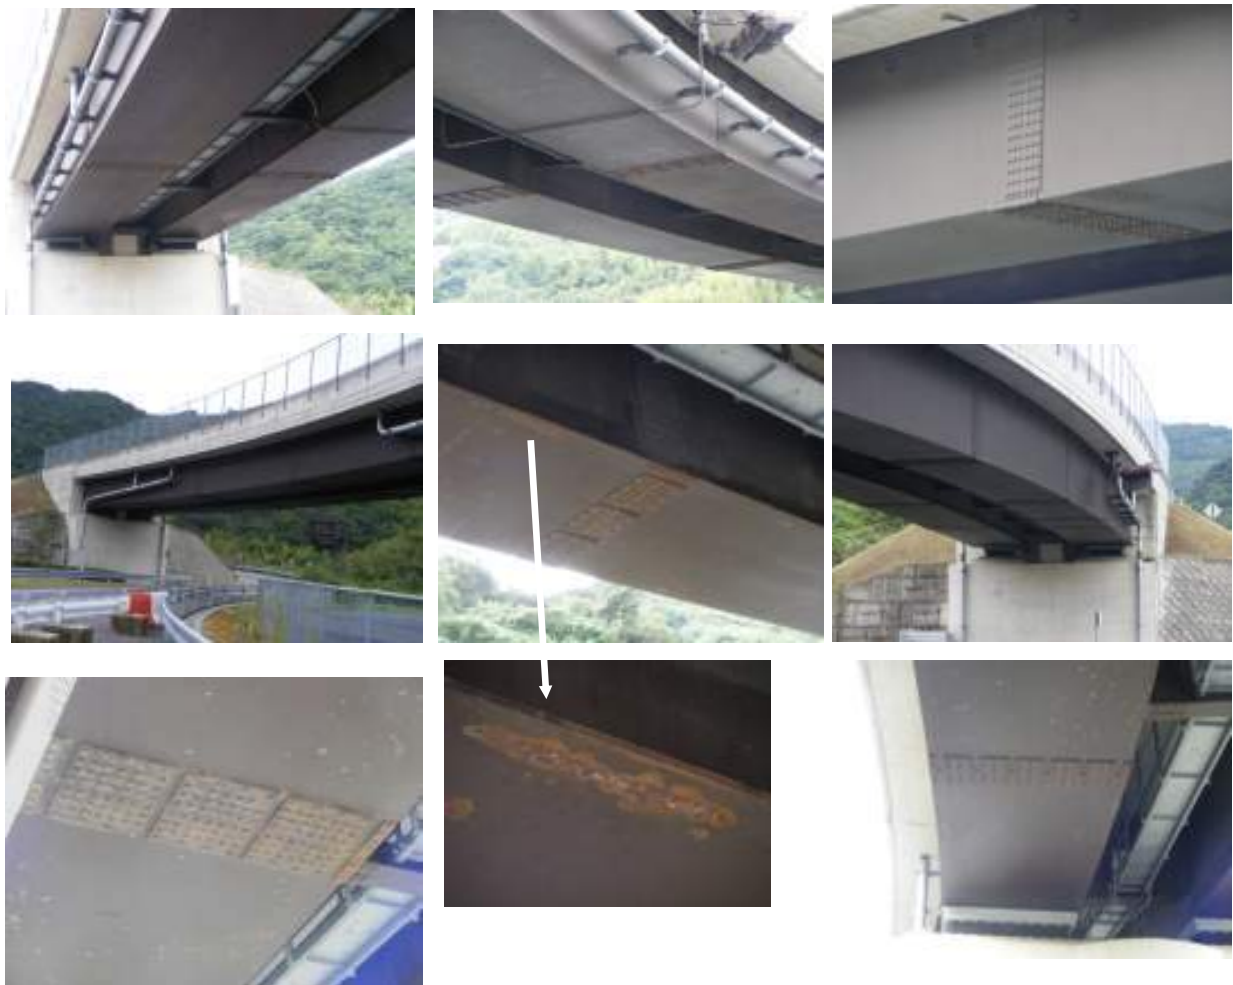
(39) 出島バイパスDランプ橋

2002年に完工した長崎県の出島バイパスに架設された箱桁高架橋で、海岸線から約3kmに位置し、JIS耐候性鋼材に耐候性鋼用表面処理剤が施され完工年から約6年経過していた。

調査時の状態は、表面処理剤が施されているため全体的には良好であるが、現地架設時の補修不足と思われる部位（添接部や工場塗装損傷部等）で不均一な発錆が見られた。

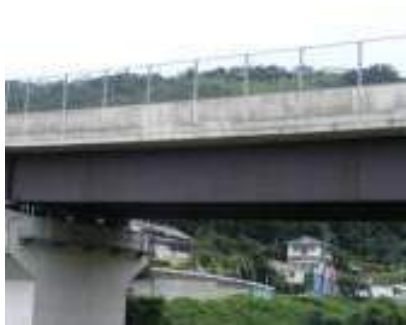
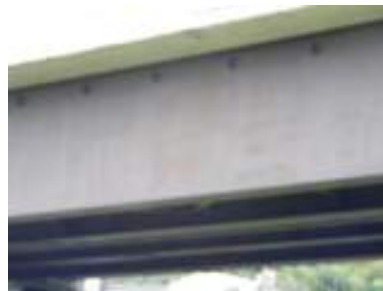
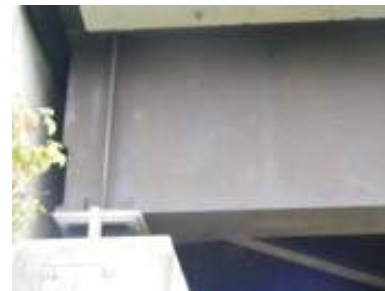
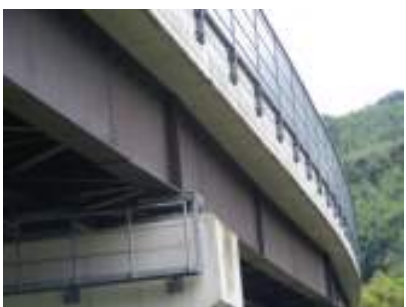
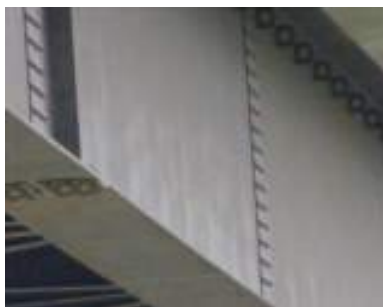
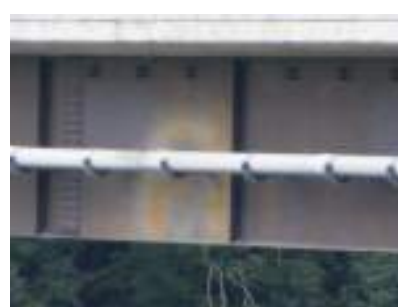
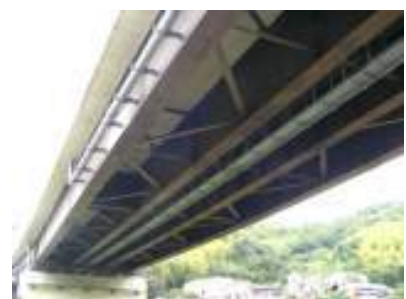
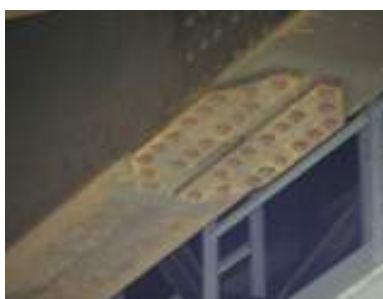
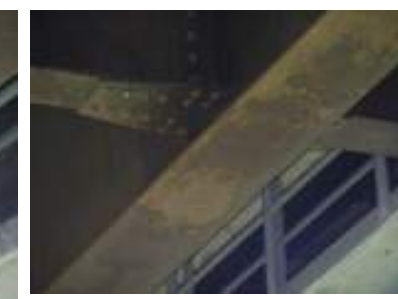
(40) 出島バイパスEランプ橋

2001年に完工した長崎県の出島バイパスに架設された箱桁高架橋で、海岸線から約3kmに位置し、JIS耐侯性鋼材に耐侯性鋼用表面処理剤が施され完工年から約7年経過していた。

調査時の状態は、表面処理剤が施されているため全体的には良好であるが、現地架設時の補修不足と思われる部位（添接部や工場塗装損傷部等）で不均一な発錆が見られた。

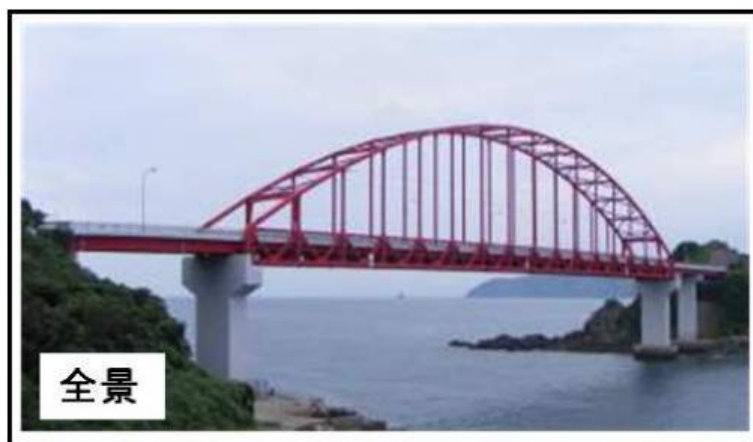
(上部工)

調査時の状態は、上部工は添接部、メカニカルダメージ部などの一部に発錆が見られたが、全体的には良好な状態であった。下部工は桁が高所にあるため望遠での目視評価になるが、下フランジ下面や添接部等の一部には著しい発錆が見られた。
