鋼橋防食工の補修方法に関する 共同研究報告

平成22年12月

独立行政法人土木研究所
関西ペイント株式会社
神東塗料株式会社
中国塗料株式会社
日本ペイント株式会社
大日本塗料株式会社
日鉄防蝕株式会社

鋼道路橋の防食は、これまでほとんどが塗装で行われていたが、鋼道路橋塗装・防食便覧が平成17年12月に発刊され、塗装以外の防食法として溶融亜鉛めっき、金属溶射、耐候性鋼材が規定された。しかしながら、これら新しい防食法については、その劣化過程が必ずしも明確になっていないため、部分的な劣化や不具合が生じた場合の補修方法が確立していないのが現状である。これら鋼橋防食工の合理的な劣化・不具合の判定方法を確立して、適切な補修方法を確立することが求められている。このため、本共同研究では、これら防食工の鋼橋防食工の補修方法を確立することを目的とする。

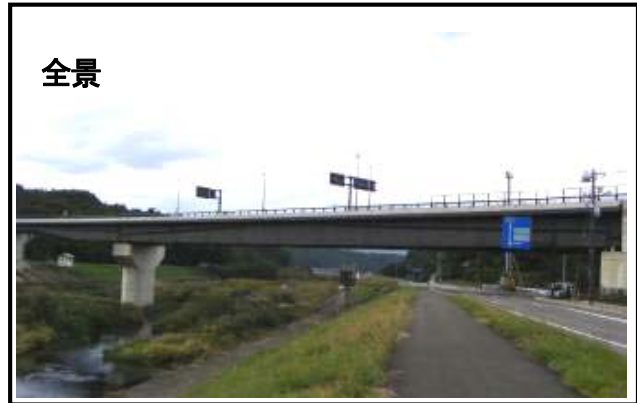
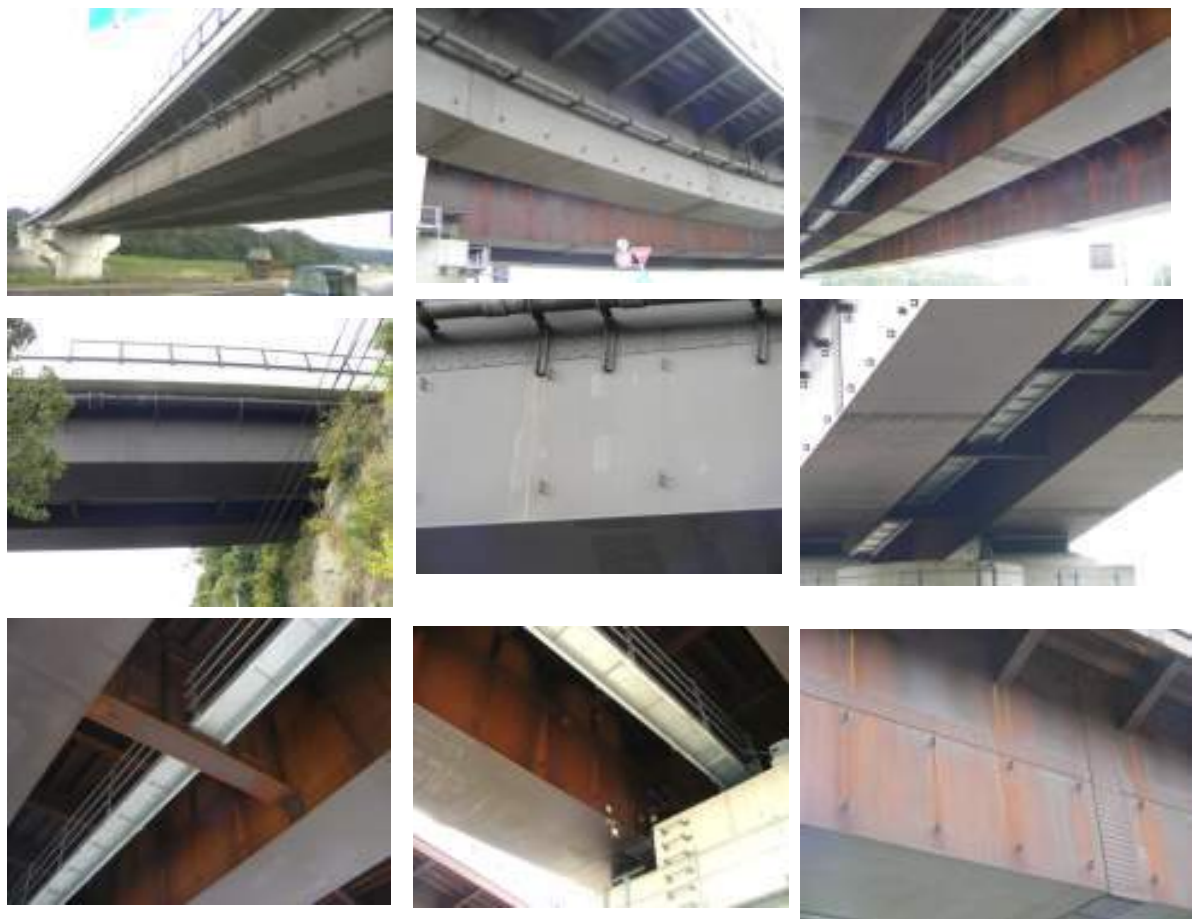
(42) 高津川派川橋

2004年に完工した島根県の高津川に架設された箱桁橋梁で、海岸線から約2kmに位置し、Ni系耐候性鋼材に耐候性鋼用表面処理剤が施され(内面は裸材のまま)完工年から約4年経過していた。

調査時の状態は、表面処理剤施工面では架設時の補修跡や補強部材との接合部からの流れさびの付着が目立つが、全体的には良好であった。裸材の部分はさびの生成が進行中であった。

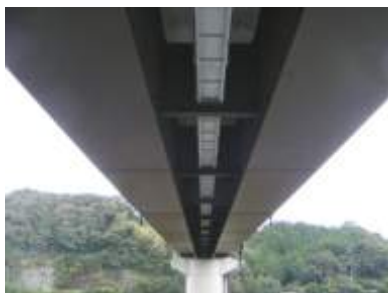
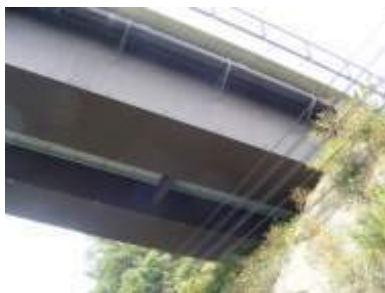
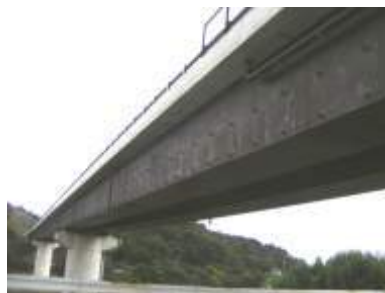
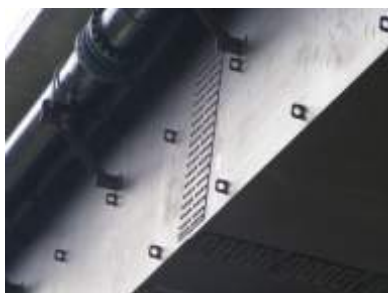
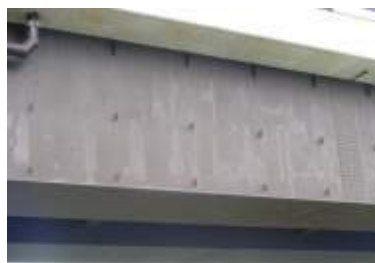
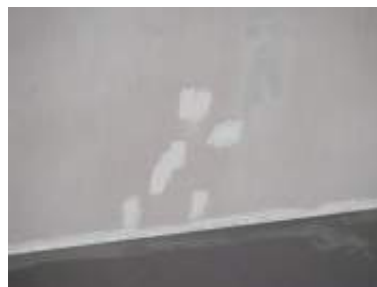
調査時の状態は、表面処理剤施工面では架設時の補修跡が目立つが全体的には良好であった。裸材の部分はさびの生成が進行中であった。

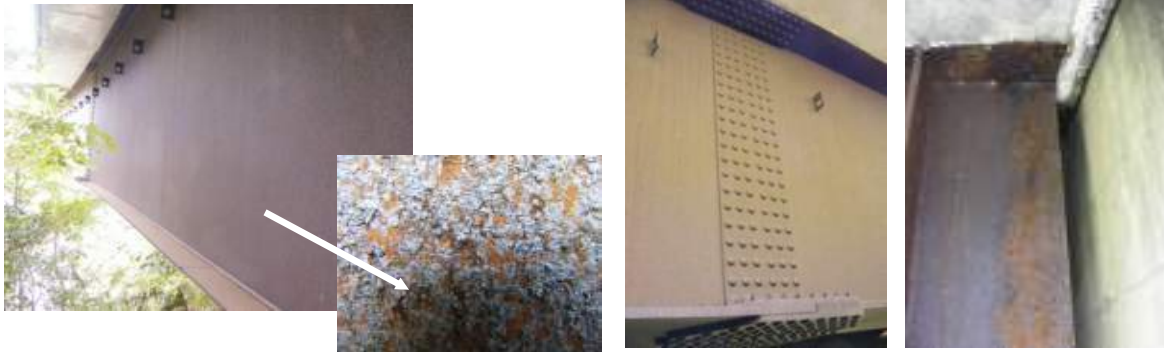
(外桁)

調査時の状態は、外桁は水の影響を受ける部位で層状さびが認められたが全体的にはほぼ均一なさびが生成していた。内桁は全体的にはほぼ均一なさびが生成しているが、補強部材上面・下面および下フランジ上面や下面には粒子が粗いさびが存在した。セロファンテープ試験結果は、腹板外面は評点3、腹板内面は評点3～4、下フランジ下面是評点2～3であった。付着塩分量は、腹板外面で17～49mg/m²、腹板内面で20～114mg/m²であった。

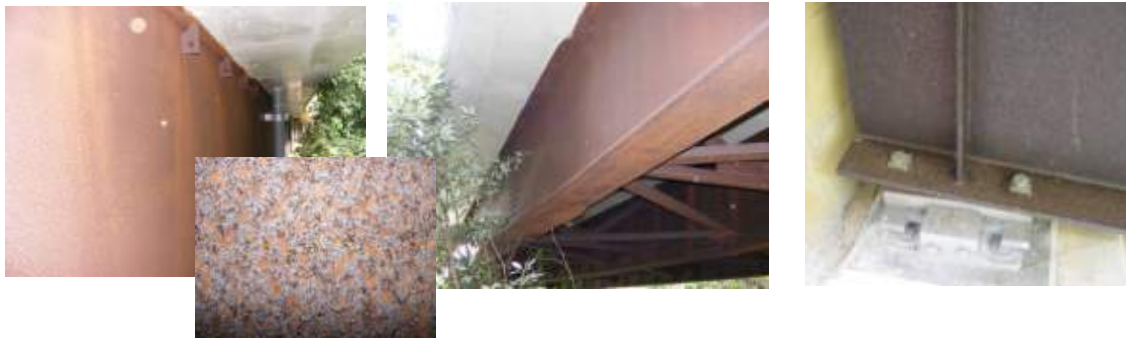
(外桁)

調査時の状態は、外桁は水の影響を受ける部位で層状さびが認められるが、全体的にはほぼ均一なさびが生成していた。内桁は全体的にはほぼ均一なさびが生成しているが、補強部材上面・下面および下フランジ上面や下面には粒子が粗いさびが存在した。セロファンテープ試験結果は、腹板外面は評点3、腹板内面は評点2～3、下フランジ下面は評点3であった。

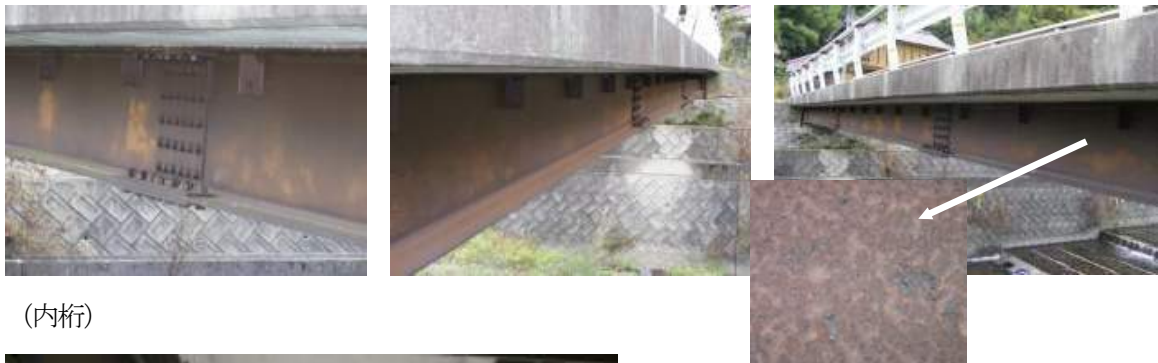
(外桁)

調査時の状態は、架設後23年経過してほぼ全面にさびの生成が認められるが、一部に表面処理剤皮膜の健全な部分も混在していた。セロファンテープ試験結果は、腹板外面は評点3～5、腹板内面は評点1～5、下フランジ下面は評点3であった。

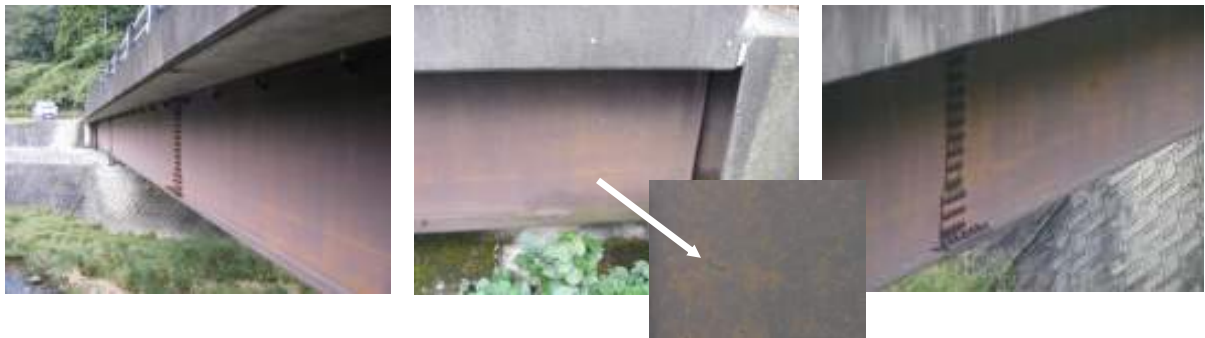
(外桁)

調査時の状態は、架設後23年経過してほぼ全面にさびの生成が認められるが、下フランジ上面・下面、補強材に異常さびが発生している。セロファンテープ試験結果は、腹板外面は評点5、腹板内面は評点2～4、下フランジ下面是評点5だった。付着塩分量は、腹板外面で26mg/m²、腹板内面で434mg/m²であった。

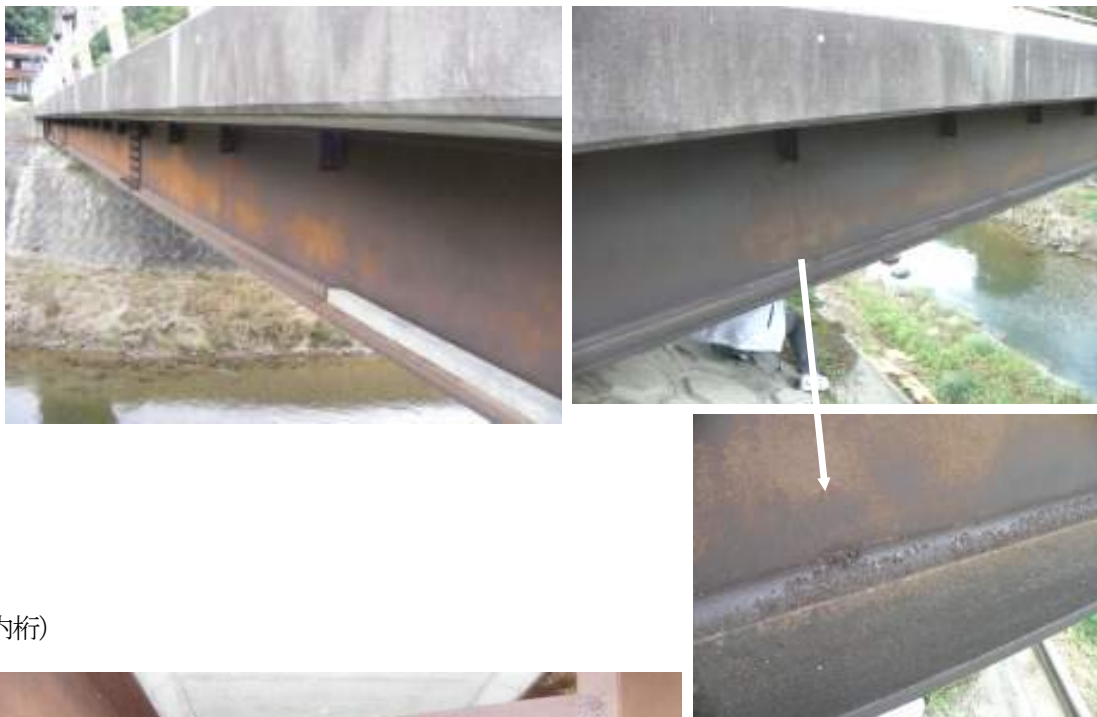
(外桁)

調査時の状態は、架設後13年経過してほぼ全面にさびの生成が認められるが、一部に表面処理剤皮膜の健全な部分も混在していた。

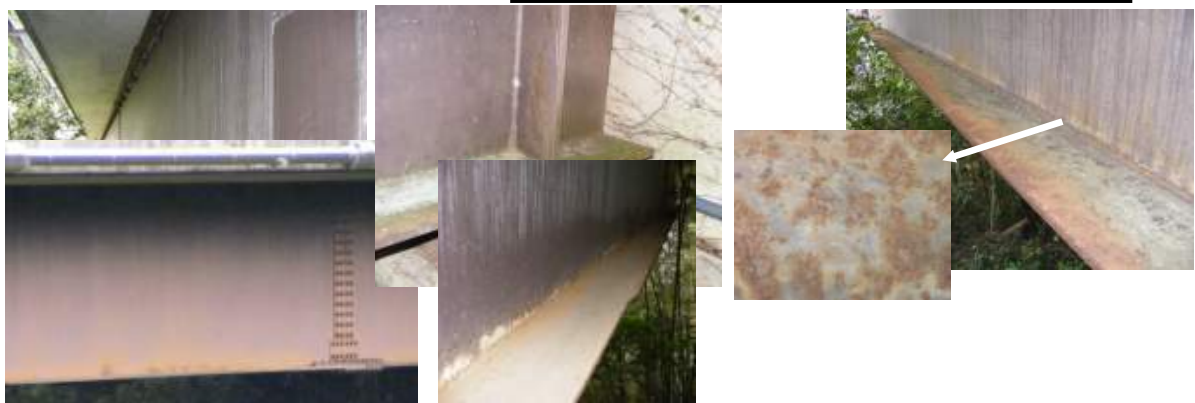
(外桁)

調査時の状態は、外桁、内桁とも架設後26年経過してほぼ全面にさびの生成が認められるが、一部に表面処理剤皮膜の健全な部分も混在している。外桁は下フランジ上面などに著しい異常さびが認められ、内桁は下フランジ上面・下面、補強材に異常さびが発生していた。セロファンテープ試験結果は、腹板外面は評点4～5、腹板内面は評点4、下フランジ下面是評点5であった。付着塩分量は、腹板外面で457mg/m²、腹板内面で616mg/m²であった。

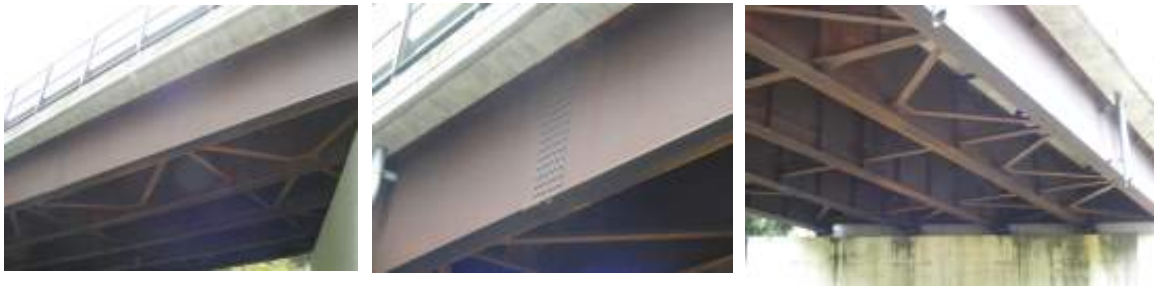
(外桁)

調査時の状態は、外桁は全体的にほぼ均一なさびが生成していた。内桁は横桁や下フランジ下面等に粒子の粗いさび（赤味・黄味のあるさび）の発生が認められた。

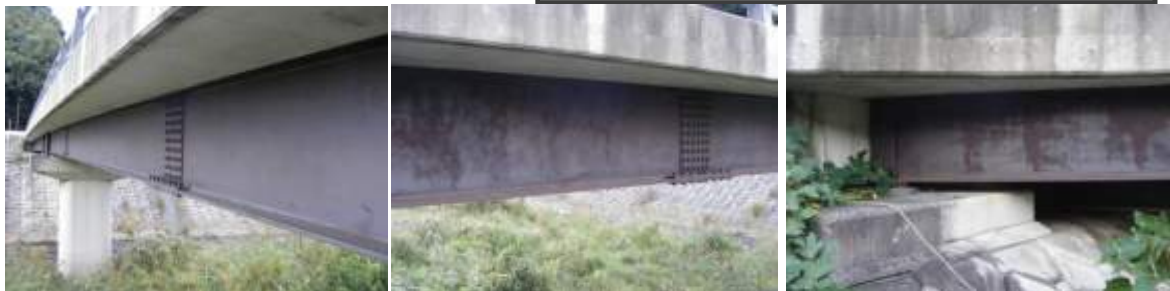
(外桁)

調査時の状態は、架設後17年経過してほぼ全面にさびの生成が認められるが、一部に表面処理剤皮膜の健全な部分も混在している。セロファンテープ試験結果は、腹板外面は評点4～5、腹板内面は評点1～4、下フランジ下面は評点5であった。

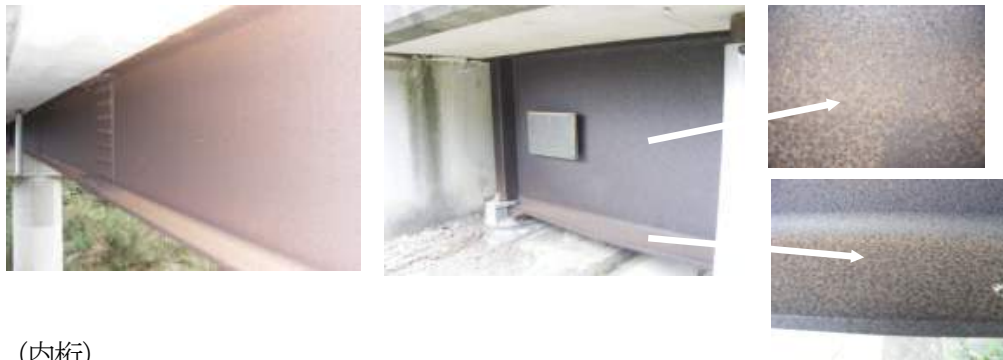
(外桁)

調査時の状態は、架設後18年経過してほぼ全面にさびの生成が認められた。

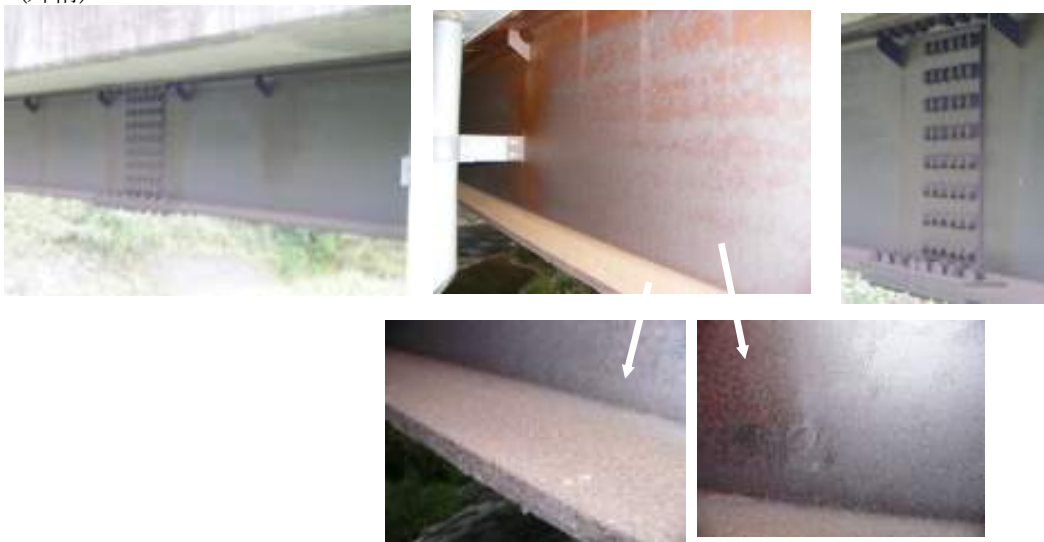
(外桁)

調査時の状態は、架設後17年経過してほぼ全面にさびの生成が認められるが、一部に表面処理剤皮膜の健全な部分も混在し、下フランジ下面(端部)等の一部に異常さびが発生していた。

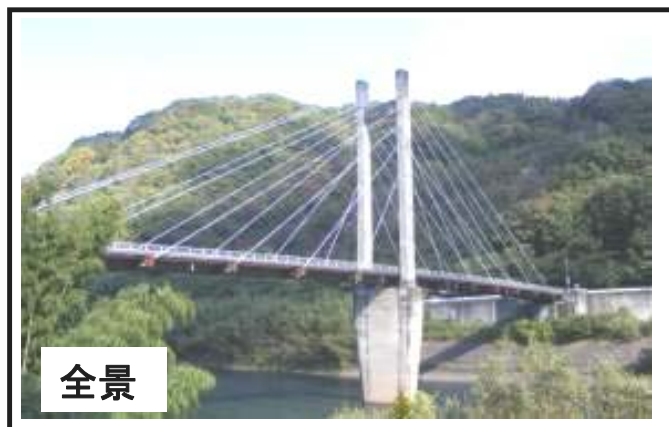
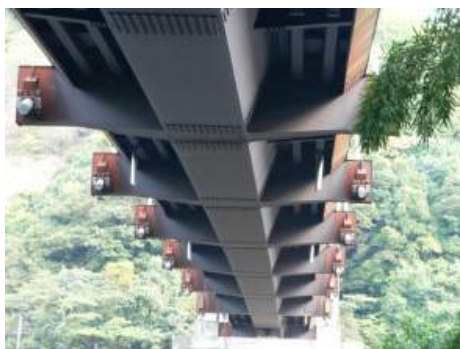
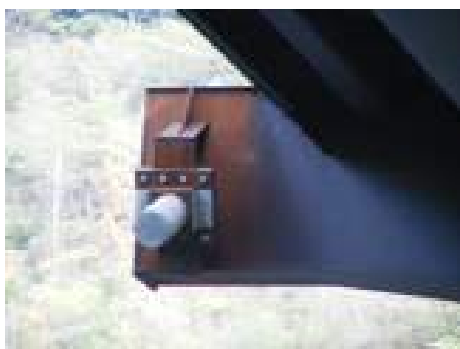
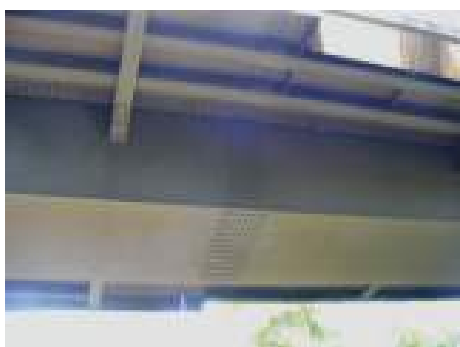
調査時の状態は、架設後25年経過してほぼ全面に均一なさびの生成が見られるが、直接雨水等の水分の作用を受ける部位では、全面に赤さびが生じていた。

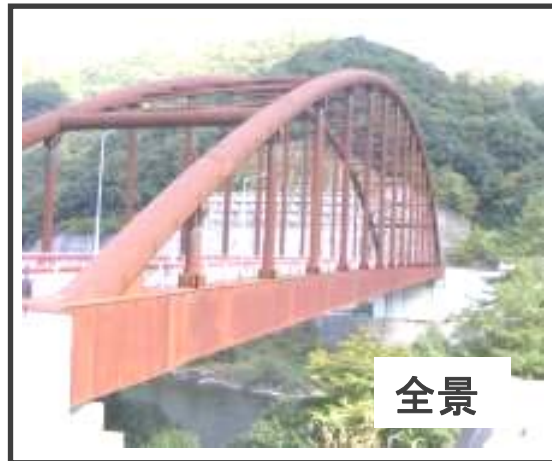
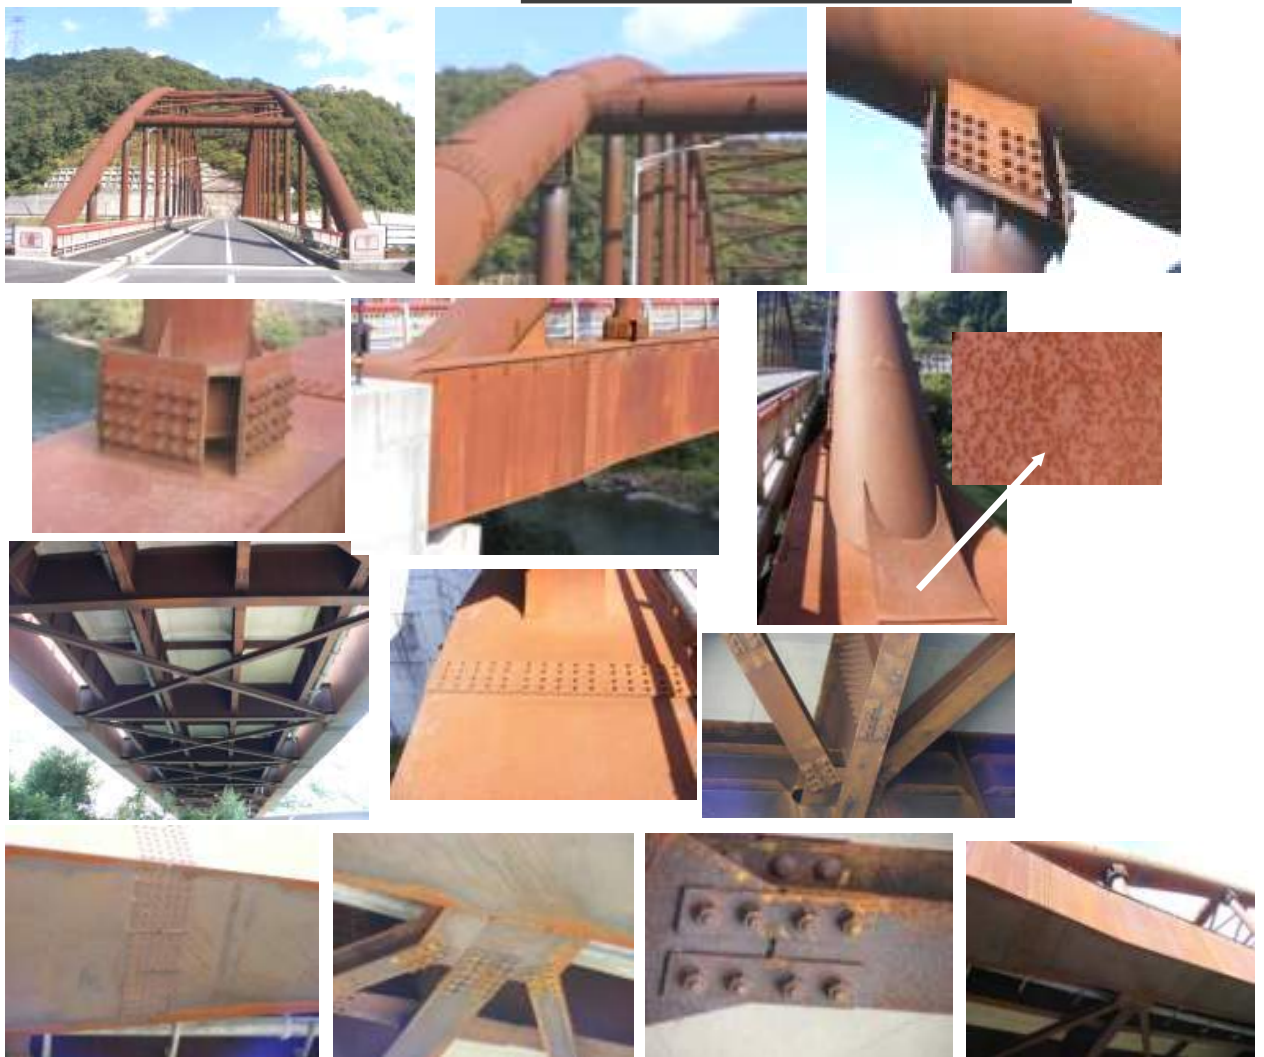
(55) 大和大橋

2001年に完工した島根県の江の川に架設されたローゼ桁橋梁で、海岸線から約30km地点に位置し、無塗装のJIS耐候性鋼材が使用され完工年から約7年経過していた。

調査時の状態は、上部工(アーチ桁・垂直部材)はほぼ全面に緻密さびの形成が認められるが、下部工(内面)は部位により緻密さびの形成状態が異なっていた。セロファンテープ試験結果は、5箇所行ったがいずれも評点4であった。また、付着塩分量は2箇所で測定したが1箇所からは塩分が確認されず、もう1箇所からは6mg/m²の付着塩分量が確認された。

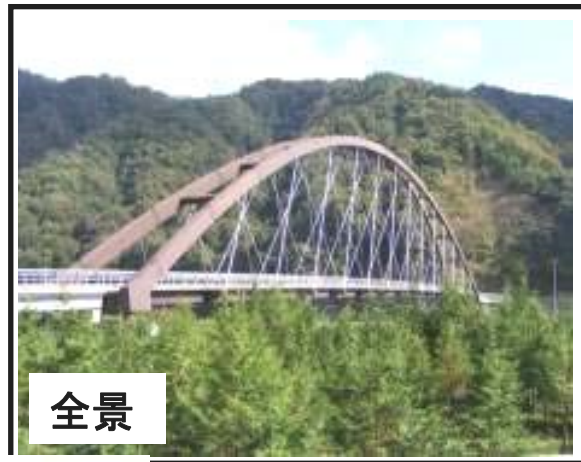
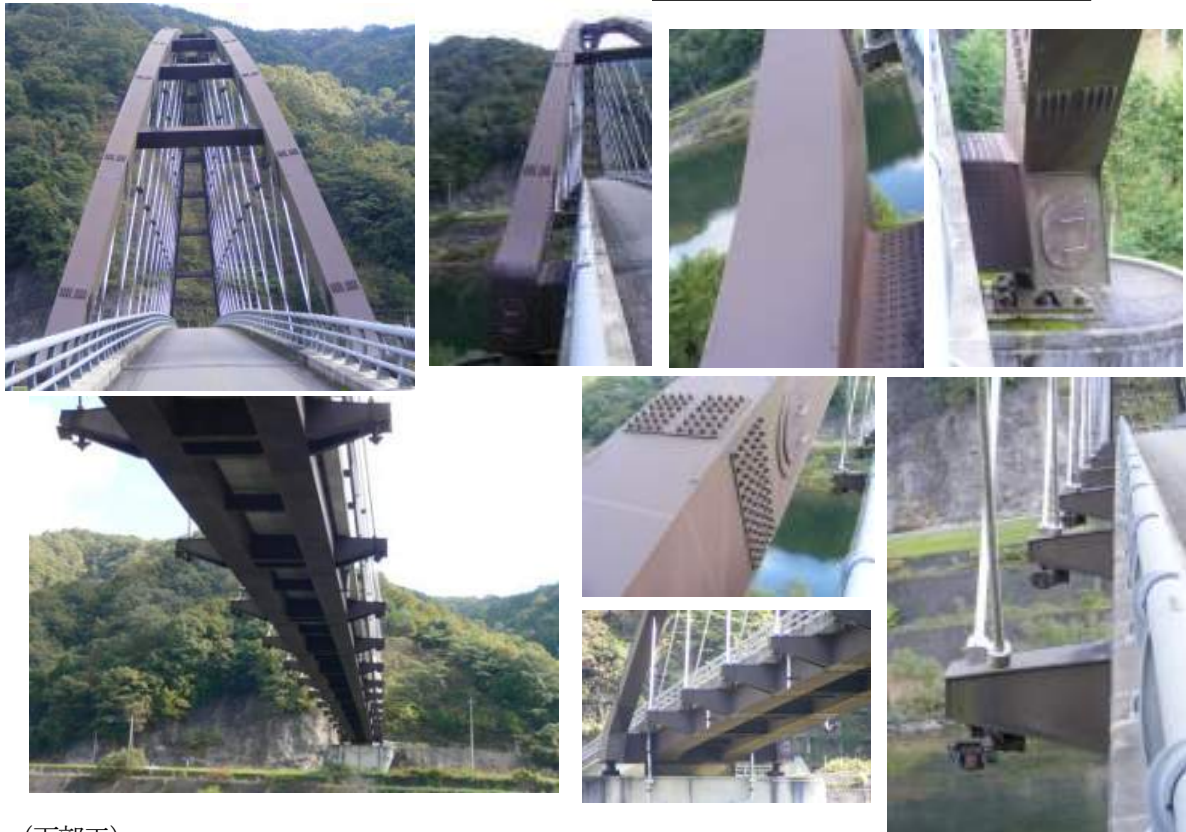
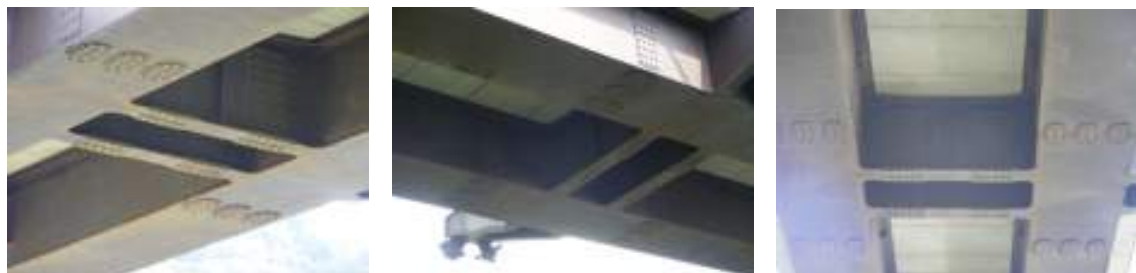
(56) 大浦橋

1989年に完工した島根県の江の川に架設されたニールセンローゼ桁橋梁で、海岸線から約30kmに位置し、JIS耐候性鋼材に耐候性鋼用表面処理剤が施され完工年から約19年経過していた。

調査時の状態は、架設後19年経過しているが、表面処理剤皮膜はほとんどの部分で健全状態であった。

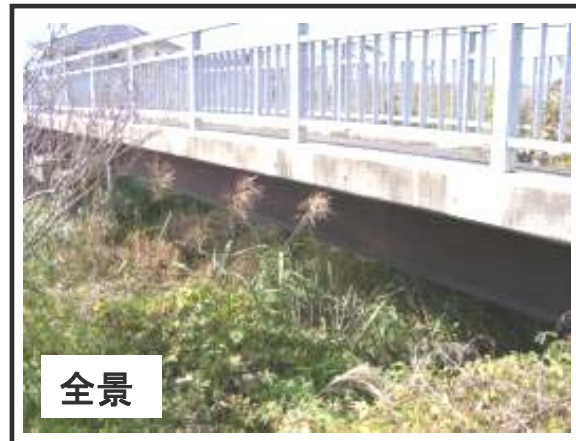
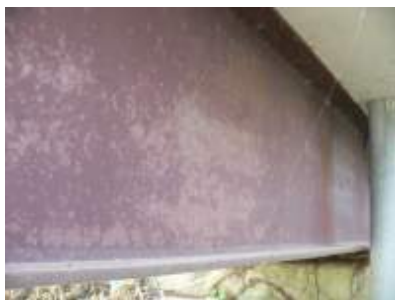
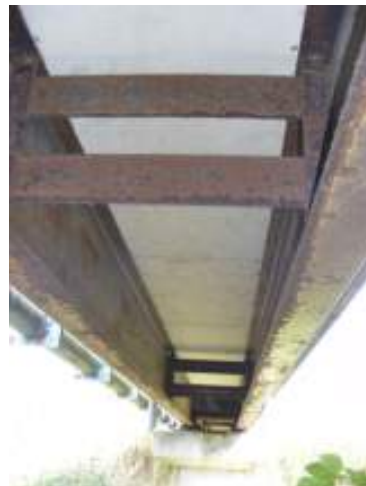
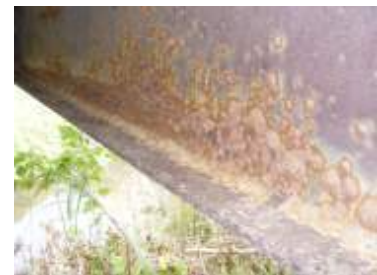
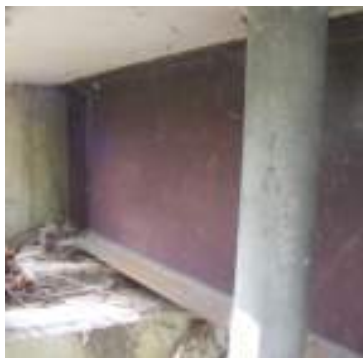
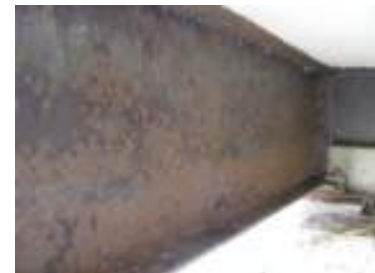
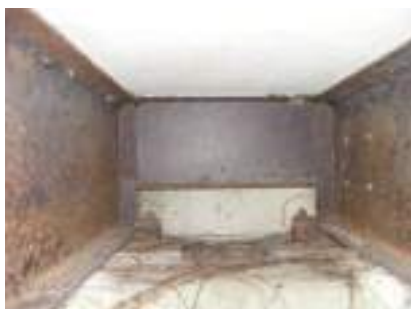
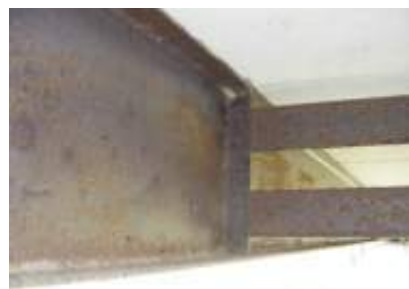
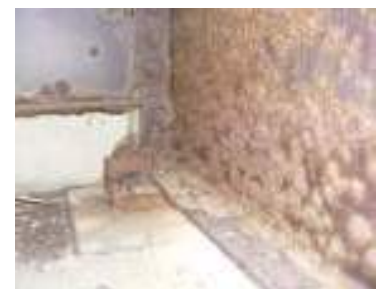
(57) 源子橋

1986年に完工した島根県の大原川に架設された鉄桁橋梁で、海岸線から約1km地点に位置し、JIS耐侯性鋼材に耐侯性鋼用表面処理剤が施され完工年から約22年経過していた。

調査時の状態は、架設後22年経過して全面にさびの生成が認められた。また、下フランジ上面・下面、H形鋼桁内側等の一部に異常（層状）さびが発生していた。セロファンテープ試験は下フランジ下面や腹板内面では評点1で、付着塩分量は腹板外面で360mg/m²であった。

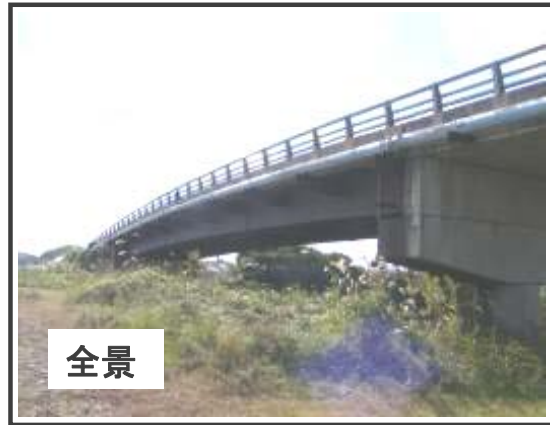
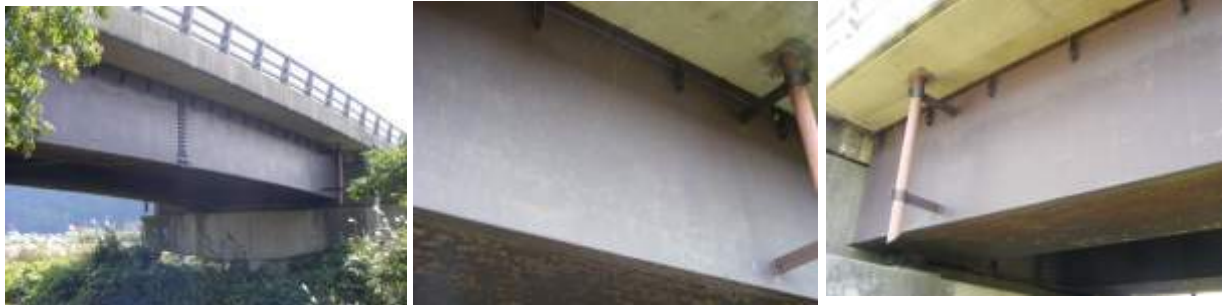
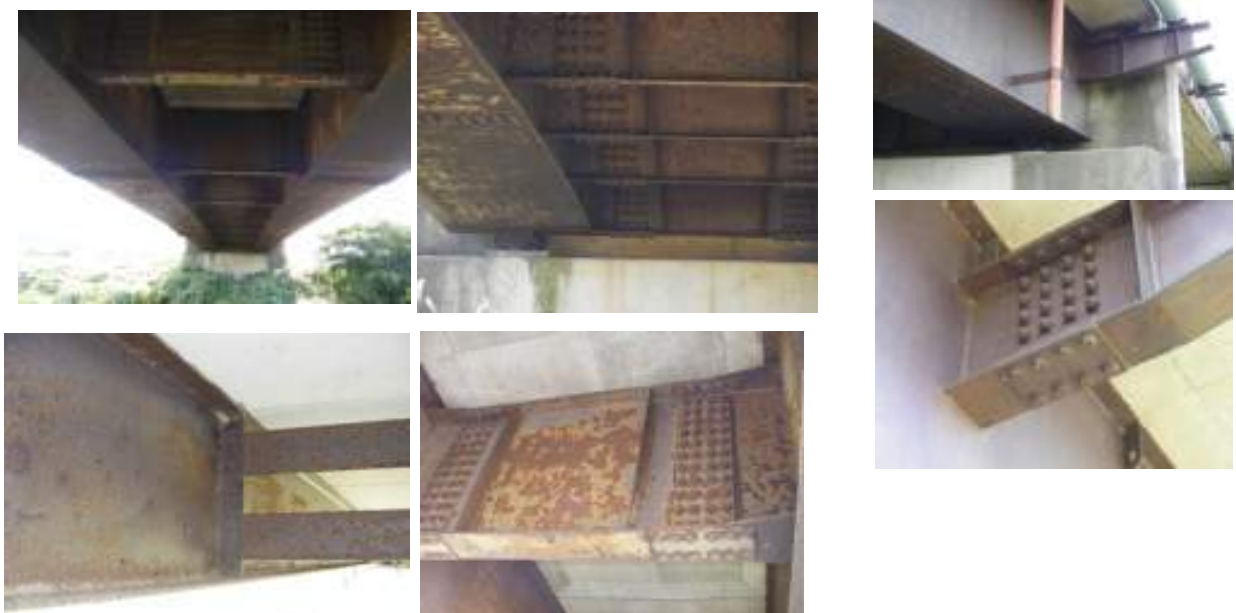
(58) 大原橋 (大田市)

1979年に完工した島根県の大原川に架設された箱桁橋梁で、海岸線から約1km地点に位置し、JIS耐候性鋼材に耐候性鋼用表面処理剤が施され完工年から約29年経過していた。

調査時の状態は、架設後29年経過しているが、表面処理剤皮膜の健全な部分も混在し、箱桁下面、横補強桁等に異常(層状)さびが発生していた。

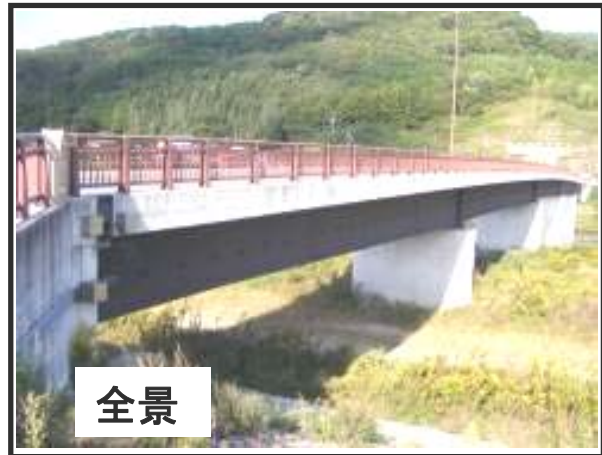
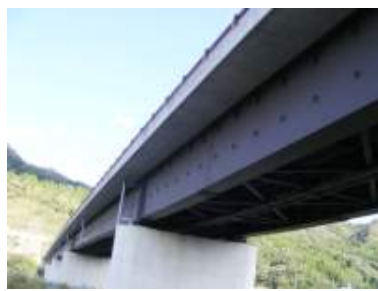
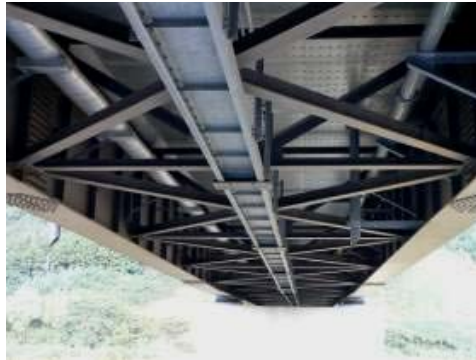
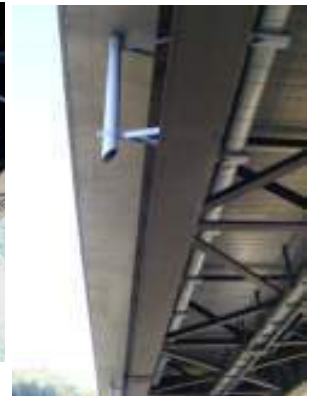
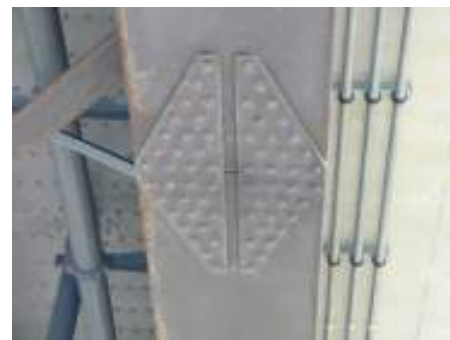
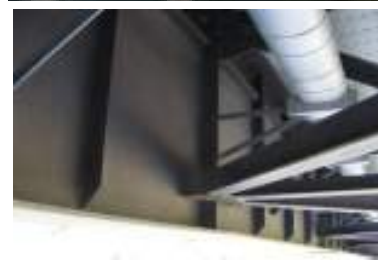
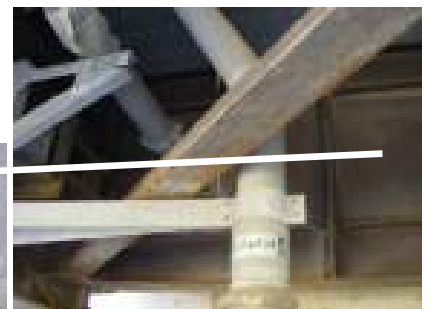
(59) 馬木大橋

2002年に完工した島根県の神戸川に架設された鋼桁橋梁で、海岸線から約7km地点に位置し、JIS耐候性鋼材に耐候性鋼用表面処理剤が施され完工年から約6年経過していた。

調査時の状態は、架設後6年であるが、表面処理剤が施工されているにもかかわらず、一部に不均一なさびが認められた。

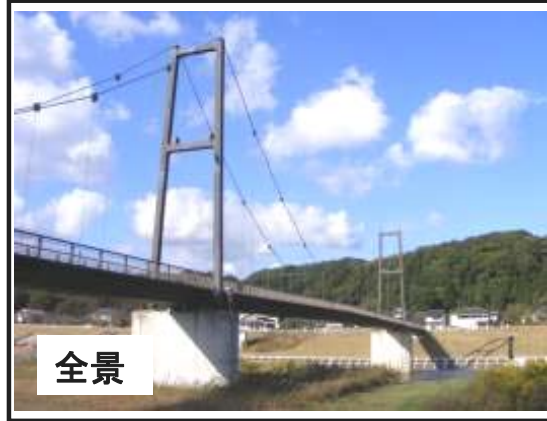
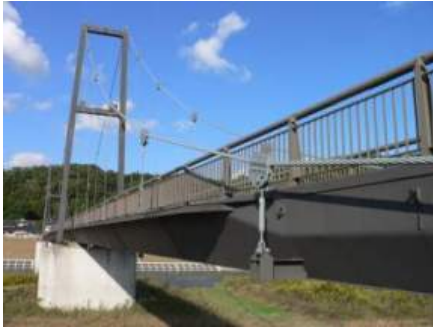
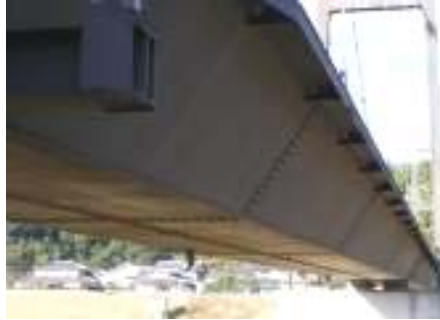
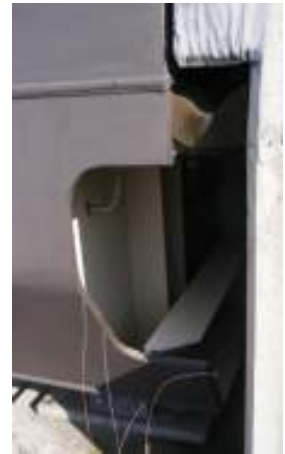
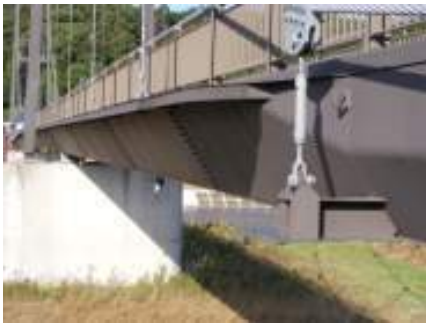
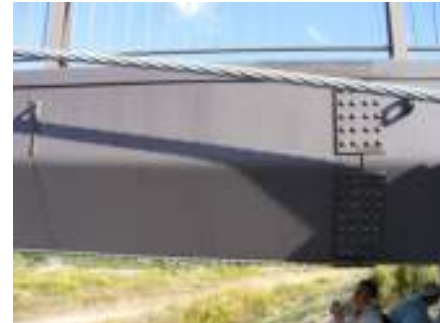
(60) 馬木吊橋

2004年に完工した島根県の神戸川に架設された吊り橋橋梁で、海岸線から約7km地点に位置し、JIS耐候性鋼材に耐候性鋼用表面処理剤が施され完工年から約4年経過していた。

調査時の状態は、架設後4年であるが、表面処理剤が施工されているにもかかわらず、現地施工個所に不均一なさびが認められた。

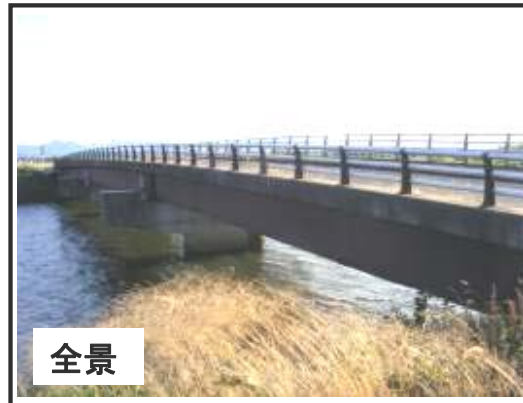
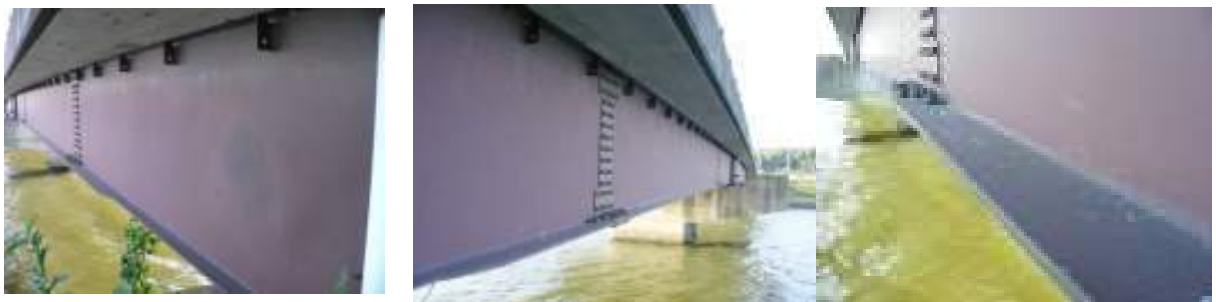
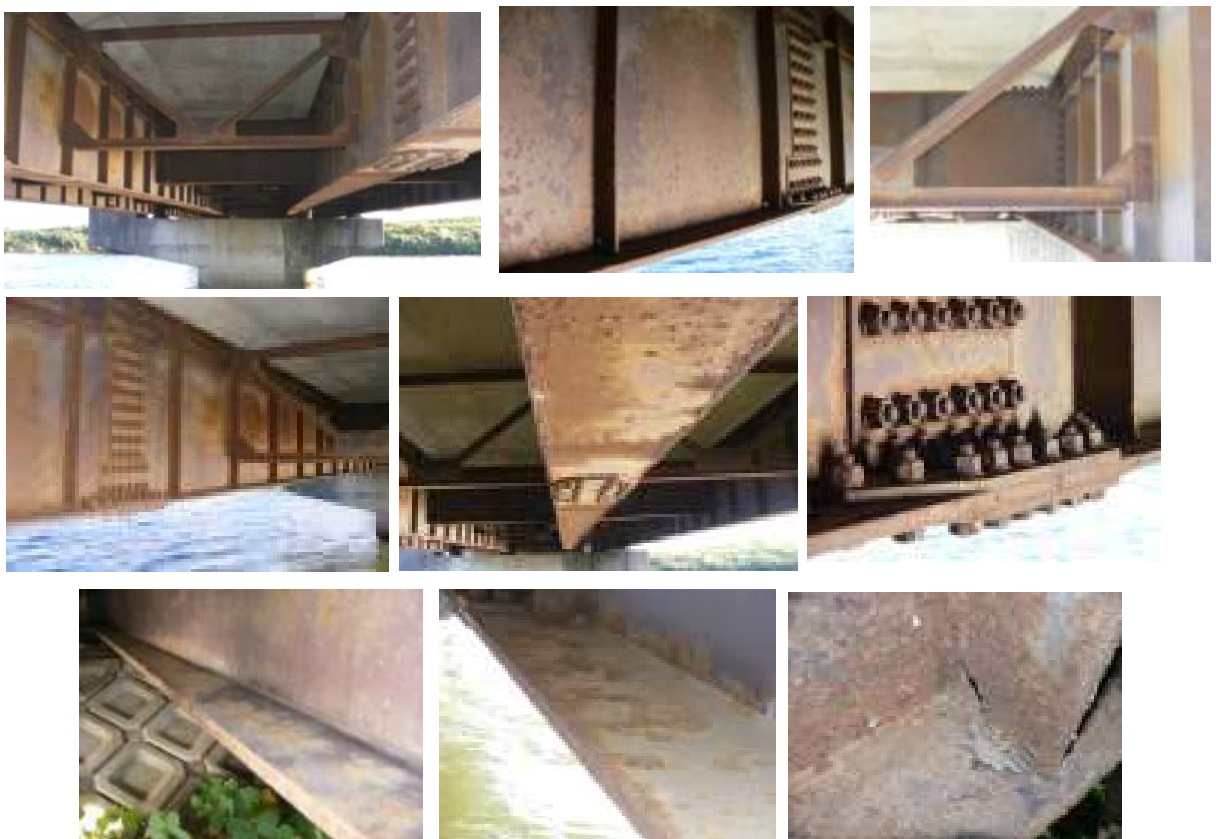
(61) 飯山大橋

1981年に完工した島根県の平田船川に架設された鉸桁橋梁で、海岸線から約3km地点に位置し、JIS耐候性鋼材に耐候性鋼用表面処理剤が施され完工年から約27年経過していた。

調査時の状態は、架設後27年経過しているが、表面処理剤皮膜の健全な部分も混在しており、下フランジ上面・下面、腹板内側等の一部に異常（層状）さびが発生していた。

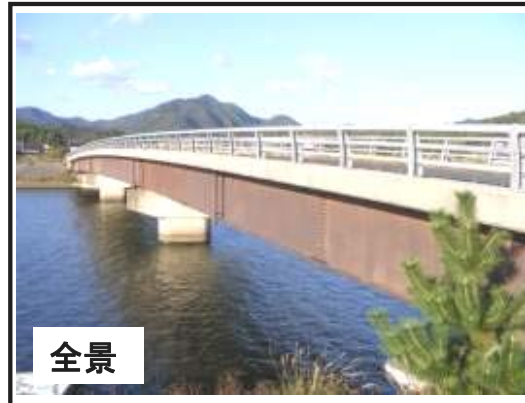
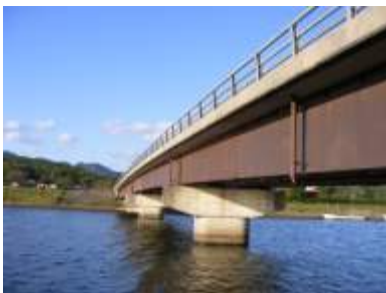
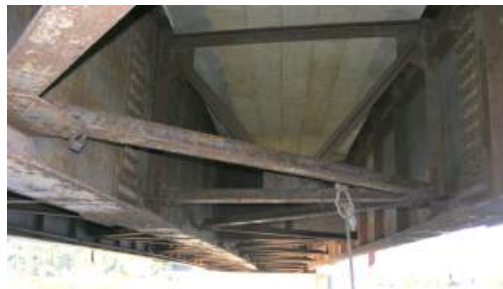
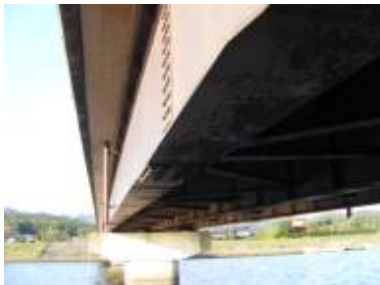
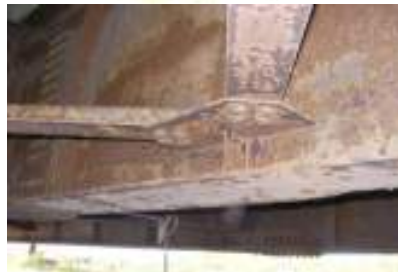
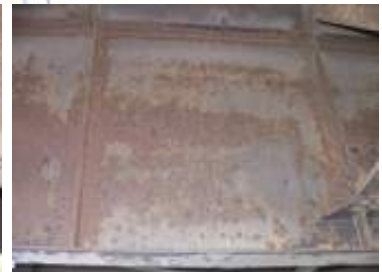
調査時の状態は、架設後26年経過しているが、表面処理剤皮膜の健全な部分も混在しており、下フランジ上面・下面、腹板内側等の一部に異常（層状）さびが発生していた。セロファンテープ試験結果は、腹板外面は評点5、腹板内面は評点1、下フランジ下面是評点1であった。

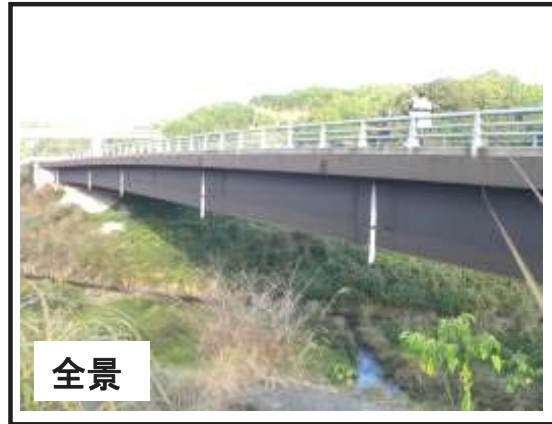
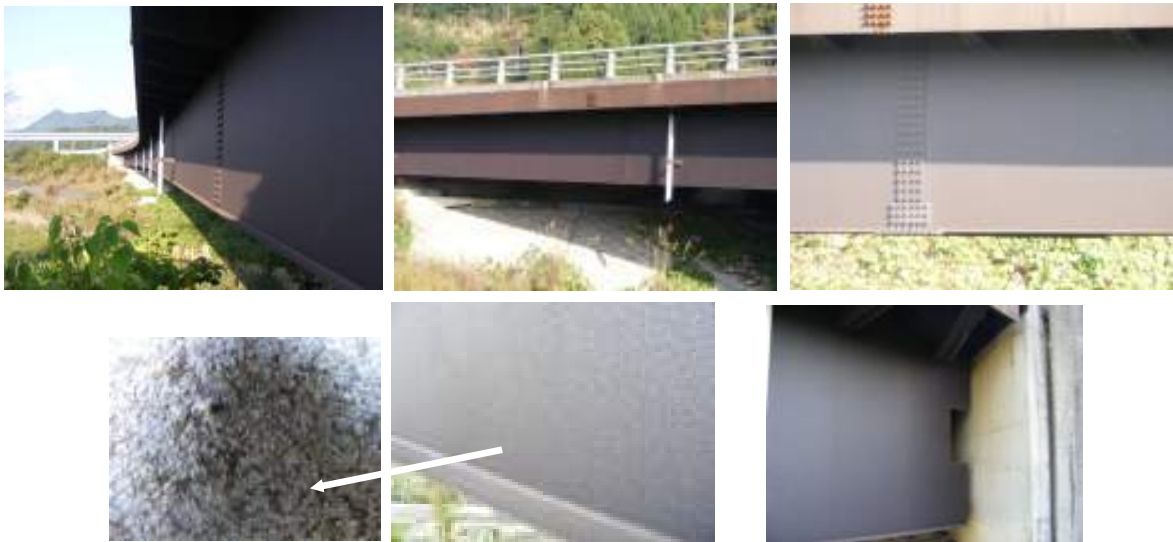
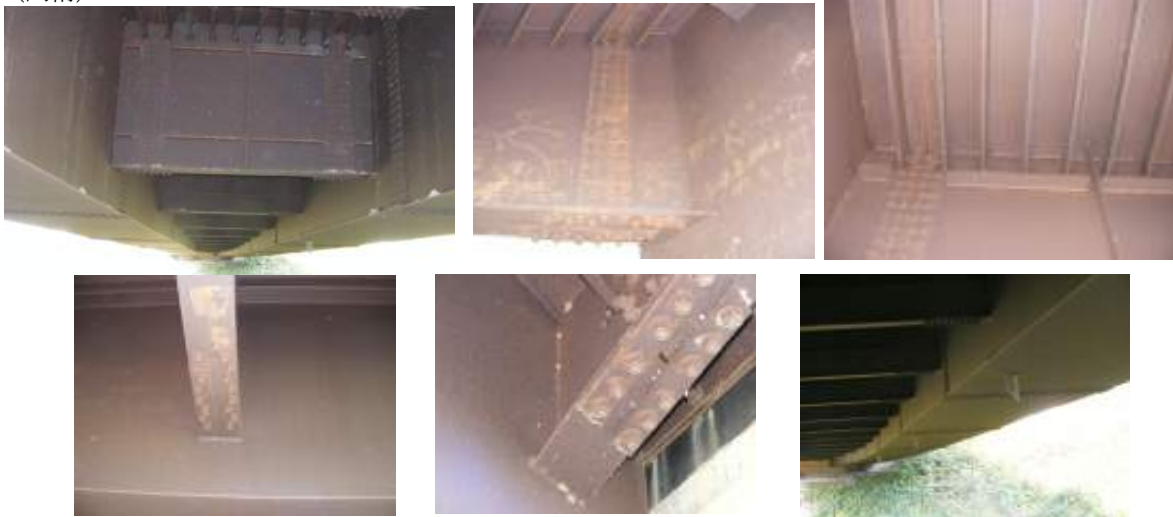
(63) 延明橋

調査時の状態は、架設後19年経過し、ほぼ全面に均一なさびの生成が認められるが、部分的に初期さびや赤さびがみられた。セロファンテープ試験結果は、腹板外面は評点3~4、腹板内面は評点2~3、下フランジ下面は評点3であった。付着塩分量は下フランジ下面で49mg/m²であった。

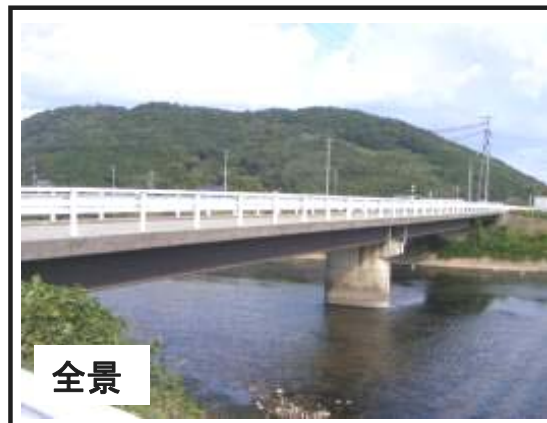
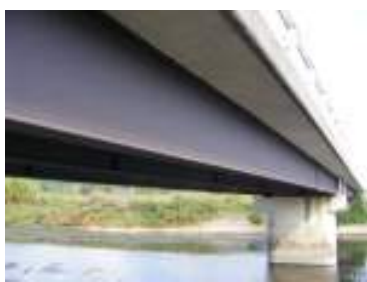
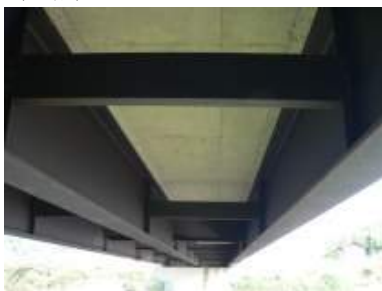
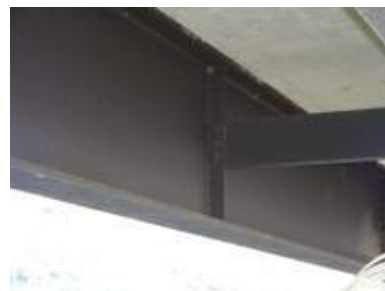
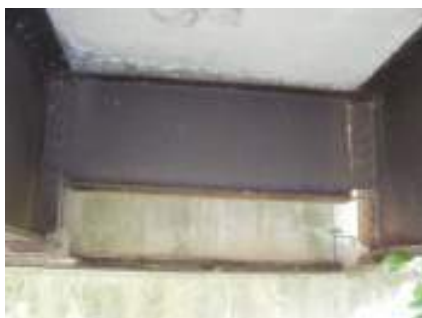
(64) 御用橋

調査時の状態は、架設後27年経過し、ほぼ全面にさびの生成が認められるが、下フランジ上面には粒子の粗いさびの発生がみられた。セロファンテープ試験結果は、腹板内面は評点1～2、下フランジ下面は評点2であった。

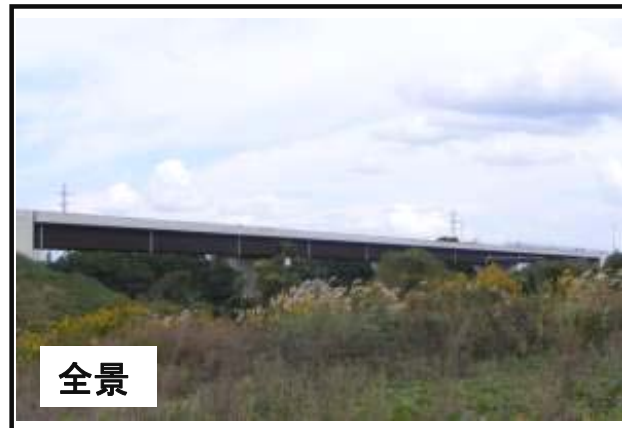
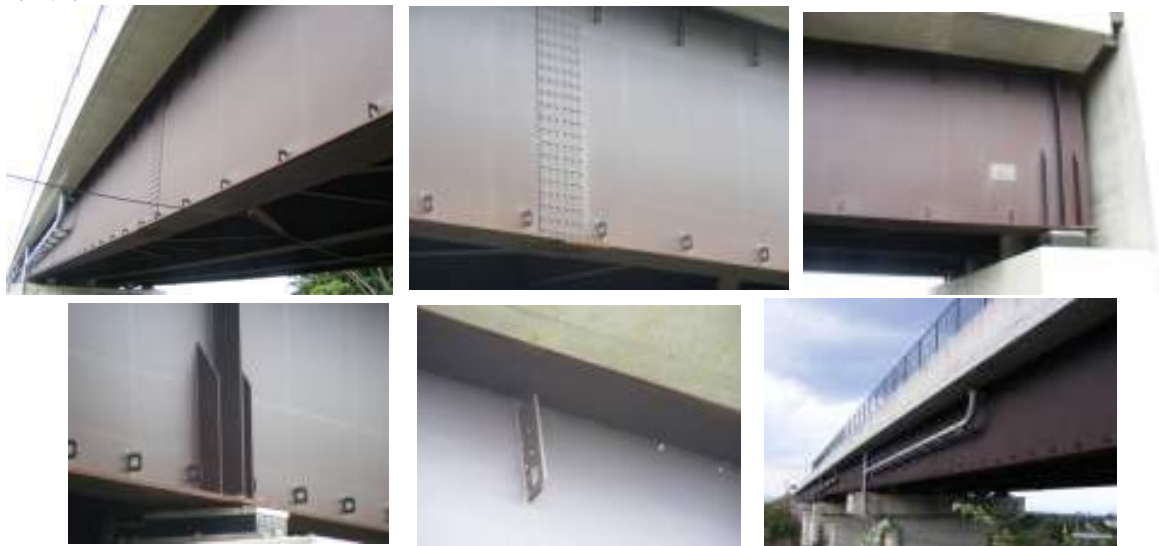
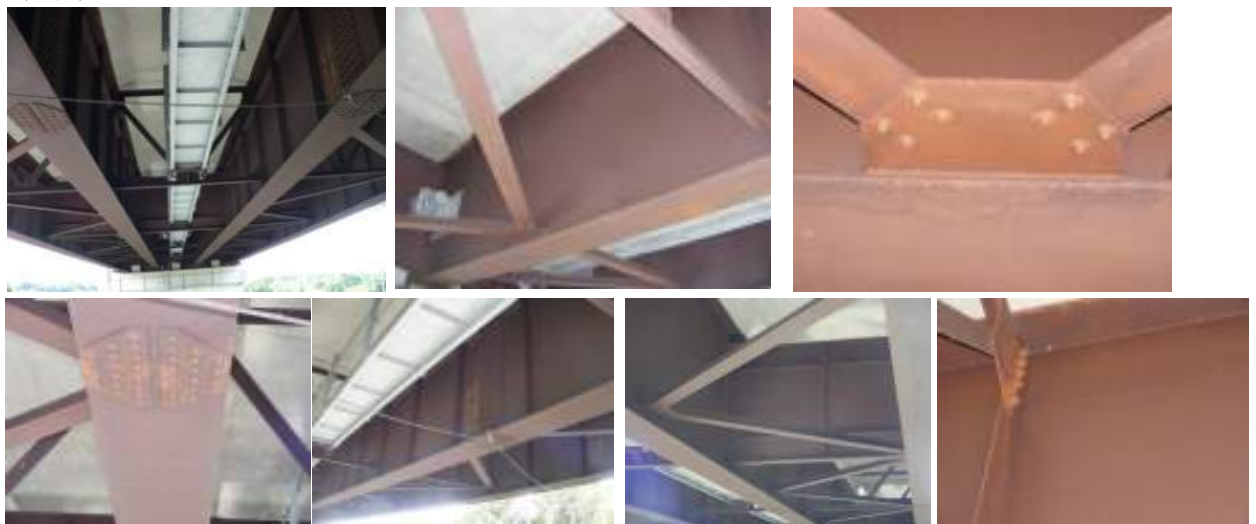
(65) 阿弥陀川橋 (バイパス)

調査時の状態は、架設後3年経過し、ほぼ全面に均一なさびが生成中であった。セロファンテープ試験結果は、腹板外面は評点3、腹板内面は評点1～3、下フランジ下面是評点3であった。
