鋼橋防食工の補修方法に関する 共同研究報告

平成22年12月

独立行政法人土木研究所
関西ペイント株式会社
神東塗料株式会社
中国塗料株式会社
日本ペイント株式会社
大日本塗料株式会社
日鉄防蝕株式会社

鋼道路橋の防食は、これまでほとんどが塗装で行われていたが、鋼道路橋塗装・防食便覧が平成17年12月に発刊され、塗装以外の防食法として溶融亜鉛めっき、金属溶射、耐候性鋼材が規定された。しかしながら、これら新しい防食法については、その劣化過程が必ずしも明確になっていないため、部分的な劣化や不具合が生じた場合の補修方法が確立していないのが現状である。これら鋼橋防食工の合理的な劣化・不具合の判定方法を確立して、適切な補修方法を確立することが求められている。このため、本共同研究では、これら防食工の鋼橋防食工の補修方法を確立することを目的とする。

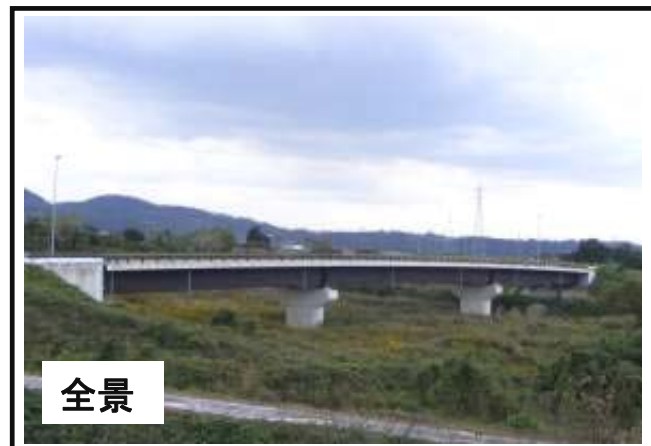
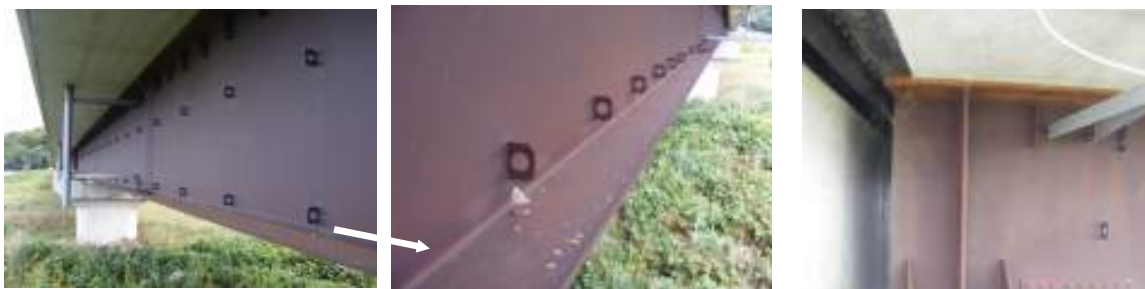
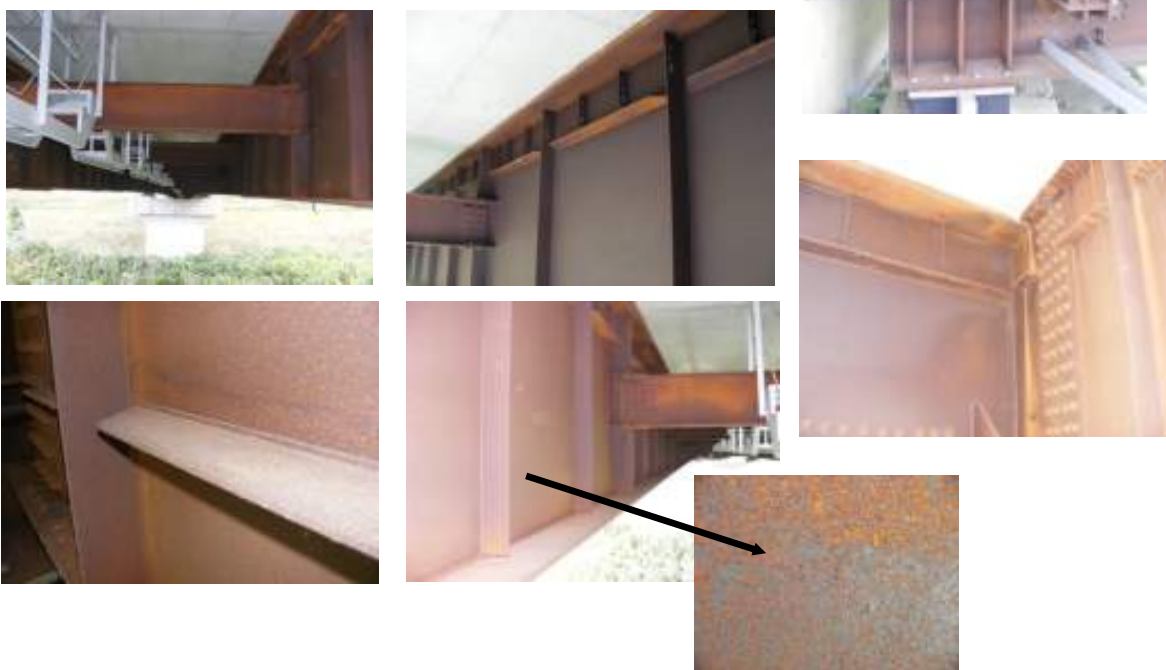
(66) 阿弥陀川橋（一般道）

調査時の状態は、架設後2年経過し、ほぼ全面に均一なさびが生成中であった。セロファンテープ試験結果は、腹板外面は評点3、腹板内面は評点3、下フランジ下面は評点3であった。

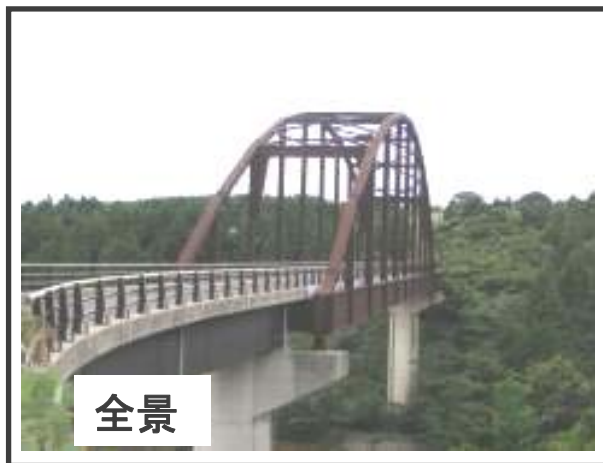
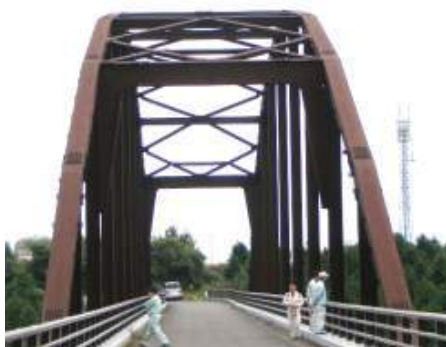
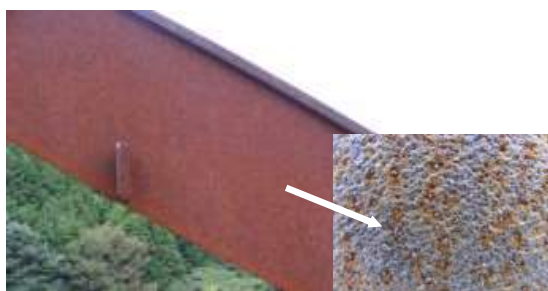
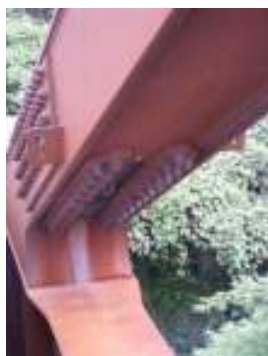
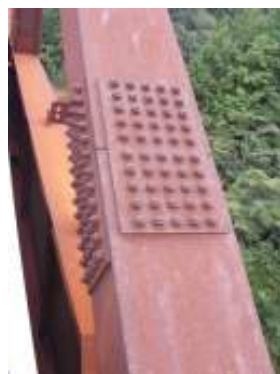
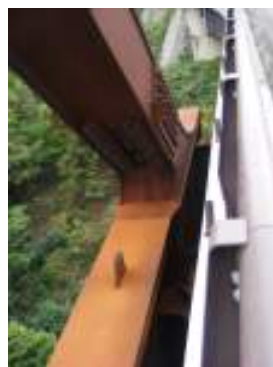
(67) 高野大橋

調査時の状態は、架設後13年経過しほぼ全面に均一なさびが生成中であった。アーチ部材のセロファンテープ試験結果は評点4～5であった。

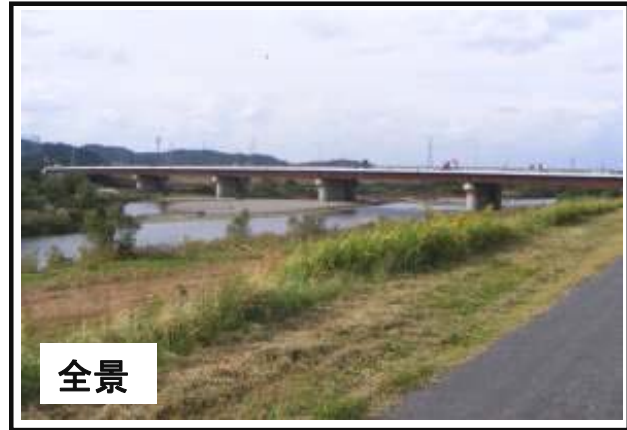
(68) 因幡大橋

調査時の状態は、架設後2年経過し均一なさびが生成中であった。セロファンテープ試験結果は、腹板外面は評点4、腹板内面は評点3～4、下フランジ下面是評点3であった。

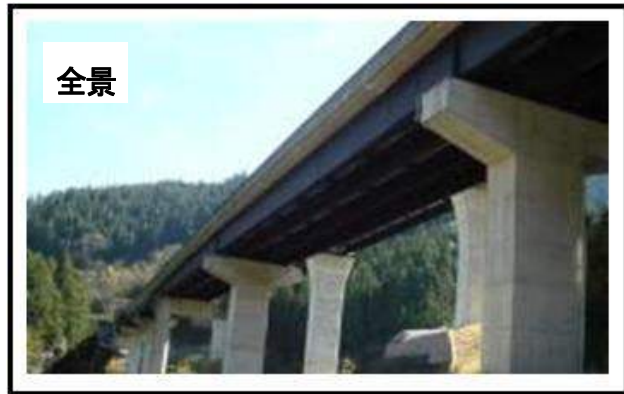
(69) 浦の谷川橋

調査時の状態は、架設後4年経過し均一なさびが生成中であるが、腹板と下フランジ板との接合部分の腹板立ち上がり約5cmの範囲で外桁・内桁とも不均一なさび見られた。

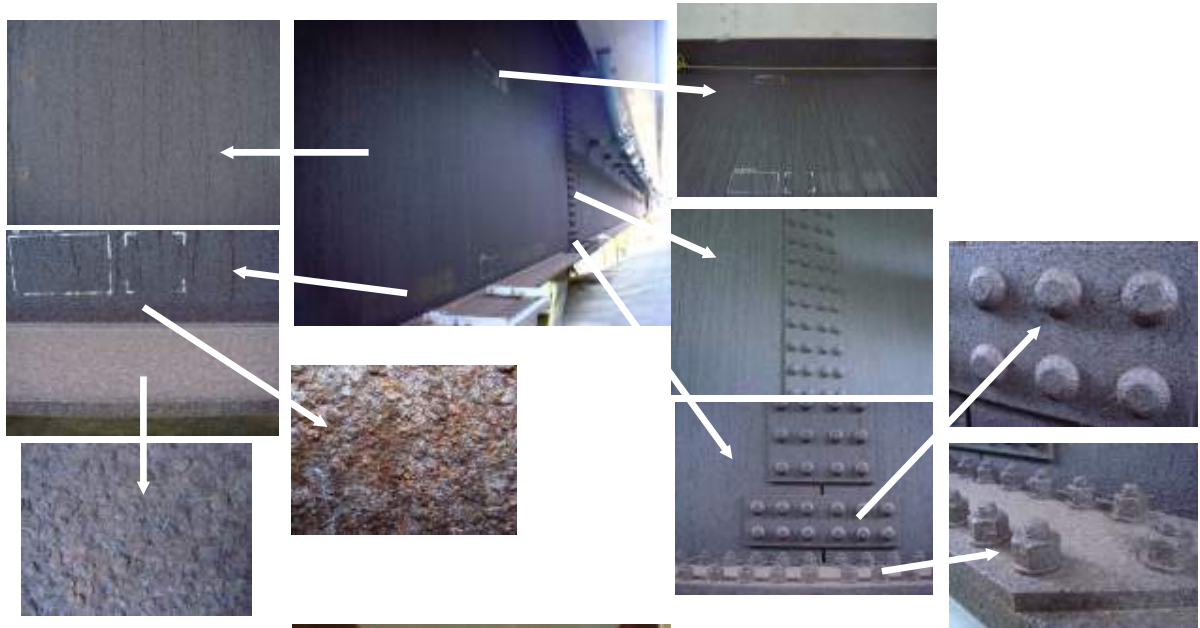
(外桁)

調査時の状態は、架設後16年経過し、均一なさびが生成しているが一部の腹板に粗いさびが見られた。内桁も均一なさびが生成しているが、漏水箇所などの水影響部では異常さび（不均一さび）が見られた。

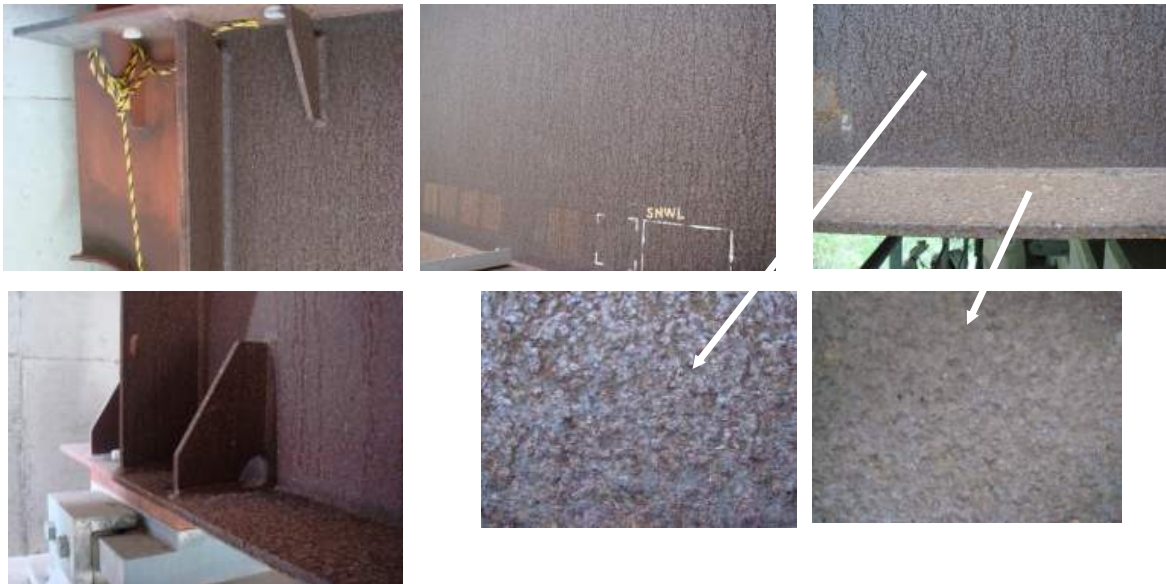
(外桁)

調査時の状態は、架設後16年経過し均一なさびが生成しているが、下フランジ上面の一部に層状さびが見られた。内桁も均一なさびが生成しているが、添接・ボルト部の一部に赤さびが、また、下フランジ上面の一部に粗いさびの生成が見られた。

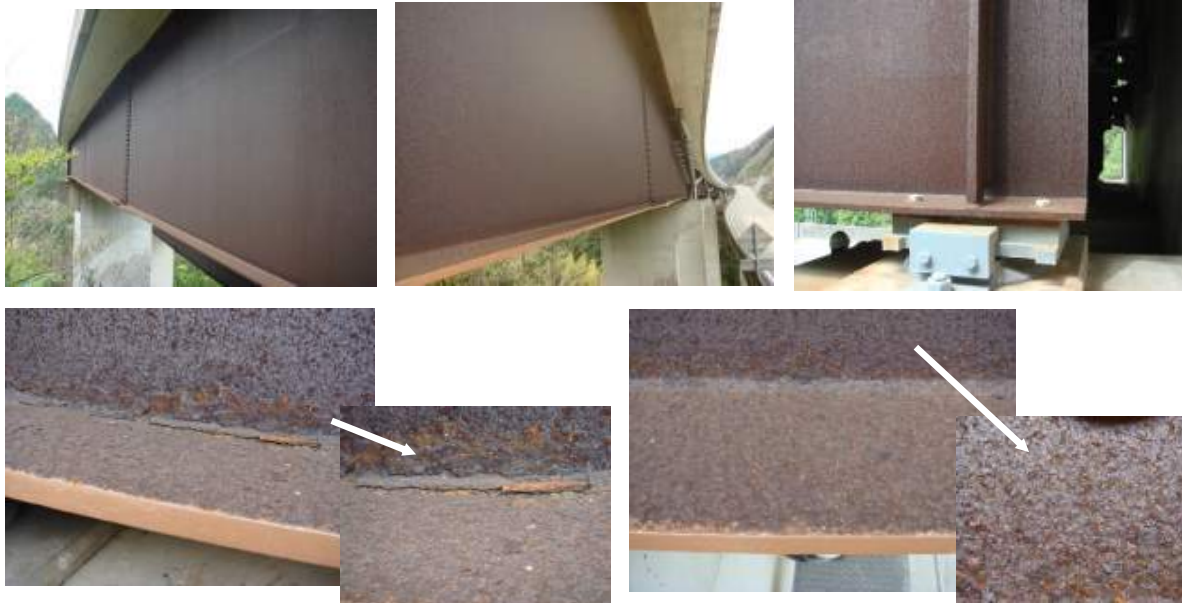
(外桁)

調査時の状態は、外桁、内桁ともさびの生成が不均一な状態が見られ、桁端部の一部には異常さびの発生が見られた。

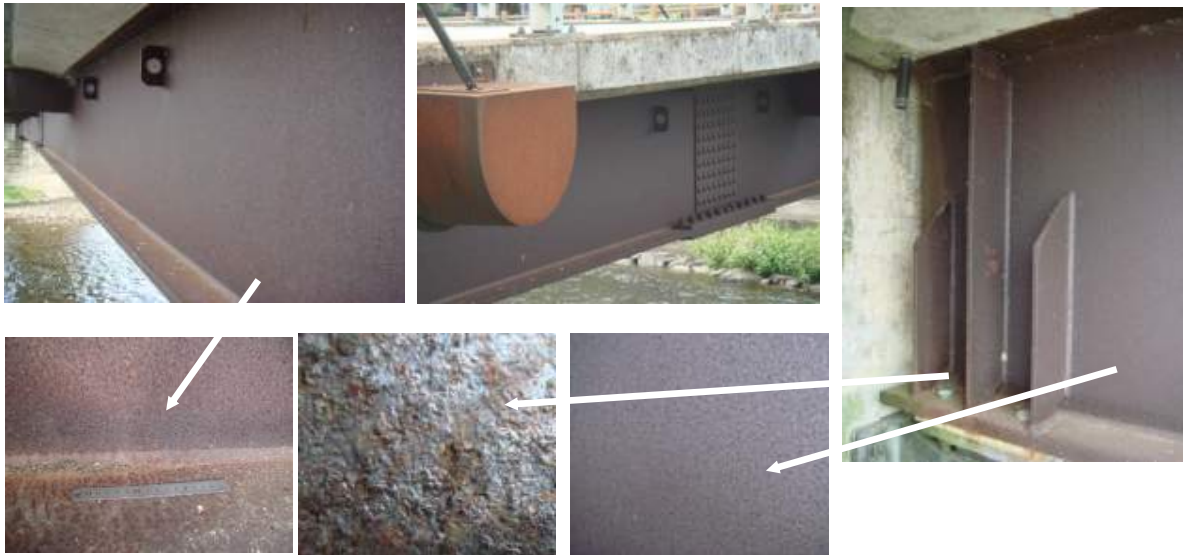
(外桁)

調査時の状態は、桁の位置により緻密さびの形成状態が異なっており、雨水が接し易いあるいは溜まり易い構造部位は赤い錆が生成している状態だった。セロファンテープ試験結果では、垂直材添接合部周辺で評点1であったが、その他の部位では評点3程度であった。

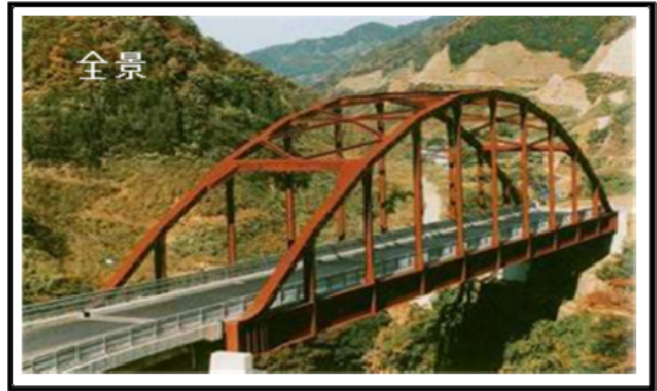
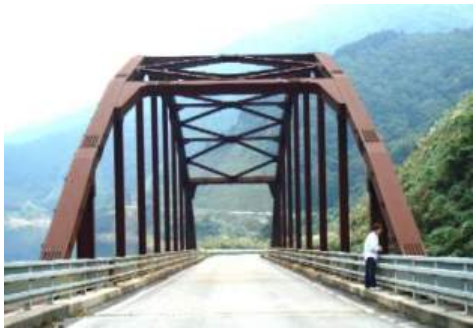
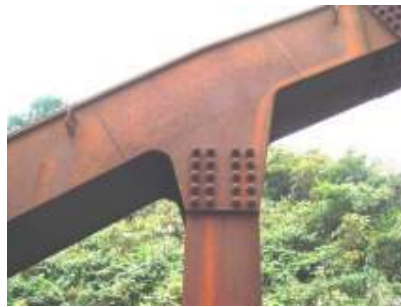
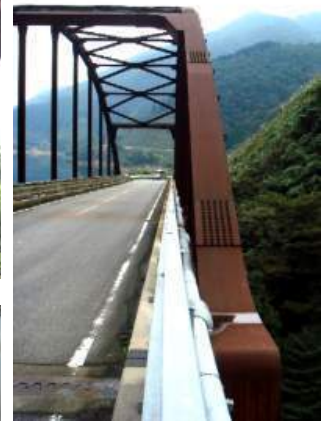
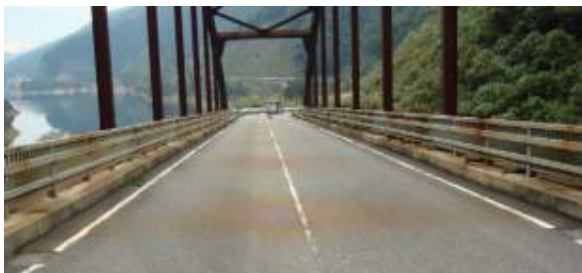
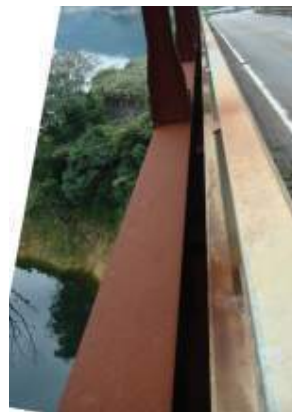
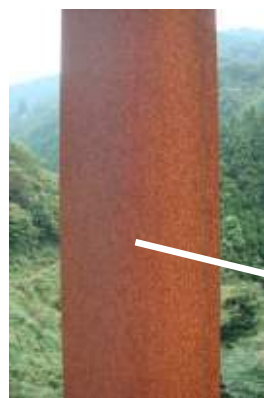
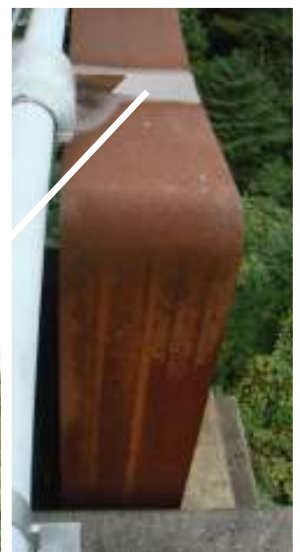
(77) 海韻橋

調査時の状態は、上部工(アーチ桁・垂直部材)はほぼ全面に緻密さびの形成が認められるが、構造上雨水が作用し易い部位(溜まり部など)はさびの発生状態が異なっていた。また、路面等にはさび汁汚損が見られた。セロファンテープ試験結果は、アーチ桁上面は評点4、アーチ桁側面は評点4、アーチ桁下面は評点3であった。

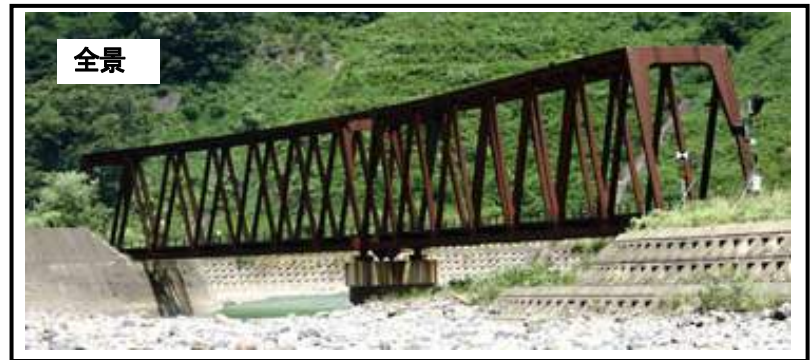
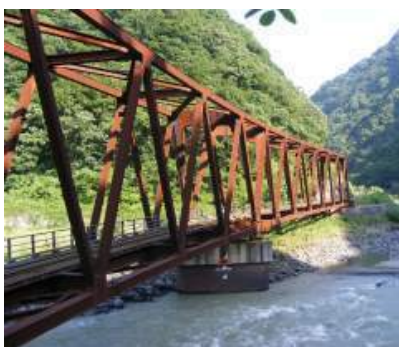
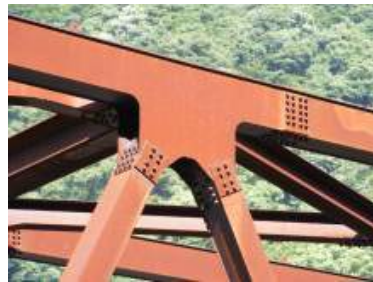
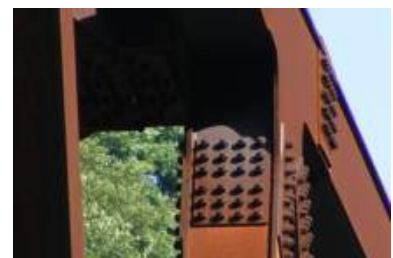
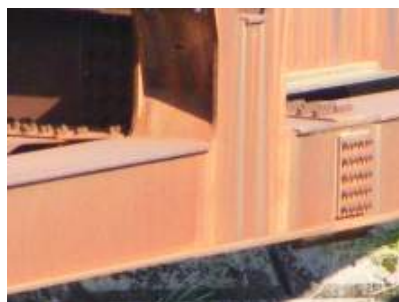
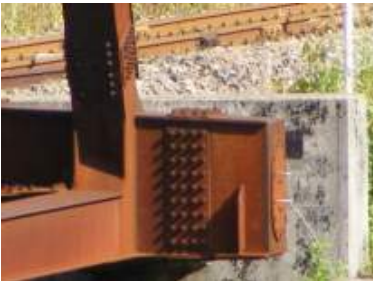
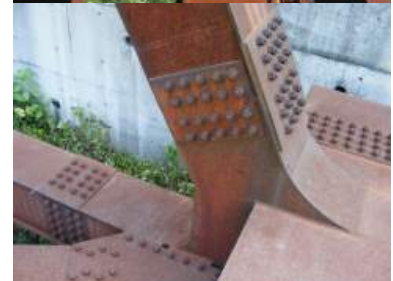
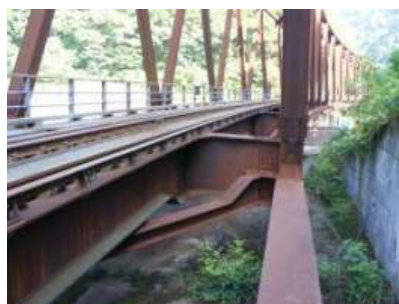
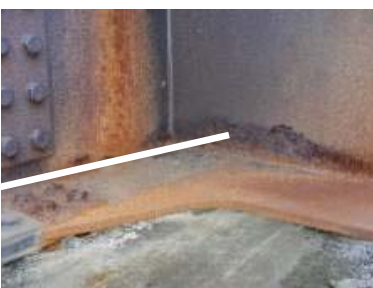
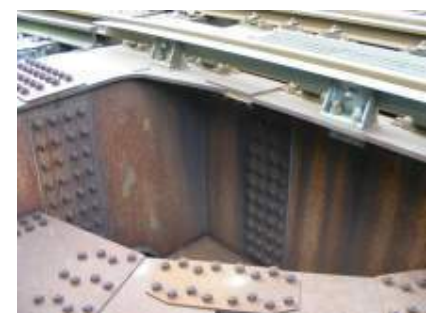
(78) 第4下姫川橋りょう

調査時の状態は、桁の位置によりさびの生成状態が異なっており、雨水が接し易いあるいは溜まり易い構造部位は赤いさびあるいは異常さび（層状さび）が生成している状態であった。セロファンテープ試験結果は、トラス桁上面および側面は評点4、下弦材下面是評点1～3であった。

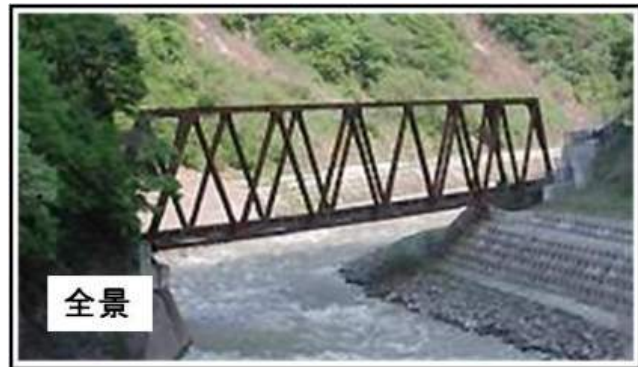
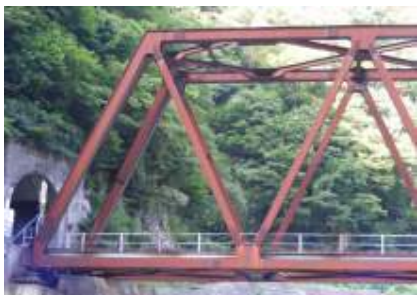
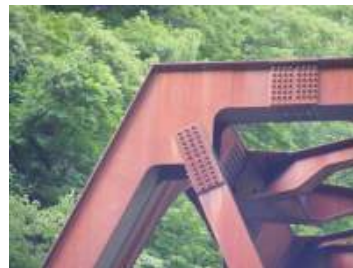
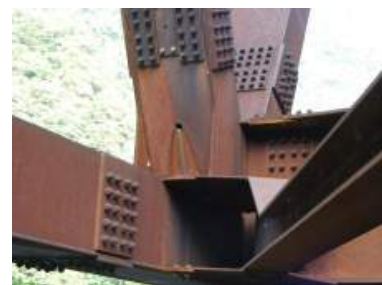
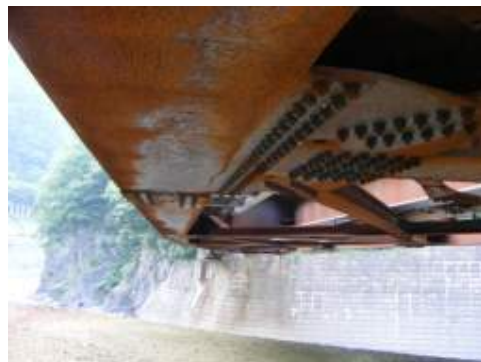
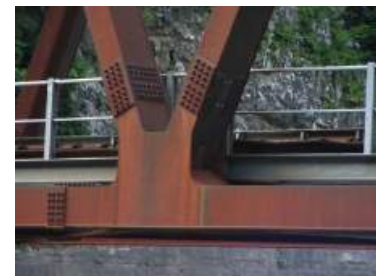
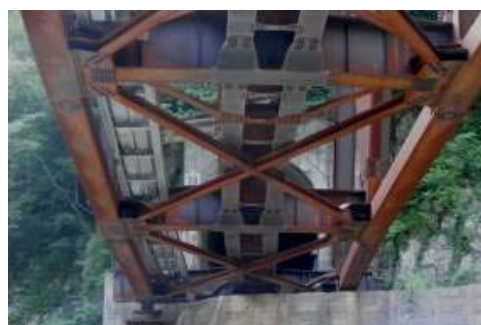
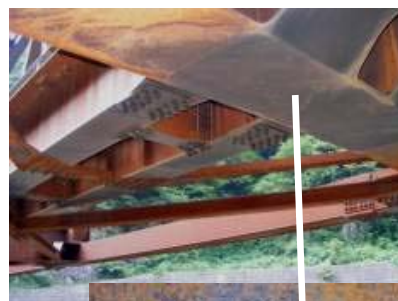
(79) 第5下姫川橋りょう

調査時の状態は、桁の位置によりさびの生成状態が異なっており、雨水が接し易いあるいは溜まり易い構造部位は赤いさびあるいは異常さび（層状さび）が生成している状態であった。セロファンテープ試験結果は、トラス桁上面および側面は評点4、下弦材下面は評点3であった。

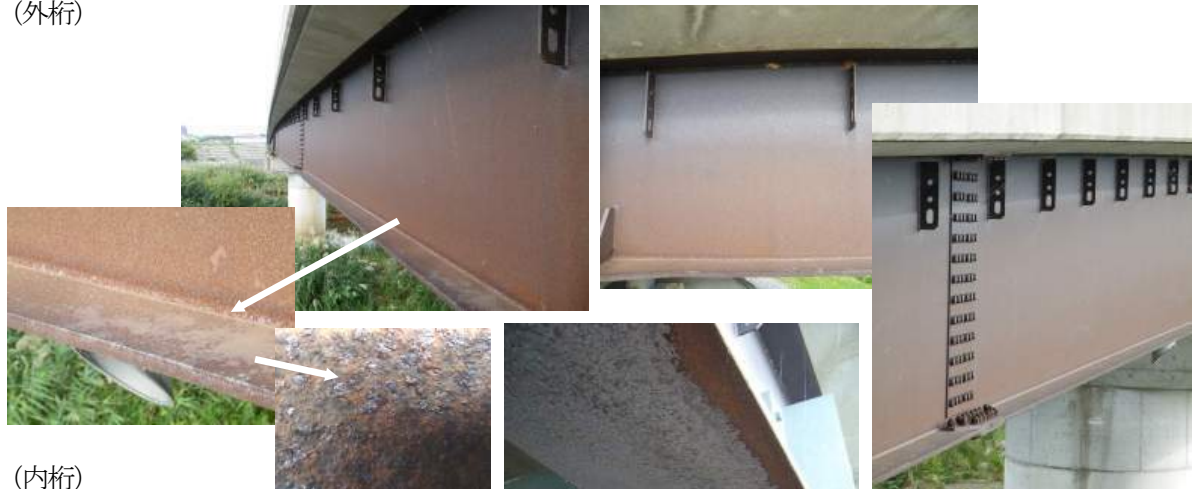
(外桁)

調査時の状態は、外桁は雨水の影響と思われるが桁の部位によってさびの生成状況が異なっており、下フランジ下面の一部には層状さびが見られた。内桁は床版からの漏水の影響と思われる異常さびの生成が見られた。セロファンテープ試験結果は、すべての部位で評点3であった。付着塩分量は下フランジ下面で94~227mg/m²であった。

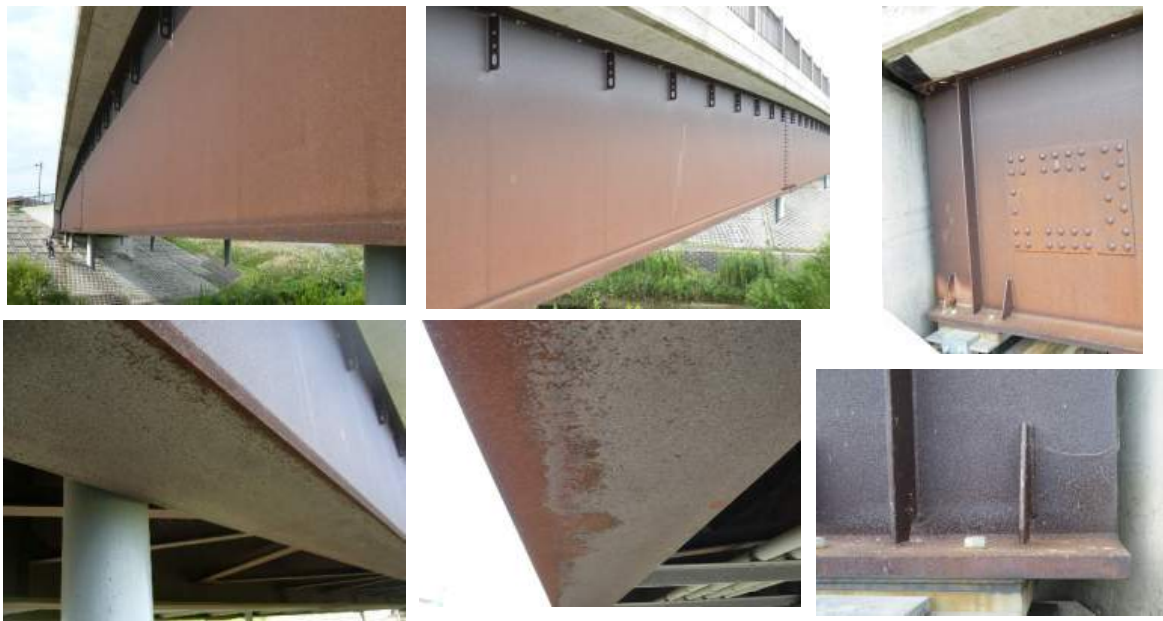
(外桁)

調査時の状態は、外桁は雨水の影響と思われるが桁の部位によってさびの生成状況が異なっており、下フランジ下面の一部には層状さびが見られた。内桁はほぼ全面に緻密さびの生成が見られたが、粒子は粗い。セロファンテープ試験結果は、下フランジ上面（内桁）の評点2以外はすべての部位で評点3であった。付着塩分量は下フランジ下面で2～137mg/m²であった。

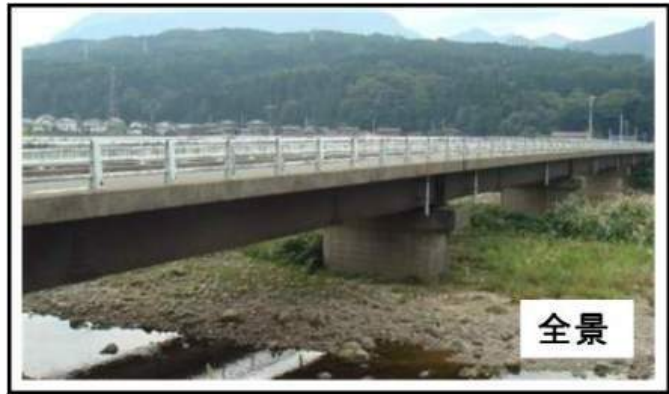
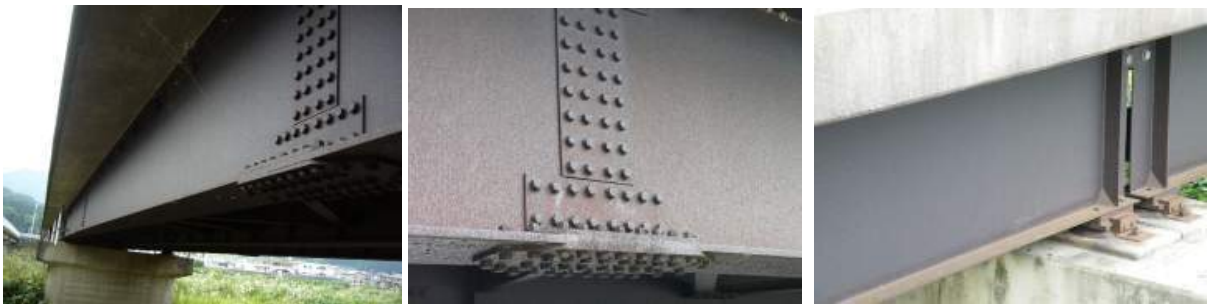
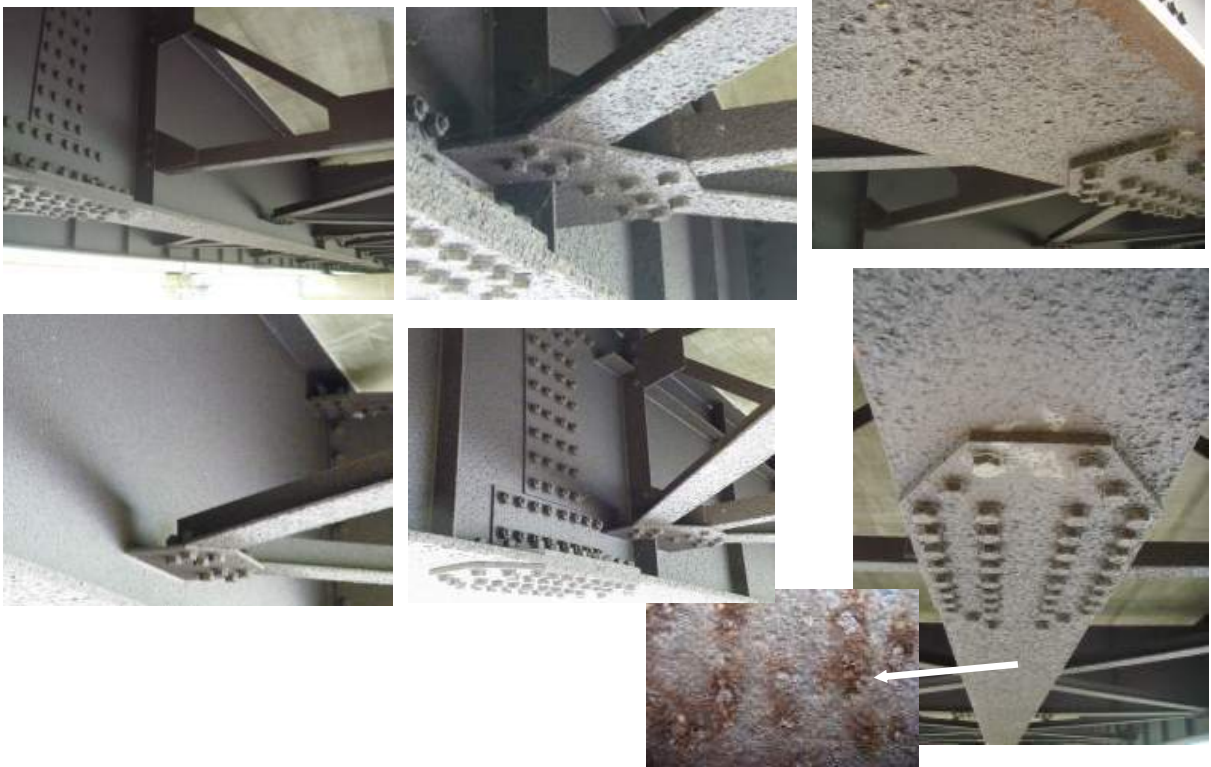
(83) 山王橋

調査時の状態は、外桁および内桁ともほぼ全面に緻密さびの生成が見られたが、粒子は粗かった。また、下フランジ下面の一部には層状さびが見られた。セロファンテープ試験結果は、外桁は評点3、内桁は評点2、下フランジ下面は評点1であった。

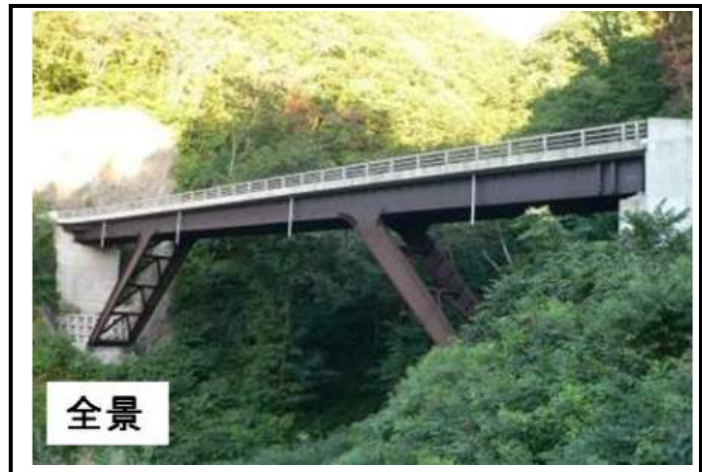
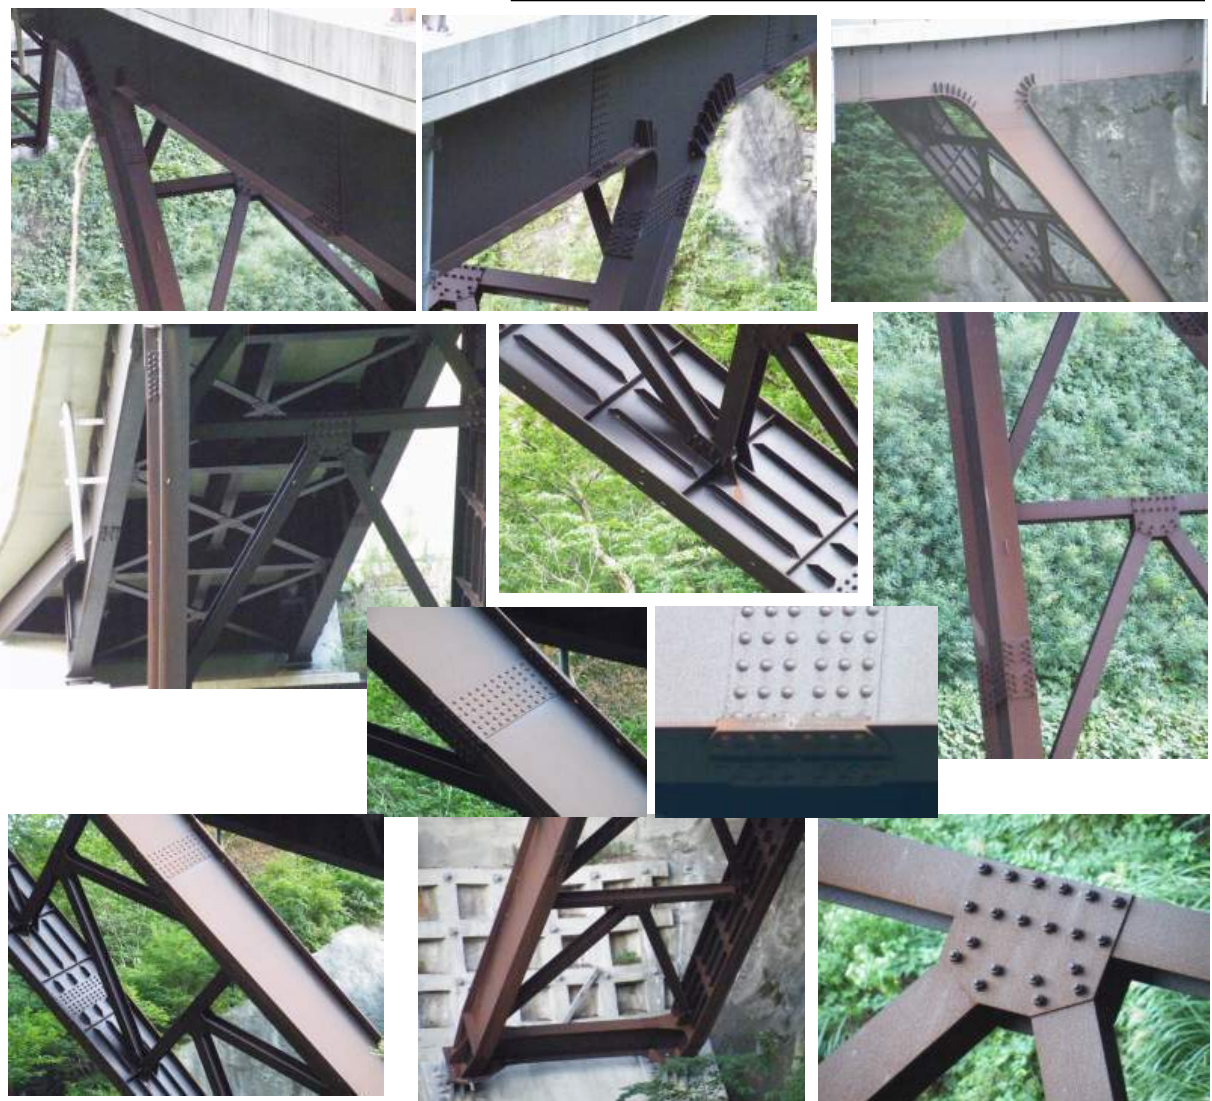
(84) 大沢橋

調査時の状態は、遠方から双眼鏡等での調査になったため明確ではないが、外桁および内桁ともはほぼ全面に緻密さびの生成が見られた。また、添接部下面の一部や雨水が溜まり易い部位には赤さびの生成が見られた。

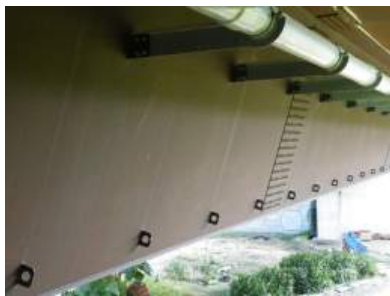
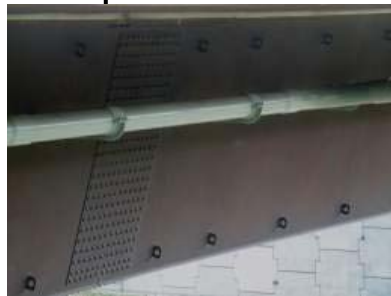
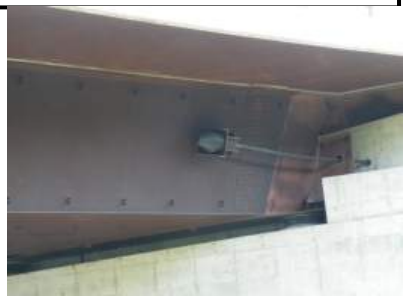
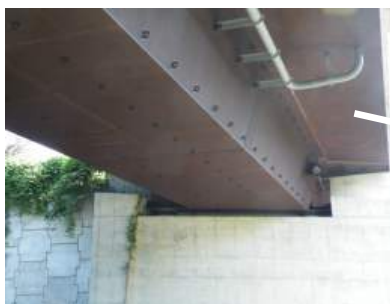
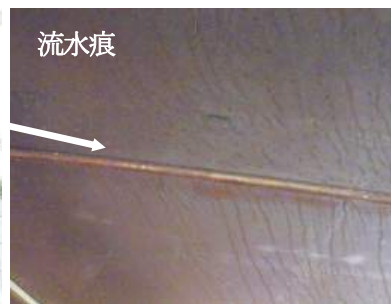
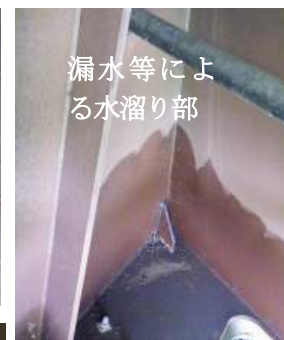
(85) 東真更川大橋

調査時の状態は、ほぼ全面に緻密さびの生成が見られるが、添接部の一部、雨水が溜まり易い部位、漏水影響部には赤さびの生成が見られた。セロファンテープ試験結果は、箱桁外面、下面とも評点4であった。塩分付着量は20~21mg/m²であった。

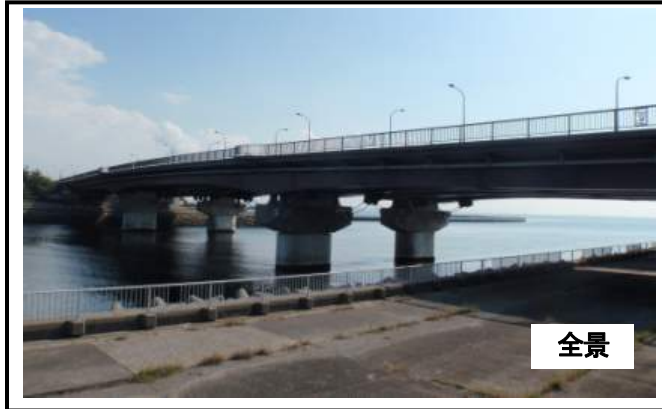
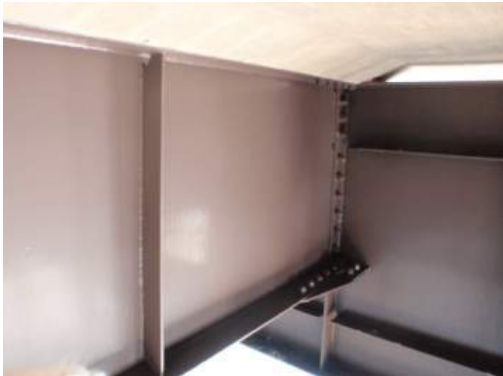
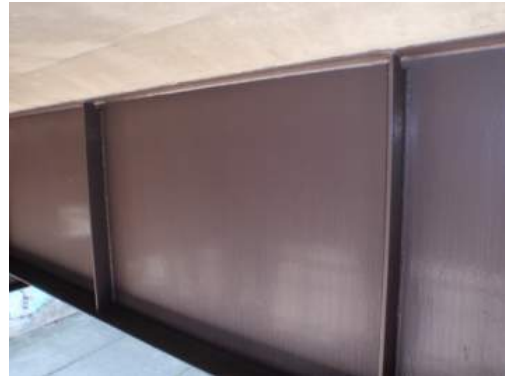
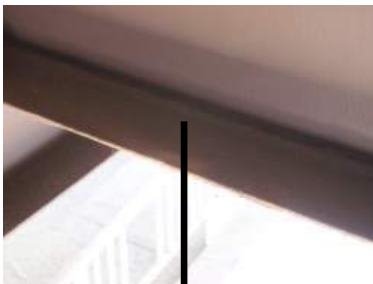
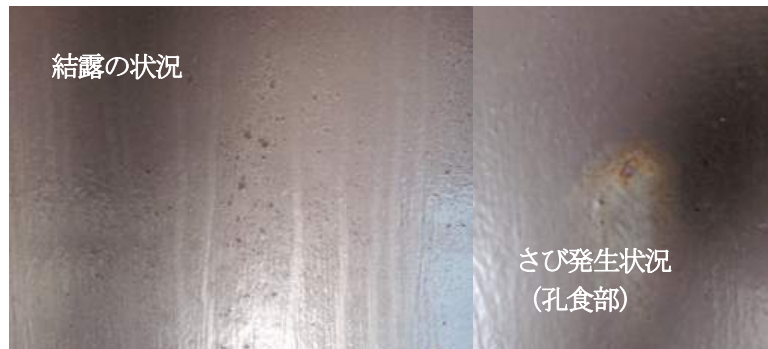
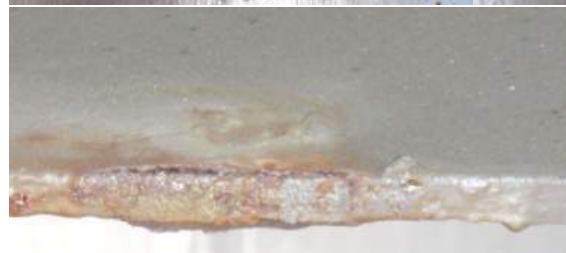
(86) 美浜大橋

1985年に完工した千葉県の花見川に架設された箱桁橋梁で、海岸線（河口）に位置し、JIS 耐候性鋼材に耐候性鋼用表面処理剤が施され完工年から約21年経過していたが、鋼材に孔食を伴う異状腐食が見られたため、2006年（平成18年）5月に「素地調整1種～有機ジンクリッチペイント～変性エポキシ樹脂塗料下塗～ふっ素樹脂塗料用中塗～ふっ素樹脂塗料上塗システム」で補修のための塗装が行なわれた。

塗装から約4年が経過していたが、塗装時の足場クランプ跡、一部の孔食部跡で点さびの発生が見られたが、全体的には良好な塗膜外観であった。

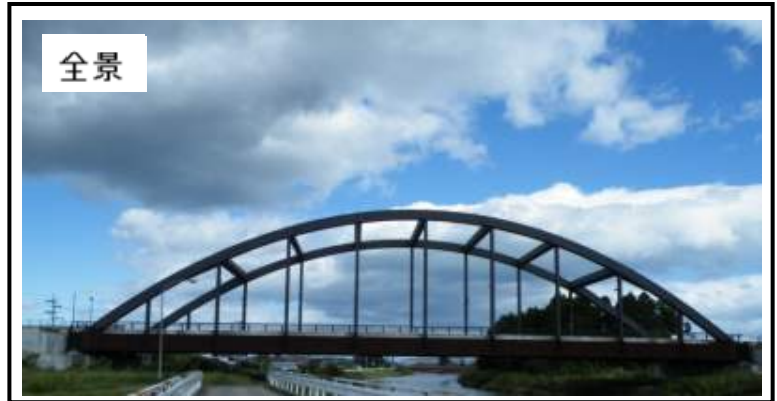
(87) 新矢野目橋

調査時の状態は、上部工（アーチ桁・垂直部材）は塗装が施されており良好であった。下部工（補剛桁・内桁）はほぼ全体に均一なさびの生成が見られるが、下フランジ下面等に異常さびの発生が見られた。セロファンテープ試験結果は、補剛桁（外面・内面）は評点4、下フランジ下面は評点3であった。

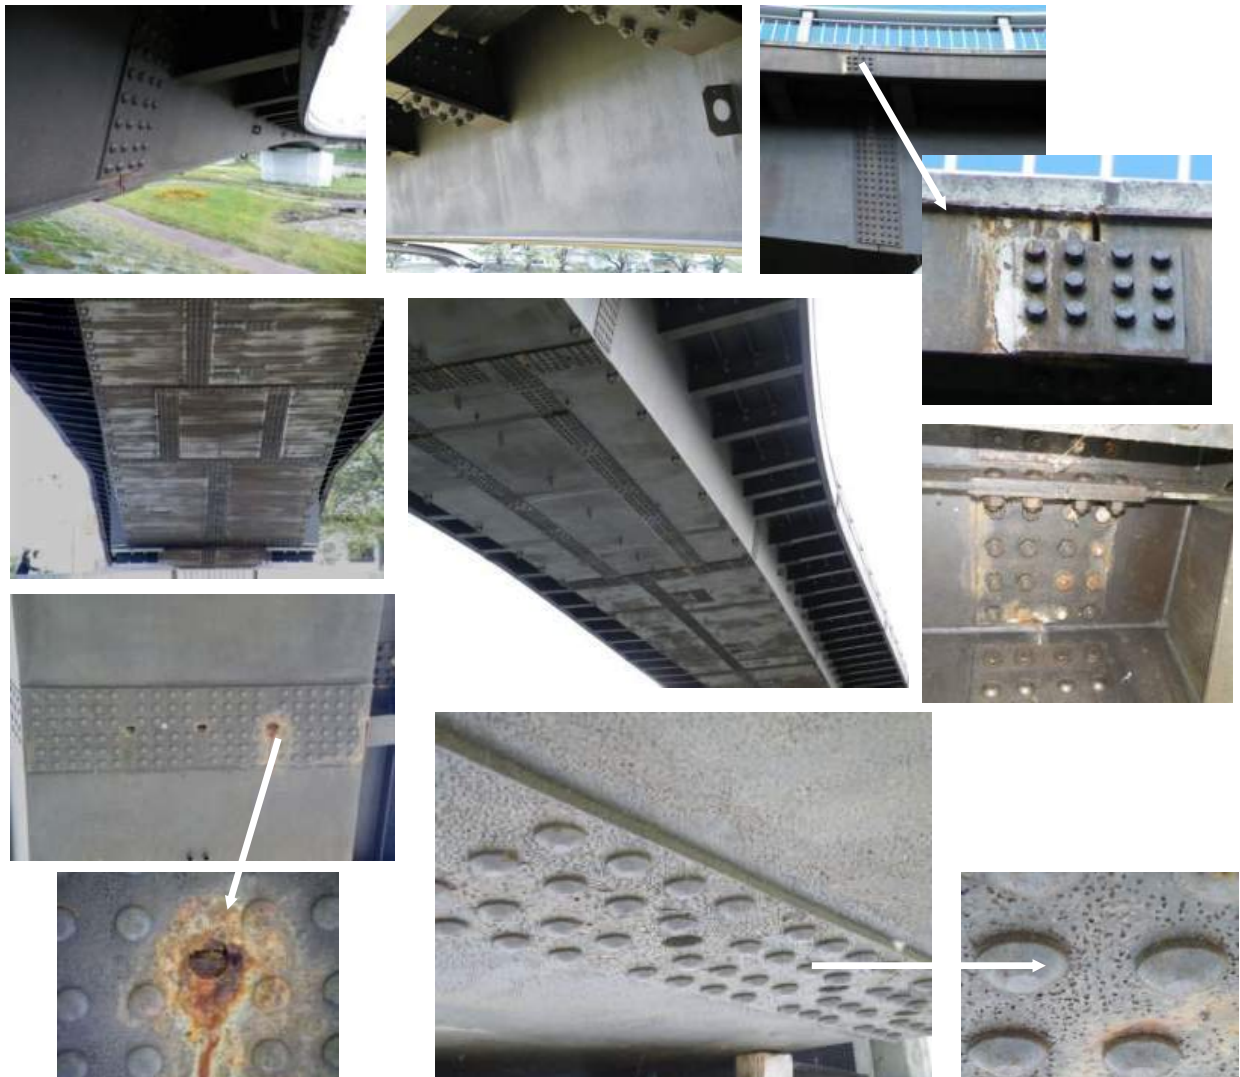
(88) さくら歩道橋

調査時の状態は、表面処理剤皮膜の消耗が不均一で、漏水の影響部は異常劣化が進んでいた。セロファンテープ試験結果は、補剛桁（垂直部）は評点3～4、補剛桁（下面）は評点2～3であった。

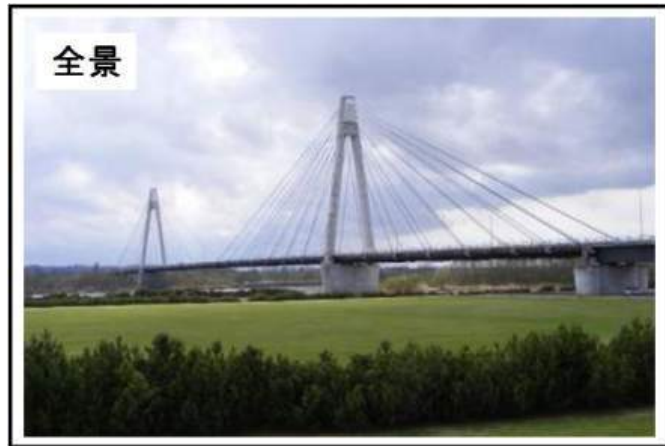
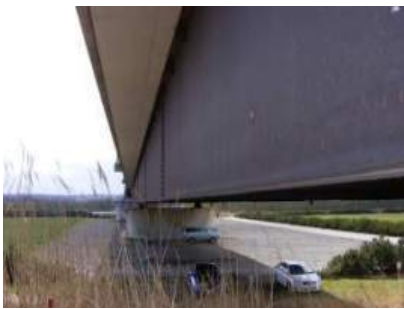
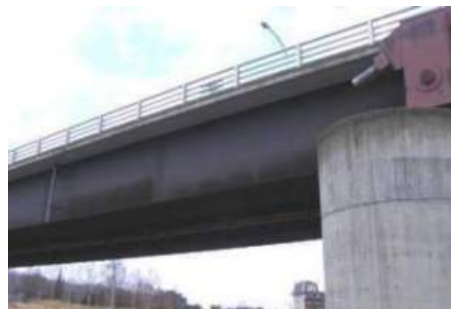
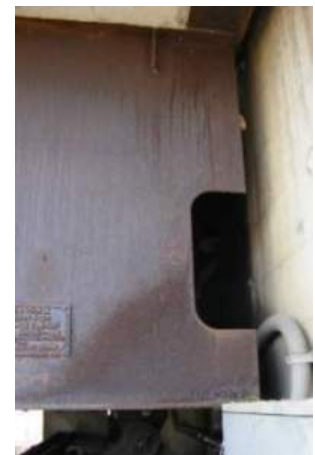
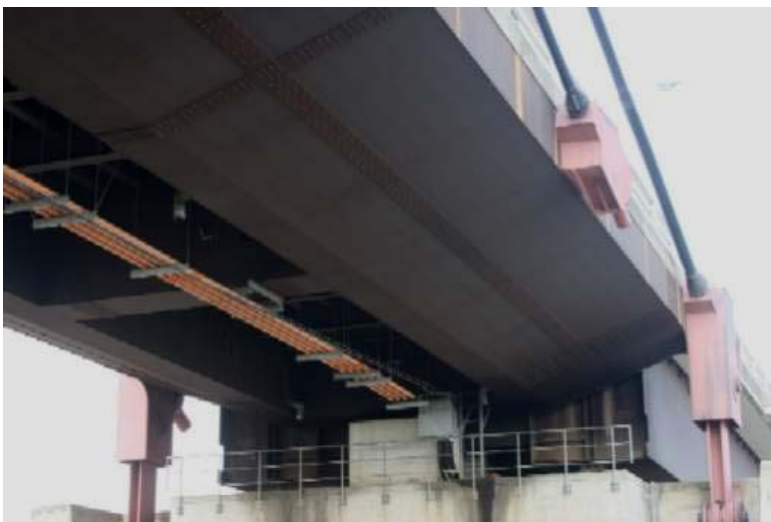
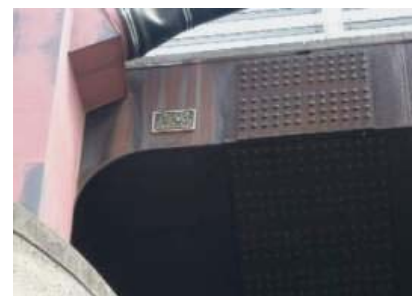
調査時の状態は、全体的にはほぼ均一な緻密さびが生成されていた。

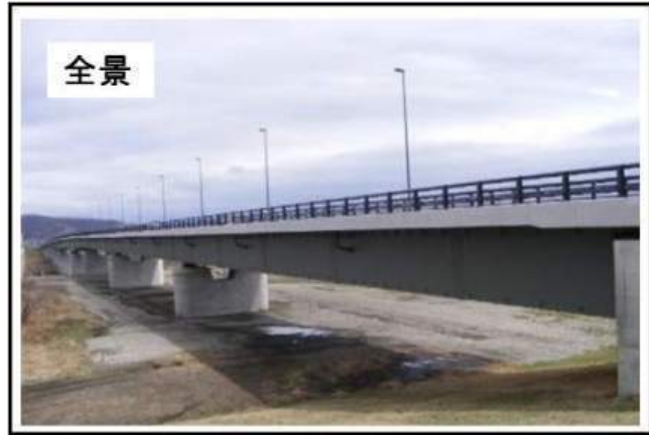
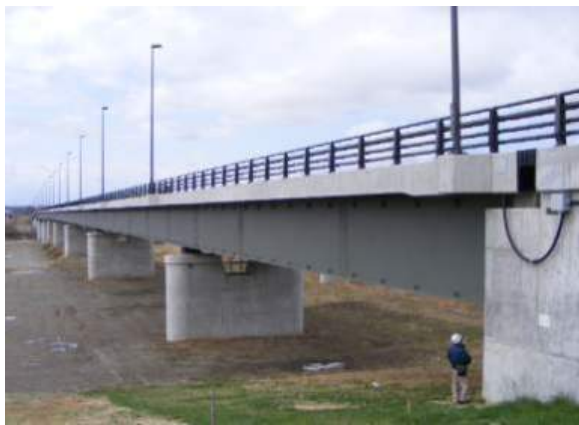
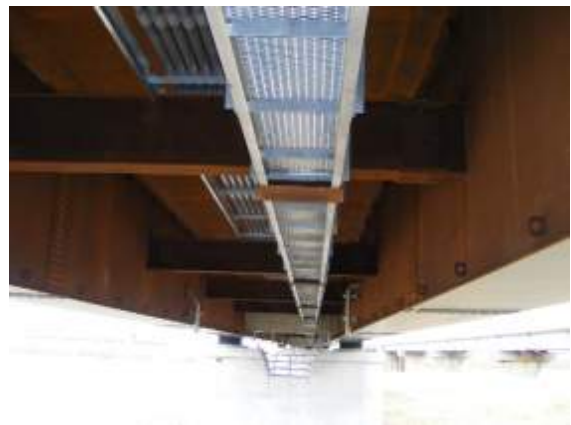
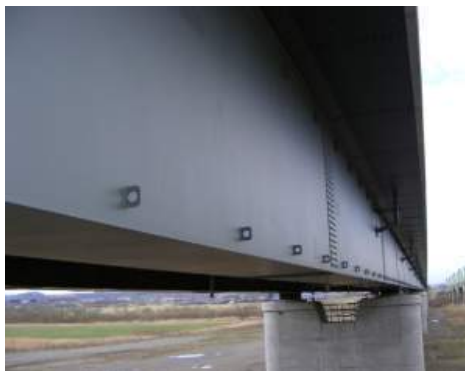
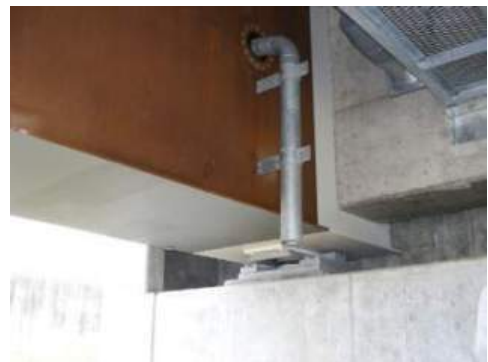
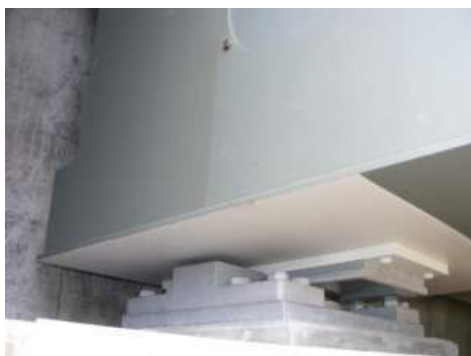
(90) 千代田大橋

調査時の状態は、外桁外面は表面処理剤皮膜が健全な状態で、内桁内面は緻密さびが形成され始めていた。

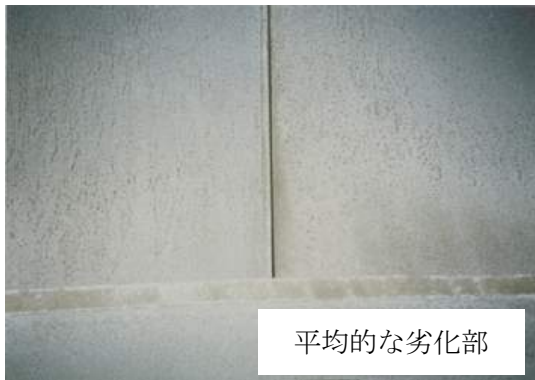
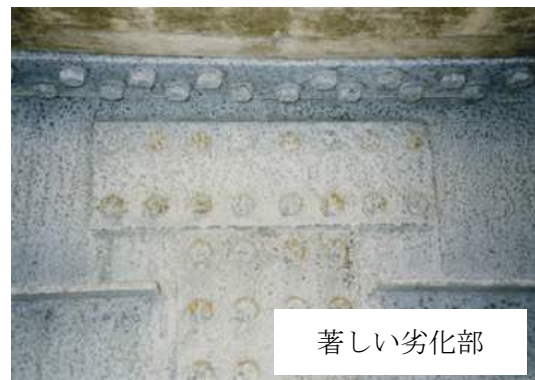
写真-3.3.1 補修塗装前の溶融亜鉛めっきの状態（五郎太谷川橋）

1986年から1987年に北陸自動車道に架設された溶融亜鉛めっきを適用した五郎太谷川橋、脇谷川橋、徳合川橋の3橋梁は、完工年から10年から15年で溶融亜鉛めっき鋼材が異状腐食したため塗装により補修が行われた。補修には「素地調整程度1種+有機ジンクリッチペイント+変性エポキシ樹脂塗料下塗+ポリウレタン樹脂塗料用中塗+ポリウレタン樹脂塗料上塗」の塗装系が適用された。今回、塗装後5年から10年経過した時点で塗膜の調査を行った結果、以下のことがわかった。

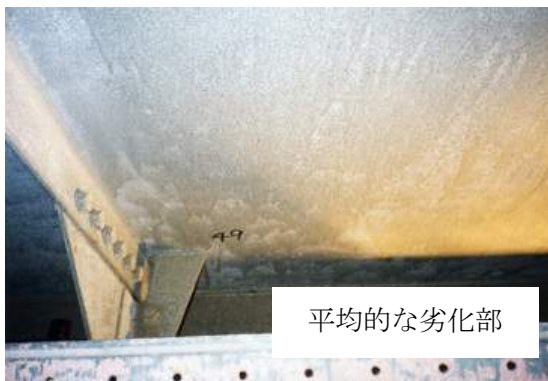
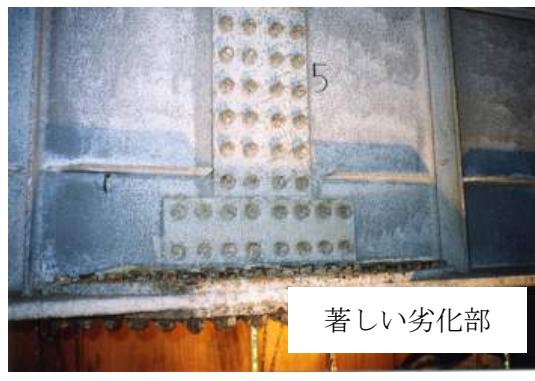
写真-3.3.2 補修塗装前の溶融亜鉛めっきの状態（脇谷川橋）

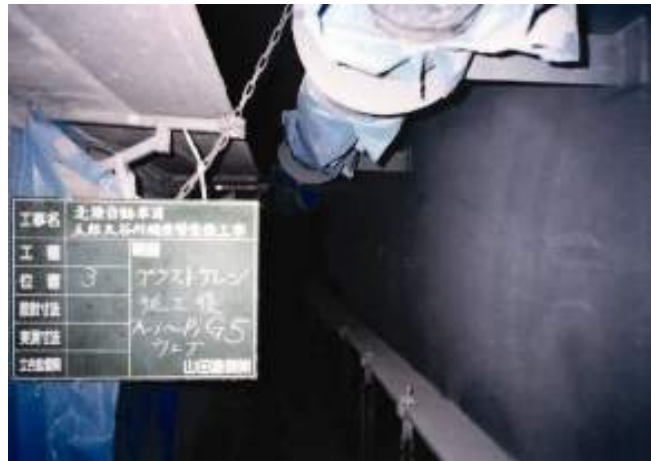
写真-3.3.3 素地調整（ブラスト）の状況（五郎太谷川橋）

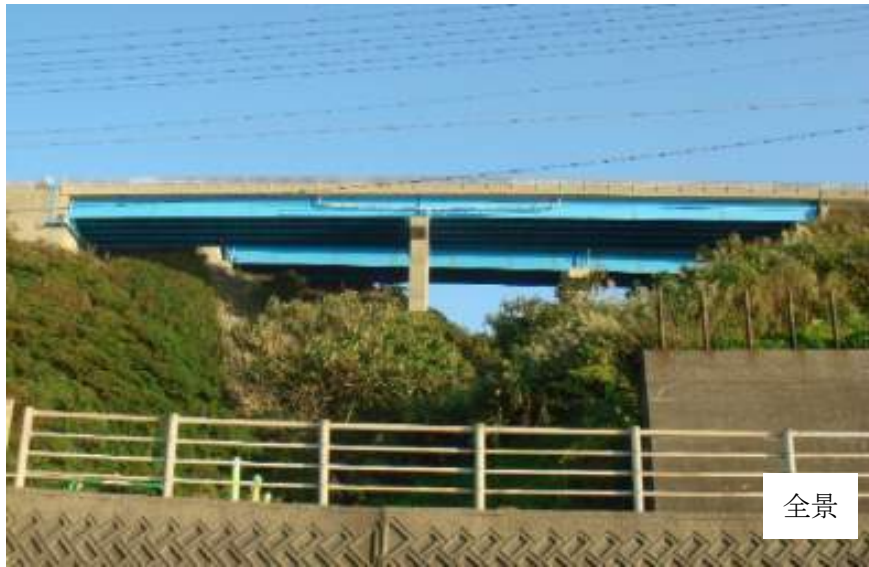
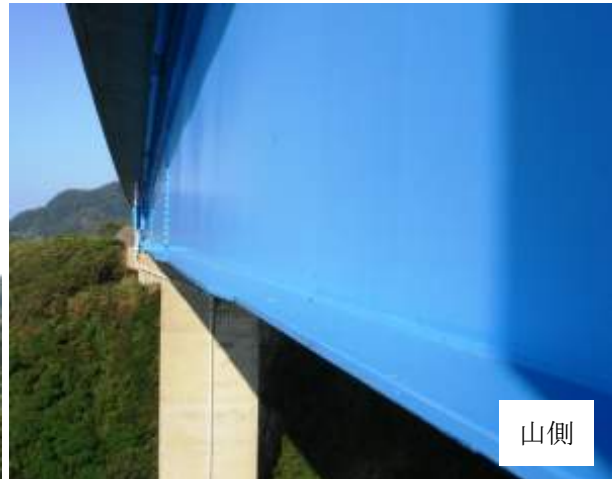
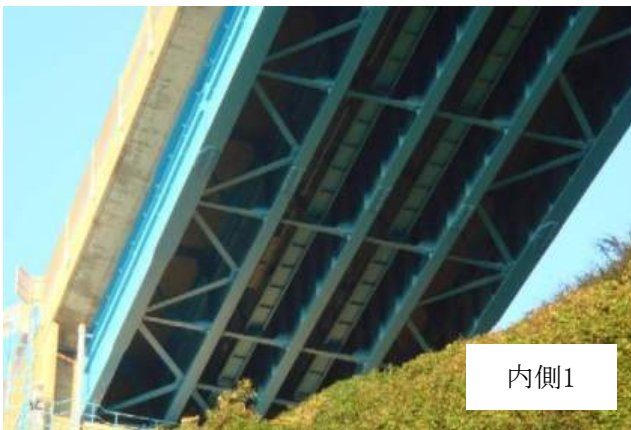
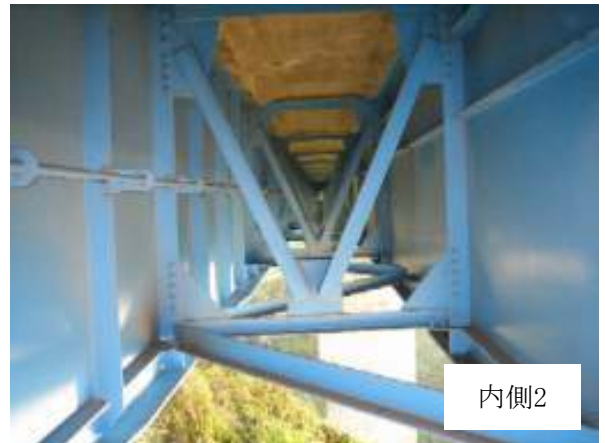
付着塩分量は、下フランジ上面、内面が高い値を示していた。海側内面下フランジ上面は2000mg/m²以上、山側内面腹板は420 mg/m²であった。

付着力測定結果では測定した全部位で高い値を示しており良好な状態であった。

写真-3.3.10 塗膜外観（五郎太谷川橋）
