鋼橋防食工の補修方法に関する 共同研究報告

平成22年12月

独立行政法人土木研究所
関西ペイント株式会社
神東塗料株式会社
中国塗料株式会社
日本ペイント株式会社
大日本塗料株式会社
日鉄防蝕株式会社

鋼道路橋の防食は、これまでほとんどが塗装で行われていたが、鋼道路橋塗装・防食便覧が平成17年12月に発刊され、塗装以外の防食法として溶融亜鉛めっき、金属溶射、耐候性鋼材が規定された。しかしながら、これら新しい防食法については、その劣化過程が必ずしも明確になっていないため、部分的な劣化や不具合が生じた場合の補修方法が確立していないのが現状である。これら鋼橋防食工の合理的な劣化・不具合の判定方法を確立して、適切な補修方法を確立することが求められている。このため、本共同研究では、これら防食工の鋼橋防食工の補修方法を確立することを目的とする。

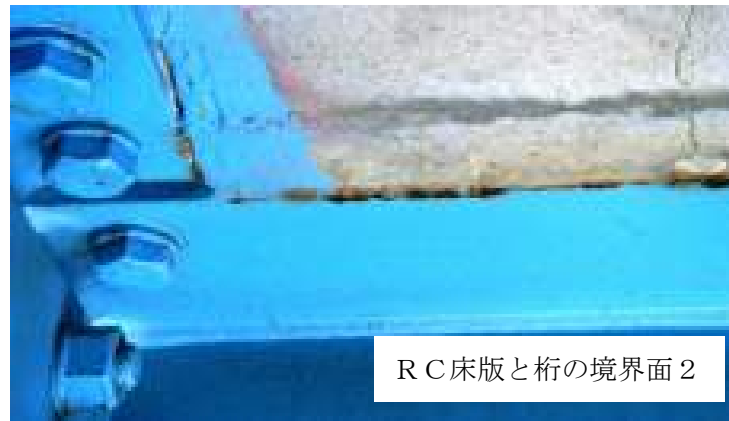
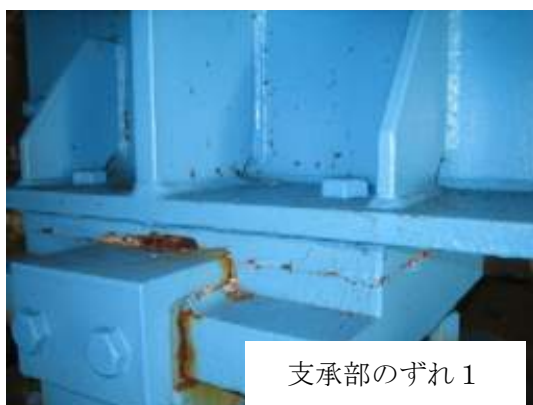
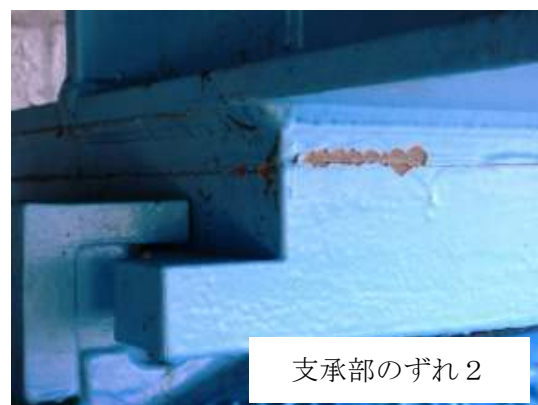
写真-3.3.11 塗膜異常部 (五郎太谷川橋)

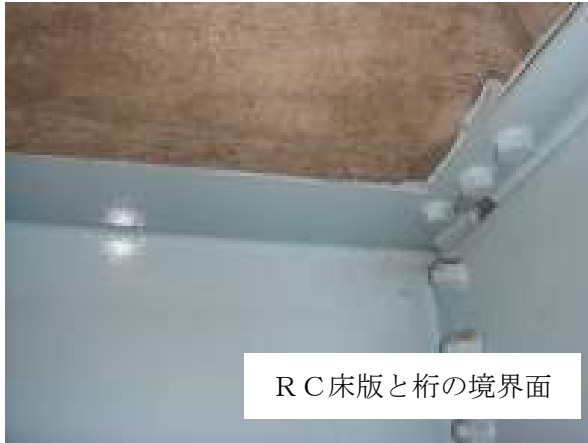
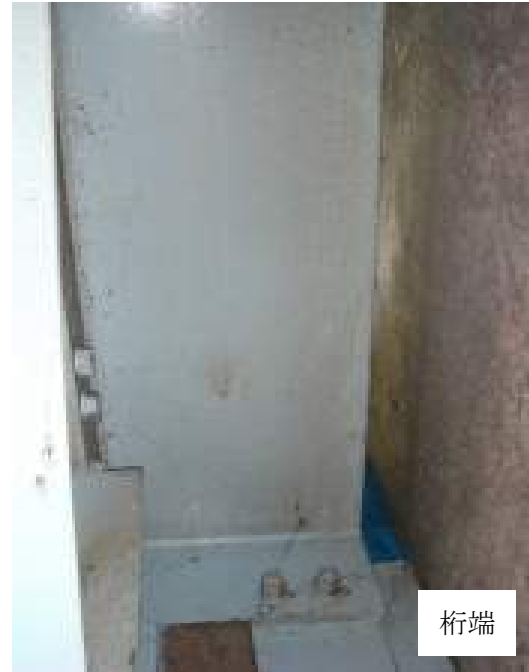
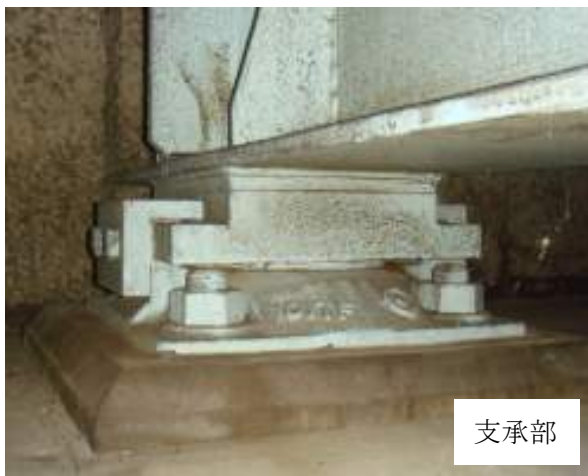
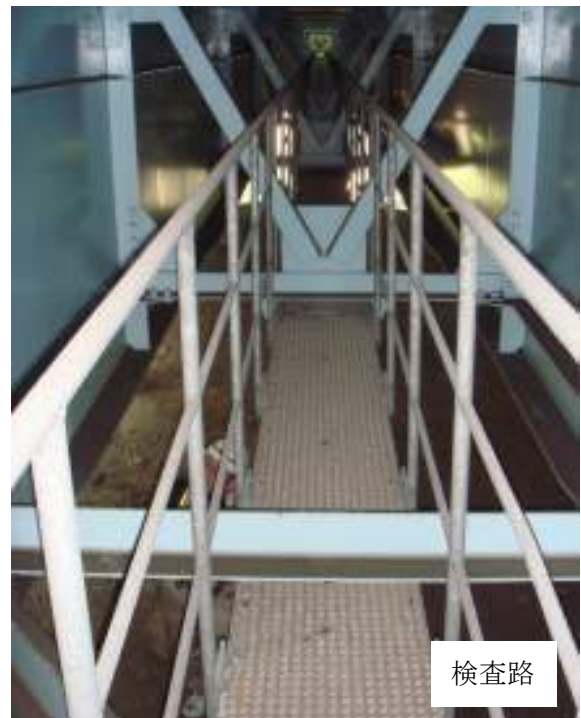
写真-3.3.12 塗膜および溶融亜鉛めっき鋼材の外観（脇谷川橋）

- (1) 腐食した溶融亜鉛めっき鋼材を補修した塗膜は、五郎太谷川橋では塗装後10年を経過していたが、さびの発生等の異状はなく良好な状態であった。
- (2) 同様に、徳合川橋では塗装後6年、脇谷川橋では塗装後5年を経過していたが、塗膜にさびの発生等の異状はなく良好な状態であった。
- (3) 五郎太谷川橋の塗膜付着力測定では、いずれの測定箇所も良好な結果であった。
- (4) 脇谷川橋の検査路は溶融亜鉛めっき鋼材が適用されており、完工から補修されないまま約20年経過しているため、溶融亜鉛めっきの腐食が進行し合金層からのはく離、赤さびの発生が生じている状態であった。

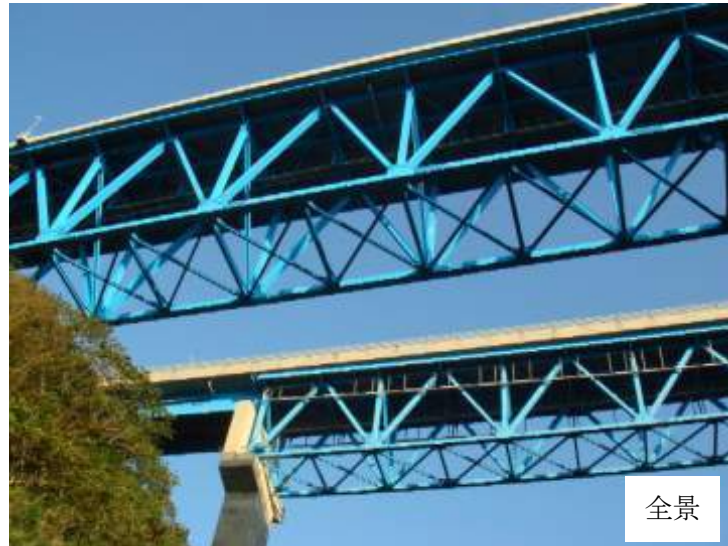
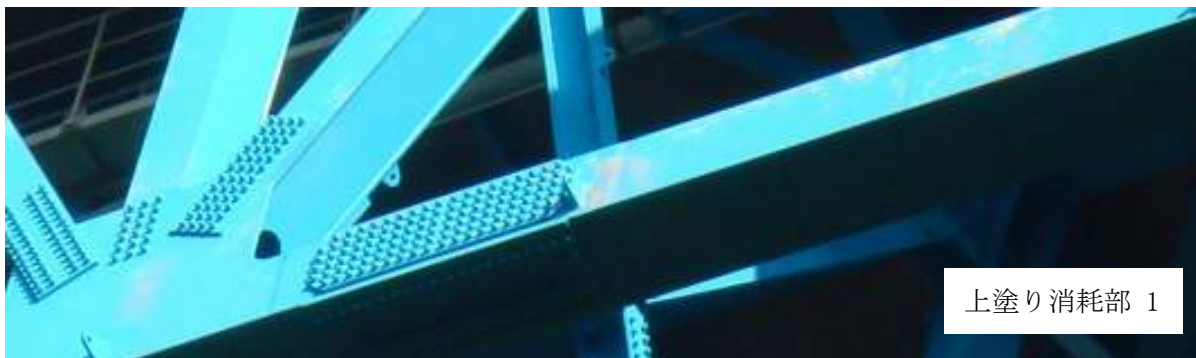
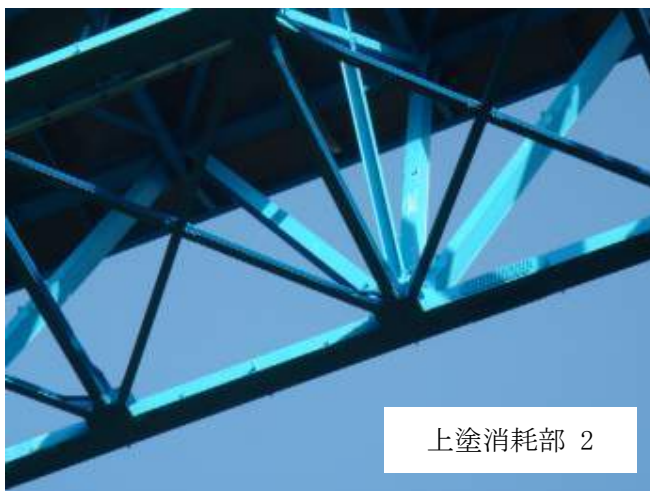
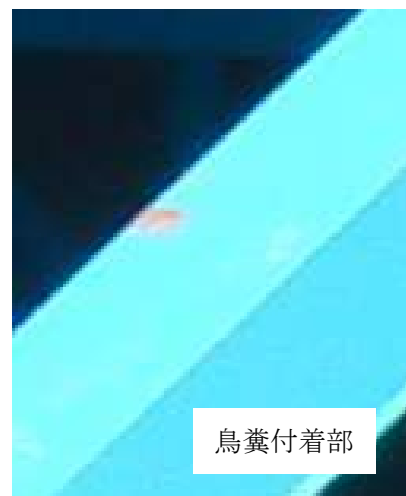
外観観察写真を写真-3.3.13 に示す。本橋梁の桁に近づけないため、双眼鏡等で塗膜状態を確認した。補修塗装後6年経過しているが、全体に良好な塗膜状態であった。部分的に、鳥糞付着あるいは上塗塗膜の消耗と思われる部分や下塗り塗膜の露出と思われる部分を確認された。

写真-3.3.18 徳合川橋の塗膜外観

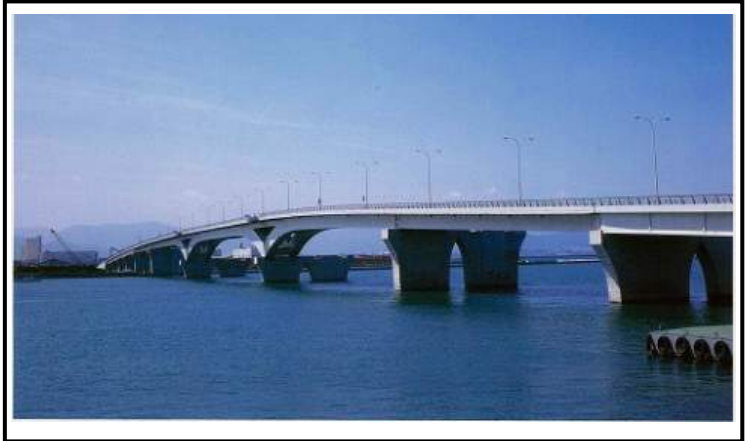
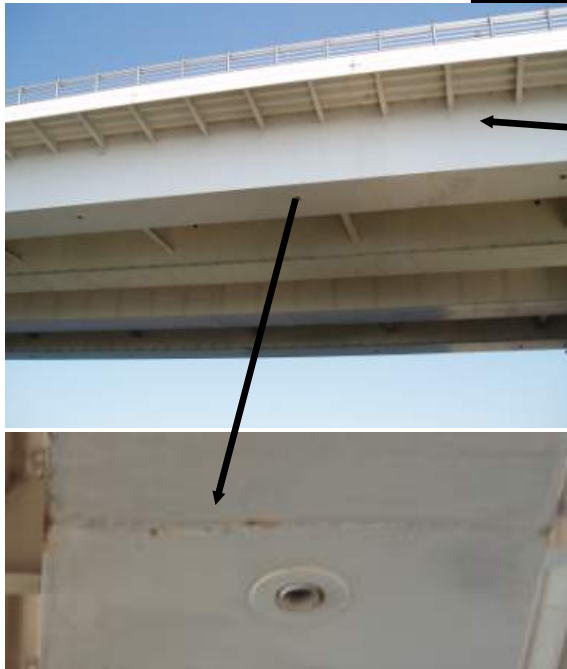
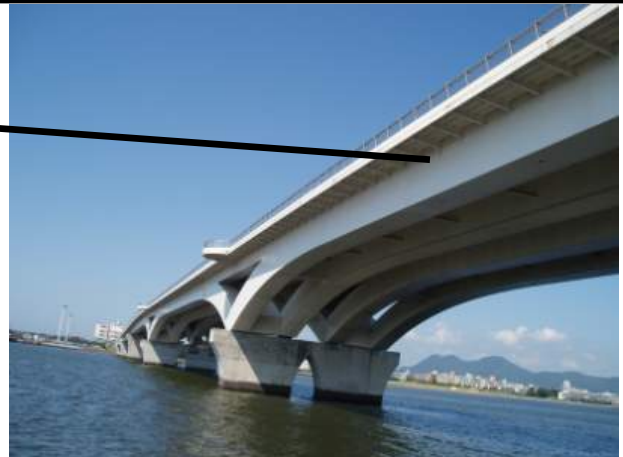
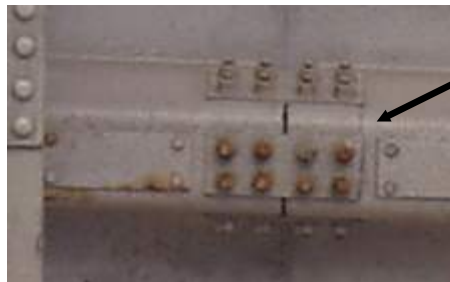
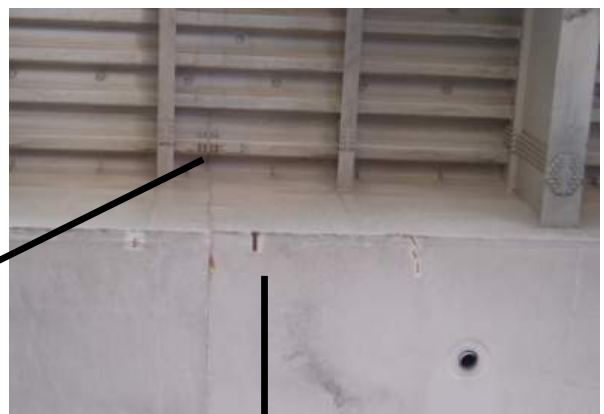
2) 香椎かもめ大橋

調査時の状態は、全般的には良好な塗膜外観を呈しているが部分的にメカニカルダメージ補修痕の発錆、添接部ボルト部の発錆が見られた。

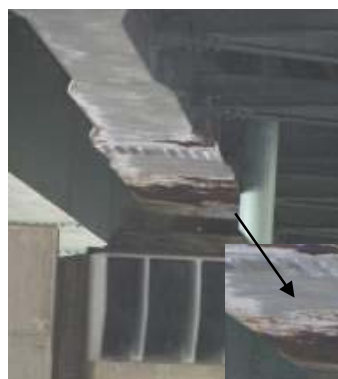
さび・はがれ
(下フランジ下面・支承部)

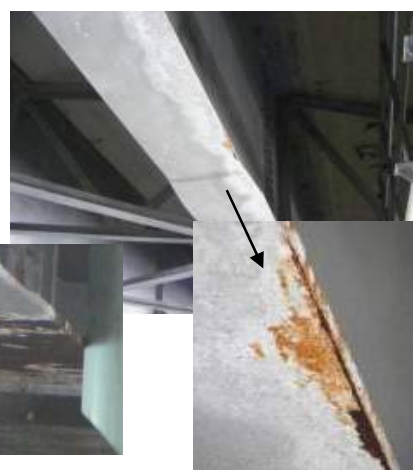
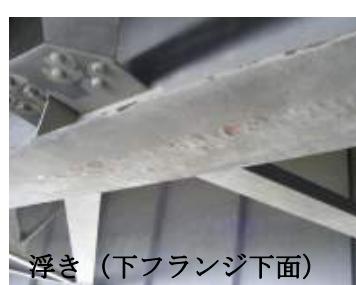
浮き (下フランジ下面)

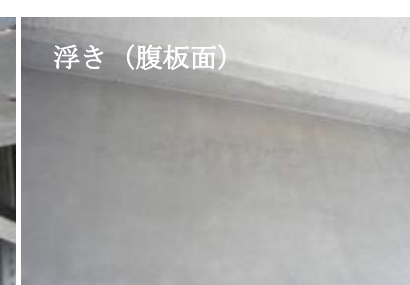
浮き (腹板面)

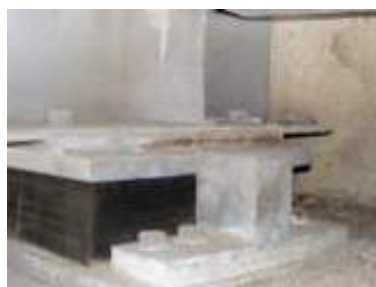
浮き・はがれ
(下フランジ端面)

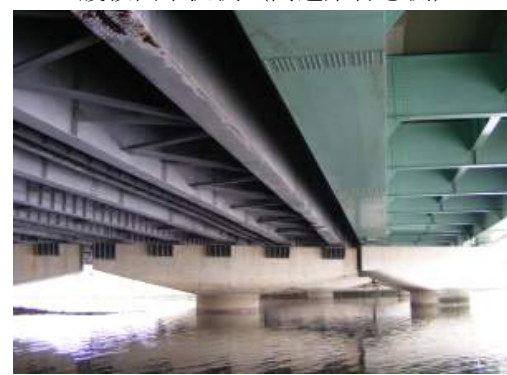
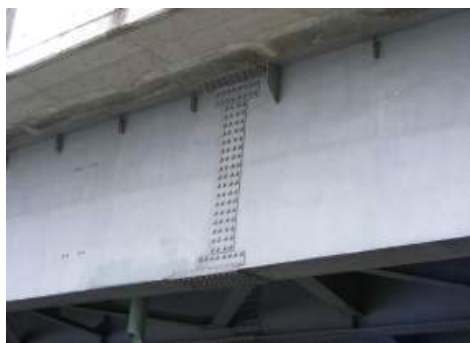
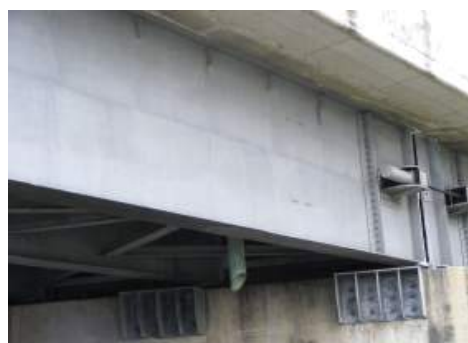
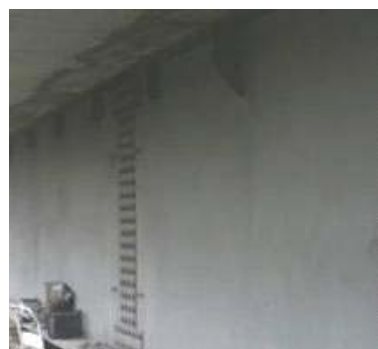
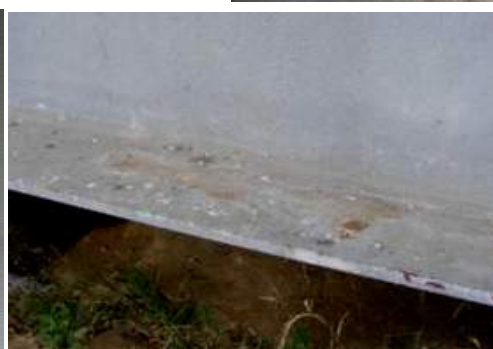
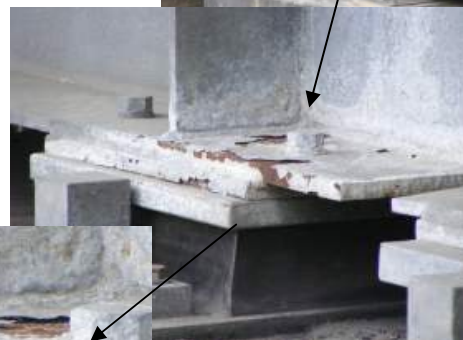
浮き、はがれ、さびが発生

写真-3.5.6 外観観察写真（東側水処理センター側（外桁））

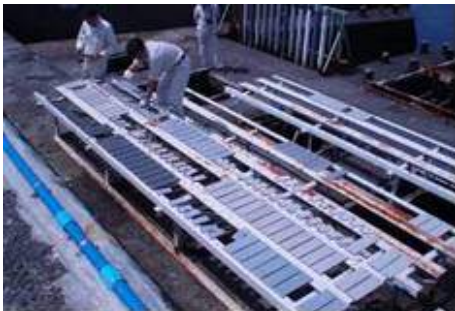
飛来塩分が多く厳しい腐食環境にある千葉県南房総市千倉町の暴露場で、耐候性鋼材を異状さびが生じるまで暴露したものを試験板とした。千倉町の暴露場を写真-4.1.1 に示す。

写真-4.1.1 耐候性鋼材の暴露状態

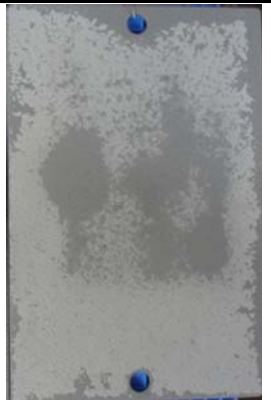
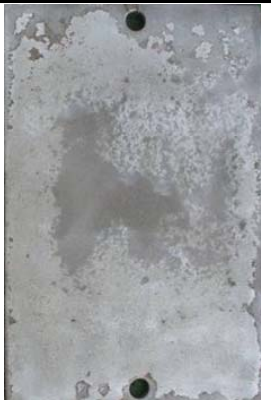
暴露条件	千倉 (10ヶ月)		
素地調整方法	ブラストA*1		ブラストA*1 手工具A*2
素地調整程度*3	赤さび部 : Sa 2 1/2 白さび部 : Sa 1	Sa 2 1/2	赤さび部 : Sa 2 1/2 白さび部 : St 1
表面

図-4.2.10 素地調整後の金属溶射鋼材の外観

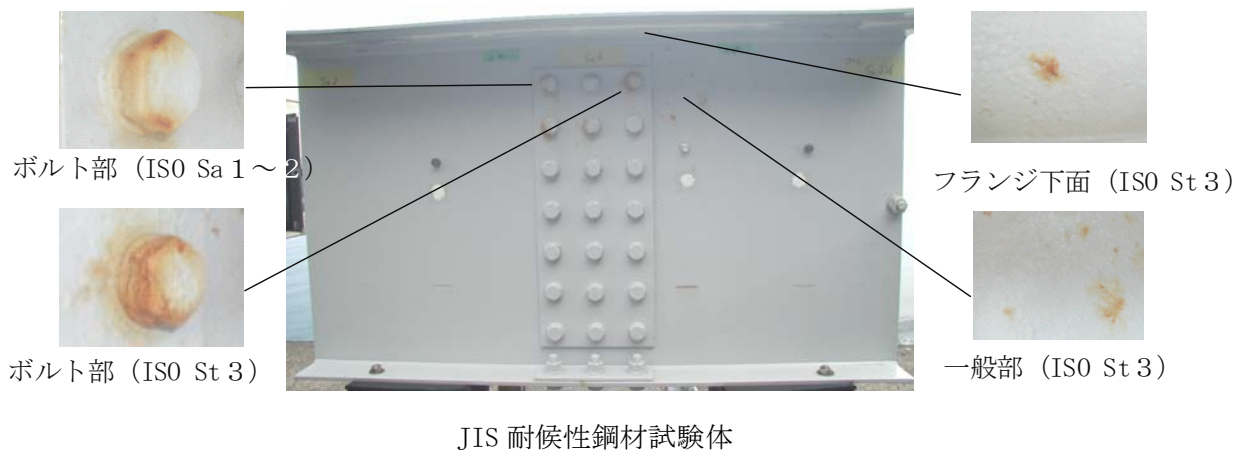
写真-4.3.7 暴露1年経過後の各試験体の外面山側の状況

素地調整方法の違いにより、補修塗膜に生じたさび及び膨れ発生程度の差が見られた。ブラスト処理面 (ISO Sa 2, Sa 1~2) ではさび、膨れが僅かであったのに対し、動力工具処理面 (ISO St 3) では多くの部位において 0.03%~10%程度のさび、6M~2D 程度の膨れが見られた。また、ブラスト処理面では、経年の変化は僅かであるが動力工具処理面では経時でさび、膨れの程度が大きくなっている。

暴露開始から5年経過した時点において、わずかではあるが耐候性鋼材種による違いが見られた。暴露開始から1年毎に調査した各試験体の外面山側の状況を写真-4.3.7~4.3.11に、5年経過後の各試験体の外面海側の状況を写真-4.3.12に示す。ブラスト処理面における鋼材種の違いはほとんど見られないが、電動工具処理面において、JIS 耐候性鋼材と比べてニッケル系高耐候性鋼材のさびの発生程度が僅かに少ない傾向が見られた。また、ニッケル系高耐候性鋼材種についても、AはBよりさびの発生程度がわずかに少ない傾向が見られた。比較として設置したH型鋼試験体については、普通鋼材とJIS 耐候性鋼材共に一般部、フランジ部においてさび、膨れは全く発生しておらず良好な状態であった。

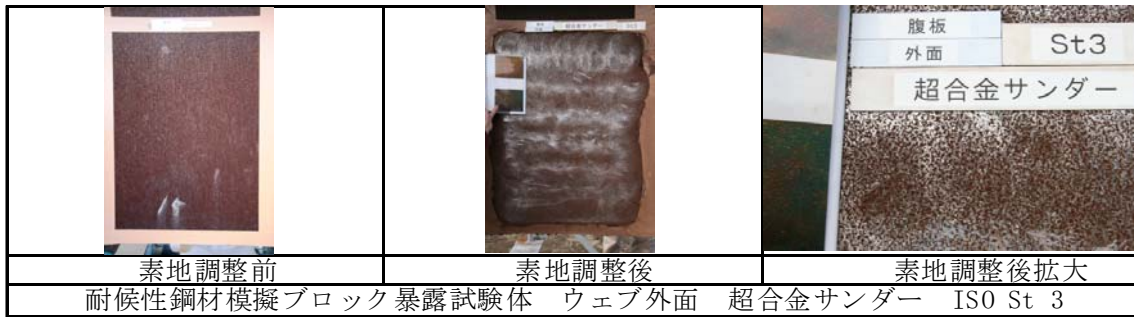
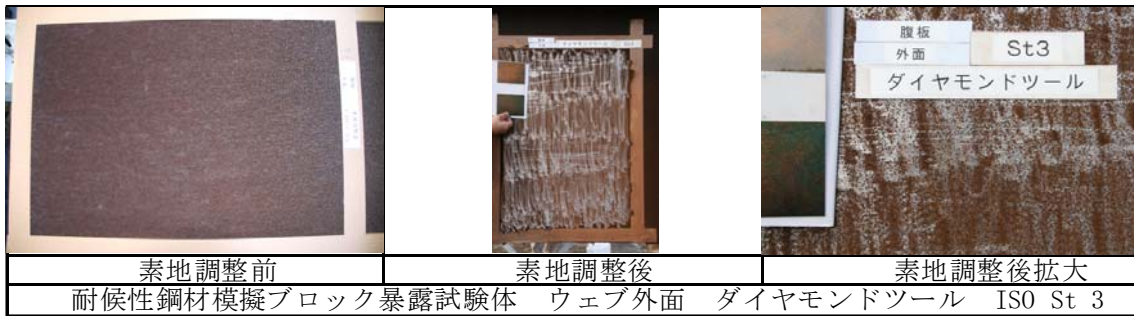
図-4.4.12 動力工具処理面の状態

耐候性鋼材の異状腐食部をブラスト処理しても付着塩分を $50\text{mg}/\text{m}^2$ 以下まで除去できない場合があるため、付着塩分を確実に除去する方法の開発が必要である。その一つとして、ブラスト処理と水洗の併用工法を確立する必要がある。
