海洋構造物の耐久性向上技術に関する 共同研究報告書

飛沫部及び干満部における鋼構造物の防食技術に関する研究
第1分科会

— 暴露期間 30 年の研究成果 —

国立研究開発法人 土木研究所
一般社団法人 日本鉄鋼連盟

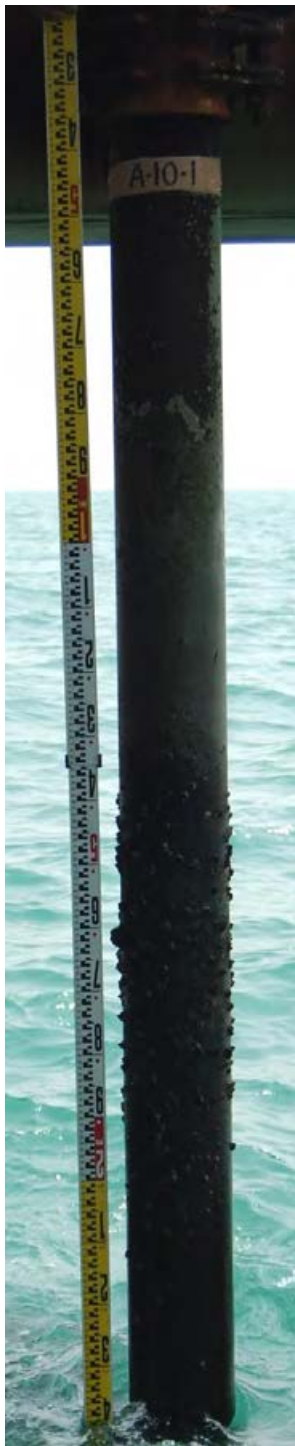
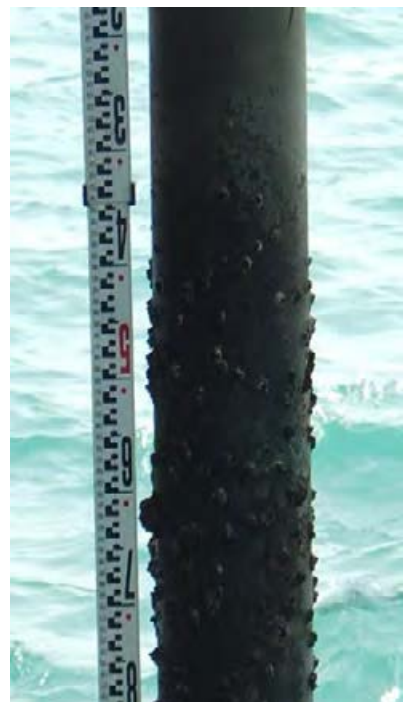
写真-3. 2. 1. 1 試験材 A-10-1 海生生物除去前の外観状況写真

もらい錆の状況

海生生物の付着状況

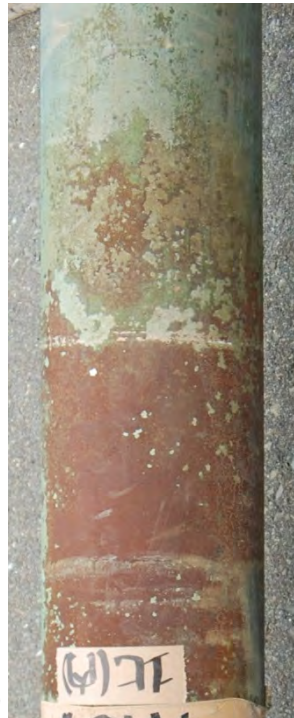
写真-3.2.1.2 試験材 A-10-1（北面）海生物除去後の外観

試験材の外観状況写真を写真-3.2.1.2および写真-3.2.1.3、外観スケッチを図-3.2.1.2に示す。飛沫帯は、研究施設との固定部からのもらい錆により茶褐色を呈していた北側（施設側）上部を除いて、緑青色の錆で覆われていた。干満帯と海中部については、緑錆色を帯びた黒褐色を呈しており、フジツボ類が付着していた箇所の試験材素地面は銅系の金属光沢をもつ微小な凹凸のある梨肌となっていた。局部腐食は見られず、他の部分においても問題となる腐食は認められなかった。

① 沫帯の試験材表面には、もらい錆による変色（茶褐色）と緑青の形成が認められる。

② 干満帯～海中部の試験材素地面は、全体的に暗褐色を呈する。

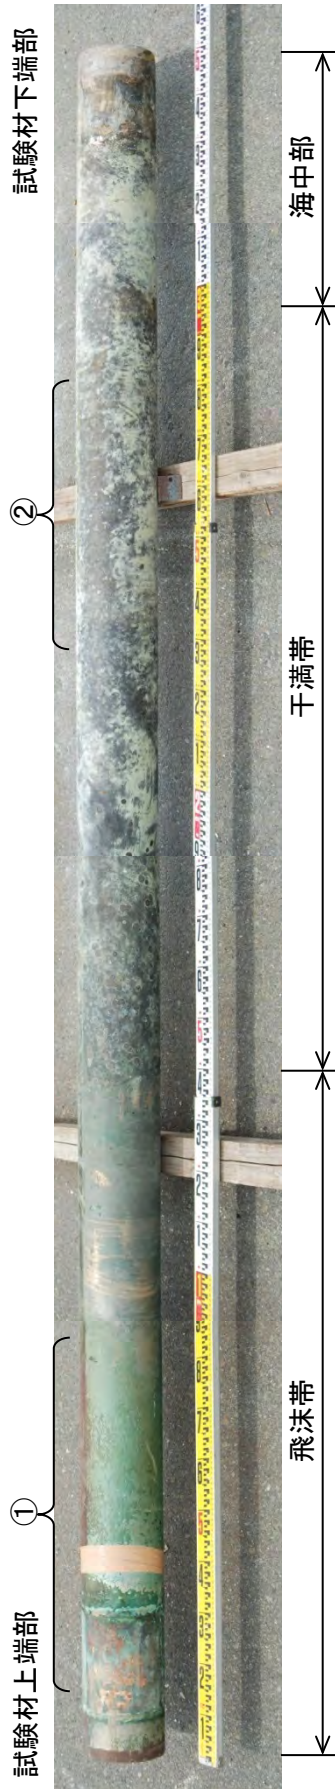
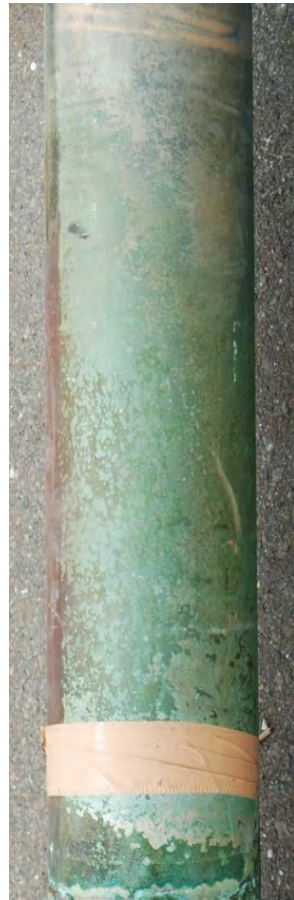
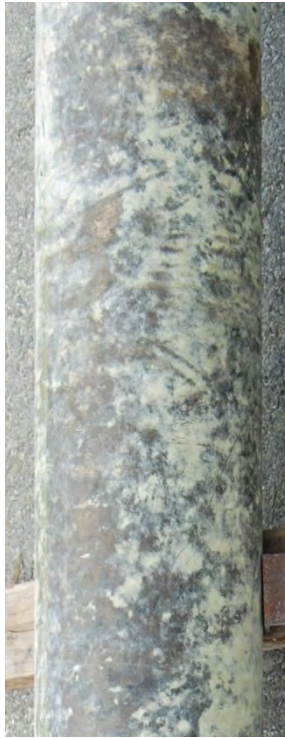
写真-3.2.1.3 試験材A-10-1 (南面) 海生物除去後の外觀状況

① 沫帯の試験材表面には、全体的に緑青の形成が認められる。

② 干満帯～海中部の試験材素地面は、全体的に暗褐色を呈する。

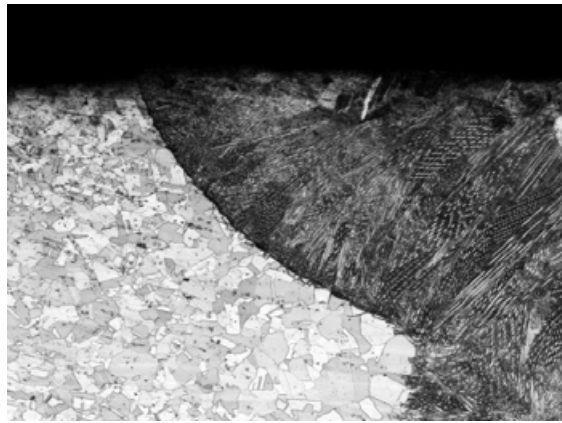
試験材の断面ミクロ組織を写真-3.2.1.5に示す。飛沫帯、干満帯および海中部のいずれの位置においても、合せ材および溶接部に局部腐食は認められなかった。フジツボ付着部の断面ミクロ組織写真を写真-3.2.1.6

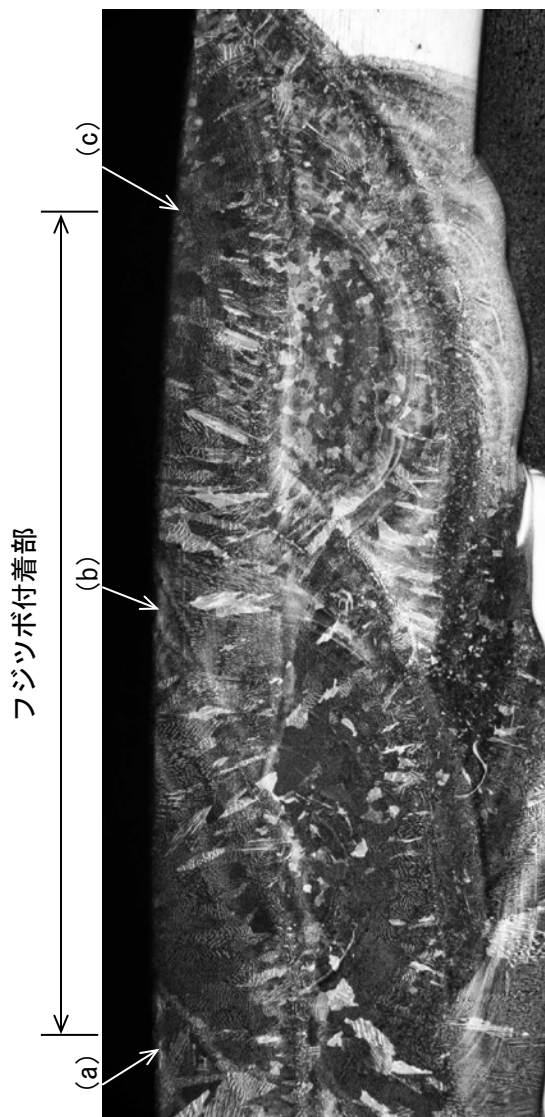
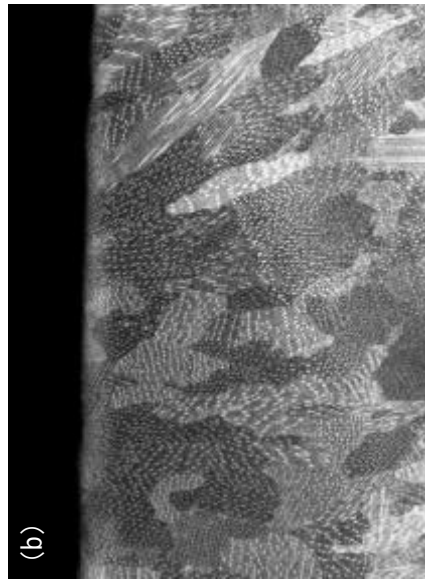
写真-3.2.1.6 試験材 A-10-1 フジツボ付着部の断面ミクロ組織写真
(上端部より 2050 mmの干満帯部)

に示す。フジツボ付着部についても、局部腐食は認められなかった。

フジツボ付着跡の外観写真

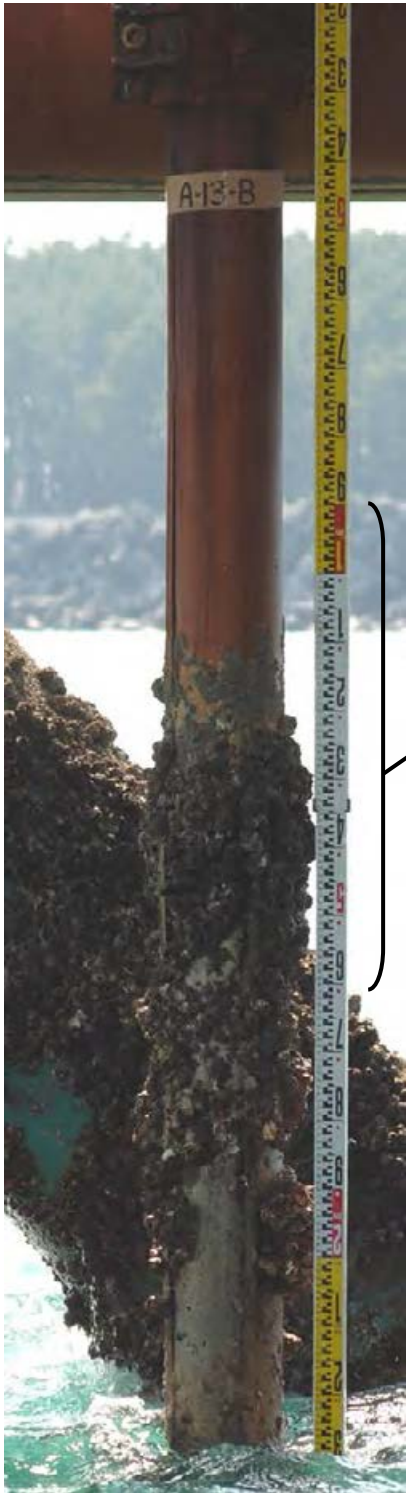
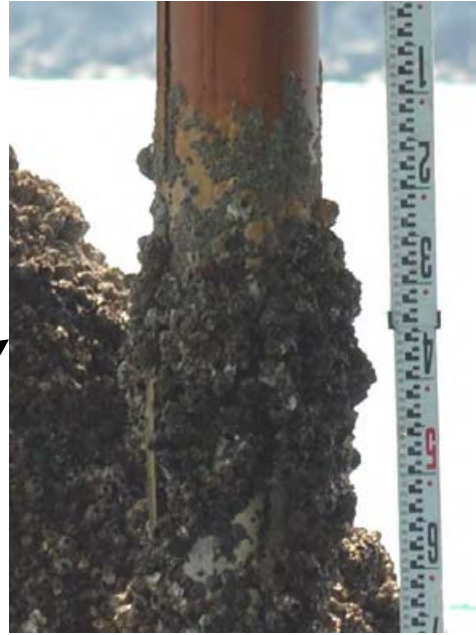
写真-3.2.2.1 試験材 A-13-B 海生生物除去前の外観状況写真

純チタン試験片と素管（純チタン管）との間に海生生物が侵入・成長し、純チタン試験片が浮き上がり、変形している状況が認められたが、素管との溶接部には破断や亀裂などの異状は見られなかった。素管の一般部も海生生物付着下においてもすきま腐食などの局部腐食は生じておらず、健全な状態であることが認められた。

純チタン片部の海生生物付着状況

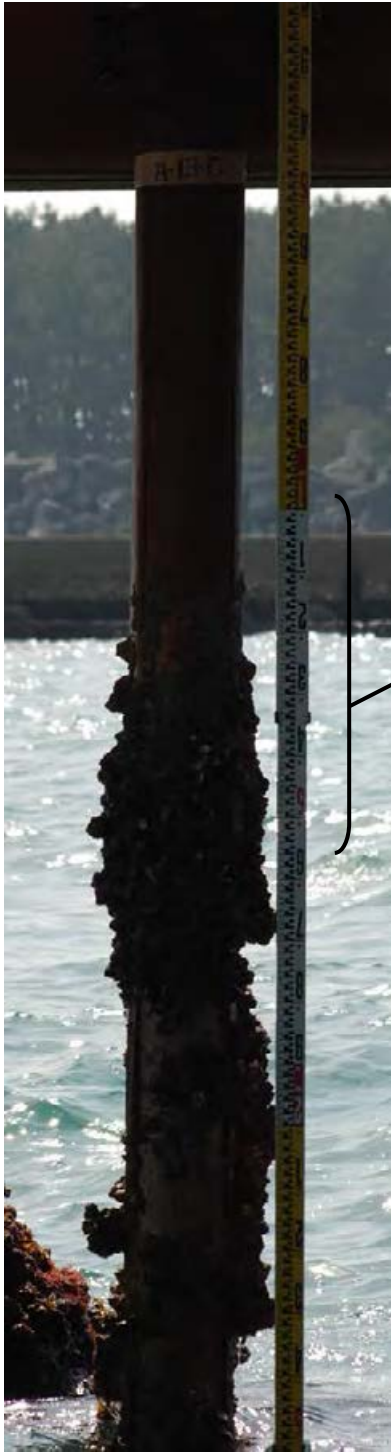
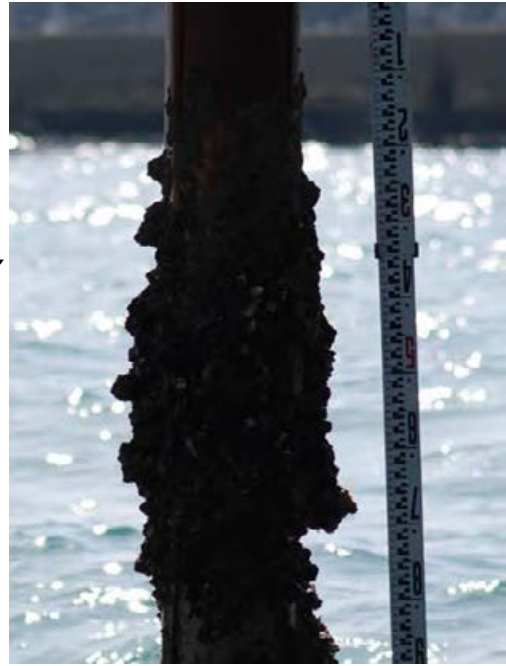
写真-3. 2. 3. 1 試験材 A-13-C 海生生物除去前の外観状況写真

チタン合金試験片と素管（純チタン管）との間に海生生物が侵入・成長し、純チタン試験片が若干浮き上がり、変形している状況が認められたが、素管との溶接部には破断や亀裂などの異状は見られなかった。素管の一般部も海生生物付着下においてもすきま腐食などの局部腐食は生じておらず、健全な状態であることが認められた。

チタン合金片部の生物付着状況

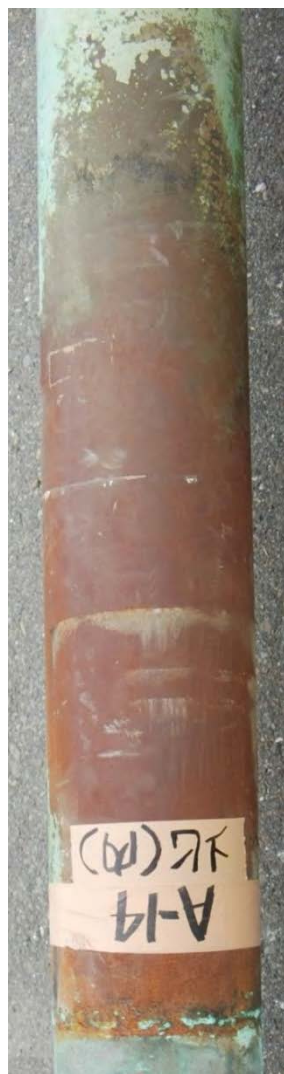
写真-3.2.4.2 試験材 A-14（北面）海生生物除去後の外観状況

①飛沫帯はもらい錆による変色（茶褐色）が認められる

②干満帯上部に海生生物（フジツボ）の付着痕が認められる

- ・飛沫帯～干満帯上部は、青緑色を呈する
- ・干満帯中部～海水中は、薄い茶色を呈する

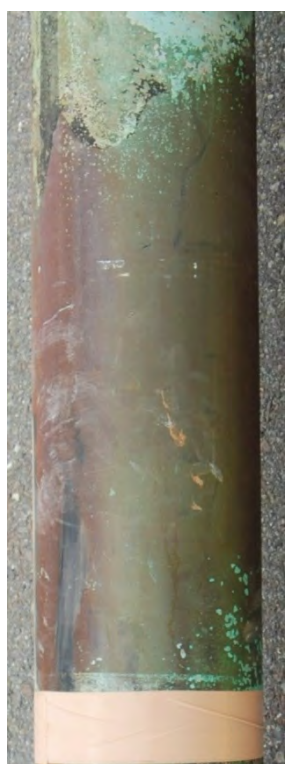
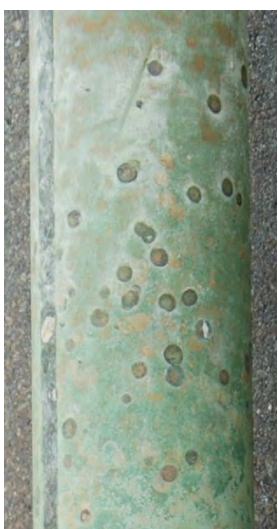
写真-3. 2. 4. 3 試験材 A-14（南面）海生生物除去後の外観状況

① 飛沫帯は、もらい錆による変色（茶褐色）が一部認められる。

② 干満帯上部に海生生物（フジツボ）の付着痕が認められる。

- ・ 飛沫帯～干満帯上部は、青緑色を呈する。
- ・ 干満帯中部～海水中は、薄い茶色を呈する。

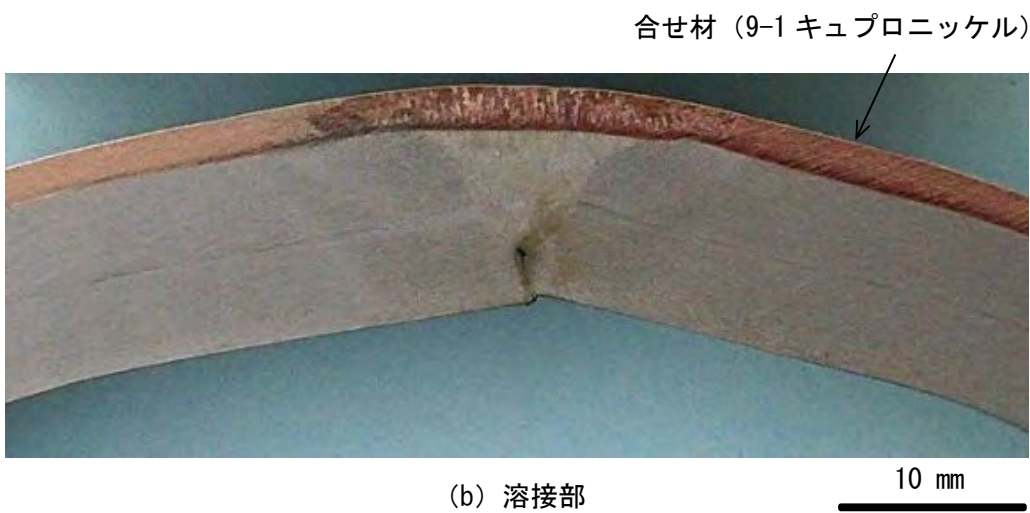
写真-3.2.4.4 試験材 A-14 の代表的な断面マクロ写真

試験材の代表的な断面マクロ写真を写真-3.2.4.4に示す。飛沫帯、干満帯および海中部のいずれにおいても、溶接部も含めて、合せ材 9-1 キュプロニッケルに局部腐食は認められなかった。

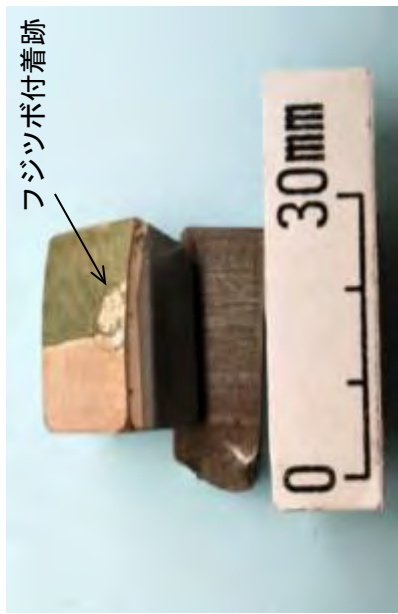
写真-3.2.4.6 試験材 A-14 フジツボ付着部の断面ミクロ組織写真
(上端部より 2300 mmの干渉帯部)

フジツボ付着跡の外観写真

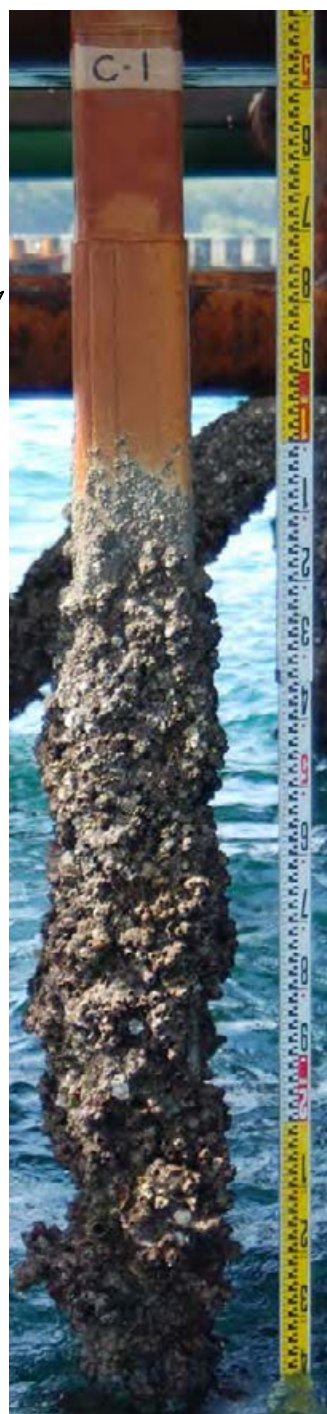
写真-3.2.5.1 試験材 C-1 海生生物除去前の外観状況写真

試験材C-1は、海洋環境での長期耐久性を有し、衝撃や傷に対して強い防食材料としてチタンクラッド鋼について長期の耐久性を評価することを目的とする。写真-3.2.5.1 に外観状況を、図-3.2.5.1 に外観スケッチを示す。塗装部(エポキシ 60 μ m \times 2+フッ素 30+25 μ m)は、上部からのもらい錆による変色で全面が赤茶色を呈していた。また、西側面において、鋼材部、チタン部に各1箇所、 ϕ 40mm程度の塗膜はがれが見られ、鋼材部のはがれ箇所は腐食が発生していた。1996年(暴露5年後)から生じ始めたチタン上のふくれは、さらに増加していたが、このふくれが西側面の塗膜はがれに進展したようには見えなかった。海生生物は、飛沫帯下部から干満帯にかけて多量のフジツボ類(ϕ 1 \sim ϕ 20)と一部にイガイが付着している状況であった。

西側面の塗膜はがれ状況

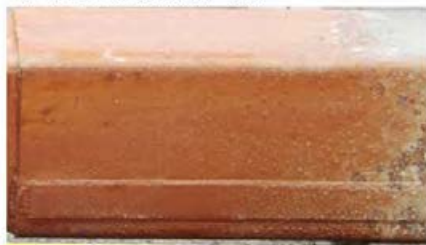
①エポキシ塗膜のふくれ(φ1~φ5)

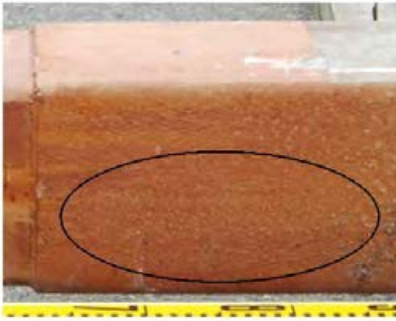
①エポキシ塗膜のふくれ(φ1~φ5)

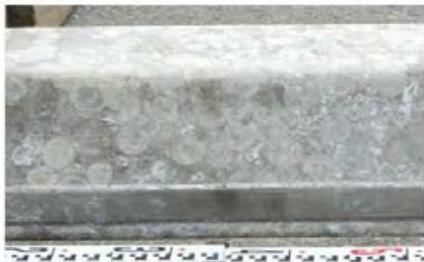
①溶接部状況(局部腐食なし)

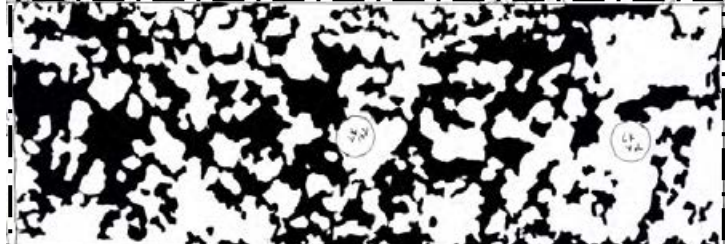
表-3.2.5.9 塗膜剥離のスケッチと塗膜の欠陥比率

表-3.2.5.9 から明らかなように海中部のタールエポキシ塗装のほぼ半分以上は、剥離していることが分かる。

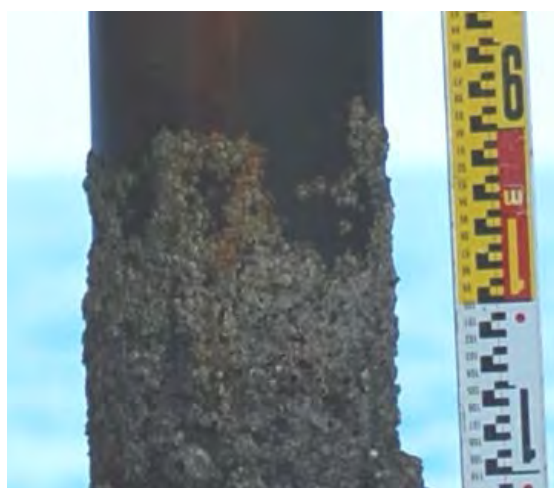
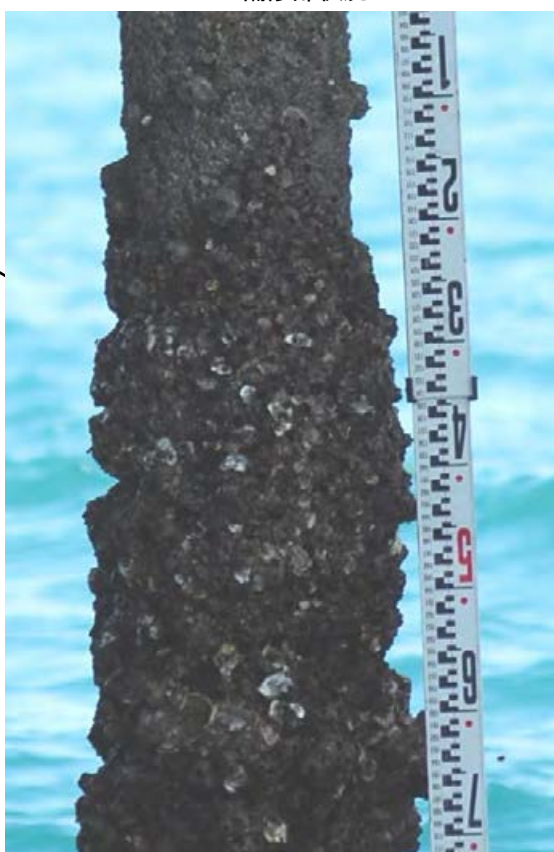
写真-3.2.8.1 試験材 F-4 海生生物除去前の外観状況写真

飛沫帯・干満帯・海中部に位置する付着力測定箇所の補修部には、浮きや剥離などの異状は見られず、健全な状態であった。また、海生生物が付着した箇所の塗膜の一部に貝の食い込みが認められたが、塗膜の割れや剥離は生じておらず、異状ないことが認められた。

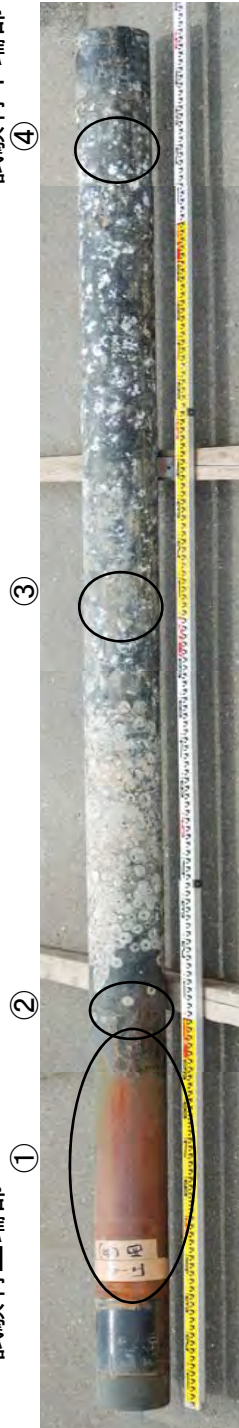
①飛沫帯の試験材表面には、もらい錆による変色(茶褐色)が認められる

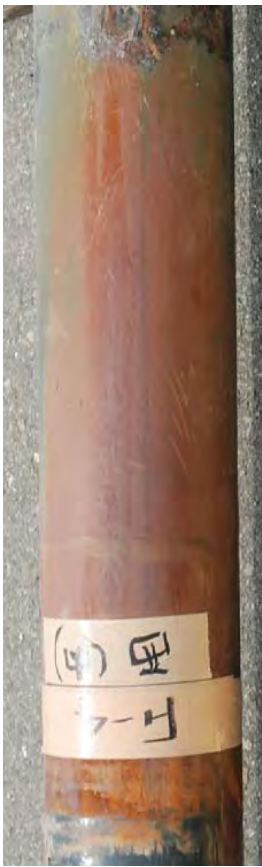
③塗膜補修部(異状なし)

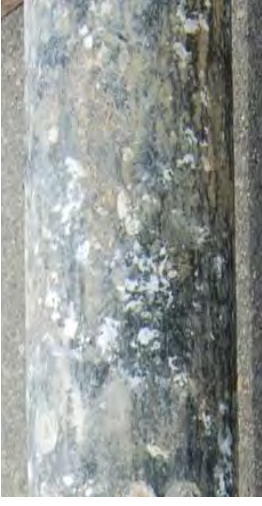
②塗膜補修部(異状なし)

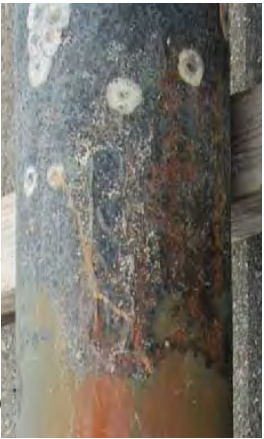
④塗膜補修部(異状なし)

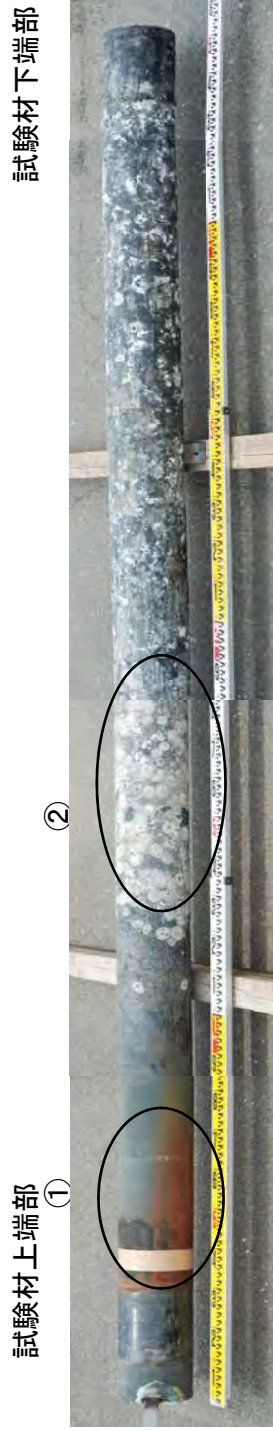
①飛沫帯の試験材表面には、もらい錆による変色(茶褐色)が認められる

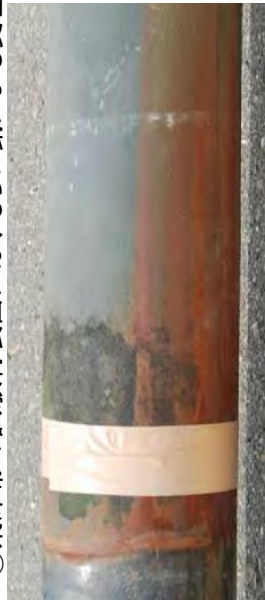
②海生物(フジツボ類)の付着跡(一部塗膜に海生物の食い込みが認められる)

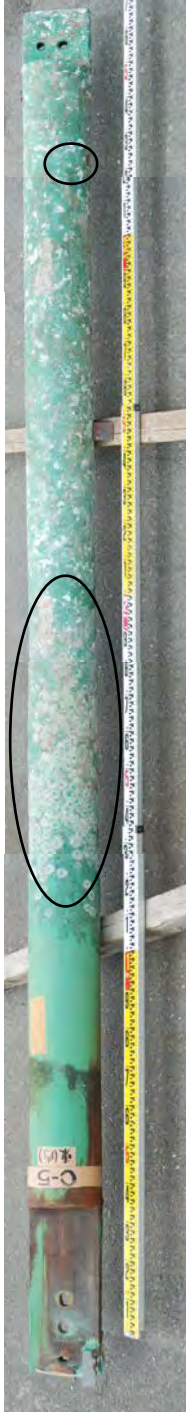
①海生物(フジツボ類)の付着が認められ、一部塗膜に食い込んでいる状況がみられる

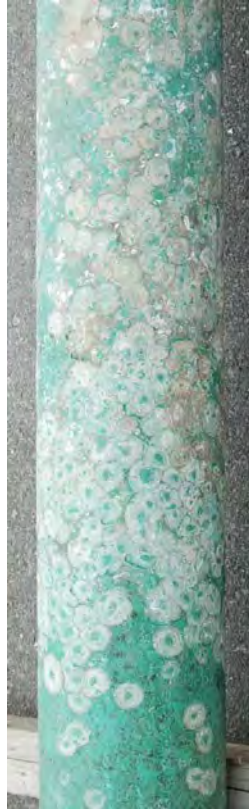
海生生物付着部位で、フジツボ類の貝の一部が塗膜に食い込んでいる状態が認められたが、これらの箇所での塗膜のわれや剥離は認められず、健全な状態であった。一方、海中部に位置する部位に長さ約1m程度あて傷による塗膜損傷がみられ、一部は鋼材素地面が露出し、φ30mm程度腐食していることが認められた。

②あて傷による鋼材素地面の露出(約25 x 35mm)

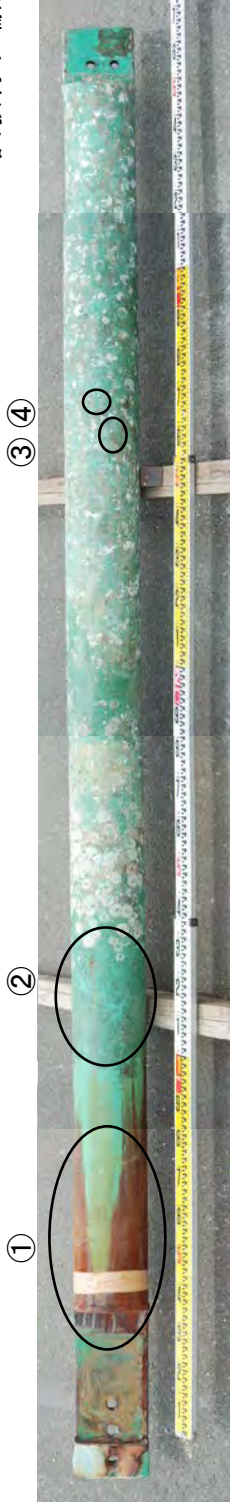
①飛沫帯の試験材表面に、もらい錆による変色(茶褐色)が認められる

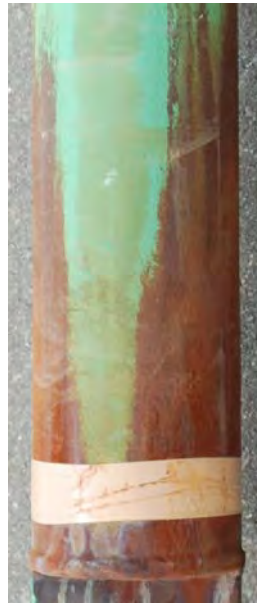
②塗膜への海生生物(フジツボ類)の食い込み

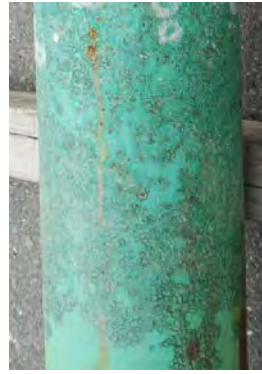
海中部においてピンホールが検出されたがいずれもあて傷による塗膜の損傷が原因であり塗膜の経年劣化によるものではなく、その他の部位は健全な状態であることが確認された。

③あて傷による塗膜の損傷(ピンホール)

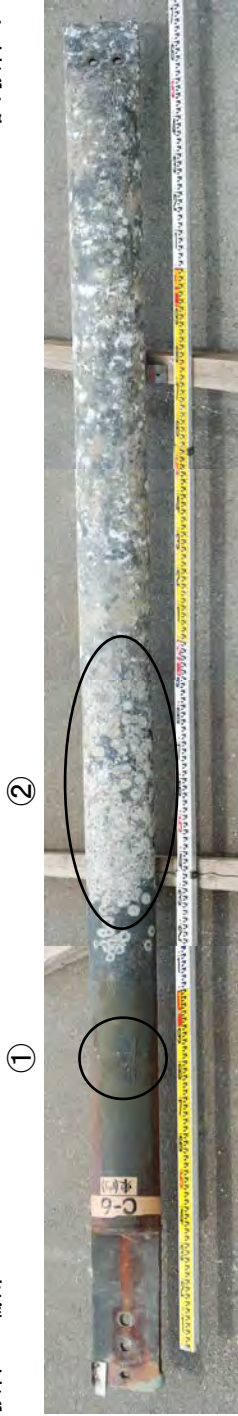
① 塗膜補修部(異状なし)

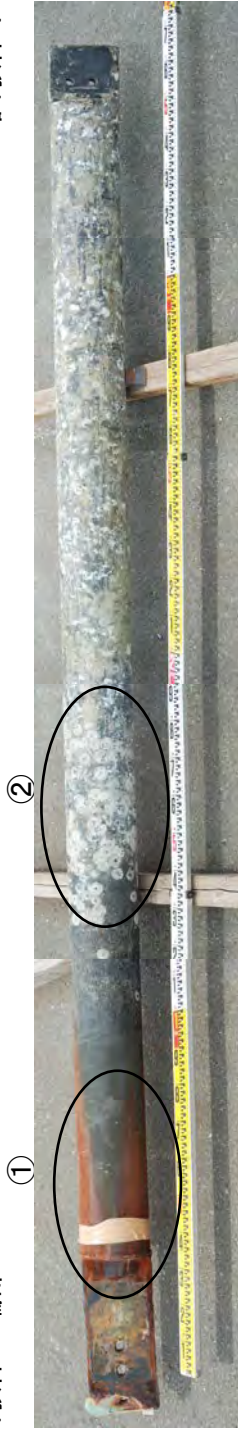
①飛沫帯の試験材表面には、もらい錆による変色(茶褐色)が認められる

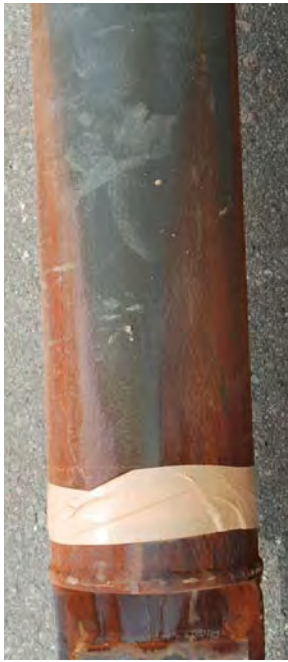
②海生生物(フジツボ類)の付着跡(一部塗膜に海生生物の食い込みが認められる)

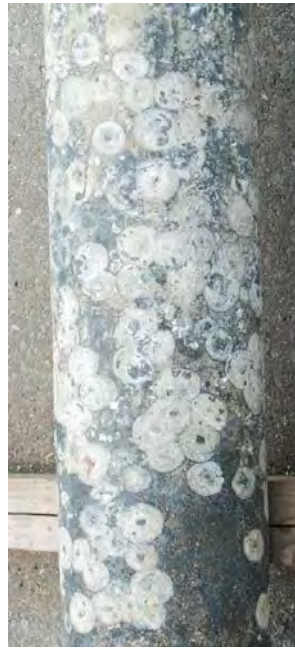
写真-3.2.11.3 試験材C-6(西面)海生生物除去後の外観状況

飛沫帯・干満帯・海中部の付着力測定箇所補修部は浮きや剥離などの損傷はなく、健全な状態であることが認められた。一般部においては、フジツボ類が付着した箇所の塗膜の一部に貝の食い込みが一部みられたが、塗膜の割れや剥離は認められず、健全な状態を維持していることが確認された。

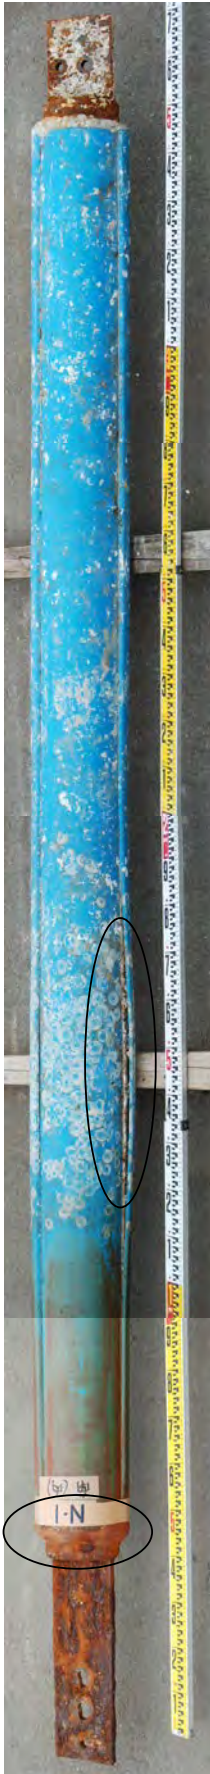
FRP製保護カバー上下端部に施工された水中硬化形エポキシ樹脂に一部割れおよび脱落が見られた。FRP製当て板の剥離箇所は、ウレタン系防食樹脂がFRP製当て板から剥離した状態であったが、FRP製保護カバー側には付着しており、固定金具であるステンレス製リベットを腐食因子から保護する機能は維持していることが認められた。また、剥離箇所には海生生物が侵入・成長し、2008年度年調査時よりも剥離が進展していることも認められた。

①水中硬化形エポキシ樹脂の割れ

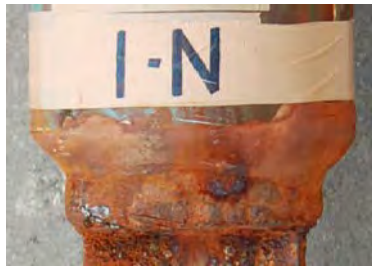
②FRP製当て板の浮き（海生物の侵入が認められる）

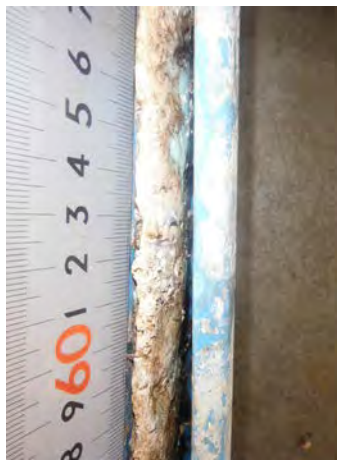
写真3.3.1.3 試験材N-1（北面）海生生物除去後の外觀状況

②FRP製当て板の浮き（海生生物の侵入が認められる）

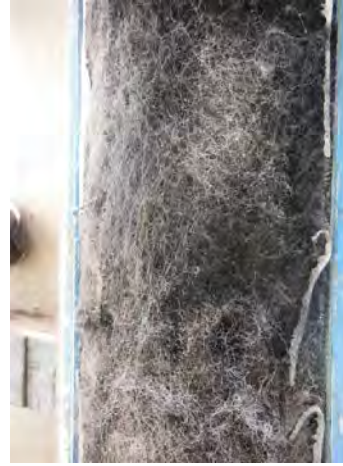
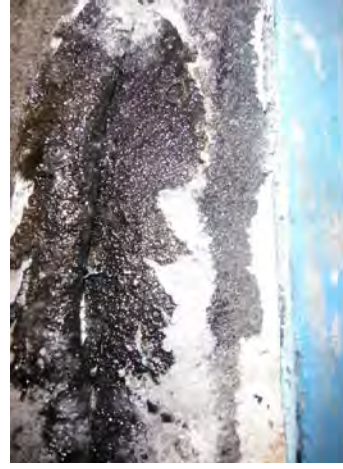
写真3.3.1.4 開放後の不織布およびウレタン系防食樹脂の外観状況

不織布およびウレタン系防食樹脂の外観状況 (部位①)

不織布およびウレタン系防食樹脂の外観状況 (部位②)

- ①ウレタン系防食樹脂は、施工当初白色の色調を呈していたが、経年変化により黒色に変色していたことが認められた。しかし、粘着性は維持されており、鋼管素地面と十分に密着し、腐食生成物の形成も認められず、良好な防食状態を維持していることが確認された。
- ②鋼管の現有肉厚測定の結果、減肉は認められず、経年劣化による腐食は生じていないことが確認された。
- ③FRP 製保護カバーの機械的強度は、干満帯から海中中部にかけて経年劣化による強度低下が認められたが、規格値を大きく下回ることではなく、軽微な劣化であることが確認された。

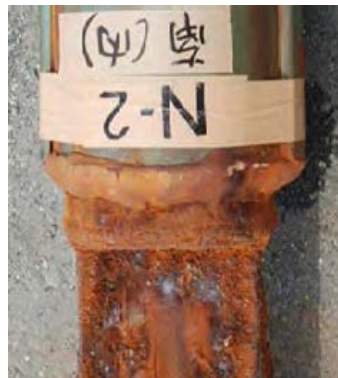
②漂流物の衝突によるあて傷あり

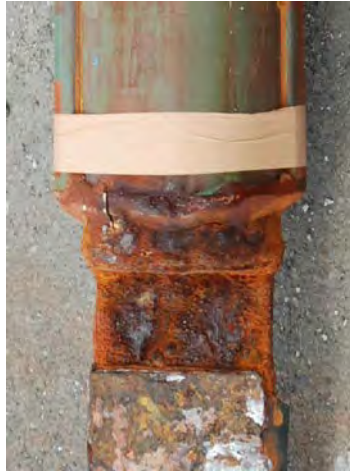
写真3.3.2.3 試験材N-2（北面）海生物除去後の外観状

②海生物（フジツボ類）の付着跡（FRP保護カバ―に異状は認められない）

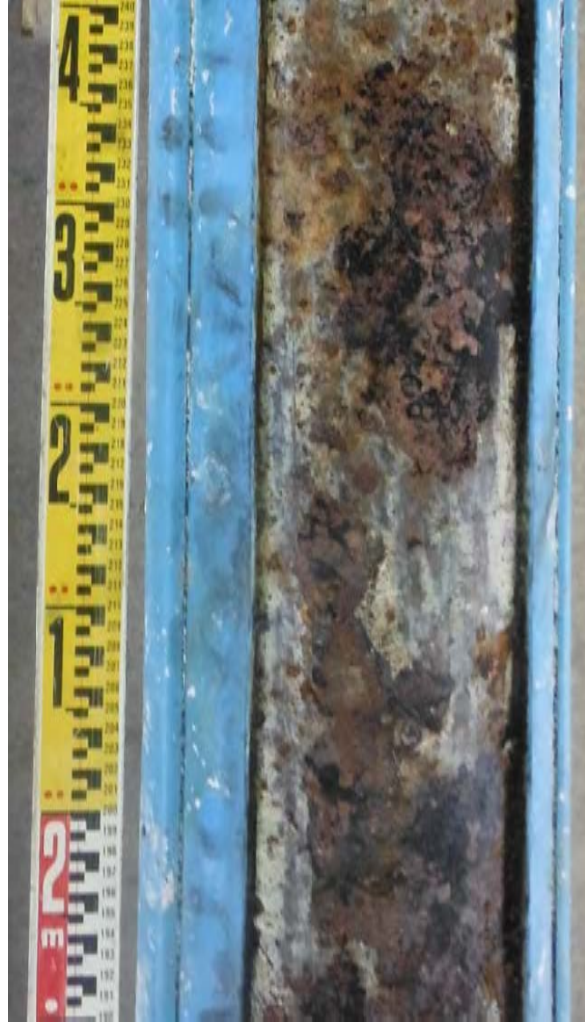
写真3.3.3.2.5 開放後の鋼管素地面の外観状況

試験鋼管素地面の外観状況 (部位②：干満帯部)

試験鋼管素地面の外観状況 (部位①：飛沫帯部)

- ①シリコン系防食樹脂は、施工当初白色の色調を呈していたが、経年変化により黒色に変色していたことが認められた。樹脂自体の粘着性は維持されており、鋼管素地面と十分に密着していたが、一部鋼管素地面とシリコン系防食樹脂との界面に水分の滞留が確認された。
- ②鋼管の現有肉厚測定の結果、減肉は認められず、経年劣化による腐食は生じていないことが確認された。
- ③FRP 製保護カバーの機械的強度は、干満帯から海中中部にかけて経年劣化による強度低下が認められたが、規格値を大きく下回ることはなく、軽微な劣化であることが確認された。

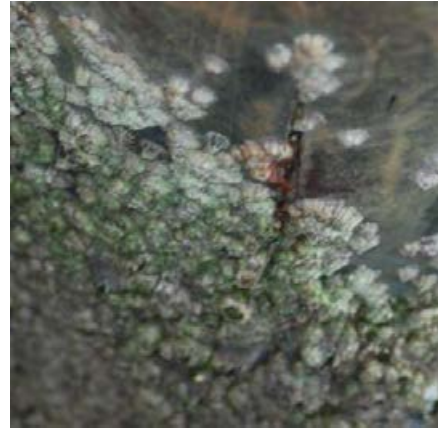
人工傷状況(スクラッチ傷)

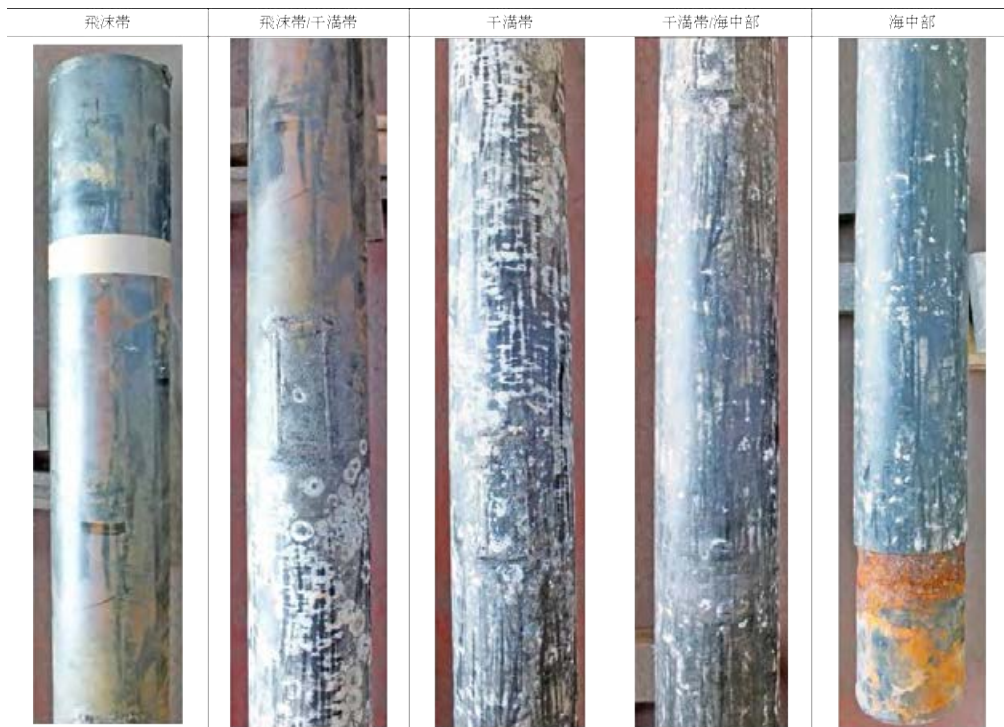
写真-3.3.3.4 N-3材の各部位における外観(西側)

写真-3. 3. 3. 5 N-3 材の各部位における外観(北側)

写真-3. 3. 3. 6 N-3 材の各部位における外観(南側)

写真-3.3.3.7 N-3 材の各部位における外観(東側)

外観上では、特に劣化している状況は認められないが、被覆下端部において下端部保護のためのタールエポキシ樹脂塗料の劣化が見られ、被覆層が脱落し腐食が観察される。

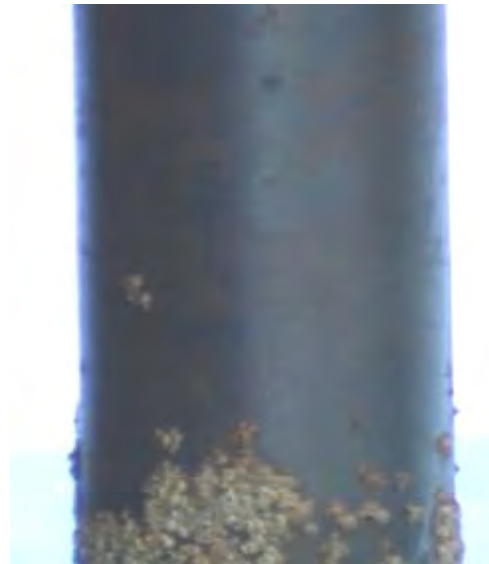
飛沫帯衝突痕

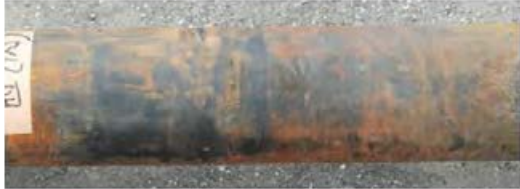
①飛沫帯の試験材表面には、もらい錆による変色(茶褐色)が認められる

②被覆端部のシーリング材の損傷

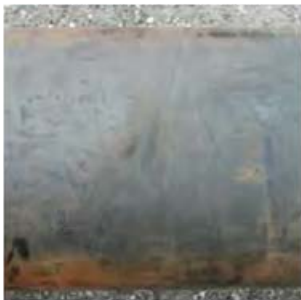
①漂流物による衝突痕が認められる

②被覆端部のシーリング材に一部破損が認められる

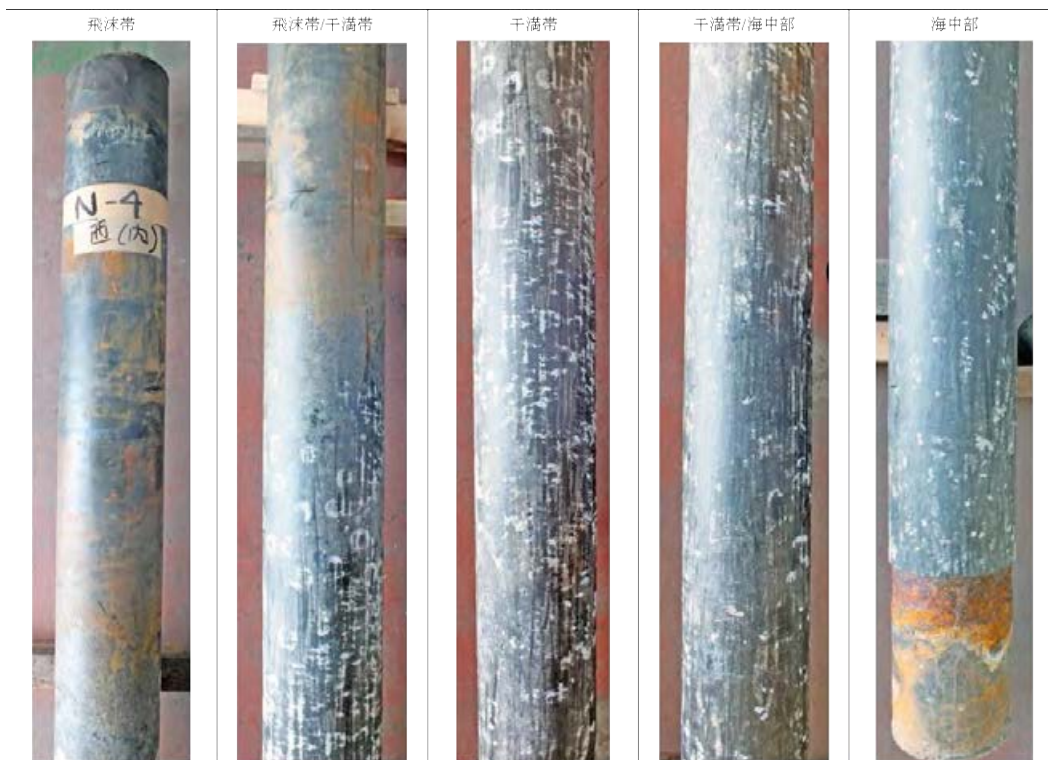
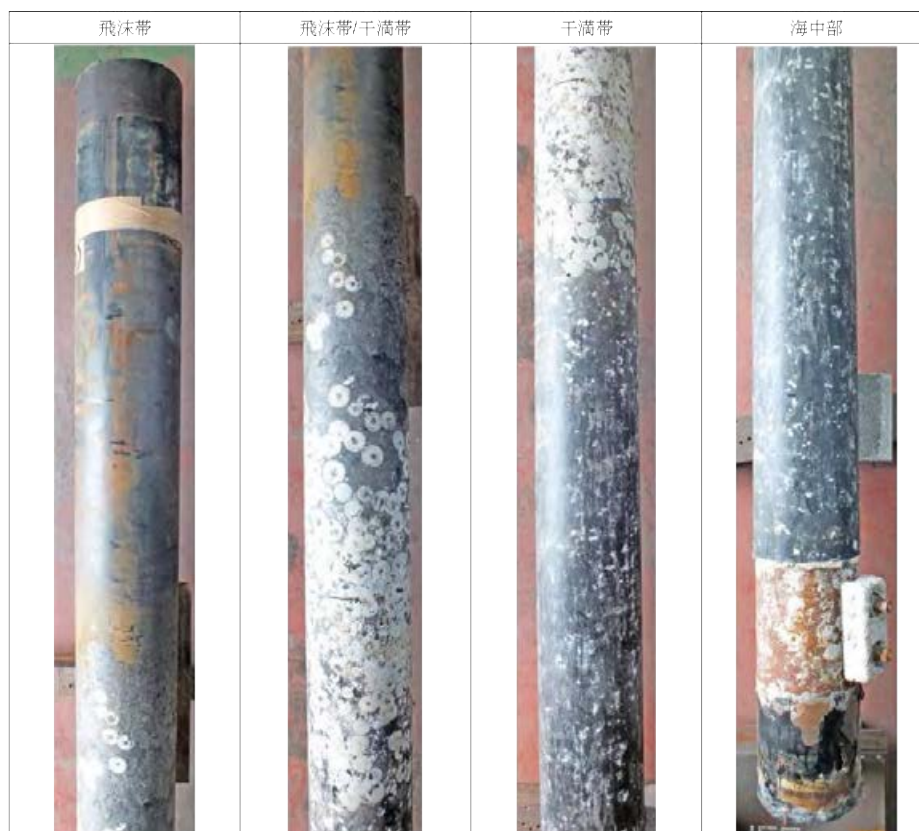
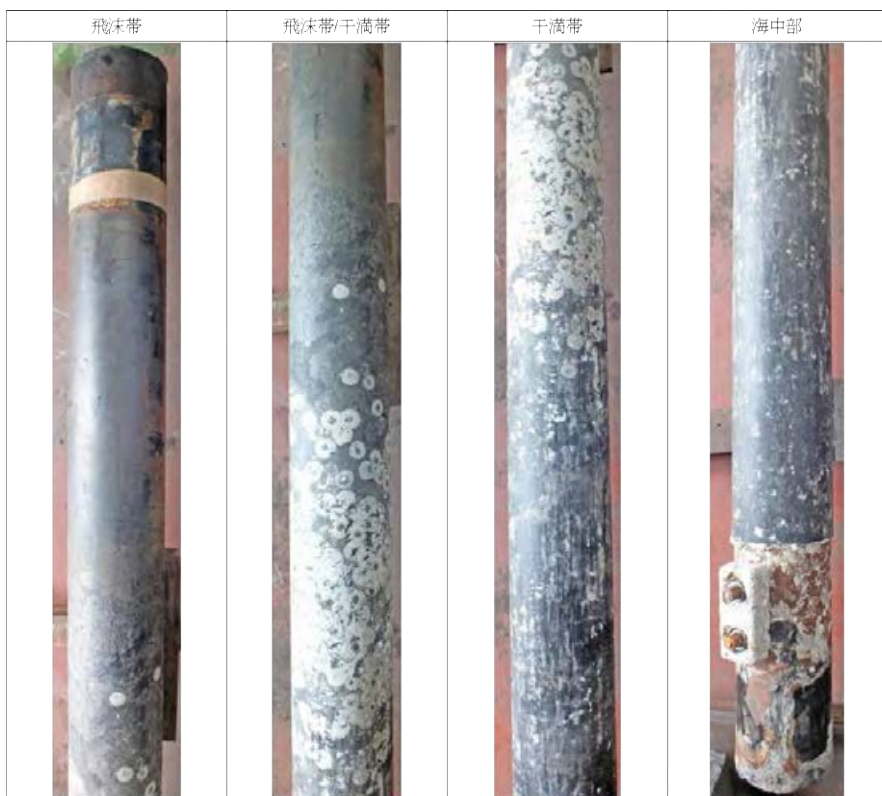
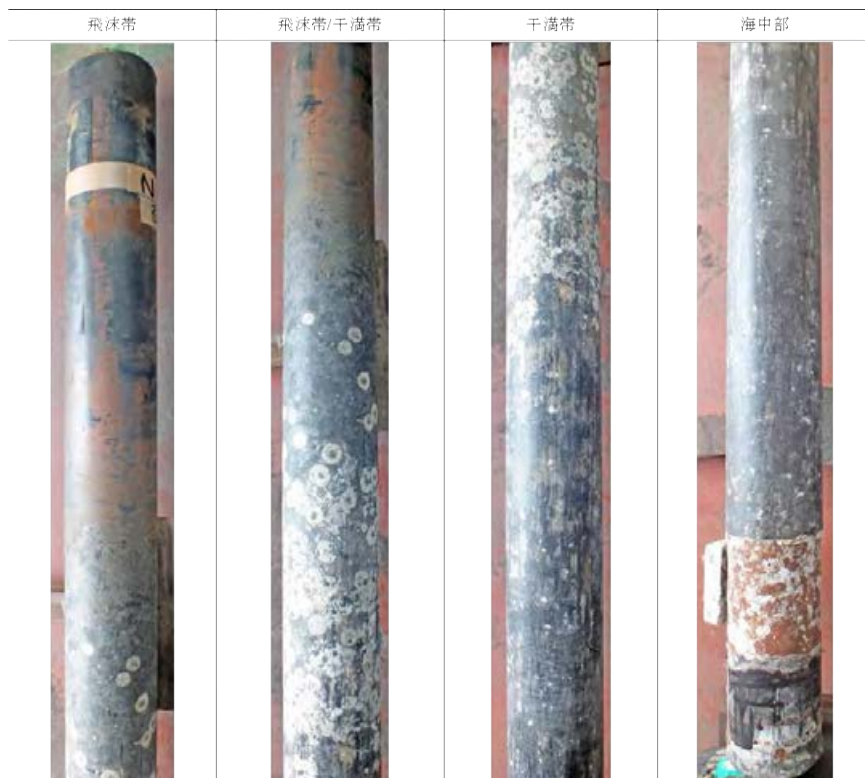
各部外観の詳細写真を写真-3.3.4.5~3.3.4.8 に示す。海生生物の付着や、ポリエチレン表面における擦り傷などが位置部認められるが、被覆層は健全でありその劣化は認められなかった。また端部などにおいても被覆層の浮きなどは認められなかった。ただし陽極取り付け部に保護のため塗布したタールエポキシ樹脂塗料やシール材に剥離が認められた。

写真-3.3.4.5 N-4 材の各部位における外観（西側）

写真-3.3.4.6 N-4 材の各部位における外観（南側）

写真-3.3.4.7 N-4 材の各部位における外観 (北側)

写真-3.3.4.8 N-4 材の各部位における外観 (東側)

N-4 材については、飛沫部の一部に漂流物の衝突による軽微な傷や擦り傷などが一部において認められたが、被覆層に浮きなどの劣化は認められず健全な状態であると考えられる。ただし、陽極取り付け部の保護用タールエポキシ樹脂塗料やシール材に剥離が認められた。陽極は尚健全であり、防食電位も-1090mV vs SCE であり問題ないレベルであった。

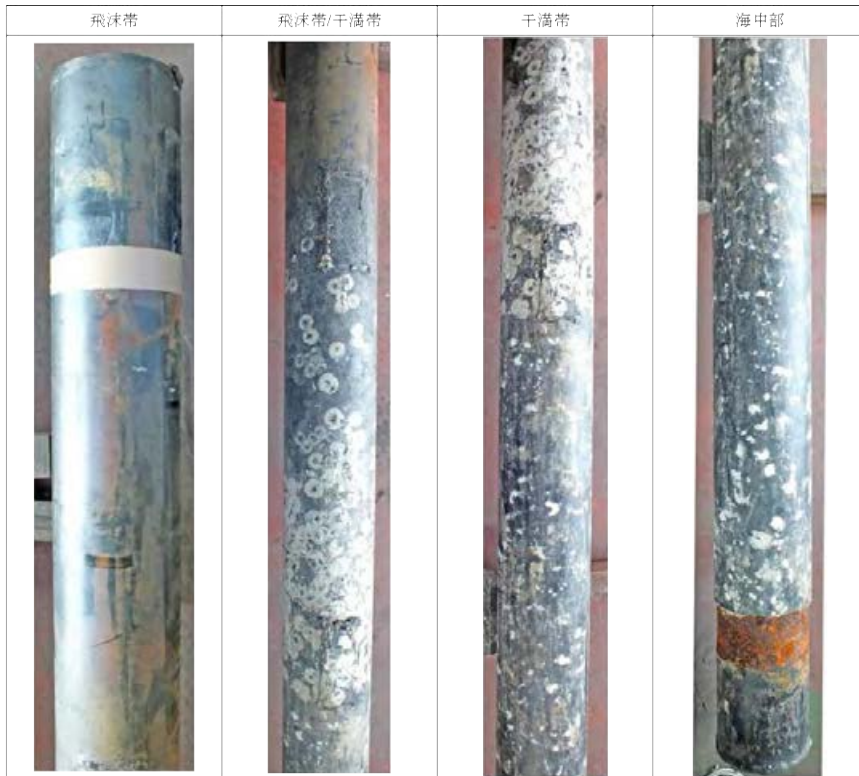
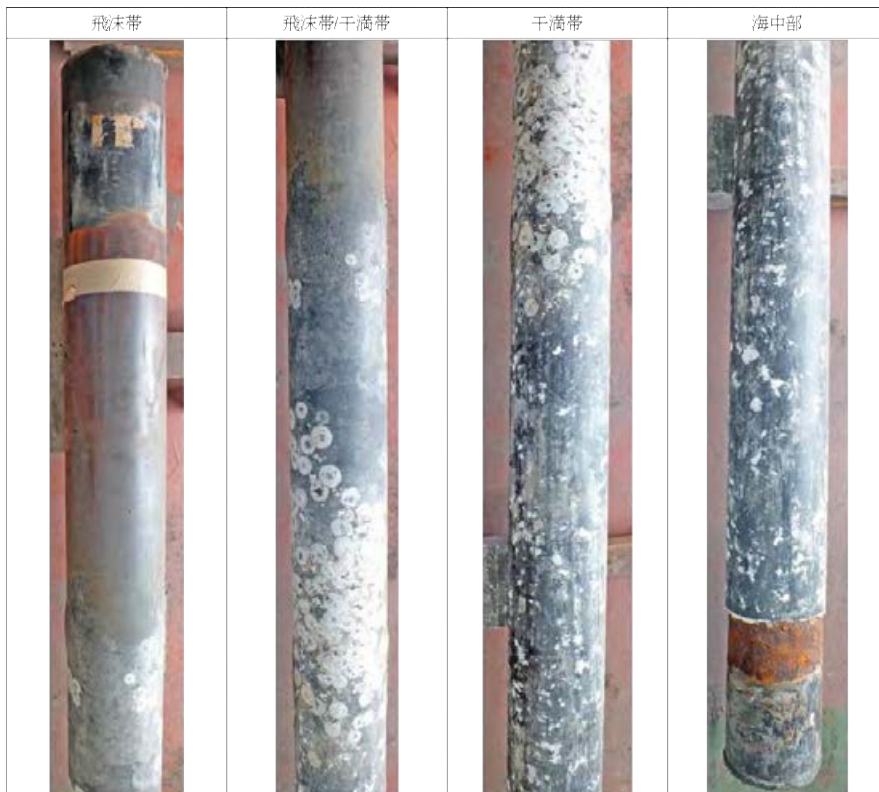
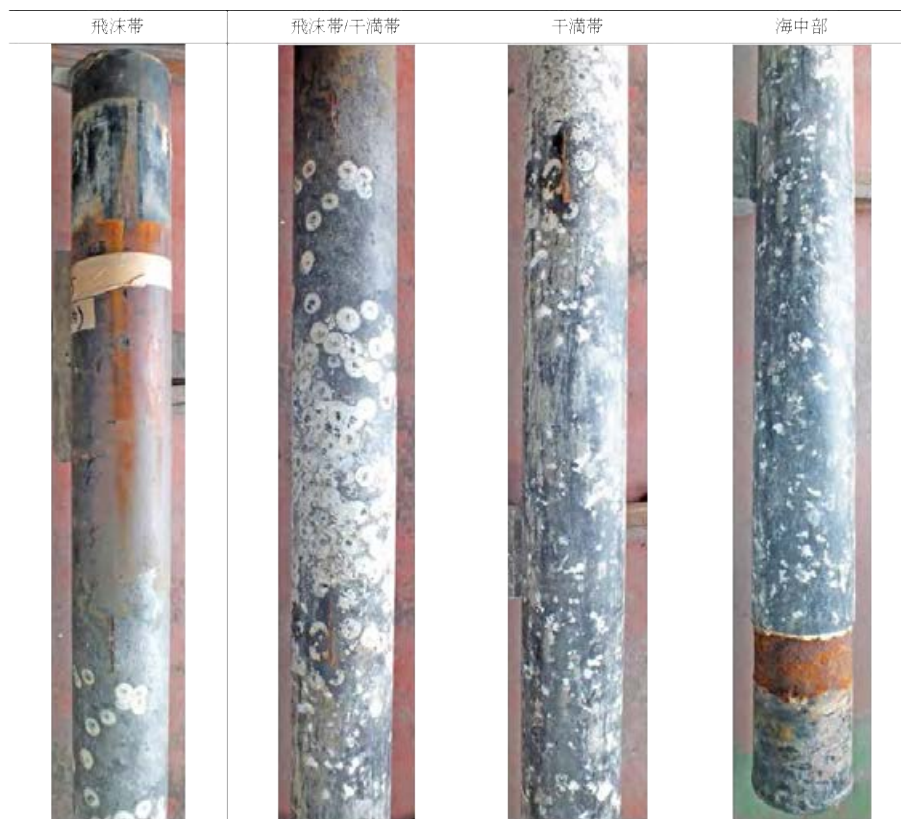
写真-3.3.5.4 N-5材の各部位における外観(西側)

写真-3.3.5.5 N-5 材の各部位における外観 (北側)

写真-3.3.5.6 N-5 材の各部位における外観 (南側)

写真-3.3.5.7 N-5 材の各部位における外観（東側）

外観上被覆層の著しい損傷や大きな浮きなどは認められない。東側に位置する線状傷を施した領域で赤錆の発生およびその周囲に数 mm 程度の軽微な浮きが認められた。パッチ当て補修を施した補修部については、周囲からの剥離もなく 10 年経過後も良好な状態であった。被覆層の下端部のシール材脱落および下端部の鋼管保護用タールエポキシ樹脂塗料の剥離が認められた。

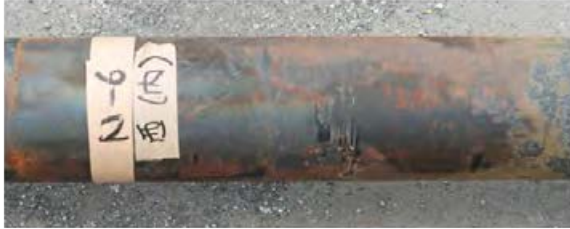
①飛沫帯の試験材表面には、もらい錆による変色(茶褐色)が認められる

③被覆端部シーリング材の損傷

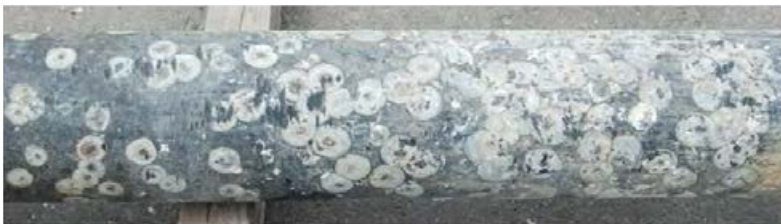
②海生生物(フジツボ類)の付着跡(φ5~φ40、被覆に異状は認められない)

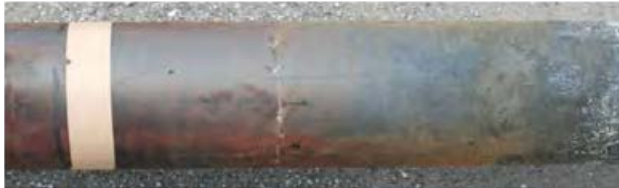
①飛沫帯の試験材表面には、もらい錆による変色(茶褐色)が認められる

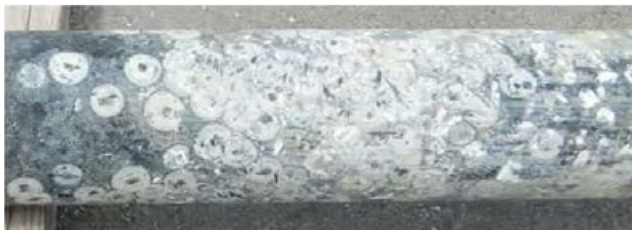
写真-3.3.6.3 試験材 N-6 (東面) 海生生物除去後の外観状況

③被覆端部シーリング材の損傷

②海生生物(フジツボ類)の付着跡(φ5~φ40、被覆に異状は認められない)

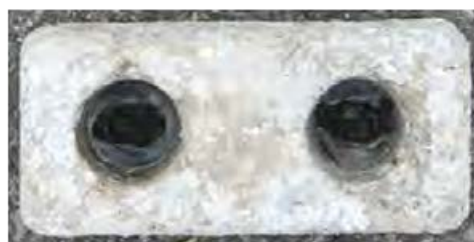
写真-3.3.6.4 陽極外観状況 (試験材 N-6)

N-6 材については、飛沫部の一部に漂流物の衝突による軽微な傷や擦り傷などが一部において認められたが、被覆層に浮きなどの劣化は認められず健全な状態であると考えられる。ただし、陽極取り付け部の保護用タールエポキシ樹脂塗料やシール材に剥離が認められた。陽極は尚健全であり、防食電位も-1090mV vs SCE であり問題ないレベルであった。
