海洋構造物の耐久性向上技術に関する 共同研究報告書

飛沫部及び干満部における鋼構造物の防食技術に関する研究
第1分科会

— 暴露期間 30 年の研究成果 —

国立研究開発法人 土木研究所
一般社団法人 日本鉄鋼連盟

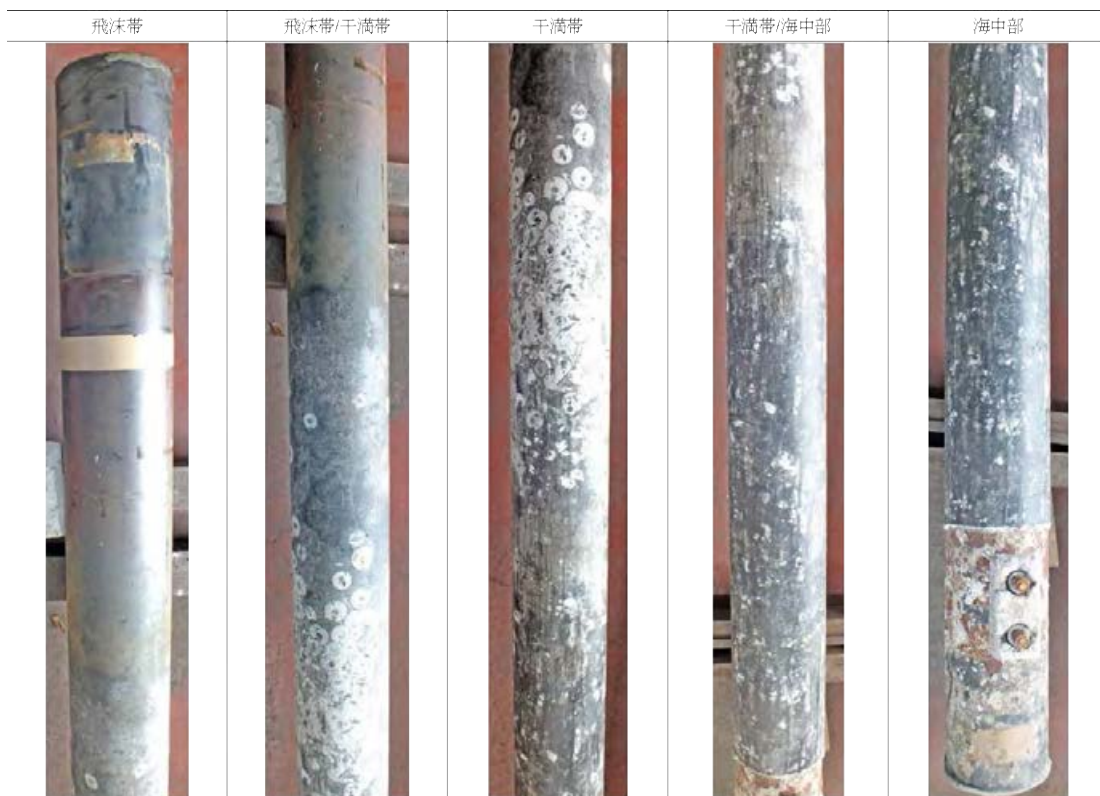
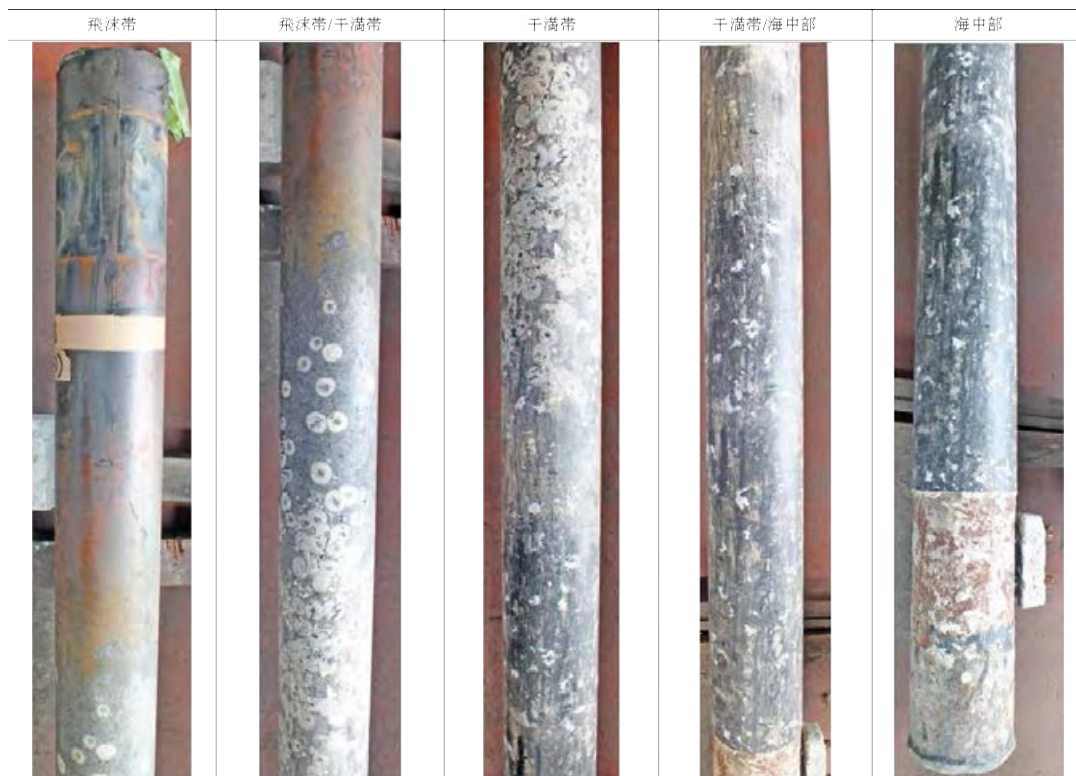
各部外観の詳細写真を写真-3.3.6.5~3.3.6.8 に示す。海生生物の付着や、ポリエチレン表面における擦り傷などが位置部認められるが、被覆層は健全でありその劣化は認められなかった。また端部などにおいても被覆層の浮きなどは認められなかった。ただし陽極取り付け部に保護のため塗布したタールエポキシ樹脂塗料やシール材に剥離が認められた。

N-6 材については、飛沫部の一部に漂流物の衝突による軽微な傷や擦り傷などが一部において認められたが、被覆層に浮きなどの劣化は認められず健全な状態であると考えられる。ただし、陽極取り付け部の保護用タールエポキシ樹脂塗料やシール材に剥離が認められた。陽極は尚健全であり、防食電位も-1090mV vs SCE であり問題ないレベルであった。

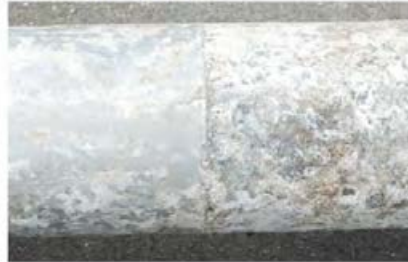
③SUS溶接部に異状は認められない

・高耐食性SUSの一般部および溶接部には、海生生物付着下の部分においてもすきま腐食などの局部腐食は認められず、異状はない。

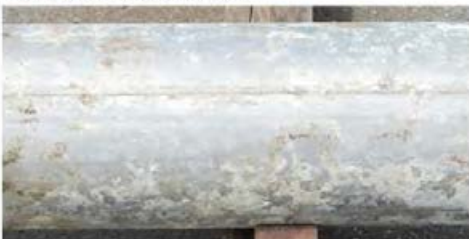
②高耐食性SUS溶接部(異状なし)

・高耐食性SUSの一般部および溶接部には、海生生物付着下の部分においてもすきま腐食などの局部腐食は認められず、異状はない。

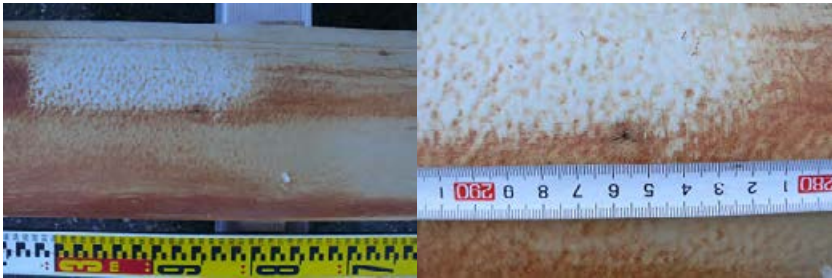
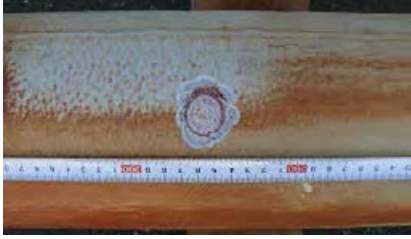
飛沫部の超厚膜エポキシ塗装した高耐食ステンレス鋼の傷部の観察結果を写真-3.3.7.4 に示す。傷部の塗膜をへらで剥離し、傷部から最大の剥離幅を求めたところ、5.5mm であった。なお、傷部には、薄い赤錆が観察されたが、ウエスで簡単に除去ができ、その下は全く腐食していなかった。薄い赤錆は、高耐食ステンレス鋼の上部の鋼部からの流れ錆と考えられる。

衝撃部の超厚膜エポキシ塗装下での高耐食ステンレス鋼の腐食の有無を調べるため、写真-3.3.7.5に衝撃部をへらで剥離した結果を示す。衝撃部分の塗膜は円形状に剥離し、最大の剥離幅は、17mmであった。写真-3.3.7.5から明らかなように衝撃部で高耐食ステンレス鋼は腐食していなかった。写真-3.3.7.6に高耐食ステンレス鋼のパッチ当て補修部下の普通鋼の腐食有無を調べて結果を示す。写真-3.3.7.6から明らかなようにパッチ当て補修部下の普通鋼は全く腐食していなかった。

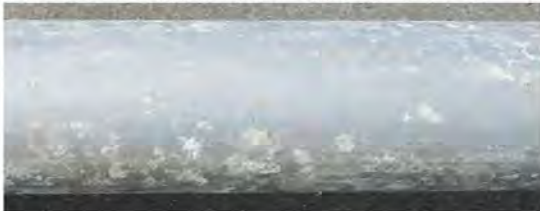
②高耐食性SUS部にすきま腐食などの局部腐食は認められない

・高耐食性SUSの一般部および溶接部には、海生生物付着下の部分においてもすきま腐食などの局部腐食は認められず、異状はない

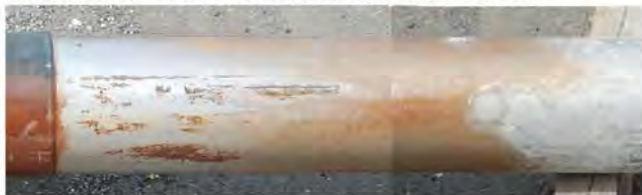
①飛沫帯の試験材表面にはもらい錆による変色(茶褐色)が認められる

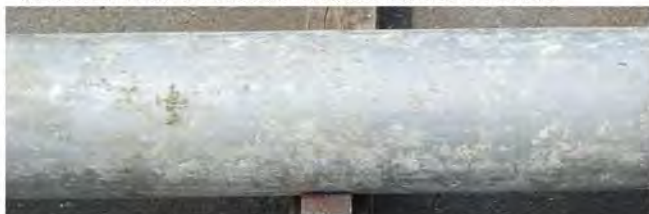
③高耐食性SUS溶接部(異状なし)

②高耐食性SUS部にすきま腐食などの局部腐食は認められず、異状なし

・高耐食性SUSの一般部および溶接部には、海生生物付着下の部分においてもすきま腐食などの局部腐食は認められず、異状はない

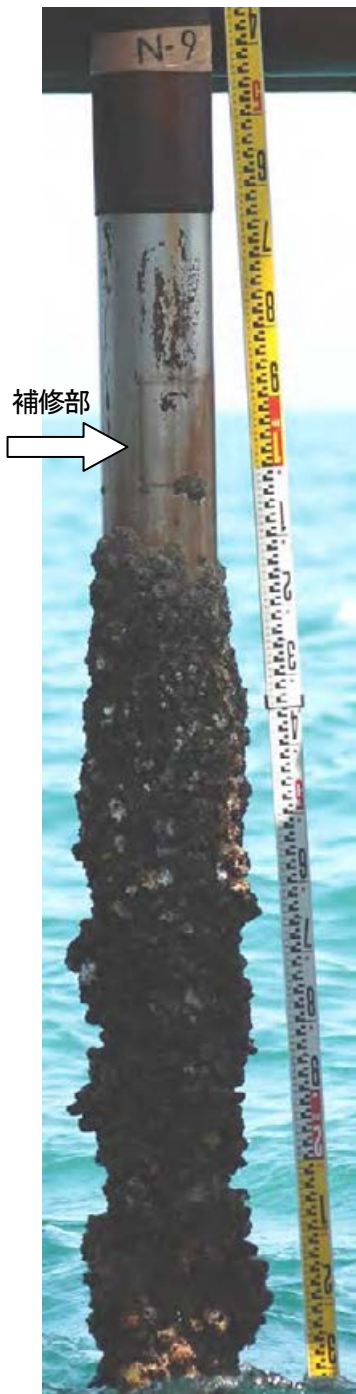
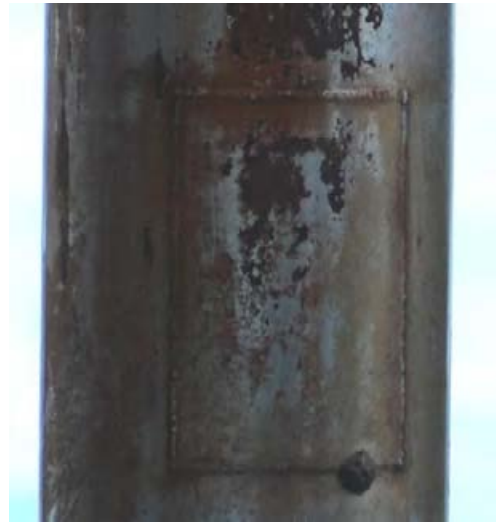
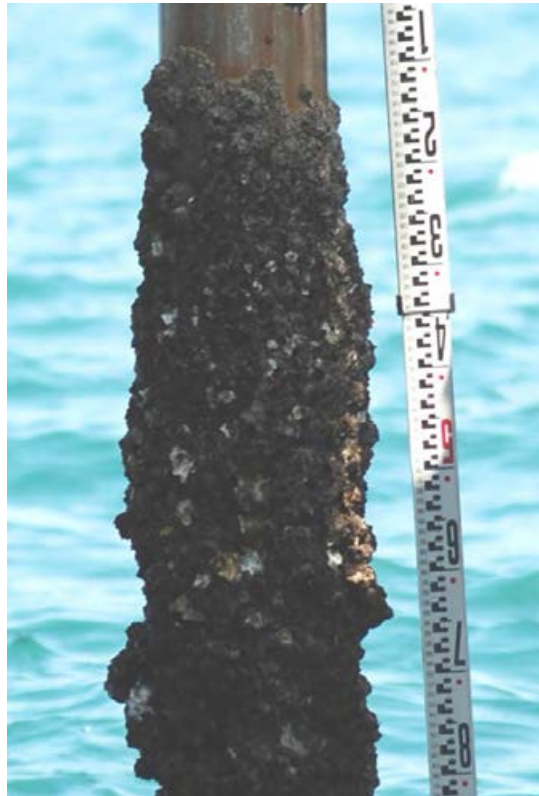
写真-3.3.9.1 試験材 N-9 海生生物除去前の外観状況写真

試験材上部からのもらい錆による変色(茶褐色)が試験材上端部のウレタン塗装部とステンレス被覆の一部に認められた。また、飛沫帯に設けたスクラッチ傷部は、内部からの錆汁が見られた。その他は補修部も含め、塗膜の剥離や発錆等の異状は認められず健全な状態であった。

飛沫帯のスクラッチ傷部にステンレス鋼被覆のわずかな浮きが見られた。海生生物が付着した部位のステンレス鋼被覆の一般部および溶接部には、すきま腐食等の局部腐食は無く、健全な状態であることが認められた。また、試験材下端のステンレス鋼被覆が無い部分の鋼材にも腐食は見られず、電気防食効果が良好に機能していることが認められた。

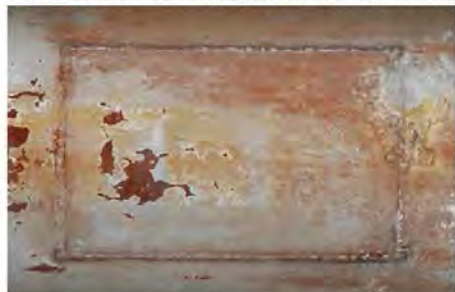
①補修部(もらい錆による変色はあるが、溶接部とも異状なし)

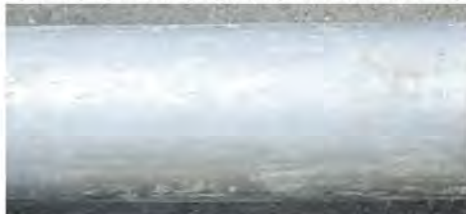
③高耐食性SUS溶接部に異状は認められない

②高耐食性SUS部にすきま腐食などの局部腐食は認められない

・高耐食性SUSの一般部および溶接部には、海生生物付着下の部分においてもすきま腐食などの局部腐食は認められず、異状はない

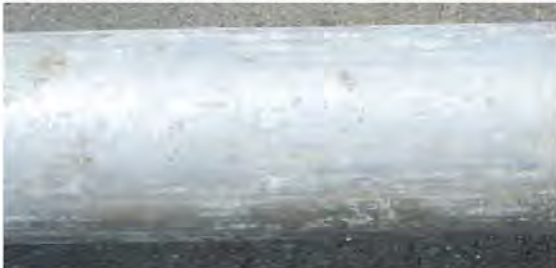
②高耐食性SUS部にすきま腐食などの局部腐食は認められない

・位置①のスクラッチ傷部の高耐食性ステンレス鋼被覆に若干浮きが認められる。被覆下で鋼材の腐食が進展したことによるものと考えられる
・高耐食性SUSの一般部および溶接部には、海生生物付着下の部分においてもすきま腐食などの局部腐食は認められず、異状はない

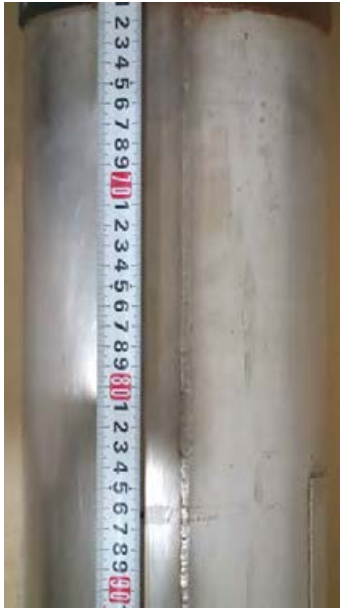
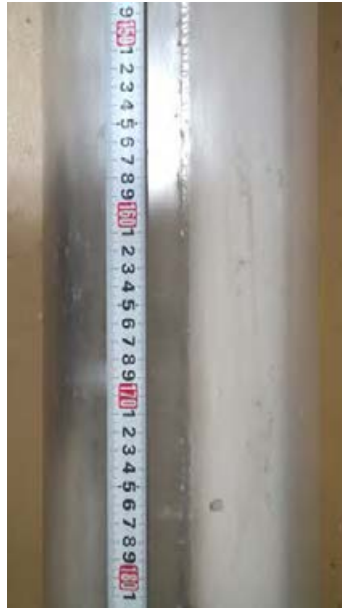
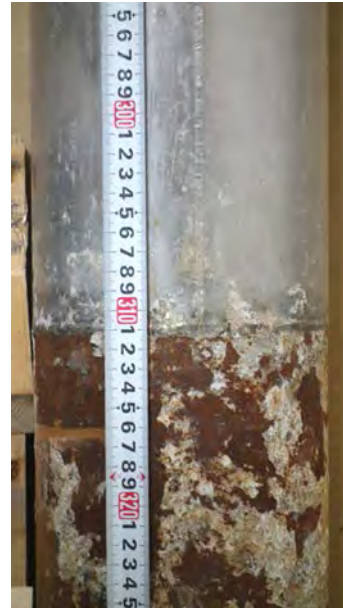
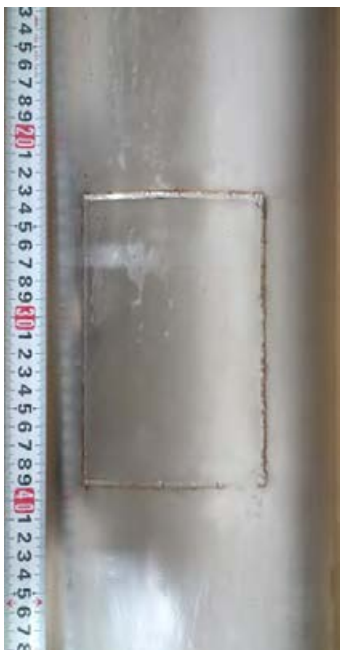
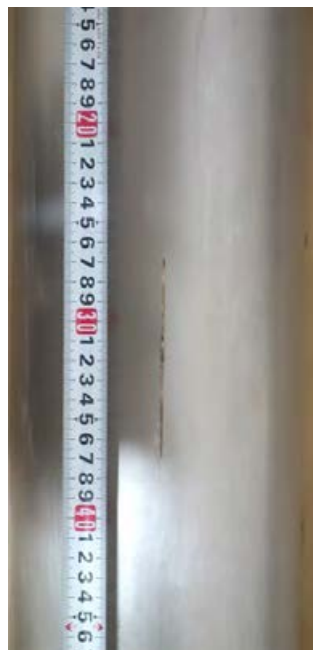
写真-3.3.9.4 試験材N-9の脱スケール後の外観状況

写真-3.3.9.4 に試験材の脱スケール後の外観状況を、写真-3.3.9.5 にスクラッチ傷部の切断後の外観状況を示す。スクラッチ傷部およびその近傍においては、炭素鋼素管が腐食して黄褐色の錆の生成が認められるとともに、被覆ステンレス鋼の内面側にも錆の付着していた。

飛沫帯、干満帯、海中部の被覆ステンレス鋼および飛沫帯に位置したパッチ当て補修部とスクラッチ傷部において、腐食による減肉や孔食は認められなかった。傷部近傍の錆の付着したステンレス鋼内面側においても一切腐食は観察されなかった。一方、飛沫帯のスクラッチ傷部の素管炭素鋼の外面側は、腐食により減肉していた。

- ・試験材本体の高耐食性2相ステンレス鋼には補修部および傷部を含め全く孔食、隙間腐食等の局部腐食の発生はなく健全であった。
- ・飛沫帯に設けた人工的なスクラッチ傷部からは海水飛沫が侵入し、素管炭素鋼が若干腐食した。浸食度にして 0.03~0.05mm/y程度の軽度の腐食である。これは電気防食の効果が飛沫帯ではきかないためである。一方、傷部近傍においてもステンレス鋼内面側の腐食は皆無であった。

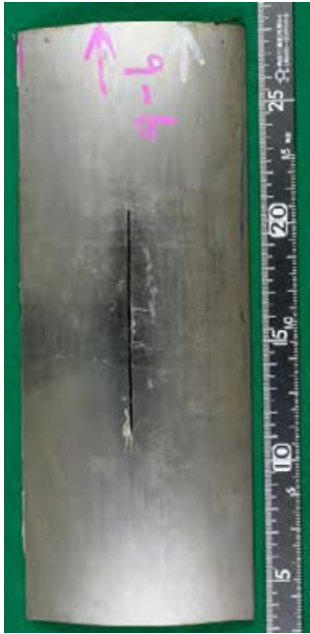
飛沫帯の被覆ステンレス鋼の肉厚は、+10mm ライン位置では最大値 0.85mm で最小値 0.83mm で差 0.02mm と非常に小さく、曝露試験による減肉がほとんど無いことが分かった。一方、飛沫帯の素管炭素鋼の肉厚は、スクラッチ傷の近傍で減少していた。+10mm, 0mm, -10mm ライン位置における肉厚の最大値と最小値の差は、それぞれ 0.29mm, 0.44mm, 0.47mm であった。以上から、飛沫帯においては電気防食が有効でないため、傷部から侵入した海水飛沫により素管外面が腐食し、10年で 0.3~0.5mm、浸食度にして 0.03~0.05mm/y程度の微小な腐食が進行することが判明した。

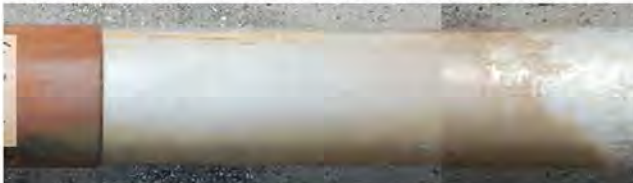
①飛沫帯の試験材表面には、もらい錆による変色(茶褐色)が認められる

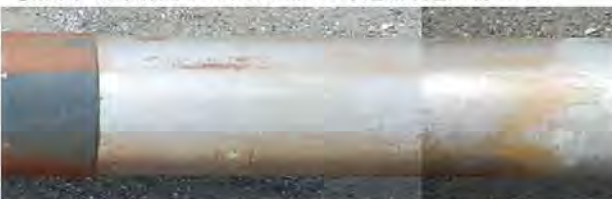
①飛沫帯の試験材表面には、もらい錆による変色(茶褐色)が認められる

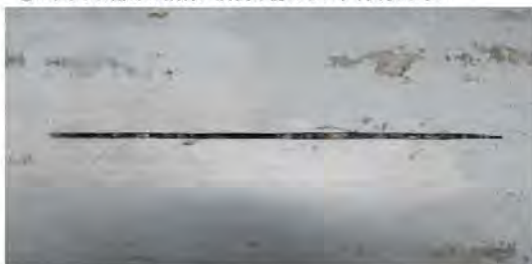
②スクラッチ傷部の鋼材に腐食は認められず、異状はない

・干満帯に位置するスクラッチ傷部の鋼材に腐食が生じていない要因は電気防食効果がスクラッチ傷部に及んでいるためである

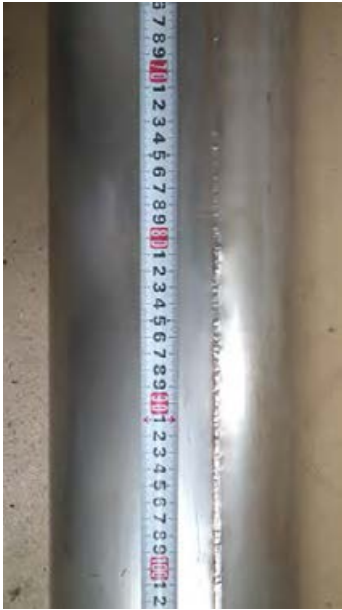
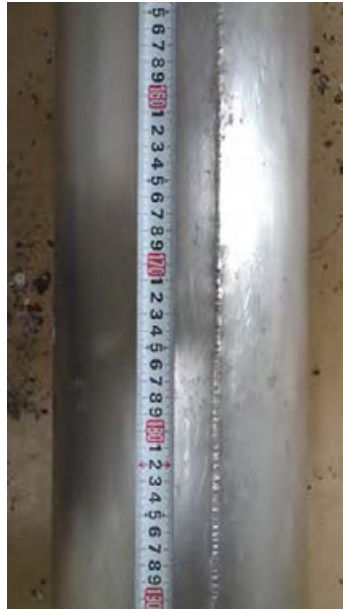
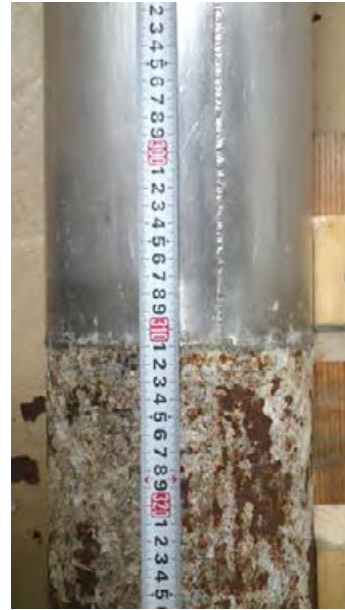
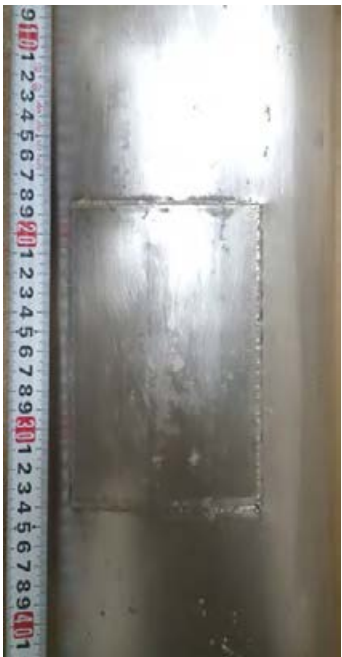
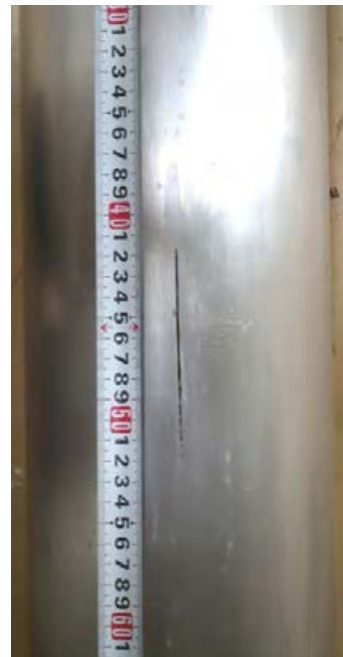
写真-3.3.10.4 試験材N-10の脱スケール後の外観状況

飛沫帯、干満帯、海中部の被覆ステンレスおよび飛沫帯に位置したパッチ当て補修部とスクラッチ傷部において、腐食による減肉や孔食は認められなかった。傷部近傍の錆の付着したステンレス鋼内面側においても一切腐食は観察されなかった。一方、干満帯のスクラッチ傷部の素管炭素鋼の外側にも、腐食による目立った減肉は認められなかった。

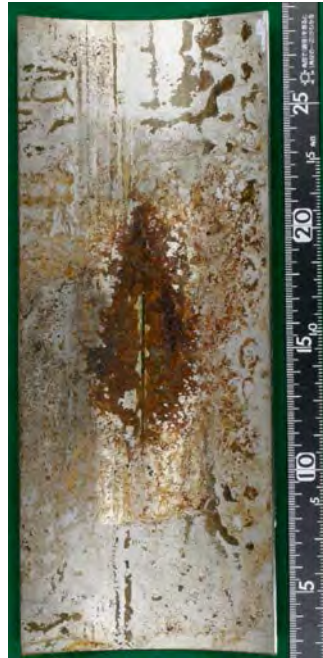
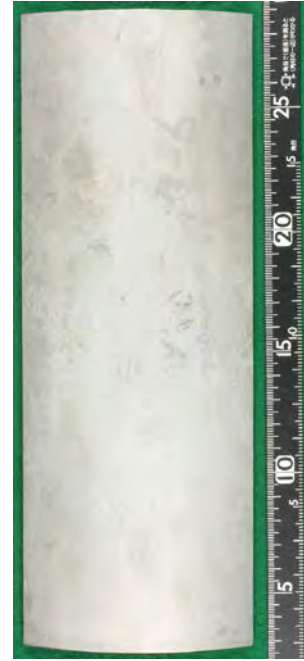
写真-3.3.10.5 試験材N-10のスクラッチ傷部の切断後の外観状況

- ・試験材本体の高耐食性2相ステンレス鋼には補修部および傷部を含め全く孔食、隙間腐食等の局部腐食の発生はなく健全であった。
- ・干満帯に設けた人工的なスクラッチ傷部からは海水飛沫が侵入し、素管炭素鋼が若干腐食するものの、飛沫帯に比較して腐食深さは一桁小さく10年で0.05~0.08mm程度であり軽微である。これは干満帯では飛沫帯に比較して電気防食の効果が有効に発揮されたといえる。一方、傷部近傍においてもステンレス鋼内面側の腐食は皆無であった。

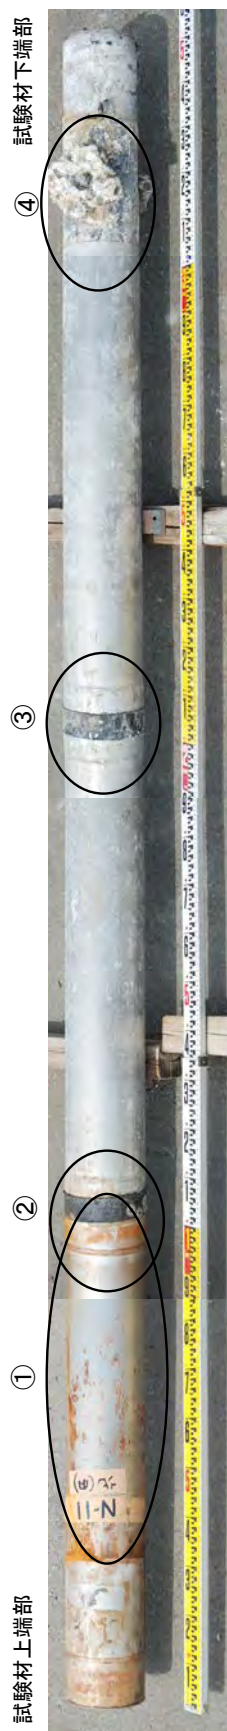
①飛沫帯の試験材表面には、もらい錆による変色(茶褐色)が認められる

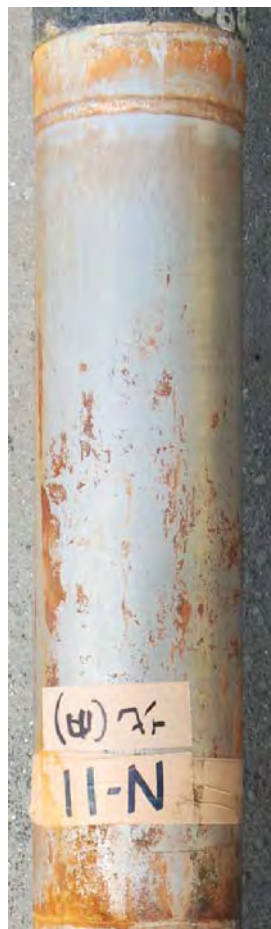
②人工すきま部(異状なし)

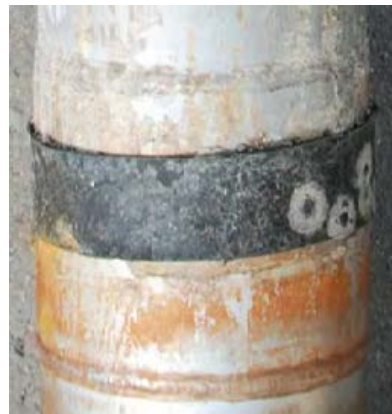
③人工すきま部(異状なし)

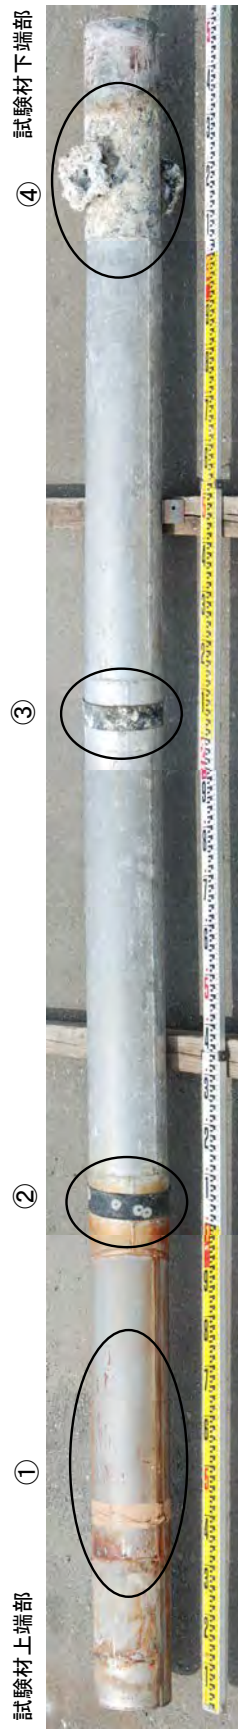
①飛沫帯の試験材表面には、もらい錆による変色(茶褐色)が認められる

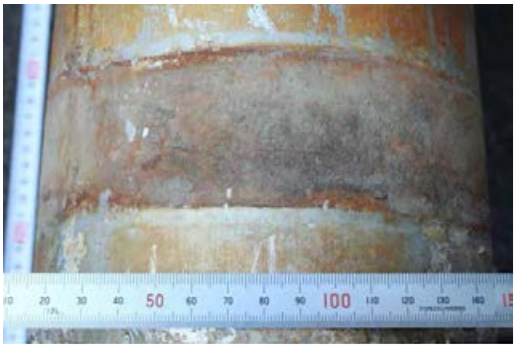
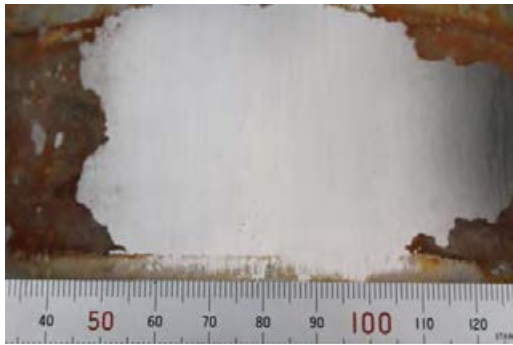
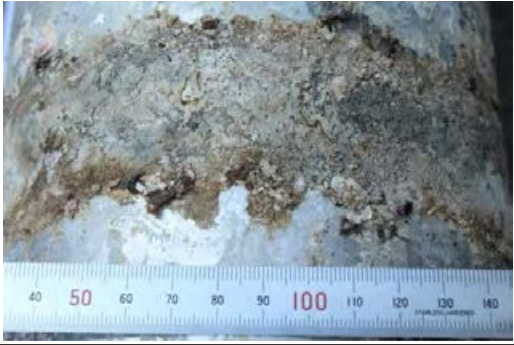
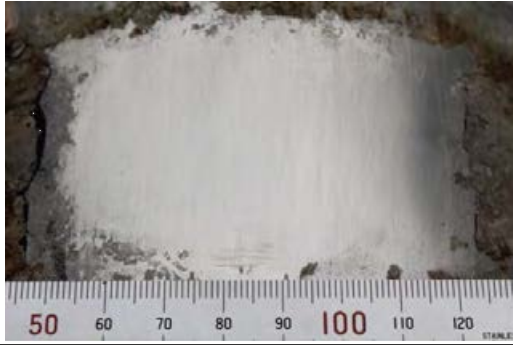
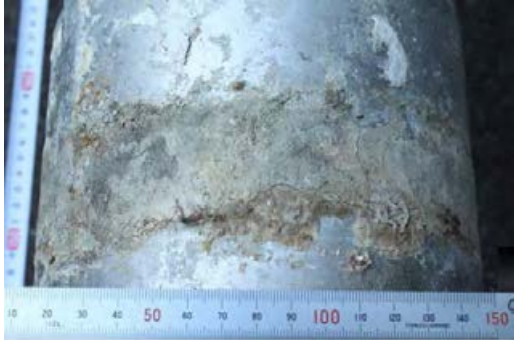
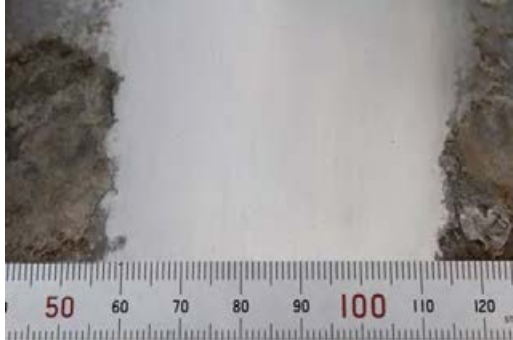
写真-3.3.11.5 試験材 N-11 の人工すきま部の外観状況

何れのすきま部においてもステンレス鋼被覆材にはすきま腐食の発生は認められなかった。

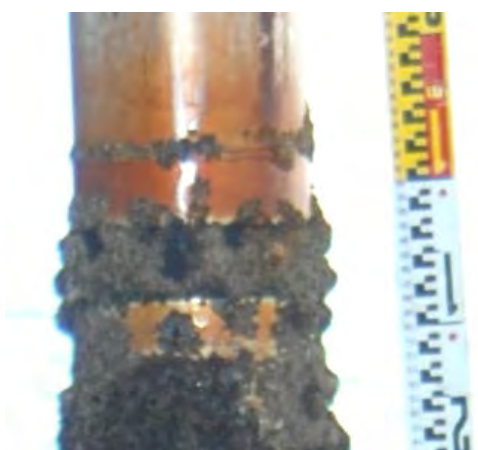
人工すきま部状況

- 飛沫帯は上部からのもらい錆による変色が見られたが、それ以外はステンレス被覆の一般部及び溶接部を含めすきま腐食等の局部腐食は認められず、健全な状態であった。
- 干満部及び海中部の付着海生生物の下、あるいは人工的に設置したすきま部の下においても、ステンレス被覆の一般部及び溶接部を含めすきま腐食等の局部腐食は認められず、健全な状態であった。
- 素管及びステンレス被覆材の板厚は試験開始前と同じであり、減肉は認められなかった。

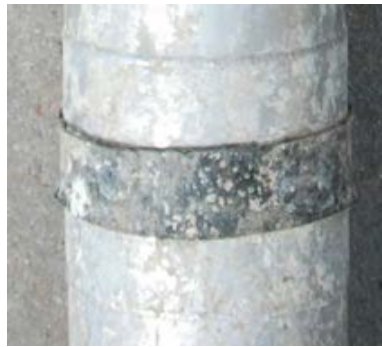
③人工すきま部(異状なし)

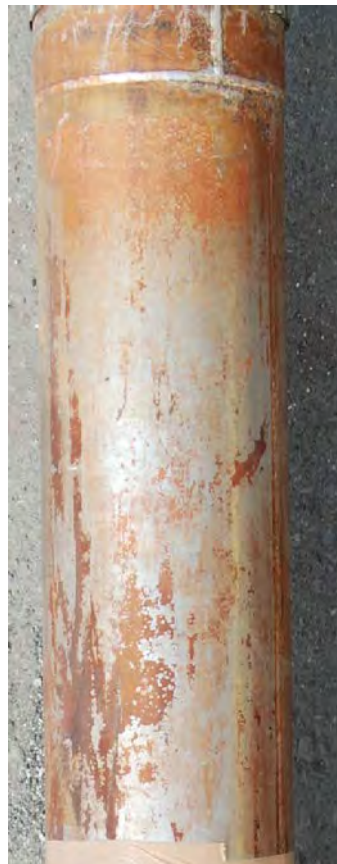
①飛沫帯の試験材表面には、もらい錆による変色(茶褐色)が認められる

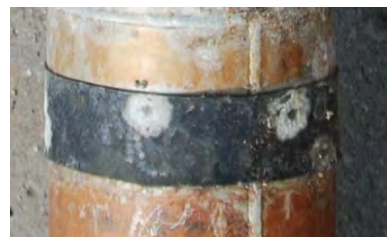
②人工すきま部(異状なし)

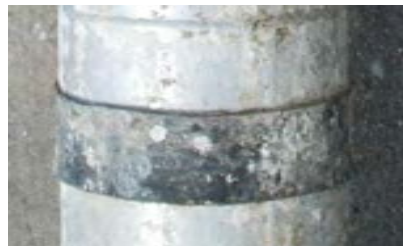
③人工すきま部(異状なし)

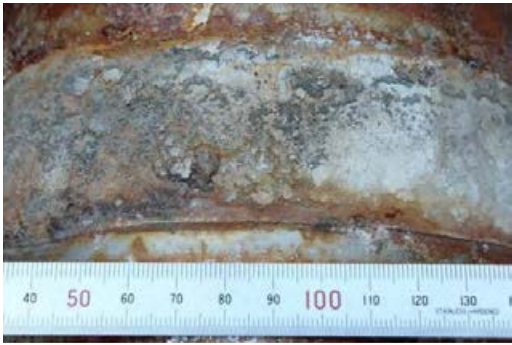
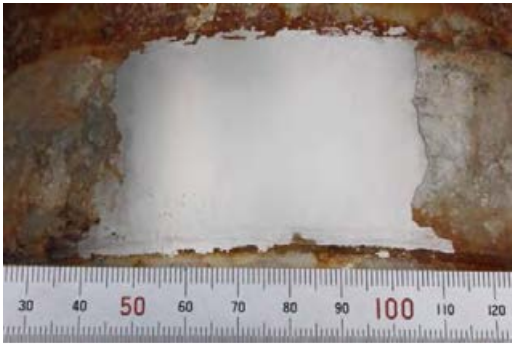
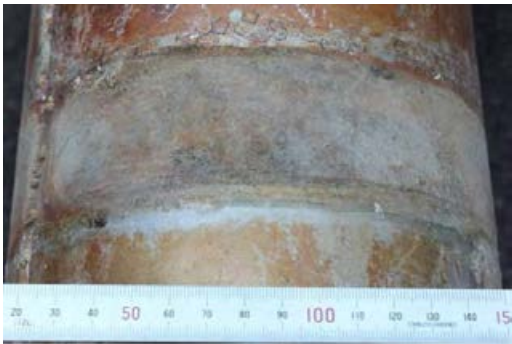
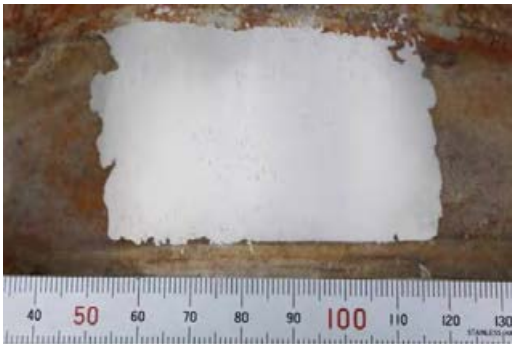
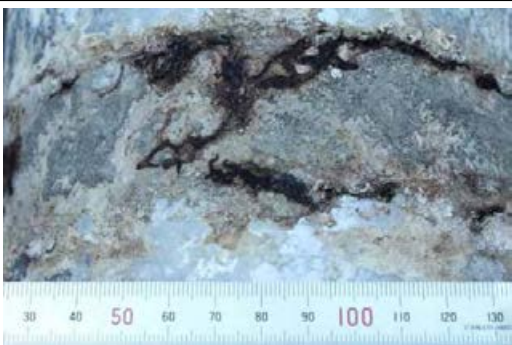
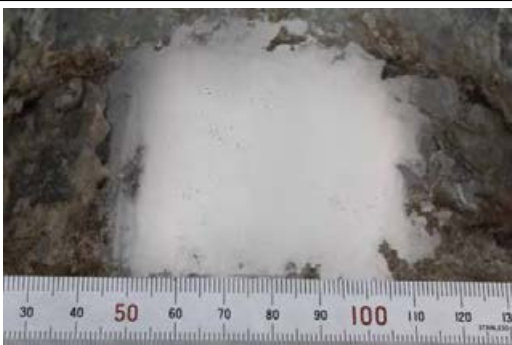
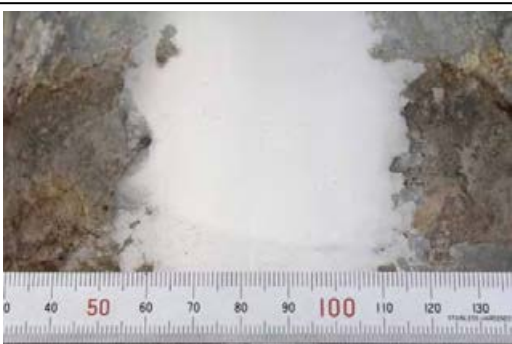
写真-3.3.12.5 試験材 N-12 の人工すきま部の外観状況

何れのすきま部においてもステンレス鋼被覆材にはすきま腐食の発生は認められなかった。

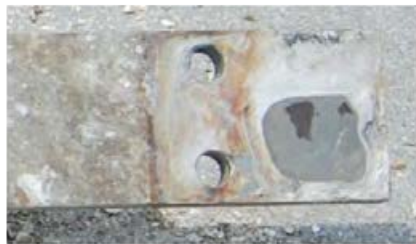
② 海生生物付着下においてもすきま腐食などの局部腐食は認められない

・試験材と施設本体を電氣的に絶縁するために取り付けられた絶縁パッキン(ゴム製)下ですきま腐食の発生が認められた。実際の使用においてはこのように固定することなく、海生生物付着下においてもすきま腐食は認められないことから、イレギュラーケースと考える。

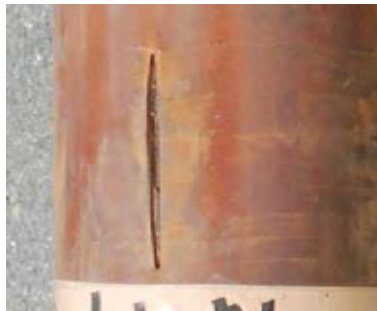
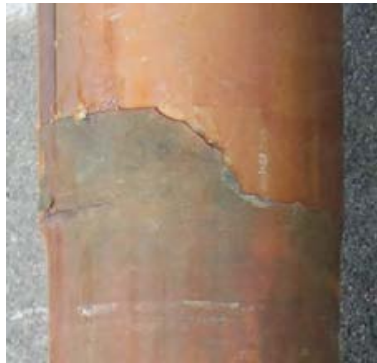
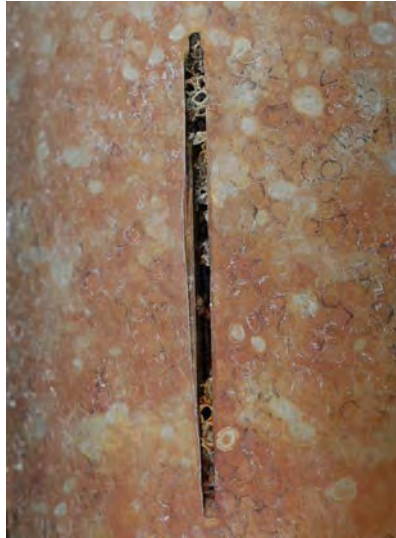
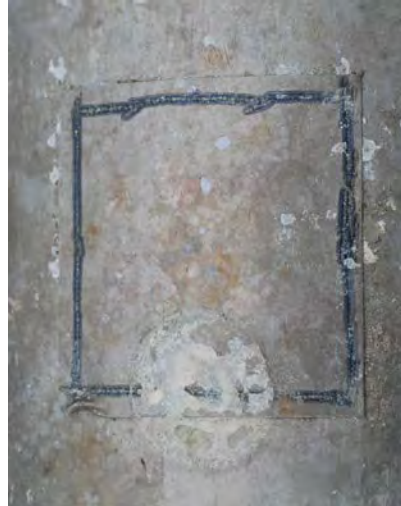
②ウレタン塗膜の欠損

③スクラッチ傷部内への海生生物の侵入が認められる

④補修部 (溶接部に異状は認められない)

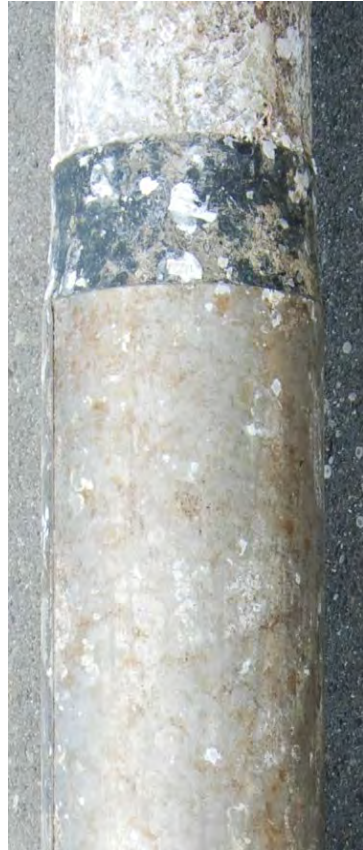
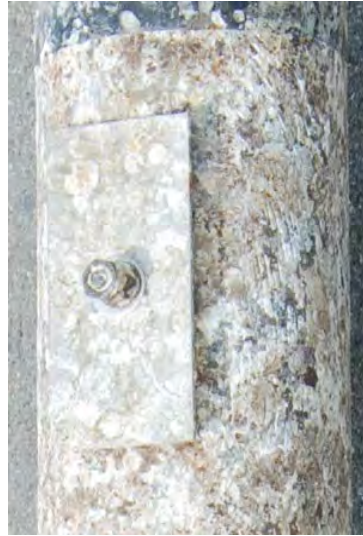
⑤一般部および接合部に異状は認められない

⑥テストピースの外観状況

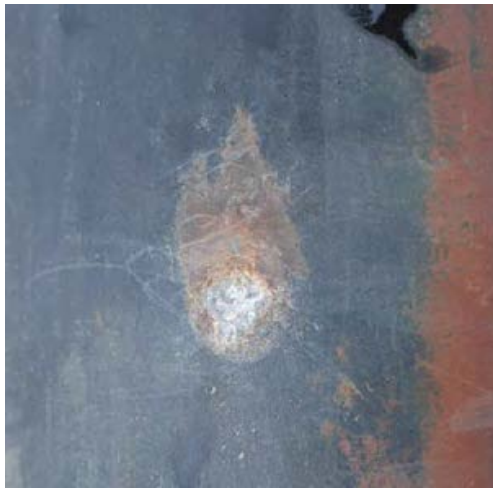
①衝撃痕部（異状は認められない）

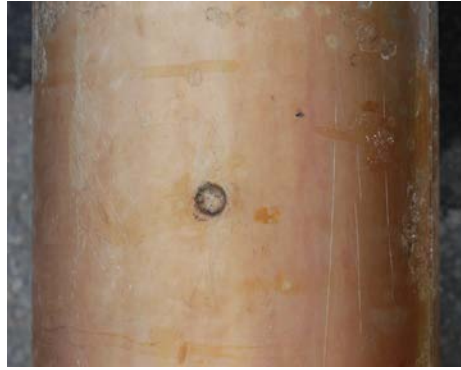
②衝撃痕部（異状は認められない）

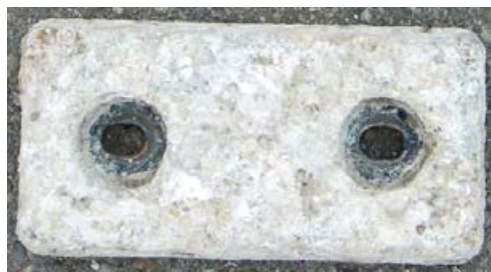
写真-3.3.14.4 陽極外観状況 (試験材 N-14)

陽極寸法 (mm)			陽極質量 (kg)			(kg/y)
測定 年度	測定 方向	厚さ (c)	縦(b)	横(a)	製品 質量	残存 質量	消耗 質量	消耗速度
2013年	南	32	102	202	1.45	1.37	0.08	0.008

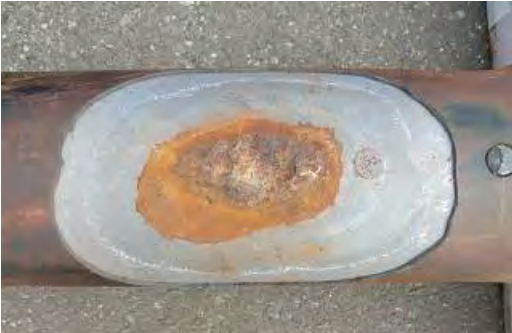
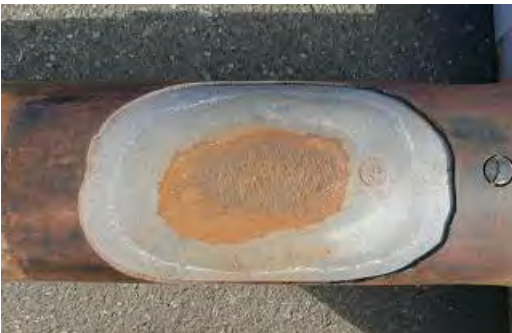
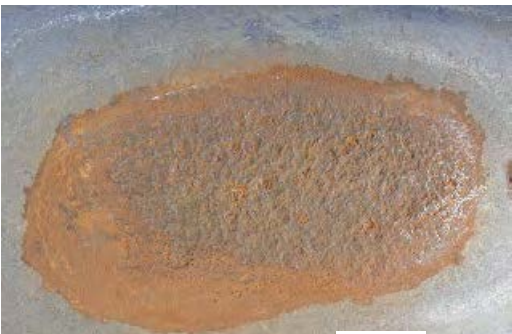
スクラッチ傷周辺部の被覆剥離後の鋼面の腐食状況を写真-3.3.14.11に示す。膨れ下部には傷から最大で37mmの距離まで錆が堆積している。更にその周辺部には薄い錆が最大で59mmまで広がっている。また、スクラッチ傷からの塗膜の接着力低下は、最大で129mmであった(13mm/y)。

<p>中央の浮き錆の除去後</p>

<p>中央部の錆 浮き錆部は腐食して凹凸にな っている。 凹凸の距離 スクラッチ傷から 最大 37mm</p>

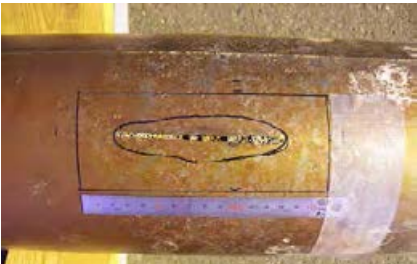
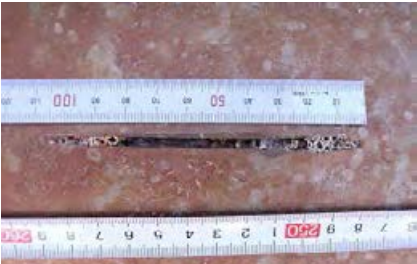
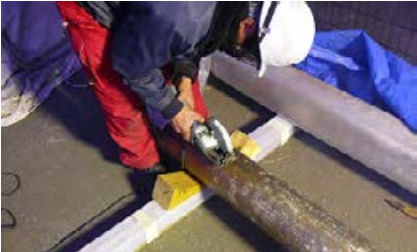
写真-3.3.14.16 チタン被覆のスクラッチ傷の腐食確認

写真-3.3.14.15 にチタン被覆のスクラッチ傷の位置を示す。写真-3.3.14.16 にスクラッチ傷の状況及び剥離作業状況を示す。写真-3.3.14.17 スクラッチ傷部周辺のチタンのみを剥離した状況と、鋼面まで剥離した状況を示す。また、スクラッチ傷周辺部の被覆剥離後の鋼面の腐食状況を写真-3.3.14.18 に示す。スクラッチ傷周辺の被覆には腫れがあり、その範囲は、スクラッチ傷から最大で約13mmであった。はつり後の傷周辺には鋼面にも薄い錆が見られ、スクラッチ傷からの塗膜の周方向の錆幅は、最大で30mm (3mm/y)、スクラッチ傷からの塗膜の軸方向の錆幅は、傷の下部からの剥離が大きく102mmであった。傷が飛沫上部であることから、傷下部に堆積した水の影響が考えられる。一方、ウレタン被覆とは異なり錆の無い接着低下部は見られなかった。

<p>剥離前の傷部の状況</p> <p>スクラッチ傷の周辺に少し盛り上がり有り</p> <p>盛り上がりの範囲</p> <p>スクラッチ傷から最大約13mm</p>

<p>剥離前の傷部の状況</p> <p>スクラッチ傷</p> <p>長さ 100mm</p> <p>幅 3mm~4mm</p>

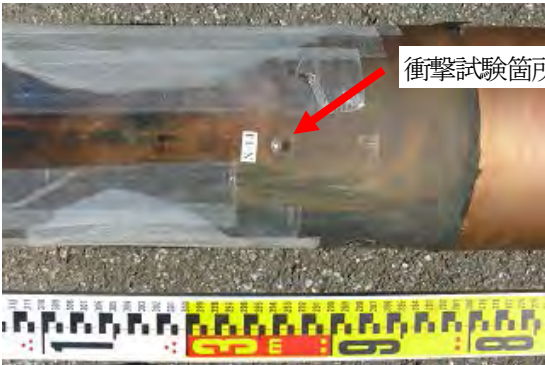
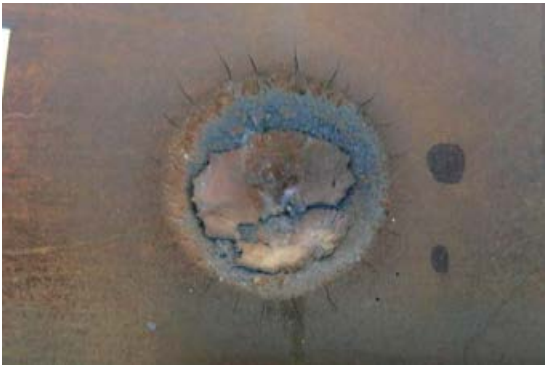
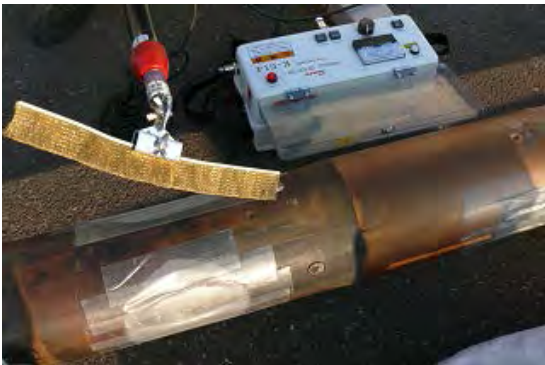
写真-3.3.14.28 ウレタン被覆の衝撃試験(T.P.+1750)

<p>衝撃試験後 撃芯部 ひびあり ピンホールあり</p>

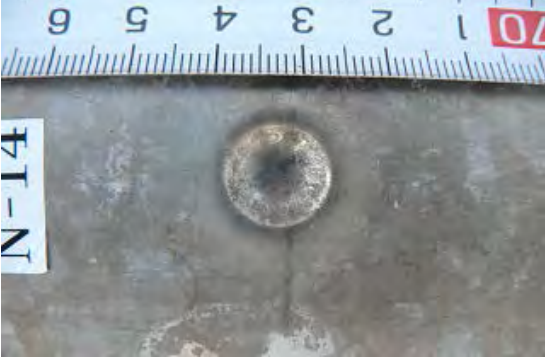
写真 3. 3. 14. 29 チタン被覆の衝撃試験(T. P+500)

写真-3.3.14.27 に示す T.P.+500 と T.P.+1320 で衝撃試験を行った。衝撃エネルギーは、5 kg・m で、5 kg の重りを 1m の高さから落下させた。ポンチは直径 5/8 インチを使用。結果を表-3.3.14.16、写真-3.3.14.29 及び 30 に示す。T.P.+500 と T.P.+1320 共に、チタンに亀裂は生じていない。

<p>衝撃試験後</p>	 
<p>衝撃試験後 チタンに亀裂 なし</p>

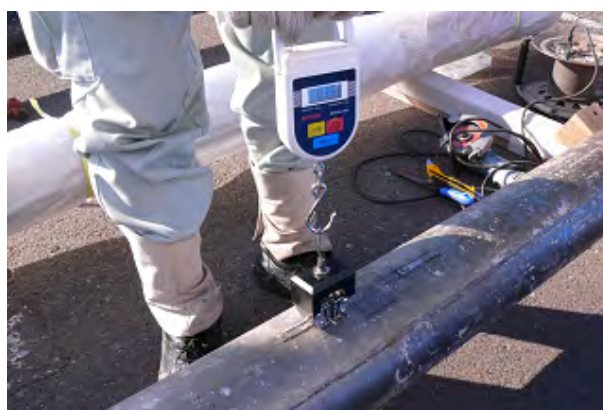
写真-3.3.14.32 ピール測定状況

写真-3.3.14.31 に示すT. P. +500施設側(北)の位置のパッチ当て補修部の上下2個所でチタンと接着剤層の接着力を測定するピール試験を行った。写真-3.3.14.32 にピール試験状況、表-3.3.14.17 に測定結果を示す。2 個所共に、チタンの付着強度は初期と同じで 10 年後でも変化は見られなかった。

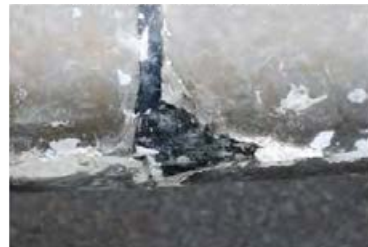
①スクラッチ傷部(傷部内で発錆あり) ③スクラッチ傷部への海生物の侵入が認められる ②シール材が損傷し、チタン箔の一部が剥離

②シール材の機能低下によりチタン箔が剥離が観察される。

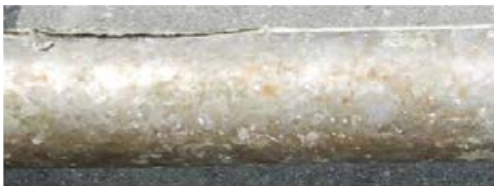
①衝撃痕部(チタン箔が剥離し鋼管が露出) ②シール材およびチタン箔の欠損 ③シール材およびチタン箔の欠損 ④衝撃痕部(異常なし)

⑤シール材の機能低下によるチタン箔の剥離が認められる(約350mm)

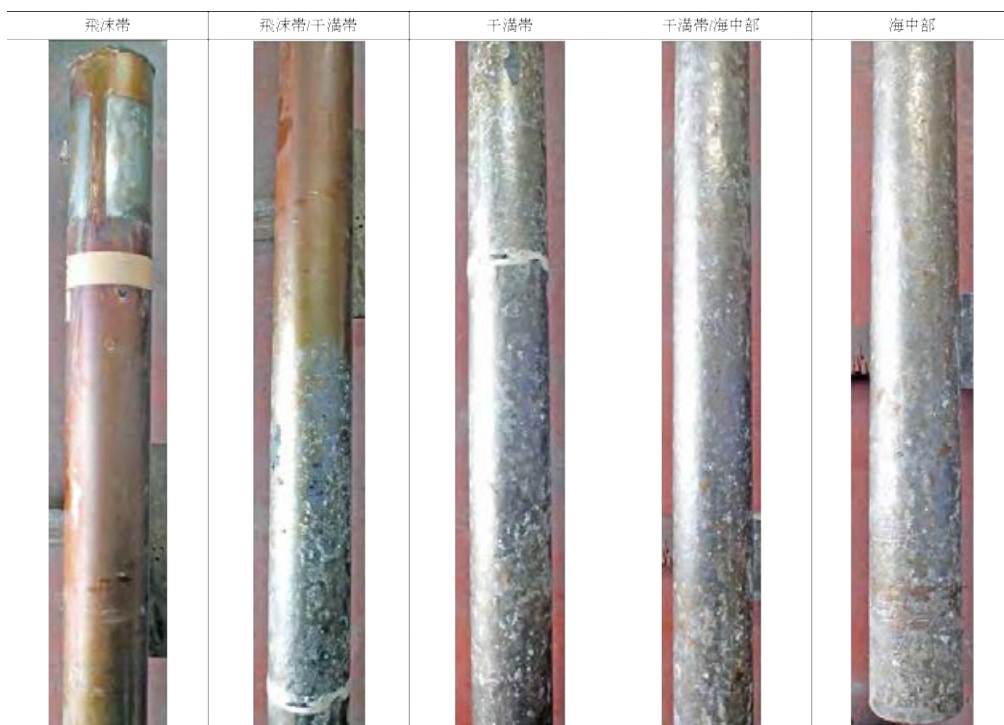
写真-3.3.15.4~3.3.15.7に外観写真を示す。チタン層の大きな脱落はないが、一部チタン層被覆継ぎ目部分のシール材が脱落しており、チタン層先端の剥離が極わずかに認められる。写真-3.3.15.8には、飛沫部、干満部に設けた人工線状欠陥部および打撃痕部の外観を示す。人工線状欠陥部では、傷が鋼に達しているため傷部が腐食しており、その錆層の盛り上がりが見られる。特に干満部において著しい。そのため一部の被覆層が一部で浮いているのが観察された。打撃痕については大きな変化はなく、劣化も認められない。

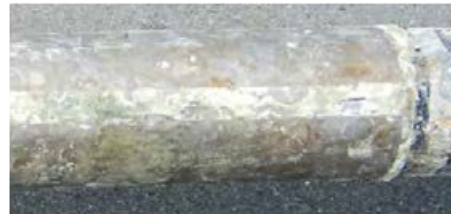
④全体的にシール材の部分欠損が認められる

⑤アルミニウム合金陽極の消耗状況

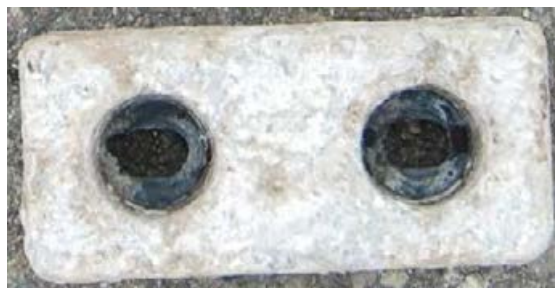
写真-3. 3. 16. 4 試験材 N-16 のアルミニウム合金陽極の外観

陽極寸法(mm)			陽極質量(kg)			(kg/y)
測定年度	測定方向	厚さ(c)	縦(b)	横(a)	製品質量	残存質量	消耗質量	消耗速度
2013年	南	41	70	150	1.07	0.93	0.14	0.014

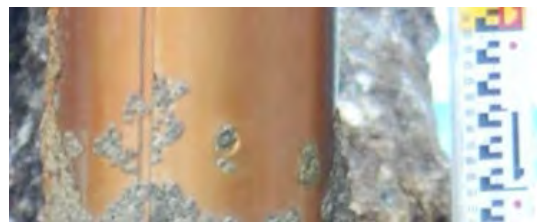
試験材上部からのもらい錆による変色が見られ、飛沫帯のチタン被覆部は全体で金色～茶褐色を、ポリウレタン被覆部は一部で茶褐色を呈していた。また、南側においてチタン被覆上側端部処理部のポリウレタン被覆の欠損が見られた。しかし、この部分は素管の防食に直接的に関与するものではなく、実際に起因する発錆は見られなかった。スクラッチ傷部については、T.P.+1800のポリウレタン被覆の傷部において、内部に腐食の発生が見られ、ポリウレタン被覆に若干浮きが認められた。T.P.+1300のチタン被覆部の傷部には海生生物の侵入が見られたものの、異状は認められなかった。衝撃痕部は、T.P.+1800のポリウレタン被覆部の方に微細な亀裂とわずかな錆汁が認められた。一方、T.P.+1300のチタン被覆部の方はフジツボ類が入り込んでいたが、異状は認められなかった。海生生物は、チタン被覆部のスクラッチ傷付近から干満帯上部にかけて多量のフジツボ類が付着している状態であった。それ以深の干満帯中間部は、付着量も少なく、チタン被覆面が多く露出していた。

チタン被覆部の衝撃痕

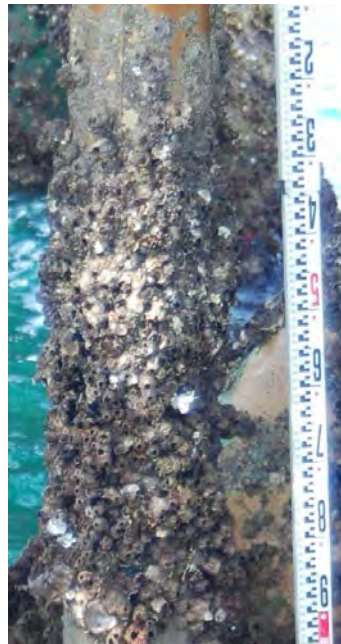
海生生物付着状況

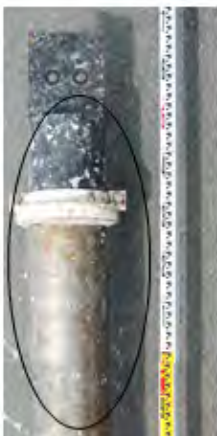
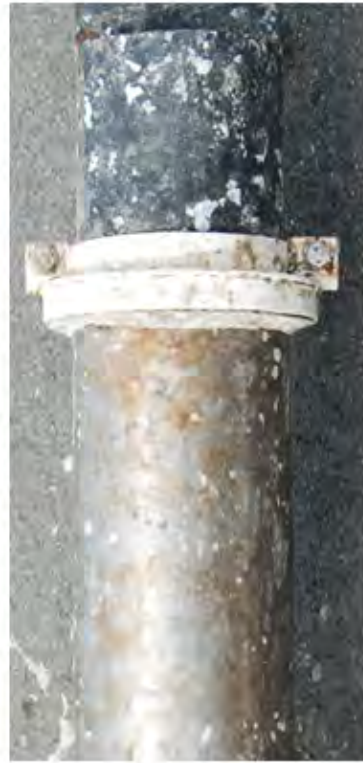
①チタンカバナー補修部およびタールエポキシ塗装部に損傷は認められず、異状はない(H.W.L付近)

②チタンカバナー補修部およびタールエポキシ塗装部に損傷は認められず、異状はない(L.W.L付近)

②チタンカバナー補修部およびタールエポキシ塗装部に損傷は認められず、異状はない(T.P.±0付近)

・飛沫帯のチタンカバナー補修部は、もらい錆により変色(金色)しているが、チタンカバナー補修部には海生生物附着下においてもすぎま腐食などの局部腐食は認められず、異状はない。
 ・干満帯および海中部に位置するタールエポキシ塗装部には海生生物の附着跡はみられるものの塗膜剥離や割れなどの損傷は認められず、異状はない。

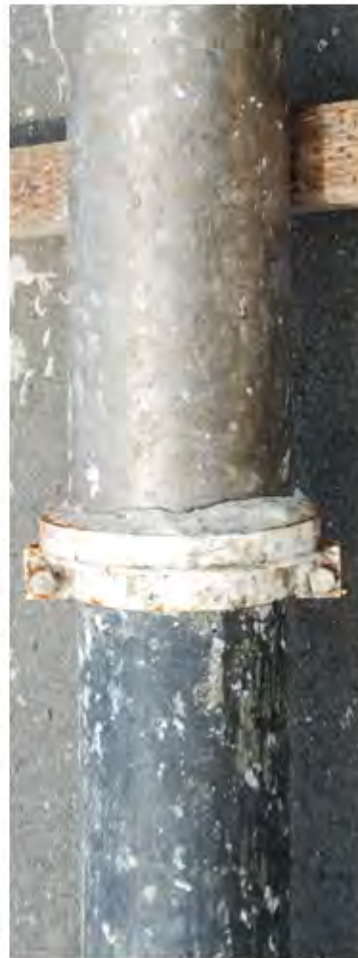
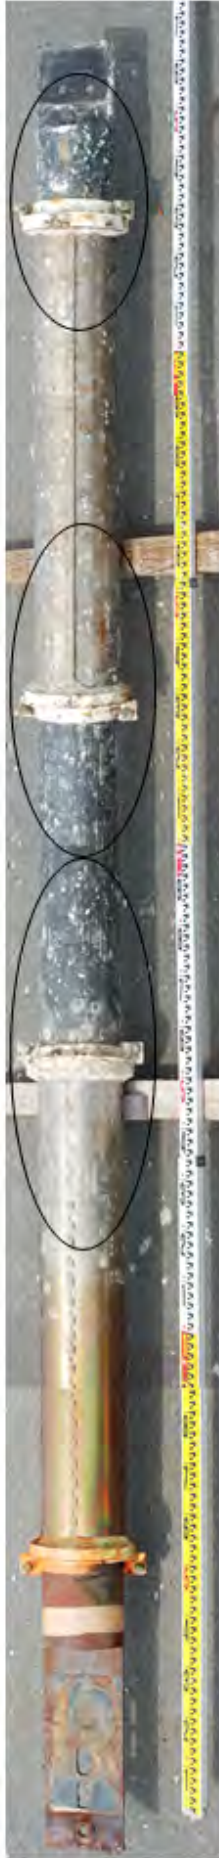
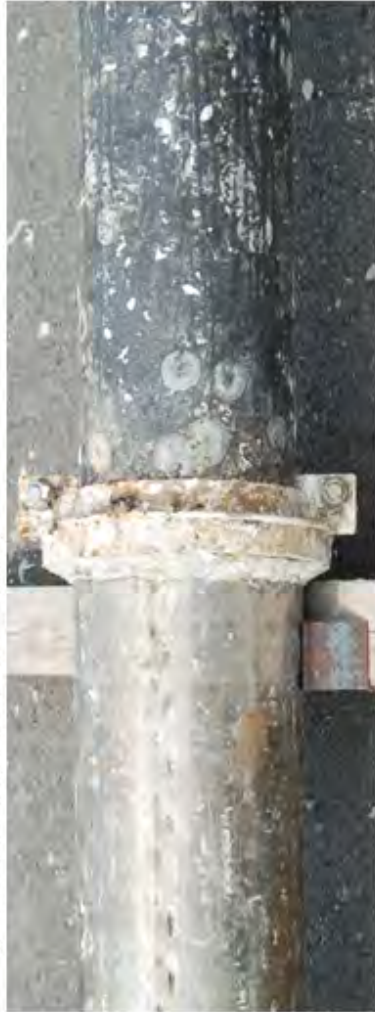
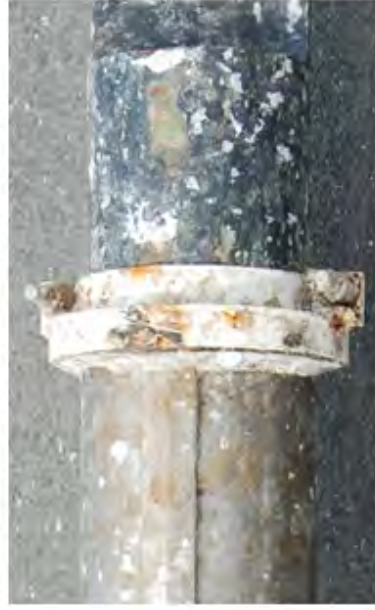
写真3.3.192 試験材N-19(南面)海生生物除去後の外観状況

①チタンカバ補修部およびターエルエボキシ塗装部に損傷は認められず、異状はない(H.W.L付近)

②チタンカバ補修部およびターエルエボキシ塗装部に損傷は認められず、異状はない(T.P.±0付近)

③ターエルエボキシ塗装部に一部剥がれが認められる(L.W.L付近)

- ・飛沫帯のチタンカバ補修部は、もらい錆により変色(金色)しているが、チタンカバ補修部には海生生物付着下においてもすぎま腐食などの局部腐食は認められず、異状はない。
- ・チタンカバ補修部の溶接部およびさや管部の接合状態は良好で浮きや損傷は認められない。

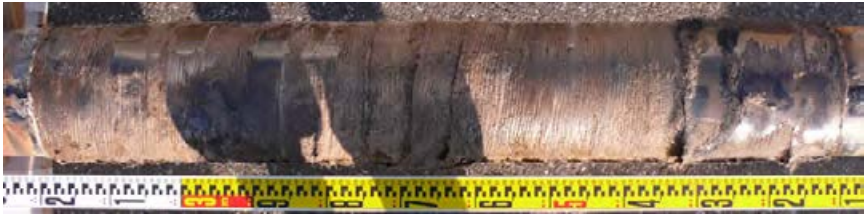
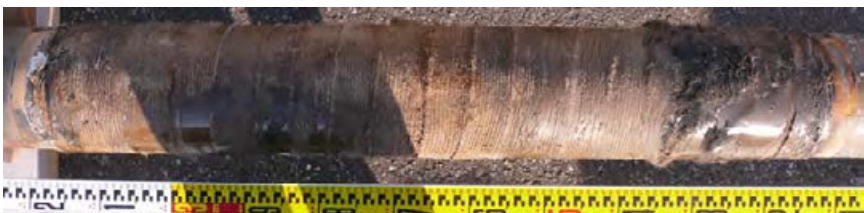
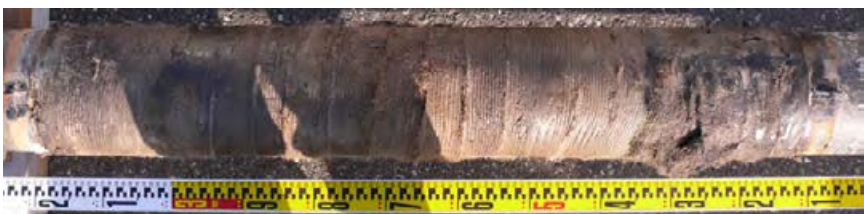
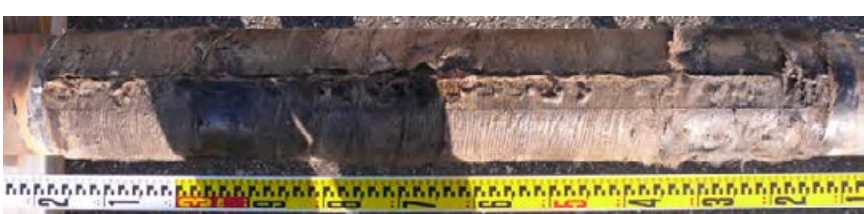
写真-3.3.19.5 チタンカバー除去後のペトロラタムテープの状況
(溶接仕様チタンカバー)

- ① ペトロラタムテープは、所々黒色に変色している部分はあるが、油分が完全に無くなっているところはなかった。
- ② ペトロラタムテープ取り外し後の鋼管表面にも全面に油分が付着していた。
- ③ 鋼管表面は概ね平滑で、全体的な腐食はないが、南側上部に孔食状に腐食している個所があった。
(最大腐食深さ 0.91mm)

<p>チタンカバーの外し後のペトロラタムテープ</p> <p>西側</p>	<p>所々黒色になっている個所が有るが、ペトロラタムテープは、全体にべたつきがあり、油分が完全に無くなっているところはない</p>

<p>チタンカバーの外し後のペトロラタムテープ</p> <p>南側</p>	<p>所々黒色になっている個所が有るが、ペトロラタムテープは、全体にべたつきがあり、油分が完全に無くなっているところはない</p>

<p>チタンカバーの外し後のペトロラタムテープ</p> <p>東側</p>	<p>所々黒色になっている個所が有るが、ペトロラタムテープは、全体にべたつきがあり、油分が完全に無くなっているところはない</p>

<p>チタンカバーの外し後のペトロラタムテープ</p> <p>北側</p>	<p>所々黒色になっている個所が有るが、ペトロラタムテープは、全体にべたつきがあり、油分が完全に無くなっているところはない</p>

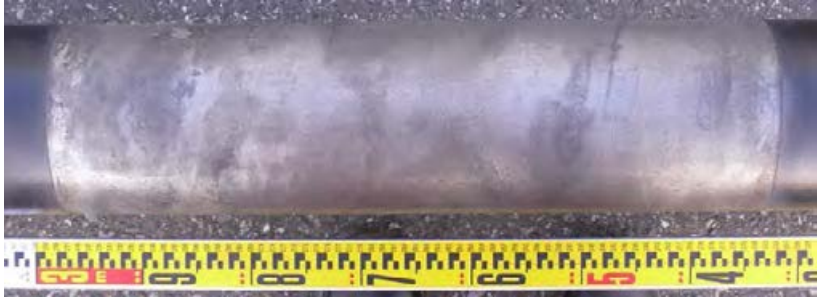
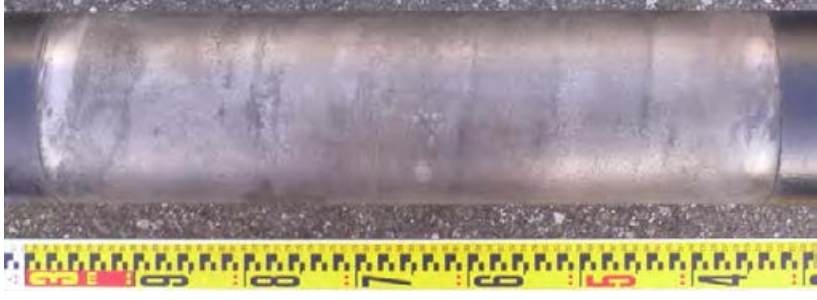
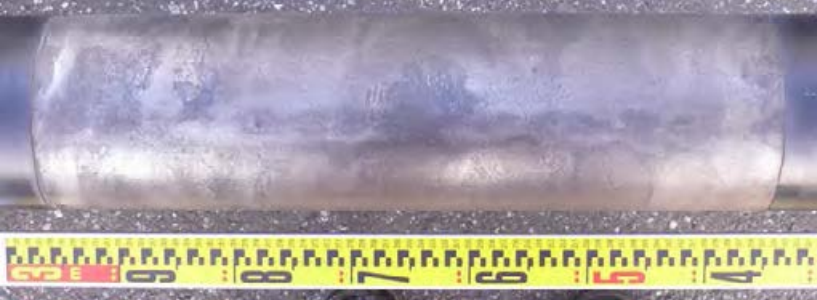
写真-3.3.19.6 ペトラタムテープ除去後の鋼管表面の状況
(溶接仕様チタンカバー)

<p>油分のシンナー拭き取り後の鋼管表面</p> <p>西側</p>	<p>鋼管表面は概ね平滑で、特に目立つ腐食個所はない</p>

<p>油分のシンナー拭き取り後の鋼管表面</p> <p>東側</p>	<p>鋼管表面は概ね平滑で、特に目立つ腐食個所はない</p>

<p>油分のシンナー拭き取り後の鋼管表面</p> <p>北側</p>	<p>鋼管表面は概ね平滑で、特に目立つ腐食個所はない</p>

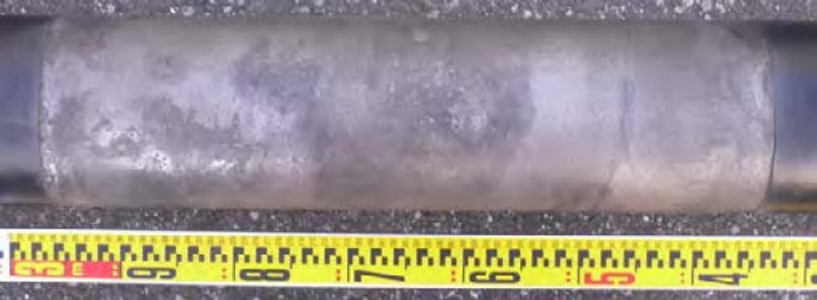
<p>油分のシンナー拭き取り後の鋼管表面</p> <p>南側</p>	<p>鋼管表面は概ね平滑である 南側上部に一部腐食している個所がある。(最大腐食深さ 0.91mm)</p>

- (2) 上部防食カバー（溶接留めチタンカバー）は、外観上損傷は認められず浅い凹みが認められる程度であった。カバー除去後のペトロラタムテープは油分が完全になくなっている部位などはなかったが、部分的に茶色、黒色、赤茶色の変色が認められた。また、油分拭き取り後の鋼管表面は概ね平滑で、全体的な腐食はないが、南側上部に孔食状に腐食(最大腐食深さ 0.91mm)している個所があった。
