海洋構造物の耐久性向上技術に関する 共同研究報告書

飛沫部及び干満部における鋼構造物の防食技術に関する研究
第1分科会

— 暴露期間 30 年の研究成果 —

国立研究開発法人 土木研究所
一般社団法人 日本鉄鋼連盟

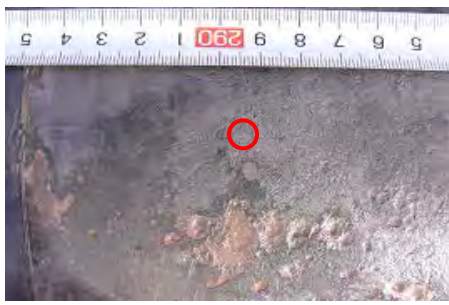
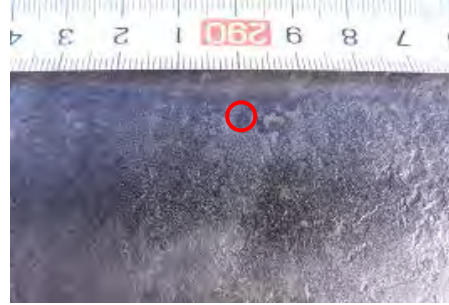
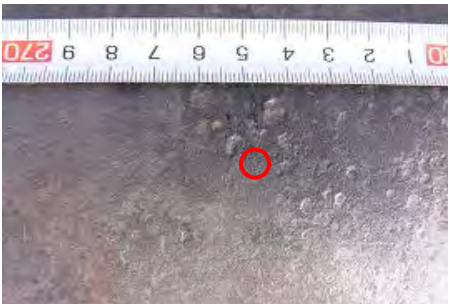
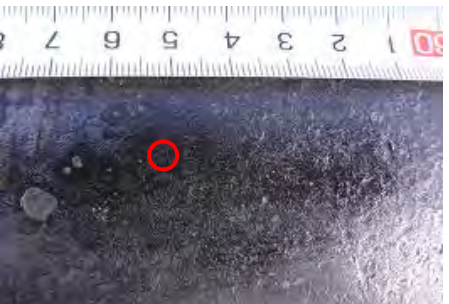
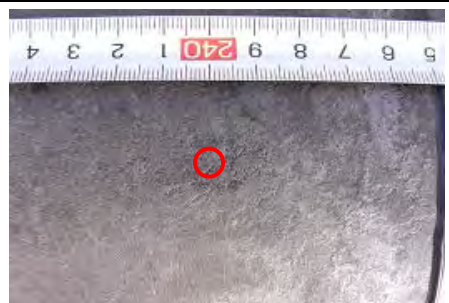
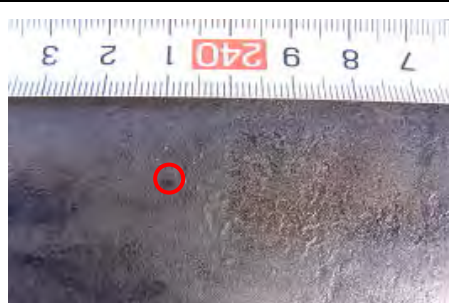
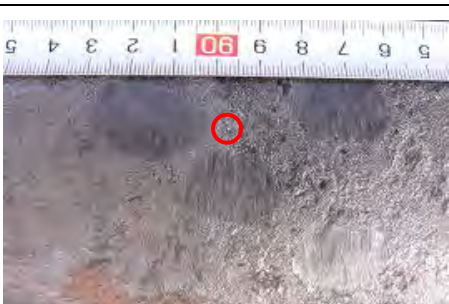
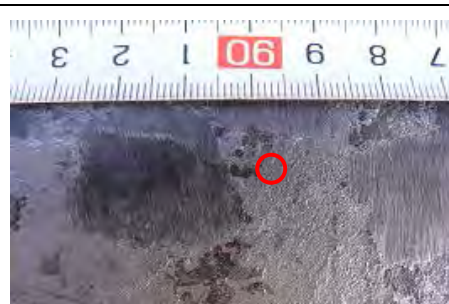
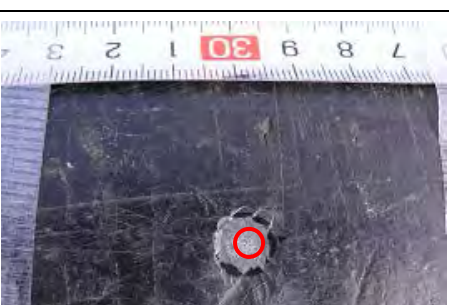
写真-3. 3. 19. 11 板厚測定位置の写真 (○部)

- ① 今回の板厚は初期に比べて約1mm小さい値であるが、見た目にはそれほど腐食しているようには見えない。
- ② T.P.-1100のタールエポキシ塗装部で腐食していないところも板厚が約1mm小さくなったこと、試験体に用いた鋼管が150A*t11であったことから、初期測定の実測値が原因と考えられる。

- (5) 素管板厚は全ての部位で約 1mm 減少しているデータであったが、外観上ほとんど腐食していないように見えること、健全な塗膜下でも減少していること、試験体に用いた鋼管が 150A*t11 であったことから、初期測定の実測値の誤差の可能性が高いと考えられる。
