土木研究所資料 第4214号

沖ノ鳥島における建設材料耐久性試験

—第Ⅱ期メタル系材料の暴露19年の結果—

平成24年1月

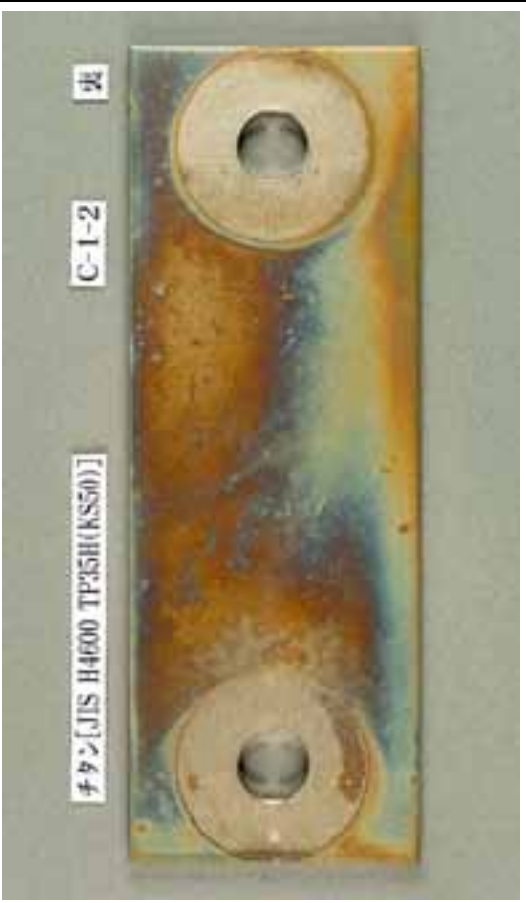
写真33 C-01 水洗前外観-1

(3) 非鉄金属ではチタンとアルミニウム合金の腐食がほとんど見られず、銅は孔食、隙間腐食が発生しステンレス鋼より耐食性に劣る。

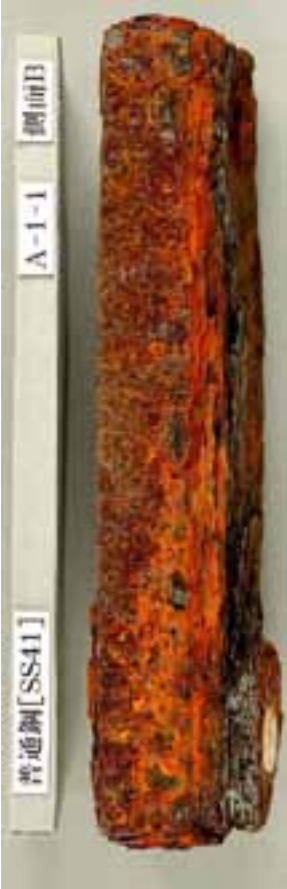
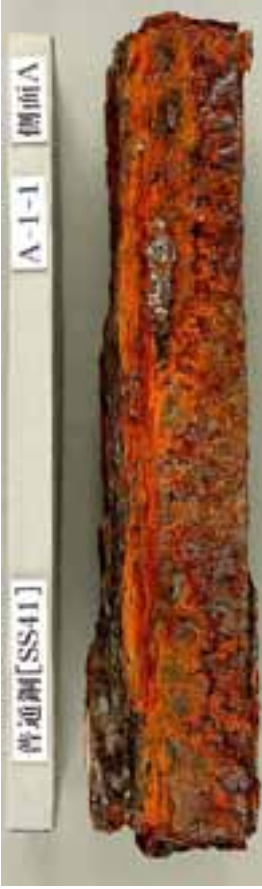
写真60 A-01 曝露後外観スケッチー2

(1) 普通鋼は平均腐食速度 0.18mm/年もの激しい腐食を示した。しかし、一般の海水飛沫帯での平均腐食速度 (0.2~0.4mm/年) と比較するとやや少ないレベルである。

<p>○裏面側は、全面層状さびが7mm程度あり特にボルト孔周りは厚い。 (片側ボルト孔周りの層状さびは剥離)</p>	  <p>○裏面側は、全面層状さびが7mm程度あり特にボルト孔周りは厚い。</p>	
背面 (表面が下)

<p>○裏面側は、全面層状さびが7mm程度あり特にボルト孔周りは厚い。 (片側ボルト孔周りの層状さびは剥離)</p>	  <p>○裏面側は、全面層状さびが7mm程度あり特にボルト孔周りは厚い。</p>

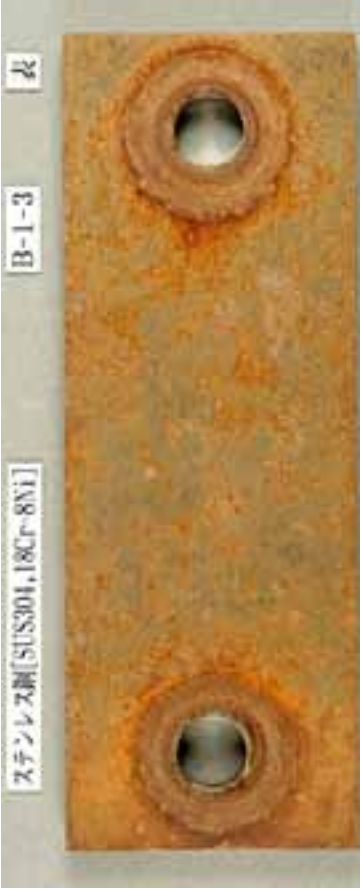
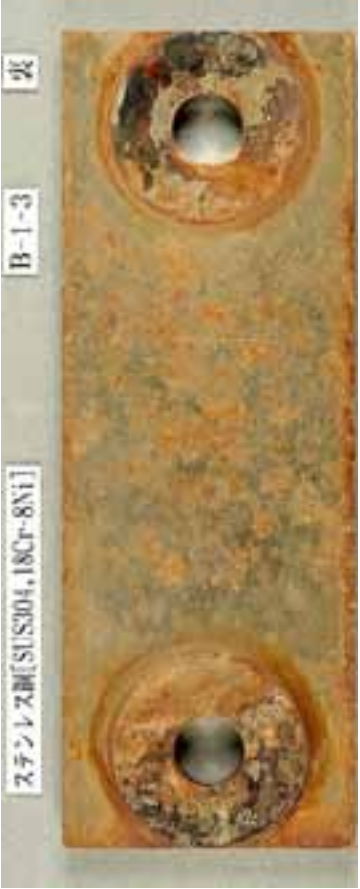
写真64 B-01 水洗後スケッチー2

<p>○全体的に黄色を呈し、島状の発錆が全面に見られた。</p>

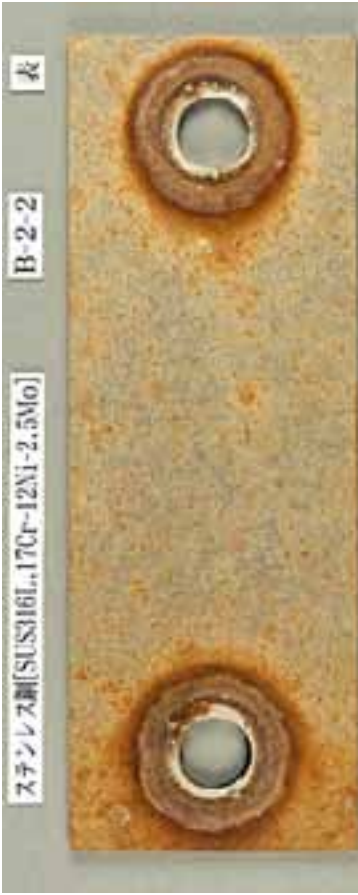
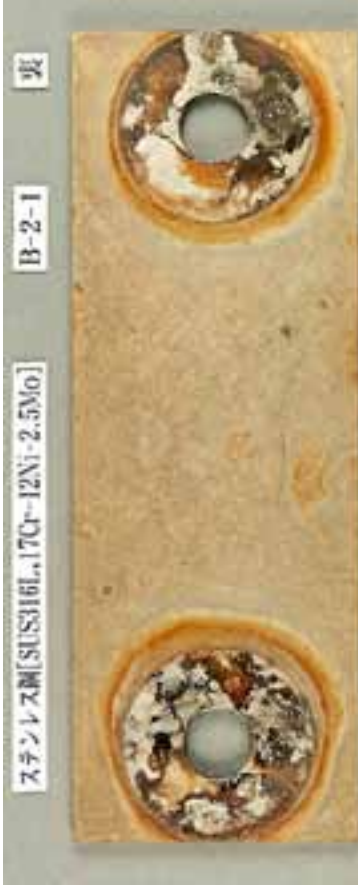
写真65 B-02 水洗後スケッチー1

<p>ステンレス鋼[SUS316L,17Cr-12Ni-2.5Mo] B-2-2 表</p>	<p>○全体的に薄黄色を呈し、島状の発錆が全面に見られた。 ○エッジ、ボルト孔の周りが特に発錆がみられた。</p>

<p>ステンレス鋼[SUS316L,17Cr-12Ni-2.5Mo] B-2-2 裏</p>	<p>○全体的に薄黄色を呈し、島状の発錆が少し見られた。 ○エッジ、ボルト孔の周りに隙間腐食がみられた。</p>
面裏

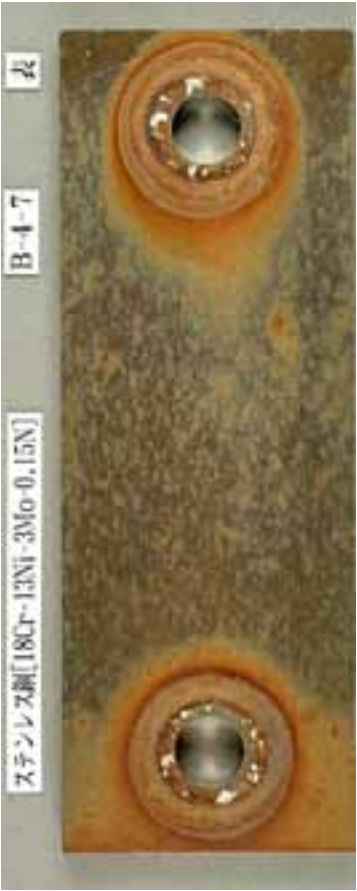
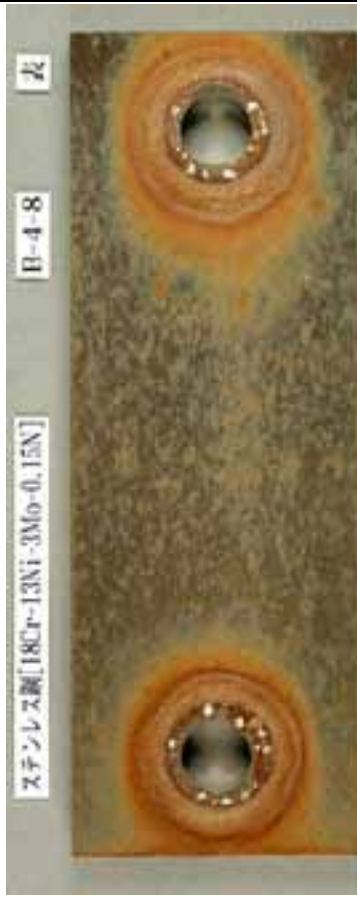
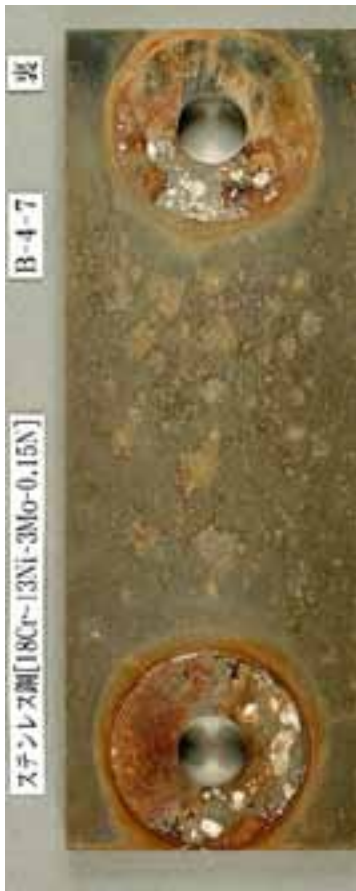
写真69 B-04 水洗後スケッチー1

<p>ステンレス鋼[18Cr-13Ni-3Mo-0.15N] [B-4-8] 表</p>	<p>○全体的に薄黄緑色を呈し、島状の発錆が全面に見られた。</p> <p>○エッジ、ボルト孔の周りに特に発錆がみられた。</p>

<p>ステンレス鋼[18Cr-13Ni-3Mo-0.15N] [B-4-8] 裏</p>	<p>○全体的に薄黄緑色を呈し、島状の発錆が全面に見られた。</p> <p>○エッジ、ボルト孔の周りに隙間腐食がみられた。</p>

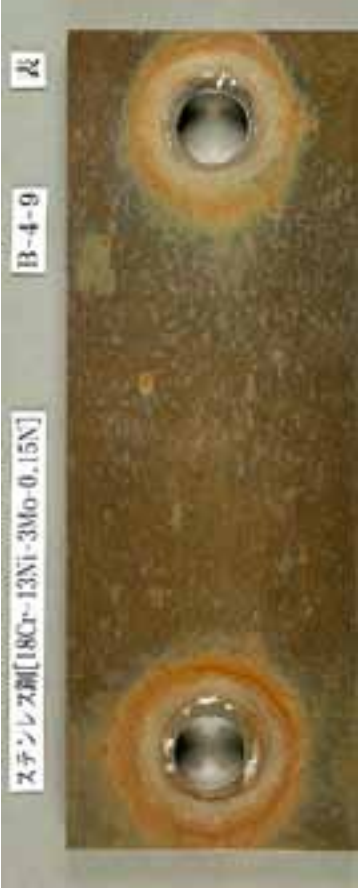
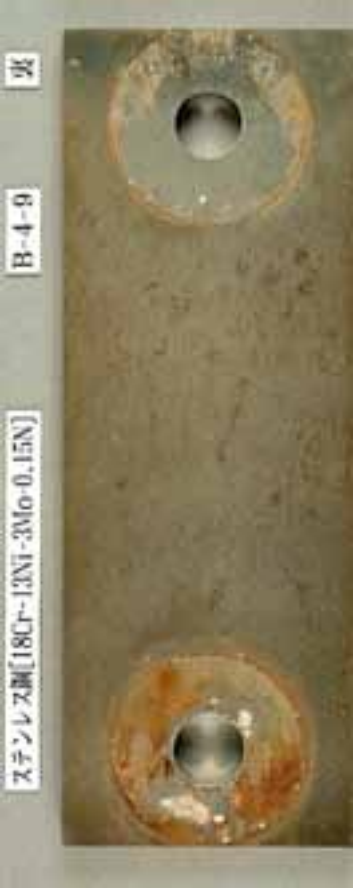
<p>○全体的に薄黄緑色を呈し、島状の発錆が全面に見られた。 ○エッジ、ボルト孔の周りが特に発錆がみられた。</p>	
<p style="text-align: center;">面 裏</p>

<p>○全体的に薄黄緑色を呈し、島状の発錆が全面に見られた。 ○エッジ、ボルト孔の周りに隙間腐食がみられた。</p>

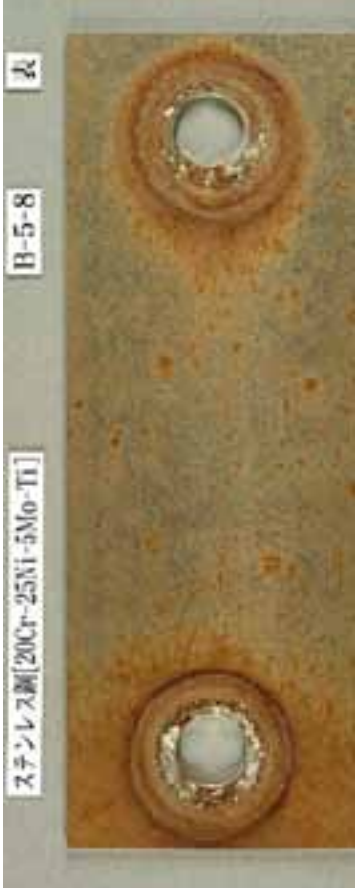
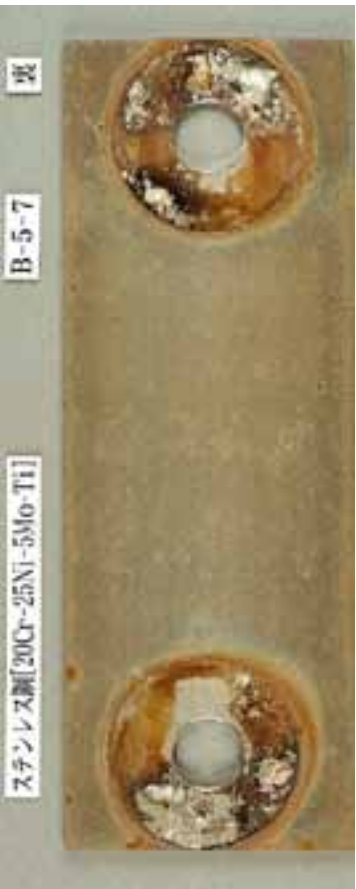
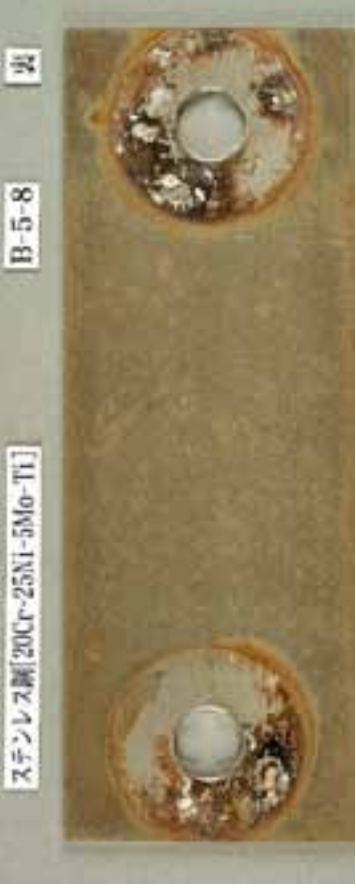
<p data-bbox="754 1167 791 1944">○全体的に薄黄緑色を呈し、島状の発錆が全面に見られた。</p>

<p data-bbox="754 259 791 1037">○全体的に薄黄緑色を呈し、島状の発錆が全面に見られた。</p>
面裏

<p data-bbox="1313 1167 1390 1944">○全体的に薄黄緑色を呈し、島状の発錆が全面に見られた。 ○エッジ、ボルト孔の周りに隙間腐食がみられた。</p>

<p data-bbox="1313 259 1358 1037">○全体的に薄黄緑色を呈し、島状の発錆が全面に見られた。</p>

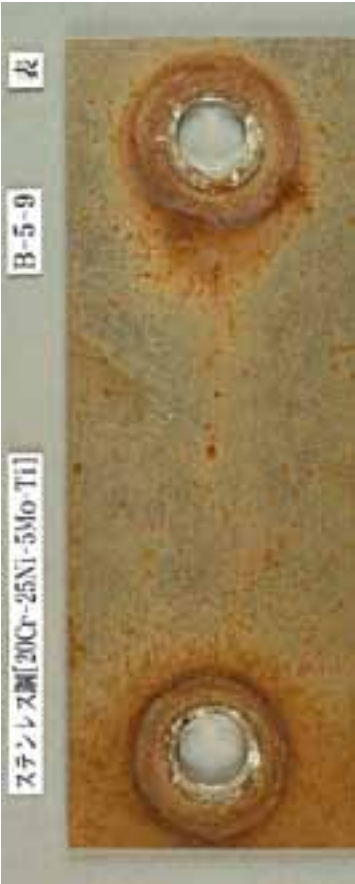
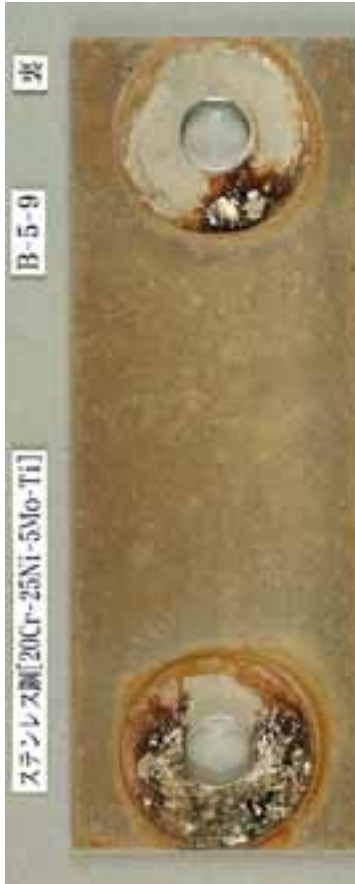
<p>○全体的に薄黄緑色を呈し、島状の発錆が全面に見られた。</p>	
裏面

<p>○全体的に薄黄緑色を呈し、島状の発錆が全面に見られた。</p>

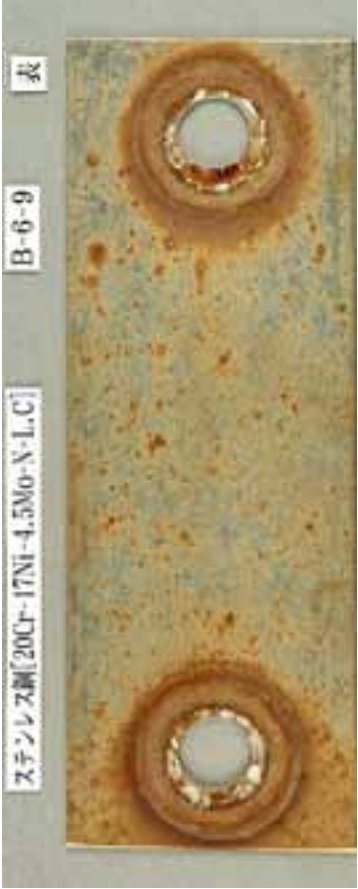
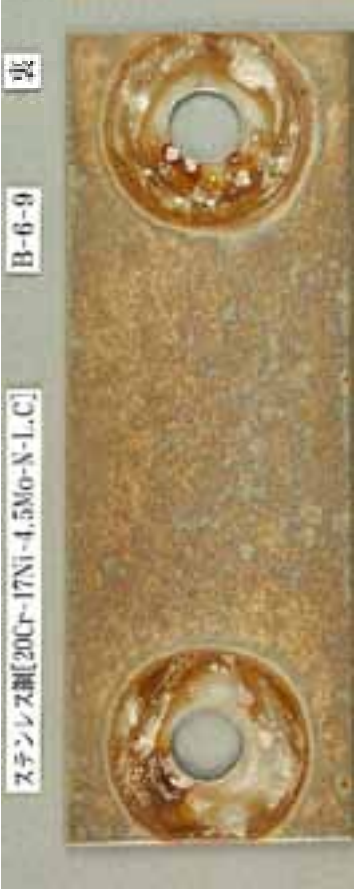
<p>○全体的に薄黄色を呈し、島状の発錆が全面に見られた。</p>	
面裏

<p>○全体的に薄黄色を呈し、島状の発錆が全面に見られた。</p>

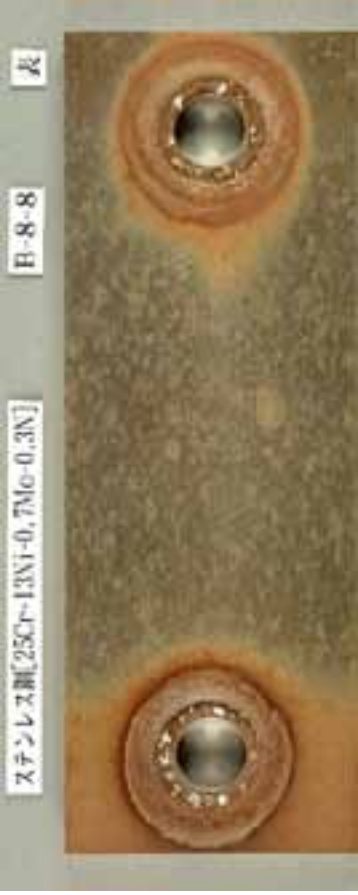
<p>○全体的に薄黄緑色を呈し、島状の発錆が全面に見られた。</p> <p>○エッジ、ボルト孔の周りに特に発錆がみられた。</p>

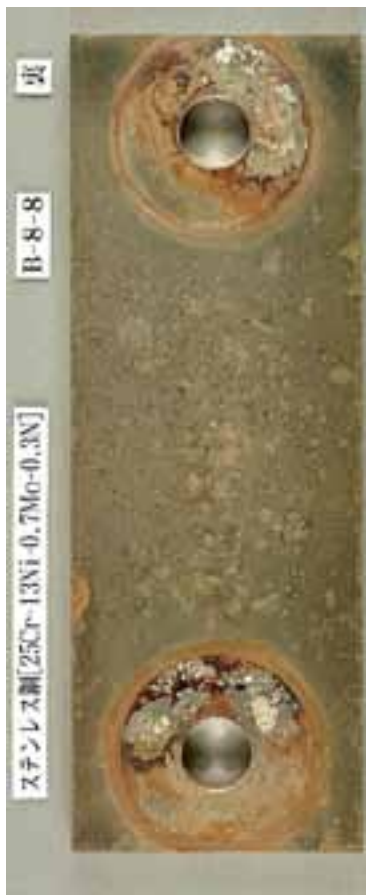
<p>○全体的に薄黄緑色を呈し、島状の発錆が全面に見られた。</p> <p>○エッジ、ボルト孔の周りに隙間腐食がみられた。</p>

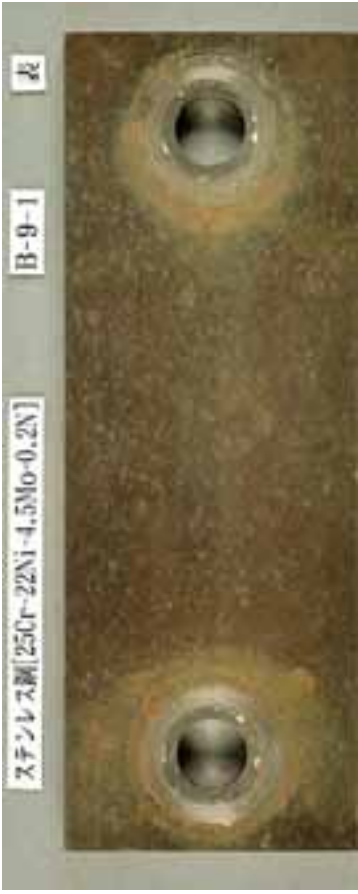
<p>○全体的に薄黄緑色を呈し、島状の発錆が少し見られた。 ○エッジ、ボルト孔の周りは金属色の光沢がみられた。</p>

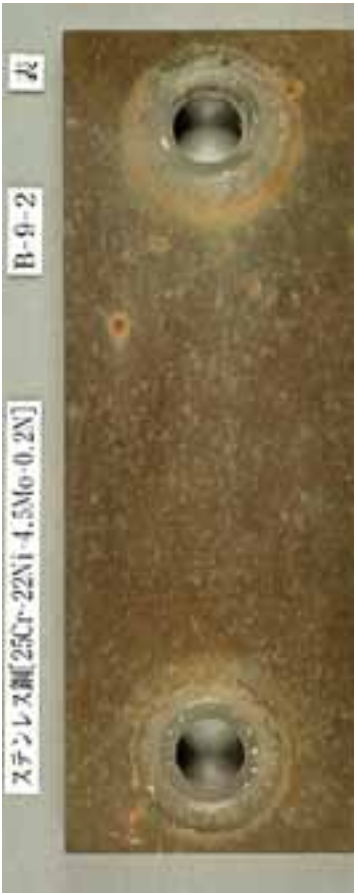
<p>○全体的に薄黄緑色を呈し、島状の発錆が少し見られた。 ○エッジ、ボルト孔の周りは金属色の光沢がみられた。</p>

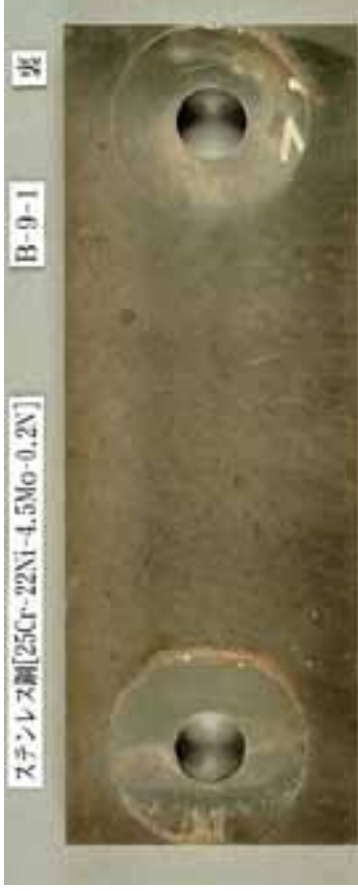
<p>○全体的に薄黄緑色を呈していた。</p>

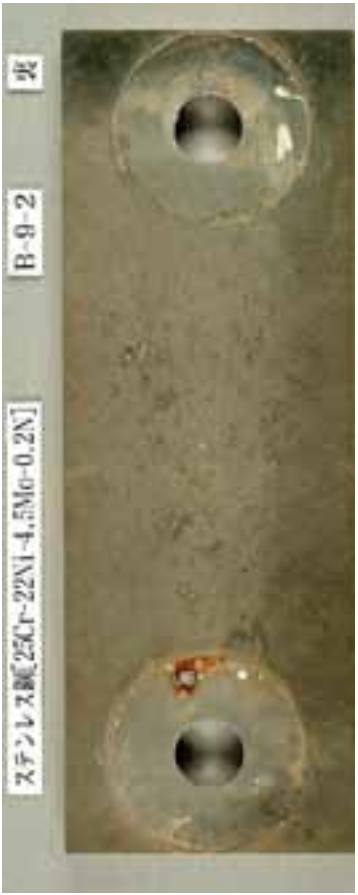
<p>○全体的に薄黄緑色を呈していた。</p>

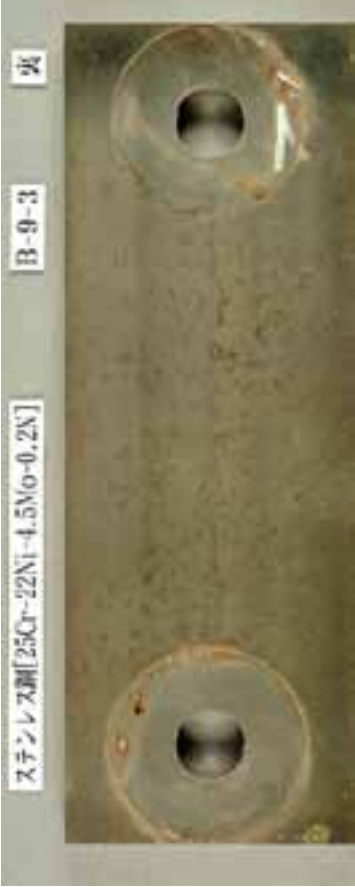
<p>○全体的に薄黄緑色を呈していた。 ○エッジ、ボルト孔の周りに隙間腐食は比較的少ない。</p>

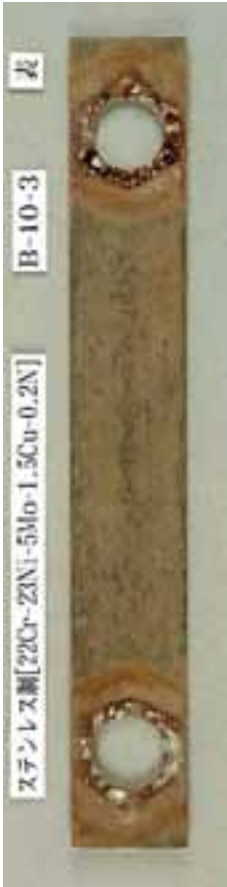
試験片No.	22Cr-23Ni-5Mo-1.5Cu-0.2N B-10-3	
<p style="text-align: center;">面 表</p>

<p>○全体的に薄黄緑色を呈していた。 ○エッジ、ボルト孔の周りに隙間腐食がみられた。</p>	
<p style="text-align: center;">面 裏</p>

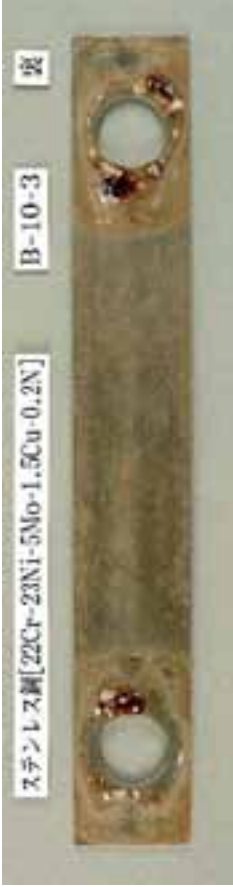
<p>○全体的に薄黄緑色を呈していた。 ○エッジ、ボルト孔の周りに隙間腐食がみられた。</p>

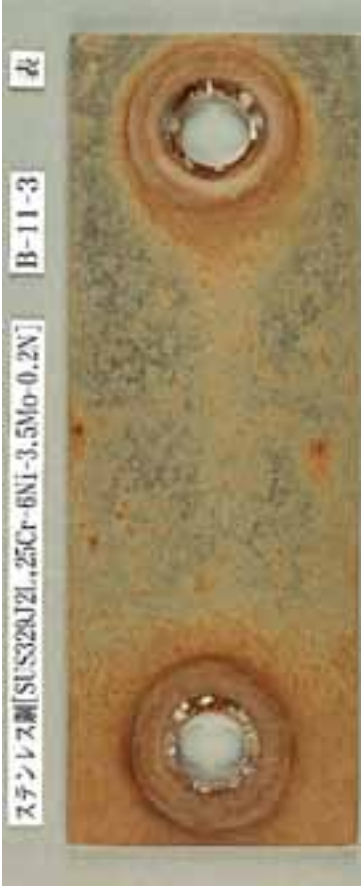
試験片No.	SUS329J4L、25Cr-6Ni-3.5Mo-0.2N (旧 SUS329J2L) B-11-3		
<p style="text-align: center;">面 表</p>

<p>○全体的に黄色を呈し、島状の発錆が全面に見られた。</p>		<p style="text-align: center;">面 裏</p>

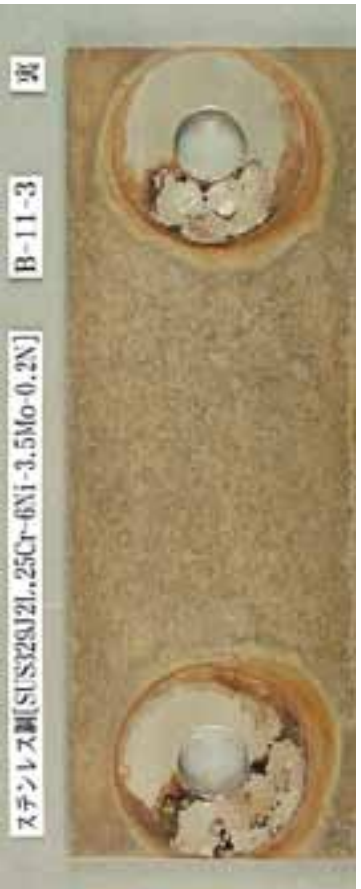
<p>○全体的に黄色を呈し、島状の発錆が少し見られた。</p>

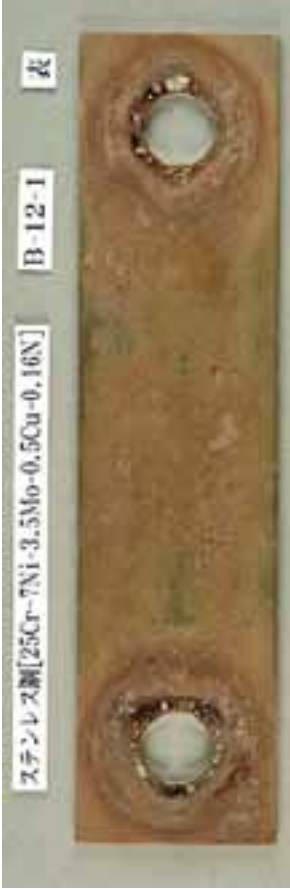
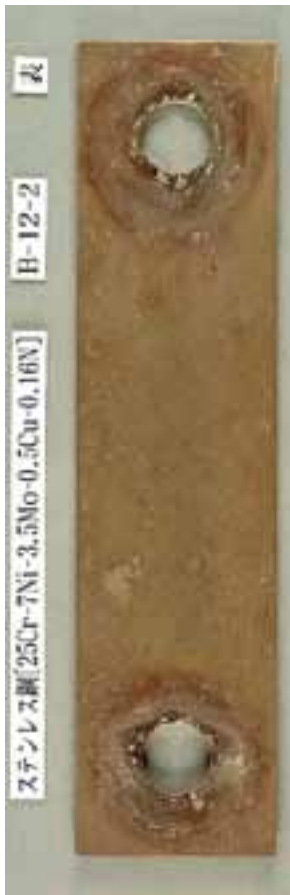
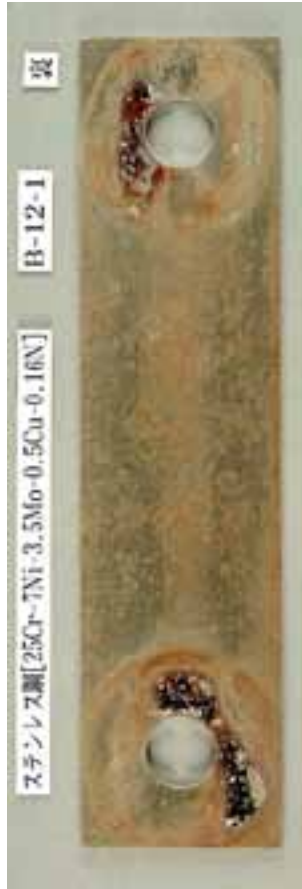
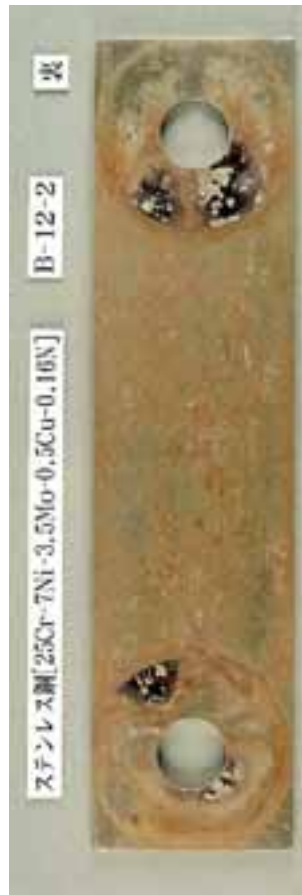
試験片No.		SUS329J4L、25Cr-7Ni-3.5Mo-0.5Cu-0.16N B-12-1	
表		B-12-2	
表

<p>○全体的に薄黄緑色を呈していた。 ○エッジ、ボルト孔の周りに隙間腐食がみられた。</p>		<p>○全体的に薄黄緑色を呈していた。 ○エッジ、ボルト孔の周りに隙間腐食がみられた。</p>	
<p>○全体的に薄黄緑色を呈していた。 ○エッジ、ボルト孔の周りに隙間腐食がみられた。</p>		<p>○全体的に薄黄緑色を呈していた。 ○エッジ、ボルト孔の周りに隙間腐食がみられた。</p>

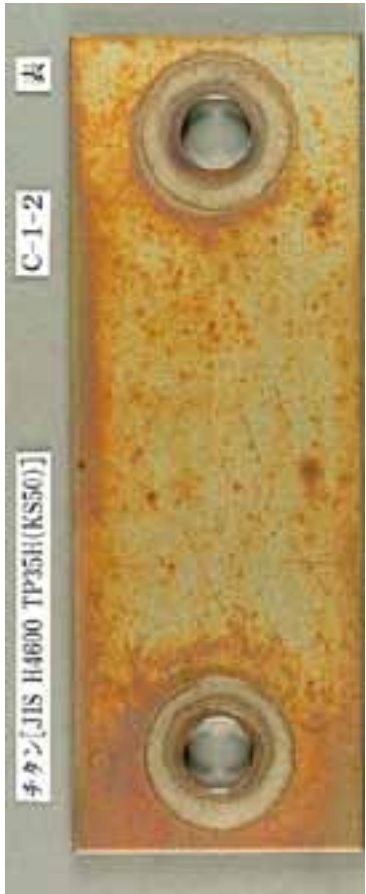
<p>○全面的にゴールドを呈していた。 ○一部、貰いさびが見られた。</p>

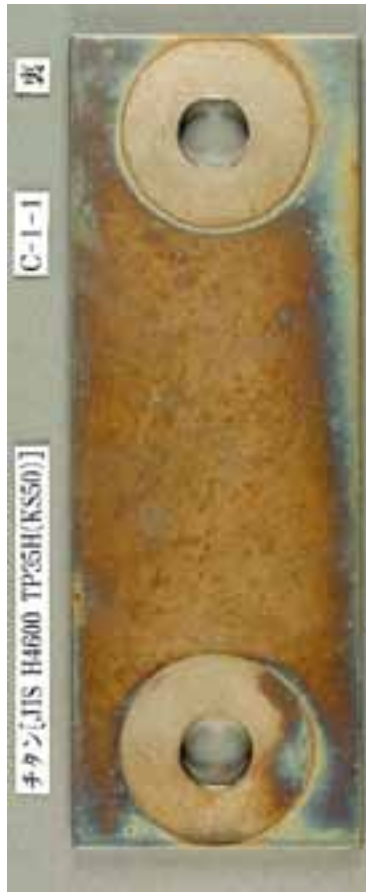
<p>○全面的にゴールドだが、部分的にブルーイングを呈している箇所が見られた。 ○ボルト孔周りは際だった変色は認められない。</p>

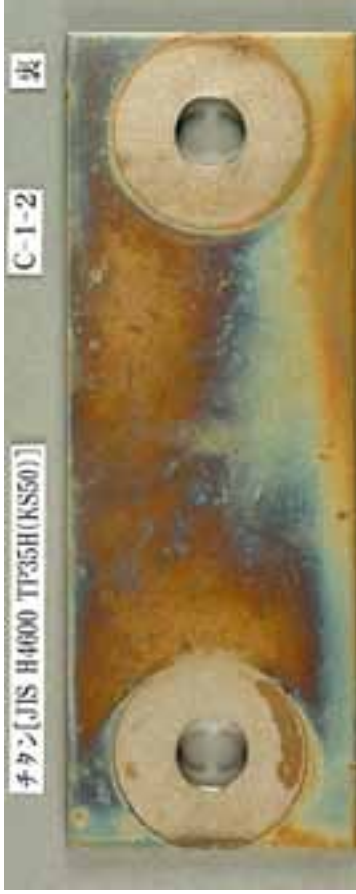
<p>○全面的にゴールドだが、部分的にブルーイングを呈している箇所が見られた。 ○ボルト孔周りは際だった変色は認められない。</p>	
面 裏

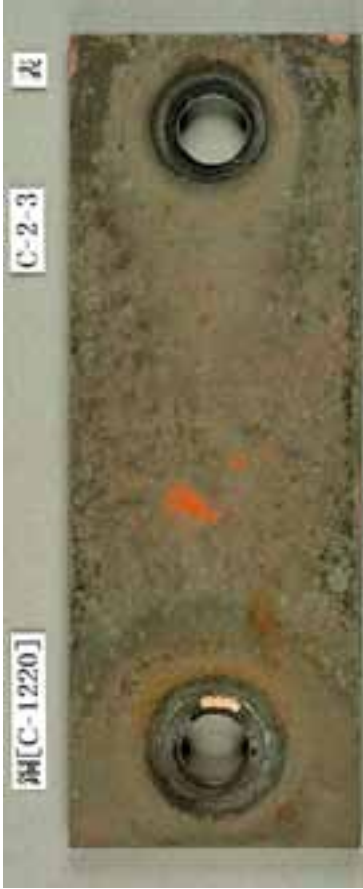
試験片No.	銅 [C-1220]	
C-02-3		
面表

<p>○全面的に緑青（青錆）と暗い銅色のまだらもようを呈していた。 ○ボルト孔周辺は黒色を呈していた。</p>	
面裏

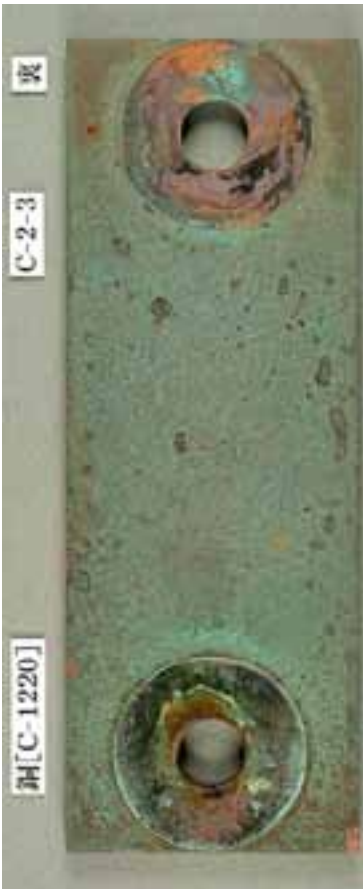
<p>○全面的に緑青（青錆）を呈していた。 ○ボルト孔周辺は部分的に銅の金属色が残存</p>

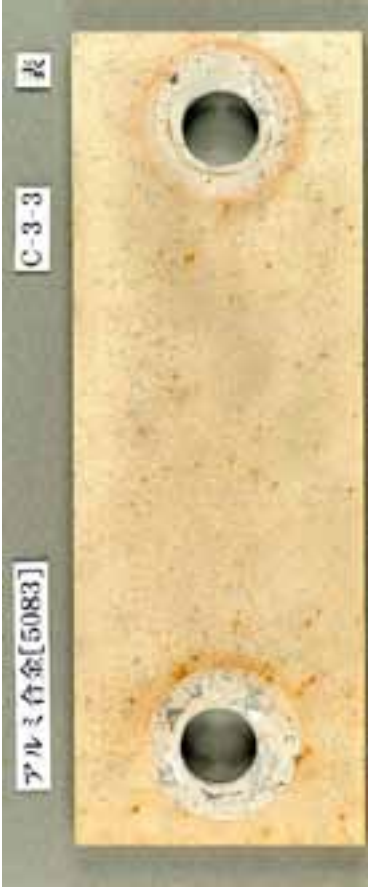
試験片No.	アルミニウム合金 [5083]	
	C-03-3	
面表

<p>○全面的に白さびで覆われていた。 ○ボルト孔周辺にも白さびが認められた。</p>	
面裏

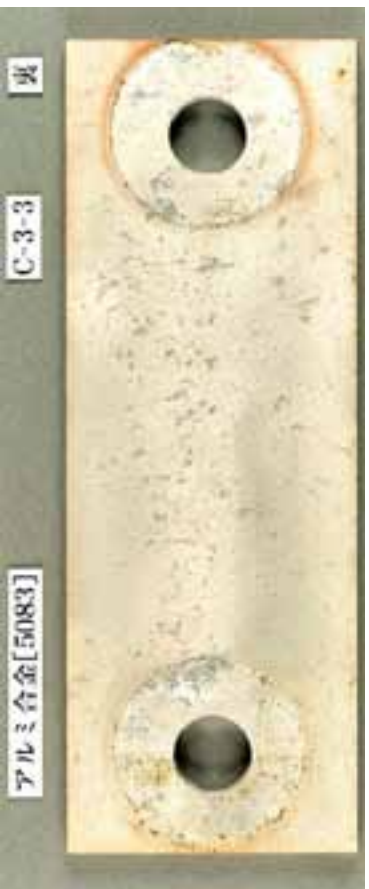
<p>○全面的に薄い白さびで覆われていた。 ○ボルト孔周辺にも白さびが認められた。</p>

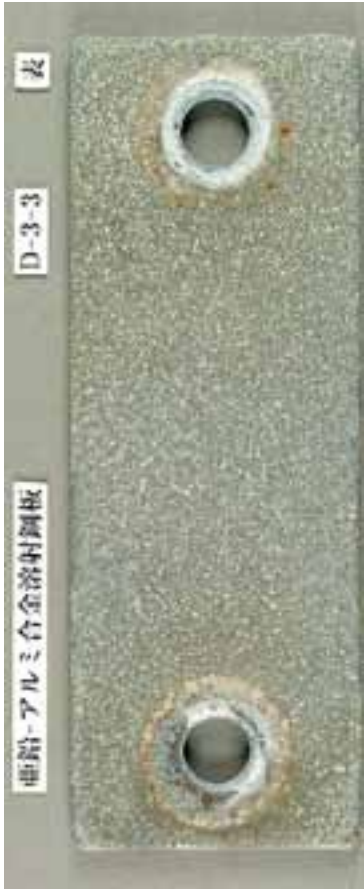
亜鉛-アルミニウム合金溶射銅板	
試験片No.	D-03-3
面 表

<p>面鉛-アルミニウム合金溶射銅板 D-3-3 表</p> <ul style="list-style-type: none"> ○全面に白さびが斑点模様が発生していた。 ○ボルト孔周辺に白さびが多く発生しており、少し赤さびも見られた。
面 裏

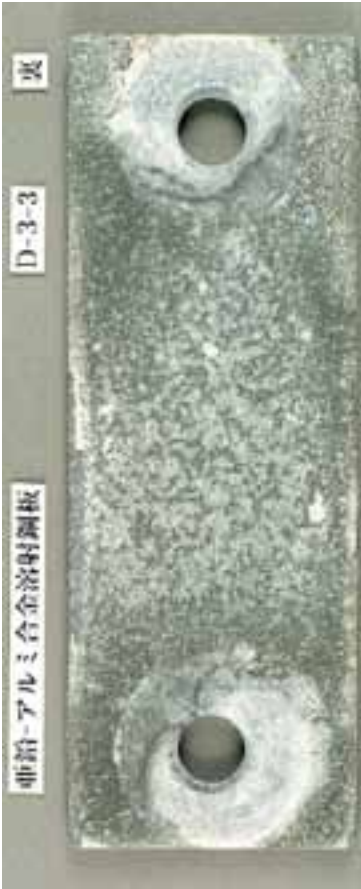
<p>面鉛-アルミニウム合金溶射銅板 D-3-3 裏</p> <ul style="list-style-type: none"> ○全面が縞模様状に白さびが発生していた。 ○ボルト孔周辺に白さびが多く発生していた。

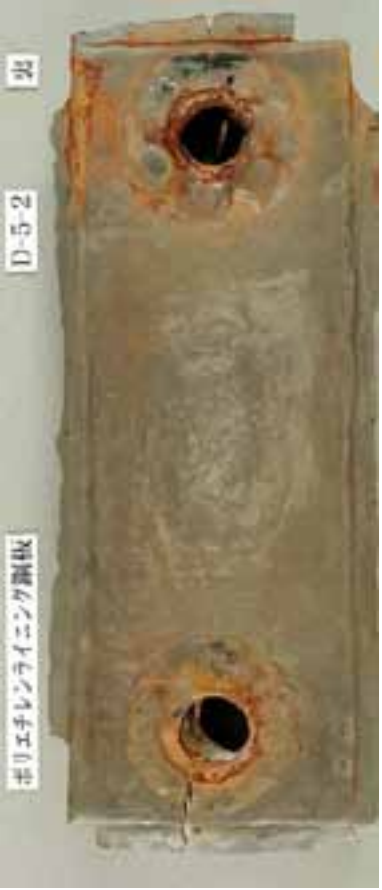
<p> ○裏面のシール材が、一部残存しているが、チョーキングしていた。 ○鋼材は腐食しており、ほとんど残存していなかった。 </p>

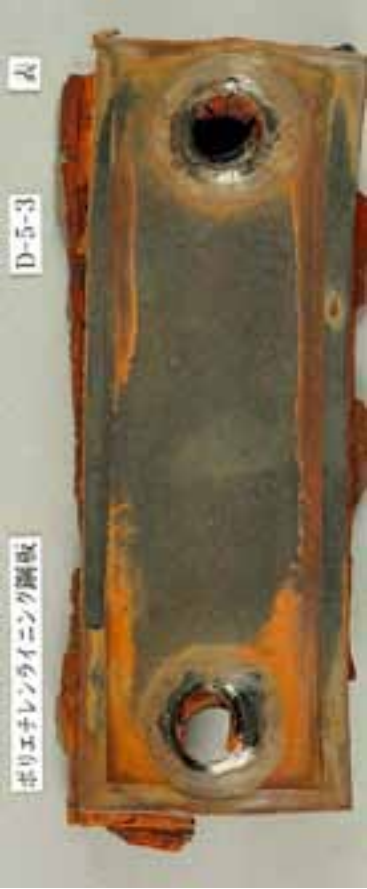
試験片No.		D-05-3		ポリエチレンライニング鋼板	
表

<p> ○被覆材の劣化は見られなかった。 ○被覆材は、鋼材から剥離しており、端部から反っていた。 ○端部シール材(タールボキシ)は完全に剥離し、消失していた。 </p>				
裏

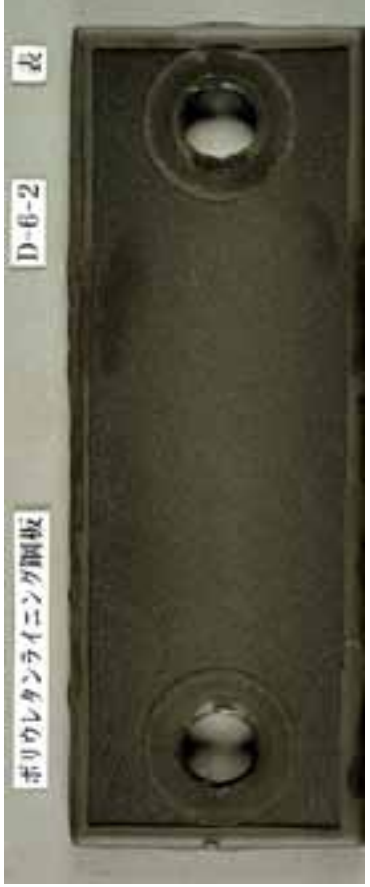
<p>○表面全体の光沢は消失しており、紫外線劣化を生じていた。</p>

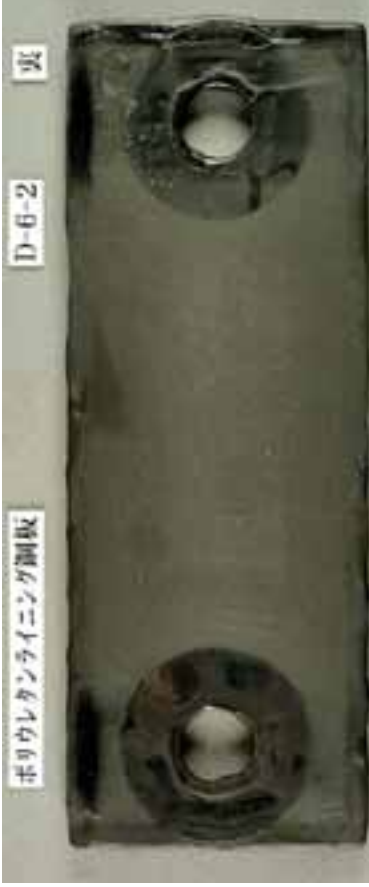
<p>○シール材(タルエポキシ)にチヨーキングが見られた。 ○端部シール(タルエポキシ)が残っているものは鋼材腐食はなかった。</p>

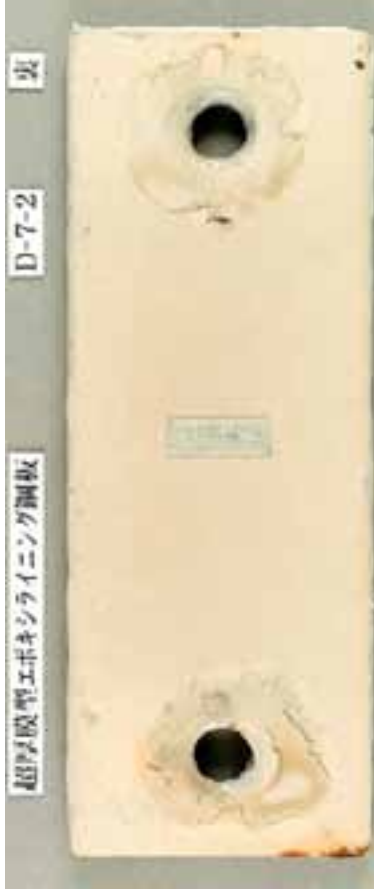
<p>○上塗りの超厚膜エポキシ樹脂塗料（グレー）が全面的に白く変色した。</p>

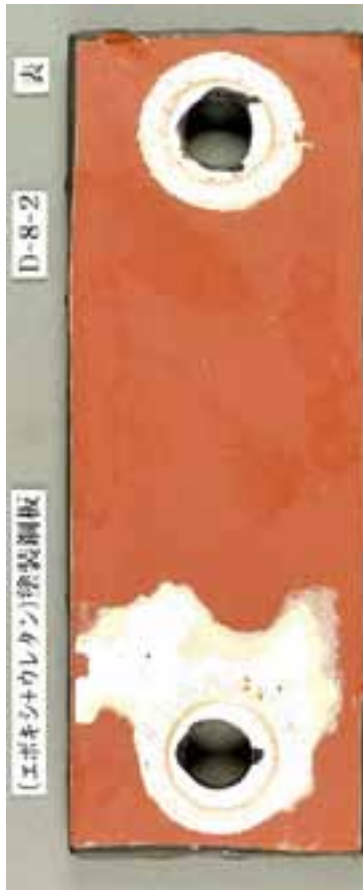
<p>○上塗りウレタン樹脂塗料（白）、中塗りエポキシ樹脂塗料（白）が消失し下塗り塗料が露出した。</p>	
面裏

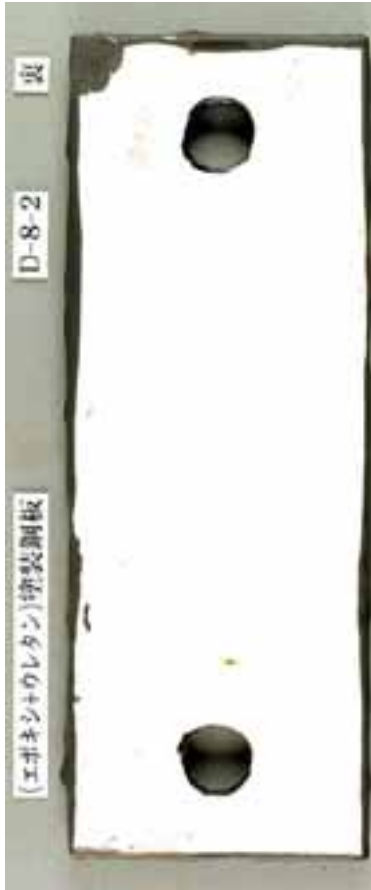
<p>○上塗りウレタン樹脂塗料（白）にチヨーキングがみられた。</p>

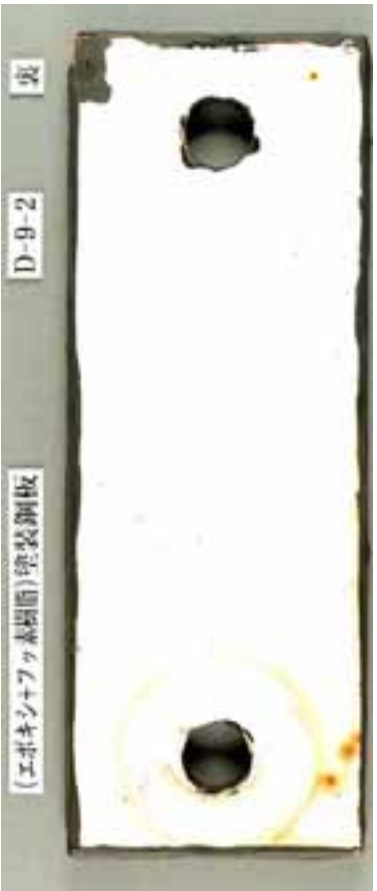
<p>○ボルト周りにもらいさびがみられた。</p>
面表

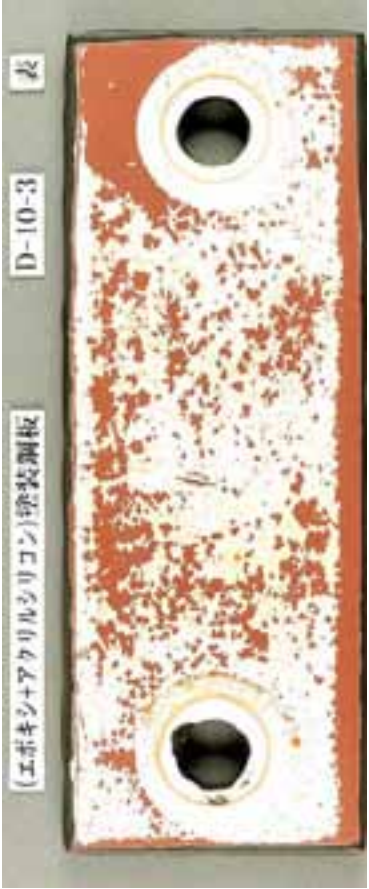
試験片No.		(エポキシ+アクリルシリコン) 塗装鋼板	
	D-10-3	D-10-4	
面表

<p>(エポキシ+アクリルシリコン)塗装鋼板 D-10-3 表</p> <p>○上塗りアクリルシリコン樹脂塗料（白）、中塗りエポキシ樹脂塗料（白）が部分的に消失し下塗り塗料が露出した。</p>	  <p>(エポキシ+アクリルシリコン)塗装鋼板 D-10-4 表</p> <p>○上塗りアクリルシリコン樹脂塗料（白）、中塗りエポキシ樹脂塗料（白）が部分的に消失し下塗り塗料が露出した。</p>	
面裏

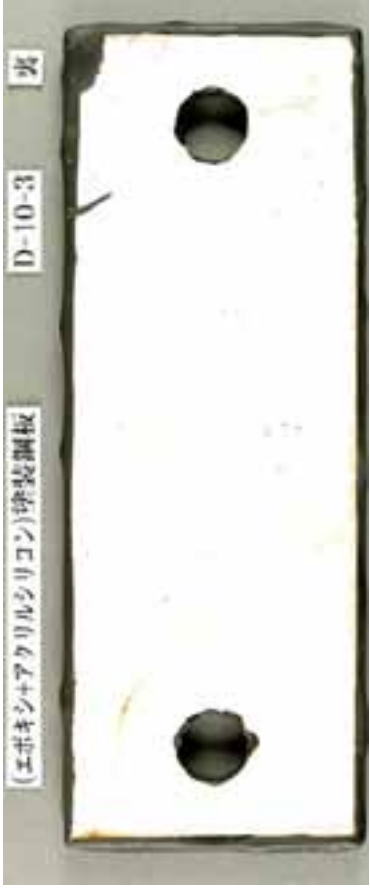
<p>(エポキシ+アクリルシリコン)塗装鋼板 D-10-3 裏</p> <p>○全面的に光沢が失われていた。</p>	  <p>(エポキシ+アクリルシリコン)塗装鋼板 D-10-4 裏</p> <p>○全面的に光沢が失われていた。 ○エッジ部のシールが一部とれ、赤錆が少し認められた。</p>

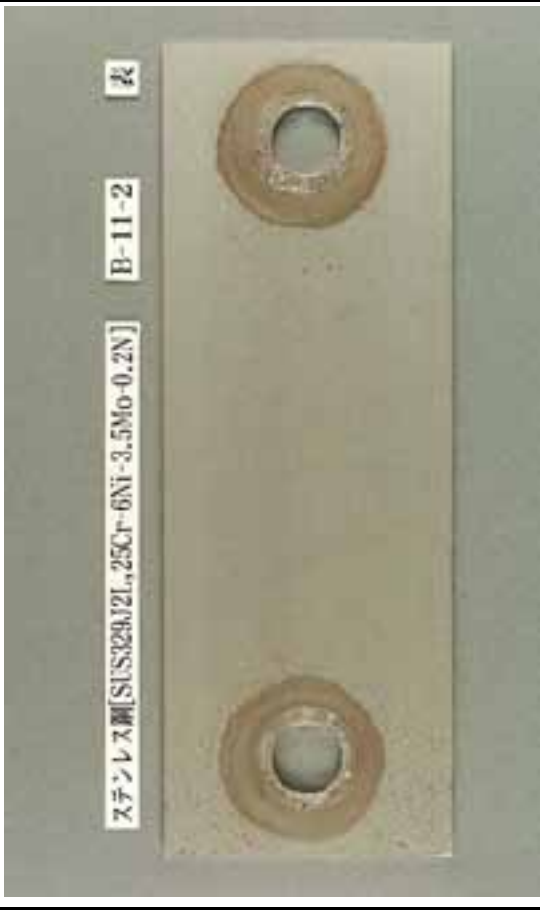
<p>ステンレス鋼[SUS329J2L,25Cr-6Ni-3.5Mo-0.2N] B-11-2 表</p>		
裏面

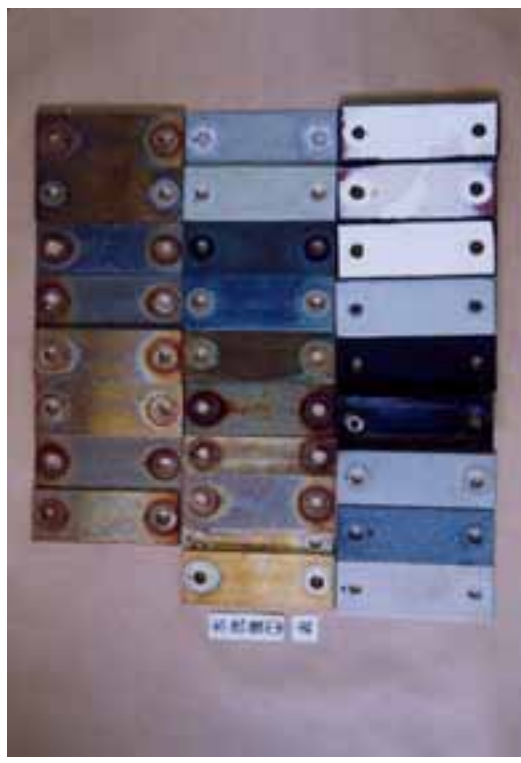
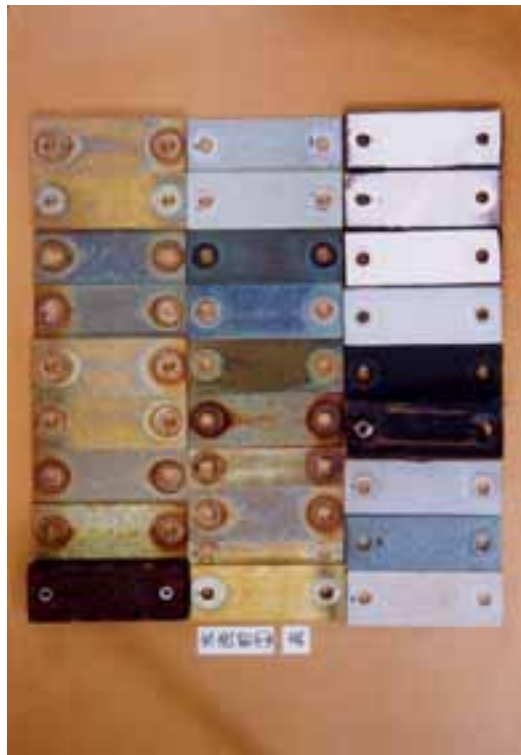
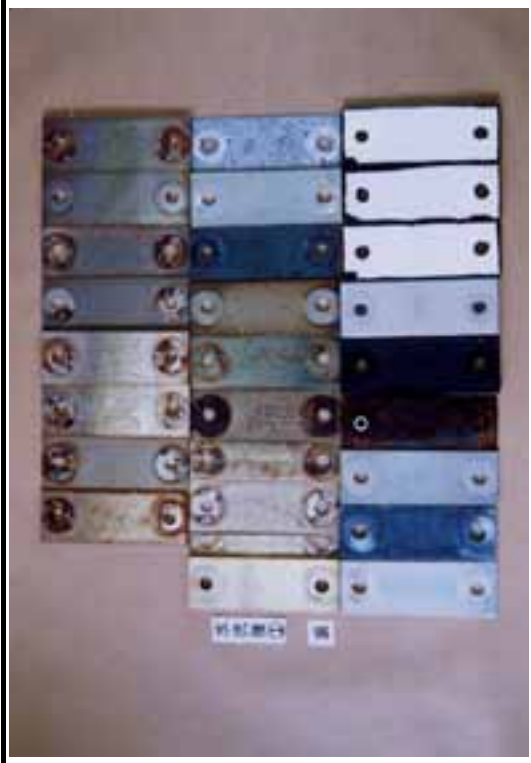
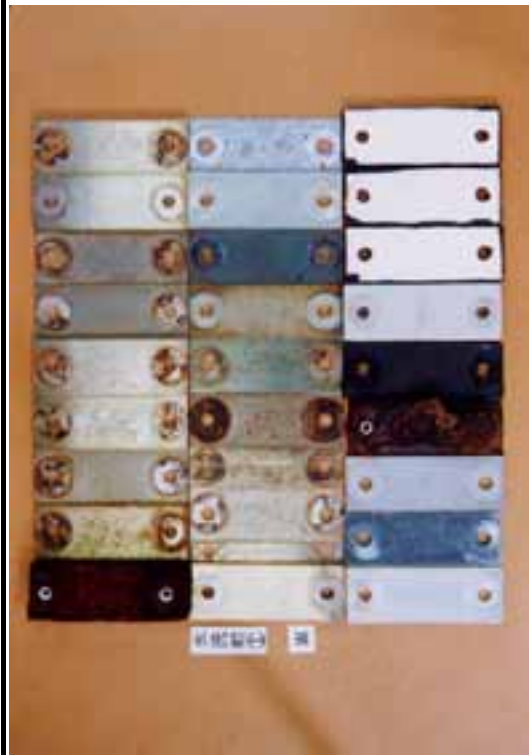
水洗後

水洗前

表面

裏面

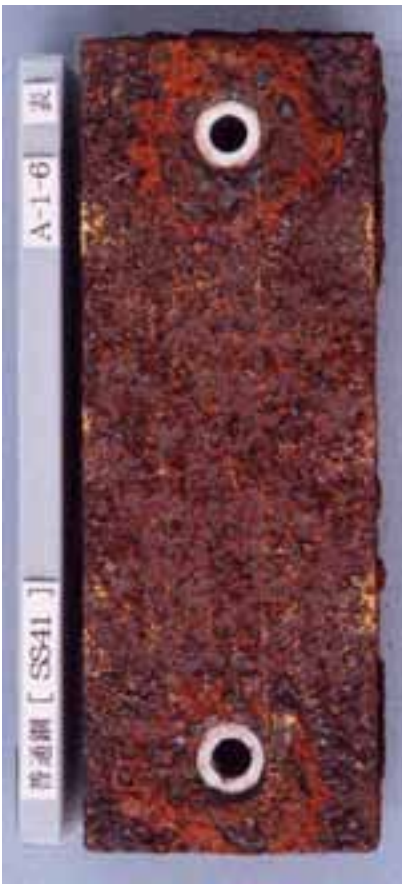
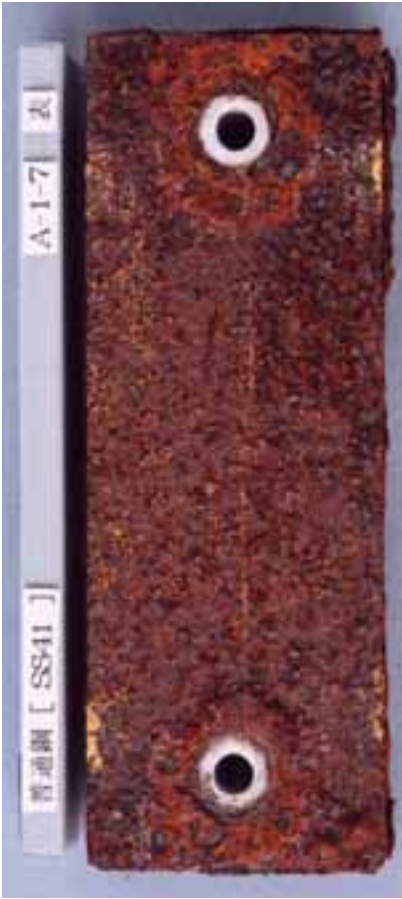
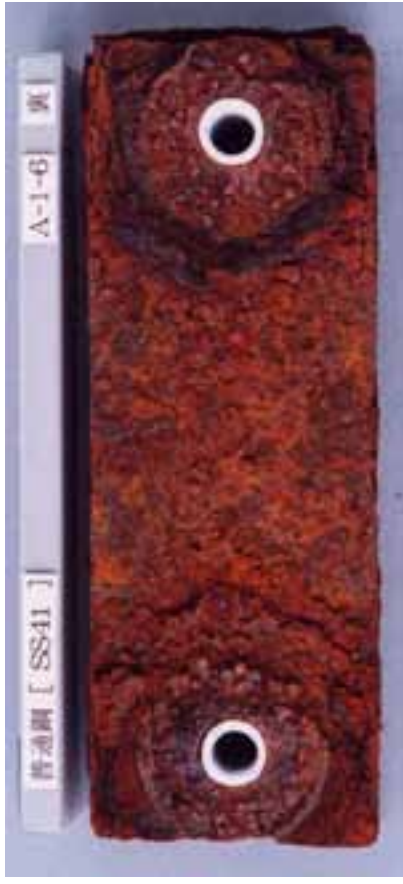
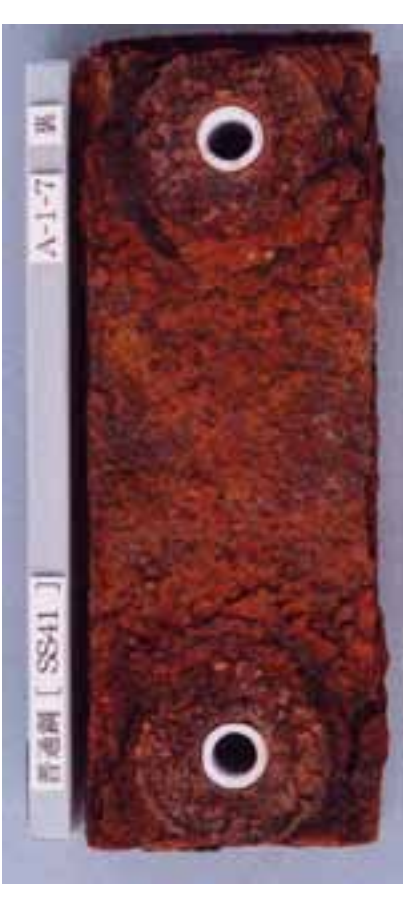
写真3 酸洗前外觀(表裏面)

試驗片No.	普通鋼 (SS41)	
	A-01-6	A-01-7
表面

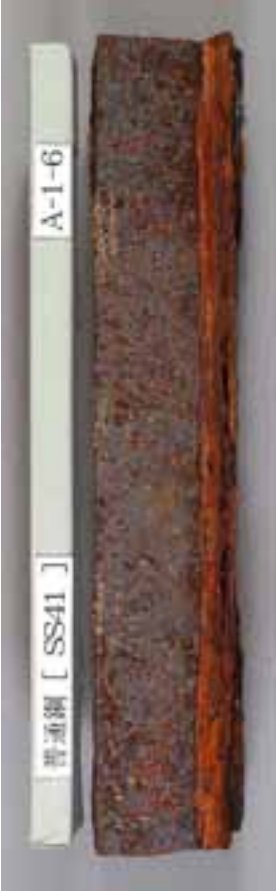
写真4 酸洗取前外觀 (側面)

試験片No.	普通鋼 (SS41)		普通鋼 (SS41)		
側面 (表面が上)

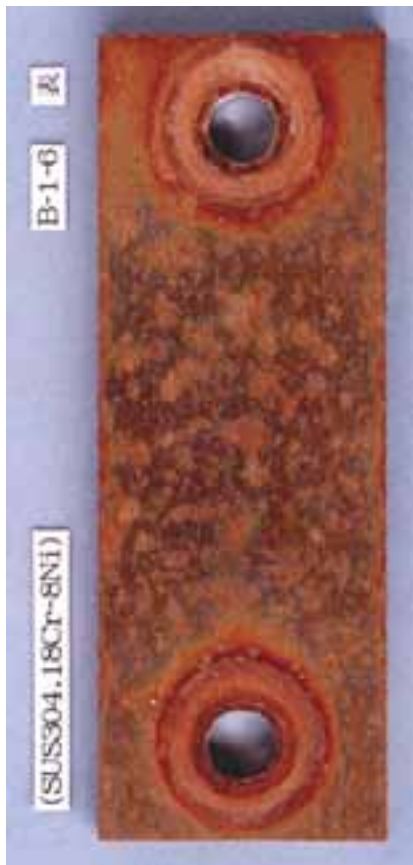
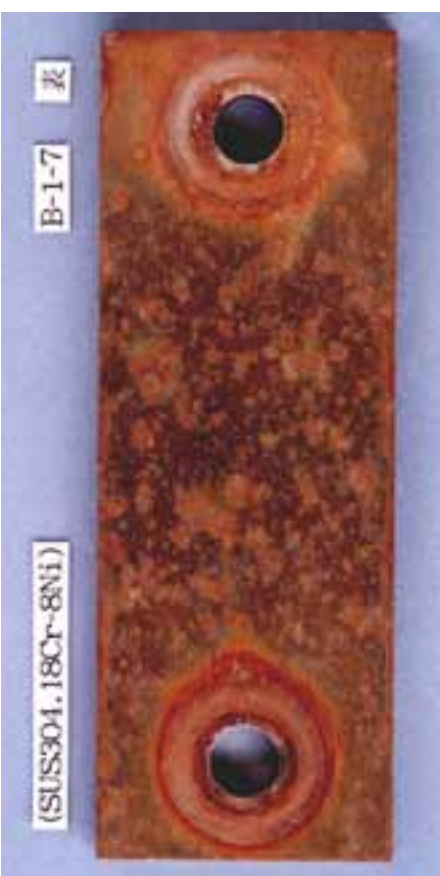
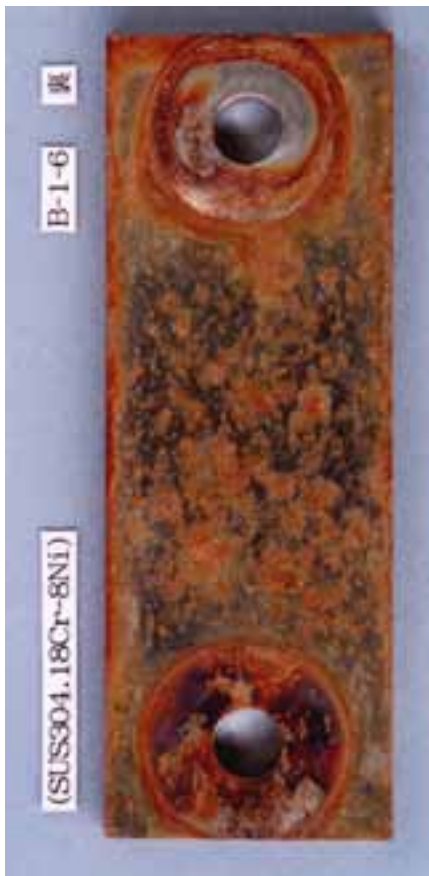
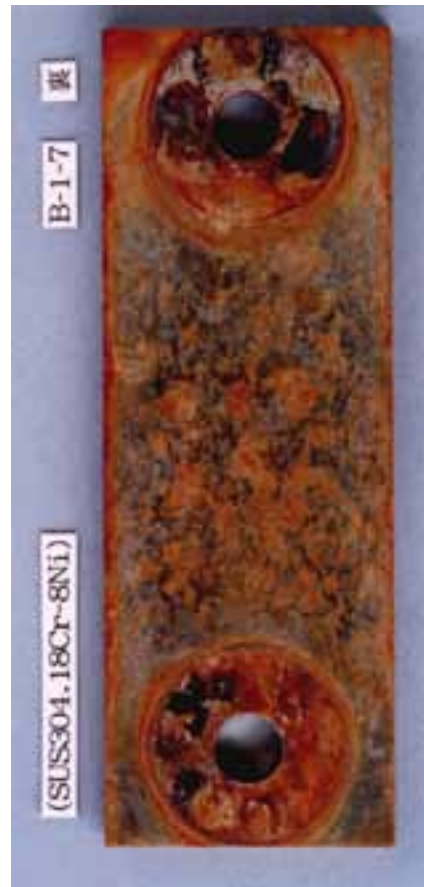
写真5 水洗前外觀 (B-01)

試験片No.	SUS304、18Cr-8Ni		B-01-7
表面
