土木研究所資料 第4214号

沖ノ鳥島における建設材料耐久性試験

—第Ⅱ期メタル系材料の暴露19年の結果—

平成24年1月

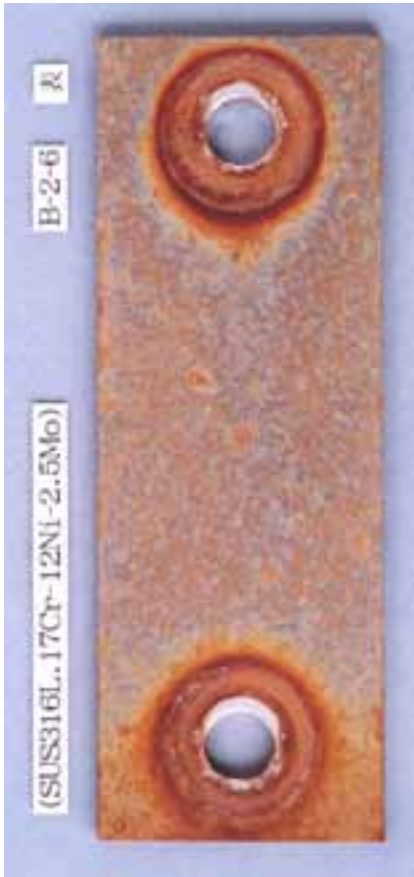
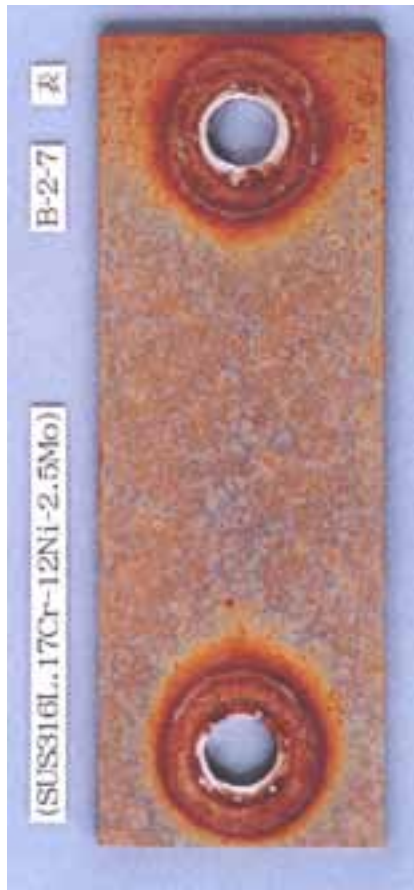
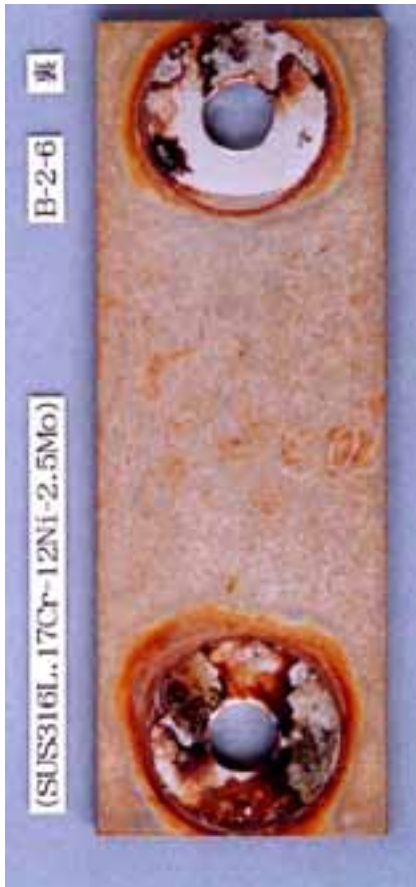
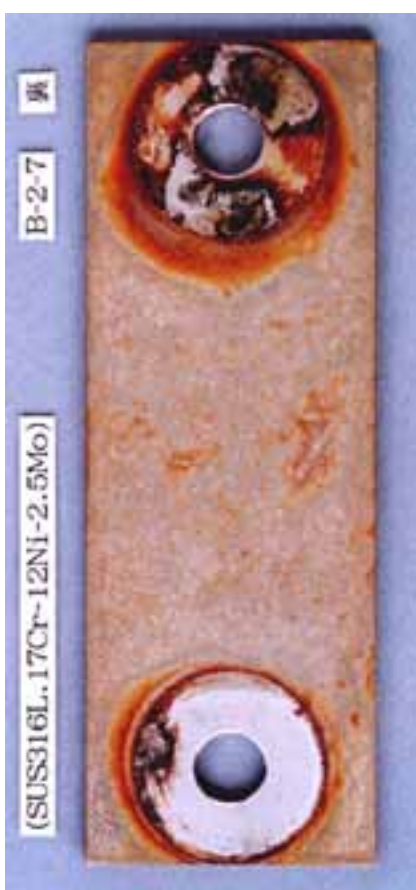
写真6 水洗前外観 (B-02)

試験片No.	SUS316L、17Cr-12Ni-2.5Mo B-02-6		SUS316L、17Cr-12Ni-2.5Mo B-02-7	
表面

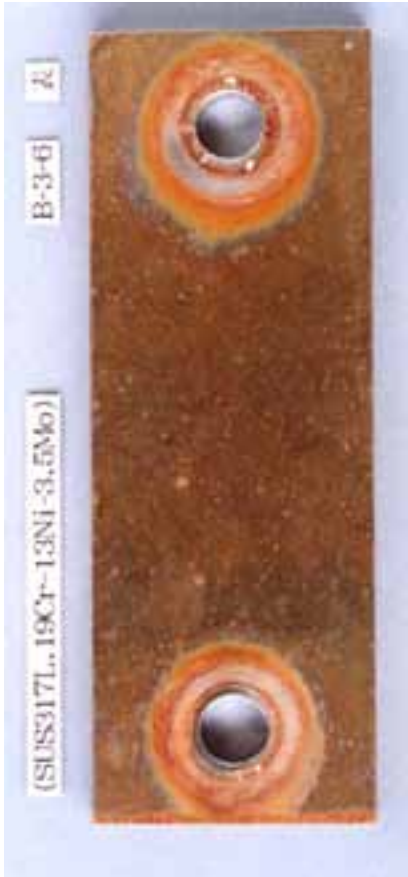
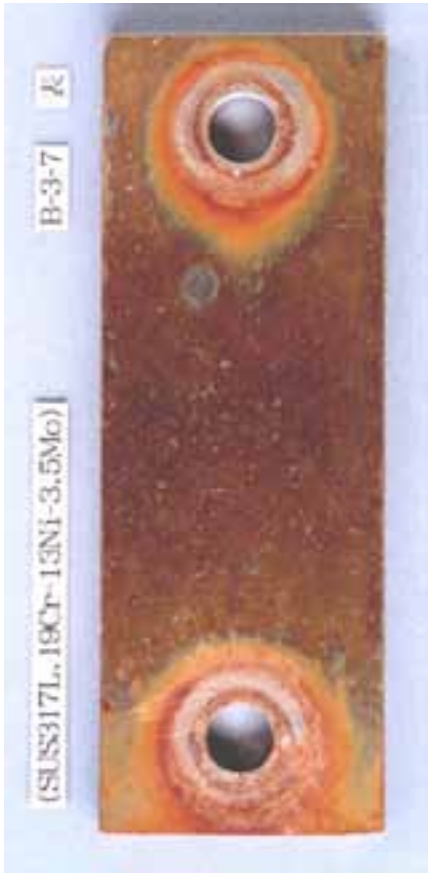
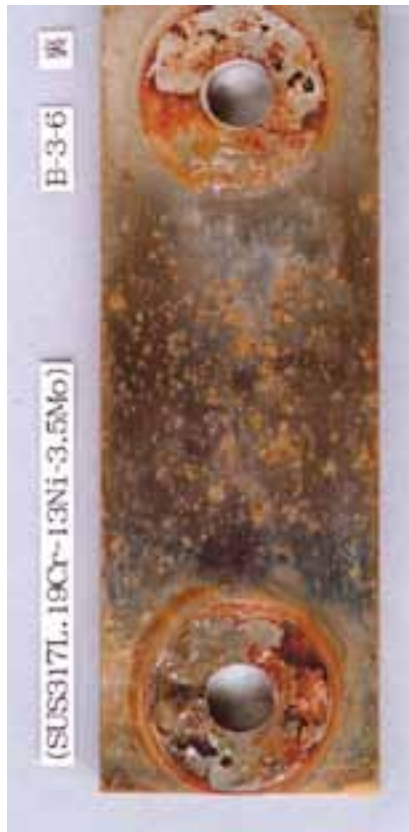
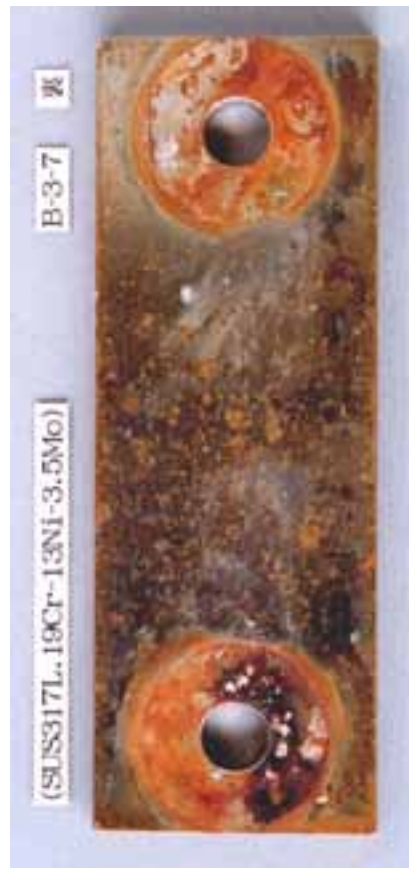
写真7 水洗前外觀 (B-03)

試験片No.	SUS317L、19Cr-13Ni-3.5Mo B-03-6		SUS317L、19Cr-13Ni-3.5Mo B-03-7	
表面

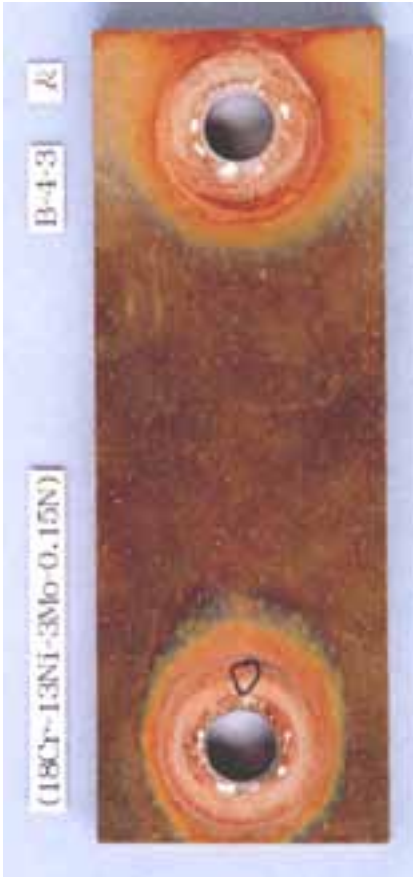
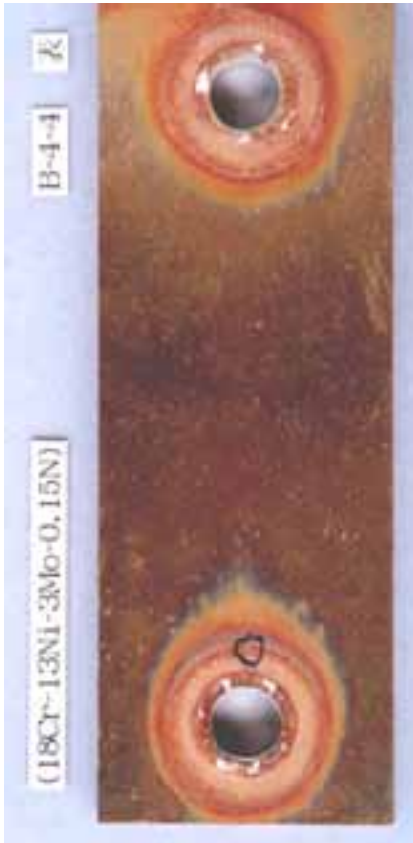
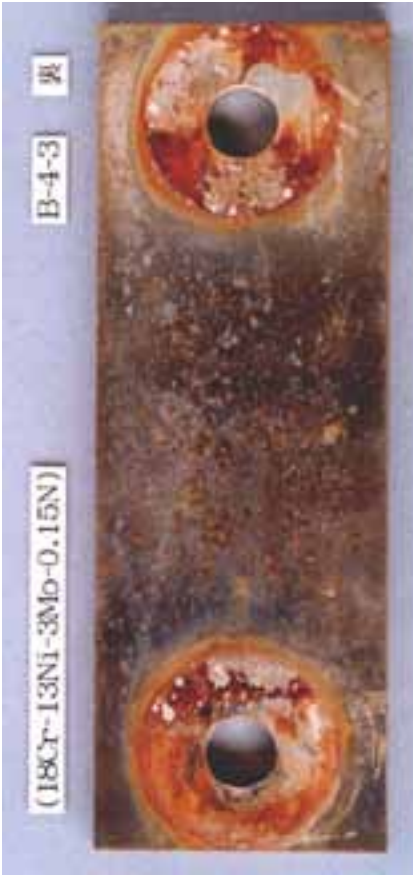
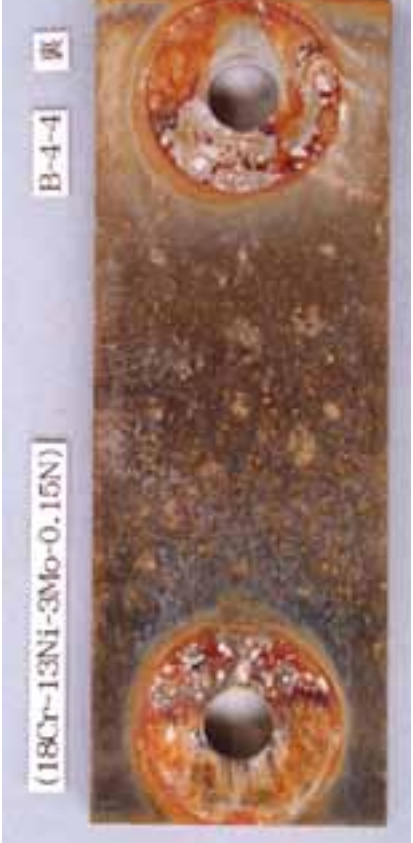
写真8 水洗前外観 (B-04)

試験片No.	18Cr-13Ni-3Mo-0.15N		B-04-4	
表面

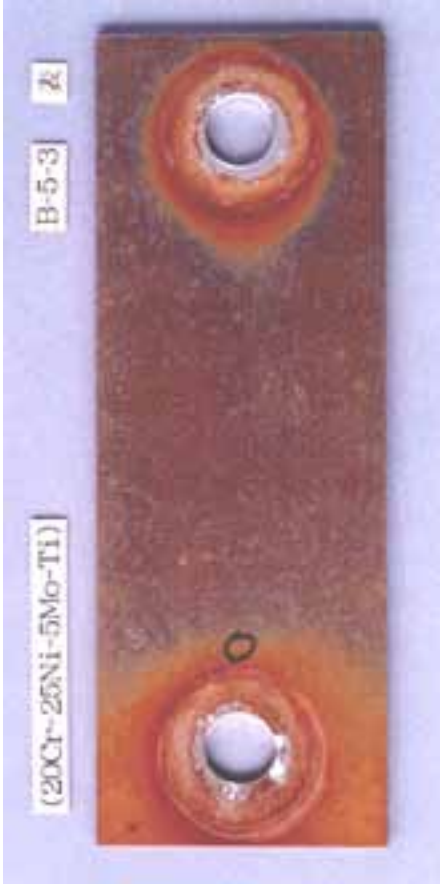
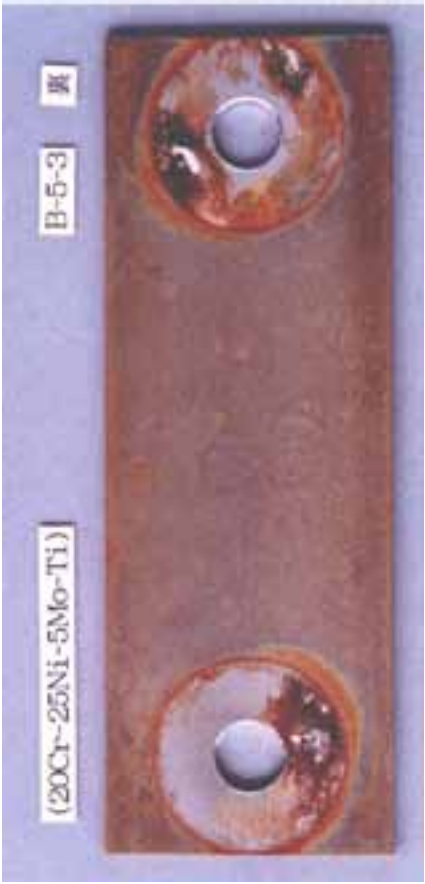
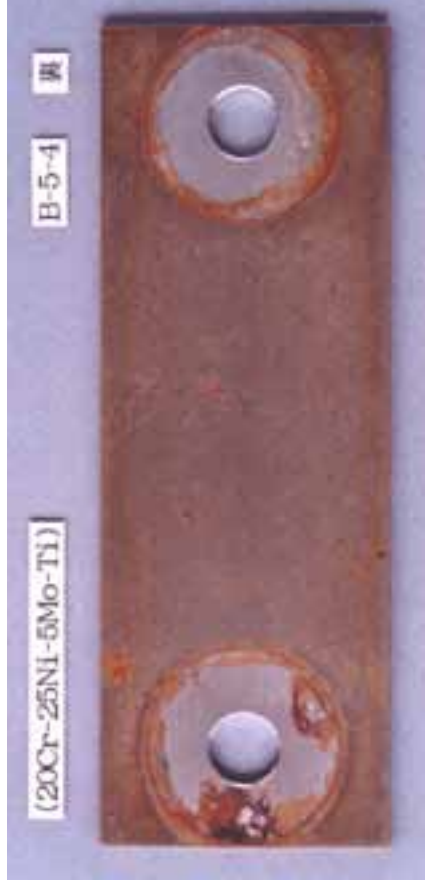
写真9 水洗前外觀 (B-05)

試験片No.	20Cr-25Ni-5Mo-Ti		B-05-4	
表面

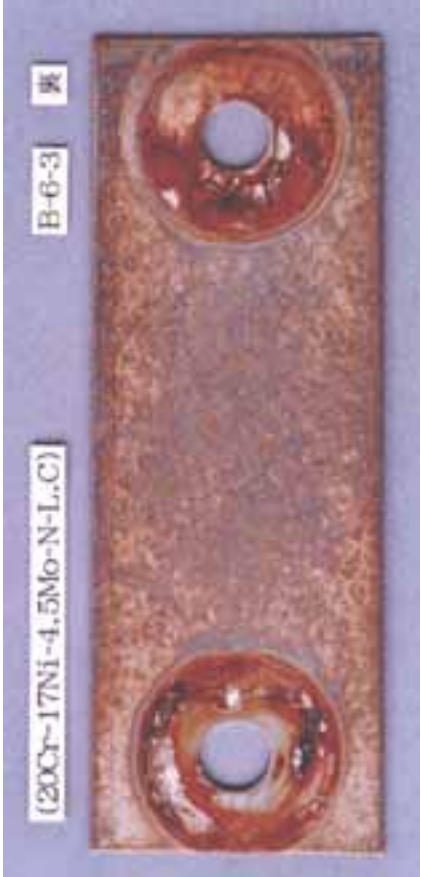
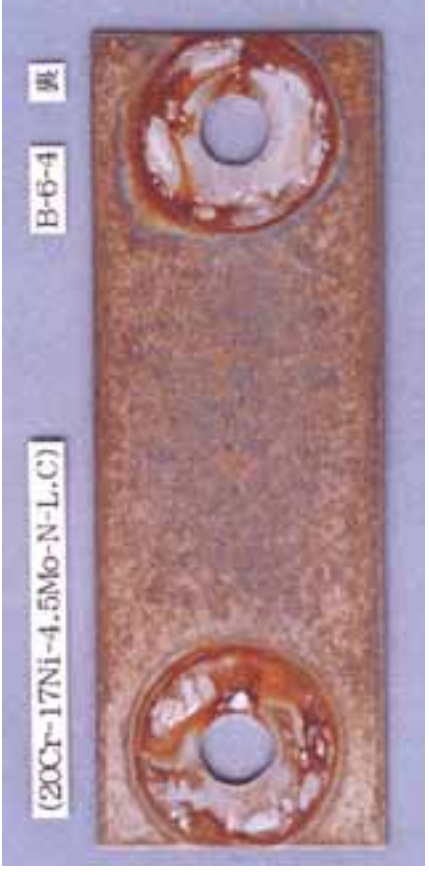
写真10 水洗前外観 (B-06)

試験片No.	20Cr-17Ni-4.5Mo-N-L.C		B-06-4	
表面

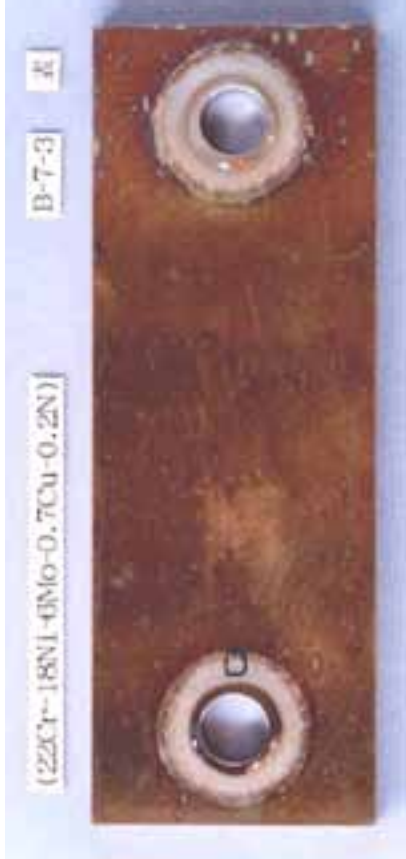
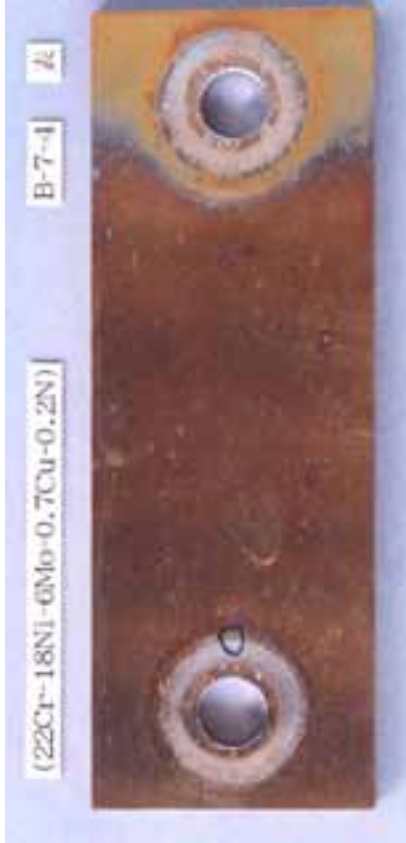
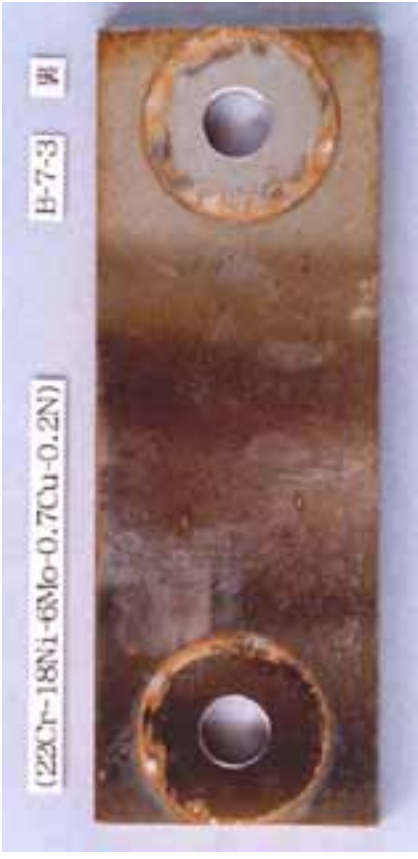
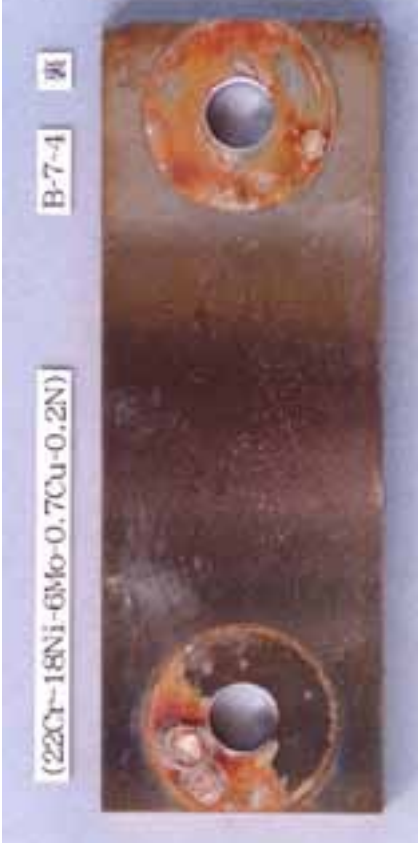
写真11 水洗前外観 (B-07)

試験片No.	22Cr-18Ni-6Mo-0.7Cu-0.2N B-07-3	
表面

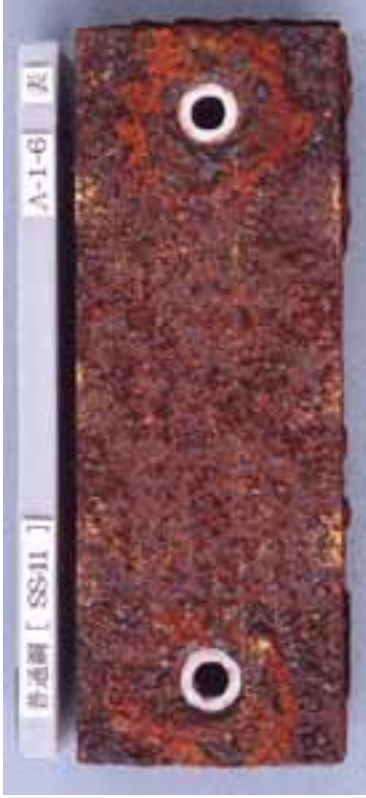
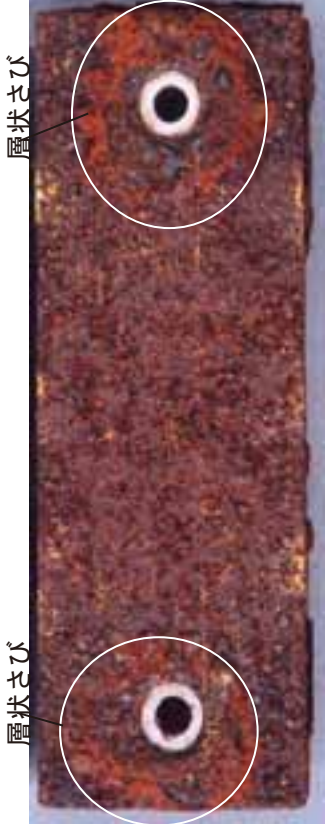
写真32 酸洗前外観スケッチ記録 (A-01-6 : 表裏面)

<p>層状さび</p> <p>層状さび</p> <p>○全面にさびが発生していた。 ○ボルト孔の周りに層状さびが発生していた。</p>
<p>裏面</p>

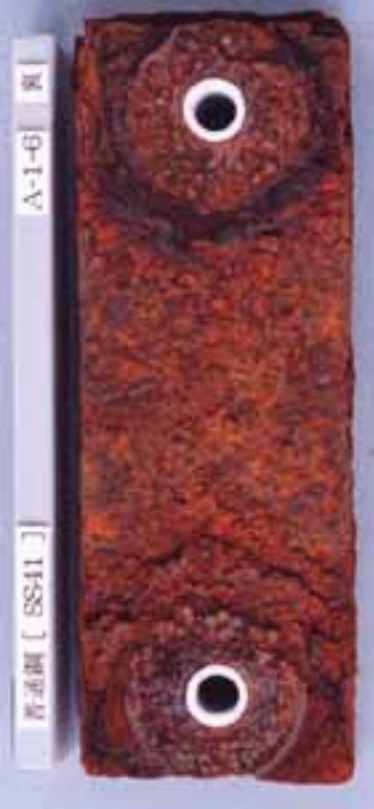
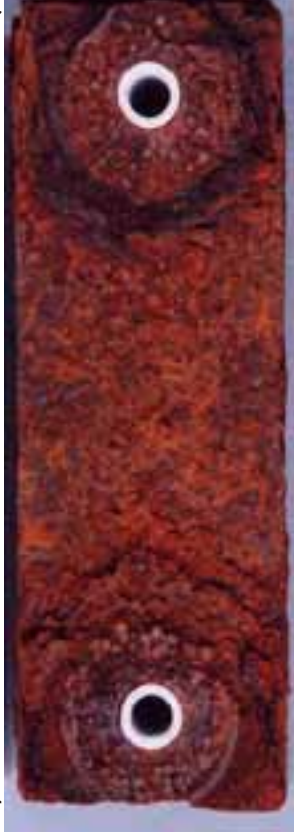
<p>層状さび</p> <p>○全面に層状さびが発生していた。</p>

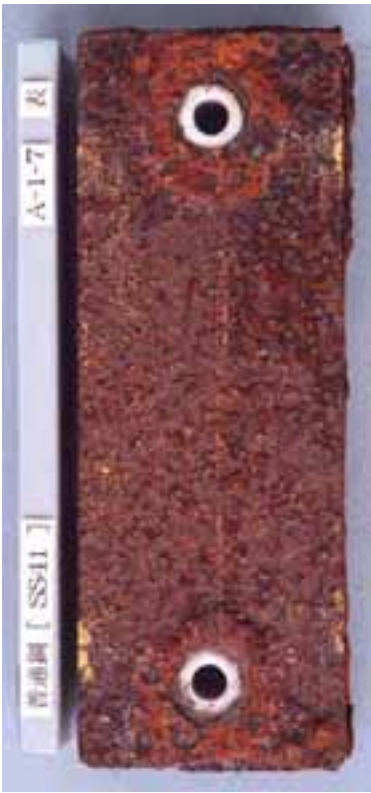
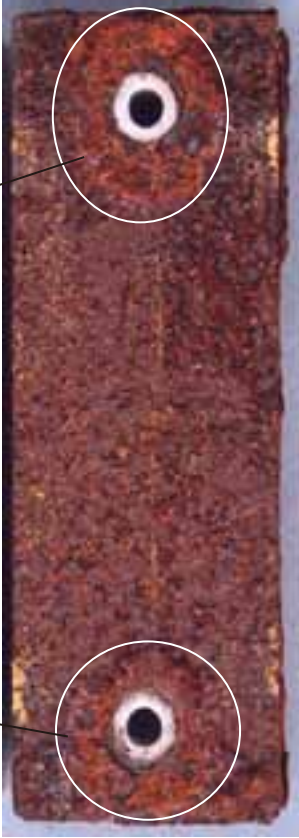
<p>○全面にさびが発生していた。 ○ボルト孔の周りは層状のさびが生じていた。</p>

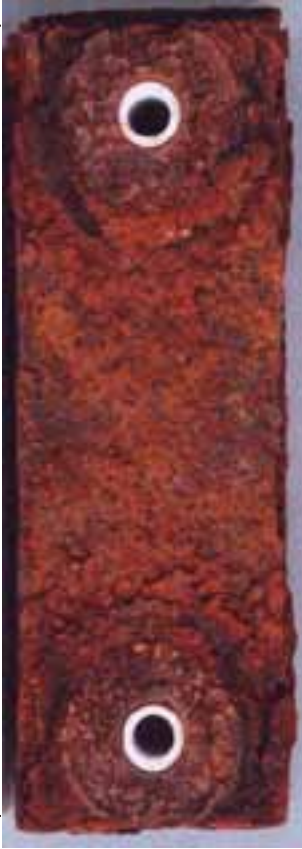
<p>○全面に層状さびが発生していた。</p>
図表

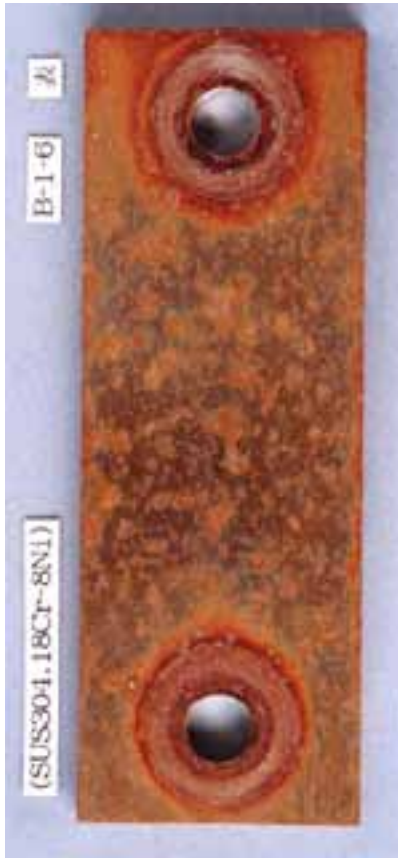
<p>(SUS304.18Cr-8Ni) B-1-6 表</p>

<p>茶褐色に発錆 ○黄色を呈し、島状の発錆が全面に見られた。 ○エッジ、ボルト孔の周りに多く発錆していた。</p> <p>発錆(島状) 発錆多い 茶褐色に発錆</p>
写真

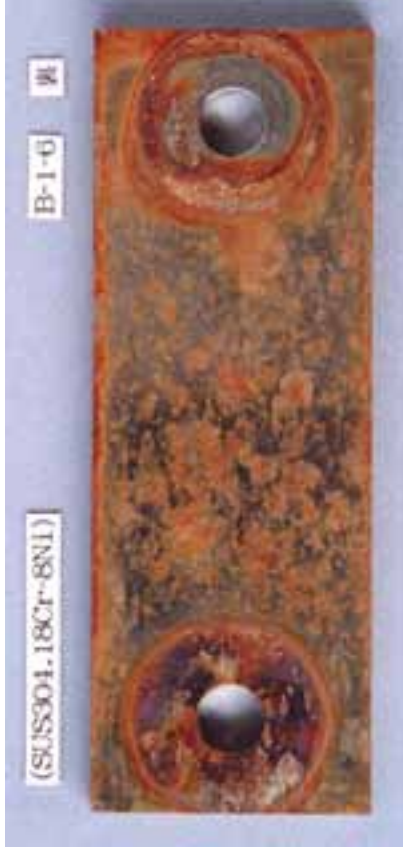
<p>(SUS304.18Cr-8Ni) B-1-6 裏</p>

<p>茶褐色の発錆 ○黄色を呈し、島状の発錆が全面に見られた。 ○エッジ、ボルト孔の周りに多く発錆していた。</p> <p>発錆(島状) 発錆多い</p>

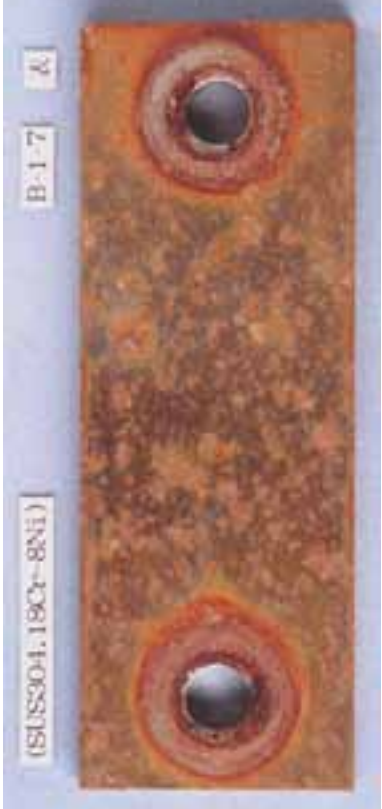
<p>茶褐色に発錆 ○島状の発錆が全面に見られた。 ○エッジ、ボルト孔の周りに多く発錆していた。</p>
写真

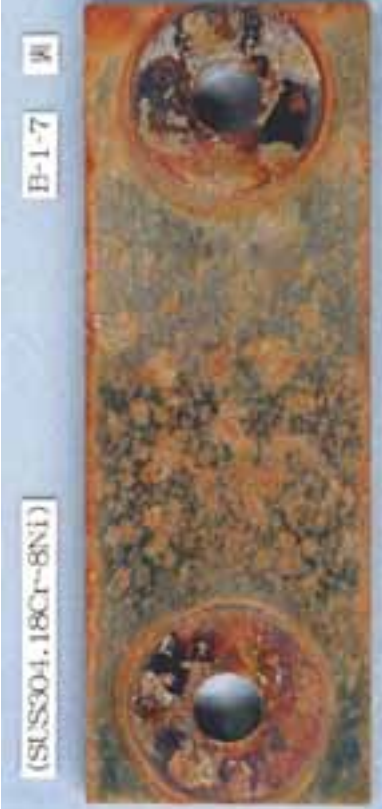
<p>茶褐色の発錆 ○黄色を呈し、島状の発錆が全面に見られた。 ○エッジ、ボルト孔の周りに多く発錆していた。</p>

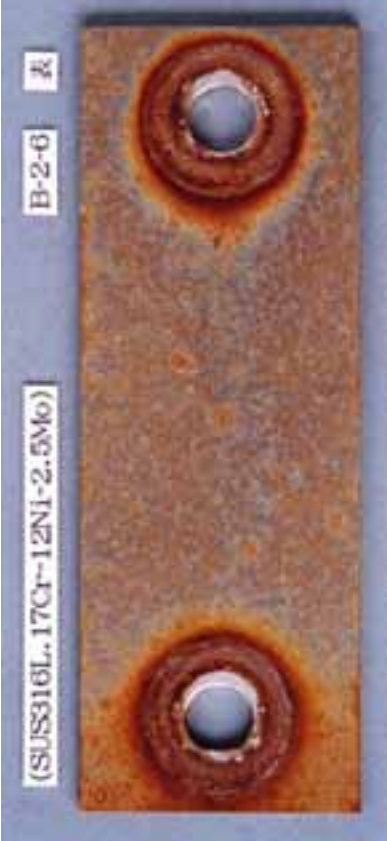
<p>発錆多い○発錆(点状)が中央部に数点見られた。 ○全面的に薄茶色を呈していた。 ○孔食が孔周辺に見られた。</p>
図裏

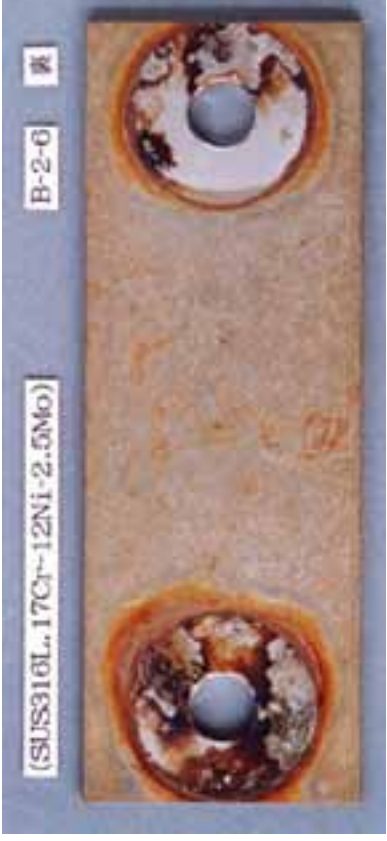
<p>茶褐色の発錆 孔食発生 発錆(点状) ○発錆(点状)が見られた。 ○全面的に薄い黄色を呈していた。 孔食発生 ○孔食が孔周辺に見られた。</p>

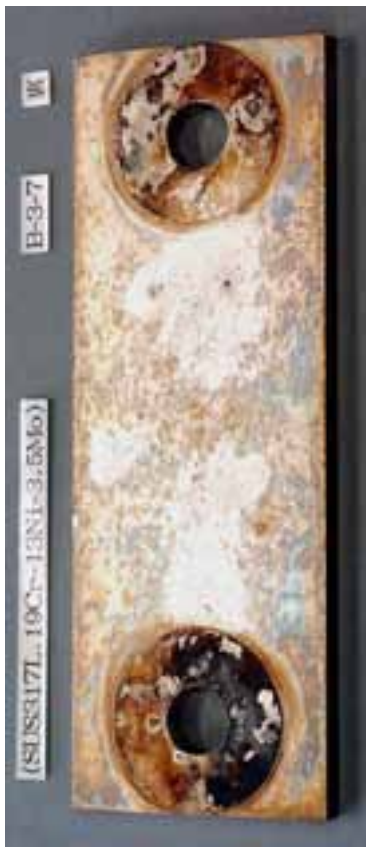
<p>○部分的に金属光沢が見られた。 ○中央部に発錆が多く見られた。</p>

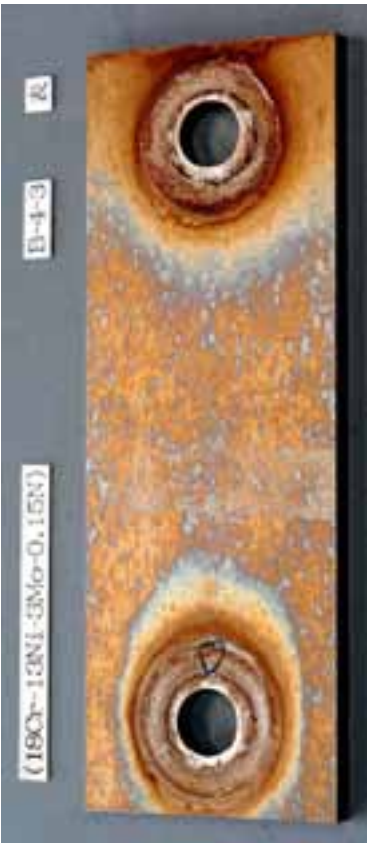
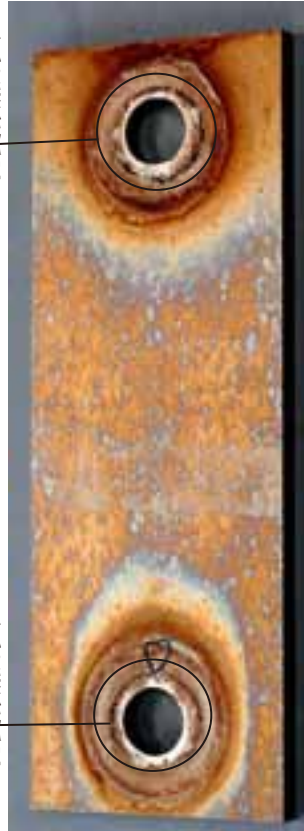
<p data-bbox="750 280 829 828"> ○全面的に黄色(一部紫色)を呈していた。 ○ボルト孔の周辺に孔食が発生していた。 </p>
写真

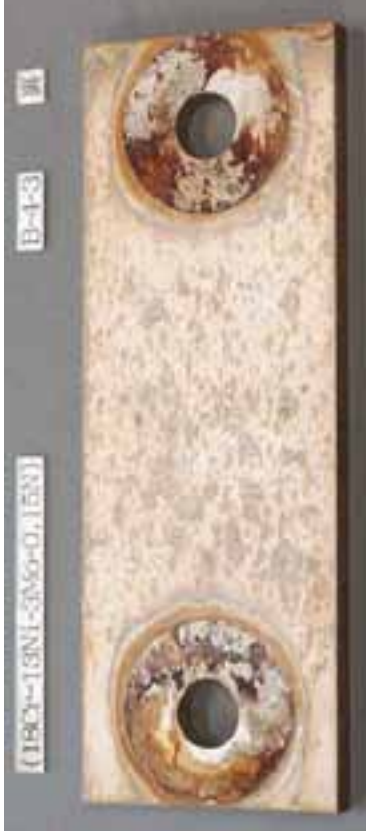
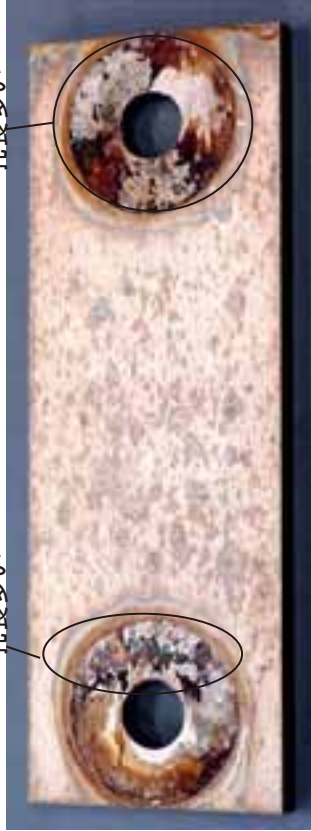
<p data-bbox="1292 257 1412 784"> ○全面的に金属光沢があった。 ○中央部に発錆(島状)が散在していた。 ○ボルト孔周辺に孔食が多く見られた。 </p>

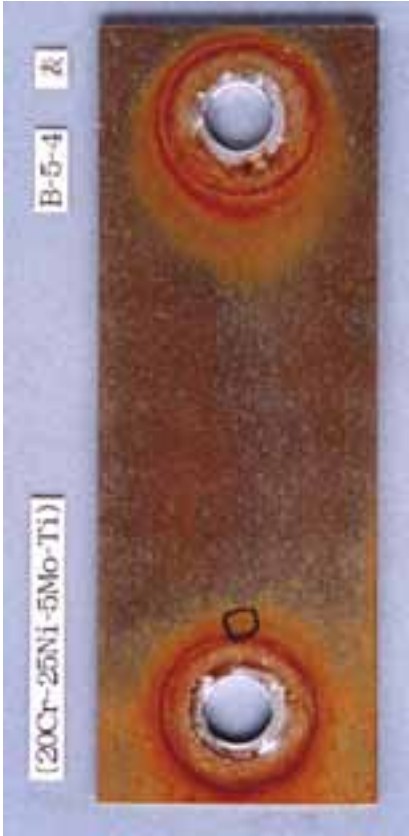
<p>○全面的に茶褐色を呈していた。 ○発錆(点状)が数点見られた。 ○ホト孔周辺に孔食が見られた。</p>	
写真

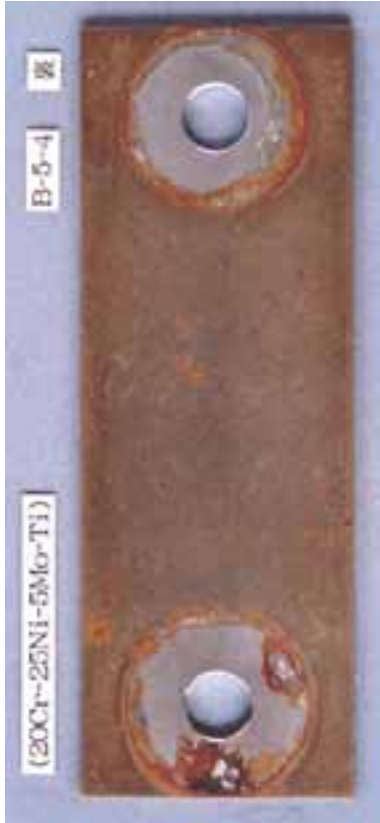
<p>○全面的に薄い黄色を呈していた。 ○一部、発錆が見られた。</p>

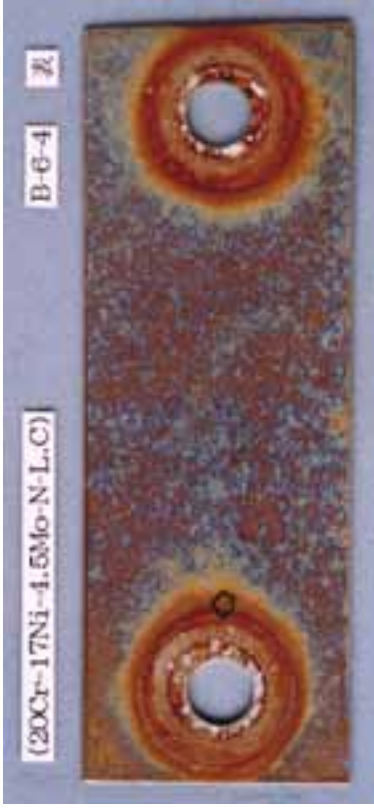
<p>(20Cr-17Ni-4.5Mo-N-L.C) B-6-4 表</p>

<p>発錆、孔食 発錆(点状) 発錆、孔食</p>	<p>発錆(点状)</p> <p>○全面に亘り、所々発錆(点状；紫色)していた。 ○全面的に茶褐色を呈していた。 ○ボルト孔周辺に発錆、孔食が見られた。</p>

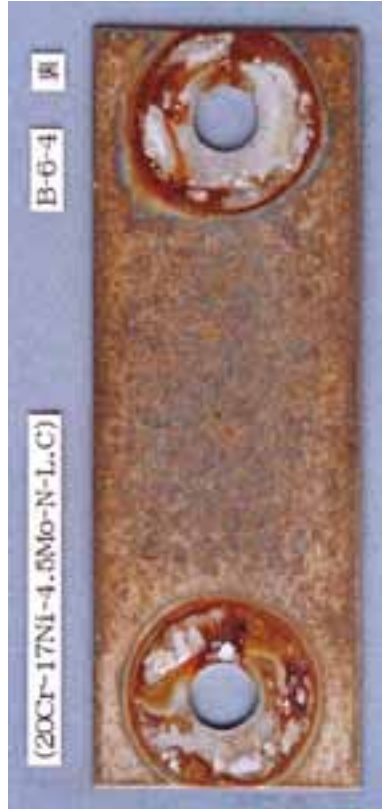
写真47 水洗後外観・スケッチ記録 (B-06-4)

<p>茶褐色の発錆 発錆(点状)</p> <p>○Iツギ周辺は薄い黄色を呈していた。 ○発錆(点状)が数点見られた。 ○ボルト孔周辺は茶褐色の発錆が見られた。</p>

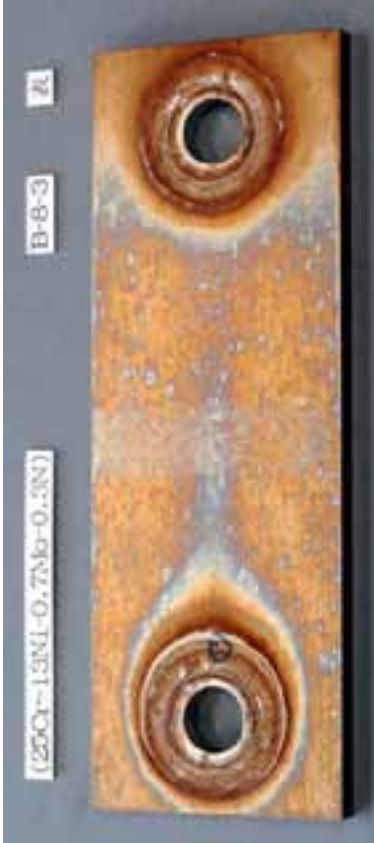
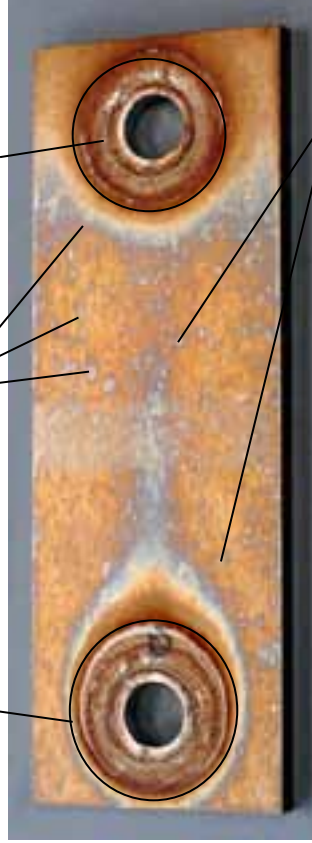
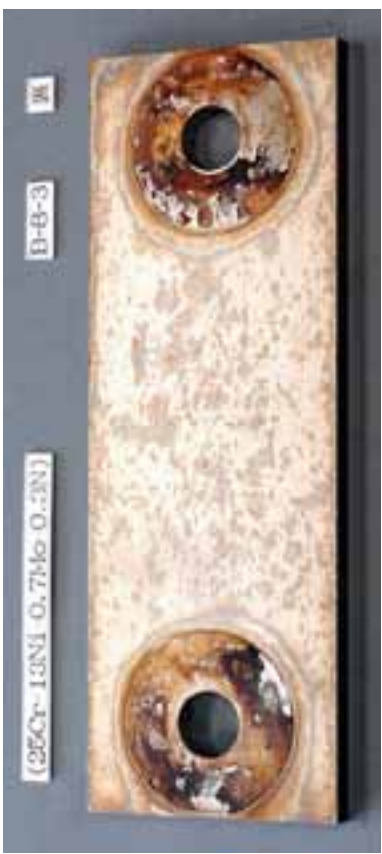
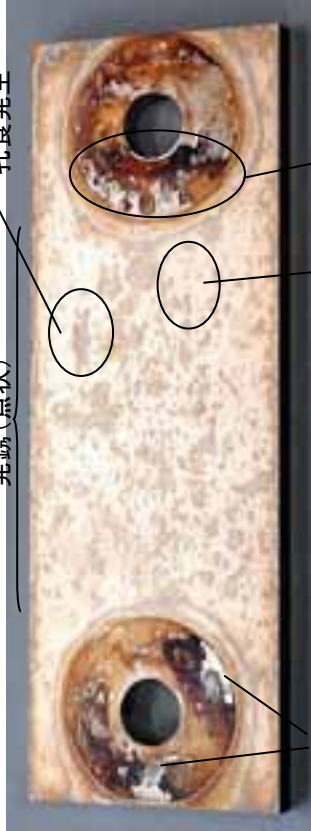
写真50 水洗後外観・スケッチ記録 (B-08-3)

<p>○全面的に黄色(金色に近い)を呈していた。 ○所々発錆(点状)が見られた。</p>
写真

<p>○全面に発錆(点状;薄茶色)が見られた。 ○ホト孔周辺に孔食が多く見られた。</p>

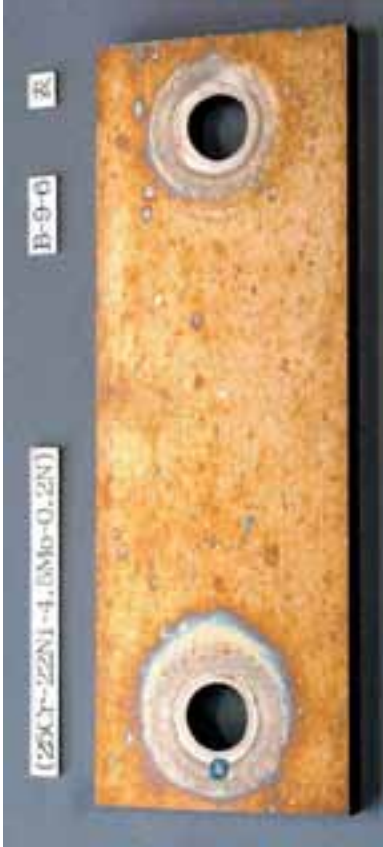
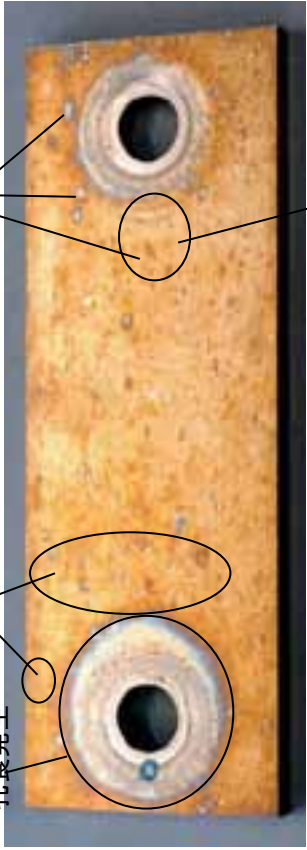
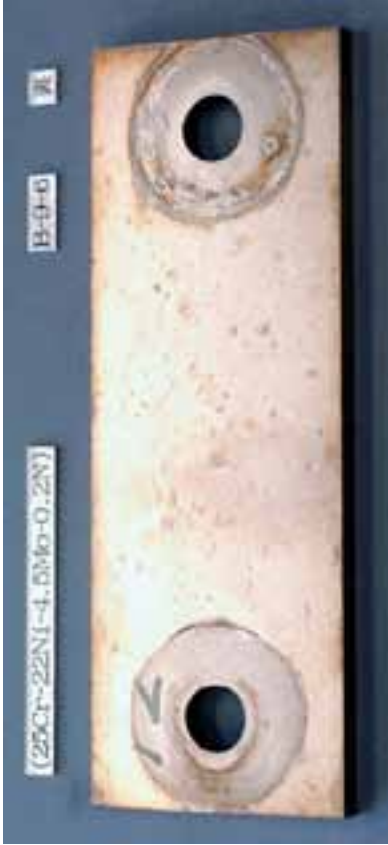
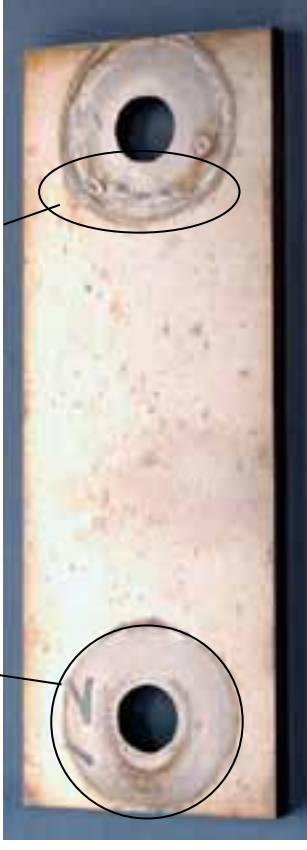
写真52 水洗後外観・スケッチ記録 (B-09-6)

<p style="text-align: center;">○全面的に黄色(金色に近い)を呈していた。</p>
<p style="text-align: center;">裏 面</p>

<p style="text-align: center;">○全面的に金属光沢が見られた。 ○発錆(点状)が全面に散在していた。</p>

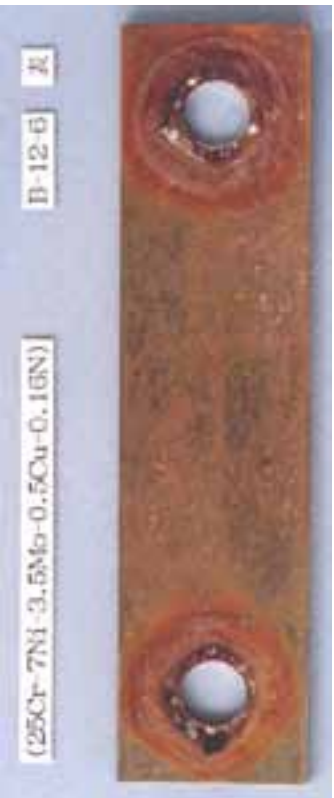
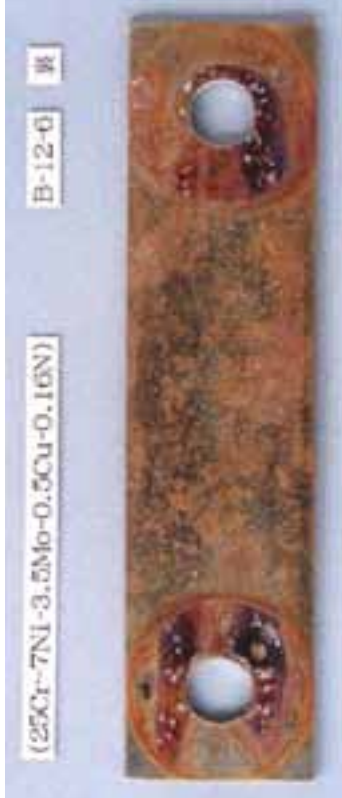
写真58 水洗後外観・スケッチ記録 (B-12-6)

<p>○ 全面に発錆が見られた。 ○ ホール孔の周辺には孔食が見られた。</p>
<p style="text-align: center;">写真</p>

<p>○ 全面的に発錆が見られた。 ○ ホール孔周辺に孔食が多く見られた。</p>

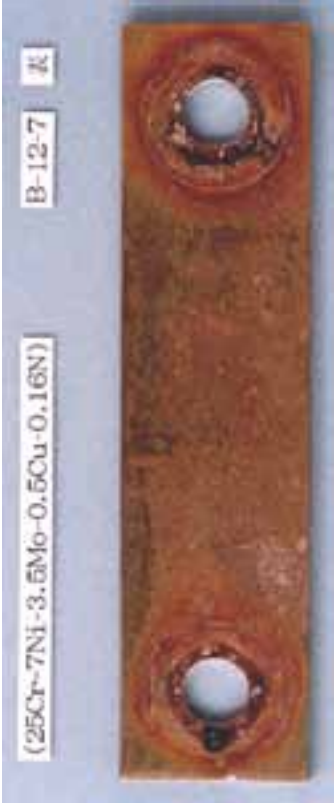
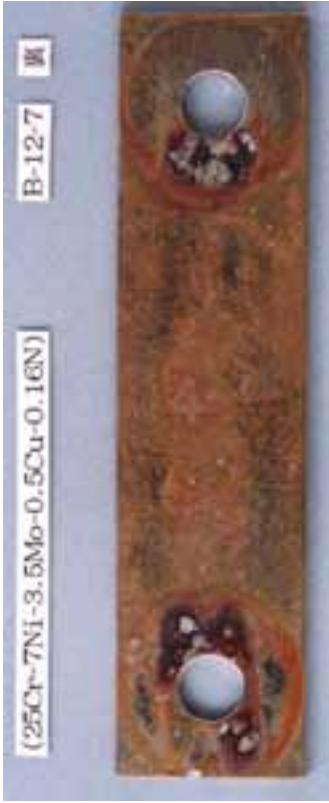
写真59 水洗後外観・スケッチ記録 (B-12-7)

<p>○全面に発錆が見られた。 ○ホット孔周辺に孔食発生</p>
図書

<p>○全面的に発錆が見られた。 ○ホット孔周辺に孔食が多く見られた。</p>

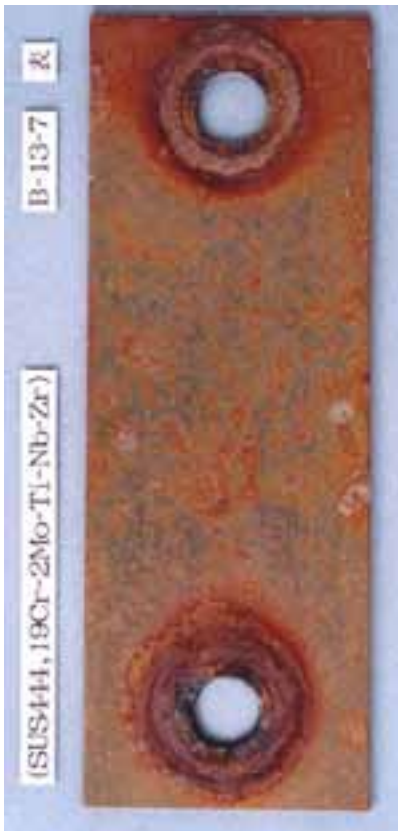
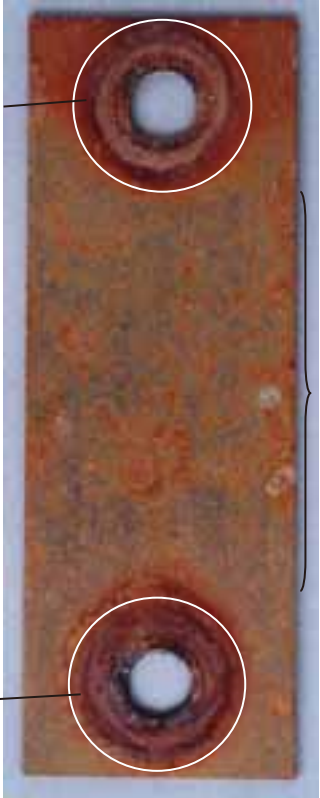
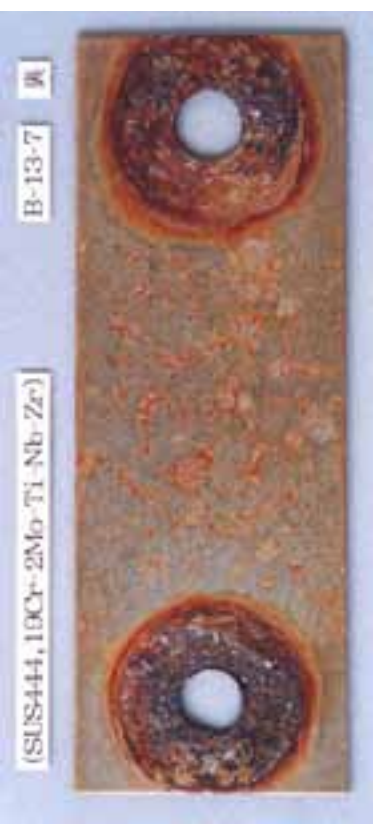
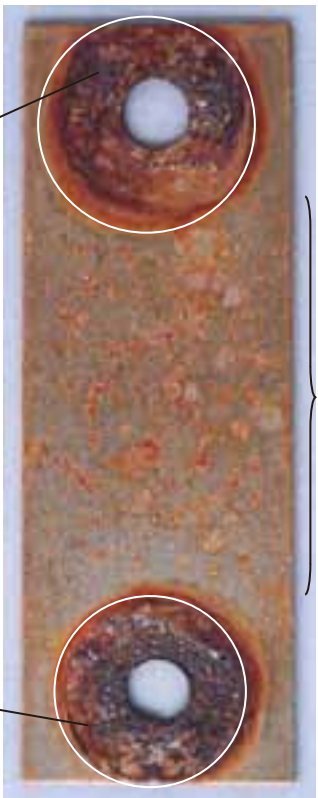
写真61 水洗後外観・スケッチ記録 (B-13-7)

<p>発錆、孔食多い</p> <p>○全面に発錆(島状)、孔食が多く生じていた。 ○ボルト孔周辺には孔食が多数見られた。</p>	<p>孔食多数</p> <p>孔食多数</p>
<p>写真</p>

<p>発錆(層状)、孔食多い</p> <p>○全面に発錆、孔食が多く見られた。 ○ボルト孔周辺では層状の発錆が見られた。</p>	<p>孔食多数</p> <p>孔食多数</p>

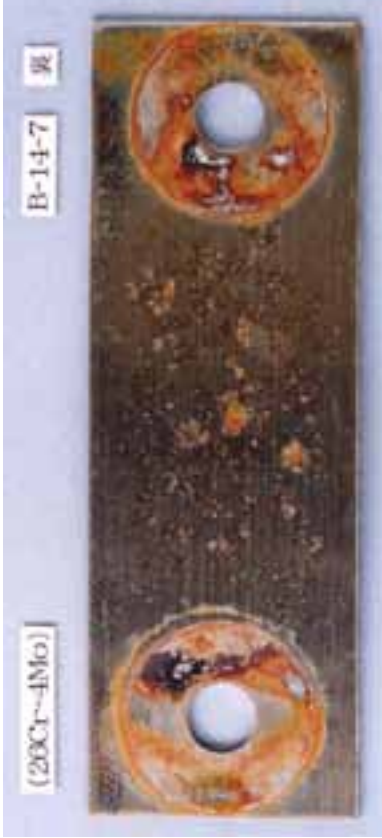
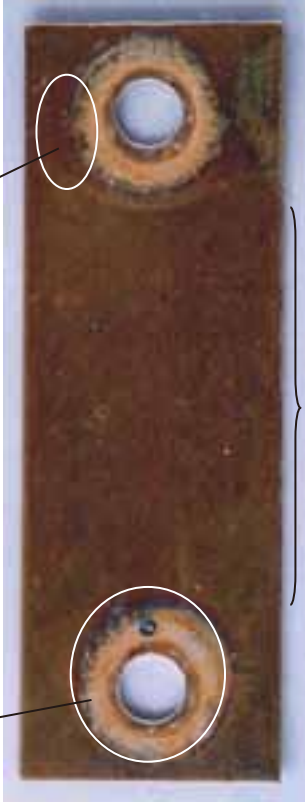
写真63 水洗後外観・スケッチ記録 (B-14-7)

<p>発錆(点状)が散在</p> <ul style="list-style-type: none"> ○全面的に薄い黄色を呈していた。 ○中央部に発錆(点状;紫色)が発生していた。 <p>発錆</p> <p>ボルト孔の周りに孔食発生</p> <ul style="list-style-type: none"> ○全面的に金属光沢が見られた。 ○中央部に発錆(薄い茶色、紫色)が見られた。

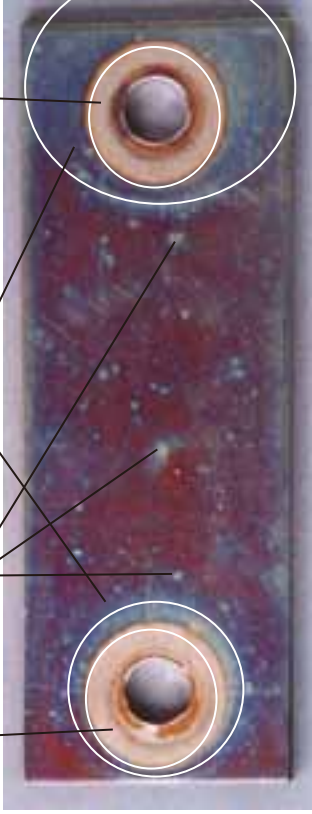
<p>○全面的に紫色だが、点々と薄い黄色を呈している箇所が見られた。 ○ホルト孔周りにおいては、薄い黄色を呈していた。</p>	
裏面

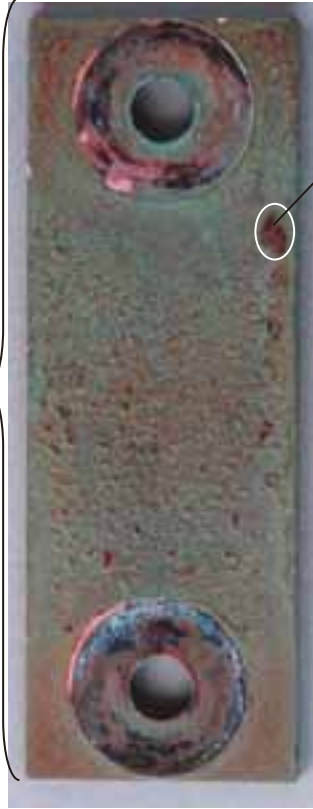
写真66 水洗後外観・スケッチ記録 (C-02-6)

<p>緑青色</p> <ul style="list-style-type: none"> ○全面的に緑青色を呈していた。 ○部分的に剥離を起こしていた。 <p>剥離状態</p>

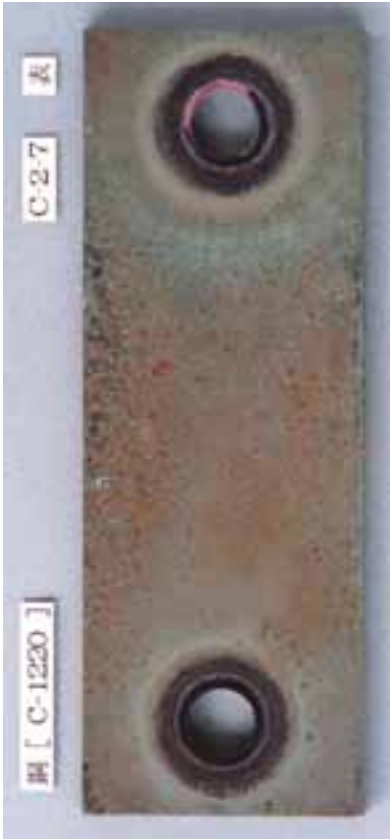
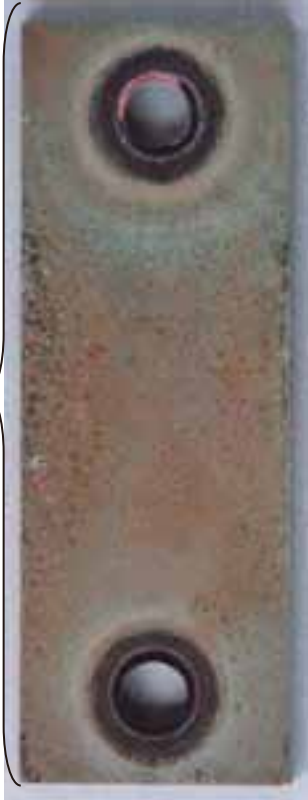
<p>緑青色</p> <ul style="list-style-type: none"> ○全面的に緑青色を呈していた。 ○特にエッジに浮きさびの発生が多く見られた。 ○ボルト孔周辺は黒色を呈していた。
写真

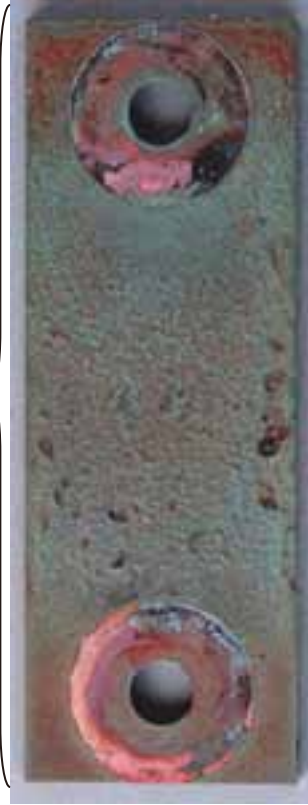
写真67 水洗後外観・スケッチ記録 (C-02-7)

<p>緑青色</p> <ul style="list-style-type: none"> ○全面的に緑青色を呈していた。 ○中央部の浮きさびの一部に剥離が見られた。

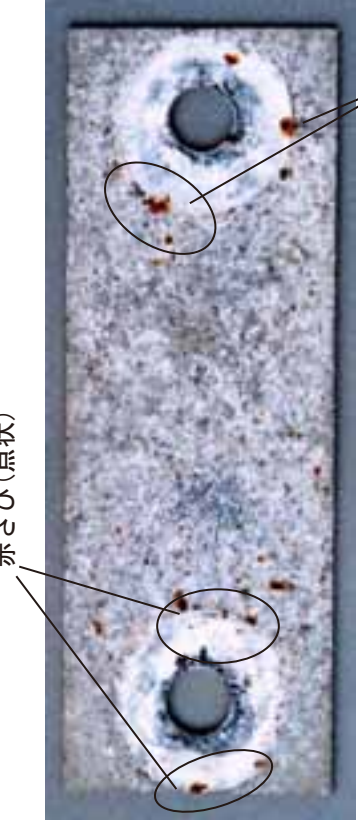
写真70 水洗後外観・スケッチ記録 (D-01-6)

<p>赤さび (点状)</p> <p>赤さび</p> <p>○全面的に白さび(一部黒さび)が発生していた。赤さび ○中央部およびボルト孔周辺に赤さび(点状)が点</p>

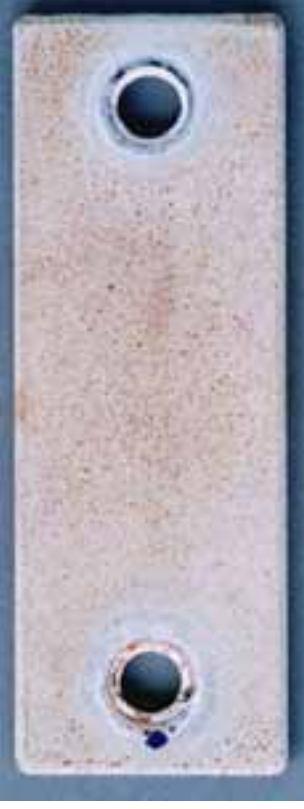
<p>○全面が白さびで覆われており、赤さび(点状)が多数発生していた。</p>	
図裏

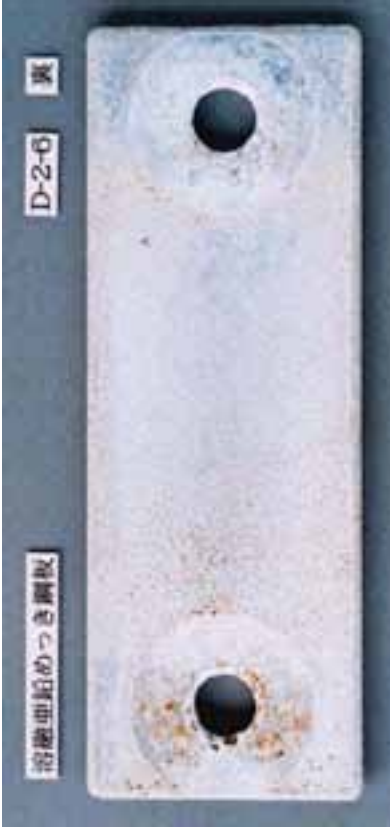
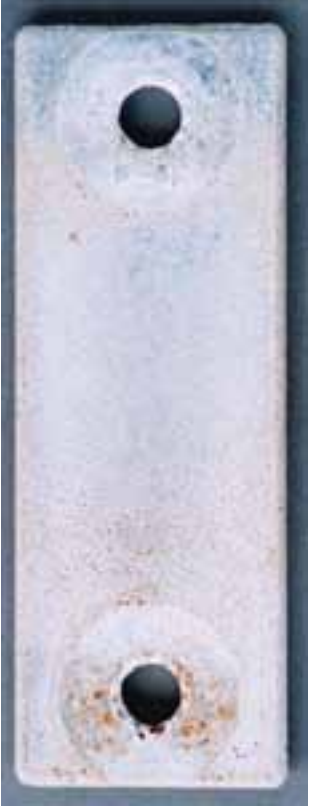
写真72 水洗後外観・スケッチ記録 (D-02-6)

<p>○全面が白さびで覆われていた。 ○ボルト孔周辺に赤さび(点状)が多数発生していた。</p>

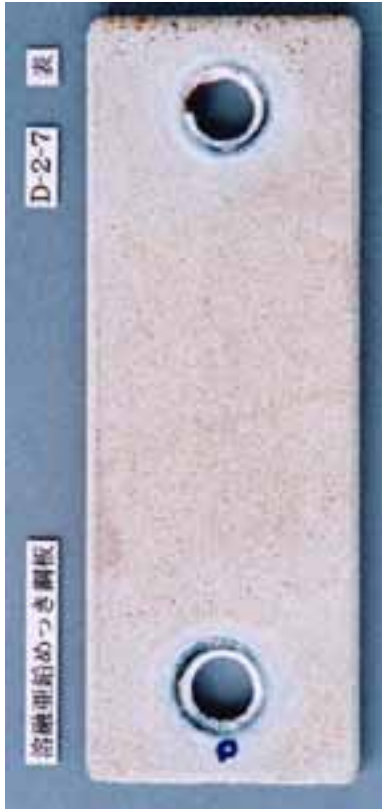
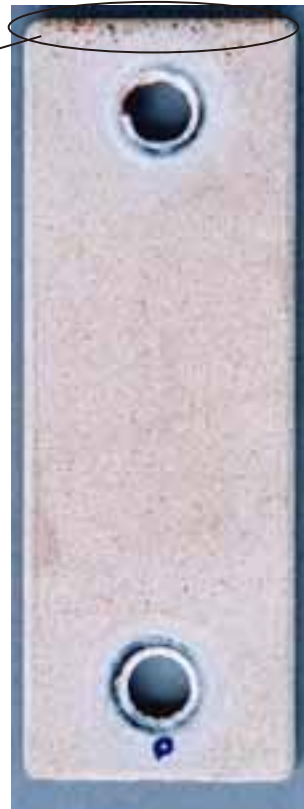
<p>赤さび(点状)多数</p> <p>○全面が白さびで覆われており、赤さび(点状)が多数発生していた。</p>
写真
