土木研究所資料 第4214号

沖ノ鳥島における建設材料耐久性試験

—第Ⅱ期メタル系材料の暴露19年の結果—

平成24年1月

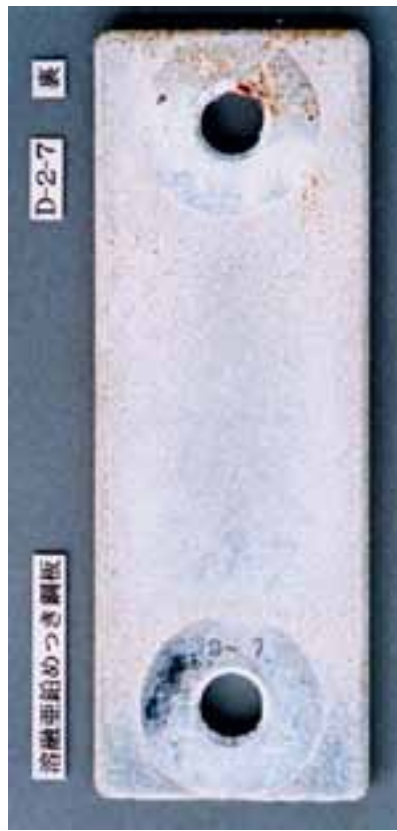
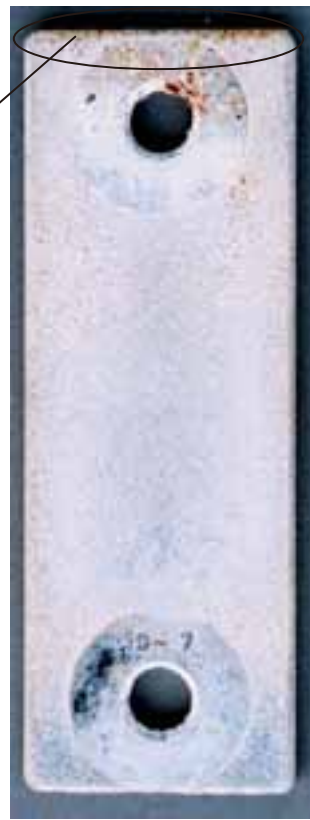
写真73 水洗後外観・スケッチ記録 (D-02-7)

<p>赤さび(点状)多数</p> <p>○全面が白さびで覆われていた。 ○ボルト孔周辺に赤さび(点状)が多数発生していた。</p>

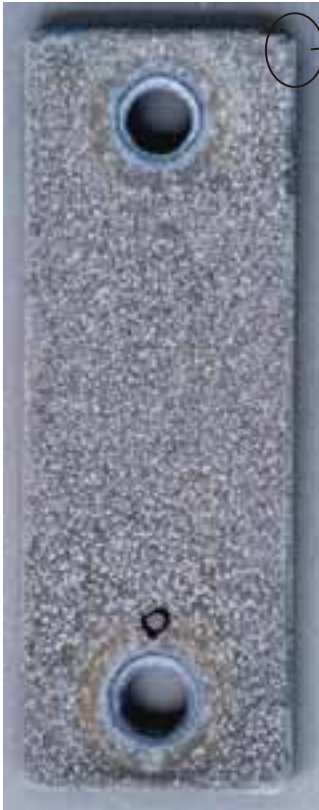
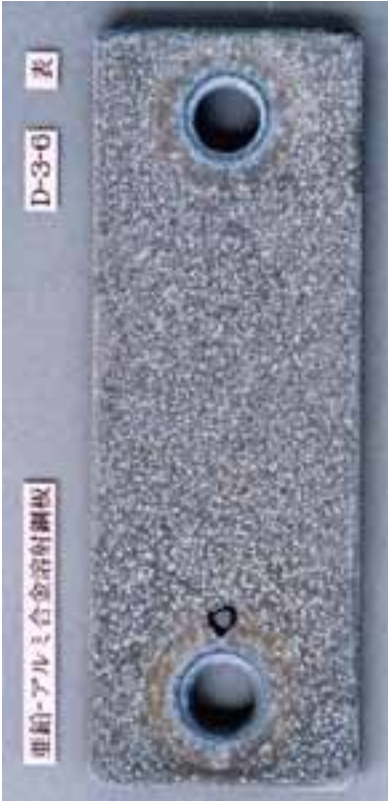
<p>○全面に白さび(点状)が多く発生していた。赤さび</p>

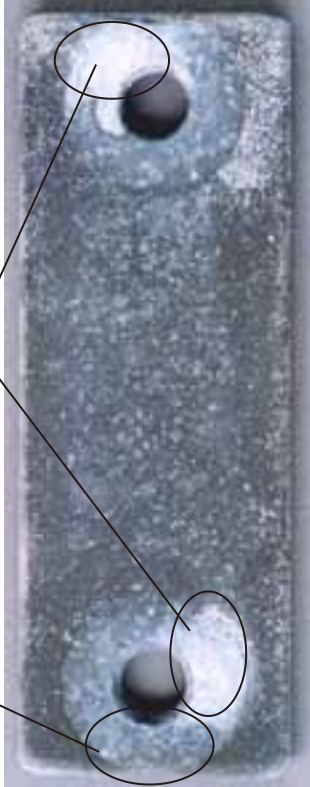
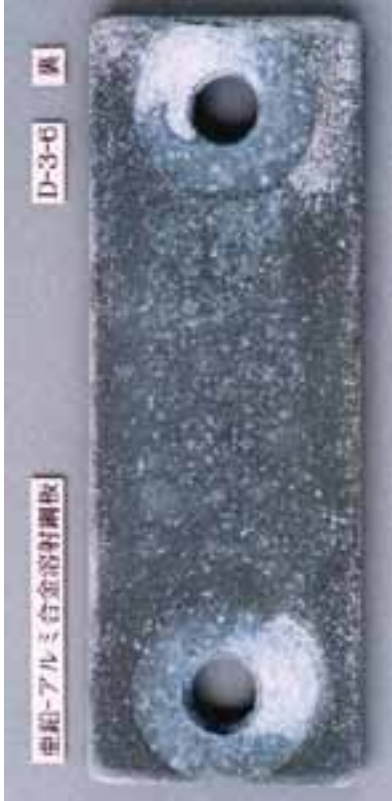
写真74 水洗後外観・スケッチ記録 (D-03-6)

<p>○中央部は島状に白さびが発生していた。 ○ホールの周辺およびエッジに白さびが多く発生して</p>

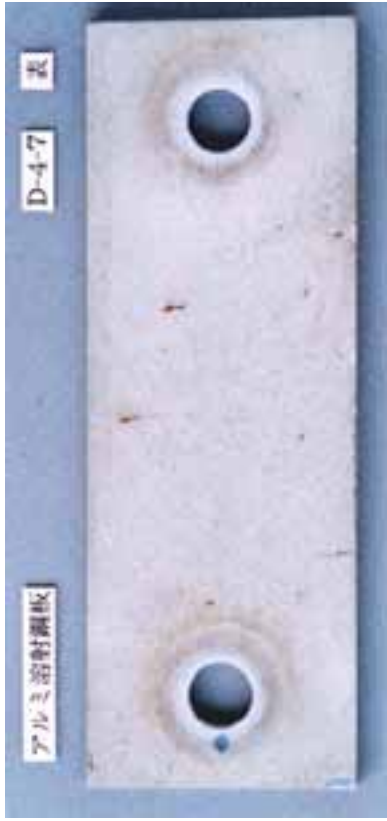
写真77 水洗後外観・スケッチ記録 (D-04-7)

○全面的に白さびで覆われていた。
○一部、黄いさび(赤さび色)が見られた。

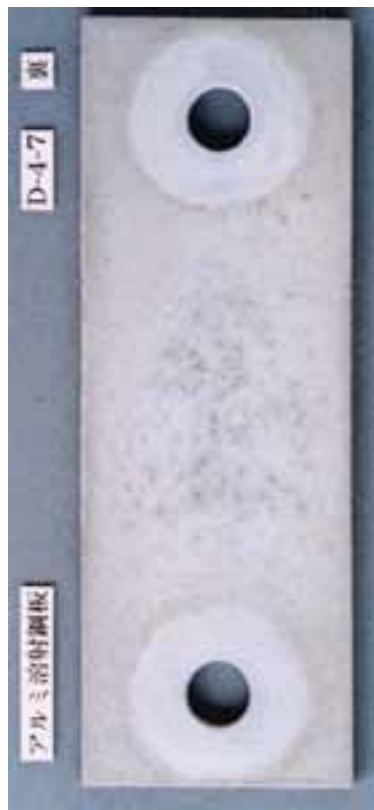
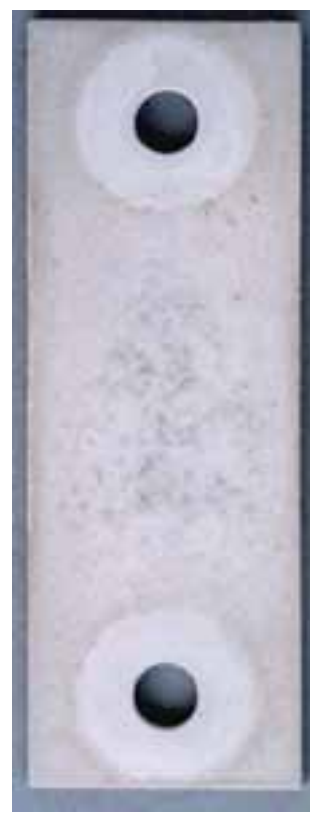
○全面的に白さびで覆われていた。

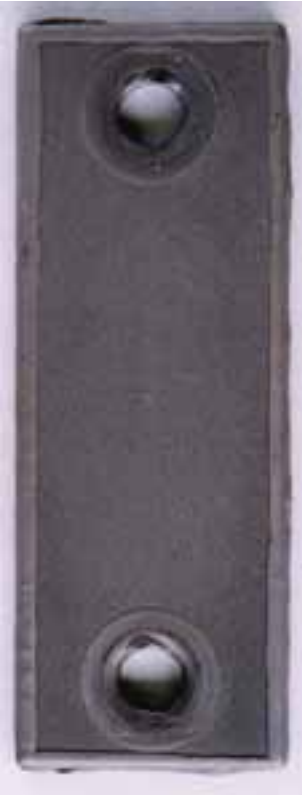
写真80 水洗後外観・スケッチ記録 (D-06-6)

<p>○表面全体の光沢は消失しており、紫外線劣化を生じていた。</p>	
裏面

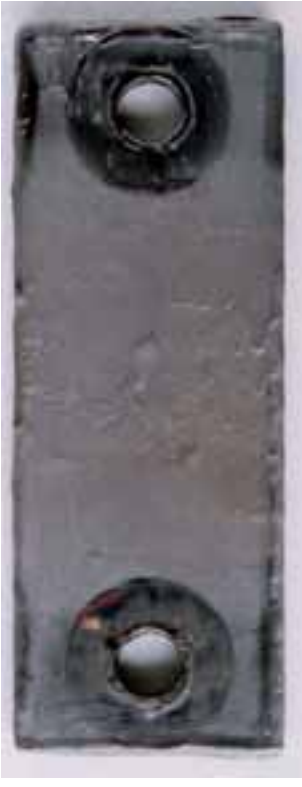
<p>○シール材 (タールホキシ) にチョーキングが見られた。</p>

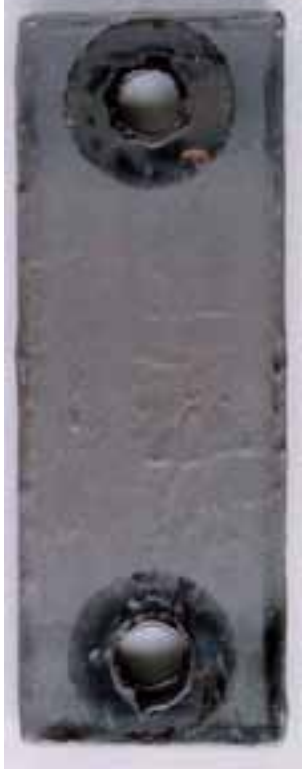
写真 8 1 水洗後外観・スケッチ記録 (D-06-7)

<p data-bbox="1299 371 1335 891">○シール材(タールエポキシ)にチヨ-キングが見られた。</p>

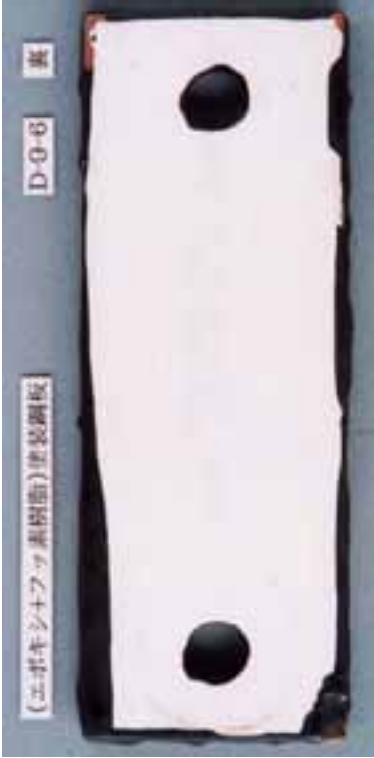
写真86 水洗後外観・スケッチ記録 (D-09-6)

<p>シール材の剥離</p> <p>○上塗り塗膜(フッ素樹脂)は残存しており、光沢もあった。 ○一部、シール材が剥離していた。</p>

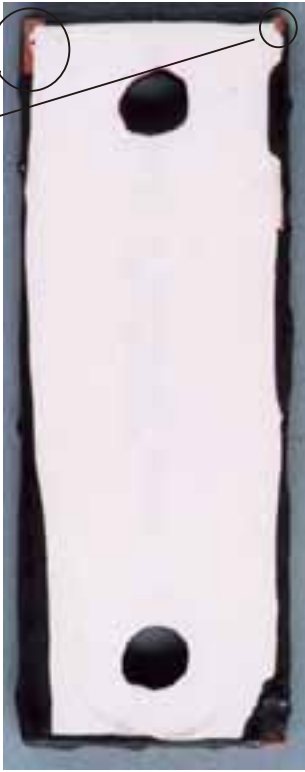
<p>シール材の剥離</p> <p>○上塗り塗膜(フッ素樹脂)は残存しており、光沢もあった。 ○一部、シール材が剥離していた。</p>

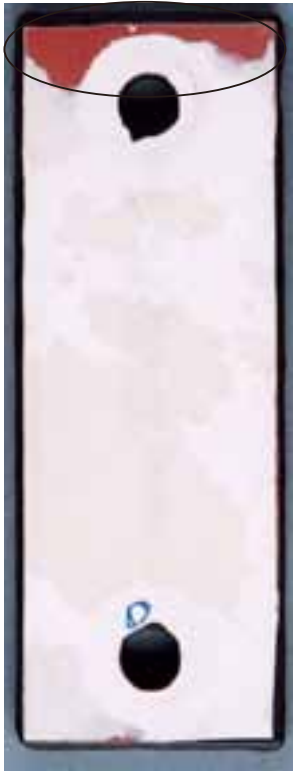
写真 89 水洗後外観・スケッチ記録 (D-10-7)

<p>下塗り塗膜(エポキシ樹脂)の露出</p> <p>○上塗り塗膜(アクリルシリコン)は、殆ど剥離していた。 ○残存している上塗り塗膜は、チョーキングしていた。 ○エッジから下塗り塗膜(エポキシ樹脂)が露出していった。</p>

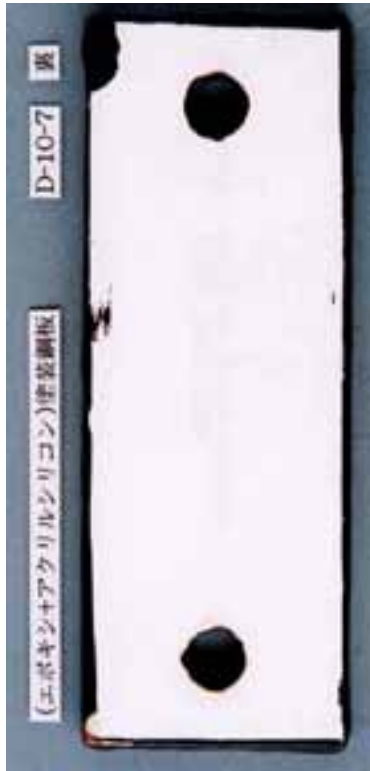
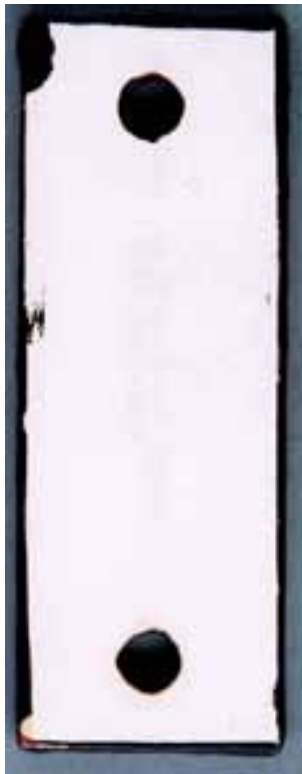
<p>○全面的に光沢が失われていた。</p>
