第 3 回 CAESAR 講演会

＜招待講演＞
コンクリート橋の
崩壊に学ぶ

Quebec Overpass Collapse Juxtaposed to Deteriorating Infrastructure in Canada

更新時代における橋梁のあり方

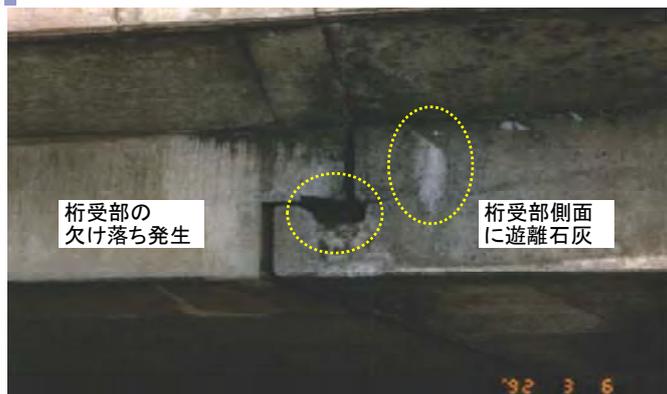
桁受部の状況(1992年)

- 厚いスラブにおけるせん断補強の欠如
 - コンクリートのせん断耐力不足
 - 現行基準では、せん断補強が必要
 - 設置されていれば、脆性的な破壊に至らない
- 床版表面への防水処理の不足
 - スラブ内への水分の浸入
 - 凍結融解サイクルの発生
- 不適切な1992年の補修
 - 上側主筋部分の被りコンクリートを除去した作業
 - 基準化された防水層の施工を実施せず

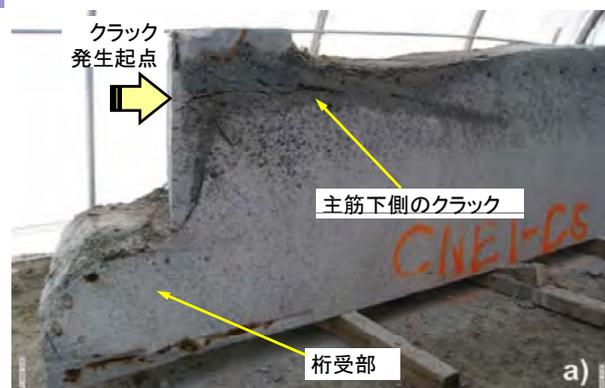
崩落部切断面(橋軸方向)

崩落原因

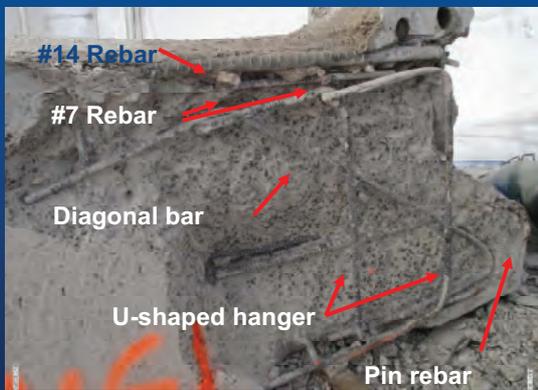
Reinforcing Bar Location - East

1. Improper rebars installation during construction

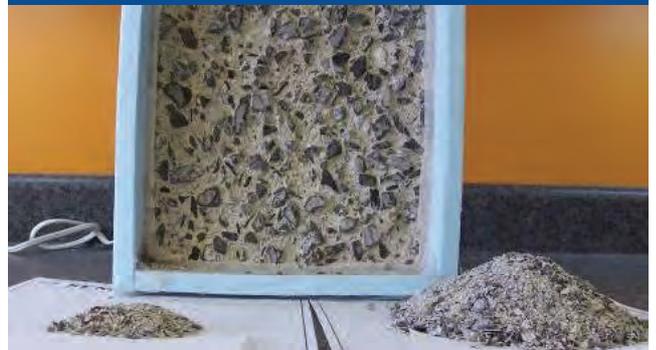
Scaling Resistance

Frost attack was identified as the main cause of concrete degradation at the vicinity of the rupture plane.

Permissible limit
0.5 kg/m² after 56 cycles

Results
7 kg/m² after 21 cycles

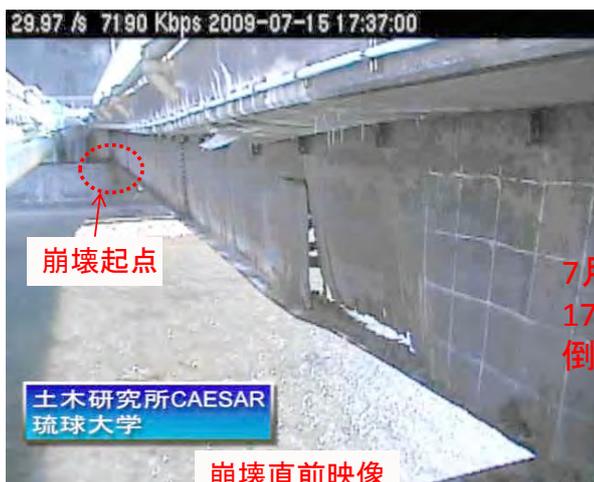
モニタリング状況(辺野喜橋)

崩壊直前映像

7月15日
17時37分
倒壊

特定の変状・損傷監視へのモニタリング技術(カメラ映像)を有効活用

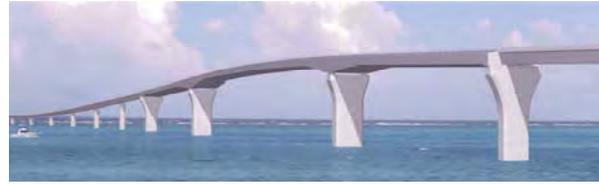
コンクリート中への塩分浸透状況や鋼材の腐食状況を長期計測(建設時に、測定装置を設置)

将来のサンプリング用にかぶりを厚くした橋脚

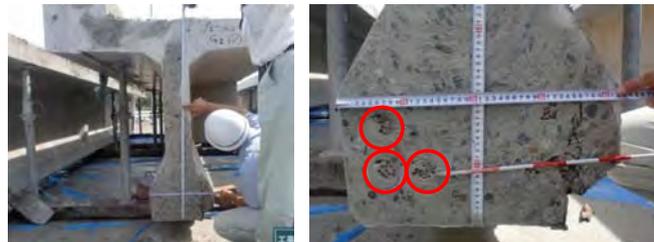
〔①断面の調査結果〕

下フランジのグラウトは良好

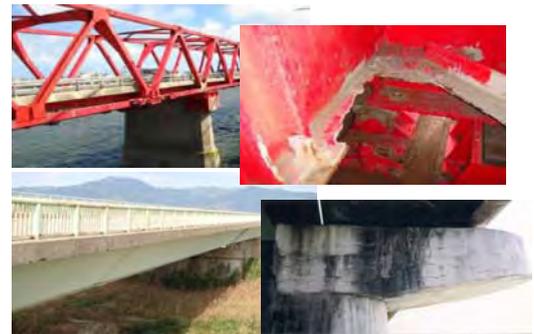
鋼材の配置、腐食状況

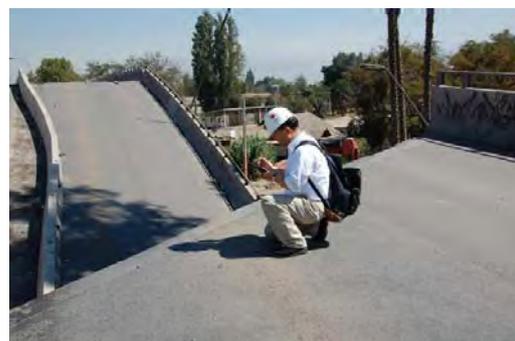
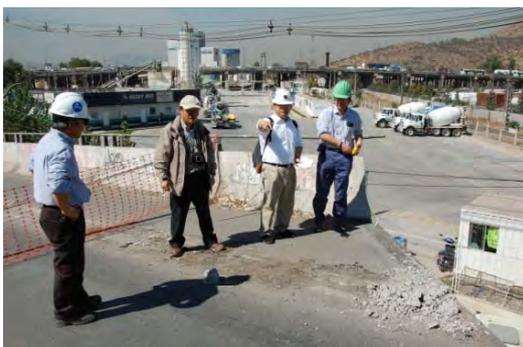
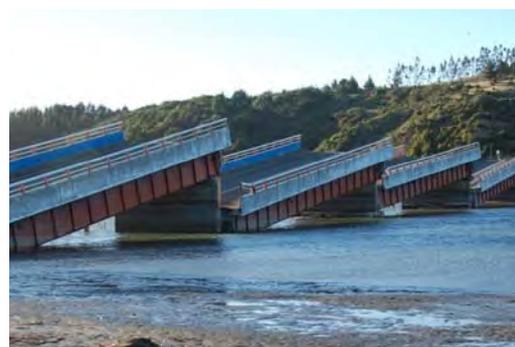
チリ地震(2010年2月27日, マグニチュード8.8)に関する調査・支援

- ・土木学会調査団の一員として、被害橋梁の調査を実施(2010. 3.28~4.5)
- ・日本の耐震設計基準を紹介、チリの基準に反映
