北陸地方の損傷橋梁の現状と対応

第4回 CAESAR講演会

北陸地方整備局
道路保全企画官 平賀 和文

メンテナンスに関する 技術的な課題と取り組み

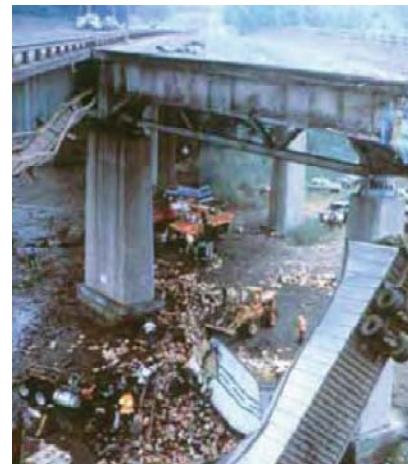
| 1983 コネチカット州マイアナス橋崩落(→)

| 1973 マンハッタン・ウェストサイド

ハイウェイ部分崩落

| 1981 マンハッタン・ブルックリン橋

ケーブル破断（日本人が死亡）

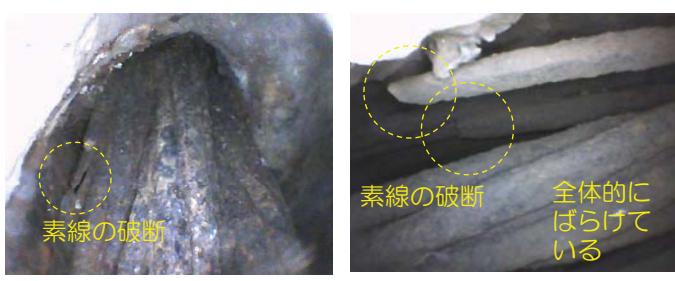
全体の損傷を効率的に把握するために、削孔内視鏡調査による2段階調査を実施

・詳細調査の結果、合計22本のケーブルが破断していることを確認

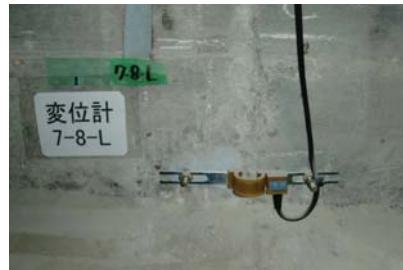
亀裂変位計

第1径間8ブロックを中心にモニタリング

- ・亀裂変位計 × 12箇所
- ・水管式沈下計 × 2箇所

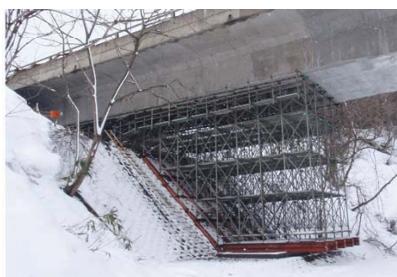
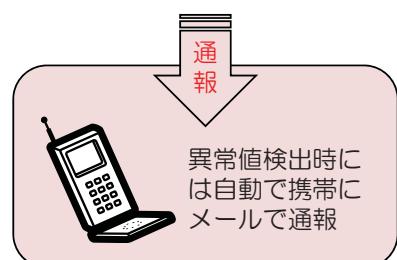
1.6 ステージング設置

フェイルセーフとして第1径間にステージングを設置

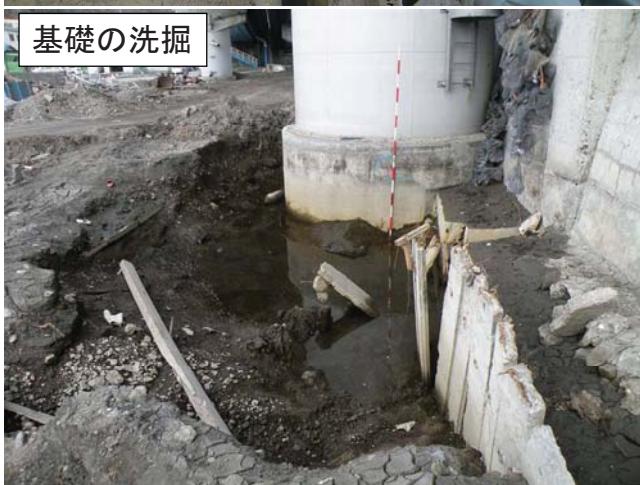
基礎の洗掘

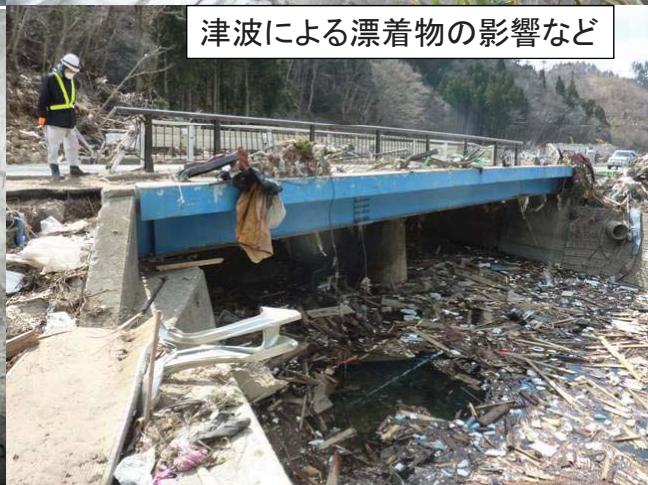
津波による漂着物の影響など

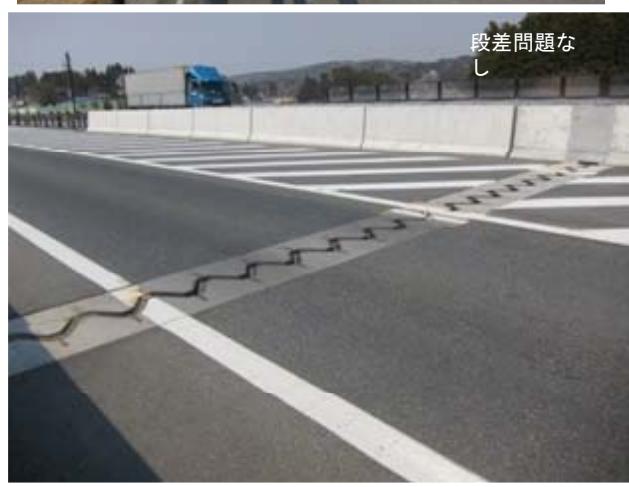
段差問題なし

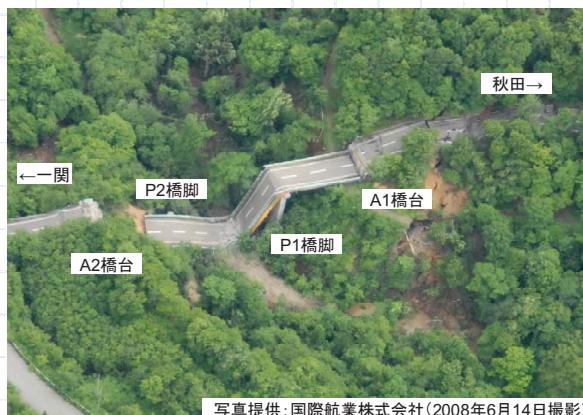
祭時大橋 地盤崩壊がもたらした落橋

祭時大橋
 ・3径間連続鋼鋼桁
 ・橋長:94.9m
 ・架設年1978年
 ・幅員:9.0m

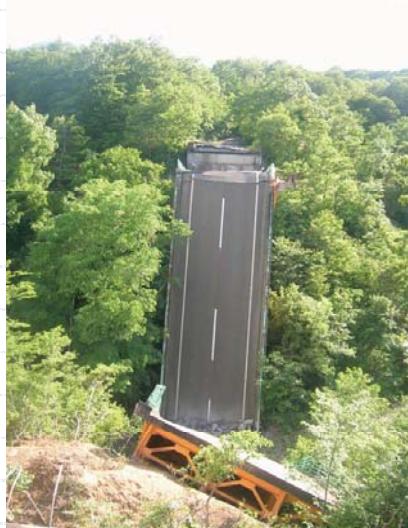
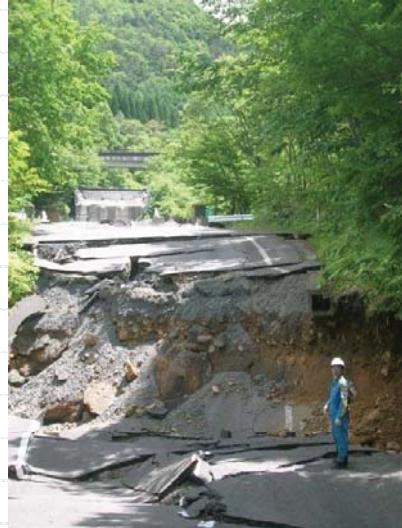
祭崎大橋 地盤崩壊がもたらした落橋

大規模地盤崩壊への対応（予測・照査・補強等）
⇒課題として残されている

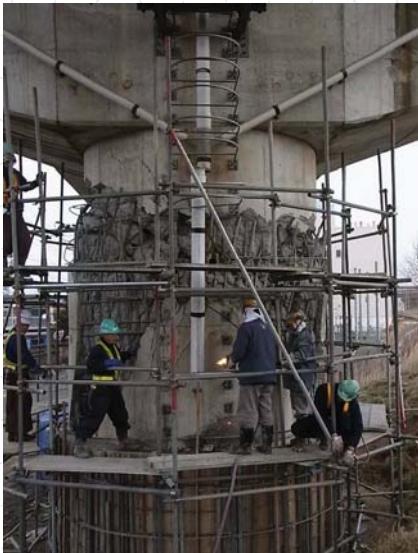
段落し位置で、繰り返し作用した曲げとせん断力により
かぶりコンクリートが大きく剥落
また、この位置にあった帶鉄筋の一部が落下

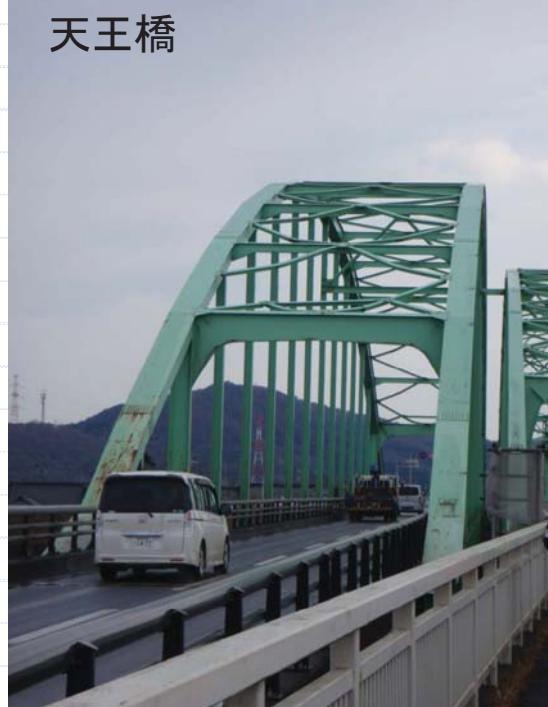
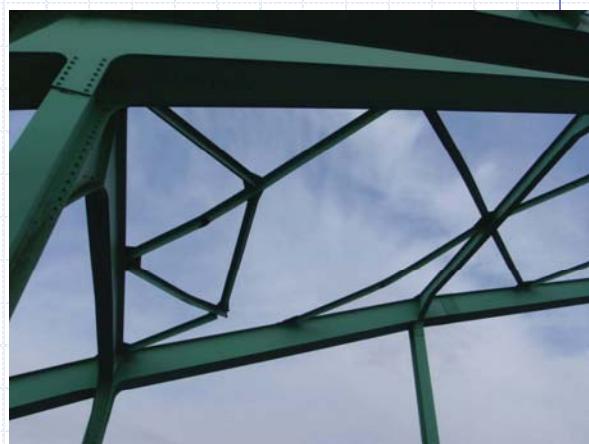
天王橋

東北地方太平洋沖地震による橋梁の被害状況（鋼製支承の損傷）

トラス上横斜材の破断

昭和34年完成
鋼製支承部・トラス構造物
耐震補強未着手

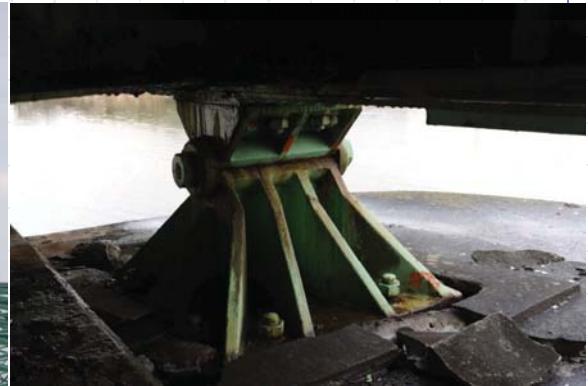
天王橋

東北地方太平洋沖地震による橋梁の被害状況（鋼製支承の損傷）

鋼製ピン支承のアンカーボルトの抜け出し

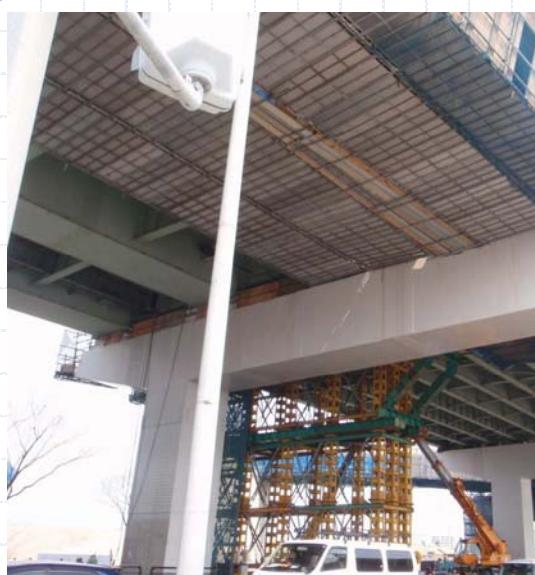
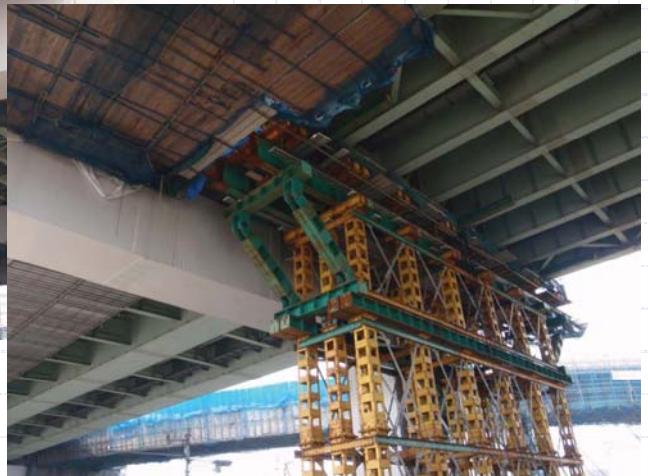
仙台東部道路：
平成8年道路橋示方書適用

東北地方太平洋沖地震による橋梁の被害状況（積層ゴム支承の破断）

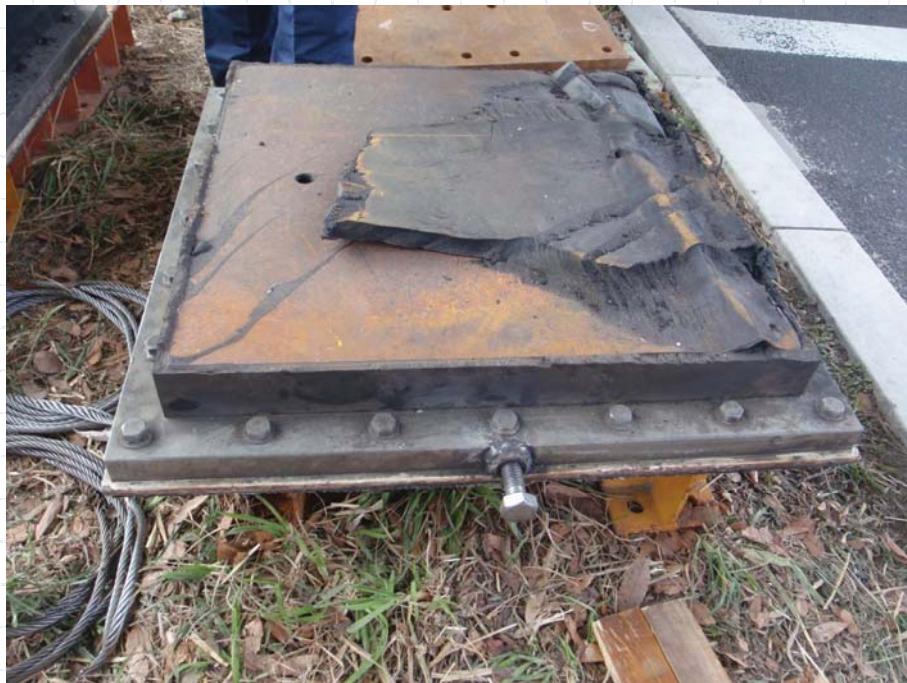
東北地方太平洋沖地震による橋梁の被害状況（積層ゴム支承の破断）

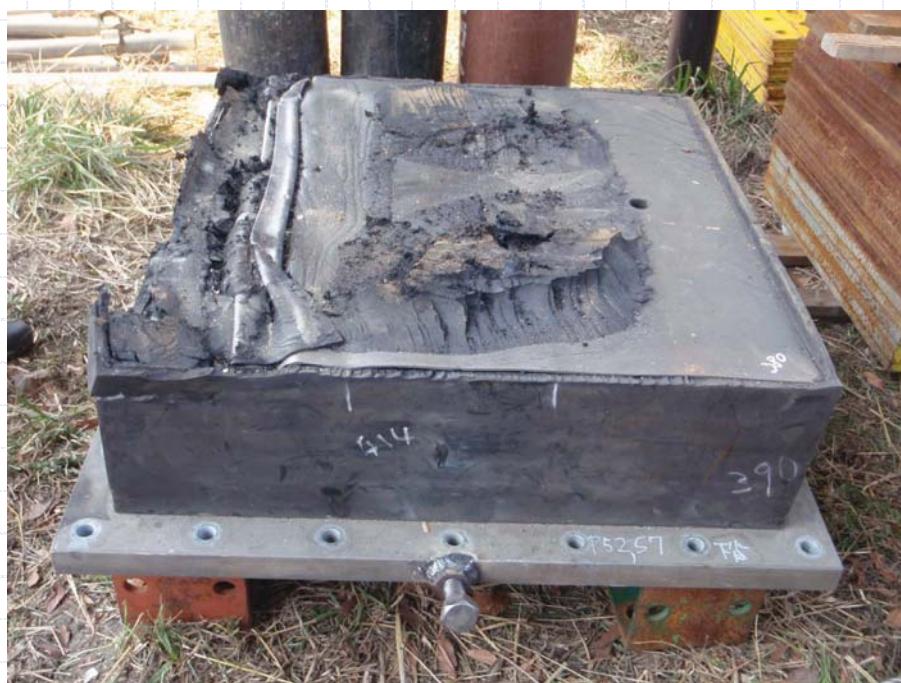
東北地方太平洋沖地震による橋梁の被害状況（積層ゴム支承の破断）

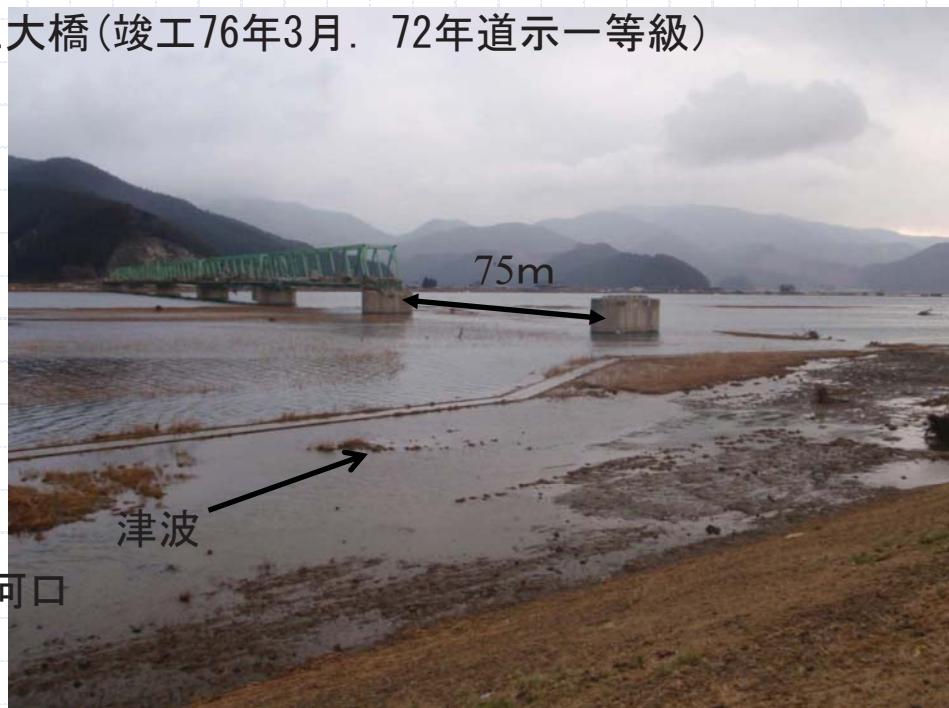
新北上大橋(竣工76年3月. 72年道示一等級)

東北地方太平洋沖地震による橋梁の被害状況（津波による被害）

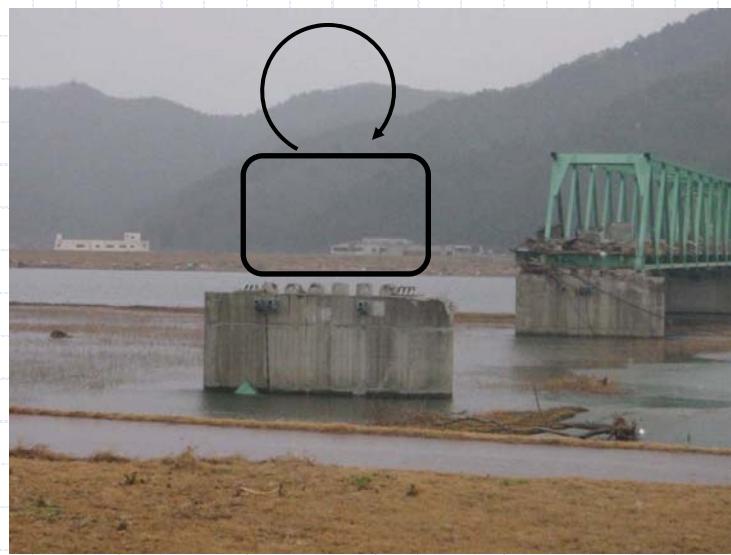
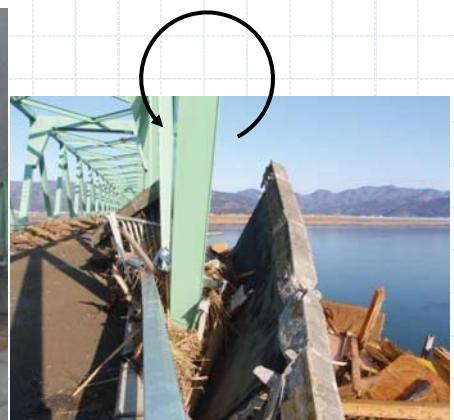
東北地方太平洋沖地震による橋梁の被害状況（津波による被害）

鋼製支承は、浮き上がりに弱い。
下図のような転倒力を受けたか？

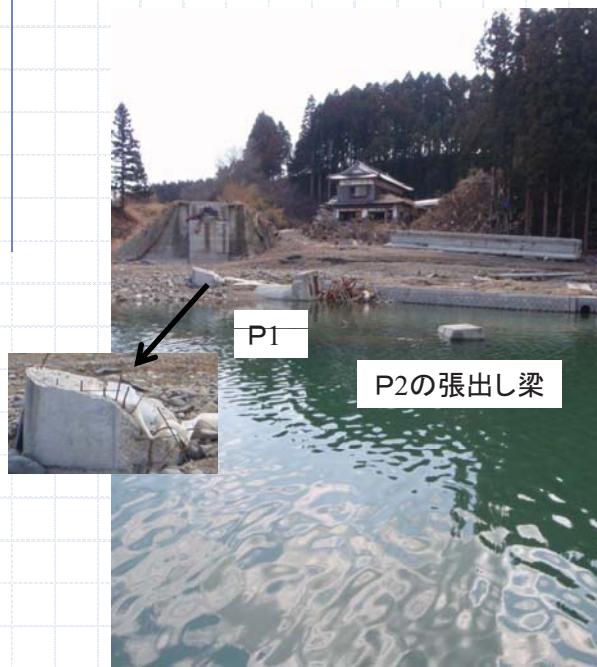
水尻川橋梁（竣工昭和46年5月）・気仙沼線

東北地方太平洋沖地震による橋梁の被害状況（津波による被害）

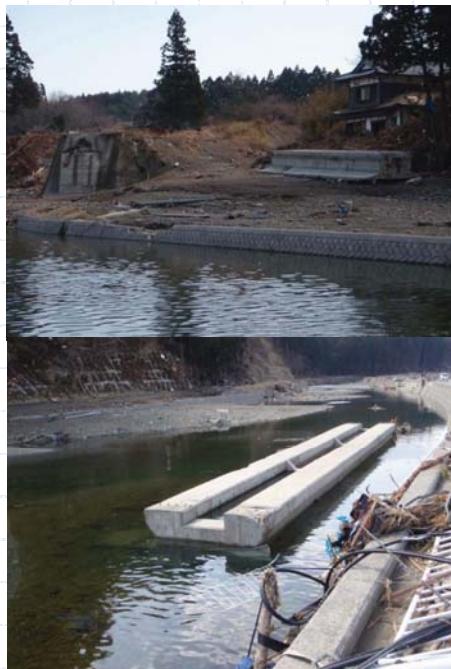
水尻川橋梁（竣工昭和46年5月）・気仙沼線

東北地方太平洋沖地震による橋梁の被害状況（津波による被害）

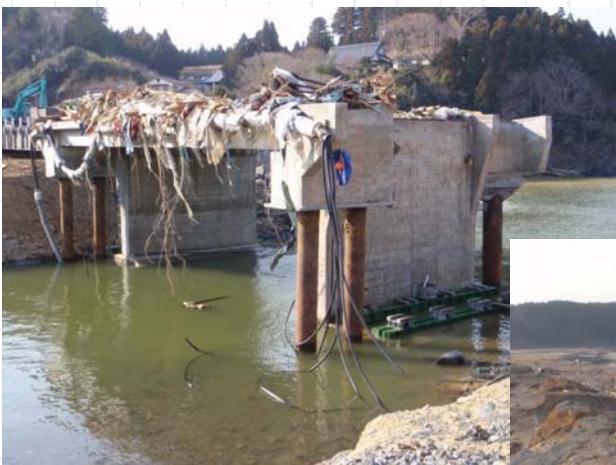
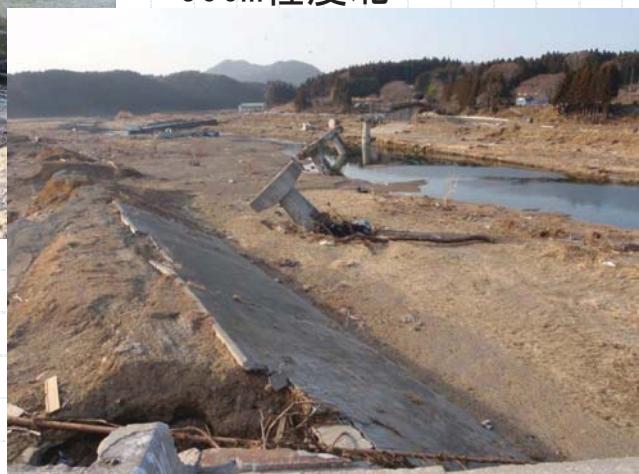
気仙沼線・小泉大橋から
600m程度北

東北地方太平洋沖地震による橋梁の被害状況（津波による被害）

津波による洗掘か？

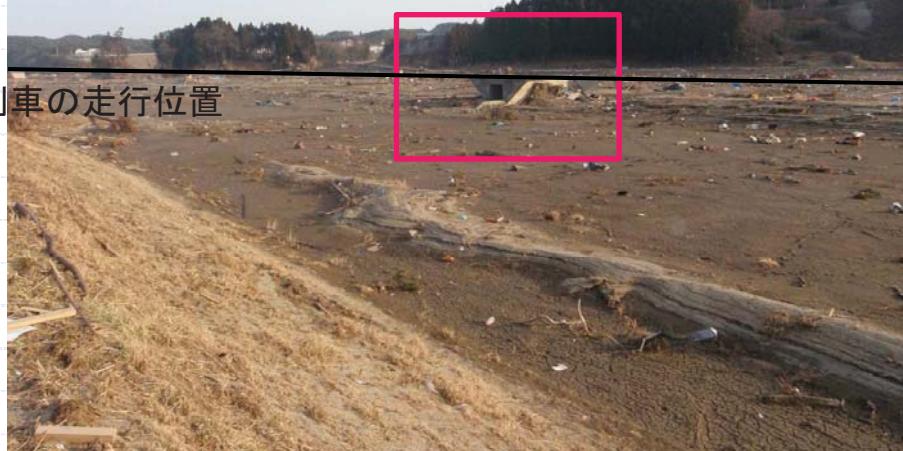
東北地方太平洋沖地震による橋梁の被害状況（津波による被害）

橋梁を守れたとしても…

前後の盛土は全て流出

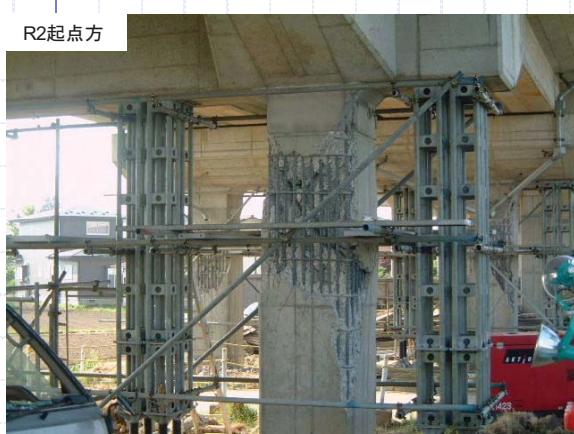
(a) 2003年撮影(三陸南地震後)

東北新幹線第3愛宕高架橋(R2)

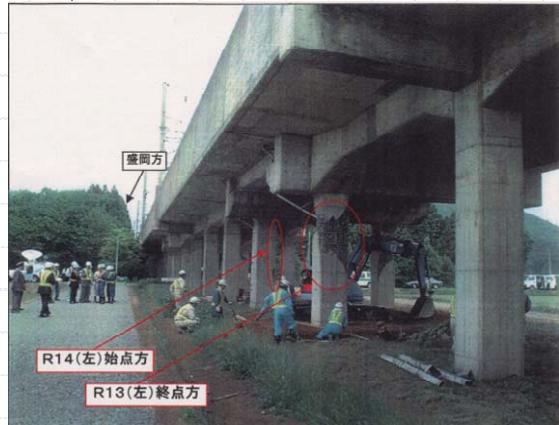
(a) 2003年撮影(三陸南地震後)

東北新幹線第5猪鼻高架橋

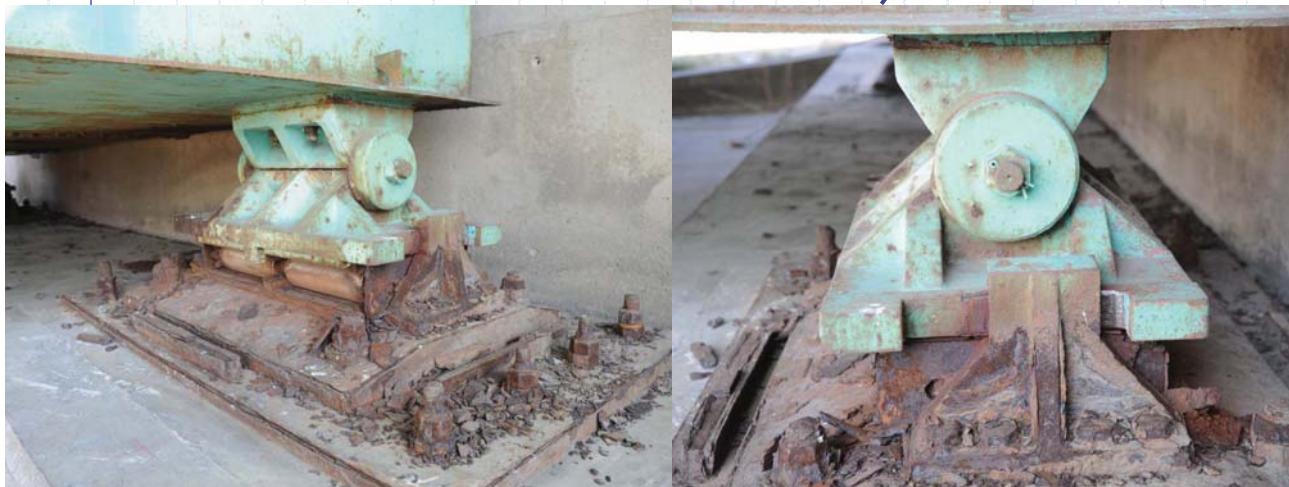
手すりやジョイント部に上部工の移動痕がある。
ダンパーが機能し、橋脚等に損傷は見れない

鋼製支承が大きく腐食している(凍結防止剤?)
耐震補強とメインテナンスのバランス

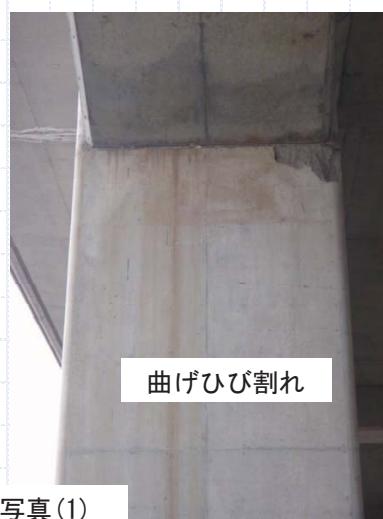
写真(1)

東北本線

○兵庫県南部地震以降に制定された耐震基準に準拠する
コンクリート構造物はほぼ無損傷であった。

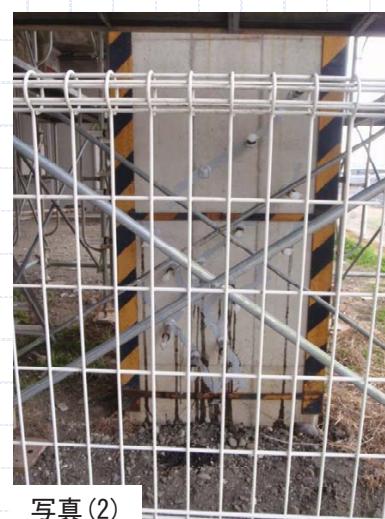
写真(2)

新幹線

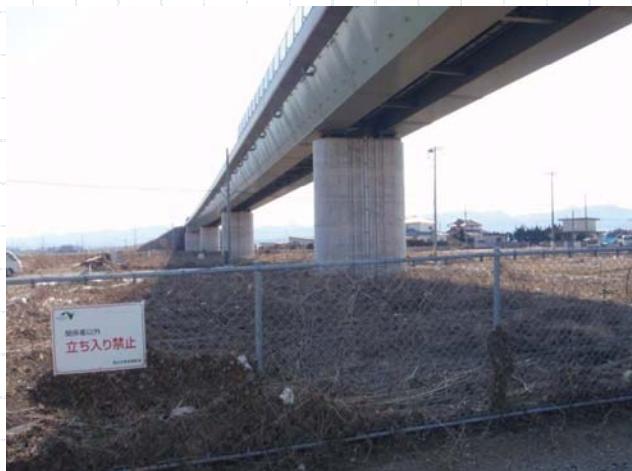
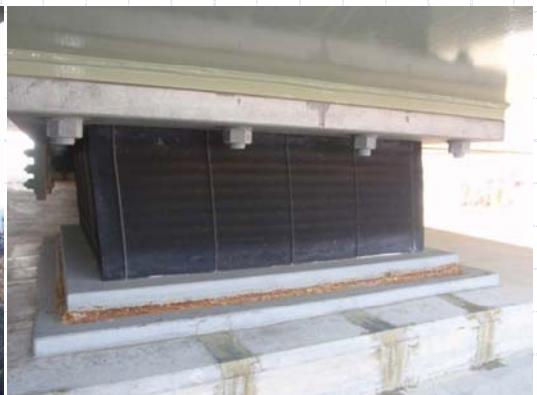
亘理 吉田橋

吉田橋は、5径間連続鋼箱桁である。
高減衰積層ゴム支承を使用。
橋脚は、高さ1mほどの津波を受けた跡
が見られる。

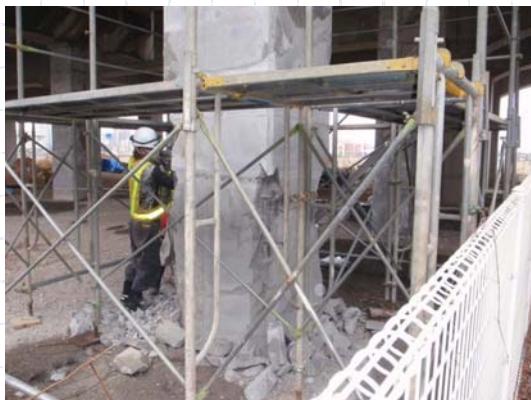
4月7日余震後

断面修復を行ったモルタルに斜めひび割れが発生し、剥落している。

4月9日の時点では、再度の修復工事が行われていた。

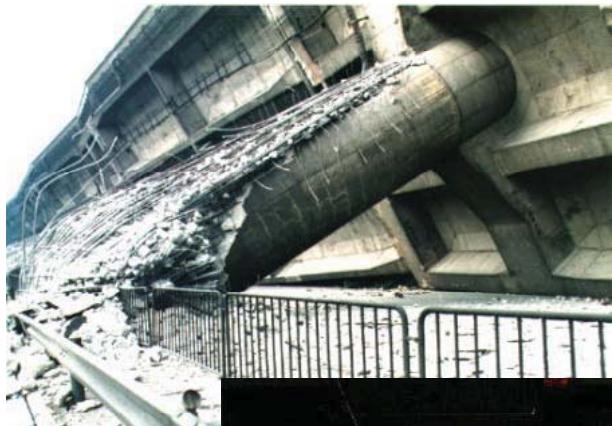
兵庫県南部地震において致命的な被害が生じた RC単柱式橋脚

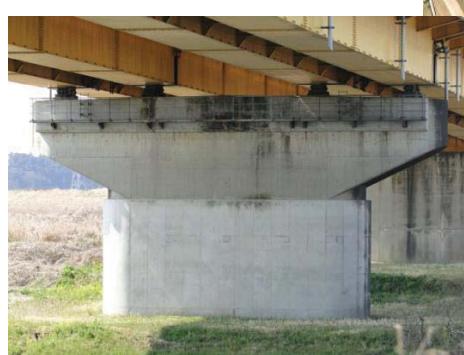
可動支承部の損傷

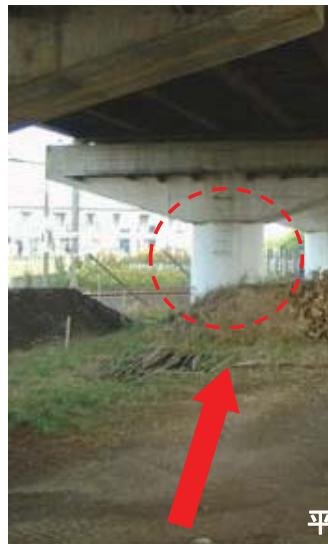
1期線(上り線)

鋼板巻立て補強済みの1期線(上り線)は損傷なし

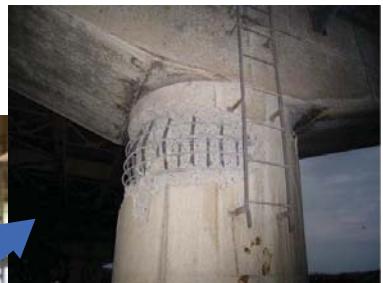
2期線(下り線)

地震後の損傷状態
(段落し部で損傷)

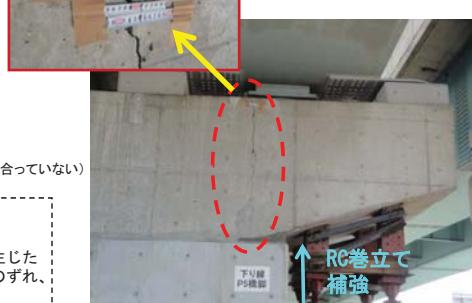
③橋脚横梁付近(0.7%)

- ・横梁部に縦方向のひびわれ
- ・橋脚軸体と横梁の接合部付近の損傷

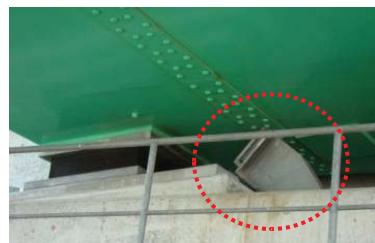
①支承部周辺の損傷、変状(4.2%)

- ・ジョイントプロテクターの破損
- ・上沓鋼板の変形
- ・ゴム支承のせん断変形
(周辺盛土の沈下による橋台の前面への移動による)

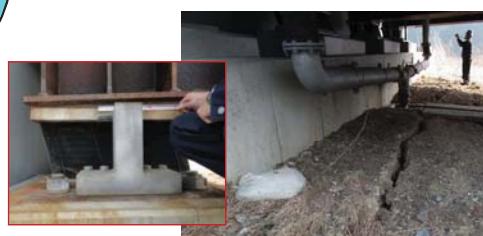
②上部構造(1.4%)

- ・桁端部の遊間異常

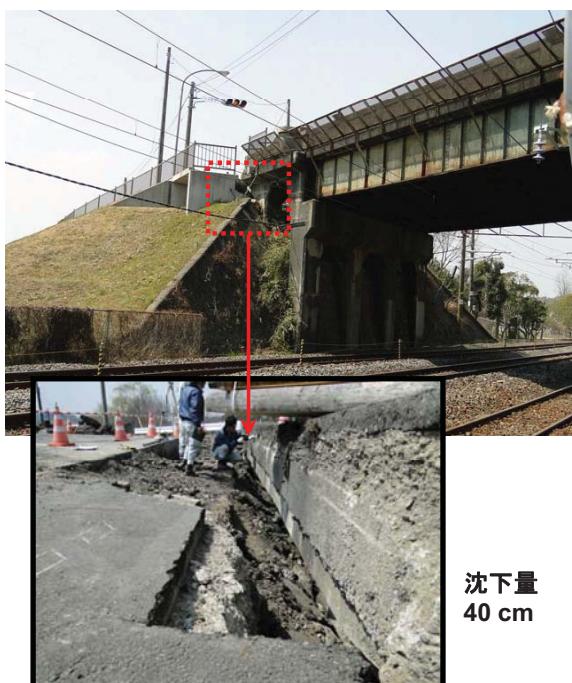
二線橋の例

速やかな橋の機能回復に影響を及ぼすような橋台背面土の大きな沈下による段差が発生

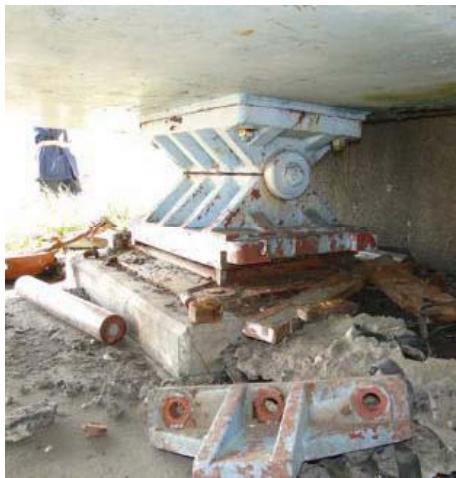
鋼製支承本体の破損

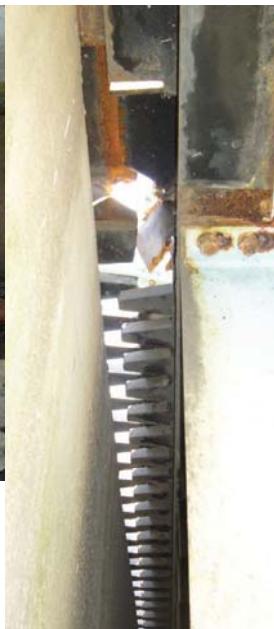
可動支承の損傷
(ローラー逸脱)
と伸縮装置位置
で生じた段差

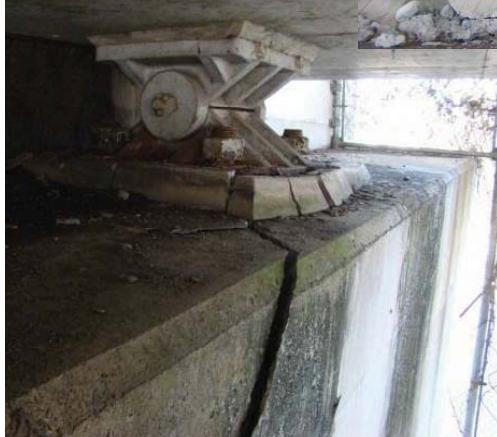
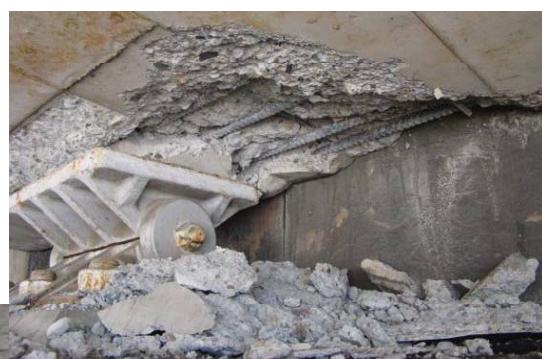
支承取り付け 周辺部位の損傷

橋脚天端付近の損傷

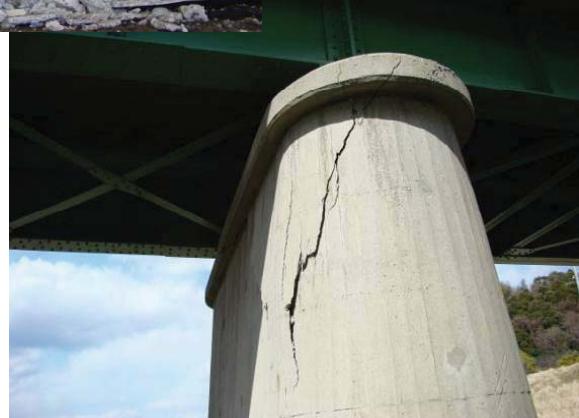
上部構造側の損傷

橋脚天端付近の損傷

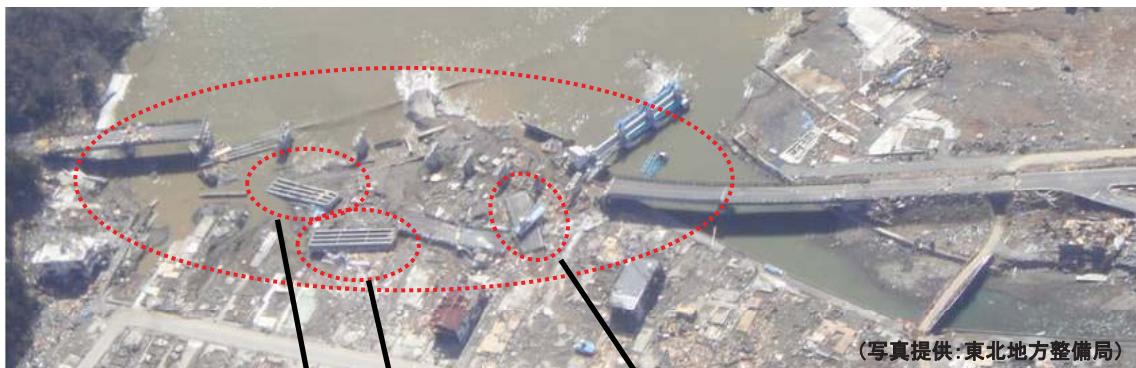
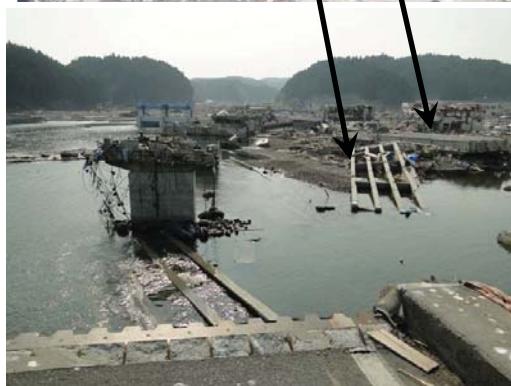
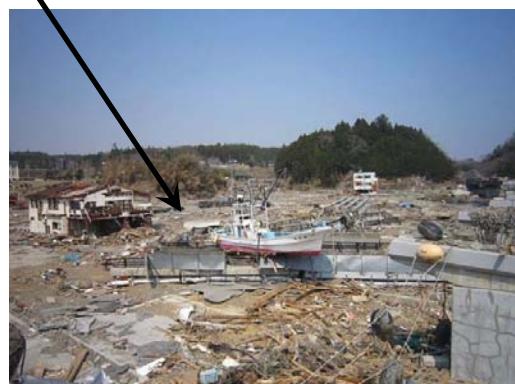
上部構造の一部径間が流出した橋

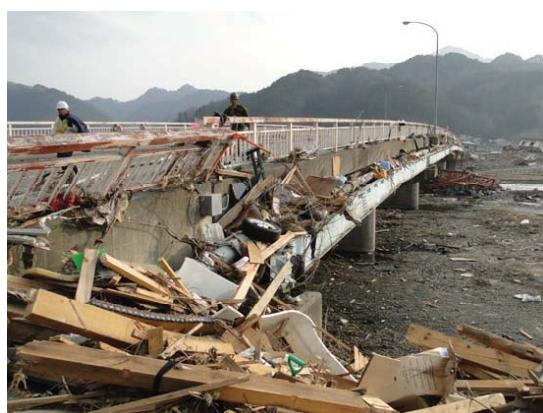
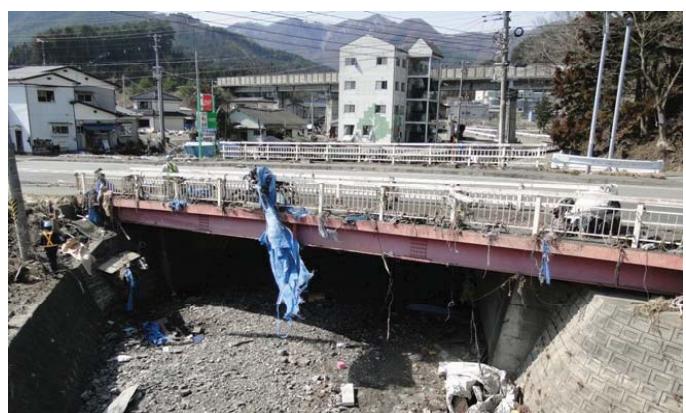
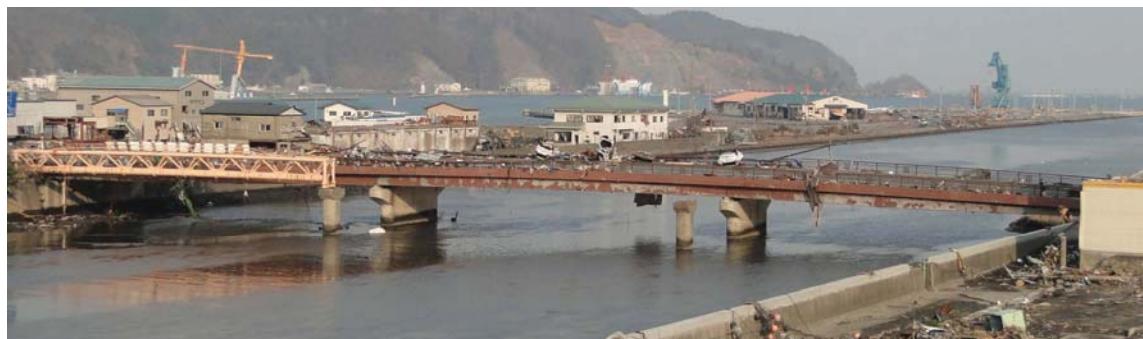
上部構造の高さにまで津波の遡上の痕跡があるが、流出していない橋
