# 東北地方太平洋沖地震による 橋梁の被害状況と今後の課題

早稲田大学 秋山充良

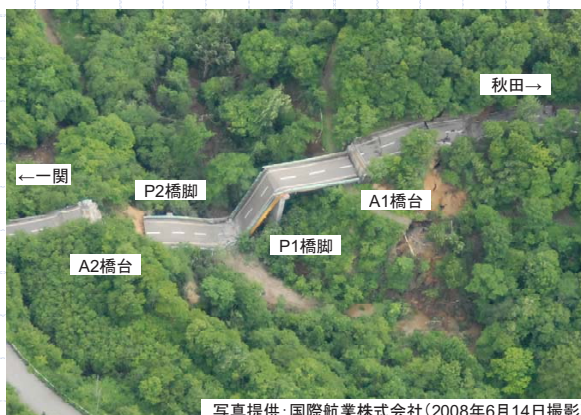
祭時大橋 地盤崩壊がもたらした落橋

祭時大橋  
 ・3径間連続鋼鈑桁  
 ・橋長:94.9m  
 ・架設年1978年  
 ・幅員:9.0m

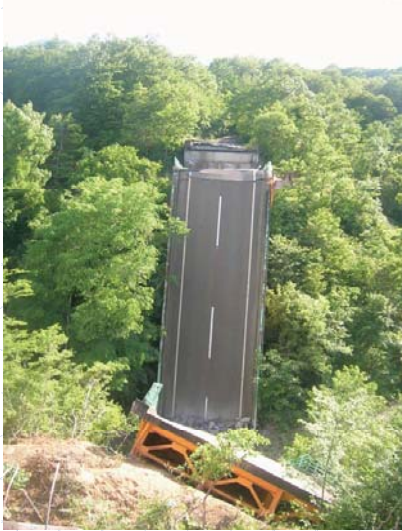
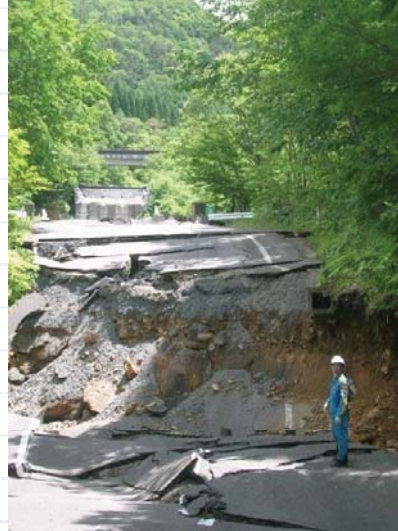
祭時大橋 地盤崩壊がもたらした落橋

大規模地盤崩壊への対応（予測・照査・補強等）  
⇒課題として残されている

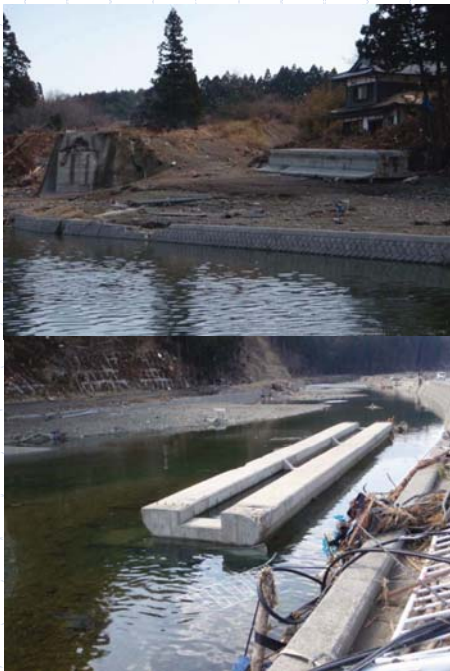
①

水尻川橋梁（竣工昭和46年5月）・気仙沼線

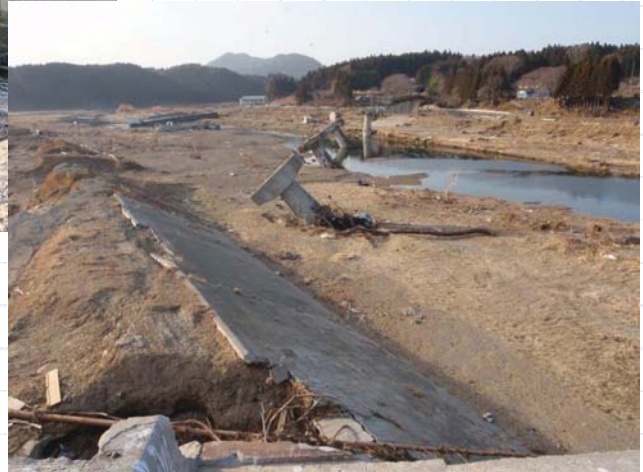
津波による洗掘か？

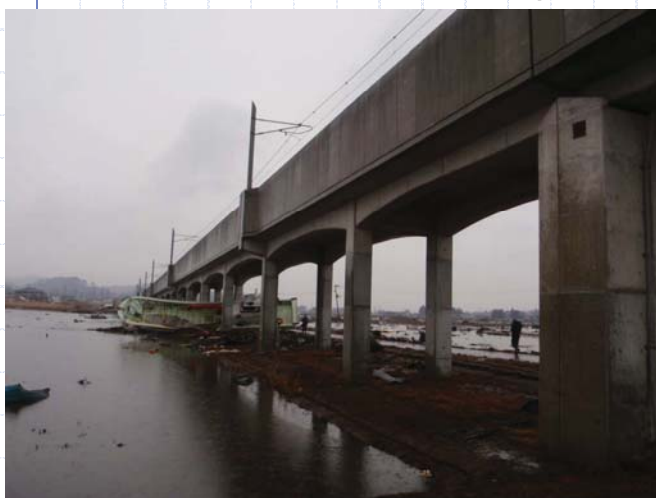
津波による落橋を免れた構造

立体ラーメン構造

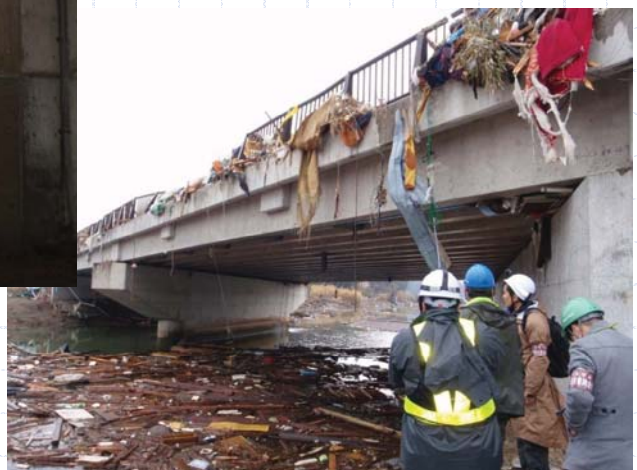
重量・橋面積が大きく橋脚高  
が小さいPC構造

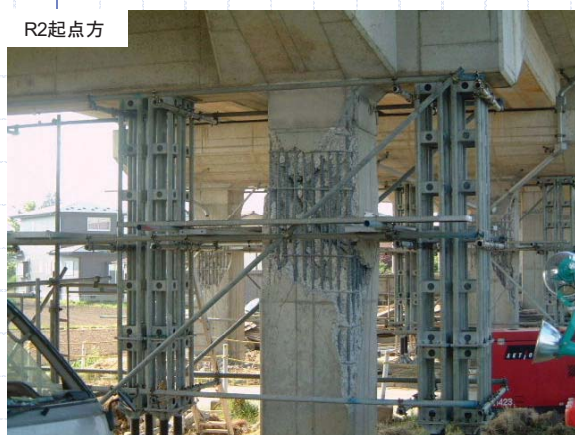
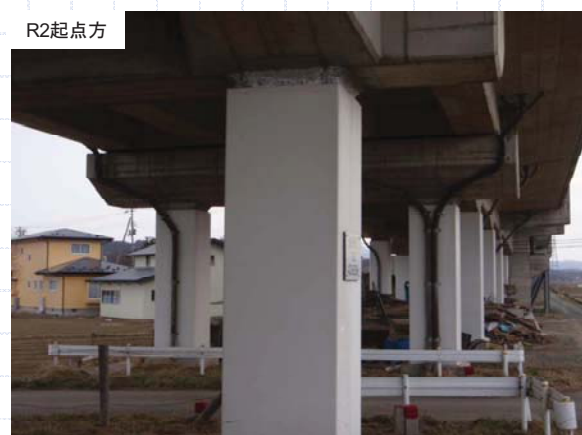
東北新幹線第3愛宕高架橋(R2)

(a) 2003年撮影(三陸南地震後)

(b) 2011年撮影(東北地方太平洋沖地震後)

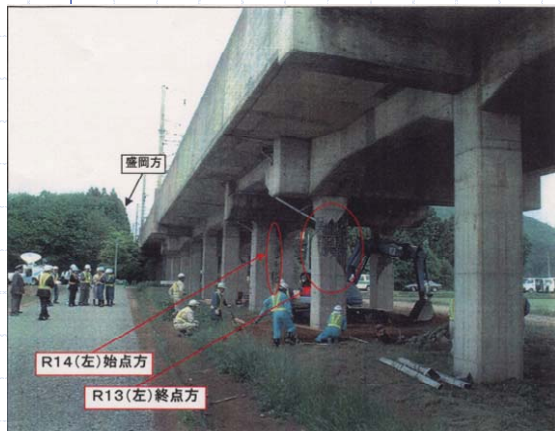
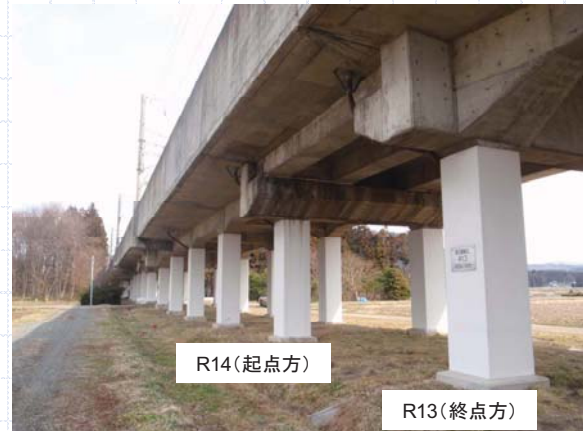
東北新幹線第5猪鼻高架橋

(a) 2003年撮影(三陸南地震後) (b) 2011年撮影(東北地方太平洋沖地震後)

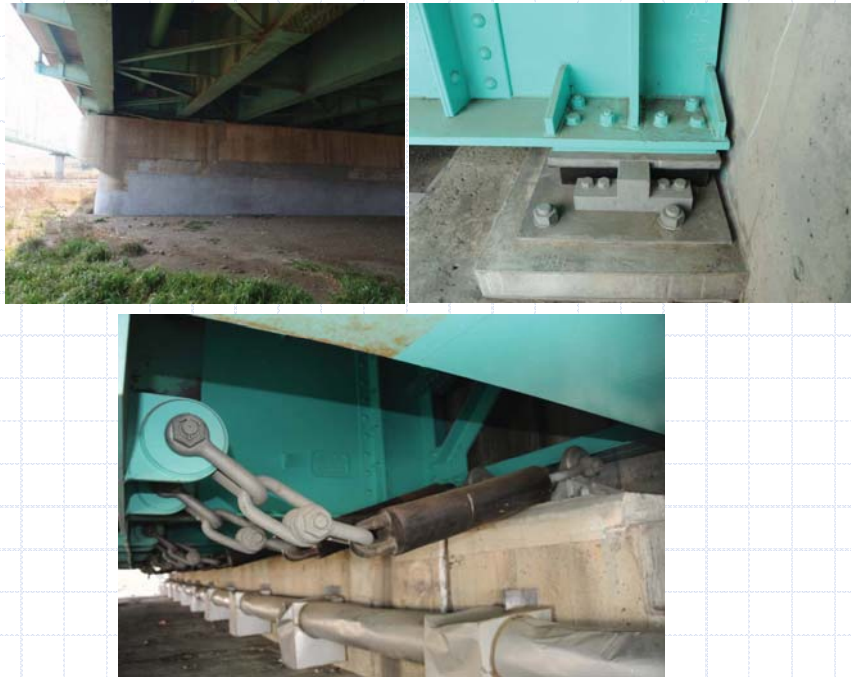
千代大橋

千代大橋: 国道4号線. 橋長310m. 竣工1965年. 宮城県沖地震の際には橋脚が損傷した. RC橋脚の補強, 積層ゴム支承への取り換え, 落橋防止構造の設置などが2006年までに行われた

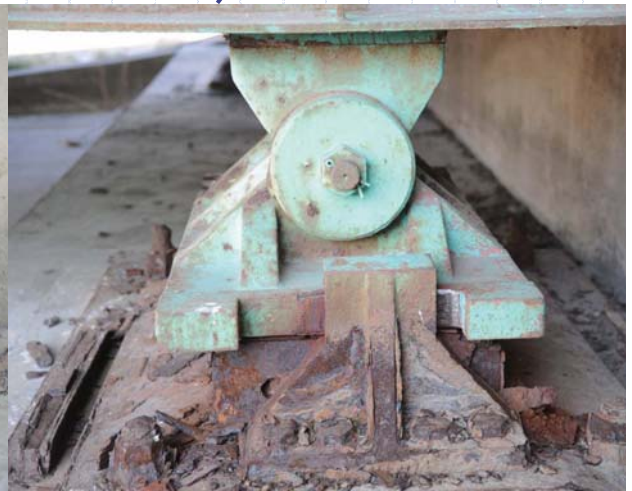
手すりやジョイント部に上部工の移動痕がある。  
ダンパーが機能し、橋脚等に損傷は見れない

鋼製支承が大きく腐食している(凍結防止剤?)

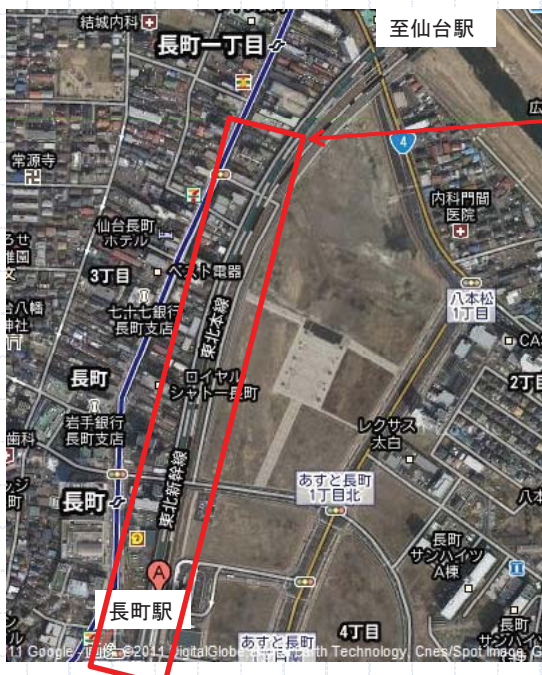
仙台市長町駅周辺

東北本線は、長町駅周辺の再開発のため、2000年以降に高架化工事が進められた。高架化工事の際は、JR東日本で技術開発された内巻スパイラルを用いた1層ラーメン構造が採用されていた。

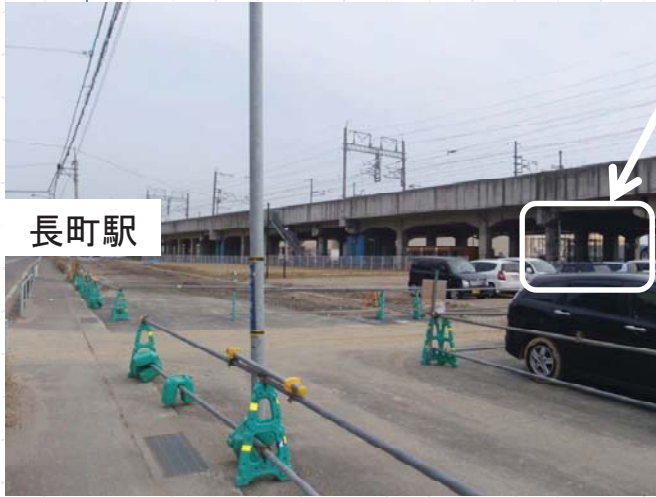
東北本線: 兵庫県南部地震以後に  
制定された基準

○兵庫県南部地震以降に制定された耐震基準に準拠する  
コンクリート構造物はほぼ無損傷であった。

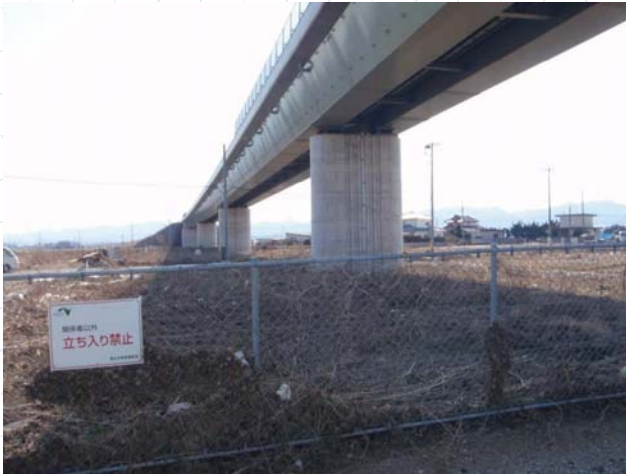
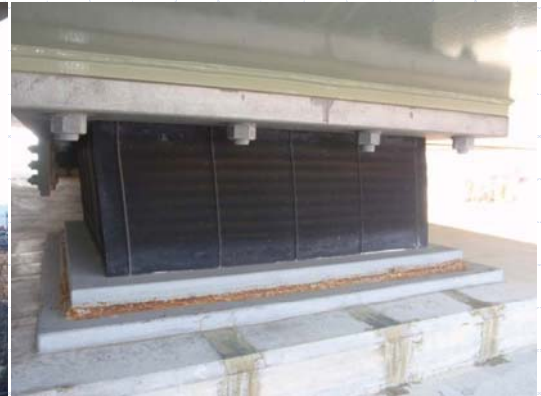
亘理 吉田橋

吉田橋は、5径間連続鋼箱桁である。  
高減衰積層ゴム支承を使用。  
橋脚は、高さ1mほどの津波を受けた跡が見られる。

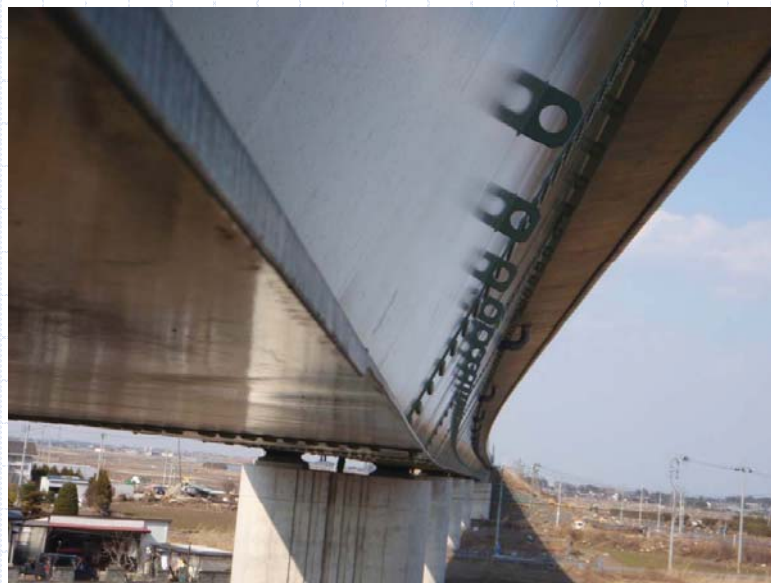
(仙台東部道路の例を除き) 積層ゴム支承を用いた橋梁に大きな損傷は観察されない。
