米国New Orleansにおけるハリケーン「Katrina」による 高潮災害とその教訓

2005.10.25

独立行政法人 土木研究所 ユネスコセンター設立推進本部

上席研究員 田中茂信

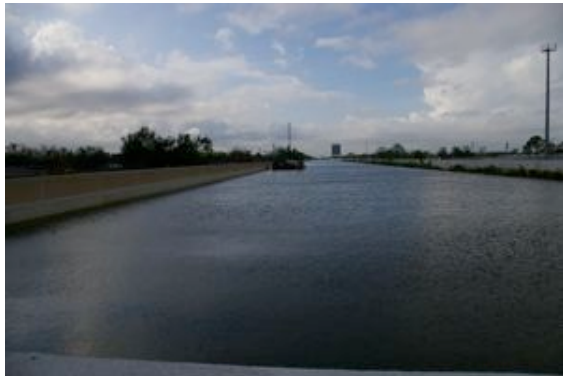
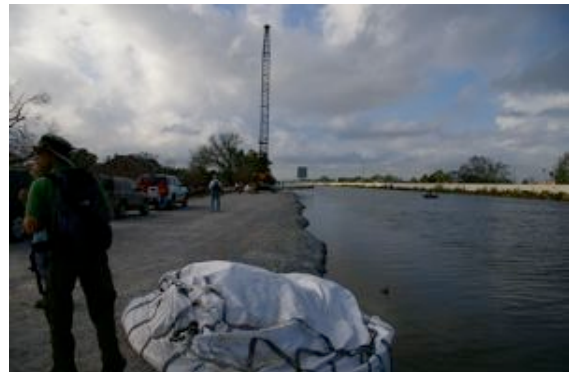
左右岸のFloodwallの高さはほぼ同じである。10月3日時点の仮締め切りの高さは非常に低い。

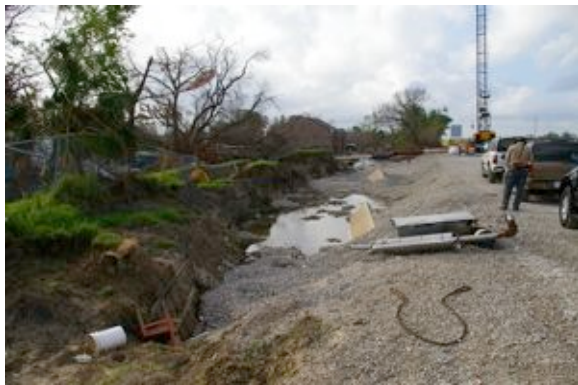
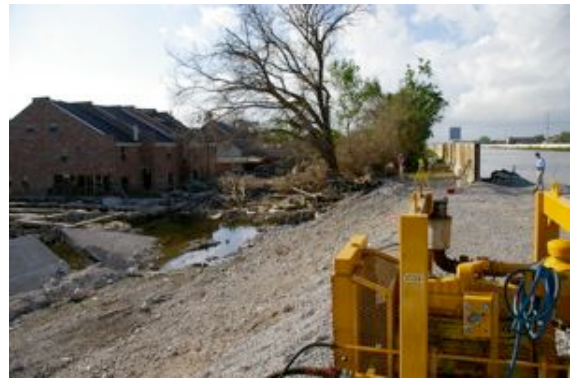
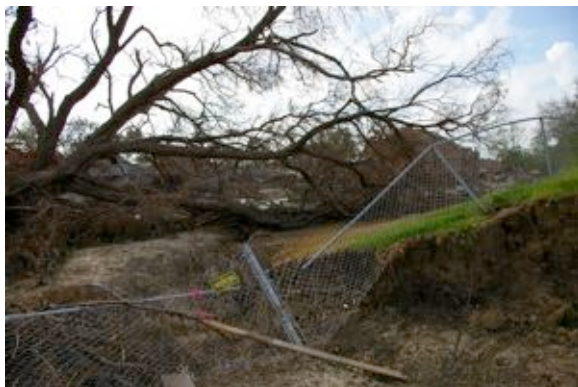
破堤後の状況から判断すると、堤防肩にあったフェンスが堤防法尻よりはなれたところまで移動していることから越流洗掘で断面が欠落して破堤したのではなく、堤体が滑り破壊を起こして破壊したものと推定される。なお、低湿地の表層はピートが約1mあり、その下に弱い粘土が存在しており堤防の安定上は厳しい条件にある。また、堤外水位が非常に高いこともさらに悪条件を重ねている。

フェンスの建っている土塊は元の堤防位置から10m余移動している。また、元ののり尻付近が盛り上がったようになっている。

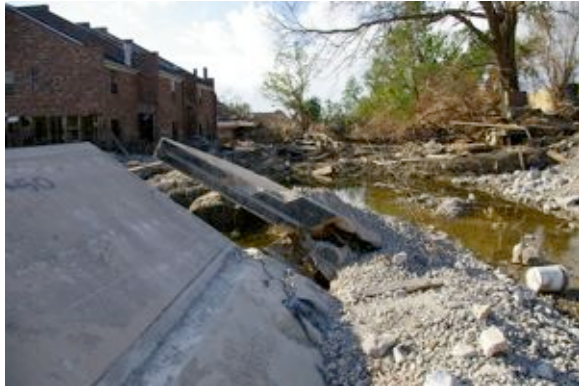
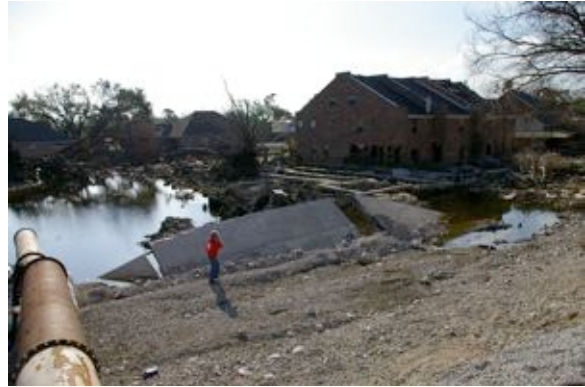
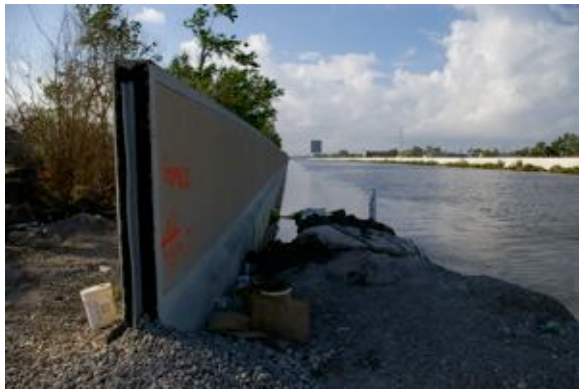
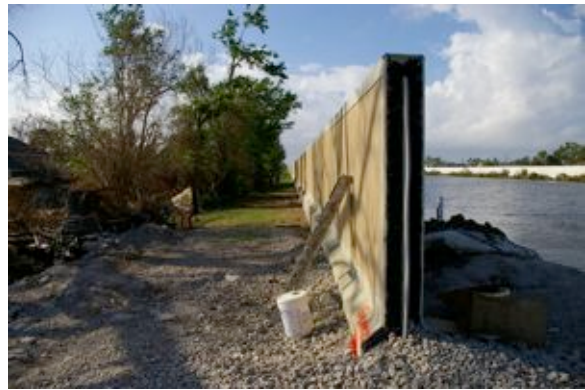
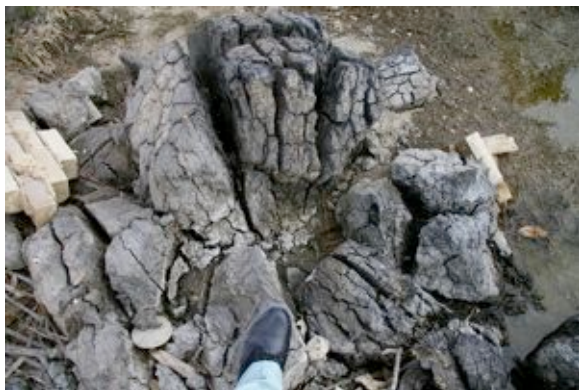
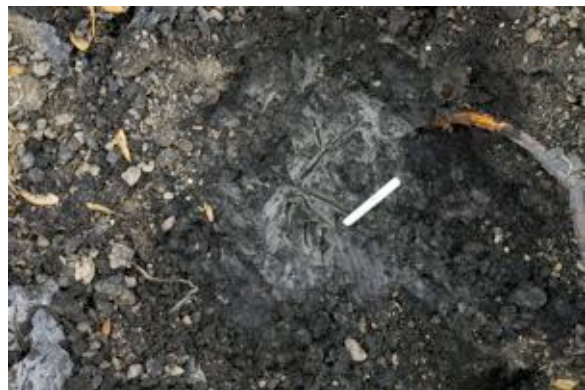
ピートがあり、その下に粘土がある。

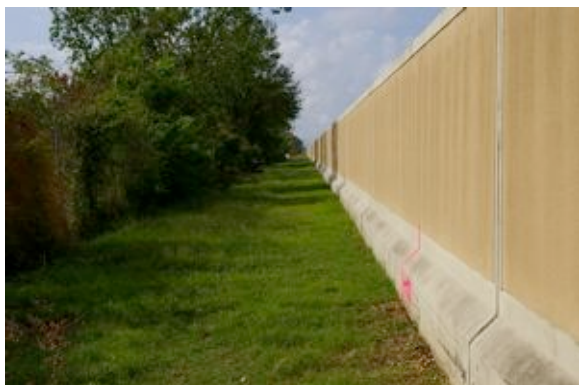
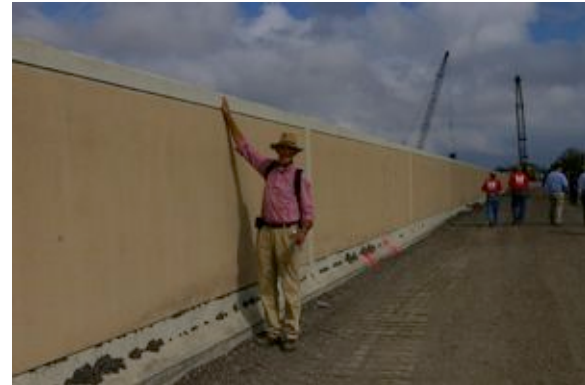
周辺には越波越流の痕跡はみられない。

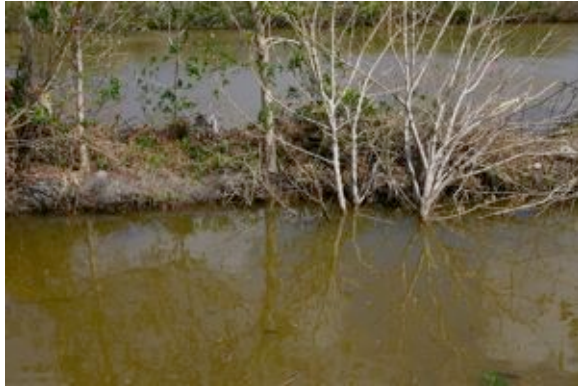
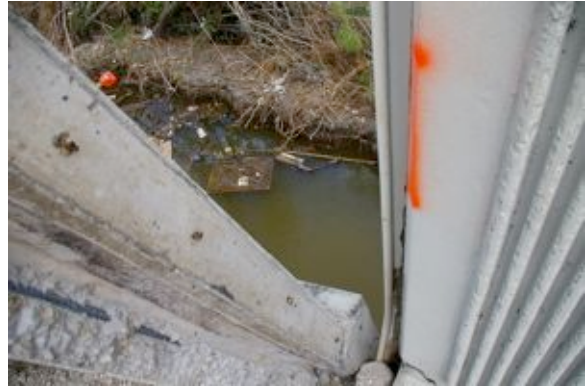
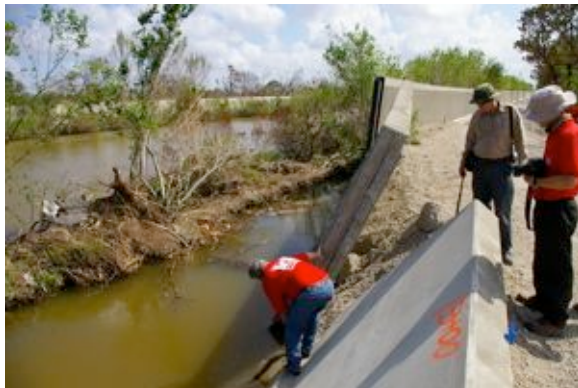
Floodwallの前面に水面に少しだけ矢板が顔を出している。

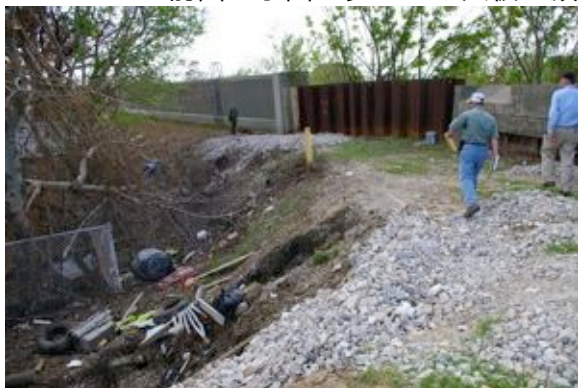
また、写真に示すように、I型コンクリート壁と接続する矢板部分および橋は一連の防御壁になっておらず橋の部分が最も低くなっており、水位が上昇すればまず橋で越流しそれが両側の堤内地へ流れる状況になっている。

橋が一番低く、取り付け、矢板、Flood wallの順に高くなっている。

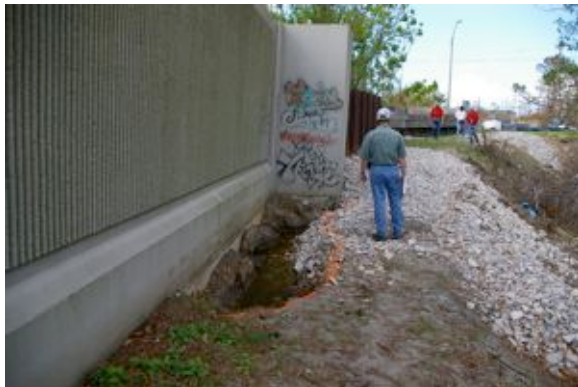
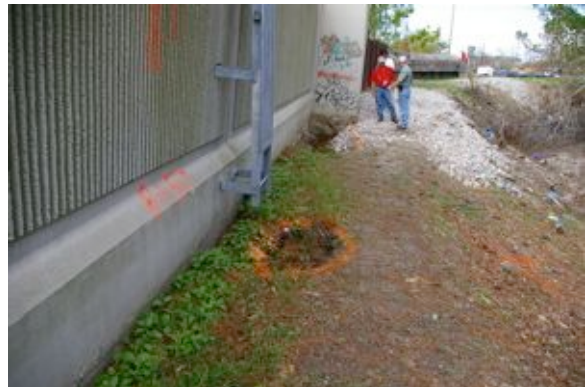
土堤の天端幅は狭い。

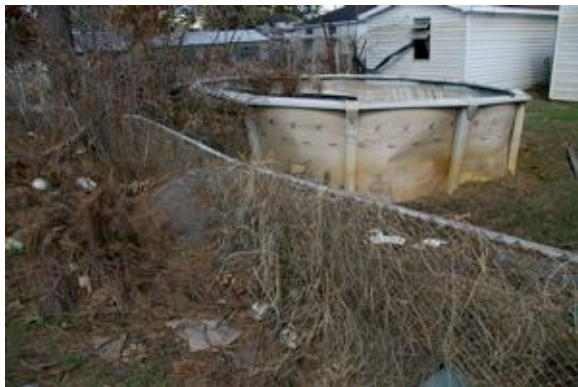
破堤地点対岸の堤防の裏にはI型コンクリート壁から30cm～50cmはなれた所を中心に陥没が生じており、I型コンクリート壁が堤内側に少し傾いていた。外水位が高いので陥没孔の土堤天端下40cm程度の所に水面があった。法尻付近にガマが2カ所あった。1カ所は砂の噴出があり、もう一カ所の堤防から少し離れているものは膨らんでいるだけだった。陥没孔の堤外側にも幅50cm程度の水面が現れていた。

プール横にガマがみえる。右の写真では膨らんでいるのがみえる。

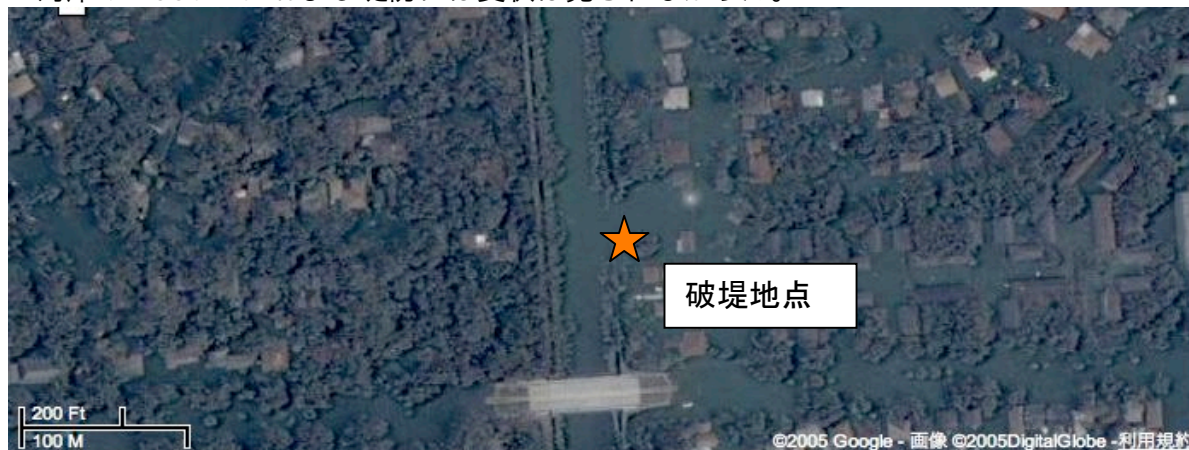
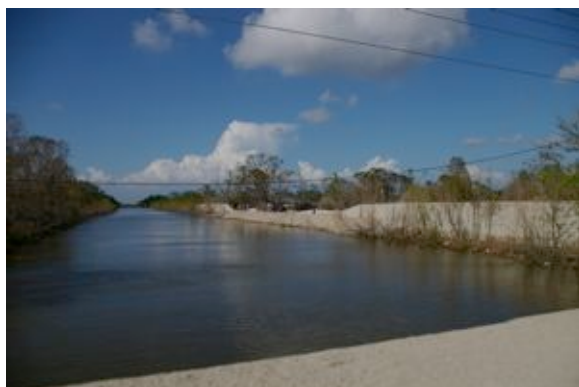
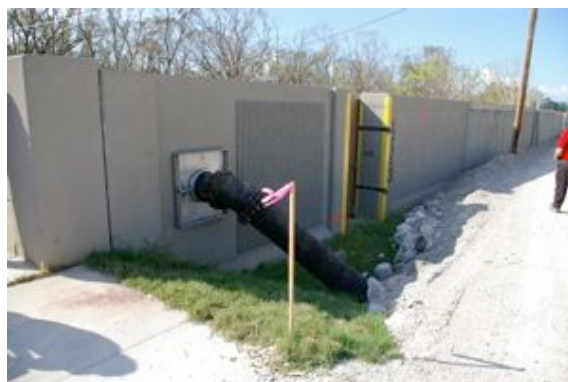
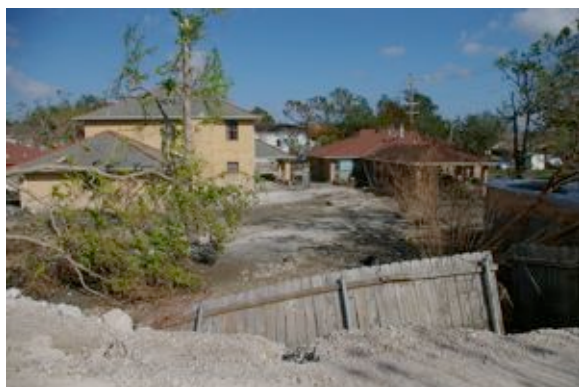
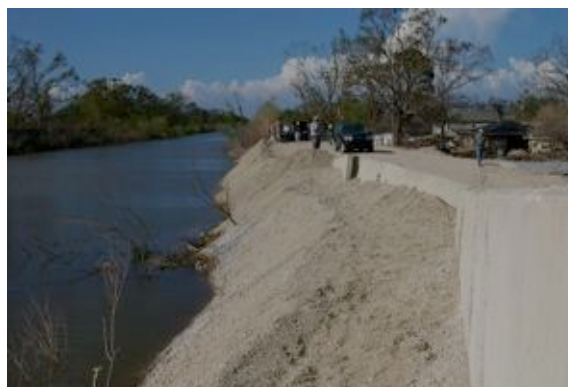
London Ave. Canalの南側の破堤地点は北側より規模が大きく、かなり大量の砂の流入をもたらしており、広い範囲に砂の堆積が見られた。破堤部の堤体の体積にくらべて遥かに多いと思われる。また、破堤地点直近の家が押し流され道路の中程に位置していた。破堤地点前後の堤防には変形が見られなかった。また、仮締め切りは下部に大きな礫を用いているため相当量の漏水が見られる。

17th Street CanalおよびLondon Ave. Canal北側の破堤地点より仮締め切りの高さが高い。なお、10月7日時点では17th Street Canalもほぼ同じ高さまで盛ってあった。

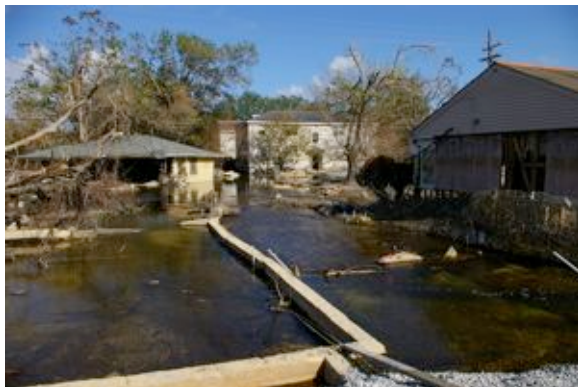
この土台の所から道路まで流された家屋。

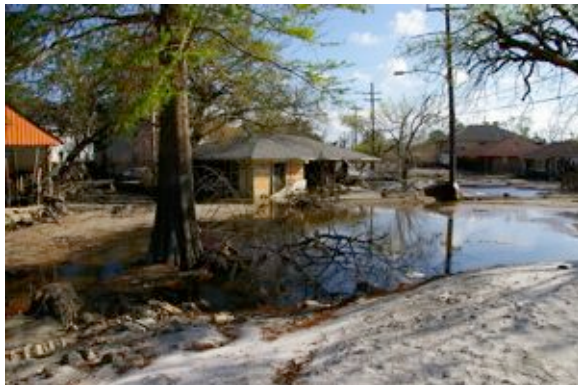
大量の砂の堆積が広い範囲に見える。

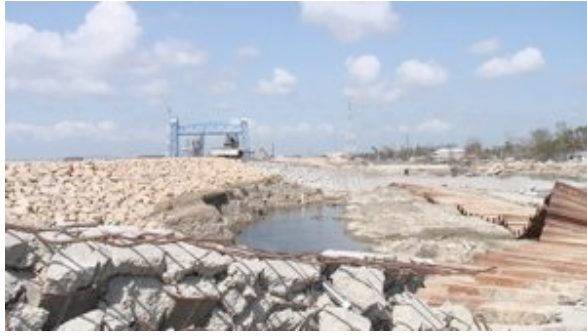
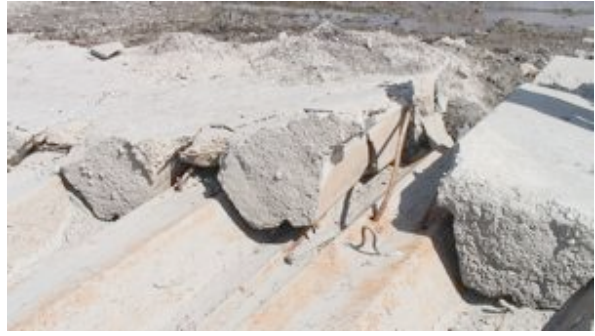
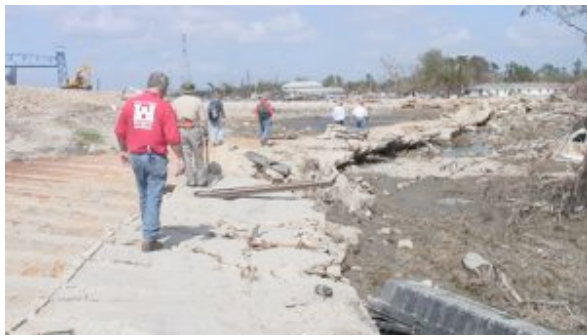
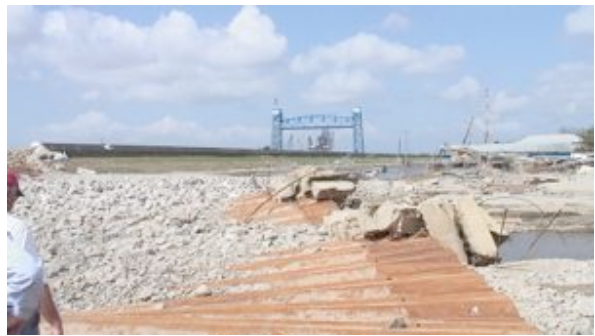
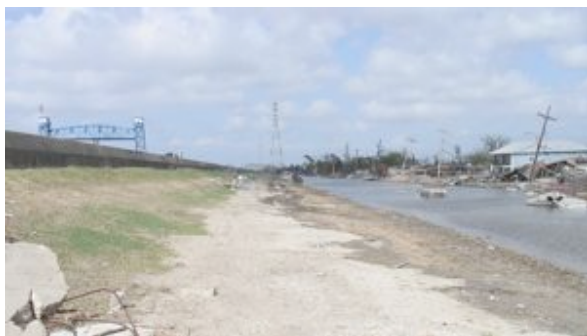
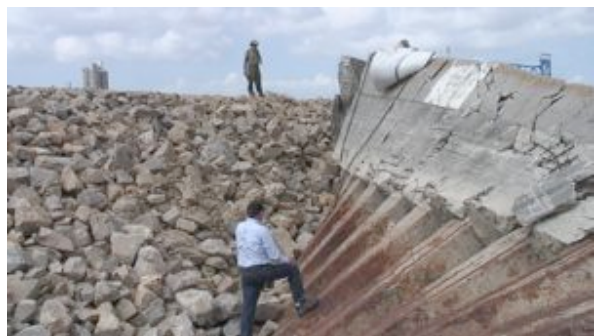
南側の破堤地点はこれまで述べてきたものに比べかなり大規模である。矢板の上にI型のコンクリート壁が載っているのは同じであるが、これがまるで水圧で倒されたようになっていた。また、残っている破堤地点前後のFlood wallの堤内側には越流により洗掘されたとみられる溝が一様にみられた。この破堤地点の堤内側少し南側にバージがみられた。これはGoogle mapsでも確認できる。なお、Google mapsでみられる8月31日時点の映像には南側の破堤地点のほぼ中央にまだFlood wallがみえるので、破堤は中央からではなく2カ所で発生し、後に連続したものとみられる。この破堤地点の堤内側の多くの住居が流失している。

破堤により破壊されたFlood wallは矢板とI型コンクリート壁が接続したままで屏風を倒したような形態で堤内地側に横たわっている。I型コンクリート壁下端から矢板の下端までの長さは15ft(4.5m)である。

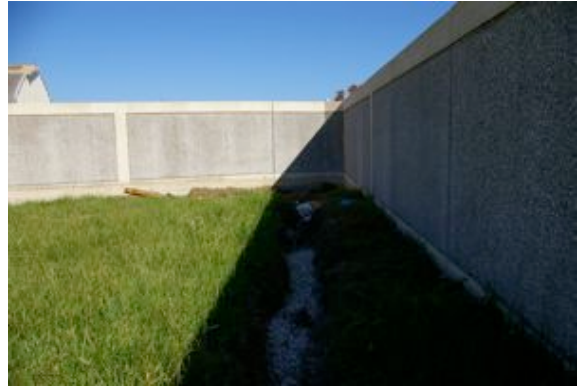
Floodwall背後の洗掘状況。

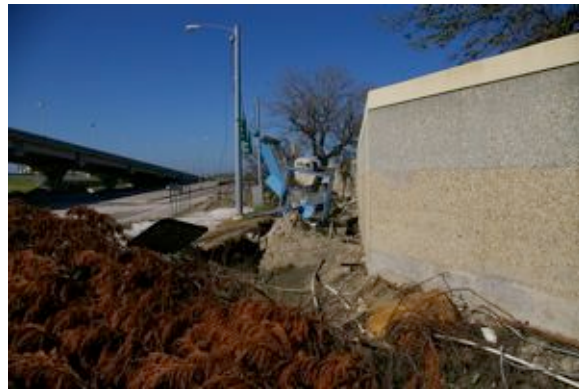
Floodwallの上に流木が乗っている。

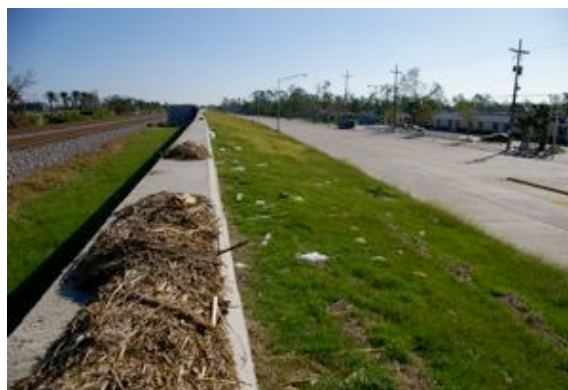
コンテナの近くでfloodwallに残されたごみ。堤内地側は洗掘されていない。

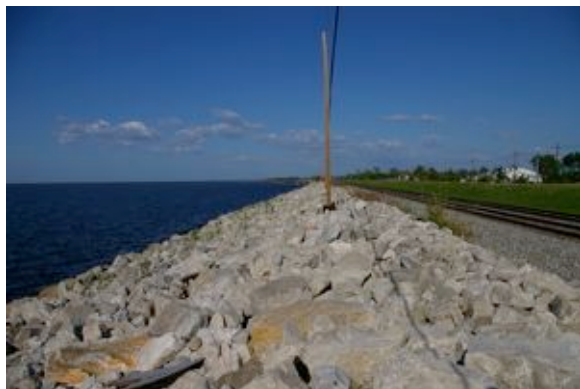
線路はほとんど傷んでいない。

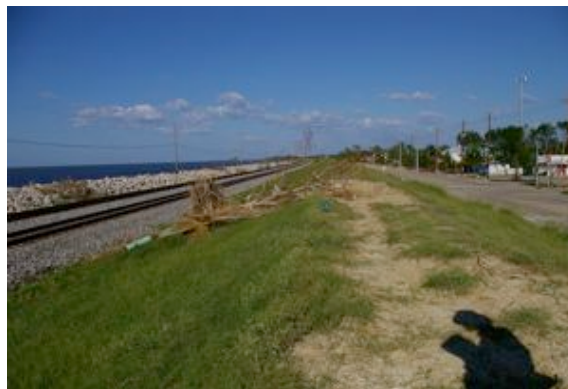
越流があったと考えられる天端

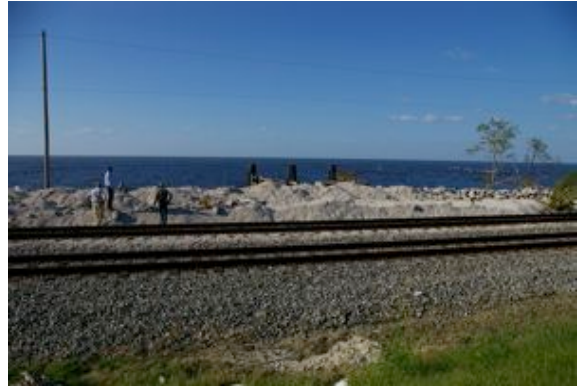
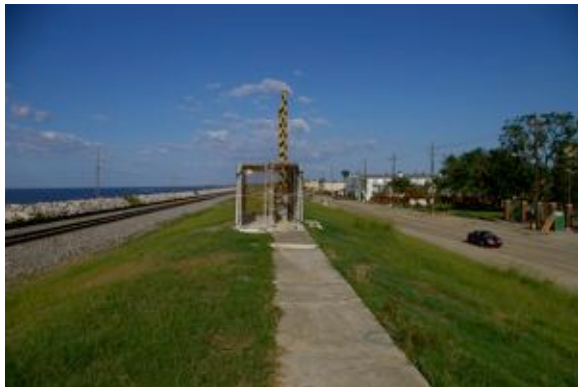
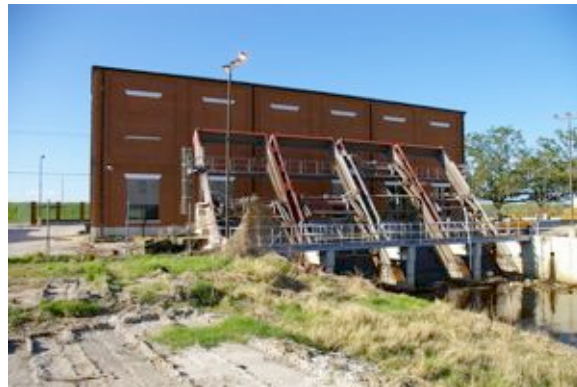
堤防中心に設けられた樋管ゲートとその背後の道路を隔てて設置しているポンプ場

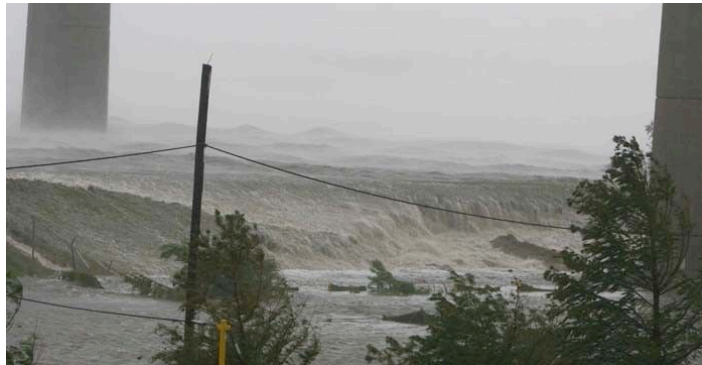
ASCEより

この図に示した位置1の地点で高潮が越流して堤防裏法面を洗っている写真が近くの企業のCCTVで撮影されている。

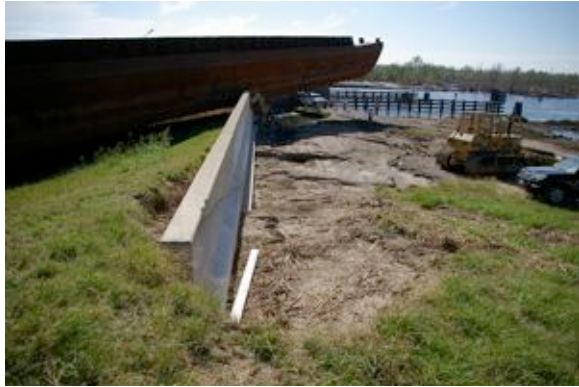
コンクリートI型floodwallの背面が洗掘されているにもかかわらず、バージの乗り上げに抗して倒れてはいない。（位置4）

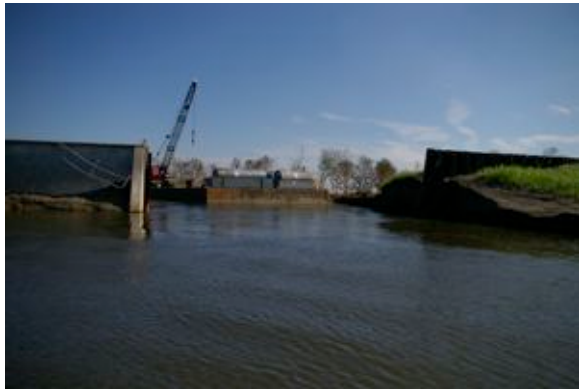
（位置4） 矢板が決壊。
