土木研究所資料 第4348号

平成28年8月台風10号豪雨による
岩手県小本川洪水災害調査報告

平成28年11月

国立研究開発法人土木研究所
水災害研究グループ

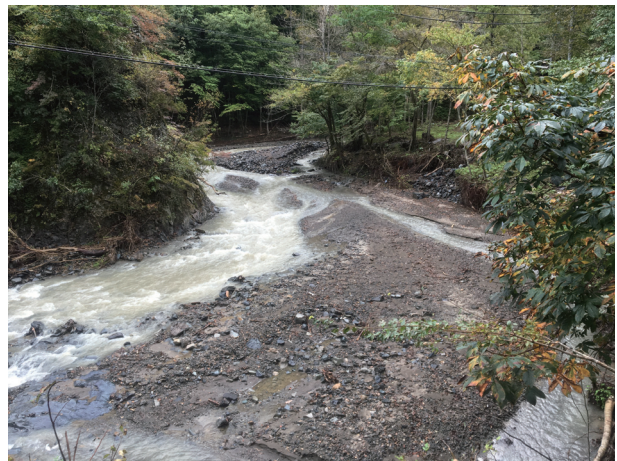
写真 3.2-2 三田貝川、河床に土砂が厚く堆積

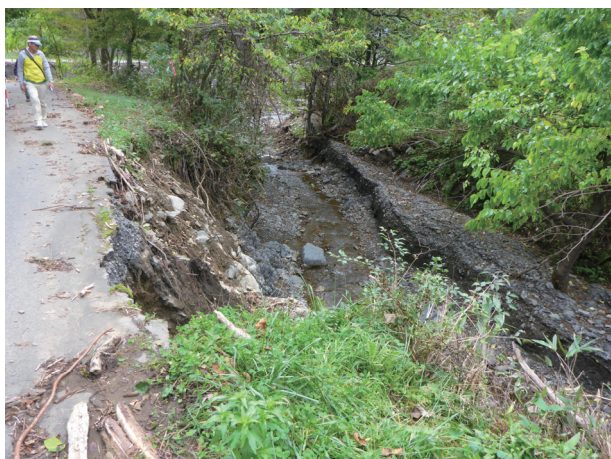
写真 3.2-7 大沢川、土砂により河床が一時的に上昇した後、侵食

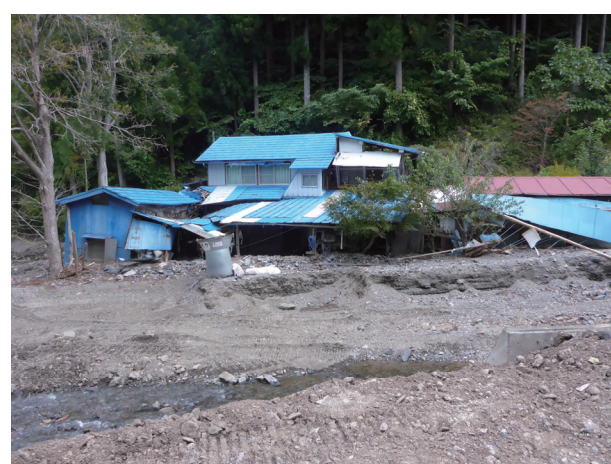
写真 3.2-10 大川、河岸の家屋に土砂が流入

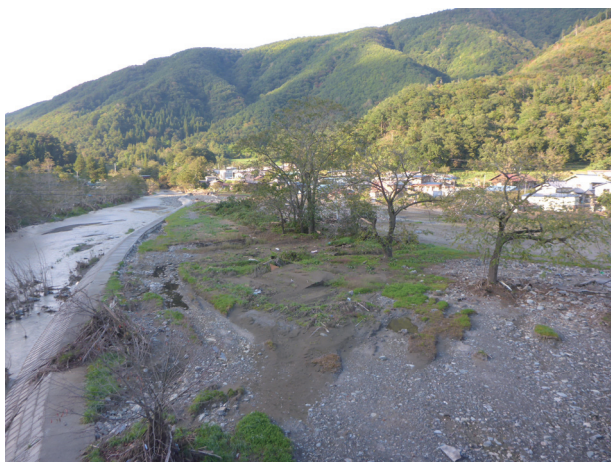
写真 3. 2-15 小本川、写真左奥から手前に流下、穴沢地区の集落前面の河床に土砂が堆積

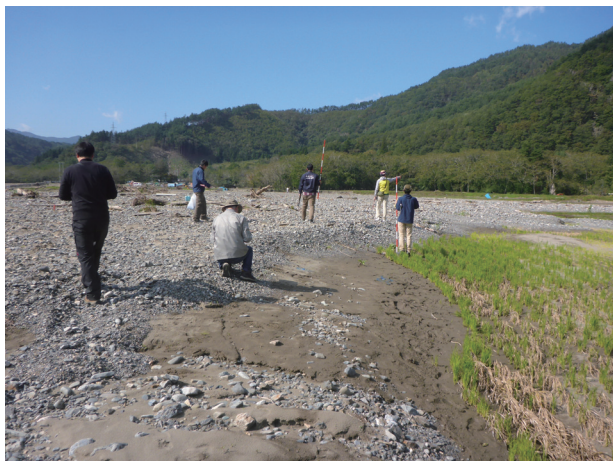
写真 3. 2-23 小本川、褓野地区宮本の土砂堆積、礫と砂の分級が明瞭

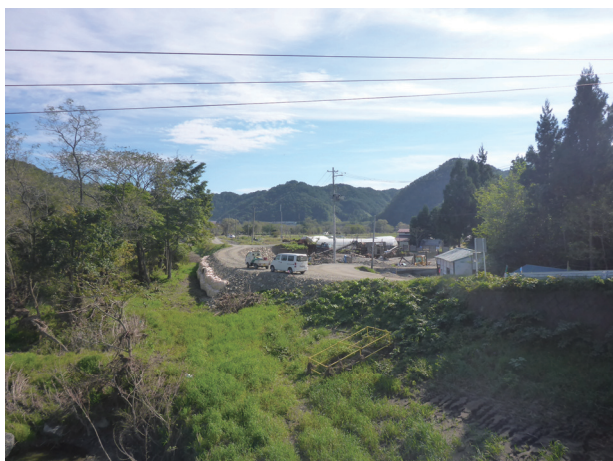
写真 3. 2-25 小本川、中島地区卒郡の河岸、写真左手より越水

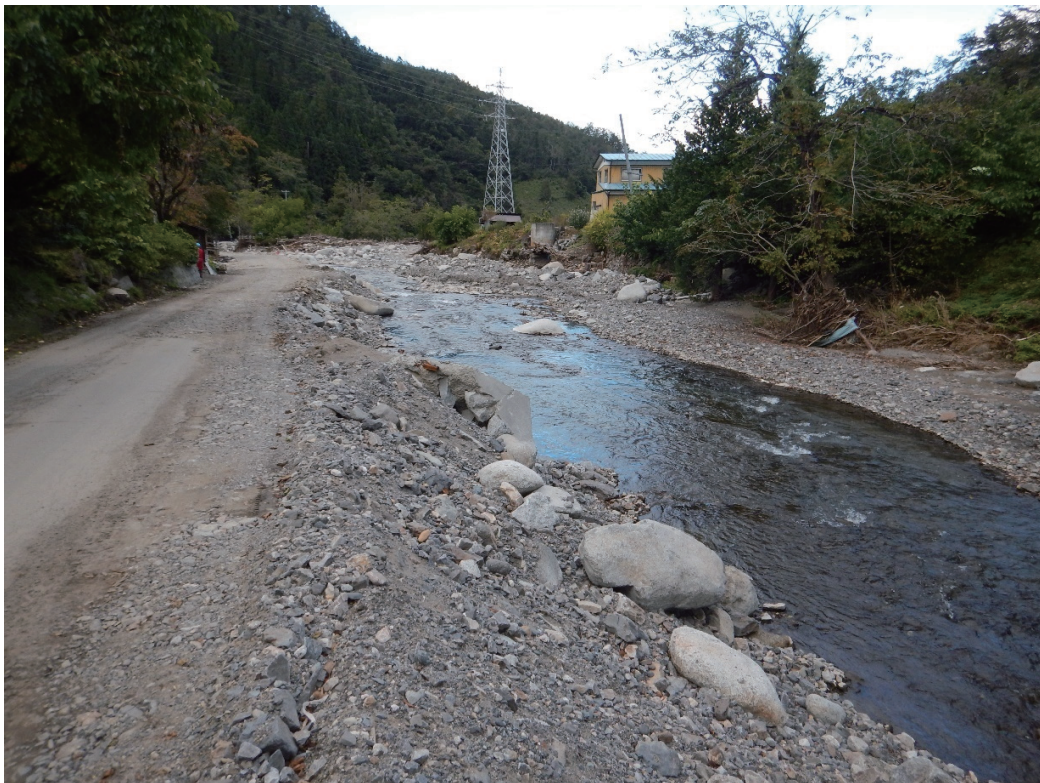
写真 A-3 鼠入川の状況 巨礫と砂利が混在している（写真手前が上流）（写真 3. 3-1 の上流）

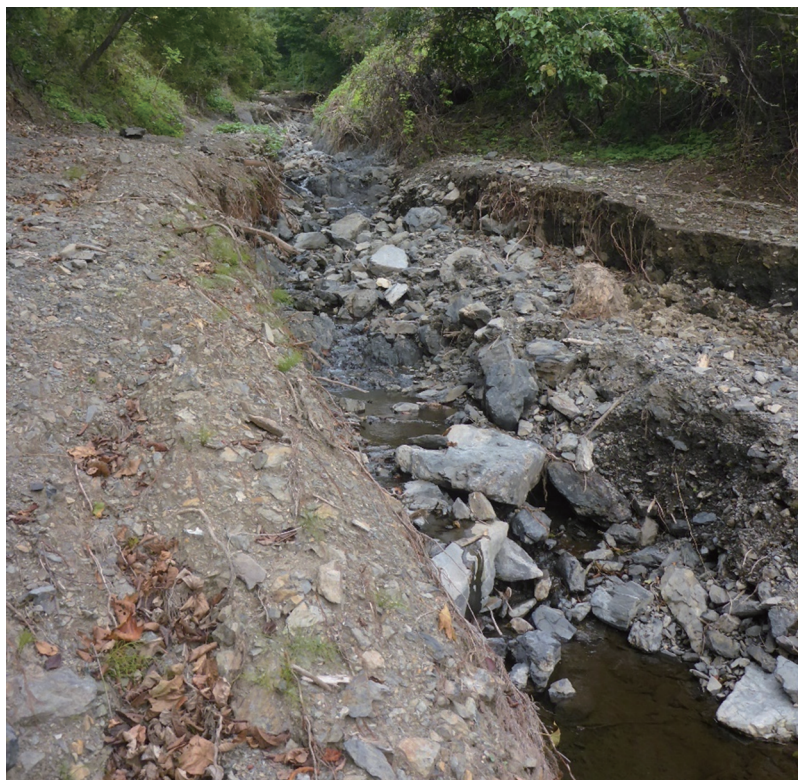
写真 A-7 大沢川の支流の状況 土石流による旧堆積物の侵食と推察される
(写真 3.3-7 の上流側) (写真奥が上流)

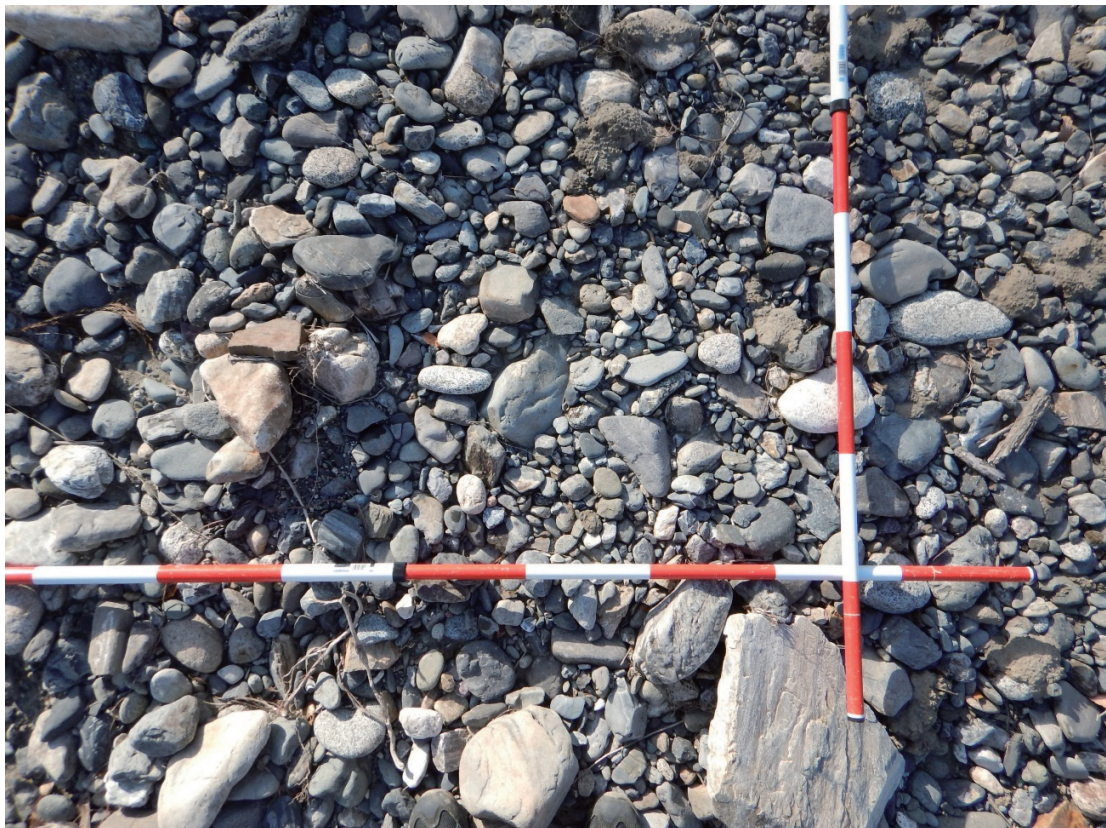
写真 A-13 赤鹿観測所付近の河床材料 (図 3.3-5 参照)

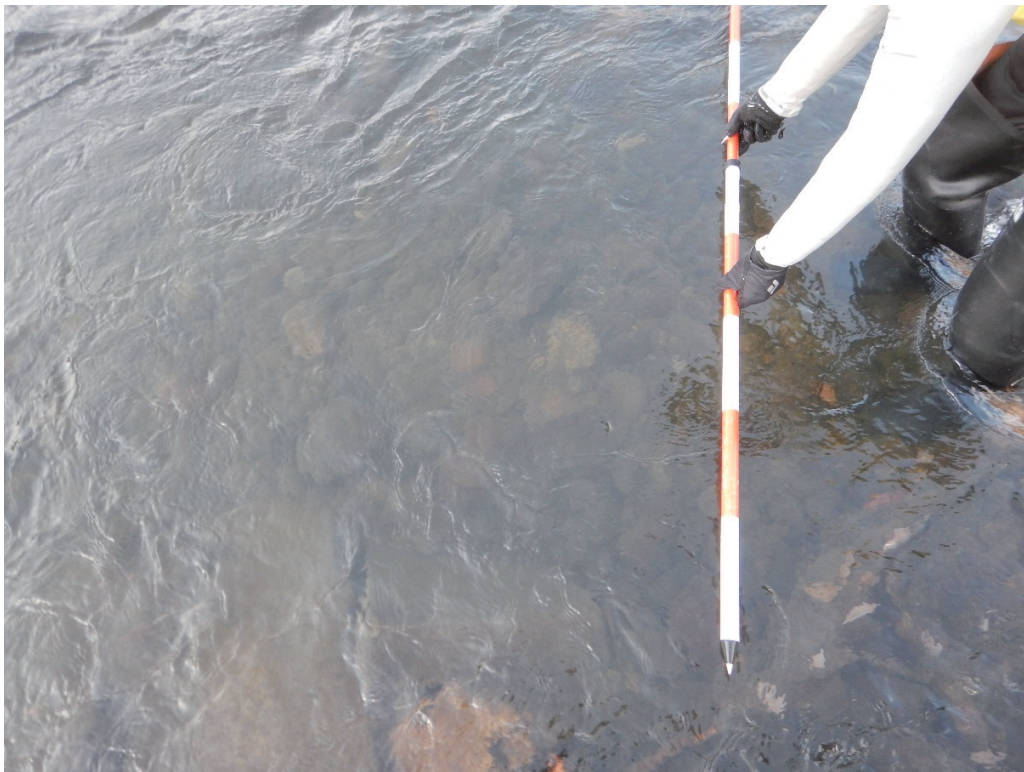
写真 A-14 赤鹿観測所付近流路内の河床材料 (図 3.3-5 参照)

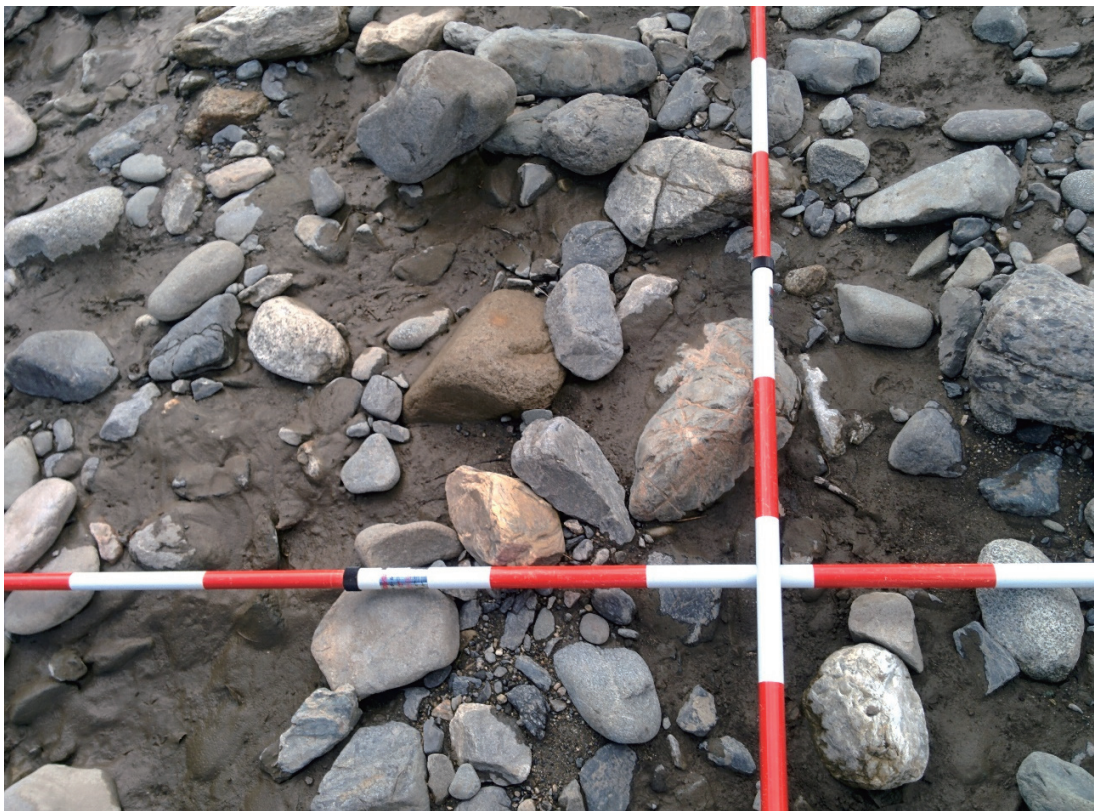
写真 A-16 乙茂地区の河床材料 (図 3.3-7 参照)

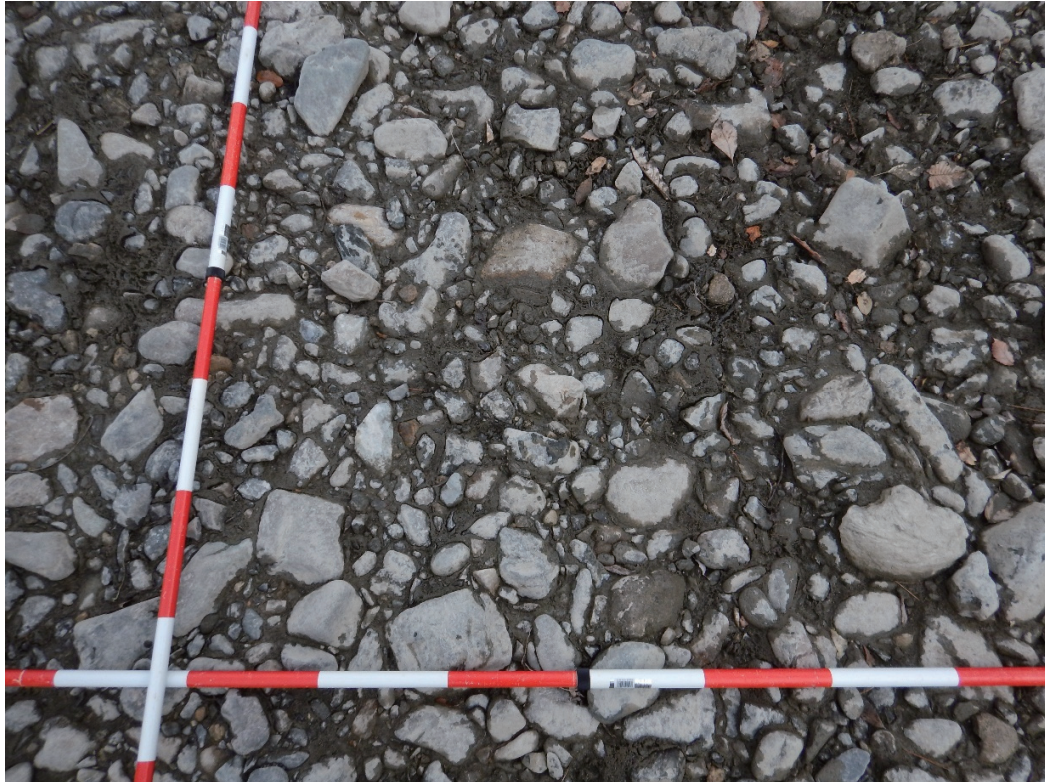
写真 A-17 乙茂地区の河床材料 (図 3.3-7 参照)
