# 道路土工構造物の被害と技術支援

国立研究開発法人 土木研究所  
地質・地盤研究グループ  
佐々木哲也

# 1. 令和6年能登半島地震 道路盛土の被害の概要

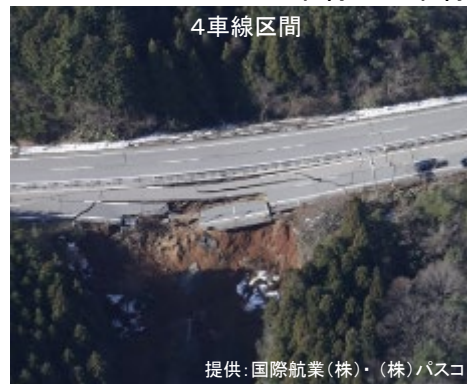
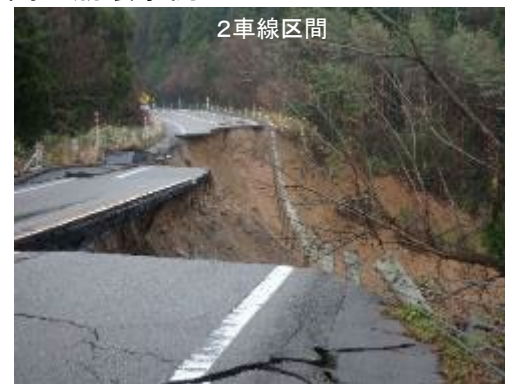
4車線／2車線区間の崩壊事例

- ✓ 4車線区間（約 6km）—盛土崩壊 5件、うち交通機能全喪失0件
- ✓ 2車線区間（約21km）—盛土崩壊16件、うち交通機能全喪失9件

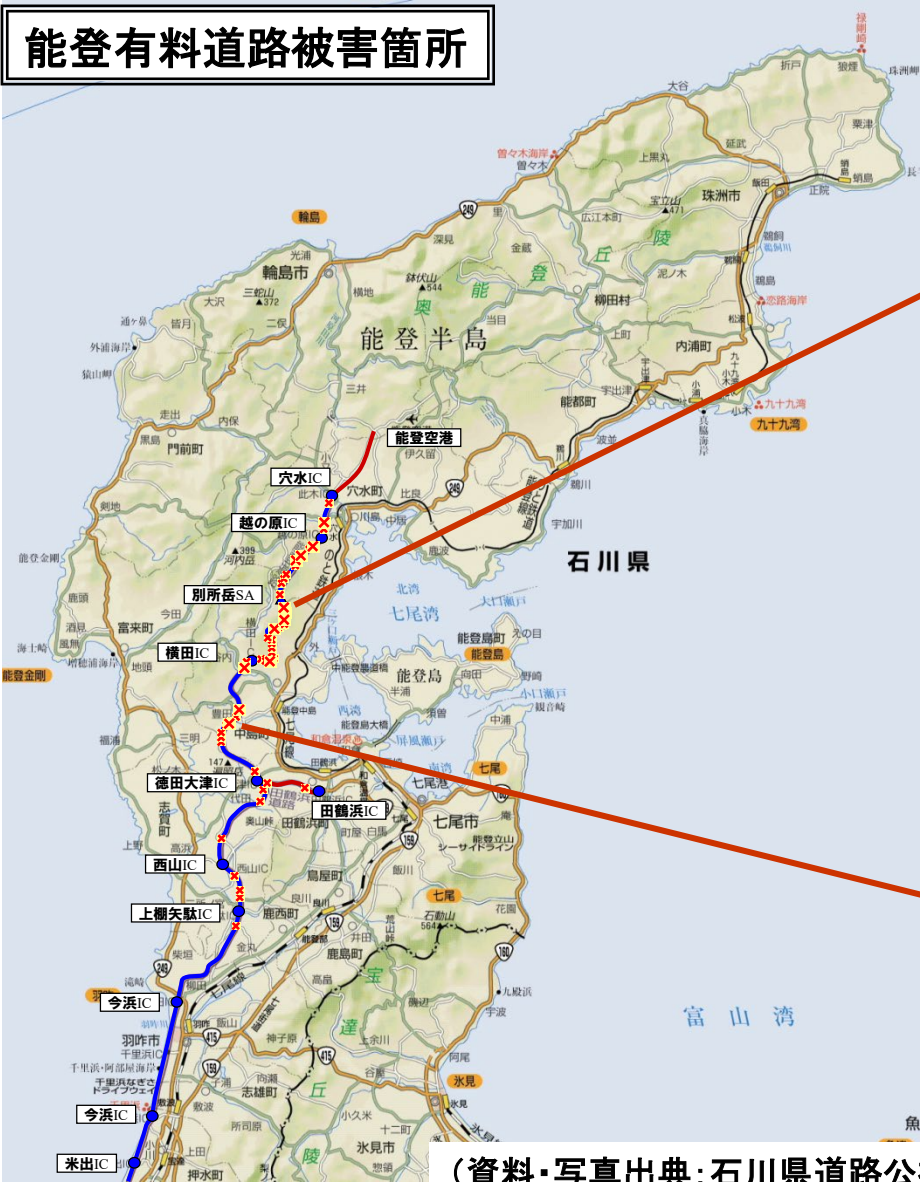
●縦32(STA17.7(七尾市中島町田岸))

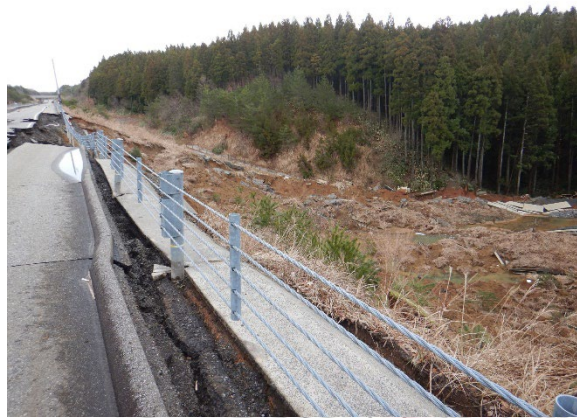
P4 法尻付近 下り車線側  
(排水溜まりとなっている 旧水田は湿地状)

道路区域外の排水溜まり、  
旧水田の湿地化が診断に反  
映されていない

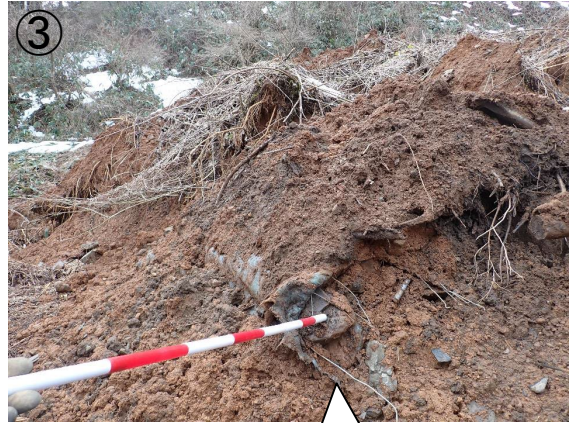
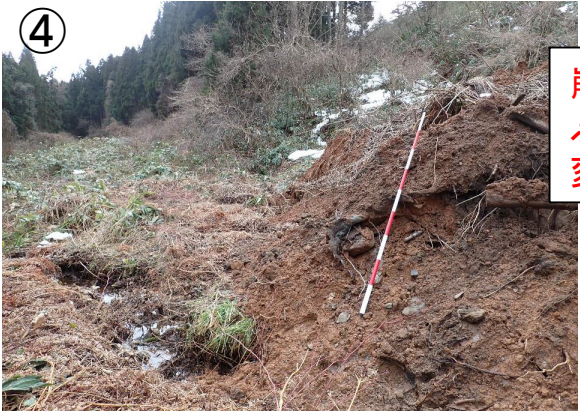
崩土に埋没したふとんかご(著しく変形していた)

ふとんかごと基礎地盤  
の間に盛土層があり、ふ  
とんかごが基礎地盤に  
支持されていない。
