道路橋の被災および現地 調査から見えてきた課題

橋梁構造研究グループ

管理者の要請による点検調査

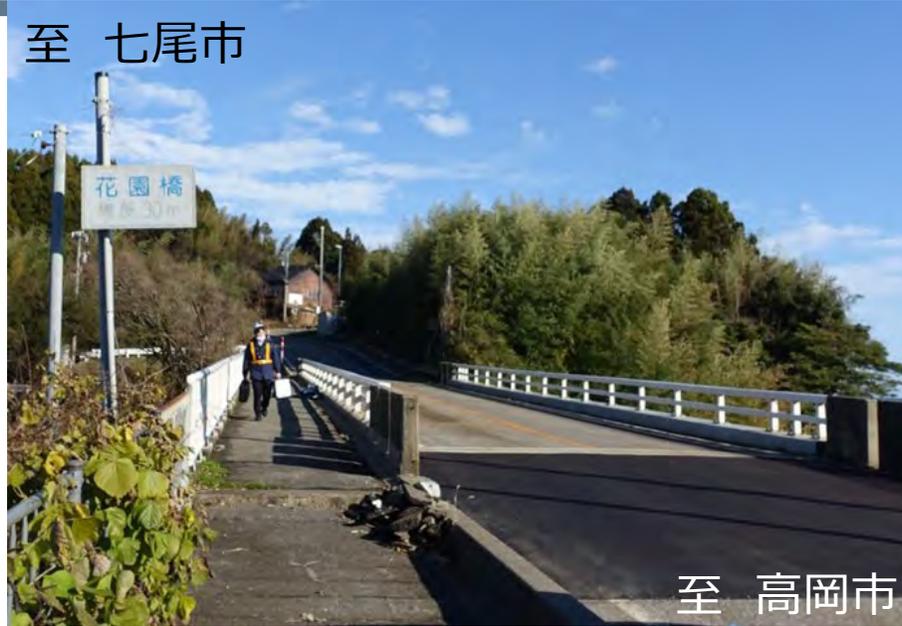
概観

1月5日(金)朝10:30頃
七尾市花園橋
既に段差補修は行われていた

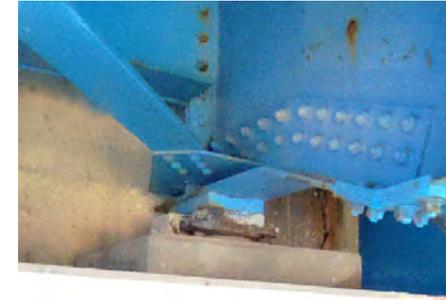
至 高岡市

UAV撮影画像からは車道の支承部(BP支承)の変状は確認されなかった

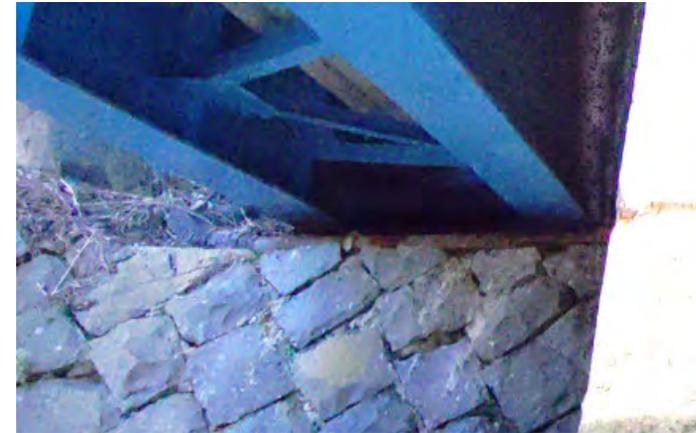
石積み擁壁にずれ

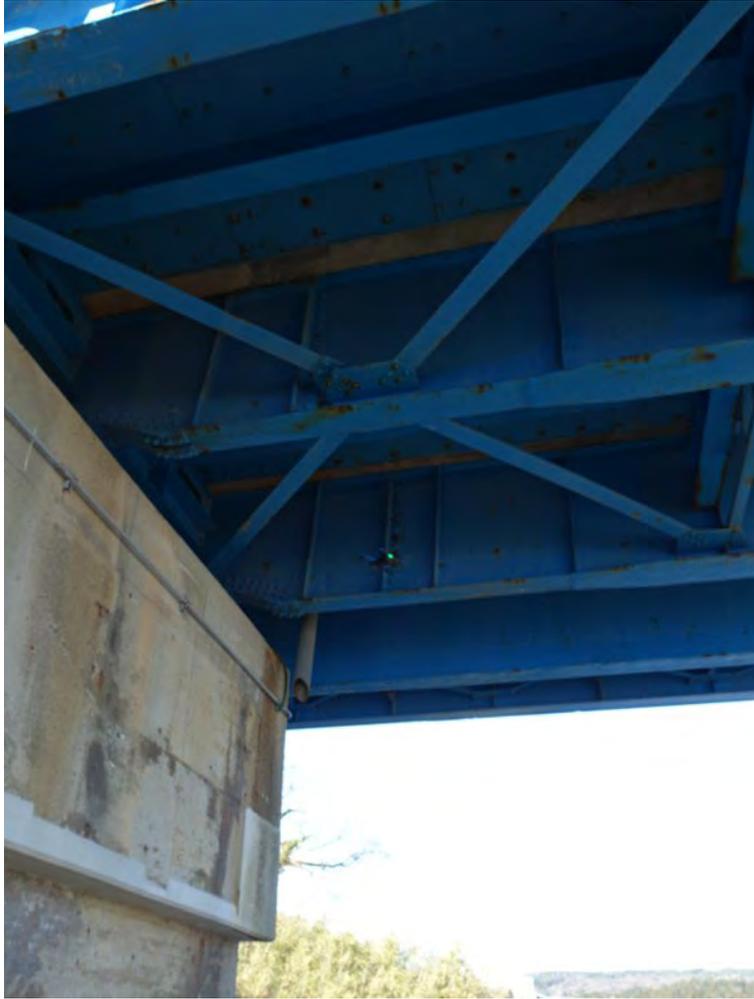
上部構造、橋台の調査

上部構造、コンクリート橋台に地震の影響と考えられる変状は見られなかった

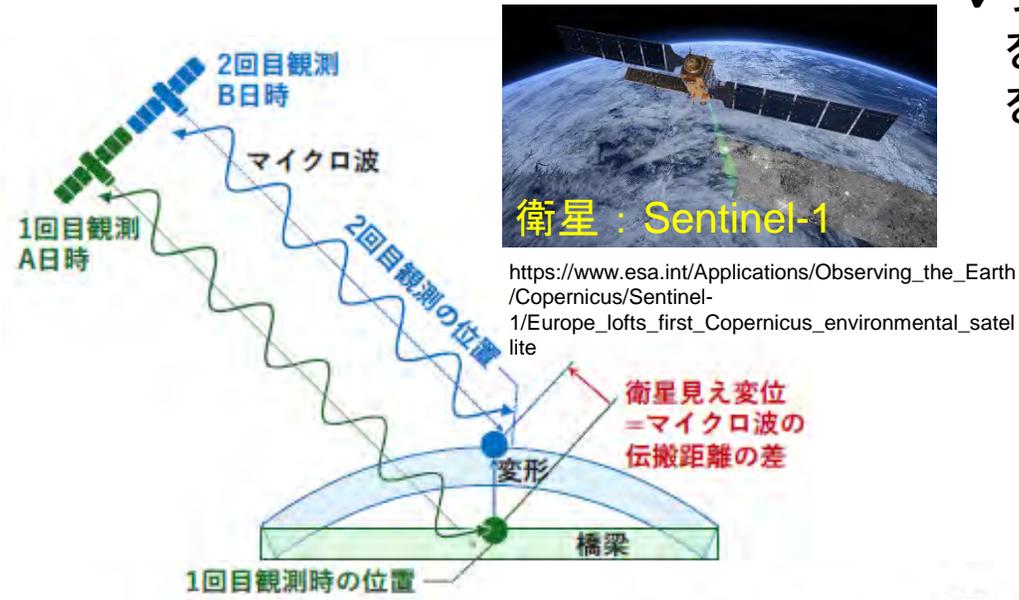
- ✓ 地震発生前後の道路橋の橋面の変位の変化の傾向を分析
- ✓ 実際の変状と比較して「見え変位」が何を意味しており、どのような精度で変状を検知可能であるかは今後の課題

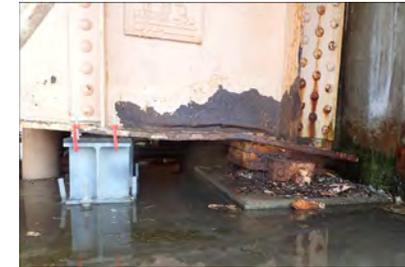
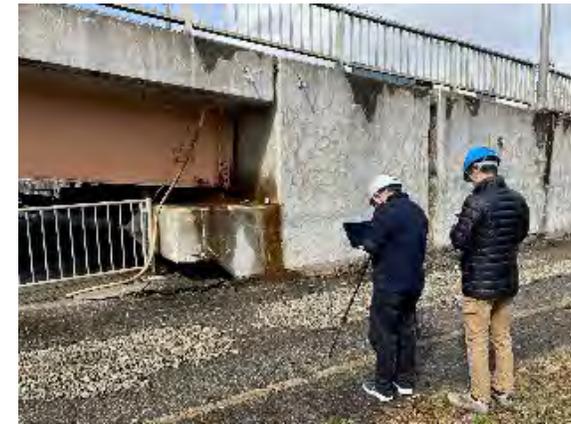
- ✓ 目視点検ではわからない損傷の進展性を確認するために、主桁の変形が生じ支承部にアンカーバーの抜け出しや沓座モルタルの割れ等の変状が生じた道路橋の点検に画像撮影による微小変位計測を実施
- ✓ 桁が変形した後も車両の通行に応じて0.2mm程度動いている様子を確認

- : 変位ベクトル（支承上の各点の移動方向とその程度、変位は400倍）
- : 不動点

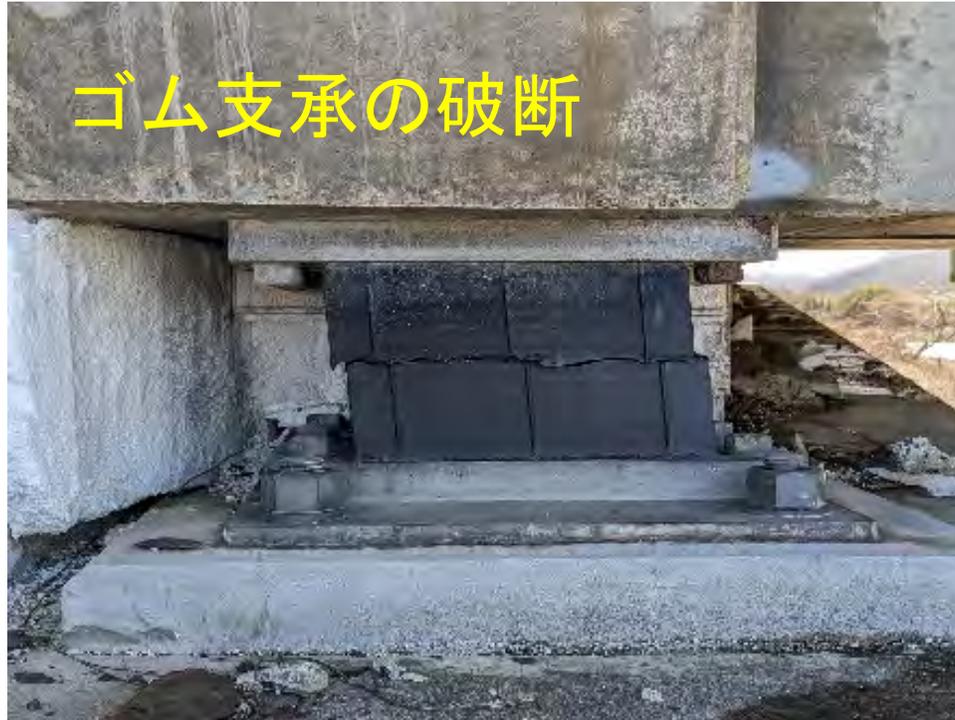
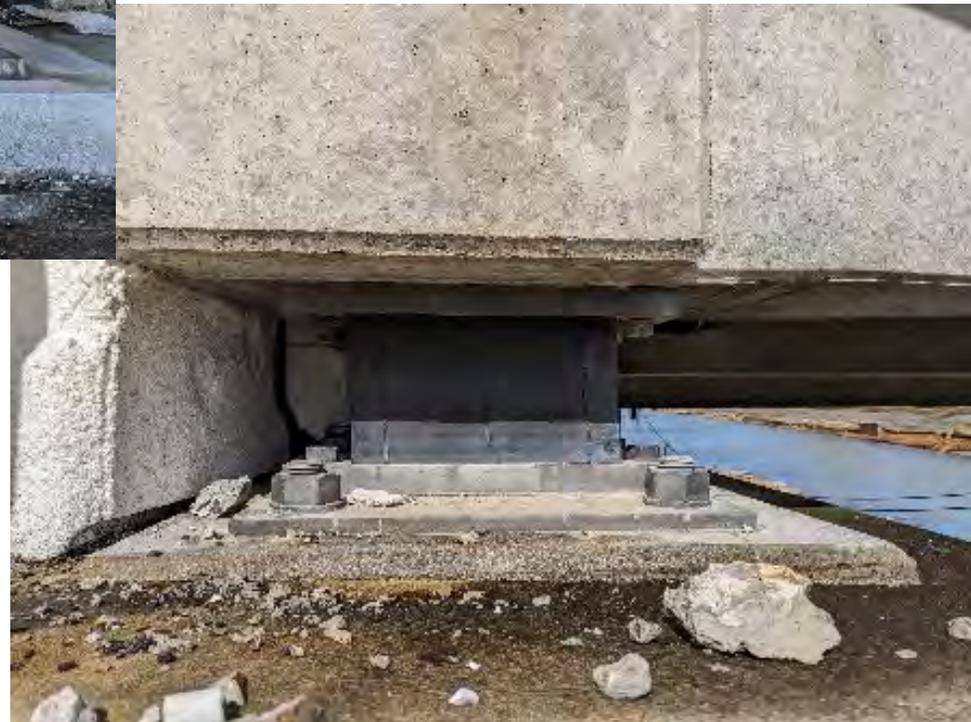
目視点検のみでは、外観からは変状が無いゴム支承の内部の状態が不明。

- ✓ 外観目視で破断が疑われたゴム支承では卓越周波数が小さい傾向があることが確認
- ✓ 外観からは確認できない変状を検知するためには、この傾向が実際にどのような変状を意味している計測結果であるか判別する技術が必要となり、今後の検討課題
