令和6年度 土木研究所講演会
災害に立ち向かう土研の技術力

農業水利施設における地震被害の特徴と対策

寒地農業基盤研究グループ
上席研究員 大久保 天

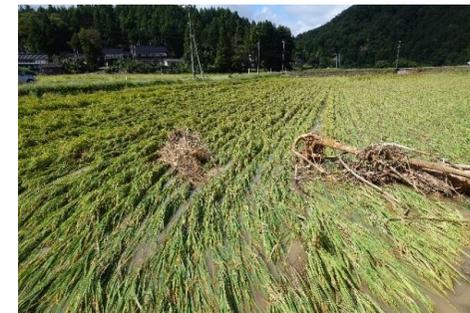
大雨による水田の被害（能登町）
