CAESARの臨床研究事例

CAESAR

独立行政法人土木研究所
構造物メンテナンス研究センター

CAESAR 臨床研究事例 目 次

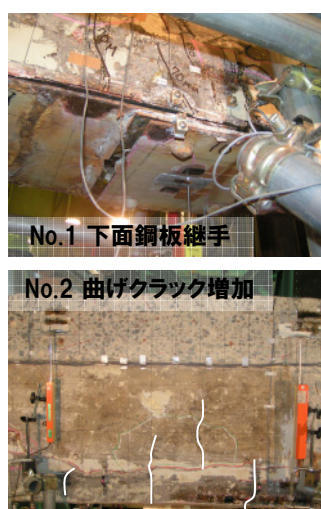
部材の解体調査

- ◇ プレパックド断面修復・鋼板接着・表面保護するも、再劣化
- ◇ LCCの比較により撤去
- ◇ 鋼材位置塩化物イオン量: 5.7kg/m³

試験体	検討ケース	鋼板	腐食率 (%)	計測値 (kN)	計算値 (kN)	比率
No.1	No.1-1	無視	7.47	717.9	819.1	0.88
鋼板補	No.1-2	考慮	7.47	1071.9	1071.9	0.67
No.2	No.2-1	なし	4.13	791.5	726.1	1.09

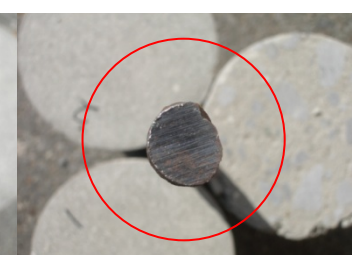
Φ12程度
断面減少率77%

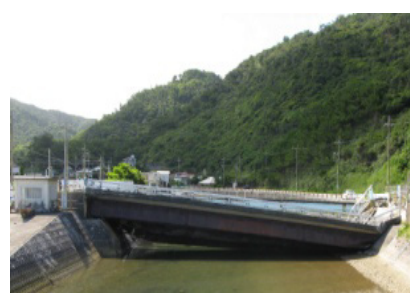
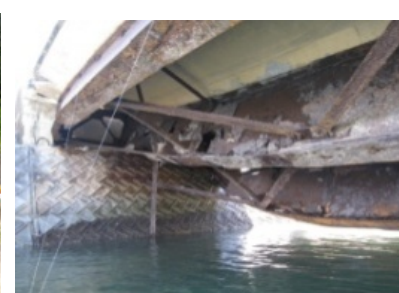
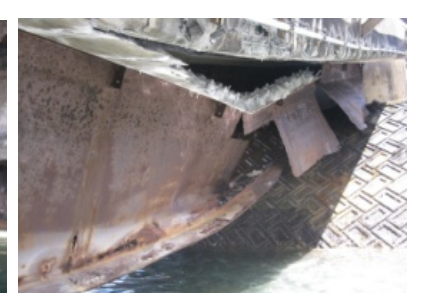
28年供用, 各所に著しい腐食損傷, 2009年に崩落

崩落後の状況(琉球大学 下里 哲弘 准教授 撮影)
