第4回CAESAR講演会

震災経験を踏まえた今後の研究の取り組み

2011年東北地方太平洋沖地震による道路橋の被害

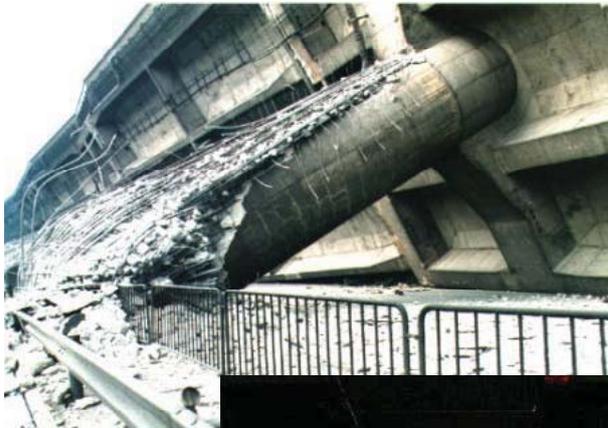
兵庫県南部地震において致命的な被害が生じたRC単柱式橋脚

段落し部での損傷、破壊、倒壊

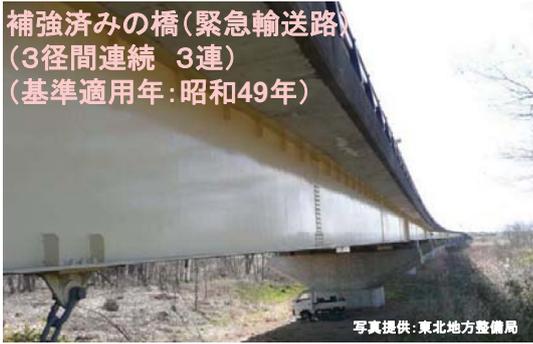
補強済みの橋 (緊急輸送路)
(3径間連続 3連)
(基準適用年: 昭和49年)

耐震補強された橋とその近傍の耐震補強されていない橋

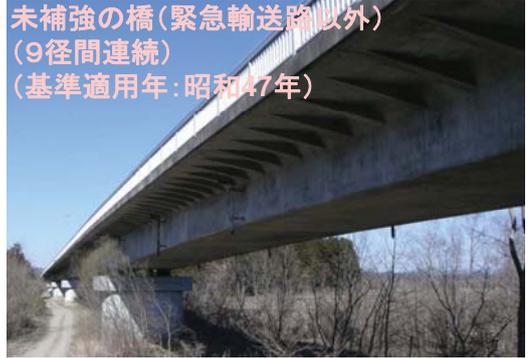
未補強の橋 (緊急輸送路以外)
(9径間連続)
(基準適用年: 昭和47年)

可動支承における
桁の振動跡

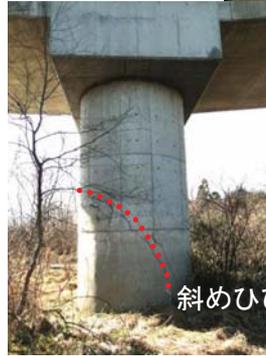
斜めひび割れ

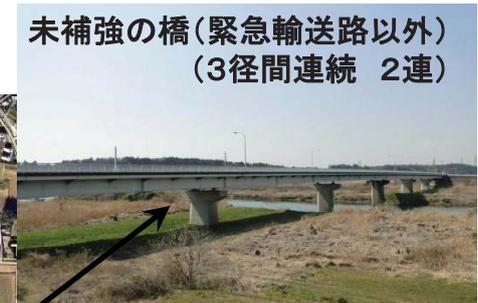
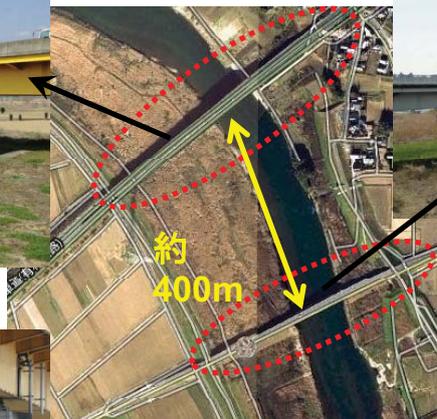
未補強の橋 (緊急輸送路以外)
(3径間連続 2連)

段落し部の損傷
(地震後全面通行止め)

斜めひび割れ

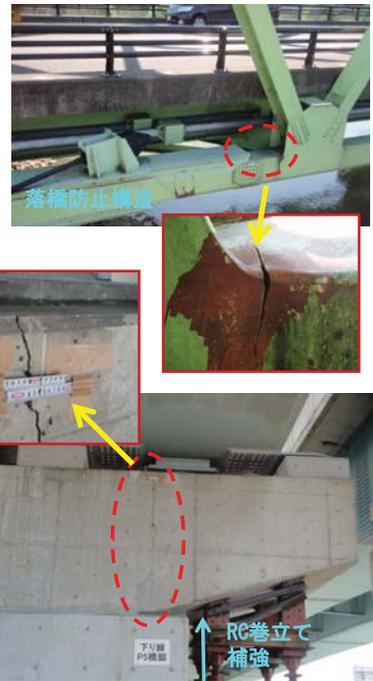
過去の震災経験を踏まえ橋脚の耐震補強が優先して実施された橋の地震動による構造的な被害の状況

福島県、宮城県、岩手県内の直轄管理国道※で耐震補強がなされていた橋の被害分析

- ① 支承部周辺の損傷 (6.4%)
 - ・ボルト、サイドブロック、ストッパーの破損
 - ・ダンパー、変位制限構造の取付部の損傷
- ② 上部構造の損傷 (1.3%)
 - ・トラス材の亀裂、変形
 - ・主桁の亀裂
 - ・桁端部の遊間異常
- ③ 橋脚横梁付近 (0.7%)
 - ・横梁部に縦方向のひびわれ
 - ・橋脚躯体と横梁の接合部付近の損傷
- ④ 橋台パラペット (0.7%)
 - ・ひびわれ

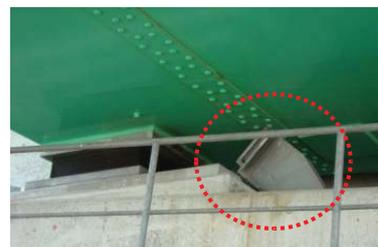
直轄管理国道以外の橋でH8道示以降の基準適用の橋の主な被害

・ゴム支承の破断

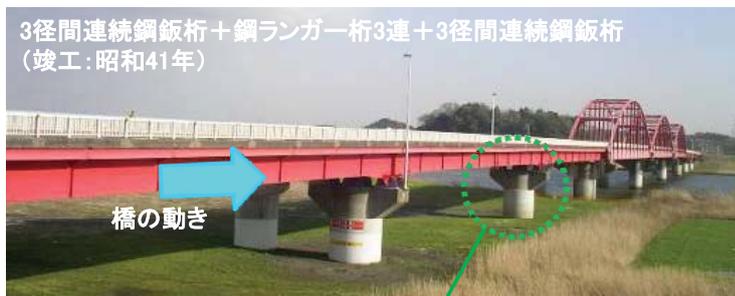
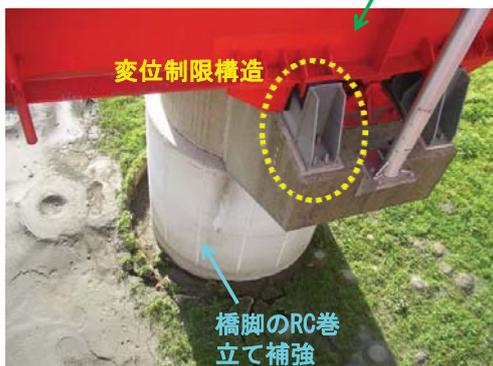
液状化の影響により基礎に変状が生じた被害の例

3径間連続橋の固定支承を有する下部構造の変状と周辺地盤の液状化痕跡

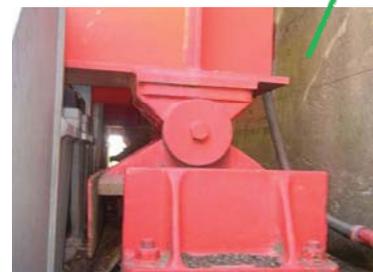
可動支承の変状

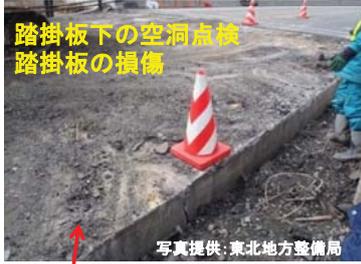
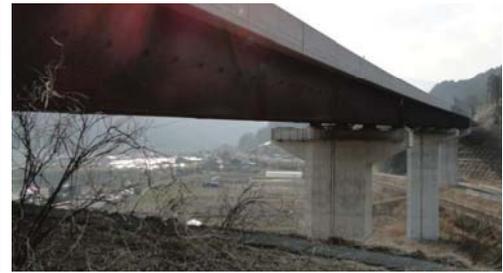
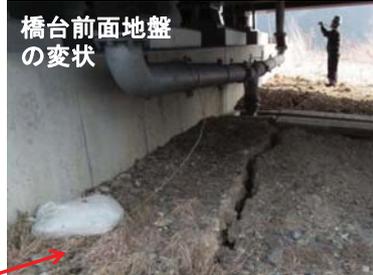
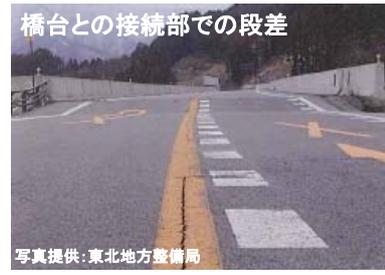
橋へのアプローチ部の被害
(橋台背面土の大きな沈下)

設計基準の新旧によらず生じている橋梁区間と 土工区間の境界部の損傷

速やかな橋の機能回復に影響を及ぼすような橋台背面土の大きな沈下による段差が発生
こ線橋の例

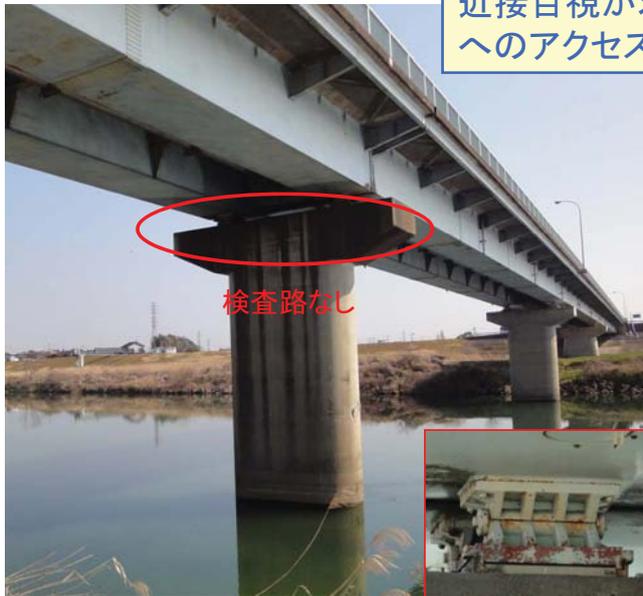
近接目視が求められる部位へのアクセシビリティの確保

河川渡河橋の低水路部橋脚上の支承の点検

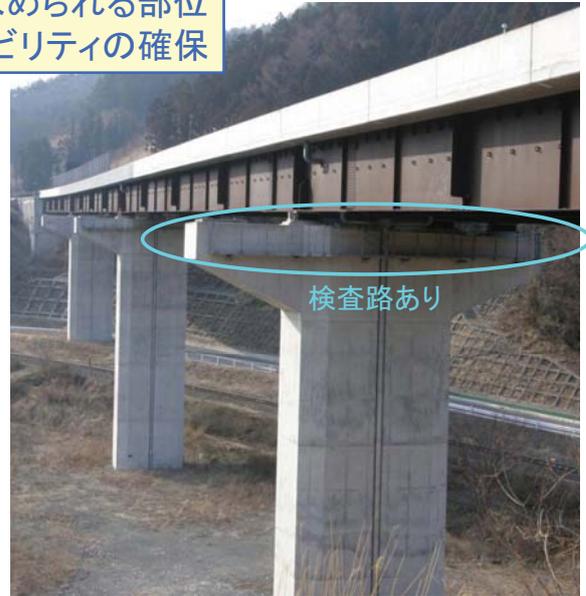
高橋脚上の支承の点検

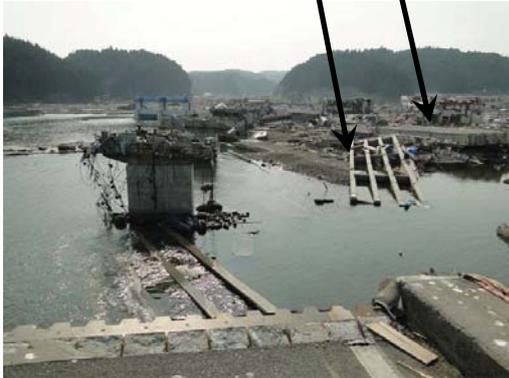
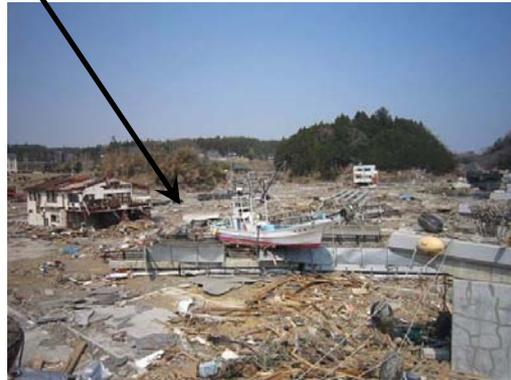
上部構造の一部径間が流出した橋
