熊本地震の橋梁被害と課題

国立研究開発法人 土木研究所
構造物メンテナンス研究センター
CAESAR(シーザー):Center for Advanced Engineering Structural Assessment and Research

橋梁の被害の概要

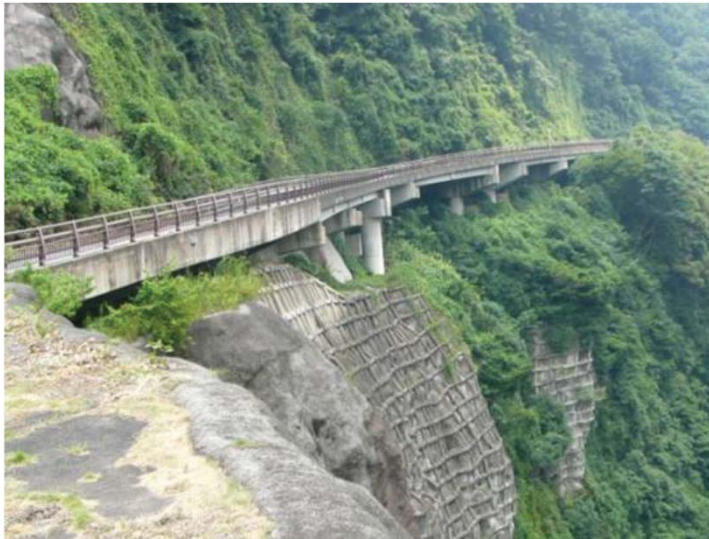
写真-1 被災前

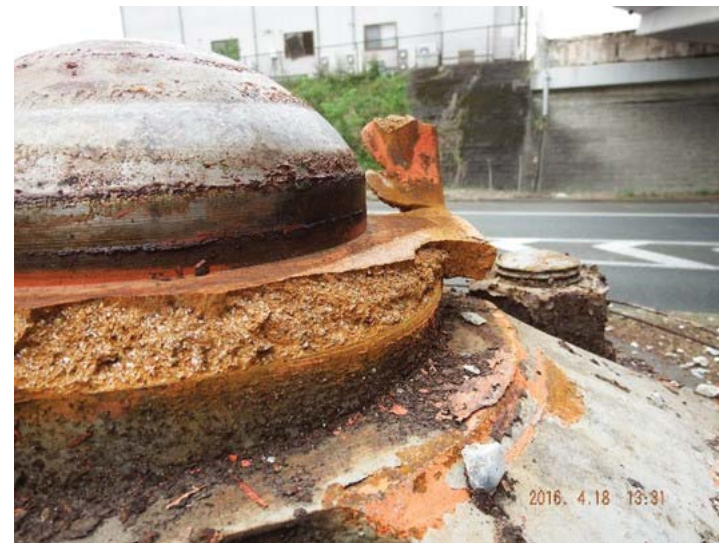
■ピボット支承には被災前に、劣化や損傷はなかったものとみられる。

■支承部アンカーボルトや取り付けボルトにも異常は確認されず、摺動部には発錆もほぼ確認できない。

写真-3 ピボット支承(下沓拡大)

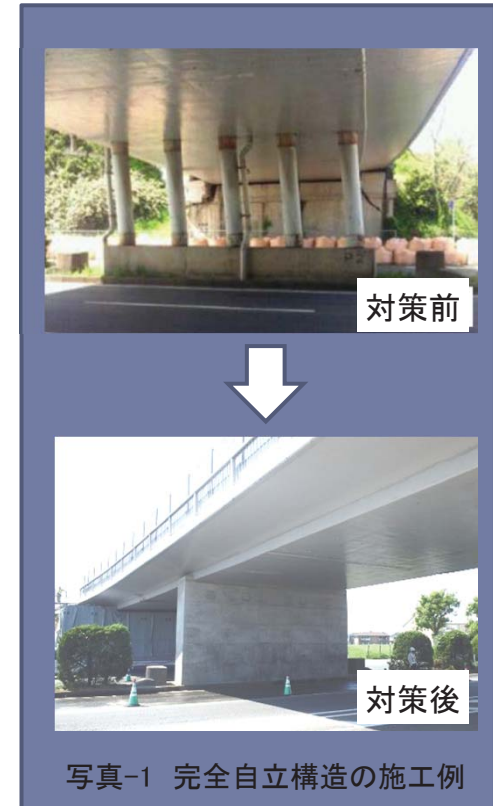
○ロッキング橋脚の安定性を確保するための構造とする

① 単独で自立可能な構造(完全自立構造)を基本とする

② 施工上の制約がある場合等には、橋軸方向には単独で自立できないが、橋軸直角方向には自立する構造(半自立構造)とする

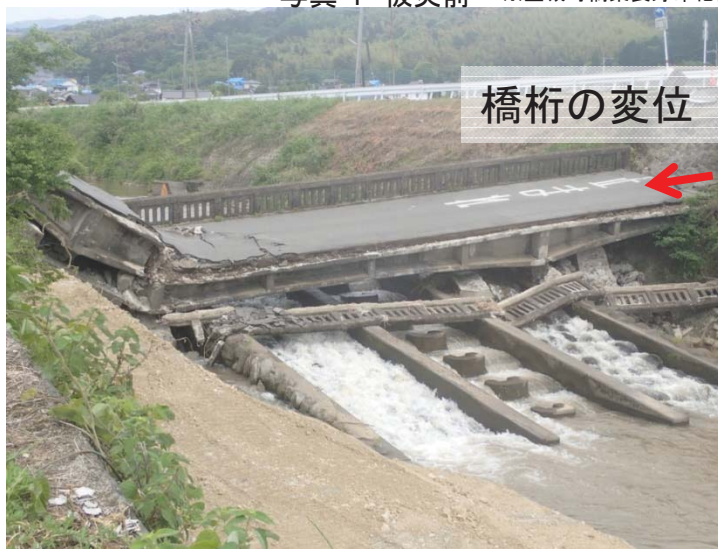
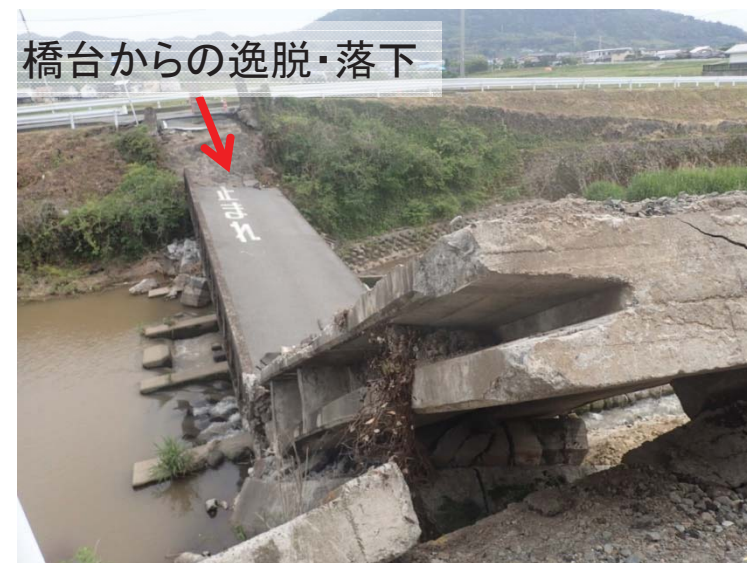
写真-2 落橋状況

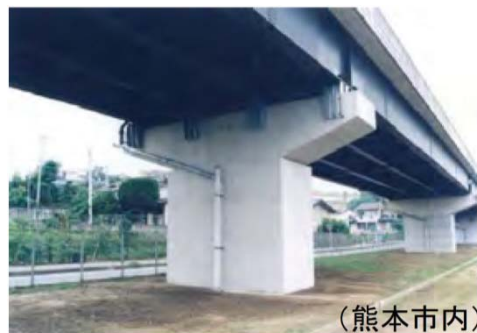
写真-1 国道3号 跨線部

耐震補強の実施により、
損傷は限定的

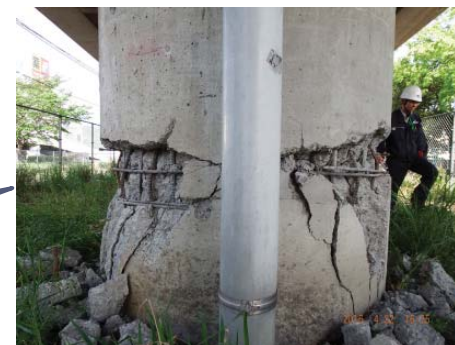
写真-5 市道(1-3)中央線・中央線陸橋

段落し部の損傷

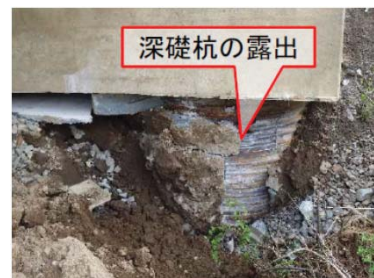
写真-3 A1橋台の基礎の露出

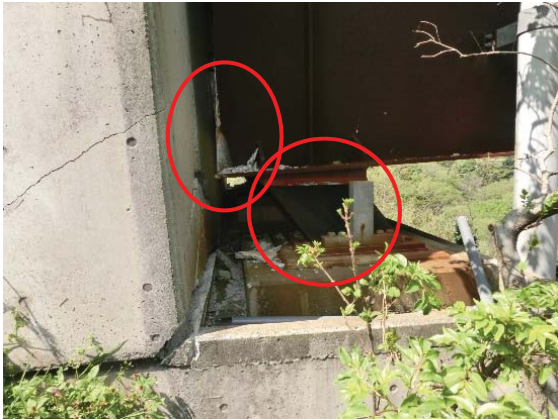
写真-1 A1橋台と桁の衝突、
支承の残留変形

- 地盤の変状により、各下部構造が水平方向に移動し、鉛直方向に沈下。
- A2側パラペットは背面側に押し込まれて損傷。
- 支承部に水平力及び引張力が作用し、支承の取付ボルトで破壊。
- A1-P1間の桁フランジ断面変化部で座屈。
