平成26年（2014年）北海道地方被災橋梁等調査報告

Reconnaissance Report on Damaged Road Bridges in Hokkaido Prefecture

本報告書は、平成 26 年 9 月 11 日に北海道千歳市と恵庭市で発生した豪雨により土石流が発生し被災した橋梁の現地調査結果と、平成 26 年 11 月 7 日に北海道洞爺湖町で発生した伏見橋の崩落の現地調査結果をとりまとめたものである。

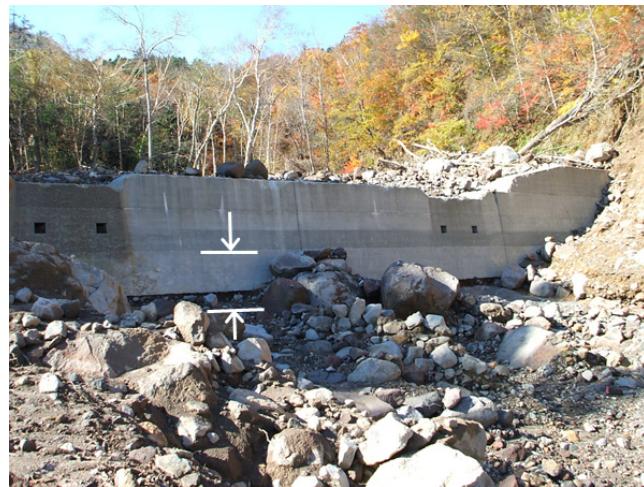
筆者の一人は、10月 18 日に砂防学会北海道支部の現地調査に参加し、ポロピナイ沢本流を支笏湖畔から標高 350m にある最上流部の治山堰堤上流まで踏査した。最上流部の治山堰堤下流は、上下方向に約 2m 洗掘を受けていたことを確認した（写真- 1.4.1）。また、標高 330m 付近では治山堰堤の袖部の右岸側を土石流が流下した痕跡が見られた（写真- 1.4.2）。この流下痕跡よりも右岸側には、以前の土石流流下で裸地化した箇所が一斉に樹林化したと考えられる同齡一斉林も見られ、過去の土石流発生とその流下幅の広さが推察される（写真- 1.4.2）。

写真- 1.4.1 下流部が洗掘を受けた治山堰堤

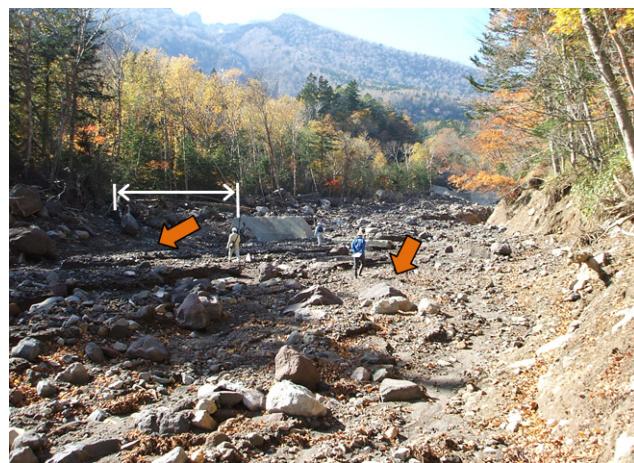
写真- 1.4.2 治山堰堤右岸側の土石流流下跡と同齡一斉林

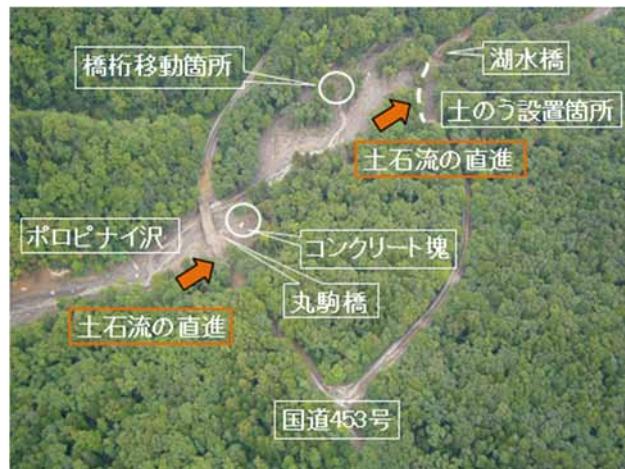
さらに土石流は直進し、丸駒橋の橋下を通過および右岸橋台取り付け部の盛土を乗り越えた。丸駒橋下流側に併設した側道橋を流失させ、橋から下流約 200m まで押し流した。また、右岸を中心に土石流の衝突痕や防護柵の変形が認められた（写真- 1.4.3, 写真- 1.4.4, 写真- 1.4.5, 写真- 1.4.6）。河床は土石流発生前に桁下 5.5m の標高 300m にあったが、発生後の写真- 1.4.5 では桁下約 3.5m と推定され、2m 上昇したと考えられる。ゆえに、橋桁に目立った衝突痕が残っていないことから、土石流は桁下高を最上部として流下した仮定すると、その流動深は比高 5m 程度あったと推察される。

土石流の衝撃により損壊した治山堰堤の一部と見られるコンクリート塊は、幅約 3m、高さ約 2m、厚さ約 1m 程度の大きさのものが、丸駒橋上流約 100m の右岸側、丸駒橋右岸側盛土直下（写真- 1.4.3, 写真- 1.5.14）及び湖水橋下流約 50m（写真- 1.4.10）等に散在していた。湖水橋下流では径が 10～30cm 程度と小さくなり、まれに 1m を超える粒径の土石が認められた（写真- 1.4.9, 写真- 1.4.10）。土石流は支笏湖流入地点（標高 249m）まで達した（写真- 1.4.11）。

写真- 1.4.3 ポロピナイ沢丸駒橋～湖水橋の状況 (9月 11 日撮影)

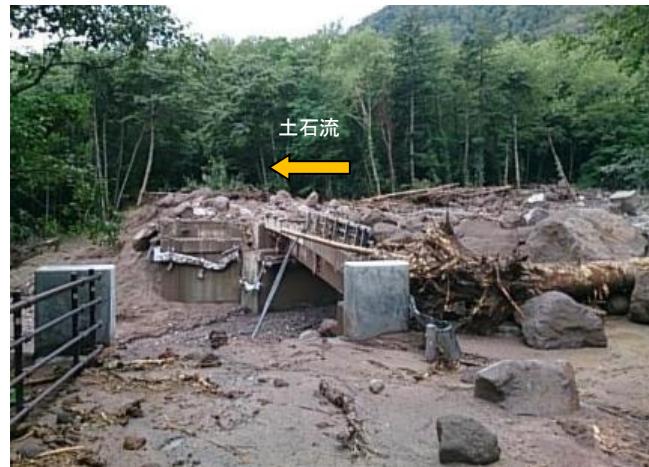
写真- 1.4.4 丸駒橋の被災状況（9月 11日撮影 左側は流失した側道橋桁部）

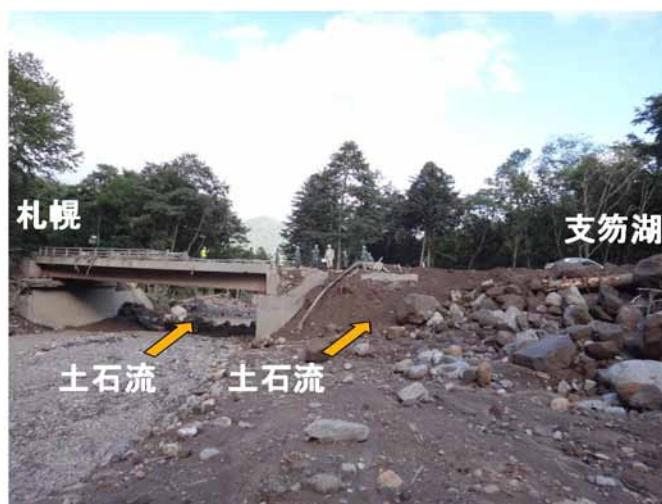
写真- 1.4.5 上流側から見た丸駒橋の災害復旧状況（9月 13日撮影）

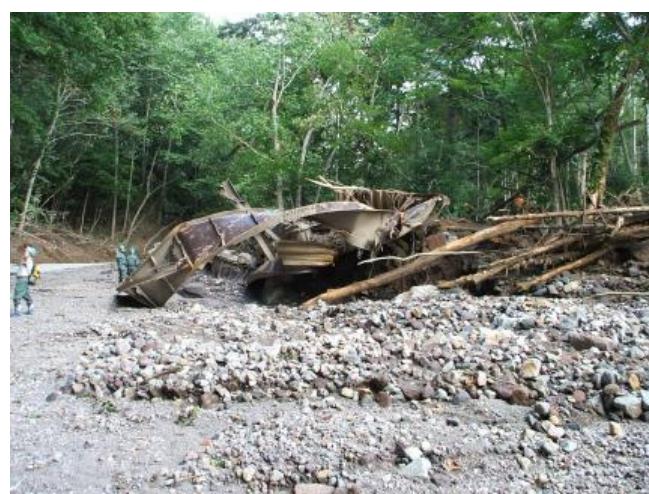
写真- 1.4.6 流失した丸駒橋の側道橋桁

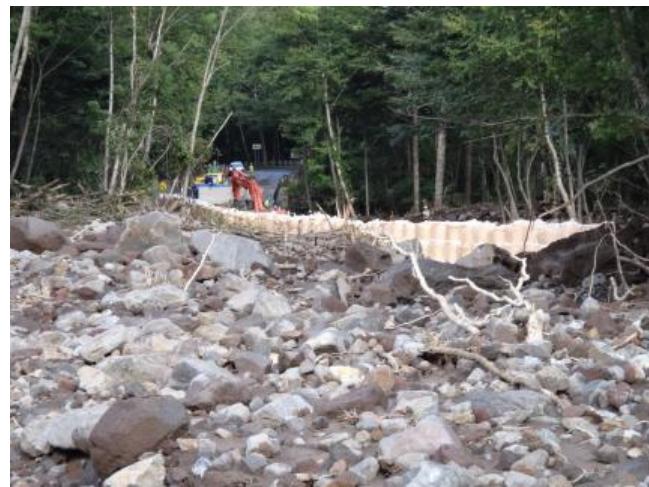
写真- 1.4.7 湖水橋上流右岸に堆積した土石流本体

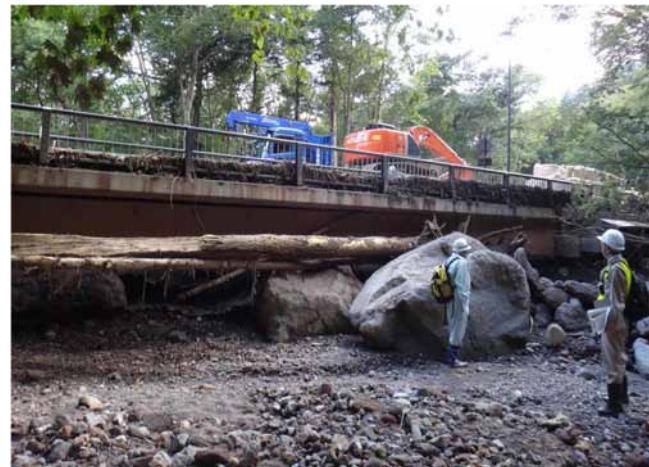
写真- 1.4.8 湖水橋桁下の土砂堆積状況（上流から撮影）

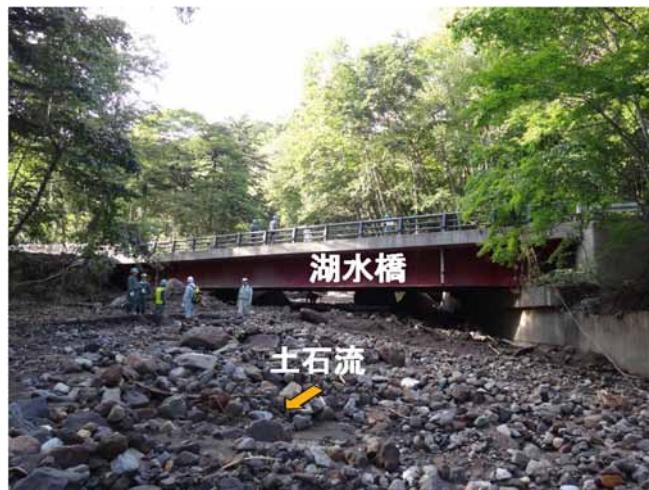
写真- 1.4.9 湖水橋の桁下高と下流の土砂堆積状況（下流から撮影）

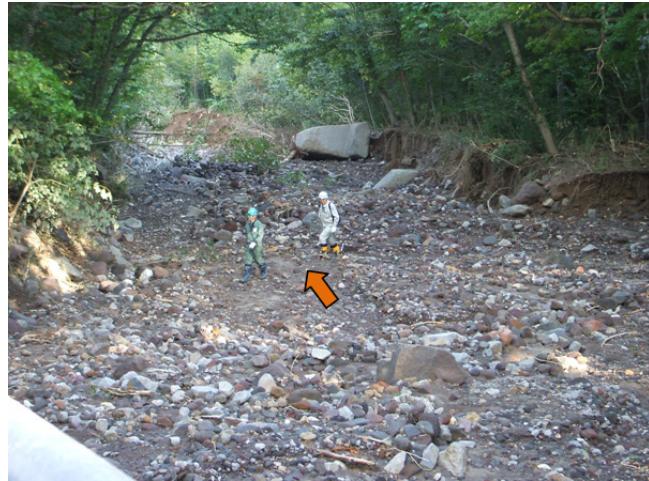
写真- 1.4.10 湖水橋から下流を望む（流送されたコンクリート塊が見える）

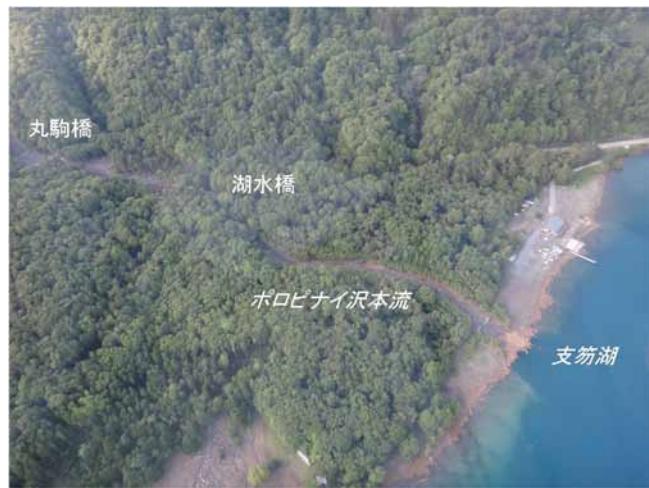
写真- 1.4.11 支笏湖畔まで達した土石流

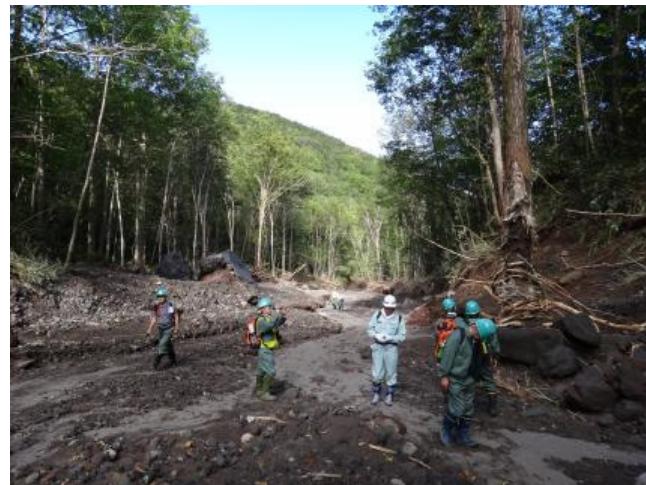
ヘリコプター調査から山頂に近い標高 1,150～800m では小規模の崩壊が認められたほか、標高 800～520m では露岩している箇所など渓床や側岸の侵食が認められた。このうち国道の KP34.9km から約 100m 恵庭岳山頂寄りの箇所では、高さ約 5m ほどの位置に土石流が幹に衝突し削れた痕が残され、支流においても土石流の流動深の大きさがわかる（写真- 1.4.12）。また、沢沿いに土砂が削られていることや幹の根元に不定根が露出していたことなどから（写真- 1.4.12），土石流は厚さ約 2m の沢沿いの堆積物を削剥し巻き込みながら流下したと考えられる。

写真- 1.4.12 北麓沢の土石流による渓床堆積物の侵食と幹に残された痕跡
(KP34.9km から上流 100m 地点)

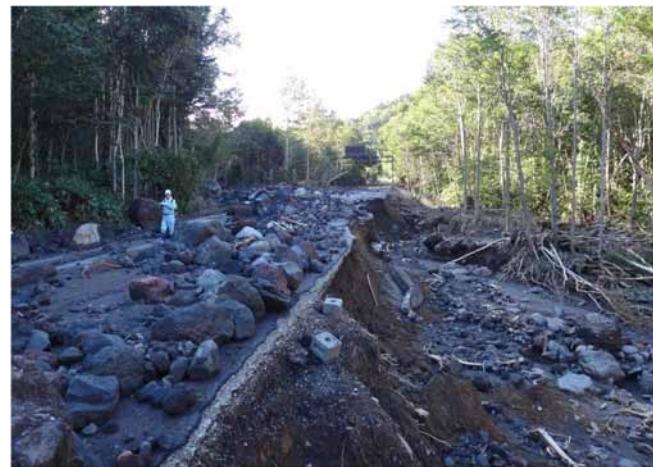
土石流は沢沿いに流れ下り、緩傾斜となった国道近接箇所では、国道を横断する三箇所で土砂を溢れさせ、路面を横断もしくは流下した（写真- 1.4.13, 写真- 1.4.14）。特に KP35.1km では路面に径 1 m 程度の土石

写真- 1.4.14 北麓沢の出口で国道を横断及び流下した土石流 (KP35.1km 地点)

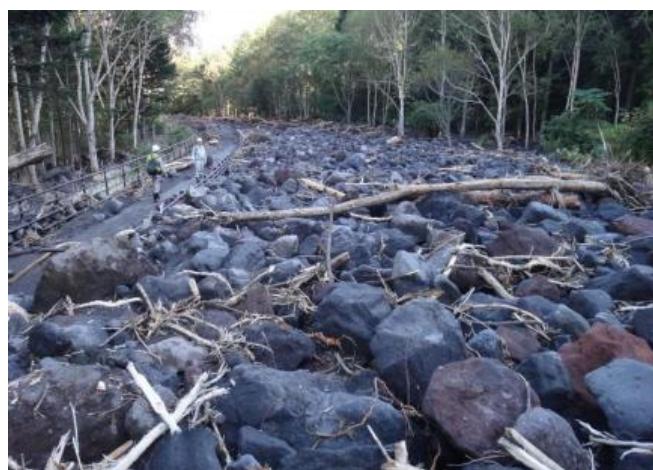
が堆積した（写真- 1.4.14, 写真- 1.4.15）。さらに下流ほど礫径は小さくなり、末端では砂や流木へと変化していく様子が観察された（写真- 1.4.16, 写真- 1.4.17）。

写真- 1.4.15 KP35.1km から路面を流下し国道に堆積した土石流

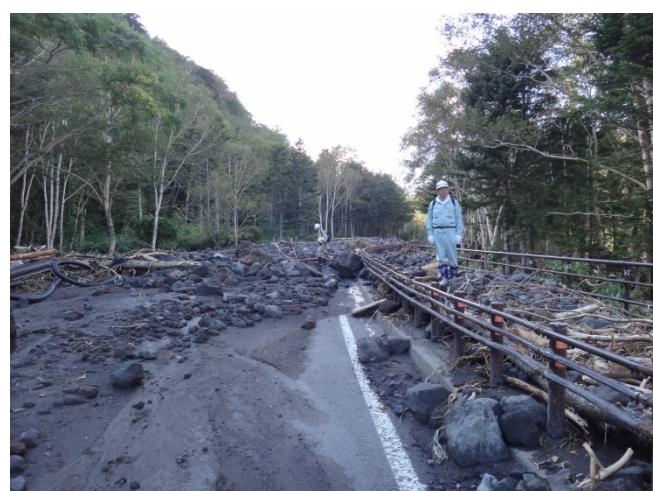
写真- 1.4.16 国道に堆積した礫径が小さい土石(KP35.4km 付近)

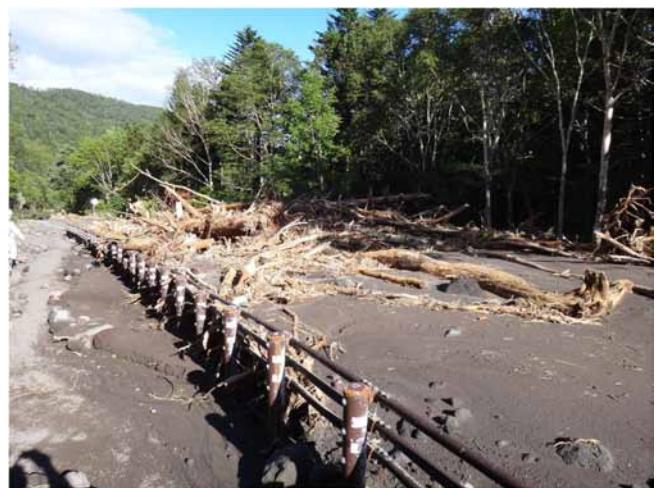
写真- 1.4.17 国道に堆積した土砂及び流木(KP35.6km 付近)

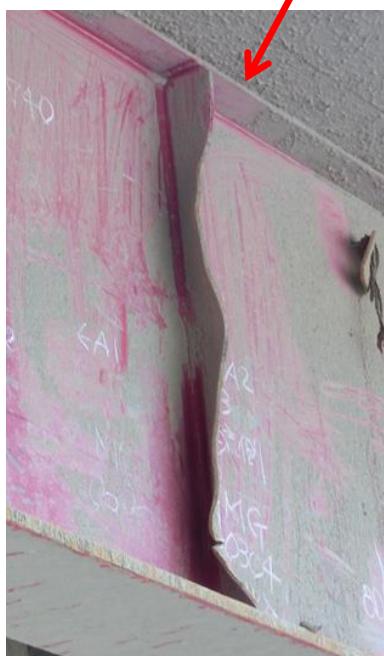
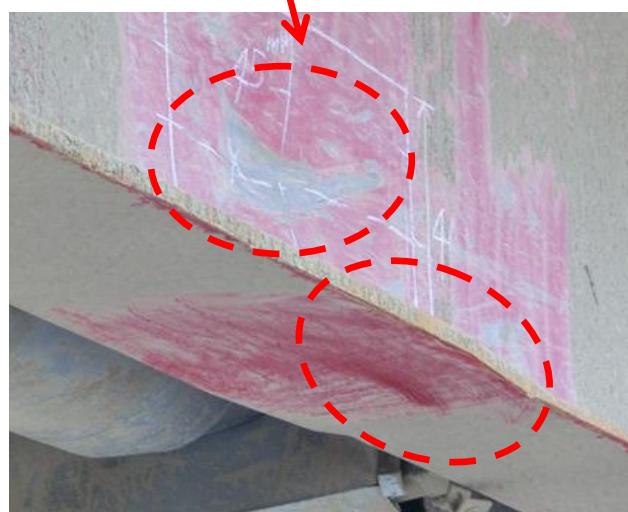
丸駒橋車道橋は、災害直後は土石流が桁下及び橋梁路面上に堆積した状態であったが、調査時は堆積物は全て撤去され、仮設ガードレールを設置し復旧工事の大型車が通行していた。上部構造・下部構造ともにA2橋台側が損傷が著しい。桁下高さは、一般図で約5.5mあり湖水橋よりも高いが、災害時には土石流が橋梁の路面まで達し防護柵が破壊された（写真-1.5.10）。上流側桁の補剛材・下フランジ・ウェブに変形が見られる（写真-1.5.11）。特にA2橋台の上流側ウイングの損傷が著しく、桁と同じ高さの部位が破壊され鉄筋が露出し、コンクリート角部の欠けや鉄筋の露出、ウイング下の土砂の一部流失が確認された。（写真-1.5.12）。橋梁から上流へ約100mの所に治山堰堤があり、破壊されている状況が確認された（写真-1.5.13）。その治山堰堤の一部と思われるコンクリート塊が、A2橋台下流側にあり、破断面が新しかったため、今回の土石流に流されたものと考えられる（写真-1.5.14）。A2橋台下流側桁端部の損傷は確認されなかったが、桁内側よりも桁外側の方に土砂が多く付着しており、越流した土砂の影響が大きかったものと考えられる（写真-1.5-15）。

写真- 1.5.11 上流側鋼桁外側の状況（補剛材・ウェブ・フランジの変形）

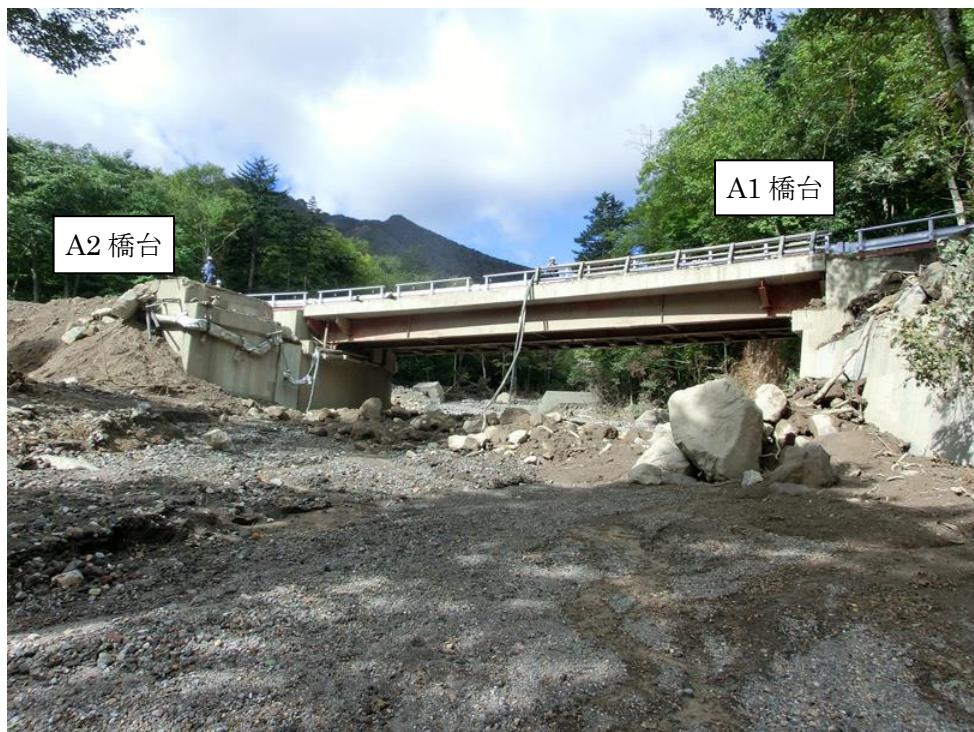
写真- 1.5.16 丸駒橋側道橋部 全景

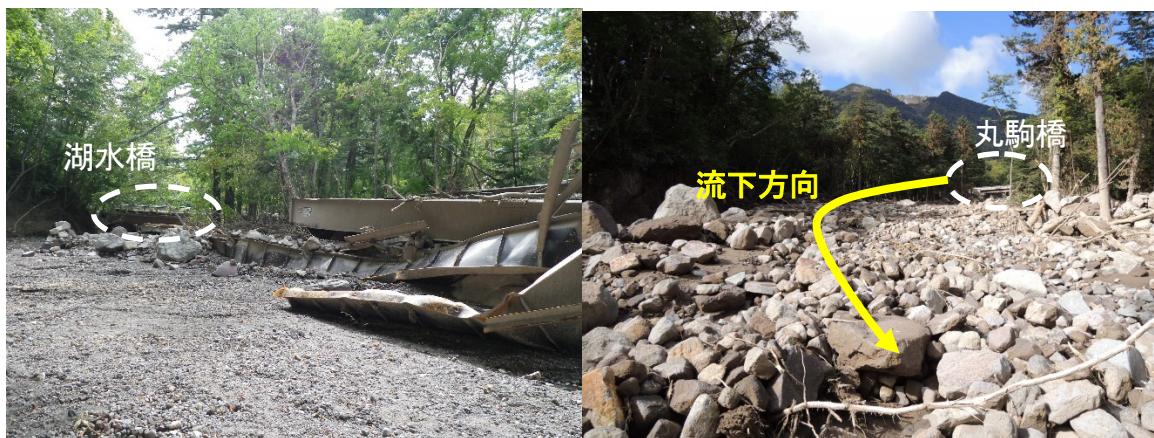
写真- 1.5.20 丸駒橋側道橋流失桁から下流

写真- 1.5.21 流失桁位置から見た上流

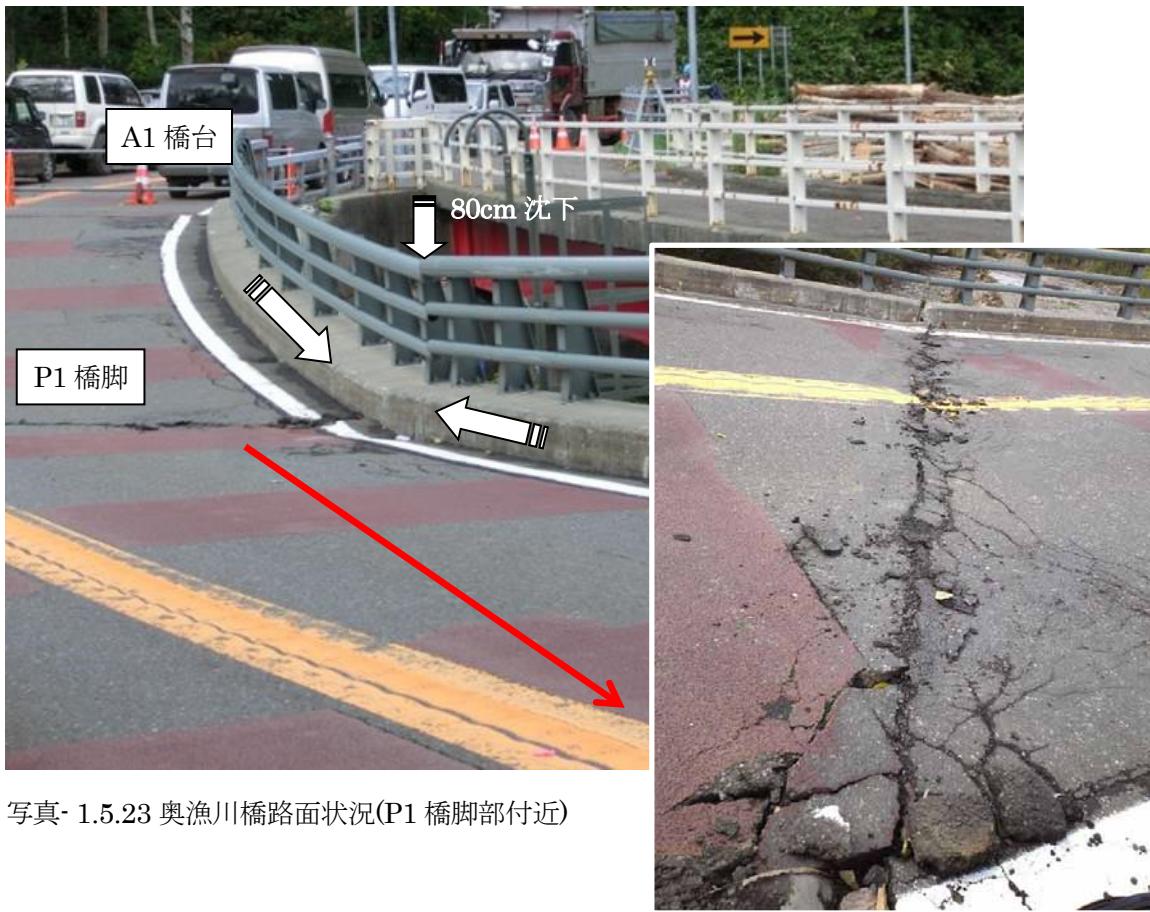
奥漁川橋車道橋は、A2 橋台背面盛土の流失と P1 橋脚の沈下が発生しているため、車両の通行はできない状況であった。P1 橋脚が洗掘により約 80cm 沈下したため、P1 橋脚上の舗装にひび割れが発生している。また、防護柵（下流側）位置で傾斜を確認したところ、A1→P1 が約 3°，A2→P1 が約 1° の傾斜が確認された（写真-1.5.23）。橋脚柱の傾き、基礎の露出は確認されなかった（写真- 1.5.24）。橋脚に設置された検査路が脱落しているが、豪雨の際に脱落したものでは無く、今回の調査の数日前に脱落したことである。検査路脱落の原因は確認出来なかつたが、豪雨後も桁の変状などが徐々に進行し、脱落に影響した可能性がある。P1 橋脚上の A1 橋台側支承部（可動）は、ストッパーが破断し支承から脱落し、ウェブが座屈していた。A2 橋台側支承部（固定）は、ストッパーが破断し沓座モルタルが破壊していた。これは、P1 橋脚の沈下に伴い、P1 橋脚上の両桁端部コバ面がハの字に開くように変位したため、桁下側が開いて上沓の脱落等が生じたものと考えられる（写真- 1.5.25）。

写真- 1.5.24 P1 橋脚の状況 (A1 橋台側から撮影)

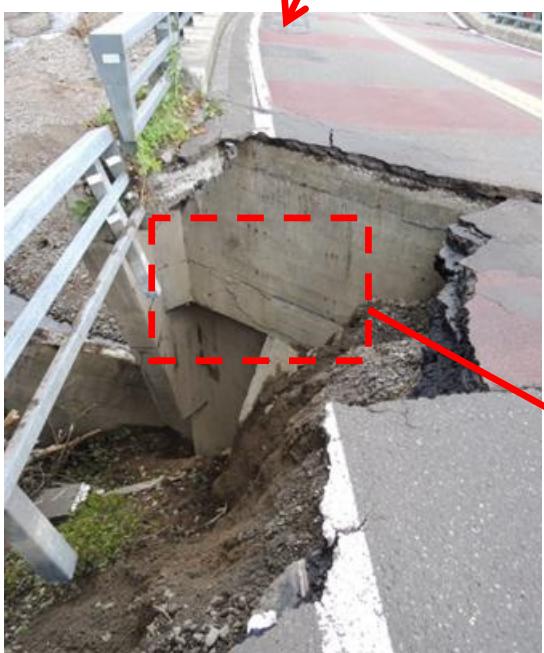
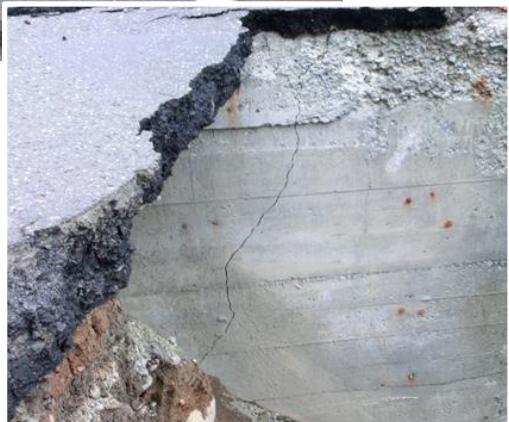
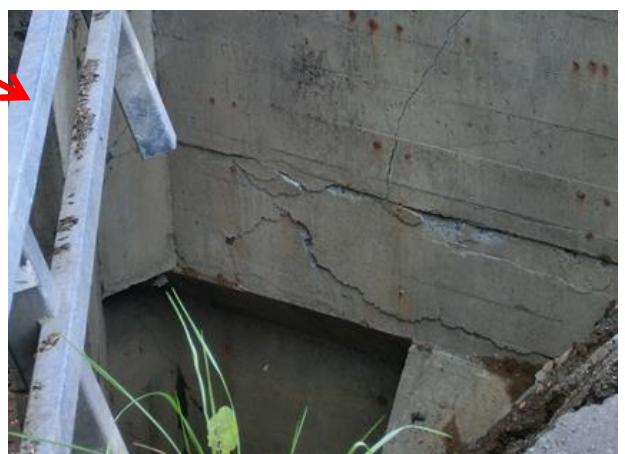
A2 橋台の背面は、盛土が上流側及び下流側ともに流失している。特に下流側は 1 車線分が流失している。ウイングのひび割れ、たて壁の水平ひび割れは、ズレ・欠け落ちが生じ著しい状態であった（写真- 1.5.26）。橋台前面はたて壁中段に水平方向のひび割れが発生し、ひび割れ幅は上流側の前面で約 2cm、背面で約 1cm、背面よりも前面側により開いている（写真- 1.5.27）。下流側のひび割れ幅は計測できなかつたが、遠方から目視では上流側より下流側のひび割れ幅が広いものに見えた。ひび割れの状況から、曲げ破壊が生じ、曲げに対する抵抗が喪失しているものと思われる。なお、ひび割れ幅や長さや欠落ちの程度が 1 週間前よりも著しいとのことであり、被災後の降雨や作業の影響等により変状が進展した可能性がある。たて壁前面の中段にあるひび割れより下は 1 ~ 3° 前面側に傾斜している。下流側の地際（たて壁基部）では、一部断面が欠損している（写真- 1.5.27）。コンクリートや鉄筋の破断面が新しいことから、今回の災害により流失したものと見られる。なお、たて壁背面には側道橋施工時に用いた鋼矢板が確認された。下流側のフーチングが露出している一方、上流側のフーチングは土中にあるため、橋軸直角方向にも傾斜しているように見えるが、傾斜を計測していないため明らかではない。これらの損傷や変状から、A2 橋台においても洗掘が生じて損傷に影響を与えた可能性がある。A2 橋台上流側の擁壁基礎は洗掘され、破壊・沈下している（写真- 1.5.28）。A2 橋台は斜角があり、上流側が鋭角になっている。河川の水流の影響を側面から（擁壁から見ると前面から）受けた可能性がある。A2 橋台は、パラペットに著しいひび割れや欠落ちが生じ、鉄筋が露出している（写真- 1.5.29）。

写真- 1.5.26 A2 橋台背面の状況

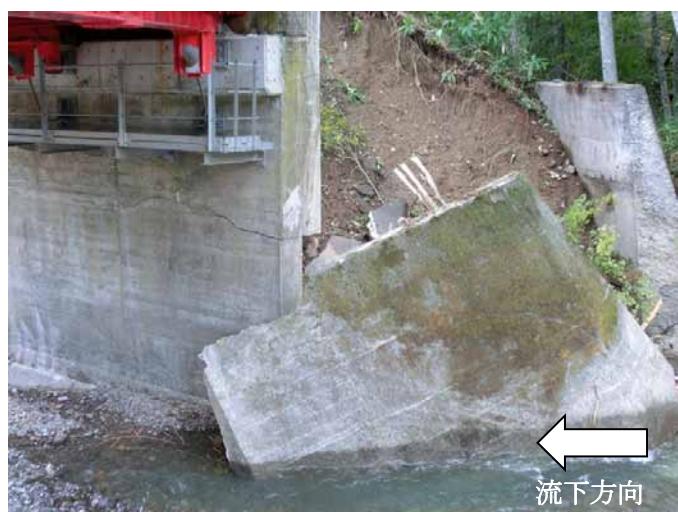
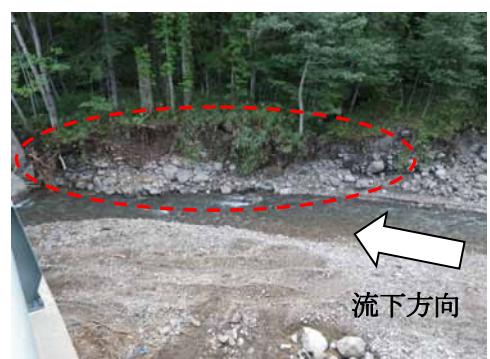
(左の写真の直上流の状況。河岸侵食
している)

写真- 1.5.28 A2 橋台上流側側面の状況

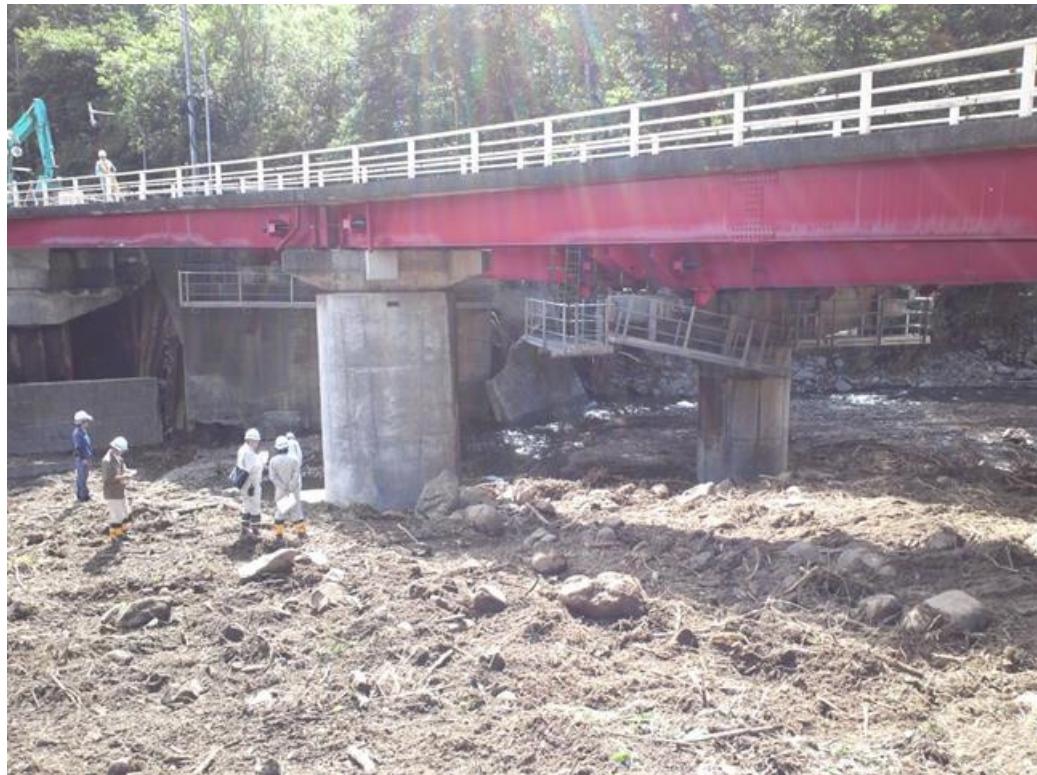
写真- 1.5.38 奥漁川橋側道橋全景

奥漁川橋側道橋は、橋長 45m の単純合成鉄桁橋（2 径間 2 主桁）の曲線橋で、1971 年 11 月に供用開始されている。下部構造は、A1・A2 橋台は重力式橋台、P1 橋脚は T 型橋脚（RC）である。

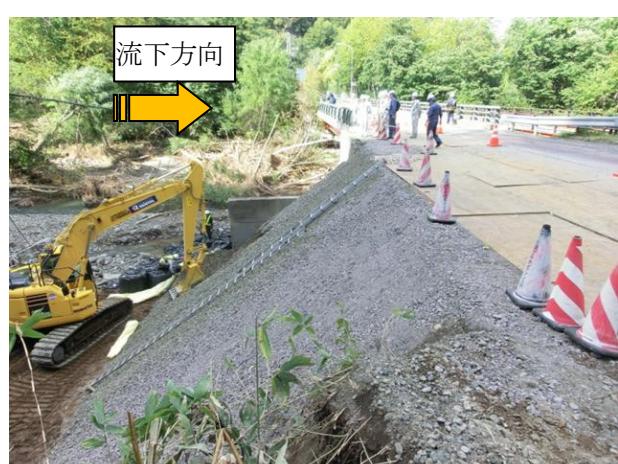
写真- 1.5.45 A2 橋台背面盛土の復旧状況

本橋では、豪雨による河岸侵食に伴い A2 橋台の背面の盛土部の上流側が 1 車線分程度の幅の範囲で流失する被害が生じたが(写真- 1.5.44)，調査時点では盛土部については復旧が既になされていた(写真- 1.5.45)。

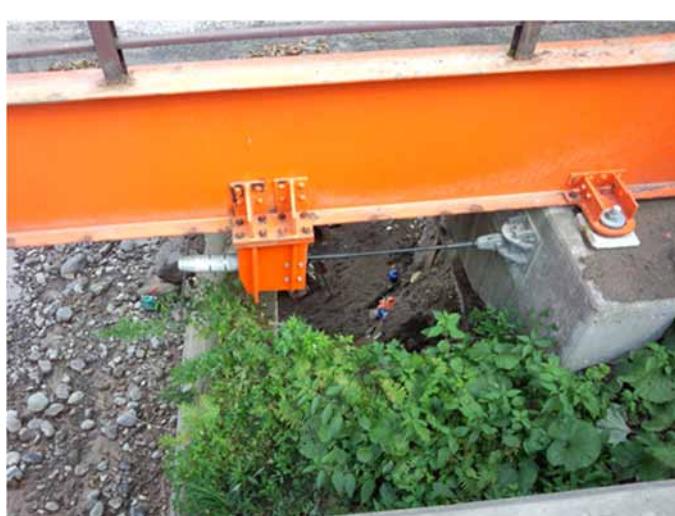
写真- 1.5.48 側道橋 A2 橋台前面の状況

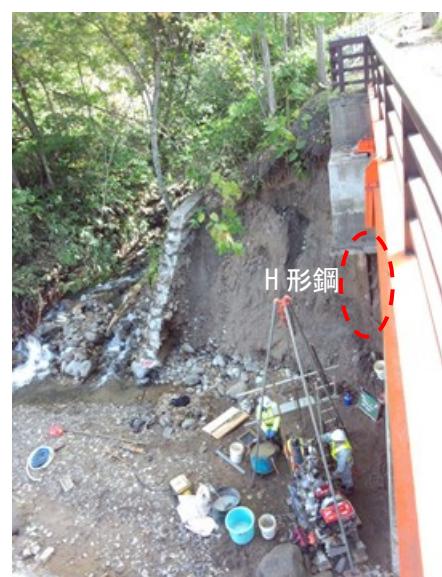
写真- 1.5.49 側道橋 A2 橋台下流側の状況

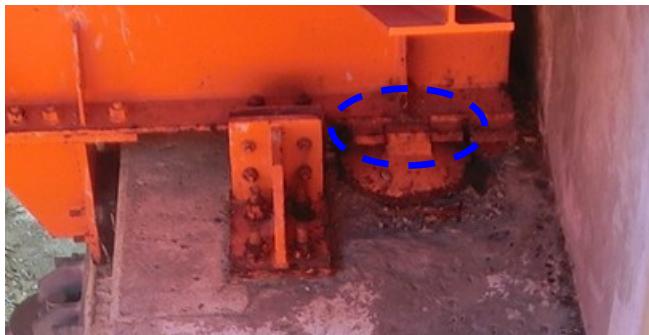
山水橋の支承部 (BP 支承) の状態を、写真- 1.5.50～52 に示す。A1 橋台上の支承では沓座モルタルの損傷が確認されるものの、他の橋脚、橋台部では支承及び沓座の損傷は見られなかった。なお、いずれの支承部でも取付ボルトなどの腐食が見られる。

写真- 1.5.50 A1 橋台上支承部の状況

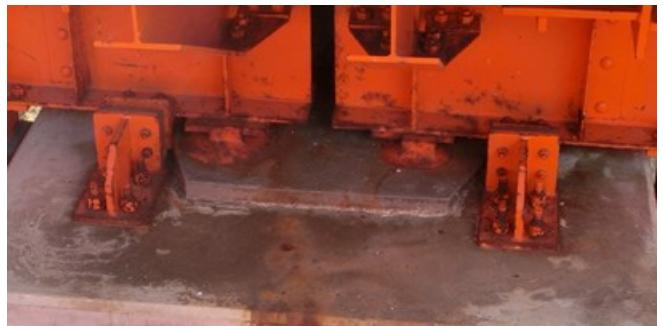
写真- 1.5.51 P1 橋台上支承部の状況

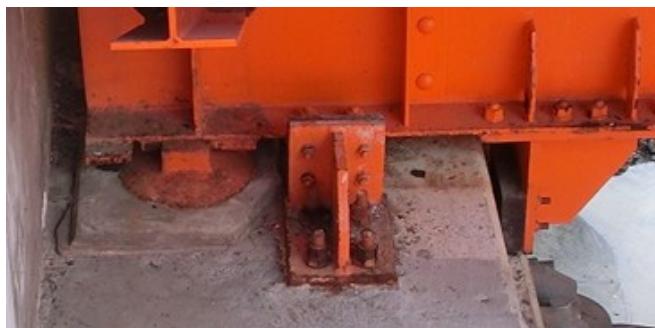
写真- 1.5.52 A2 橋台上支承部の状況

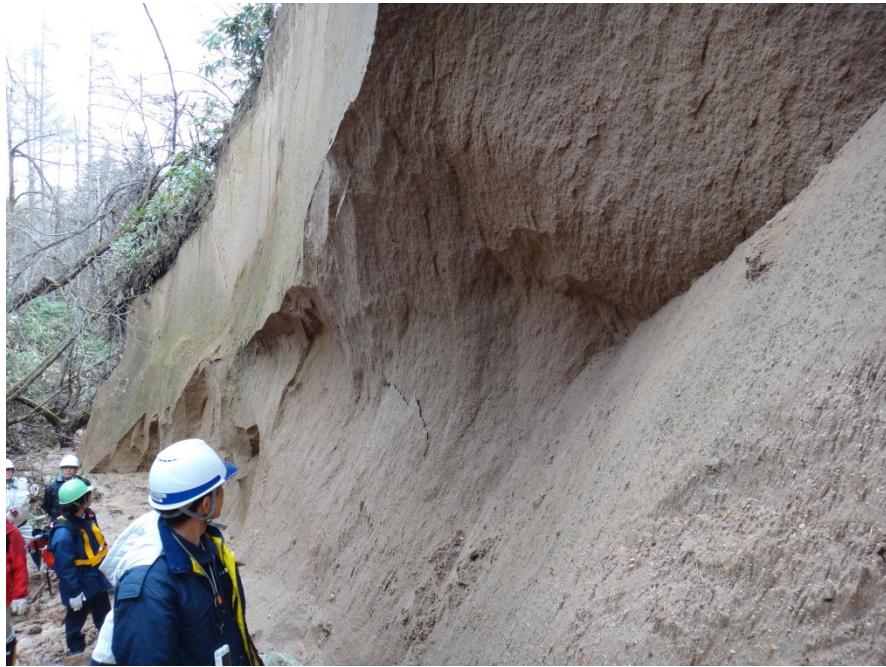
伏見橋の位置する貫気別川支流ニフシナイ川支沢は洞爺浮石流の堆積面に下刻され、急峻な崖を形成している。地質調査のボーリング資料¹²⁾によると、支沢の層序は表-2.2.1に示すように洞爺浮石流堆積物を基盤とし、その支沢に崖錐堆積物、崩積土、谷埋め盛土が重なっている（写真-2.2.3、図-2.2.2、図-2.2.3）。当該地点では、ボーリング調査から堆積物は層相とN値から四層に区分されている。そのうち、当該沢沿いに主に露出し、橋梁の基礎となっているのは、Tp-l(A)層である。支沢に露出する凝灰岩層は沢沿いに比高10～15m程度の急峻な崖を形成している（写真-2.2.1）。堆積物は全体にピンク色を帶び、小豆大の軽石および安山岩角礫を含み、淘汰が悪い。また、溶結度は低く、ハンマー先端のピックが容易に突き刺さり、削られるぐらいたる軟質であった（写真-2.2.2）。地質調査のボーリング資料¹²⁾によると、そのN値は30～60程度とされている（図-2.2.2、図-2.2.3）。特に、沢の流下部に接した下部壁面が侵食されやすく、その上部が次第に剥がれ落ちる様相を呈していた（写真-2.2.1）。

写真- 2.2.1 貫気別川支流のニフシナイ川支沢沿いに露出する洞爺浮石流堆積物

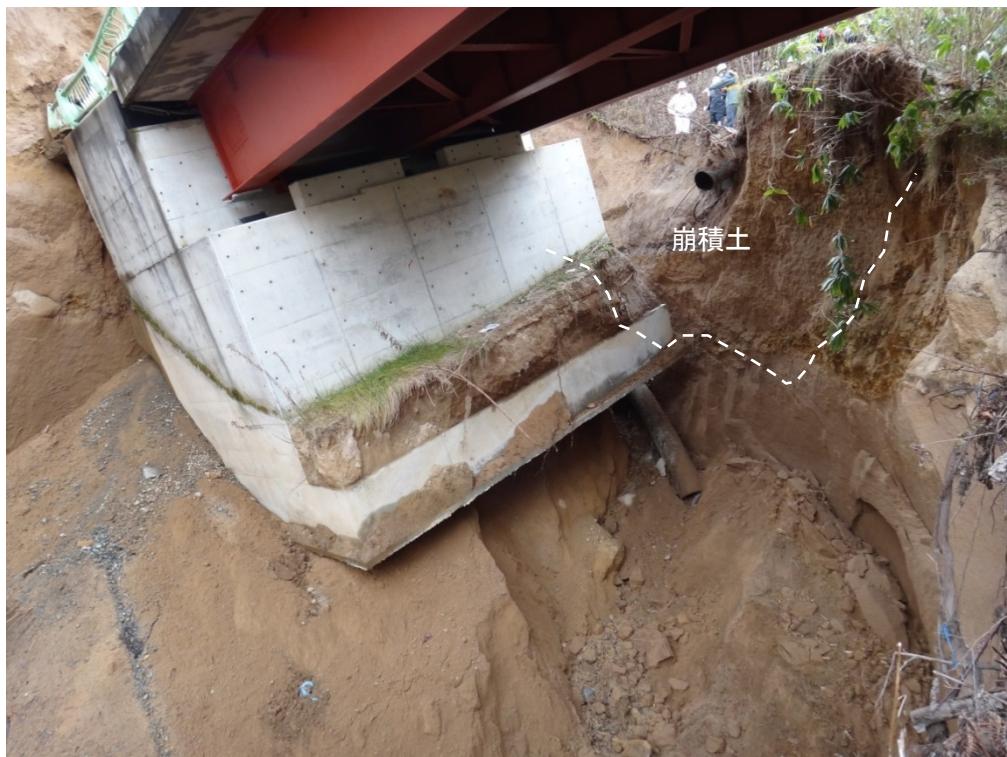
写真- 2.2.3 沢の谷頭部に位置する崩積土

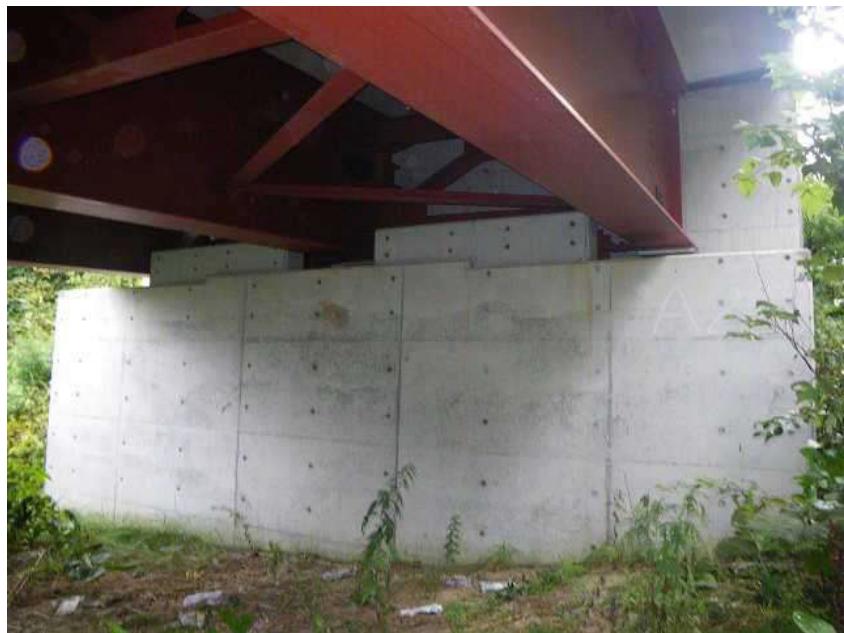
写真- 2.3.6 被災前（平成 24 年度橋梁点検時）の A1 橋台前面の状況
