道路橋コンクリート床版の土砂化対策 に関する調査研究

令和2年3月

国土交通省 道路局 国道・技術課
国土技術政策総合研究所
東北地方整備局
北陸地方整備局
中部地方整備局
九州地方整備局
北海道開発局
国立研究開発法人 土木研究所

要旨

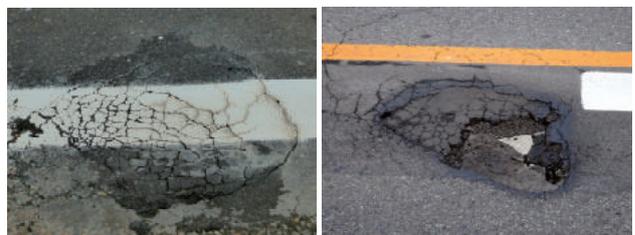
写真-2 床版上面(橋梁上の舗装)の異常

床版上面の変状として、舗装変状部から雨水が浸透し、床版上面コンクリートが劣化する事例が見られる。舗装ひびわれ(クモの巣状)やポットホールとして舗装面に現れるのが一般的である。

床版劣化・陥没の兆候は、舗装(路面)の異常と関連するため、日常の道路巡回(パトロール)などで舗装の状況(土砂の噴出、舗装のひびわれ、舗装のポットホール・うき)を確認するとともに、析出する水の色にも留意する必要がある。

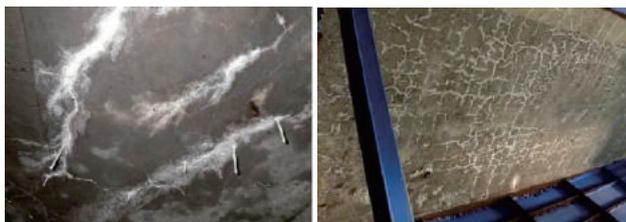
床版下面に現れるひびわれ等の損傷は、大型車両の繰り返し走行による疲労劣化が支配的であるが、積雪寒冷地域である東北地方においては、凍害や塩害（凍結抑制剤の散布）により土砂化が助長され、漏水や遊離石灰を伴っているケースがある。

舗装の異常が確認された場合には、床版下面の目視調査により、漏水の有無やひびわれの性状（格子状、角落ちの有無）や遊離石灰及び錆汁等に着目し、状態を確認する必要がある。

a) 漏水・遊離石灰 b) 格子状のひび割れ
写真-3 床版下面の異常

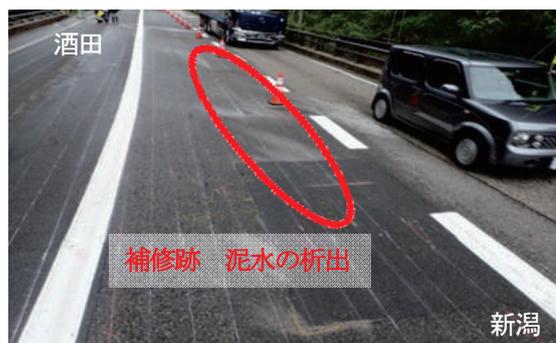
写真-1 舗装撤去前

2014年度の橋梁点検当時、舗装面に損傷は見られなかったが、写真-1に示すとおり点検以降、舗装の部分補修を実施した形跡、砂利化による泥水が発生しており、本橋梁では、床版上面の損傷が進行している状況であった。なお、舗装面の白い細線は非破壊調査時 (音波計測法) の罫書き線である。

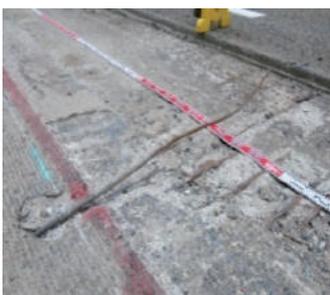
舗装撤去範囲の床版上面をハンマーで打音しながら、目視点検を実施し、記録した。確認された主な損傷写真を写真-2～5に示す。また、図-3に損傷図を示す。なお、床版が欠損した箇所には、過去にアスファルト合材で補修がなされている状況であった。

写真2 砂利化(鉄筋露出)

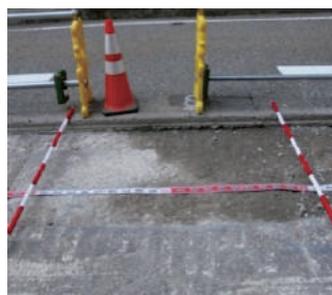
写真3 砂利化

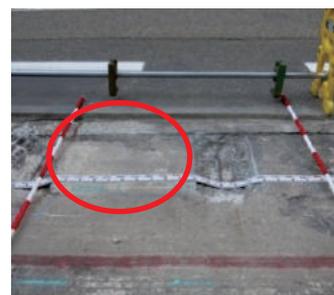
写真4 うき

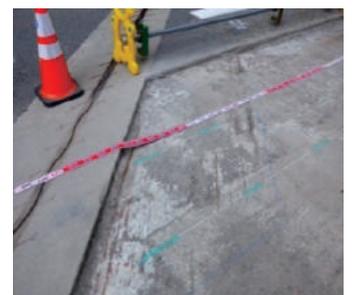
写真5 鉄筋露出

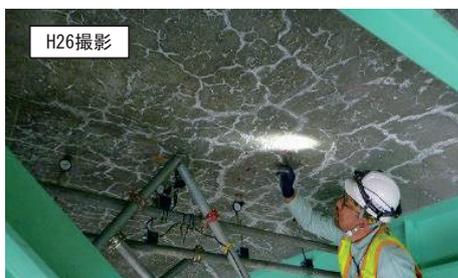
しかし、4年経過後の平成26年度には、橋面舗装部に亀甲状のひび割れや白濁物の流出が発生した。床版下面を確認したところ、湿潤状態で2方向ひび割れが卓越するうえ、ひび割れ部からエフロレッセンスが目視で確認できる状態であった（写真-2）。

写真-2 床版打替対策後の床版下面の損傷状況（治部坂橋）

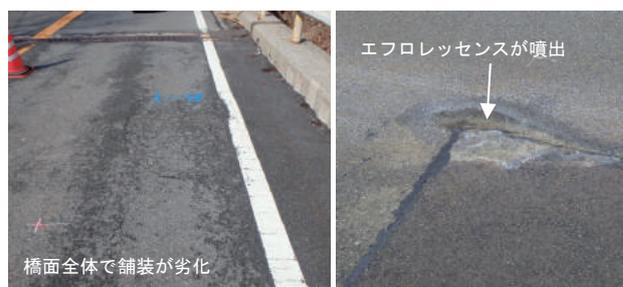
上記の損傷状況から、緊急的に舗装を撤去し床版上面を確認したところ、コンクリートの土砂化が確認された（写真-3）。床版の応急復旧として、劣化コンクリートを除去し、超早強コンクリートにて即日復旧して経過観察とした。しかしながら、一冬越した平成27年度初春に、応急復旧した箇所から橋面にエフロレッセンスが噴出したり、他の橋面上の部位も異常が確認された（写真-4）ため、本復旧として床版打ち換えを実施した。

写真-4 舗装面に生じた変状（治部坂橋）

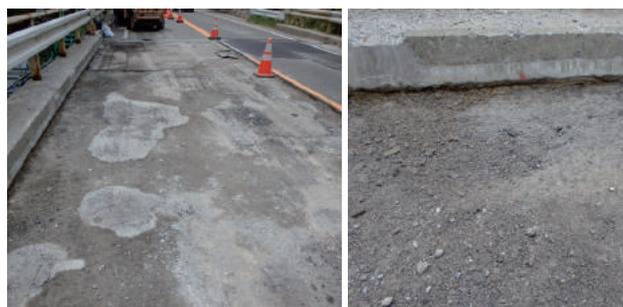
- ・試掘したほぼ全ての床版コンクリートに、層状のひび割れが確認された。また、応急復旧にて床版断面修復したコンクリートと既設コンクリートの断面に隙間が生じており、一体化が図られていない状況であった（写真-5,6）。
- ・高圧水がひび割れなどの脆弱部に浸透したことで、既設床版が深くえぐれた箇所が確認され、床版厚21cmのうち17cmまで土砂化が進展していた（写真-7）。
- ・舗装継ぎ目部、伸縮装置周辺部、地覆・排水柵周辺部において顕著に土砂化が確認された（写真-8）。

写真-5 舗装撤去後の床版状況（治部坂橋）

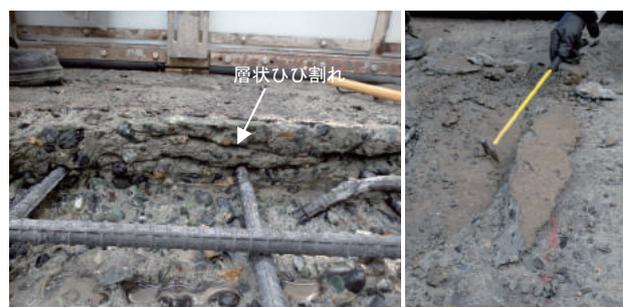
写真-6 床版上の層状のひび割れ（治部坂橋）

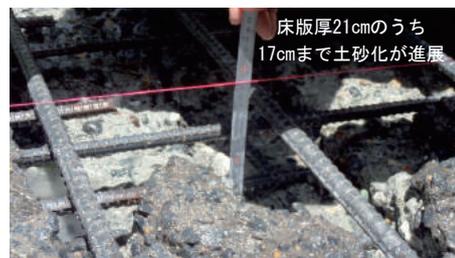
写真-7 土砂化深さ（治部坂橋）

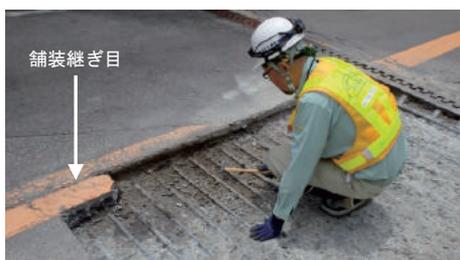
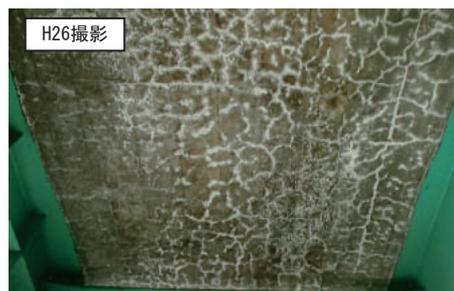
写真-10 床版下面の損傷状況（第一横岳橋）

当該箇所の床版下面の状況は、2方向のひび割れの他、水の滲み出し・遊離石灰が析出し、遊離石灰については落下して地面に散乱しているものもあった。また、過去の定期点検と比較して、ひび割れが急速に進展していた（写真-10）。

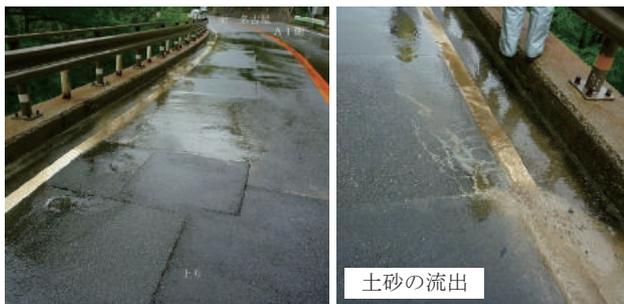
平成26年の雨天時に、橋面舗装の補修跡から泥状の噴出が認められた。橋梁上面の損傷状況は、セメントペースト状の土砂が補修箇所から流出しており、部分的な舗装の浮きが確認されている状態であった（写真-9）。

写真-9 舗装面に生じた変状（第一横岳橋）

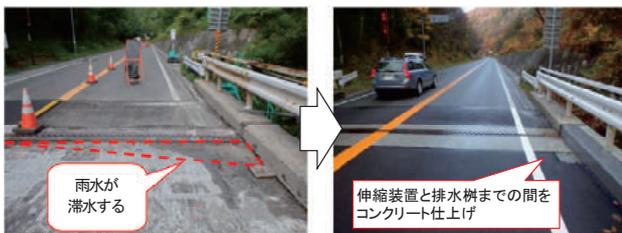
写真-13 伸縮装置周辺部の床版滞水防止対策

また、桁端部の橋面水が滞水しやすい箇所は、伸縮装置と排水柵までの間に後打ちコンクリートを設置し、床版面に滞水しないように構造改善を行った（写真-13）。

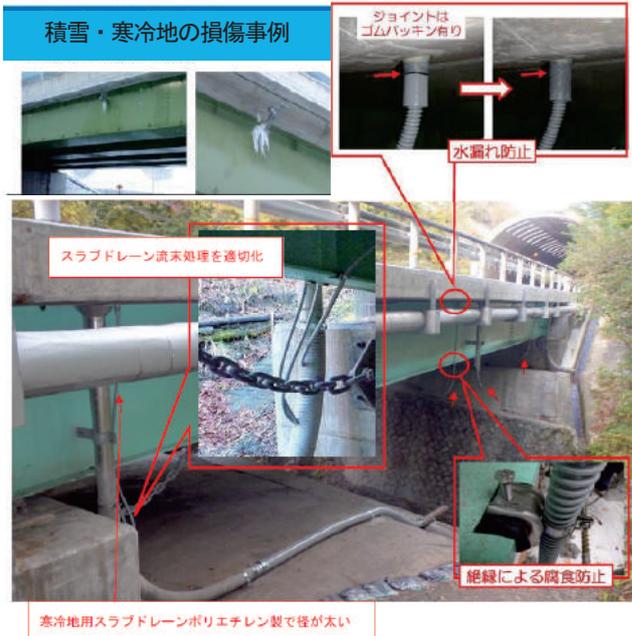
写真-14 スラブドレーンの耐久性向上策

スラブドレーンの排水管は鋼製フレキシブル管が一般的に使用されている。しかし、凍結による破損事例もあることから、樹脂製フレキシブル管を用いるなど、床版内の水分を排出する機能が失われないように、スラブドレーンの耐久性を向上させている（写真-14）。

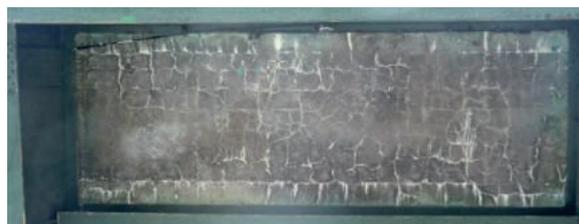
境橋は2011年の点検で床版下面に劣化(写真-1)が確認されたため、橋面防水工および炭素繊維補強を実施することとし、まず2012年に橋面防水層の敷設工事を行った。工事中の路面切削で床版コンクリート上面に広範囲の土砂化(写真-2)が確認され、更なる進行に備えて調査を行い、土砂化した箇所の断面を修復した後、境橋全面に防水層を敷設して、最初の工事を終了した。

写真-1 床版下面の遊離石灰

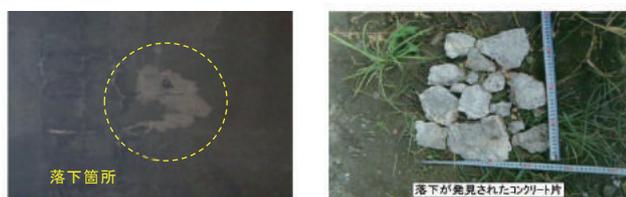
しかし、次の炭素繊維補強工事に着手する直前に床版下面からコンクリート片（写真-3）が落下したため、剥落箇所の緊急対策（橋面防水層の補修、床版下面への炭素繊維補強：写真-4）を施した後、境橋全体に同対策を展開した。

(a) 床版下面の落下部位 (b) 落下したコンクリート片
写真-3 コンクリート片の落下

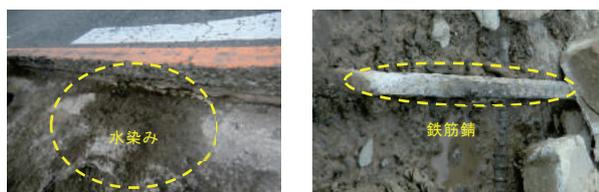
建設当時、歩道部の間詰材には間隙の多い粒調砕石が用いられていた。2013年の調査によると歩道部から橋面防水層の下に雨水が浸入し、床版内部への浸透水により鉄筋の腐食が発生していた（図-2、写真-5）。

(a) 防水層下の水染み (b) 床版鉄筋の錆
写真-5 土砂化した床版内部の状況

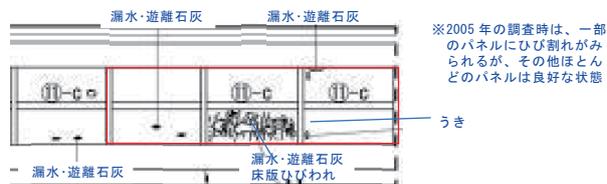
(a) 2005.2 調査時

また、ASRと思われる析出物も確認され、複合劣化による損傷の急激な進展により床版下面の抜け落ちに至る結果となったと考えられる（図-4および図-5）。

図-4 床版下面損傷の進行

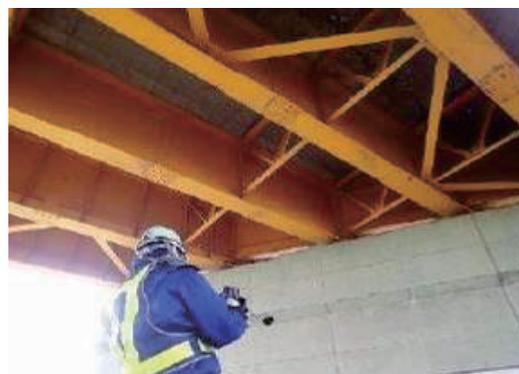
写真-1 降雨後の床版下面目視調査

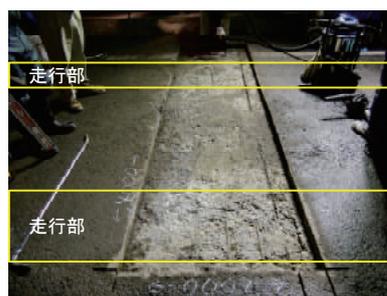
写真-5 各箇所毎の舗装厚・砂利化深さの確認

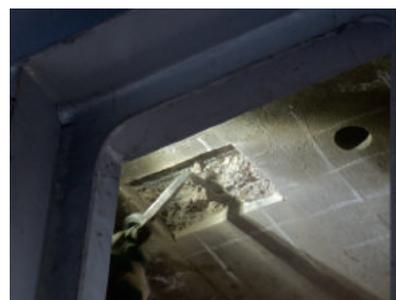
なお、舗装開削調査の結果、当該橋梁では車道部における床版防水層は確認されなかった。また、断面減少に至る鉄筋の腐食は殆ど無かった。当該路線においては、凍結防止剤の散布も行っているが、確認した損傷の状況から塩害の影響は見られないため、塩害に関する調査は実施していない。

写真-7 はつり調査

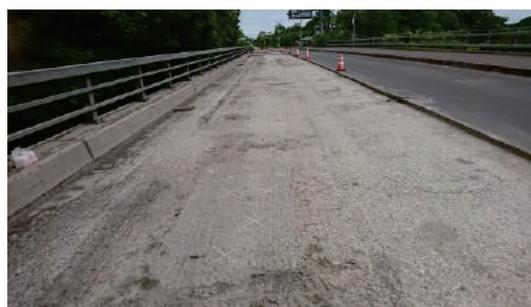
写真-9 現地切削後の状況

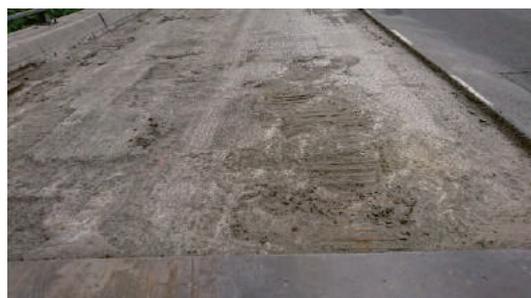
写真-10 鉄筋の露出

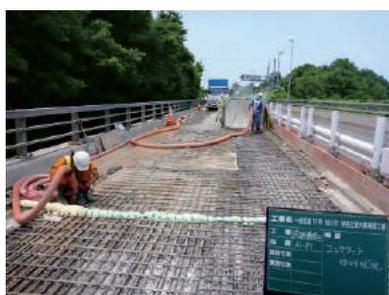
写真-11 WJはつり状況

確認の結果、床版コンクリートに多数の浮き、剥離・鉄筋露出が見られ、損傷が進行していたことから、当初予定していた補修範囲を拡大することとした。

床版コンクリートをウォータージェットにより全面的にはつり、鉄筋下面に骨材径を確保した上で、床版コンクリートを打設した。床版への滞水をなくすため、床版端部には水抜きパイプを追加設置し、複合防水として、浸透系防水と塗膜系防水を施工している。(写真-11, 12, 13, 14参照)

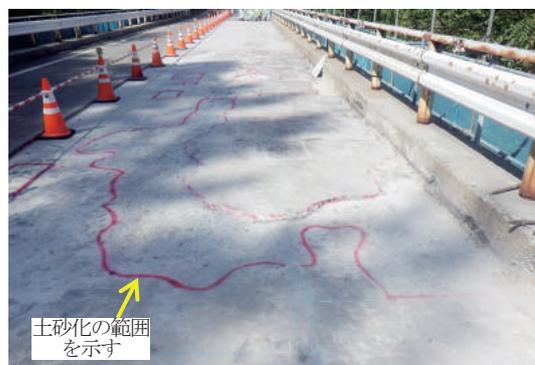
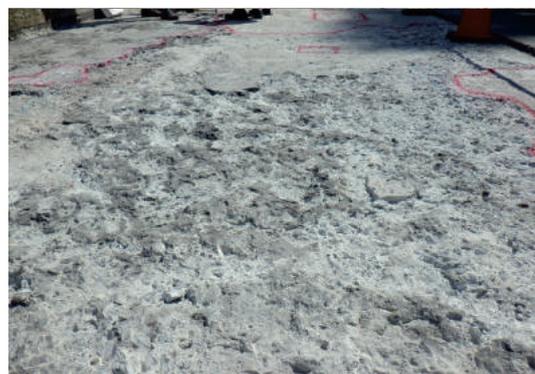
床版上面のコンクリートの土砂化とは、As舗装下でコンクリートの骨材と硬化セメントペーストが分離している状態をいう。そのとき、硬化セメントペーストは脆く崩れやすい状態または既に崩れて粒の状態である²⁾。図-1の事例では、舗装を剥がしたところ橋面の広範囲に土砂化が広がっていた。図-2の事例は、他の橋における路肩部の土砂化の事例を示す³⁾。曲線橋で片勾配の低い側の路肩部を示している。この図では排水口が見られるが、排水口の有無に関係なく橋軸方向に地覆に沿って土

図-1 橋面の広範囲に見られた土砂化の事例 (U橋)

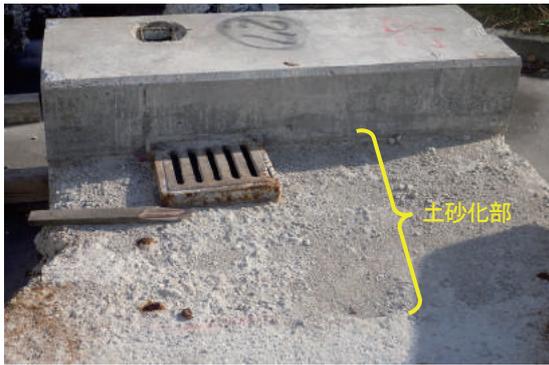
砂化が見られた。図-3の事例では、センターラインに沿ったAs舗装打換え時にできた打継目付近で、コンクリートがまさに土砂の状態になっていた。この土砂化部では塩化物イオンの浸入が認められ、鉄筋が腐食するよ

図-2 地覆、排水口付近の土砂化の事例 (Ka橋)

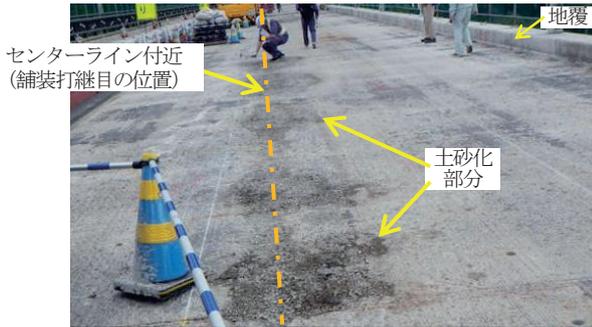
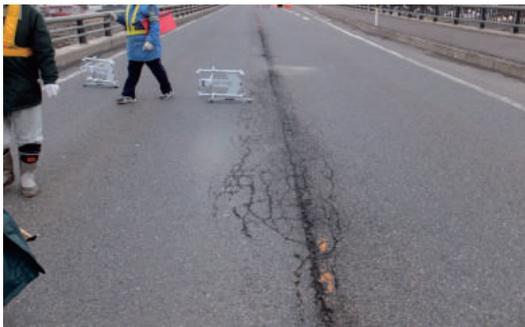
図-3 舗装打継目付近の土砂化の事例 (Ki橋)

りも速くコンクリートが劣化していた。また図-4の事例では、As舗装を剥いだだけでは一見普通のコンクリートのように見えても、ハンマー等を用いて手で簡単に鉄筋の下まで掘れてしまう状態になっていた¹⁾。その橋では、粗骨材の割れが認められなかったが、図-3の事例では後述するように水平ひび割れに沿って粗骨材の割れが見られ、劣化の要因に粗骨材の割れが関わる場合とそうでない場合があることが想定される。図-5は、床版上面の補修時に防水層の下でコンクリートの土砂化が見られた事例である。この場合、防水層の端部や継目の処理が疑われるほか、防水層設置前に既にコンクリートがある程度劣化していた、すなわち前回補修時に後述する土砂化の中間層が残存していたことも想定される。図-6は、As舗装の部分補修の打継目付近で、軽微な土砂化が認められた事例である。以上の例のように、土砂化の発生位置は、橋面のほぼ全面に見られる場合、あるいは主としてAs舗装の打継目付近や地覆付近の路肩部に見られ

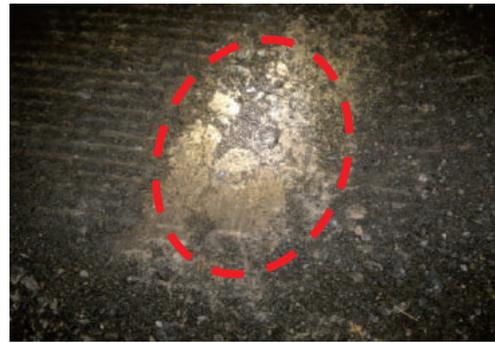
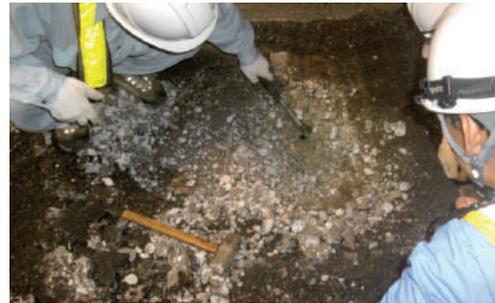
(b) 鉄筋が露出するまで工具で掘れる状態

図-4 伸縮装置付近、車輪走行位置の土砂化の事例 (S橋)

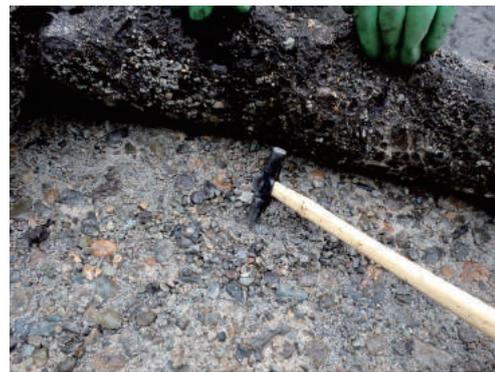
図-5 防水層下の土砂化の事例 (T橋)

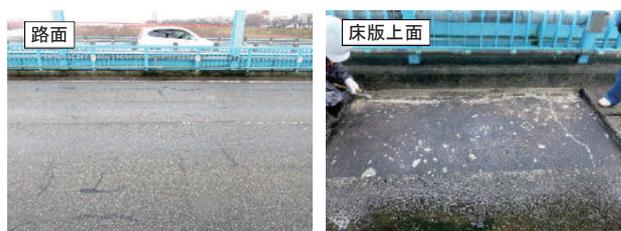
写真-2 D 橋 目視調査結果

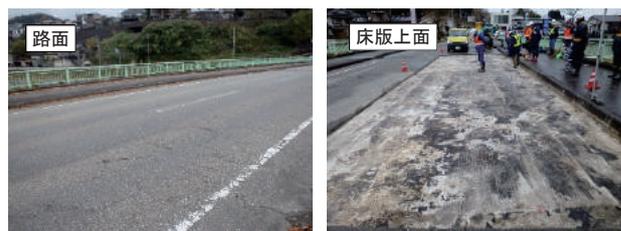
写真-3 E 橋 目視調査結果

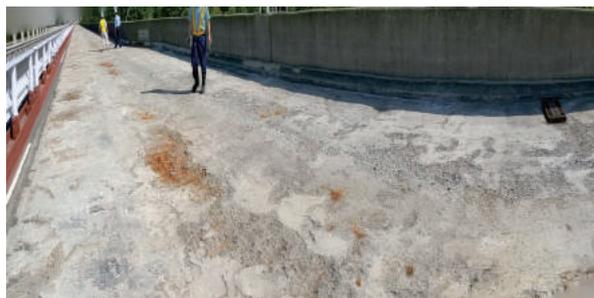
写真-1 舗装開削後の土砂化が進行した事例

道路橋定期点検要領¹⁾では、橋長 2.0m 以上の道路橋において、5年に1回を基本とする近接目視点検が義務化されている。定期点検での既設床版の劣化・損傷状況の点検は、床版下面からの外観目視および舗装面のひび割れの点検によるもので実施されている。しかし、輪荷重による疲労、材料劣化等による床版土砂化の要因と定期点検における舗装のポットホールや床版下面のひび割れおよび漏水痕などの外観変状との相関が明確でなく現状の目視点検では、床版下面の抜け落ちのリスクが存在する。また、床版の設計基準では、建設省道路局長通達(S42)以降、最小床版厚および配力鉄筋量の見直しによる疲労損傷への対策が実施²⁾されているが、平成5年のスパイクタイヤ規制以降、凍結防止剤の散布量が増加しており³⁾、塩分を含んだ水が床版へ浸入することにより、床版下面に変状が発生していなくても、床版上面が土砂化している事例が発生している。写真-1は、供用後10年経過後の舗装開削後の状況である。また、写真-2に5年前の定期点検時には損傷度判定が低く、対策不要と判定されていた箇所が、

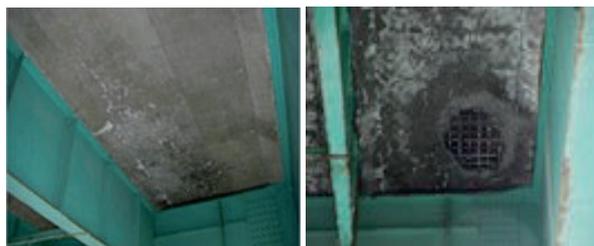
(a) 5年前の定期点検時 (b) 床版下面の抜け落ち時
写真-2 床版下面の抜け落ち事例

数年後に床版下面の抜け落ちが発生した事例を示す。このように床版の土砂化は、損傷の進行が速いことが特徴である。これらは、路面からの水が床版上面に浸入し、疲労を著しく促進する^{4),5)}だけでなく、凍害、塩害、アルカリ骨材反応などのコンクリートの劣化を誘発する可能性が高くなる⁶⁾ことが原因と推定される。

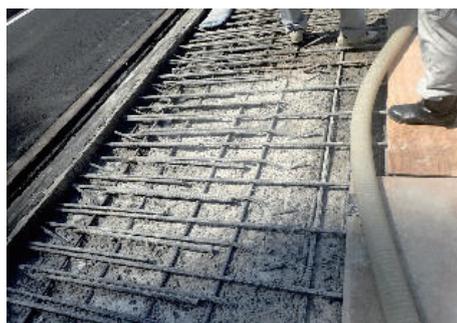
写真-3 ウォータージェットによるはつり作業

床版の予防保全に関する措置が、状態③までの状態で実施できれば効率的なメンテナンスサイクルが実施できると考えられる。状態⑤での床版の補修作業では、土砂化箇所をウォータージェットにより除去する必要がある(写真-3)。また、架橋地点での条件によっては、大規模な仮設足場や長期間の交通規制を実施する必要がある(写真-4)、補修期間やコストが増大する傾向にある。

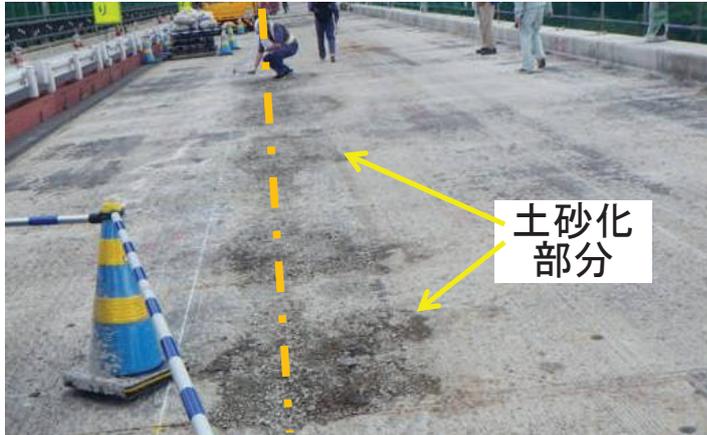
舗装全面をはがした状態

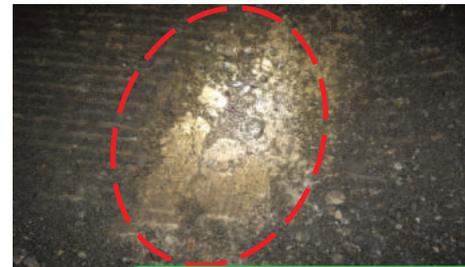
舗装を剥ぐと一見
コンクリートに見える

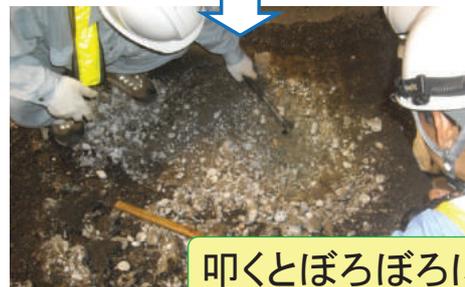
叩くとぼろぼろに

鉄筋露出するまで

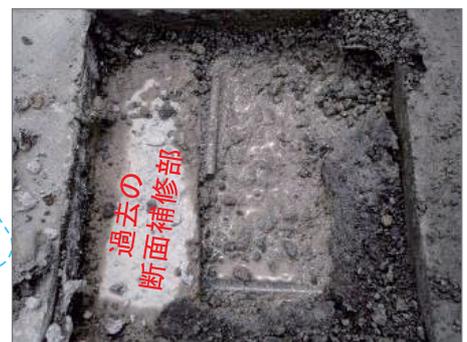
- 補修箇所でも早期に再劣化の傾向。また補修範囲が妥当でなかったのか、補修箇所の隣接部からの劣化も顕著に見られる。

写真-4. 過去の補修隣接部の劣化

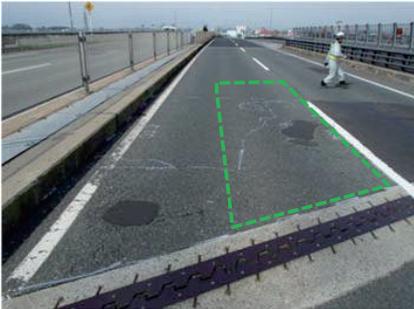
写真-1. 路面As舗装の補修痕から土砂噴出し

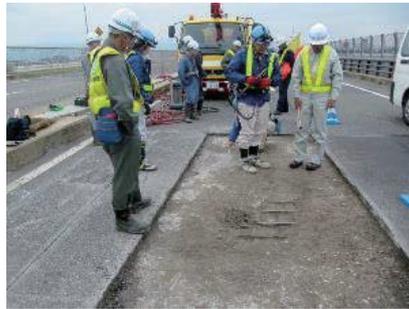
写真-2. 舗装ポットホール箇所以外でも広く土砂化が進行

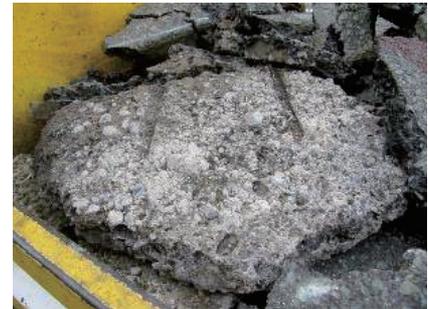
写真-3. 舗装と一緒にコンクリートが剥がれた舗装裏面

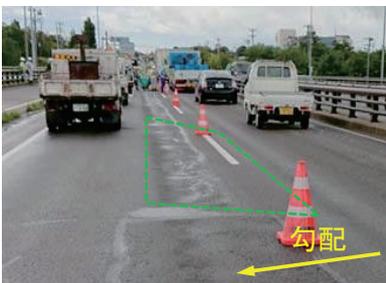
- 橋面舗装の劣化は、一般部舗装と違った劣化の症状(ひび割れ・流動)
- 施工目地等からの浸入水と輪荷重の影響で、タイヤ走行位置に舗装の異常。
- 防水層効果がある反面、防水層面に滞水。水の抜け方が悪い状況下では、アスファルト下面から水による劣化(骨材剥離)と防水機能の低下が見られる。

写真-1. 第1車線は右タイヤ部に路面ひび割れ
第2車線は右タイヤ部にひび割れ・流動

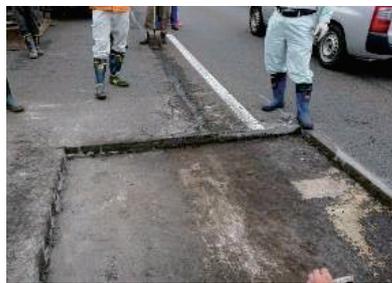
写真-2. 舗装と防水面の間に滞水。
床版はまだ健全。

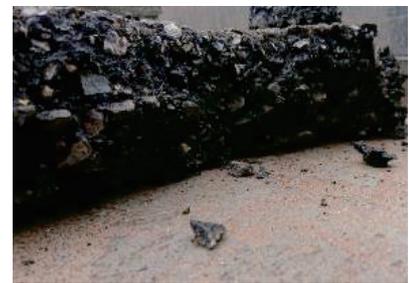
写真-3. アスファルト劣化断面(骨材剥離)

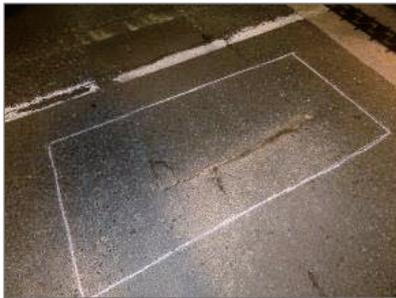
写真-1. 路面As舗装から土砂噴出し

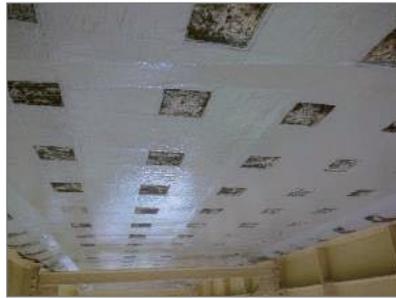
- 防水層下に潜り込んだ侵入水は抜けない傾向。長期にわたって滞水・湿潤状態と考えられる。(排水不良)
- 床版下面に炭素繊維補強がある場合は床版上面(又はコンクリート内)の滞水量が多い傾向にある。(長期にわたって密閉状態の可能性もあり)

写真-2. 床版下面(炭素繊維貼り付け)

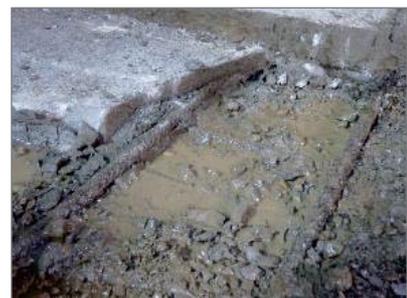
写真-3. 床版上面の滞水・土砂化

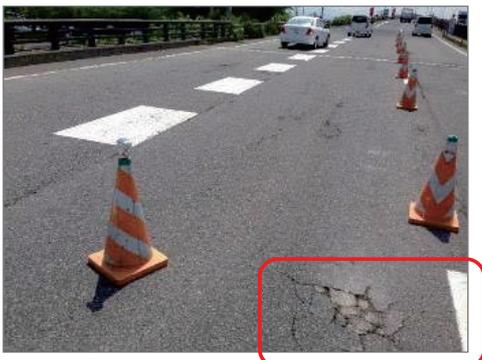
■国道7号 青森県弘前市【新堅田橋】 H25調査事例

写真-1. 路面As舗装

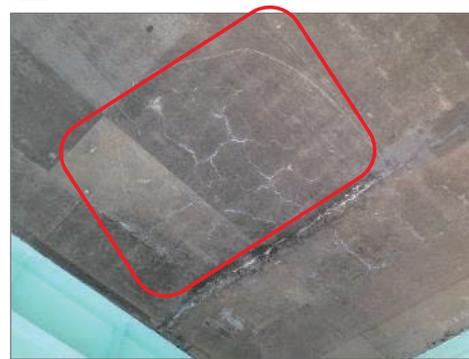
写真-3. 舗装異常個所の直下(横断方向ひび割れ・遊離石灰) 補修境界から遊離石灰。

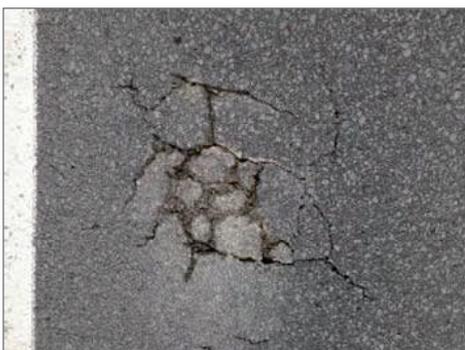
写真-2. 路面As舗装(近接) 土砂を含んだ噴き出し

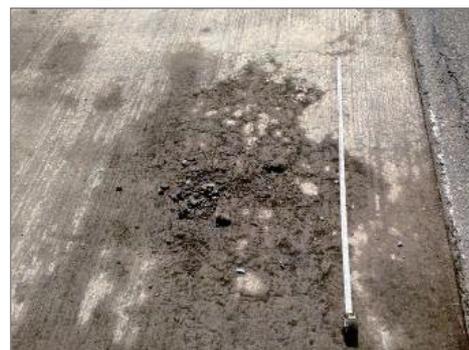
写真-4. (舗装撤去後)土砂化の深さは上面鉄筋まで達していない

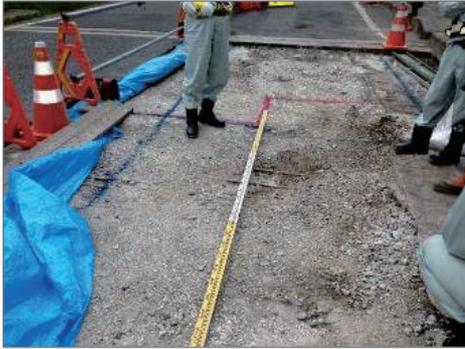
■国道47号 宮城県大崎市鳴子【沙坂橋】 H25調査事例

写真-1. 舗装補修時に舗装版撤去で広範囲の土砂化を確認

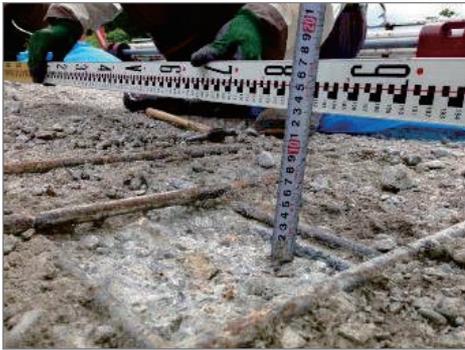
写真-2. 土砂化は上面鉄筋まで達する

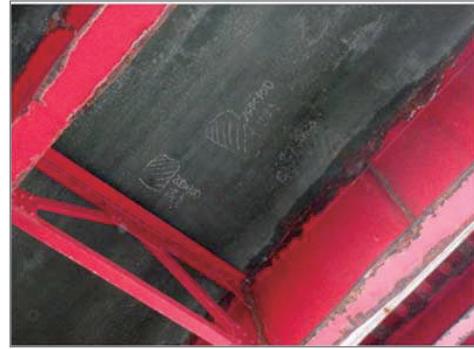
写真-3. 床版下面はH18年に全面炭素繊維貼り付け（床版は確認不可）

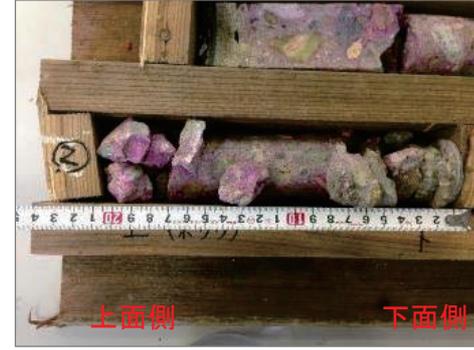
写真-4. 床版コンクリートコア採取は劣化のためコア形状として採取できず

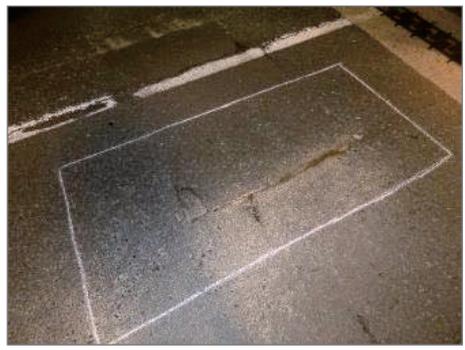
■国道4号 岩手県奥州市水沢区【金ヶ崎大橋】 H26調査事例

写真-1. 過去に床版上面補修した路面As舗装に土砂混じりの噴き出し

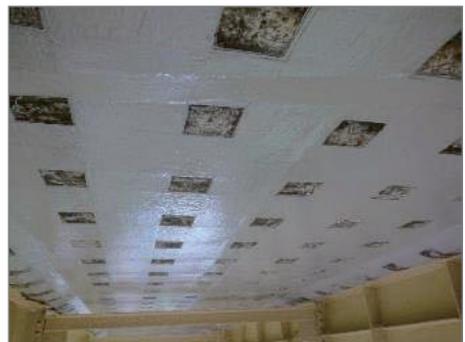
写真-2. 床版下面は炭素繊維貼り付け。観察窓からひび割れと白い析出物。

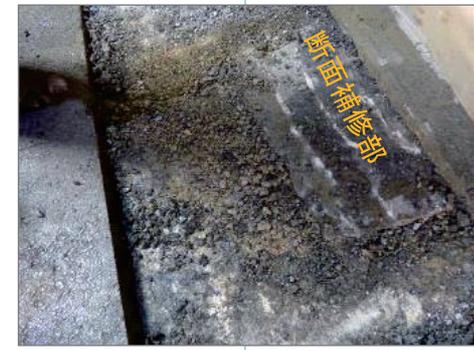
写真-3. 過去の床版上面補修箇所は浮き、周辺では土砂化

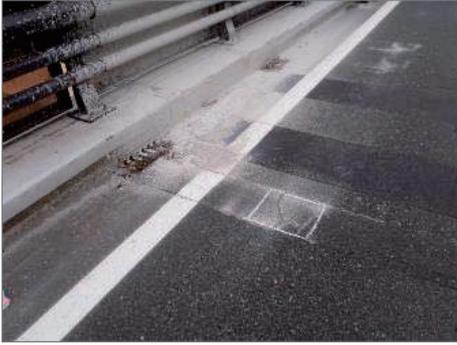
■国道4号 岩手県一戸町【小繫跨線橋】 H24調査事例

写真-1. 白い噴き出し。過去に全面的舗装・防水施工。下面是グレーチング床版。

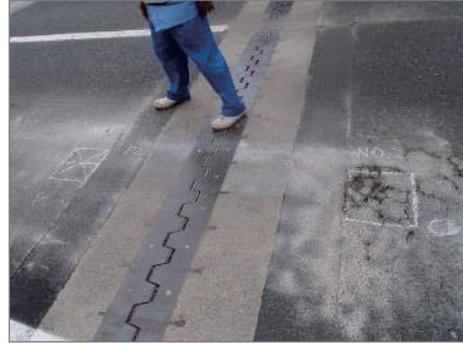
写真-3. 更新時に横断方向に排水パイプ設置後、ひび割れのため撤去。防水の不連続あり

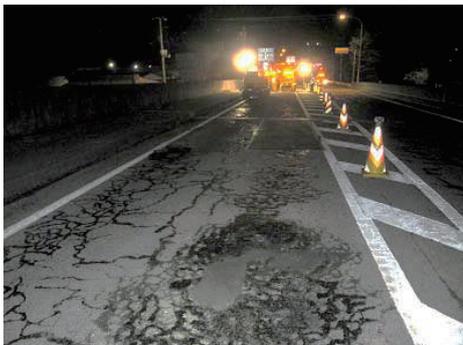
■国道45号 宮城県気仙沼市【鹿折高架橋】 H30調査事例

写真-1. 路面As舗装に網目状の無数のひび割れ・補修痕（主に走行位置）

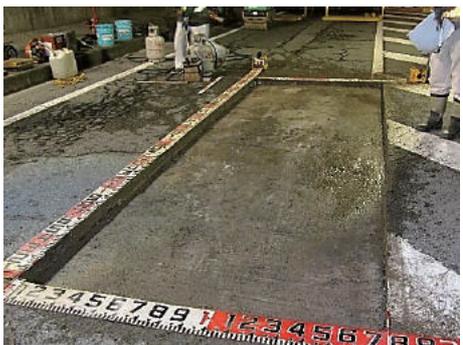
写真-2. 上面は調整コンクリート。浮き等なく健全。ただし湿潤状態。

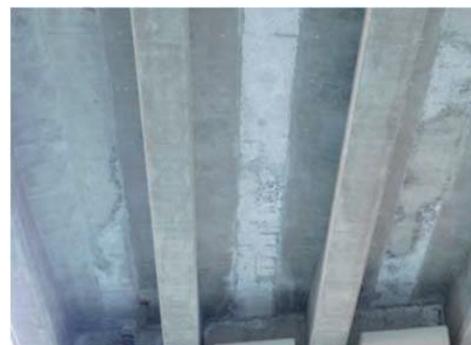
写真-4. PCポステンT桁の間詰め床版の一部に漏水・遊離石灰

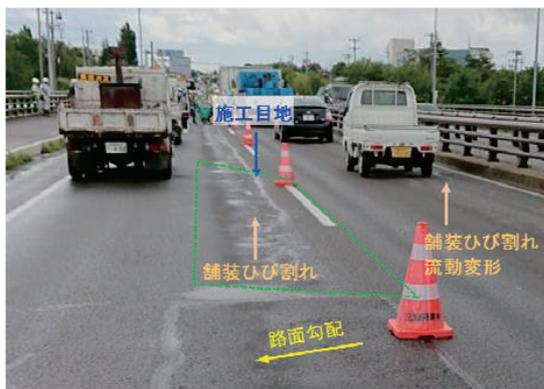
■国道4号 福島県郡山市【日本橋】 H30調査事例

写真-1. 右タイヤ位置の舗装にひび割れ・変形流動

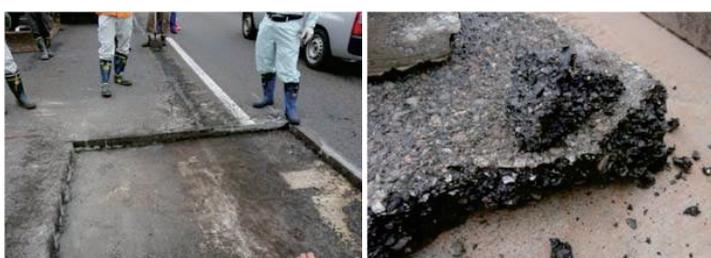
写真-3. 4. 床版面に異常なし。アスファルトは劣化（骨材剥離・もろい。約20年経過）

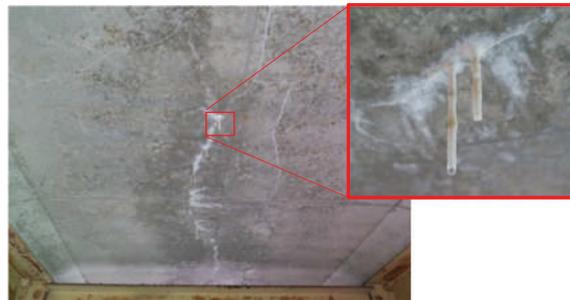
床版下面

- ・床版に遊離石灰(つらら状で湿潤状態)を伴う二方向のひびわれ(幅0.1mm)が見られる。
- ・前回点検(2009)と比較して遊離石灰はつらら状に進行しており、湿潤状態である。
- ・床版ひびわれに大きな進行は見られない。

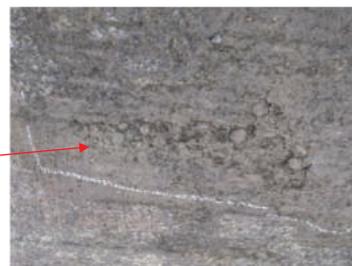
舗装撤去後

はつり取った舗装 (防水層なし)

脆弱部はつり後

- 舗装クラックから泥水が析出していた箇所は土砂化が見られた。土砂化していた箇所は、脆弱なコンクリートをはつると内部は濡れていた。
- その他に「うき」も確認。
- 土砂化していた範囲、「うき」がみられた範囲いずれも橋軸直角方向の床版主鉄筋の腐食を確認。鉄筋のかぶり厚が20mm程度と小さい。

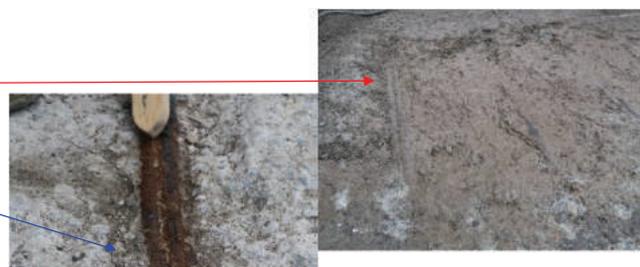
鉄筋露出

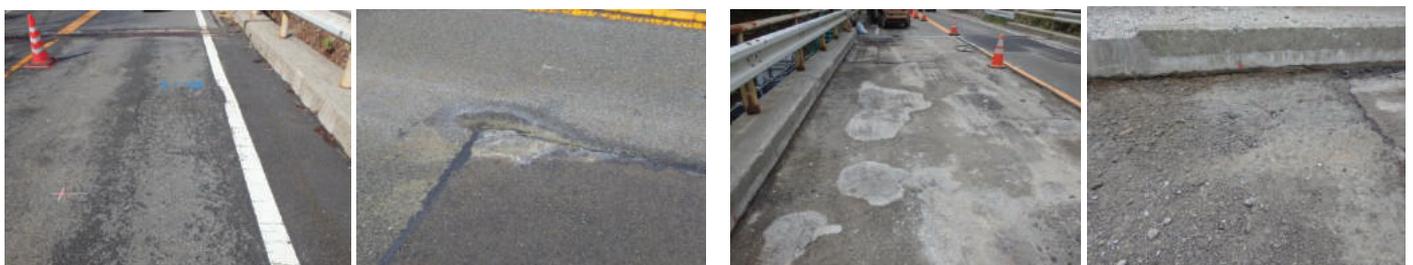
H21に床版劣化を確認。翌年補修工事を実施するも、4年後の点検で床版が再劣化。亀甲状のひび割れと土砂化が発生

舗装面に生じた変状

舗装撤去後の床版状況

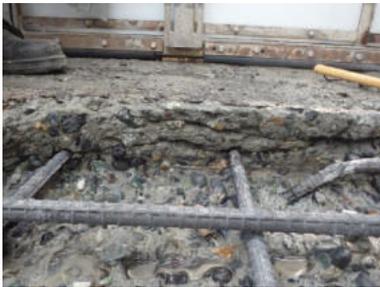
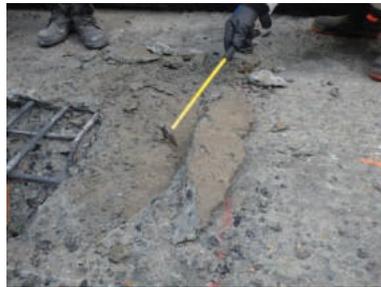
床版上の層状のひび割れ

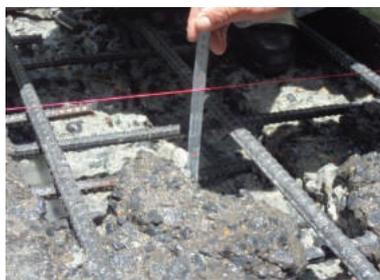
伸縮装置周辺の床版土砂化

床版厚21cmのうち17cmまで土砂化が進展

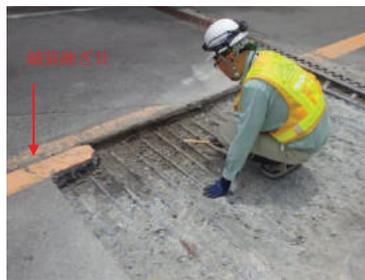
舗装の継ぎ目(センターライン)での床版土砂化

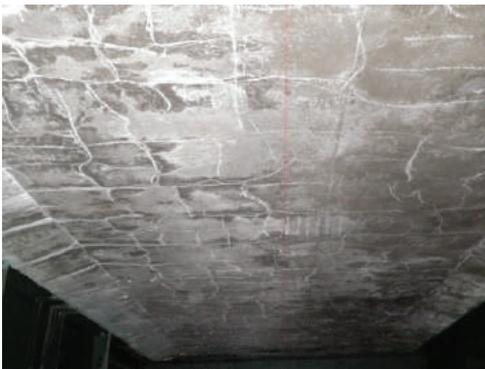
- ①. 当初、床版下面の遊離石灰が急激に進展し、剥落・鉄筋露出等が発見された。

ひび割れ、遊離石灰

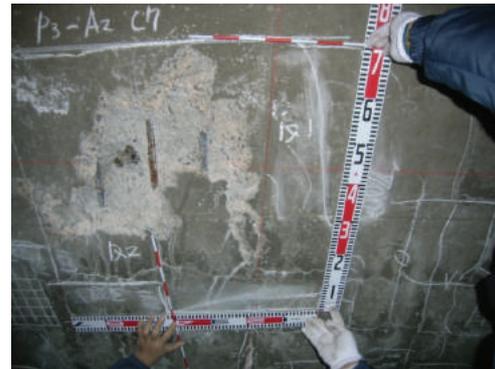
剥落、鉄筋露出

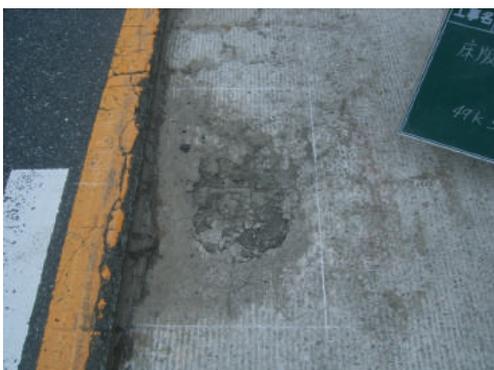
- ②. 橋面からの漏水を止めるために、橋面防水工の補修工事を行おうと切削した結果、床版上面が土砂化していたことが判明。

土砂化

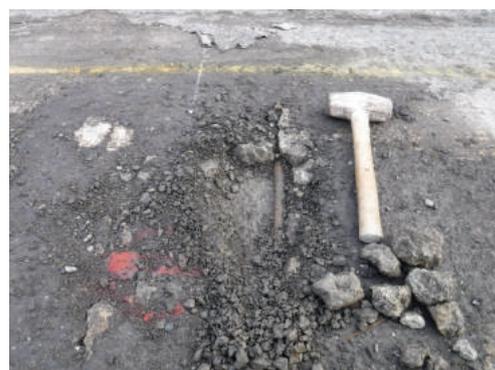
土砂化、鉄筋露出

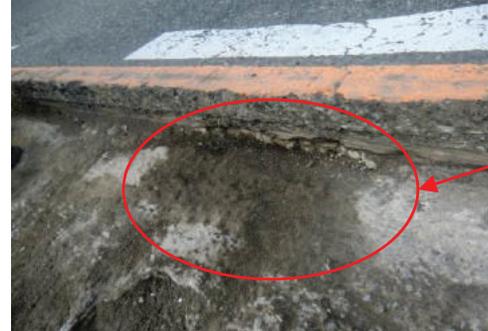
防水層よりも下のアスファルト層(弱層)から水染みが見られた

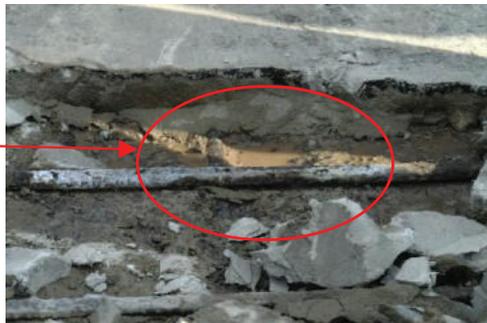
床版コンクリート内部に水の浸入(水溜り)が見られた

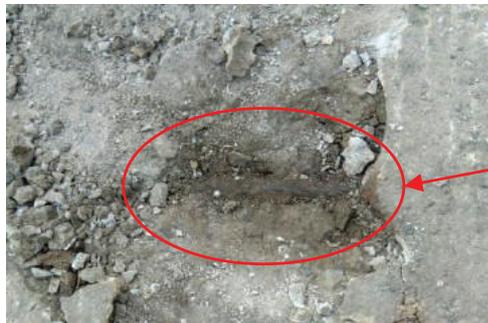
土砂化部以外のはつり箇所についても、鉄筋に腐食が見られた

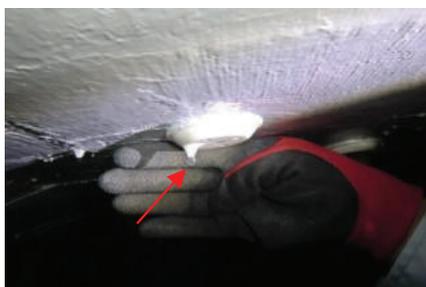
→ 追跡調査結果、**漏水**や**土砂流出**、**遊離石灰**、**ひび割れ**、**うき**等が進展

炭素繊維補強部からの漏水

→ **床版下面全面**に『炭素繊維補強』を追加実施（恒久対策までの管理水準確保）

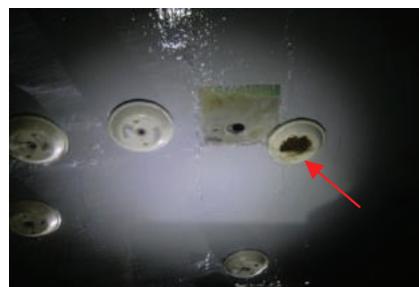
炭素繊維補強部からの土砂流出

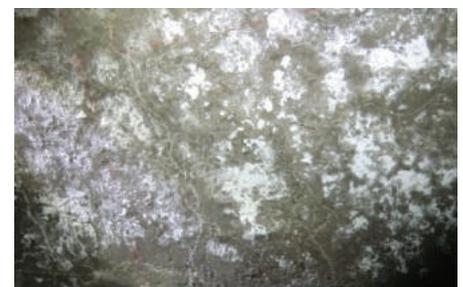
広範囲に見られた遊離石灰

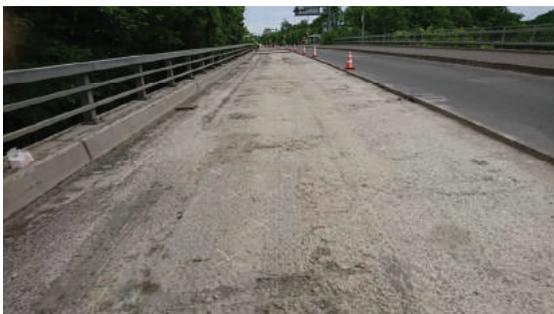
現地切削後の状況

- 路面切削後、調査業務における補修範囲と現地の損傷状況について再確認
- 発注者、工事受注者により、床版面の浮き等について点検ハンマーで打音
- 確認の結果、当初予定していた補修範囲を拡大(損傷の進行)することとした

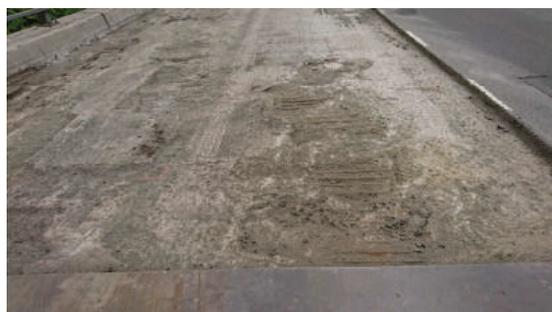
鉄筋の露出

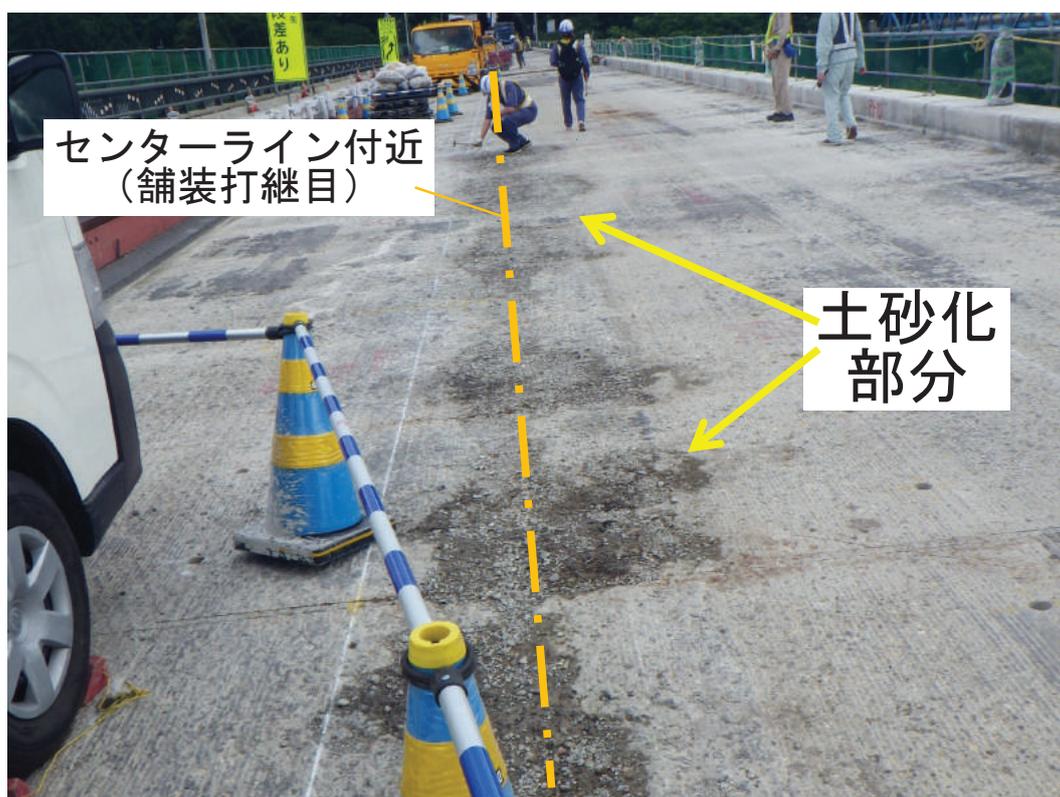
RC床版の劣化事例

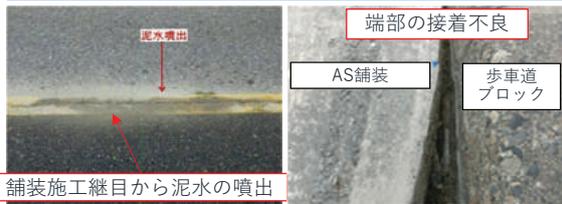
①舗装路面の目視調査

- ・施工打継目、端部、ひび割れ等から泥水の噴出
- ・目地部の開き

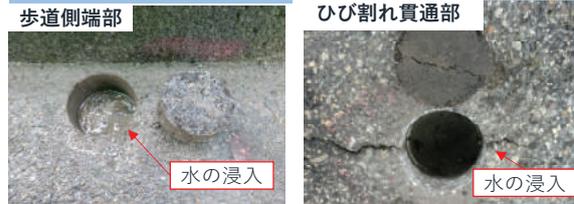
②コア削孔部の目視調査

- ・施工打継目、端部、ひび割れ貫通部等にて、接着不良・水の浸入

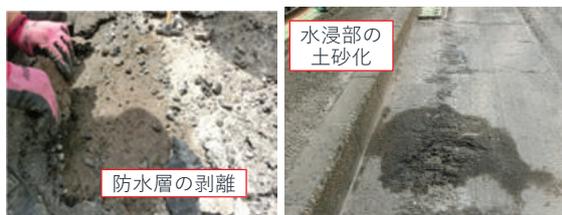
③切削後の床版上面の目視調査

- ・水の浸入が見られた舗装端部等での床版層の土砂化や、床版防水層の剥離を確認

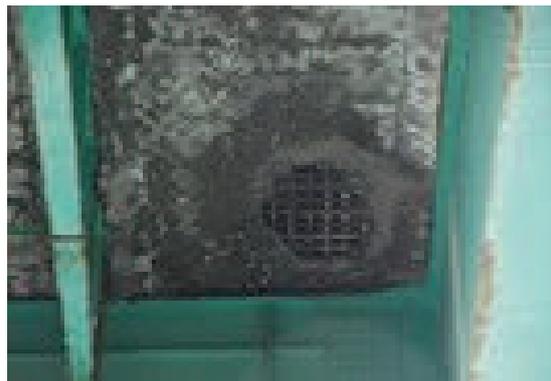
床版下面の抜け落ち

下からの点検では予防保全は難しい！！

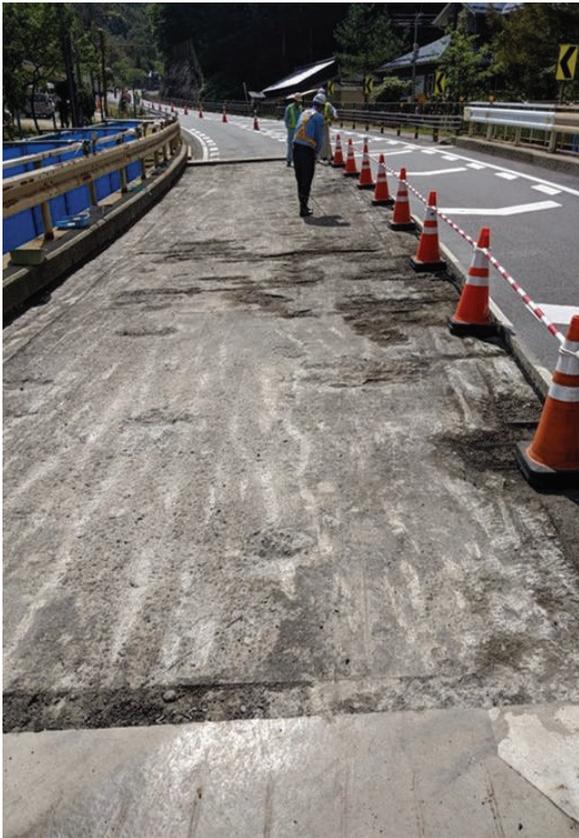
- ・調査日10月1日(9/21に降雨を観測してから降水なし)
- ・カッターおよびバックホウにより舗装部撤去(水の使用なし)
- ・舗装撤去完了後、床版水分計(電気抵抗値式)にて床版上面の水分量を計測
- ・舗装打ち継ぎ目および地覆端部にて水分量が大きくなっていることを確認

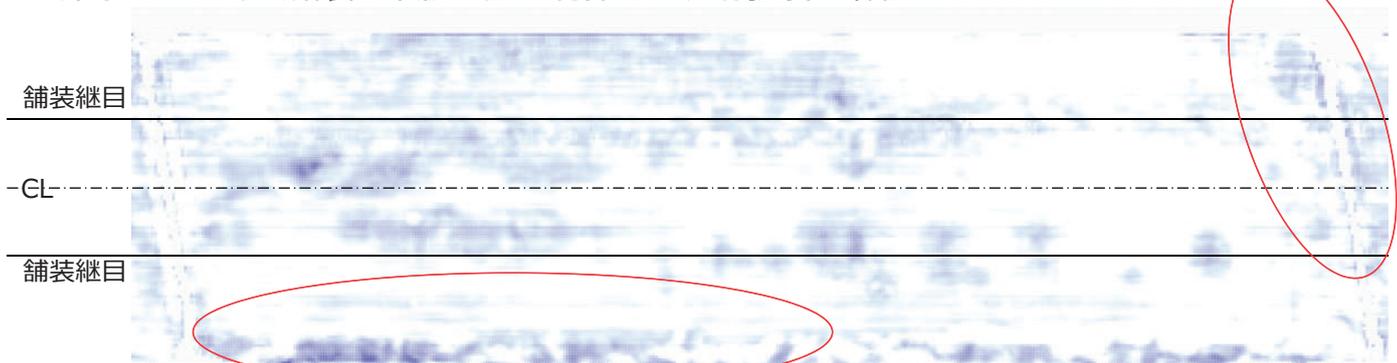
地覆端部から水が侵入?
