国土技術政策総合研究所資料

令和2年（2020年）7月豪雨 道路災害調査報告

Report on the investigation of road damage caused by the heavy rain event of July 2020

概要

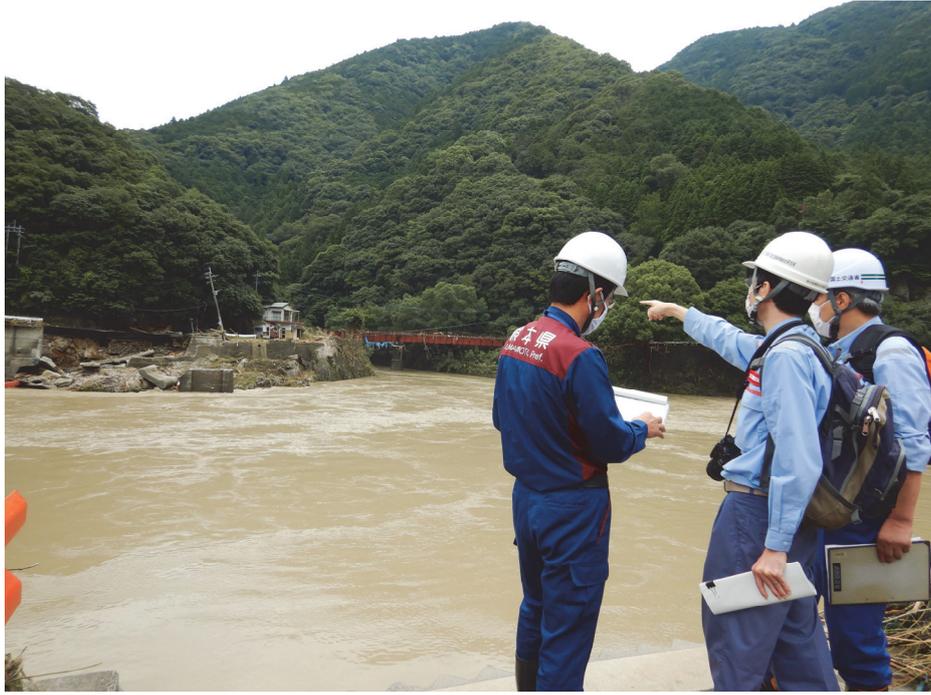
写真-2.1.1 熊本県八代市での調査状況（深水橋）

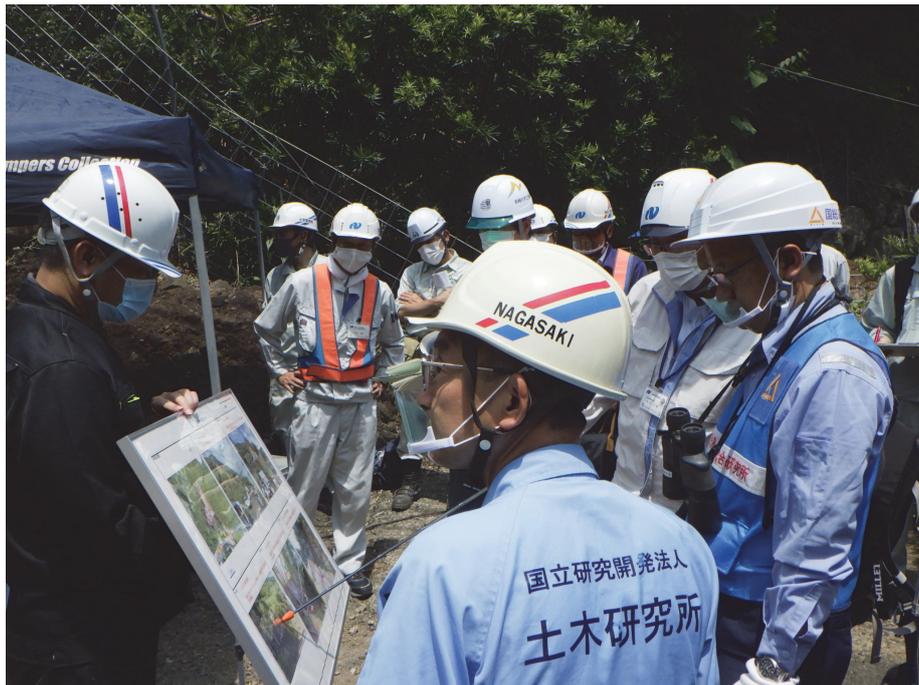
写真-2.1.2 長崎県平戸市での調査状況

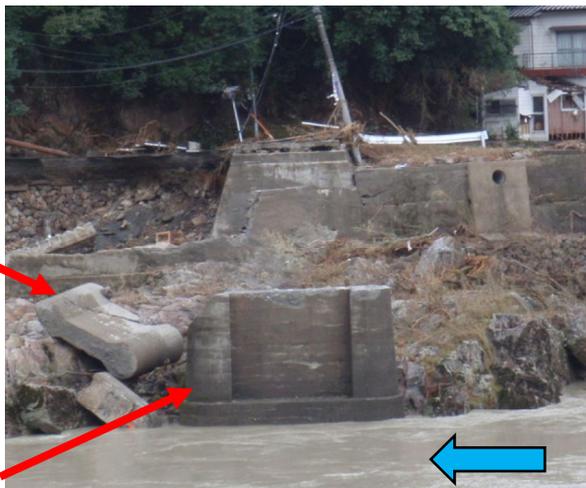
写真-3.1.3 被災直後の P2 橋脚

現地調査は A2 橋台側からのみ行った。A1～P3 の桁は流失しており、橋脚も P1 は流失、P2 は橋脚の上部が流失していた（写真-3.1.1、写真-3.1.2）。本橋は、湾曲部でかつ川幅が狭く、さらに支川との合流部にあたる箇所に位置するが（図-3.1.1、写真-3.1.1）、桁の流失時には水位が防護柵の高さまで達していたことがニュース映像により確認されている。このことから増水により流体力が桁に作用したと考えられる。また、流失した橋脚（写真-3.1.3）は無筋であり、流体力により橋脚の上部が破壊したと考えられる。ただし橋脚の流失が先か上部構造の流失が先かは推定できない。

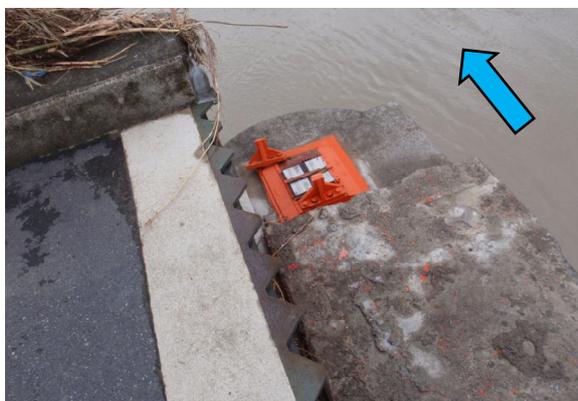
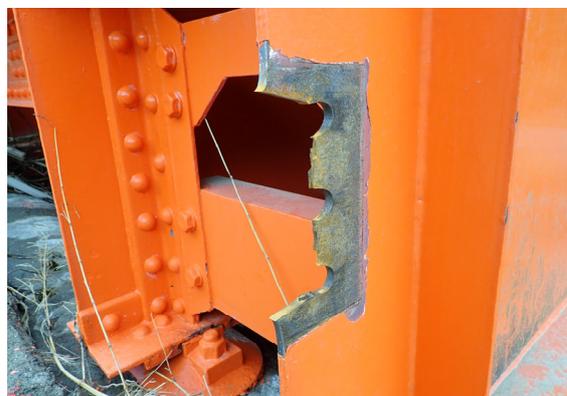
写真-3.1.4 被災直後の P3 橋脚上構造物

ランガー部（P2～P3 間）では、支承は下沓を残して流失しており、下流側の支承ではサイドブロックの下流側が破損しており、さらに桁同士を繋いでいた部材もボルト孔位置で引きちぎられていた（写真-3.1.4）。なお、支承タイプは、アーチ部がピンローラー支承、それ以外は線支承である。

支承損傷状況

桁連結部状況

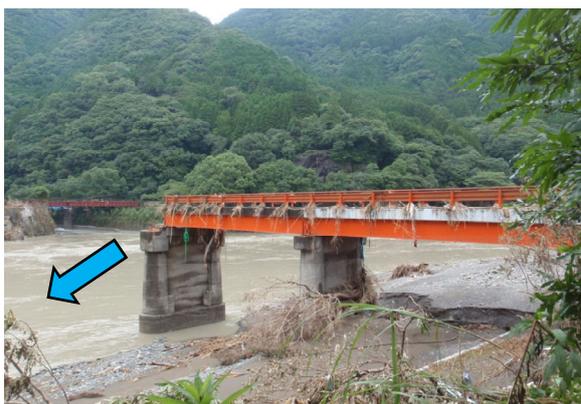
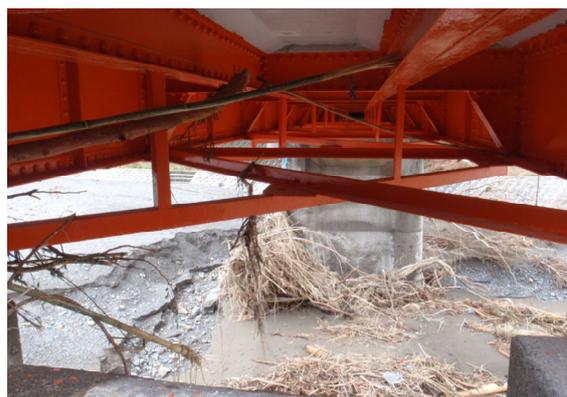
写真-3.1.5 被災直後の P3~A2 桁

流失しなかった P3～A2 間は、流木等が衝突したことが確認されたが、上部構造、下部構造ともに目立った損傷はみられなかった（写真-3.1.5）。

桁状況 (外観)

桁状況 (桁内)

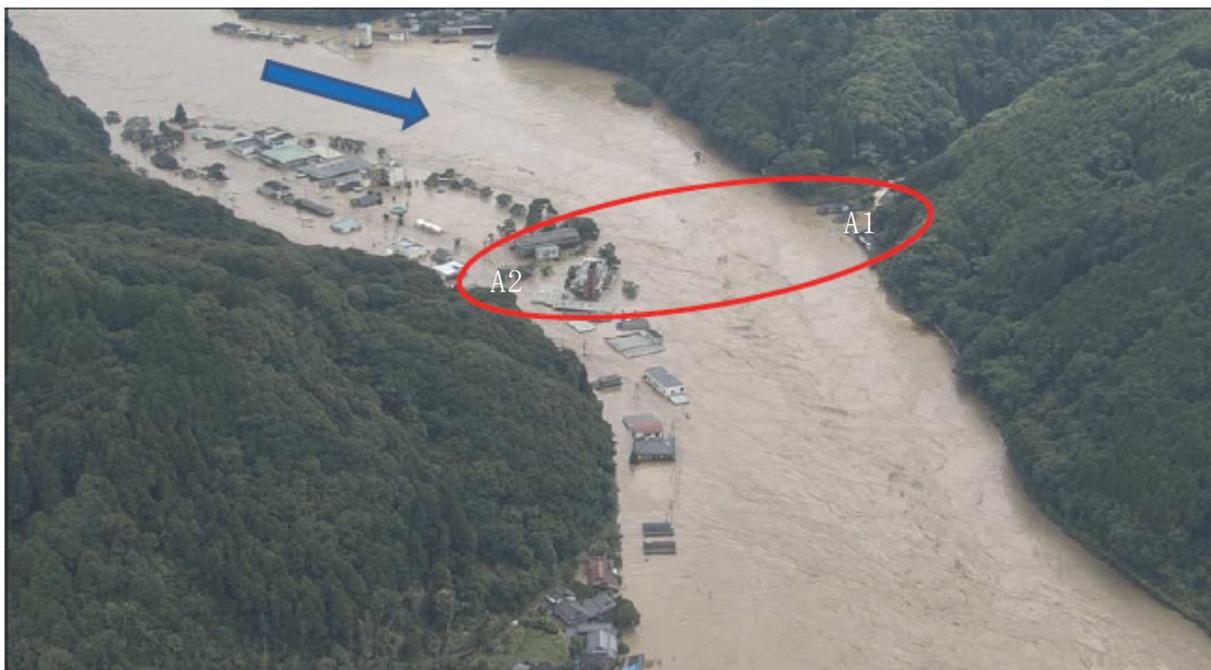
写真-3.1.7 7月4日の航空写真（九州地方整備局提供）

現地調査は A2 橋台側からのみ行った。上部構造については、車道部及びその上流側にある側道橋ともに A1～A2 間のトラス橋の流失が確認された（写真-3.1.7、写真-3.1.8）。本橋は川幅が広くなる直前の狭い箇所位置するが（図-3.1.3）、写真-3.1.7 の状況から橋面の高さを越えるまで水位が上昇し、流体力により桁が流失したと推察される。側道橋の A2 橋台では、桁と上沓が切断し、アンカーバーの引き抜けが確認された（写真-3.1.9）。

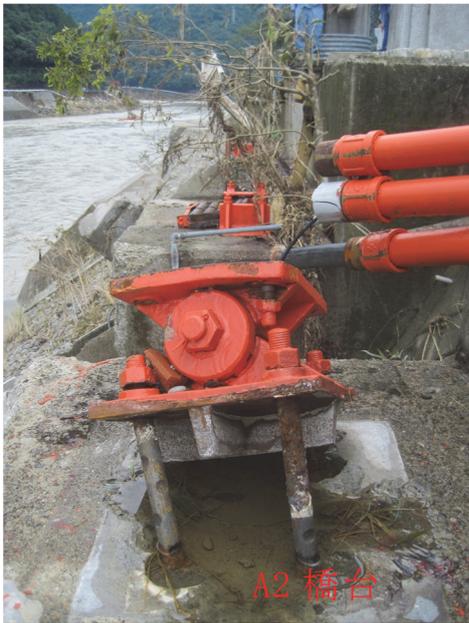
写真-3.1.9 側道橋 A2 支承部損傷
状況

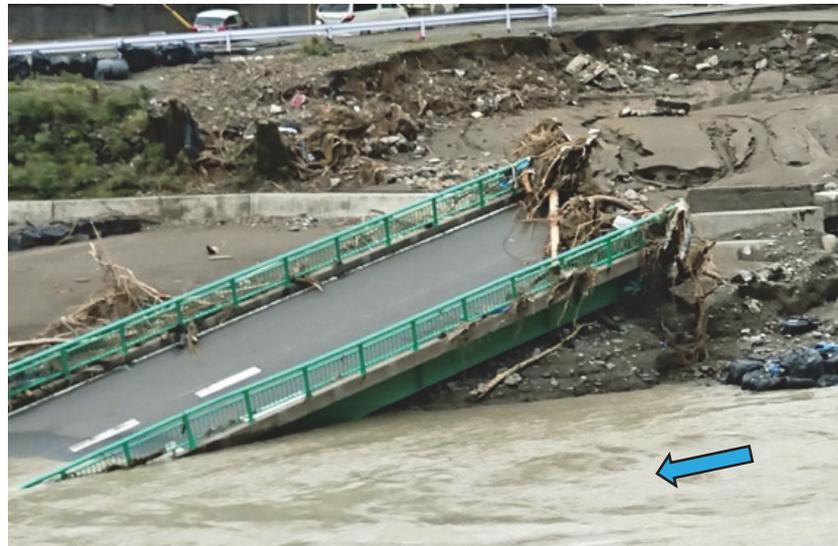
現地調査は A1 橋台側からのみ行った。上部構造は全て流失していることが確認された（写真-3.1.13、写真-3.1.14）。本橋は A1 橋台側が水衝部となっている（図-3.1.5）。洪水時の水位は、写真-3.1.14 の状況や A1 橋台付近の路面上に草木等が残存している状況から橋面を越える高さとなったと考えられる。また、鋼 I 桁橋は A2 橋台下流側の護岸に横たわり残存している状況が確認された。流失した鋼 I 桁橋の防護柵には、流木等が引っ掛かっているが、防護柵に大きな変形は確認されなかった（写真-3.1.15）。A1 橋台は、下流側のパラペット及びウイングの損傷と下流側の橋台背面土の一部流出、ならびに上流側橋座の支承前面の損傷が確認された（写真-3.1.16、写真-3.1.17）。本橋は、平成7年兵庫県南部地震における復旧仕様にに基づき落橋防止装置が設置されていたが、P1 橋脚に設置された落橋防止装置のブラケットは下流側に変形している状況が確認された（写真-3.1.18）。また、橋座部の RC ブロックは下流側が破損（写真-3.1.18）しており、これら

写真-3.1.15 流失した上部構造（鋼 I 桁橋）の状況

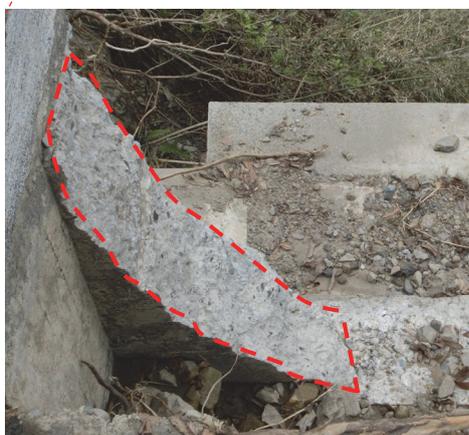
A1橋台では、パラペットに破壊が生じていた。パラペット破壊箇所両端部の破断面は円弧状であり（写真-3.1.26）、また、A1-P1間の桁端部では落橋防止構造で連結されたパラペットのコンクリートブロックが確認された（写真-3.1.27）。一方、パラペットと橋台躯体を接合する鉄筋は確認されなかった。これらの損傷状況から、桁の流失に伴い、落橋防止構造を介してパラペットに押抜きせん断破壊が生じたものと考えられる。

写真-3.1.26 A1 橋台パラペットの変状

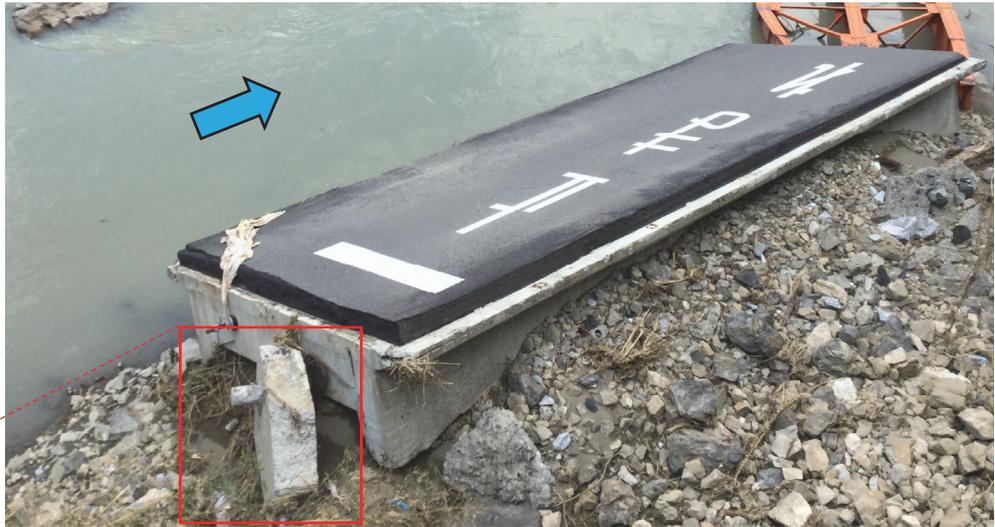
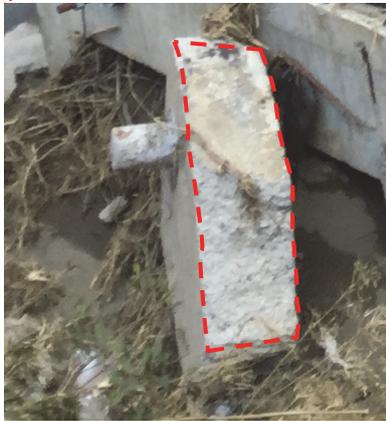
写真-3.1.27 A1 橋台パラペットのコンクリートブロック

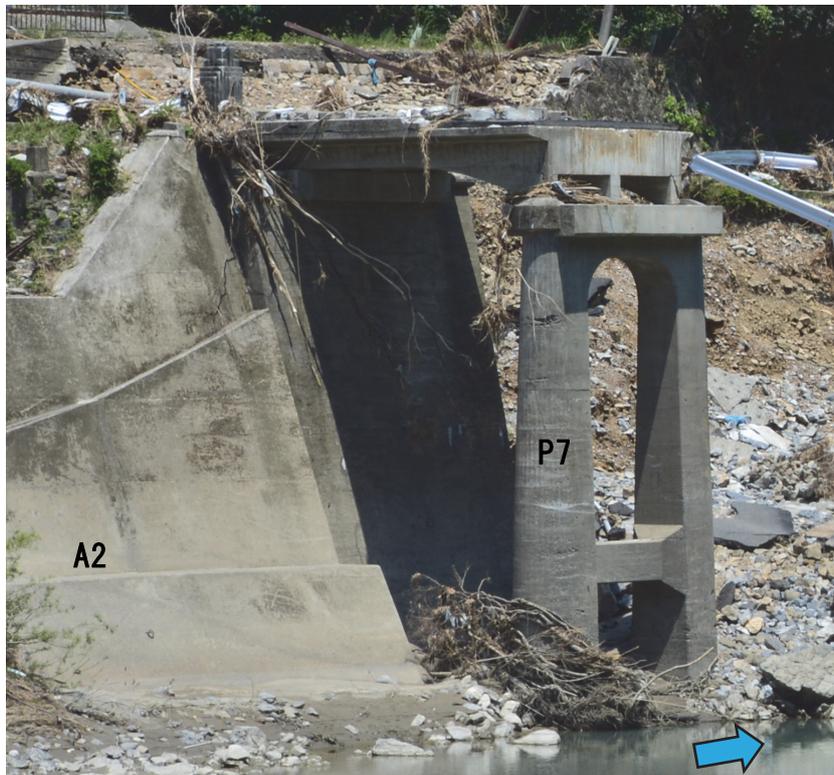
写真-3.1.28 P7 橋脚及び A2 橋台の状態

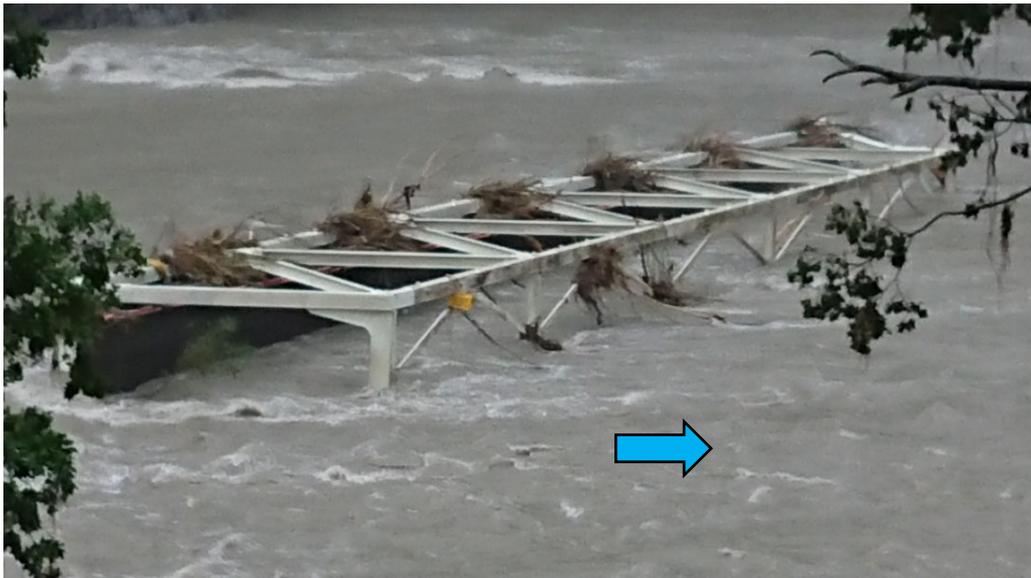
現地調査は A1 橋台側のみから行った。上部構造は全て流失し（写真-3.1.32、写真-3.1.33）、トラス橋は架橋位置から約 100m 下流に流されている状況が確認された（写真-3.1.34）。橋脚（P1、P2）は、遠望目視で確認した範囲では変状等は見られなかった。A1 橋台の支承部では桁の水平変位を抑えるためのアンカーバーが大きく曲がっており、上部構造の流失に伴い変形が進んだものと考えられる（写真-3.1.35）。また、A1 側の取付護岸の一部損傷と A1 橋台背面土の一部流出が見られた。

写真-3.1.34 流失した上部構造（トラス）の状況（架橋位置から約100m下流）

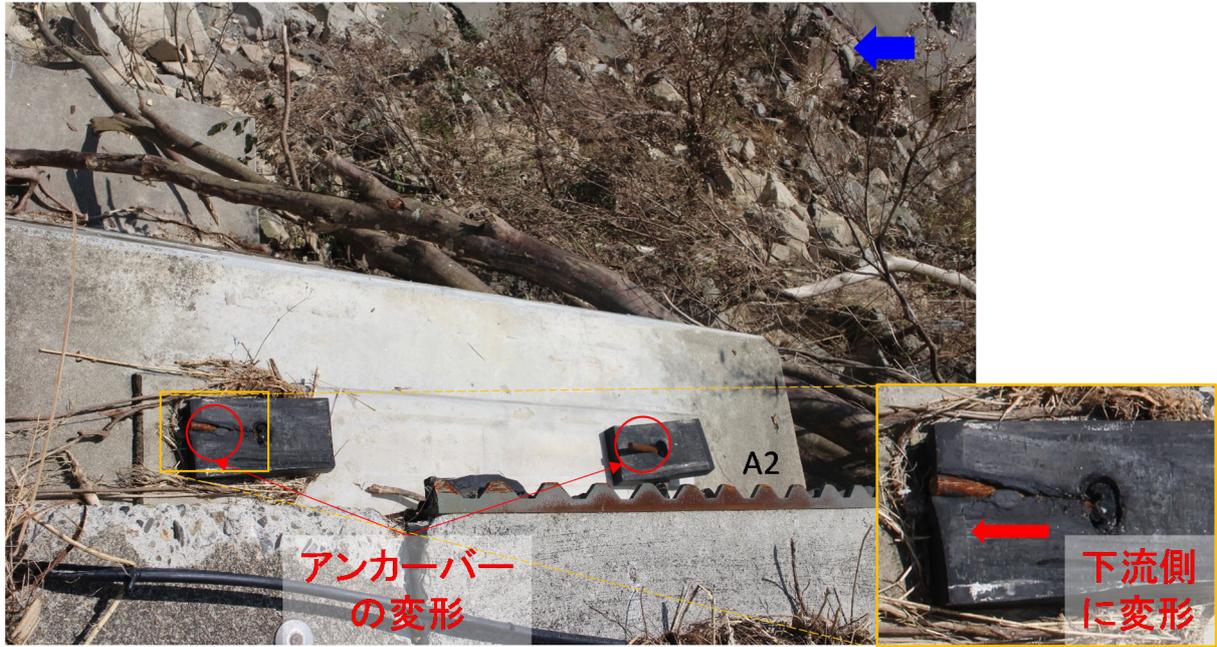
また、P1橋脚及びP2橋脚に天端部下流側の欠け、A1橋台及びA2橋台にアンカーバーの下流側への変形、橋座端部の欠けが見られた（写真-3.1.45～写真-3.1.48）。A2橋台の下流側のアンカーボルトは、A1橋台の上流側及び下流側やA2橋台の上流側のアンカーボルトよりも大きく倒れていた。損傷状況やA2橋台側が水衝部に当たること等から、P2橋脚側の水流の作用がP1橋脚側よりも大きかった可能性がある。これらの変状は河川の増水に伴い桁が落下する際に生じたと考えられる。

写真-3.1.48 A2 橋台の変状状況 (A2 上から撮影)

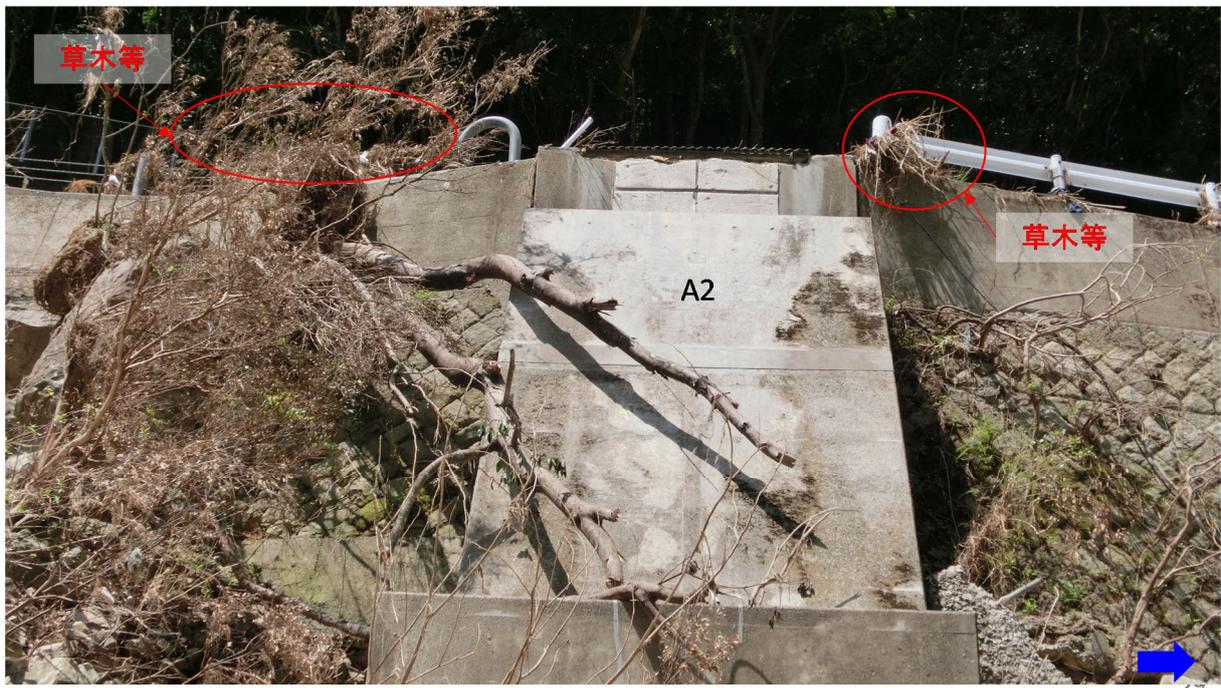
写真-3.1.49 A2 橋台の周辺の水位の痕跡 (A1 側から撮影)

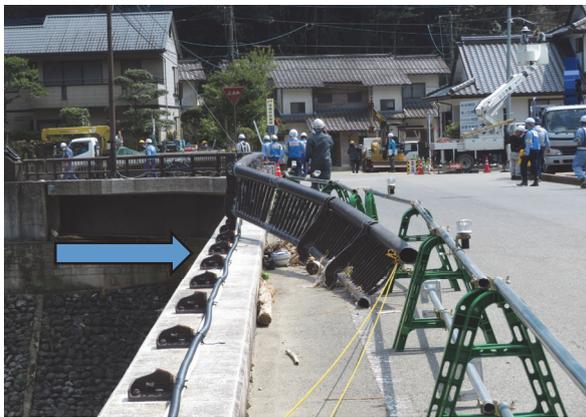
調査では、右岸側径間の防護柵が損傷し、一部流出し（写真-3.1.50、写真-3.1.51）、左岸側径間の防護柵においても飾り枠部が流出（写真-3.1.52）しているのが確認された。

右岸側の径間の防護柵の損傷度合いが左岸側の径間に比べ大きくなっているのは、架橋位置が河川の湾曲部であり（図-3.1.14）、湾曲部の外側にあたる右岸側の流速が相対的に速かったことによる可能性が要因の一つとして考えられる。防護柵の損傷箇所は、上流側では支柱基部の薄肉部（写真-3.1.53）、下流側では支柱ベースプレート部（写真-3.1.54）と異なっている。この違いが生じたのは、防護柵は橋の中心から外側方向に作用する自動車の衝突荷重に対して必要な耐荷力を確保できるように設計しているが、増水に伴い作用する流体力は上流方向から下流方向にかかるため、上流側と下流側の防護柵で流体力の作用に対する損傷が生じる際の耐荷力に違いがあったためと考えられる。

写真-3.1.51 右岸側径間の防護柵の損傷状況

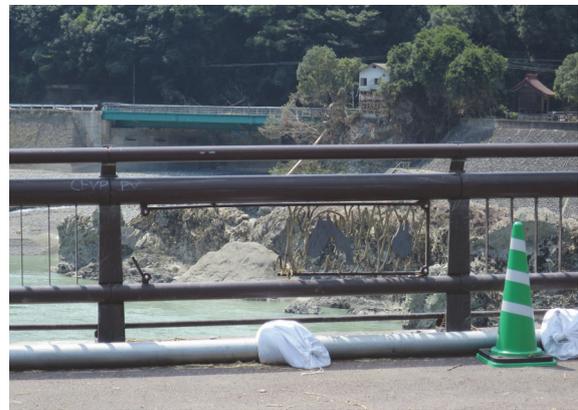
写真-3.1.52 左岸側径間の防護柵飾り柱部流出

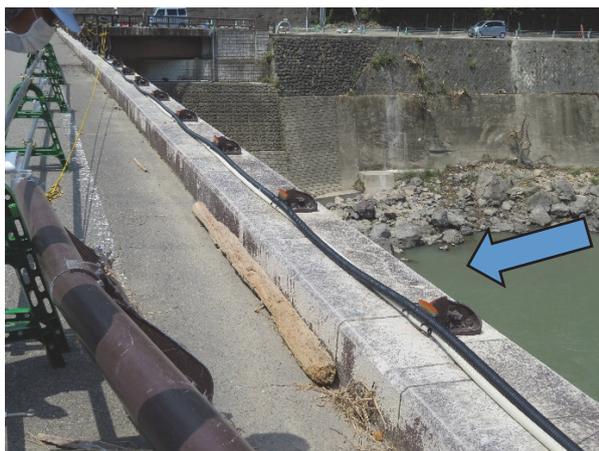
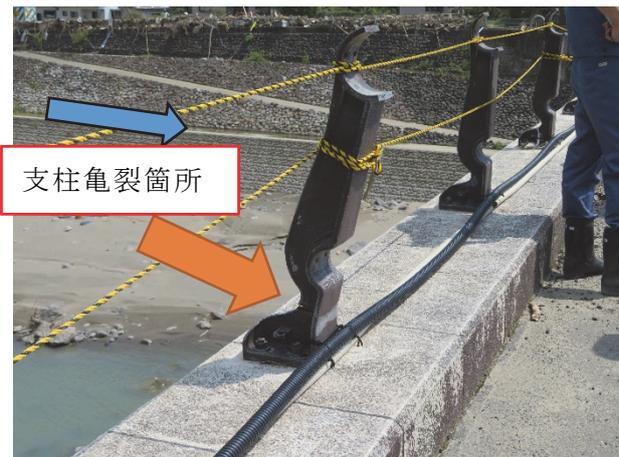
写真-3.1.53 支柱基部で損傷した上流側の防護柵

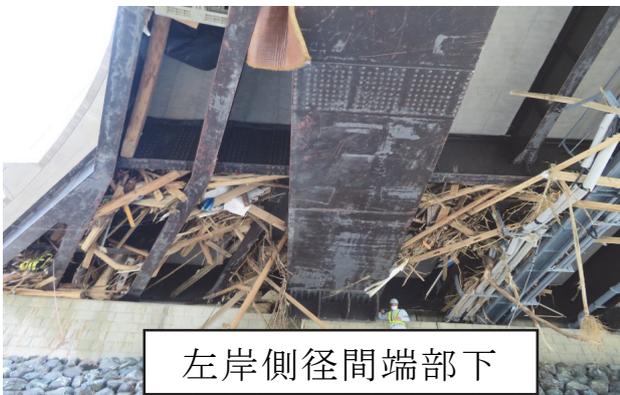
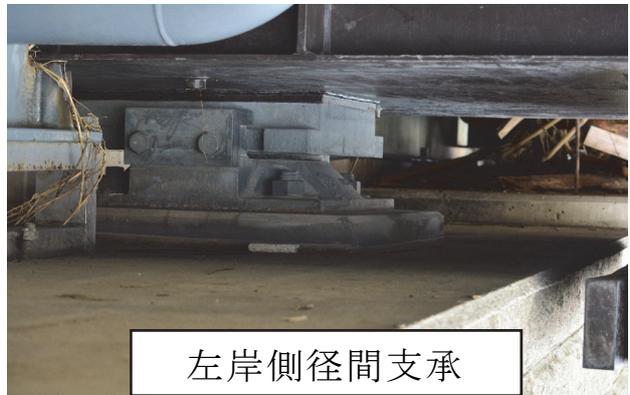
上部構造については大きな損傷はなく、また支承（写真-3.1.55）にも損傷は見られなかった。

写真-3.1.55 桁下下面の状況及び支承部の状況

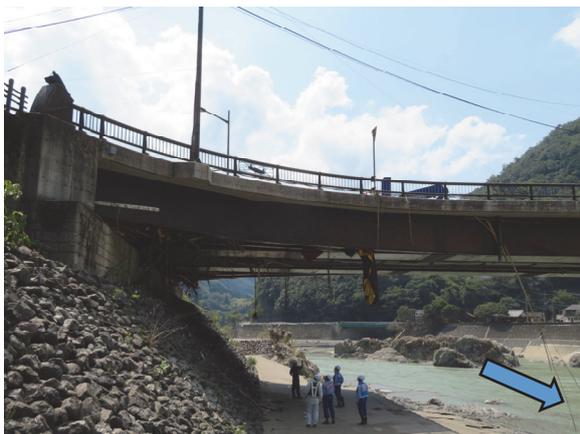
下部構造については、橋台（写真-3.1.56）には損傷が無く、また、橋脚も遠方目視による外観（写真-3.1.57）の変状は特に見られなかった。

写真-3.1.56 橋台付近の状況

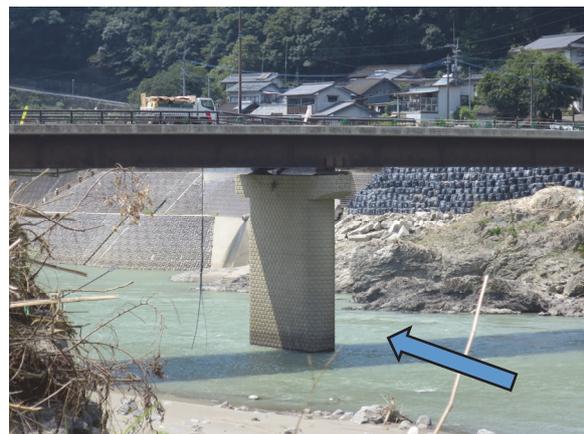
写真-3.1.57 橋脚の状況

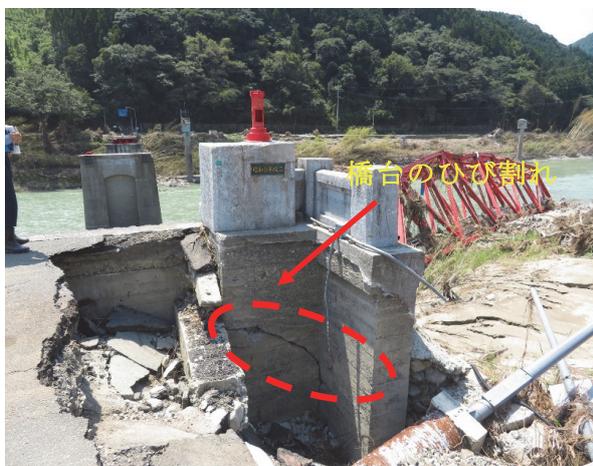
調査では、A2～P1 間のトラス桁の流失、A2 橋台パラペット・ウイング・橋座部の破損、背面土砂の流出及び橋台にひび割れが確認された（写真-3.1.58～写真-3.1.60）。

写真-3.1.60 A2 橋台の背面状況

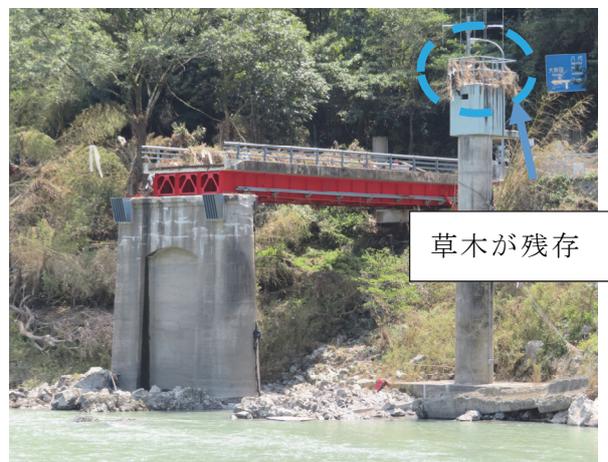
A1～P1 間の I 桁部は、トラス桁に引きずられた伸縮装置・防護柵・添架物の変形を除き、目立った損傷はなく、桁は残存していた。また、P1 及び P2 橋脚には目立ったひび割れや傾斜は見受けられなかった（写真-3.1.59、写真-3.1.61）。

写真-3.1.61 A1～P1 間 残存する I 桁

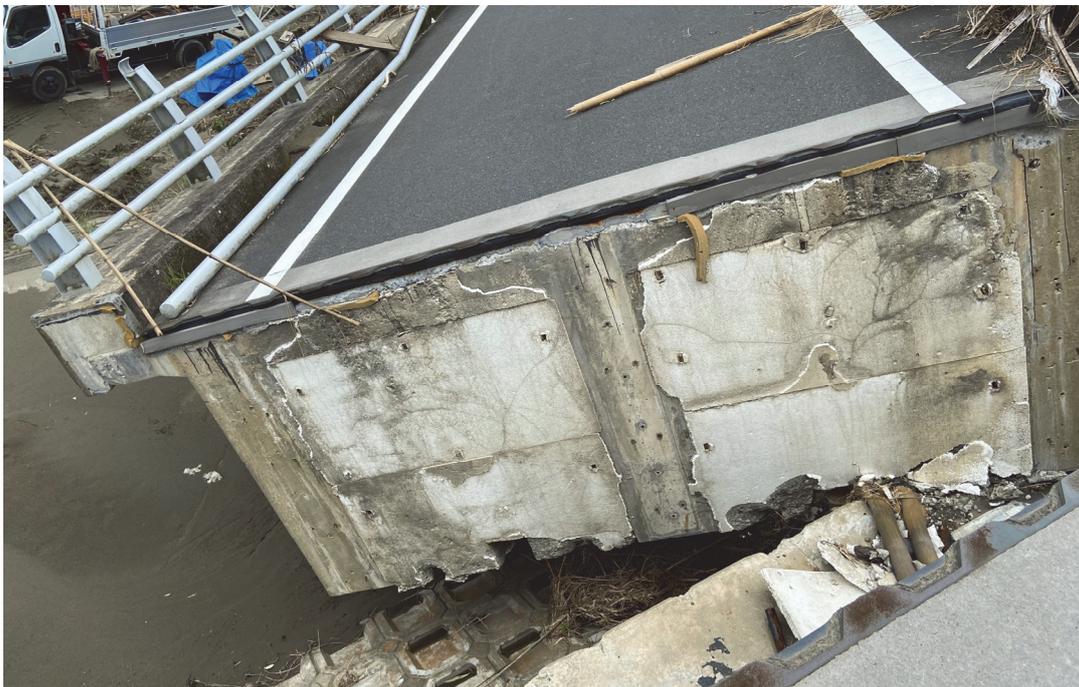
写真-3.1.68 右岸側側径間（A1～P1間）の桁の落下

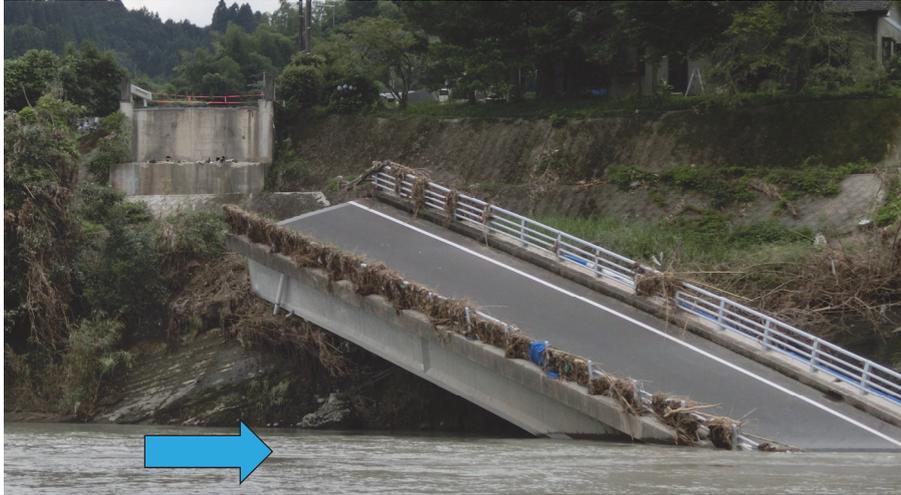
写真-3.1.69 橋座から流失した左岸側側径間 (P3～A2 間) の桁

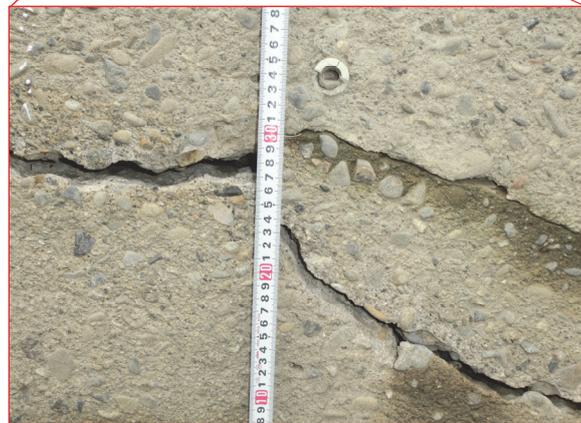
P1 橋脚では、梁部の下流側に桁流失時に生じたと考えられる欠けが確認された（写真-3.1.73）。橋脚基部には、上流側から斜め下方に伸びる 1cm 程度のひび割れが見られた（写真-3.1.74）。橋脚躯体には、下流側への傾斜が見られ、傾斜角度は現地調査時の簡易な計測で 1 度程度であった（写真-3.1.75）。基部周面一体は河床が局所的に低くなっており（写真-3.1.75）、上流側が下流側よりも 1m 程度深くなっていた。橋脚基部のひび割れは、損傷状況から流体力の作用により生じたものと考えられる。

写真-3.1.74 P1におけるひび割れの状況

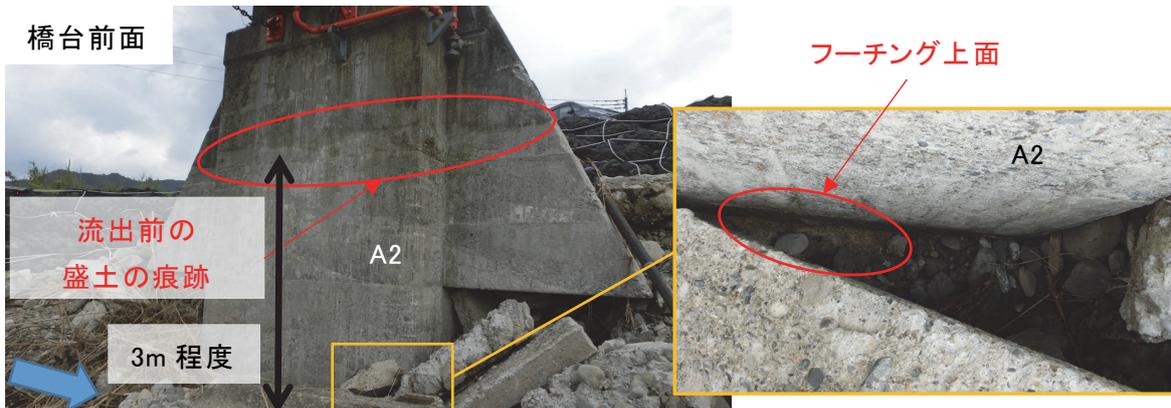
堤外地側に張り出す位置にある A2 橋台の背面盛土の流出範囲は、高さ 5m 程度、橋軸方向 5m 程度であった（写真-3.1.82）。橋台前面土砂の流出は、堤体の痕跡から高さ 3m 程度と考えられ、フーチング上面が露出していた（写真-3.1.83）。また、橋台とウィングの接合部背面側に幅 20mm 程度のひび割れが確認された（写真-3.1.84）。

写真-3.1.83 A2 橋台前面側の盛土流出及びフーチング上面の露出状況

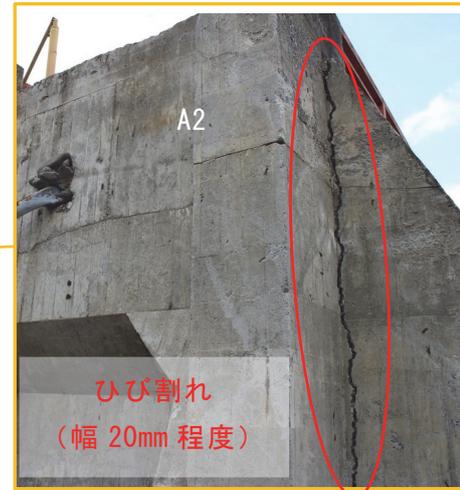
写真-3.1.84 A2 橋台背面側のウィング接合部のひび割れ

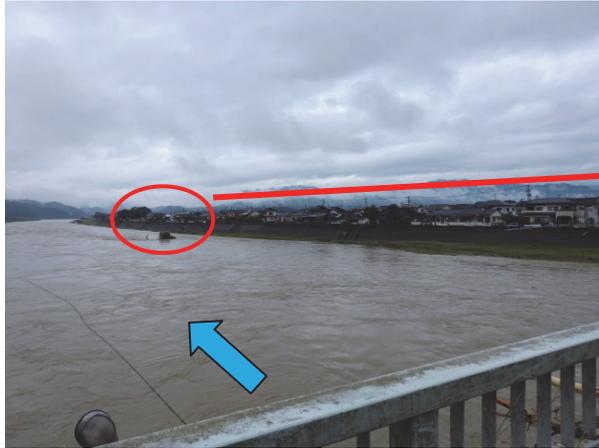
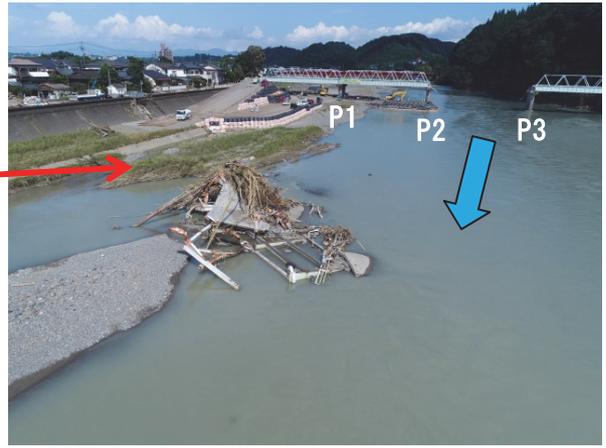
写真-3.1.91 流失した上部構造

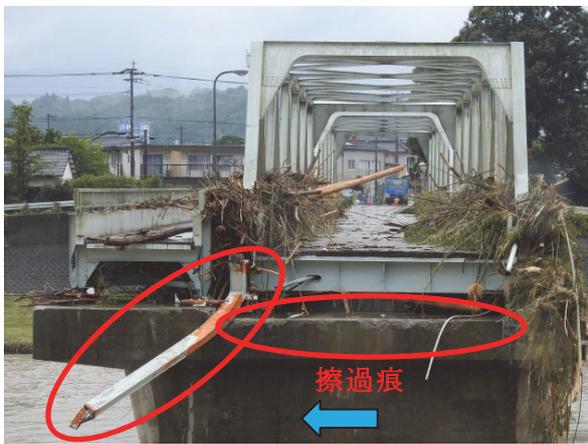
写真-3.1.92 P2 橋脚と上部構造の状態

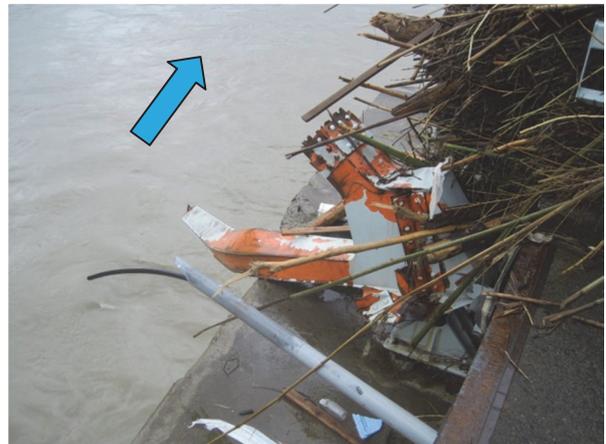
写真-3.1.93 P2 橋脚下流側の支承とトラス格点（7月10日撮影）

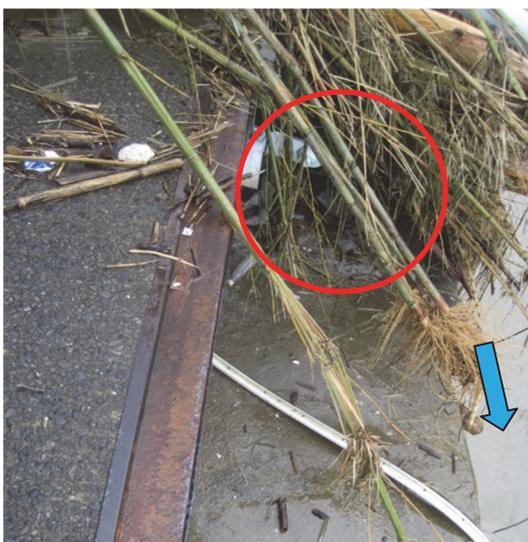
写真-3.1.94 P2 橋脚上流側の支承（7月10日撮影）

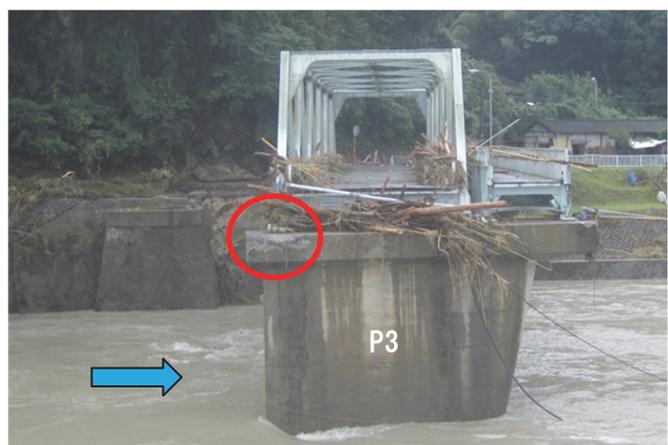
写真-3.1.95 P3 橋脚と上部構造の状況（7月10日撮影）

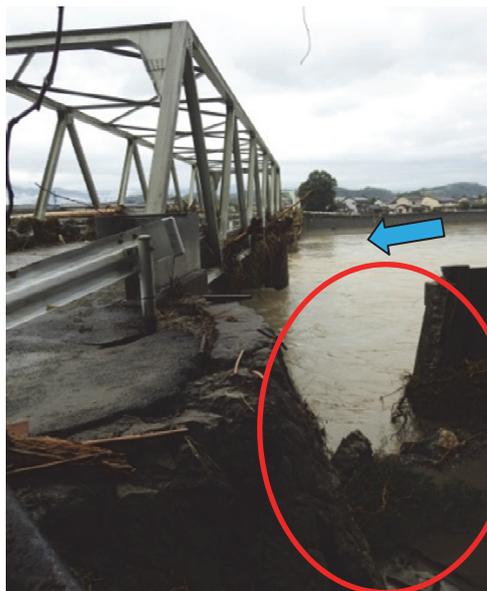
左岸側のA2橋台では、上流側で護岸及び背面土の流出、並びに橋台背面部で舗装の損傷が確認された（写真-3.1.97）。橋脚については、調査時点では水位が高く橋脚基部の状態は確認できなかったが、遠望目視の範囲では下部構造の傾斜、沈下はみられなかった。

～P3 径間付近の河床が他の位置よりも深いことから（図-3.1.23）、この付近の流速が相対的に速くなっていたことによる可能性が考えられる。また、A2 橋台上流側の護岸及び背面上の流出は、この付近が水衝部に位置することから流水により浸食されたためと推定される。浸食された箇所は現橋になる前の西瀬橋の橋台及び現橋の橋台との間にあたる部分である。

写真-3.1.97 A2 橋台上流側の護岸と背面土の流出

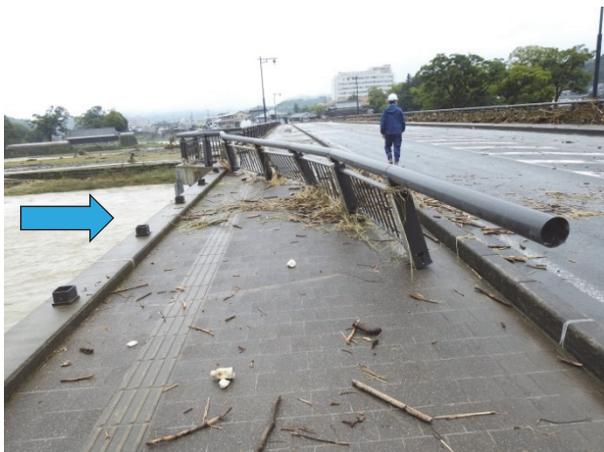
本橋では、右岸側の1径間での鋼製の防護柵の外れや、上部構造側面に添架物を隠すことを目的として設置されたと考えられる桁カバーの損壊が上流側では左岸側の1径間以外の範囲、下流側では右岸側1径間の範囲で確認された（写真-3.1.99～写真-3.1.102）。防護柵については、その多くが柱基部の地覆に埋め込まれた部分との接合部で外れていた。橋面上では、下流側の防護柵の道路中央側の草木等の堆積（写真-3.1.103）や、下流側の歩道部で排水孔の蓋の外れ（写真-3.1.104）が確認された。蓋が外れた箇所では蓋の真下の排水孔が床版下面まで貫通していた。目視で確認できた中洲付近と橋台部付近では、上部構造の桁や支承部、橋脚や橋台躯体に変状はみられなかった（写真-3.1.105）。

写真-3.1.100 防護柵の損傷
（上写真の丸囲み部）

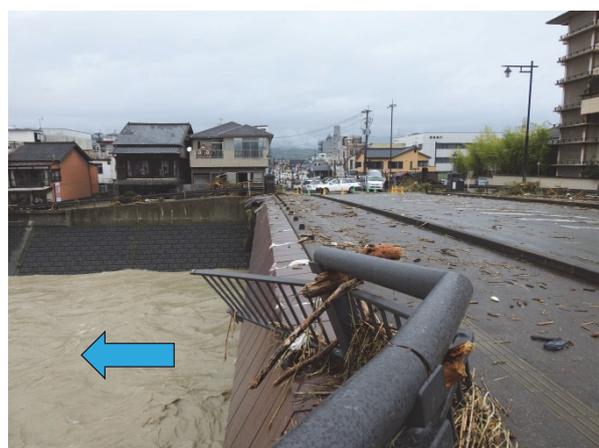
写真-3.1.101 防護柵の損傷（右岸下流側）

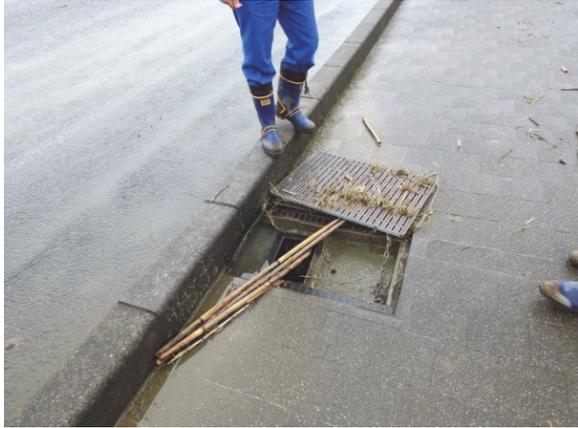
写真-3.1.104 排水溝の蓋の外れ

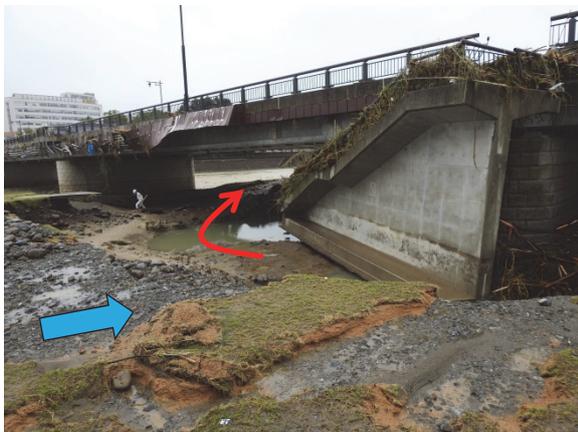
写真-3.1.106 階段部の回転・沈下・傾斜

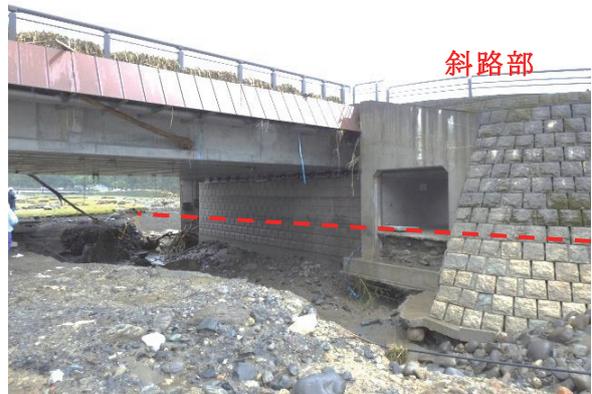
写真-3.1.107 階段部の下流側の洗掘状況

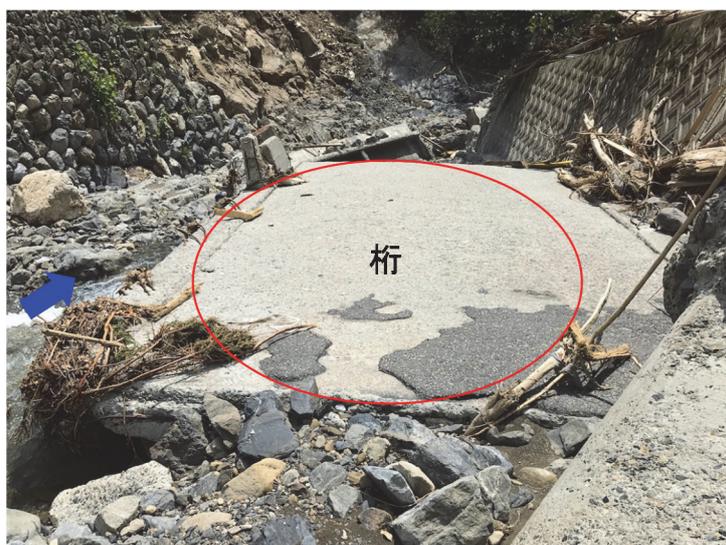
7月30日の現地調査時点では、桁及びP1橋脚が5m程度流出していることを確認した(写真-3.2.2～写真-3.2.4)。流出した桁は、舗装などの剥がれがあるものの、目視の範囲では桁自体には割れなどの変状は見られなかった。A1橋台の parapet に長手方向の中央付近で折れが生じ下流側で5cm程度前方に変位していることが確認された(写真-3.2.5)。A2橋台の parapet が長手方向の上流側から1/4付近で破壊し、一部が流出していることが確認された(写真-3.2.6)。両橋台とも parapet の破壊面等に鉄筋は確認されなかった。また、parapet の背面の裏込めには特段の変状は確認されなかったことから、これらの変状は桁が流出する際に桁との衝突により生じた可能性がある。

写真-3.2.3 桁の流出状況 (A1 側から撮影)

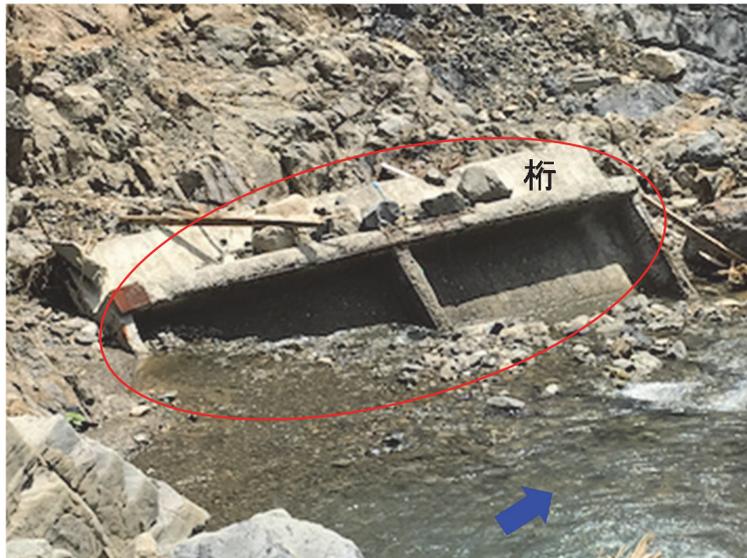
写真-3.2.4 桁の流出状況 (A1側から撮影)

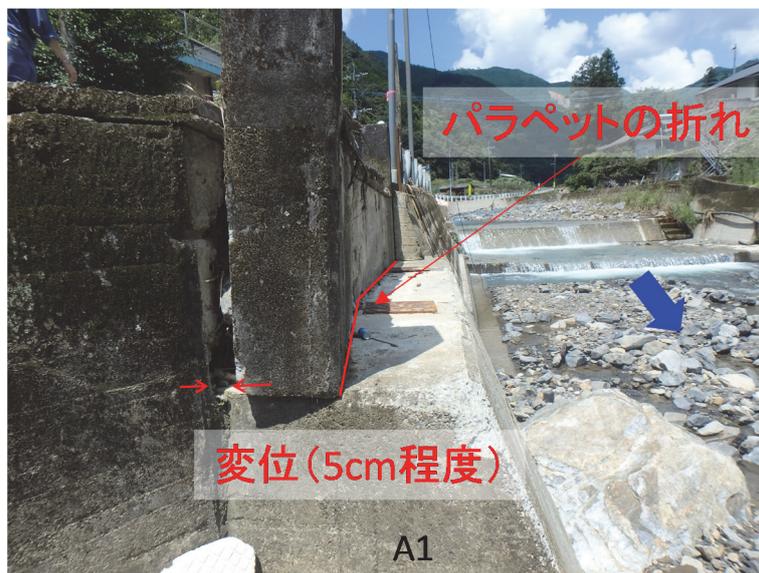
写真-3.2.5 A1橋台のパラペットの変状

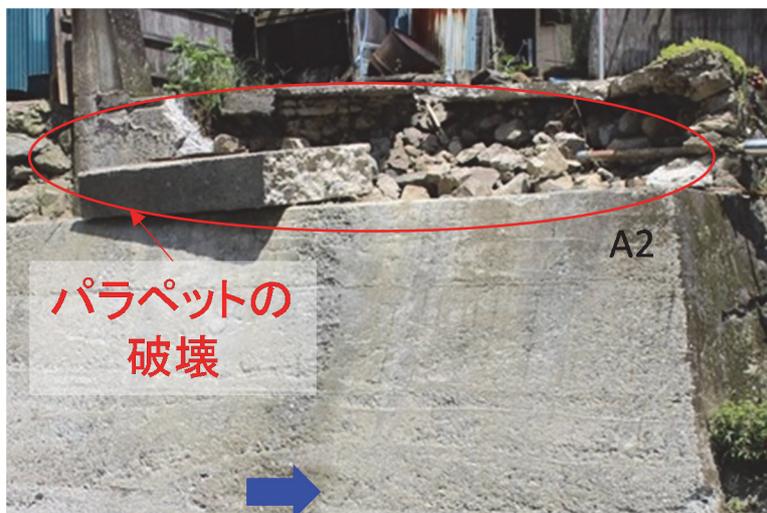
写真-3.2.6 A2橋台のパラペットの変状 (A1側から撮影)

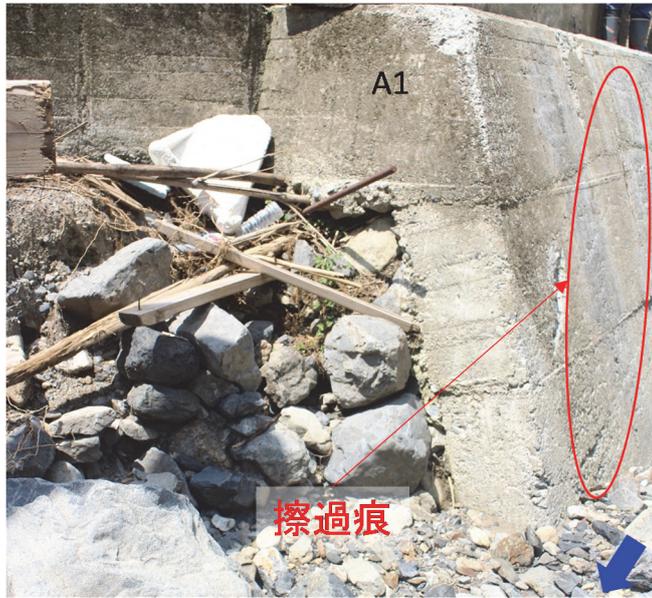
(写真-3.2.8)。橋台で見られた擦過痕は、全高にわたり生じていた(写真-3.2.7～写真-3.2.8)。一方で、橋面と同じ高さの A1 橋台の下流側の擁壁にも擦過痕が見られたが、桁高より下で確認された(写真-3.2.10)。また、護岸上には植生が残っていることや流木などが確認できなかったことから、水位は桁高よりも低かったと推定される。

写真-3.2.7 A1 橋台の擦過痕等（下流側から撮影）

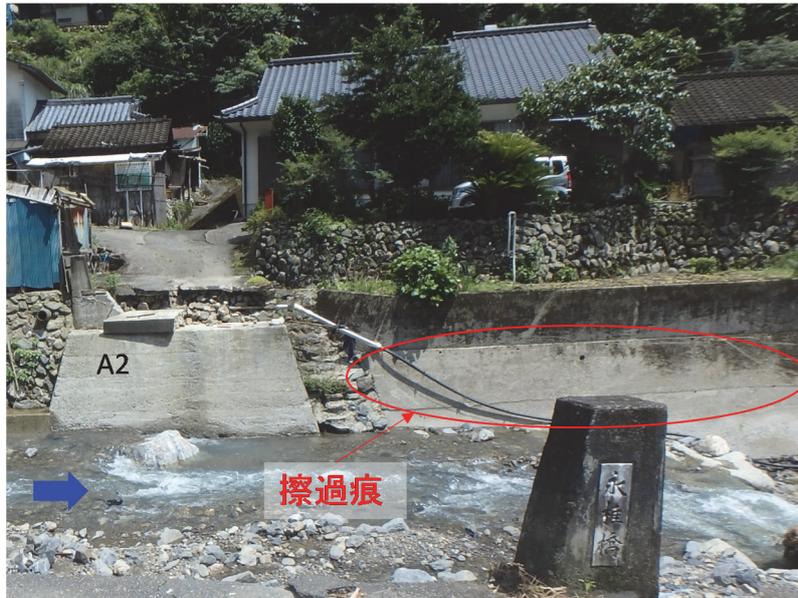
写真-3.2.10 下流側の擁壁の擦過痕（A1側から撮影）

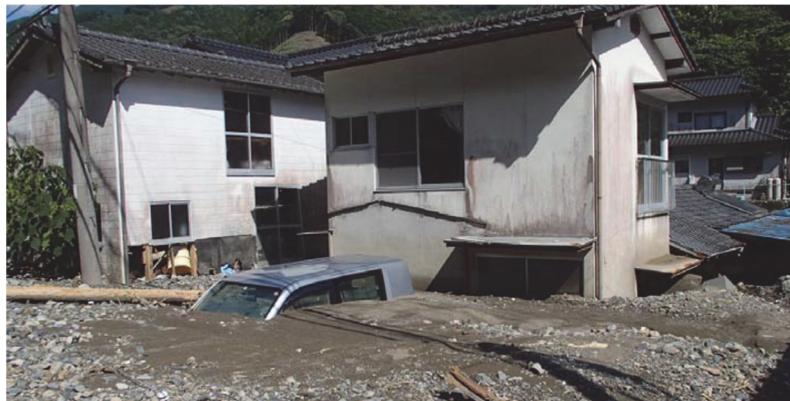
(公社)砂防学会の報告³⁾によれば、川内川流域では、流域内の各所で発生した斜面崩壊、土石流、溪岸・溪床侵食等の複合的な土砂生産に起因して、土砂・洪水氾濫が発生したことが報告されている。永椎橋の付近でも、下流側の集落では住宅の1階の天井付近まで土砂等が堆積している状況が見られた(写真-3.2.11)。このような流域の状況や衝突痕や擦過痕の状況から、永椎橋は土砂・洪水氾濫の影響を受けて橋脚が転倒・流出するとともに、橋脚の転倒に伴い桁の流出が生じた可能性が考えられる。一方で、永椎橋の付近では土砂等の堆積が見られなかった要因として、川内川が架橋位置の前後区間でほぼ直線である(図-3.2.1)ことが考えられる。

写真-3.2.11 下流側の集落の被害状況（熊本県提供）

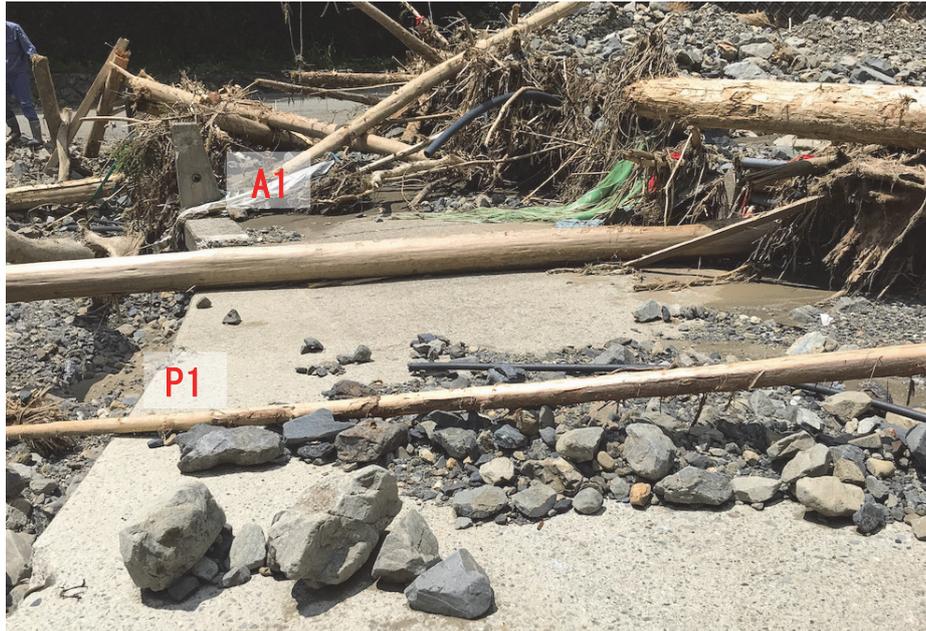
調査時は、河道に土砂及び岩が堆積して下部構造が埋没し、桁下には隙間なく土砂等が堆積している状況であった（写真-3.2.12）。桁はいずれも流失せずに元の位置に留まっており、橋面上は割れ等の損傷は見られなかったが（写真-3.2.13）、土砂等による埋没のため下部構造 3 基及び桁下については詳細な損傷状況は確認できなかった（写真-3.2.12）。P1～A2 間の桁の下流側の防護柵は流失しており（写真-3.2.14）、下流側の桁端部には防護柵流失時に生じたと考えられるコンクリートの欠け及び鉄筋の破断が見られた（写真-3.2.15）。

写真-3.2.13 橋面上の状況（A2 から A1 側を臨む）

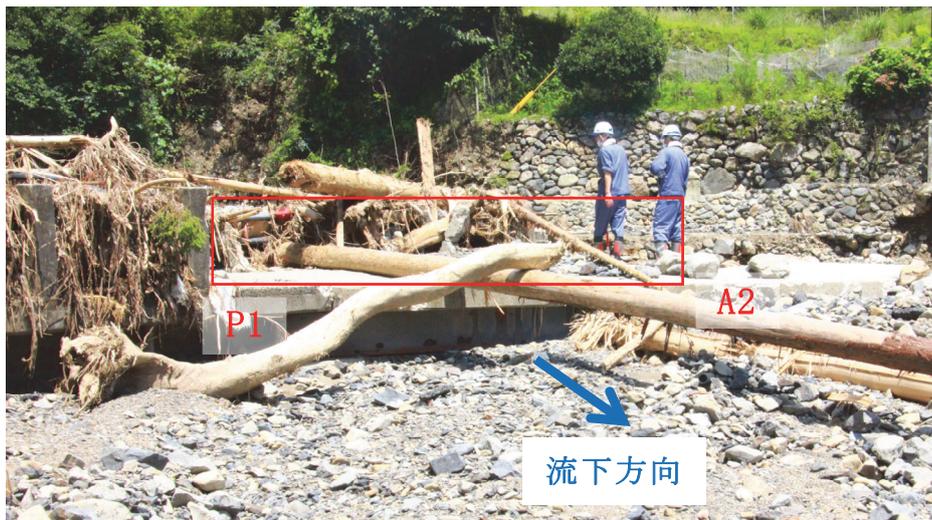
写真-3.2.14 下流側防護柵が流失した状況（P1～A2 間）

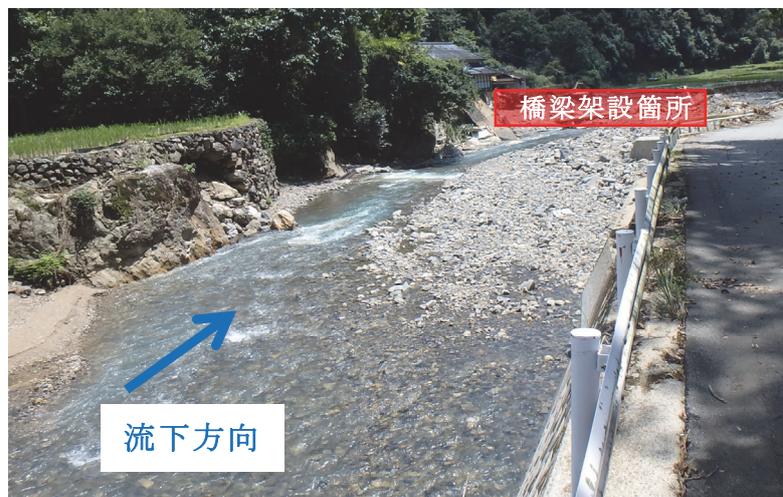
写真-3.2.17 橋梁架設箇所上流右岸側に堆積する土砂等

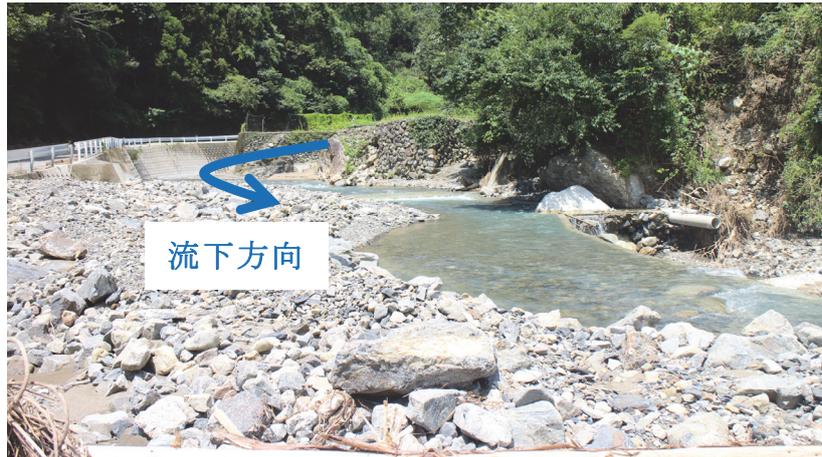
（公社）砂防学会の報告³⁾によれば、川内川流域では、流域内の各所で発生した斜面崩壊、土石流、溪岸・溪床侵食等の複合的な土砂生産に起因して、土砂・洪水氾濫が発生したことが報告されている。丸岩橋の下部構造が土砂等により埋没したのは、河道急変部の影響により土砂を運んできた流水の速度が遅くなり、土砂が堆積したことが影響したと考えられる。防護柵に流木等が絡んでいることから（写真-3.2.19）、架橋位置では防護柵の位置まで増水していたと考えられる。一方で、桁が流失していないことや桁の大きな損傷が確認されなかったことから、桁への作用は限定的であったと考えられる。

写真-3.2.18 橋梁架橋箇所上流側で急変する河道の状況(橋面上より上流側を臨む)

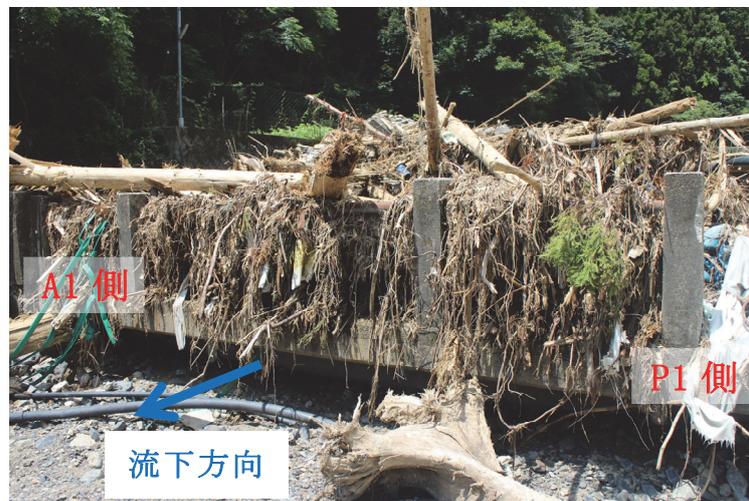
写真-3.2.19 防護柵に絡む流木や草木等
