国土技術政策総合研究所資料

令和2年（2020年）7月豪雨 道路災害調査報告

Report on the investigation of road damage caused by the heavy rain event of July 2020

概要

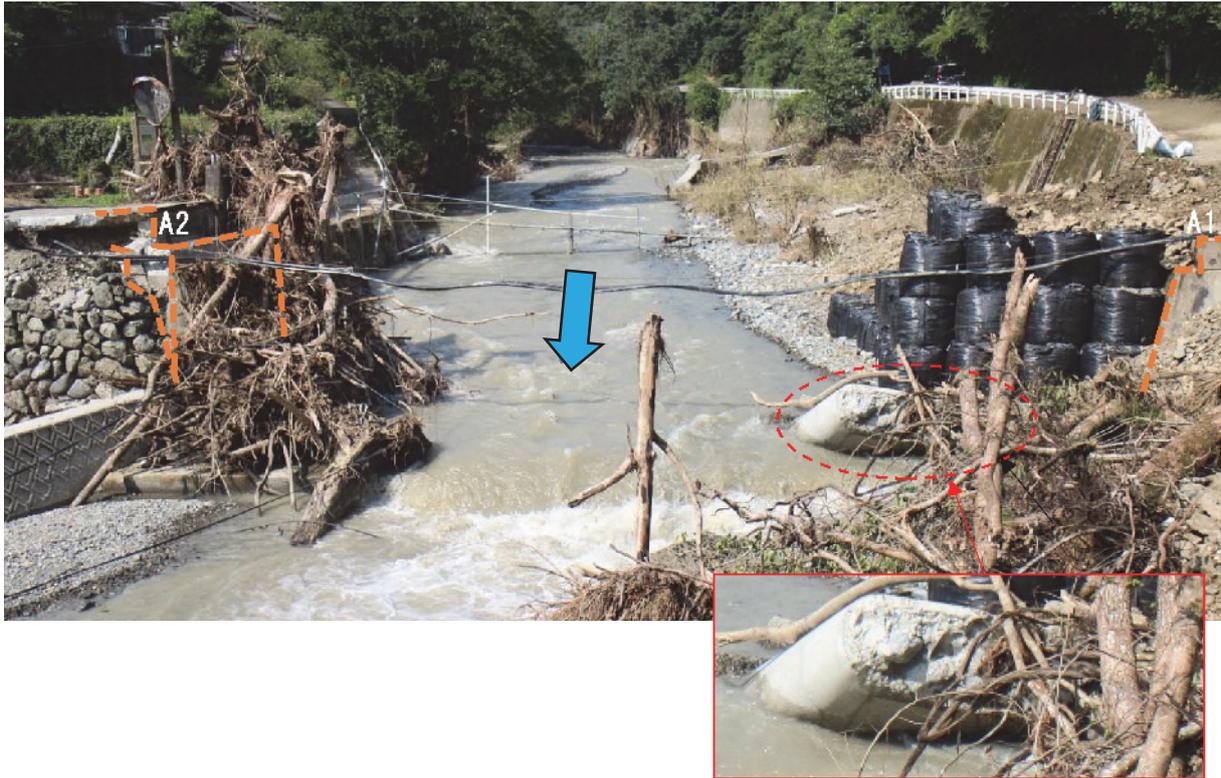
調査は左岸側（A1 橋台側）のみから行った。全ての上部構造が流失していたが、流失した上部構造は調査時に確認できなかった（写真-3.2.21）。下部構造では橋脚 2 基とも流失していた（写真-3.2.22）。写真-3.2.22 中では、流失した橋脚の一つとみられる小判型断面のコンクリート部材が確認されたが、もう一方の橋脚は調査時には確認できなかった。水面から頭を出している部位は外力を受けて破壊したと推察されるが、破壊した断面で鉄筋は確認されなかった。このため、破壊した断面では水平力に対する抵抗力が比較的小さかった可能性がある。なお、A1 橋台は前面に土のうが積まれており、A2 橋台は流木に埋まった状態であったため、損傷状況は確認できなかった。

写真-3. 2. 22 糸原橋の全景写真（下流側）

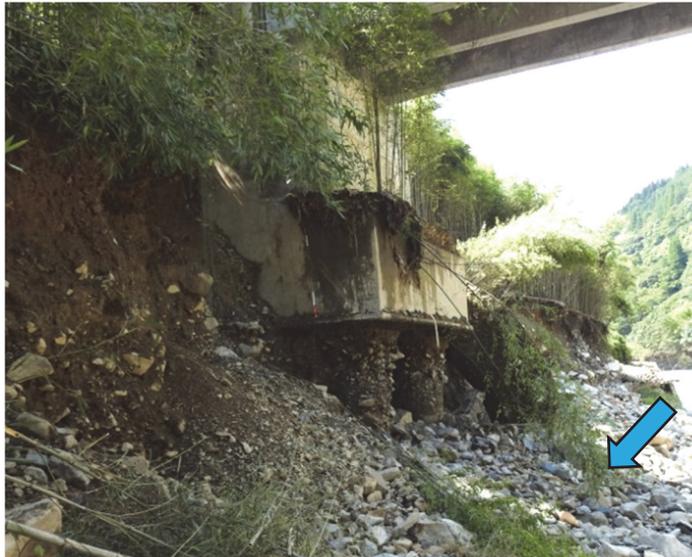
本橋では、右岸側の A2 橋台基礎部の土砂が流出し、前列の杭（2 本）の杭頭部がフーチング下面位置から 3～4m 程度の範囲で露出したことが確認された（写真-3.2.23、写真-3.2.24）。土砂流出の範囲は、図面から推定される後列杭の前面近くにまで達していたが、後列杭をはっきりと確認することはできなかった。露出した杭体にはひび割れ等の損傷や傾斜などはみられなかった（写真-3.2.25）。また、A2 橋台背面上流側の盛りこぼし部に設置されたブロック積み擁壁周辺の土砂が流出し、擁壁が沈下・倒壊した。さらに、橋の位置から上流側 50m 程度の範囲にわたって河川護岸の損傷と護岸背面土砂の侵食も確認された（写真-3.2.26）。その他の下部構造や上部構造の変状、路面の段差などはみられなかった。

このような A2 橋台周辺の土砂流出が生じたのは、河川の線形から（図-3.2.7）、通常時は河川中央からやや左岸寄りである主流部が洪水時の水位上昇により右岸側に寄り、本橋右岸上流側の河川護岸の損傷・河岸侵食が生じた影響が本橋まで達したことによるものと考えられる。なお、洪水時の水位は、桁位置までは達していなかったと推定される。

写真-3.2.24 A2 橋台基礎杭頭部の土砂流出

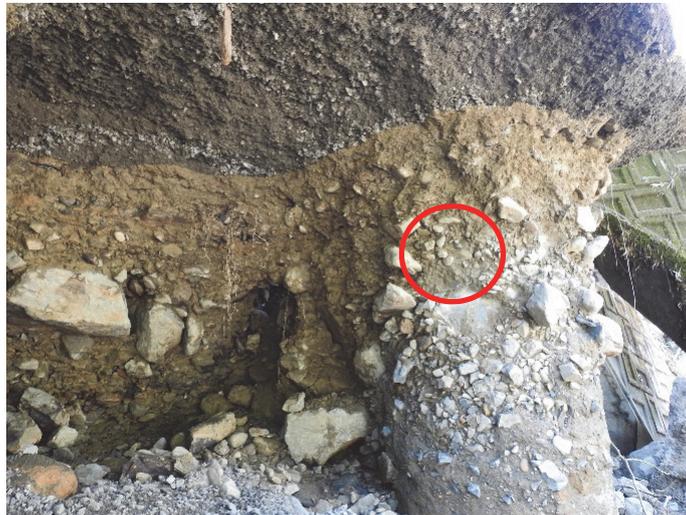
写真-3.2.25 A2 橋台の前列上流側の杭頭部の状態

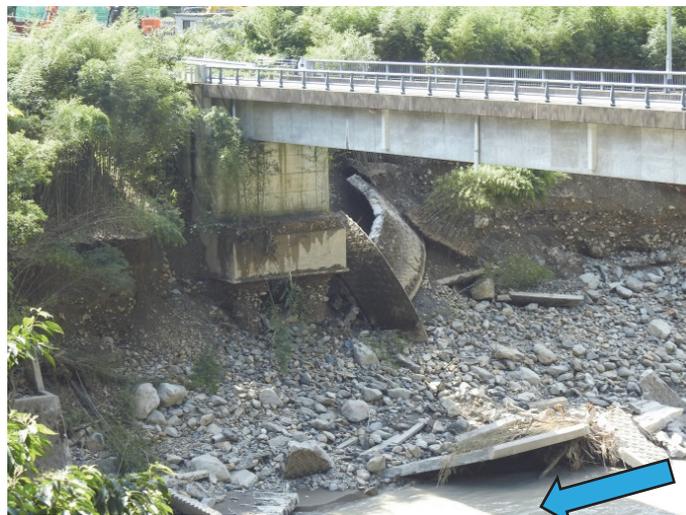
写真-3.2.26 A2 橋台盛りこぼし部の擁壁の沈下、倒壊及び土砂の流出

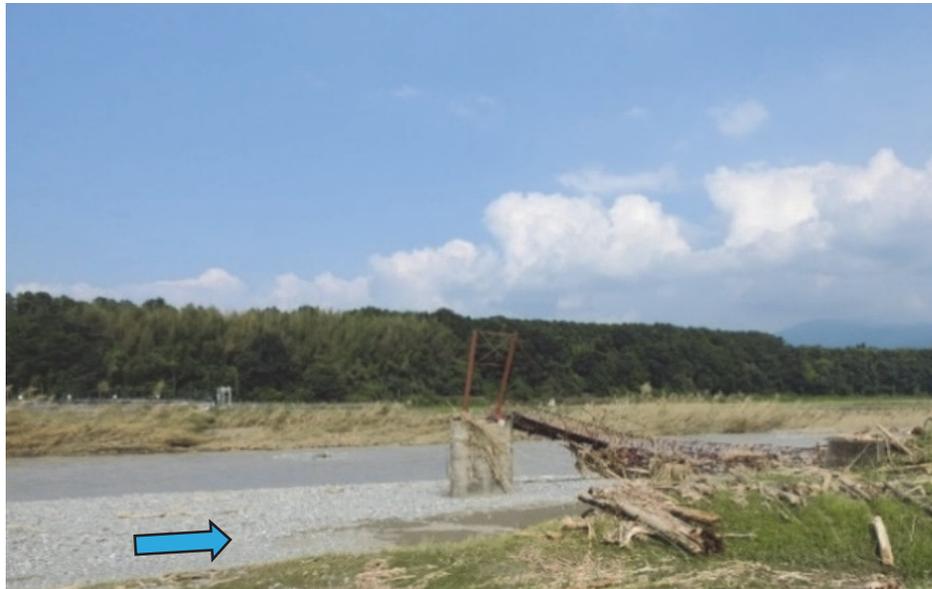
調査は右岸側からのみ行った。上部構造は、中央径間部については上流側の主ケーブルからつり下げられたハンガーケーブルと補剛桁が右岸側下流に残った状態、右岸側側径間部については補剛桁が流失していた(写真-3. 2. 28～写真-3. 2. 30)。上流側の主ケーブルは、右岸側橋台部と固定された状態で残っていたものの、右岸側橋脚主塔上のサドル部からは外れており下流側の主塔柱上部に引っかかっていた。下流側の主ケーブルは存在を確認できなかった。右岸側橋脚上の鋼製の主塔は、主塔頂部付近に設置された斜材が変形し、鉛直軸周りにねじれていた(写真-3. 2. 31)。この橋脚の基部周りは洗掘により局所的に土砂が流出していたが、基礎が露出するまでには至っておらず、橋脚の沈下・傾斜は確認されなかった(写真-3. 2. 32)。左岸側主塔は、右岸側からの遠望目視の範囲では水中に没して確認できなかったが、後日(11月13日)に再度現地で確認したところ、主塔頂部を下流方向かつ川の中心方向に向けた状態で橋脚と一体となって転倒していた(写真-3. 2. 33)。左岸側橋台は、右岸側からの遠望目視の限りでは主ケーブルの取付部の一部残存と、耐風索の取付部にあたると思われる箇所のコンクリートの剥落が確認された(写真-3. 2. 34)。

写真-3. 2. 29 被災後の新村橋全景（右岸上流側より）

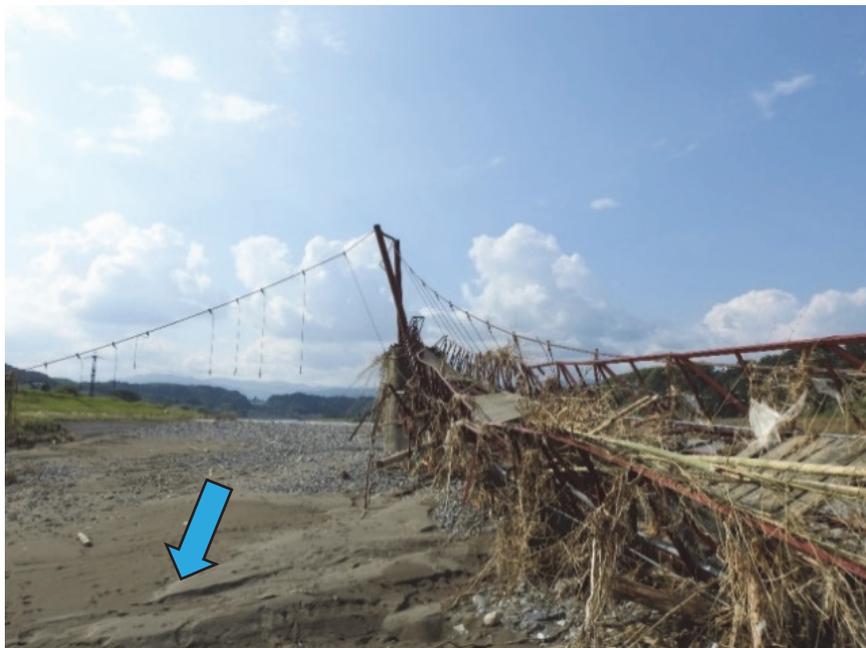
写真-3. 2. 30 右岸側側径間部及び中央径間部の被災状況

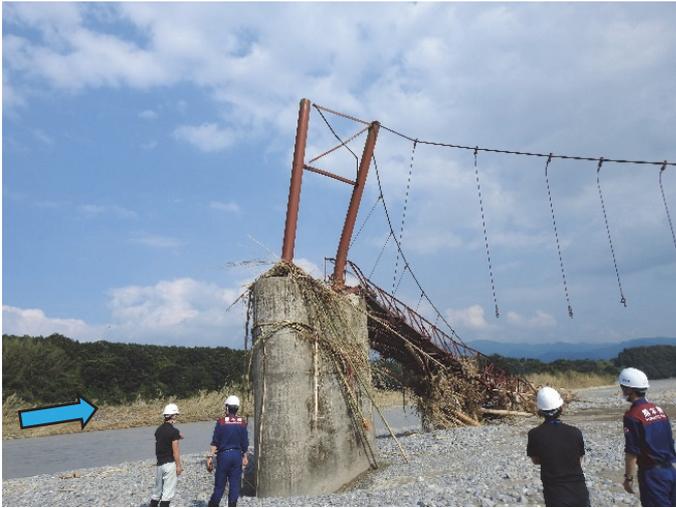
写真-3.2.31 右岸側橋脚主塔と上部構造

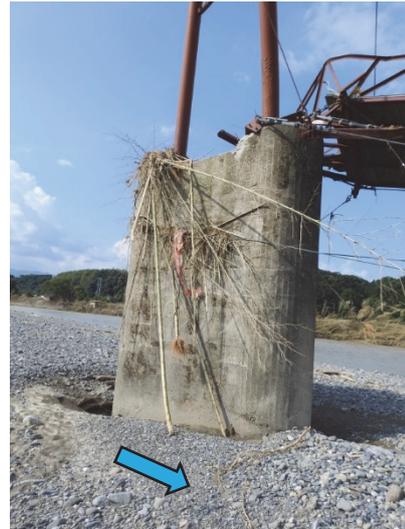
写真-3.2.32 右岸側橋脚基部周辺の洗掘

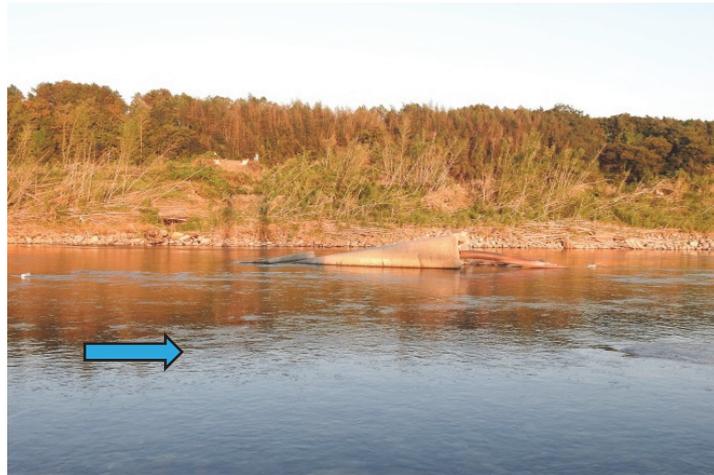
写真-3.2.33 転倒した左岸側橋脚主塔（11月13日撮影）

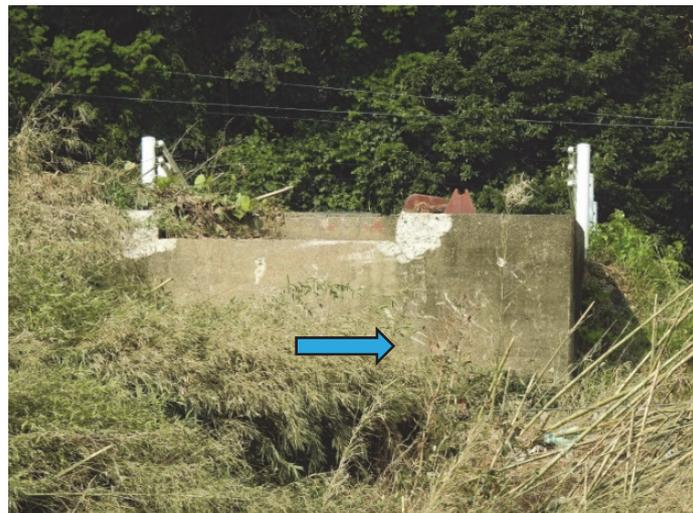
写真-3.2.34 左岸側橋台

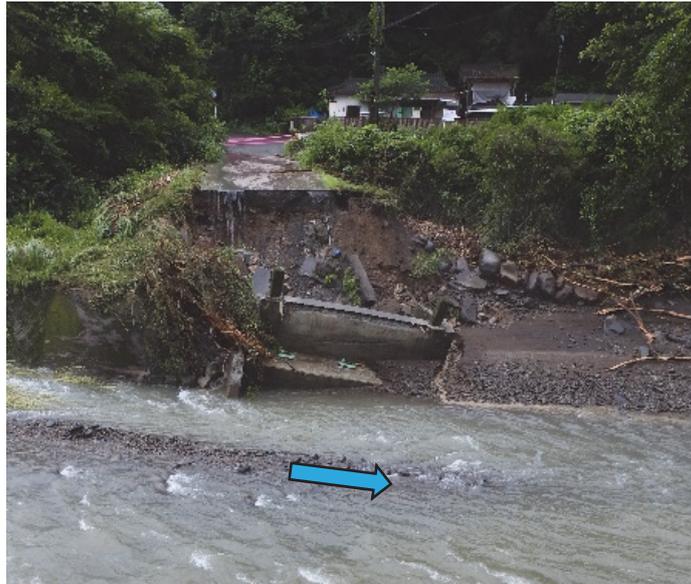
左岸側の A1 橋台周辺の土砂が洗掘により流出し、橋台が前面側にずり落ちるような形で 3～4m 程度沈下傾斜していた（写真-3.2.36、写真-3.2.37）。この橋台の橋座部には、線支承の下沓及び上流側のピンチプレートが残っており、アンカーボルトが引き抜けた状態となっていた（写真-3.2.38）。なお、最も下流側の支承の一つは土砂に埋もれていたもので、確認できたのは中央と上流側の 2 支承である。下沓の上流側には沓座モルタルとの間に隙間がみられた。支承部の損傷形態は右岸側橋台の橋座上でも同様であった。右岸側 A2 橋台は傾斜沈下などの変状や取付護岸の損傷はみられなかった。上部構造は流失し、数十mほど下流左岸側に裏返った状態になっていた（写真-3.2.36 の丸囲み部）。流失した桁をみると、支点部付近で局所的に大きく変形していた（写真-3.2.39）。A2 橋台上の支承部も A1

写真-3.2.37 沈下傾斜した A1 橋台

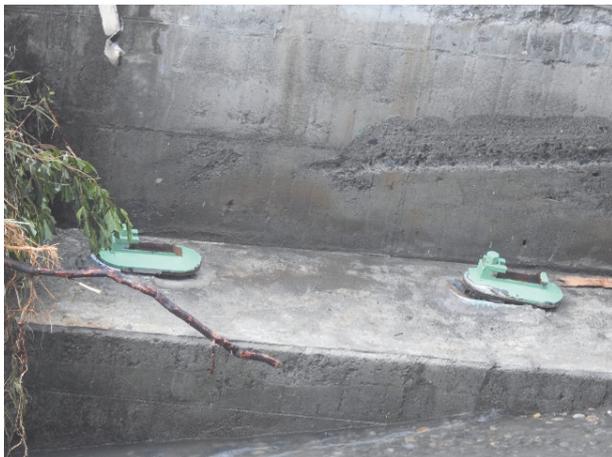
写真-3.2.38 A1 橋台の支承部(上流側 2 支承)

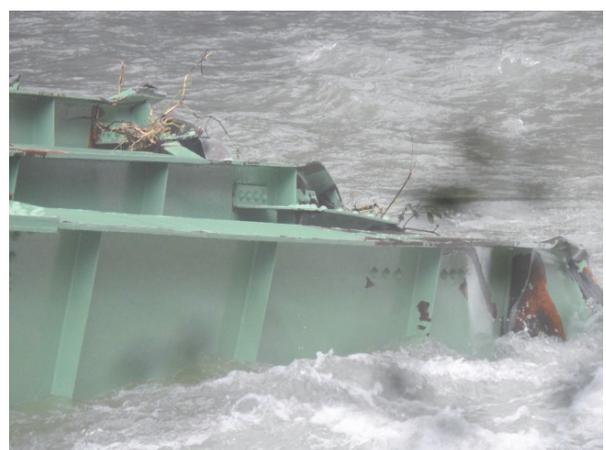
写真-3.2.39 流失した上部構造の支点部付近の変形

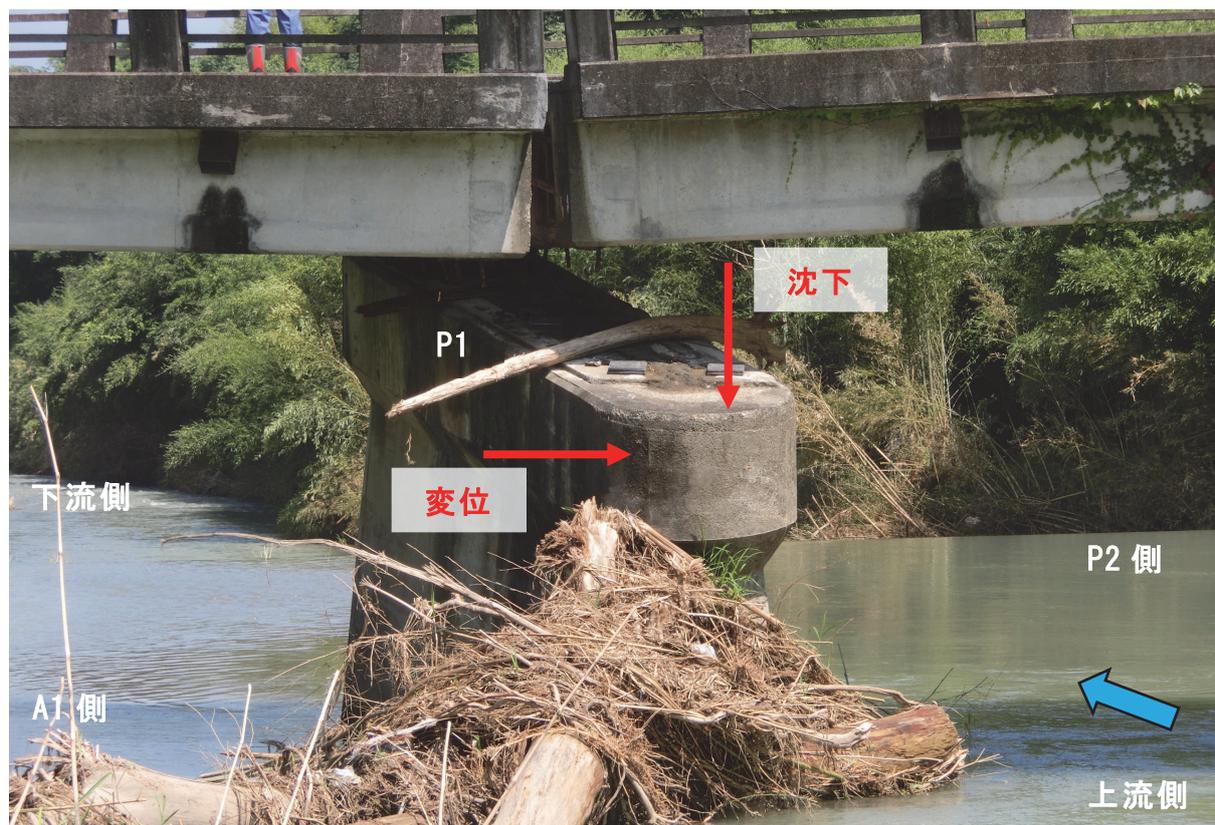
P1 橋脚では、上流側で沈下及び P2 橋脚側への変位が生じていた（写真-3.2.41）。沈下量および変位量については、目視レベルで 1m 程度であった。P1 橋脚の下流側においては、桁と接触したことにより発生したと考えられる橋脚天端部の欠けが見られた（写真-3.2.42）。また、P1-A1 桁が上流側に変位するとともに、桁間が開口していた（写真-3.2.43）。変位量及び開口量は、現地での計測により約 20cm であった。以上の橋脚天端部及び桁に生じた変状については、P1 橋脚の沈下に起因するものと考えられる。A1 橋台側の河床には護床工が設置されていたが、P1 橋脚周辺では、護床工の沈下や P1 橋脚側への傾きが生じていた（写真-3.2.44）。以上の状況から、P1 橋脚の沈下や傾きは、P1 橋脚周辺で洗掘が進行して生じたものと考えられる。

なお、水無川橋は、水無川の直線的な河川区間に位置している（図-3.2.13、写真-3.2.48、写真-3.2.49）。橋脚天端に流木が漂着していたことから（写真-3.2.41）、少なくとも桁高程度まで増水したものとみられる。また、図-3.2.14 に示す側面図から推定される河積阻害率は 5%程度である。

写真-3.2.41 P1 橋脚の変状状況

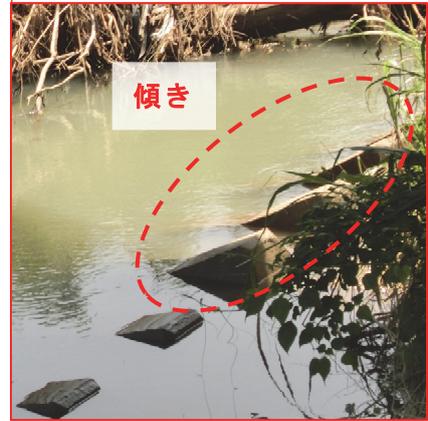
写真-3.2.44 護床工の変状状況

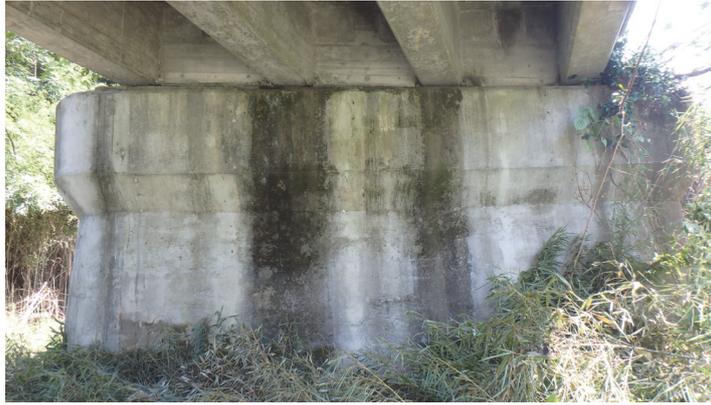
P2 橋脚、A1 橋台や A2 橋台については、目視の範囲では、特段の変状は確認されなかった（写真-3.2.45～写真-3.2.47）。

写真-3. 2. 45 P2 橋脚の状況

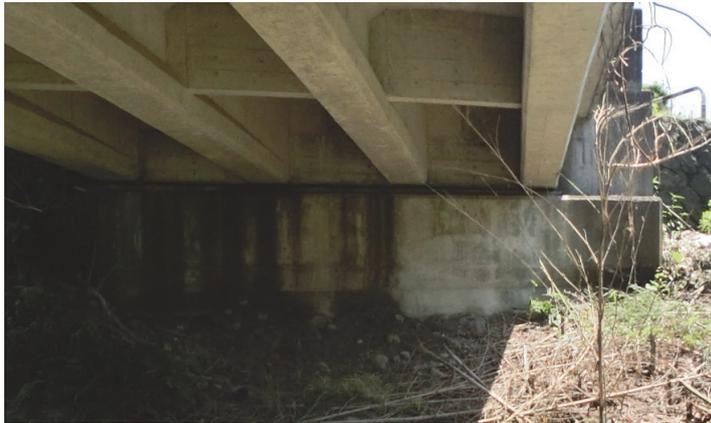
写真-3. 2. 46 A2 橋台の状況

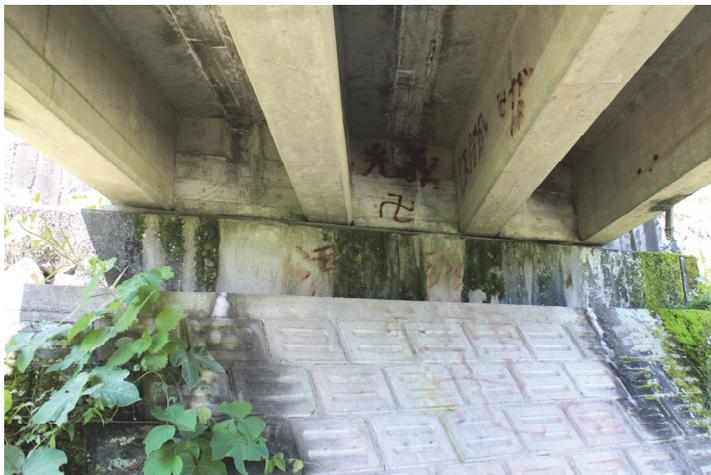
写真-3. 2. 47 A1 橋台の状況

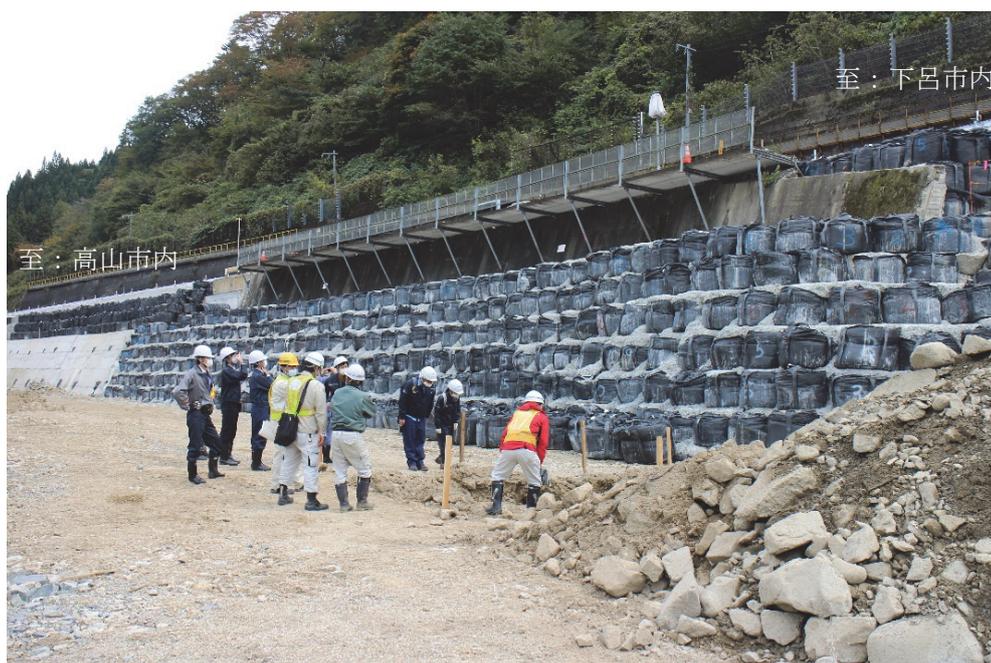
写真-4.1.3 擁壁基礎の支持層を確認するための試掘状況（10月28日撮影）

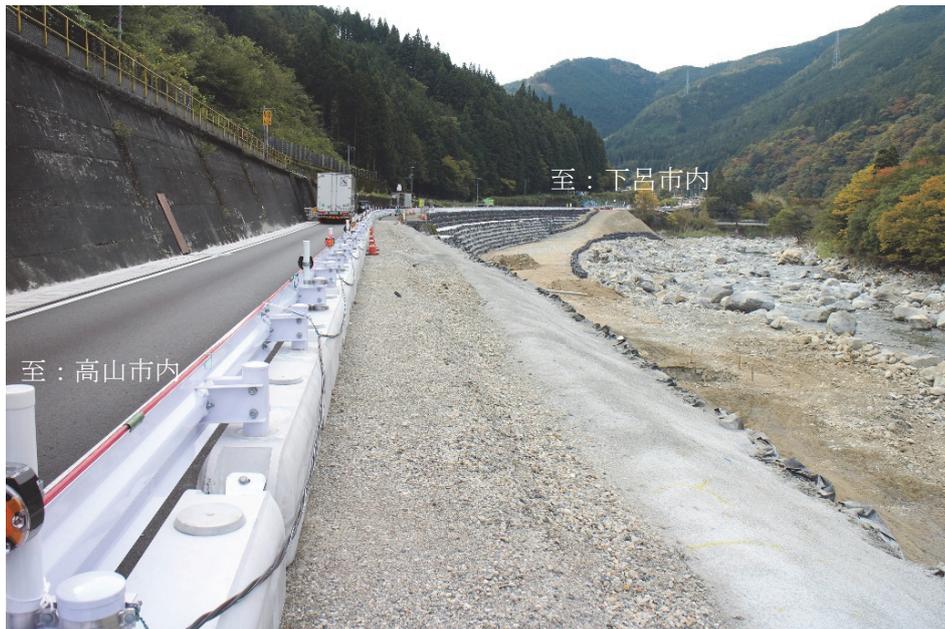
写真-4.1.6 仮復旧路面および大型土のうの天端の状況（10月28日撮影）

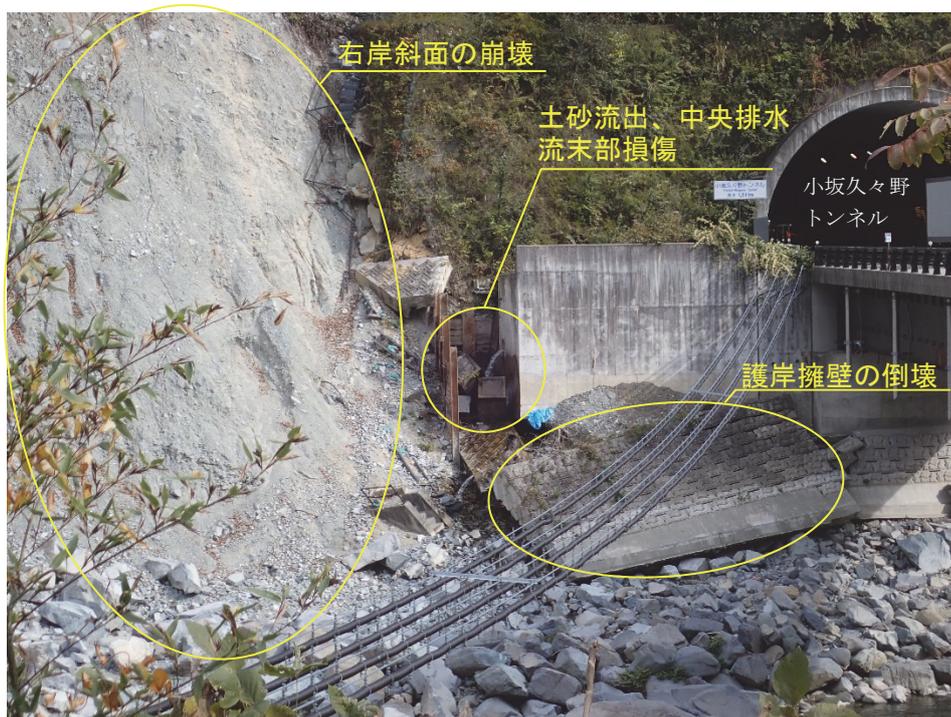
現地調査時に被災箇所周辺の確認も行ったところ、被災箇所上流部の小坂久々野トンネルでは、トンネル坑口周辺の擁壁（護岸兼用）に洗掘によるとみられる倒壊が生じており、この擁壁の倒壊に伴う土砂流出およびトンネル中央排水流末部の損傷が確認された。さらに、トンネル坑口から下流側につづく右岸斜面の崩壊も確認された（**写真-4.1.8**）。

高山国道事務所によると、7月の豪雨時（交通規制中）にトンネル坑口付近のコンクリート舗装版が一時的に隆起し、その後、元の位置に下がったということであった。豪雨時に地山の地下水位が一時的に上昇し、トンネル中央排水で処理しきれなかった水の影響で浮力が生じ、舗装版が隆起した可能性がある。

写真-4.1.8 小坂久々野トンネル坑口周辺部 (10月28日撮影)

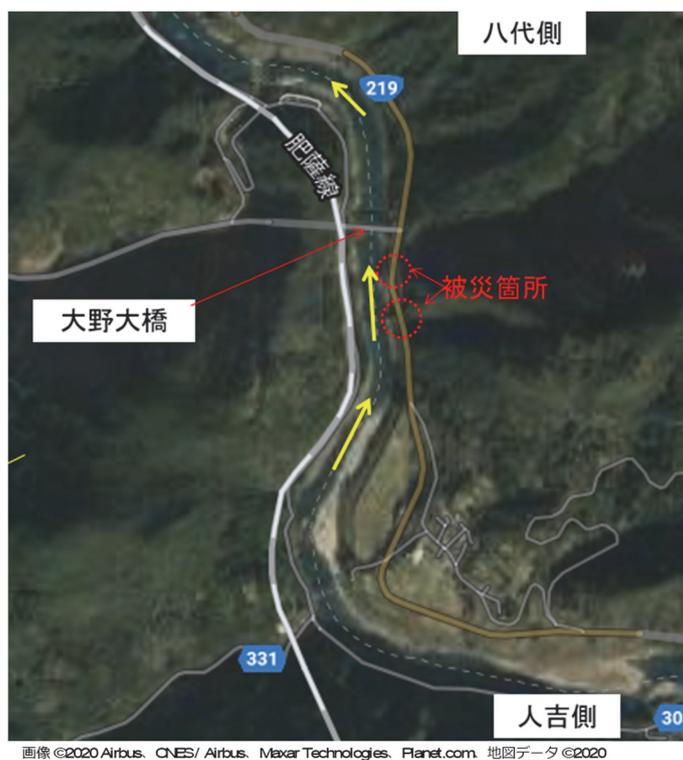
被災箇所を含む区間は、尾根部と谷部が交互に存在しており、尾根部では河川まで岩盤がせり出しているが、この部分では盛土の流失は発生していない。一方、谷部においては、石積み（推定）擁壁（写真-4.1.10及び写真-4.1.11参照）を設置し盛土されていた区間があり、盛土の全高にわたり石積み擁壁で保護されていた大野大橋に近い区間では盛土の流失を免れたものの、その上流側の盛土の高さの途中まで石積み擁壁によって保護され、上部に法面が形成されていたと推察される区間では、保護されていない部分の盛土が流失し、路面が欠損していた。特に尾根部と盛土の境界付近において盛土の流失が著しい（写真-4.1.12）。

写真-4.1.9 大野大橋付近の国道219号 被災箇所位置図²⁾に被災箇所等の情報を加筆

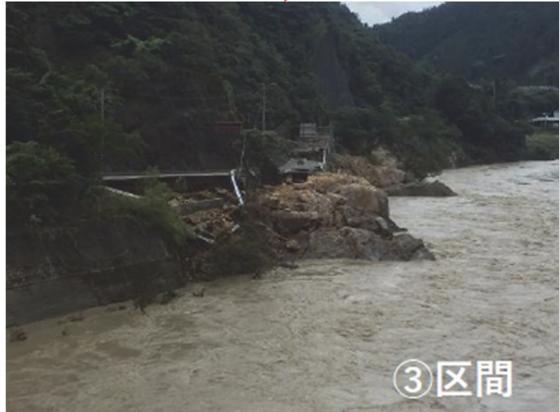
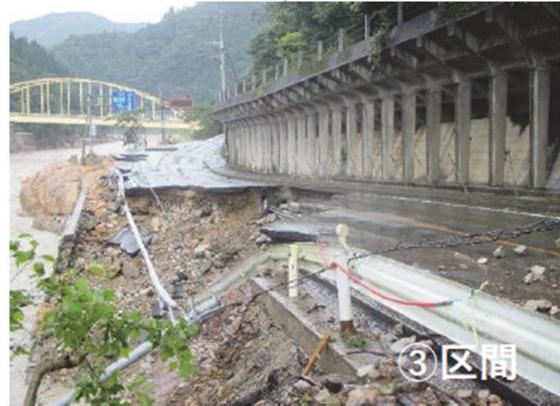
写真-4.1.10 大野大橋付近の国道219号 被災状況²⁾ に被災箇所等の情報を加筆
(被災写真はTEC-FORCE7月8日撮影)

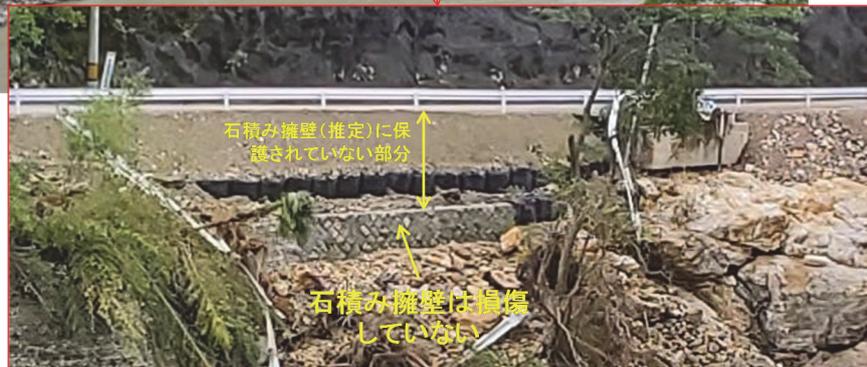
大野大橋に近い被災箇所については、周辺の流水跡及び植生の状態によれば路面が著しく浸水するほどの水位ではなかったものと推定される（写真-4.1.11）ことから、石積み擁壁で保護されていない部分の盛土が、河川の水流水流により洗堀されたものと推測される。

写真-4.1.11 大野大橋に近い箇所の被災状況詳細 (7月29日撮影)

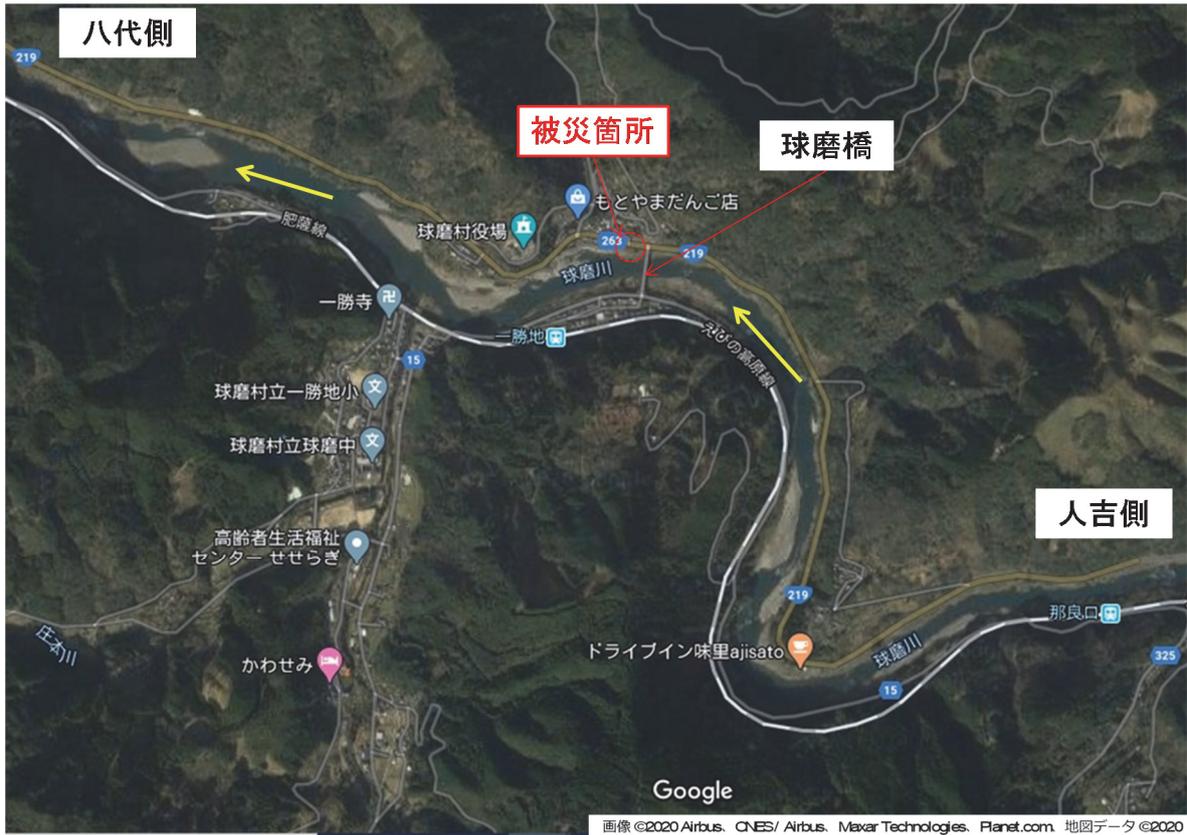
写真-4.1.13 球磨橋下流盛土の国道219号 被災箇所位置図²⁾ に被災箇所等の情報を加筆

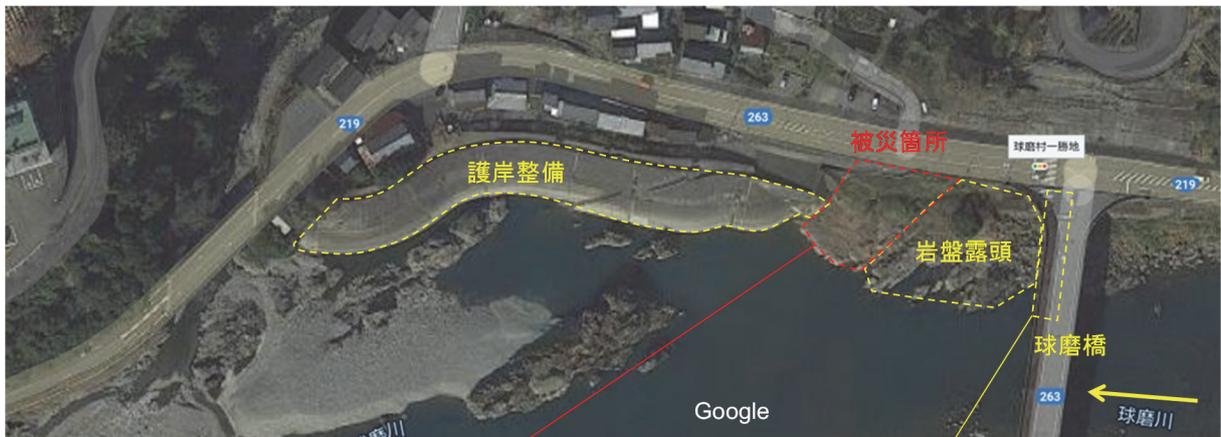
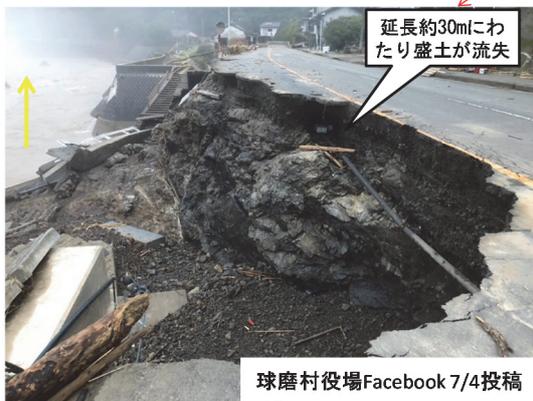
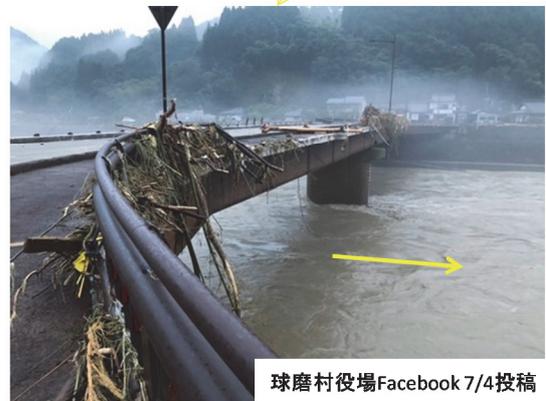
周辺の流水跡によると、路側の防護柵の支柱や球磨橋の車両用防護柵等に河川からの流出物が付着していたことから、水位は路面上まで達しているものと考えられる。

流失区間は、河川湾曲部の外側に位置し、岩盤が露頭している下流側が流失していることから、河川水流により露頭している岩盤の背面で渦が発生し、盛土の洗掘を促進したと推察される。また、付近で流失しなかった区間は、コンクリート張りの護岸が整備されていた（写真-4.1.15）。

写真-4.1.14 球磨橋下流盛土の国道219号 被災状況²⁾ に被災箇所等の情報を加筆
(下写真は球磨村Facebookより)

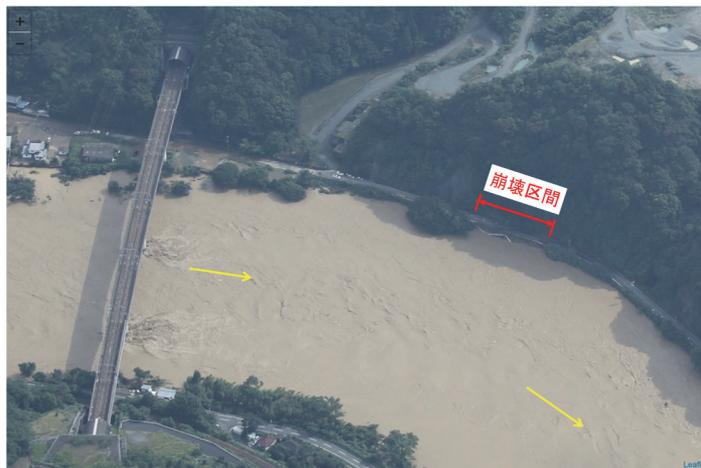
写真-4.1.18は路面の状態であるが、路肩部分が崩壊している。写真-4.1.19は、ブロック積擁壁前面の状態を遠望から撮影したものである。7月30日の調査時には、大型土のうで応急復旧が行われていた。写真-4.1.20は、路面からブロック積擁壁を撮影したものである。最下段には根石ブロック(一番下に設置する積みブロック)が見えるが、ブロック積擁壁の躯体自体には大きな損傷はないようであった。したがって、ブロック積擁壁はその形状を保ったまま全体がずり落ちるように移動していることが分かる。写真-4.1.17や周辺の流水跡及び植生の状態(写真-4.1.19)によれば、河川の水位は路面まで達していないものと考えられ、したがって、当該擁壁の変状は、河川湾曲部の外側斜面という地形的要因と洪水の影響が相まってブロック積擁壁の基礎底面の地盤が洗掘されたことによ

写真-4.1.17 7月4日の航空写真³⁾に被災箇所等の情報を加筆

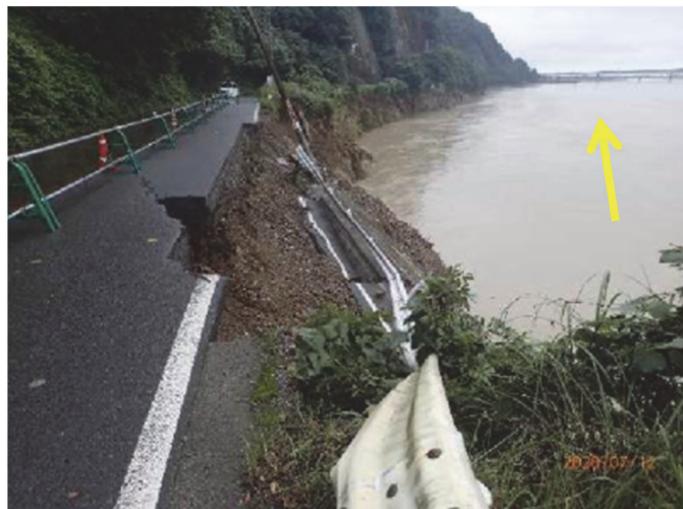
写真-4.1.18 路面の状態 (TEC-FORCE7月12日撮影)

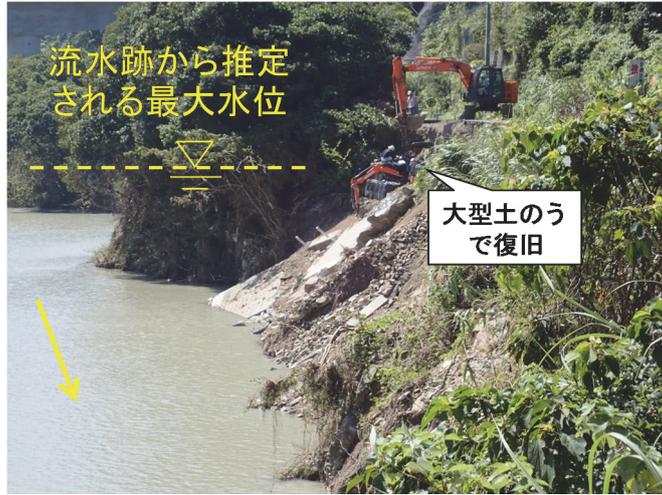
写真-4.1.19 ブロック積擁壁の状態（7月30日撮影）

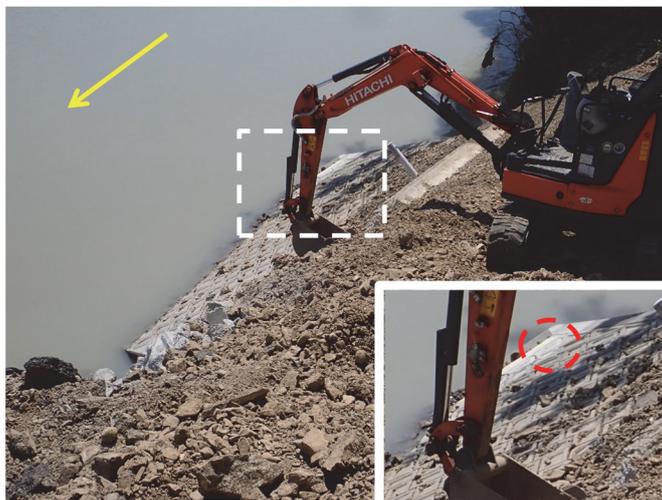
写真-4.1.20 ブロック積擁壁及び路面の状態（7月30日撮影）

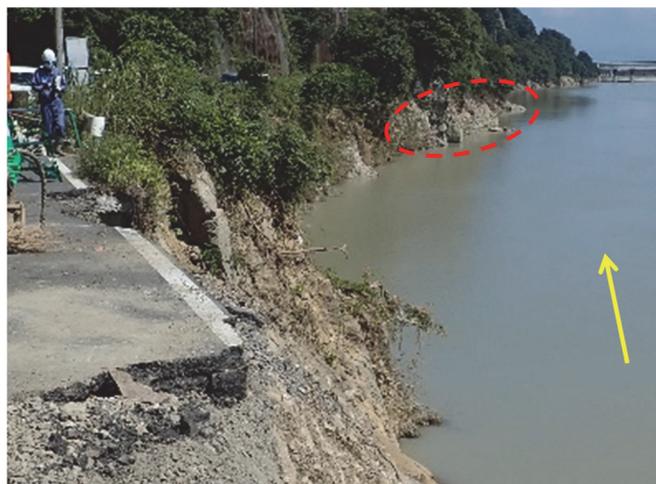
るものと考えられる。写真-4.1.21に示すように、当該擁壁の下流側において侵食により比較的新鮮な地山が露出していることからこの推論が補強される。

写真-4.1.21 崩壊地点より下流の地山の状態（7月30日撮影）

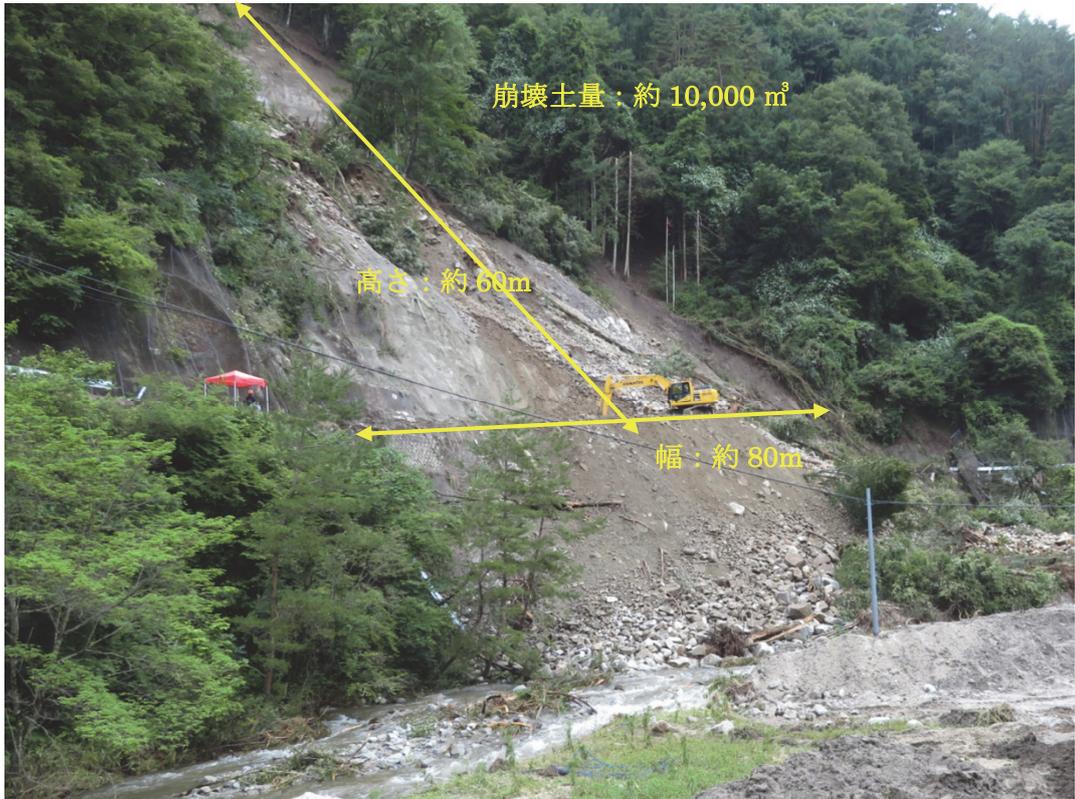
写真-4.2.1 被災状況写真 (7月15日撮影)

土砂崩れにより、路線の約4 km区間が全線通行止めとなり、孤立集落（33世帯56名）が発生した。また、崩壊土砂が加賀須川を部分閉塞していたが、道路反対側の耕作地上に新たに河道が形成され、河道閉塞は免れた状況であった。

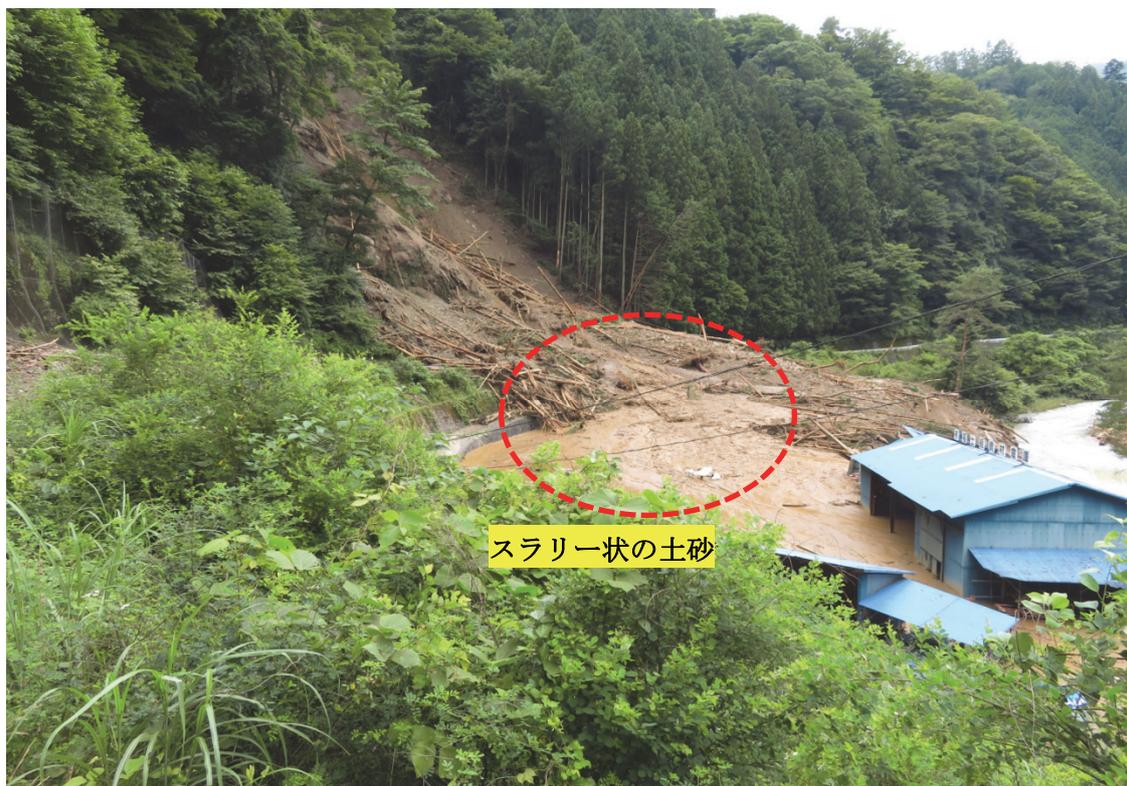
崩壊筋①（図-4.2.7 参照）は、地形図より沢地形であった。長期間の降雨が周辺上部を経て集中し、地山が不安定化したことが崩壊発生の原因と考えられる。図-4.2.9 の地質図や図-4.2.10 の地すべり地形の情報と現地の崩壊土砂がスラリー状であることから、深層崩壊ではなく表層崩壊であると推測された（写真-4.2.4）。崩壊筋②についても、崩壊土砂が中腹に留まっていた。天候が回復した後に、詳細な現地調査を行う必要があった。崩壊筋③は当該斜面裏側での崩壊であり、崩壊筋①と②上部の尾根部を不安定化させた可能性が高い。復旧計画にあたっては、LP 点群データ等を使用した安定度評価を行い、対策工の検討を行う必要があった。

写真-4.2.4 被災状況写真（7月15日撮影）

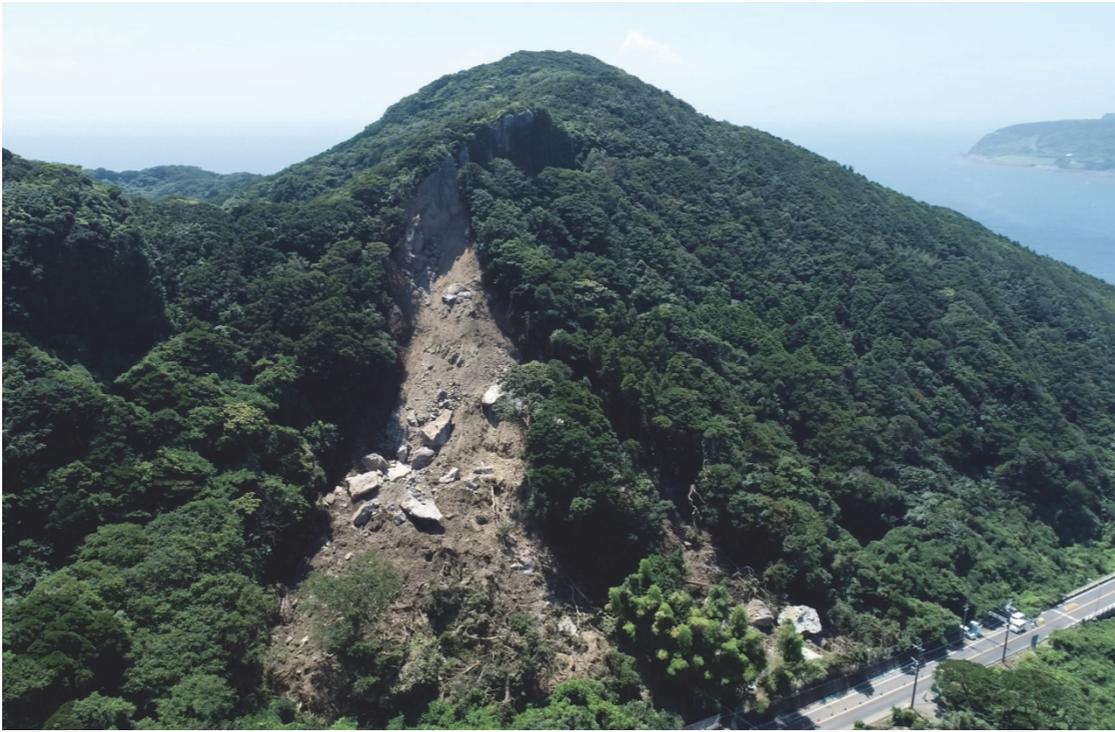
写真-4.2.6 被災状況（長崎県提供）

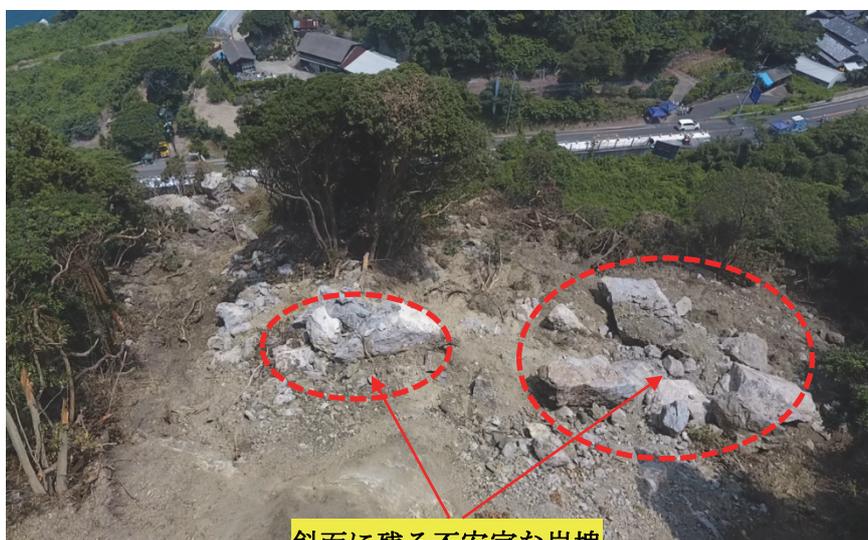
8月4日の現地調査の時点では、道路上の崩壊土砂は撤去されていたものの、崩壊斜面上部、中腹に岩塊が残っており、斜面の状態としては不安定な状態であった（写真-4.2.7）。

写真-4.2.7 斜面状況（長崎県提供）

県道42号平戸生月線は生月島への唯一の連絡道路であるため、早期開放に向けて応急対策等の検討が進められていた。応急対策の方針としては、道路沿いに仮設防護柵を設置する予定であるが、斜面に残る岩塊が崩壊した場合防護柵では耐えられないため、斜面の監視体制及び雨量規制基準等を設定のうえ、危険な状態の場合は即時に通行規制が行える体制を整えたうえでの交通開放が必要である旨の助言を行った。

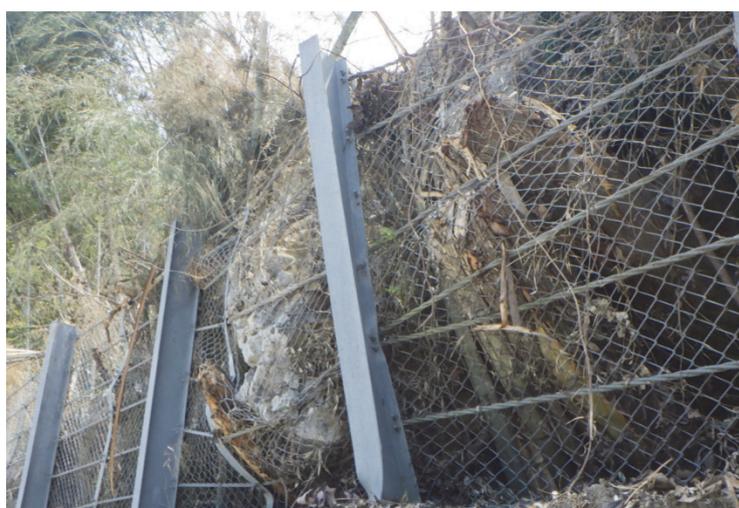
また、既設斜面に設置されていた落石防護柵には、岩塊を捕捉している箇所が確認できるため、既設の対策工は有効であったと判断できた（写真-4.2.8）。

写真-4.2.8 落石防護柵 捕捉状況（8月4日撮影）

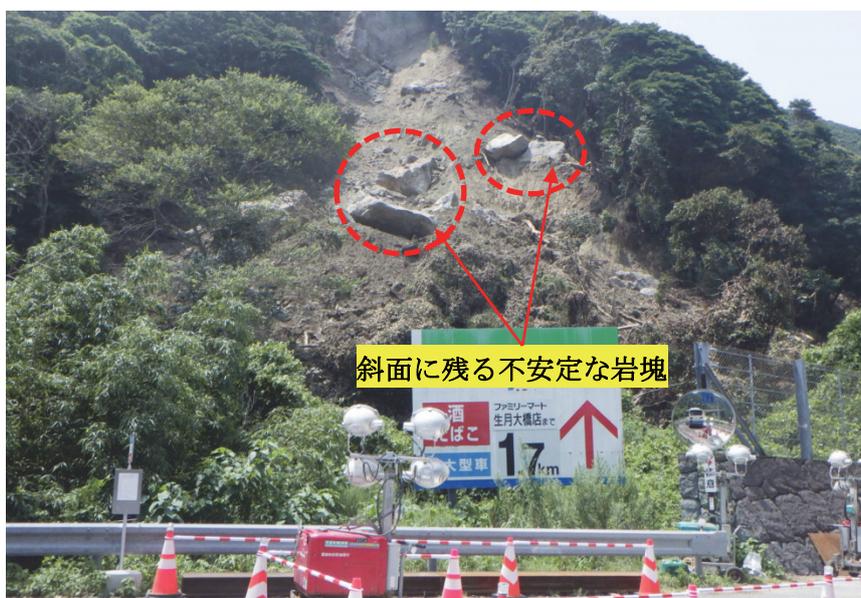
写真-4.2.9 と写真-4.2.10 は、被災前後の写真であるが、被災前の写真では、被災箇所は、樹木に覆われて、車上からの目視では岩盤の変状が確認できなかつたと推察される。また、被災箇所に隣接して地すべり地形があること（図-4.2.15）などにも留意して今後の維持管理を行う必要がある。

写真-4.2.9 斜面状況写真（8月4日撮影）

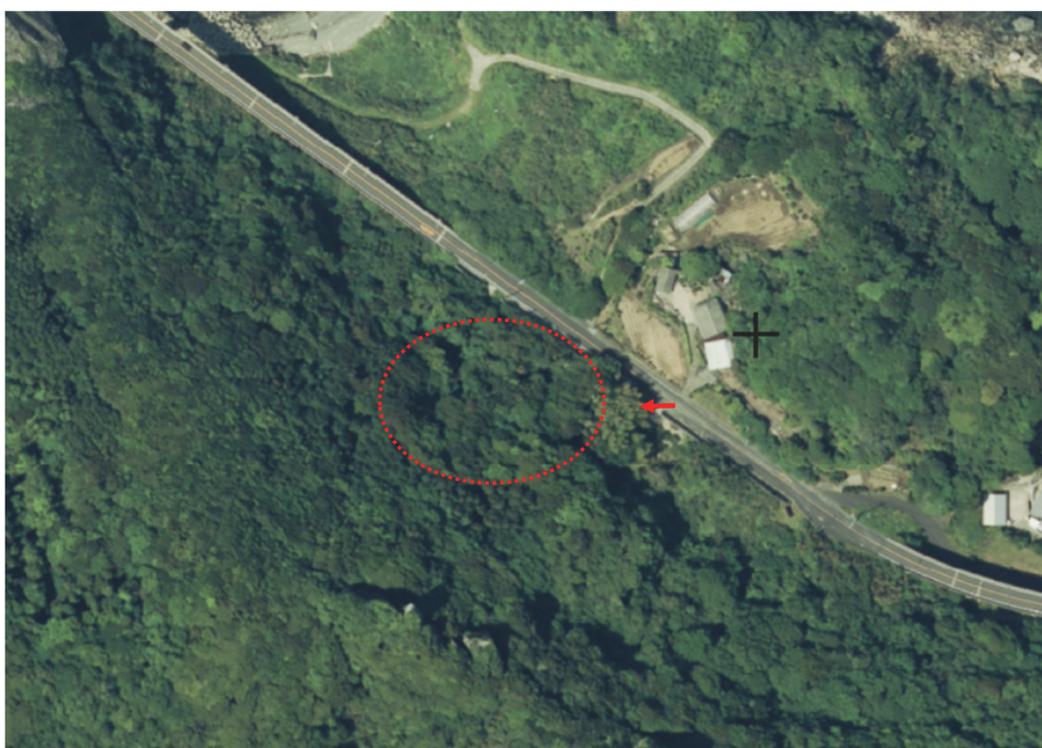
写真-4.2.10 被災前状況¹⁾

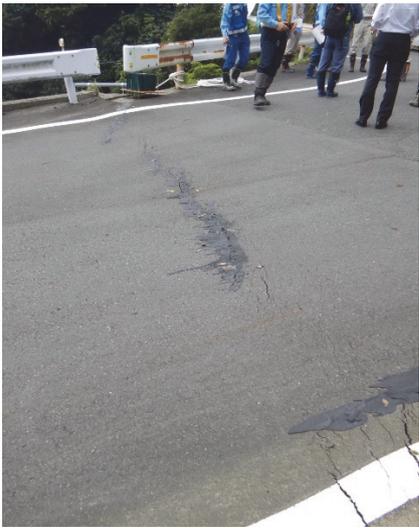
7月27日の現地調査時、被災箇所は全面通行止めが継続されている状況であった。被災した擁壁は北側と比べ南側の変位量が大きく、目視で5°程度海側に傾倒しており（写真-4.3.1）、擁壁南側の直上の路面では、段差を伴う雁行亀裂（応急補修済み）が発生していた（写真-4.3.2）。また、北側に隣接する擁壁との境界部付近の路面が陥没しており、アスファルトによる応急補修が行われていた（写真-4.3.3）。ただし、連続する擁壁との位置関係や路面の状況から、擁壁の傾斜は主として過去の災害で生じたものとみられる。

写真-4.3.2 擁壁南側直上の雁行亀裂 (7月27日撮影)

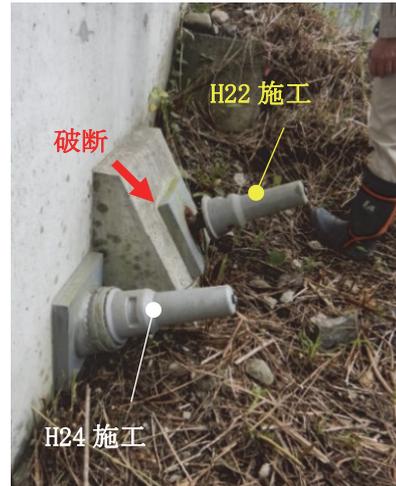
擁壁前面のアンカーを確認したところ、今回の被災で破断したものは3本で、すべて平成22年に施工されたものであった（写真-4.3.4）。また、破断が確認されたアンカーは擁壁の南側に寄っていることから、擁壁は南側でより大きな作用を受けていることが推察される。被災した擁壁北側端部では、隣接擁壁との間に開きおよび段差が発生しており（写真-4.3.5）、直上の路面陥没（写真-4.3.3）の状況を考慮すると、擁壁背面土砂が流出している可能性がある。

写真-4.3.4 アンカーの破断状況 (7月27日撮影)
