# CAESARの臨床研究事例

独立行政法人土木研究所  
構造物メンテナンス研究センター

# CAESAR 臨床研究事例 目 次

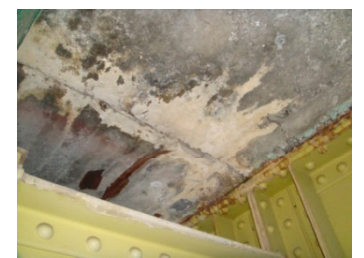
床版目地の漏水、遊離石灰

49年間供用, 2主桁,  
約8m間隔に床版  
目地, 劣化

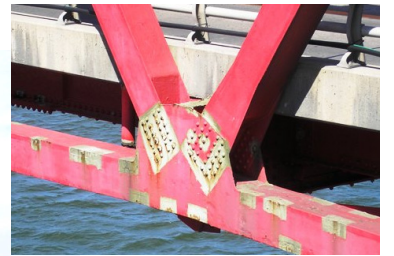
トラス格点部の腐食  
47年供用, 各所に著しい腐食損傷

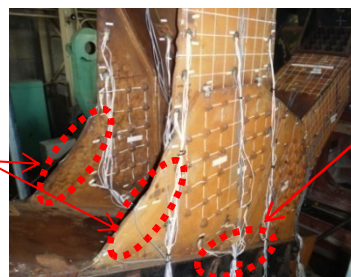
ガセットプレート斜材先端の面外変形

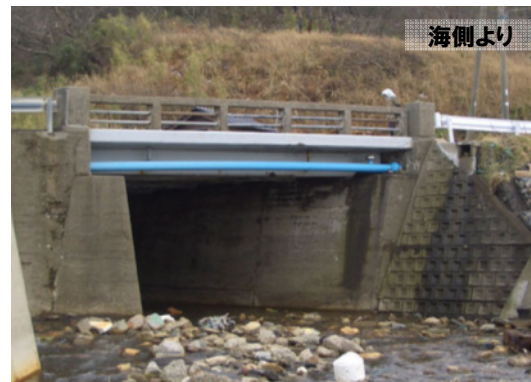
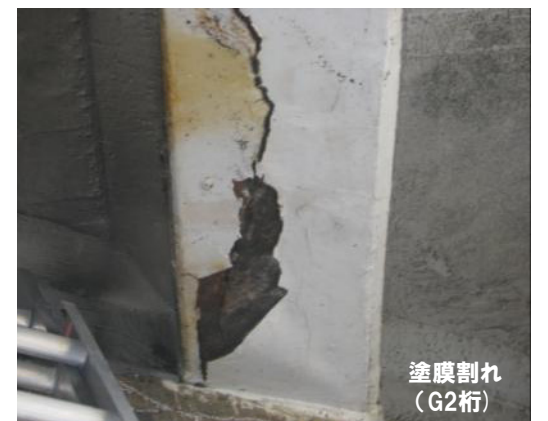
## ■ 橋梁概観・損傷状態

- ◇プレパックド断面修復・鋼板接着・表面保護するも、再劣化
- ◇LCCの比較により撤去
- ◇鋼材位置塩化物イオン量: 5.7kg/m<sup>3</sup>

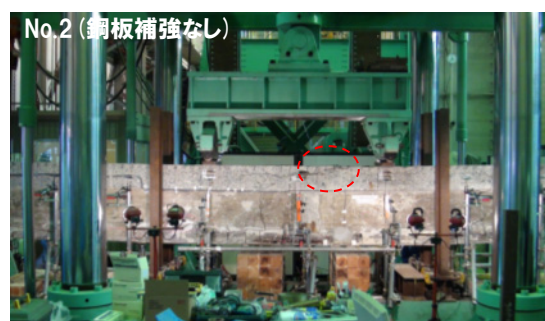
載荷試験後の破壊状況

- ・鋼板接着に耐荷力増加の効果がない  
→ 鋼板の接着方法に問題
- ・プレパックド、鋼板に剛性を高める効果

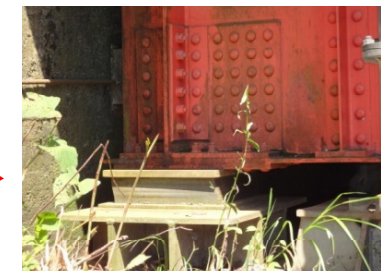
桁端部のあて板補強とゴム支承への取り替え

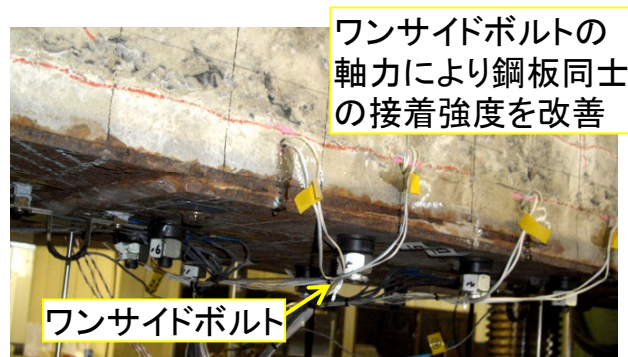
- ・補強鋼板継手のボルト補強により、1～2割程度の耐力改善が見られた。
- ・補強鋼板端部の剥離破壊が生じた。劣化の状況と原因等は、継続調査中

補強鋼板が端部から剥離破壊した状況  
(第7径間G1桁, ボルト追加)

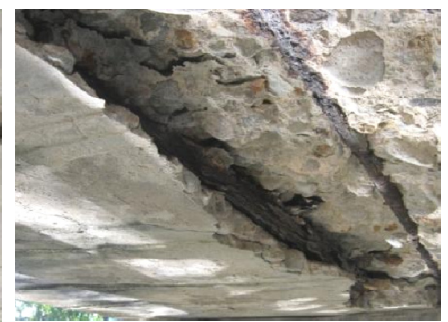
- ・鉄筋付近では、塩化物イオン濃度は概ね腐食発生限界濃度と同程度かそれ以上であった。
- ・主筋は最大45%の断面減少があった。
- ・浮きがあってもかぶりが残存していれば断面積の減少が抑制される。(鉄筋A、D)
- ・健全体を想定した耐荷力の68%程度であった。
- ・各主筋の最小断面積による計算が安全側の評価となった。

主筋の腐食

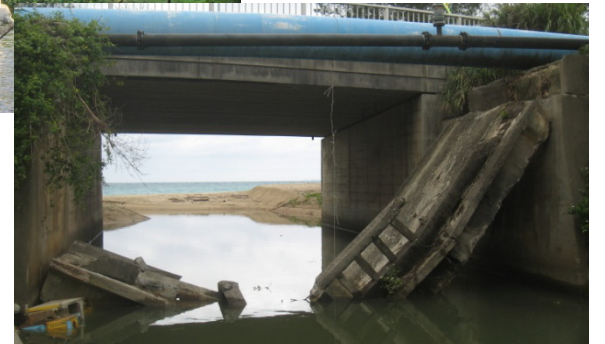
落橋後

古い年代に建設され、長期間に渡り塩害環境にさらされて落橋に至った橋梁の材料物性、劣化度の把握

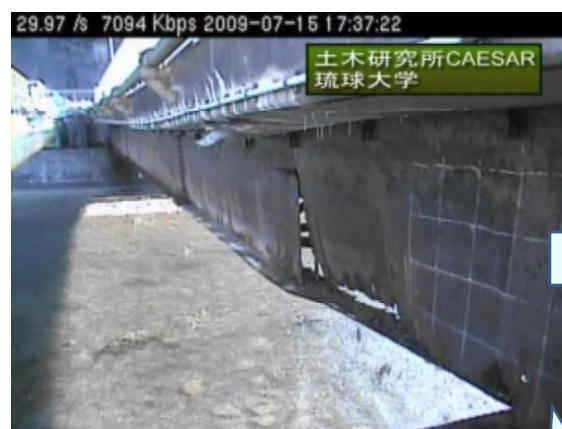
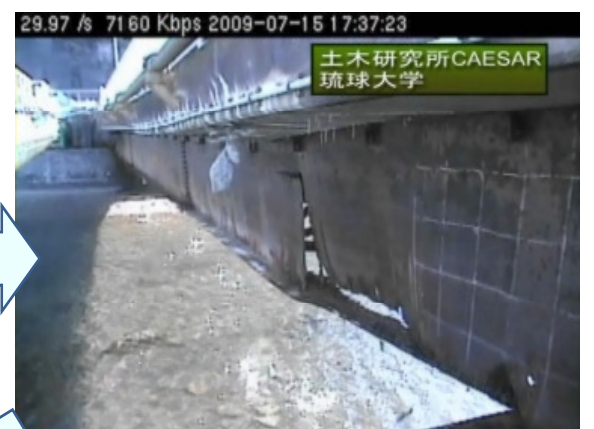
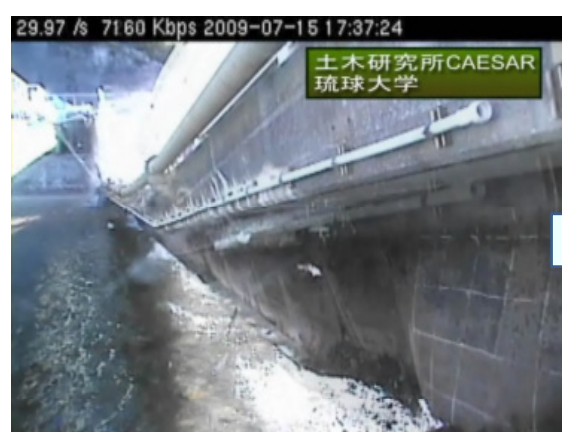
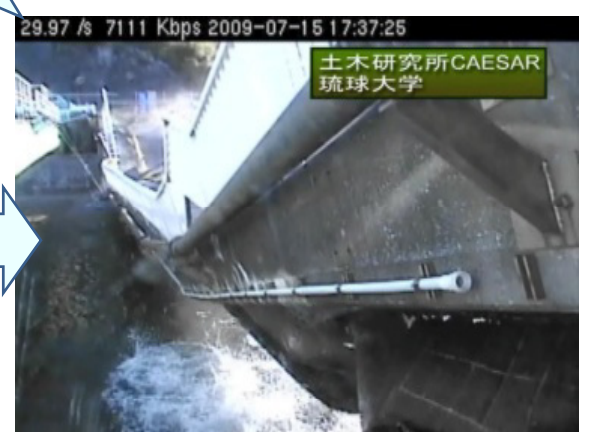
約23年間供用、各所に著しい腐食損傷のため、2004年に全面通行止、2009年に崩落

崩落の瞬間のカメラ画像

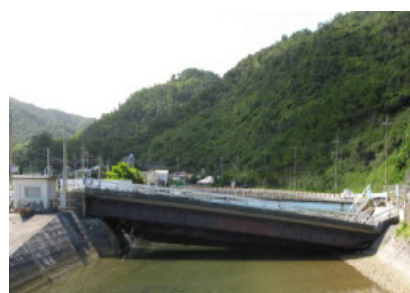
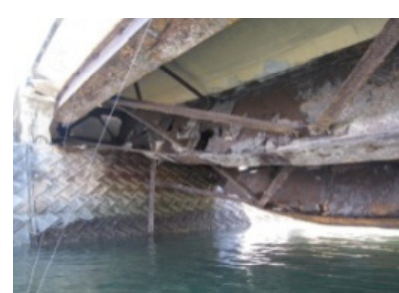
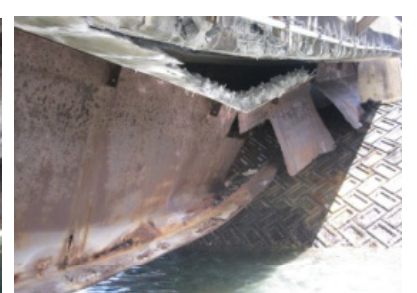
崩落後の状況

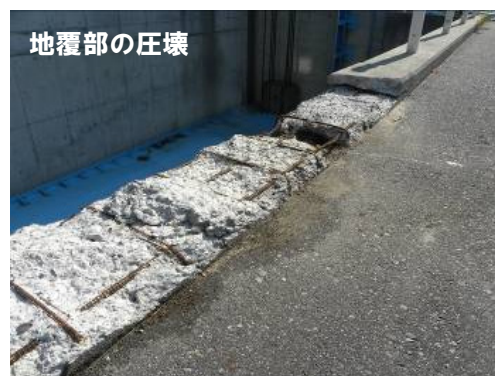
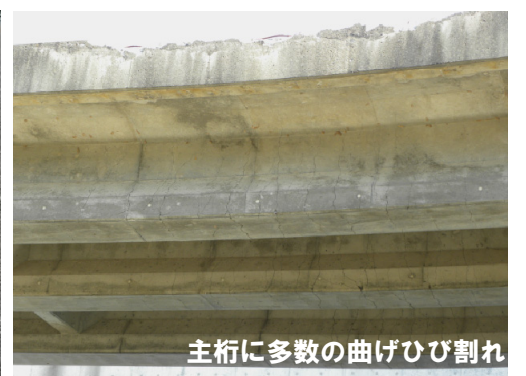
### 3径間目の損傷状況

- ◇津波の越流により、4径間のうち2径間が落橋
- ◇落橋していない径間のうち、3径間目の損傷が顕著

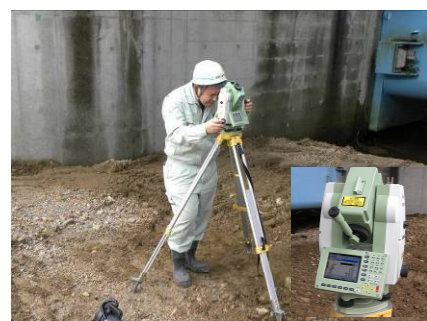
光波測量器によるひび割れ計測  
(関西工事測量(株))

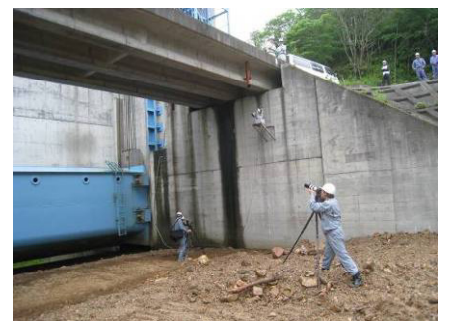
デジタルカメラによるひび割れ計測  
(首都高技術(株))

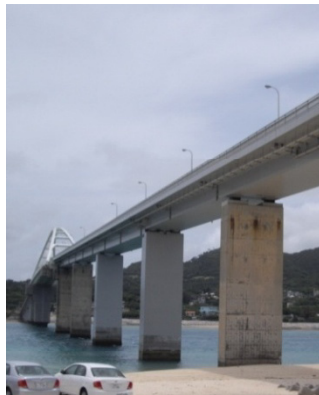
橋脚調査状況

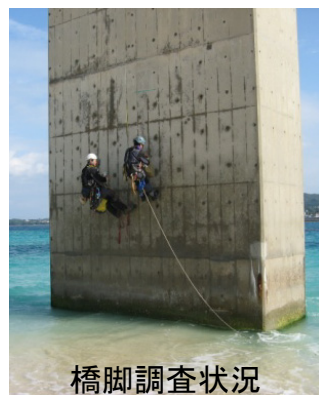
橋脚の塩分分布

橋脚高さ方向に付着塩分量は低下するが中性化深さは進行する傾向  
H・W・L付近では鋼材腐食にともなう広範囲のコンクリート表面のうきが認められた

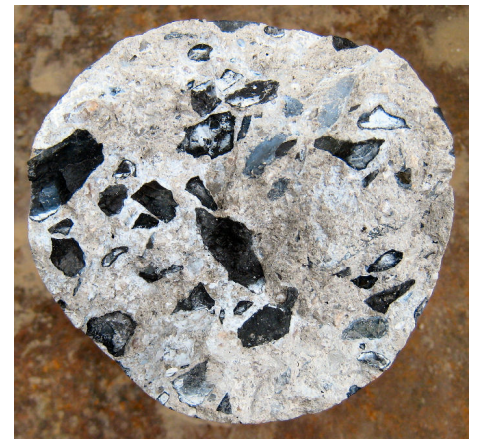
アルカリ骨材反応によるゲルの滲出

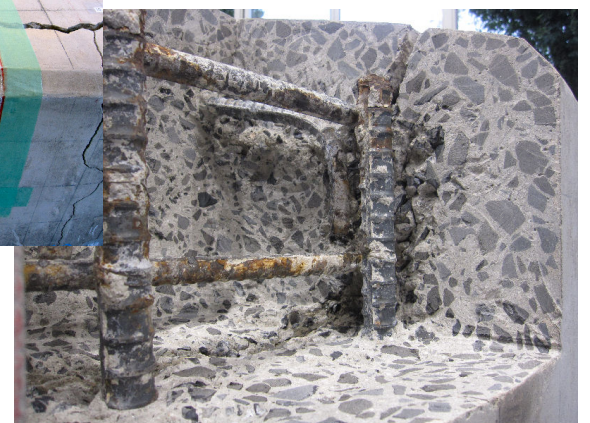
- ・表面のひび割れ幅は大きいですが、連続したひび割れは概ねかぶりの範囲にとどまった。
- ・ただし、内部も弾性波伝播速度が低下することを確認
- ・ひび割れ幅が特に大きい部位は配筋のディティールが適切でなかった

ひび割れが顕著な部位のはつり調査

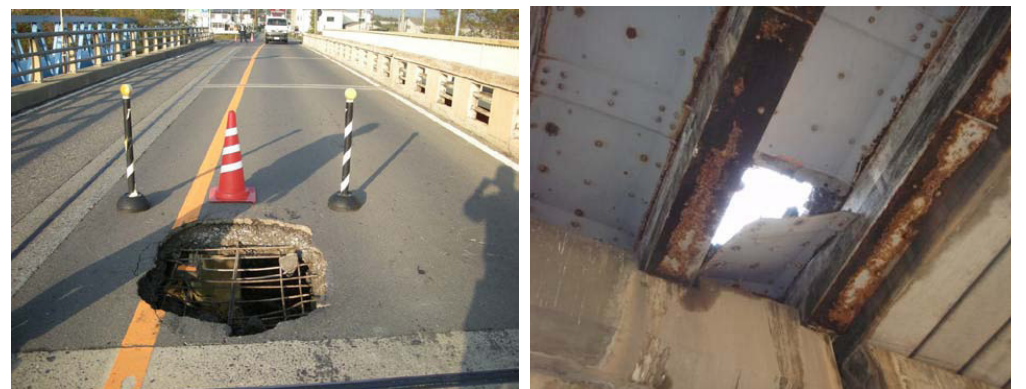
床版の抜け落ち

- ・床版コンクリートに多数の層状のひび割れが発生。一部は土砂化。
- ・著しく劣化している部位は、電磁波レーダ法、超音波法により把握可能。

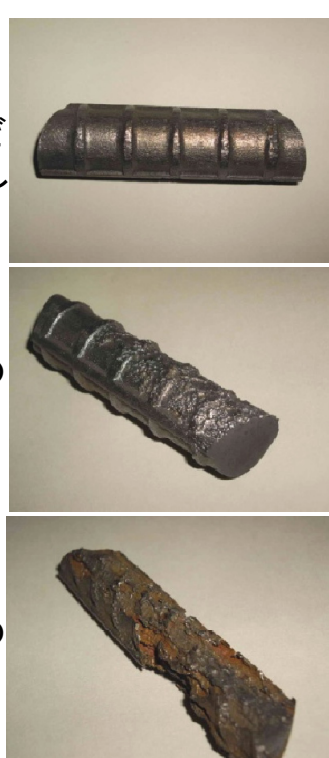
撤去橋脚のコア抜き調査結果  
(鉄筋周囲の塩化物イオン濃度, かぶりと鉄筋  
の腐食状況の関係)

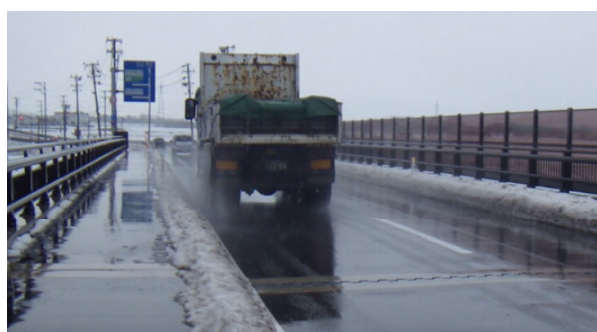
- ・当て板施工後の断面欠損部のひずみは, 施工前に比べ大幅に減少した。
- ・ボルト本数が比較的少なく, 仮設用の高力クランプを併用した当て板固定であっても, 自動車荷重に対する補強効果があることを確認した。

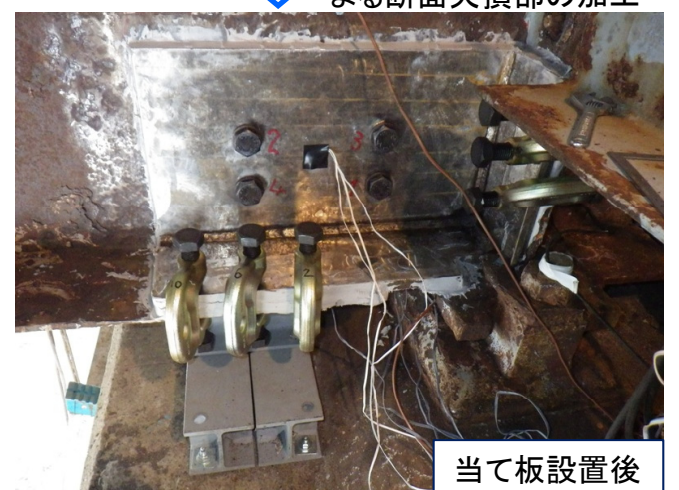
ホールソー, グラインダによる断面欠損部の加工

- ① 主桁(当て板接合面)のブラスト処理
  - ② 当て板の部分加工
  - ③ 主桁の断面欠損形状の整形
  - ④ ボルト孔の削孔
  - ⑤ 樹脂(接着剤)の塗布
  - ⑥ 当て板の接着
  - ⑦ 仮固定, 養生
  - ⑧ ボルト等の締付け
  - ⑨ 補強部及び周囲の塗装
- 2.5日 (①~⑥)  
1日 (⑦)  
0.5日 (⑧)
