# CAESARの臨床研究事例

独立行政法人土木研究所  
構造物メンテナンス研究センター

# CAESAR 臨床研究事例 目 次

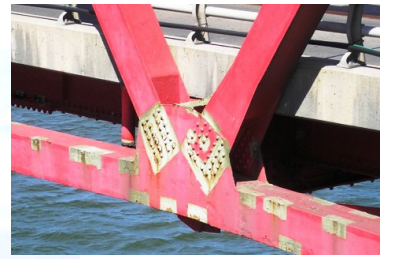
トラス格点部の腐食  
47年供用, 各所に著しい腐食損傷

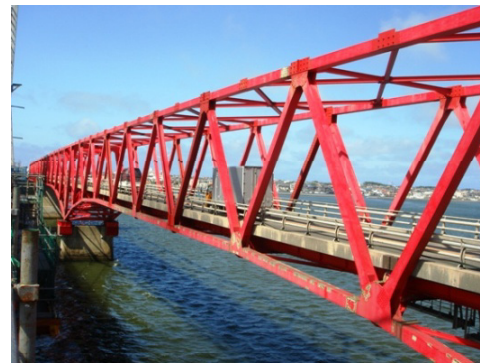
塗膜除去前

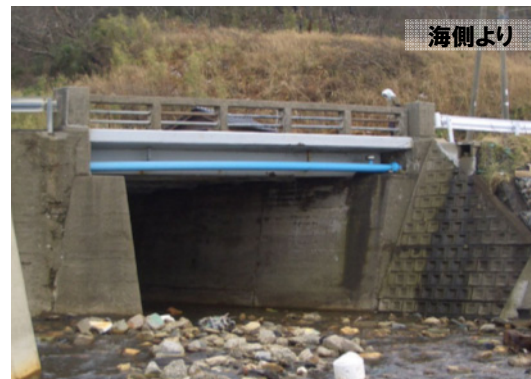
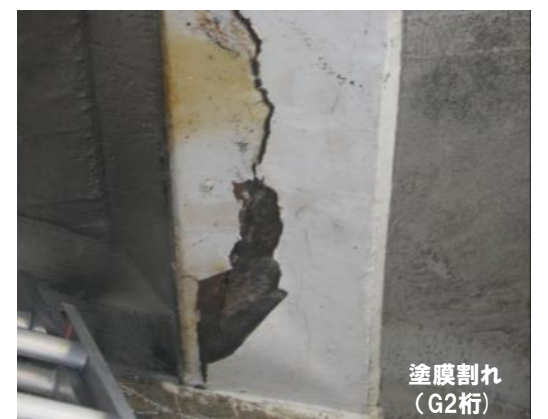
## ■ 橋梁概観・損傷状態

- ◇プレパックド断面修復・鋼板接着・表面保護するも、再劣化
- ◇LCCの比較により撤去
- ◇鋼材位置塩化物イオン量: 5.7kg/m<sup>3</sup>

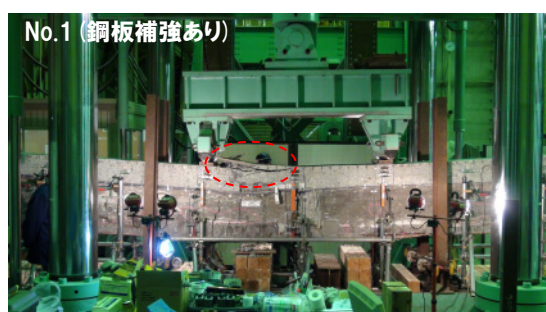
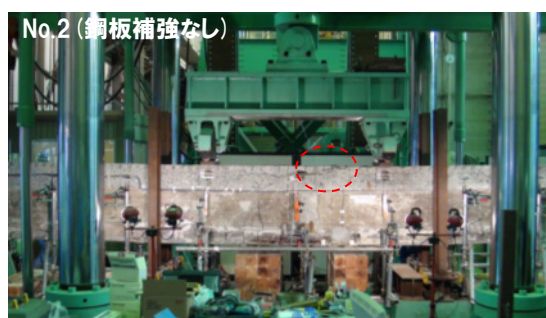
- ・鋼板接着に耐荷力増加の効果がない  
→鋼板の接着方法に問題
- ・プレパックド、鋼板に剛性を高める効果

載荷試験後の破壊状況

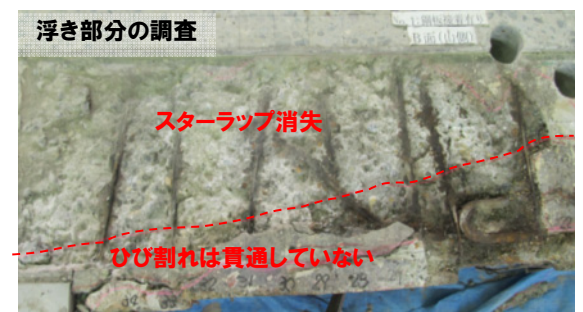
部材の解体調査

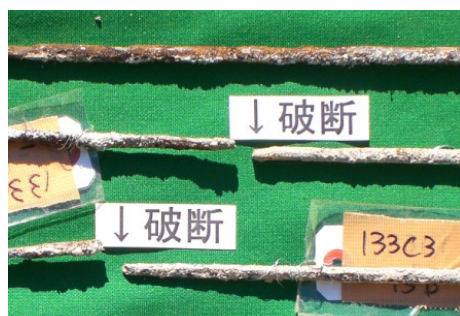
破断の確認されたようなケーブルでは高い腐食率を示す一方、近傍の他のケーブルでは腐食率はそれほど高くはない。

除錆前(G3-C3)

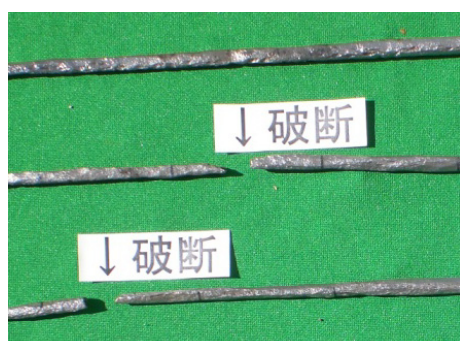
除錆後(G3-C3)

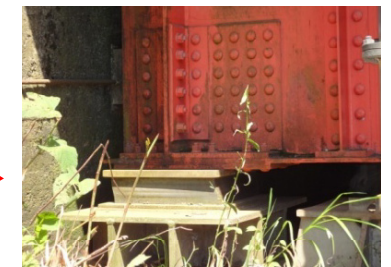
桁端部のあて板補強とゴム支承への取り替え

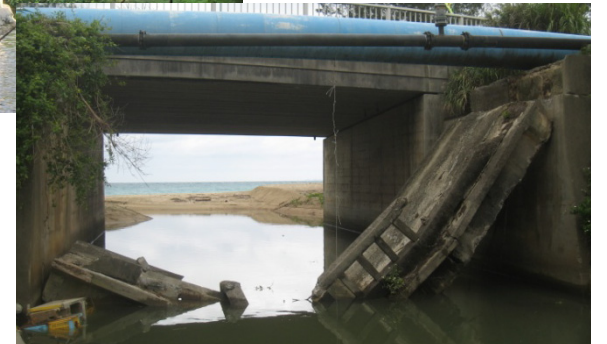
落橋後

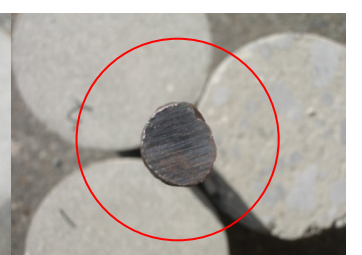
Φ12程度  
断面減少率77%

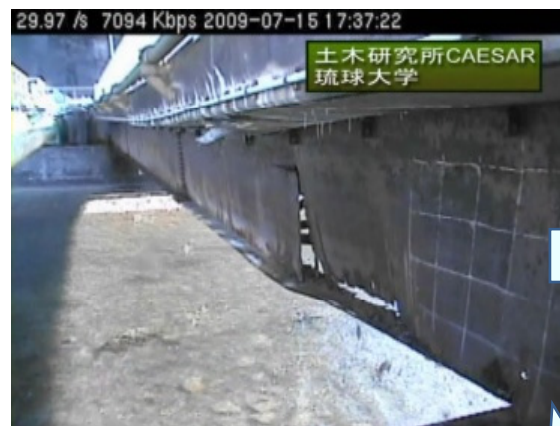
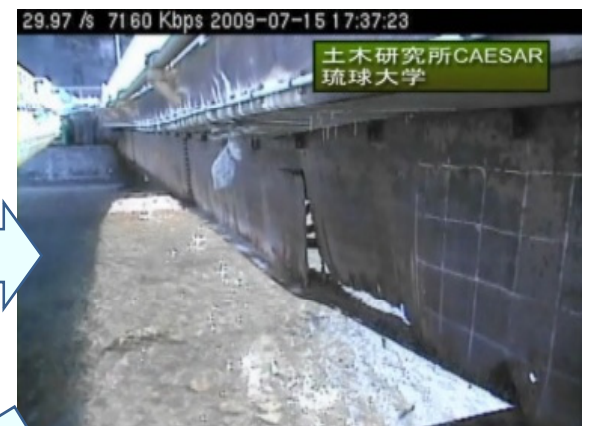
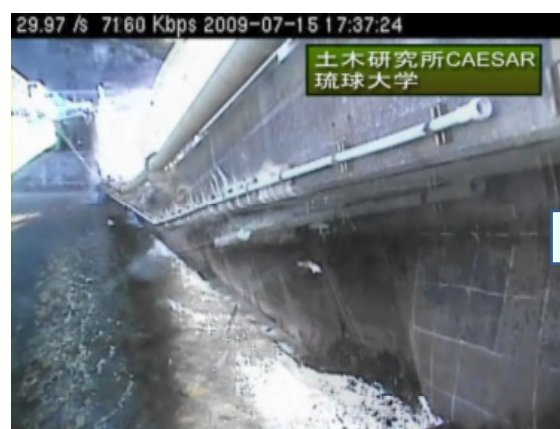
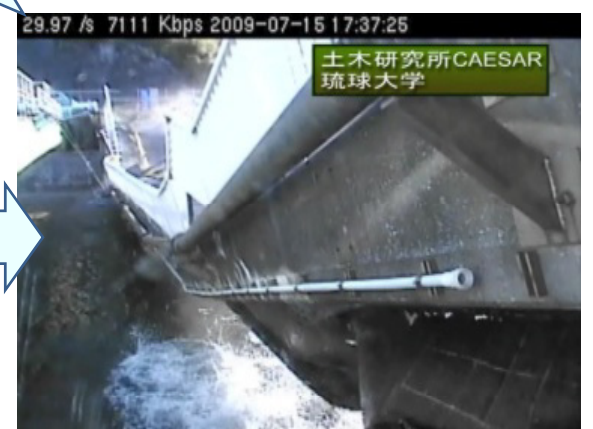
崩落の瞬間のカメラ画像

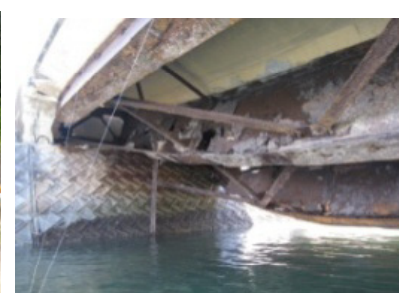
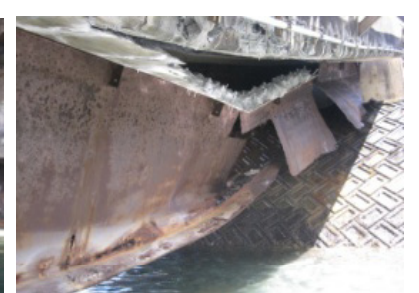
約23年間供用、各所に著しい腐食損傷のため、2004年に全面通行止、2009年に崩落

崩落後の状況

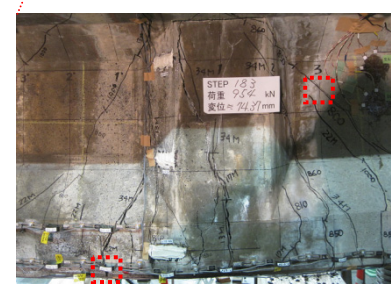
せん断ひび割れ幅 約1.7mm

載荷試験状況(最大変位時)

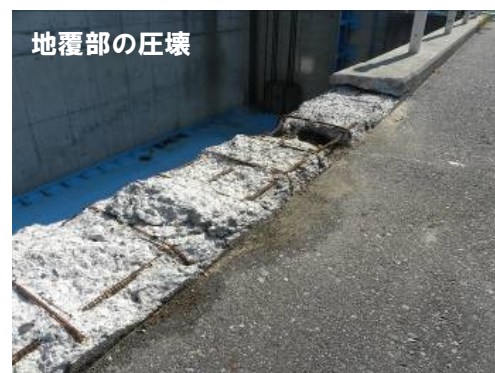
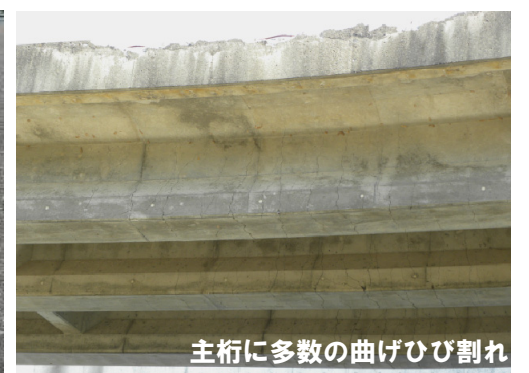
### 3径間目の損傷状況

- ◇津波の越流により、4径間のうち2径間が落橋
- ◇落橋していない径間のうち、3径間目の損傷が顕著

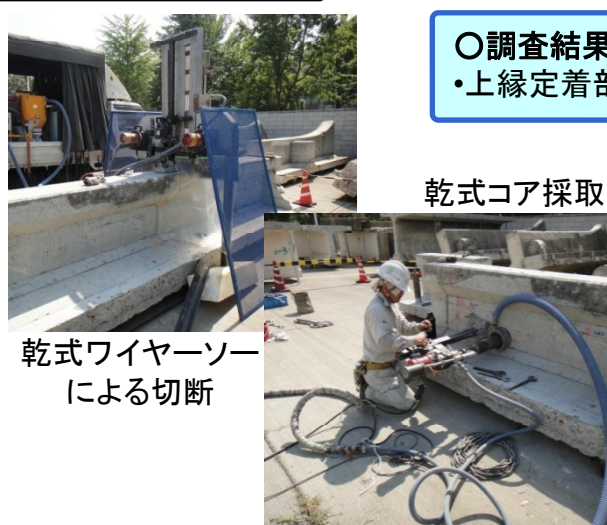
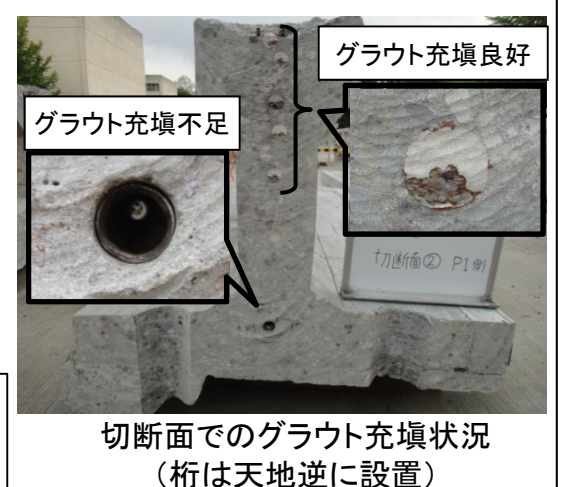
### ○調査結果の例

- ・上縁定着部付近に一部グラウト充填不足が存在

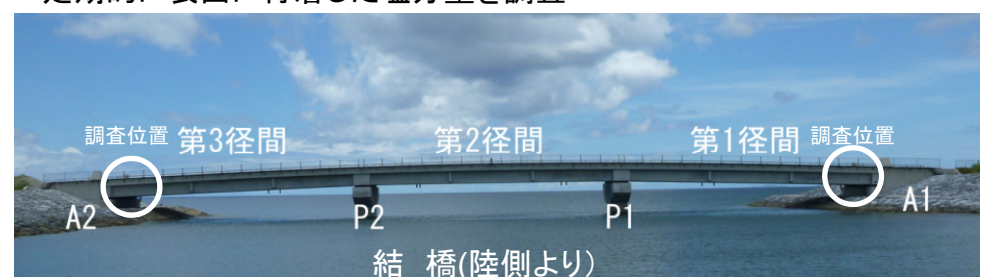
付着塩分は時期により増減し、部位毎にも違いが認められた

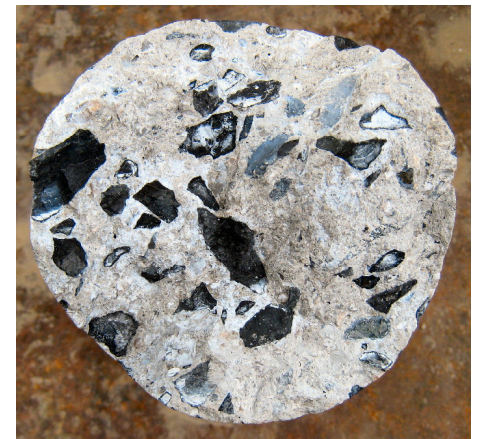
アルカリ骨材反応によるゲルの滲出

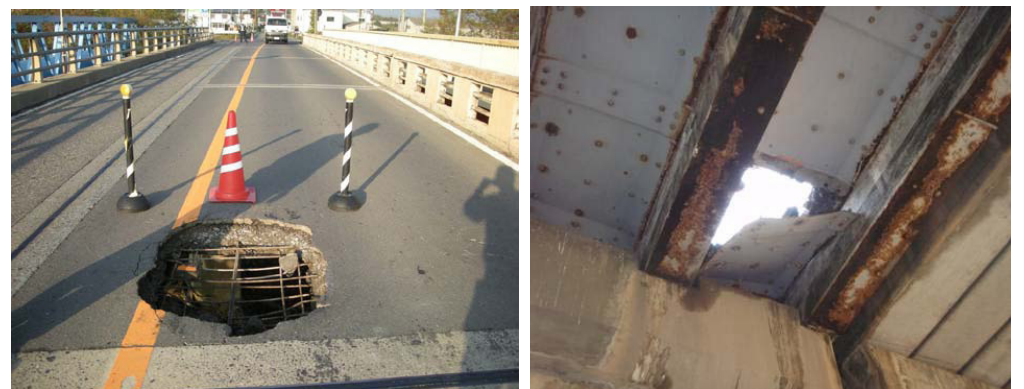
床版の抜け落ち

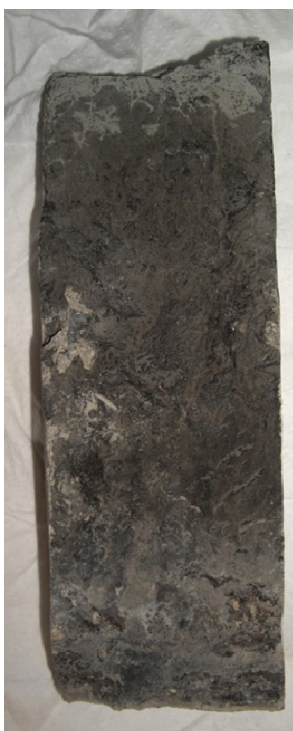
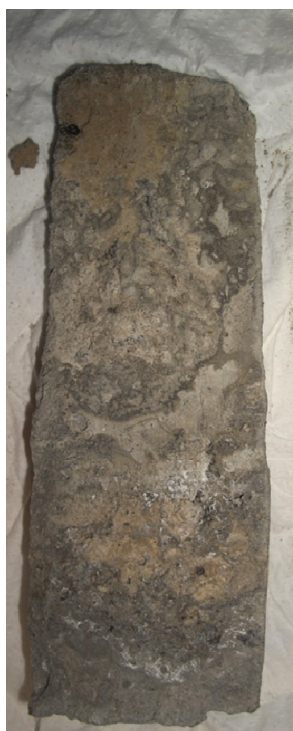
水張り後3カ月目, 打継目の内部

- ・アスファルト(As)舗装の有無が、水の浸透に大きく影響すること、特にAs舗装のない打継目の漏水は水張り開始直後に生じることを確認
- ・水分計による測定結果は、既設橋の調査結果と合わせて報告予定

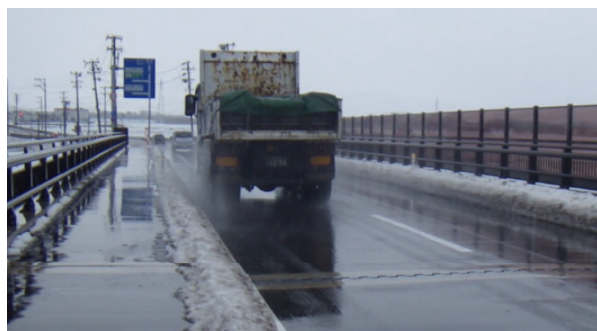
20トン荷重車走行時のひずみ(με)

- ・当て板施工後の断面欠損部のひずみは、施工前に比べ大幅に減少した。
- ・ボルト本数が比較的少なく、仮設用の高力クランプを併用した当て板固定であっても、自動車荷重に対する補強効果があることを確認した。

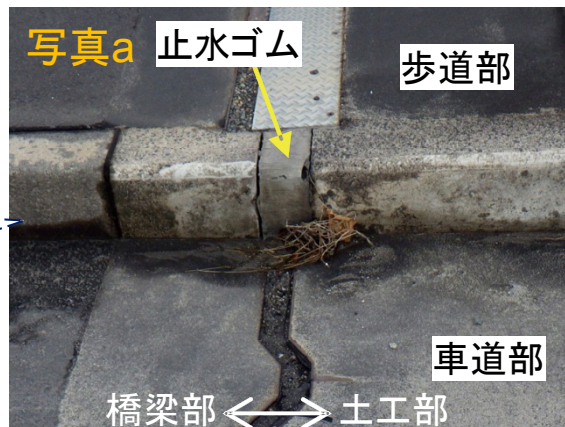
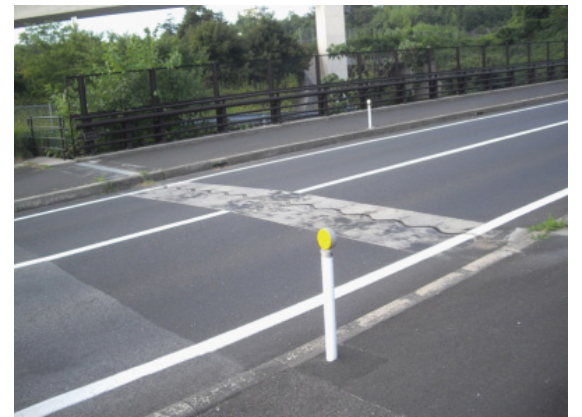
・調査した21橋の範囲では、伸縮装置の旧型、非排水型を問わず、伸縮装置からと考えられる漏水事例が多く見られた。

歩車道境界(写真a)の直下付近に見られた漏水

コンクリート道路橋桁端部の漏水による塩害等の著しい劣化を予防するため、伸縮装置からの漏水対策が必要  
予防保全のため、「できるだけ多くの橋で、かつできるだけ早期に、コンクリート橋桁端部の腐食環境を改善する手法」の開発が必要
