国土技術政策総合研究所資料
Technical Note of National Institute for Land and Infrastructure Management, No.646
土木研究所資料
Technical Note of Public Works Research Institute, No.4202

平成23年(2011年)東北地方太平洋沖地震
土木施設災害調査速報

Quick Report on Damage to Infrastructures
by the 2011 off the Pacific coast of Tohoku Earthquake

国土交通省国土技術政策総合研究所
National Institute for Land and Infrastructure Management
Ministry of Land, Infrastructure, Transport and Tourism, Japan
独立行政法人土木研究所
Incorporated Administrative Agency, Public Works Research Institute, Japan

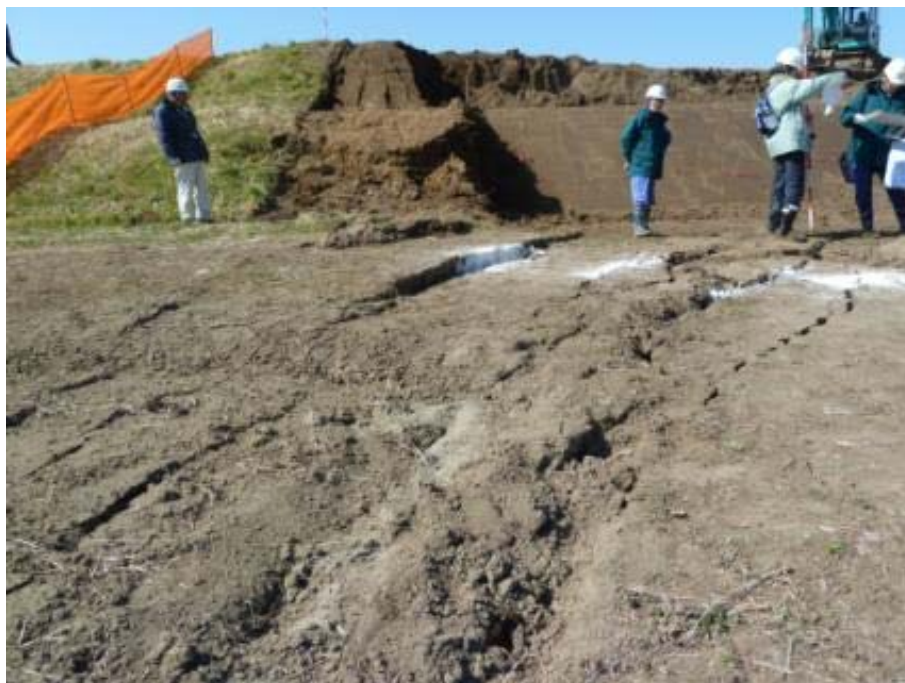
利根川、阿武隈川など大きな河川周辺の旧河道沿いや、海岸沿いの埋立地で液状化被害が多い。

図-2.5 河川堤防の亀裂（小貝川）

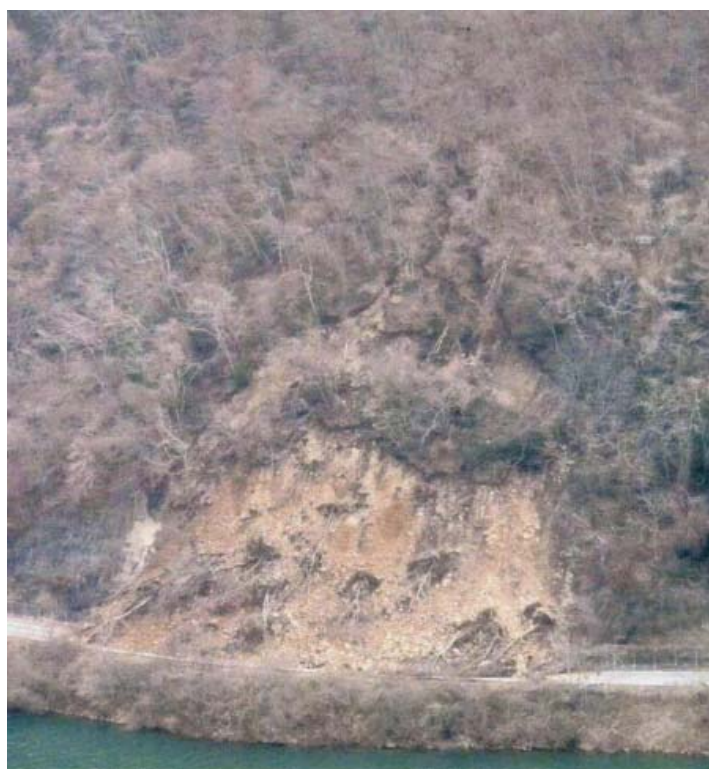
今回の地震（本震）では、全体に斜面災害は少ないが、大規模なものとしては、岩盤クレープ地形での岩盤崩壊（図-2.6；国道45号石巻北部）などがある。

図-2.6 岩盤崩壊による国道の被災
(国道45号石巻北方、写真は東北地方整備局提供)

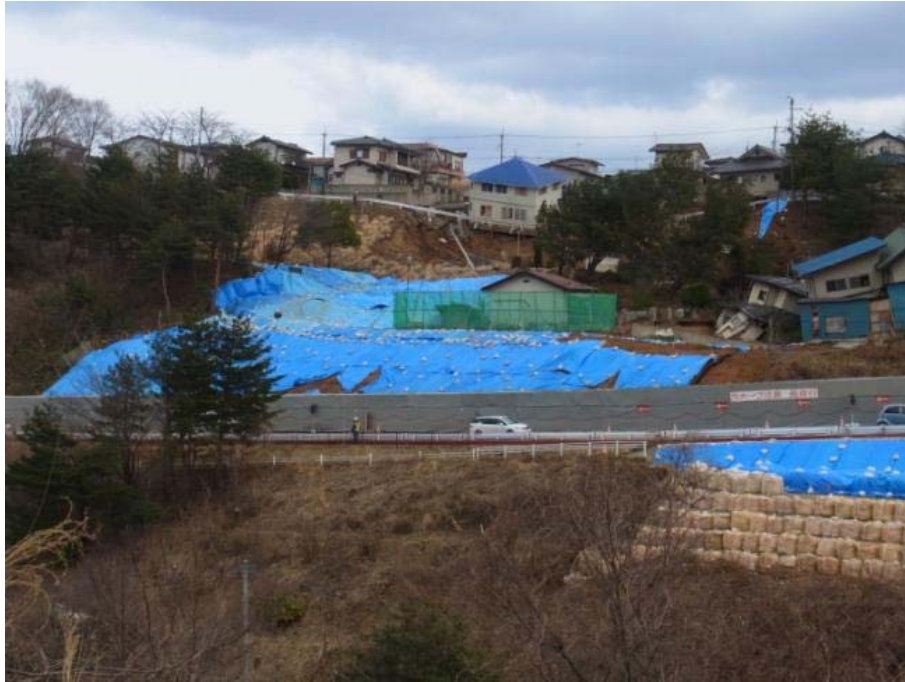
いっぽう、盛土斜面については、都市周辺の丘陵での谷埋め盛土の斜面災害や段差等の変状が多い。たとえば国道4号沿いの福島市伏拝地区では、丘陵部の古い谷埋め盛土で盛土斜面崩壊が発生している（図-2.7）。

図-2.7 住宅地の谷埋め盛土の崩壊（国道4号沿い、福島市伏拝）

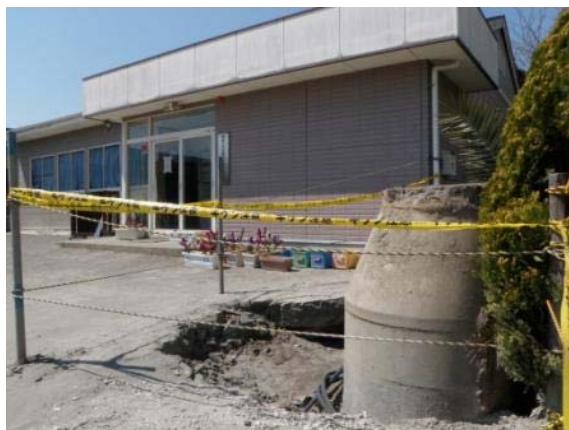
また、平野部では旧河道沿いや東京湾岸の埋め立て地などで多くの液状化が発生した（図-2.9、図-2.10）。これも特定の地質状況に起因するものと考えられる。

図-2.9 マンホールの浮き上がり
（千葉県浦安市）

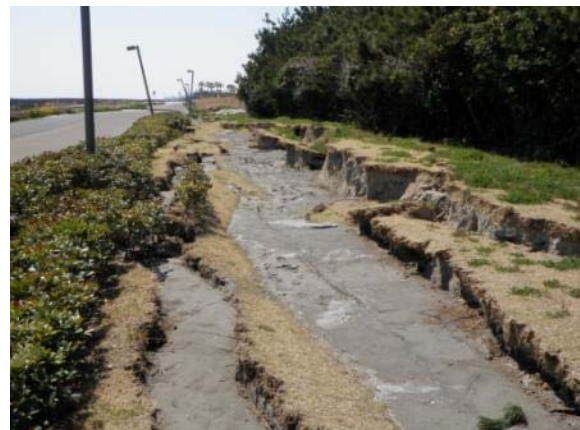
図-2.10 側方流動
（千葉県浦安市）

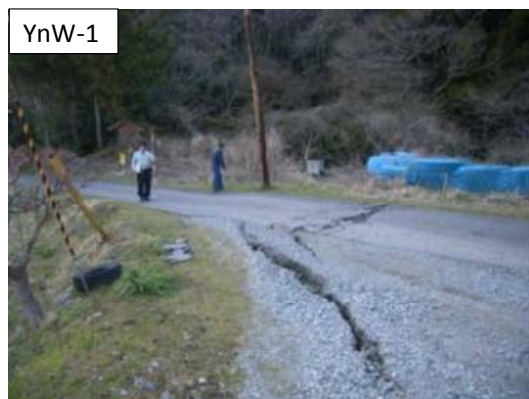
図-2.24 湯ノ岳断層周辺の地表変位 (YnW-1)

西を望む。道路面に亀裂、若干南にたわんでいるように見える。

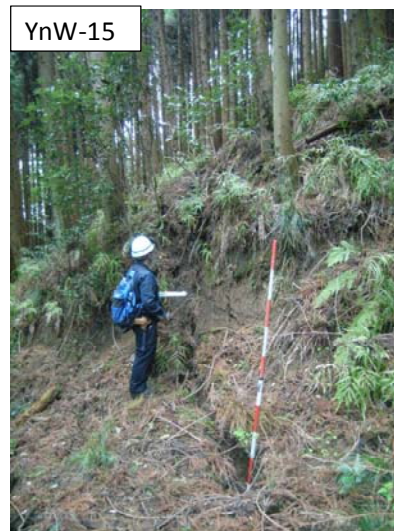
図-2.25 湯ノ岳断層周辺の地表変位 (YnW-15)

YnW-15地点西側の確認地点。北を望む。走向はN55W。写真手前側の里道面での垂直変位量は最大で30cm。

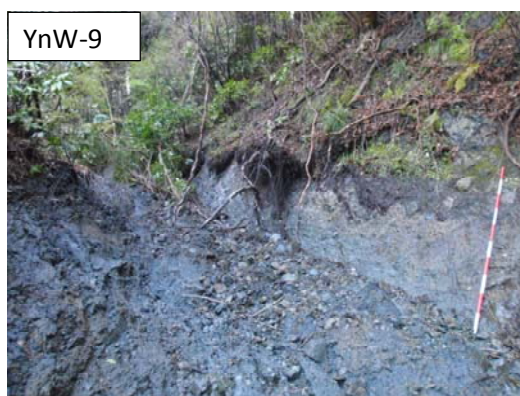
図-2.26 湯ノ岳断層周辺の地表変位 (YnW-9)

断層面と土砂の流出状況。流出土砂は青灰色の粘土で、断層周辺の破碎粘土であると考えられる。断層変位は断層粘土と壁岩の境界付近 (写真のポールがある面) で発生した。露頭脇の道路面の変位量(15cm)に比べて壁岩の露出が多いのは、壁岩に張り付いている断層粘土が崩落、あるいは浸食されたためと考えられる。

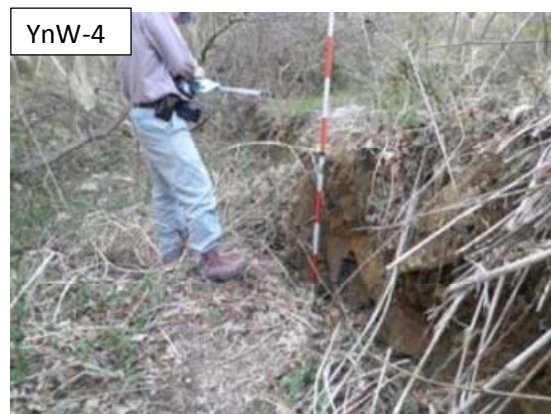
図-2.27 湯ノ岳断層周辺の地表変位 (YnW-4)

碎石場南側の切り土のり面上部に現れた断層。走向N41W、垂直変位量70cm、開口幅30cm。青灰色の柔らかい粘土は断層粘土の可能性もある。(写真左手の露頭では白色の凝灰岩が観察される。)

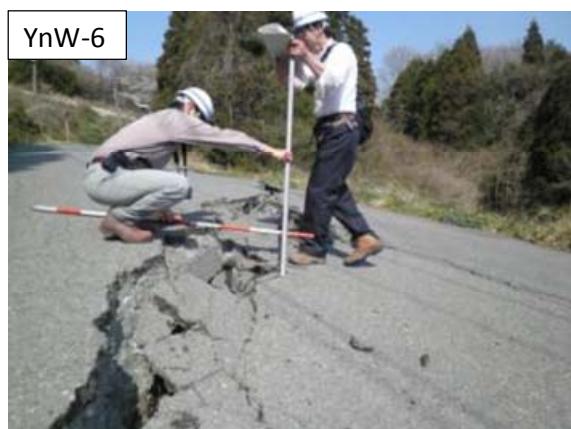
図-2. 28 湯ノ岳断層周辺の地表変位 (YnW-6)

北を望む。垂直変位量25cm、左横ずれ10cm。

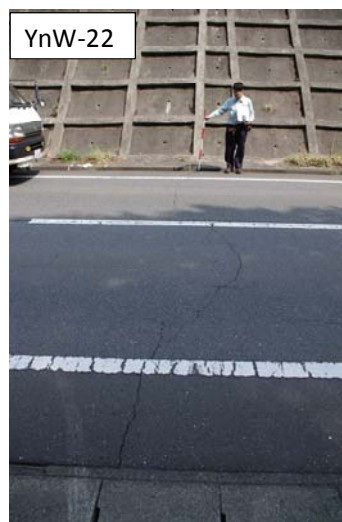
図-2. 29 湯ノ岳断層周辺の地表変位 (YnW-22)

東を望む。道路面に亀裂があり、法面まで連続する。走向N75W、亀裂幅は2～3mm程度。

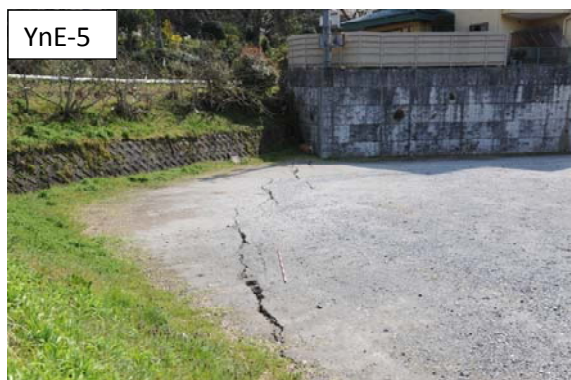
図-2. 30 湯ノ岳断層周辺の地表変位 (YnE-5)

ミ型の雁行配列を示す地割れ。

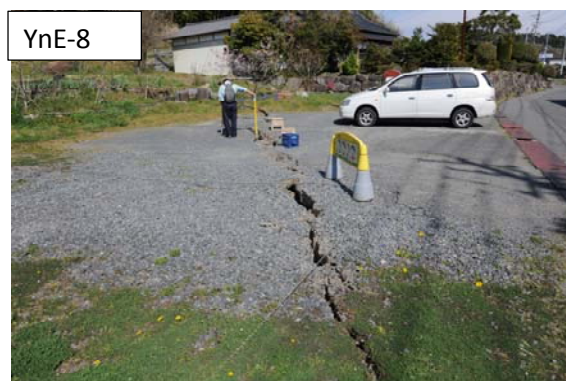
図-2. 31 湯ノ岳断層周辺の地表変位 (YnE-8)

右の写真の道路の北東側に連続する段差のある地割れ。写真の左側(北西側)が約25cm沈下。

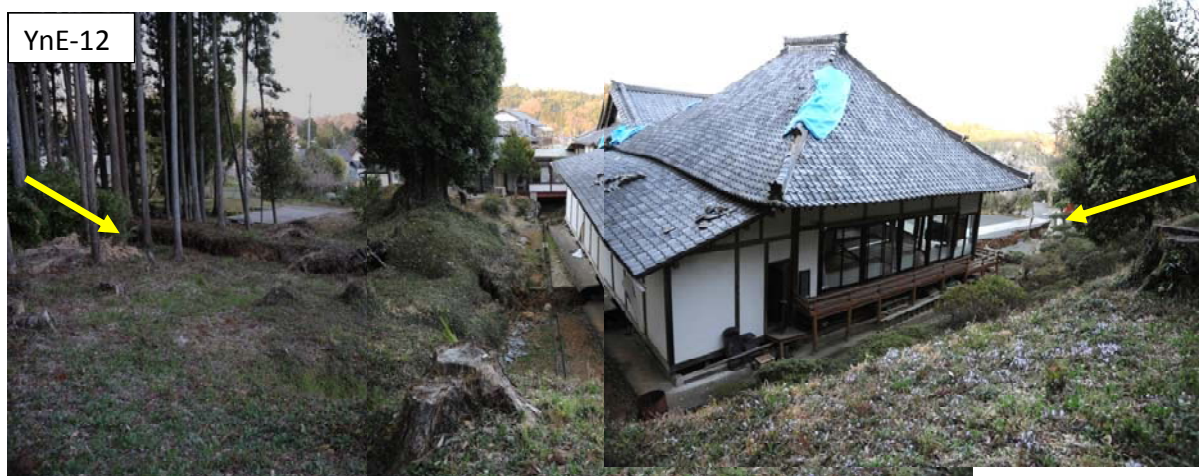
図-2. 32 湯ノ岳断層周辺の地表変位 (YnE-12)

寺の本堂を通過した地表地震断層。本堂は手前側に傾斜しているが、屋根瓦はあまり落下していない。

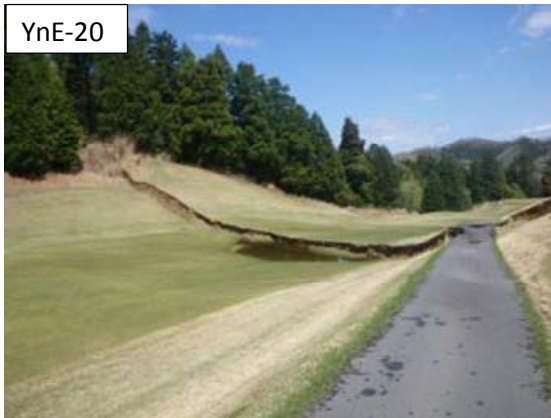
図-2.33 湯ノ岳断層周辺の地表変位 (YnE-20)

YnE-20
北東を望む。ゴルフコースを横断する断層変位。走向はN55W。傾斜60S。垂直変位は最大で50cm。20cm程度の右横ずれが確認される。

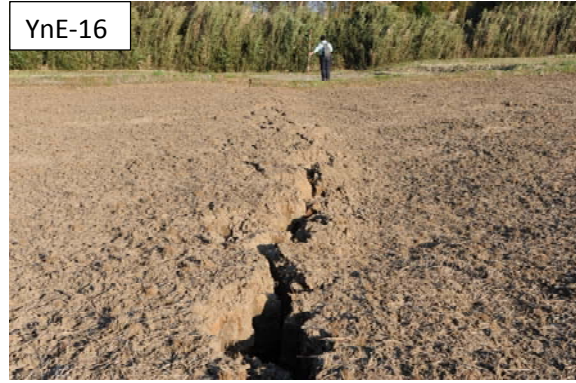
図-2.34 湯ノ岳断層周辺の地表変位 (YnE-16)

YnE-16
田圃を通過する地表地震断層。右側(南西側)が約40cm沈下。奥の竹林には小河川が流下しており、その河川の向こう側には地表地震断層は連続していない。

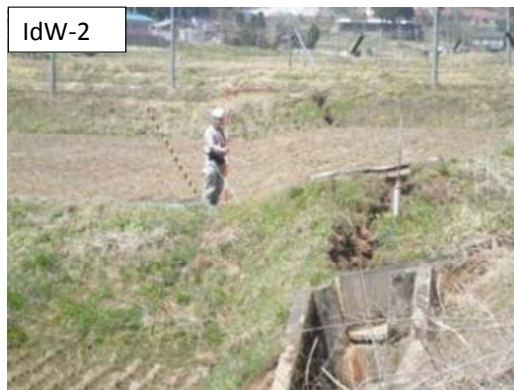
図-2.38 井戸沢断層周辺の地表変位 (IdW-2)

（断層の性状）：西南西下がりの正断層で、^{とうきょく}撓曲変形をする部分が多い（たとえば図-2.38）。非常に連続性が良い。

道路横断箇所より北を望む。2条のうちの西側のとう曲。
垂直変位量は約60cm。

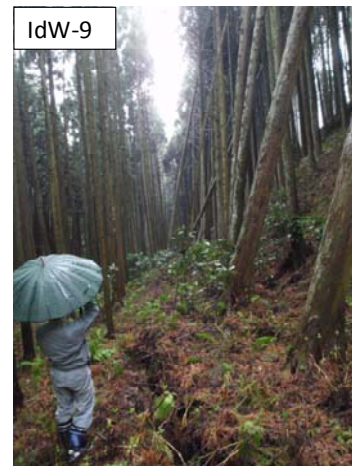
図-2.39 井戸沢断層周辺の地表変位 (IdW-9)

南を望む。断層の走向N5W。断層変位
による西側斜面の下方変位の影響で、
断層西側の樹木に倒れ込みがみられ
る。樹木の倒れ込みは断層のすぐ西
側で連続して起きている。

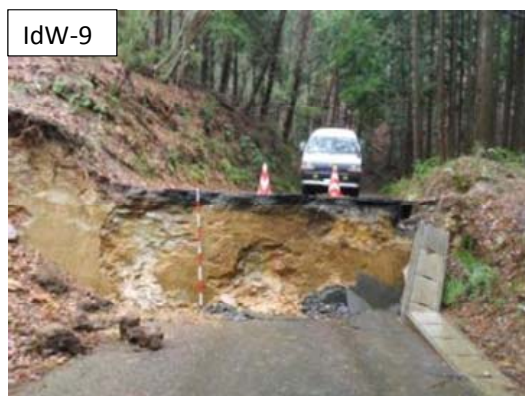
図-2.40 井戸沢断層周辺の地表変位 (IdW-9)

東を望む。左写真の北側延長にあたる道路上での
変位。垂直変位は約180cm。変位面の走向はN2W、
傾斜は81W。変位面には、厚さ2cm程度の断層粘
土が付着しており、80S～75N傾斜の条線も確認さ
れる。

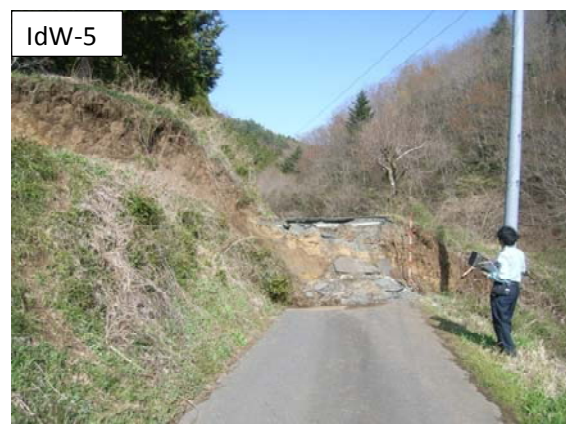
図-2.41 井戸沢断層周辺の地表変位 (IdW-5)

（変位量）ほぼ垂直で部分的にわずかに左ずれないし右ずれを伴う。最大変位量（垂直）190cm（図-2.41；塩ノ平集落南方）

東を望む。道路および斜面の変状。断層走向傾斜
N13E75W、垂直変位量190cm。

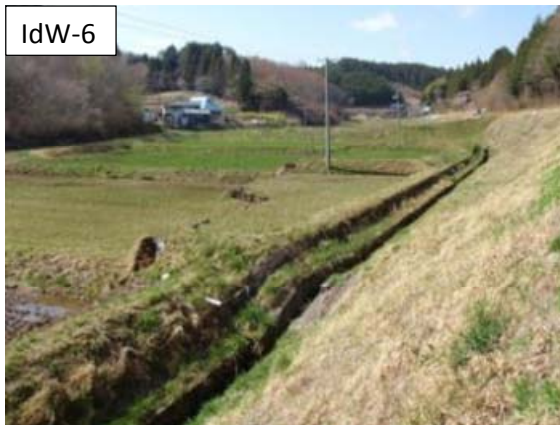
図-2.42 井戸沢断層周辺の地表変位 (IdW-6)

北を望む。西側のトレース。手前より2本目の電柱付近でN29W、とう曲幅約2.5m、垂直変位約70cm、左ずれ20cm。

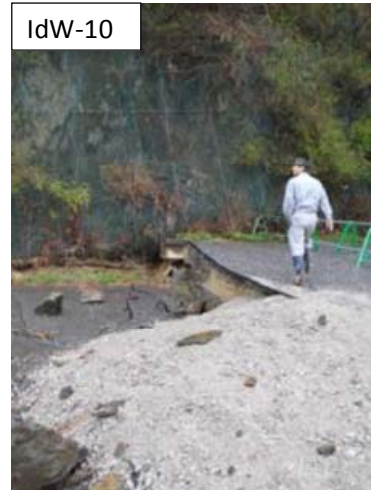
図-2.43 井戸沢断層周辺の地表変位 (IdW-10)

北を望む。路面の段差は120cm。写真のすぐ左には斜面崩壊が発生した。

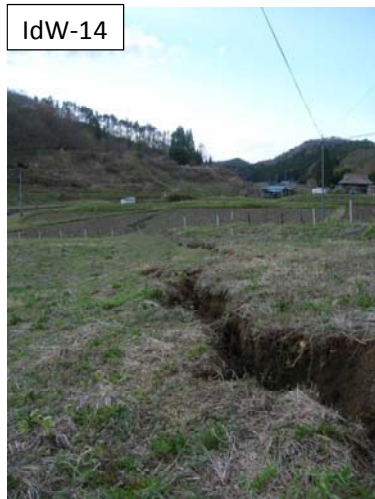
図-2.44 井戸沢断層周辺の地表変位 (IdW-14)

北を望む。断層の走向は北に向かってN35WからN20Wと変化する。

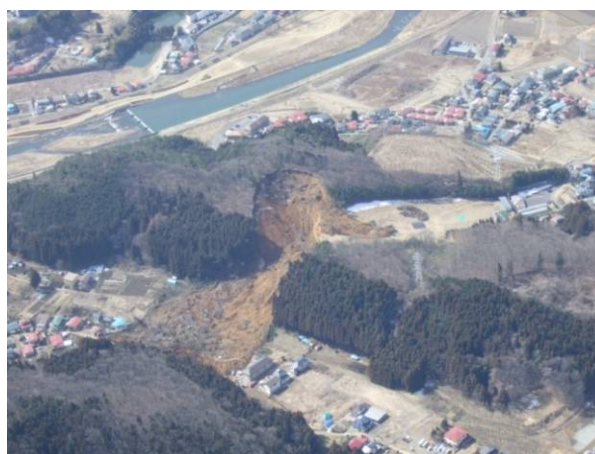
(b) ヘリから撮影した全景

地すべりが発生した箇所の地質は、黄褐色の風成ローム層で軽石・スコリア粒、溶結凝灰岩が散在する。流動化によって移動土塊はバラバラになっており、ほぐされた土砂の中に数10cm程度の土塊が散在する状態となっている。地すべり土塊及び側方崖ですべり面が観察されるが、すべり面となっているのは傾斜した砂質土/粘性土の地質境界である。

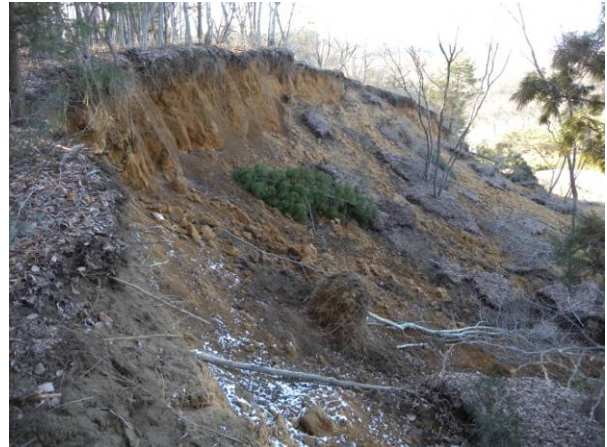
(d) 滑落崖の状況

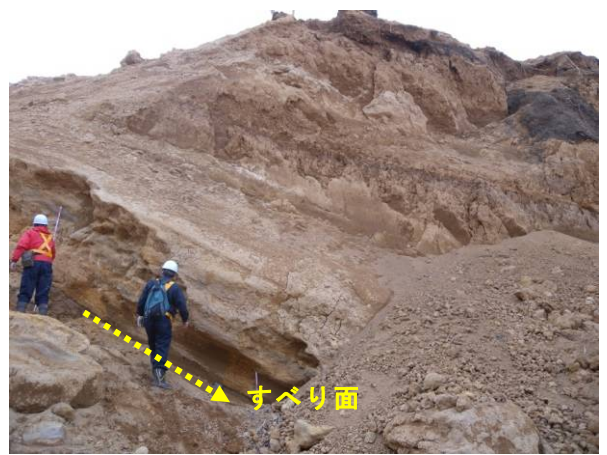
(f) 側方崖に露出したすべり面

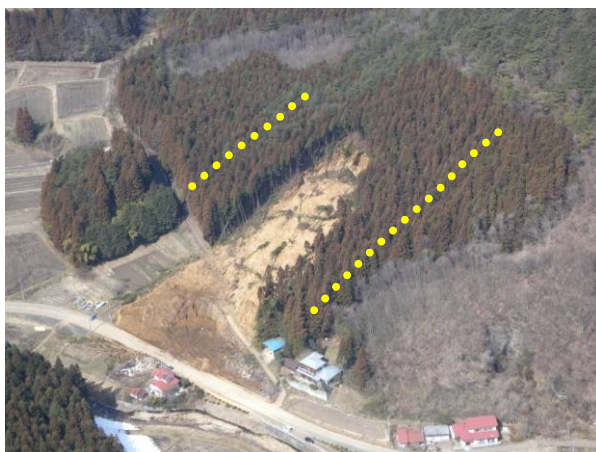
発生前の空中写真（1976年撮影；縮尺1/1.5万）で地すべり発生前の地形をみると、地すべりが発生した斜面の両側の斜面は凹型（谷型）の地形を呈していたことが確認できる。また、現地調査においても、崩壊跡地のような凹型（谷型）の地形が確認された。この箇所では、谷地形に挟まれた尾根部で地すべりが発生したとみられる。

(c) 地すべりの両側に凹型（谷型）の地形
がみられた

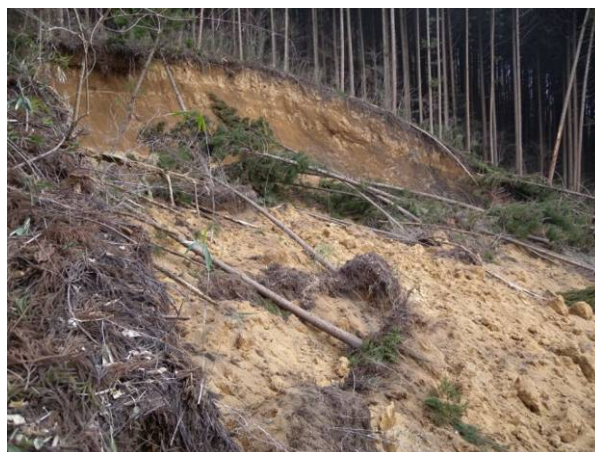
滑落崖は比高約5mの馬蹄形を呈している。滑落崖の直上のみ背後斜面は一部緩傾斜になっているが、その上部の急斜面を含めて開口亀裂等は確認されなかった。末端の土塊の状況は、調査時には除去されていたために不明である。

(d) 滑落崖の状況

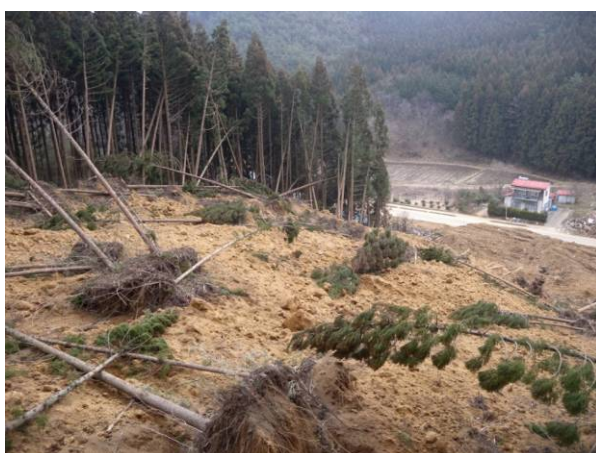
(e) 滑落崖付近からみた土塊の状況

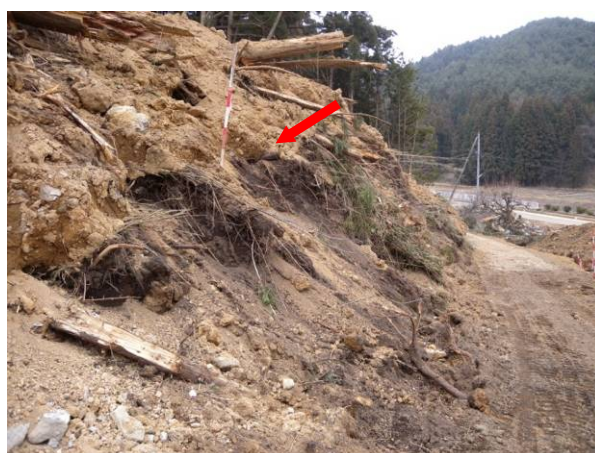
(f) 土砂が地すべりを横切る道を覆う状況
（土砂が植生と表土の黒土を覆っている）

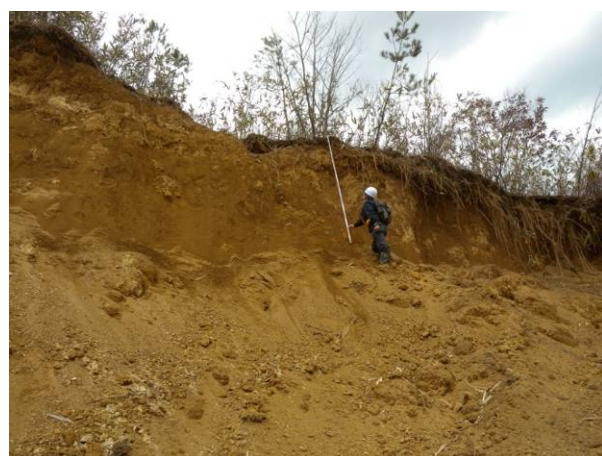
地すべりが発生した箇所の地質は、黄褐色の風成ローム層で軽石・スコリア粒、溶結凝灰岩が散在する。地すべり上部では、一部で湿った粘土質のすべり面が露出しており、調査時（3/25）でも滑って歩きにくい状態であった。流動化によって移動土塊はバラバラになっており、ほぐされた土砂の中に数10cm～1m程度の土塊（一部では溶結凝灰岩の岩塊も含む）が散在する状態となっている。地すべり土塊及び側方崖ですべり面が観察されるが、すべり面となっているのは傾斜した砂質土/粘性土の地質境界である。

(c) 滑落崖の状況

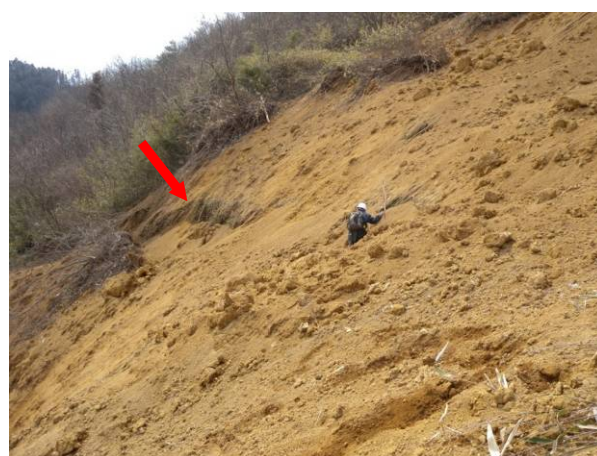
(d) 土砂が植生を覆う状況

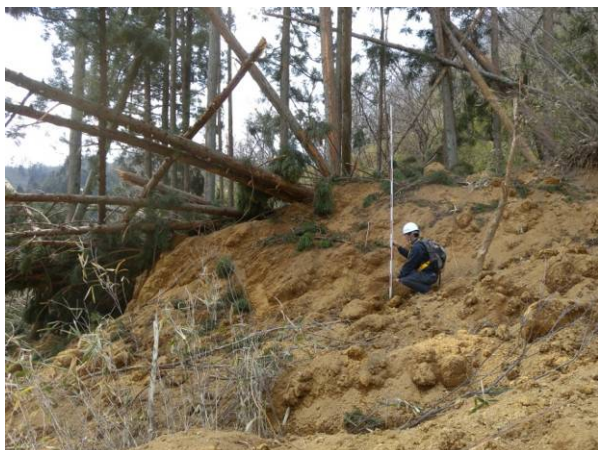
(e) 側部で堤防状に堆積した土砂

幅約120m、長さ約140mにわたって地すべりが発生し、土塊が長距離を流動した。隣接する2つの谷頭部が地すべりを発生させ、谷沿いに合流している。滑落崖の比高は約5m。すべり面の傾斜は15度、横断型はV字型、縦断型は椅子型を呈している。流動化した土塊（土砂）は幅20～30mで谷の中を約260m流下した。谷の中を流下した土塊（土砂）は側方に堤防上の高まり（高さ2～3m）を残している。

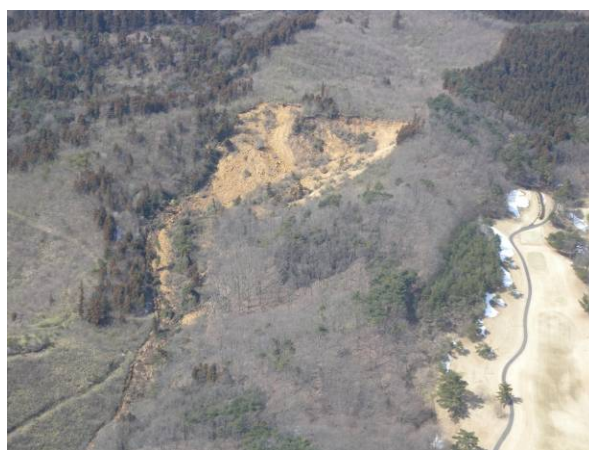
(b) ヘリから撮影した全景

幅約30m、長さ約100mにわたって地すべりが発生した。滑落崖の比高は約5m。流動化した土塊（土砂）は谷の中を約60m流下した。谷の中を流下した土塊（土砂）は側方に堤防上の高まり（高さ2～3m）を残している。

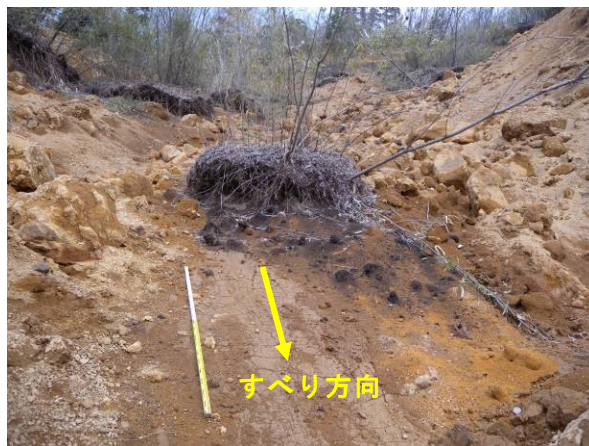
(d) すべり面の状況

地すべりが発生した箇所の地質は、黄褐色の風成ローム層で軽石・スコリア粒、溶結凝灰岩が散在しており、葉ノ木平地区と同様の地質となっている。また、流動化によって移動土塊はバラバラになっている状況や、すべり面となっているのは傾斜した砂質土/粘性土の地質境界である点も同様である。

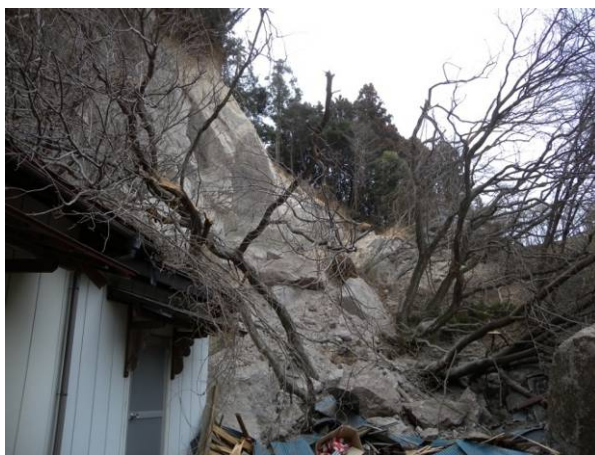
(c) 崩落した斜面の下部

幅約40m、比高約40mにわたって斜面が崩落し、非住家が被害を受けた。崩壊が発生した箇所の地質は、灰色の砂質凝灰岩である。

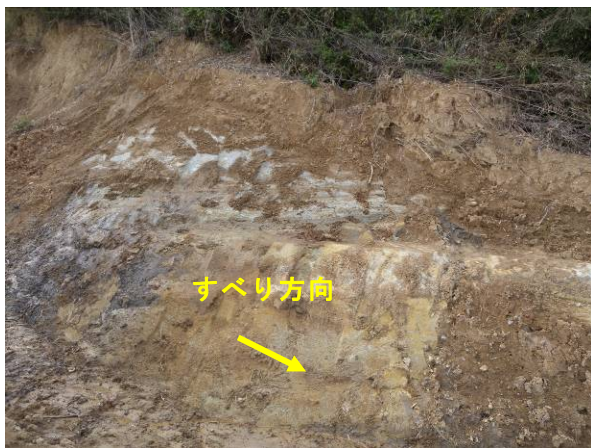
(e) 側方崖で観察された凝灰岩

地すべりが発生した箇所の地質は、溶結凝灰岩の上位に褐色の風化土層が載っており、地すべりは主として風化土層で発生している。

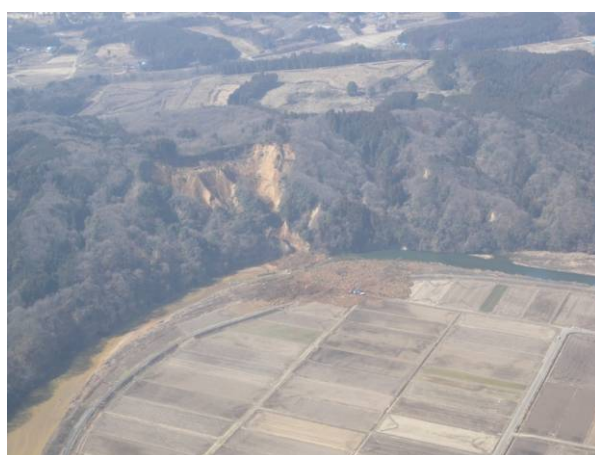
(b) ヘリから撮影した全景

1/2.5万地形図及び発生前の空中写真（1975年撮影；縮尺1/8千）で崩壊発生前の地形をみると、崩壊が発生した斜面では、2つの谷が斜面上部を開析しており、それらの谷に挟まれた尾根部を中心に崩れたことが確認できる。

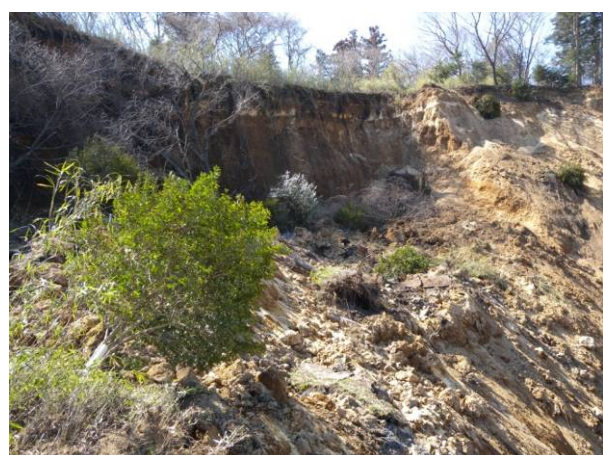
(c) 滑落崖付近の状況

崩壊が発生した丘陵地の地質は、溶結凝灰岩の上位に軽石・スコリア粒が散在する黄褐色の風成ローム層が載っており、一部では軽石層を挟む。溶結凝灰岩は川沿いの崖線で露頭する。崩壊は主としてローム層で発生している。崩壊によって移動土塊はバラバラになっており、ほぐされた土砂の中に数10cm程度の土塊が散在する状態となっている。

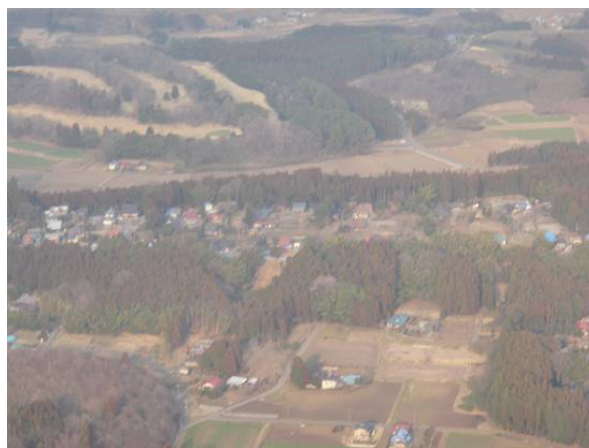
(b) ヘリから撮影した全景（北側）

台地状地形の崖線に沿って約900mにわたって地すべり・崩壊が発生した。大きく移動した地すべりは2箇所である。北側の地すべりは、幅約30m、長さ約30mの斜面が崩れ、約70m移動した。南側の地すべりは、幅約40m、長さ約40mの斜面が崩れ、約50m移動した。

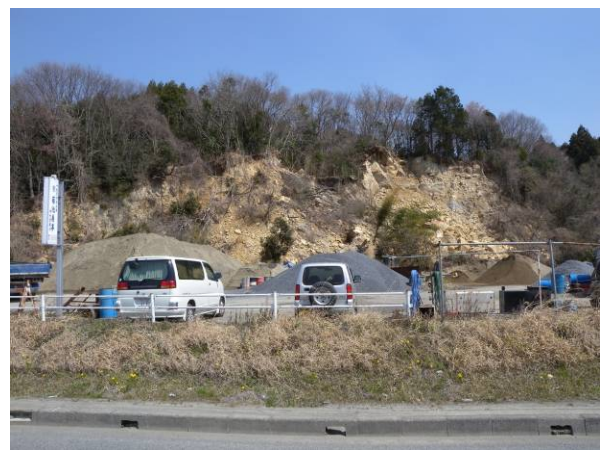
(b) 崩壊の全景

凝灰岩の露頭（高さ30m、幅（上部～下部）50～100m）。斜面上部は凝灰岩が切り立った状態。下部は崩落した岩塊が堆積している。地震前の空中写真を確認すると、地震前から岩が露出していたが、今回の地震で拡大したとみられる。今回の地震での崩落範囲を区別することは難しい。

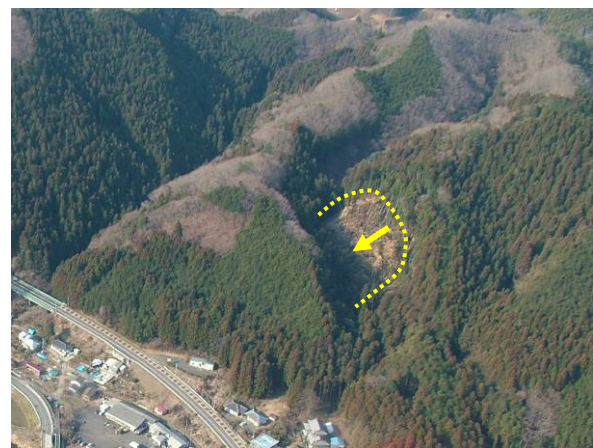
(b) ヘリから撮影した全景

地すべり土塊末端では溪流を狭めているため、湛水池（幅約2m、長さ約10m、最大水深1m）が形成されている。堆積した土塊を越えてしみ出していることから、完全には閉塞しておらず、流出しているようである。

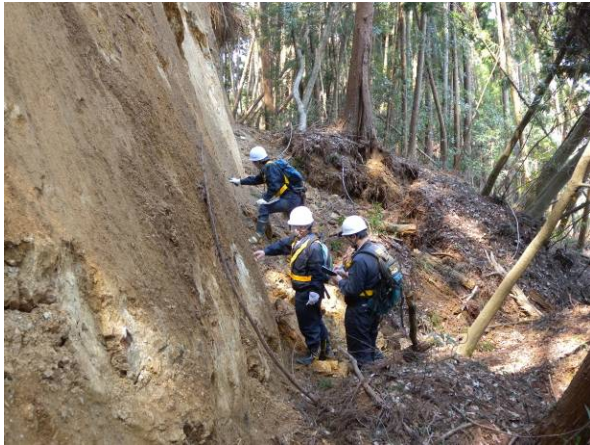
(c) 滑落崖付近の状況

滑落崖で観察される地質は、主に風化凝灰岩であるが、滑落崖の下底付近では、一部で比較的新鮮な岩盤のすべり面も観察された。

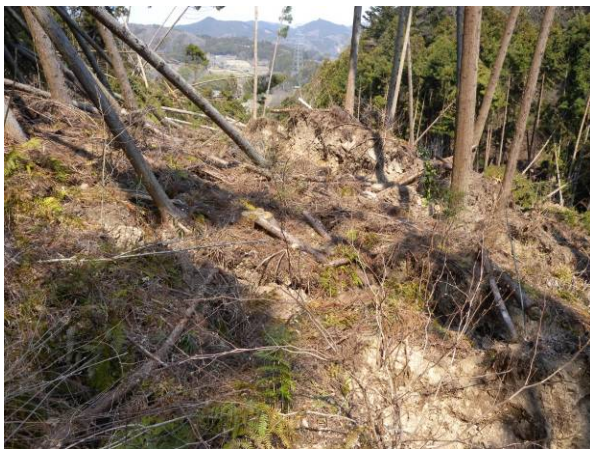
(e) 地すべり上部の土塊の状況

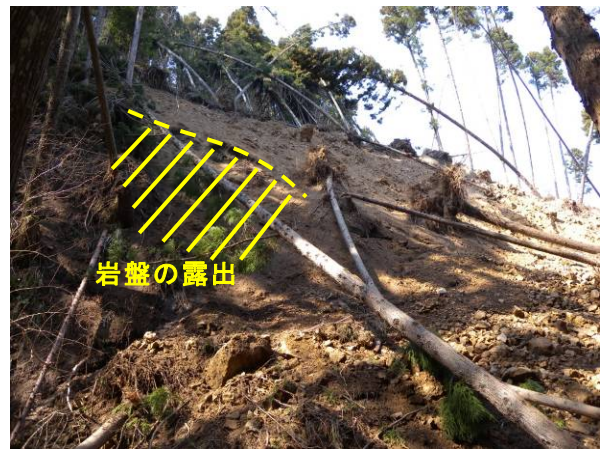
(f) 地すべり末端の状況

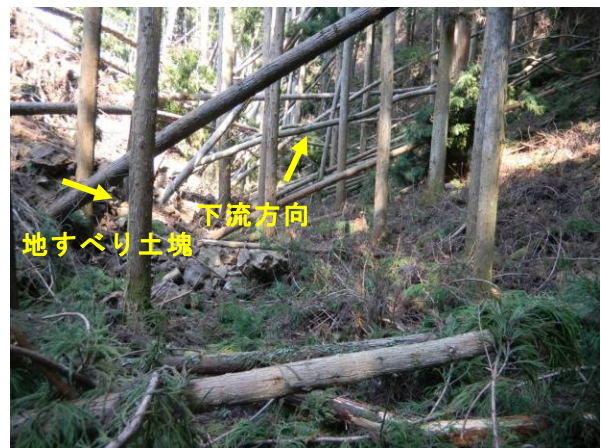
(h) 地すべり土塊の末端の状況

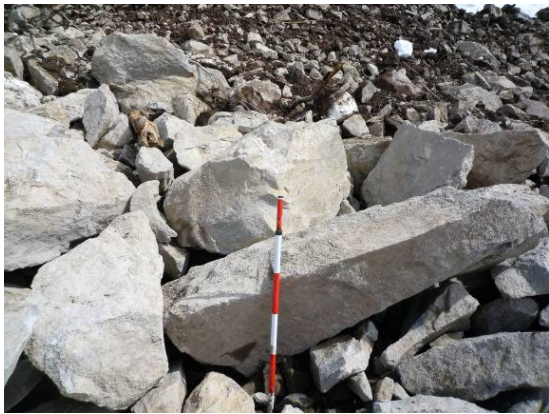
写真-4.3.2 「トマトの国」付近に堆積している礫の状況

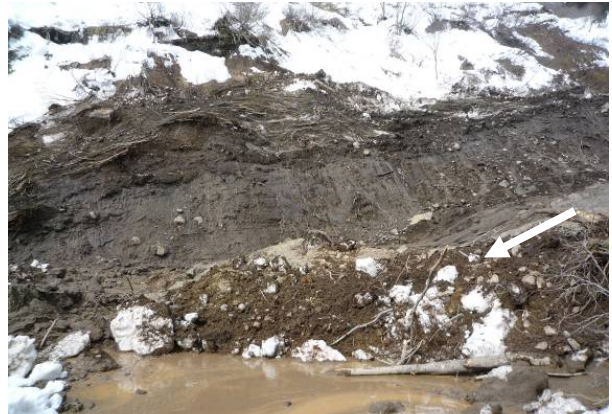
写真-4.3.3 「トマトの国」付近に残る土砂の流下痕

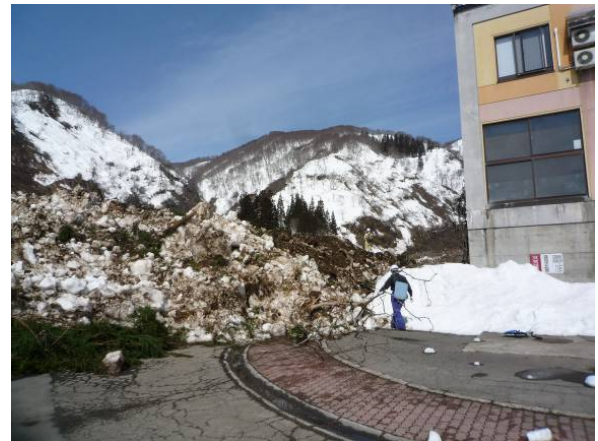
写真-4.3.5 「トマトの国」付近に堆積した雪混じり土砂の状況

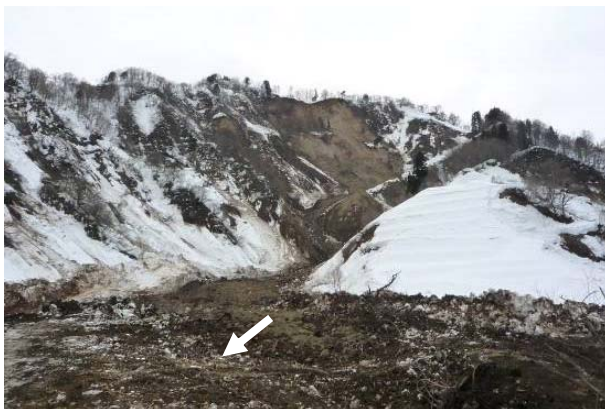
写真-4.3.7 堆積域中間部から見た崩壊
地の全景

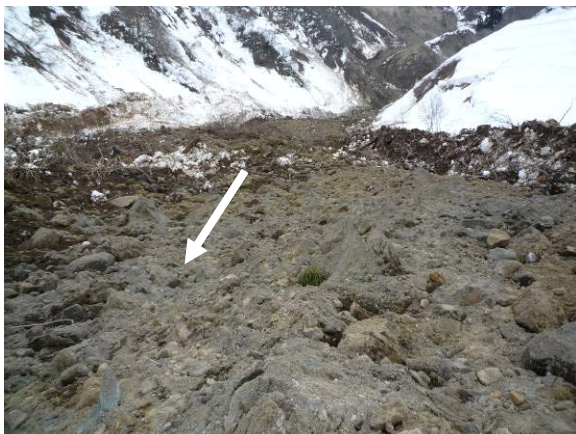
写真-4.3.8 には堆積した雪とそれを覆っている土砂の状況を、写真-4.3.9 には堆積土砂の状況をそれぞれ示した。土砂と雪の堆積状況から判断すると、崩壊は雪崩発生後に生じたと推定される。また、堆積土砂の地質は、風化した礫岩、砂岩、泥岩、凝灰岩から成る。

写真-4.3.9 堆積域中間部付近の堆積土
砂の状況 (上流を望む)

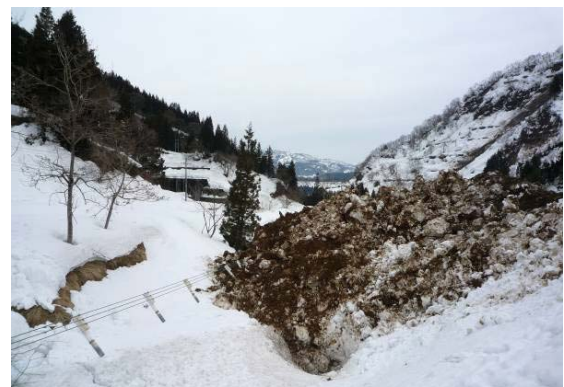
写真-4.3.10 は、移動した雪混じり土砂の末端部の状況を示したものである。雪混じりの土砂は、国道 353 号を超え舟繋川に達した。

写真-4.3.10 移動した雪混じり土砂の末
端部の状況

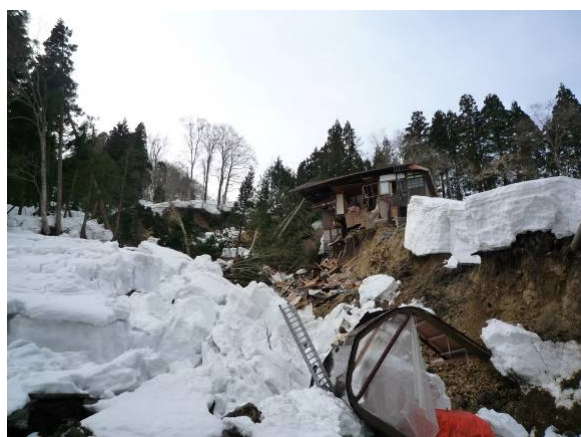
写真-4.3.11、12 は、地すべりによる家屋の破壊状況を示したものである。地すべり斜面の頭部に位置する民家 1 戸の半分が、地すべりにより破壊された。また、地すべり斜面の中間部に位置する民家 1 戸が地すべり土塊とともに移動した。

写真-4.3.11 地すべり斜面頭部の状況

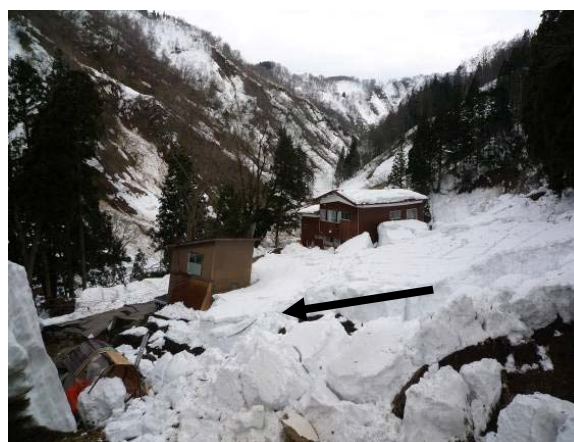
写真-4.3.12 地すべり斜面中間部の状況

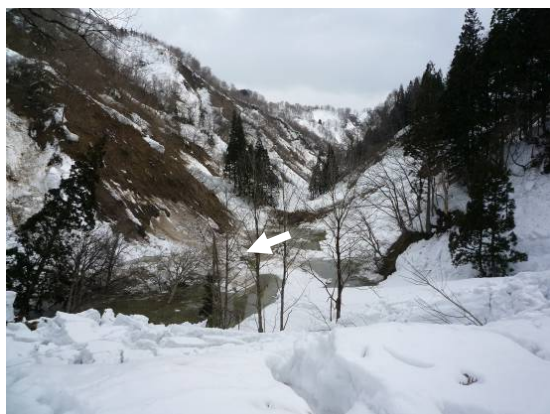
写真-4.3.13 には、地すべり斜面下部の河道閉塞状況を示した。地すべり土塊により河道が閉塞した。その規模は、長さ約 100m、幅約 50m であり、湛水による小規模な池が形成された。

写真-4.3.13 地すべり斜面下部の河道閉塞状況

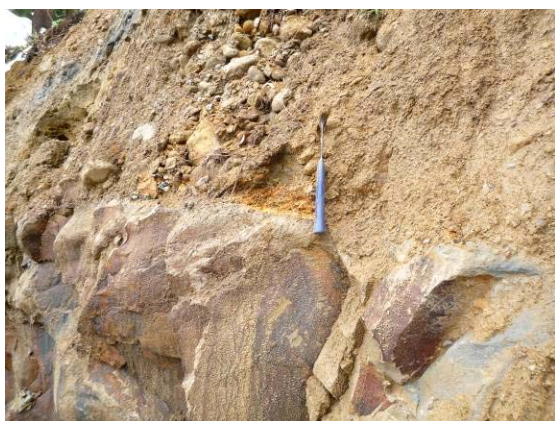
写真-4.3.14 には、滑落崖の露頭の状況を示した。基盤岩は塊状泥岩であるが、その上を破碎され風化した泥岩、砂岩及び円礫が覆っている。

写真-4.3.14 滑落崖の露頭の状況

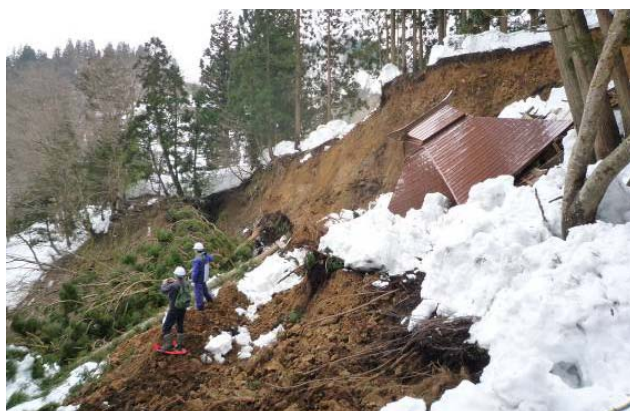
写真-4.3.15 は地すべり斜面中間部の状況を、写真-4.3.16 は地すべり斜面を、それぞれ示したものである。この地すべりにより神社が倒壊し、川が堰き止められた。調査時の川の水位は、川沿いの積雪に残る水位痕跡より 3～4m低くなっていた。なお、調査時は水路開削の作業が進行中であった。

写真-4.3.15 地すべり斜面中間部の状況

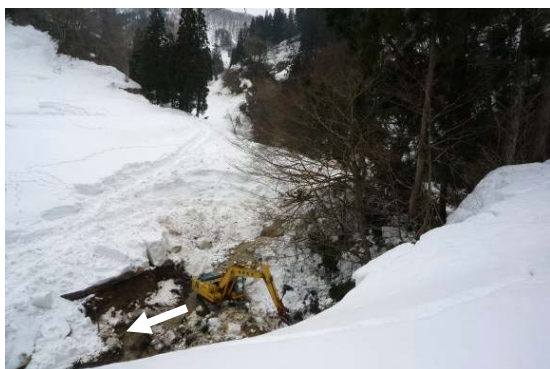
写真-4.3.16 地すべり斜面末端部の状況

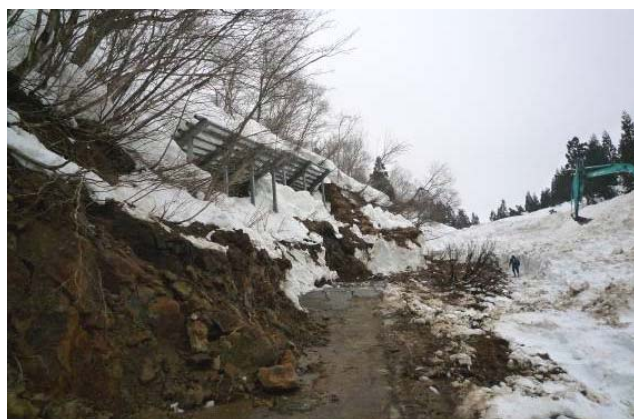
写真-4.3.17 地すべりの全景

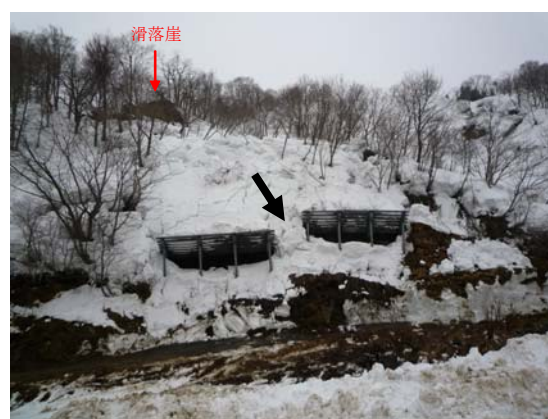
写真-4.3.18 は地すべり斜面末端部の状況を、写真-4.3.19 は道路の亀裂の状況をそれぞれ示したものである。地すべりは道路脇の北向き斜面で発生した。国道 405 号は約 80m にわたり土砂に埋まり、道路の一部には幅数 cm の亀裂が生じた。

写真-4.3.18 地すべり斜面末端部の状況

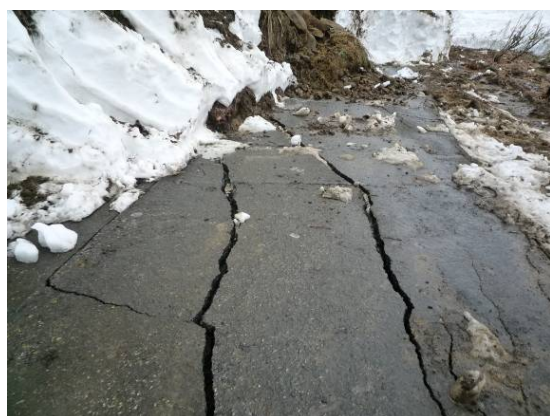
写真-4.3.19 路面の亀裂

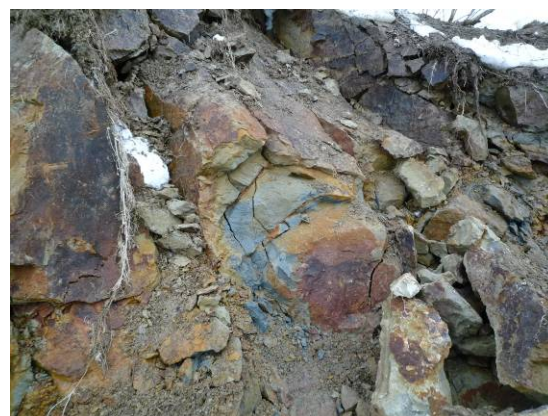
写真-4.3.20 は、道路脇の露頭を示した。地質は、鮮新世の東川層の亀裂が入った弱風化シルト岩である。

写真-4.3.20 地すべり末端の露頭

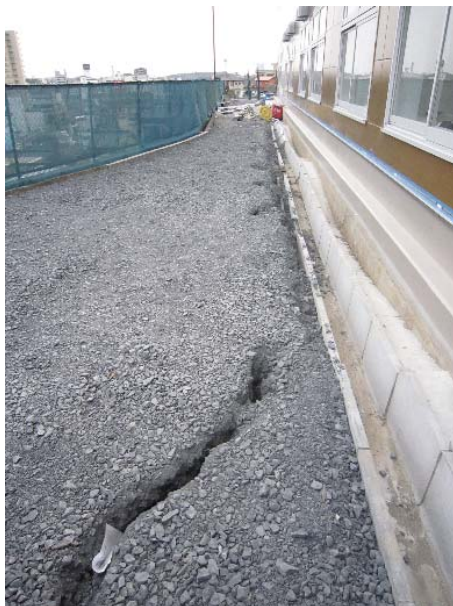
重力式擁壁工および3段の張ブロック工で構成される施設のうち、最上部の法面が前面に向かってすべり、その影響を受けて下部の張ブロックも変形していた。最下段の擁壁には変状は見られてなかった。

写真-4.4.1 建物沿いに入ったクラック

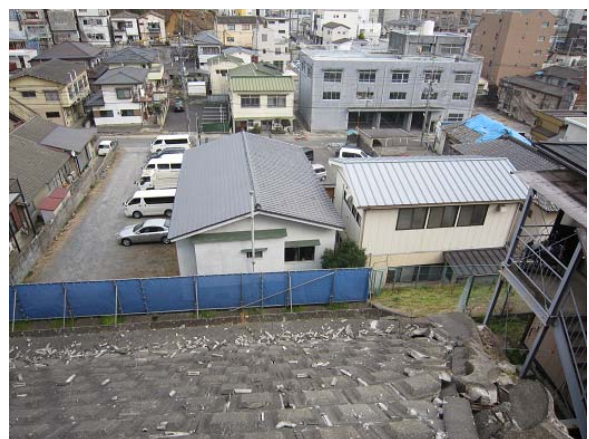
写真-4.4.2 斜面上端から斜面下方をのぞむ（のり砕工の破片が散乱している）

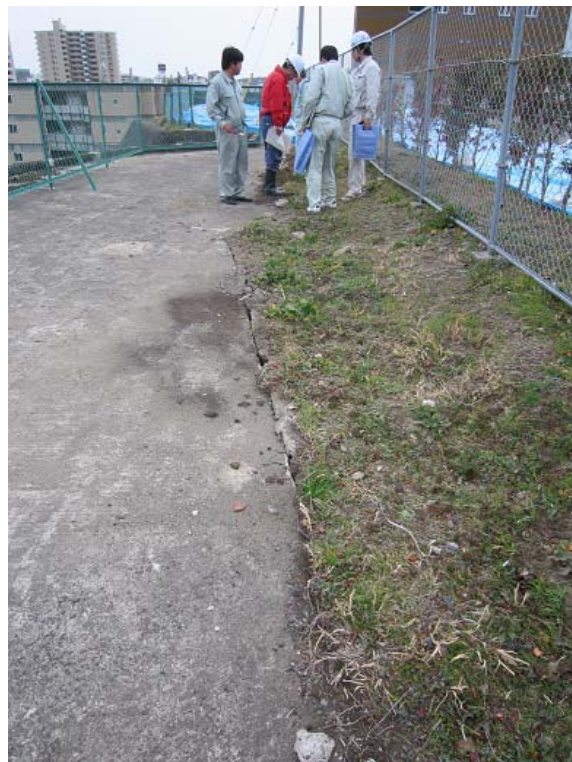
写真-4.4.4 駐車場にもクラックが入っている

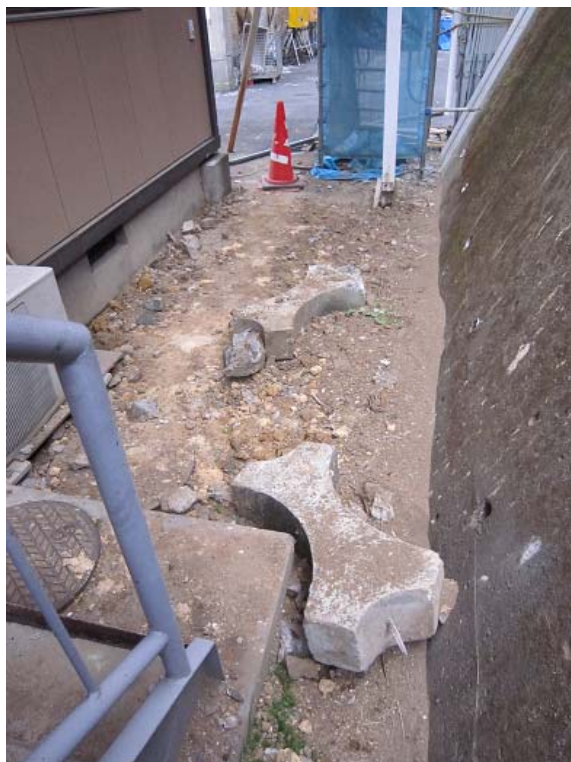
写真-4.4.5 斜面下部に落下したのり砕工の破片

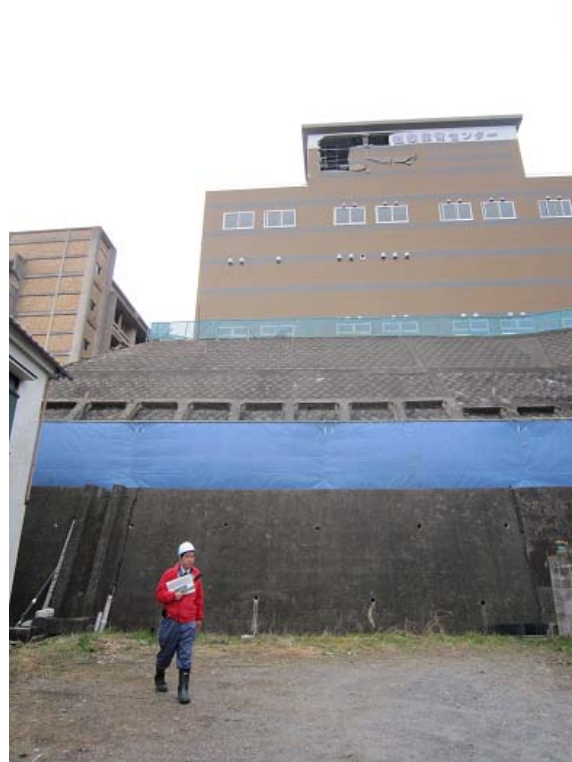
写真-4.4.6 擁壁工、のり砕工、積ブロック（擁壁に特に異常は見られず）

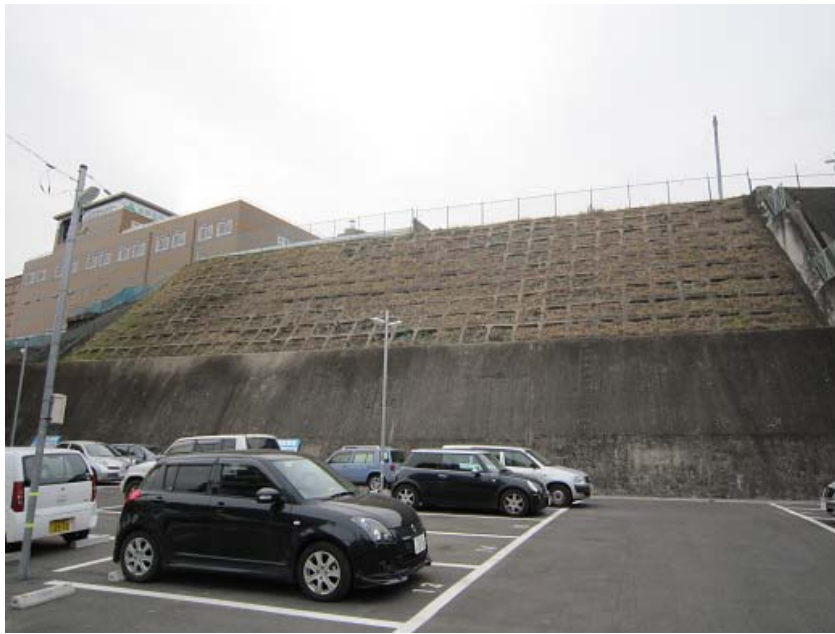
写真-4. 4. 7 擁壁工、のり砕工（擁壁に特に異常は見られず）

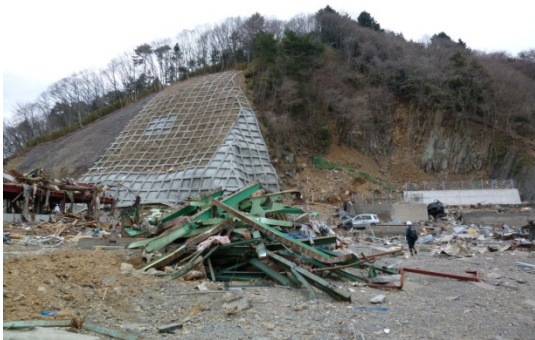
女川町川尻地区、および石巻市吉野町地区（治山事業）の法枠工の側部では今回の一連の地震に因ると見られる崩落・落石が確認されているが、法枠工の構造的な破損は見られないことより、法枠工は地震時の斜面崩壊防止に寄与したと言える。

写真-4.5.1 法枠工右側の崩落（女川町）

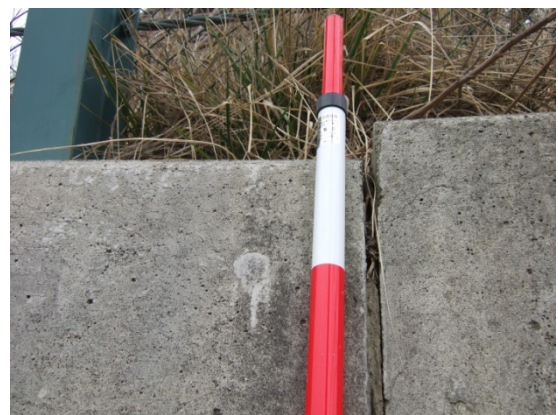
石巻市吉野町地区（治山事業）の擁壁工は、津波の浸水範囲であったが、脚部侵食のような現象は起こっていなかった。ただし、施工目地を挟んで、地震の影響と見られる3 cm程度の縦ズレが発生している箇所があった。

写真-4.5.4 擁壁工縦ズレ箇所（拡大）

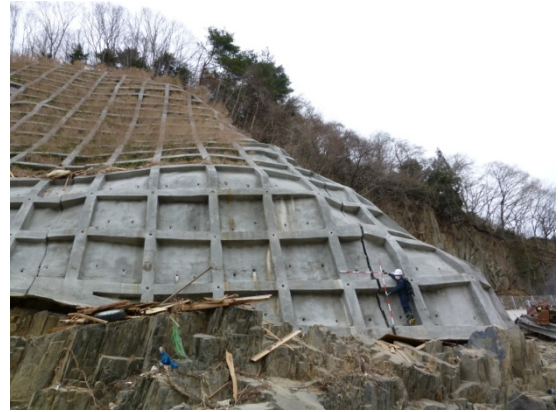
写真-4.5.6 法枠工目地部クラック（川尻地区）

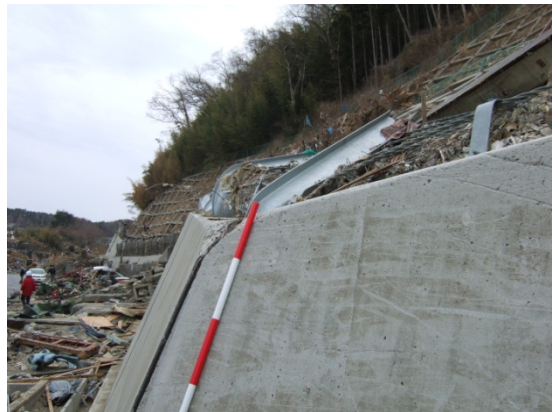
女川町堀切山南側斜面下部の待ち受け擁壁工のうち、斜面からやや出っ張った範囲のストーンガードは上流方向の斜面側に座屈していた。また、このコンクリート擁壁の表面には擦過痕が多数認められることから、津波による浸水初期段階では、かなり大きな流速と瓦礫等による圧力が発生していたことが推測される。

写真-4.5.8 擁壁工擦過痕

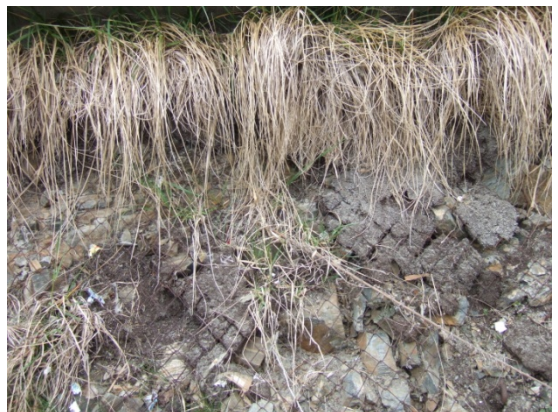
津波による湛水が到達した法枠内部は、表面の吹き付け基材が剥離・流失している部分は多く見られたが、ラスの損傷は殆ど見られず、現時点での機能低下はあまり起こっていないと考えられる（海水に浸かったことによるラスの錆びの進行は懸念される）。

写真-4.5.10 法枠内ラス拡大

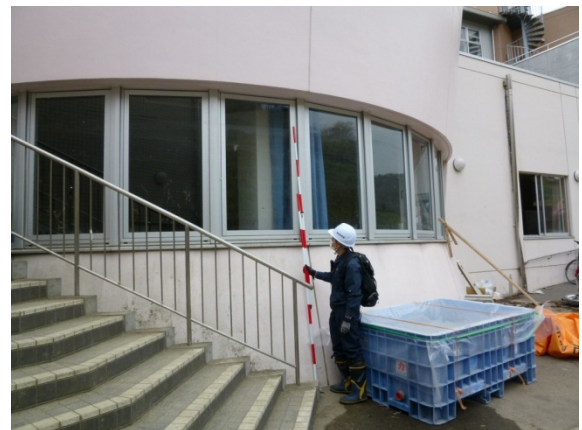
したがって、台地上への浸水は、標高のやや低い南側の老人福祉センターから始まり、当初はやや勢いのある流れが流入してきたが、老人福祉センター建物が1～2 m程度浸水した段階で、流入速度は殆どなくなり、じわじわ水深が上昇して行く状況であったと考えられる。

写真-4.5.12 老人福祉センター浸水痕
(ポール先端部)

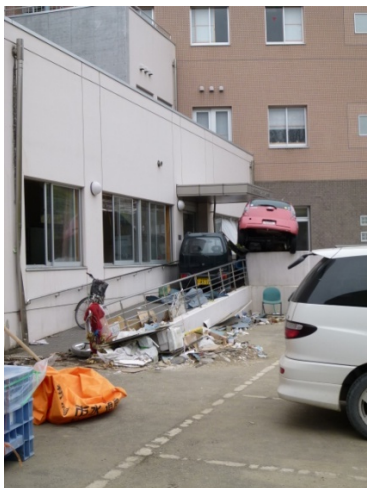
老人福祉センターの建物南側の壁面には自動車が数台浮いた状態で押し付けられていた。一方、台地東側（海側）の鋼製柵および生垣にはゴミが多数引っかかっていたが、大きな損傷は受けておらず、それより内側の病院および駐車場側には瓦礫が流入した状況は認められなかった（3月12日午前のヘリによる調査でも確認）。

写真-4.5.13 老人福祉センター
南側壁面

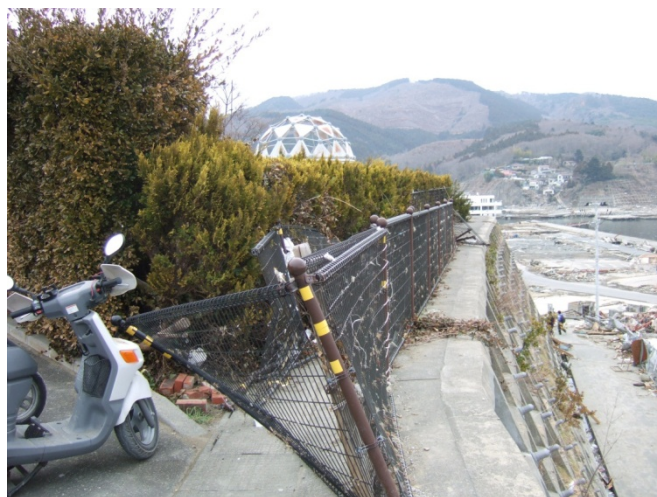
写真-4.5.14 台地東側鉄鋼柵および生垣

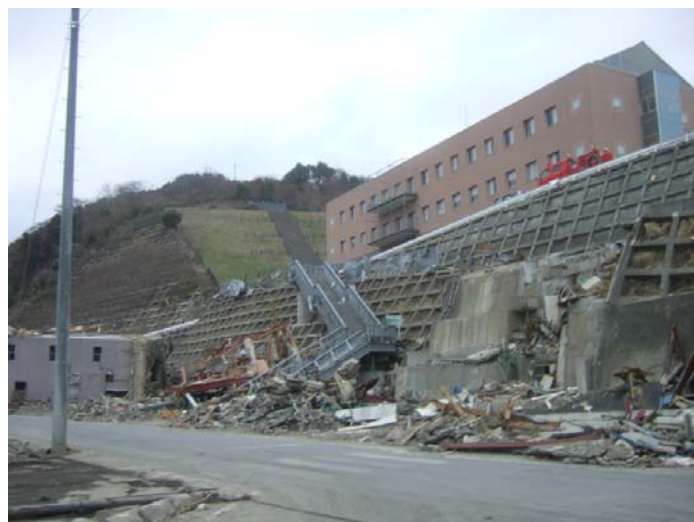
海側に設置された津波避難用の鋼製階段は2箇所とも破損せず残っていた。

写真-4.5.15 津波避難用鋼製階段
