国土技術政策総合研究所資料
Technical Note of National Institute for Land and Infrastructure Management, No.646
土木研究所資料
Technical Note of Public Works Research Institute, No.4202

平成23年(2011年)東北地方太平洋沖地震
土木施設災害調査速報

Quick Report on Damage to Infrastructures
by the 2011 off the Pacific coast of Tohoku Earthquake

国土交通省国土技術政策総合研究所
National Institute for Land and Infrastructure Management
Ministry of Land, Infrastructure, Transport and Tourism, Japan
独立行政法人土木研究所
Incorporated Administrative Agency, Public Works Research Institute, Japan

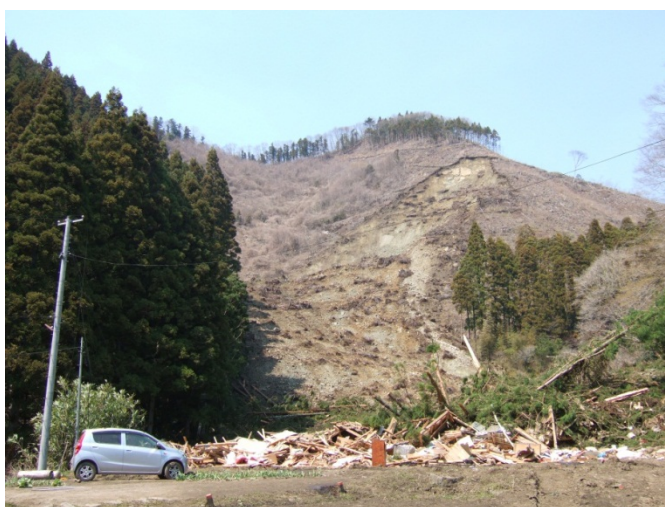
写真-4.6.1 崩壊全景

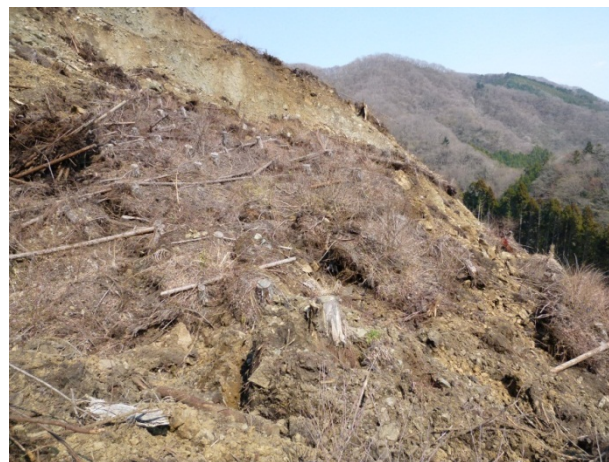
写真-4.6.4 テラス状地に並ぶ切り株

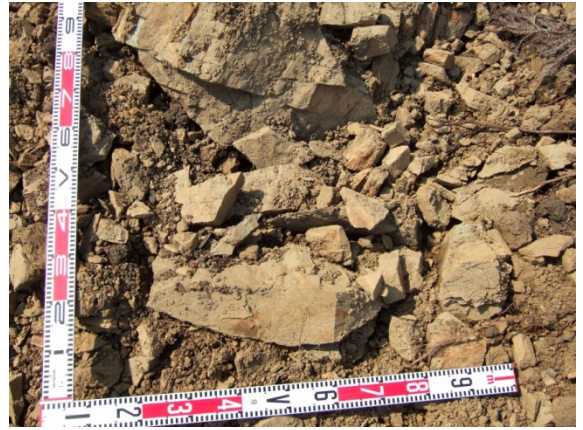
テラスから下へ流下した土砂は、攪乱されながら斜面下部の人家まで到達している。堆積土砂は、20～50cm程度のブロック状に破砕された岩片が主体であり、粘土質のマトリクスがやや湿り気を有しているものの、通常の土石流堆積物のような含水状況ではなく、乾燥性の土砂流動と考えられる（被災人家から下流側に泥水が流れた形跡も見当たらなかった）。

写真-4.6.6 テラスにおける崩壊土砂

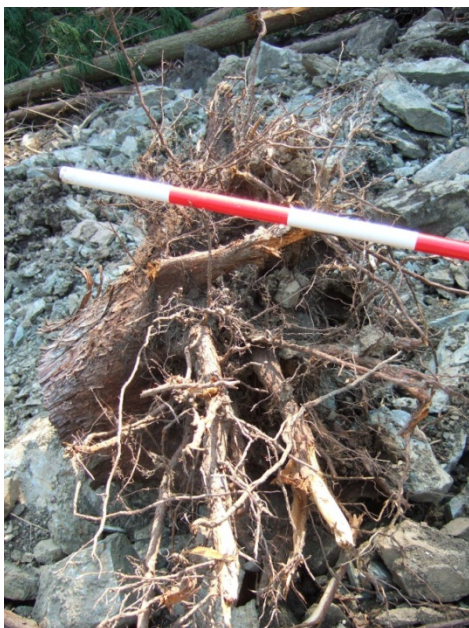
堆積土砂内には切り株も散見される。根系の状況は比較的新鮮であり、一般的に言われる「伐採後 10 年程度で腐朽して剪断抵抗力が低下する」状況ではなかった。根系長（深さ）は 30～50cm 程度と浅く、この斜面の表層土厚が薄いことが分かる。頂部に近い崩壊斜面内には切り株がそのまま残っている部分もあることから、根系下部面の表層土が降雨によって不安定になって動き出したのではなく、地震動が崩壊・滑落の主因と考えてよい。

写真-4.6.7 根系長の浅い切り株

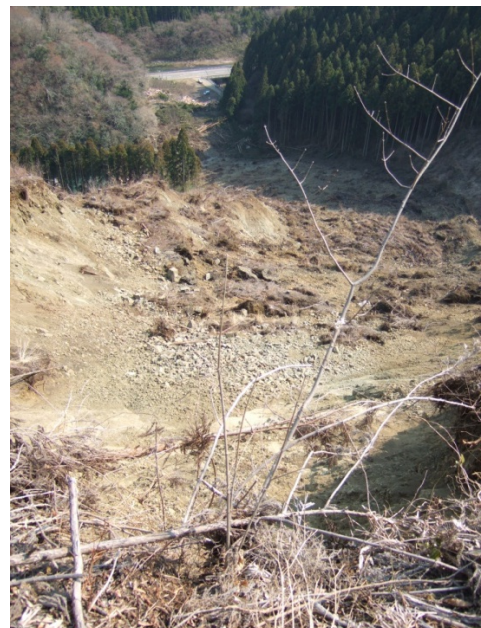
写真-4.6.8 頂部に近い斜面内の切り株
(頂部から撮影)

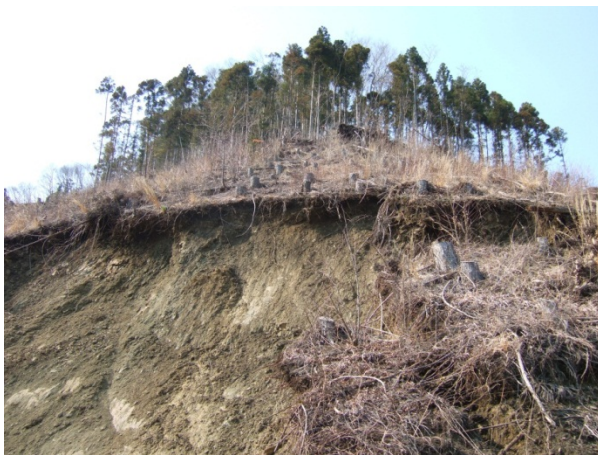
崩壊地周辺の斜面自体にはクラック等の不安定さを示すものは見当たらなかったが、一部、不安定な状態の土砂が存在した。崩壊斜面最上部右側には幅 5 m、長さ 10 m、厚さ 1 m 程度の落ち残りのブロックがあり、崩壊斜面両側の作業道には崩壊方向に垂直なクラックが多数見られた。

写真-4.6.9 最上部右側落ち残りのブロック

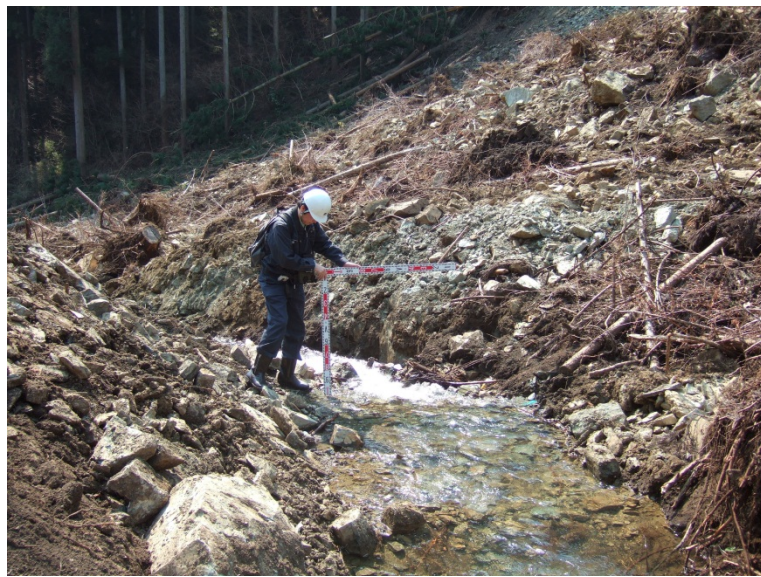
写真-4. 6. 13 開削された水路の断面（写真奥側下流）

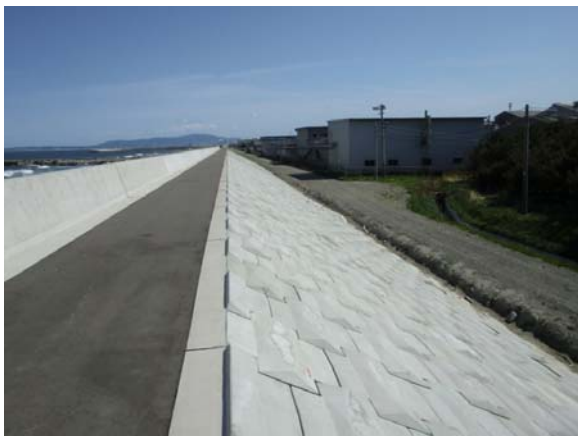
写真-5.4.1 連節ブロック裏法被覆工

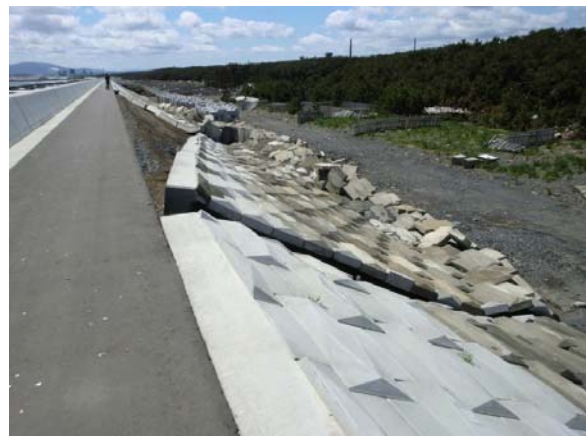
写真-5.4.2 裏法被覆工のずり落ち

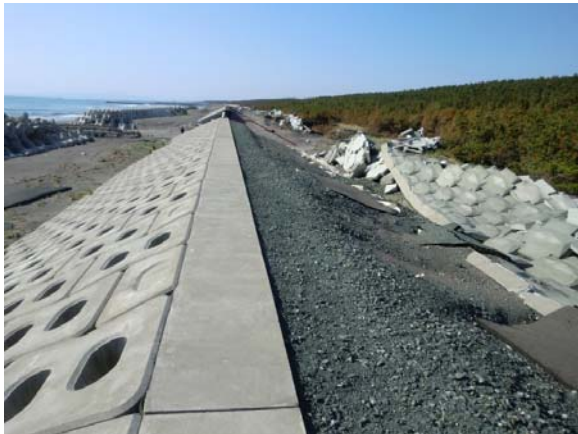
写真-5.4.5 裏法被覆工と天端保護工の被災

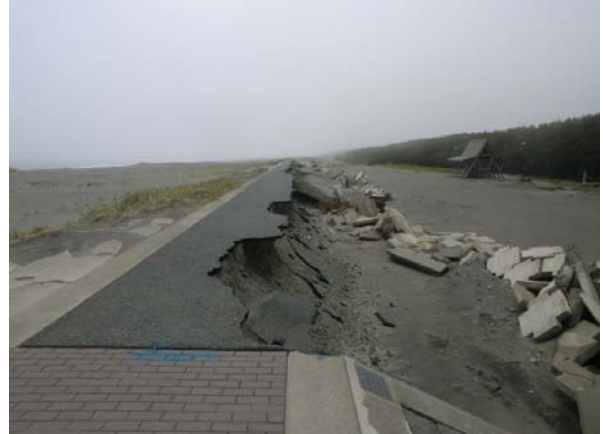
写真-5.4.6 裏法被覆工と天端保護工の被災

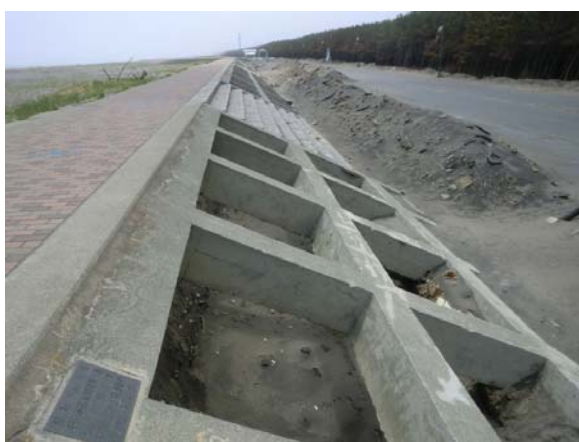
写真-5.4.10 格子枠工裏法被覆工の被災

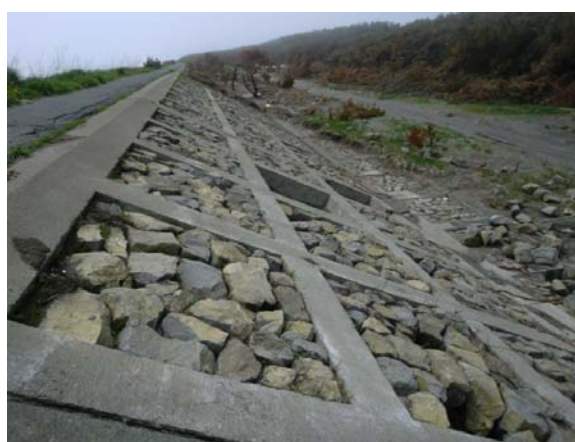
写真-5.4.11 格子枠工裏法被覆工の被災

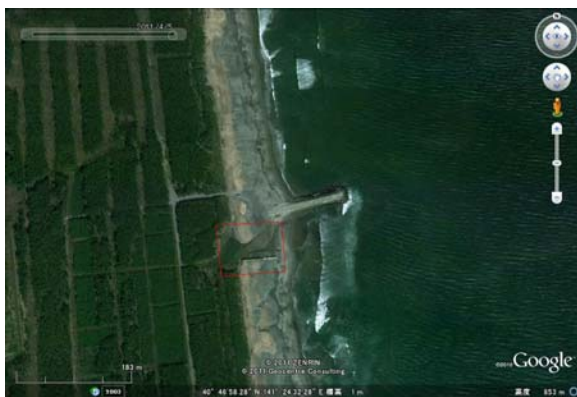
写真-5.4.12 引き波によると思われる排水路の流路拡大跡

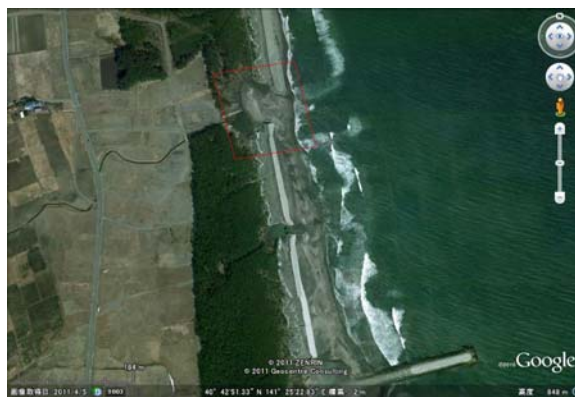
写真-5.4.13 施工端、排水路周辺の引き波によると思われる流路拡大跡

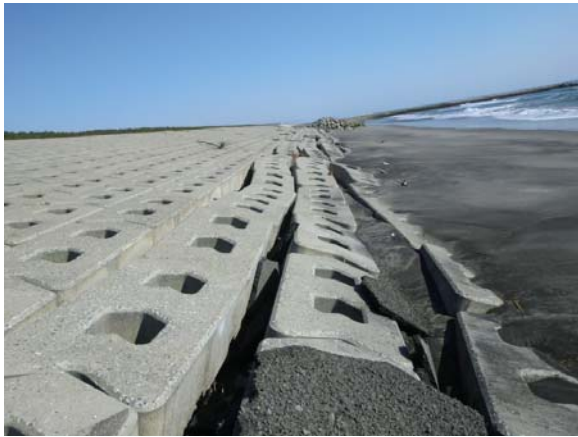
写真-5.4.16 引き波によると思われる表法被覆工の吸い出し

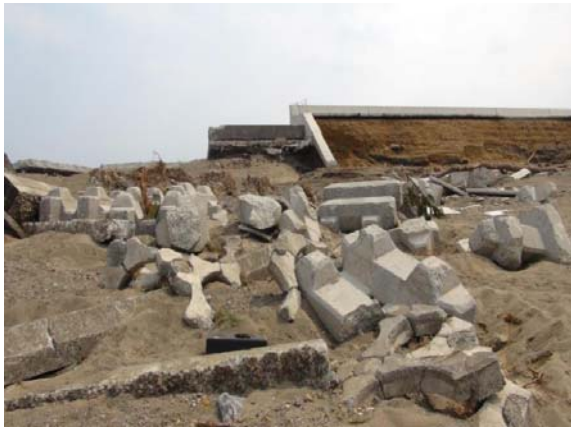
写真-5.4.17に示すとおり南側は二線堤状に配置されている。二線堤区間については、写真-5.4.18～写真-5.4.21に示すとおり海側堤防が大きく破壊されている。写真-5.4.22に示すとおり陸側の堤防には大きな被災はない。なお、海側堤防では、堤防高及び断面が変化している箇所があり、天端高が低く小さな断面の区間で被災している。

写真-5.4.18 海岸堤防の被災状況

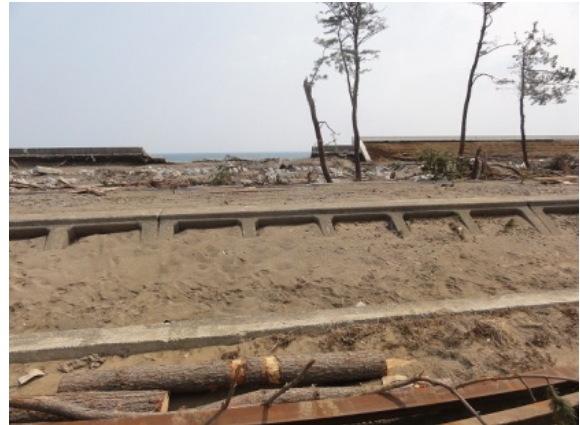
写真-5.4.19 陸側堤防から見た海側堤防被災箇所(堤防高が異なっている)

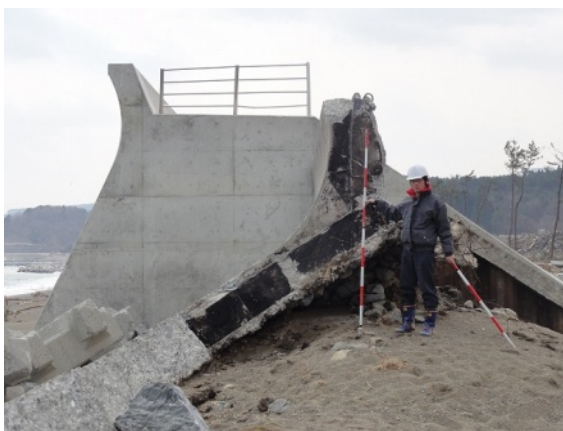
写真-5.4.20 海岸堤防被災箇所堤防断面の変化箇所

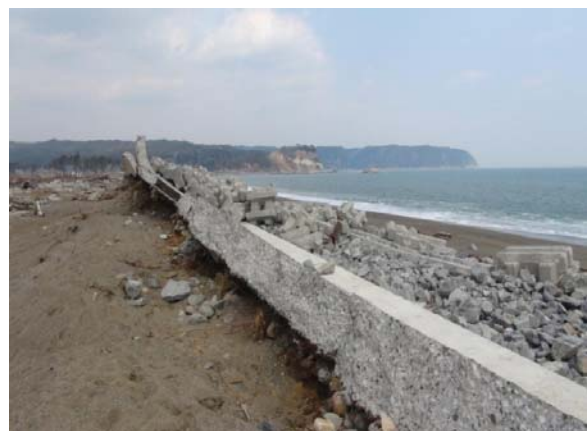
写真-5.4.21 海側堤防の被災状況

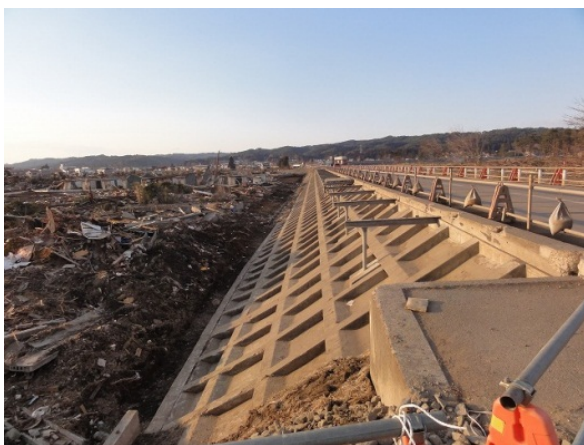
写真-5.4.22 陸側堤防は被災なし

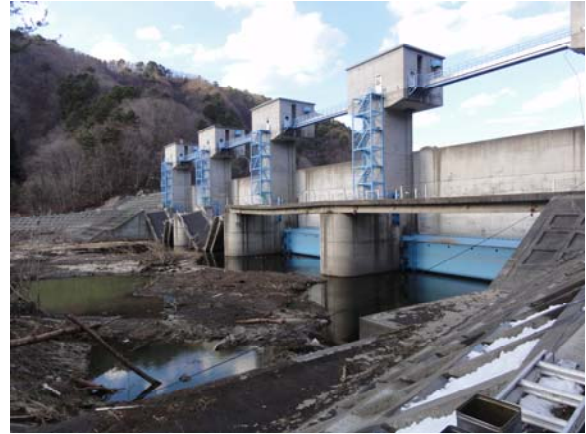
普代水門では天端T.P. 15.5mを大きく越える津波が来襲したが、水門管理橋は被災したが、水門本体及び堤防には大きな被害はなかった。水門下流は建物が全て流失したが、水門上流は樹木を含めて残存しており、水門と堤防で津波被害を軽減した状況がうかがえる。

写真-5. 4. 25 管理端被災

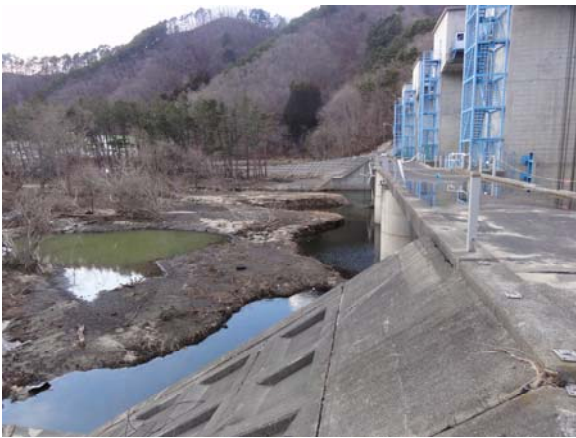
写真-5. 4. 26 水門は大きな被災なし

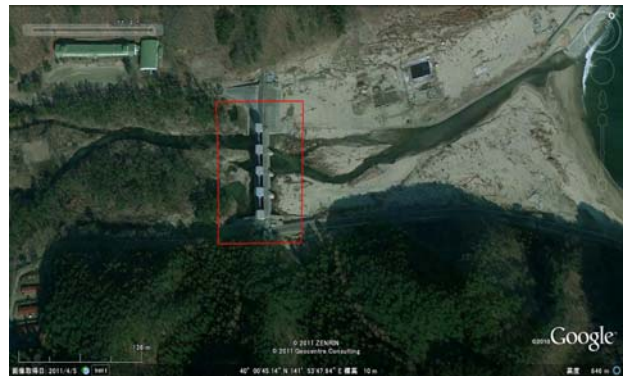
写真-5. 4. 27 水門上下流の被災

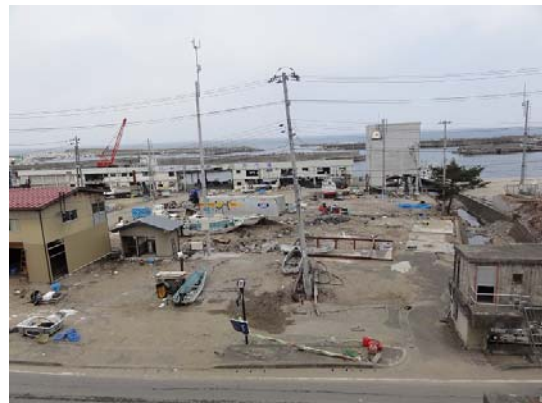
天端高T. P. 15. 5mの堤防により津波を完全に防いだ（写真-5. 4. 28～写真5. 4. 30）。写真-5. 4. 32に示すとおり堤防海側の漁業施設に被害はあったが、写真-5. 4. 31のとおり陸側の住宅地に被害はなかった。合同調査グループの調査結果によれば、津波浸水高標高はT. P9～10m程度であった。

写真-5. 4. 32 津波被害を受けた海岸堤防海側（太田名部海岸）

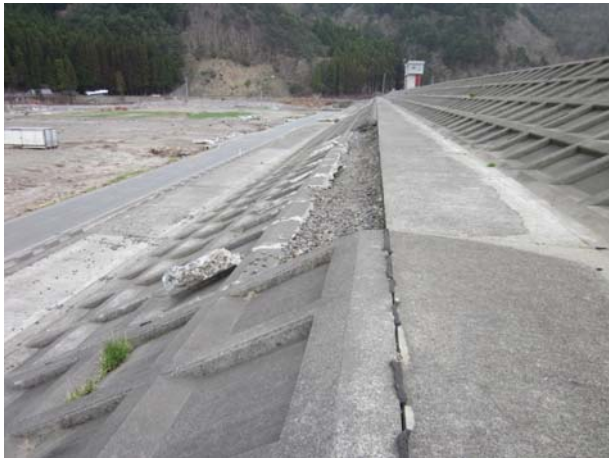
写真-5.4.34に示すとおり小本川河口の上流にある小本川水門と下流左岸側にある北側堤防と右岸側漁港背後にある南側堤防からなる。写真-5.4.35に示すとおり水門に被災はなかった。北側堤防は、裏法小段(写真-5.4.36)や小段・裏法被覆工(写真-5.4.37)が流失していた。裏法尻は道路になっており、洗掘は発生していなかった。南側の堤防は、裏法尻が洗掘され裏法被覆工の基礎が破損していた(写真-5.4.38～写真-5.4.39)。

写真-5.4.36 北側堤防小段法肩の被災

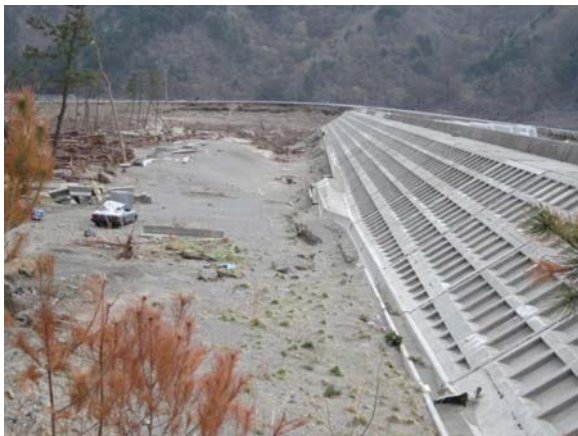
写真-5.4.38 南側堤防裏法尻被災

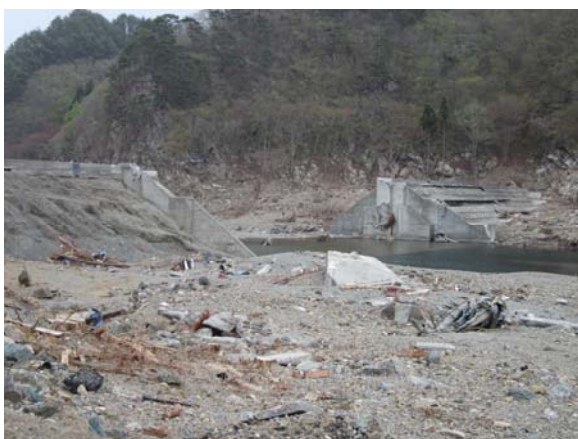
水門が全壊（写真-5.4.40）し、右岸側の堤防も裏法・天端・堤体が洗掘被災した（写真-5.4.41）。全壊した水門の残骸は数百メートル上流に流されていた（写真-5.4.42、写真-5.4.44）。写真-5.4.43に示すとおりピアの根元の状況をみると、転動もしくは持ち上げで破壊されたものと推定される。

写真-5.4.40 全壊した接待水門

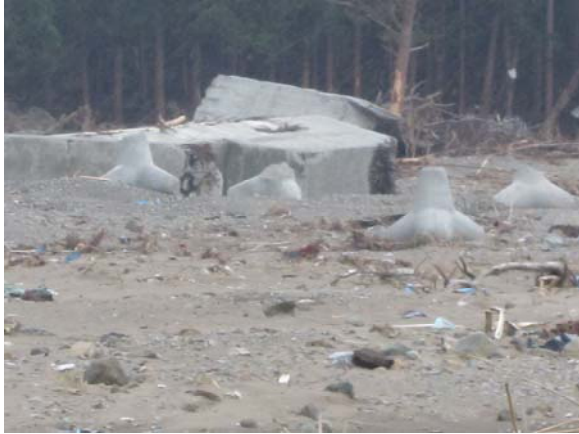
写真-5.4.42 上流に流されたピア

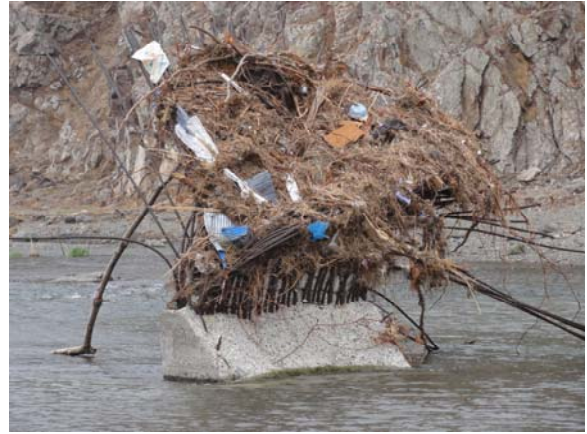
写真-5.4.43 ピア被災跡

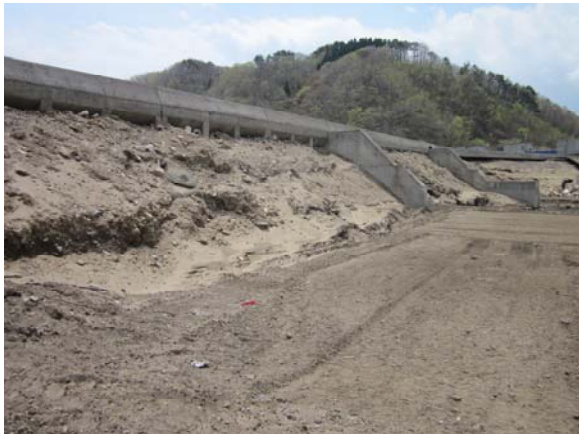
二線堤海側の裏法被災及び法尻洗掘が発生した堤防区間は、波浪の来襲方向に正対している。津波の遡上方向に向いている区間では被災が軽微である。残存した二線堤陸側堤防は写真-5.4.49のとおり台形断面である。被災した海側堤防は写真-5.4.50のとおり波返し付きの断面形状である。

写真-5.4.47 二線堤海側堤防の裏法被災
（法尻洗掘は埋め戻されている）

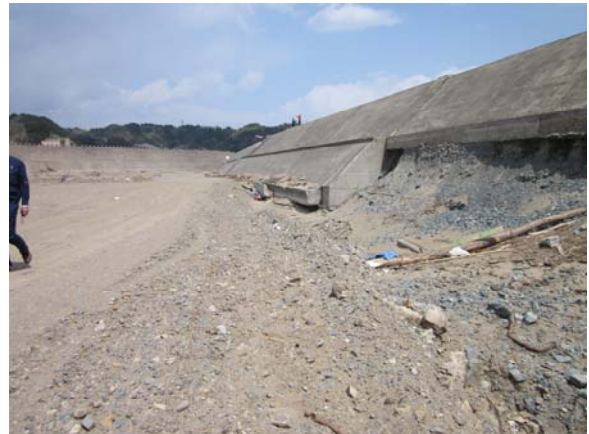
写真-5.4.48 二線堤海側堤防津波遡上方向
に向けた区間（被災が軽微）

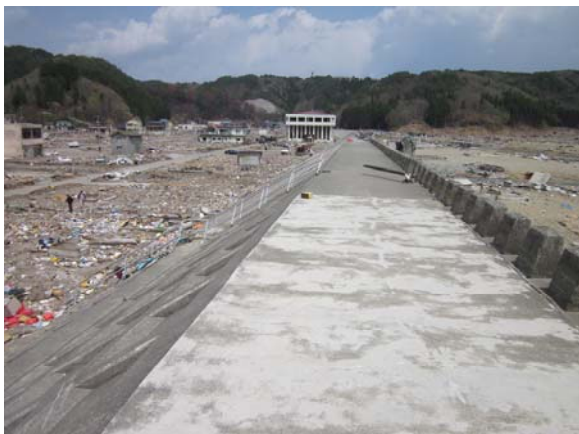
写真-5.4.49 二線堤陸側堤防被災なし（台
形断面）

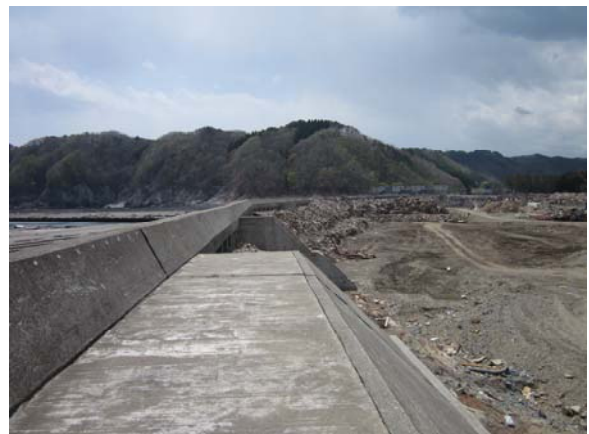
写真-5.4.50 二線堤海側堤防の被災状況
（波返し工付台形断面）

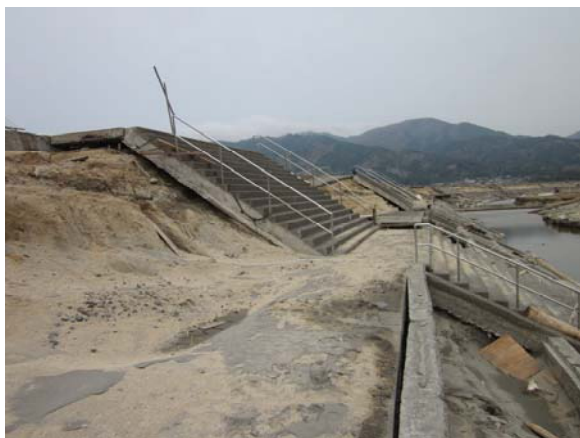
図-5.4.3に示すとおり金浜海岸では、歯抜け状の破堤が発生した。破堤箇所は、湾口に直面している区間にあり、また、断面形状が台形断面から波返し工を有する断面に変化した後の区間である。湾口に直面しない平面形状の箇所は裏法被災で済んでいる。破堤箇所周辺は、裏法・天端の被災と法尻洗掘が発生した部分破壊の状態であった（写真-5.4.53、写真-5.4.56～写真-5.4.57）。特徴的なのは、ところどころに設けられている階段工による裏法被覆工部分は残存していたことである（写真-5.4.52）。これは、被覆工厚が厚いこと、形状が台形断面であること、階段形状で越流した流れが減勢された可能性があること等が考えられる。また、破堤も隔壁工によって周辺に拡大せずに済んでいる状況も見られた（写真-5.4.54）。写真-5.4.53、写真-5.4.55のとおり堤防が海側に嵩上げされたことがわかる。写真-5.4.56～57に示すとおり天端保護工の被災は押し波時の移動と引き波時のめくれあがりのように見えるものの両方が見られる。破堤箇所では、被災した堤防の被覆工は海側に流失しており、破堤口を通じて流れた流路跡は深掘れしていた（図-5.4.4～図-5.4.5）。

写真-5.4.52 裏法被覆工が階段護岸の部分が残存

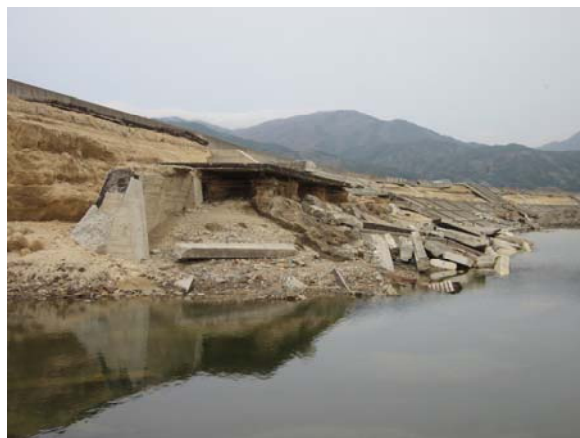
写真-5.4.53 裏法被災状況

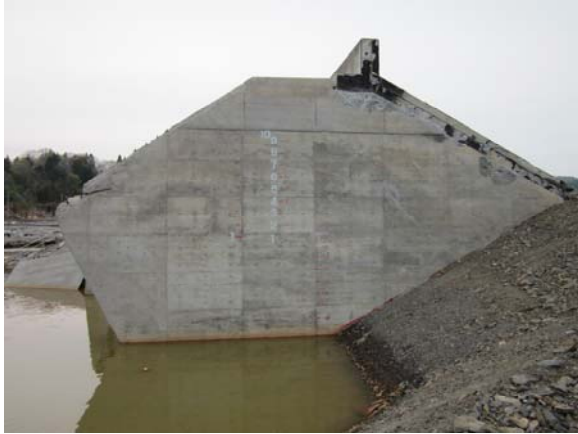
写真-5. 4. 54 隔壁工による破堤の拡大防止

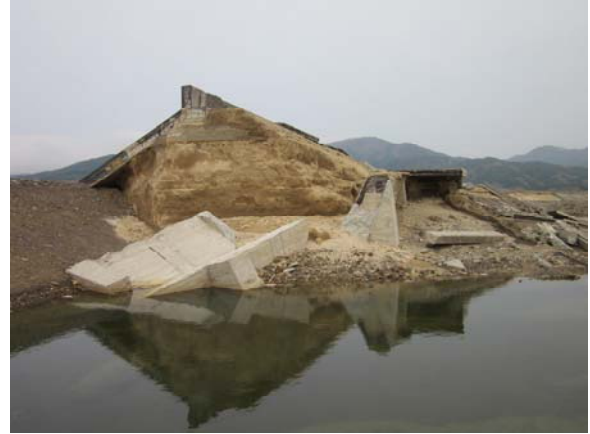
写真-5. 4. 55 堤防断面（嵩上げ拡大）

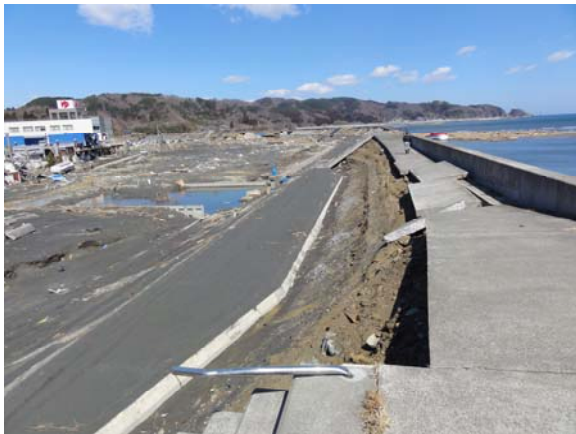
写真-5. 4. 56 天端保護工被災状況

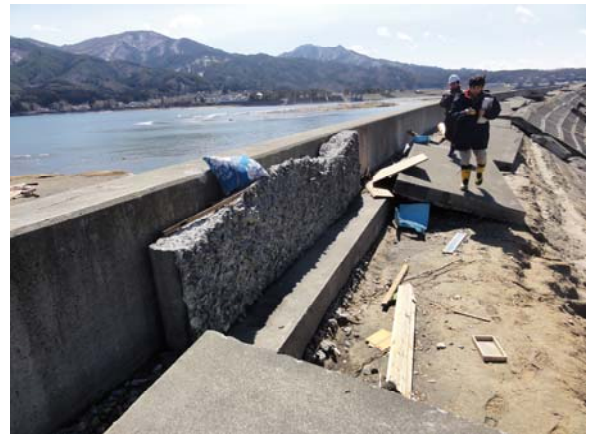
写真-5. 4. 57 天端保護工被災状況

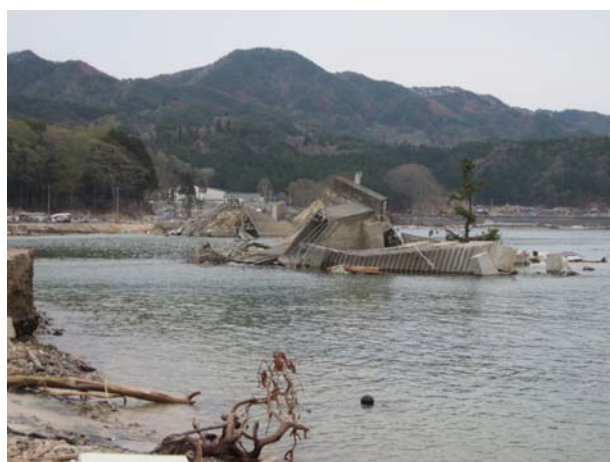
船越南海岸は、東方向に突き出た半島を横断する形で位置する平野の南北側海岸の南側海岸である（写真-5.4.58）。大津波がくると波が平野部を越えて反対の湾に抜けていく。今回の津波でも平野は全て浸水しており、津波は平野を縦断している。船越南海岸では、破堤した後海岸線が後退する最も深刻な被災が発生していた（写真-5.4.59～写真5.4.60）。写真-5.4.61～62の津波前後の空中写真を見ると、破堤は堤防断面が小さくなった場所で発生していることがわかる。また、現地の破堤箇所の断面を見ると、堤防を嵩上げてきたことがわかる（写真-5.4.60）。

写真-5.4.59 破堤・海岸線後退

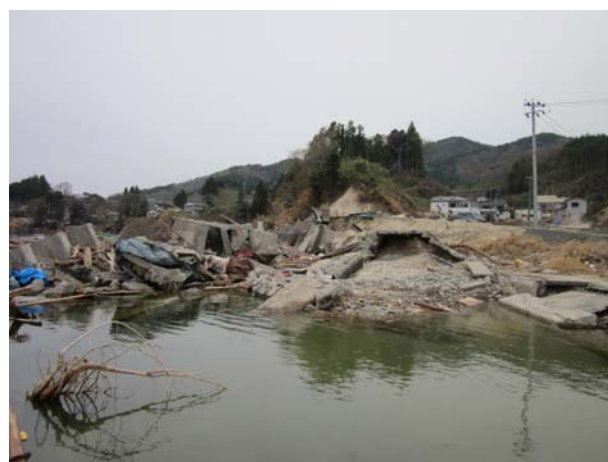
写真-5.4.60 破堤・海岸線後退

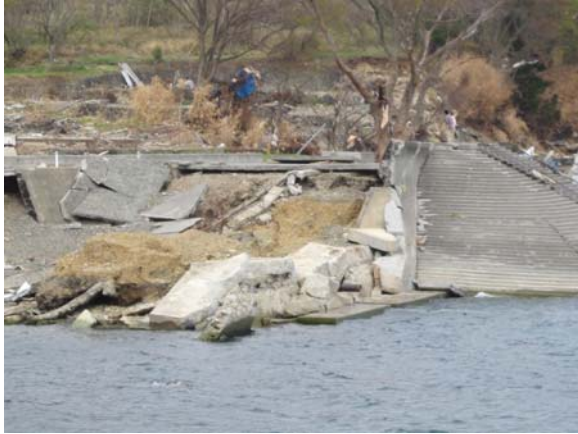
写真-5.4.63～写真-5.4.66に示すとおり、深刻な破堤・海岸線後退が発生した。河口の水門は残存したが、その両側で破堤した。水中の地形状況を調べた結果を図-5.4.14に示す。図から水門の海側、両岸の破堤箇所からのびる深掘れが見られる。引き波時の流路跡と考えられる。この海岸では津波来襲時の映像がYouTubeにアップされており、映像から右岸の破堤は引き波時に発生したことがわかる。また、左岸の凸部では写真-5.4.67のとおり表土被覆工の海側への倒壊が見られた。

写真-5.4.65 破堤状況

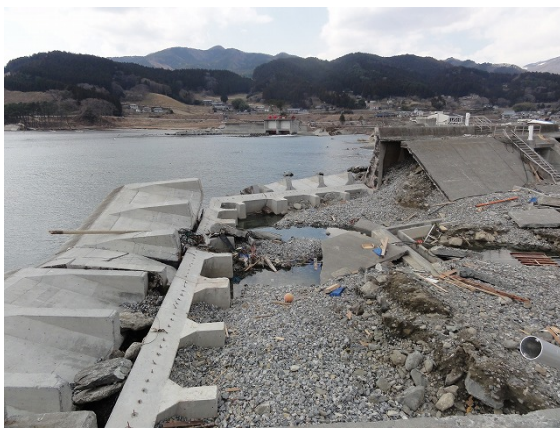
写真-5.4.67 表法被覆工倒壊状況

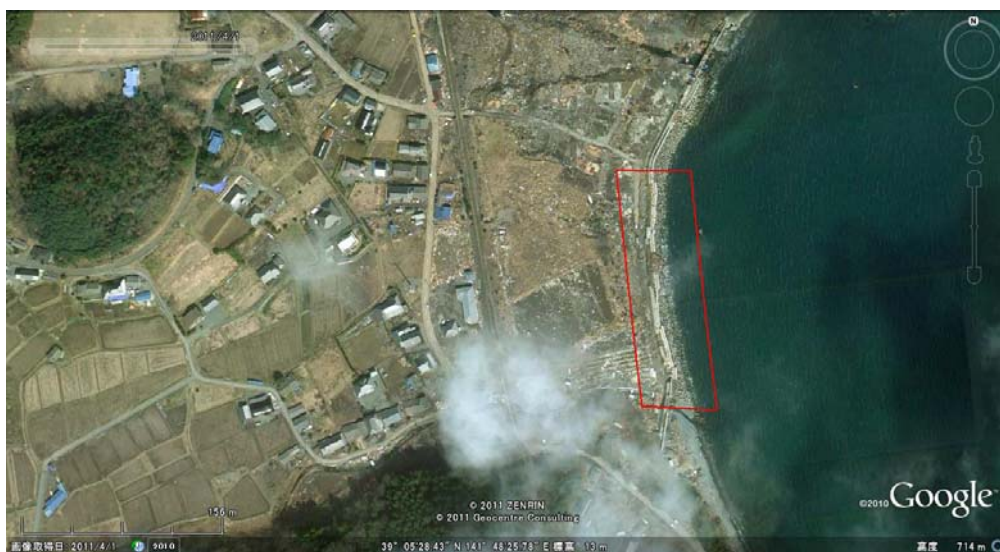
写真-5.4.68 下甫嶺海岸空中写真

写真-5.4.68～写真-5.4.72示すとおり、破堤はしていない。天端保護工・裏法被覆工の被災と表法被覆工の海側への倒壊が発生している。押し波と引き波の両方で被災が生じていると推定される。写真-5.4.72に示すとおり裏法尻は道路舗装があり洗掘していない。

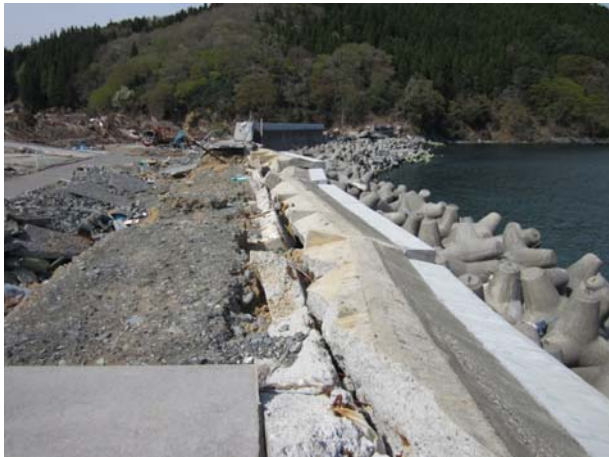
写真-5. 4. 69 表法被覆工海側への倒壊

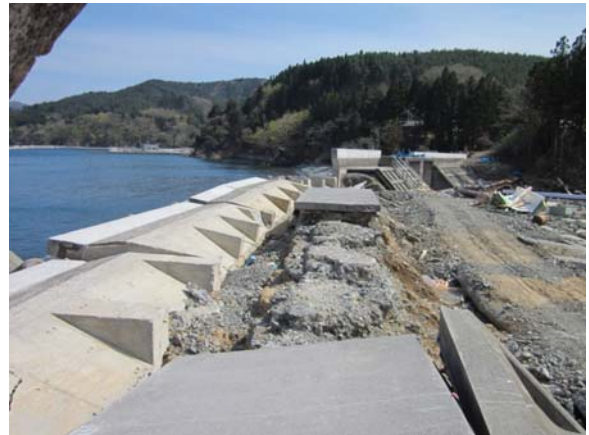
写真-5. 4. 70 表法被覆工海側への倒壊

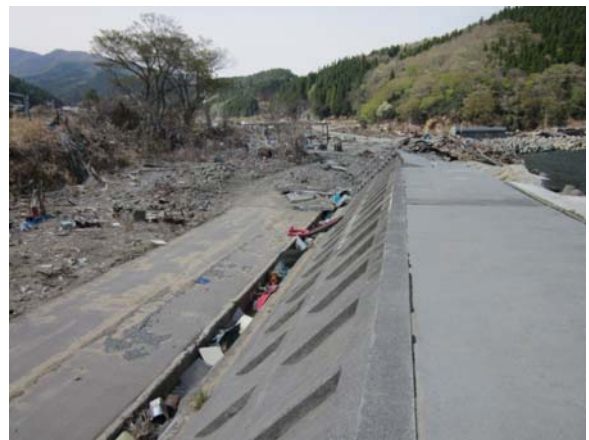
写真-5. 4. 72 裏法尻は道路で洗掘防止

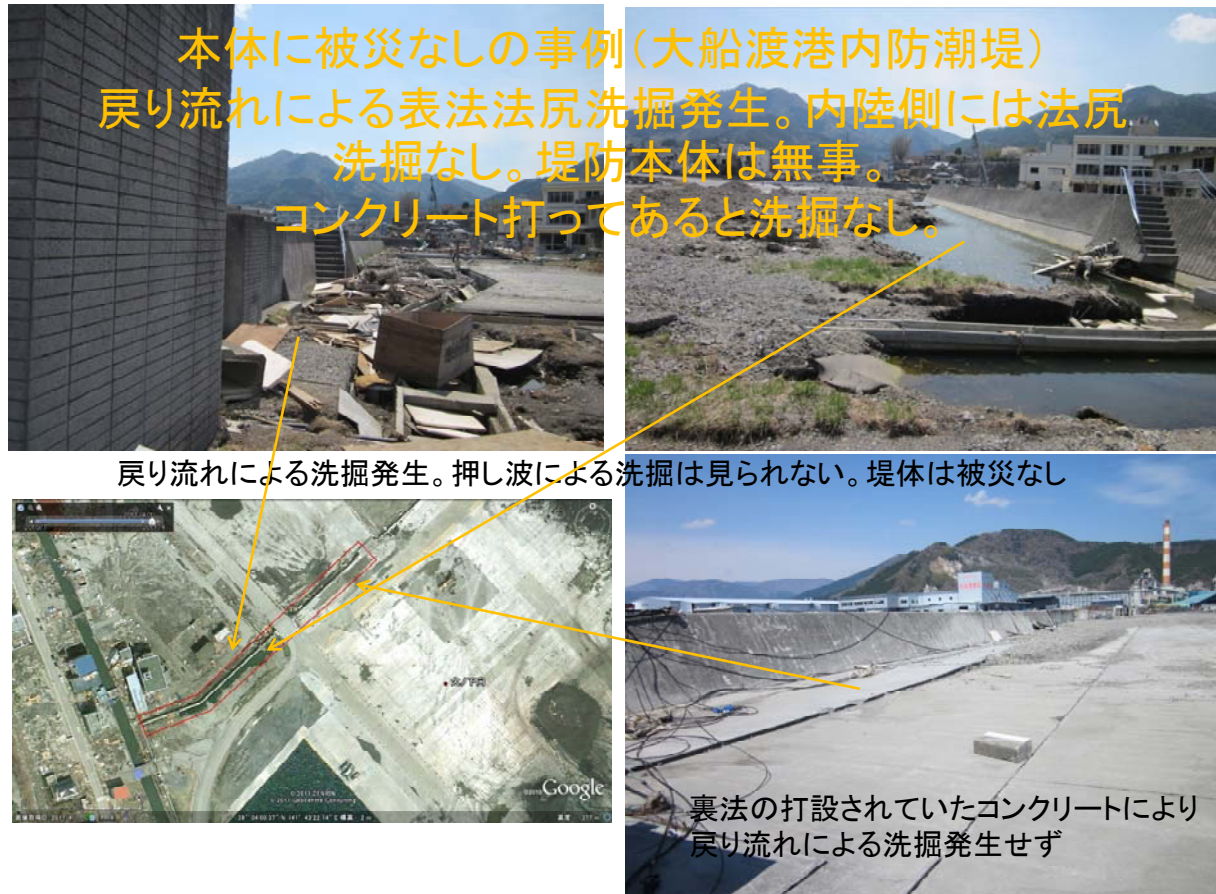
図-5. 4. 15に示すとおり、胸壁の表法尻で洗掘が発生していた。法尻がコンクリートで被覆されている場所では洗掘は生じていない。引き波時の影響もおおきいことがわかる。

図-5.4.15 胸壁の表法尻洗掘

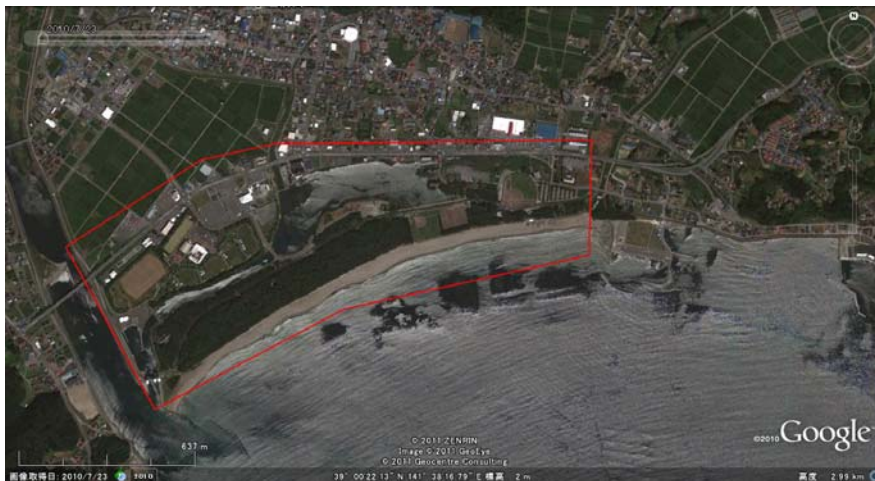
写真-5.4.73 陸前高田海岸津波前

写真-5.4.73～74に示すとおり、破堤と海岸線の後退が生じた。津波来襲前は砂浜、低い堤防（護岸）、松林、堤防で守られていた。津波後は、東側で砂浜・堤防・松林がなくなり、海岸線が大きく後退している。西側は低い堤防と高い堤防、それに挟まれた砂浜が残っている。図-5.4.16に示すとおり、堤防が残存したことにより海岸線の後退が防がれたものと考えられる。堤防の被災状況からは、裏法被覆工のずり落ち・法尻洗掘等押し波による作用と表法被覆工が海側に倒壊する引き波の作用の両方が見られた。松林は写真-5.4.75のとおり根元から1m以内のところで折れていた。倒れて残っている木は陸側に倒れており、押し波で倒されたことがわかる。写真-5.4.76に示すとおり痕跡の標高は高い。水中の測量結果を図-5.4.17～図-5.4.18に示す。図から、海中に5本の流路跡が見える。

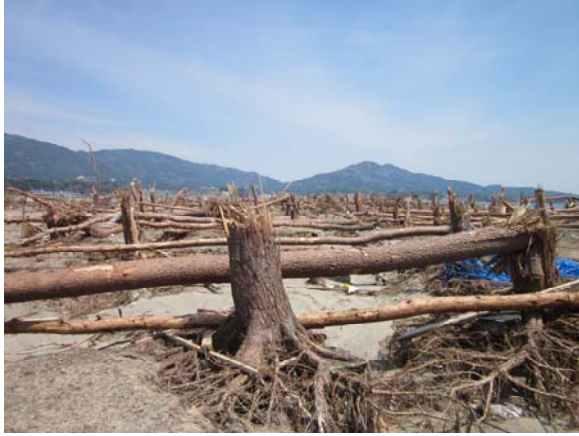
写真-5. 4. 75 松林の倒壊状況

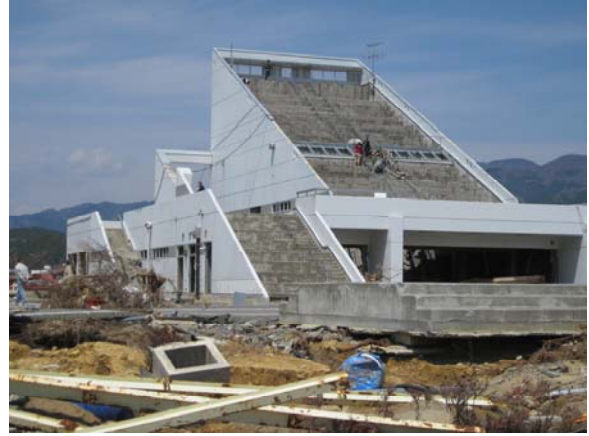
写真-5. 4. 76 展望台の痕跡（漁具）

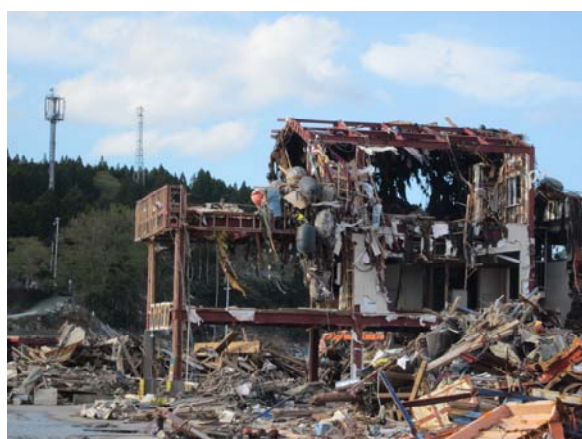
写真-5.4.77 3階の屋根より高い津波高

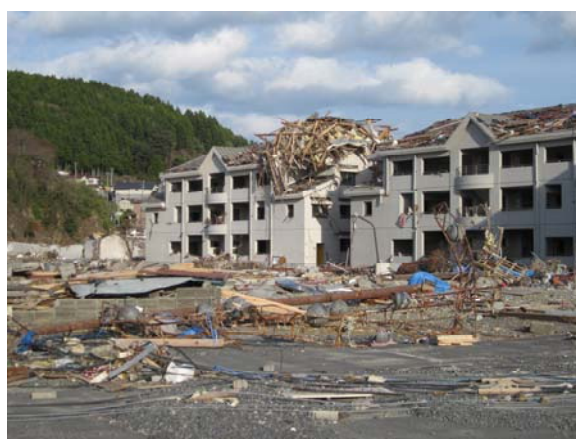
写真-5.4.78 3階建物の屋根に残る痕跡

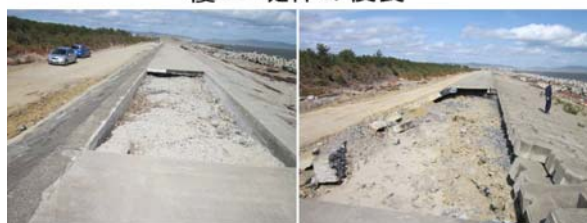
図-5.4.21 天端保護工流失

図-5.4.21に示す天端保護工の流失が見られた。写真-5.4.79に示すように裏法尻には大きな洗掘が発生しており、裏法被災も発生している。

部分破壊の事例(大曲海岸) 天端保護工の被災、天端保護工・裏法被 覆工・堤体の侵食

天端保護工の流失

天端保護工・裏法被覆工・堤体は流失したものの表法被覆工は残存

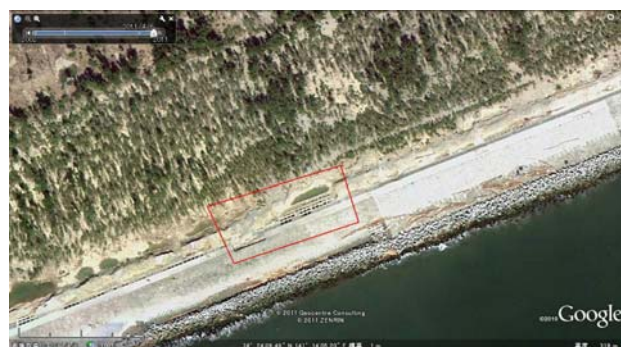
写真-5.4.79 裏法尻洗掘・裏法被災

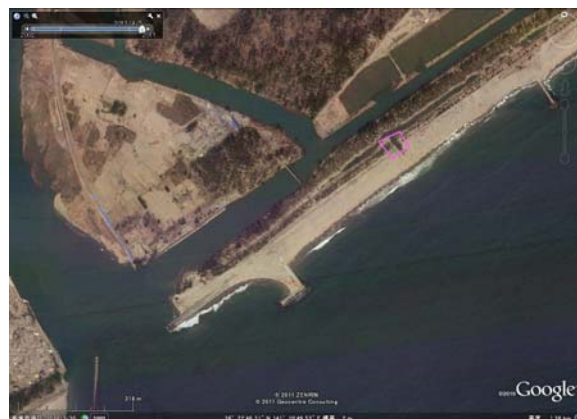
写真-5.4.80～写真-5.4.81に示す歯抜け破堤が発生していた。

写真-5.4.81 歯抜け破堤（浜市海岸）

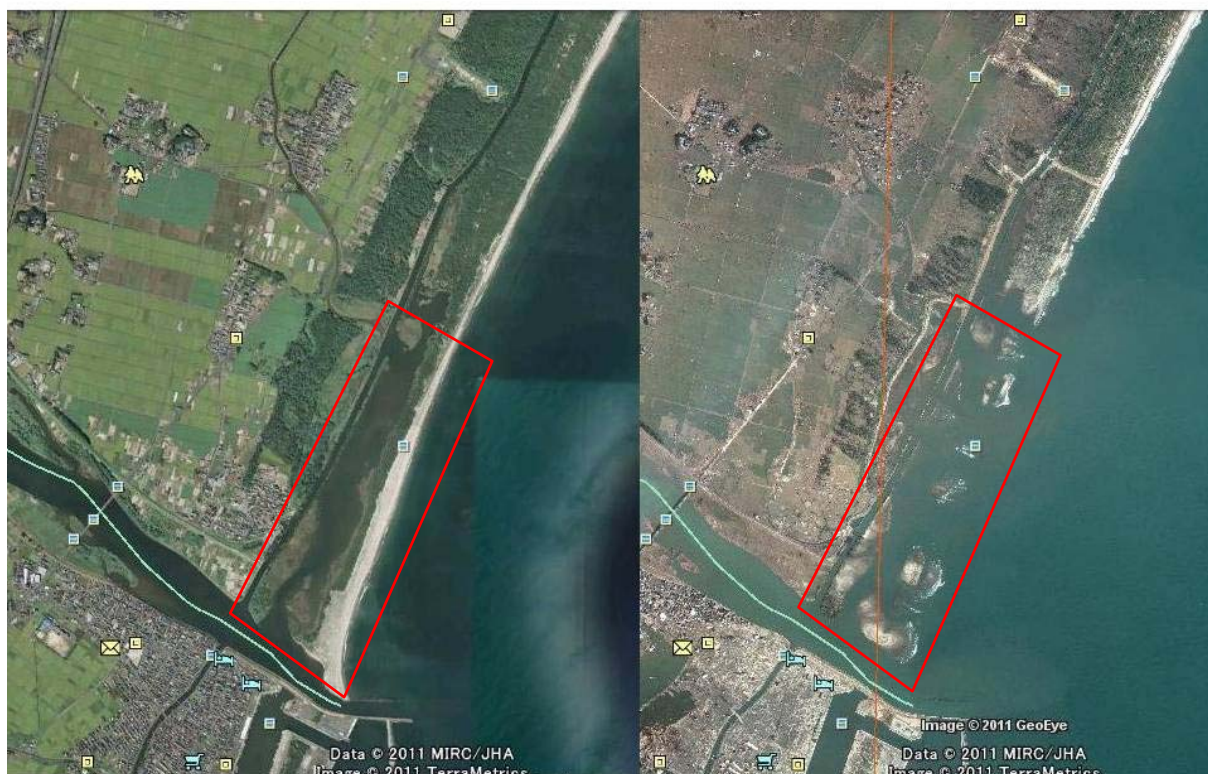
図-5.4.25～図-5.4.27に示すとおり、津波前に干潟の前面に存在していた砂浜や河口砂州等背後に堤防・護岸がない砂浜が津波後に消失している事例が複数見られた。一方、図-5.4.28のように砂浜が残っている箇所は、部分破壊されたとはいえ、背後に堤防が残存していた。図-5.4.29や図-5.4.30のようにもともと砂浜がない、狭い海岸では堤防が全壊・破堤し海岸線の後退が発生していた。

図-5. 4. 26 名取川北側の干潟前砂浜消失

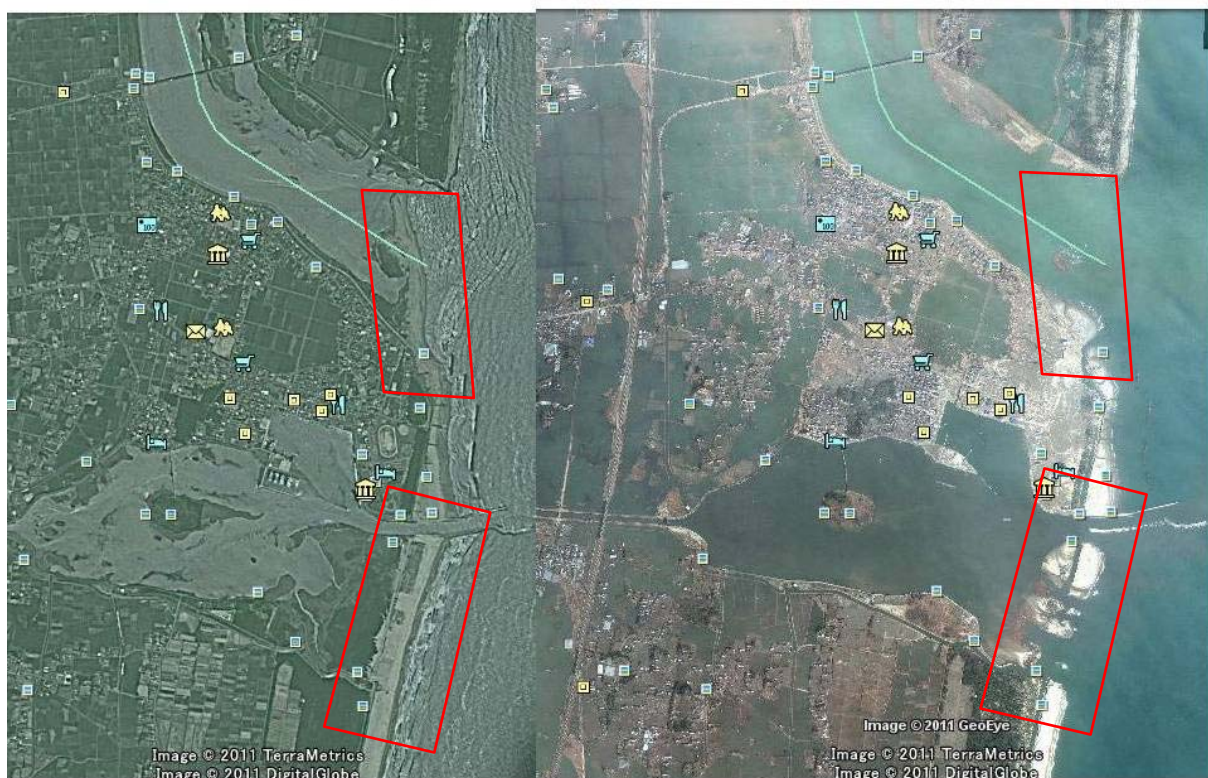
図-5. 4. 27 阿武隈川河口砂州消失、鳥の海南側砂浜減少

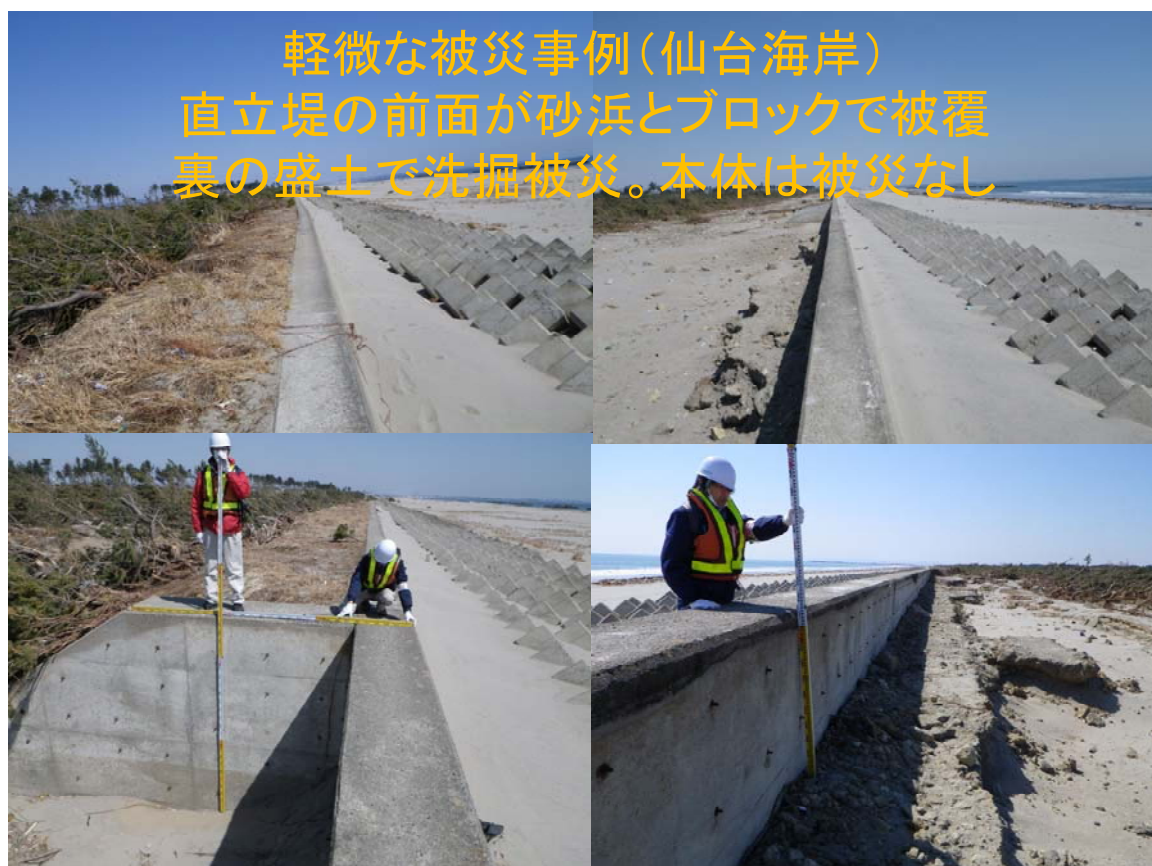
図-5. 4. 31には七北田川北側の被災状況の特徴を示した。消失した干潟前面の砂浜は津波後時間が経過するにしたがって再形成されはじめている。干潟背後の堤防は空中写真から2箇所で押し波、引き波で破堤したと推定される。図-5. 4. 32、図-5. 4. 34～図-5. 4. 35には引き波時の海に戻る流れが流路を形成している事例を示した。流路は、堤防の施工範囲の端部で生じやすいようである。図-5. 4. 33は盛土の砂丘堤の破堤状況である。砂丘堤でも堤防部分破壊箇所の裏法尻に大きな洗掘溝が形成されており、大きな越流があったことをうかがわせる。図-5. 4. 36～図-5. 4. 39は部分破壊状況である。図-5. 4. 36では表法被覆工ブロックの下の部分のみ残っていた事例、図-5. 4. 37は裏法と裏法尻の洗掘した事例である。図-5. 4. 38、図-5. 4. 39は隔壁工が破壊の拡大を防いだと思われる事例である。

軽微な被災事例(仙台海岸)
直立堤の前面が砂浜とブロックで被覆
裏の盛土で洗掘被災。本体は被災なし

図-5. 4. 38 天端・裏法の洗掘、隔壁工で被災拡大防止

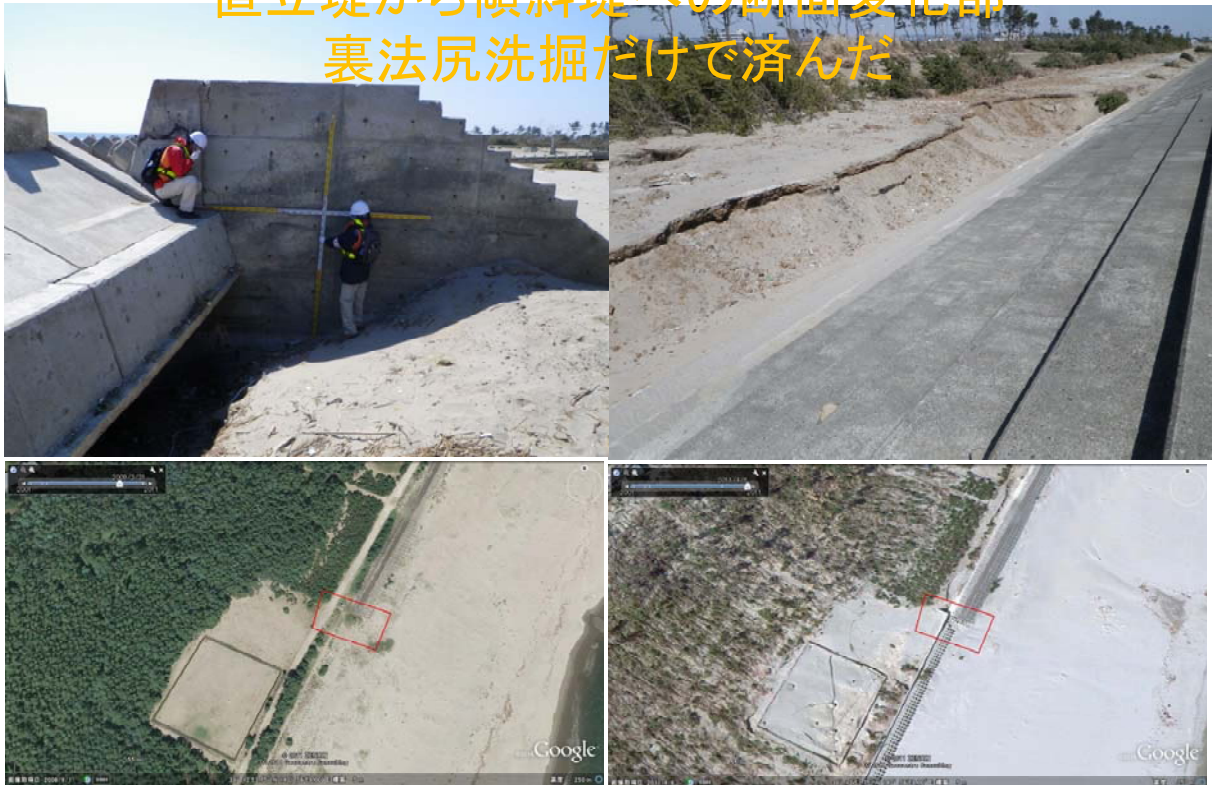
部分被災事例(仙台海岸)
直立堤から傾斜堤への断面変化部
裏法尻洗掘だけで済んだ

図-5.4.39 断面変化部分だが裏法洗掘で済んだ。隔壁工の効果か。

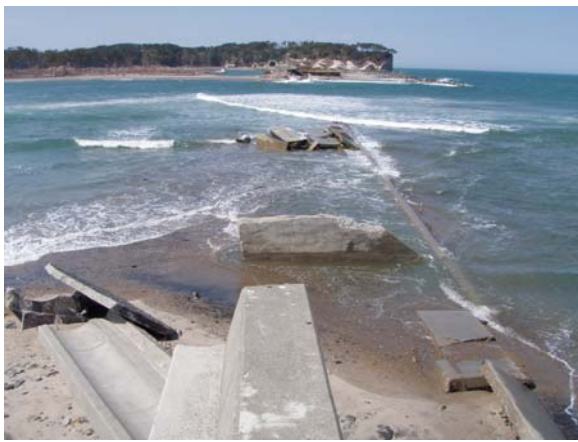
北部の津波前後の空中写真を写真-5.4.85と写真-5.4.86に示す。北部では写真-5.4.87に示す延長の長い破堤・全壊箇所があり松川浦と海が一体となっている。それ以外の箇所では破堤・全壊は見られない。北部では写真-5.4.88、写真-5.4.89に示すように、堤防背後に天端高が同じ盛土道路があり堤防と一体となっている。この盛土道路が削り代になって破堤を免れていたと考えられる。この道路は写真-5.4.90に示すとおり、途中から盛土ではなくなり堤防から離れる。その区間では写真-5.4.91～写真-5.4.93に示すような歯抜け破堤が多く見られる。破堤していない箇所も写真-5.4.94のように裏法・天端が大きく削られ被覆工の法枠だけが残って折損している。写真-5.4.95、写真-5.4.96に示す通り南部も中部と同様歯抜け破堤が発生している。さらに南になると写真-5.4.97～写真-5.4.100のような直立堤を改良した緩傾斜堤となっており、裏法や天端が被災している。

写真-5.4.87 破堤箇所（大浜地先海岸北部）

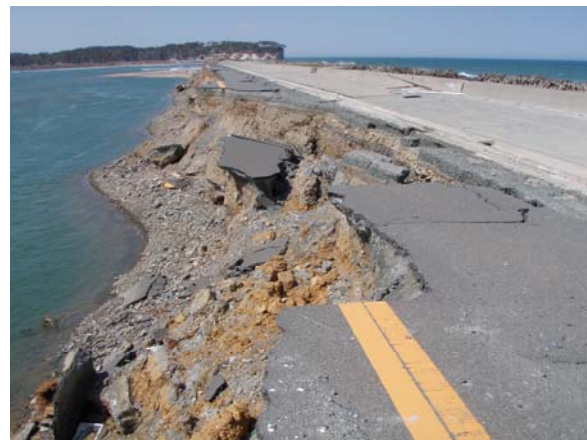
写真-5.4.88 背後にあった盛土道路が削り代となって破堤免れている（大浜地先海岸）

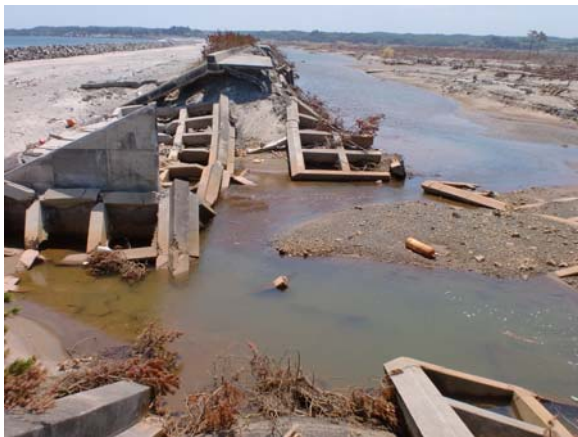
写真-5. 4. 92 歯抜け状の破堤

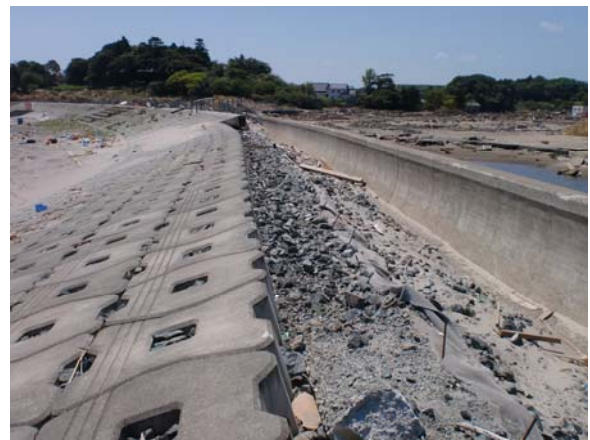
写真-5.4.98 緩傾斜堤天端被災状況

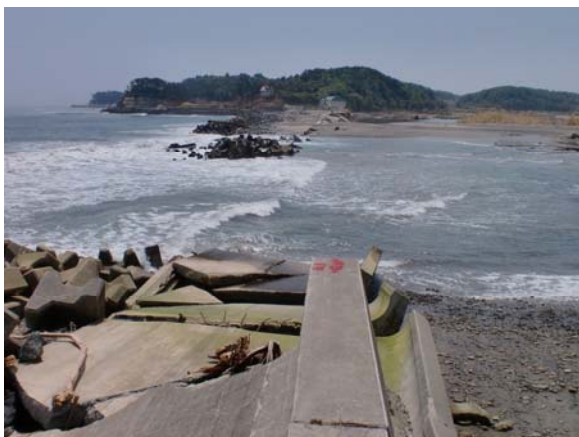
写真-5.4.103～写真-5.4.106に示すとおり、堤防が破堤・全壊し、海岸線の大幅な後退が発生した。

写真-5.4.105 破堤・全壊と海岸線後退

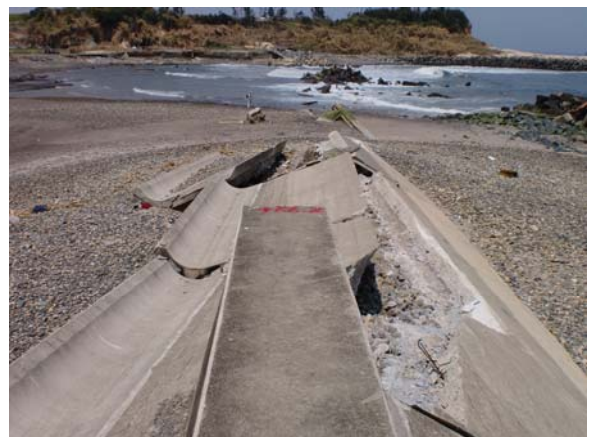
写真-5.4.106 破堤・全壊状況
