国土技術政策総合研究所資料
Technical Note of National Institute for Land and Infrastructure Management, No.646
土木研究所資料
Technical Note of Public Works Research Institute, No.4202

平成23年(2011年)東北地方太平洋沖地震
土木施設災害調査速報

Quick Report on Damage to Infrastructures
by the 2011 off the Pacific coast of Tohoku Earthquake

国土交通省国土技術政策総合研究所
National Institute for Land and Infrastructure Management
Ministry of Land, Infrastructure, Transport and Tourism, Japan
独立行政法人土木研究所
Incorporated Administrative Agency, Public Works Research Institute, Japan

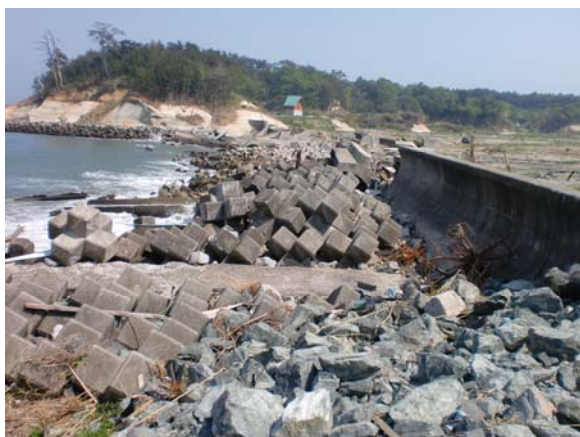
写真-5.4.107、写真-5.4.108に示すとおり、堤防の破堤・全壊が発生した。海岸線の大幅な後退は生じていない。

写真-5.4.107 堤防の被災状況

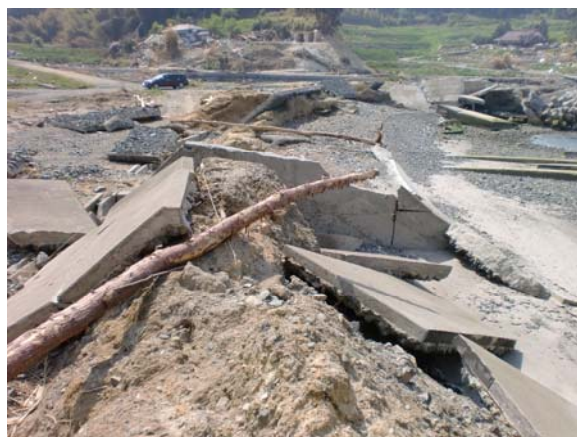
写真-5.4.108 堤防の全壊・破堤状況

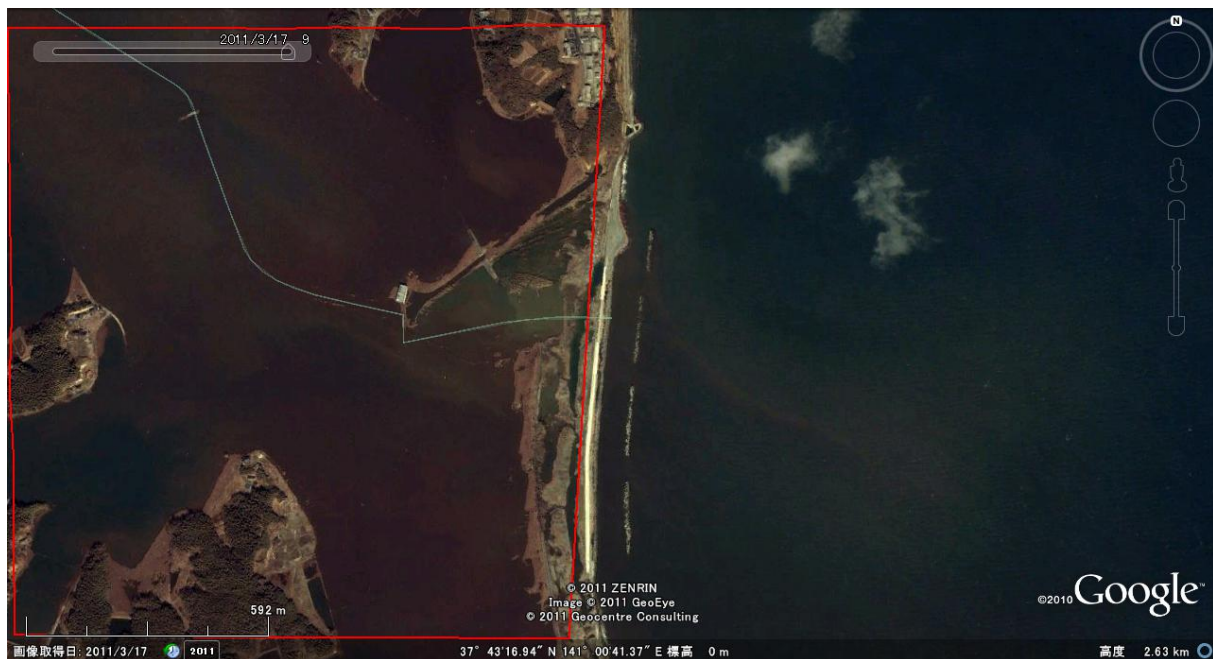
写真-5.4.109、写真-5.4.110に示すとおり、空中写真を見るかぎり破堤は見られないが、堤防背後が湖になった。

写真-5. 4. 110 北海老地区海岸津波後

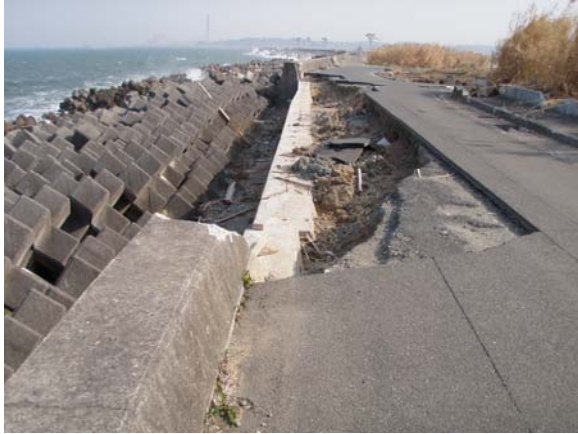
写真-5.4.113 堤防被災状況

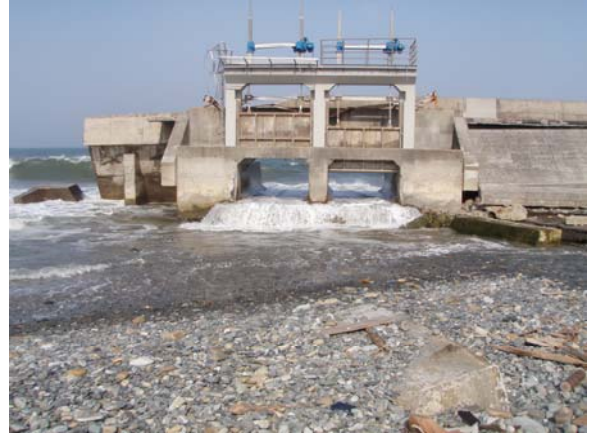
写真-5. 4. 111～写真-5. 4. 116に示すとおり北側では破堤・全壊と海岸線後退が発生している。写真-5. 4. 114に示すとおり破堤は水門脇で発生している。写真-5. 4. 118に示すとおり背後の洗掘溝には破堤箇所につき波時の流れが集中した形跡が見られる。写真-5. 4. 117～写真-5. 4. 120のとおり、破堤していない箇所でも堤防背後に幅の広い洗掘溝が見られ、裏法被覆工・天端保護工の流失が起こっている。南側では写真-5. 4. 112、写真-5. 4. 121に示すように、南側は歯抜け状の破堤が2箇所が発生している。

写真-5.4.114 破堤箇所。水門に隣接。

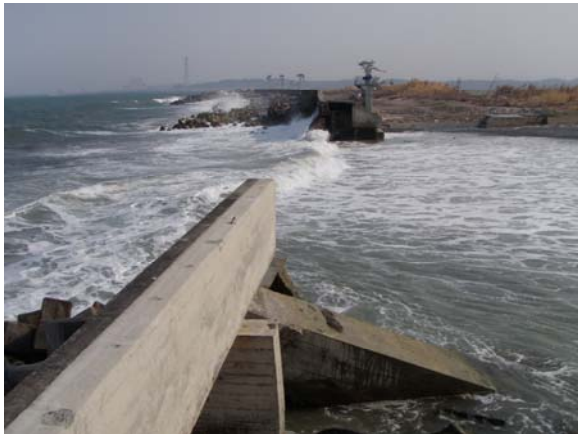
写真-5.4.115 破堤・全壊、海岸線後退

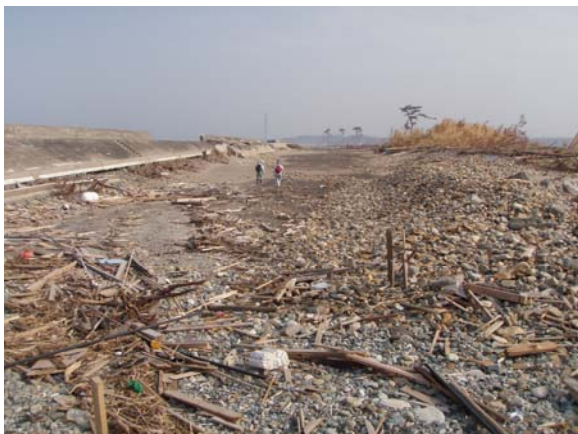
写真-5.4.117 堤防背後の洗掘状況。破堤箇所に向かって流れた形跡

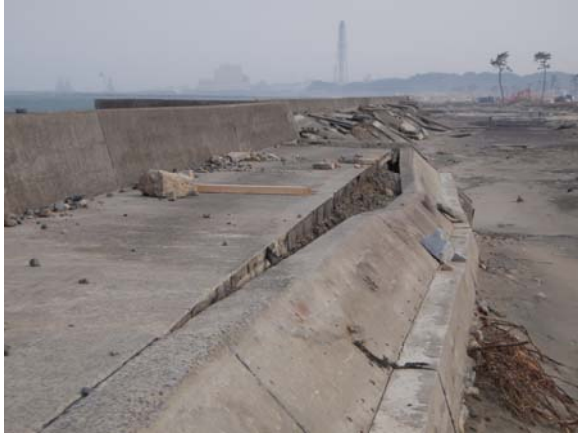
写真-5.4.119 堤防の裏法・天端被災

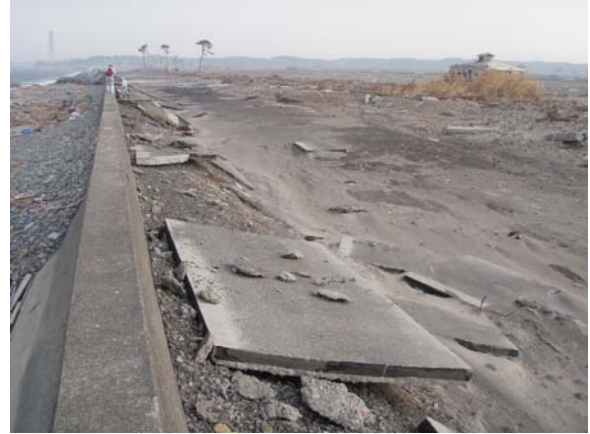
写真-5.4.120 堤防の天端・裏法被災、裏法尻洗掘溝

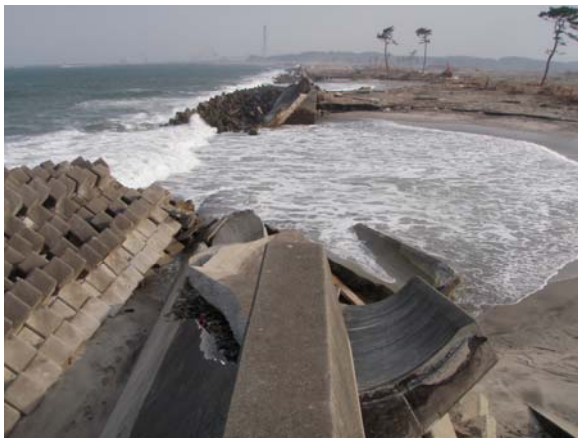
写真-5.4.121 歯抜け状の破堤

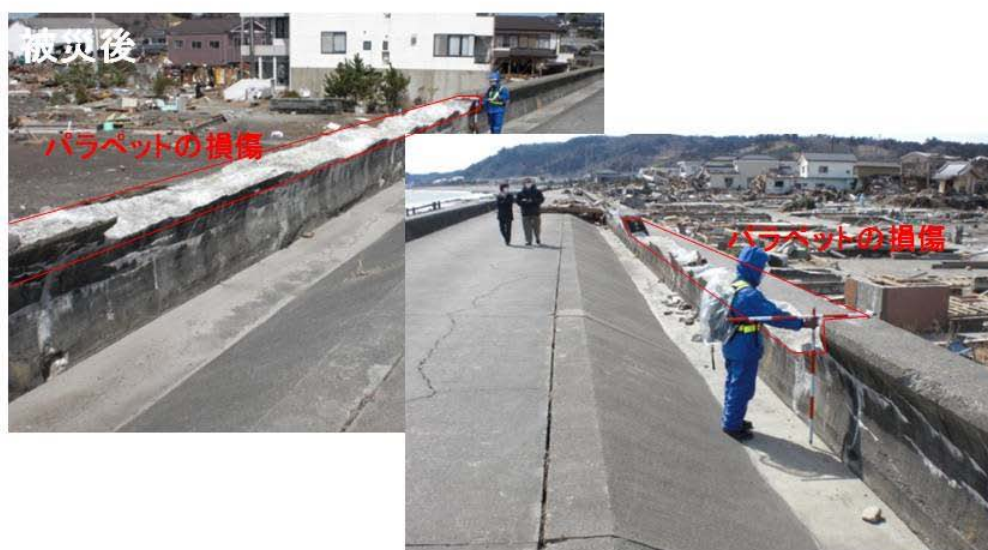
ひさのはま
久之浜海岸(福島県いわき市)

天端高(被災前)	T.P. +6.2m
付近の浸水高	T.P. +8.1m[豊間地区]
地盤沈下量※1	0.4m
想定越流水深	2.3m

図-5.4.62 パラペットの折損(久之浜海岸)

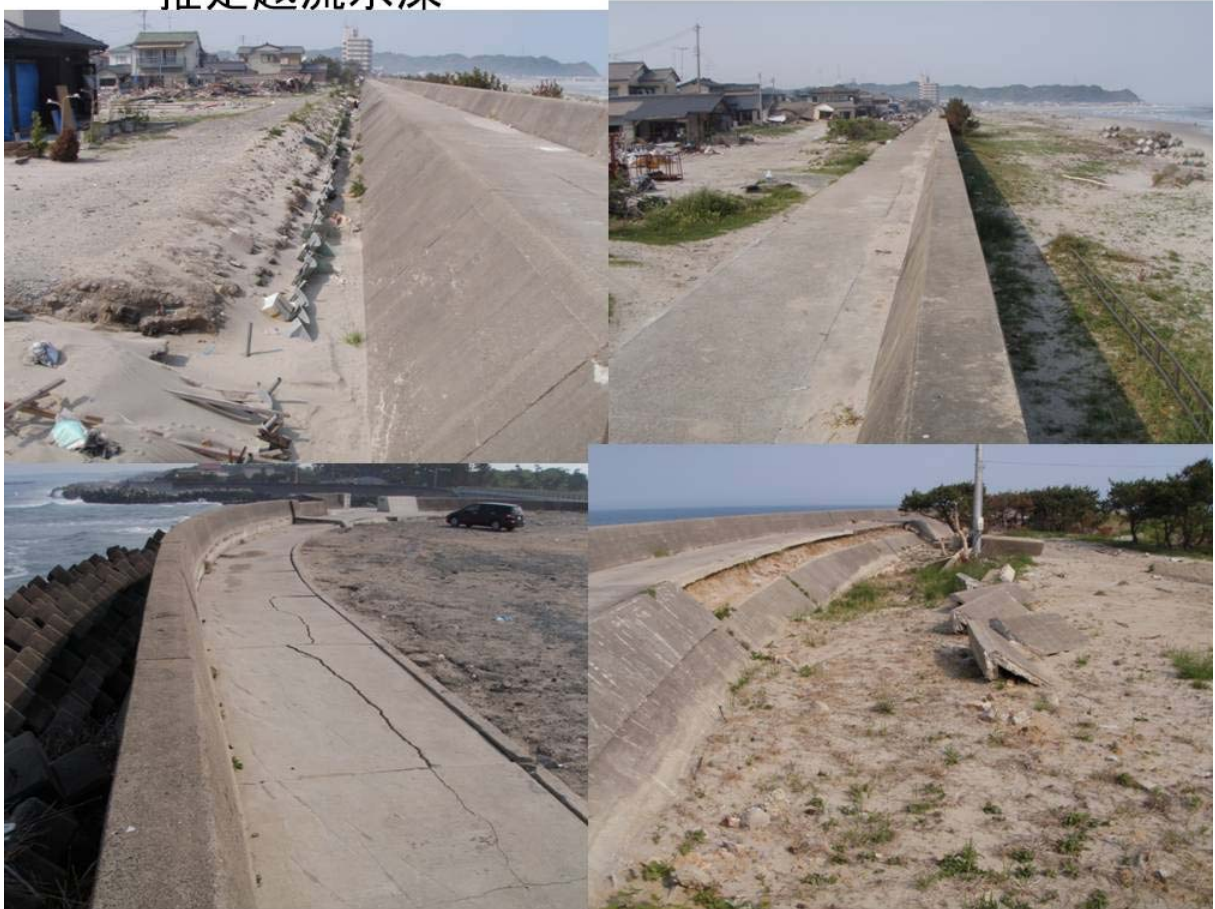
仁井田海岸（福島県いわき市）

図-5.4.63 被災は軽微。一部で波返し工下の天端法肩が被災（仁井田海岸）

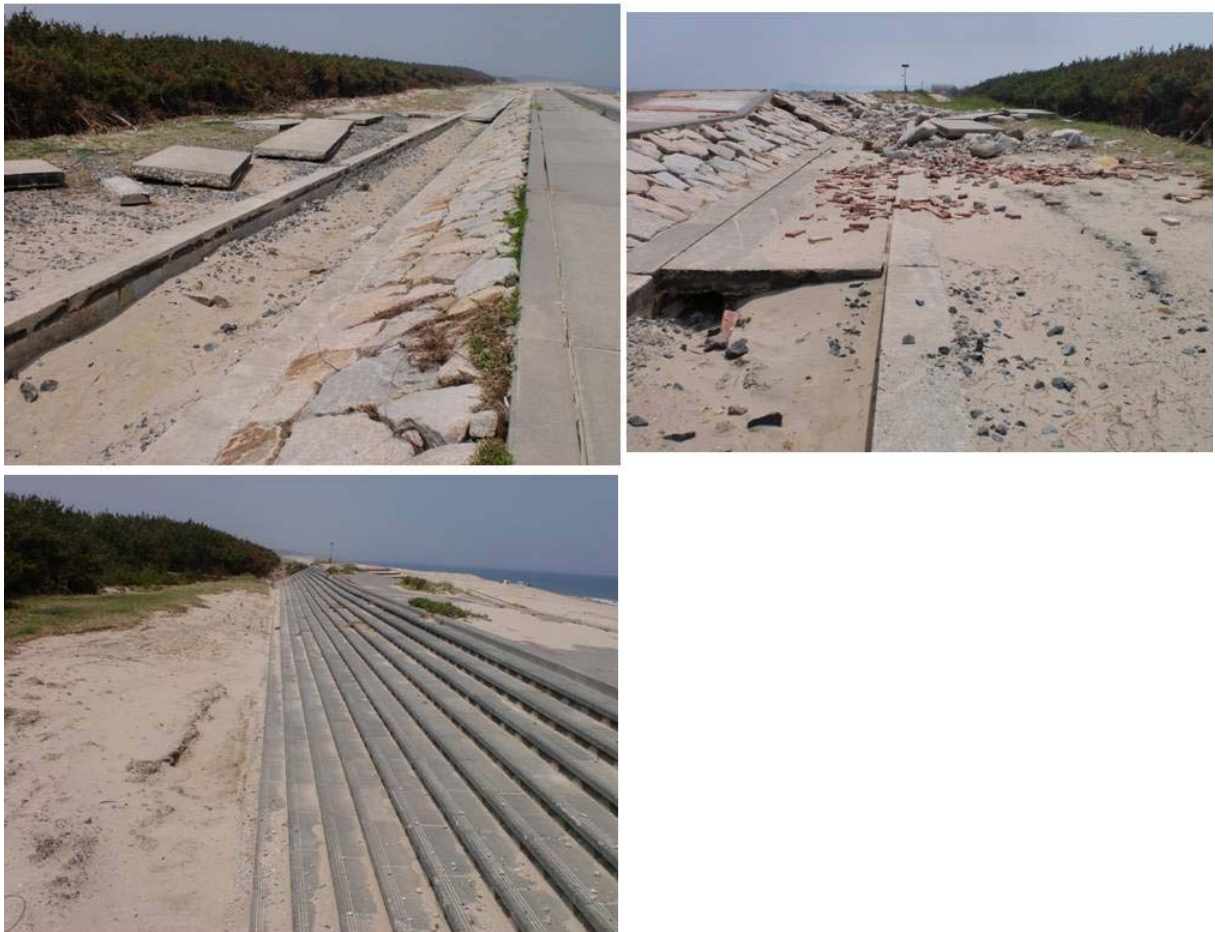
夏井地区海岸(福島県いわき市)

図-5.4.64 裏法尻の被覆工が流失。裏法被覆工が階段部分は被災なし(夏井地区海岸)

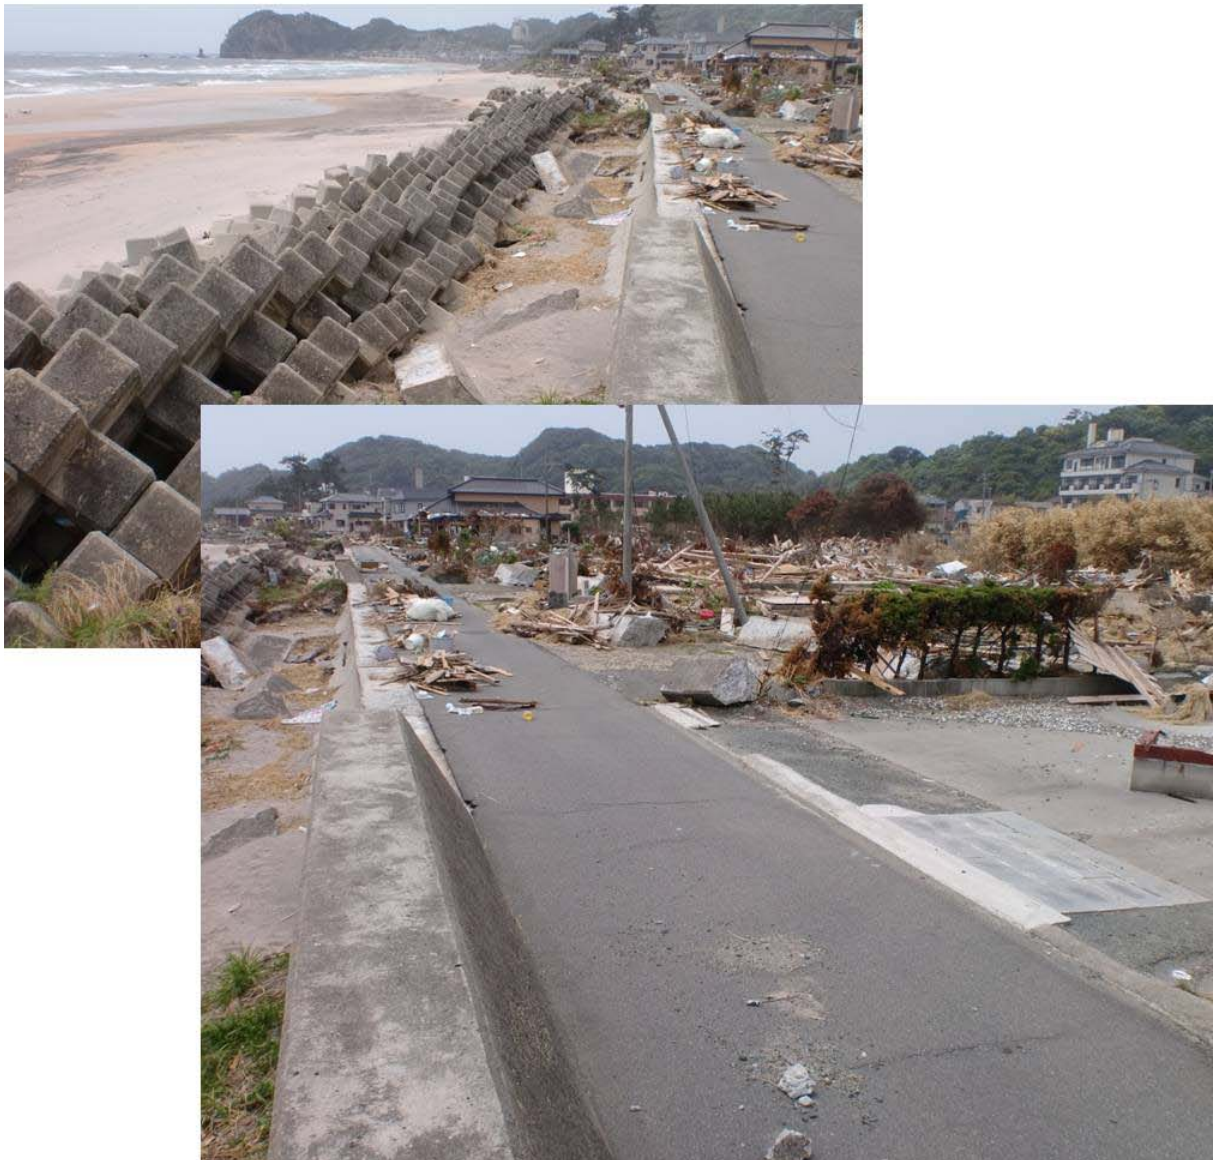
豊間地区海岸（福島県いわき市）

図-5. 4. 65 波返し工の倒壊。陸側への倒壊と海側への倒壊の両方が見られる（豊間地区海岸）

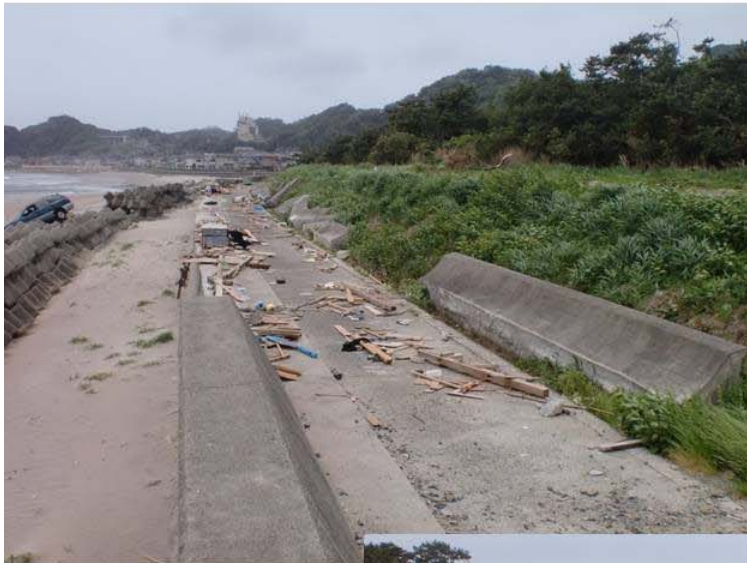
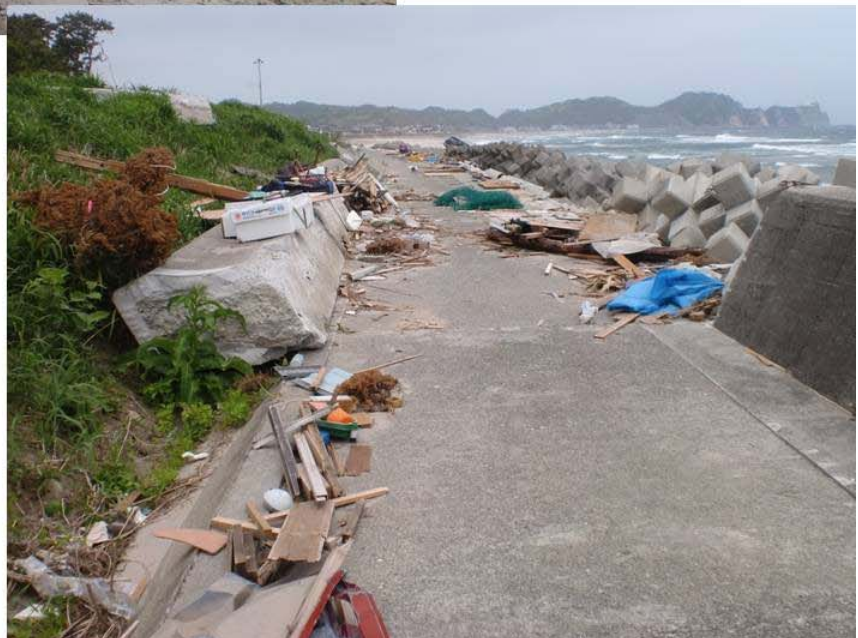
豊間地区海岸（福島県いわき市）

図-5.4.66 波返し工の倒壊。背後の盛土で倒壊したコンクリートが止まる（豊間地区海岸）

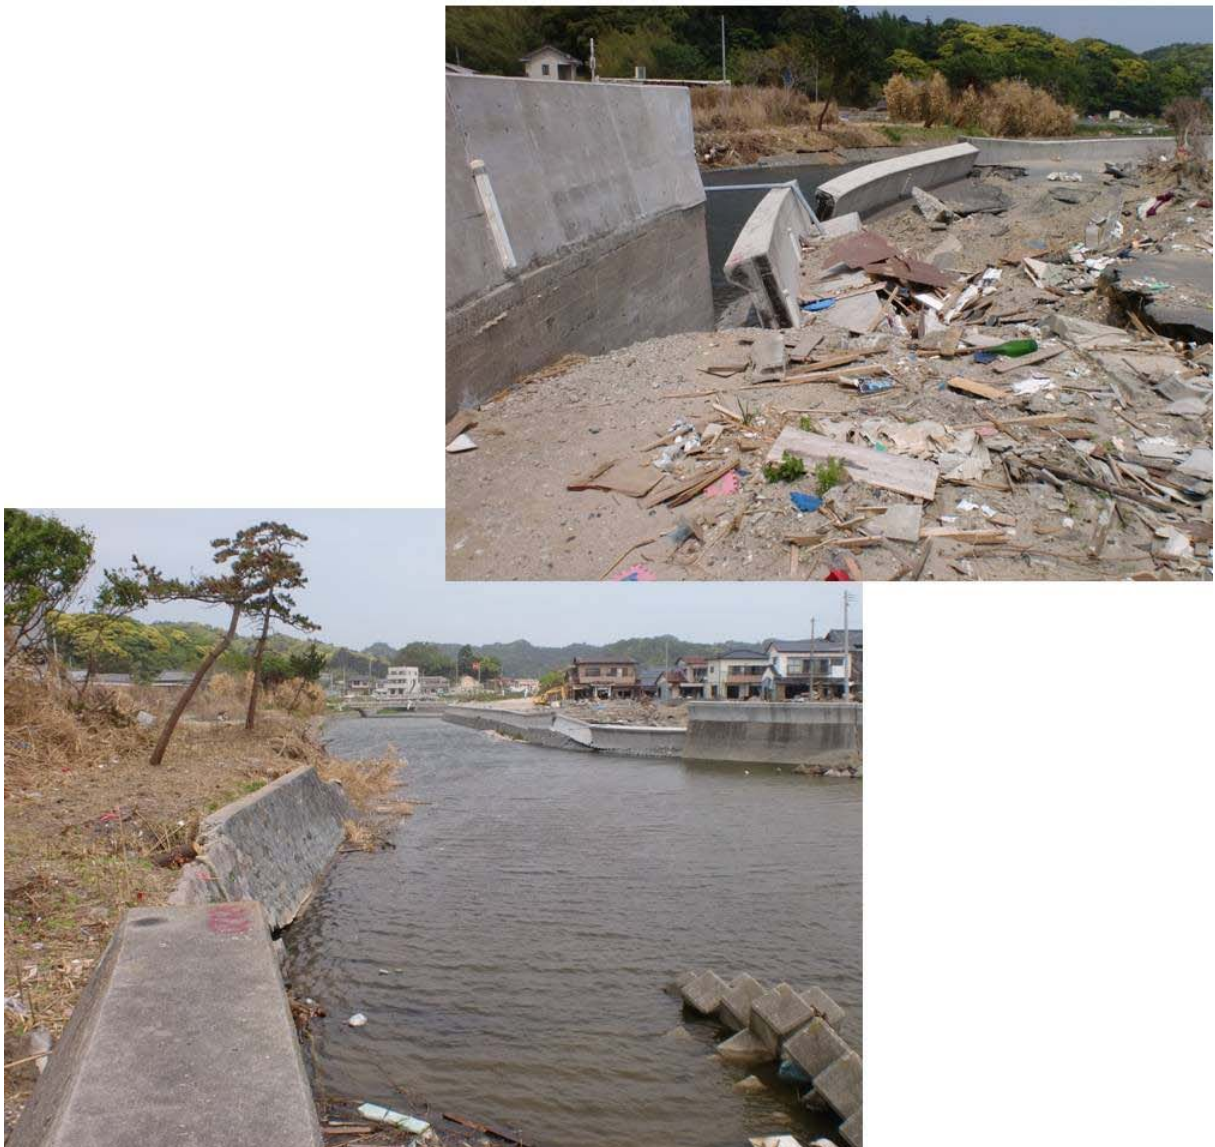
豊間地区海岸（福島県いわき市）

図-5.4.67 流入河川護岸の被災（豊間地区海岸）

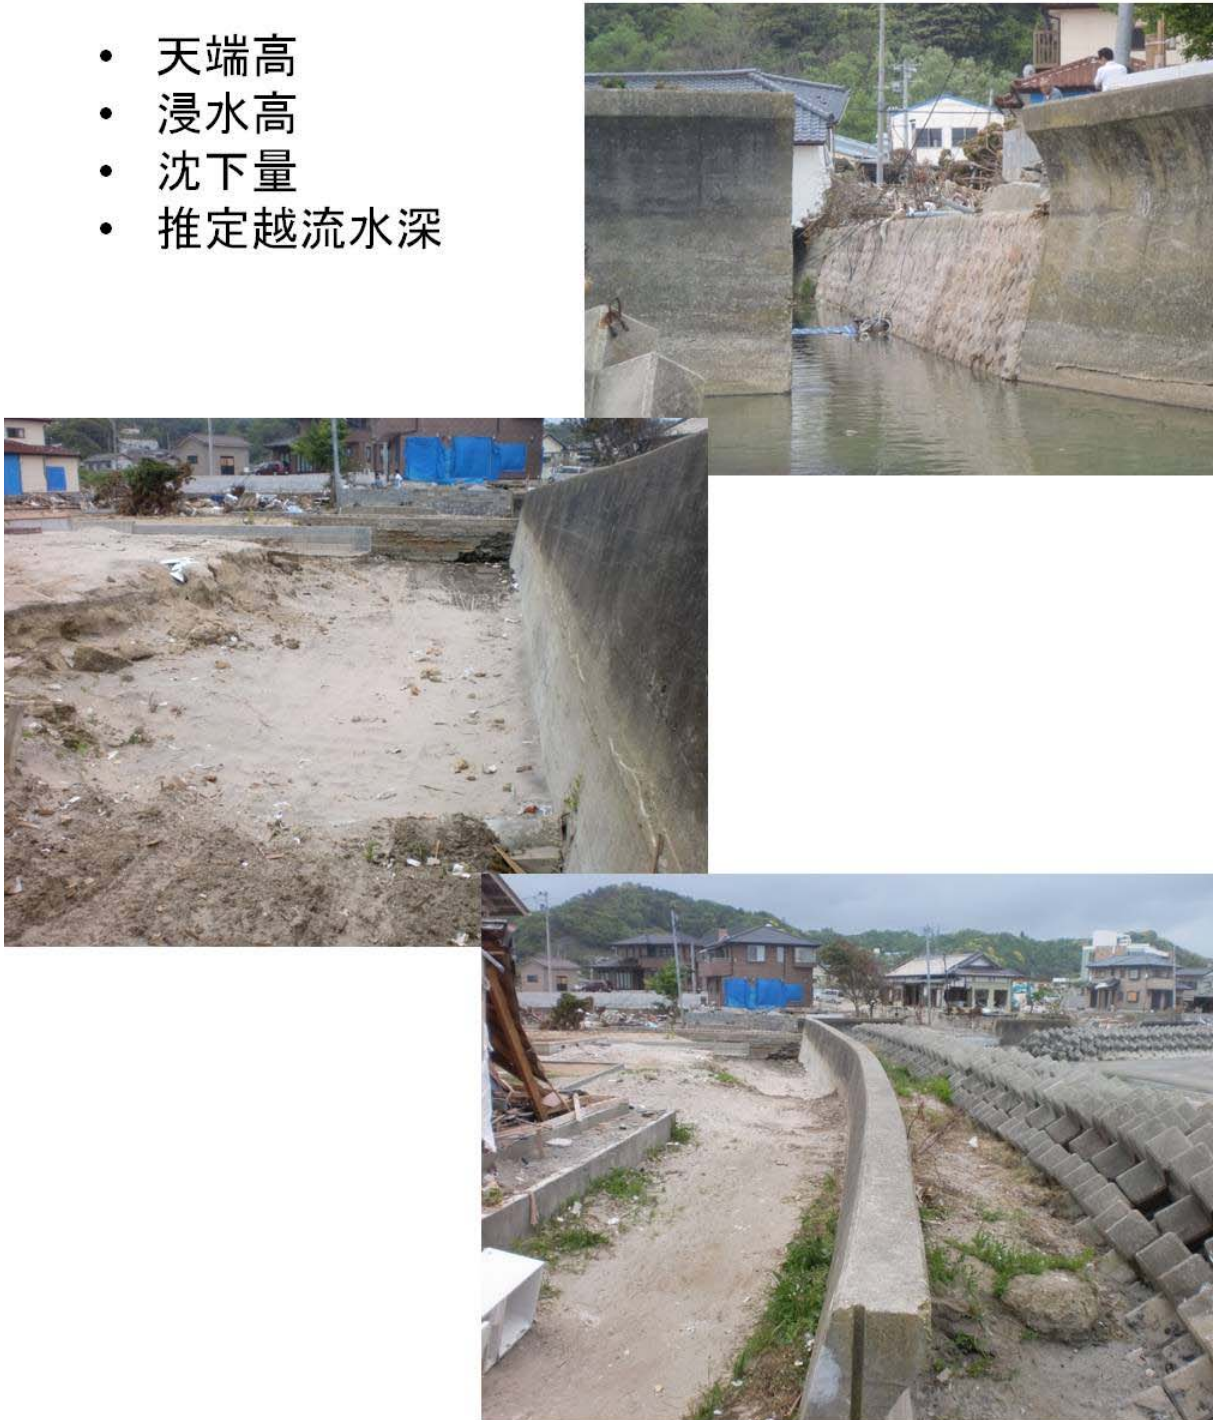
豊間地区海岸(福島県いわき市)

図-5.4.68 流入河川部分での洗掘（豊間地区海岸）

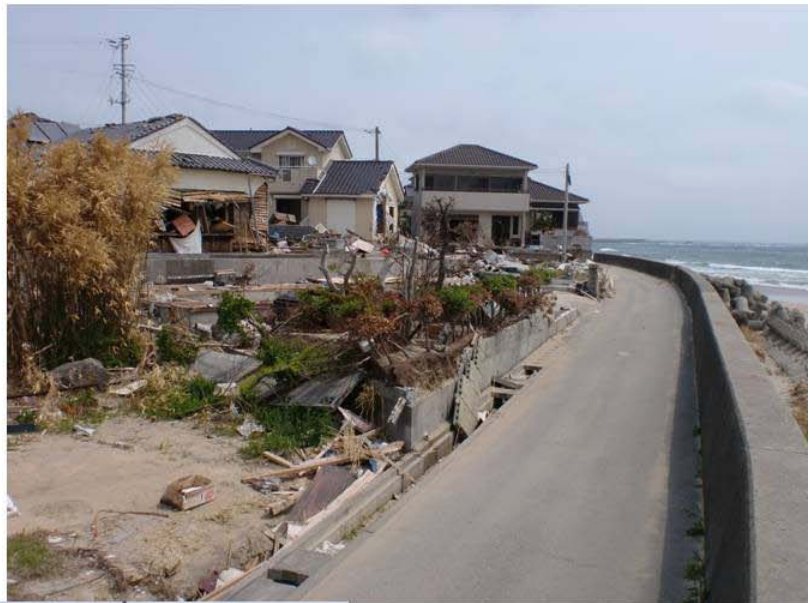
豊間地区海岸(福島県いわき市)

図-5. 4. 69 直立堤背後の洗掘発生。背後が道路でアスファルト舗装の被覆がされていると洗掘なし

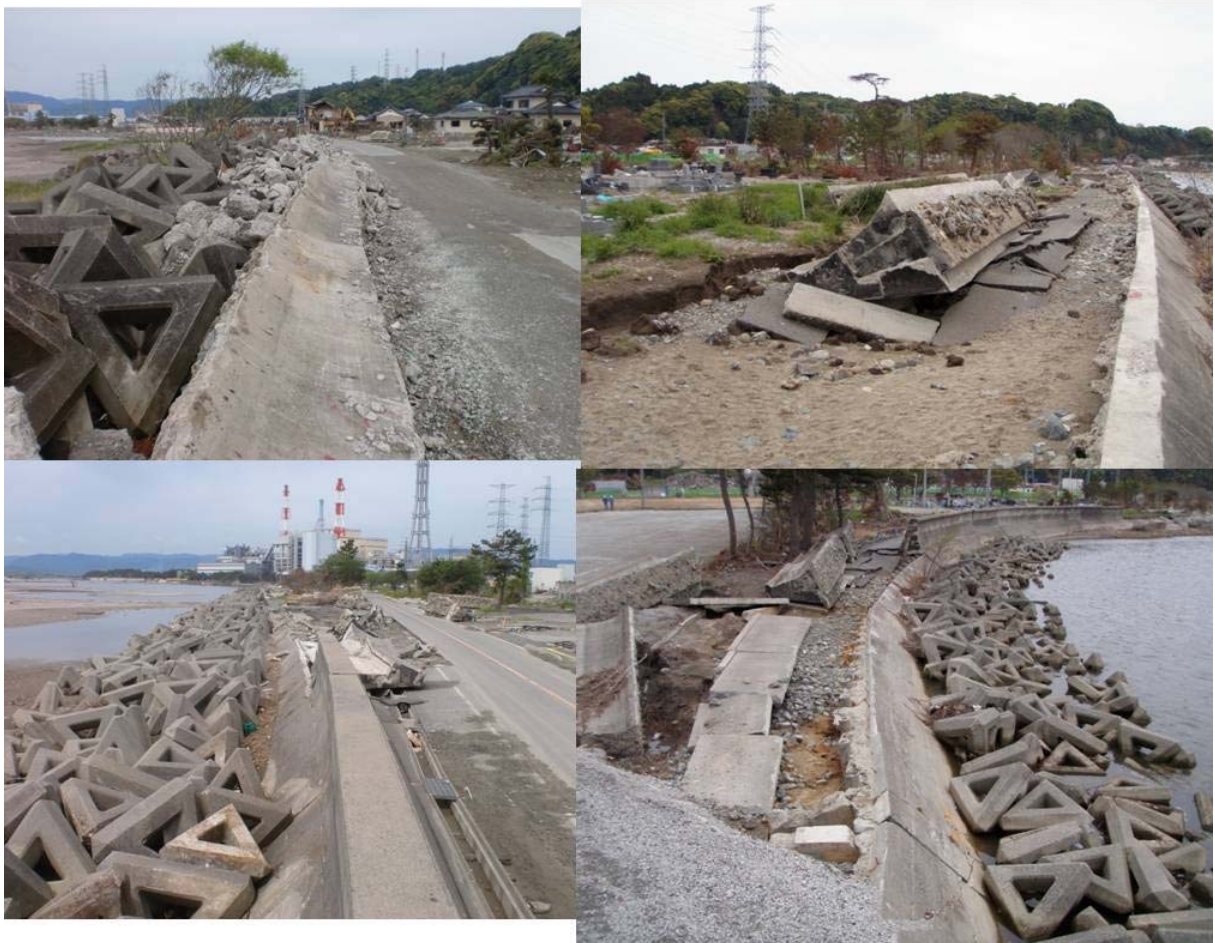
植田岩間地区海岸（福島県いわき市）

図-5.4.70 直立堤の倒壊（植田岩間地区海岸）

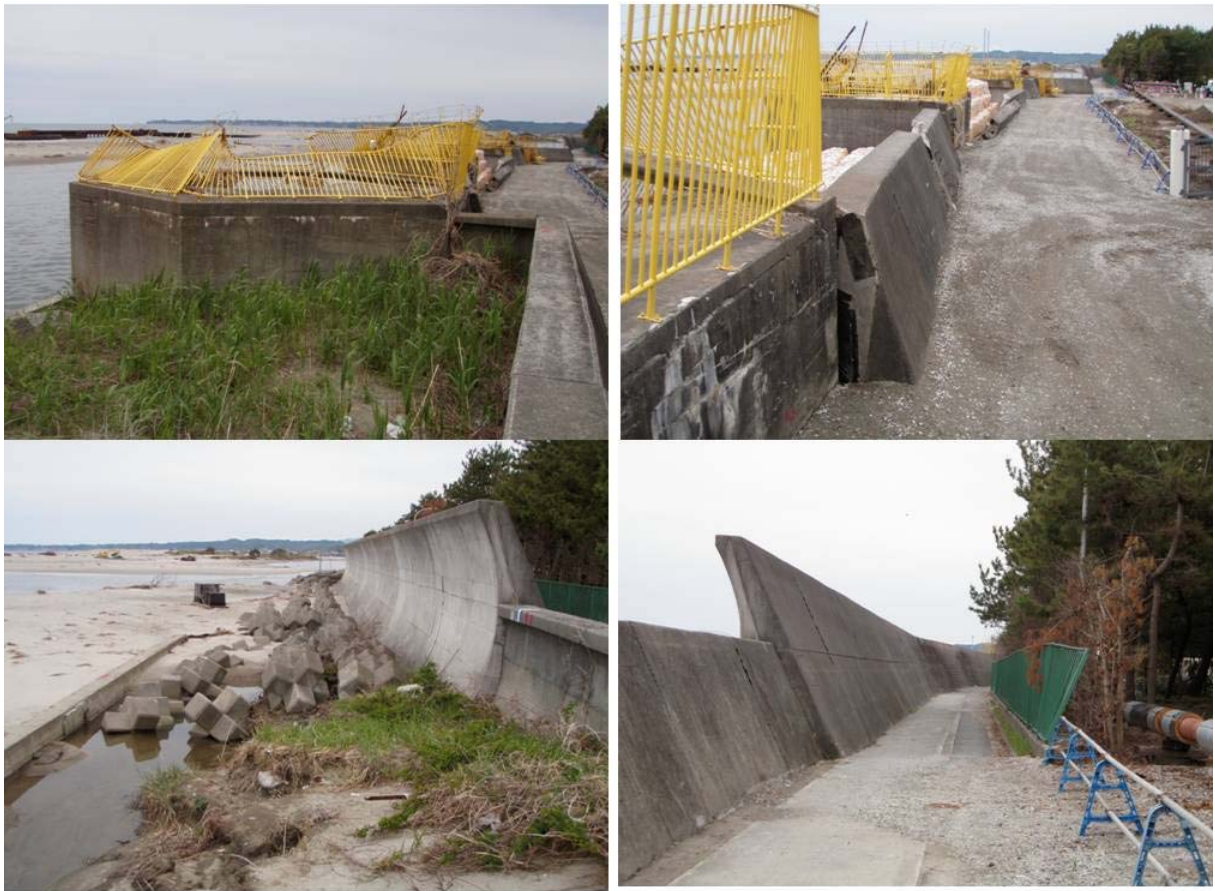
植田岩間地区海岸(福島県いわき市)

図-5.4.71 堤防高が変化。直立堤倒壊は低い直立堤の区間で発生。(植田岩間地区海岸)

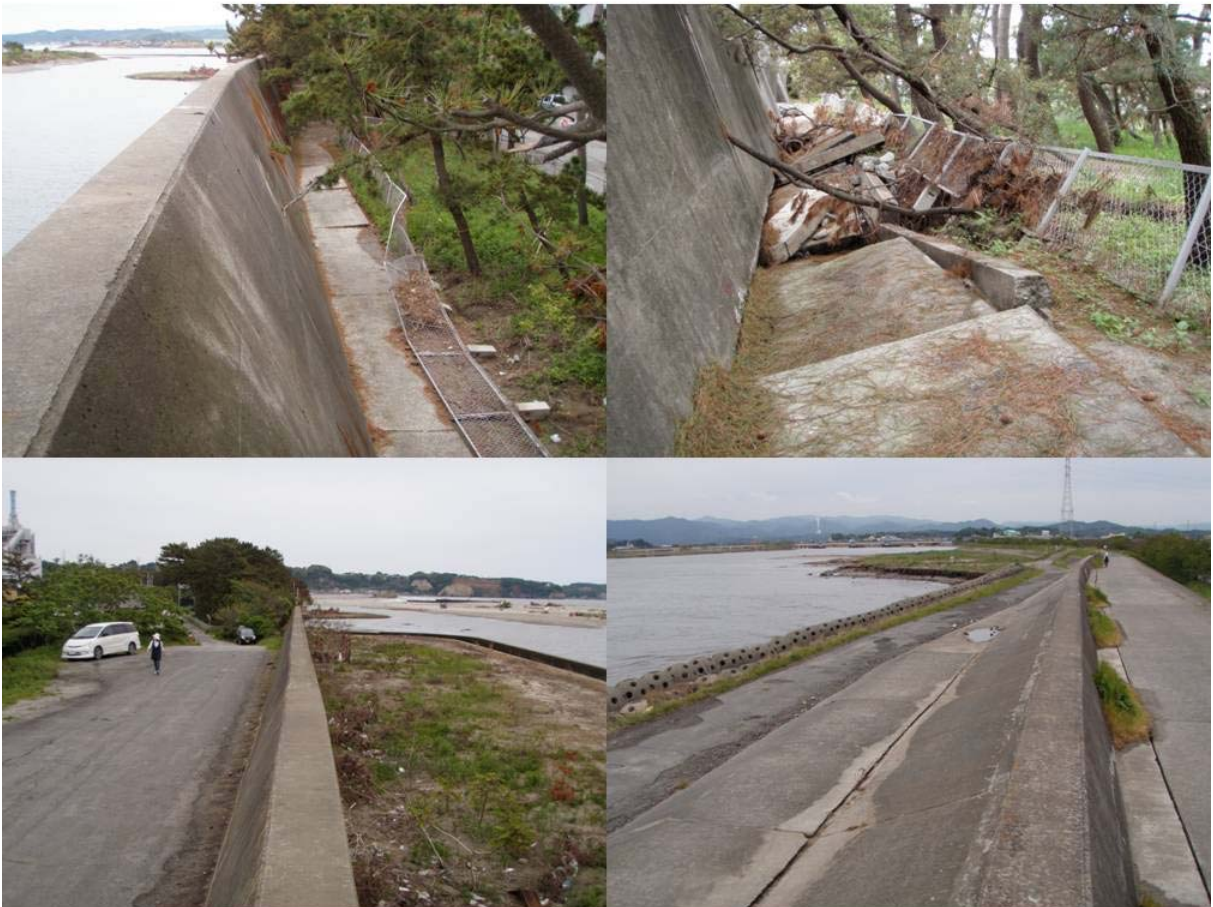
植田佐糠地区海岸(福島県いわき市)

図-5.4.72 高い直立堤区間でも一部で法尻被覆工が沈下。背後地盤が高くなった区間では被災なし(植田佐糠地区海岸)

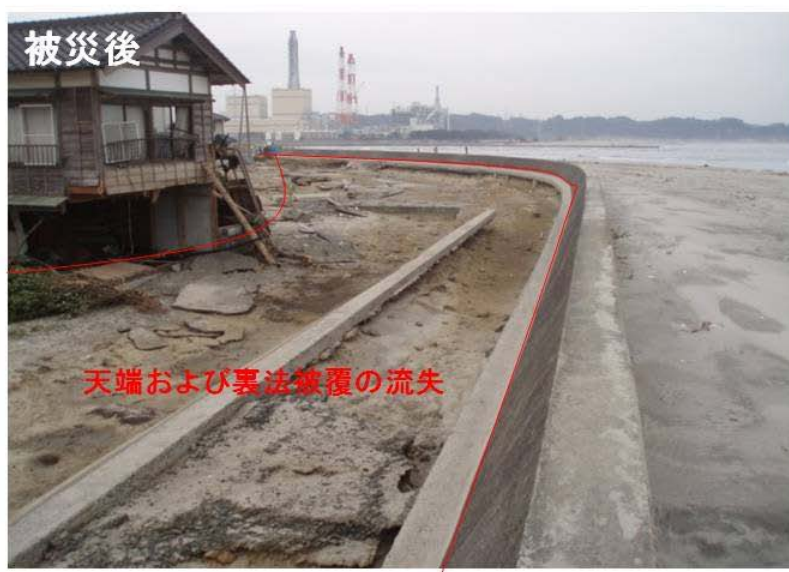
す か
須賀海岸（福島県いわき市）

天端高（被災前）	T.P. +5.4m
付近の浸水高	T.P. +5.4m
地盤沈下量※1	0.5m
想定越流水深	0.5m

図-5.4.73 波返し工裏の天端保護工が被災（須賀地区海岸）

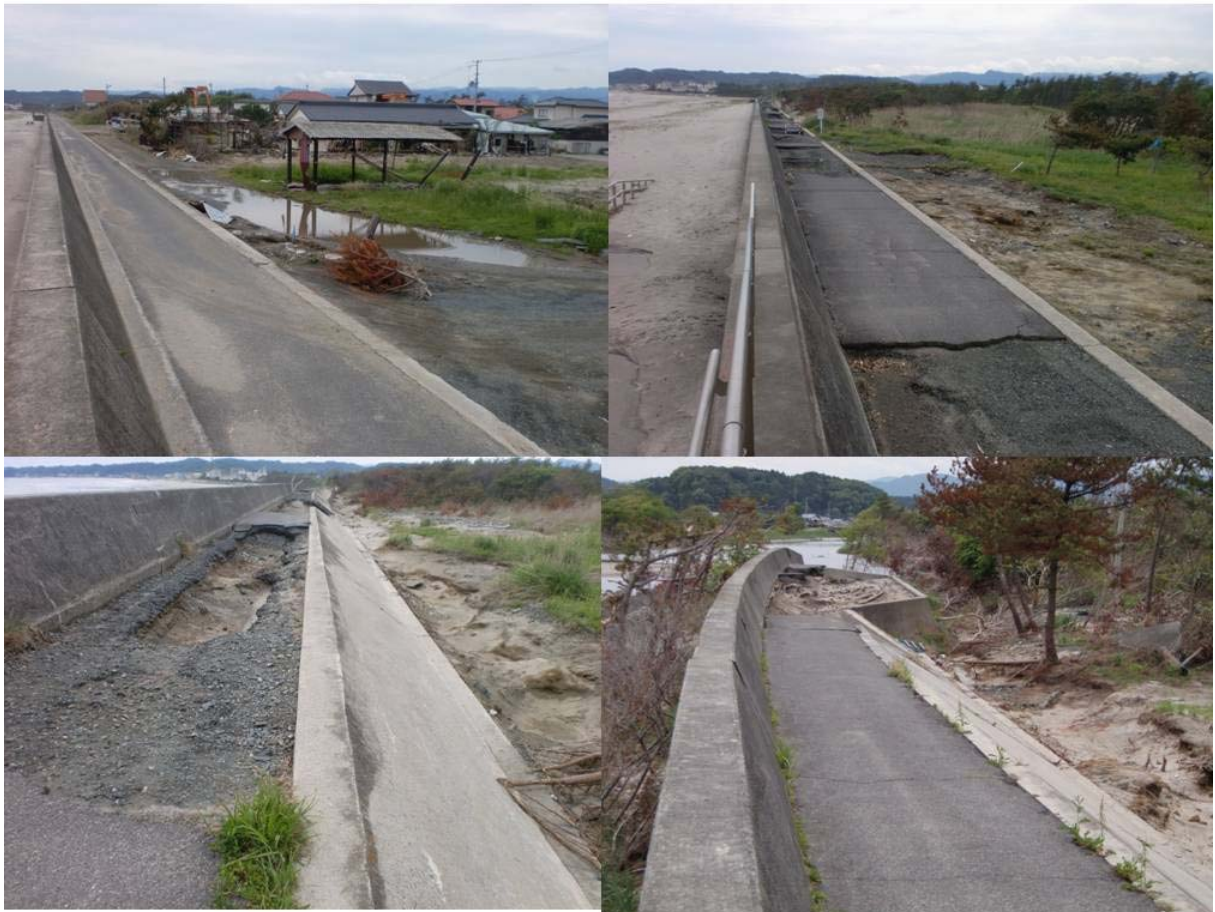
須賀地区海岸(福島県いわき市)

図-5.4.74 波返し工背後の天端被覆工が被災。高低差が増えると被災。(須賀地区海岸)

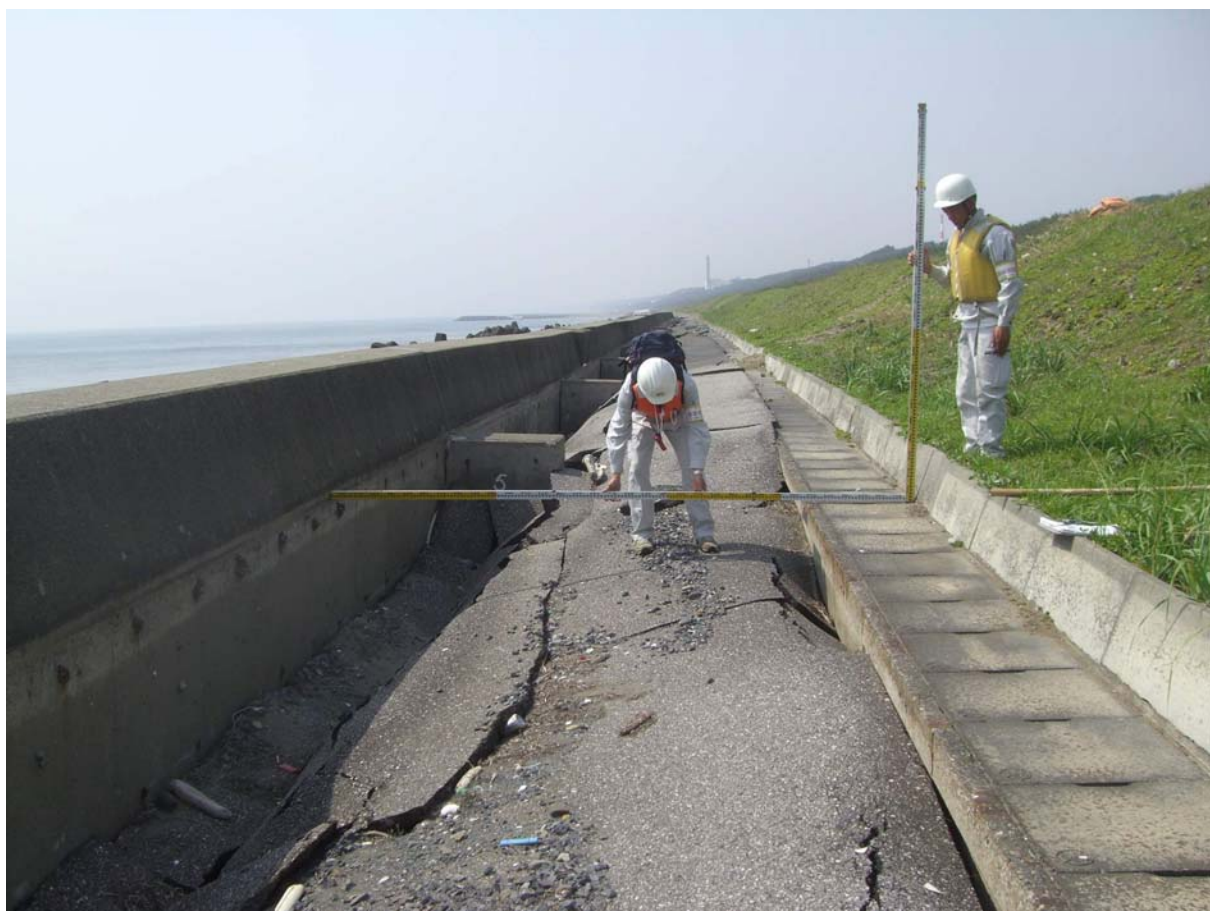
写真-5.4.122 天端陥没（大貫海岸）

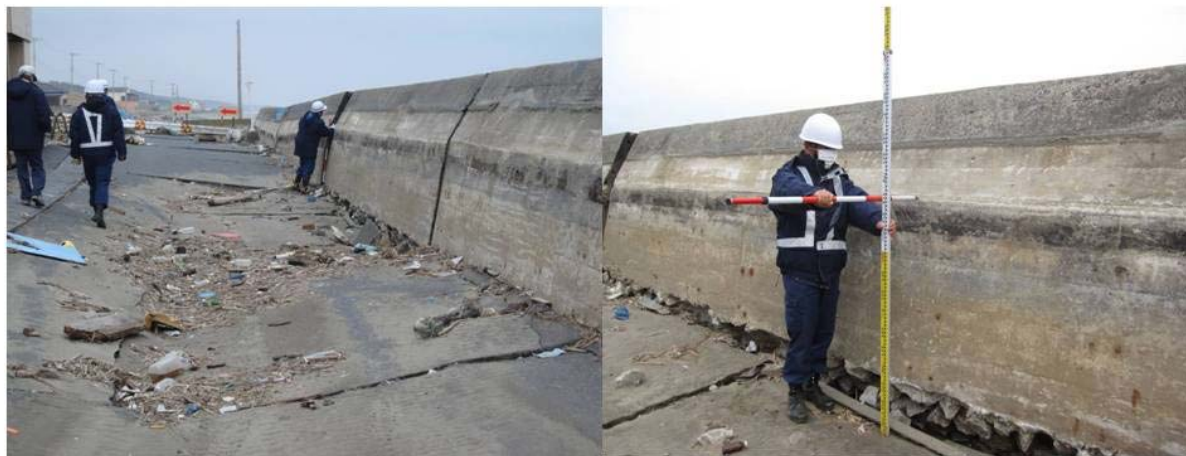
部分破壊事例(鉾田海岸(旧大洋海岸))

写真-5. 4. 123 天端陥没 (鉾田海岸)

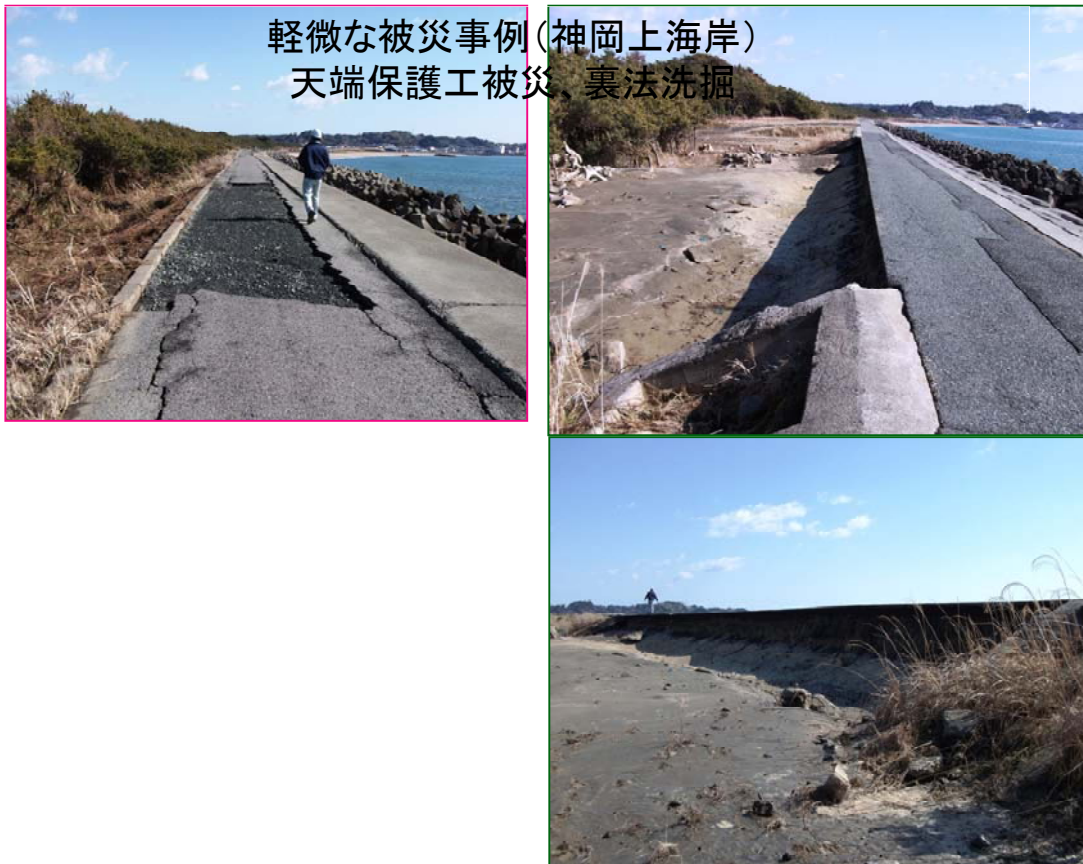
数は少ないが、波返し工の倒壊が見られた（写真-5.4.125）。比較的軽微な被災としては、裏法被覆工の流失（写真-5.4.126）、波返し工背後の天端保護工のずれ（写真-5.4.127）、波返し工裏で被覆工がない天端の洗掘（写真-5.4.128）が見られた。また、天端保護工の沈下、ひび割れ、護岸のずれ、護岸背後のすべり等地震動の影響による被災も見られる（写真-5.4.129～写真-5.4.131）。

軽微な被災事例(神岡上海岸)
天端保護工被災、裏法洗掘

写真-5. 4. 126 裏法被災（神岡上海岸）

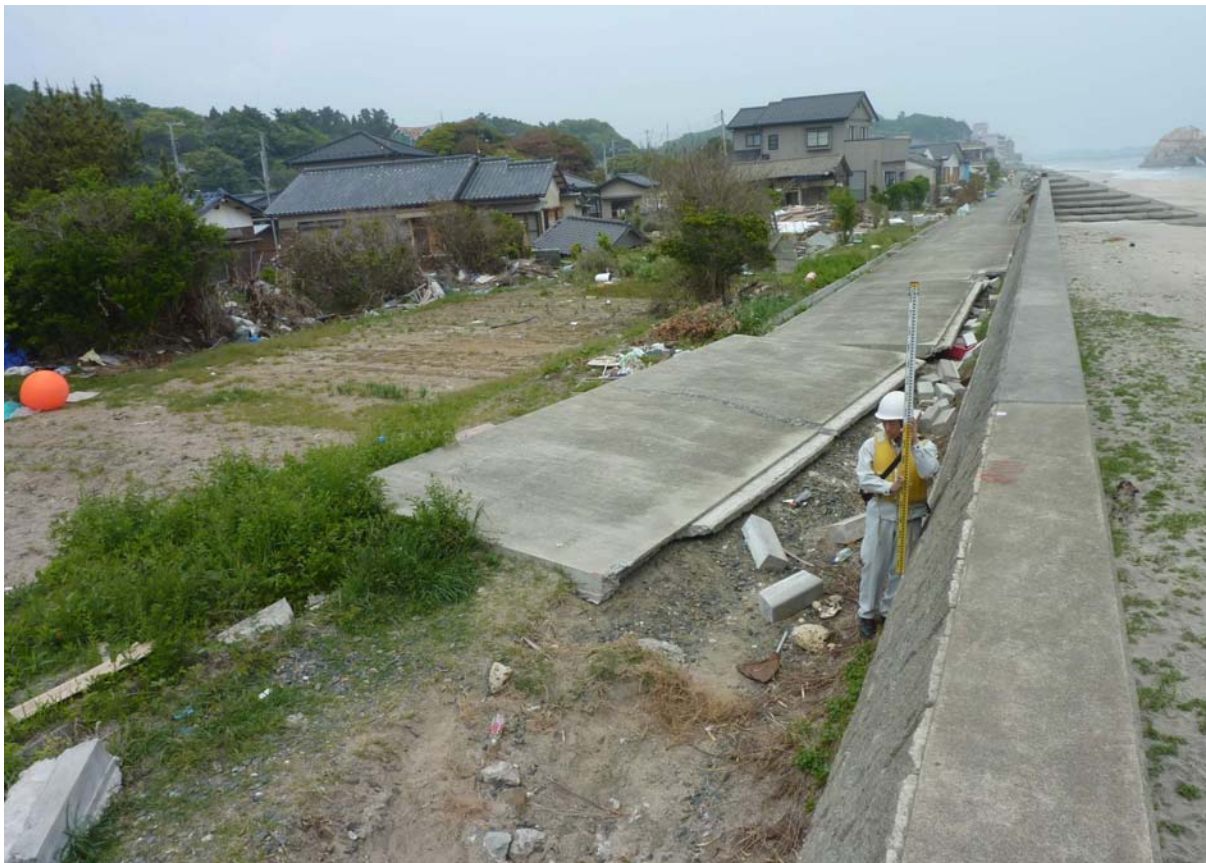
写真-5. 4. 127 天端保護工ずれ（磯原海岸）

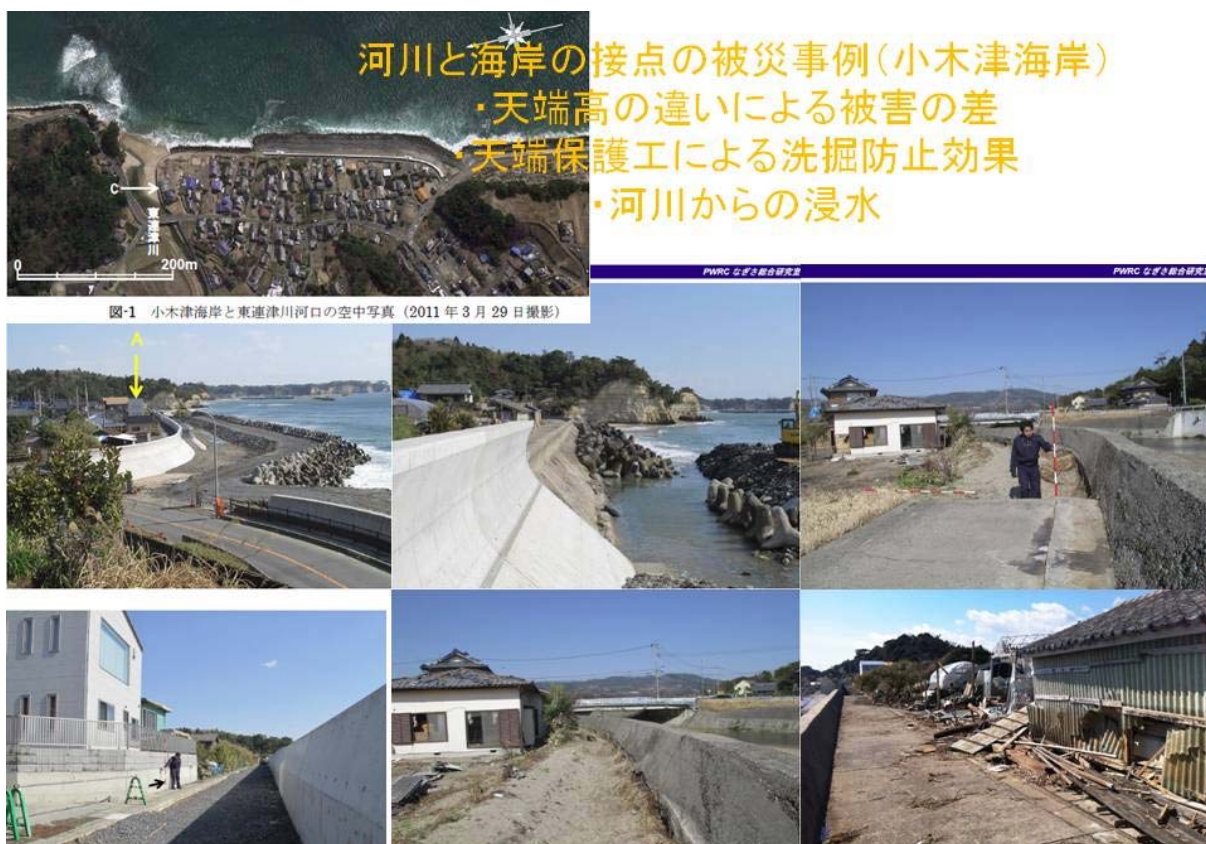
河川の流入している場所で、護岸天端にうちあげ分が見込まれていないため海岸の護岸堤防に比べて天端高が低く、河川護岸からの津波の浸水や護岸裏で洗掘が発生している事例も見られた（写真-5.4.128 小木津海岸等）。

写真-5. 4. 128 河川からの浸水・洗掘（小木津海岸）

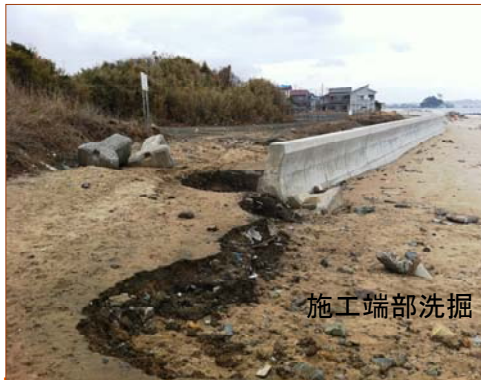
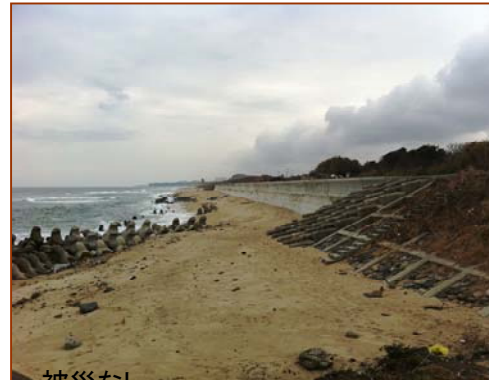
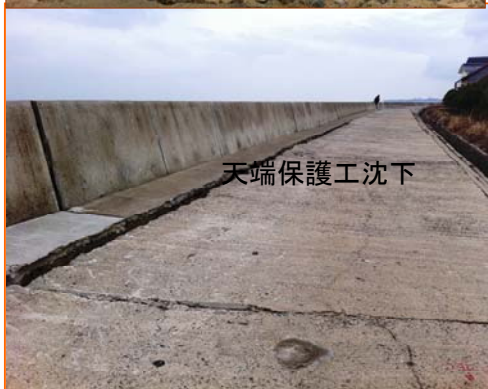
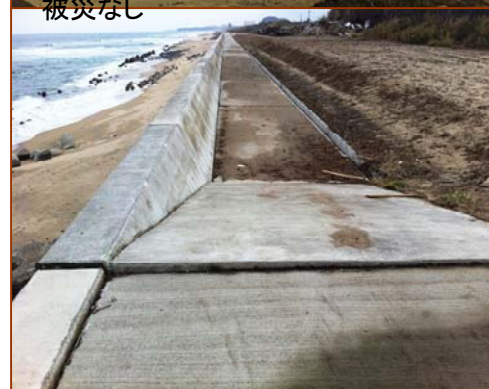
軽微な被災(下桜井海岸)

写真-5. 4. 129 天端の沈下・ずれ
