国土技術政策総合研究所資料
Technical Note of National Institute for Land and Infrastructure Management, No.646
土木研究所資料
Technical Note of Public Works Research Institute, No.4202

平成23年(2011年)東北地方太平洋沖地震
土木施設災害調査速報

Quick Report on Damage to Infrastructures
by the 2011 off the Pacific coast of Tohoku Earthquake

国土交通省国土技術政策総合研究所
National Institute for Land and Infrastructure Management
Ministry of Land, Infrastructure, Transport and Tourism, Japan
独立行政法人土木研究所
Incorporated Administrative Agency, Public Works Research Institute, Japan

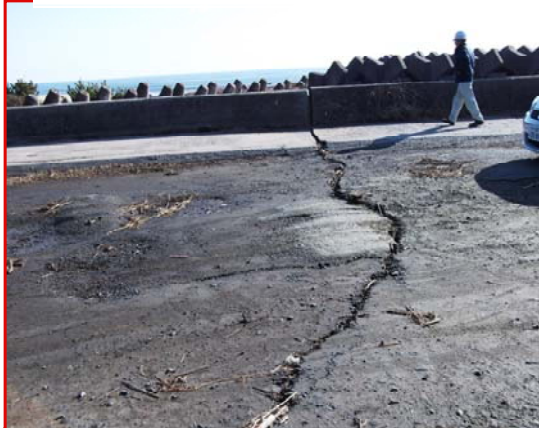
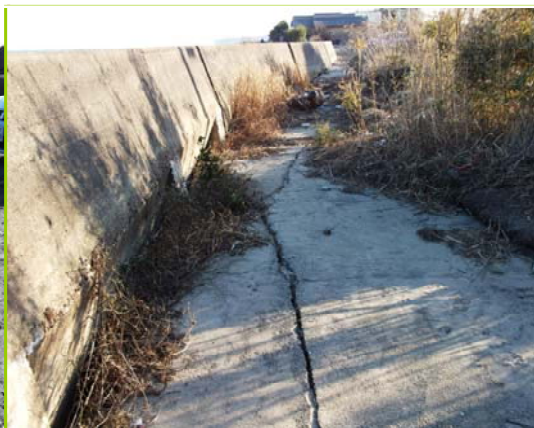
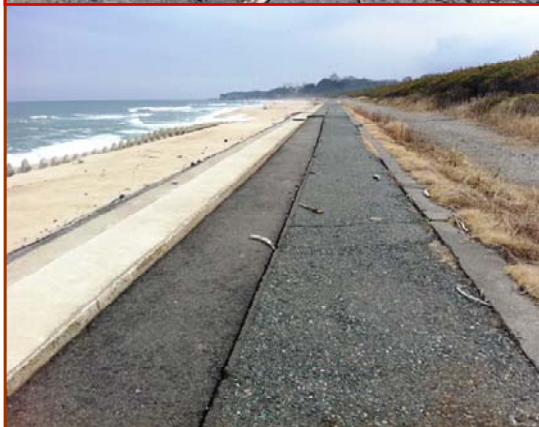
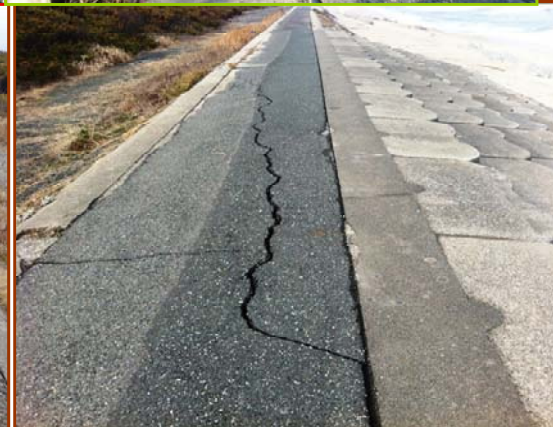
軽微な被災(栗野・小野矢指海岸)

数は少ないが、波返し工の倒壊が見られた（写真-5.4.125）。比較的軽微な被災としては、裏法被覆工の流失（写真-5.4.126）、波返し工背後の天端保護工のずれ（写真-5.4.127）、波返し工裏で被覆工がない天端の洗掘（写真-5.4.128）が見られた。また、天端保護工の沈下、ひび割れ、護岸のずれ、護岸背後のすべり等地震動の影響による被災も見られる（写真-5.4.129～写真-5.4.131）。

写真-5. 4. 130 天端のひび割れ

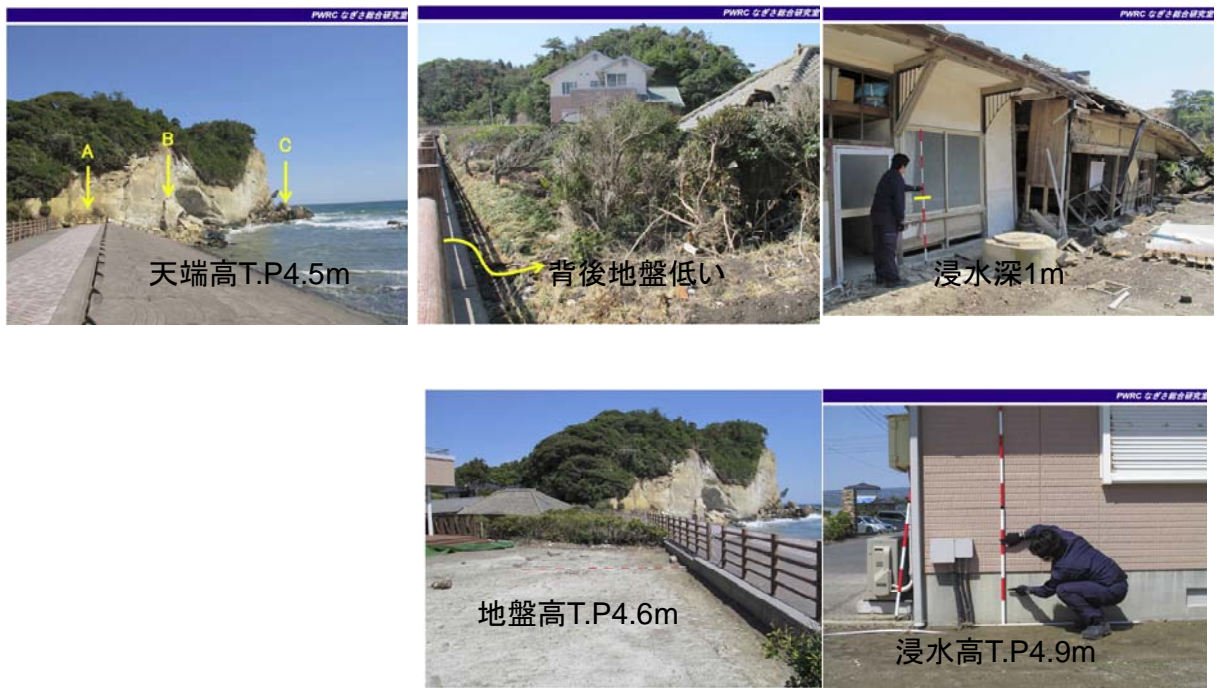
減災のヒント(高戸小浜海岸): 背後地地盤が高いと越流被害小

写真-5. 4. 132 地盤高による被害の違い（写真提供：（財）土木研究センターなぎさ総合研究室）

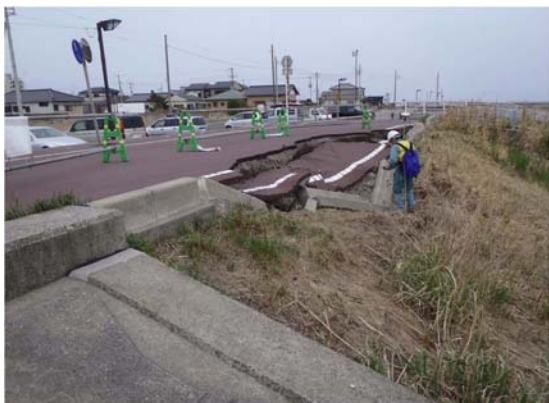
堤防・護岸の被災も北九十九里海岸の北部で多い。被災の内容は、天端道路の天端・表法被災、盛土背後の洗掘、法尻道路のアスファルト洗掘、前面砂浜が消失した護岸の天端陥没・背後排水溝の流失、護岸施工端の洗掘、前面砂浜が消失した護岸の表法被覆工と天端の目地開き・天端陥没等である。南側の九十九里浜中央に近い白旗海岸、片貝海岸では天端裏法の洗掘や排水溝の移動が見られる。南九十九里の東浪見海岸では排水溝の蓋が散乱している状況が見られた。

写真-5. 4. 133 天端表法被災（飯岡海岸）

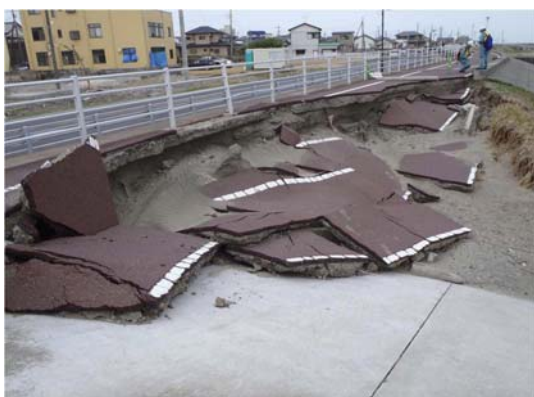
写真-5. 4. 134 天端表法被災（飯岡海岸）

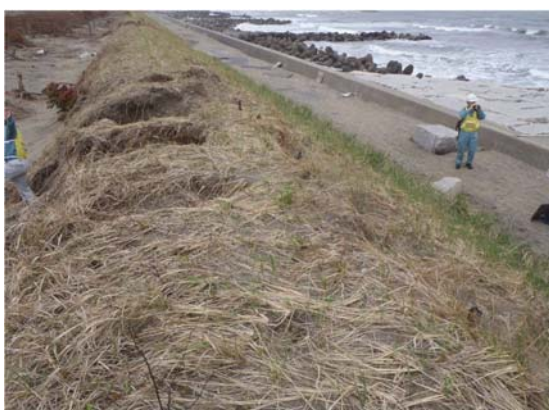
写真-5. 4. 135 盛土背後洗掘（飯岡海岸）

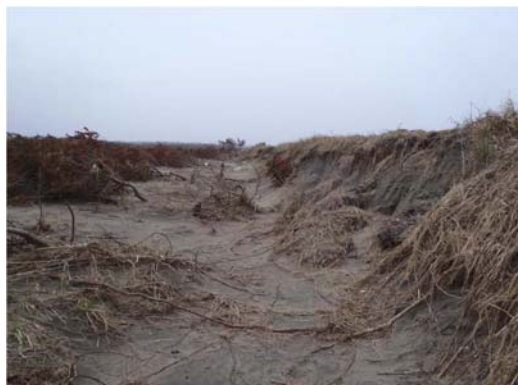
写真-5. 4. 136 盛土背後洗掘（飯岡海岸）

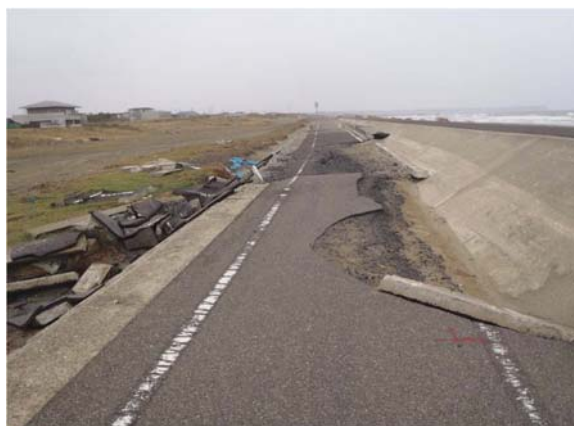
写真-5. 4. 137 法尻道路アスファルト洗掘（北九十九里海岸旭市）

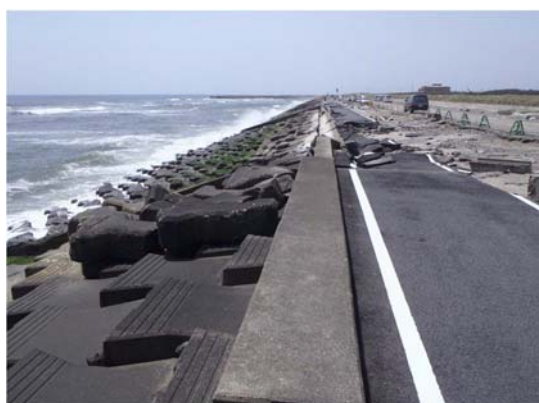
写真-5. 4. 138 護岸天端被災（野手海岸）

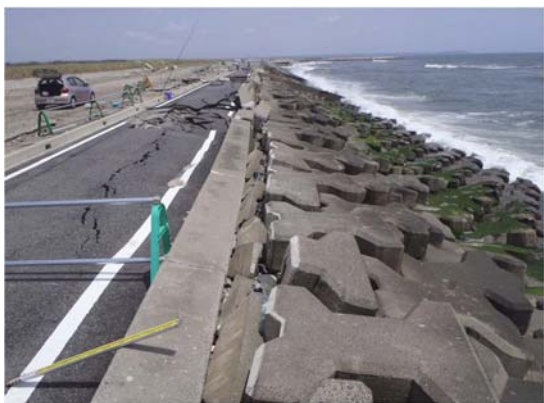
写真-5. 4. 139 護岸天端被災（野手海岸）

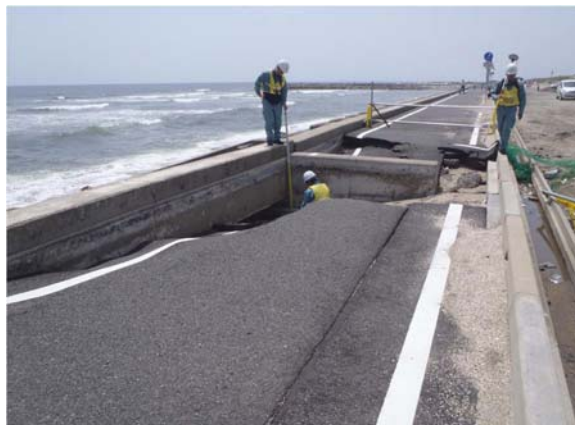
写真-5. 4. 142 護岸天端被災（野手海岸）

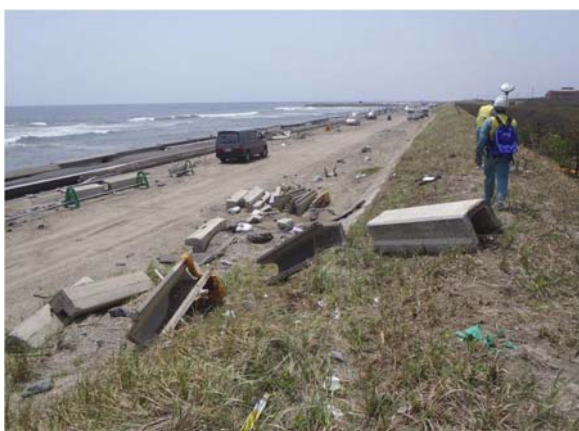
写真-5. 4. 140 護岸天端被災（野手海岸）

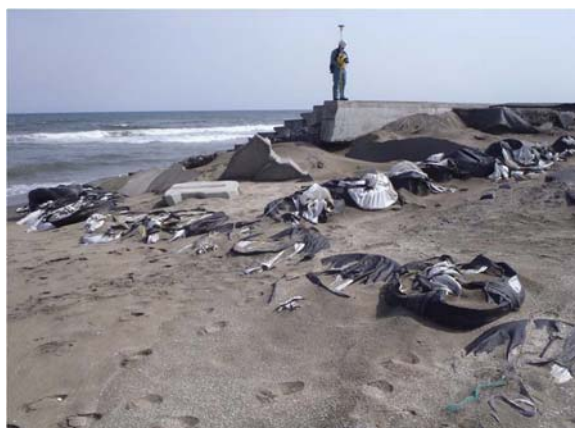
写真-5. 4. 143 護岸施工端被災（川辺海岸）

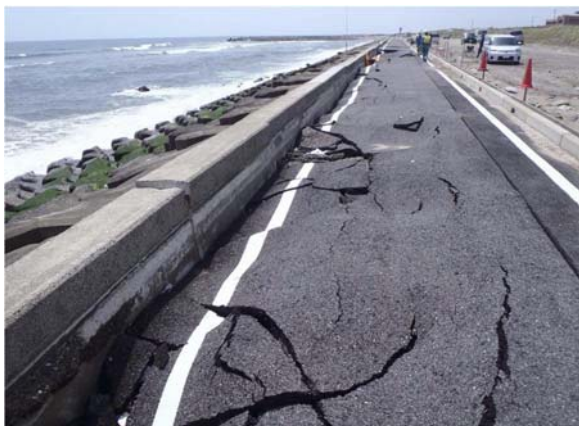
写真-5. 4. 141 護岸天端被災（野手海岸）

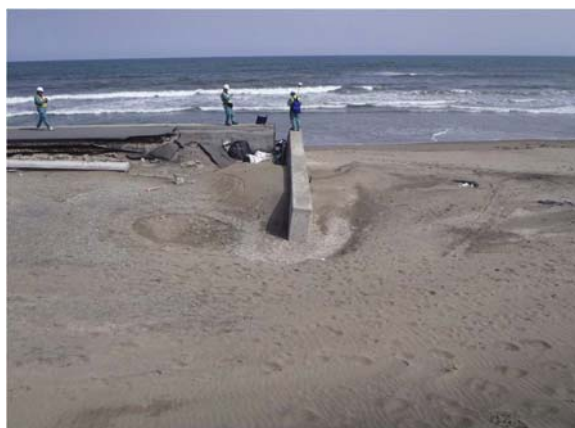
写真-5. 4. 144 護岸施工端被災（川辺海岸）

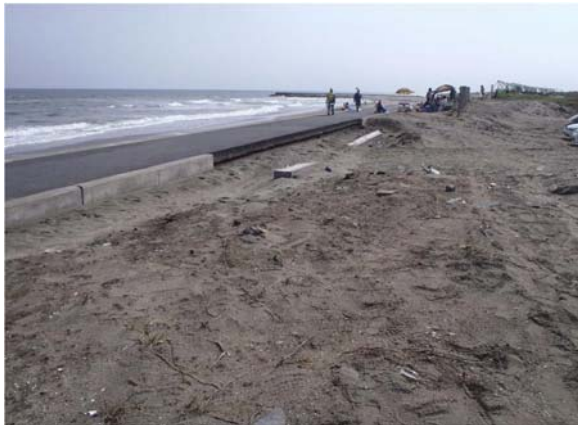
写真-5.4.145 護岸施工端被災（川辺海岸）

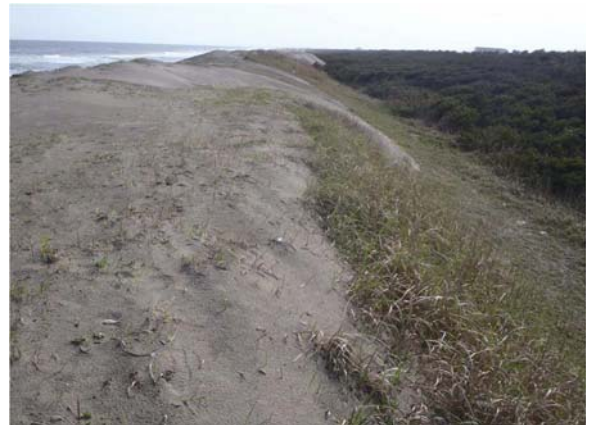
写真-5.4.146 土堤越流していない（川辺海岸）

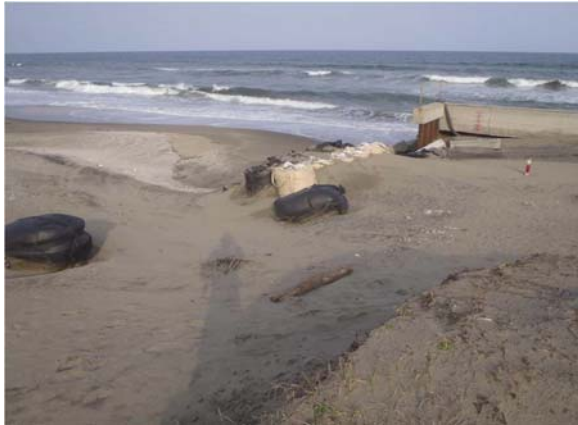
写真-5.4.147 護岸施工端被災（木戸海岸）

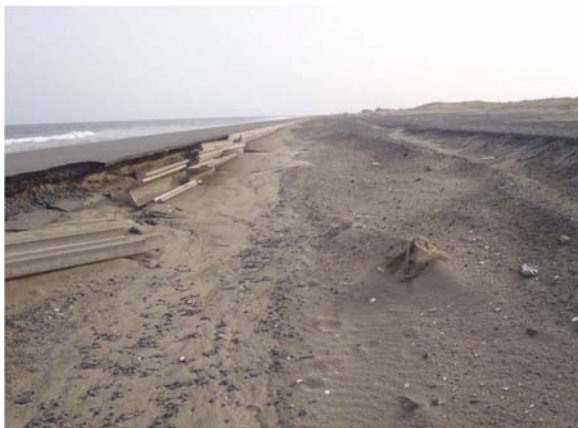
写真-5.4.148 護岸裏法被災（木戸海岸）

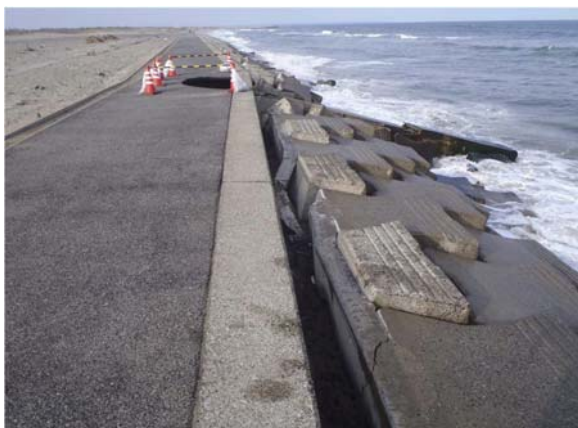
写真-5.4.149 護岸表法被覆工目地開き（木戸海岸）

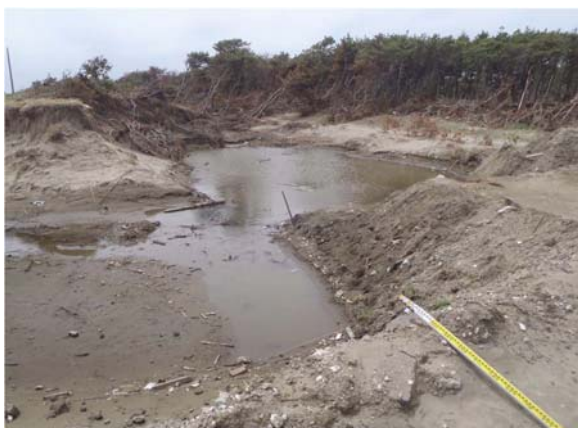
写真-5. 4. 150 洗掘被災（木戸川）

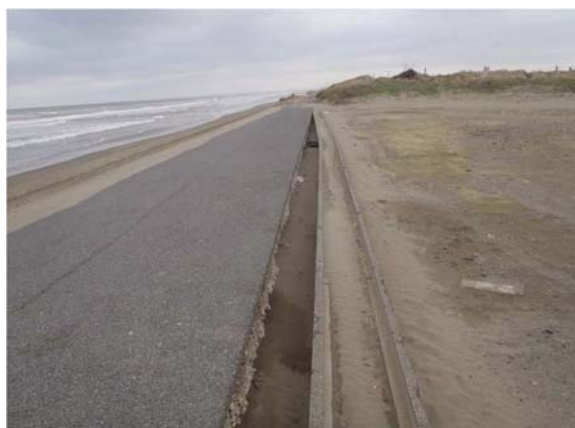
写真-5. 4. 153 裏法排水溝移動（片貝海岸）

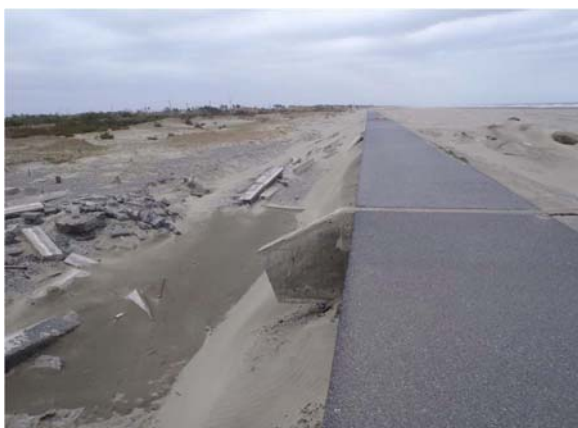
写真-5. 4. 151 護岸裏法被災（白旗海岸）

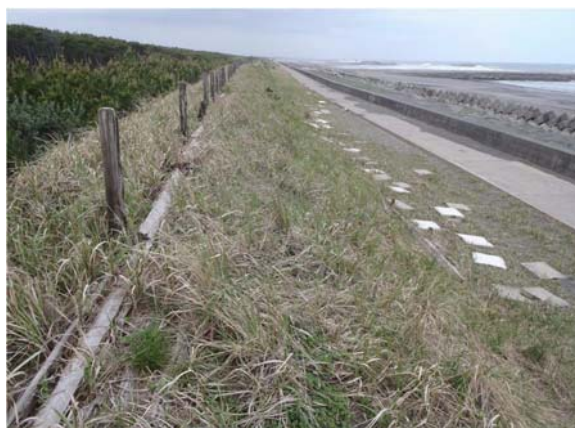
写真-5. 4. 154 護岸裏排水溝蓋散乱（東浪見）

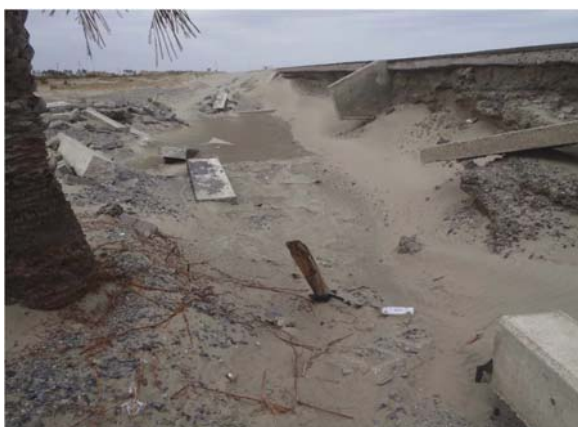
写真-5. 4. 152 護岸裏法被災（白幡海岸）

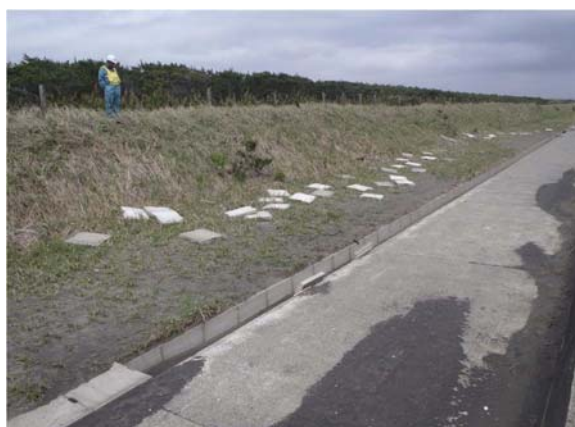
写真-5. 4. 155 護岸裏排水溝蓋散乱（東浪見）

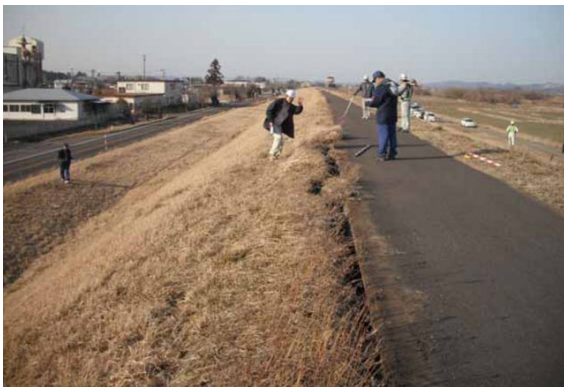
図-6.3 に平面図を示すように、延長約 330m にわたって複数の縦断亀裂やはらみ出しが発生した。特に大きな縦断亀裂は、天端の裏のり肩付近（写真-6.1）と裏小段付近の 2 本であり、のり肩の縦断亀裂は、大きなところで開口幅が 40 cm 程度あり、深さは 4m に達した。これに比べ裏小段の縦断亀裂はやや小さいが、小段の傾斜が逆勾配（写真-6.2）になり、窪んだところもあった。その沈下量は最大 1.5m 程度であった。なお、特記しない限り、本章に示す堤防の沈下量は堤防縦横断方向の中で比較的沈下量の大きい箇所局所的な値である。写真-6.3 に示すように裏小段より下ののり面には複数の縦断亀裂とともにはらみ出しが生じていた。被災区間の堤防に並走する国道 113 号の路肩には堤防ののり尻から噴出したと思われる砂が堆積していたものの、路面等に亀裂、沈下、水平変位等の変状は確認されなかった。噴砂痕は路肩以外にも、裏小段や裏小段下ののり面の亀裂底面において多数確認されている。また、天端から表のり尻にかけて亀裂等の変状は確認されておらず、天端の沈下量も約 10 cm～20 cm と小さい。

これより、堤体下部の飽和した領域のうち緩い砂質土からなる旧堤部分とその下の基礎地盤表層に分布する砂質土層が液状化したことが被害の原因であると考えられる。しかし、堤防周辺の堤内外の農地等に噴砂痕が確認されていないこと、堤防に並走する川裏側の国道路面に特段の変状が見られないことや天端の沈下量が小さかったことなどから、堤防川裏側の変状に対して、基礎地盤表層の砂質土層の液状化は変状にあまり寄与していない可能性もある。今後、噴砂の粒度特性等を詳細に分析する必要がある。一方、堤防のり肩の大きな亀裂は、旧堤部の変状に伴い発生したものと推定され、よく締固められた新堤部分は液状化しなかったものと考えられる。

写真-6.1 天端の縦断亀裂(東北地方整備局提供)

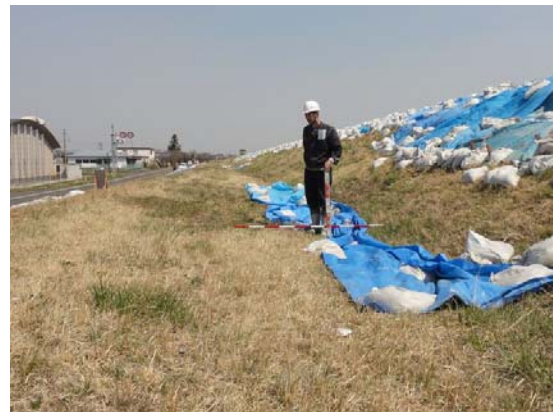
写真-6.2 裏小段の傾斜と縦断亀裂

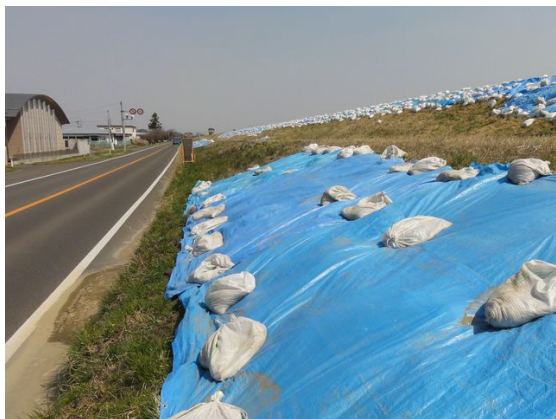
写真-6.3 裏のり尻部の噴砂痕（ブルーシートの下に複数の縦断亀裂）

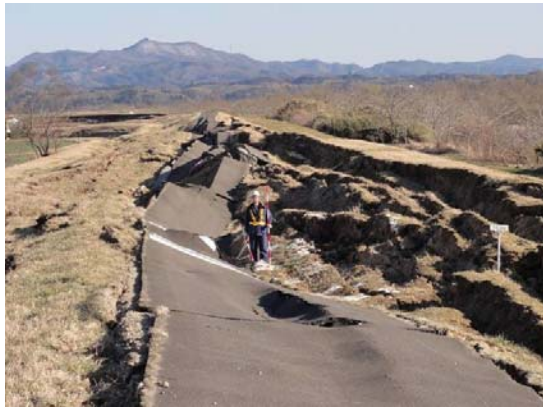
延長約 800m に渡り、沈下や縦断亀裂、はらみ出しが発生した。平面図を図-6.5 に示すように被災区間の中でも場所によって被害の状況は異なり、31.0k～31.2k+50m 付近に特に大きな変状が生じた。この付近では写真-6.4 に示すように、堤防天端に複数の縦断亀裂が生じ、裏のりに大きな水平変位が生じた。天端の沈下量は最も大きなところで約 2.9m である。また、裏のり尻部の水平変位量は 3m に達するところもあり、写真-6.5 に示すように場所によっては隣接する農地に崩壊した堤体土が覆いかぶさったり、堤防に並行する水路を閉塞したりしていた。このような大きくはらみ出したのり尻付近では崩壊した土砂から噴出したと思われる高含水の細砂が分布していたことが確認されている。他にも堤体の亀裂底部に多数の噴砂痕が確認されている。現地踏査時に、縦断亀裂内部および裏のり尻付近で採取した噴砂の粒径加積曲線を図-6.6 に示す。細粒分含有率 $FC=10\sim20\%$ 程度であり、細砂主体の比較的均質な砂質土であることが分かる。なお、ほとんどの変状が表小段から川裏側にかけて確認されており、表小段から下には変状が見られなかった。さらに、のり尻近辺を除き、周辺の耕作地等において、特段の変状や噴砂痕は確認されていない。

上記の被災状況及び地盤調査結果より、砂質土を主体とする新堤部分の地下水位より下の範囲が液状化したことが被災原因であると考えられる。

写真-6.4 堤防天端の縦断亀裂と沈下

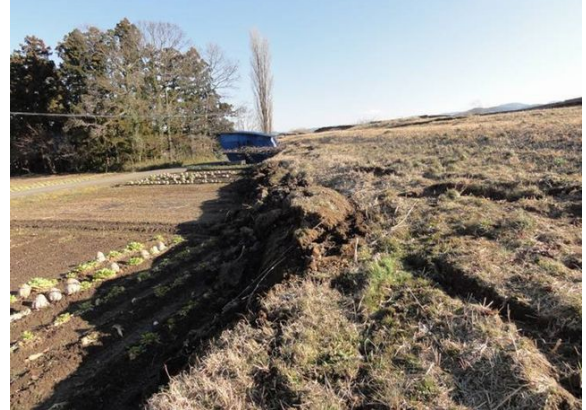
写真-6.5 裏のり尻部に隣接する農地を覆った崩土

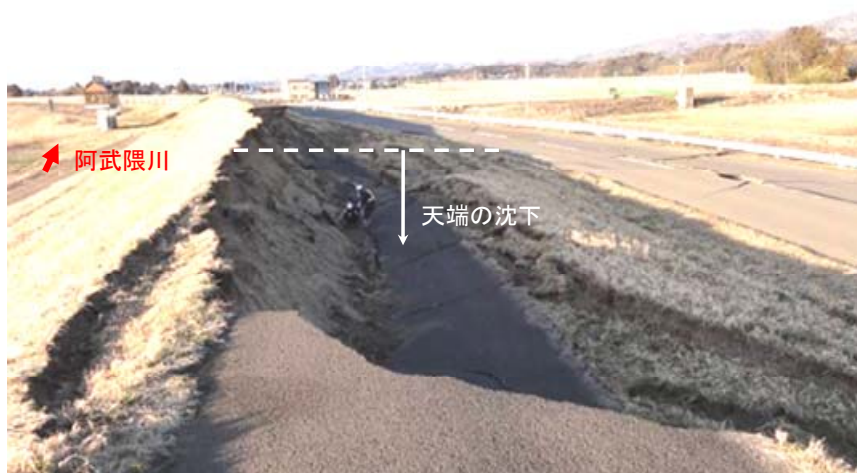
本区間は、裏のり尻部の道路と堤内側の水路が堤防と並走する区間とちょうど一致する(図-6.8)。堤防の表のり肩から道路を含む形で円弧状のすべり破壊が生じ(写真-6.6)、崩土が水路を閉塞した(写真-6.7)。堤防天端および道路の路面は川表側に向かって傾斜していた。被災区間の上流端では、道路のセンターラインのずれから、1m程度の水平変位が生じたことが分かる(写真-6.8)。沈下した堤防天端のアスファルト舗装の下に噴砂痕が見られた(写真-6.9)。表のりには特に変状が見られなかった。

写真-6.6 天端の沈下

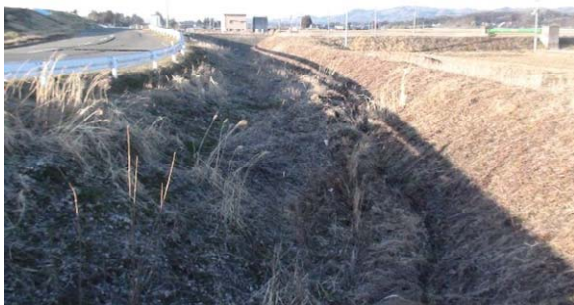
写真-6.7 水路を閉塞した崩土

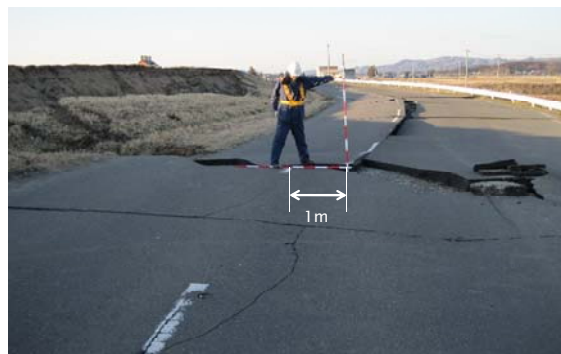
写真-6.8 道路のセンターラインのずれ

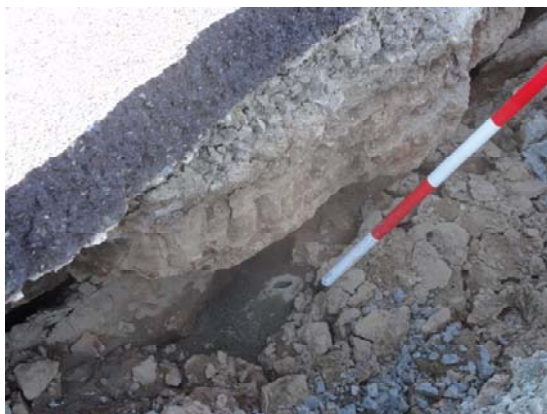
地震後の地盤調査に基づいて作成された断面図を図-6.9に示す。枝野地先(右岸30.6k+34～31.4k+160)と同様に、基礎地盤は主として粘性土であり、堤防は粘性土による旧堤(川表側)、砂質土による新堤から構成されていることが分かる。また、堤体が基礎地盤にめり込むように沈下していることが分かる。現場でのヒアリングによれば、新堤部分の盛土材には河床材が用いられているようである。以上の状況から、主たる被災要因は新堤の堤体下部の液状化によるものであると考えられる。

写真-6.9 天端アスファルトの下に見られた噴砂

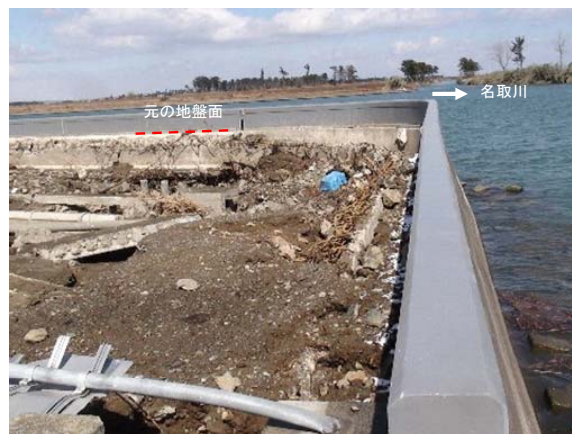
写真-6.10 津波による堤内地盤の侵食 (閑上水門の直上流)

今回の地震では、写真-6.10 に示すように、特殊堤背面の土堤部を含む堤内地が津波による著しい侵食を受けた箇所が見られた。その上流側では、パラペット背後の地盤に 50cm 程度の沈下(写真-6.11)が生じた。ただし、アスファルト舗装が津波により流失している状況から、沈下量には津波による侵食の影響が含まれている可能性も考えられる。パラペット頂部には最大 10cm 程度の目地ずれが生じた(写真-6.12)。パラペットの目地ずれの状況は、S29 区間、S53 区間で大きな差は見られなかった。

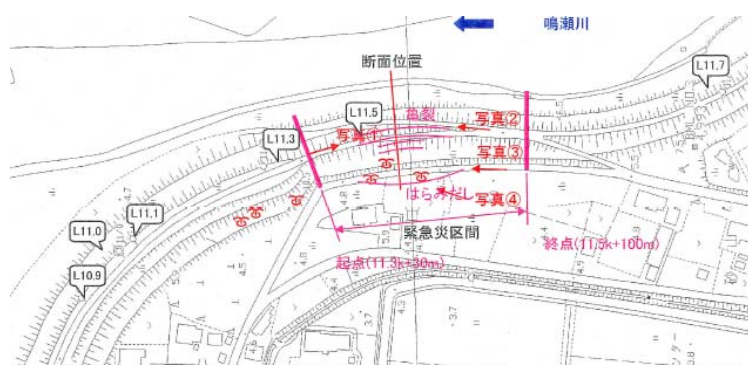
図-6.12 鳴瀬川左岸 11.3k+30～11.5k+100（砂山地先）の平面図(東北地方整備局提供)

天端の表のり肩付近に横断方向の段差を伴って天端が沈下するとともに、のり尻部に水平変位が生じ、側道部分が隆起した。被災箇所の平面図は図-6.12 のとおりである。天端の沈下量は最大 2.4m であった。天端の沈下状況を写真-6.13 に、のり尻に並行する側道の隆起した状況を写真-6.14 に示す。隆起した側道の周辺では、噴砂痕が確認されている。なお、表のりには目立った変状は認められていない。図-6.13 に示すとおり本被災区間の治水地形分類は自然堤防に区分されているが、本区間は堤防～自然堤防縁端部までの距離がちょうど局所的に短くなっている箇所にあたり、一連の自然堤防の中でも基礎地盤の土層構成、密度、粒度組成等が異なっている可能性が考えられる。

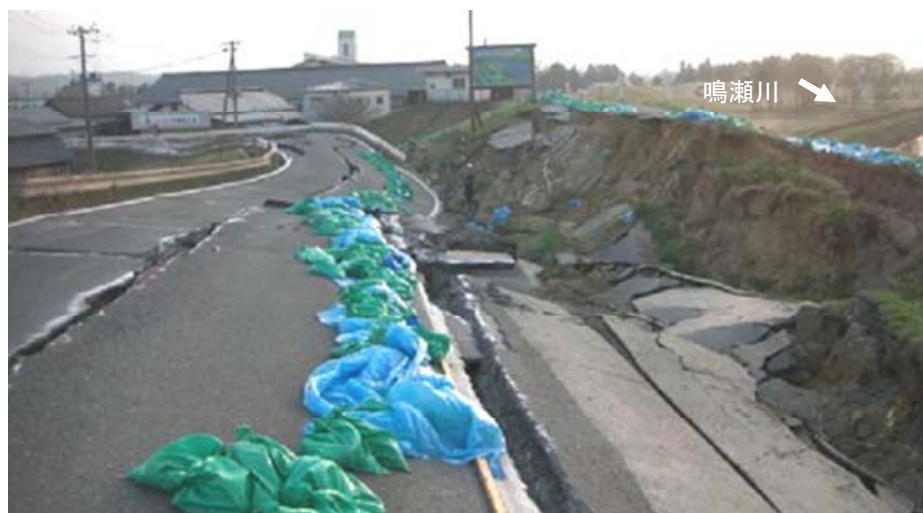
写真-6.18 堤防および道路盛土の崩壊

写真-6.18 に示すように、表のり肩から裏のり尻にかけて堤防と兼用道路が大きく崩壊した。その崩土は隣接する民地の倉庫に達していた(写真-6.19)。裏のり尻にはブロック積み擁壁が設けられていたが、倒壊して崩土に埋もれていた(写真-6.20)。

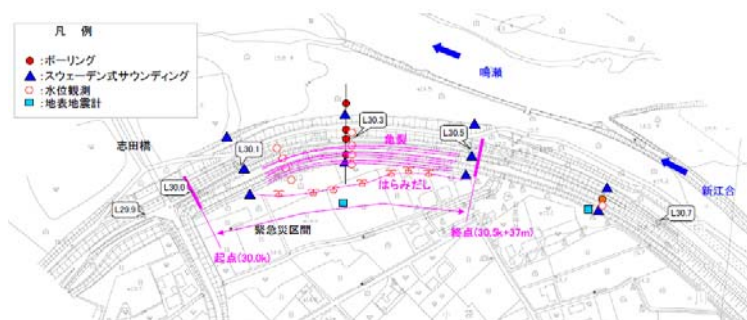
図-6.18 鳴瀬川左岸 30.0k~30.5k+37 (下中ノ目地先) の平面図(東北地方整備局提供)

平面図を図-6.18 に示す。写真-6.21 に示すように天端が沈下し、表のり肩から裏のり尻にかけて堤体が大きく崩壊した。沈下量は最も大きいところで約 5.5m に達した。裏のりの堤体土は隣接する農地を覆うように崩壊した。縦断亀裂の中には堤体下方から噴出したと思われる水や高含水の砂質土が溜り（写真-6.22）、崩壊した土砂の端部にも高含水の砂が多数噴出していた。

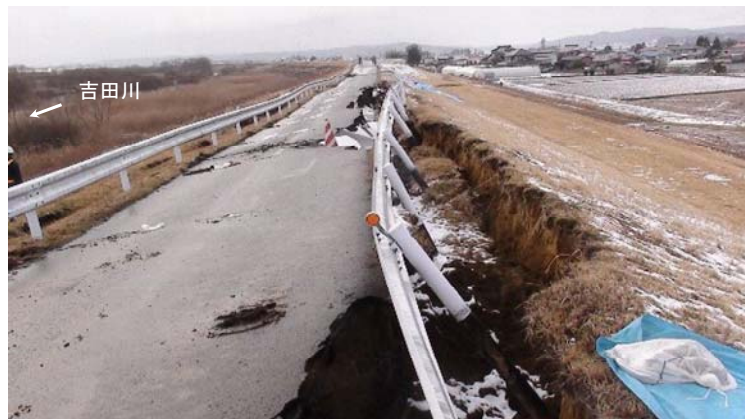
写真-6.23 天端の傾斜・沈下および裏のり肩の縦断亀裂の開口

天端の状況を写真-6.23 に示す。天端が川表側への傾斜を伴って沈下し、裏のり肩付近の縦断亀裂が大きく開口していることが分かる。当該区間では川表側に護岸工が設置されており、護岸の基礎や周辺地盤部に水平変位、隆起等の変状は見られないが、写真-6.24 のように護岸の頂部が前傾し、大きな隙間が生じていた。これは、堤防が川表側にはらみ出しを生じたことを表しているものと考えられる。

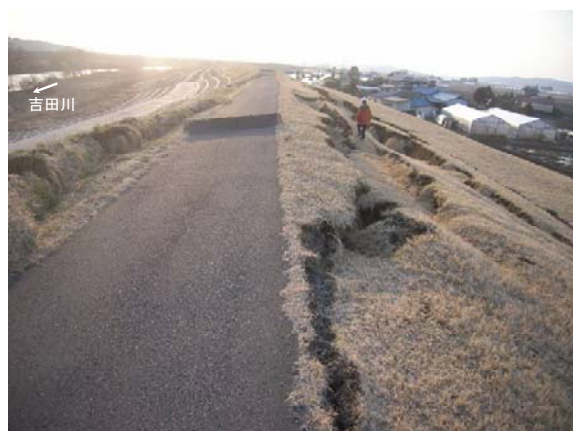
写真-6.25 天端の傾斜・沈下および裏のり肩の縦断亀裂の開口

本区間では、天端の傾斜を伴う沈下および裏のり肩の縦断亀裂の開口(写真-6.25)、護岸上部の沈下が生じた(写真-6.26)。また、護岸下部が破損しており(写真-6.27)、堤防に川表側への水平変位が生じたことを示唆している。表のり尻周辺には噴砂の痕跡が見られた(写真-6.28)。

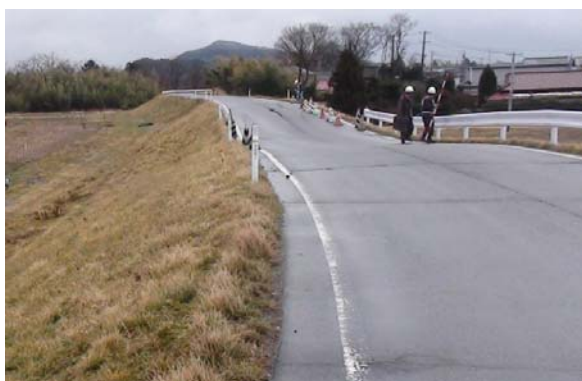
写真-6.29 天端の沈下

本区間では、天端に 1m 程度の沈下が生じた(写真-6.29)。天端および裏のりにいくつかの亀裂が見られたが(写真-6.30、写真-6.31)、沈下量の割に亀裂は軽微である。表のりの護岸下部には隙間が生じており(写真-6.32)、護岸の基礎に水平変位が生じたものと考えられる。

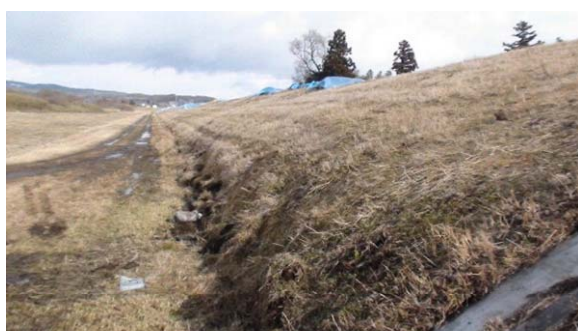
写真-6.37 表のり尻の状況

写真-6.37 より、表のり尻付近でのり面が急勾配化しており、堤体がはらみ出していることが分かる。ただし、一部では表のり尻付近の隆起も見られた。裏のり尻は崩壊し、崩土が隣接する民家に達したのも一部見られた(写真-6.37)。調査時点の 3 月 17 日では崩土をバックホウにより移設する作業が行われていたが、その崩土は含水量が多く、粘土質であった。

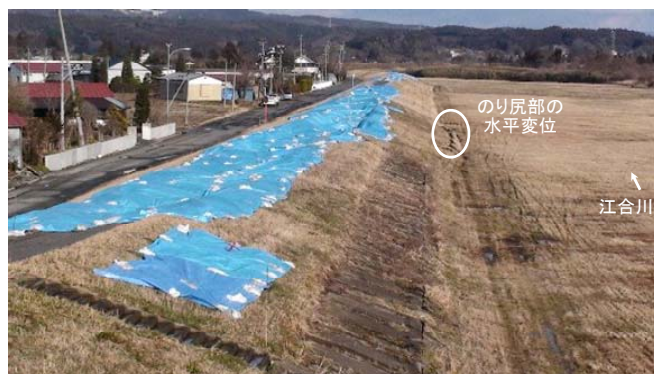
写真-6.39 天端および表のりの状況(上谷地橋から下流側を望む)

本区間では、延長 650m 程度にわたって天端に縦断亀裂、沈下、陥没が生じた(写真-6.39、写真-6.40)。天端から見た被災状況は対岸側(右岸 14.0k+43～14.6k+43)とよく類似しており、上谷地橋の左岸側橋台アプローチ部には 1m 程度の沈下が生じていた。ただし、左岸側では写真-6.40、写真-6.42 に示すように、裏のり中腹、裏のり尻に噴砂が確認されており、明らかに液状化が生じた点が異なる。

写真-6.39、写真-6.42 から分かるように、川表側、川裏側の両のり尻が大きくはらみ出し、堤体土が基礎地盤上面に乗り上げるように変形していた。このことから、主たる変形は堤体内で生じていたものと考えられる。地震後の地盤調査に基づいて作成された断面図を図-6.26 に示す。基礎地盤が粘性土から構成されるのは右岸 14.4k+50 と同様であるが、堤体が砂質土により構成される点が大きく異なる。基礎地盤の圧密沈下により堤体が基礎地盤にめり込むように沈下しており、堤体内に地下水位が観測されていることから、堤体下部の飽和砂質土に液状化が生じたことが主たる被災要因であると考えられる。

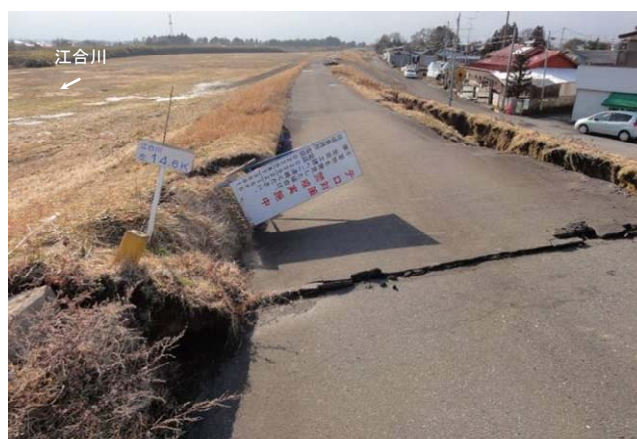
写真-6.40 天端の状況(上谷地橋から上流側を望む)

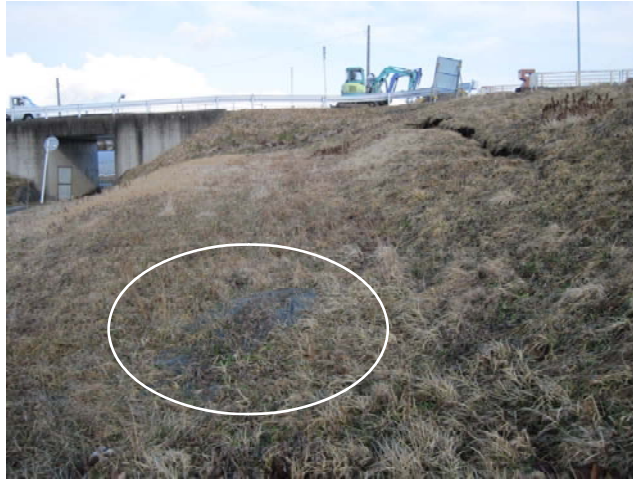
写真-6.41 裏のり中腹部の噴砂

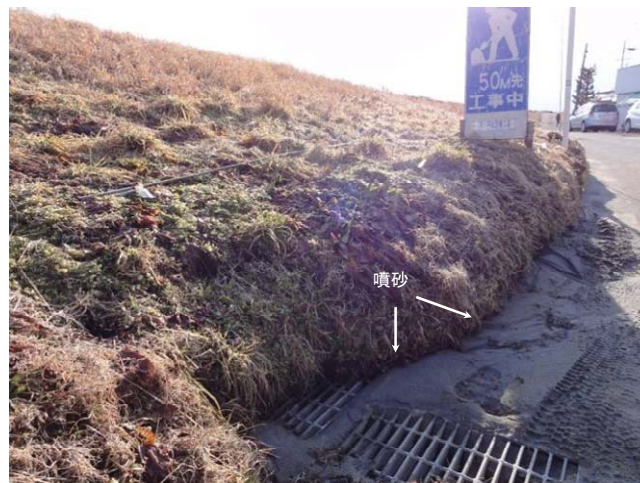
写真-6.42 裏のり尻のはらみ出しおよび噴砂

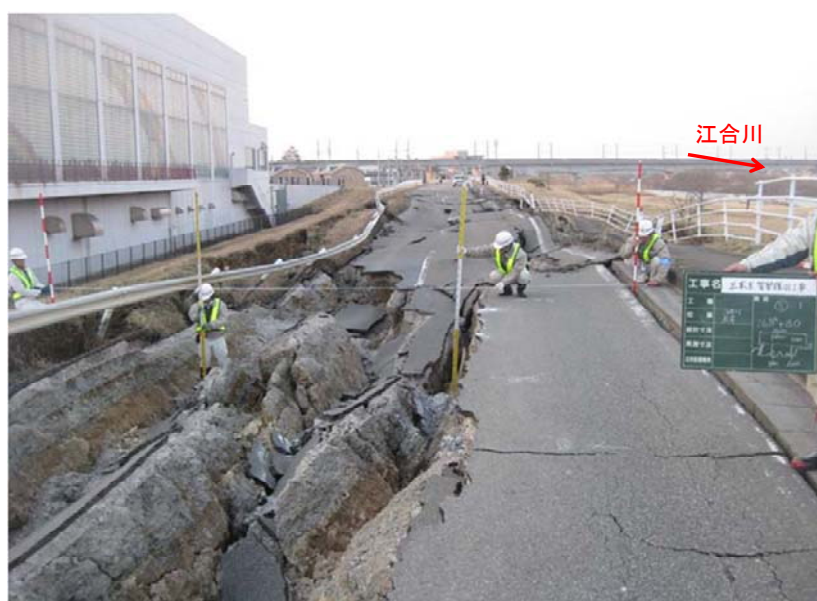
本区間では、天端に著しい縦断亀裂を伴う沈下が生じた(写真-6.43)。堤防は川表側に崩壊しており、表のり尻部に噴砂が確認された(写真-6.44、写真-6.45)。裏のり尻付近には大きな変状が生じなかった。

写真-6.43 天端の状況(東北地方整備局提供)

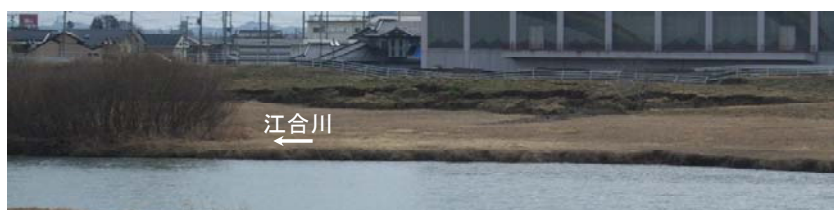
写真-6.44 表のり下部の崩壊(高橋章浩東京工業大学大学院准教授提供。対岸より撮影)

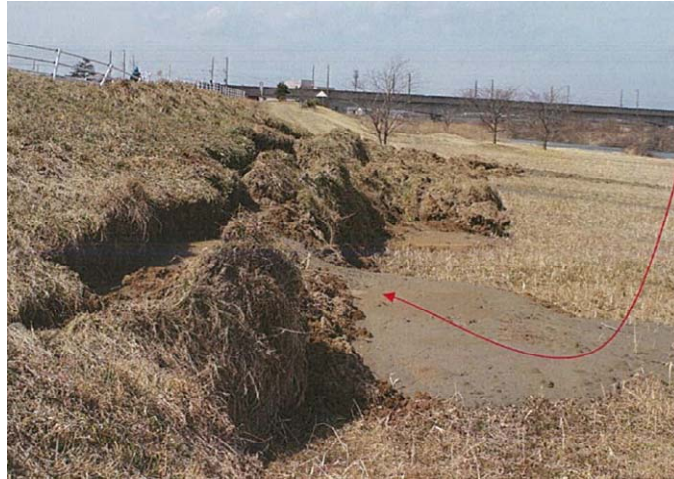
写真-6.45 表のり尻部の噴砂(東北地方整備局提供)

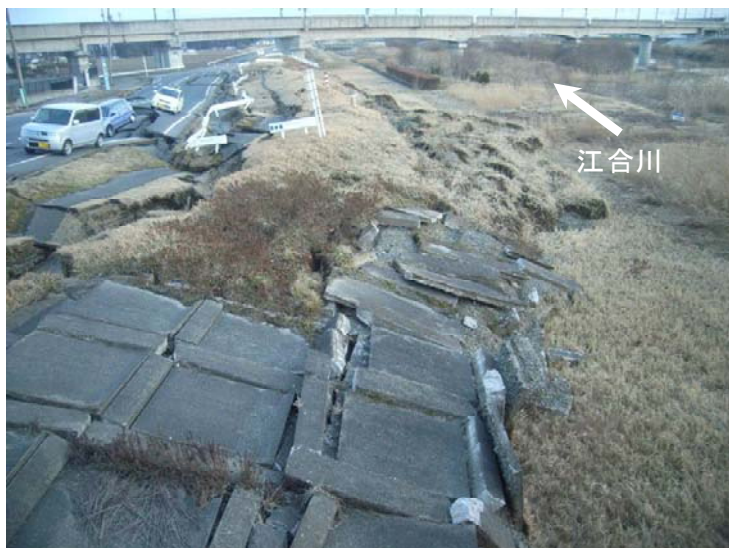
本区間は堤防天端が兼用道路となっており、堤防天端が大きな縦断亀裂により寸断され、縦断亀裂に車両が落ち込んでいた(写真-6.46)。表のり肩の亀裂は噴砂により満たされていた(写真-6.47)。本区間に架かる江合橋の橋台アプローチ部には大きな段差が生じていた(写真-6.48)。表のり尻部には顕著なはらみ出しが見られ、表のり尻から 1～2m の位置に噴砂痕が見られた。高水敷のテニスコートに不陸が生じており、基礎地盤に液状化が生じた可能性が考えられる。江合橋上流側の川裏側の民地において、液状化に起因すると考えられる地盤変状が生じていた(写真-6.49)。

写真-6.46 天端および表のりの状況（江合橋から下流側を望む）

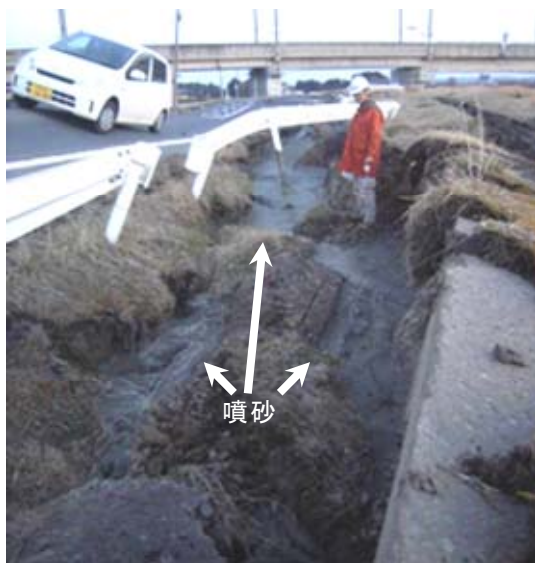
写真-6.47 のり肩に達した噴砂

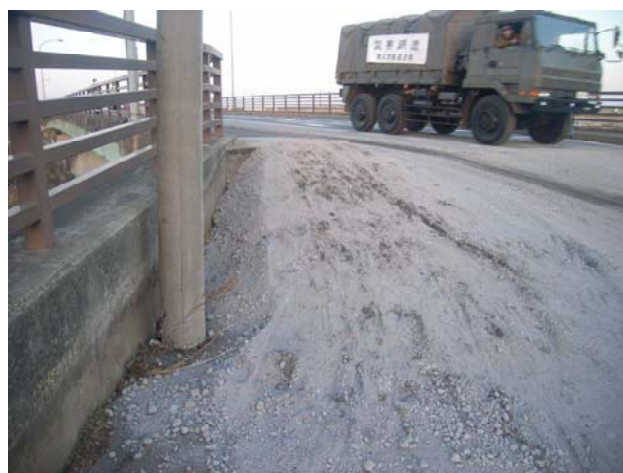
写真-6.48 江合橋の橋台アプローチ部に生じた段差

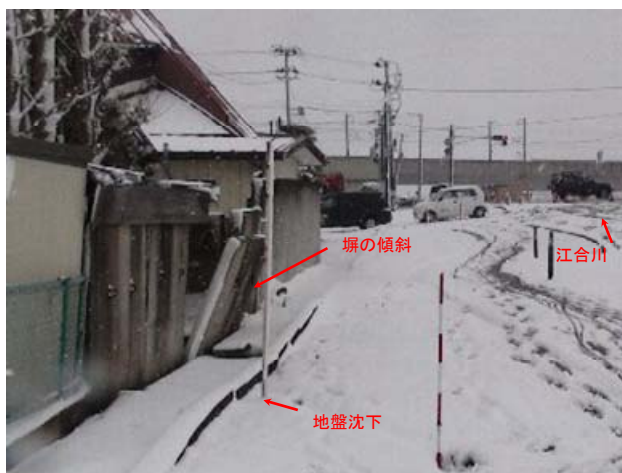
写真-6.49 川裏側の民家付近の地盤変状

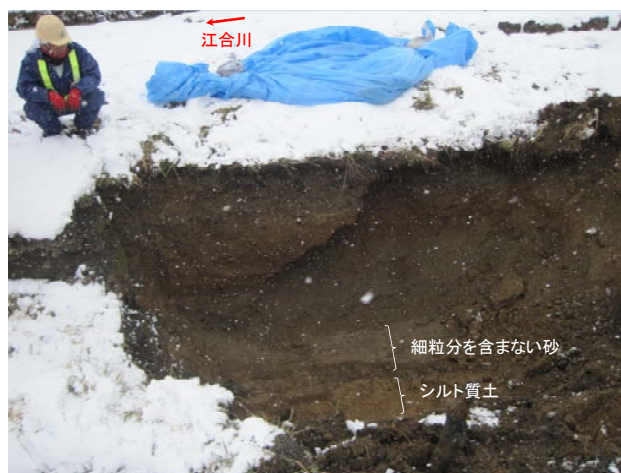
なお、調査当時は、亀裂深さを調べるための天端のトレンチ掘削がちょうど行われており、掘削箇所を眺めたところ、細粒分を含まない砂とシルト質土が明瞭に分かれる箇所が確認された(写真-6.50)。大きく粒度の異なる堤体材料が使用されており、堤体内が相当に不均質であることが分かった。

写真-6.50 トレンチ掘削状況(江合橋上流側の天端)

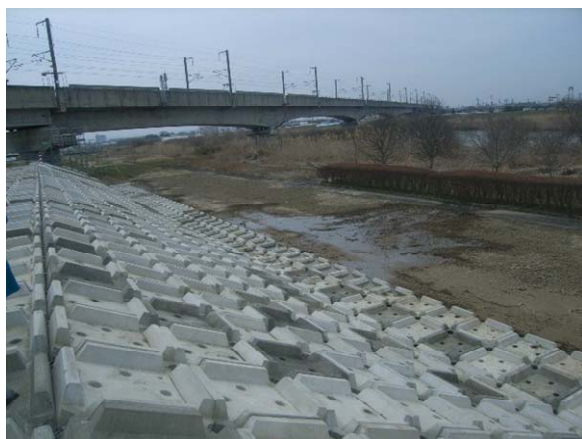
写真-6.51 を見ると、護岸ブロックの下部から水のしみ出しが見られることから、造成盛土から地下水が供給され、堤体内の水位は常時より高い状態にあったものと推察される。これらより、堤体下部の飽和域に液状化が生じた可能性が考えられる。また、高水敷に噴砂が見られたことから、川表側の基礎地盤にも液状化の発生が疑われる。以上より、堤体下部の液状化が被害の主要因であると考えられるが、基礎地盤の液状化も被害に影響したものと考えられる。

写真-6.51 護岸下部からの水のしみ出し

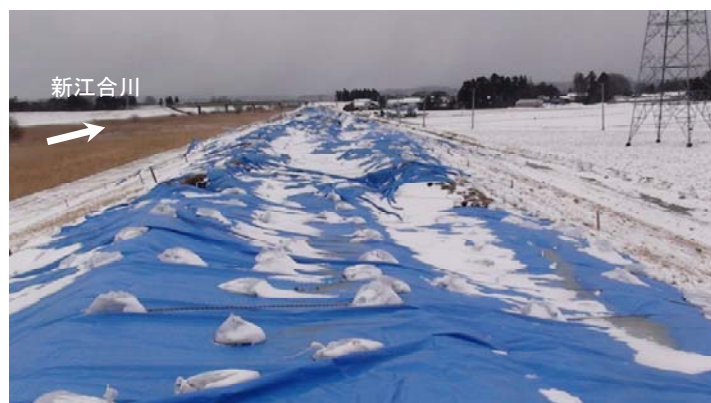
堤防天端に縦断亀裂および陥没が生じた(写真-6.52)。裏のり尻の水路には、土砂が落下した箇所が見られたが(写真-6.53)、水路に変位が生じた様子は確認されなかった。川表側では、のり肩付近が亀裂の開口を伴って急勾配化、のり面中腹で緩勾配化、のり尻部で急勾配化しており、一部では護岸下部が著しく前傾していた(写真-6.54、写真-6.55)。護岸下部の状況の模式図を図-6.29に示す。変状の著しい箇所ではのり枠が曲げ破壊し、護岸ブロックとともに前傾していた。堤体下部のはらみ出しが原因として考えられる。

写真-6.52 天端の状況

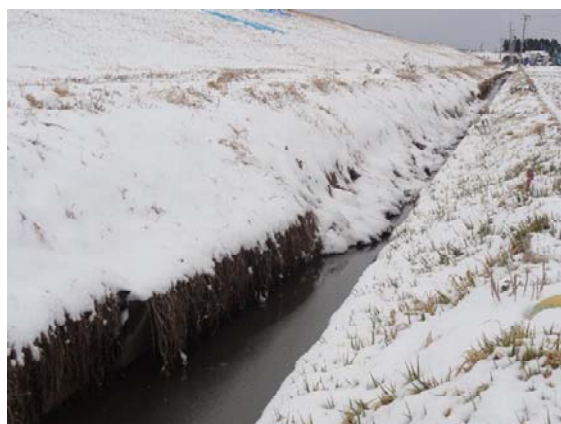
写真-6.53 裏のり尻部の水路内に落下した土砂

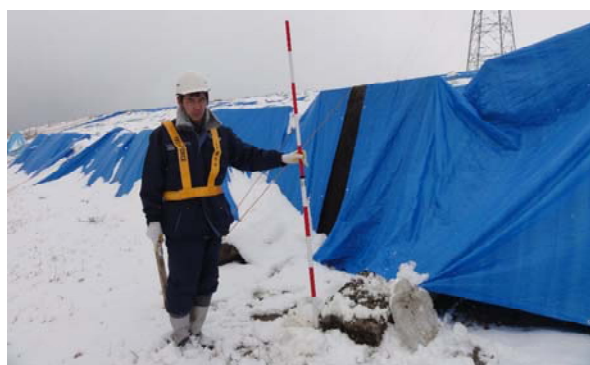
写真-6.55 護岸下部の前傾

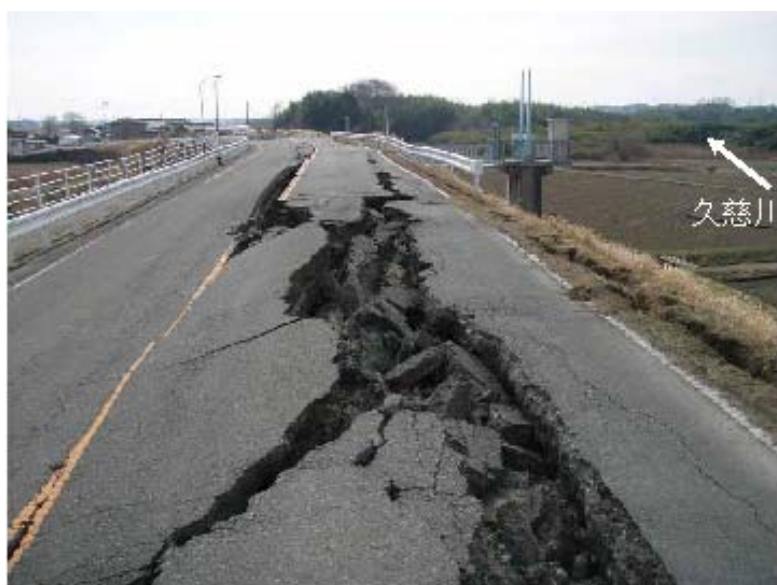
天端の状況を写真-6.56、概略の被災状況に関する断面図を図-6.30、被災箇所の平面図を図-6.31 に示す。本区間では、延長 300m 程度にわたって天端に縦断亀裂、沈下が生じた。写真-6.56 のとおり、天端の縦断亀裂はセンターラインより川表側に集中して発生した。

写真-6.56 天端の状況（関東地方整備局提供）

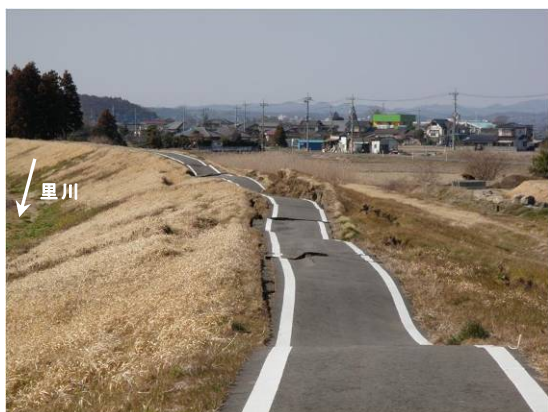
当該区間では、延長 103m にわたって堤防に被害が生じた。写真-6.57 に示すとおり、天端は堤防延長方向に波打つように沈下した。沈下量は、最も大きいところで 1.6m 程度である。写真-6.57 および写真-6.58 のとおり、表のり、裏のりのいずれにも縦断亀裂が生じており、亀裂の深さは最大 90cm 程度、幅は 30cm 程度であった。

写真-6.57 天端の状況(関東地方整備局提供)

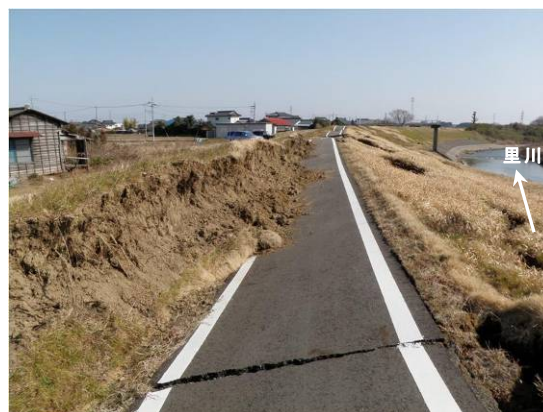
写真-6.58 裏のり肩の段差を伴う天端の沈下(関東地方整備局提供)

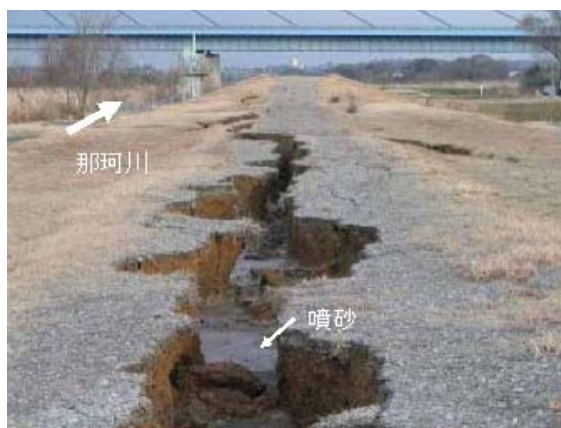
本区間では、延長 150m 程度にわたって天端に縦断亀裂、沈下が生じるとともに、表のりおよび裏のりにはらみ出しが生じた。天端の中央部には大きな縦断亀裂が開口し、亀裂の底には噴砂が溜まっていることが分かる。また、写真-6.60 に示す航空写真からは、表のり尻付近および堤内地盤に多数の噴砂痕が確認される。

写真-6.59 天端の状況（関東地方整備局提供）

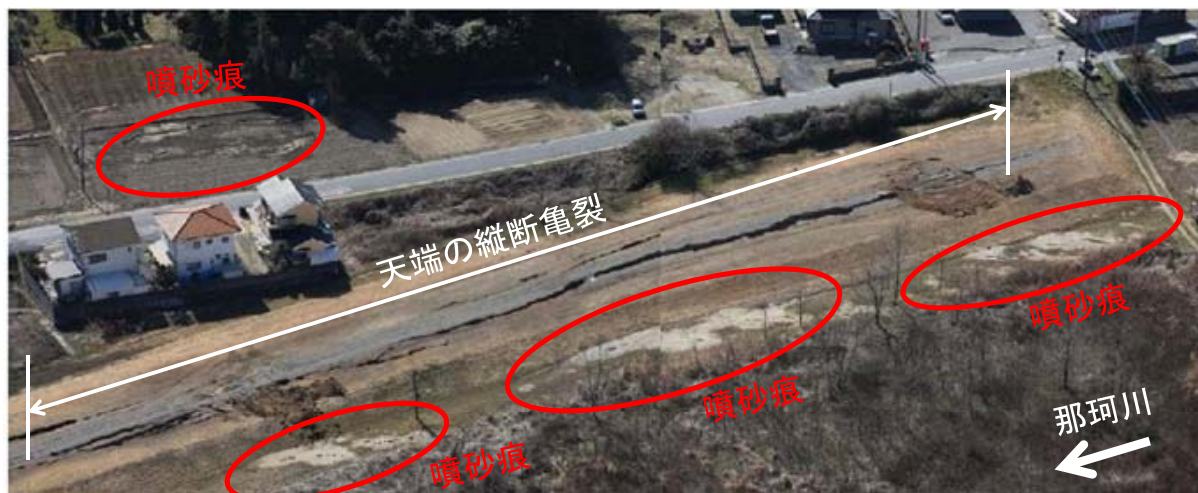
写真-6.60 被災区間の航空写真（関東地方整備局提供）

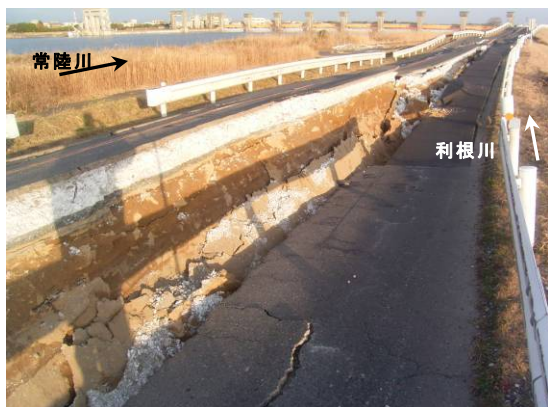
当該区間では、延長 389m にわたって堤防に被害が生じた。写真-6.61 に示すとおり、利根川と常陸川に挟まれた区間である。天端では、段差を伴う縦断亀裂および沈下が見られた。天端に見られる段差は 1～2m 程度、亀裂深さは最大で 3m 程度であった。また、写真-6.62 のとおり、高水敷に噴砂が確認された。

写真-6.61 天端の段差を伴う沈下（関東地方整備局提供）

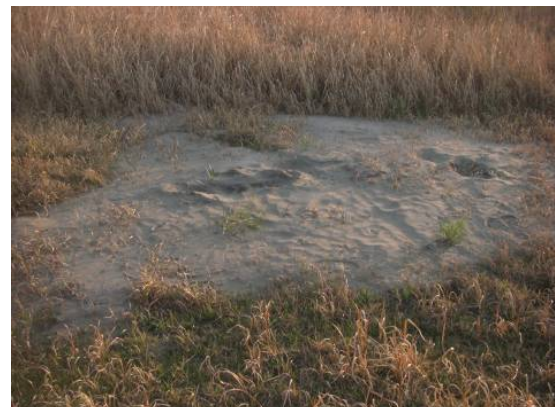
写真-6.62 高水敷の噴砂痕

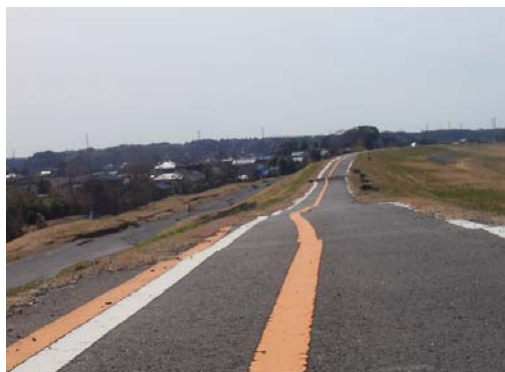
本区間では、延長 633m にわたって天端の沈下および縦断亀裂が生じた(写真-6.63)。道路として利用されている裏小段は、上面が川側に傾斜しつつ沈下し(写真-6.64)、裏のり尻付近では堤体の表面がめくれ上がりつつ落下するように崩壊した箇所、裏のり尻部の基礎地盤が隆起した箇所が見られた(写真-6.65)。また、階段工に大きな変状が見られた(写真-6.66)。

写真-6.63 天端の沈下(関東地方整備局提供)

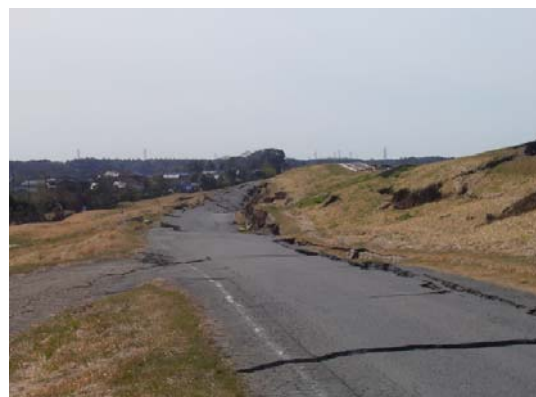
写真-6.64 裏小段の状況(関東地方整備局提供)

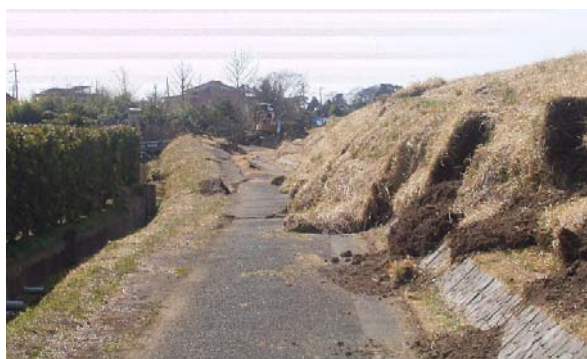
写真-6.65 裏のりの崩壊および裏のり尻部の隆起(関東地方整備局提供)

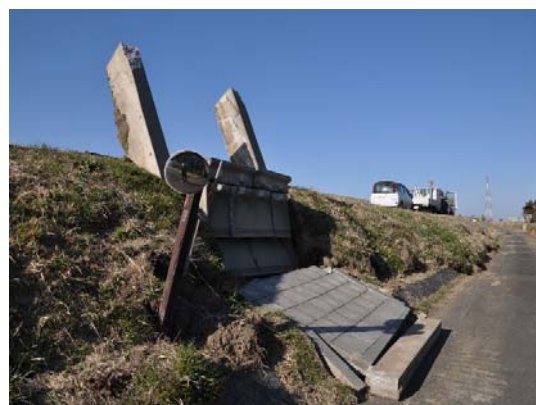
写真-6.66 階段工の変状(関東地方整備局提供)

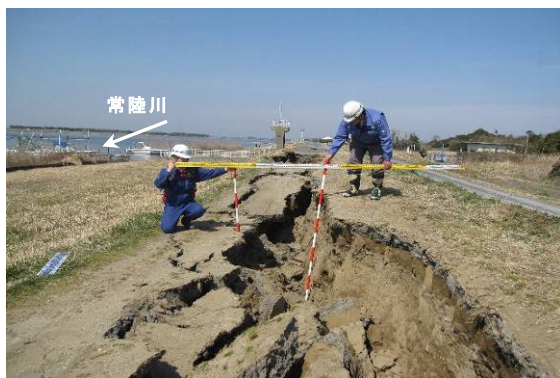
前述の利根川左岸 18.5k+100～19.0k+11 の対岸に位置する本区間では、延長 500m にわたって堤防に被害が生じた。写真-6.67 に示す区間の上流側では、天端の沈下および縦断亀裂が見られた。亀裂の深さは 1.5m、幅は 1m 程度であった。一方、写真-6.68 に示す区間の下流側では、天端の沈下量が大きいところで 60cm 程度であった。また、本区間内の樋門では、写真-6.69 および写真-6.70 に示すとおり、抜け上がりが生じた。ヒアリングによると、この樋門は杭基礎により支持されており、周辺堤防の沈下にもともなって抜け上がりが生じたものと考えられる。

写真-6.67 天端の沈下および縦断亀裂(関東地方整備局提供)

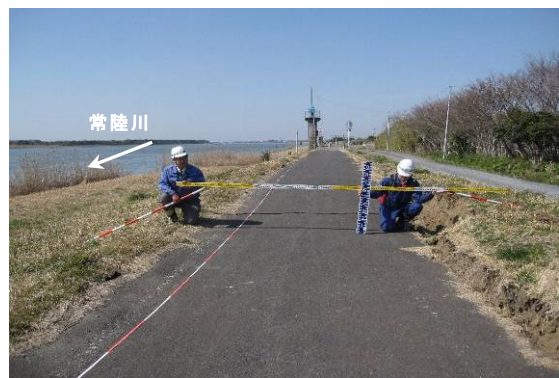
写真-6.68 天端の沈下(関東地方整備局提供)

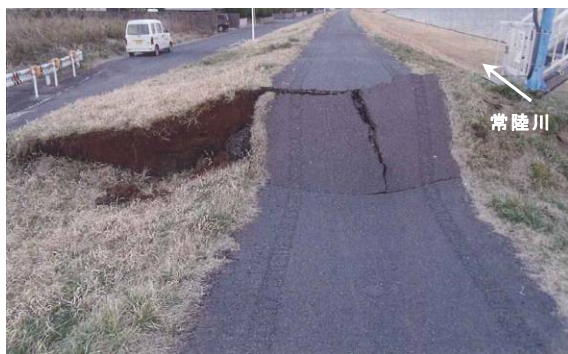
写真-6.69 樋門周辺堤防の抜け上がり(関東地方整備局提供)

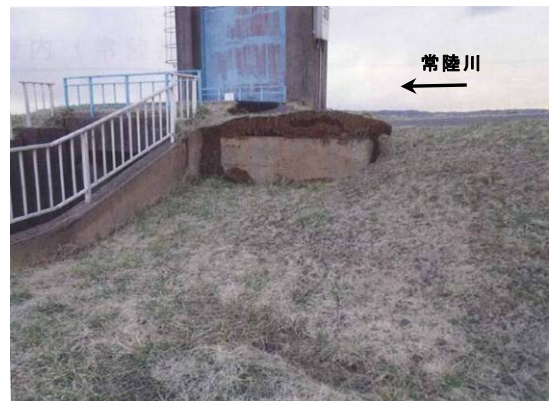
写真-6.70 樋門の抜け上がり(関東地方整備局提供)

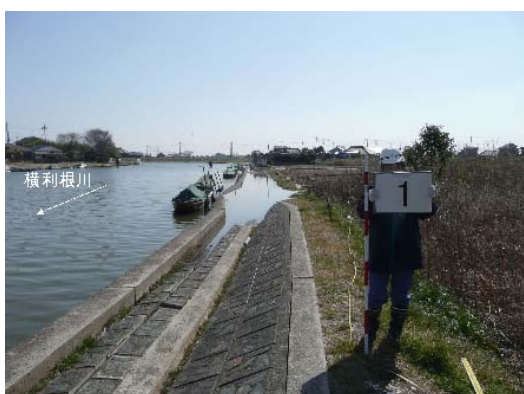
本区間は掘込み河道に矢板護岸が設けられ、その背後には高さ 60cm の堤防が設けられている。矢板護岸に水平変位が生じ、矢板護岸背後のブロックに変状が生じるとともに、堤防天端に沈下、縦断亀裂、沈下、陥没が生じた(写真-6.71～写真-6.73)。矢板護岸の水平変位が特に顕著な区間では、堤防天端が沈下し、水没した箇所も見られた。堤内地側には数多くの噴砂と亀裂が確認された(写真-6.73)。

写真-6.71 矢板護岸の水平変位と天端の沈下(関東地方整備局提供)
