国土技術政策総合研究所資料
Technical Note of National Institute for Land and Infrastructure Management, No.646
土木研究所資料
Technical Note of Public Works Research Institute, No.4202

平成23年(2011年)東北地方太平洋沖地震
土木施設災害調査速報

Quick Report on Damage to Infrastructures
by the 2011 off the Pacific coast of Tohoku Earthquake

国土交通省国土技術政策総合研究所
National Institute for Land and Infrastructure Management
Ministry of Land, Infrastructure, Transport and Tourism, Japan
独立行政法人土木研究所
Incorporated Administrative Agency, Public Works Research Institute, Japan

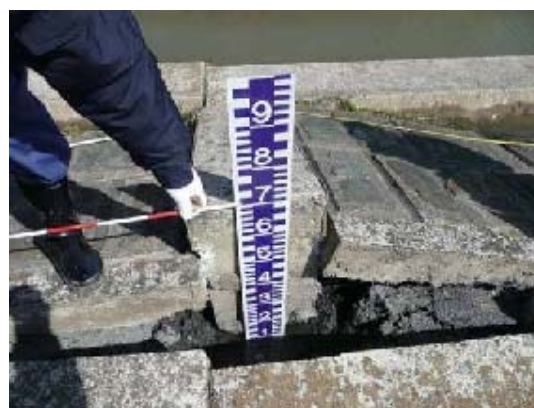
本区間は掘込み河道に矢板護岸が設けられ、その背後には高さ 60cm の堤防が設けられている。矢板護岸に水平変位が生じ、矢板護岸背後のブロックに変状が生じるとともに、堤防天端に沈下、縦断亀裂、沈下、陥没が生じた(写真-6.71～写真-6.73)。矢板護岸の水平変位が特に顕著な区間では、堤防天端が沈下し、水没した箇所も見られた。堤内地側には数多くの噴砂と亀裂が確認された(写真-6.73)。

写真-6.72 矢板護岸背後のブロックの変状(関東地方整備局提供)

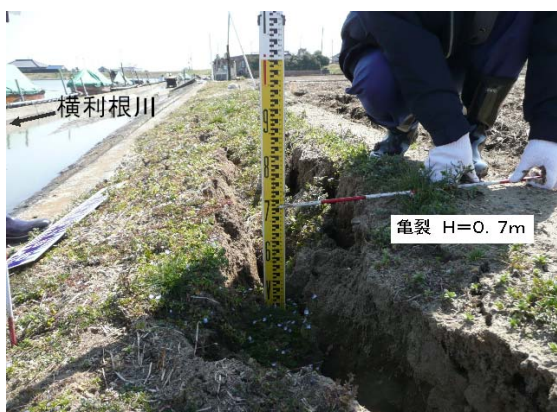
写真-6.73 天端に生じた亀裂(関東地方整備局提供)

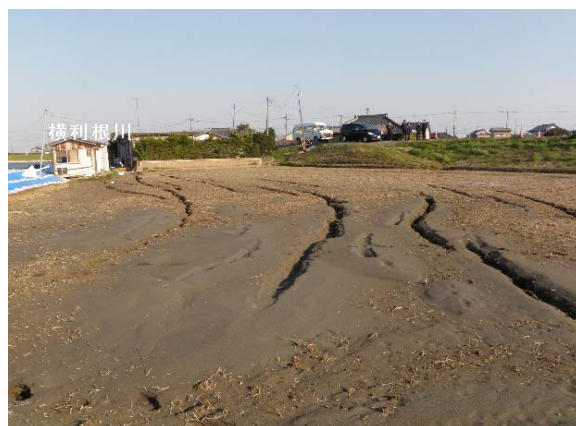
写真-6.74 堤内地の噴砂・地割れの状況

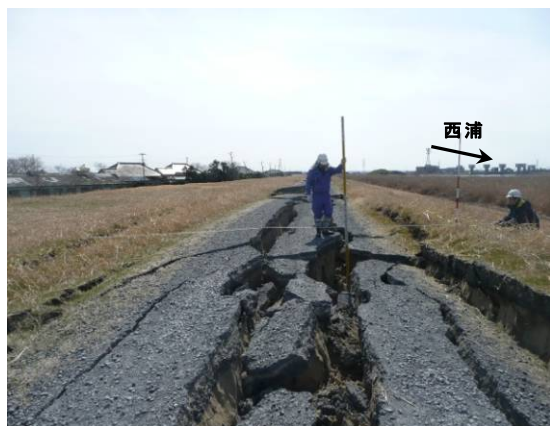
本区間では、延長 1,480m にわたって天端に縦断亀裂、沈下および段差が生じた(写真-6.75)。沈下量は、最も大きいところで 1.2m 程度であった。また、写真-6.76 のとおり、護岸の変状、表のり尻の噴砂が確認された。裏のり尻では、隆起とともに縦断亀裂が生じた(写真-6.77)。

写真-6.75 天端の縦断亀裂、沈下および段差(関東地方整備局提供)

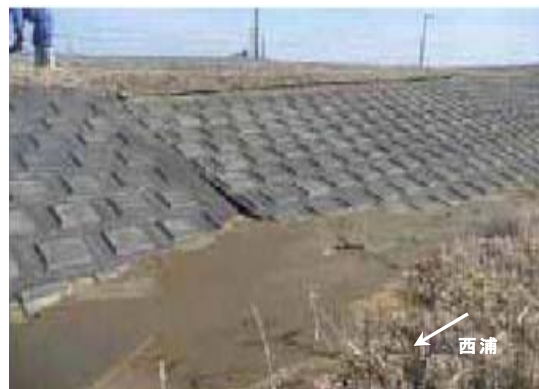
写真-6.76 表のり護岸の変状および噴砂痕(関東地方整備局提供)

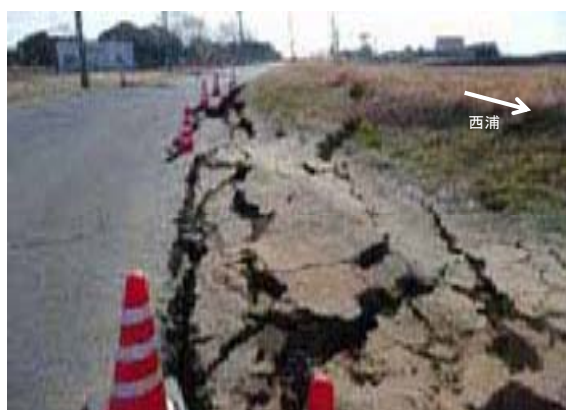
写真-6.77 裏のり尻付近の隆起(関東地方整備局提供)

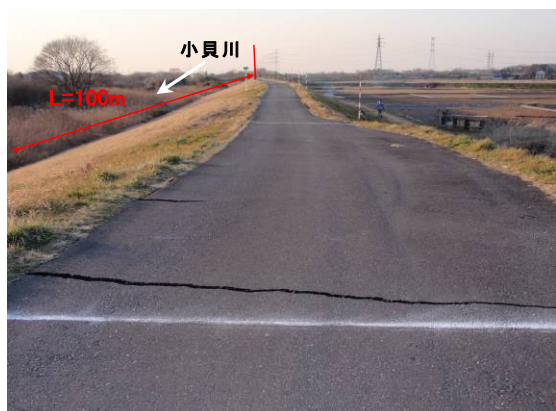
当該区間では、延長 100m にわたって堤防に被害が生じた。天端には、写真-6.78 に示す幅 6cm 程度の横断亀裂や、写真-6.79 に示す裏のり肩の縦断亀裂が生じた。また、写真-6.80 および写真-6.81 に示すとおり、裏のり面や裏小段にも縦断亀裂が見られた。堤体に生じた縦断亀裂は、深さ最大約 2m であった。また、高水敷に深さ最大約 1m の亀裂が生じており、噴砂痕も確認された。堤内地側では、写真-6.81 に示すとおり、裏のり尻付近及びその周辺に、深さ最大 1.3m の亀裂が確認された。川裏側の農地には、旧河道に沿って弧を描くような噴砂跡が確認され(写真-6.82)、噴砂の土粒子は粒径が小さく均一であった。ヒアリングによると、堤内地側には噴砂とともに水たまりも多数確認されており、本区間では基礎地盤の液状化が発生したと考えられる。

写真-6.78 天端の横断亀裂(関東地方整備局提供)

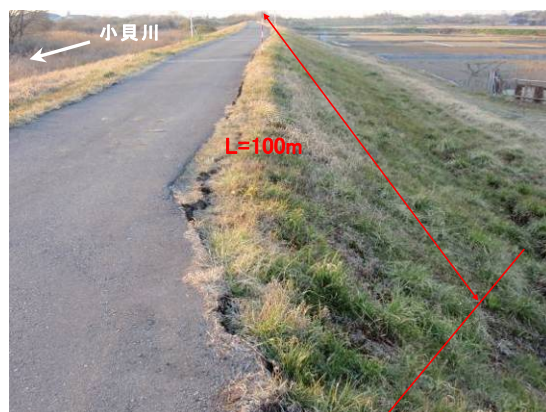
写真-6.79 裏のり肩の縦断亀裂(関東地方整備局提供)

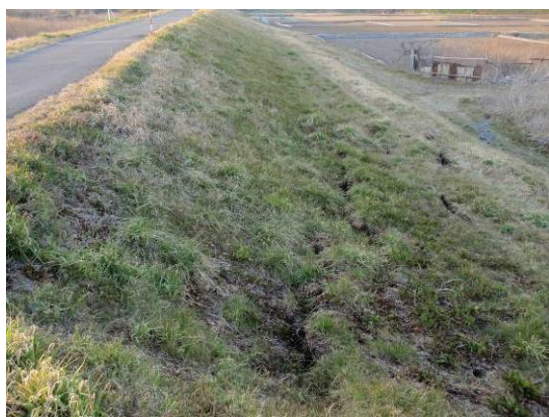
写真-6.80 裏のりの亀裂(関東地方整備局提供)

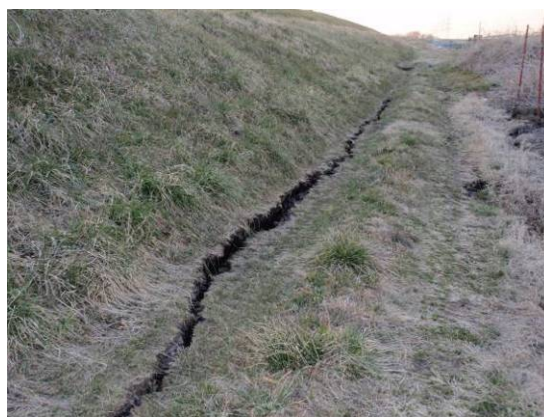
写真-6.81 裏小段の亀裂(関東地方整備局提供)

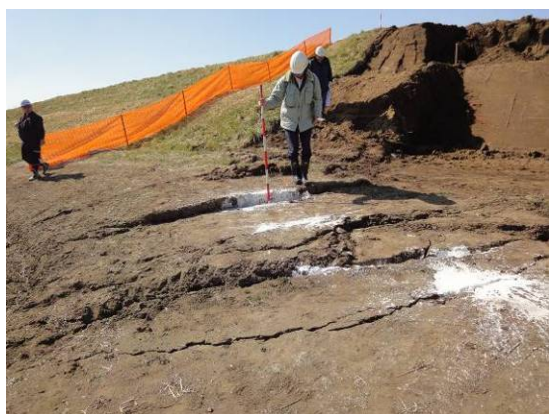
写真-6.82 裏のり尻付近の亀裂

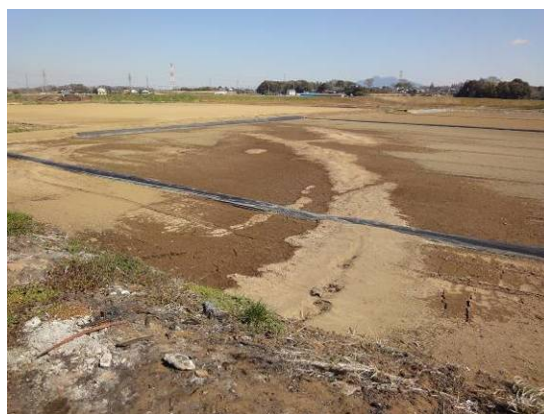
写真-6.83 堤内地の噴砂痕

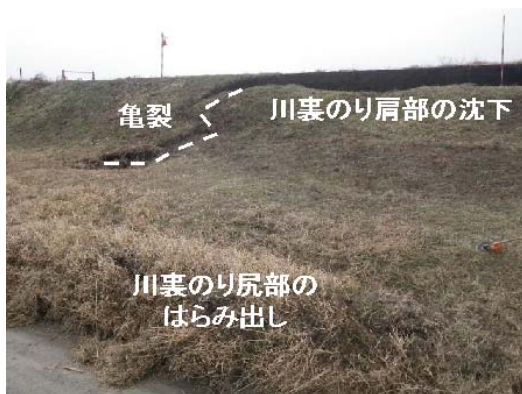
本区間では、延長 60m 程度にわたり、裏のり肩の沈下、裏のり尻のはらみ出しが生じた(写真-6.84、写真-6.85)。主として天端が取り残され、裏のり肩から堤内側のみが沈下するような変状の形態であったが(写真-6.86)、一部では天端の陥没を伴う箇所もあった(写真-6.87)。裏のり尻にははらみ出しが生じた(写真-6.88)。

写真-6.84 裏のりの状況(下流側、関東地方整備局提供)

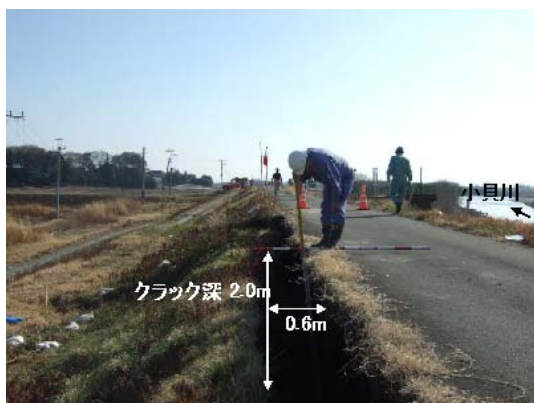
写真-6. 86 裏のり肩～裏のりの沈下(関東地方整備局提供)

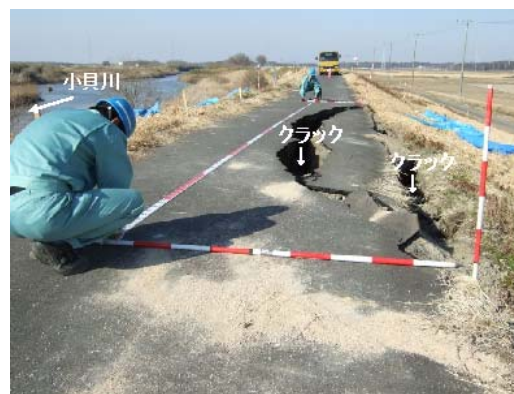
写真-6. 87 天端の状況(関東地方整備局提供)

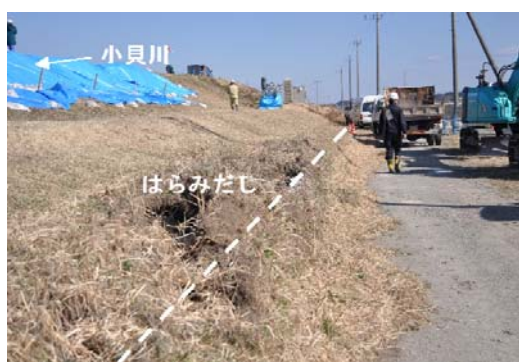
写真-6. 88 裏のり尻のはらみ出し

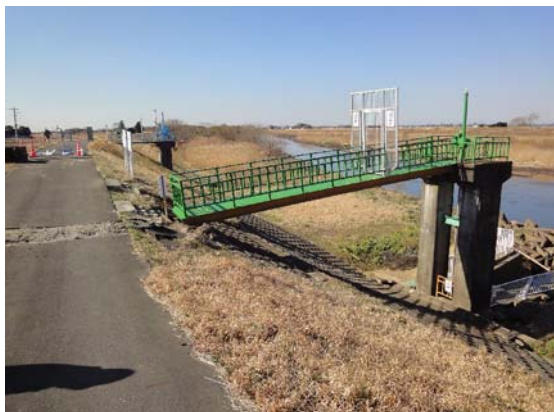
吉沼用水樋管（土地改良区管理）では、堤防天端に沈下が生じるとともに、管理橋の端部が落座していた(写真-6.89)。翼壁の天端部には若干の沈下が見られた(写真-6.90)。樋門およびゲートの外観については、特に損傷は見当たらなかった。川裏の堤脚部に設置されている水路には、水路の浮き上がりが生じた(写真-6.91)。付近の堤内地盤では噴砂が生じていた(写真-6.92)。

写真-6.89 堤防天端および管理橋

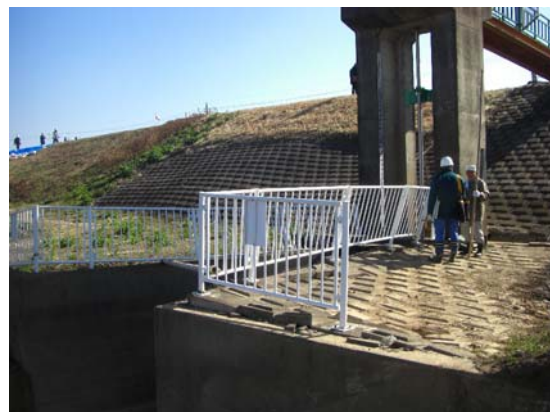
写真-6.90 翼壁天端部の沈下

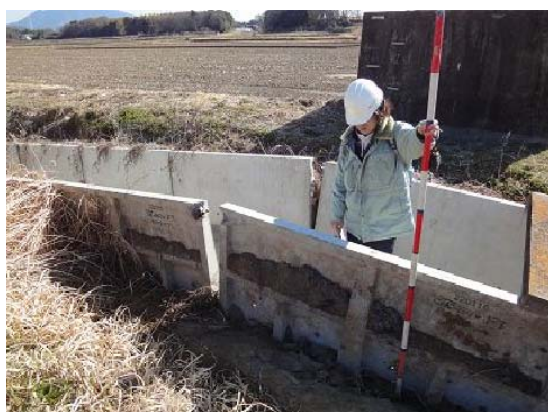
写真-6.91 水路の浮き上がり

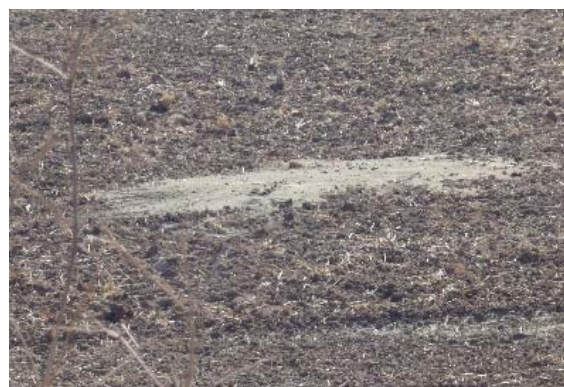
写真-6.92 堤内地側の噴砂痕

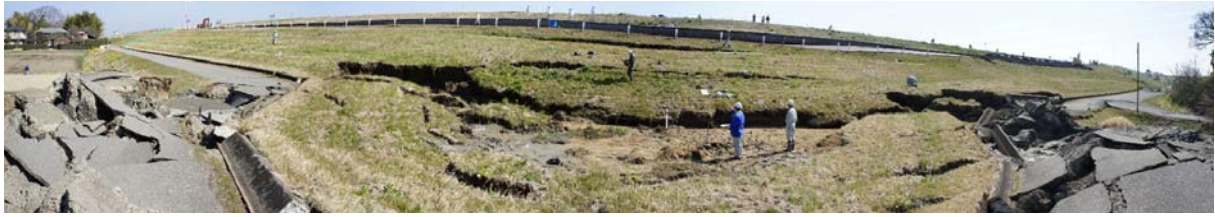
本区間では、延長 200m にわたって裏のりが崩壊した(写真-6.93)。兼用道路(県道 268 号西関宿・栗橋線)として利用されている裏小段は、センターラインに沿う大きな段差を伴う沈下を生じた(写真-6.93)。裏のり尻付近では、亀裂に分断された堤体土の間から高含水の粘性土がたまっている箇所があった(写真-6.94)。

写真-6.93 裏のりの変状 (関東地方整備局提供)

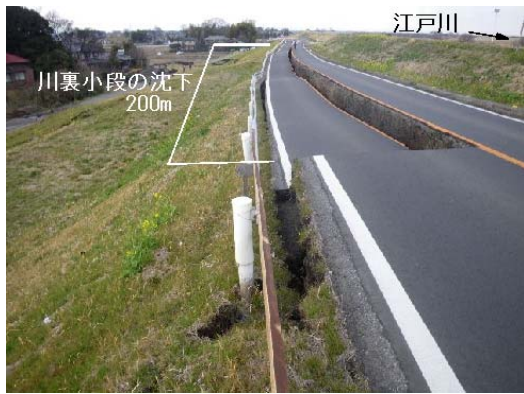
写真-6.94 裏小段の段差を伴う沈下 (関東地方整備局提供)

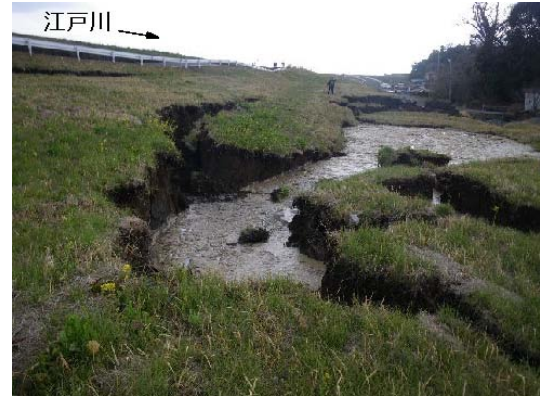
写真-6.95 裏のり尻付近の亀裂と高含水の粘性土 (関東地方整備局提供)

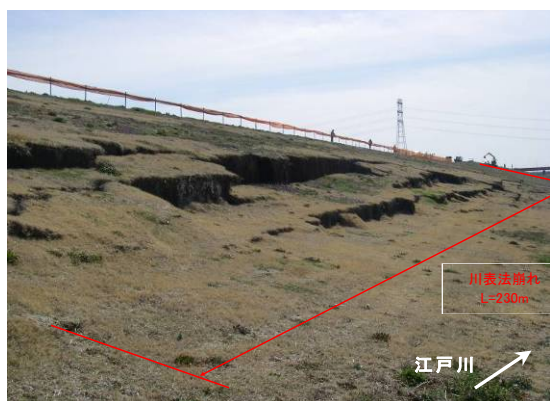
本区間は堤防高さが 10m 程度であり、表のりの勾配が 4 割の緩傾斜となっている。天端には変状が見られなかったが、延長 230m にわたって表のりに段差を伴う沈下が生じた(写真-6.96)。表のり尻部では、縦断亀裂から多数の噴砂が生じた(写真-6.97)。現地での

写真-6.96 表のりの段差を伴う沈下（関東地方整備局提供）

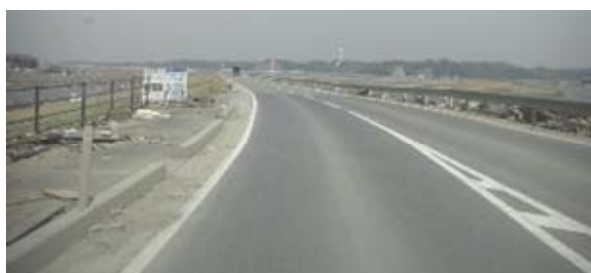
今回の地震においては、天端に津波による漂流物が見られ、対策区間の下流端で越水によりり尻部に落堀が形成されり面が浸食された箇所(写真-6.99)があるなど、津波による影響は見られたものの、天端、裏のりには地震動による変形の痕跡や亀裂等の発生は認められなかった(写真-6.98、写真-6.100、写真-6.101)。対策区間の表のりや対策区間の上下流の堤防にも地震動による変状は確認されなかった。

写真-6.98 天端の状況

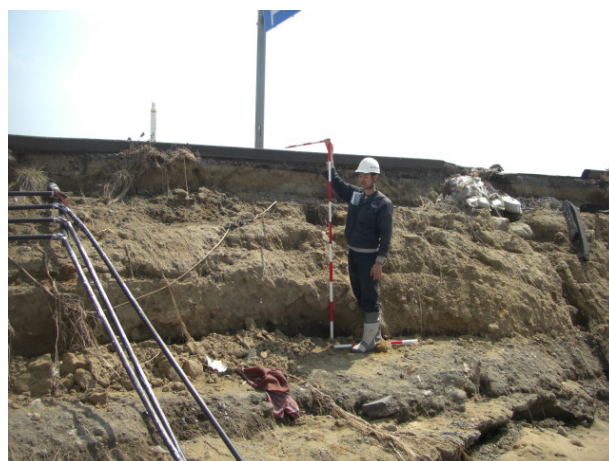
写真-6.99 対策区間下流の津波越流による浸食の状況

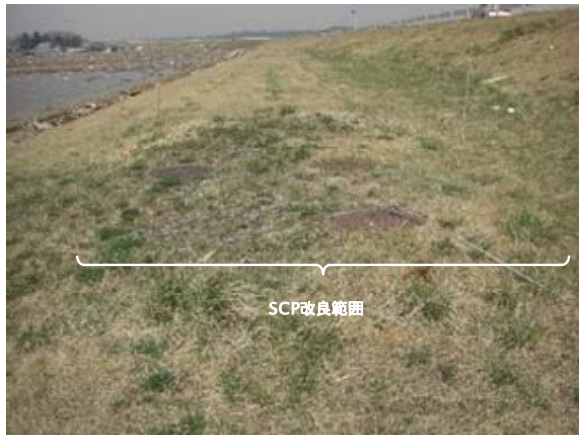
写真-6.100 裏小段の状況

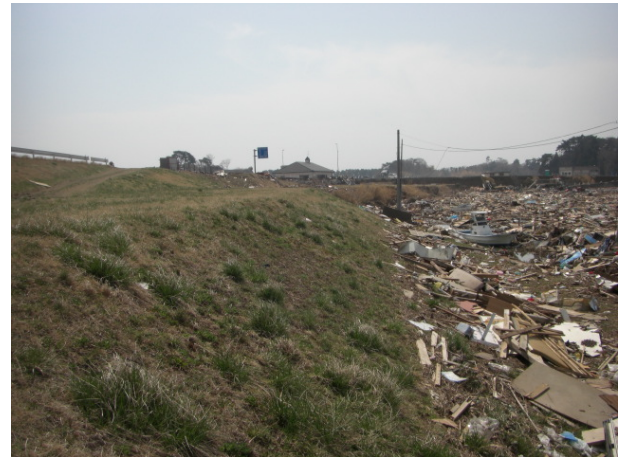
写真-6.101 裏のり尻付近の状況

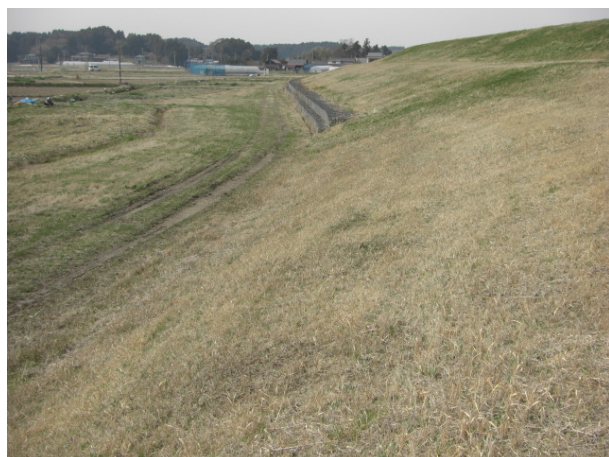
2003年7月宮城県北部の地震において、両のり肩付近に深さ2m程度の比較的大きな縦断亀裂が生じ、天端が数十cm沈下した。再度災害防止の観点から基礎地盤を浅層改良するとともに、改良土による堤体の全面切り返し、裏のり尻へのドレーン工の設置がなされた(写真-6.102)。対策区間の平面図を図-6.52に示す。

写真-6.102 対策区間（写真奥ののり尻にドレーンが設置されている区間）

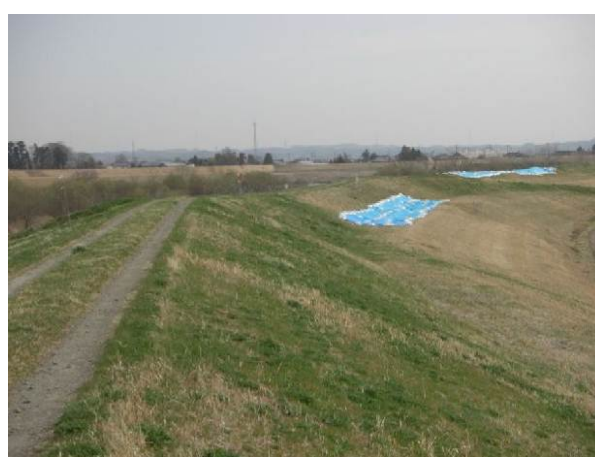
裂や天端の沈下(写真-6.103)、のり尻部の護岸の隆起(写真-6.104)が発生した。このため、基礎地盤の浅層改良、堤体改良、裏のり尻のドレーンによる対策効果が発揮されたことが分かる。ただし、対策実施区間と隣接する無対策区間の境界付近には、写真-6.105に示すような複数の横断亀裂が発生した。これは、対策の実施に際して、何らかの緩衝区間を設けるなど端部処理の必要性を示唆するものである。

写真-6.103 対策区間に隣接する堤防の沈下（写真手前は対策区間）

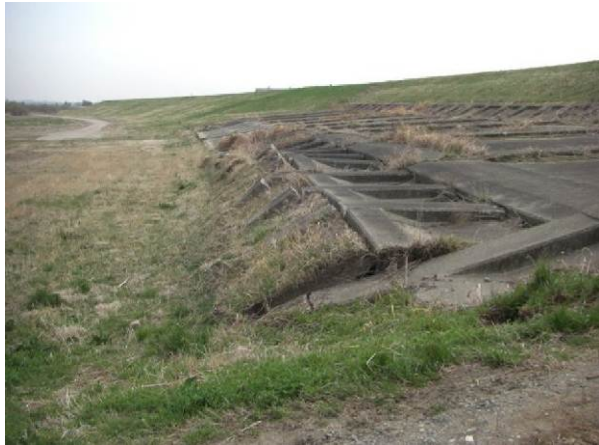
写真-6.104 無対策区間における高水護岸の隆起

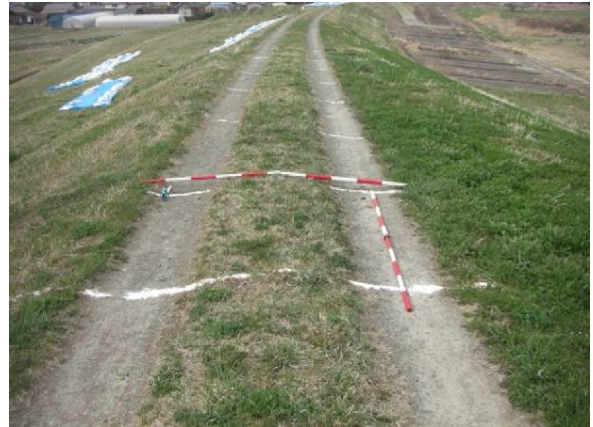
写真-6.105 対策・無対策区間の境界付近に発生した複数の横断亀裂（手前が対策区間）

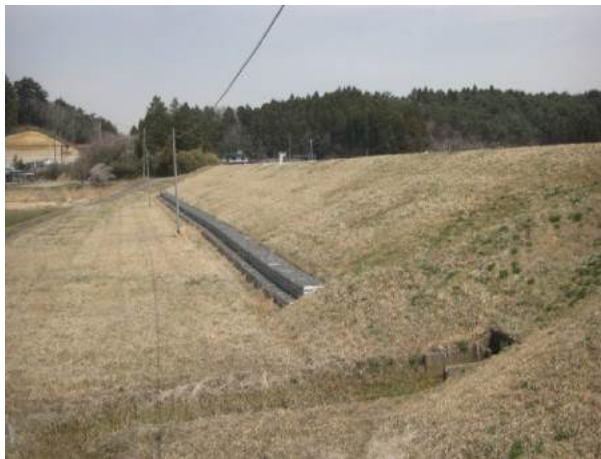
今回の地震では、写真-6.106に示すように、ドレーン工が設置された裏のりには目立った変状が見られなかったが、2003年と同様、堤防天端の縦断亀裂と表のりのはらみ出しが生じた。写真-6.107のとおり、隣接するドレーンを設置していない区間もドレーンを設置した区間とほぼ同じような被害が見られたが、変状を詳細に比較すると、堤防天端の傾斜や縦断亀裂の大きさ、のり肩部の小規模崩壊の状況は、ドレーン設置区間の方がやや軽微であった。基礎地盤の違いや堤体土の土質、施工等の影響も考えられるが、ドレーン工設置によって堤体内水位の低下、のり尻付近の過剰間隙水圧の消散促進、のり尻の抑え効果が期待されるため、上記のような差異が生じた可能性がある。今後、当該地点だけでなく、他の同様の対策実施箇所も含めて、さらなる詳細な分析が必要である。

写真-6.106 ドレーン工設置状況

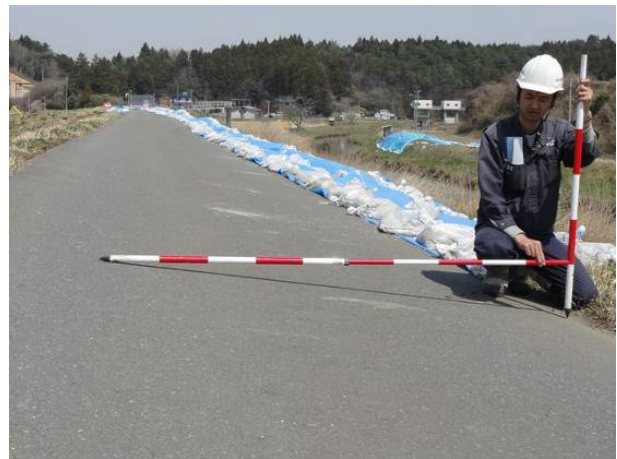
写真-6.107 天端の傾斜（写真奥がドレーン工設置区間。手前より傾斜が緩い）

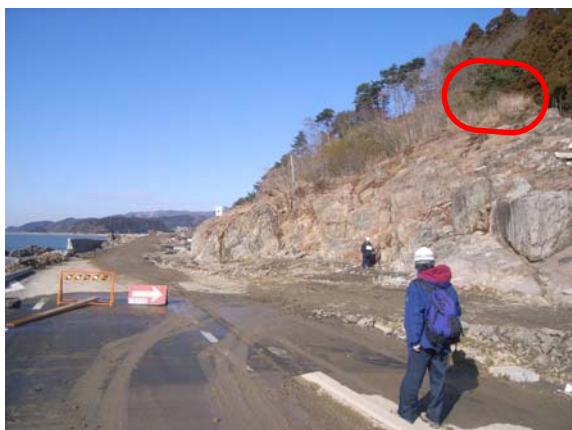
① L-1 地点

◆堤防高を大きく上回る水位痕跡（赤丸部）

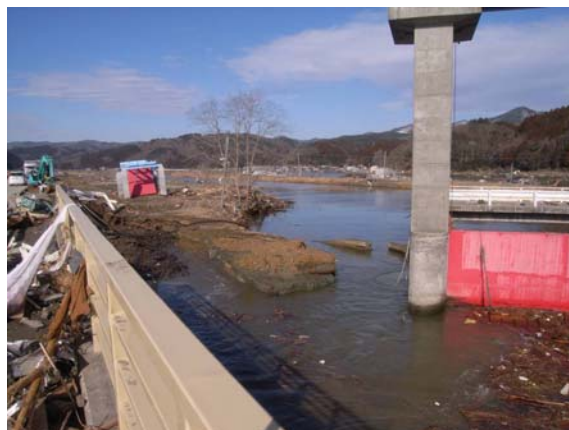
◆左写真の上流に位置する水門の被災

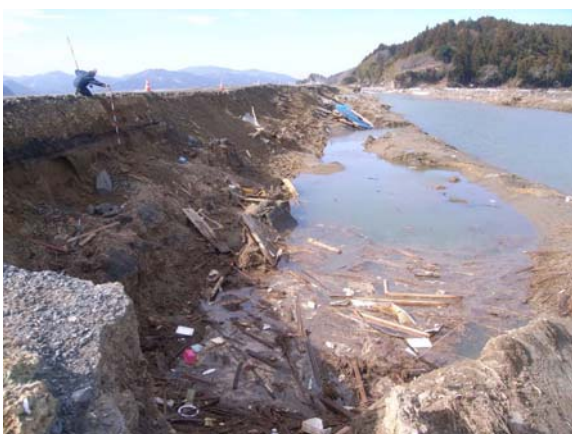
② L-2 地点

◆堤内側への越水によると考えられるのり面の侵食と落堀の形成

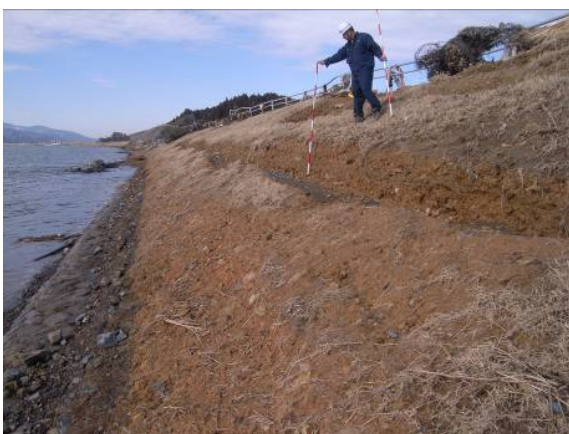
◆川側のり面：植生が剥離するとともに、筋状に堤体が侵食されていた（上流を望む）

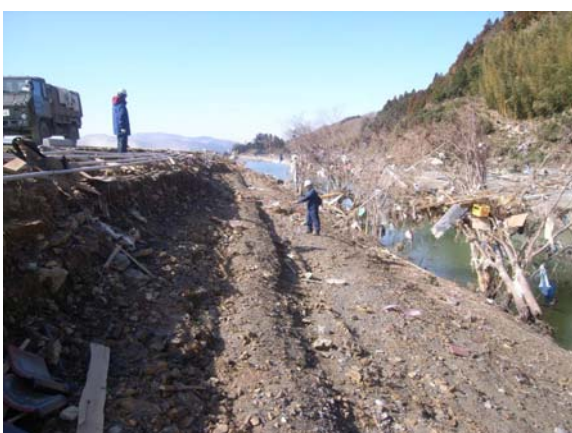
③ L-3 地点

◆堤内側のり面の侵食：のり尻部には山脚・堤防間を流下する水路あり

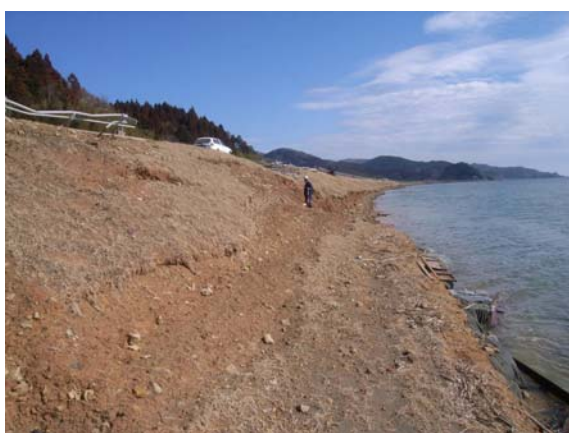
◆川側のり面：筋状の侵食域（下流を望む）

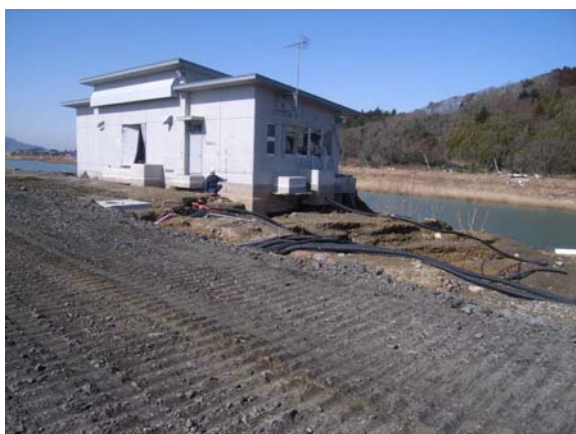
④ L-4 地点

◆堤防天端際に設置された施設の損壊

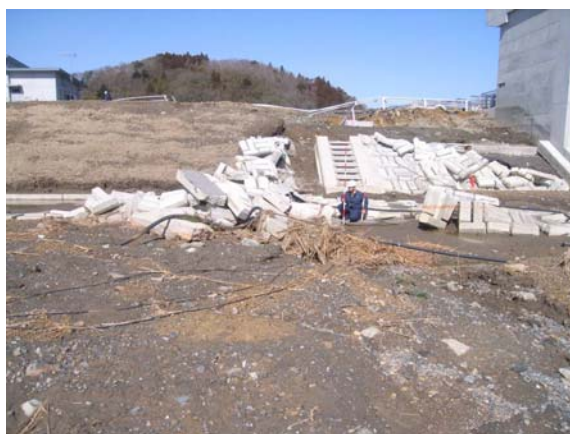
◆水門脇護岸ブロックの上流へのめくり上がり

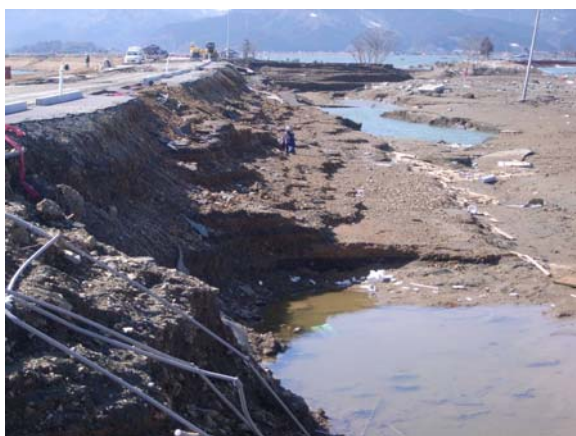
◆堤内側への越流によると考えられるのり面の侵食と落堀の形成

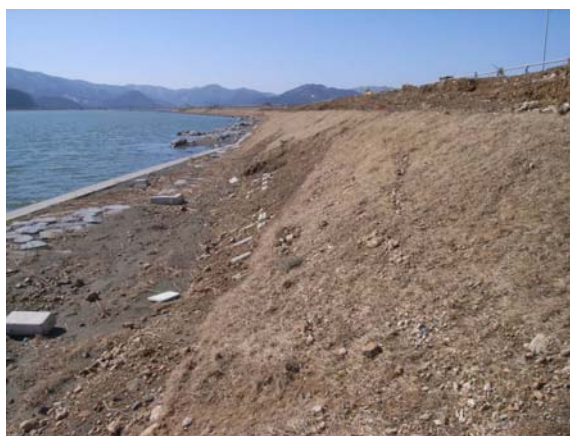
◆川側のり面の侵食：覆土下から護岸ブロックが露出

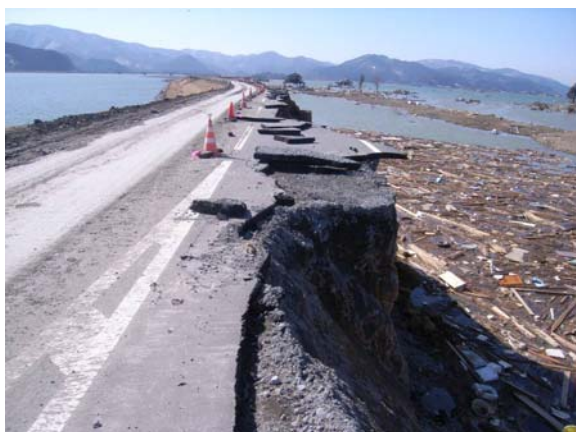
⑤ L-5 地点

◆堤内側への越流による侵食：天端が一部流失している

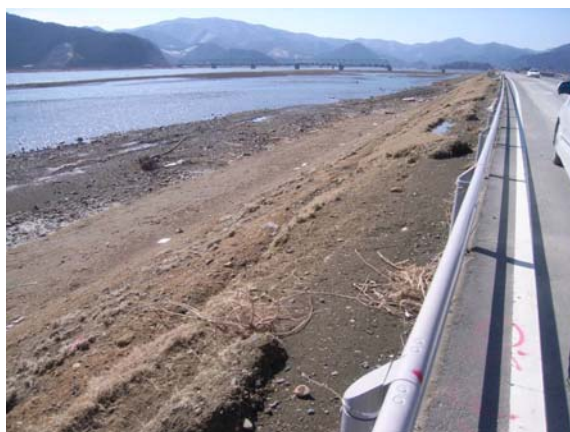
◆川側のり面：天端～のり肩部が侵食を受けている

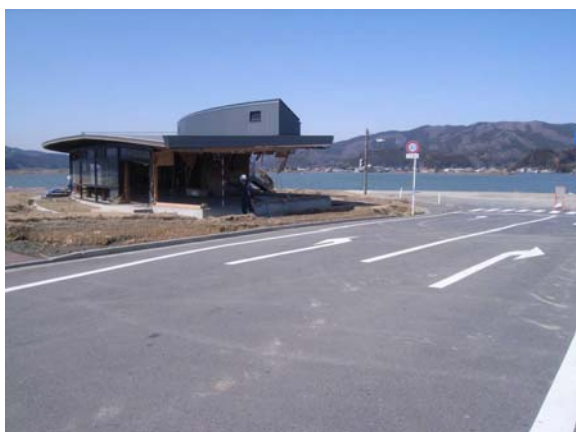
⑥ L-6 地点

◆堤防天端際に設置された施設：津波遡上により側壁が損壊（地表から約 2m の高さ）

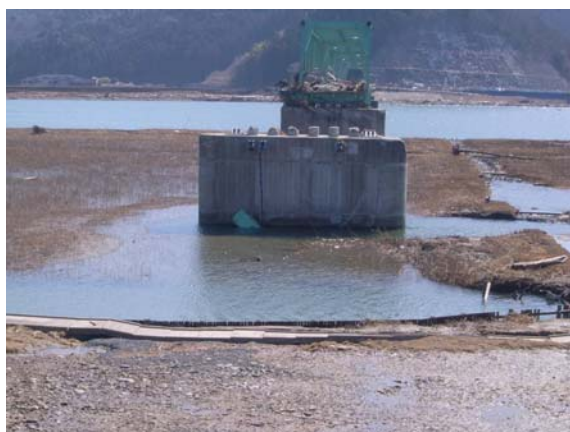
◆左写真の道路に続く新北上大橋の橋桁の流失。高欄に流送物が集積している。

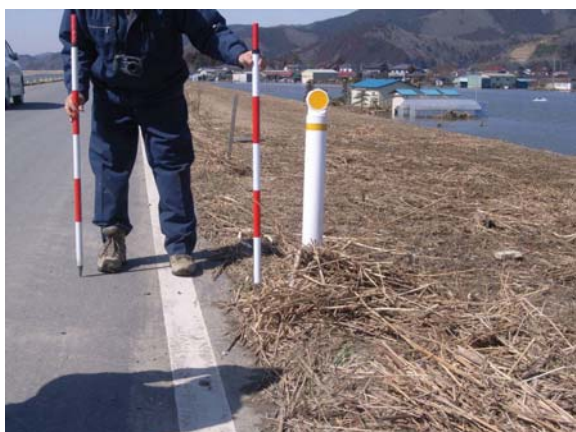
⑦ L-7 地点

◆天端の水位痕跡：天端上 20cm 程度

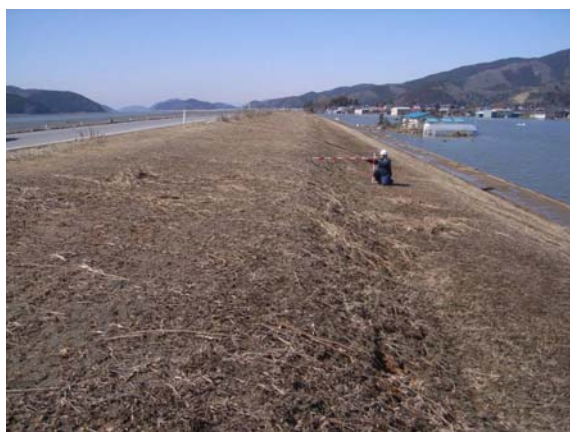
◆堤内側のり面：越水によって植生がのり尻に向かって倒れ、溝状に堤体が侵食されていた

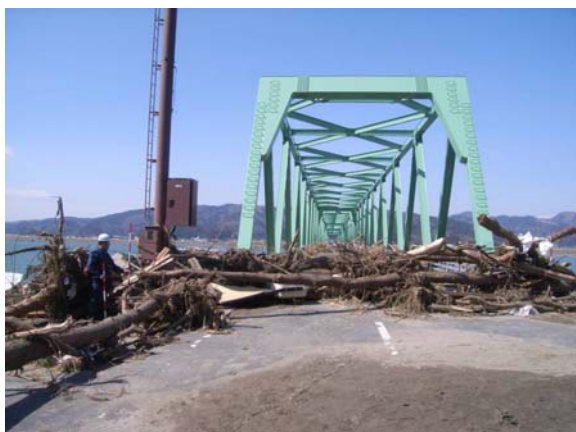
⑧ R-1 地点

◆L-6 地点の対岸：流下物集積から天端上 1.6m 程度まで冠水したと推定される

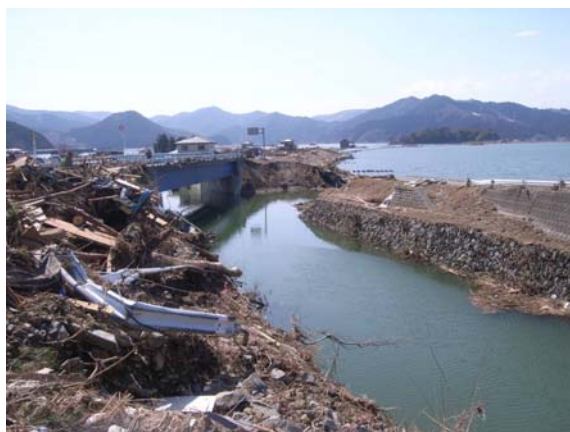
◆堤脚と本川堤防間を流下する水路：橋梁の前あたりで本川堤防が破堤している

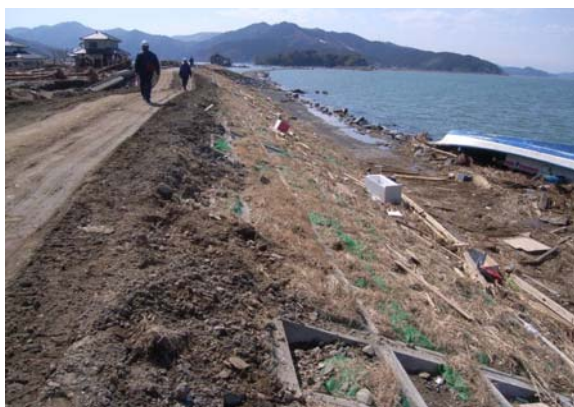
⑨ R-2 地点

◆高水護岸は枠内の袋詰工が一部流失したが、コンクリート部には目立った損壊なし

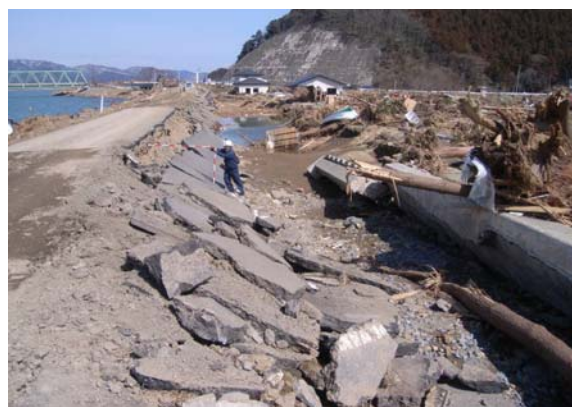
◆堤内側のり面の侵食状況：下流側（写真奥）では落堀が形成されていた

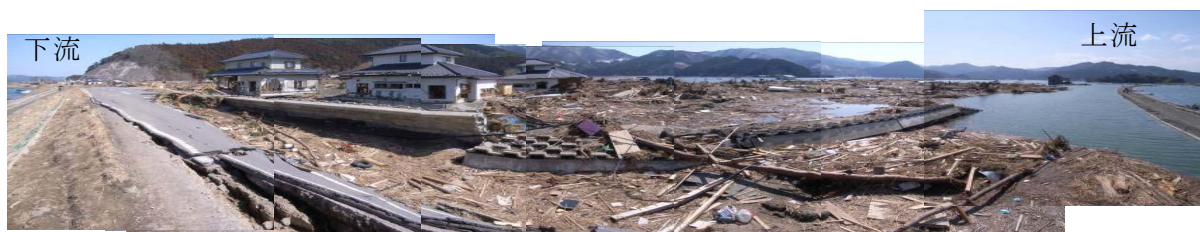
◆津波遡上方向（写真左→右）に見ると、堤内側擁壁際の堤体侵食が徐々に大きくなり擁壁が転倒し、さらにその先では破堤している

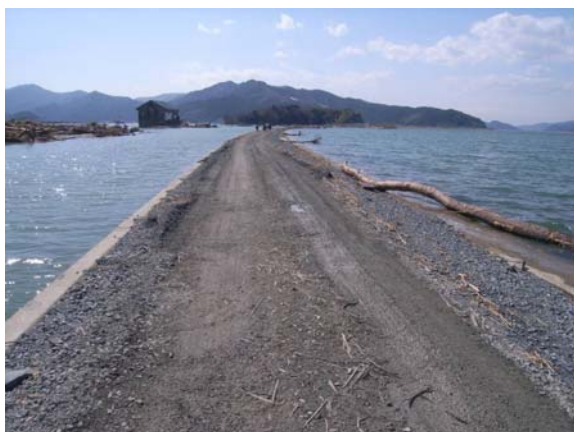
⑩ R-3 地点

◆堤防の川側のり先部の道路：道路左端のコンクリートは高水護岸の基礎工。基礎工は破堤区間全長に渡って存置していた。

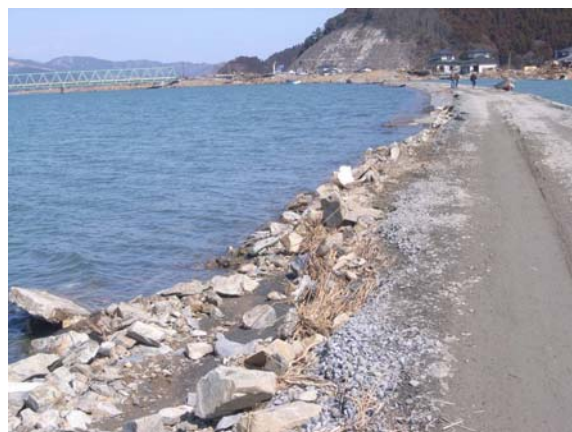
◆津波遡上に対して湾曲部外岸となる区間：場所によっては捨石工の打ち上げと思われる変状が見られた。

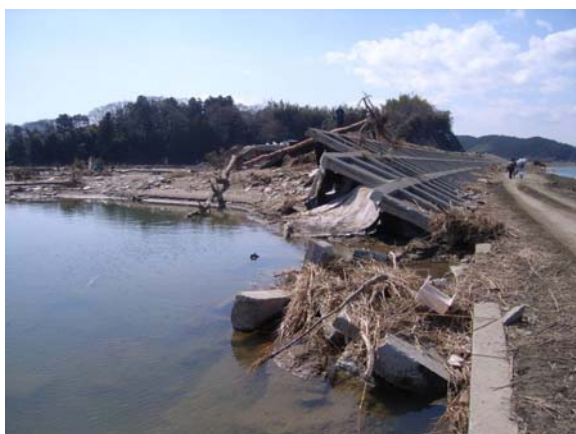
⑪ R-4 地点

◆破堤区間の上流端：護岸背後の堤体が侵食され、支えを失った護岸が折れたように見える

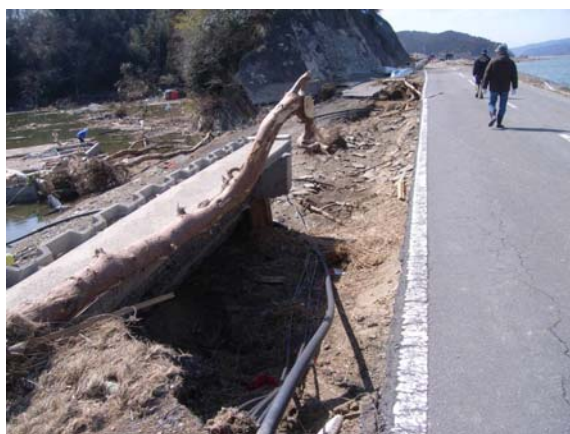
◆R-2 地点と同様に、擁壁近傍の天端が侵食されていた

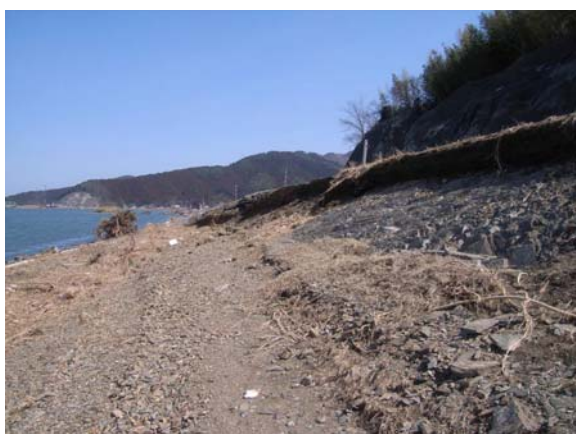
⑫ R-5 地点

◆川側のり面：山付部では表土が流失し、岩盤面が露出

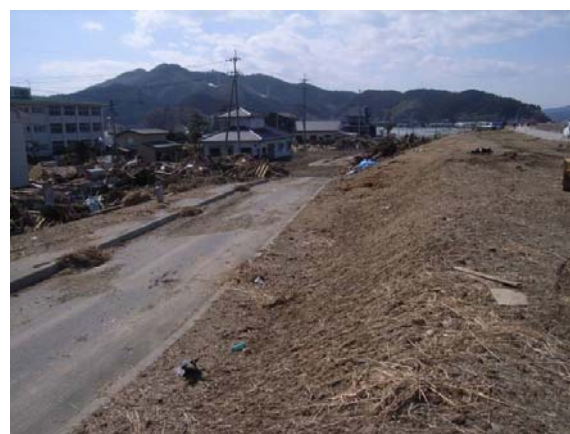
◆津波遡上に対して山付部の背後に位置する地域：堤内地の痕跡水位は堤防天端より低い。のり面には越水による損傷が認められた

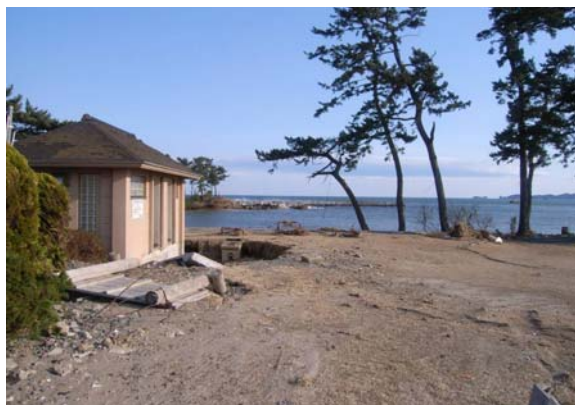
① L-1 地点

◆堤防天端際に設置された施設：屋根の損壊から水位痕跡を把握(天端から約2mの高さ)

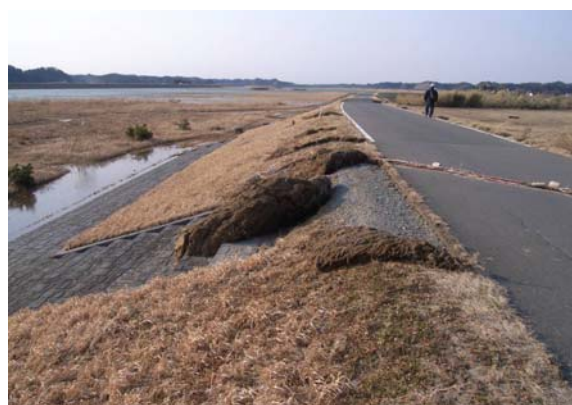
② L-2 地点

◆川側のり面：のり肩部の植生が捲れ上がっていた。

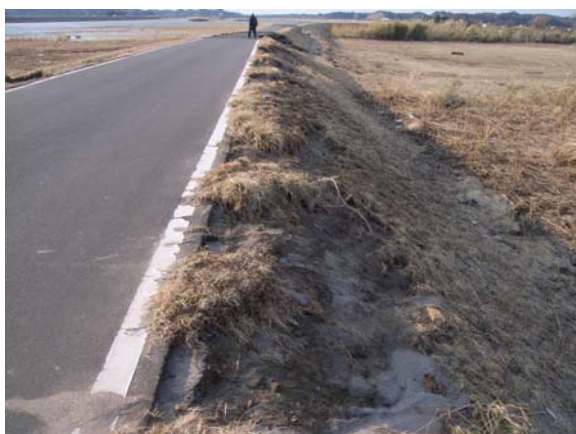
② L-2 地点

◆堤内側ののり肩部の損傷。川側・堤内側とも天端付近に損傷が集中しているのが特徴的

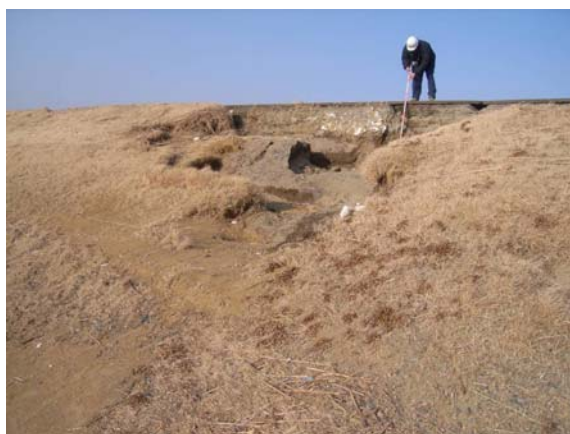
③ L-3 地点

◆川側ののり肩部の越水によると推定される侵食

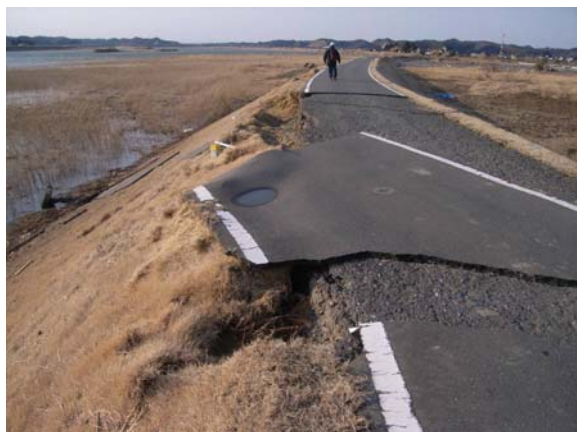
③ L-3 地点

◆剥離したアスファルト。川側に断片が流送されていた。

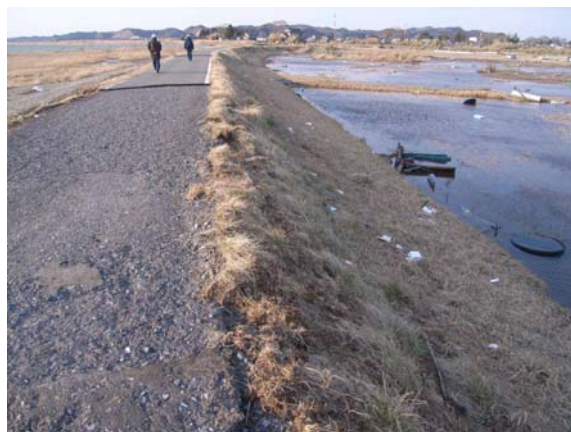
◆堤内側のり面には、明確な侵食による損傷や越流の痕跡がほとんど見られなかった

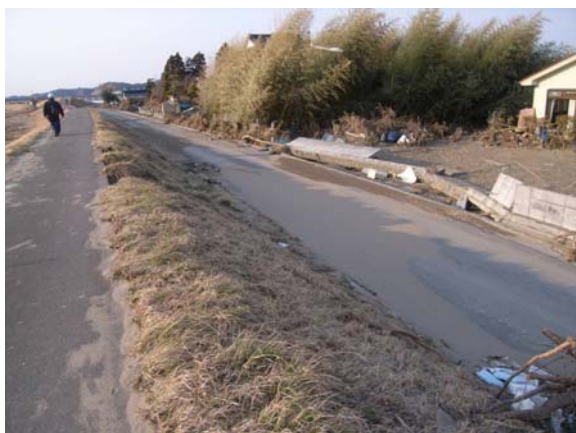
④ L-4地点

◆堤内側のり面の侵食：葉茎ののり尻に向かう倒伏と塀の倒伏状況は、川側から堤内側への越流の発生を示唆する

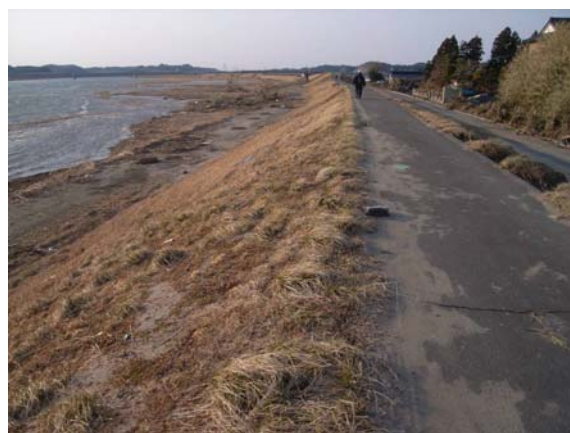
◆川側のり面に損傷はほとんど見られなかった

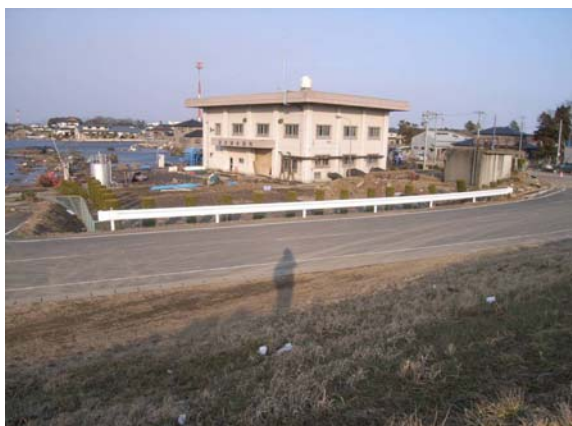
⑤ L-5地点

◆排水機場壁面の痕跡水位は堤防天端より低い

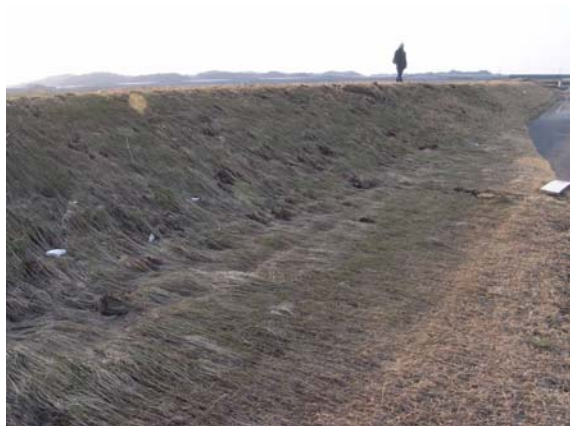
◆堤内側のり面：川側からの越水を示唆する痕跡

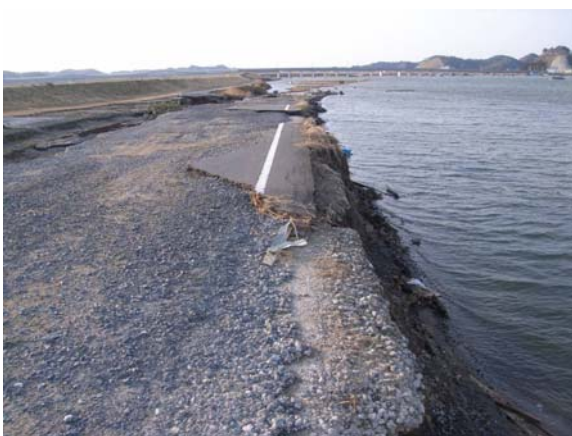
◆堤内側小段上の舗装の損壊とのり尻の侵食状況

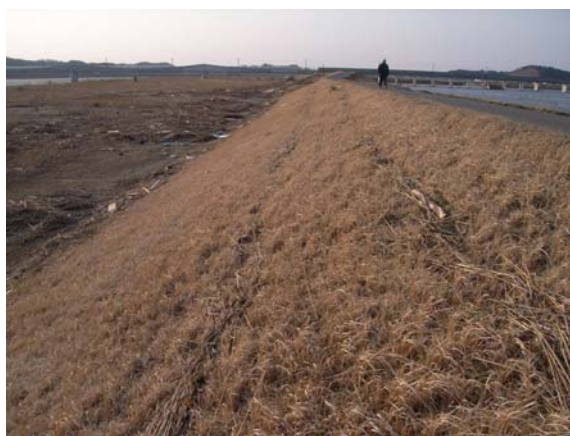
◆川側のり面の2筋の水位痕跡：複数回の津波遡上が生じたことを示唆

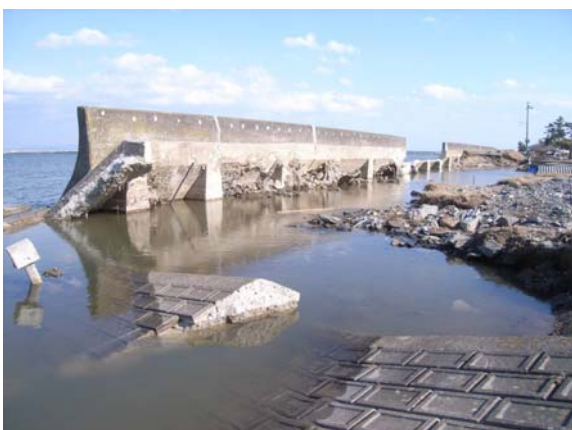
⑥ R-1 地点

◆特殊堤の背後の侵食：一部倒壊していた

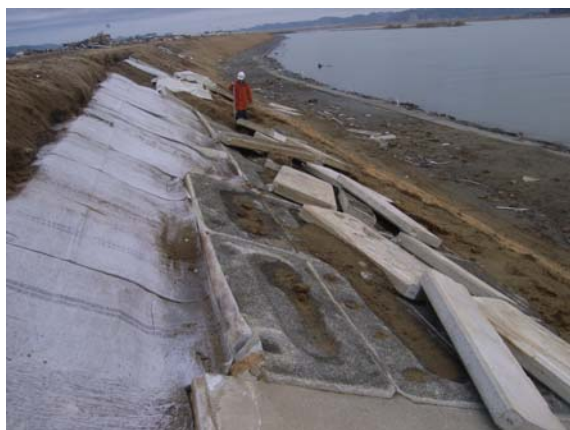
⑦ R-2 地点

◆覆土下の高水護岸が露出：天端側のブロックがのり尻側に移動（堤内側からの越水による）

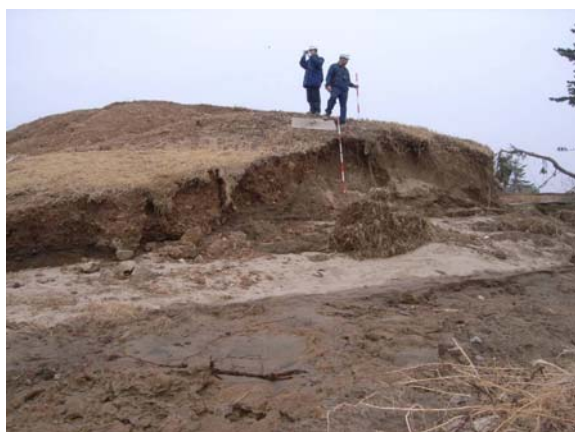
① L-1 地点

◆河口市：堤防先端部分の侵食状況

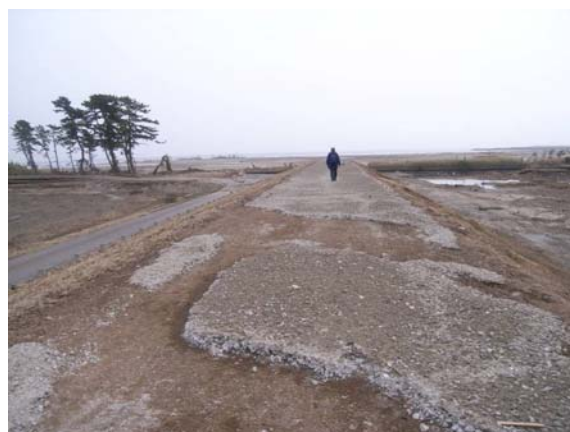
② L-2 地点

◆天端舗装の剥離・流送：その下の堤体土の侵食は軽微

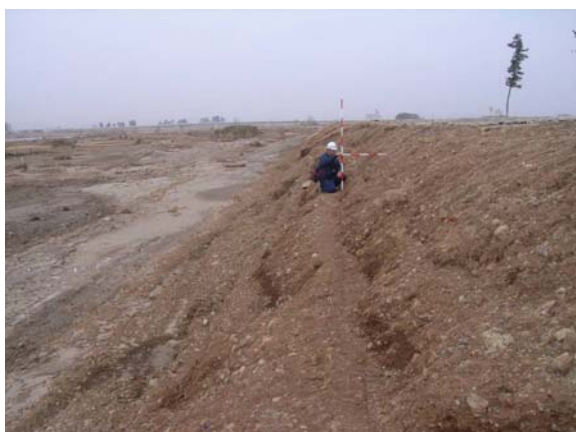
② L-2 地点

◆川側のり面では植生が広い範囲で剥離

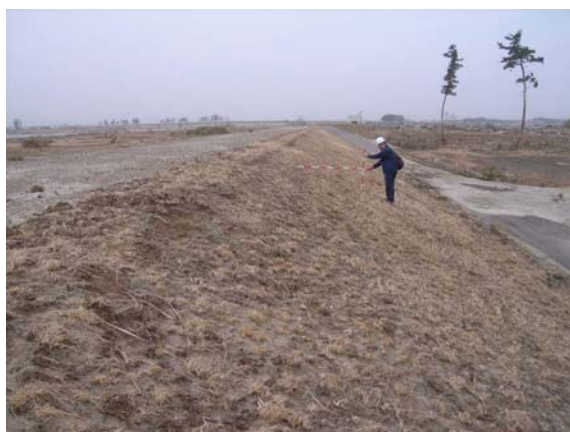
◆対照的に堤内側のり面では植生に目立った損傷なし

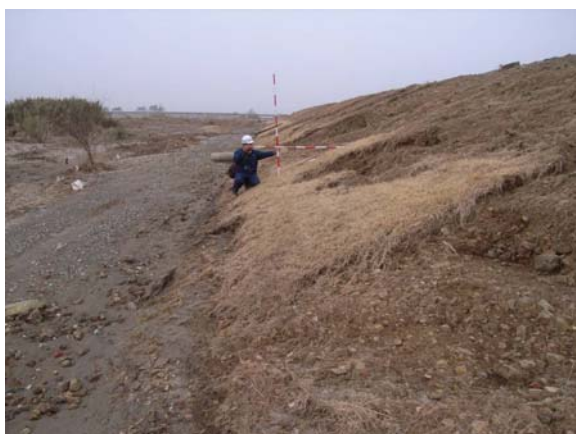
◆川側のり面：のり尻部にのみ植生が残存

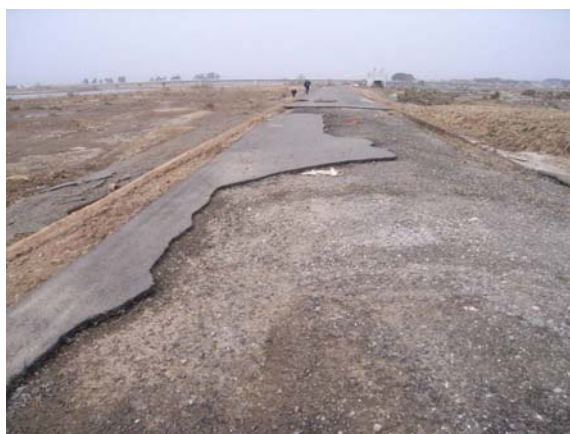
◆天端のアスファルト舗装が剥離し、川側（写真左側）へ流送されていた。

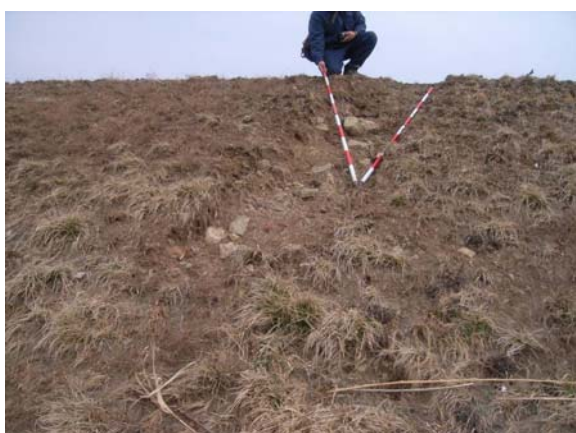
③ L-3 地点

◆川側のり面：植生がのり尻方向に倒伏しており堤内側からの越水を示唆。のり肩部のガリ状侵食は流下物の擦れによる損傷の可能性あり

津波遡上時に流送されてくる樹木やがれきなど流送物が接触することにより生じたと思われる堤防等の損傷が散見された。阿武隈川[R-3]におけるパラペット上の金属製手すりの折れ曲がりや折損、名取川[L-3, L-4]における堤内側からの越水に伴うがれきによる擦れが原因と考えられるのり面の溝状の損傷などが挙げられる。また、新北上大橋の脇に流れ着いていた流木（新北上川[R-1]）は、その大きさや量から流送物の接触のインパクトを推し量ることができよう。

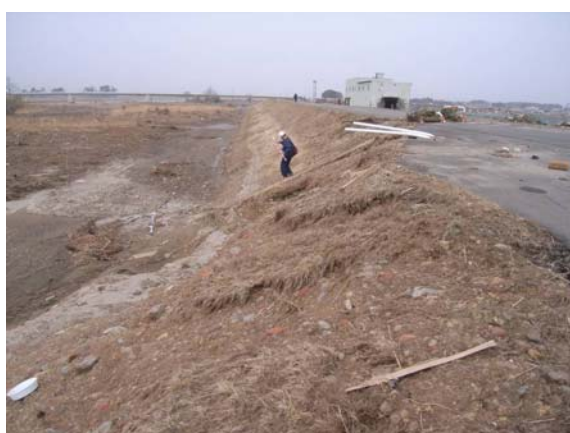
◆坂路上流ののり面では、他の箇所比べて損傷が著しかった

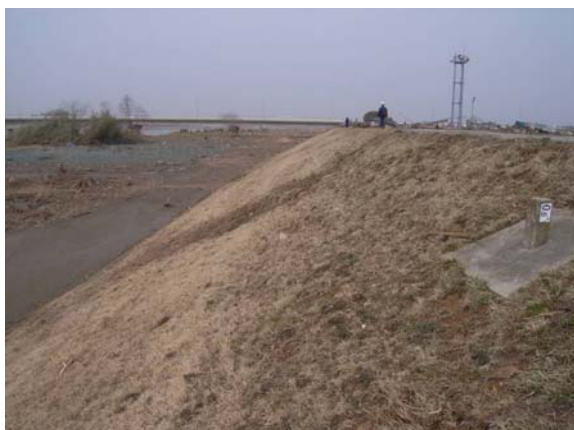
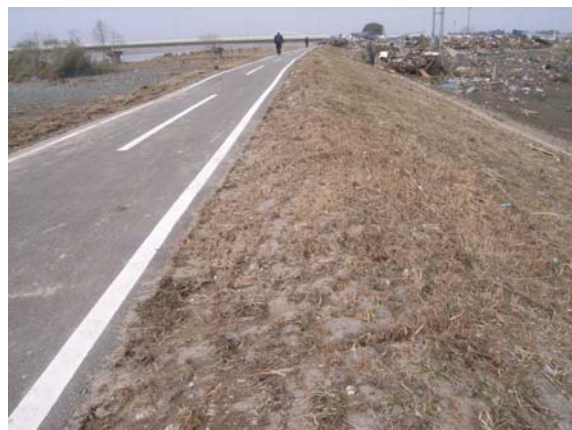
③ L-3 地点（坂路より上流）

◆川側のり面

◆堤内側のり面

◆両のり面とも坂路より上流では特段の損傷は認められなかった

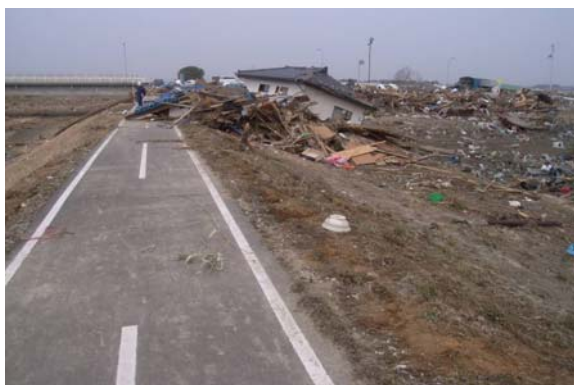
④ L-4 地点

◆堤内側の津波遡上が道路盛土に阻まれて、川側に越水。その際に流送物が堤防に乗り上げる。

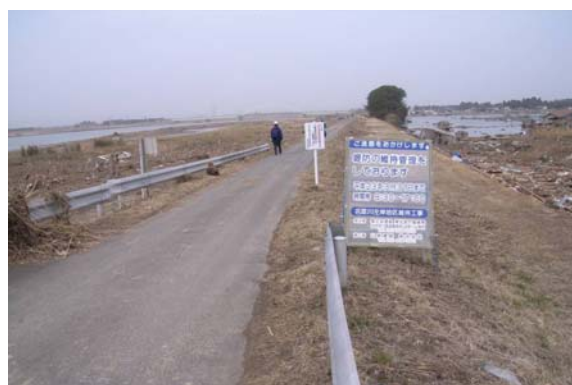
⑤ L-5 地点

◆道路盛土上流では、川側から堤内側へ越流（写真左のガードレール上の痕跡から）

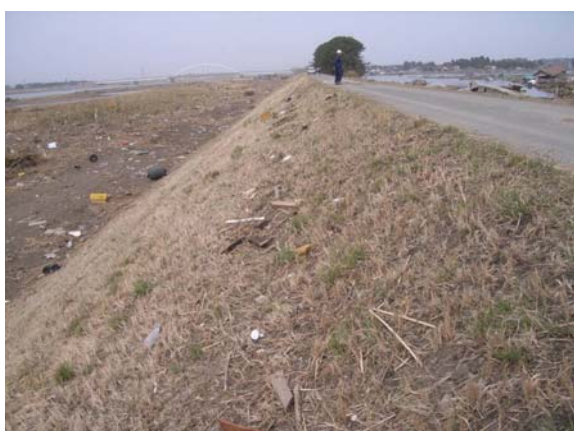
⑤ L-5 地点

◆川側のり面：特段の損傷は認められない。

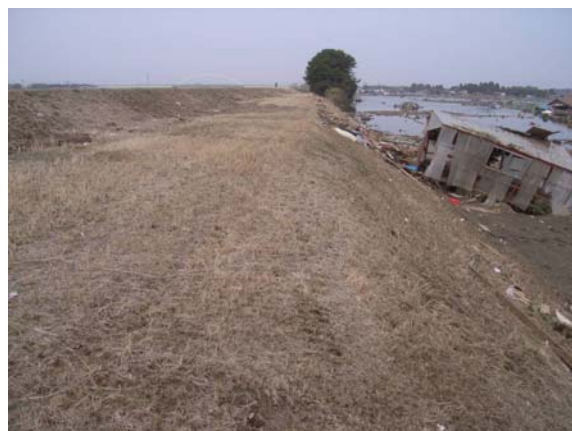
◆堤内側のり面：天端すぐ下のり面には越水の痕跡あり。堤内側の痕跡水位は小段高さ程度
