国土技術政策総合研究所資料
Technical Note of National Institute for Land and Infrastructure Management, No.646
土木研究所資料
Technical Note of Public Works Research Institute, No.4202

平成23年(2011年)東北地方太平洋沖地震
土木施設災害調査速報

Quick Report on Damage to Infrastructures
by the 2011 off the Pacific coast of Tohoku Earthquake

国土交通省国土技術政策総合研究所
National Institute for Land and Infrastructure Management
Ministry of Land, Infrastructure, Transport and Tourism, Japan
独立行政法人土木研究所
Incorporated Administrative Agency, Public Works Research Institute, Japan

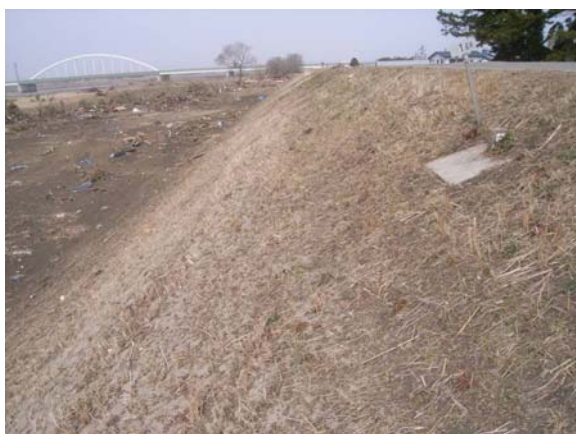
⑥ L-6 地点

◆川側のり面：特段の損傷は認められない。痕跡も不明確

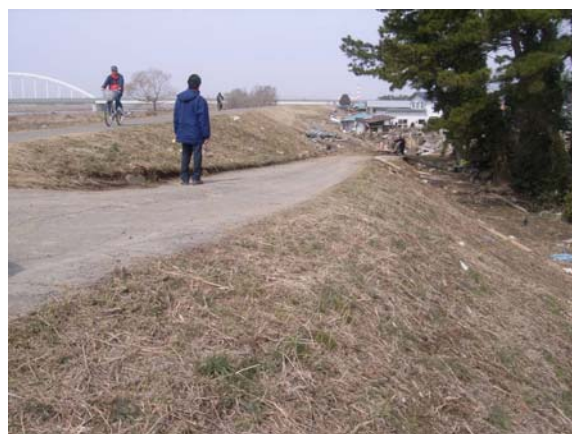
◆堤内側のり面：堤内側の痕跡水位は小段高さ程度

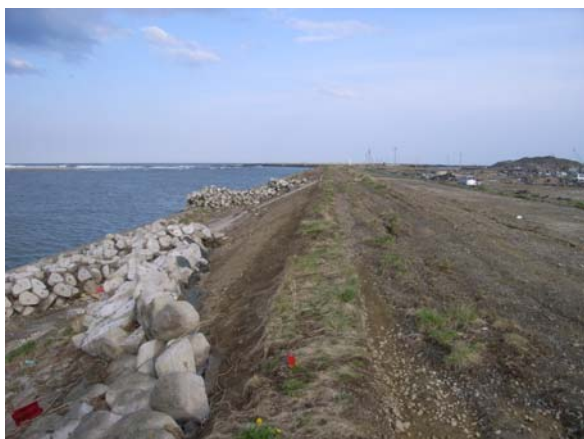
⑦ R-1 地点

◆川側のり面：護岸ブロックが上流（写真手前側）に向かって捲れ上がる（4/24 現地視察）

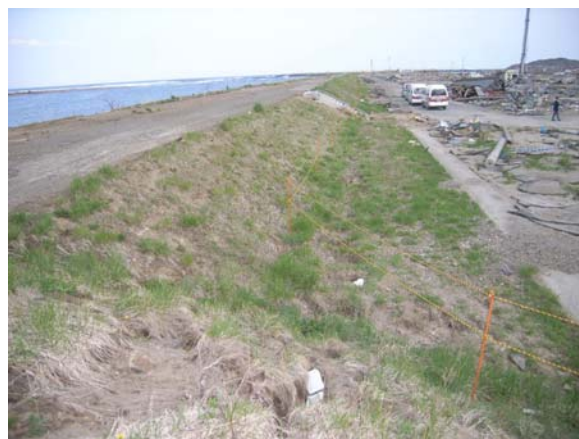
◆堤内側のり面：特段の損傷は認められなかった（4/24 現地視察）

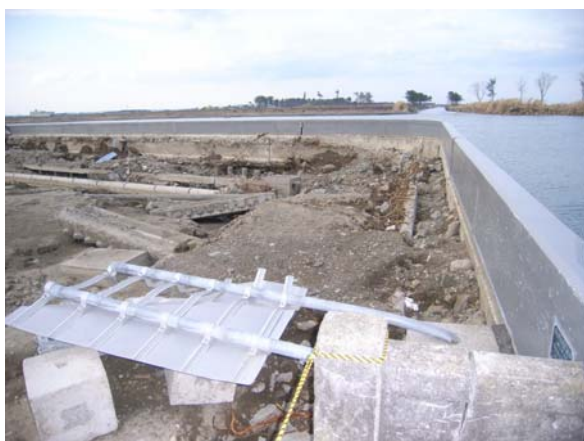
⑧ R-2 地点

◆特殊堤の背後の地盤が洗掘されていた（4/24 現地視察）

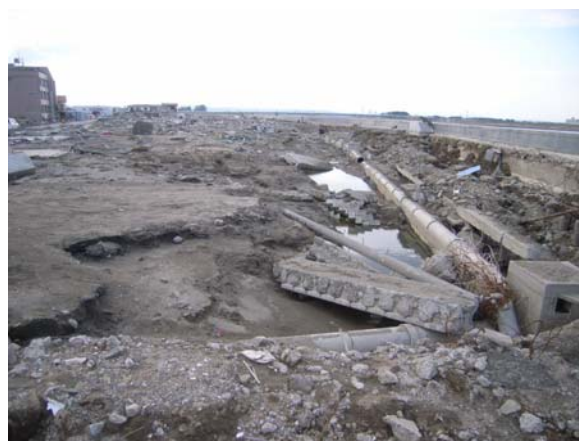
◆左写真の下流側：洗掘は広い範囲におよぶ（4/24 現地視察）

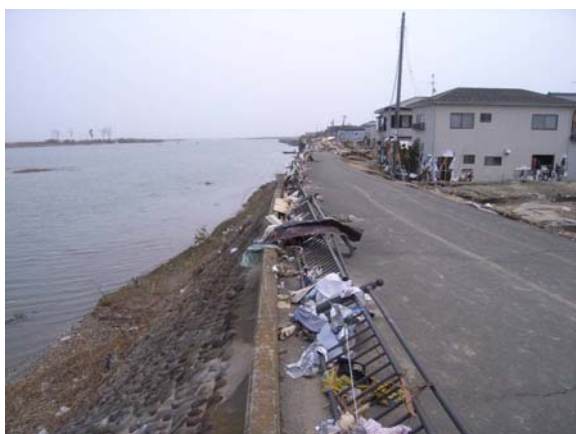
⑨ R-3 地点

◆堤内地の地盤高が左岸に比べて高い→津波による家屋流失を免れた一つの要因と考えられる：川側からの越水が顕著

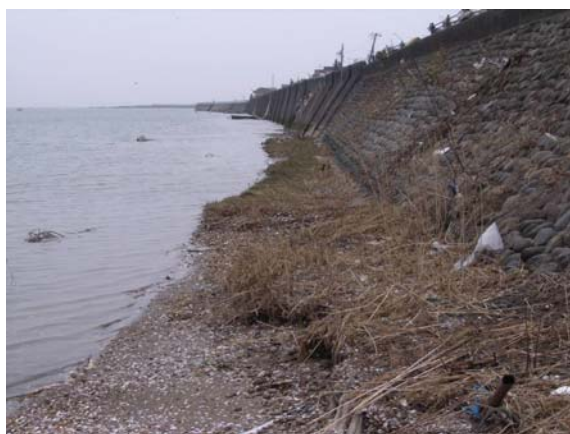
◆川側の状況：遠目からでは特段の損壊は見られなかった

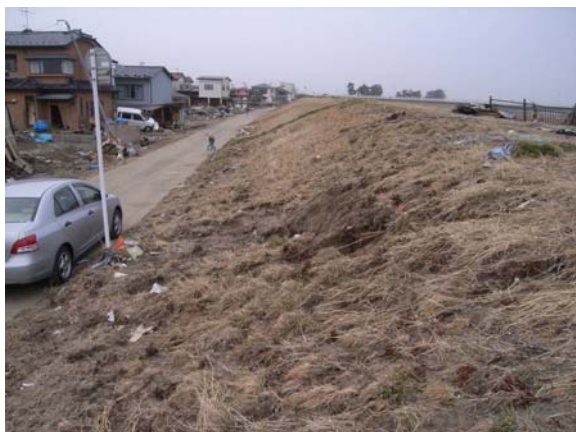
◆堤内側のり面：越水による植生の倒伏：家屋にも越水によると思われる損壊が見られた

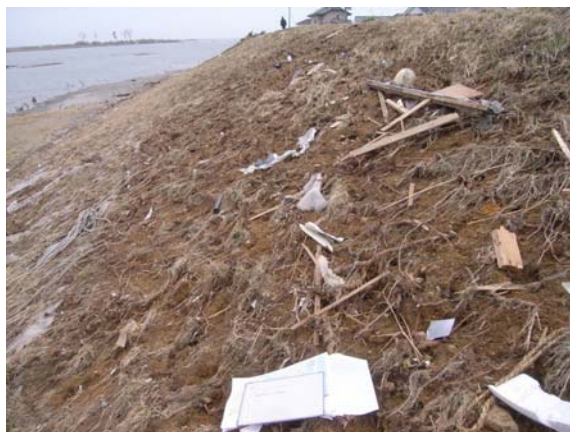
◆川側のり面：部分的に植生が剥離：根茎が露出する

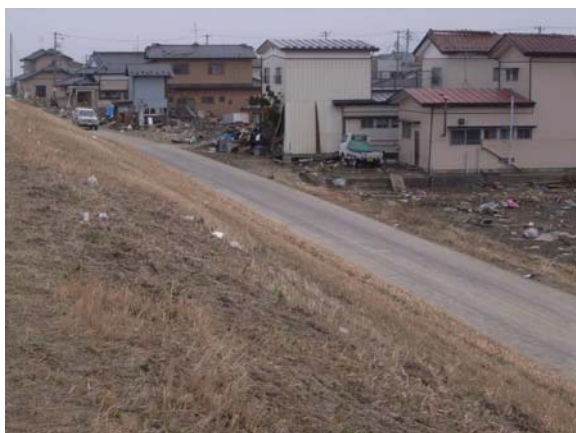
⑩ R-4 地点

◆堤内側のり面：植生の倒伏は明瞭でない（越水があったとしても、水深はごく小さいと推定される）

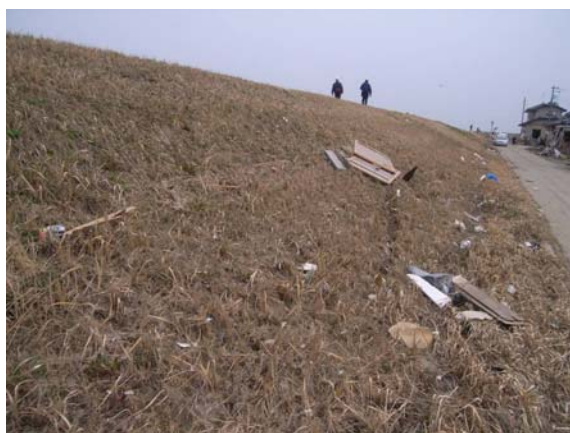
◆堤内側のり面の痕跡水位：川側に比べて水位が低いと想定される

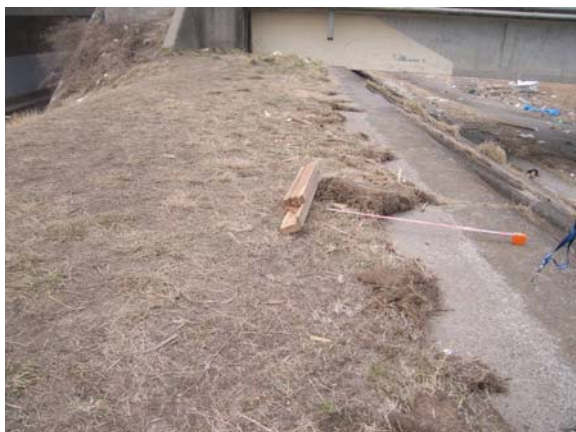
⑩ R-4 地点

◆護岸天端部での植生のめくれ上がり：ほぼ堤防満杯で遡上した津波が橋桁でせき上げられて越水したと推定される。

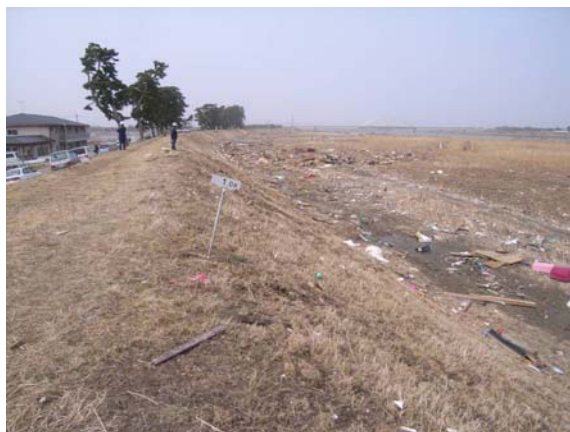
⑪ R-5 地点

◆川側のり面：小段上に水位痕跡

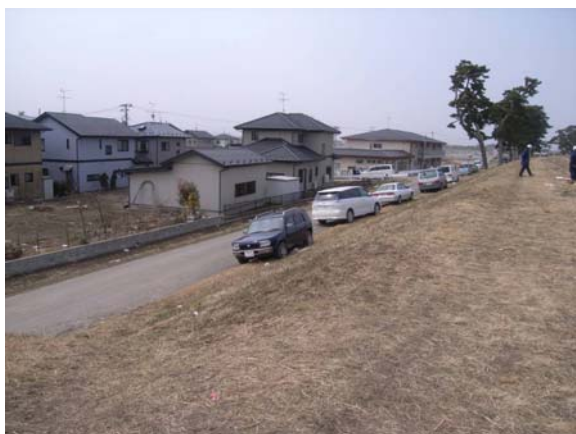
⑪ R-5 地点

◆堤内側では冠水の痕跡なし（地盤高が高いためと推定される）

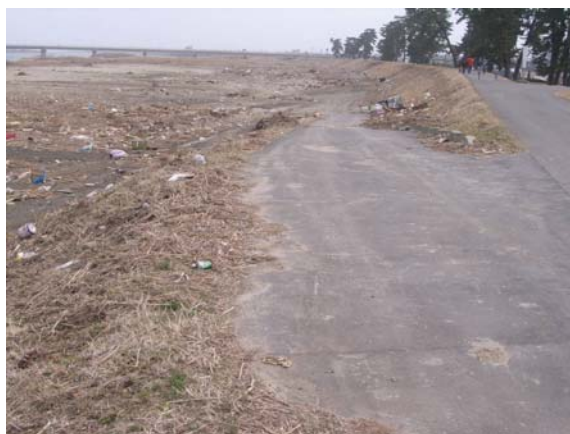
⑫ R-6 地点

◆川側ではのり尻近傍に水位痕跡あり

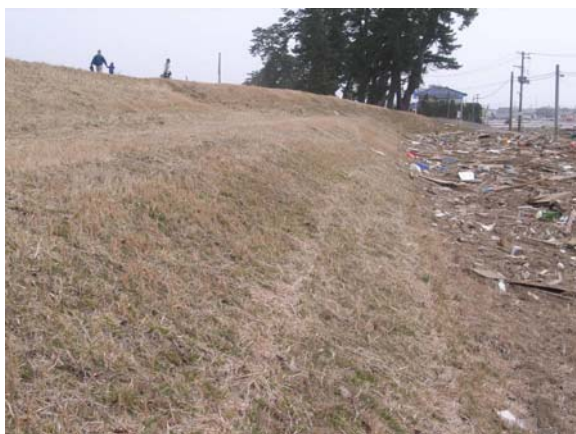
⑫ R-6 地点

◆堤内側も同様にのり尻近傍に水位痕跡あり

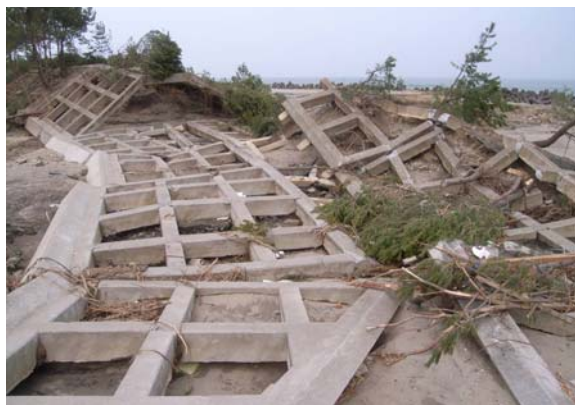
① L-1 地点

◆河川堤防に接続する海岸堤防の被災：裏のり側から内部の土砂が抜け出してコンクリート枠がつぶれるように倒壊

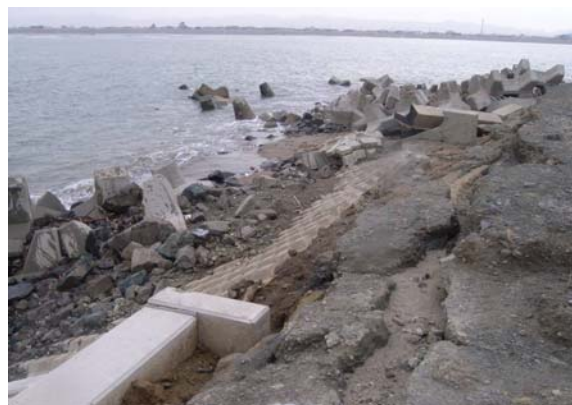
◆河川堤防：堤内側からの越水により損壊：根固ブロックも一部流失

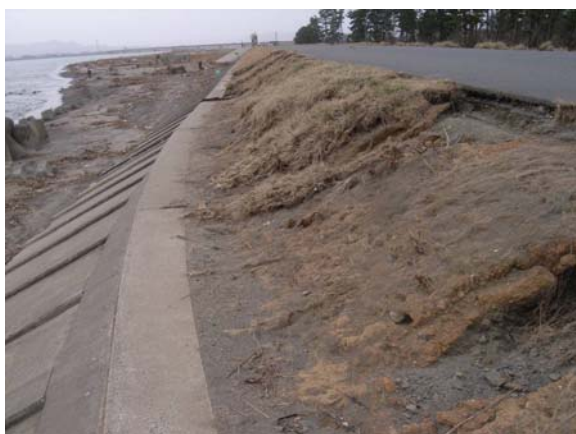
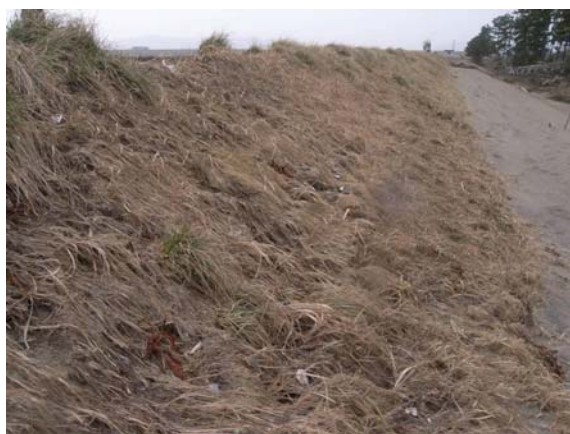
② L-2 地点

◆川側のり面

◆堤内側のり面

◆両のり面とも越水によると考えられる侵食や植生の倒伏が見られた

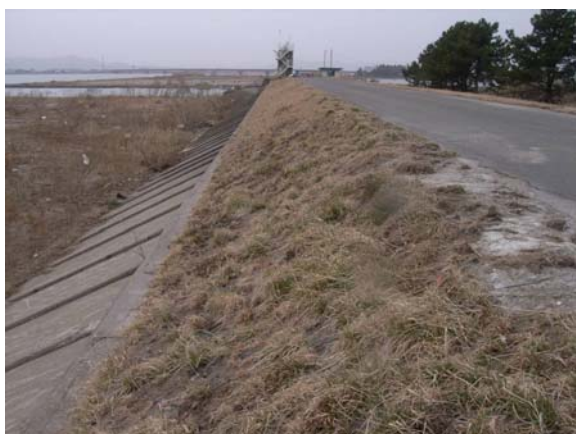
◆上写真のさらに上流：のり肩部の侵食から天端は冠水していたと推察される

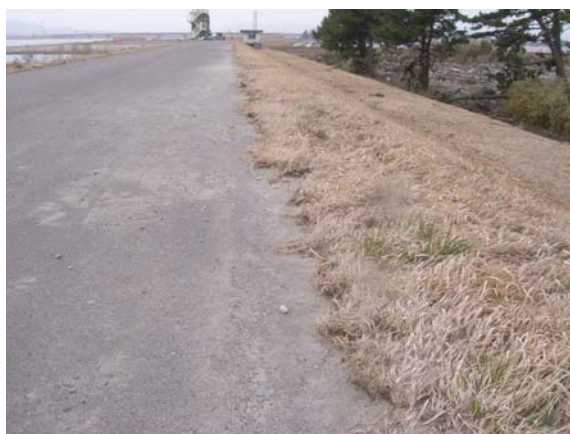
◆堤内側のり肩で路面上の植生の捲れ

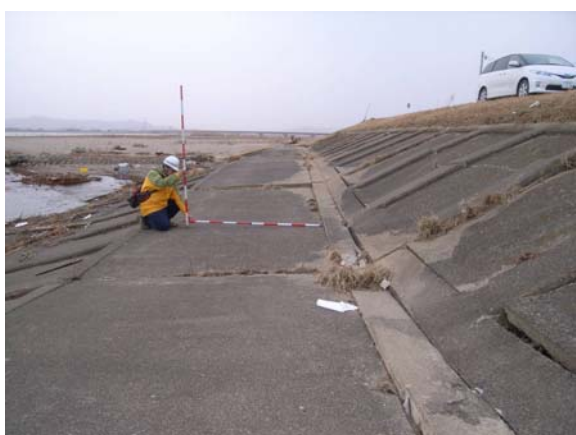
③ L-3 地点

◆水門脇の護岸の陥没：地震動に起因するものと推察される

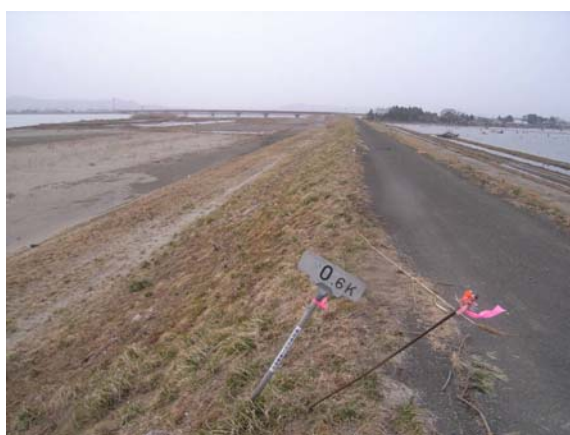
◆川側のり面：特段の損傷は見られなかった

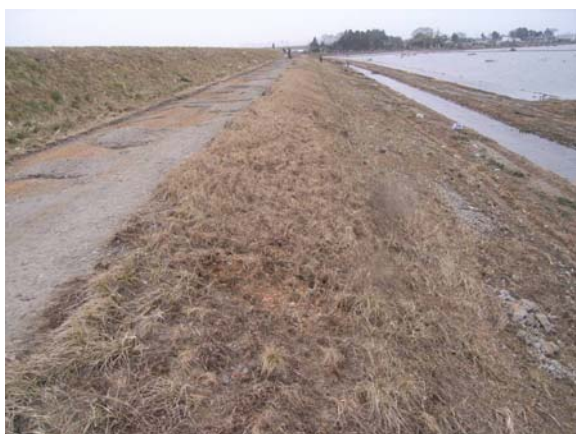
③ L-3 地点

◆堤内側のり面には越水による植生の倒伏・侵食が見られた。小段上の舗装が剥がれ、のり尻に流送・堆積していた。

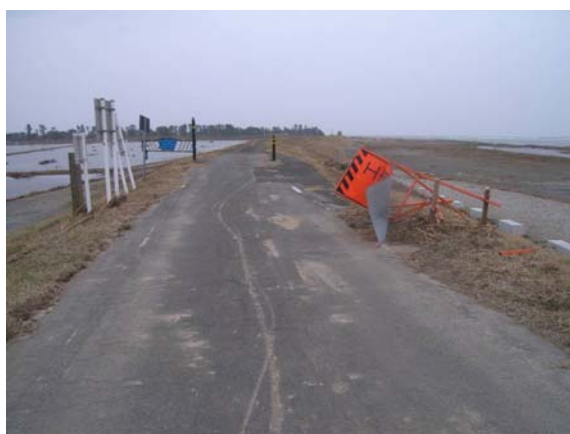
④ L-4 地点

◆工事看板の倒伏や杭への流送物の集積状況から川側（写真右）から越水と推定（天端から 20cm 程度の水位）

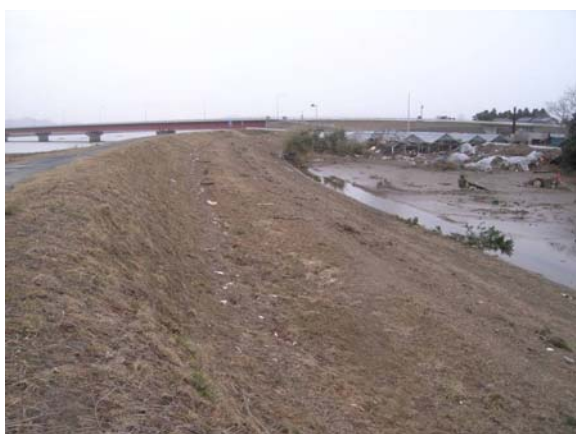
④ L-4 地点

◆堤内側のり面には越水による侵食・植生の倒伏が見られた。痕跡水位は小段上程度。

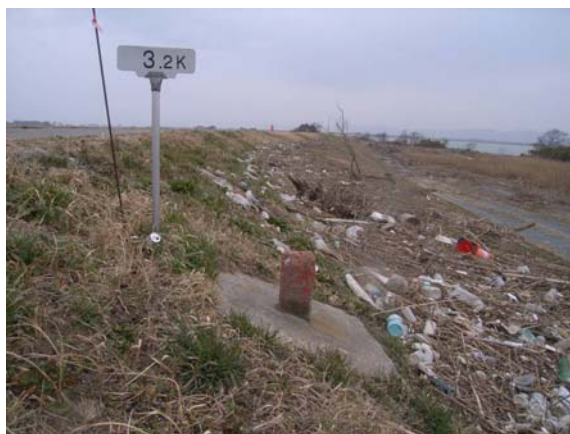
⑤ L-5 地点

◆川側のり面：痕跡水位は天端より低い（越水なし）

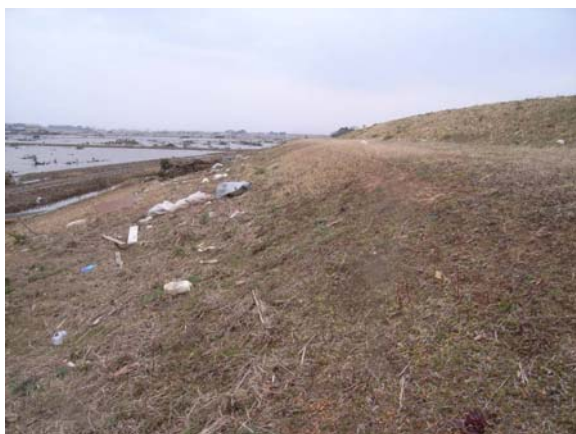
⑤ L-5 地点

◆堤内側のり面：痕跡水位は小段より低い（川側のほうが高い）

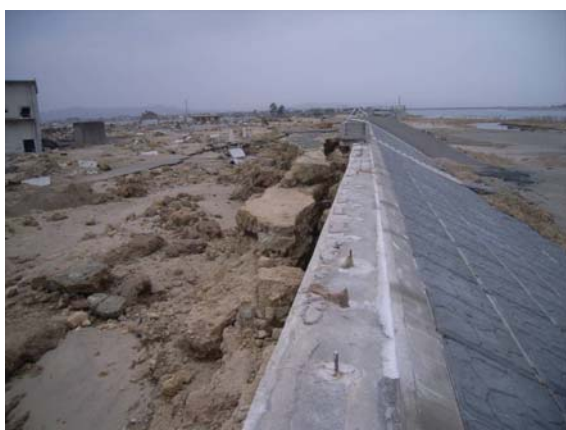
⑦ R-2 地点

◆越水による土堤部の侵食状況：のり肩のパラペットが流失。天端まで侵食が及ぶ

これら堤内側のり尻近傍の水位急上昇が堤防のり面の侵食進行を抑制するウォータークッションとしての効果が発揮するとともに、1m を越えるような激しい越水をクッション効果なしで受ける状況をごく短時間に留めたことが、破堤に至らなかった要因の一つであると推察される。阿武隈川[R-2]の場合には、天端まで設置された川側のり面のコンクリート護岸が、天端から川側のり面への堤体侵食の進行を抑制したことも、要因として加えられよう。

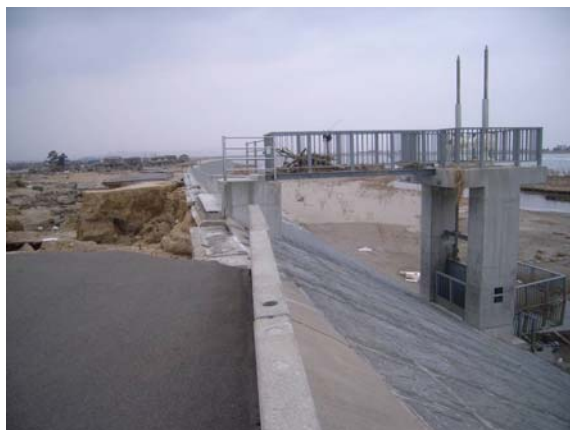
◆樋門足場に水位痕跡（天端から 1.5m 程度）

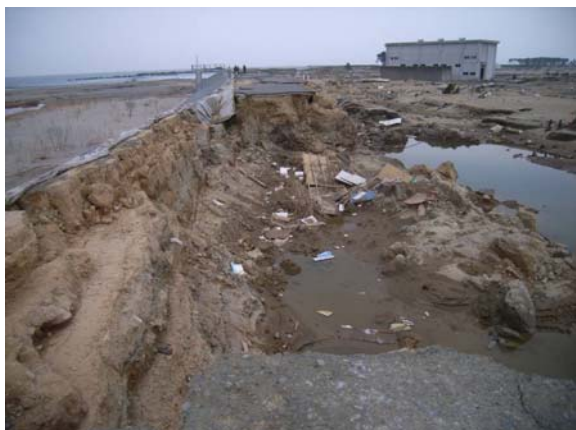
⑦ R-2 地点

◆天端が完全に流失：深い落堀が形成

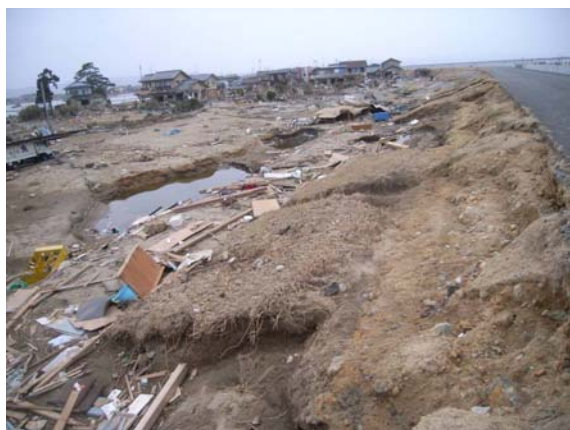
◆パラペットは流失せず、手すりに痕跡が見られる：越水によるのり面侵食と落堀形成

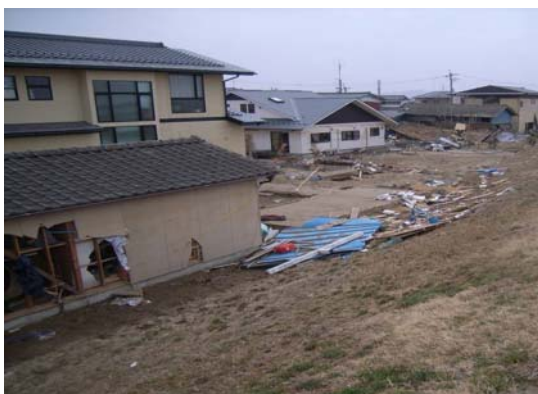
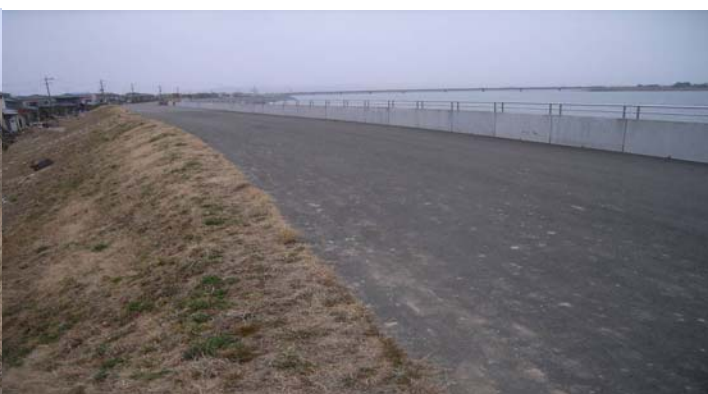
⑨ R-4 地点

◆パラペットの手すりに痕跡ほとんどなし：のり面の侵食が軽微、落堀は見られない（R-2→R-3→R-4と越流による堤防の侵食の程度が徐々に小さくなる傾向が見られる）

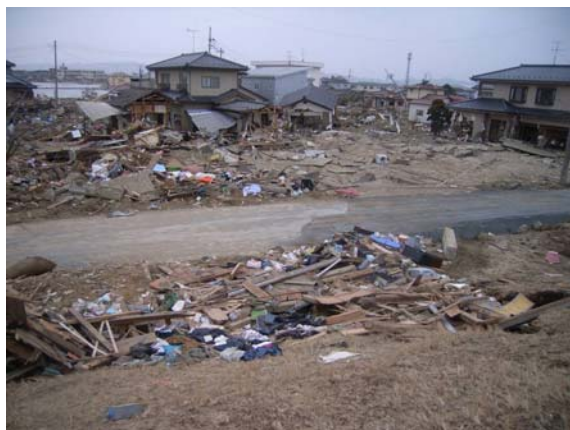
◆越流によるのり面侵食と家屋損壊

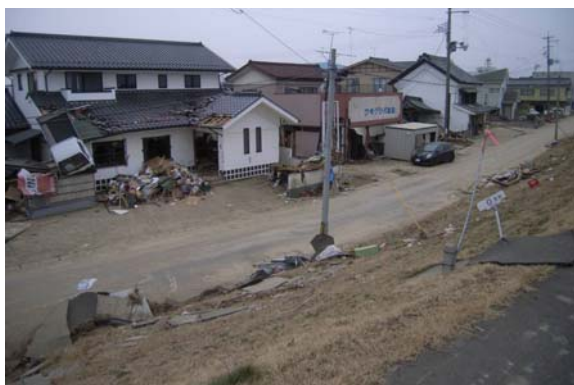
⑪ R-6 地点

◆のり面の侵食は比較的軽微

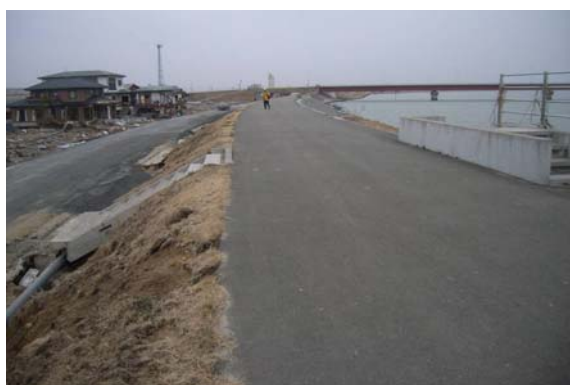
⑫ R-7 地点

◆一連区間でパラペットが流失し、のり面の侵食も発生。

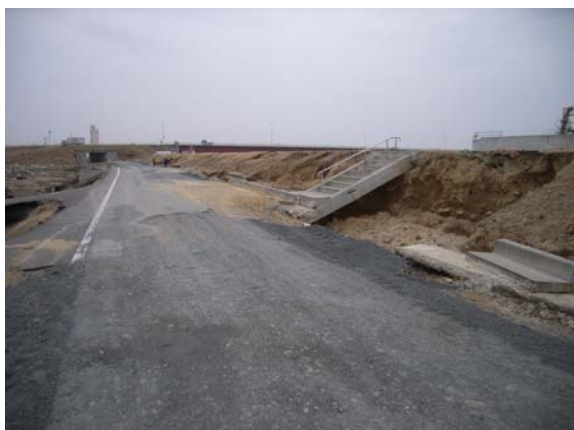
⑫ R-7 地点

◆のり面の侵食状況：R-6 に比較して侵食が進行している。のり尻部では舗装によって洗掘が抑制されたと考えられる

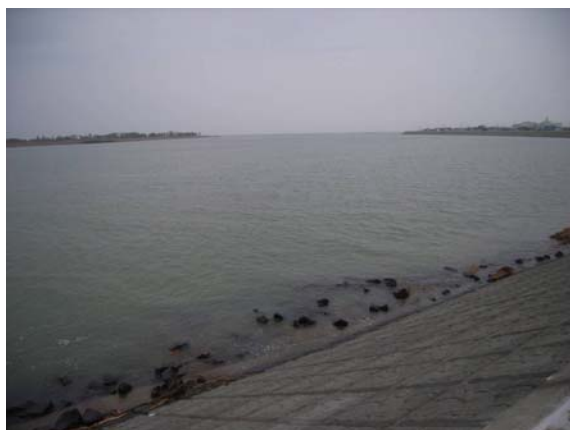
◆河口を望む。津波の作用によると考えられるのり尻捨て石の打ち上げ。

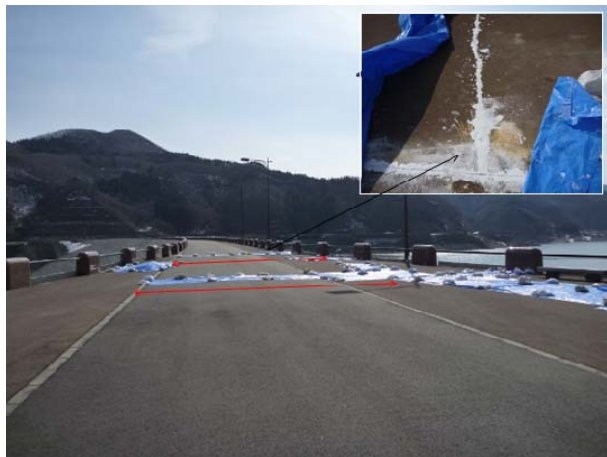
摺上川ダム(図-7.2)は、2006年に竣工した土質遮水壁型ロックフィルダム(堤高105.0m)である。本ダムでは、地震により漏水量(総量)が約70ℓ/minから100ℓ/minに増加したほか、変状として、堤体の沈下(最大断面付近で最大約17cm)及びダム天端の両岸取付部等の舗装に主にダム上下流方向のクラックの発生が認められた(写真-7.1、写真-7.2)。しかし、地震に伴う漏水量や沈下量の増加量はダム規模に対して小さく、その値が地震後も安定していること、また天端舗装のクラック幅も小さいこと、また上下流面に乱れが認められないことから、ダムの安全性に問題は生じていないものと判断した。ただし、安全性に関して万全を期すため、管理者によるクラック深さの調査を実施するとともに、漏水量等計測データの監視を継続して行うこととした。なお、クラック深さについては、追って管理者により実施された調査の結果、ダム天端の保護層内にとどまる軽微なものであることが確認されている。

写真-7.1 ダム天端の左岸取付け部における
クラック (摺上川ダム)

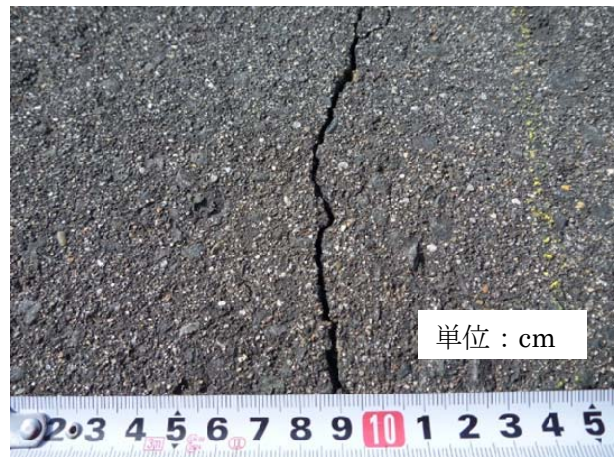
写真-7.2 ダム天端舗装クラックの接写
(摺上川ダム)

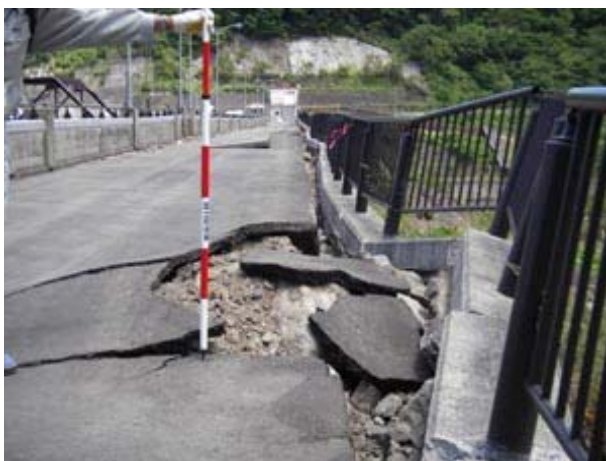
石淵ダム(図-7.3)は、1953年に竣工したコンクリート表面遮水壁型ロックフィルダム(堤高 53.0m)である。このダムでは、2008年に発生した岩手・宮城内陸地震(M7.2、内陸活断層地震)時にダム天端に設置された地震計で最大加速度 1461gal(上下流方向)及び 2070gal(鉛直方向)の地震動が観測され、天端舗装の波打ちや亀裂、天端舗装と高欄との境界の開きが生じるなどの被害を受けている(写真-7.3)^{3) 4)}。これに対し、今回の地震では、堤体の沈下や2008年の地震時に、堤体内埋設構造物(建設時に使用されたトロッコ用のピア)の影響で天端高欄の基礎部に生じたクラックの開きがみられたものの、ダム天端に生じた変状の程度としては、2008年の地震時の被災状況に比べると極めて軽微なものであった(写真-7.4)。

写真-7.3 石淵ダム天端(2008年の地震)³⁾

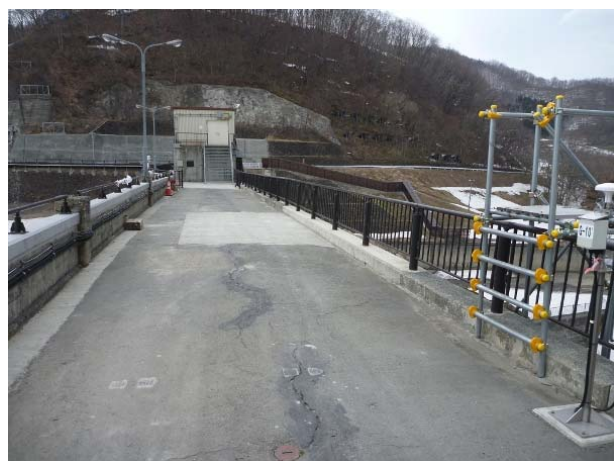
今回の地震で生じた堤体の沈下に関しては、その量(最大断面付近において最大で約 1cm)がわずかであること及び上流の表面遮水壁に損傷が認められないことから、ダムの安全性に問題は生じていないものと判断した。なお、臨時点検結果として報告された河床部での漏水量計測値の増加(約 2000ℓ/min から約 3000ℓ/min)については、漏水量を計測する水路部に付着した藻による水路内水位せき上げの影響と判明したが、他の箇所でも計測している漏水量を含め、安全性に関して万全を期するため、管理者により漏水量等計測データの監視を継続して行うこととしている。

写真-7.4 石淵ダム天端(今回(2011年)の地震)
*舗装の補修跡は2008年の地震によるもの

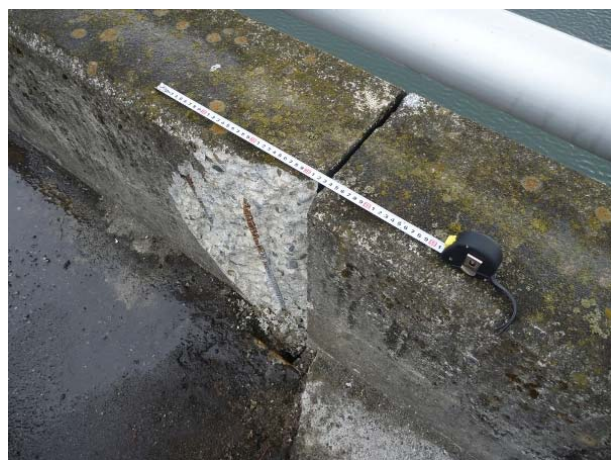
田瀬ダム(図-7.4)は、1954年竣工の重力式コンクリートダム(堤高 81.5m)である。本ダムでは、3月11日の地震後に漏水量(総量)が14ℓ/minから69ℓ/minに増加した。また、天端高欄コンクリートの剥落及び天端舗装クラックの開きや段差が認められた(写真-7.5、写真-7.6)。しかしながら、これらの変状等は軽微なものであり、各横継目からの漏水量は最大でも10ℓ/min程度と少ないことから、ダムの安全性に問題はないものと判断した。ただし、地震前に漏水量がほぼ0ℓ/minであった継目排水孔からの漏水が認められたことから、ダムの安全性に万全を期するため、貯水位との相関に留意しつつ管理者による漏水量の監視を継続することとしている。

写真-7.5 天端高欄コンクリートの剥落(田瀬ダム)

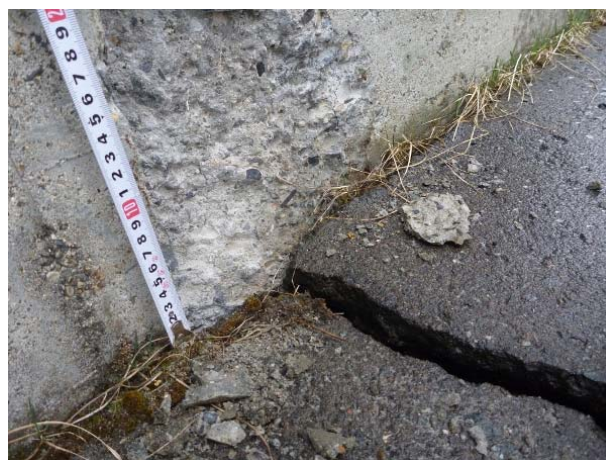
写真-7.6 天端舗装の継目の段差(田瀬ダム)

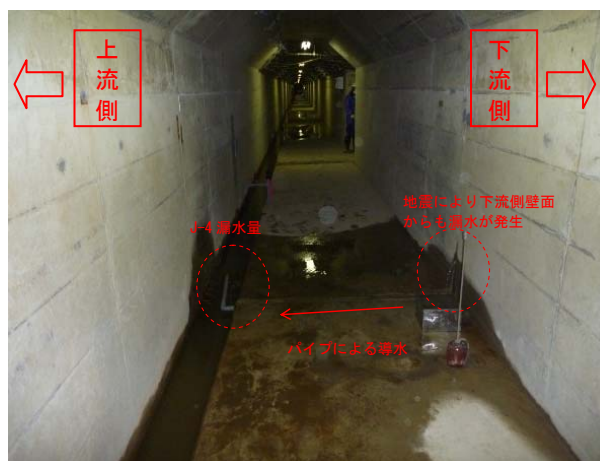
御所ダム(図-7.5)は、洪水吐きを含む重力式コンクリートダム部とこれに接続するロックフィルダム部からなる複合型ダム(1981年竣工、堤高52.5m)である。地震により、コンクリートダム部の漏水量が約20ℓ/minから70ℓ/minに増加した。このうち主なものは写真-7.7に示す横継目部(J-4)からの漏水である。この箇所からの漏水は、従来から気温低下によりコンクリートが収縮する冬季に最大で20ℓ/min程度が計測されていたが、今回の地震により20ℓ/minから35ℓ/minに増加するとともに、従来は見られなかった下流側の監査廊壁面からも漏水が見られた。このため、当該箇所を中心に管理者により漏水量の監視を継続することとしている。

写真-7.7 重力式コンクリートダム部継目(J-4)の漏水(御所ダム、重力式コンクリートダム部)

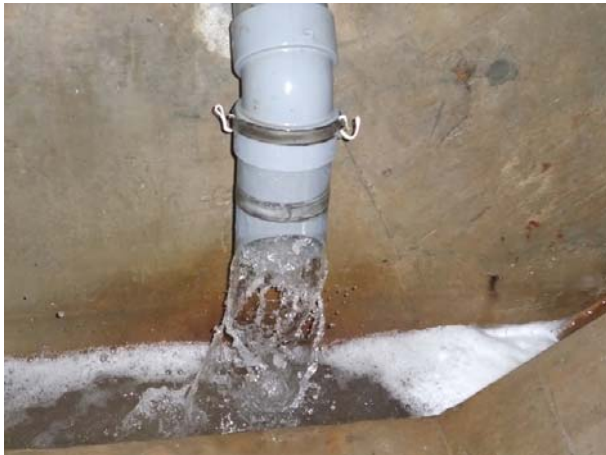
調査時において、地震直後に増加が見られた継目排水孔(J14)の漏水量は安定していたが、継目排水孔J8(写真-7.8)、J17(写真-7.9)については、その後貯水位が大きく変化しない状況下においても漏水量の継続的な増加傾向が認められ、その量もそれぞれ400ℓ/min、900ℓ/min程度(調査日時点)と比較的多くなっていた。このため、既に管理者により漏水経路の調査や一部対策が開始されていたが、引続き漏水経路の特定及びその結果に基づく対策を進める必要がある。

写真-7.8 継目(J8)排水状況(月山ダム)

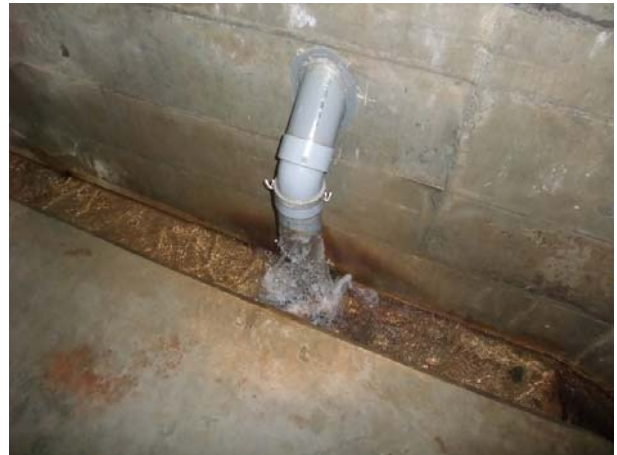
写真-7.9 継目(J17)排水状況(月山ダム)

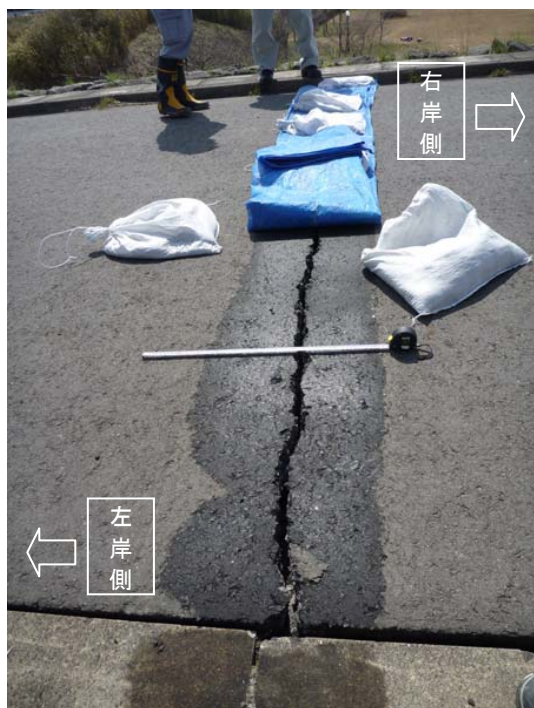
化女沼ダム(図-7.7)は1995年竣工のアースフィルダム(堤高24.0m)である。本ダムでは、3月11日の地震の後、総漏水量(浸透量)が地震前の約200/minから約4300/minに急増した。なお、当ダムでは、漏水量(浸透量)を左岸、中央、右岸及びボーリング孔からのものに各々分けて計測しているが、このうち大きく増加したのは右岸からの漏水量(浸透量)で、約70/minから約2900/minに増加した。しかしながら、その後漏水量(浸透量)は急激に減少し、3月15日以降は総約500/min程度と安定している。また、地震後の測量により、最大変位量を計測した天端中央部付近において13.9cmの沈下及び下流側へ5.8cmの変位が認められた。堤体天端では、上下流方向に数本のクラックが発生し、うち左岸部では幅が2.5～3cm程度のものが確認された(写真-7.10)。また、天端中央から左岸側の縁石と舗装の間に開きが生じていた(写真-7.11)。調査時点において、ただちにダムの安全性に問題を生じる点は認められなかったが、漏水量(浸透量)の継続的な監視が必要である。

写真-7.10 上下流方向に発生したクラック
(化女沼ダム)

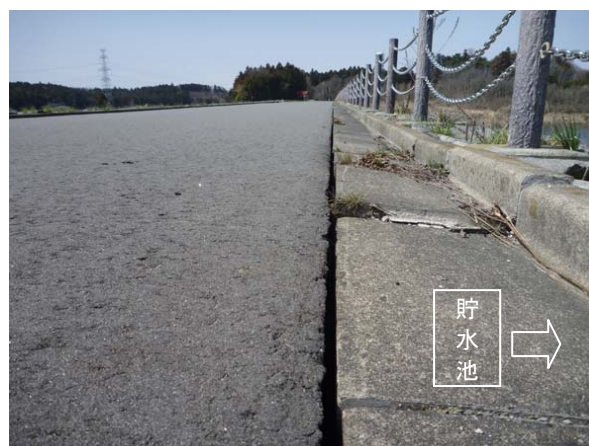
写真-7.11 天端中央部の縁石と舗装の開き
(化女沼ダム)

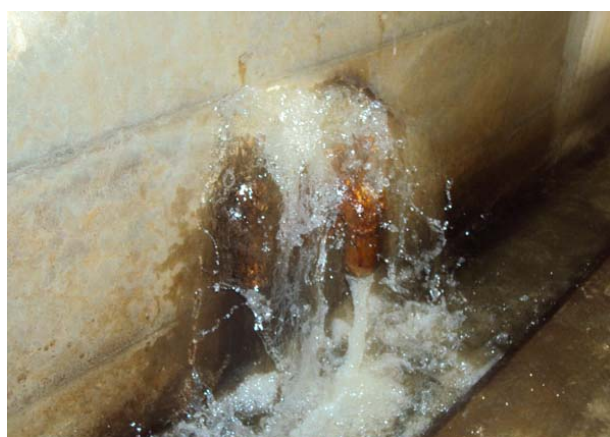
詳細調査の結果、神室ダムでは、主に横継目 2J3(写真-7.12)からの排水孔において顕著な漏水量の増加が認められ、その量は過去の同一貯水位での既往最大値を上回るものとなっていることがわかった(図-7.10)が、基礎排水孔からの漏水量や揚圧力、堤体の変位などに顕著な変化は認められなかった。また、高坂ダムについても、同様に主に横継目 J9(写真-7.13)及び J10 からの排水孔で顕著な漏水量の増加が認められた(図-7.11)が、基礎排水孔からの漏水や濁りなどは認められなかった。

写真-7.12 横継目 (J2J3) からの漏水の状況
(神室ダム)

このため、両ダムともただちにダムの安全性に問題を生じるものではないと考えられるものの、漏水量の顕著な増加が認められた横継目を中心に、漏水量や継目の開きについて管理者による監視を強化するとともに、漏水経路の調査及び対策の検討を行うこととした。

その後、両ダムにおける横継目からの漏水については、漏水経路の調査及びその結果を踏まえた漏水防止材料の投入による対策が実施されるとともに継続的な監視が続けられており、ともに安定化する傾向にある。

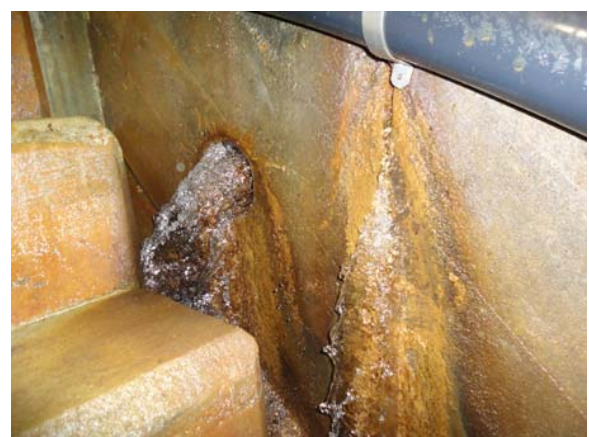
写真-7.13 横継目 (J9) からの漏水の状況
(高坂ダム)

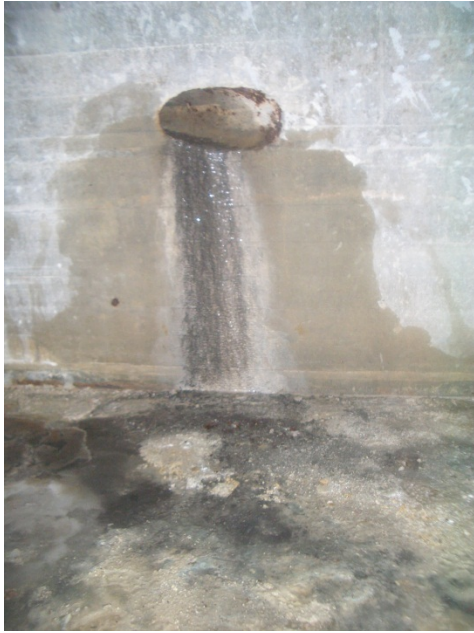
蔵王ダム(図-7.12)は1970年竣工の中空重力式コンクリートダム(堤高66.0m)である。本ダムでは、3月11日の地震直後、全漏水量が8.6ℓ/minから38.9ℓ/minに増加した。漏水量は4月上旬頃まではほぼ一定でその後やや増加傾向にある(調査日時点で50ℓ/min程度)が、貯水位の上昇に対応したものと考えられる。なお、漏水の総量として特に多くはないが、基礎排水孔の1つ(7BL-9)では地震後に漏水量が1ℓ/minから15ℓ/minに増加した。また、詳細調査時において、J8などホロー内のいくつかの継目排水孔出口の下部に黄白色の砂状の堆積物が認められた(写真-7.14、写真-7.15)。これらが地震時に生じたものかは臨時点検時に確認されていないため不明であるが、漏水量の継続監視とあわせ、今後の点検時においては継目排水孔の状況についても確認する必要がある。なお、外観上ダムに特段の変状は認められていない。

写真-7.14 継目(J8)排水孔
(蔵王ダム)

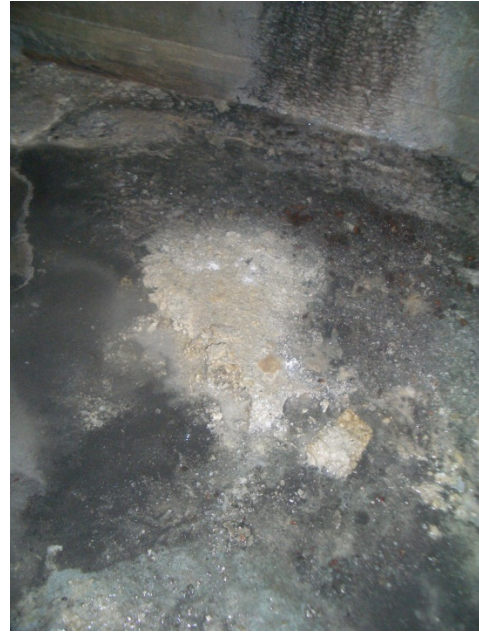
写真-7.15 継目排水孔からの流出物と思われる
堆積物(今回の地震によるものかは不明)
(蔵王ダム)

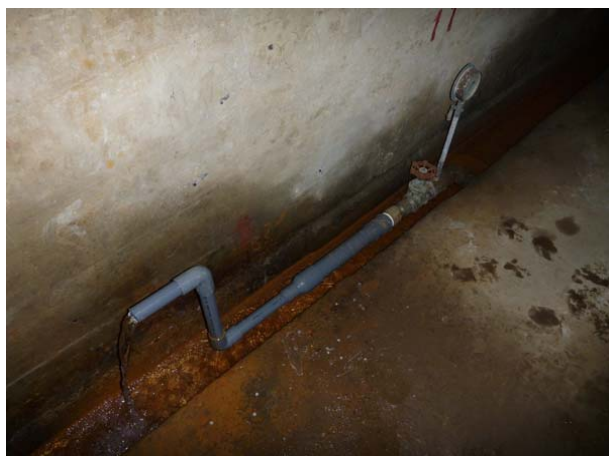
このうち、藤井川ダムでは、貯水位がほぼ常時満水位であった 3 月 11 日の地震直後に全漏水量の自動計測値が 90/min から 760/min に急激に増加し、その後 930/min に達したことから、安全のため 4 月 4 日より洪水期制限水位に向けて貯水位の低下を開始している。詳細調査の結果、外観上、特段の変状は認められなかったが、管理者によれば、目視により河床部の基礎排水孔(写真-7.16)からの漏水の増加や、常時満水位以上の水位となった場合に目視で横継目(J4)からの漏水が認められたとのことであった。本ダムは、本震時に比較的強い地震動を受けていることも考慮し、今後の水位上昇時に向けてダムの安全性を確認しておく必要があると考えられることから、管理者による漏水量等の監視を強化することとした。

写真-7. 16 基礎排水孔(No. 11)からの漏水
(藤井川ダム)

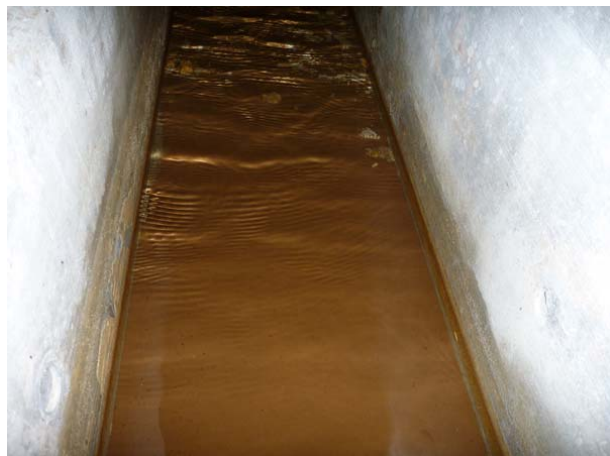
小山ダムでは、3 月 11 日の地震後、一部の基礎排水孔や継目排水孔(J5, J19 など)で漏水量の増加が認められた。なお、漏水量の増加分のほとんどは継目排水孔からの漏水量の増加によるものである。詳細調査において、漏水量の増加が認められたこれら継目排水孔の排水口付近を確認したところ、茶褐色のシルト状堆積物(写真-7.17)が見られた。これが地震によるものかどうかは不明であるが、地震により横継目部の止水機能に何らかの問題が生じた可能性も考えられるため、管理者により引続き漏水の濁りの有無や漏水量などの監視を継続するとともに、漏水経路等についての調査を行うこととした。

写真-7. 17 監査廊内排水溝の茶褐色のシルト状
堆積物(小山ダム)

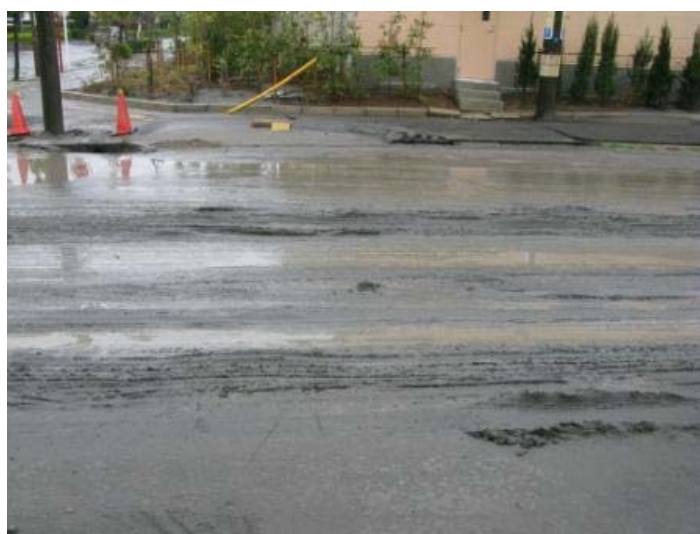
都道府県別の被害状況は図-8.2のとおりである²⁾。宮城県が最も被災率が高く、福島県、茨城県と続いている。宮城県及び福島県では埋め戻し土の液状化による被害が生じている一方、茨城県及び千葉県（写真-8.1）では埋め戻し土以外の地盤も含めた全面液状化により被害が生じた。

写真-8.1 千葉県浦安市全面液状化の状況

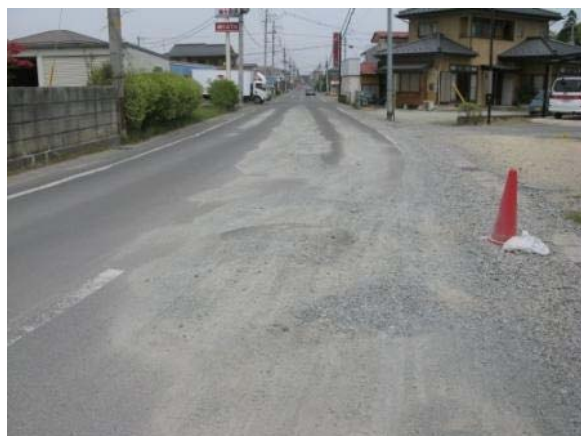
福島県矢吹町では、写真-8.2(a)に示す道路陥没跡や、写真-8.2(b)に示すマンホールの浮上が見られた。

(a) 道路陥没跡

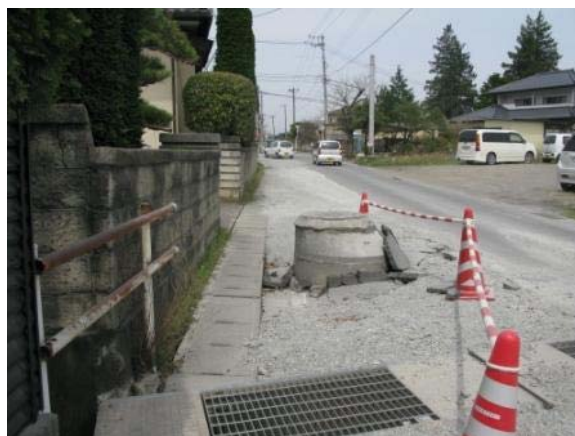
(b) マンホールの浮上

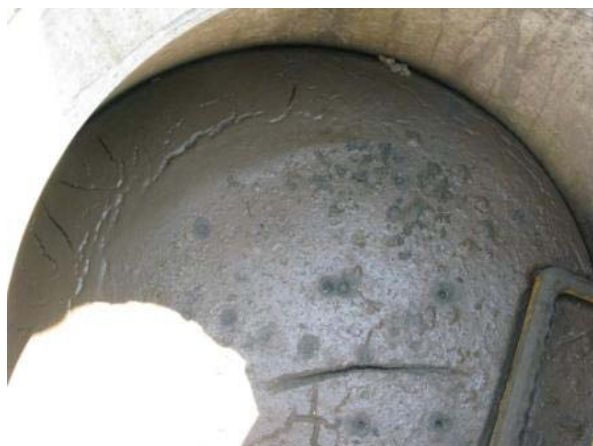
一方、千葉県浦安市では、写真-8.3(a)に示す土砂の流入によるマンホールの閉塞や、写真-8.3(b)に示すマンホールの浮上が見られたが、矢吹町のような道路陥没は見られなかった。

(a) マンホールの閉塞

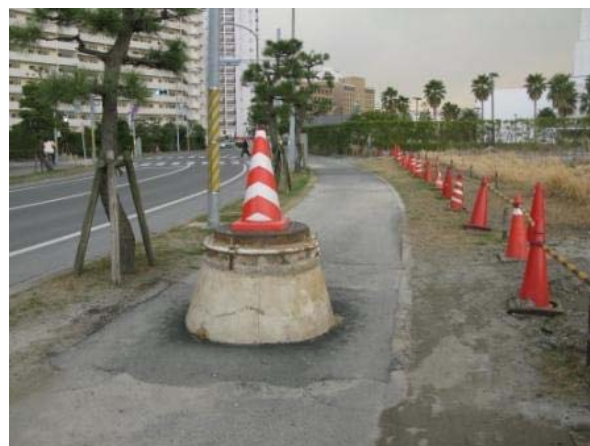
(b) マンホールの浮上

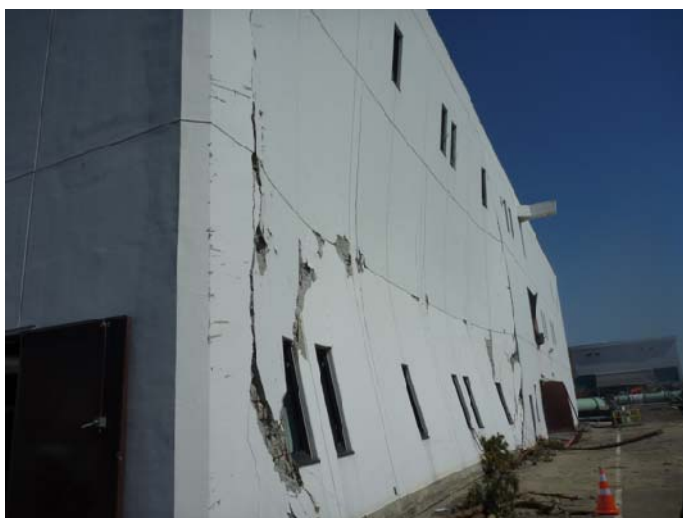
4月上旬に実施した土木研究所調査（8.4.1 参照）では、下水処理場の施設災害に関する詳細な調査は実施していないが、宮城県内を中心に調査した下水処理場では、津波や地震の影響で被災した土木・建築施設も見られたが（写真-8.4）、特に目立つのは浸水やがれきの流入による機械・電気設備の被災であった（写真-8.5）。

写真-8.4 津波の衝撃で破壊したポンプ棟（仙台市南蒲生浄化センター）

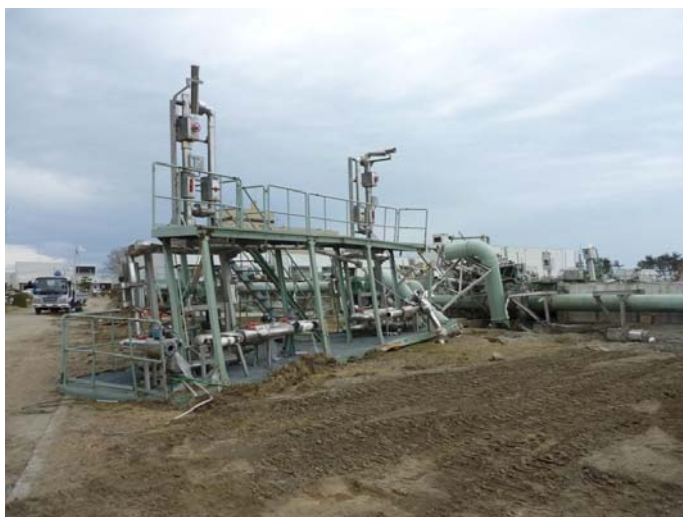
写真-8.5 津波により被災した機械設備（宮城県仙塩流域下水道仙塩浄化センター）

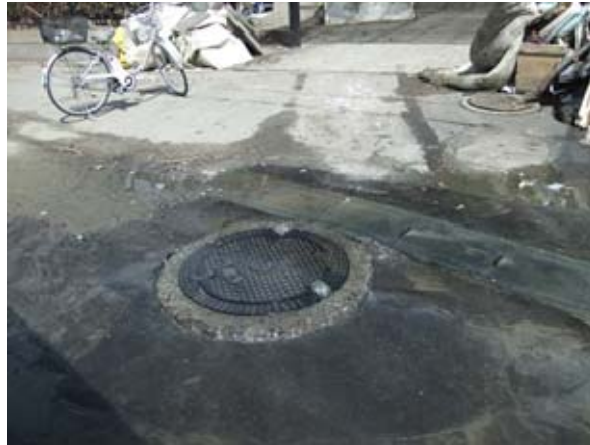
写真-8.6 マンホールからの溢水の状況（宮城県七ヶ浜町内）（資料：国土交通省）
※処理場への導水対策により現地調査時点では溢水は解消していた

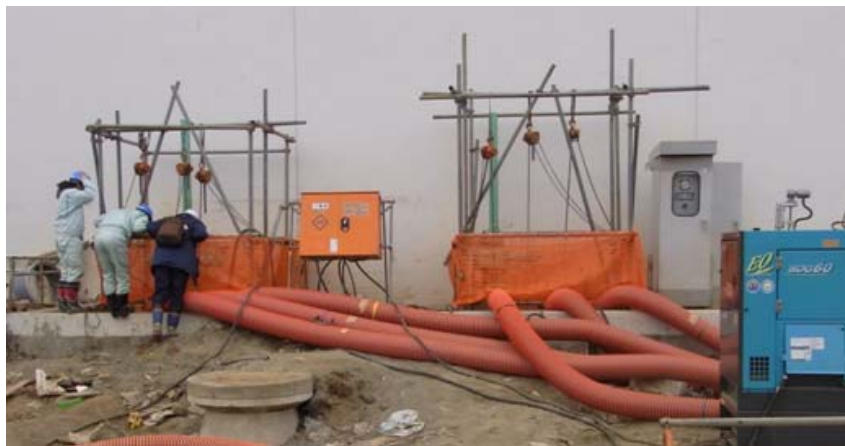
写真-8.7 流入渠からの仮設ポンプによる汚水くみ上げ（宮城県石巻東部浄化センター）

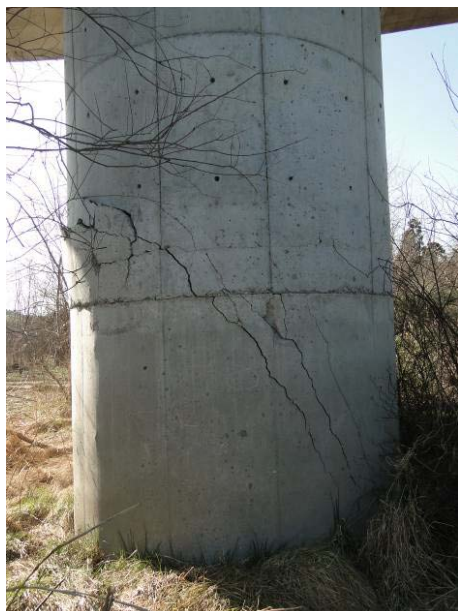
橋脚高さが相対的に低い高水敷の橋脚（P 5 ～ P 8）は、段落し部においてせん断ひび割れ、かぶりコンクリートの剥離、鉄筋のはらみ出しなどの大きな損傷が生じていた（写真-9.3～写真-9.8）。いずれの橋脚においても、かぶりコンクリートの剥離等の著しい損傷は、橋軸方向の A 2 橋台側の面に生じていた。一方、低水域の橋脚は、遠望目視した範囲ではいずれも損傷は確認されなかった（写真-9.9）。

写真-9.3 P 8 橋脚段落し部の損傷状況
（側面）

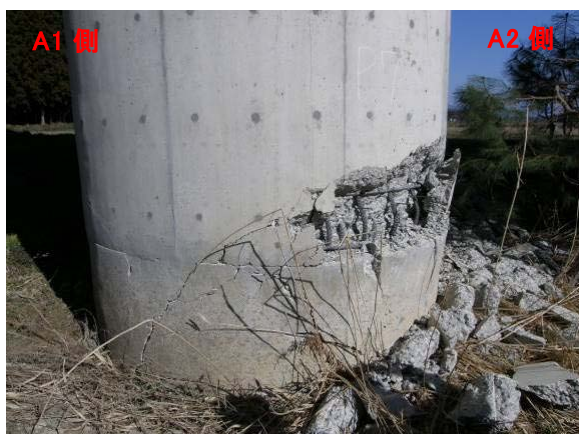
写真-9.5 P 7 橋脚段落し部の損傷状況
(側面)

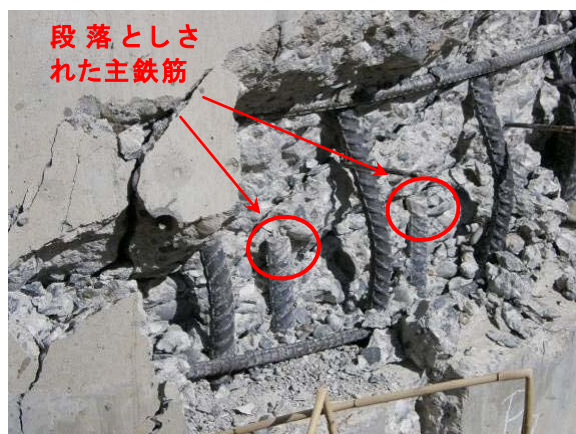
写真-9.6 P 7 橋脚段落し部の損傷状況
(A2 側)

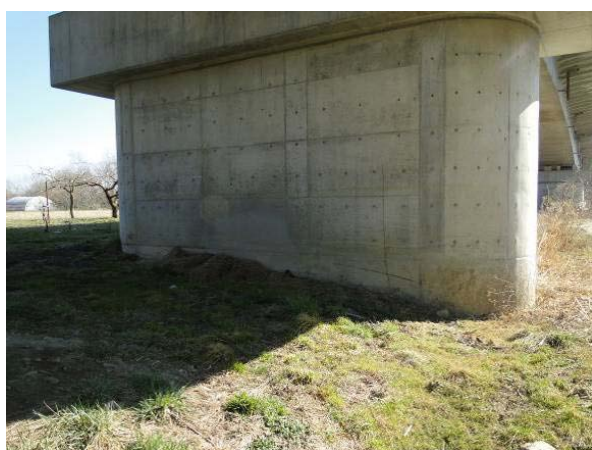
写真-9.7 P 7 橋脚段落し部の損傷状況
(A1 側)

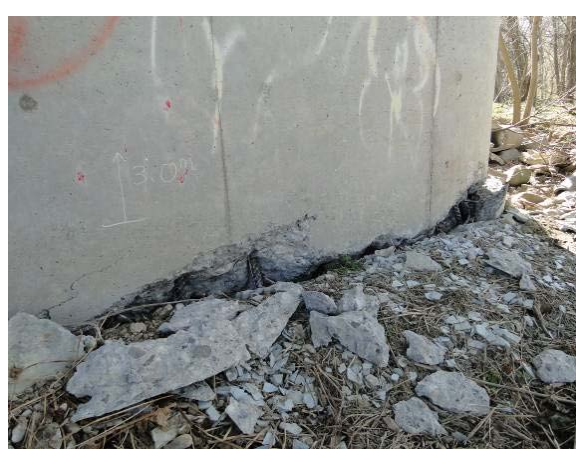
写真-9.8 P 5 橋脚段落し部の損傷状況
(A2 側)

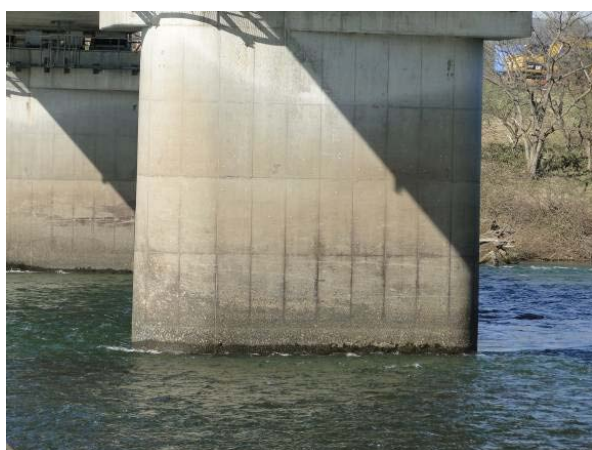
写真9.9 低水域の橋脚の状況

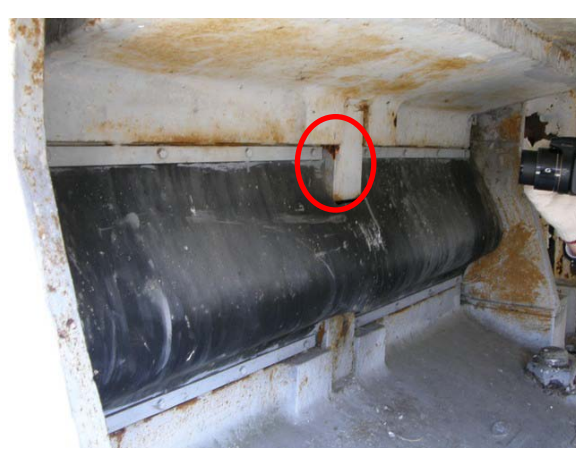
P 5 橋脚上の支承部では、ローラーのずれや塗膜剥がれが見られ、橋軸方向の作用や変位が伺えた（写真-9.10）。一方、鋼製ストッパーには、取付部モルタルの剥落や塗膜剥がれが生じており、地震による力が作用し、設計の考え方の通りストッパーが機能したことが伺える（写真-9.11～写真-9.12）。

写真-9.10 P 5 橋脚上の支承：ローラーの
ずれ、上沓側の爪の塗膜剥が
れが確認

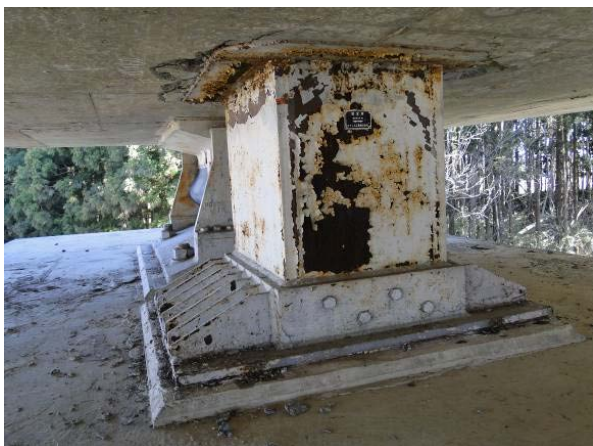
写真-9.11 P 5 橋脚上のストッパー（両方向固定）取付部のモルタル剥落

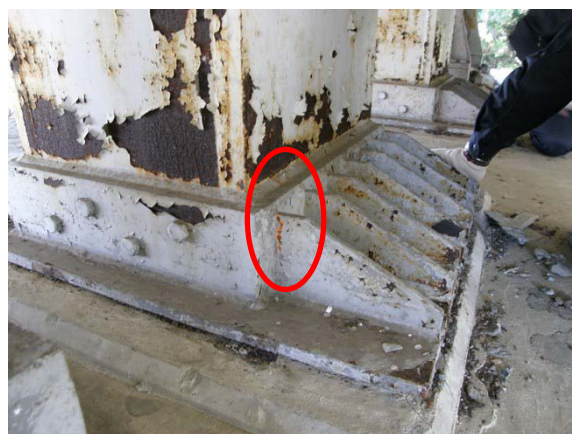
写真-9.12 P 5 橋脚上のストッパー（両方向固定）の塗膜剥がれ

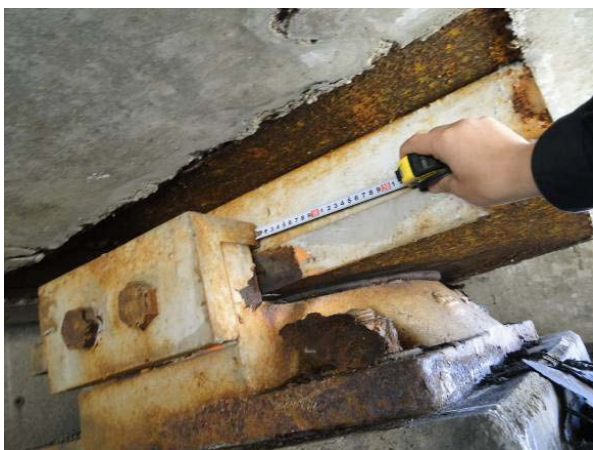
A 2 橋台部の可動支承には、橋軸方向に 5cm 程度の擦過痕が見られた（写真-9.13）。

写真-9.13 A 2 橋台支承の水平移動の擦過痕（約5cm）

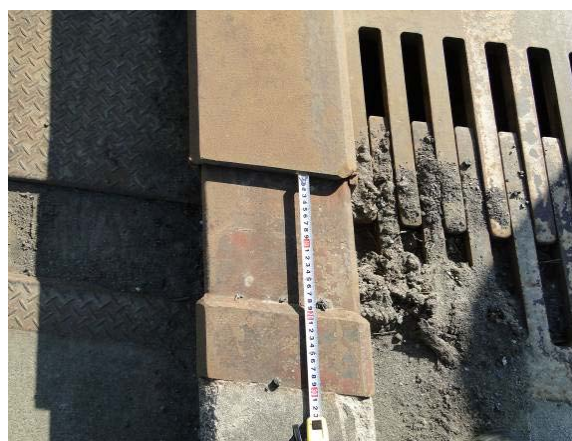
この移動量が全て今回の地震によるものかどうかは不明である。橋軸直角方向については特段の痕跡が見られなかった。なお、A 2 橋台上の伸縮装置でも同程度の擦過痕が見られ、ジョイント部の開きが見られた（写真-9.14）。橋梁取付部には段差は生じていない（写真-9.2）。

写真-9.14 A 2 橋台伸縮装置の水平移動の擦過痕（約5cm）
