国土技術政策総合研究所資料
Technical Note of National Institute for Land and Infrastructure Management, No.646
土木研究所資料
Technical Note of Public Works Research Institute, No.4202

平成23年(2011年)東北地方太平洋沖地震
土木施設災害調査速報

Quick Report on Damage to Infrastructures
by the 2011 off the Pacific coast of Tohoku Earthquake

国土交通省国土技術政策総合研究所
National Institute for Land and Infrastructure Management
Ministry of Land, Infrastructure, Transport and Tourism, Japan
独立行政法人土木研究所
Incorporated Administrative Agency, Public Works Research Institute, Japan

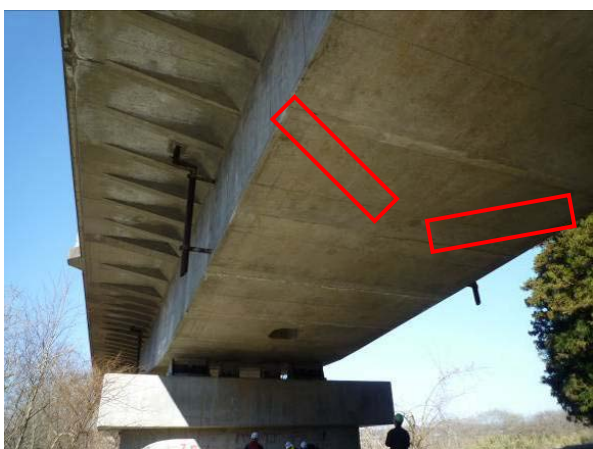
連続箱桁の複数の径間において、径間の約 1/4 地点のブロック間の接合部両側に下面から側面にのびる斜めひび割れ（ひび割れの一部欠け落ち）が生じていた（写真-9.15、写真-9.16）。当該部は常時は圧縮力のみが作用し、また、ブロック間の下側には橋軸方向に貫通する鋼材がないため、引張力の作用に対してひび割れ等が生じやすい構造となっている。

写真-9.15 箱桁の斜めひび割れ（底面）

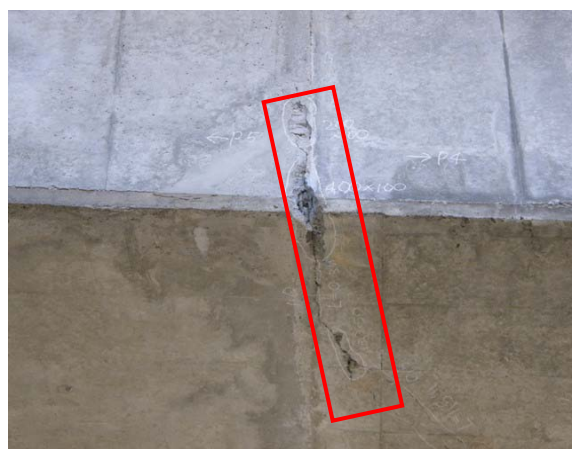
写真-9.16 箱桁の斜めひび割れ、欠け落ち

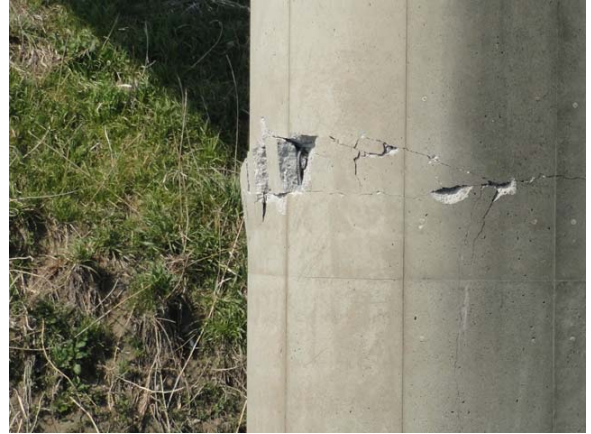
写真-9.19 P 3 橋脚

P 3 橋脚は、河川内に位置するかけ違い部の橋脚であり、橋脚高さは 16m である。両桁とも、可動支承により支持している。高欄の擦過痕により、桁間において橋軸方向に 5cm 程度の相対変位量があったことが推測される。橋脚及び支承部ともに近接できなかったが、橋脚の中間高さの位置には写真-9.19 に示すように橋軸直角方向の面に曲げ変形によるものと推測されるかぶりコンクリートの剥落及び軸方向鉄筋のはらみ出しが確認された。また、支承部にはローラーカバーの変形が確認された。

(b) コンクリートの曲げ損傷

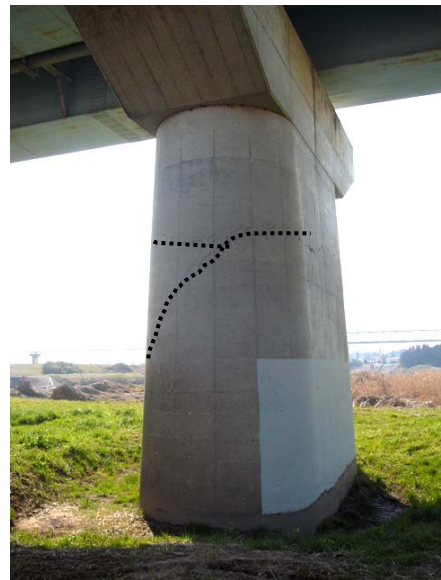
写真-9.20 P 4 橋脚のひび割れの状況

P 4 橋脚は固定支承を有する橋脚であり、橋脚の高さは 16m である。基部から 7m 程度の高さが地盤面位置に相当すると考えられる。本橋の橋脚の中で損傷程度が最も大きかった橋脚である。写真-9.20 に示すように橋軸直角方向の面には地盤面から 4m 付近から曲げひび割れから進展した斜めひび割れが確認された。ただし、鉄筋の露出を伴うようなコンクリートの剥落は確認されなかった。遠方から観察する限りでは、支承には損傷は確認されなかった。

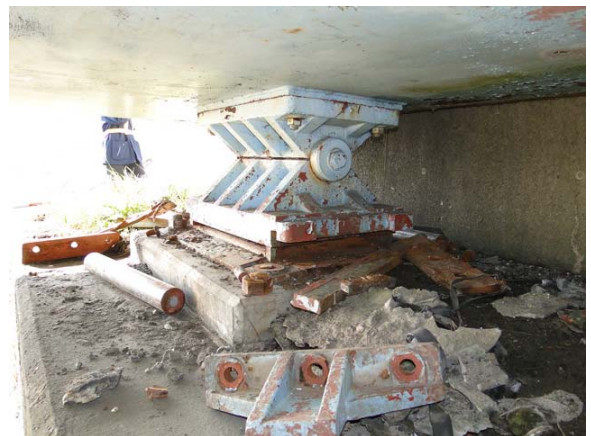
A 2 橋台では、写真-9.21 に示す伸縮装置の損傷状況から、橋軸方向及び橋軸直角方向にともに 7cm 程度移動し、かつ桁が 5cm 程度沈下したことが確認された。可動支承部は写真-9.22 に示すようにローラーが抜け出しており、このために桁が 5cm 程度沈下したものと考えられる。

写真-9.22 A 2 橋台の可動支承の損傷

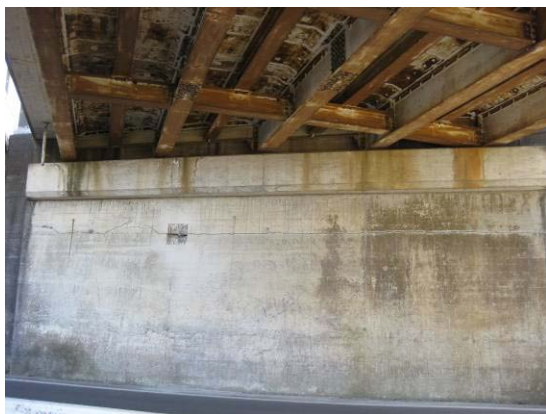
A 1 橋台前面及び側面に水平ひび割れが生じており、ひび割れを境にして上下部でずれが確認された。また、橋台側面部では顕著な斜めひび割れが生じていたが、いずれのひび割れにおいても内部には鉄筋は確認されなかった（写真-9.26～9.29）。

写真-9.26 A 1 橋台前面のひび割れ

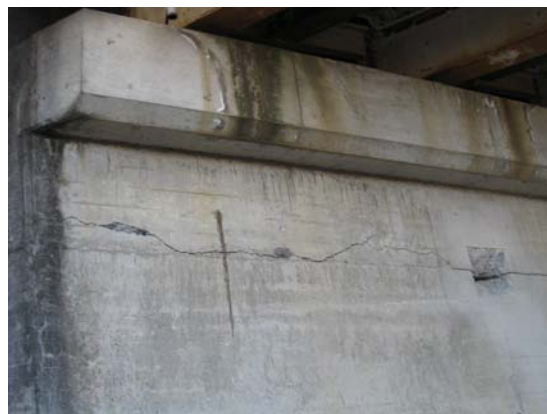
写真-9.27 A 1 橋台前面のひび割れ

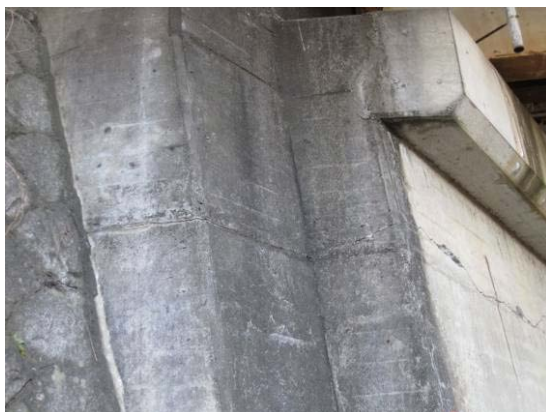
写真-9.28 A 1 橋台右側面のひび割れ

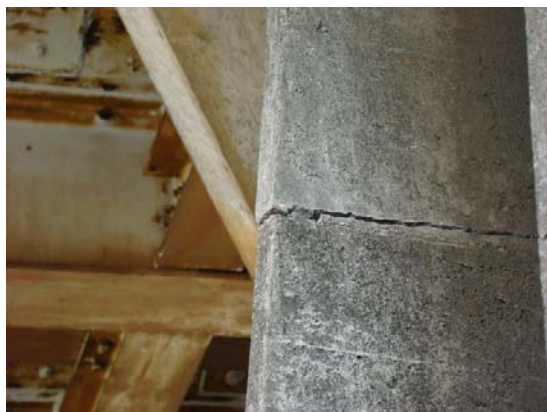
写真-9.29 A 1 橋台左側面のひび割れ

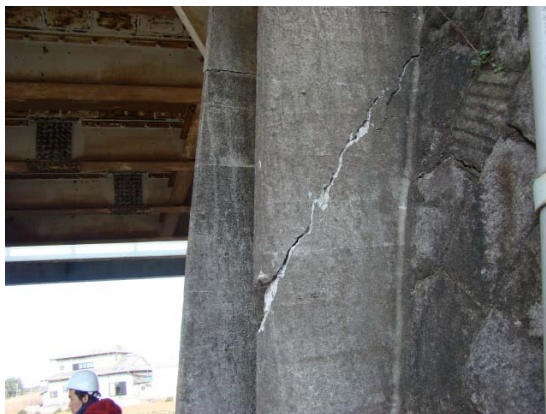
写真-9.30 A 1 橋台左側面のひび割れ

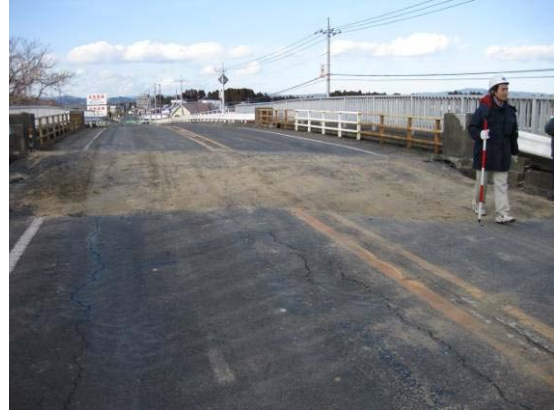
れていた(写真-9.31)。

写真-9.31 広範にわたる顕著な盛土部の沈下、路面ひび割れなど

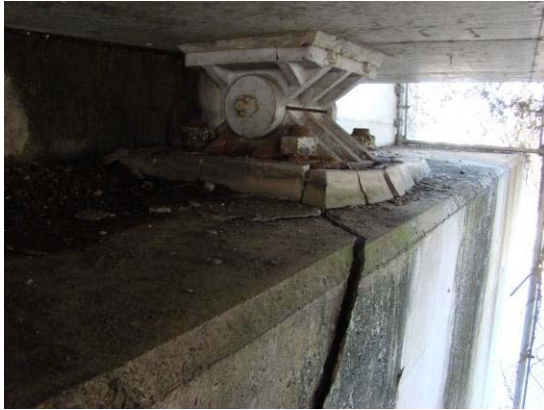
上り線A1、A2橋台の支承部において、橋座を起点とした大きなひび割れが橋台全面に連続して生じており、下り線A2側では上部構造側の支承取付部のコンクリートに剥離、鉄筋の露出・変形が確認された(写真-9.32~9.34)。支承アンカーボルトは、ほぼ全てのナットに浮き上がりが生じ、ボルト表面に擦過痕が確認された。

写真-9.32 橋座のせん断破壊
(上り線A 1 橋台)

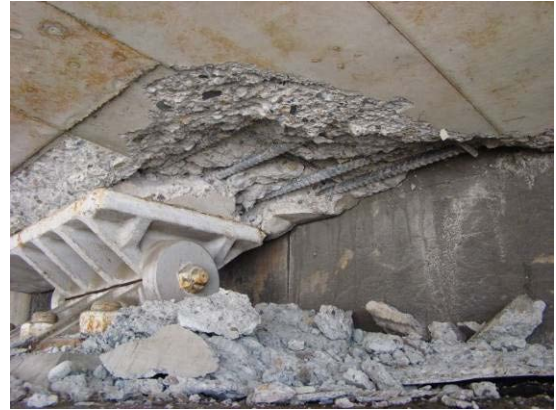
写真-9.33 支承が取り付け上部構造側の損傷 (下り線A 2 橋台)

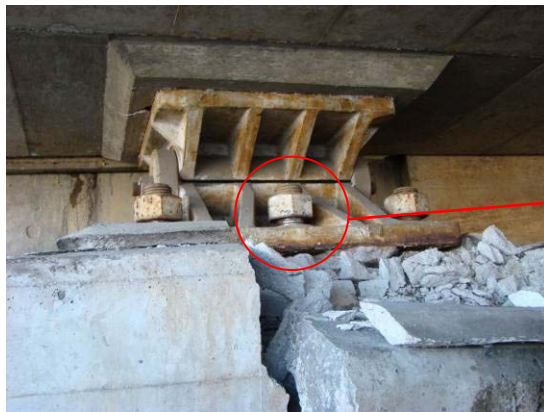
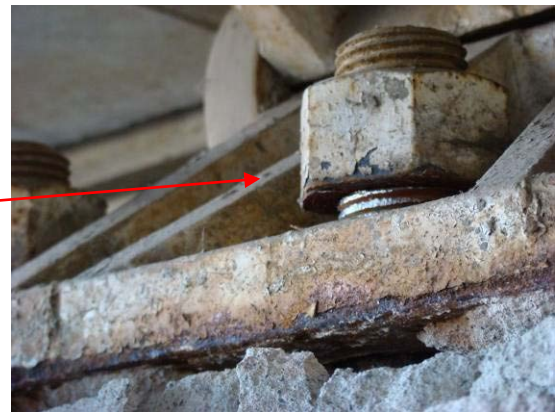
写真-9.34 アンカーボルトの引き抜き (上り線A 2 橋台)

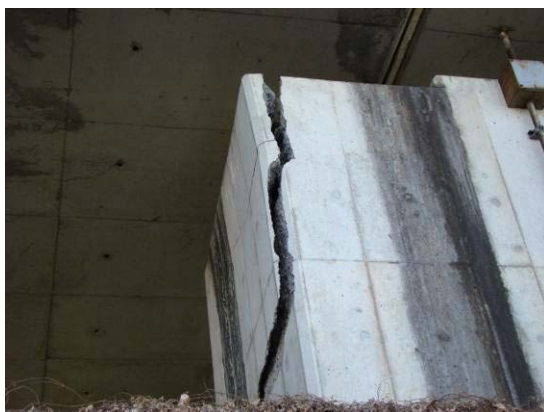
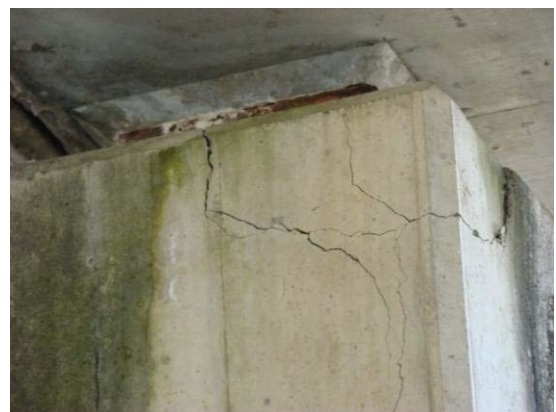
また、上り線の固定支承かけ違い部のP14橋脚及びP17橋脚(共に2柱式橋脚)において、橋脚側面に顕著なひび割れ、剥離状の断面欠損が確認された(写真-9.35)。

写真-9.35 橋脚のひび割れ (左：上り線P 1 4 橋脚、右：上り線P 1 7 橋脚)

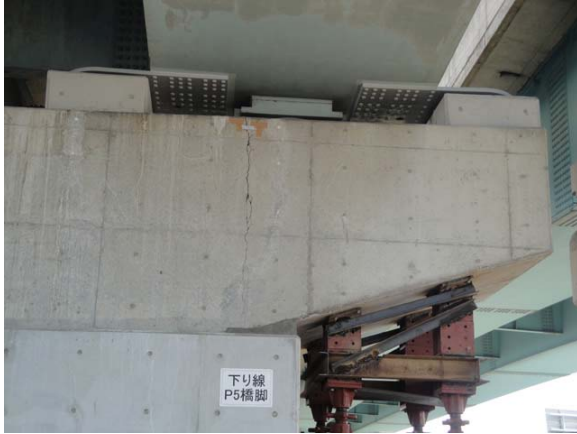
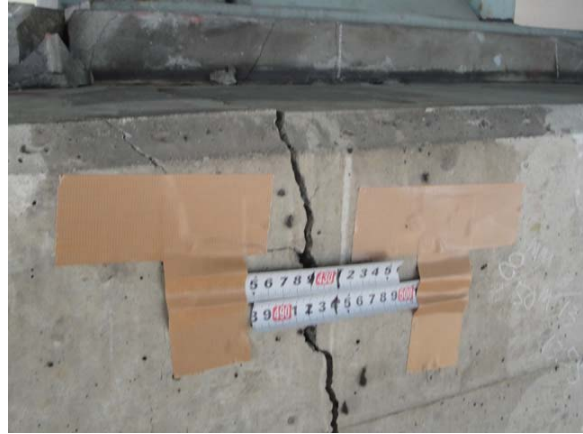
下り線のP 5 橋脚を写真-9.37に示す。下り線のP 5 橋脚には、写真-9.38に示すようにR C橋脚の両側の横ばり部に天端上面から下方に向かって縦方向の幅約10 mmのひび割れが生じていた。これに伴って、支承部の沓座モルタルにもひび割れや割れが生じていた。なお、変位制限構造には、損傷は確認されなかった。この損傷の進展及び二次災害の防止のために、写真-9.39に示すように横ばり部を支持する仮設支保工を設置し、はり部下端部と柱部の隙間はコンクリートで埋める処置がなされた。

(a) 横ばりの損傷

(b) ひび割れ

写真-9.38 下り線のP5橋脚の横ばりの損傷

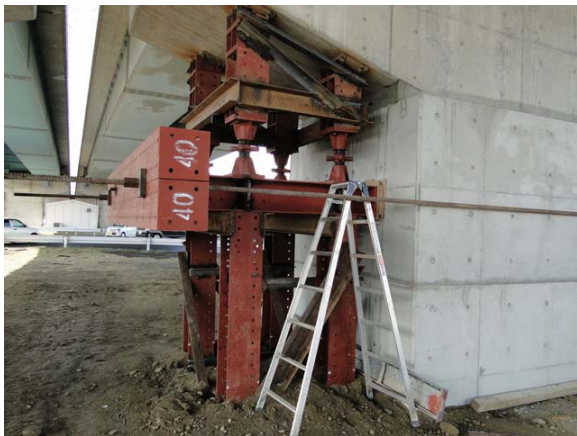
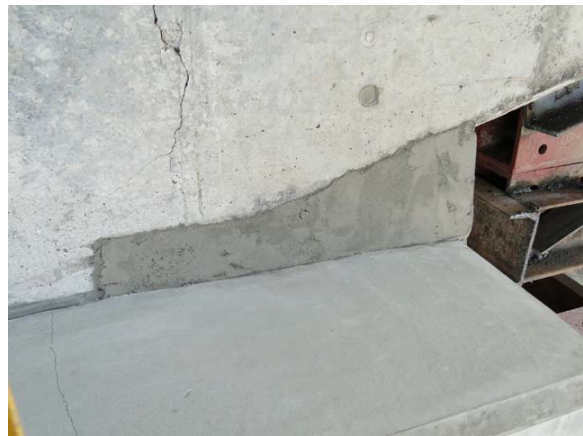
写真-9.39 下り線のP5橋脚の応急復旧状況

(a) 支保工の設置

(b) はり部の下端部のコンクリートによる補強

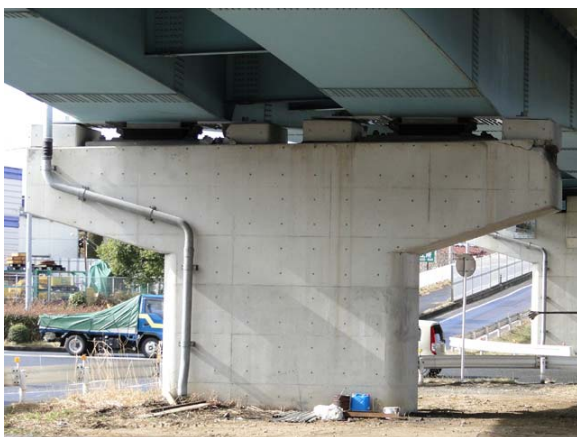
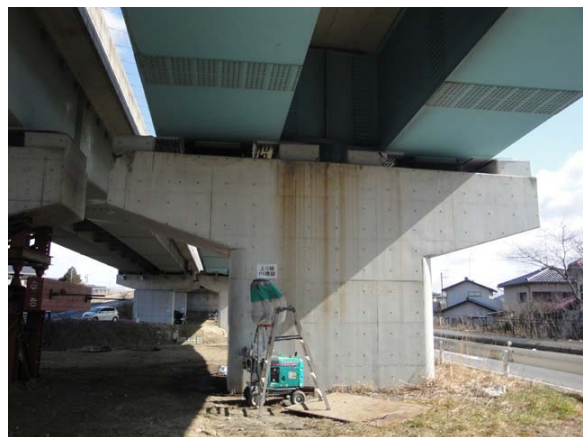
上り線のP 5 橋脚を写真-9.40に示す。下り線のP 5 橋脚ほどではないが、R C橋脚横ばり部の付け根部分にひび割れが生じていた。これについては、地震による損傷であるかどうかは不明である。

写真-9.40 上り線のP5橋脚

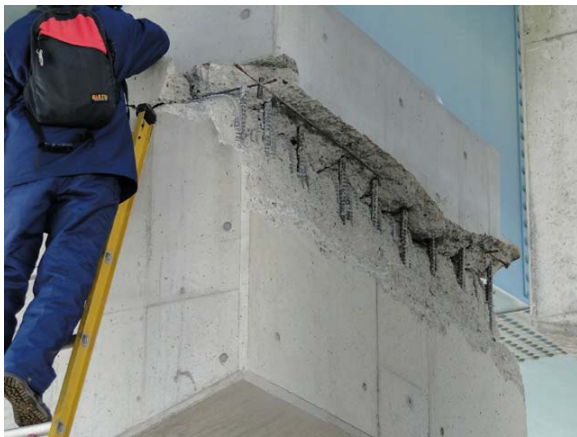
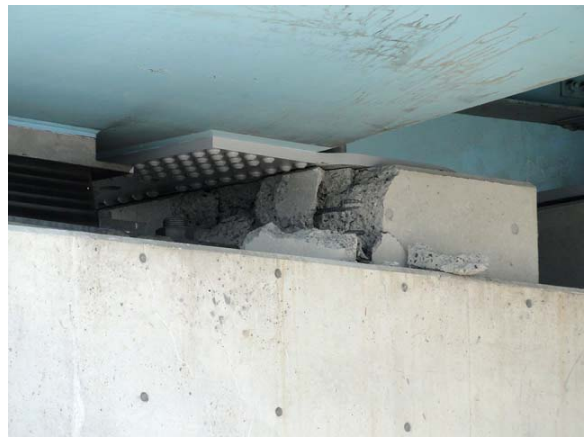
上り線のP 5 橋脚は、4つの変位制限構造及び2つの支承部の両サイドのサイドブロックに損傷が生じていた（写真-9.41、42）。また、支承部周辺の鋼げたに塗膜のはがれが確認された（写真-9.43）。

写真-9.41 上り線の P 5 橋脚の変位制限構造の損傷状況

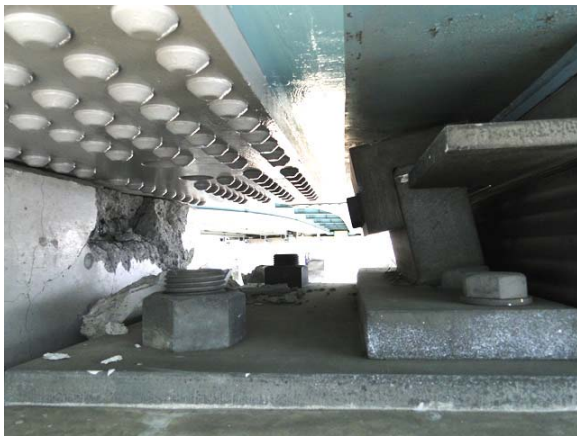
写真-9.42 支承部のサイドブロックの損傷

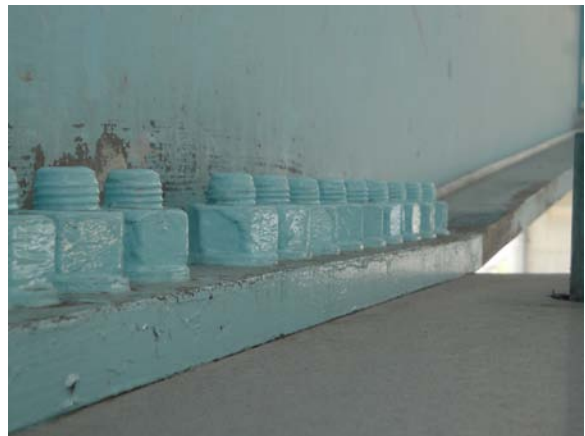
写真-9.43 支承取付部付近の鋼げたの塗膜のはがれ

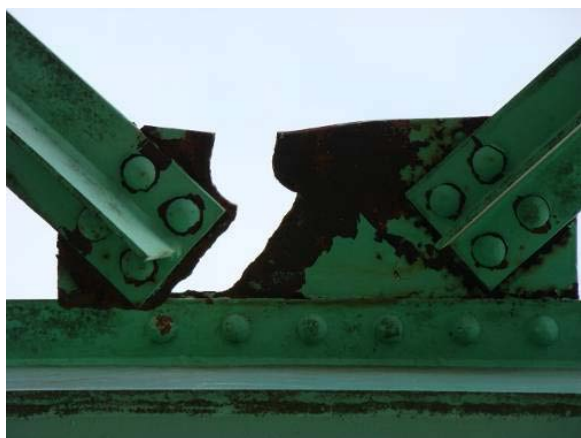
P 1～P 2間の鋼ランガーアーチ部（リベット橋、下路式）において上横構に座屈変形が生じ、うち2箇所でガセット部の破断が確認された（写真-9.45、写真-9.46）。

写真-9.45 ガセット部の破断

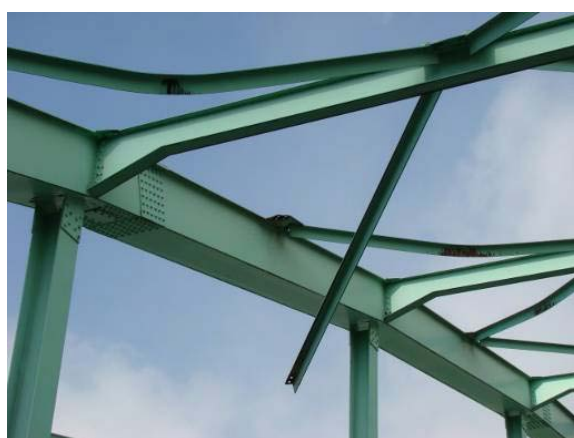
写真-9.46 上横構座屈及びガセット部破断

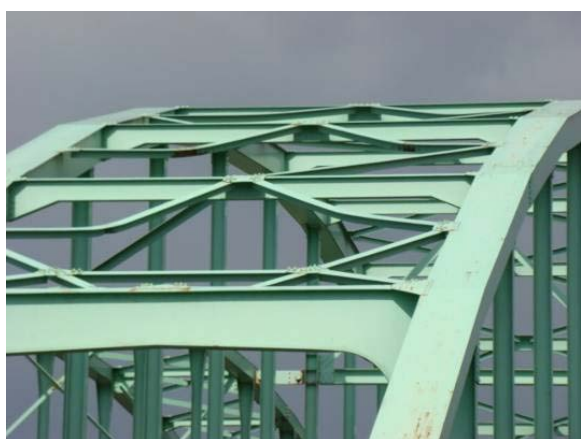
写真-9.47 上横溝座屈（遠景）

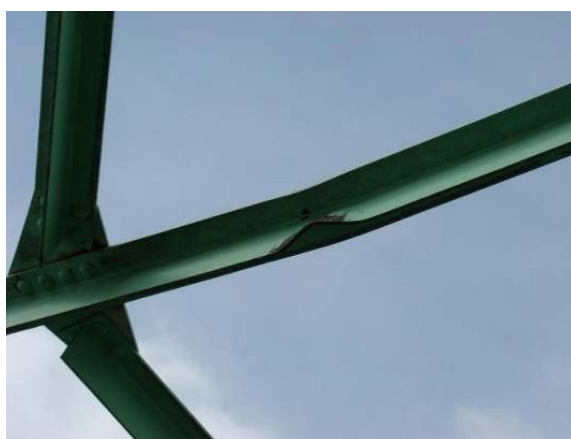
写真-9.48 上横構座屈（近景）

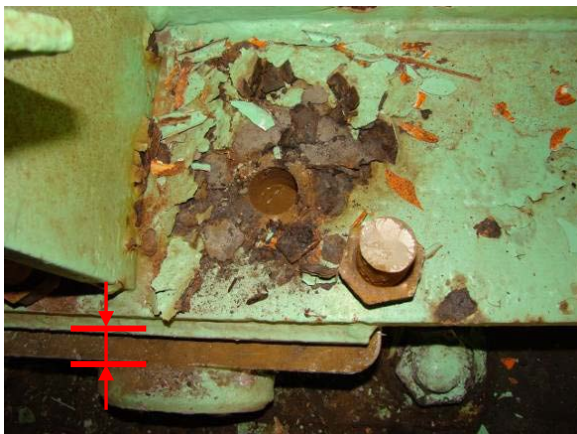
A 1橋台では支承上沓の桁下フランジへの取り付けボルトの破断が確認された。また、支承横桁フランジにふくれ、橋門構には塑性変形とみられる変形及び塗膜のはがれが確認された。

写真-9. 49 支承ボルト破断及び
支承横方向のズレ

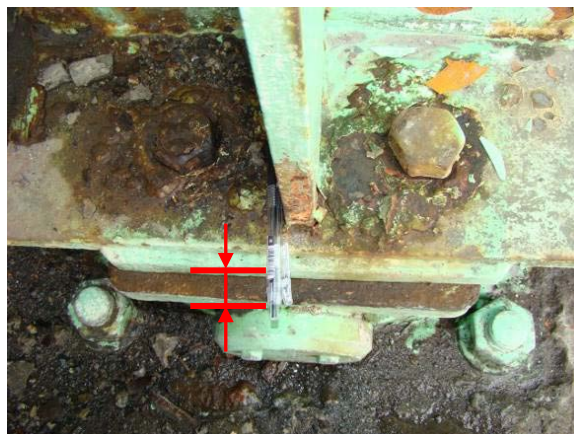
写真-9. 50 支承ボルト腐食及び
支承横方向のズレ

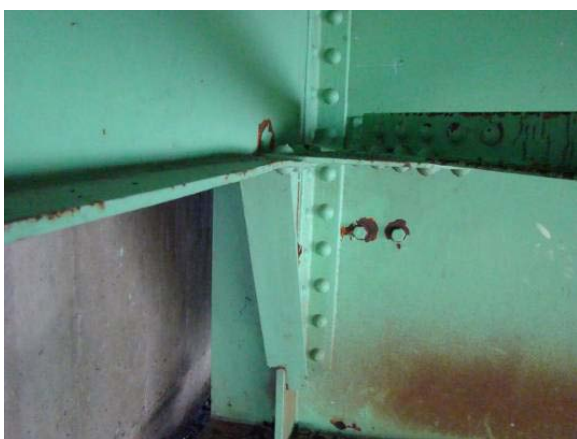
写真-9. 51 支承横桁フランジの変形

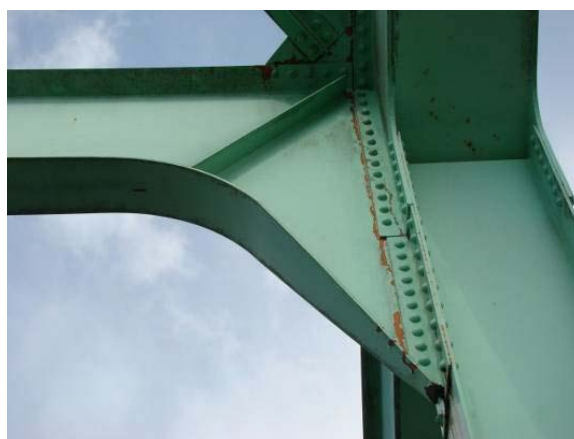
写真-9. 52 橋門構の塗膜割れ

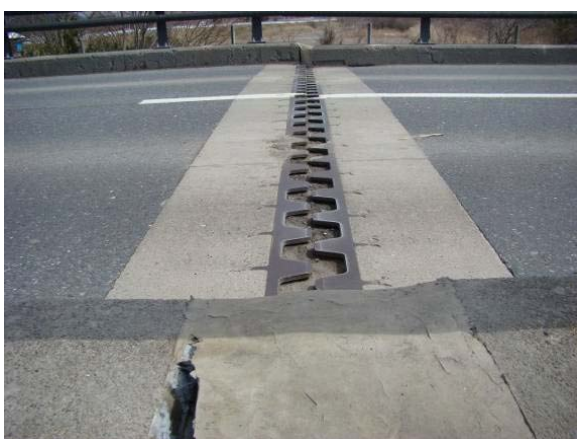
側径間部（P 4～P 7間）では、中間の径間両端の伸縮部において両側ともに遊間異常拡大が確認された（写真-9.53）。調査時点で被災前から行われていた主桁の補修工事のための足場設備により伸縮部及びゲルバー部の詳細な近接目視調査はできなかった。

写真-9. 53 伸縮装置の遊間異常

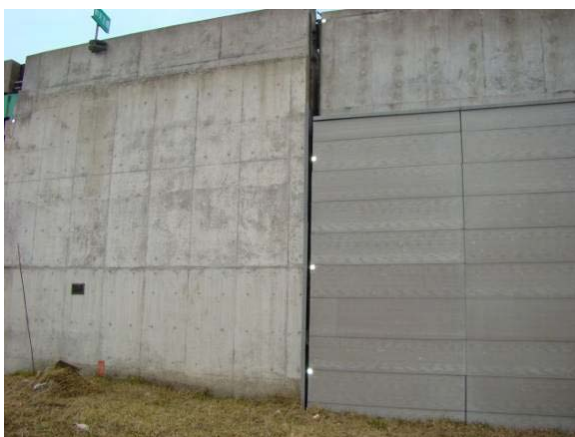
構造本体としては顕著な被害は確認されなかった。被害としては、A 2 橋台の背面盛土に、遊間及び沈下を確認された。また、河川堤防の舗装面にはクラックが多数確認された。橋台背面は軽量盛土とみられ外面にはパネルが全面に取り付けられており内部の状況は確認できていない（写真-9.55～9.56）。

写真-9.55 A 2 橋台と背面盛土の遊間及び沈下

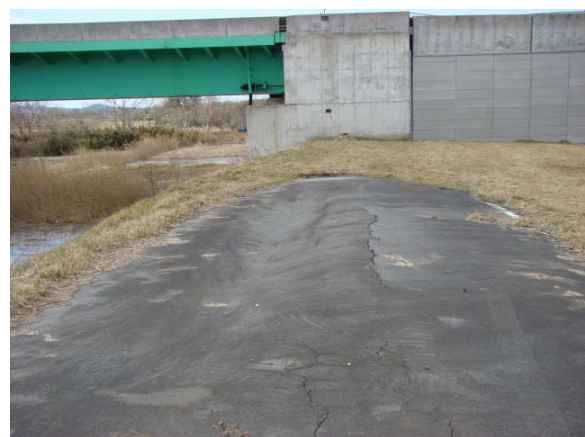
写真-9.56 A 2 橋台付近の液状化痕跡

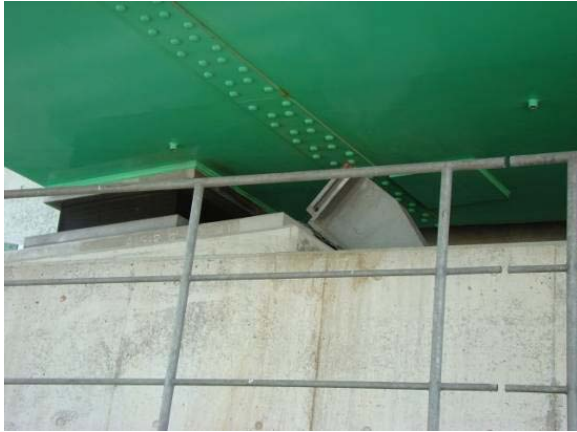
調査では遠望目視により、ほぼ全ての橋脚においてジョイントプロテクターが破損していることが確認された（写真-9.57、写真-9.58）。本橋では、ジョイントプロテクターの損傷状況から、地震力の作用により近接する天王橋と同様に、上部構造に橋軸直角方向の作用力が働いたものと推測される。

写真-9.57 A1橋脚のジョイント
プロテクターの損傷

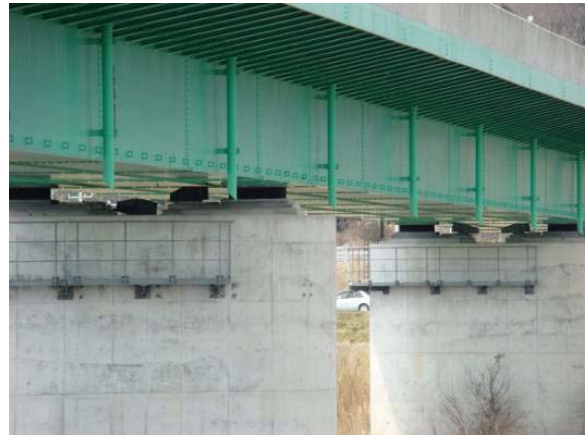
写真-9.58 P2橋脚のジョイント
プロテクターの損傷

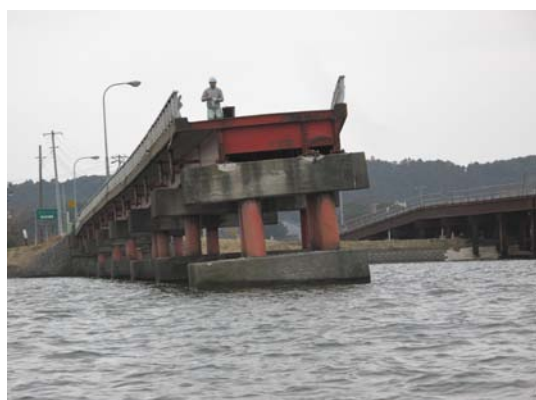
鹿行大橋は、P 1 2 ～ P 1 5 の 3 径間分の上下部構造が喪失した。外観調査の結果、喪失した箇所右岸側の橋脚は、北側に傾いている様子が観察された(写真-9.60)。橋梁上からも、喪失部の端部に近づくほど橋軸直角方向に遊間の開きが左右で異なり、結果的に北側に傾いている様子が観察された(写真-9.61)。橋脚の上下の横梁には、いずれの箇所にもひび割れなど目立った損傷は見られなかった(写真-9.62、63)。また、横梁には部分的に補修痕が見られるが、その補修部位にも損傷は見られない。

写真-9.60 落橋箇所の右岸側

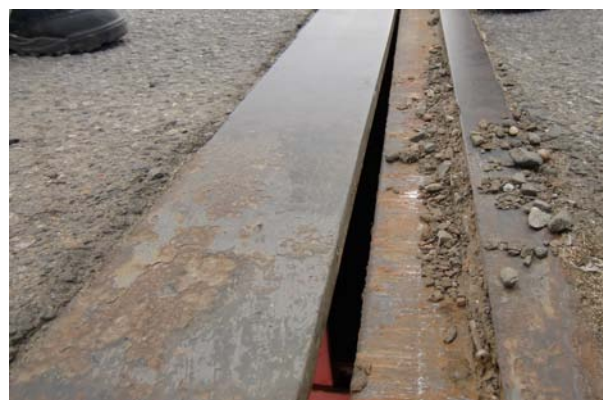
写真-9.61 遊間に生じた変位差

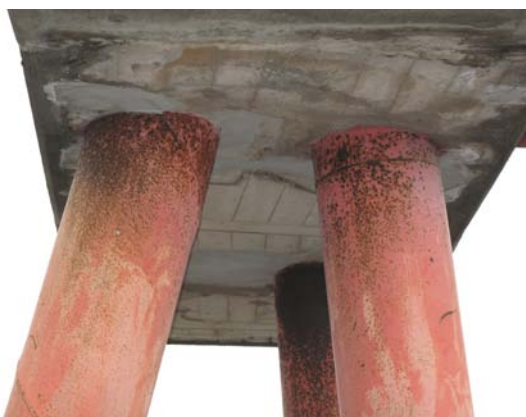
写真-9.62 上横梁の下面（補修痕有り）

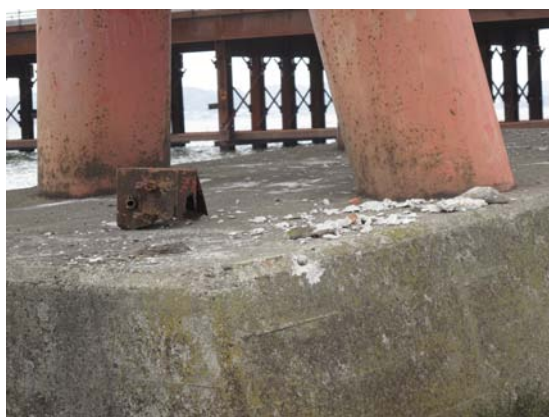
写真-9.63 下横梁の下面

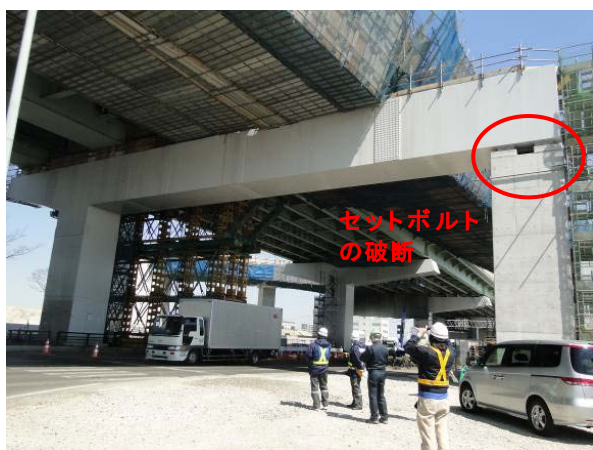
P 5 6 橋脚では、橋脚はりを受ける R C 柱上のゴム支承セットボルトが破断している（写真-9.68、写真-9.69）。

写真-9.68 P 5 6 橋脚：鋼横梁を支持する柱上のゴム支承セットボルトが破断

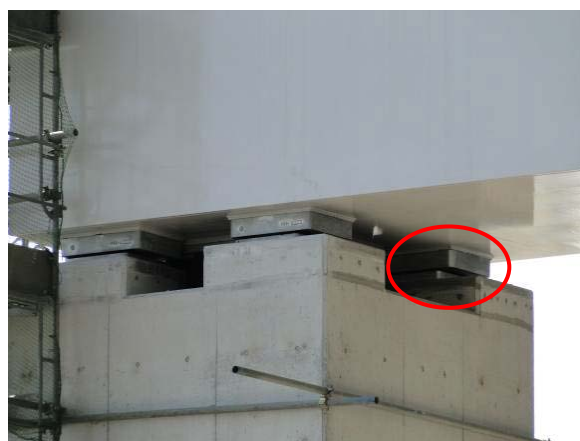
写真-9.69 写真-9.68のトラックの位置付 近から見た P 5 6 橋脚の R C 柱頭部

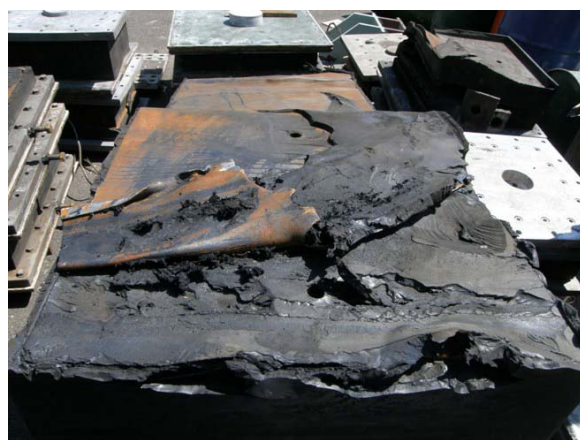
写真-9.70、写真-9.71 より、ゴム支承は主として内部鋼板との接合部で破断したもの、セットボルトが破断したもの、ゴム本体部で破断したものなど、様々な破断形態となっている。破断面の状況から、一方向（橋軸直角方向と想定される）の作用が卓越しているようにみられ、また、正負交互に地震力を受けた履歴が確認される。また、写真-9.72 より、支承にはせん断キヤや凹部が塑性変形するほどの力が、一方向に作用したことが分かる。

写真-9.71 ゴム支承の破断状況 (主としてゴム本体部で破断)

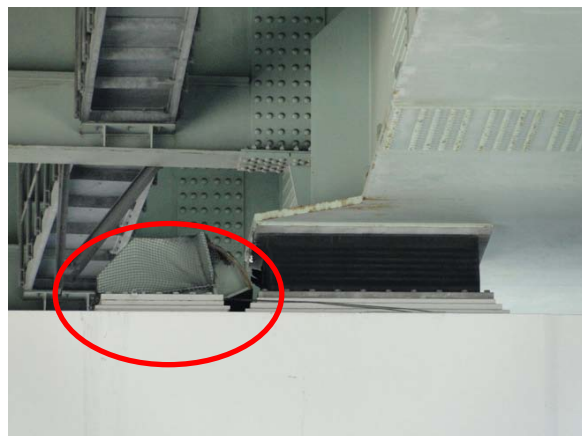
L1 地震動に対して伸縮装置を損傷させないために設置されたジョイントプロテクターについて、橋軸直角方向の変位により破損が生じていた（写真-9.73、写真-9.74）。

写真-9.73 ジョイントプロテクターの破損

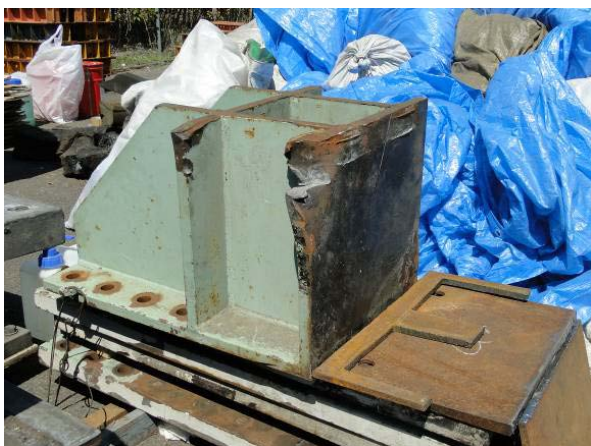
写真-9.74 破損したジョイントプロテクター

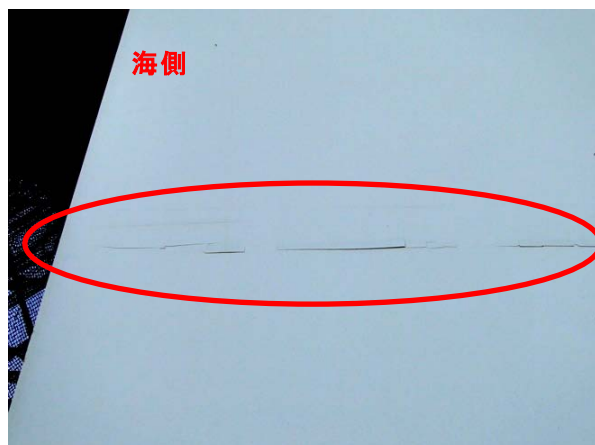
P 5 2 鋼製橋脚の一部に塗膜の剥がれや降伏線が確認された（写真-9.75、写真-9.76）。P 5 2 橋脚中間部の塗膜割れは、海側だけに生じており、橋脚内部コンクリートの充填高さ（基部から 2m）のやや上に位置している。P 5 6 鋼製橋脚でも、一部で塗膜割れが確認された（写真-9.77）。また、P 5 4 鋼製ラーメン橋脚の山側隅角部に、塗膜の剥がれが確認された（写真-9.78）。

写真-9.75 P 5 2 橋脚中間部（海側）の塗膜割れ

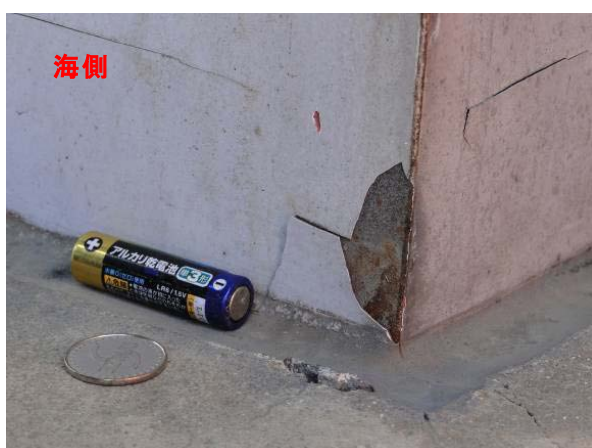
写真-9.76 P 5 2 橋脚の海側基部の塗膜剥がれ

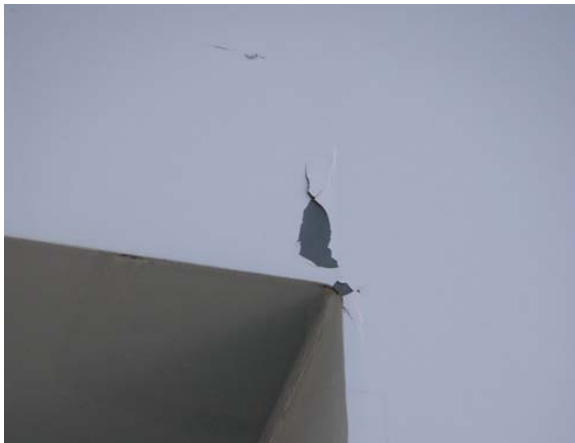
写真-9.78 P 5 4 橋脚山側隅角部の塗膜剥がれ

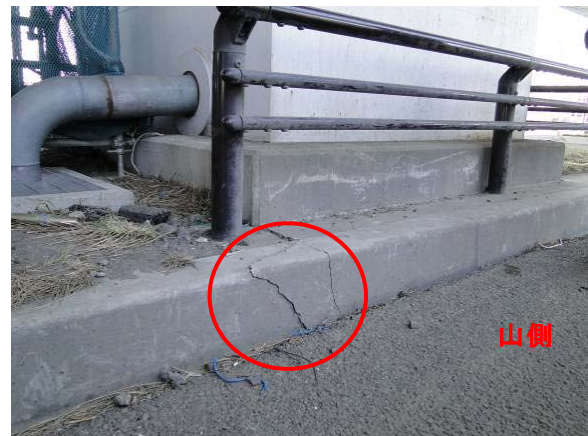
その他、橋軸直角方向の振動が卓越したものとみられる橋脚周り等における変状が確認された（写真-9.79～写真-9.81）。

写真-9.79 P 5 6 の鋼製柱基部周辺コンクリートのひび割れ

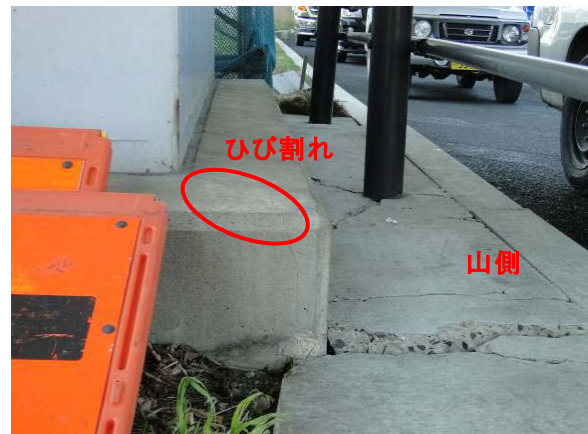
写真-9.81 P 5 2 橋脚の山側の基部：根巻きコンクリートと周辺コンクリートにひび割れ

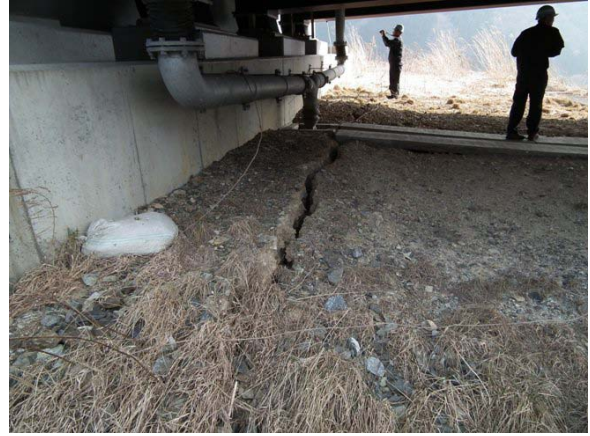
釜石側のA 1 橋台は、高さ約25mの盛土に設置された盛りこぼし橋台であり、橋台前面の地盤がひび割れ、側面や背面の盛土に沈下が見られた（写真-9.83）。橋台背面の沈下は45cmに達し、長さ6mの踏掛版が折損した。なお、調査時点（3月13日）では踏掛版を撤去し、応急復旧を実施していた（写真-9.84）。橋台の前面への移動に伴って生じたと思われるゴム支承の橋軸方向へのせん断変位（約50mm）が生じていた（ゴム本体の高さは240mm）（写真-9.85）。

写真-9.83 橋台前面地盤のひび割れ

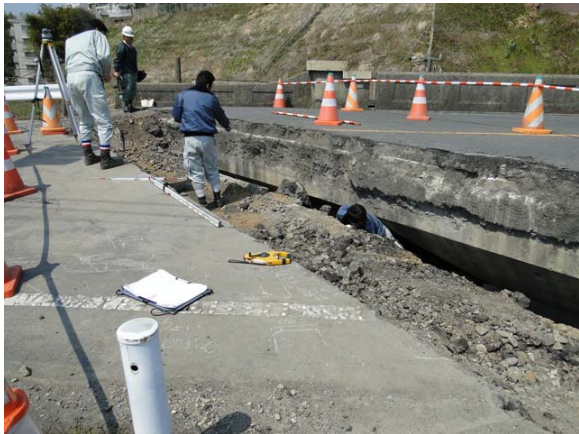
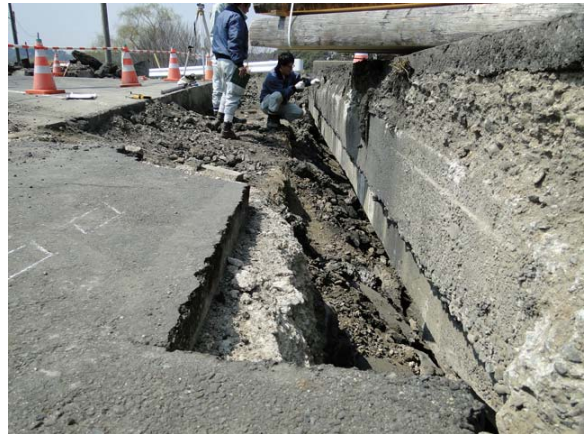
調査時（3 月 29 日）は全面通行止めの措置がとられ、復旧工事が行われていた（写真-9.87）。調査は、背面盛土の沈下が生じた橋台を中心に行った。

写真-9.87 橋台背面の補修の状況

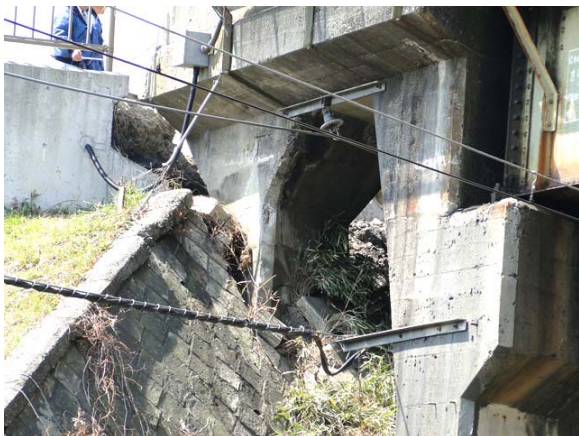
橋の構造本体には遠望目視の範囲では損傷は認められなかった。主たる損傷は、写真-9.88 に示すように橋台背面の盛土の沈下によるもので、上下方向に 40cm の段差が生じていた。また、橋軸直角方向にも 10cm を超えるずれが確認された。

写真-9.88 橋台背面の沈下と橋軸直角方向への横ずれ

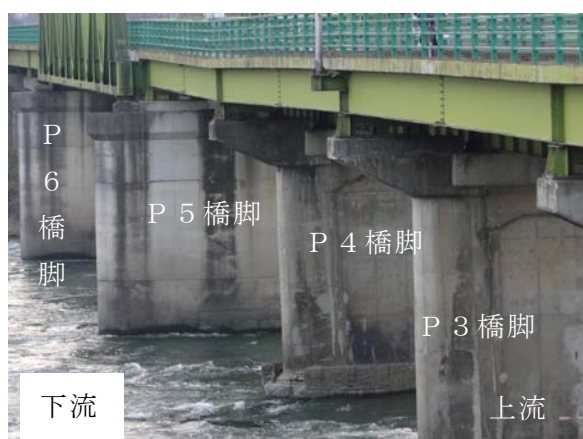
P 4 橋脚については近接することはできず、P 2 橋脚上及び路面からの遠望目視により調査を行った。その結果、写真-9.90 に示すように、P 4 橋脚は他と比べて、橋脚基部が下流側に傾斜していた。また、写真-9.92、9.93 に示すように、橋脚躯体やケーソン基礎にはひび割れが確認され、写真-9.92 に示すように、ケーソン基礎の頂版付近において一部の鉄筋が露出している状況も見られた。なお、ケーソン基礎のコンクリート剥落や鉄筋の露出は、3/11 の本震発生以前からの可能性がある。

写真-9.90 P 3～P 6 橋脚

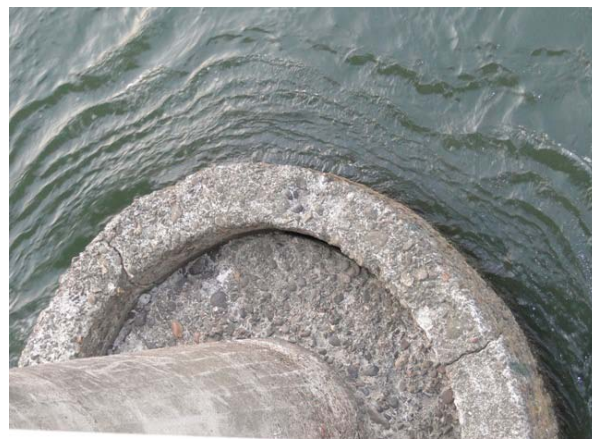
写真-9.93 P 4 橋脚のケーソン基礎(上流側)の天端の状況(路面から望遠撮影)

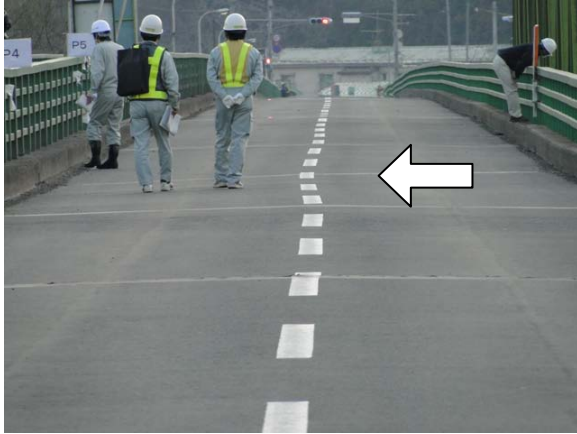
みると、P 4 橋脚の傾斜に伴って、路面に橋軸直角方向の変位が発生している様子が分かる。P 4 橋脚上のジョイント部には、橋脚の傾斜と整合するように写真-9.95 のとおり下流側にひび割れが生じている。

写真-9.94 P 4 直上付近の路面の状況 (A 1 橋台側から A 2 橋台側を望む)

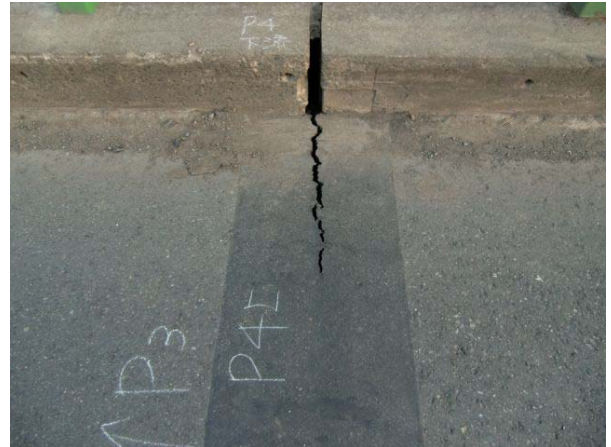
写真-9.95 P 4 橋脚上の路面に生じたひび割れ

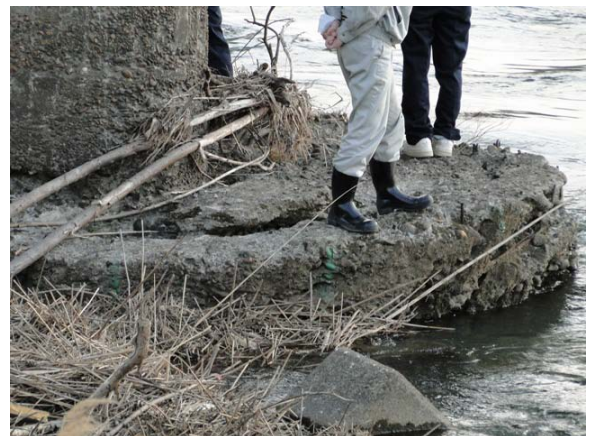
写真-9.97、9.98 に P 2 橋脚のケーソン基礎の状況を示す。P 2 橋脚のケーソン基礎には側壁コンクリートにひび割れが多数見られるとともに、鉄筋が一部露出している状況であった。また、頂版・側壁ともにコンクリートが部分的に欠損しているところもあり、写真-9.99 に示すような幅 1m 程の規模で広範囲にコンクリートが欠損している箇所もあった。これらの欠損は供用期間中の河川の水流の影響により長期間にわたって摩耗された結果と推察される。また、写真-9.100 に示すように、ケーソン基礎の側壁の上側は明らかに外にはらみ出しており、ケーソン基礎の傾斜、側壁の損傷の可能性もある。

写真-9.97 P 2 橋脚ケーソン基礎の状況 (上流側)

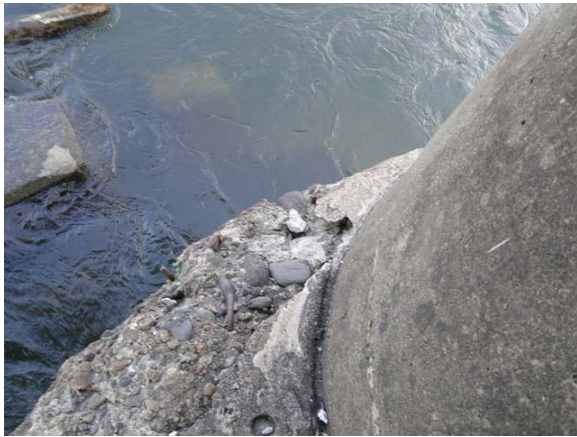
写真-9.98 P 2 橋脚のケーソン基礎の状況
(下流側)

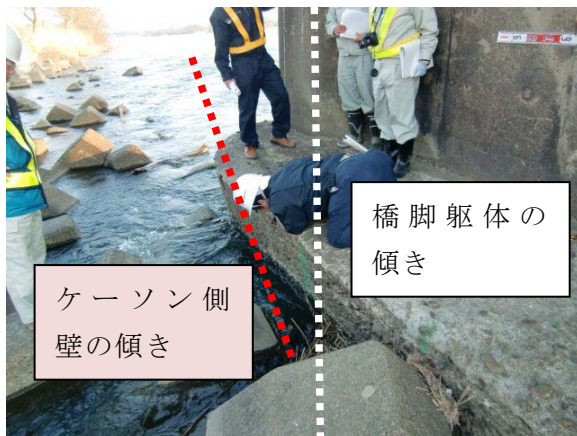
写真-9.100 P 2 橋脚のケーソン基礎側壁
上部のはらみ出し状況

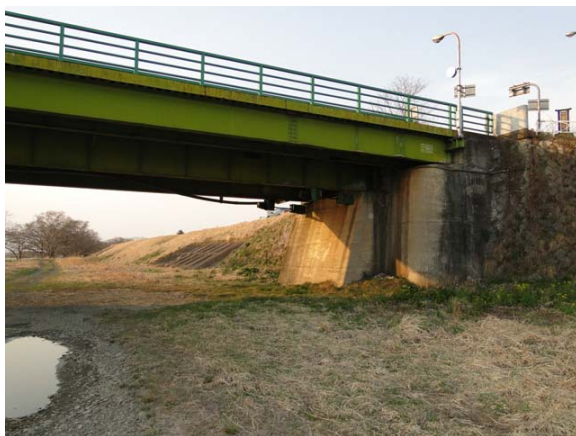
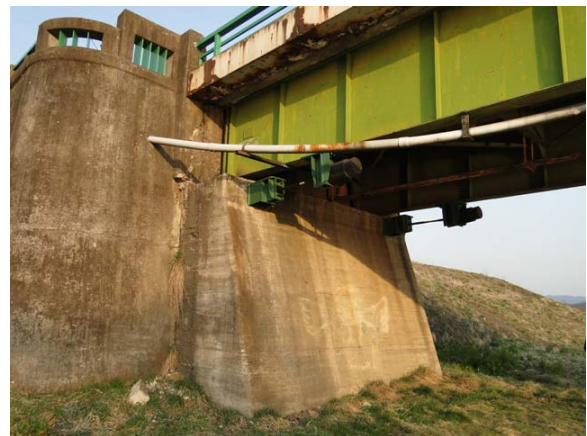
写真-9.101 A 1 橋台の状況

写真-9.101 に A 1 橋台の状況を示す。写真-9.102～9.104 に示すように、A 1 橋台には、上流側・下流側ともに橋台立て壁と張り出し部の境界にひび割れが生じていた。特に、下流側の支承高さ付近のひび割れは、浮きが疑われる程度にまで進展していた。ひび割れは比較的新しく、今回の地震により発生したものと推察された。調査時点では橋台自体の移動量について、明確な計測ができなかったが、前背面への変位や沈下が生じている可能性がある。ただし、写真-9.101 (b)に示すように、落橋防止構造には、特に変状が見られなかったことから、橋軸方向には落橋防止構造が作動するほどの変位は生じなかったと考えられる。

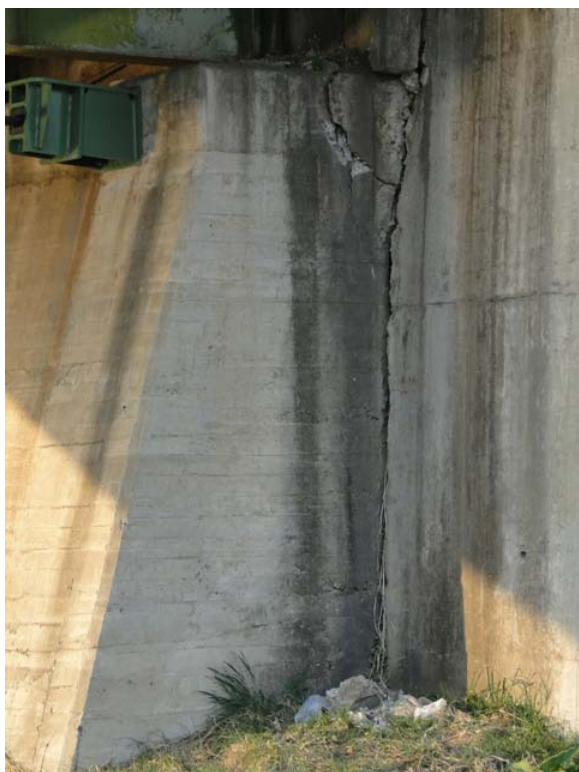
写真-9.102 A 1 橋台下流側ひび割れ部

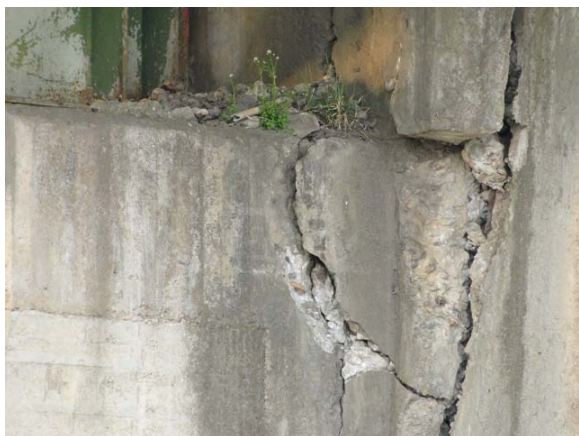
写真-9.104 A 1 橋台下流側ひび割れ部拡大

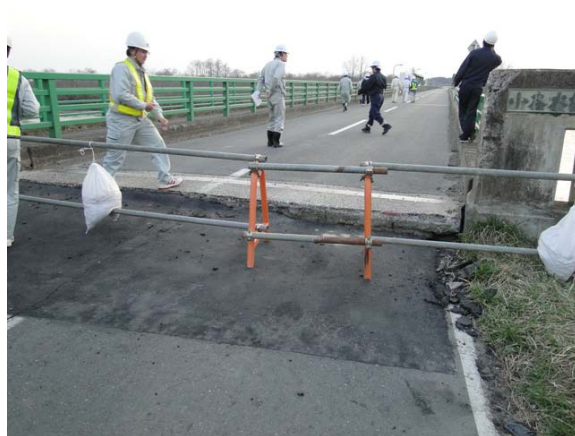
写真-9.105 に示すように、A 1 橋台と背面盛土付近の路面には段差(およそ 30cm程度)が生じていたため、補修されていた。この段差は、地震により、橋台背面盛土が沈下したために生じたものと思われる。また、A 1 橋台直上付近の歩道と車道の間には、橋軸直角方向の隙間が生じていた。なお、支承の損傷状況については、確認できなかった。

写真-9.105 A 1 橋台背面の段差の補修

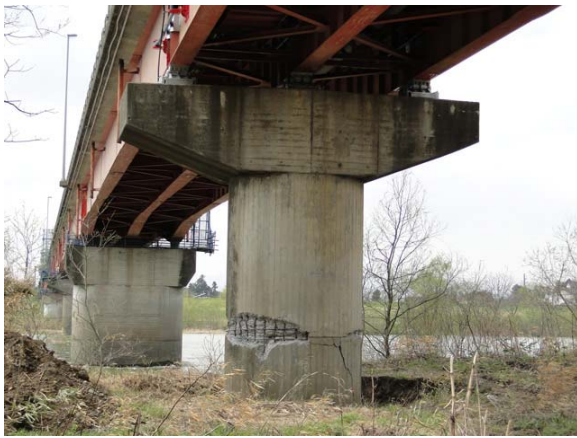
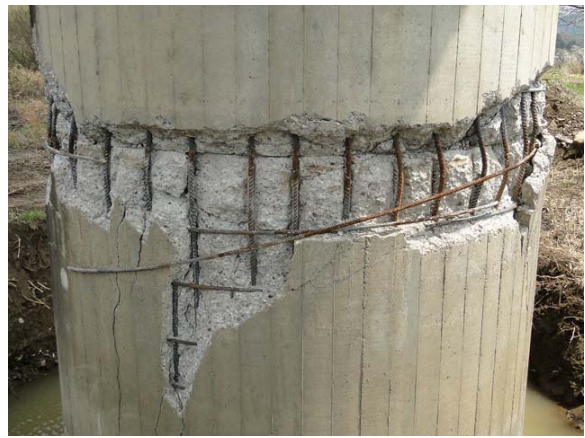
また、小谷木橋の下流約 5km 下流において北上川を渡河する国道 343 号の藤橋（写真-9.106）にも 4 月 7 日の余震（マグニチュード 7.1）により、橋脚の段落し部に損傷が生じた。大きな損傷が生じたのは、写真-9.107 に示す P 6 橋脚であり、けたのかけ違い部の橋脚である。両げたは可動支承により支持されていること、損傷の方向から、橋軸直角方向の地震力の影響が大きかったことが推測される。損傷としては、かぶりコンクリートの剥落、軸方向鉄筋の破断、軸方向鉄筋のはらみ出し、帯鉄筋のゆるみが生じていた。また、P 5 橋脚にも写真-9.108 に示すようなひび割れが段落し部付近に生じていた。

写真-9.107 藤橋の P 6 橋脚の段落し部の損傷

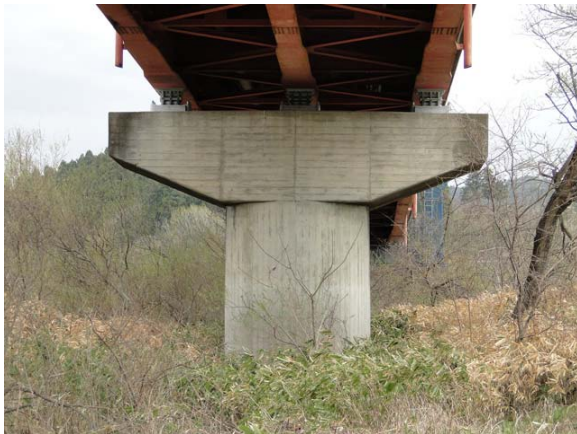
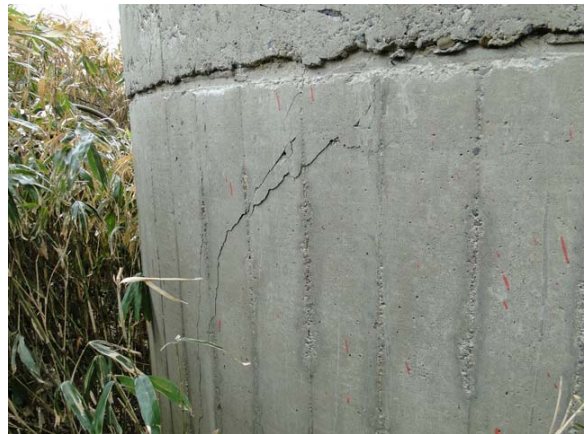
写真-9.108 藤橋の P 5 橋脚の損傷

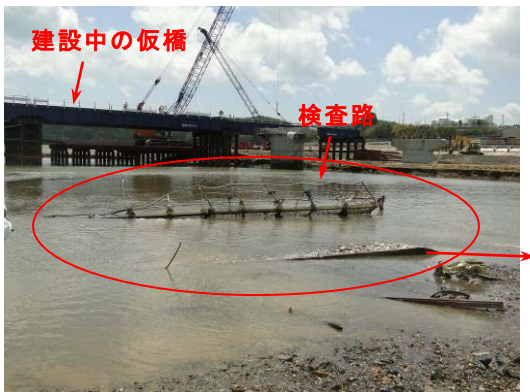
調査では、全径間の上部構造、P 3 橋脚及び橋両端の取付部道路が流出していることが確認された（写真-9.109、写真-9.110）。上部構造（鋼桁）はねじれるように変形しており 400m程度上流に流出していた（写真-9.111、写真-9.112）。P 3 橋脚は柱の基部付近で破壊してフーチングと完全に分離し、50m程度上流に流出した（写真-9.113、写真-9.114）。また、P 3 橋脚は配筋図から軸方向鉄筋としては直径 16mmの異形棒鋼が 300mmピッチで配筋されていたことが確認された。P 3 橋脚の柱の破壊面の状態から見ると、打継面に沿って破壊したと推定される（写真-9.115）。

写真-9.114 流出した P 3 橋脚の状況

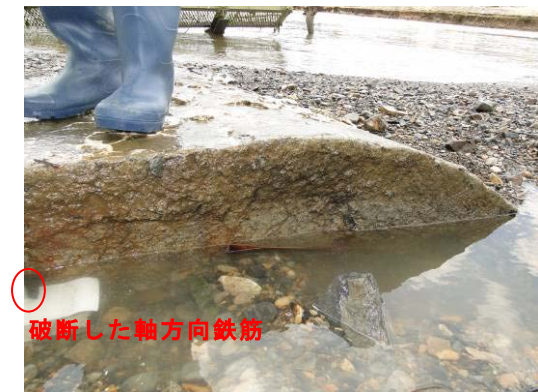
写真-9.115 P 3 橋脚の破壊面

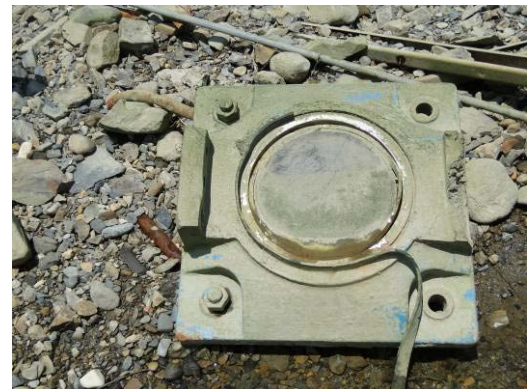
支承については、取付ボルトの破断、アンカーボルトの引き抜け、支承本体の破壊等の様々な破壊形態が確認された（写真-9.116、写真-9.117）。ダンバーについては、両橋台とも最も下流側の 1 基は橋台との取付部での破壊によって流出したが、他のダンバーは全て桁との取付部での破壊が生じたことが確認された（写真-9.118）。

写真-9.117 流出した固定支承の下沓

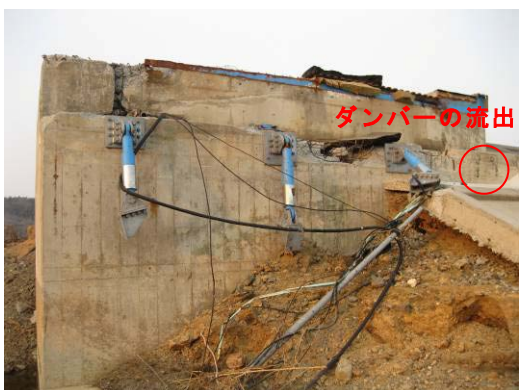
写真-9.118 A 2 橋台のダンパーの損傷状況

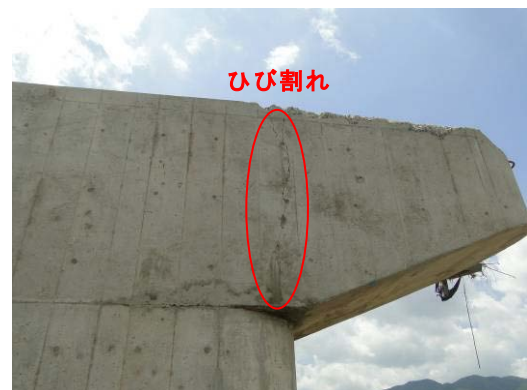
また、P 1、P 5 橋脚の張出し部には縦方向のひび割れが確認された（写真-9.119）。

写真-9.119 P 5 橋脚の張出し部のひび割れ

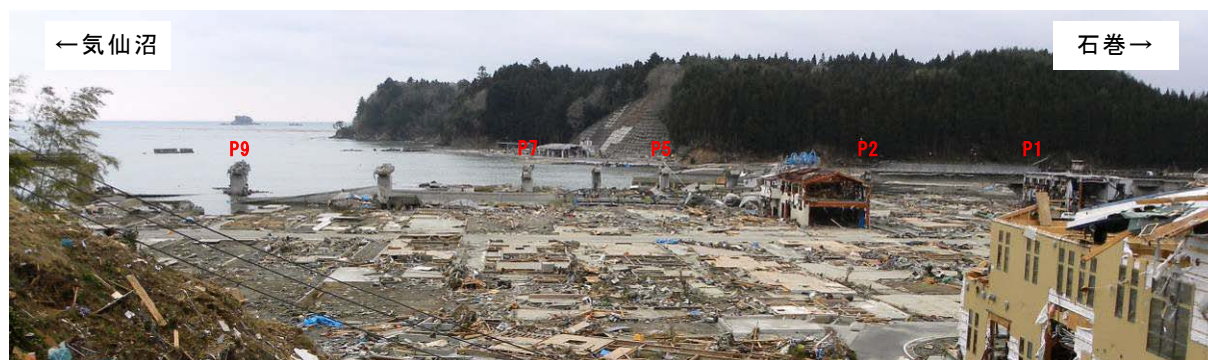
写真-9.120 歌津大橋

調査では、A1～P2及びP10～A2間の上部構造が残っていたものの（写真-9.122、写真-9.123、写真-9.125）、P2～P10の計 8 径間の上部構造が流出（写真-9.120、写真-9.121）していることが確認された。上部構造が流出した橋脚については、鋼製（写真-9.124）や鉄筋コンクリート製（写真-9.126）の変位制限装置の損傷、上流側の張出し部の損傷（写真-9.126）が確認された。P2橋脚は、RC巻立て部の上端部の上流側にかぶりコンクリートの剥落、軸方向鉄筋および帯鉄筋のはらみ出しなどの損傷が生じていた（写真-9.124）。なお、他の橋脚にはこのような破壊が見られなかった（写真-9.122、写真-9.126）。流出した上部構造については、P2～P4の2径間、P4～P7の3径間はそれぞれ一体で流出し、連続した状態を保って着地していた。P7～P10の3径間は全て裏返しの状態で流出していた（写真-9.121、写真-9.127）。また、P7～P10の3径間については、調査時には、P10近辺に流出している上部構造は水中にあったため詳細を確認できなかったが、写真-9.121において「写真-9.127に示す径間」と記述している上部構造は、主桁の底面に斜めひび割れが多数生じていることが確認された（写真-9.128）。

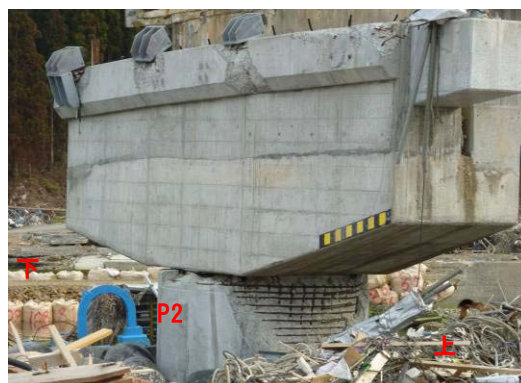
写真-9.124 P 2 橋脚の損傷状況

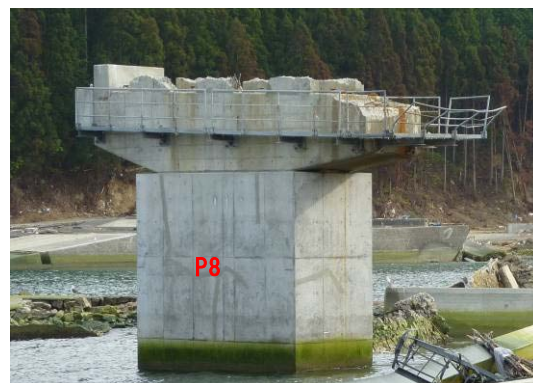
写真-9.126 P 8 橋脚の損傷状況

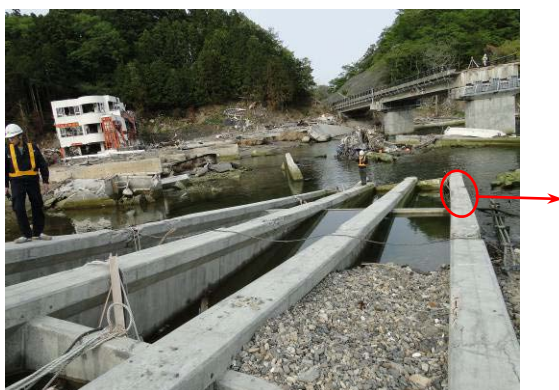
写真-9.127 流出している桁の状況
