国土技術政策総合研究所資料
Technical Note of National Institute for Land and Infrastructure Management, No.646
土木研究所資料
Technical Note of Public Works Research Institute, No.4202

平成23年(2011年)東北地方太平洋沖地震
土木施設災害調査速報

Quick Report on Damage to Infrastructures
by the 2011 off the Pacific coast of Tohoku Earthquake

国土交通省国土技術政策総合研究所
National Institute for Land and Infrastructure Management
Ministry of Land, Infrastructure, Transport and Tourism, Japan
独立行政法人土木研究所
Incorporated Administrative Agency, Public Works Research Institute, Japan

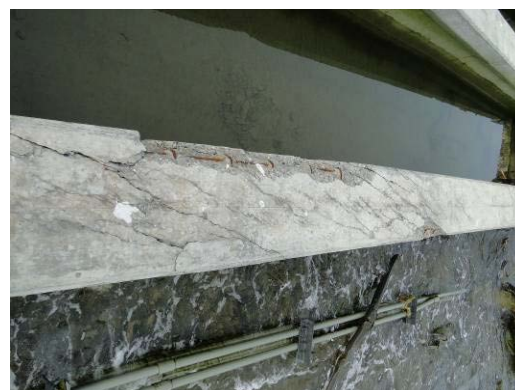
調査では、A1～P2及びP10～A2間の上部構造が残っていたものの（写真-9.122、写真-9.123、写真-9.125）、P2～P10の計 8 径間の上部構造が流出（写真-9.120、写真-9.121）していることが確認された。上部構造が流出した橋脚については、鋼製（写真-9.124）や鉄筋コンクリート製（写真-9.126）の変位制限装置の損傷、上流側の張出し部の損傷（写真-9.126）が確認された。P2橋脚は、RC巻立て部の上端部の上流側にかぶりコンクリートの剥落、軸方向鉄筋および帯鉄筋のはらみ出しなどの損傷が生じていた（写真-9.124）。なお、他の橋脚にはこのような破壊が見られなかった（写真-9.122、写真-9.126）。流出した上部構造については、P2～P4の2径間、P4～P7の3径間はそれぞれ一体で流出し、連続した状態を保って着地していた。P7～P10の3径間は全て裏返しの状態で流出していた（写真-9.121、写真-9.127）。また、P7～P10の3径間については、調査時には、P10近辺に流出している上部構造は水中にあったため詳細を確認できなかったが、写真-9.121において「写真-9.127に示す径間」と記述している上部構造は、主桁の底面に斜めひび割れが多数生じていることが確認された（写真-9.128）。

写真-9.128 桁のひび割れ状況

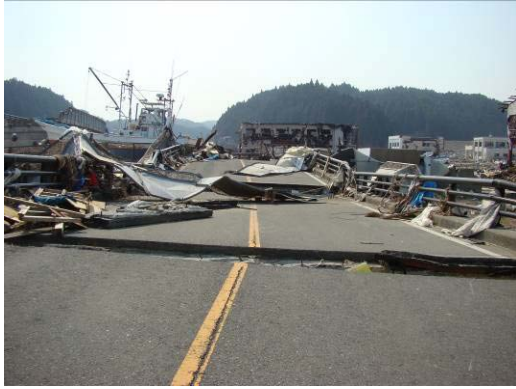
写真-9.129 流出している桁の状況
(P 4 ~ P 7 間)

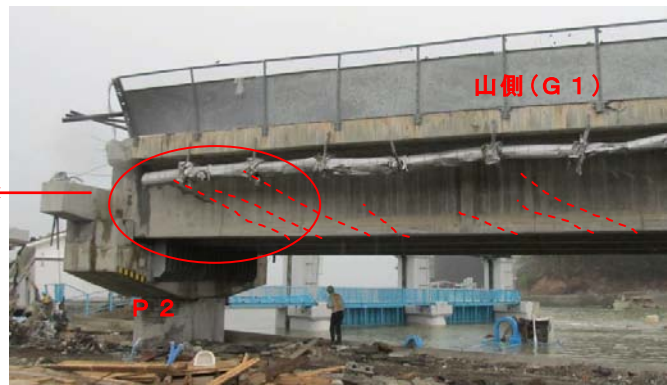
流出しなかったA1～P2、P10～A2の4径間を調査したところ、P1～P2間の上部構造にねじりによる損傷と考えられる桁の斜めひび割れ、桁端の欠けなどが確認された（写真-9.131～写真-9.133）。

写真-9.131 斜めひび割れの発生状況 (P 1 ~ P 2 間 G 1 側)

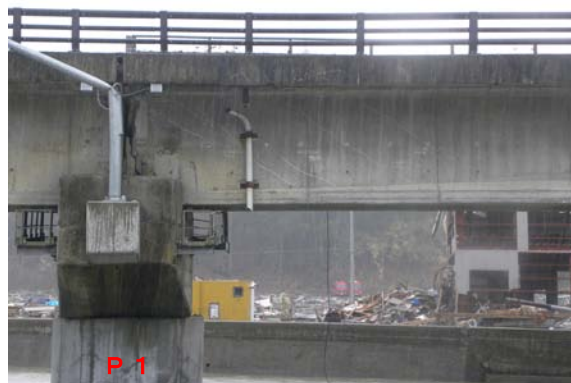
写真-9.133 斜めひび割れの発生状況
(P 1 ~ P 2 間 G 4 側)

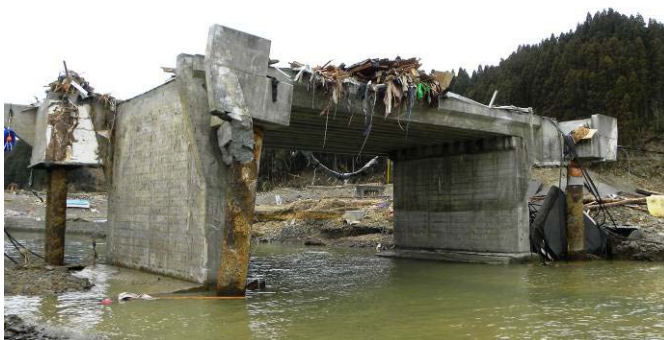
調査では、海側歩道部における桁の流出及び橋台基礎の傾斜、並びに両側の橋台背面土工部の流出（写真-9.136）が確認された。車道部では、けたの流出は生じず、また、橋台躯体についても特に損傷は確認されなかったが、基礎については、設計図面や地震前の記録によれば土中にあるはずであるフーチングが側面まで水面上に露出した状態であったが（写真-9.137）、その後、杭頭部も露出していることが確認された（写真-9.138）。なお、本橋では、橋台背面部に応急復旧橋が架けられ、4月4日に開通した（写真-9.139）。

写真-9.136 下流側歩道部における桁の流出と歩道部橋台基礎(鋼管杭)の傾斜

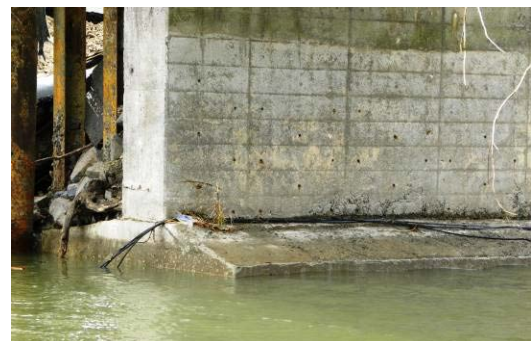
写真-9.137 橋台フーチングの露出状況(3月15日撮影)

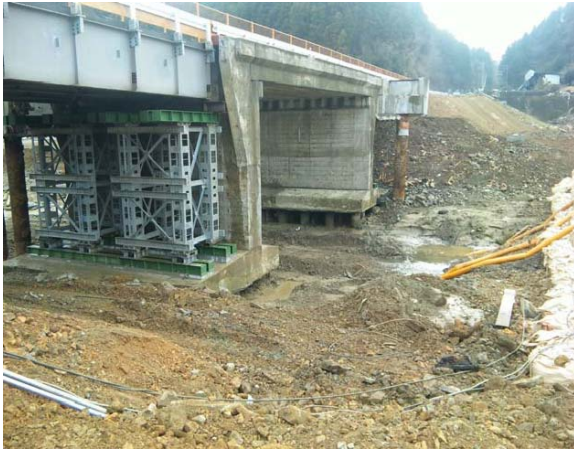
写真-9.138 基礎部の洗掘状況(4月9日
撮影 東北地方整備局提供)

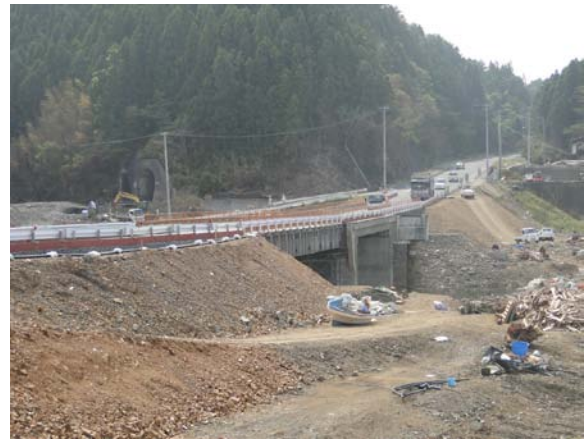
写真-9.139 応急復旧橋設置状況
(6月4日撮影)

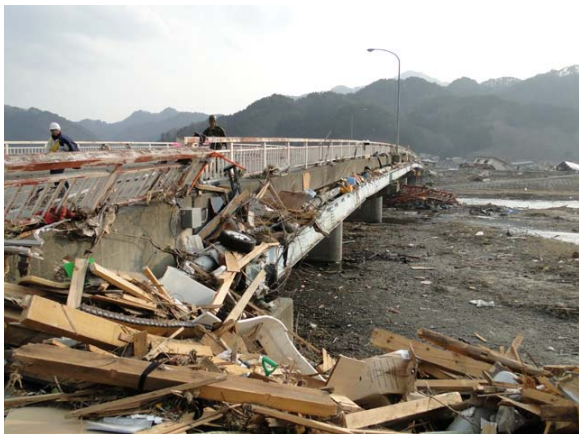
本橋周辺の集落は、津波により甚大な被害を受けていた。写真-9.141に示す津波による漂流物の堆積状況及び高欄の損壊状況から、本橋においては津波の高さは橋げたの高さを超えたものと推定される。

写真-9.141 けたへの漂流物の堆積
(A 2 橋台周辺、陸側)

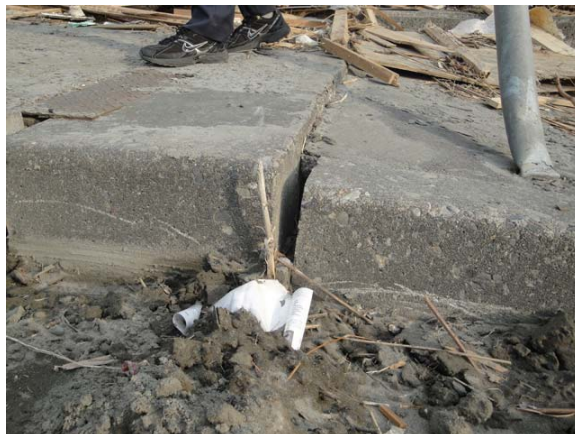
写真-9.142は、A1橋台の取付部付近の歩道に生じた段差を示している。また、写真-9.143は、同じ箇所におけるゴムジョイントのゴムの脱落を示す。写真-9.144はA1橋台のゴム支承の状況である。若干のせん断変形がみられるが、これが地震の影響によるものかは不明である。

写真-9.142 橋台背面土の沈下による段差
(A 1 橋台周辺の歩道部)

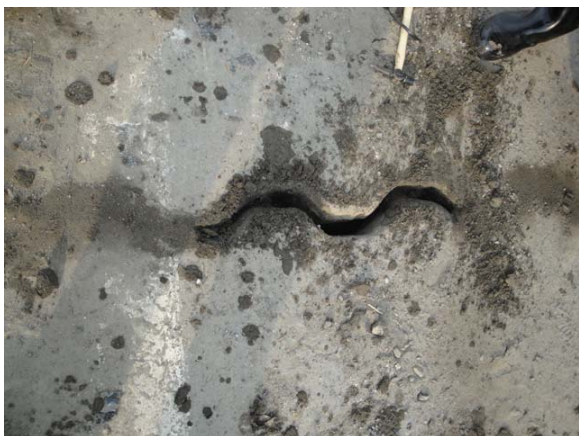
写真-9.143 ゴムジョイントのゴムの脱落
(A 1 橋台周辺)

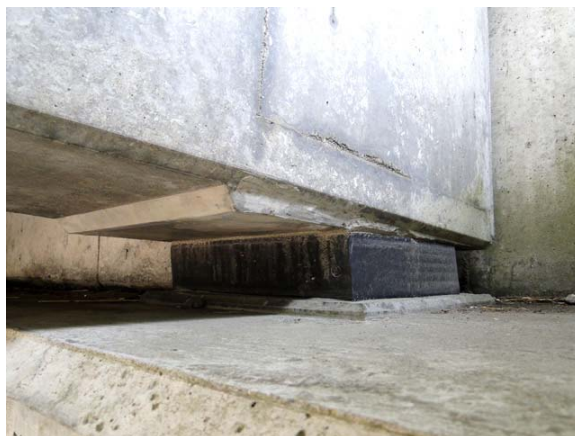
写真-9.144 A 1 橋台のゴム支承の軽微な
変形

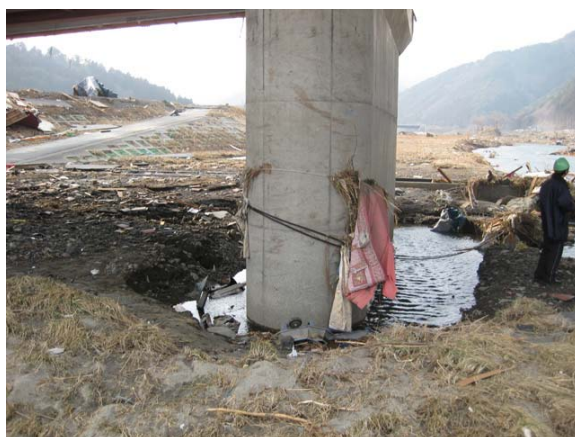
写真-9.145は、P2橋脚への津波漂流物の衝突状況を示すが、遠望目視の範囲では、橋脚に損傷は確認されなかった。なお、P1橋脚の柱基部には、写真-9.146に示すように洗掘が生じていた。

写真-9.146 P 1 橋脚基部の津波による
洗掘

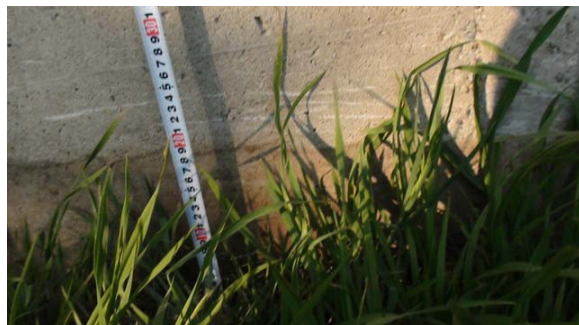
写真-9.148 に右岸側の A 2 橋台およびその周辺の状況を示す。A 2 橋台は、ボックスカルバートを有する構造となっていた。A 2 橋台とその周辺地盤（直角方向に位置する地盤）の間には段差が見られた。(b) に示すように、橋台取付け盛土が橋台に対して約 20cm 程度沈下していることが確認された。(c) に示すように、カルバートとの取付け部においても段差が確認され、周辺地盤が沈下したものと考えられる。なお、橋台自体が沈下したか否かは、より詳細な調査結果が必要であるが、今回の調査で確認された橋台および周辺の状況からは橋台自体が沈下した形跡は見られなかった。また、橋台躯体と側面盛土の間には隙間は確認されなかった。(d) に示すように、支承は上査・下査をピンで結合した固定支承である。支承は 2 台あり、2 台とも同じ構造であった。上査には桁のプレートと結合するためのボルトが前面側と背面側に 2 本ずつ取り付けられていたが、(e) に示すように、それぞれの支承の橋台前面のボルト 2 本とも（2 台の合計 4 本）に破断が、(f) に示すように橋台背面側のボルト 2 本とも（2 台の合計 4 本）に緩みが確認された。(d)、(g) に示すように、上査と桁のプレートとの間には、背面側に開きが生じていた。

(b) A2 橋台周辺地盤((a)の四角部位置)の沈下量(約 20cm)

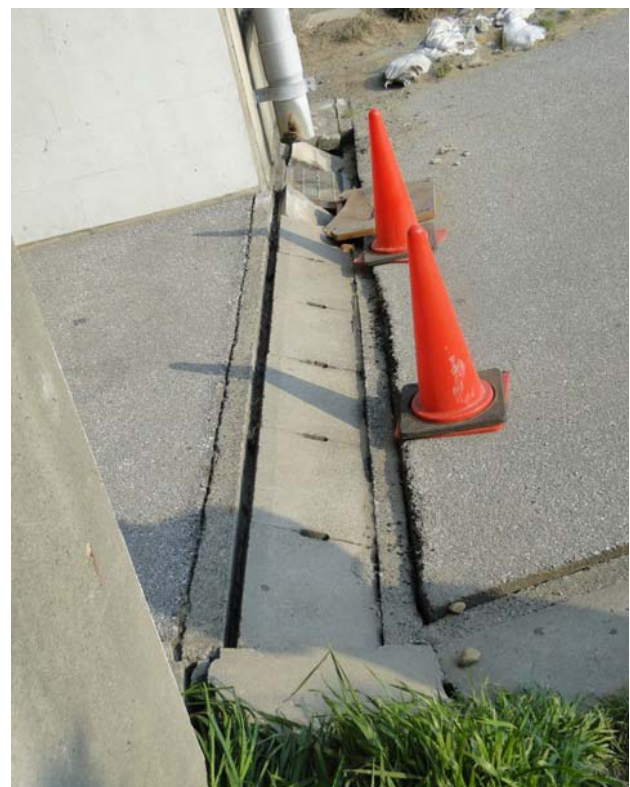
(c) 橋台周辺地盤の沈下により生じた、橋台側面の段差((a)のコーン設置位置)

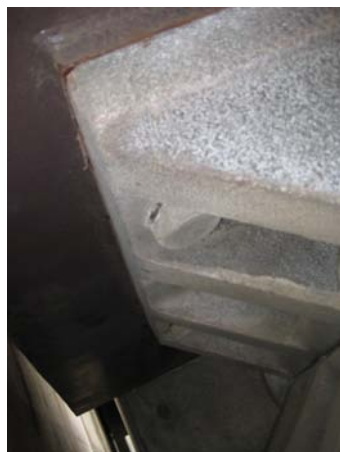
(f) 支承部(背面側)のボルトのゆるみ

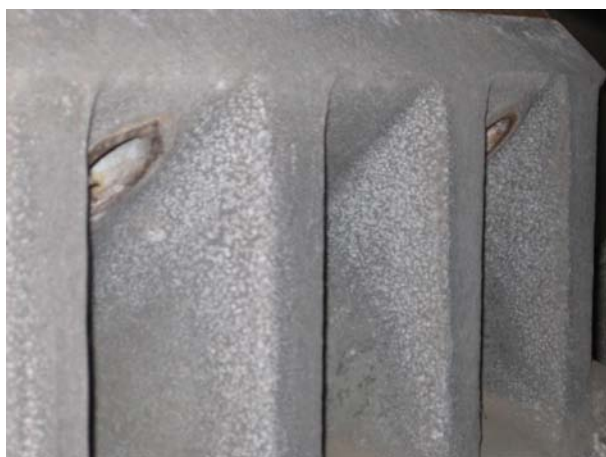
(e) 支承部(前面側)のボルト破断の状況

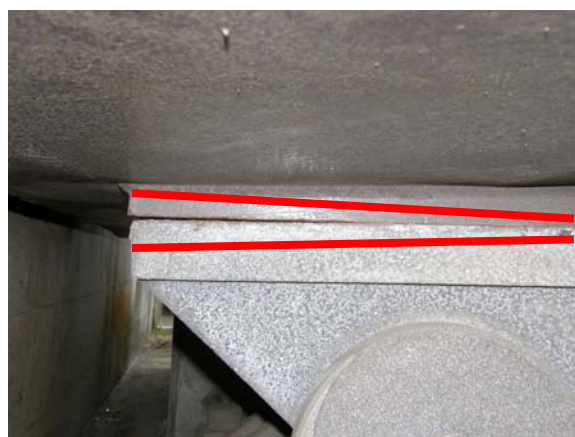
(g) 支承と桁のプレートとの間に生じた隙間

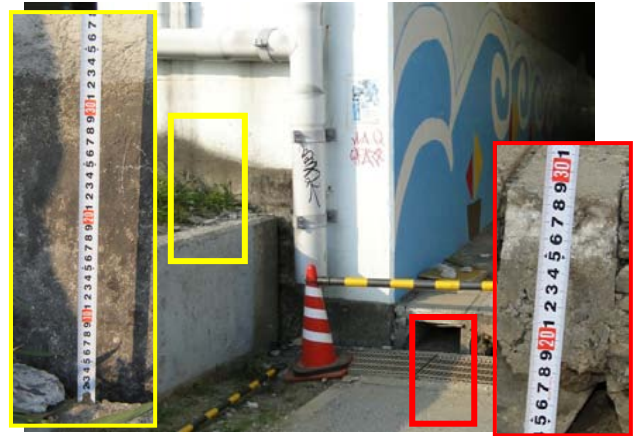
(d) 橋台と橋台前面護岸、橋台と一般部の鉛直変位差(約 30cm)

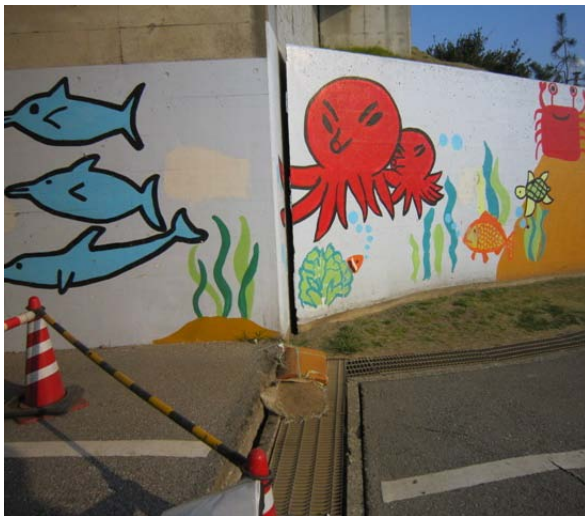
(b) 橋台躯体とそで擁壁との間に生じた隙間

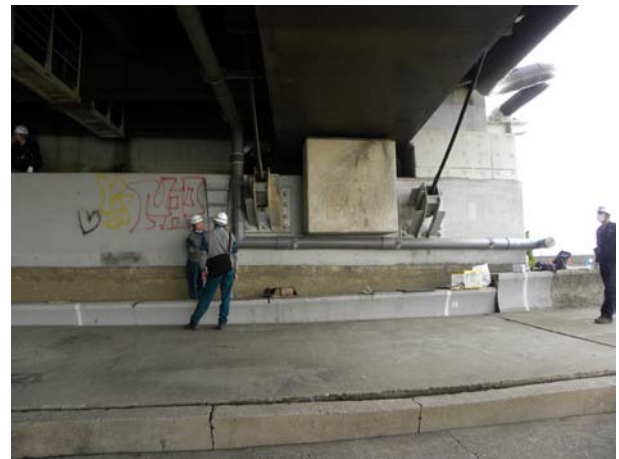
(e) 橋台壁および前面護岸の状況

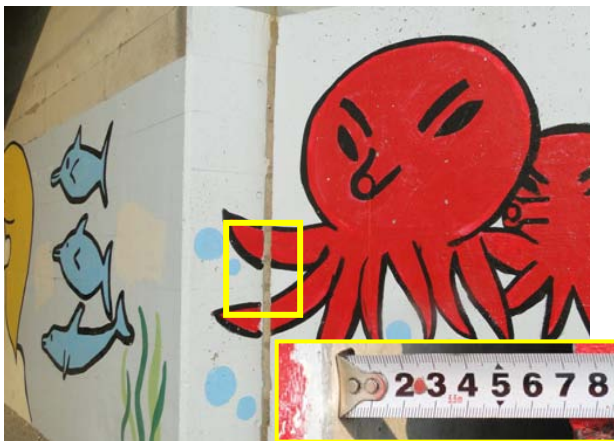
写真-9.149 に左岸側橋台の状況を示す。右岸側の A 2 橋台と同様に、左岸側の A 1 橋台もボックスカルバートを有する構造である。(b)、(c) に示すように、下流側の橋台躯体とそで擁壁との間には、約 7cm の隙間、すなわち水平移動が確認された。躯体と擁壁にはタコの絵が描かれており、躯体と擁壁にまたがっている足の絵から、橋台躯体と擁壁との鉛直変位差は生じてないことが確認される。鉛直変位差が生じなかったことについては、橋台および擁壁が同程度沈下した可能性もあるが、後述するように橋台直上の路面、支承には大きな変状は確認されていないことから、橋台、擁壁ともに沈下しなかったのではないかと推測される。ただし、(b) に示すように、擁壁下方に地盤が沈下した形跡があることから、擁壁は沈下していないものの、地盤沈下は生じていることが確認された。詳細は、擁壁の基礎構造を確認した上で判断する必要があるが、液状化に伴って地盤の沈下が生じた一方、擁壁に対しては液状化に伴う沈下が生じなかったものと推測される。

(c) 橋台躯体とそで擁壁との間に生じた隙間
拡大写真(たこの足の部分の隙間：約 7cm)

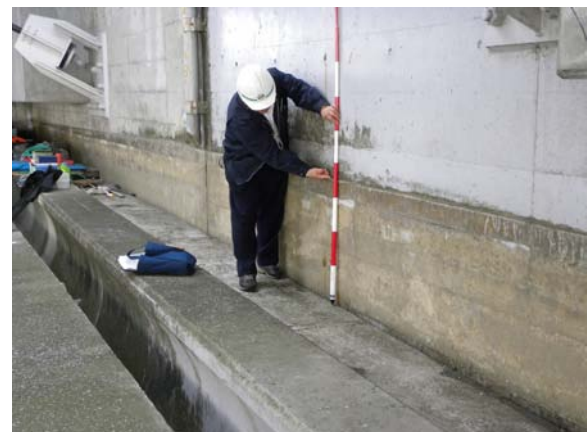
(f) 護岸の沈下 (約 70cm)

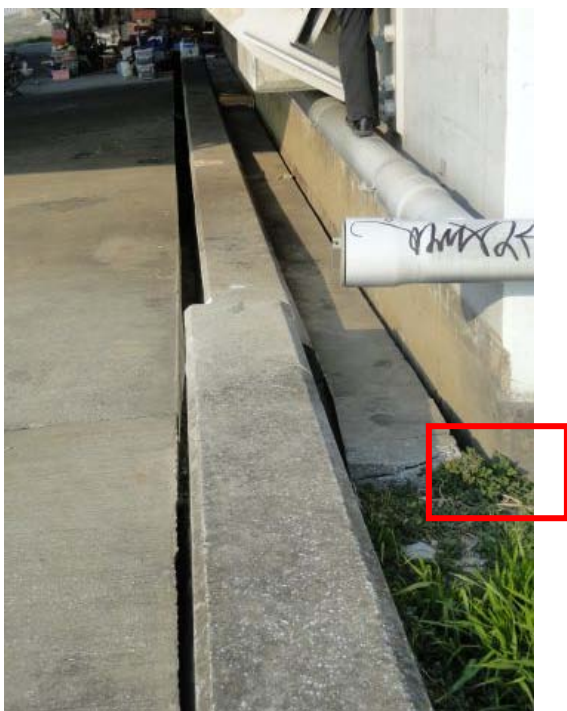
(g) 橋台前面・側面と周辺地盤の間に生じた隙間

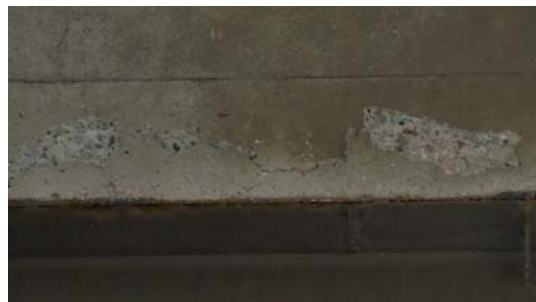
(i)、(j)に示すように、床板裏面の一部にコンクリートが剥離した形跡が確認された。なお、落下していたコンクリート剥落片を確認したところ、その厚さは約 1cm 程度であった。

(j) 床板裏側の剥離部拡大写真

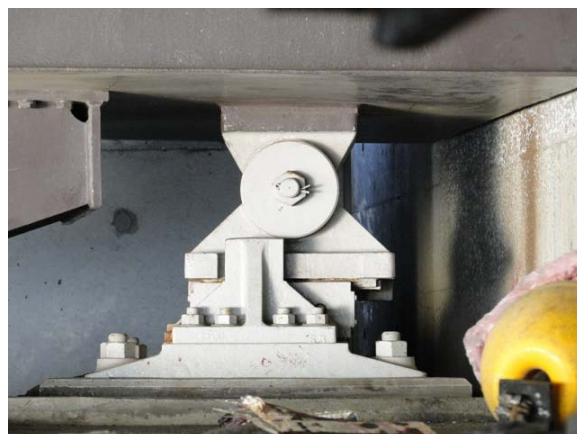
(k) 可動支承に生じた変状

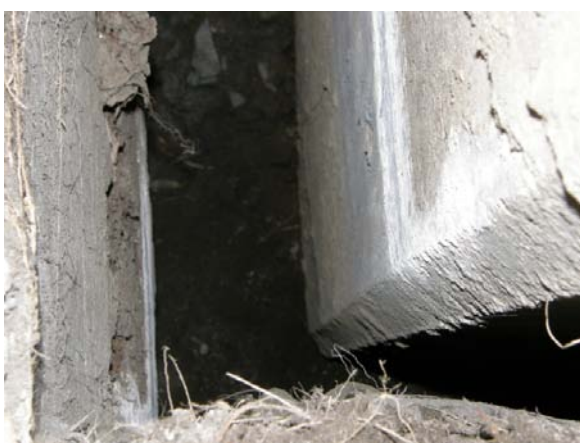
(h) (g) の四角囲み部拡大

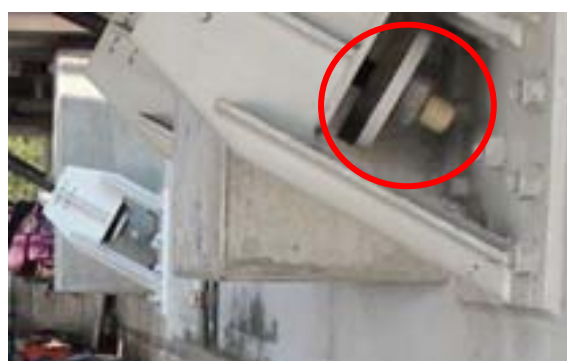
(l) 落橋防止構造のケーブル端部のゆるみ

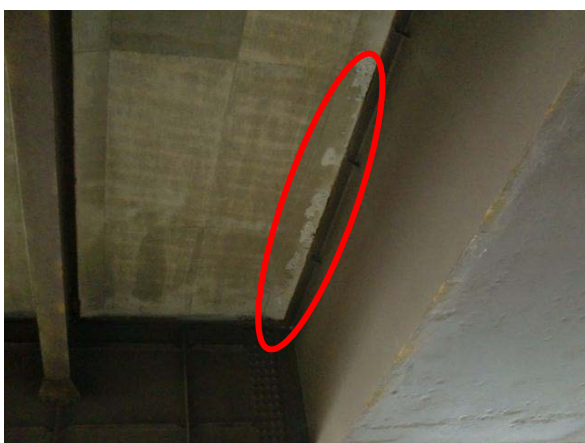
(i) 床板裏面にみられた剥離

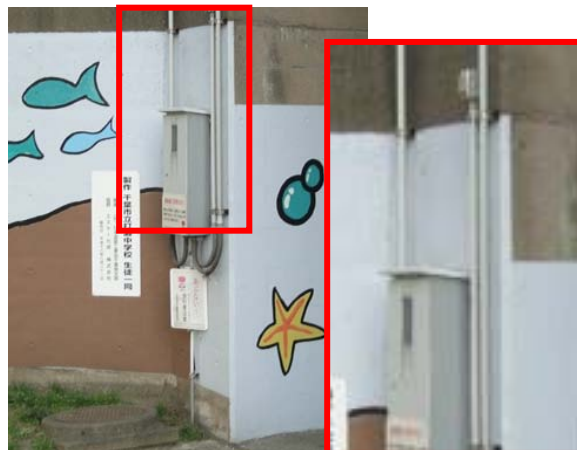
(m)に示すように、上流側では、橋台と擁壁の間には有意な隙間が生じておらず、橋台と擁壁の間に 7cm の隙間が生じた下流側とは状況が異なる。上流側と下流側でこのような違いが生じた理由は、現段階では不明である。この理由を解明するためには、擁壁直下の埋め立て地盤の状況(土層構成、改良の有無・程度・方法など)、周辺の地盤変位の方向や大きさを詳細に調査する必要があると考える。また、右岸側の A 2 橋台と同様に、ボックスカルバート内には、有害なひび割れ等は確認されなかった。

(m) 上流側の橋台と擁壁の接合部

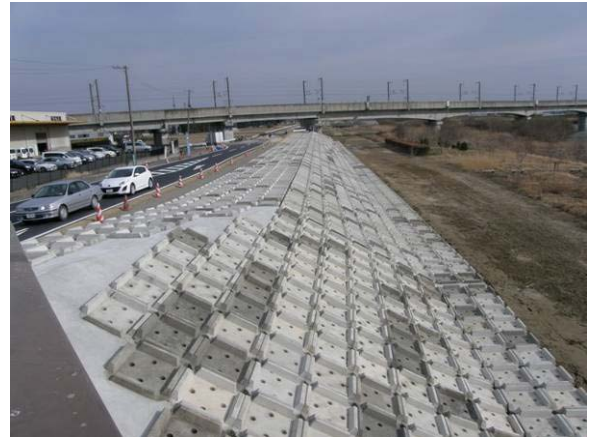
が調査時点（4月7日）ではまだ通行止めとなっており、また、左岸側は既に復旧工事が実施されていた（写真-9.152、写真-9.153）。両橋台の前面地盤は、液状化による影響か、大きく乱れた形跡が残っていた（写真-9.154）。

写真-9.153 左岸（江合橋 A 2 下流側）
の堤体状況：液状化により
大きく損壊。既に復旧工事
が実施されていた。

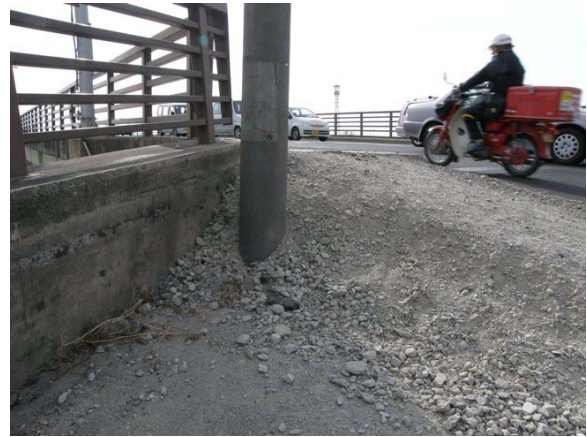
橋台背面では、50-80cm と盛土が大きく沈下していた（写真-9.155、写真-9.156）。なお、盛土高は 4.5m 程度である。アプローチ部の道路にもゆがみや補修痕がみられた。

写真-9.156 橋台背面段差(左岸A 2側)

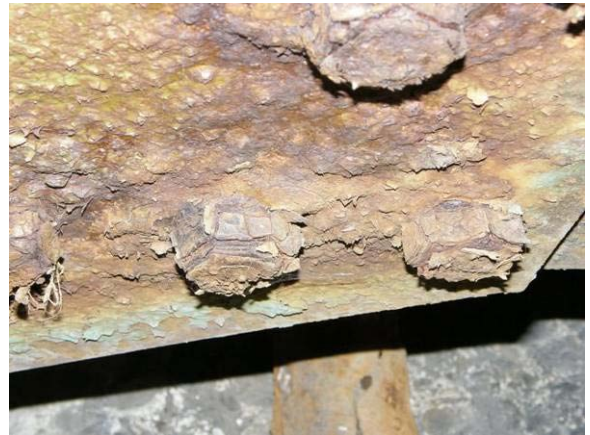
なお、桁端部の鋼材は腐食が著しい状況となっている（写真-9.163）。

写真-9.163 主桁と横鋼接合部の腐食状況

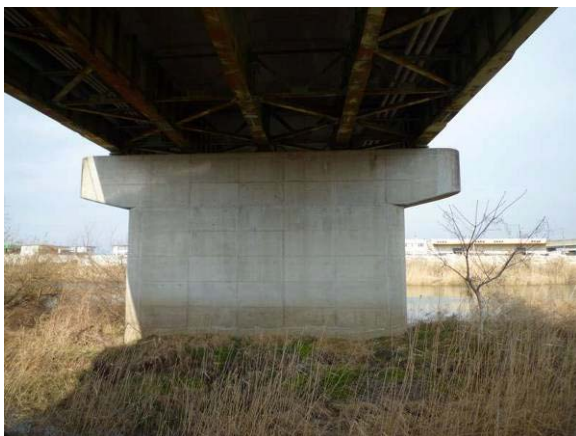
写真-9.164 P2橋脚(A1側から撮影)

橋脚では、基部での地盤とのすき間が生じていたものの、躯体に特段の損傷は確認されなかった(写真-9.164、写真-9.165)。橋脚上の支承については、外桁部の支承等を遠望目視で確認したが、大きな変状は確認されなかった(写真-9.166)。

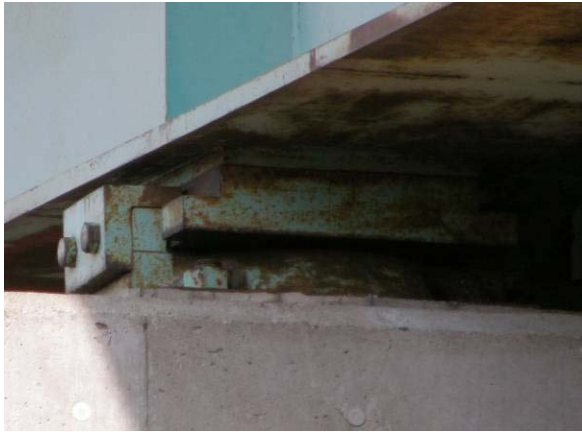
写真-9.166 P 1 橋脚 G 1 桁支承：固定
支承とみられるが、大きな
変状はない

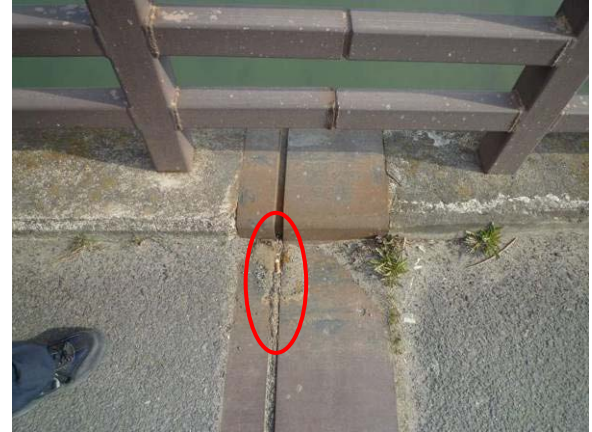
写真-9.167 伸縮装置路肩部 (P 3)

上部構造の中間部について路面から確認したが、特段の変状は確認されなかった。中央部桁間の伸縮装置についても特に損傷はみられず、伸縮部隙間の堆積物がわずかに盛り上がり、遊間が若干詰まったことが伺える(写真-9.167)。

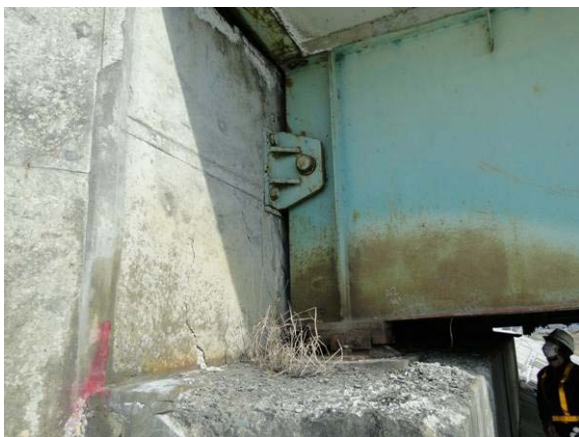
写真-9.168 A 2 橋台の状況

A 2 橋台側でもいくつかの変状がみられた。桁端部とパラペットには、A 1 と異なり、回転が生じたと伺わせる桁上下間のすき間の明らかな違いはみられなかったが（写真-9.168）、簡易な測定器でパラペット前面の傾斜を測定したところ、 1° 弱程度の後方への傾きが確認された。パラペット前面には、支承、連結構造等の周辺にコンクリートが剥がれるような損傷が発生している一方、橋座部では A 1 と同様に支承の後ろ側から橋台側面に伸びる 10mm 程度の大きなひび割れが生じていた（写真-9.169）。支承では A 1 と異なり、サイドブロック前側との間に 1cm 程度のすき間が生じていた（写真-9.170）。また、G 1 桁端部には、以前に生じたとみられる変形が確認されたが、現在はパラペットとの間にすき間が空いている（写真-9.171）。A 2 橋台周辺の堤防盛土及び側道舗装は修復された状況が確認された（写真-9.153）。今回の地震との関係は不明であるが、一旦は桁端がつまりパラペットと桁端下側が接触していたものの、その後すき間が広がるという履歴を受けたものと考えられる。

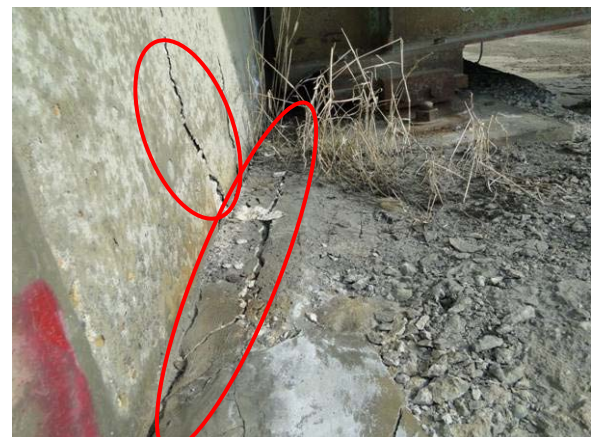
写真-9.169 A 2 橋台パラペット前面及
び橋座部のひび割れ等

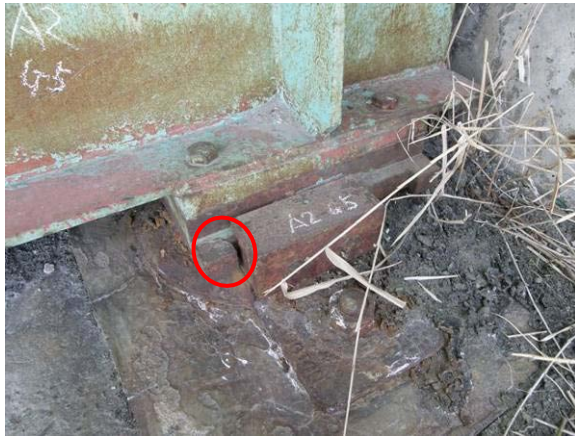
写真-9.170 A 2 橋台支承の状況：前側
サイドブロックとの間にす
き間がある

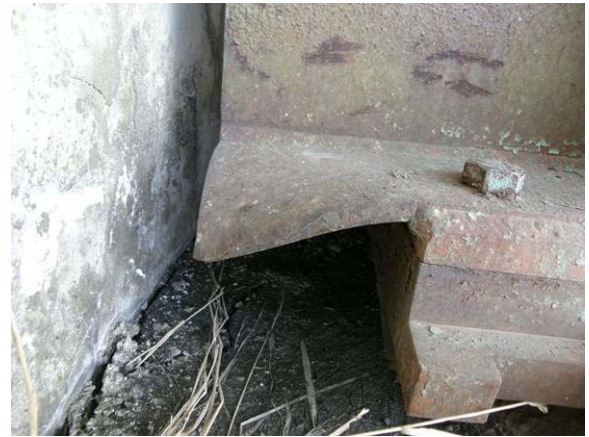
写真-9.171 A 2 橋台上G 1 桁端部の変
形

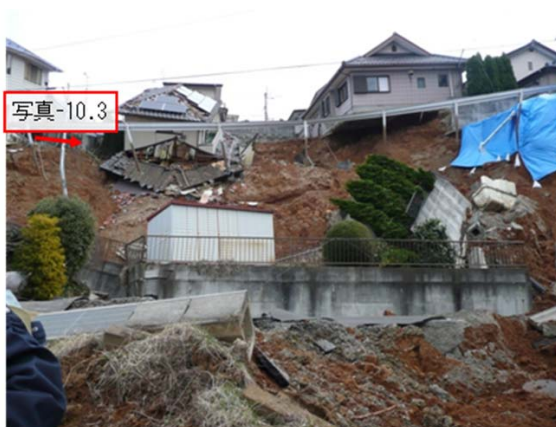
写真-10.2 崩壊上部の状況

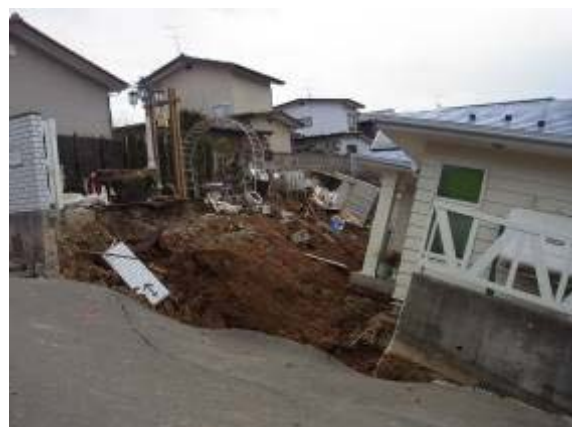
写真-10.3 崩壊頭部の状況

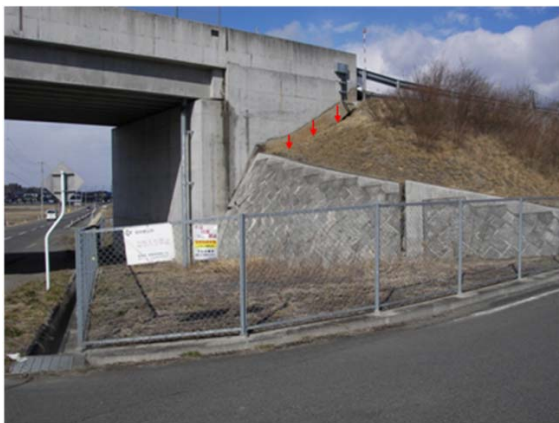
被災箇所は、N値3程度、厚さ10 m程度の粘性土からなる軟弱地盤上の盛土および補強土壁である。上り線側が暫定の盛りこぼしで、下り線側が補強土壁（テールアルメ）である。本線車道部の地盤は機械式攪拌工法ないしペーパードレーン工法がなされていた。しかしながら、橋台盛りこぼし部の地盤は改良が不足していたため、橋台盛りこぼし部において盛土の沈下およびのり面のはらみだしが発生した。上り線側の路肩では、橋台より前後約30 mの区間で50cm程度沈下し、路面に最大30 cm程度のクラックが道路縦断方向に数列現れた。一方で、補強土壁区間がある下り線の路面の変状は比較的軽微であった。また、橋台本体には顕著な沈下や変位はみられない。

写真-10.6 盛土のすべり

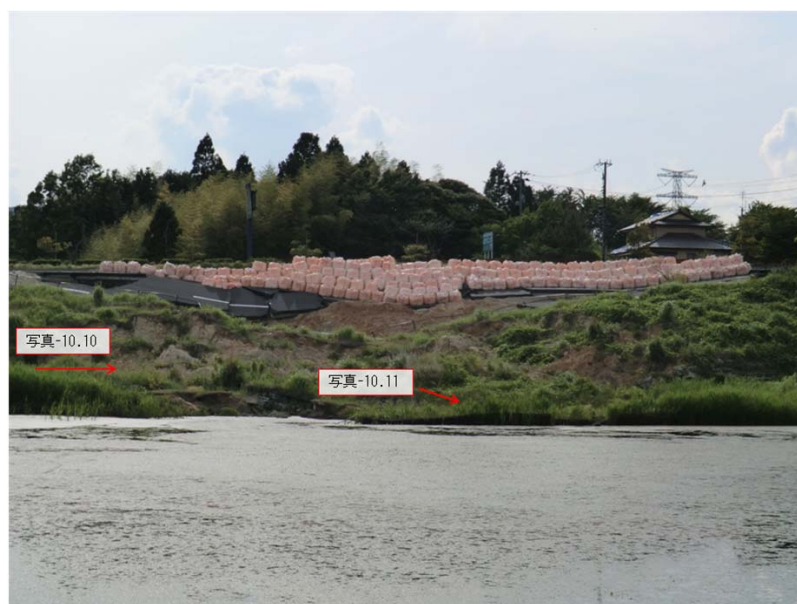
現地は、沼地のある公園沿いの国道であり、沼地に接する基礎地盤とともに盛土が延長約70mに渡り崩壊した。盛土高は10m～15m程度である。被災箇所は、過去航空写真から推察すると、元は沼地脇の丘陵部を切土してその前後の小規模な沢を埋めた箇所に構築した対面2車線のコンクリート舗装の道路で、道路拡幅の際に沼地側ののり面に腹付けした盛土部と推察される。また、終点側の元地形は沢地形となっており、一部沢を埋めた盛土となっていると推察される。沼に接する盛土の基盤部は、沼の縁に設けられた柵の移動量から推定すると約20m側方に流動した。腹付け部の盛土部は、上り線側の2車線を含んで崩落した。被災箇所の災害前日までの3月の累積降水量は20mmであり、事前降雨の影響はほとんどなかったと考えられる。また、盛土内には地下排水、のり尻にふとんかごが設置されており、盛土内の排水対策は行われていたようである。ただし、調査時の崩壊箇所ののり尻部の側面の状況を見ると、盛土内は乾燥しているが、ふとんかごが設置してある盛土部のり尻以深はかなり湿っており、調査前日までの2週間の降水量は約10mm程度であったことから、盛土の基礎地盤部の水位は常時高かったものと推察される。以上から、3月

写真-10.9 崩壊箇所（全景）

11日の本震により、沼地に接する基礎地盤がすべり、それに伴い腹付け拡張した盛土部が崩壊したものと考えられる。

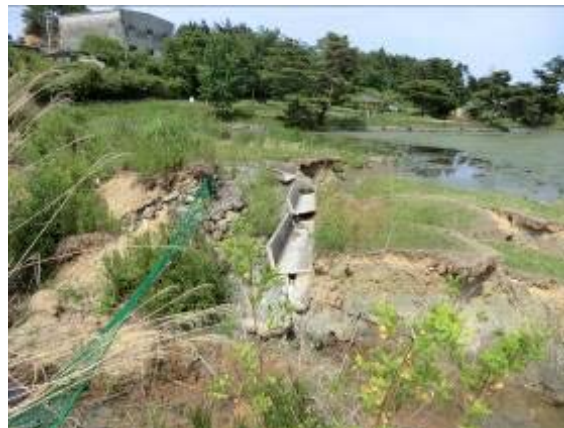
写真-10.11 末端内の状況

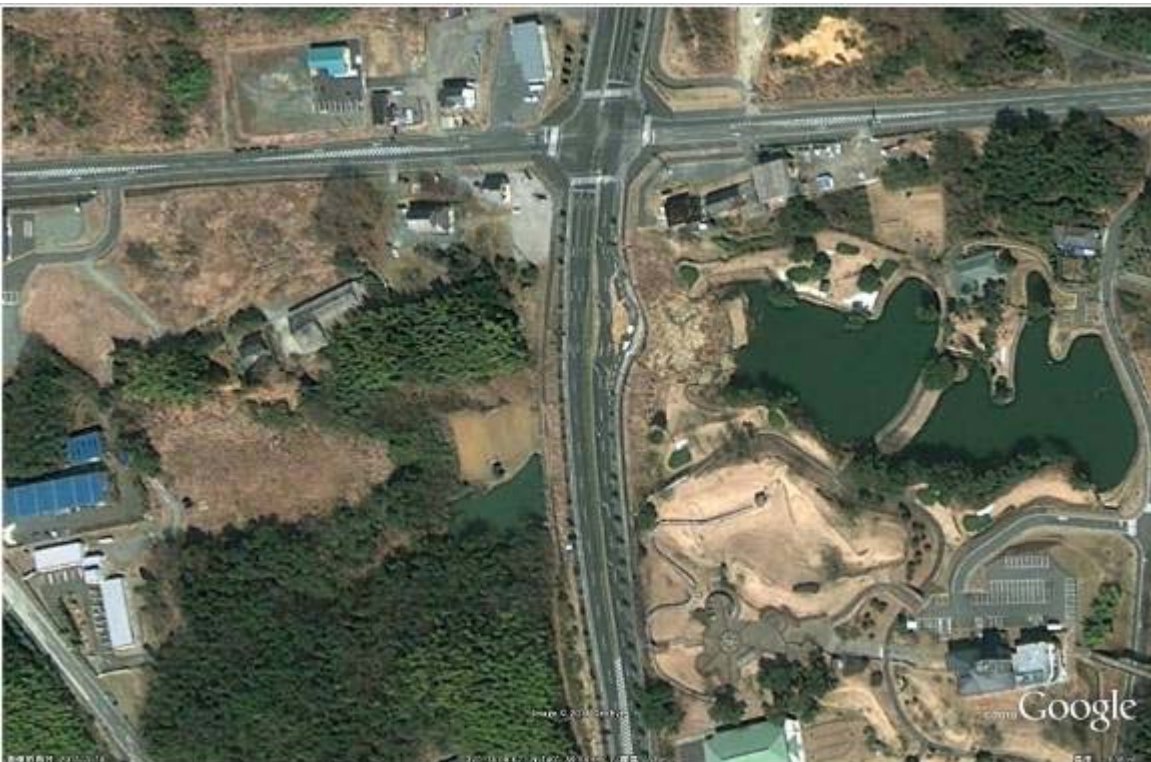
写真-10.15 現地空中写真（2011 年 3 月 18 日：被災後）

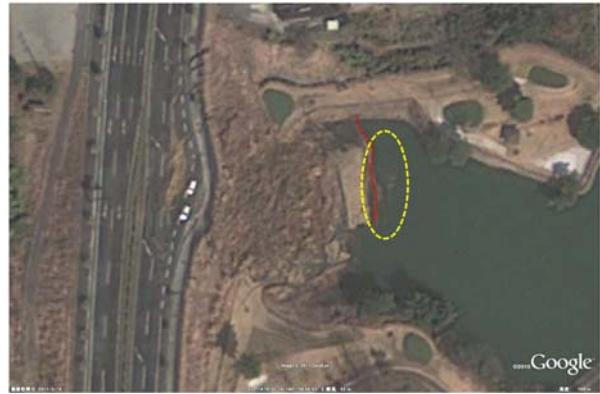
写真-10.17 崩壊後の沼の状況

破線囲み内：沼の水中の影の状況から、
底泥の盛り上りと推察される

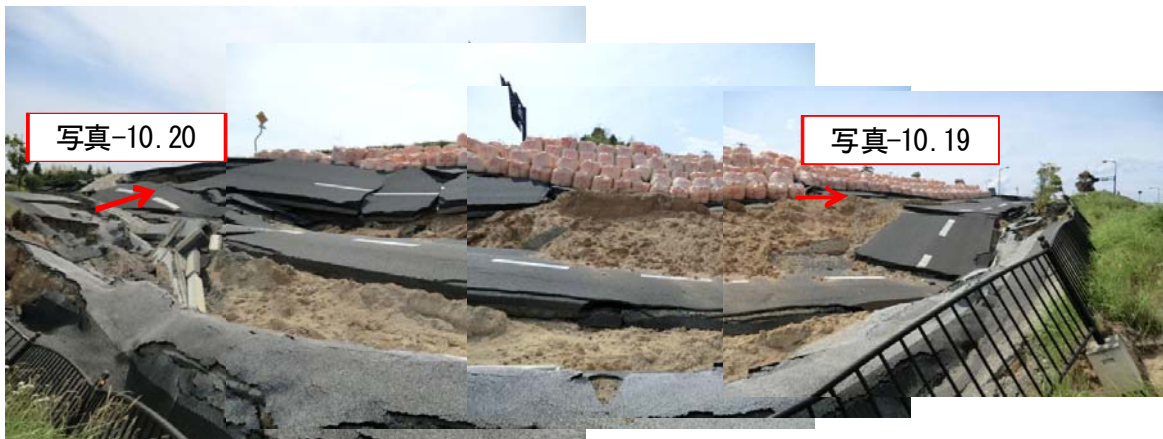
写真-10.18 崩落した路面部の状況

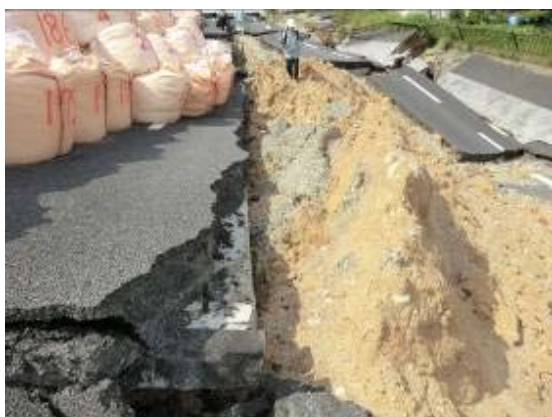
写真-10.19 旧コンクリート舗装盤境
(拡幅盛土部が大きく崩落)

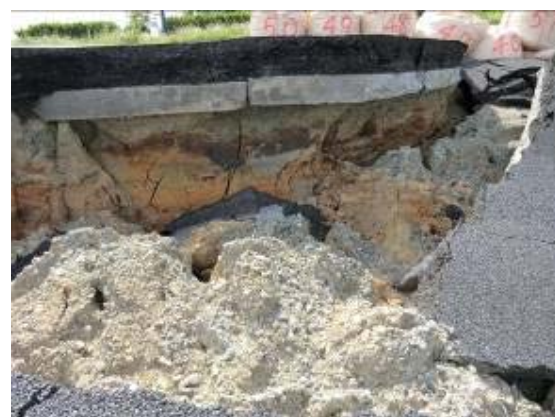
写真-10.20 切土部の舗装盤下の基岩
(盛土部の喪失により切盛り境で旧コン
クリート舗装盤が破断している)

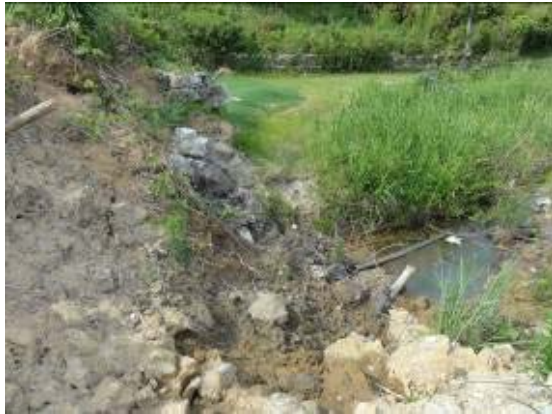
写真-10.21 崩壊下部の側方の状況
(公園内の周囲ののり尻部がふとんかごで補強されている)

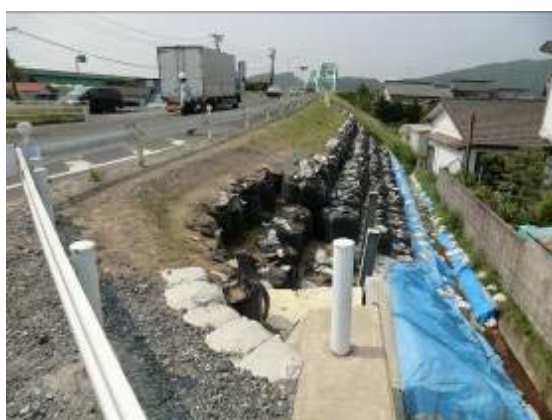
現地は、右折レーンを設けるために拡幅した道路へのすり付け部である。3月11日の本震に伴い、すり付け部で立ち上げた盛土部が変状した。基礎地盤が軟弱であるため道路拡幅部は既設盛土のり面上にEPSによる軽量盛土により構築されている。被災箇所は拡幅部のすり付け区間であり、EPS盛土の基礎となっている盛土のり面がEPS盛土を含めてすべりが崩壊した。盛土の崩壊に伴い、盛土のり尻部の水路の側壁を押し倒した。盛土前面の民地部のブロック塀や周辺地盤部には目立った変状は認められない。崩壊した区間の前後を含めて盛土の全体的な沈下に伴い路面全体に沈下が見られる。起点側の未崩落部のEPSは支柱部を含めて前面に変位するとともに、EPS基礎地盤及び背面土となっている盛土部の沈下に伴いEPS自体は背面側に傾斜している。崩壊部と反対車線側ののり尻部には、腰留め擁壁の傾斜、民地の土間コンクリートにクラック、水平変位が見られた。以上のような状況から、軟弱地盤上に構築された盛土のり面上にEPS盛土によりの拡幅を行った箇所において、EPS基礎となる盛土部において変状が生じたものと考えられる。崩壊箇所の周辺地盤に目立った変状は認められないことから、主たる変状は軟弱地盤上の盛土部で生じたものと推察される。ただし、反対車線側の民地には変状が見られることから盛土基礎地盤の変状の可能性もあり、今後詳細な地盤調査が必要である。

写真-10.28 被災箇所の状況（全景）
（EPSの側壁パネルの柱が2本残されているが、前傾が見られる。）

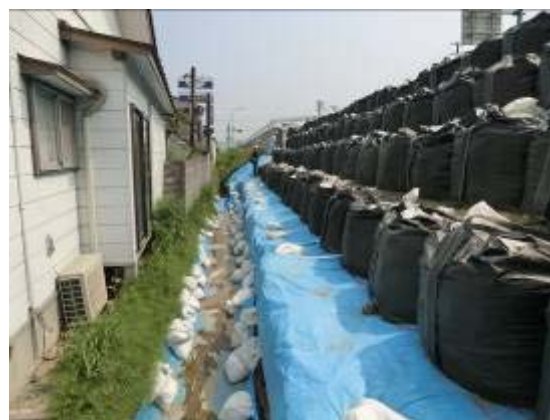
写真-10.29 のり尻部の状況
（近傍の家屋には変状は見られない）

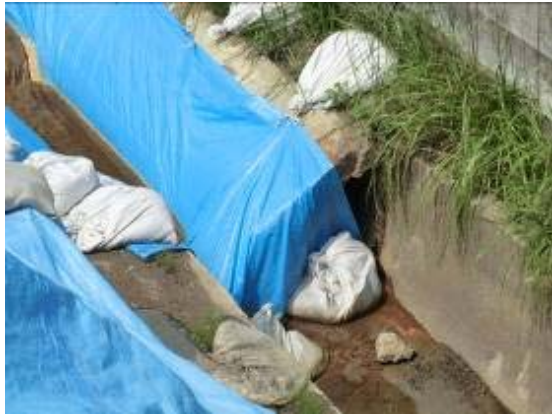
写真-10.30 側溝側壁の転倒
 (変状に伴い側溝が押され、盛土側の側壁が転倒しているが、前面のブロック壁には特に変状は見られない)

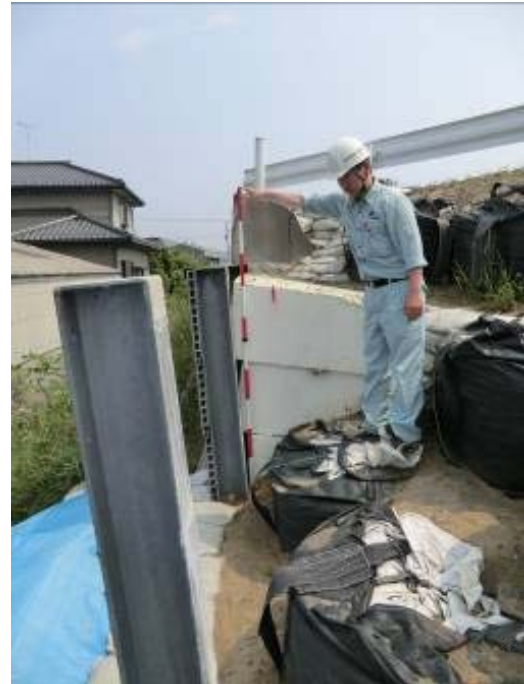
写真-10.31 EPS 部の状況 (支柱は前面に傾斜するとともに、EPS 自体は盛土の沈下に伴い後方に傾斜している)

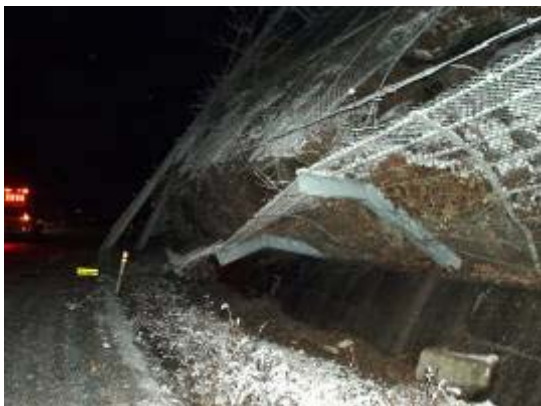
写真-10.33 本震から10時間後の状況

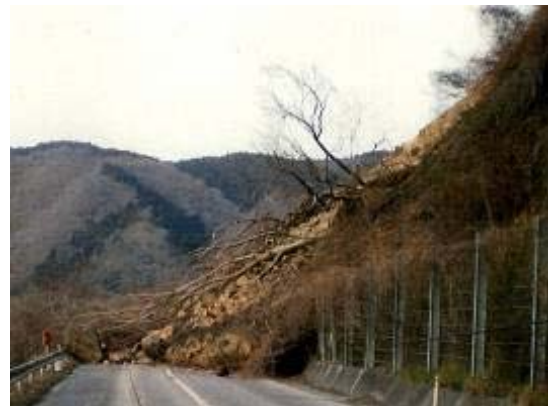
写真-10.34 本震から約3日後の状況

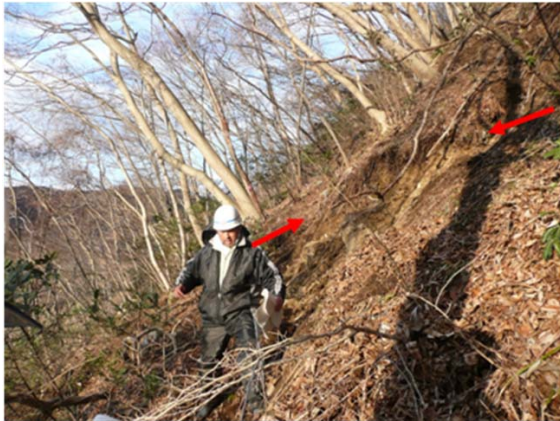
写真-10.35 上部斜面に生じた滑落崖
(矢印間)

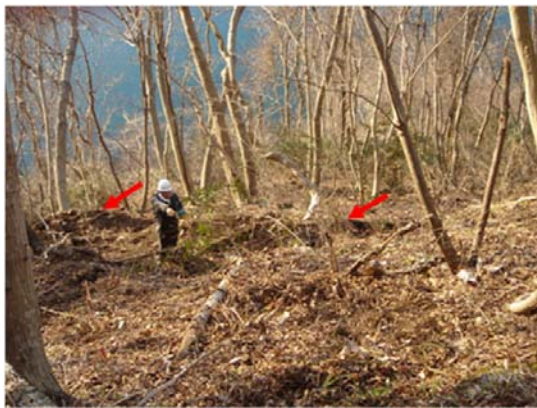
写真-10.36 斜面内に生じた亀裂
(矢印の部分)

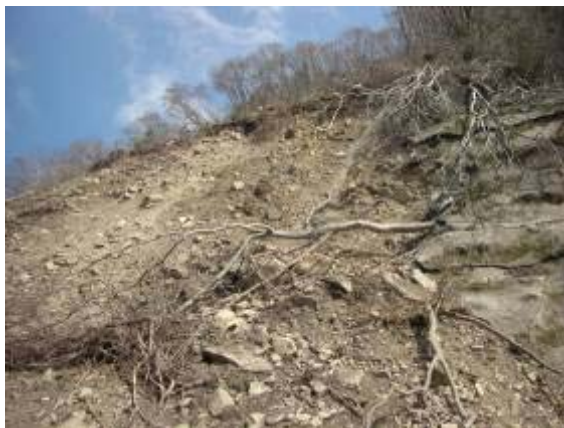
写真-10.37 左側部末端の状況

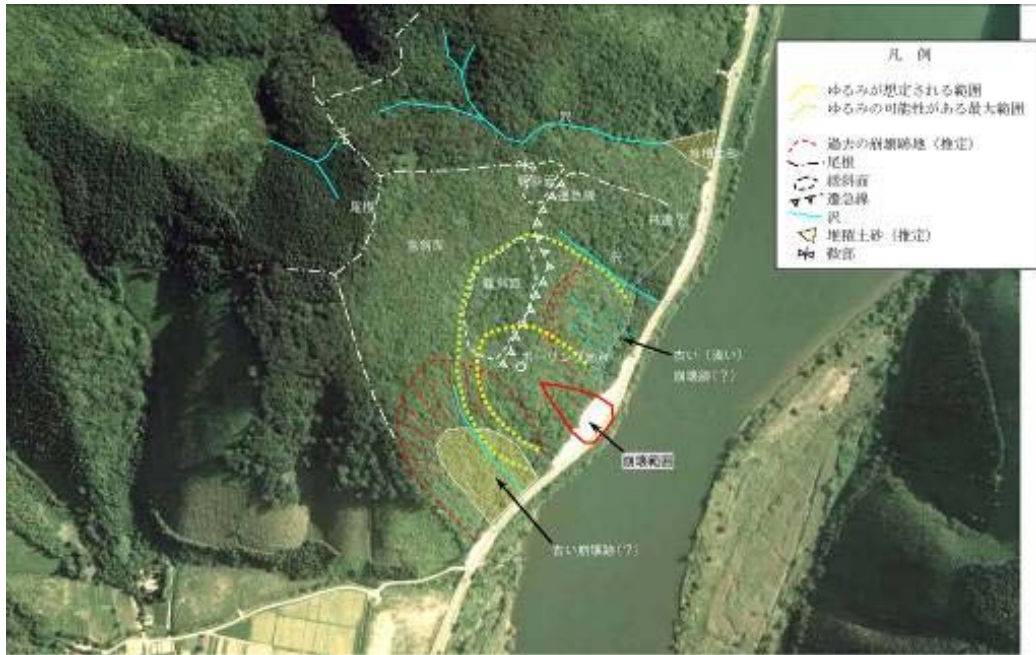
写真-10.39 崩壊斜面周辺の空中写真判読図 (写真：国土地理院)

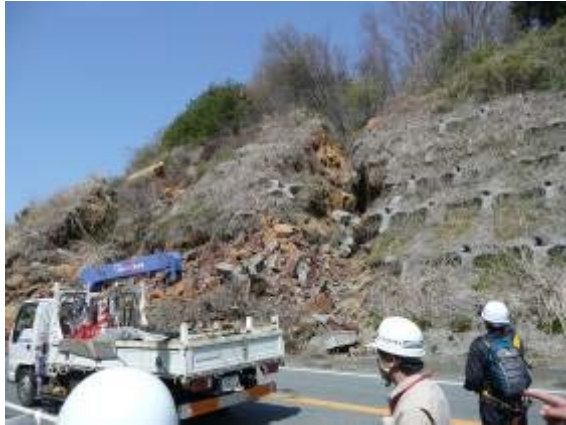
4月11日の余震に起因して、地すべりが発生し県道を閉鎖した。崩壊土量は不明である。地質は、新第三紀の凝灰質堆積岩である。地すべりのつま先にはグラウンドアンカー工を施した切土のり面があり、地すべりによって損傷した。

写真-10.41 左側部末端の状況

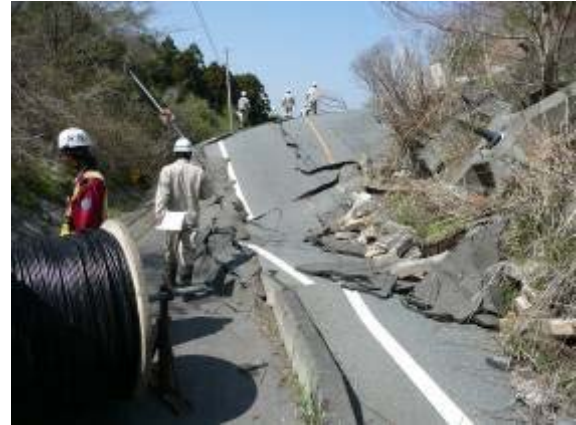
写真-10.42 末端部の路面の隆起

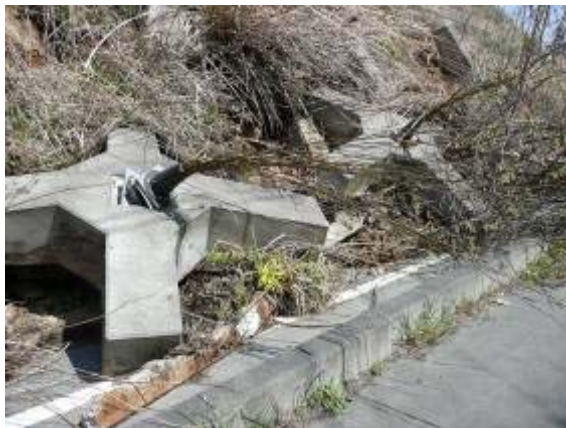
写真-10.43 被災したグラウンド
アンカー工

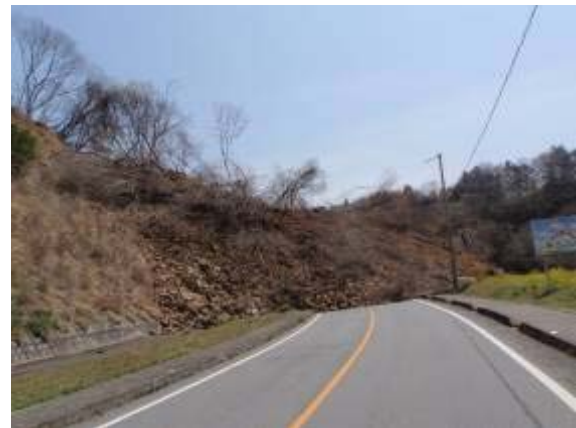
写真-10.44 右側部末端の状況

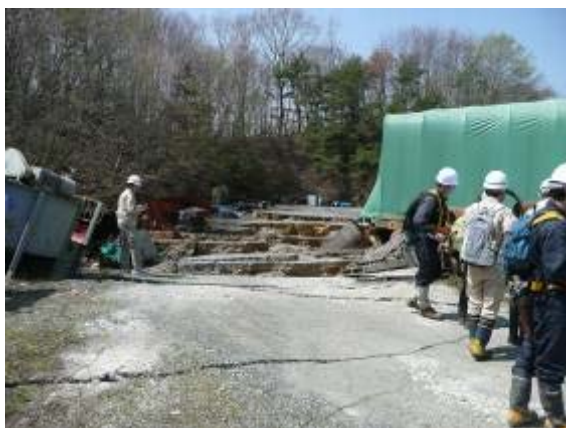
写真-10.45 地すべり地内の亀裂・段差

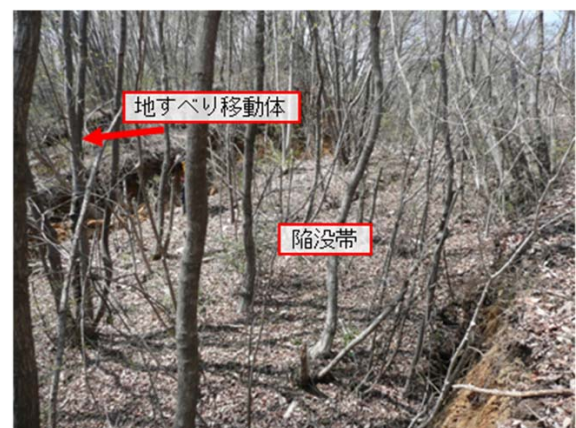
写真-10.46 地すべり頭部の陥没帯

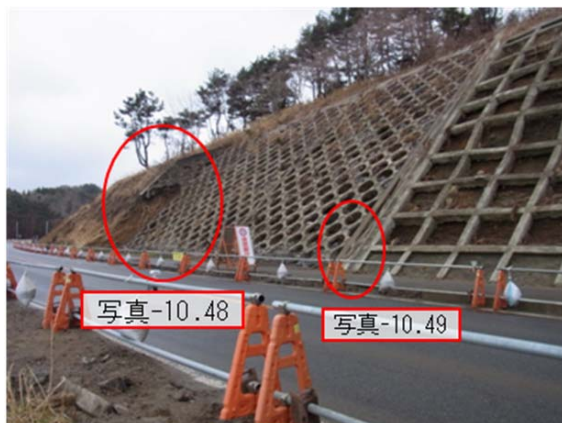
プレキャストコンクリートののり枠工の内側のぐり石とのり枠背面の土が流出し、のり枠の一部も流されていた。津波はのり枠工上部まで達しており、流失したのり枠は引き波により背面土砂ごとさらわれたものと推察される。

写真-10.47 プレキャストのり枠
の被災箇所

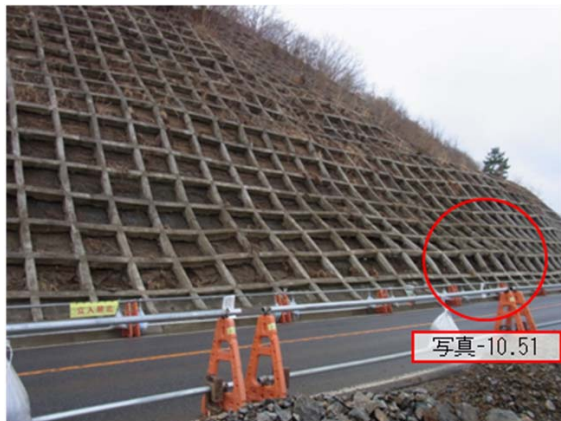
吹付けのり枠工の内側の密閉用の吹付けモルタルと背面の土砂が流出した。のり枠内の吹付けモルタルの厚さは数センチ程度で、津波の衝撃で金網（ラス）ごと破壊され、背面土砂とともに流失したものと推察される。のり枠自体は地震動によるものと思われる座屈による損傷が確認された。

写真-10.50 吹付けのり枠工の被災箇所
（全景）

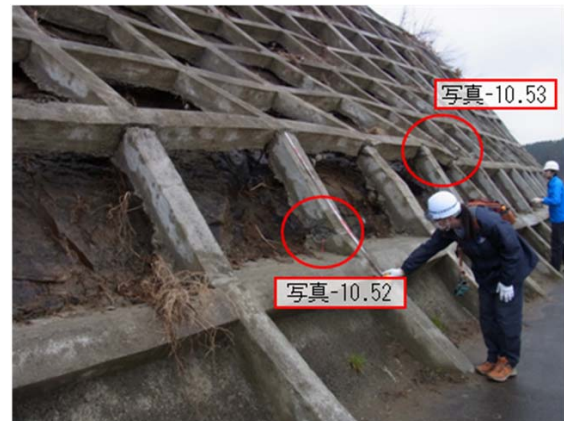
写真-10.51 のり枠の損傷箇所
（内部の吹付けモルタルは、一部残った
がほとんど部分で金網ごと流亡した）

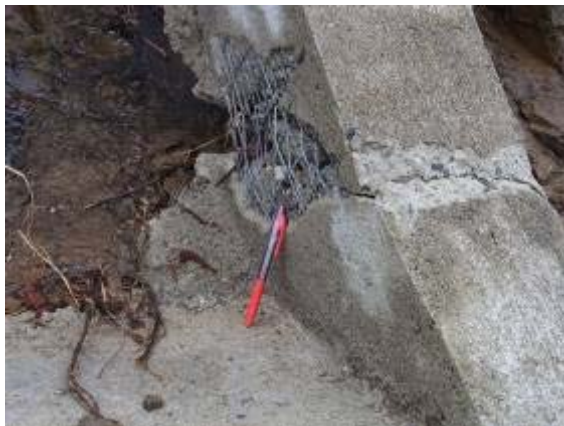
写真-10.52 のり枠下部の損傷
（金網型枠内のモルタルも破砕）

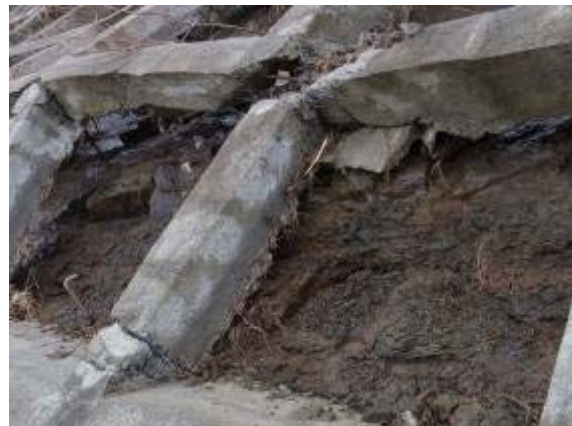
写真-10.53 のり枠の交差部の損傷
（金網型枠が破断し補強筋と枠も分離）

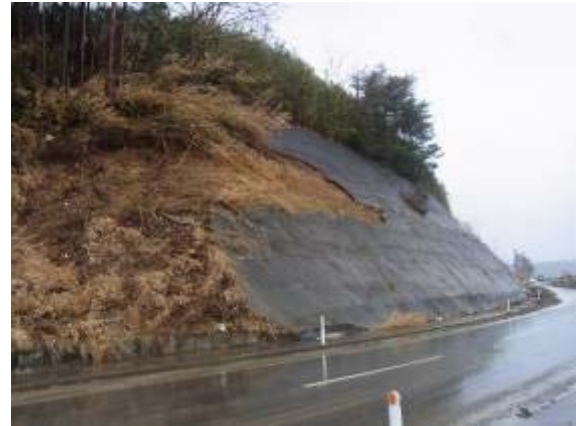
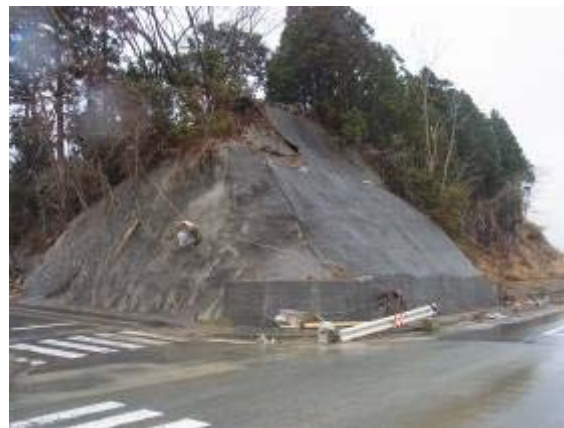
(b) 気仙沼市小泉

津波による吹付けモルタルの流失が数箇所を確認された。これらの箇所は、いずれの箇所も津波が吹付け上端部を越えていた。背面の地山に崩壊跡は見られず、津波の衝撃により吹付けモルタルの一部が損傷し、引き波により流失したものと推察される。

写真-10.54 吹付けモルタルの流失跡

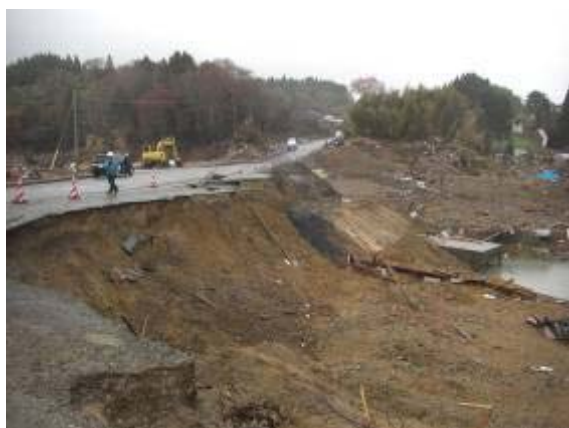
写真-10.55 津波による盛土の被災
（気仙沼市小金沢）

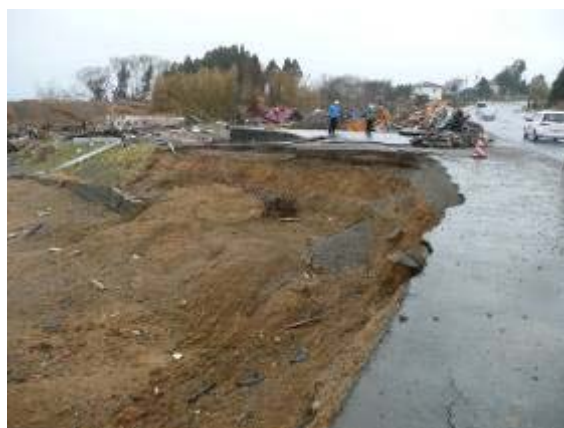
写真-10.56 津波による盛土の被災
（気仙沼市小金沢）
