国土技術政策総合研究所資料
Technical Note of National Institute for Land and Infrastructure Management, No.646
土木研究所資料
Technical Note of Public Works Research Institute, No.4202

平成23年(2011年)東北地方太平洋沖地震
土木施設災害調査速報

Quick Report on Damage to Infrastructures
by the 2011 off the Pacific coast of Tohoku Earthquake

国土交通省国土技術政策総合研究所
National Institute for Land and Infrastructure Management
Ministry of Land, Infrastructure, Transport and Tourism, Japan
独立行政法人土木研究所
Incorporated Administrative Agency, Public Works Research Institute, Japan

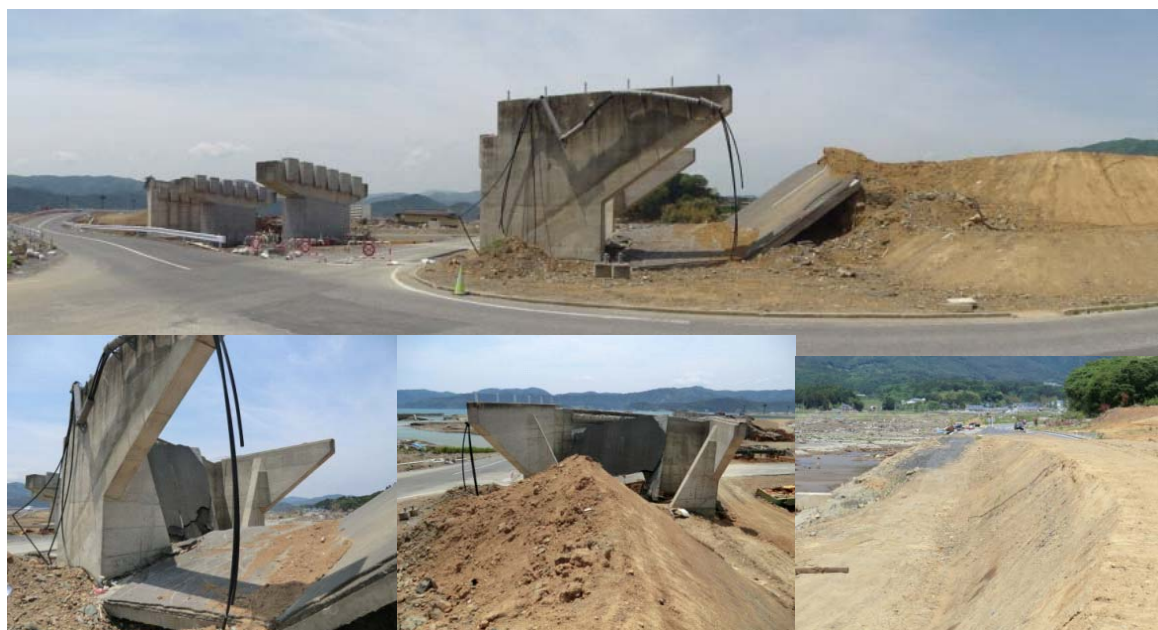
写真-10.57 津波により橋梁上部工とともに橋台背面盛土が流出
（陸前高田市高田町 沼田跨線橋）

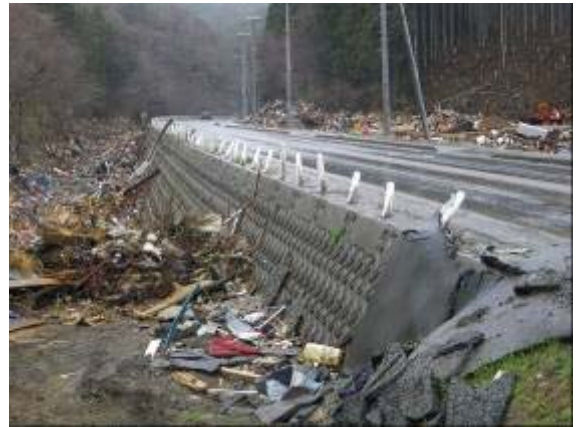
写真-10.59 盛土側面のブロック積擁壁
(南三陸町上大坊)
(津波が道路面(盛土上面)を越えたが、擁壁には被災がなかった。)

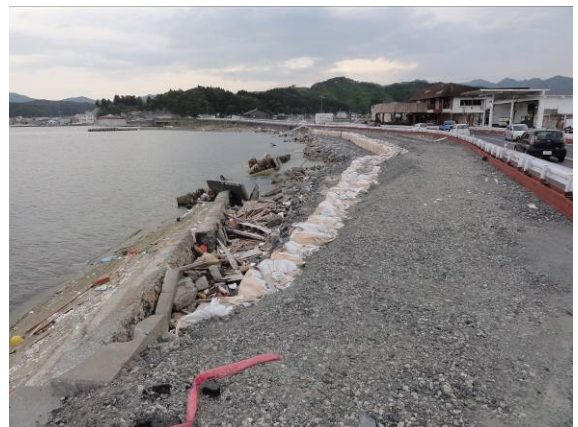
写真-10.61 擁壁の倒壊
(山田町山田)
(津波が擁壁の上端を越え、擁壁が倒壊した)
