6. 河川施設

6.1 河川管理施設全般の被災状況と調査の概要

6.2 地震動による河川堤防の被害

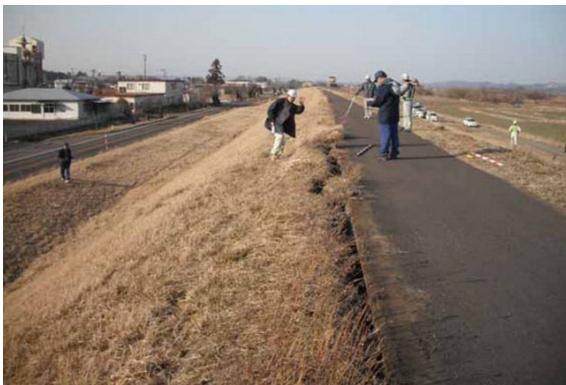
写真-6.1 天端の縦断亀裂(東北地方整備局提供)

図-6.3 に平面図を示すように、延長約 330m にわたって複数の縦断亀裂やはらみ出しが発生した。特に大きな縦断亀裂は、天端の裏のり肩付近（写真-6.1）と裏小段付近の 2 本であり、のり肩の縦断亀裂は、大きなところで開口幅が 40 cm 程度あり、深さは 4m に達した。これに比べ裏小段の縦断亀裂はやや小さいが、小段の傾斜が逆勾配（写真-6.2）になり、窪んだところもあった。その沈下量は最大 1.5m 程度であった。なお、特記しない限り、本章に示す堤防の沈下量は堤防縦横断方向の中で比較的沈下量の大きい箇所での局所的な値である。写真-6.3 に示すように裏小段より下ののり面には複数の縦断亀裂とともに はらみ出しが生じていた。被災区間の堤防に並走する国道 113 号の路肩には堤防ののり尻から噴出したと思われる砂が堆積していたものの、路面等に亀裂、沈下、水平変位等の変状は確認されなかった。噴砂痕は路肩以外にも、裏小段や裏小段下ののり面の亀裂底面において多数確認されている。また、天端から表のり尻にかけて亀裂等の変状は確認されておらず、天端の沈下量も約 10 cm～20 cm と小さい。

これより、堤体下部の飽和した領域のうち緩い砂質土からなる旧堤部分とその下の基礎地盤表層に分布する砂質土層が液状化したことが被害の原因であると考えられる。しかし、堤防周辺の堤内外の農地等に噴砂痕が確認されていないこと、堤防に並走する川裏側の国道路面に特段の変状が見られないことや天端の沈下量が小さかったことなどから、堤防川裏側の変状に対して、基礎地盤表層の砂質土層の液状化は変状にあまり寄与していない可能性もある。今後、噴砂の粒度特性等を詳細に分析する必要がある。一方、堤防のり肩の大きな亀裂は、旧堤部の変状に伴い発生したものと推定され、よく締固められた新堤部分は液状化しなかったものと考えられる。

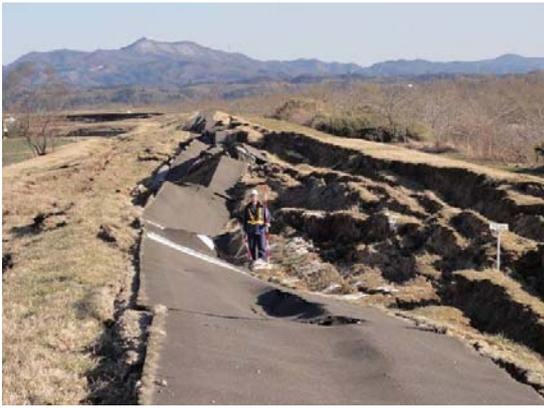
写真-6.4 堤防天端の縦断亀裂と沈下

延長約 800m に渡り、沈下や縦断亀裂、はらみ出しが発生した。平面図を図-6.5 に示すように被災区間の中でも場所によって被害の状況は異なり、31.0k～31.2k+50m 付近に特に大きな変状が生じた。この付近では写真-6.4 に示すように、堤防天端に複数の縦断亀裂が生じ、裏のりに大きな水平変位が生じた。天端の沈下量は最も大きなところで約 2.9m である。また、裏のり尻部の水平変位量は 3m に達するところもあり、写真-6.5 に示すように場所によっては隣接する農地に崩壊した堤体土が覆いかぶさったり、堤防に並行する水路を閉塞したりしていた。このような大きくはらみ出したのり尻付近では崩壊した土砂から噴出したと思われる高含水の細砂が分布していたことが確認されている。他にも堤体の亀裂底部に多数の噴砂痕が確認されている。現地踏査時に、縦断亀裂内部および裏のり尻付近で採取した噴砂の粒径加積曲線を図-6.6 に示す。細粒分含有率 $FC=10\sim 20\%$ 程度であり、細砂主体の比較的均質な砂質土であることが分かる。なお、ほとんどの変状が表小段から川裏側にかけて確認されており、表小段から下には変状が見られなかった。さらに、のり尻近辺を除き、周辺の耕作地等において、特段の変状や噴砂痕は確認されていない。

上記の被災状況及び地盤調査結果より、砂質土を主体とする新堤部分の地下水位より下の範囲が液状化したことが被災原因であると考えられる。

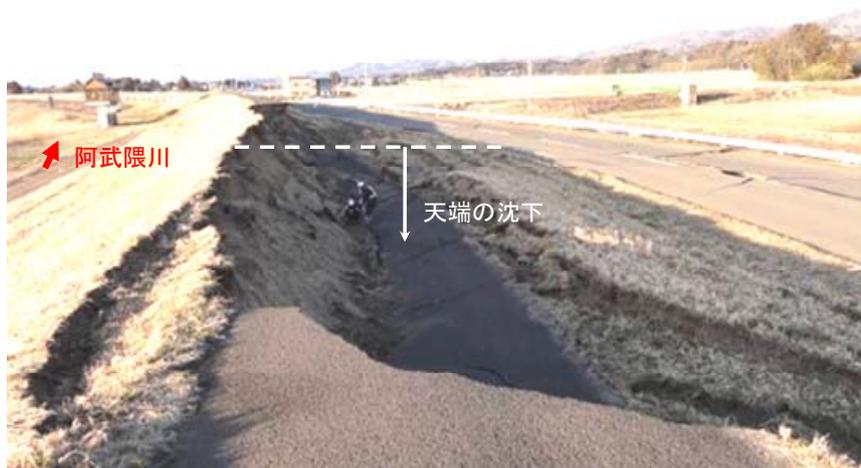
写真-6.6 天端の沈下

本区間は、裏のり尻部の道路と堤内側の水路が堤防と並走する区間とちょうど一致する(図-6.8)。堤防の表のり肩から道路を含む形で円弧状のすべり破壊が生じ(写真-6.6)、崩土が水路を閉塞した(写真-6.7)。堤防天端および道路の路面は川表側に向かって傾斜していた。被災区間の上流端では、道路のセンターラインのずれから、1m程度の水平変位が生じたことが分かる(写真-6.8)。沈下した堤防天端のアスファルト舗装の下に噴砂痕が見られた(写真-6.9)。表のりには特に変状が見られなかった。

地震後の地盤調査に基づいて作成された断面図を図-6.9に示す。枝野地先(右岸30.6k+34～31.4k+160)と同様に、基礎地盤は主として粘性土であり、堤防は粘性土による旧堤(川表側)、砂質土による新堤から構成されていることが分かる。また、堤体が基礎地盤にめり込むように沈下していることが分かる。現場でのヒアリングによれば、新堤部分の盛土材には河床材が用いられているようである。以上の状況から、主たる被災要因は新堤の堤体下部の液状化によるものと考えられる。

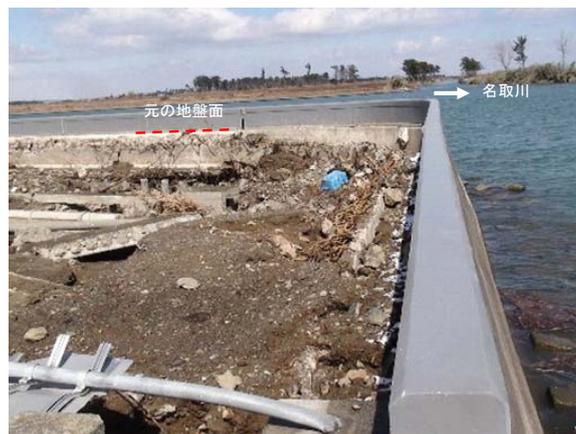
写真-6.10 津波による堤内地盤の侵食(閑上水門の直上流)

今回の地震では、写真-6.10に示すように、特設堤背面の土堤部を含む堤内地が津波による著しい侵食を受けた箇所が見られた。その上流側では、パラペット背後の地盤に50cm程度の沈下(写真-6.11)が生じた。ただし、アスファルト舗装が津波により流失している状況から、沈下量には津波による侵食の影響が含まれている可能性も考えられる。パラペット頂部には最大10cm程度の目地ずれが生じた(写真-6.12)。パラペットの目地ずれの状況は、S29区間、S53区間で大きな差は見られなかった。

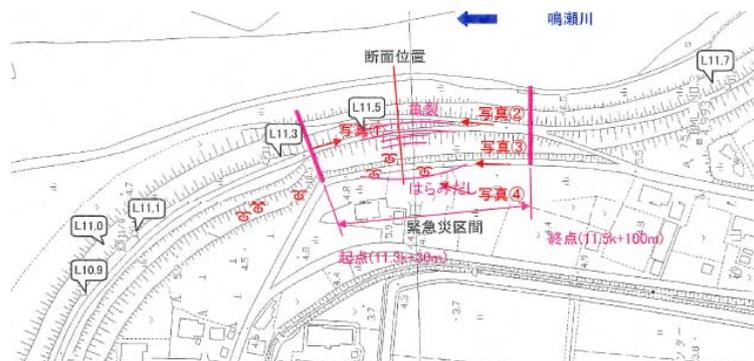
図-6.12 鳴瀬川左岸 11.3k+30～11.5k+100 (砂山地先) の平面図(東北地方整備局提供)

天端の表のり肩付近に横断方向の段差を伴って天端が沈下するとともに、のり尻部に水平変位が生じ、側道部分が隆起した。被災箇所の平面図は図-6.12 のとおりである。天端の沈下量は最大 2.4m であった。天端の沈下状況を写真-6.13 に、のり尻に並行する側道の隆起した状況を写真-6.14 に示す。隆起した側道の周辺では、噴砂痕が確認されている。なお、表のりには目立った変状は認められていない。図-6.13 に示すとおり本被災区間の治水地形分類は自然堤防に区分されているが、本区間は堤防～自然堤防縁端部までの距離がちょうど局所的に短くなっている箇所にあたり、一連の自然堤防の中でも基礎地盤の土層構成、密度、粒度組成等が異なっている可能性が考えられる。

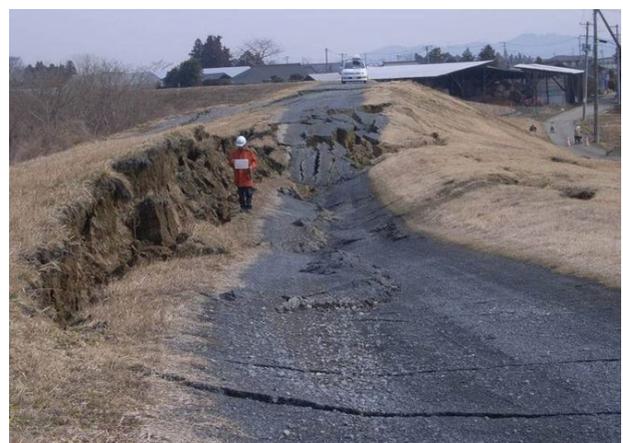
写真-6.13 天端の沈下

地震後の地盤調査に基づいて作成された断面図を図-6.14 に示す。基礎地盤は、5～7m の粘性土層の上に、厚さ 2～4m の砂質土層が堆積している。その上に粘性土からなる旧堤があり、砂質土による腹付けが行われている。今回、大きな変状が生じたのは腹付部分であるため、堤体下部の液状化が主な要因と考えられるが、側道が隆起していることから基礎地盤表層の砂質土層の液状化による影響も疑われる。As1 層は一連の砂質土層として分類されているが、川表側と川裏側で土質が大きく異なる(図-6.15)。すなわち、川表側では細粒分が 60%～100%含まれており、液状化が生じにくいと考えられる一方で、川裏側では細粒分含有率が 30%程度であり、相対的に液状化が生じやすい土質であった。

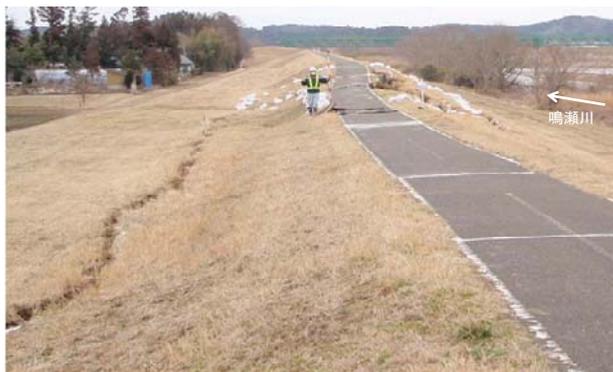
写真-6.15 天端の縦断亀裂、沈下および傾斜

天端に縦断亀裂、沈下および傾斜を生じた(写真-6.15)。裏小段に沿って縦断亀裂が生じており、天端の変状が著しい区間では、裏のり尻付近の堤脚水路に水平変位が生じていた(写真-6.16)。表のりはのり肩から中腹まで縦断亀裂を生じたが、のり尻付近には変状が見られなかった(写真-6.17)。本区間では堤体および周辺地盤に明確な液状化の痕跡は見られなかった。

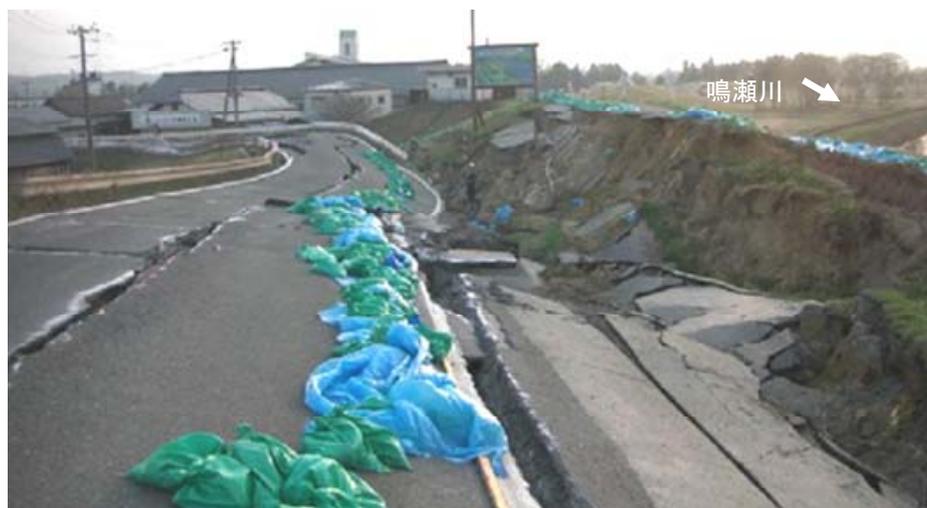
写真-6.18 堤防および道路盛土の崩壊

写真-6.18 に示すように、表のり肩から裏のり尻にかけて堤防と兼用道路が大きく崩壊した。その崩土は隣接する民地の倉庫に達していた(写真-6.19)。裏のり尻にはブロック積み擁壁が設けられていたが、倒壊して崩土に埋もれていた(写真-6.20)。

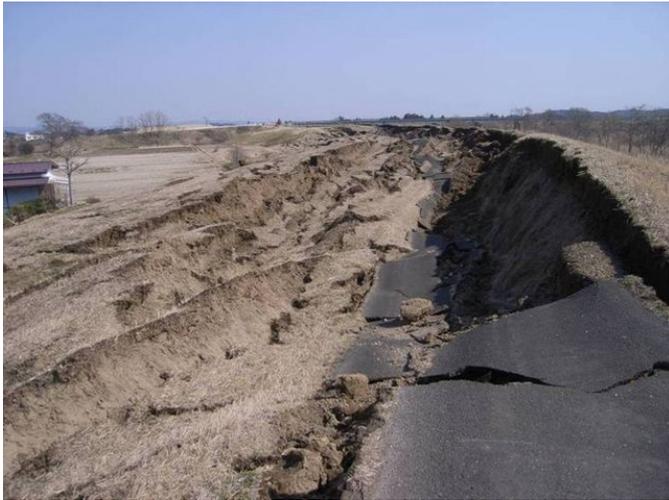
平面図を図-6.18 に示す。写真-6.21 に示すように天端が沈下し、表のり肩から裏のり尻にかけて堤体が大きく崩壊した。沈下量は最も大きいところで約 5.5m に達した。裏のりの堤体土は隣接する農地を覆うように崩壊した。縦断亀裂の中には堤体下方から噴出したと思われる水や高含水の砂質土が溜り(写真-6.22)、崩壊した土砂の端部にも高含水の砂が多数噴出していた。

写真-6.21 天端から裏のりにわたる崩壊

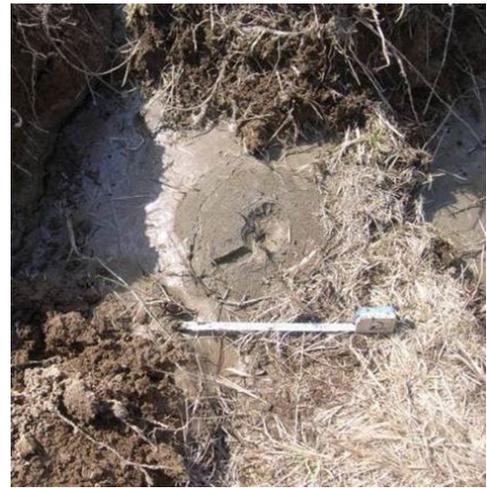
写真-6.22 縦断亀裂内の噴砂痕

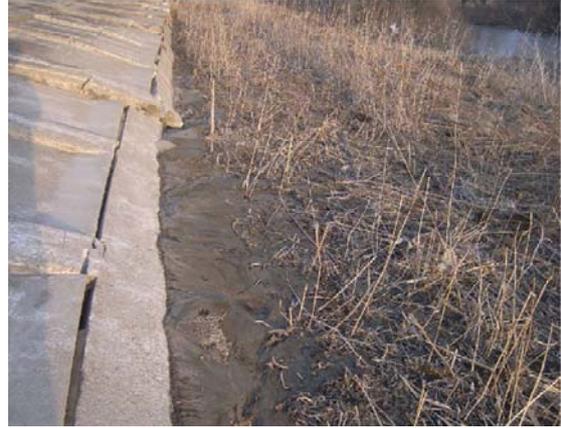
本区間では、天端の傾斜を伴う沈下および裏のり肩の縦断亀裂の開口(写真-6.25)、護岸上部の沈下が生じた(写真-6.26)。また、護岸下部が破損しており(写真-6.27)、堤防に川表側への水平変位が生じたことを示唆している。表のり尻周辺には噴砂の痕跡が見られた(写真-6.28)。

写真-6.28 のり尻周辺に見られた噴砂痕

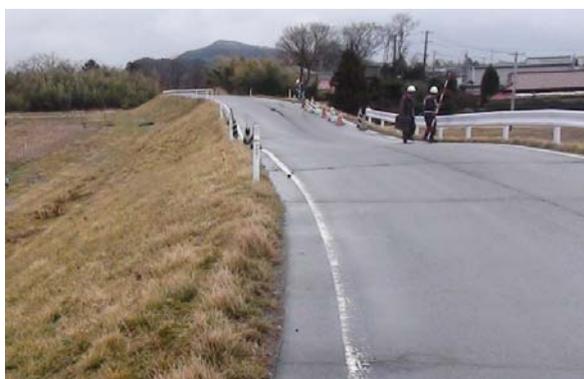
本区間では、天端に 1m 程度の沈下が生じた(写真-6.29)。天端および裏のりにいくつかの亀裂が見られたが(写真-6.30、写真-6.31)、沈下量の割に亀裂は軽微である。表のりの護岸下部には隙間が生じており(写真-6.32)、護岸の基礎に水平変位が生じたものと考えられる。

写真-6.29 天端の沈下

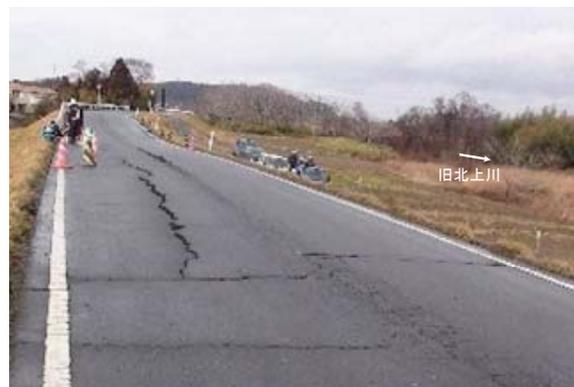
写真-6.30 天端の縦断亀裂

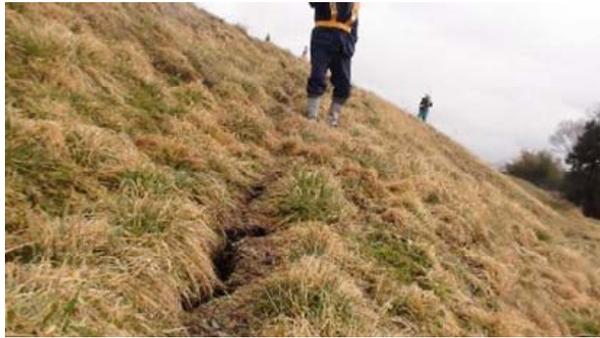
写真-6.31 裏のりの亀裂

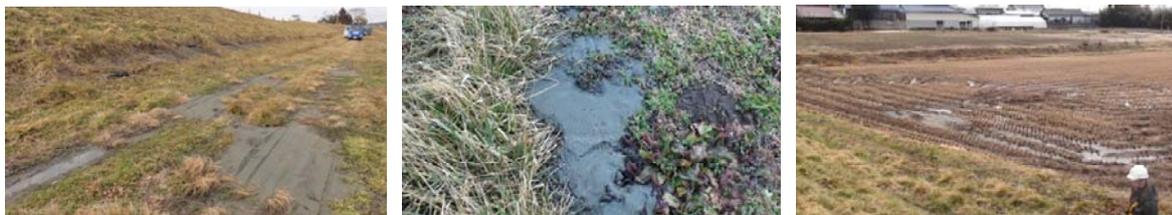
本区間周辺では表のり尻、裏のり尻、川裏側の耕作地内に噴砂痕が見られた(写真-6.33)。基礎地盤に液状化が生じたことで水平変位が生じ、護岸下部に隙間を生じさせたことが考えられ、基礎地盤の液状化が主たる被災要因となっているものと考えられる。

写真-6.33 周辺で見られた噴砂痕

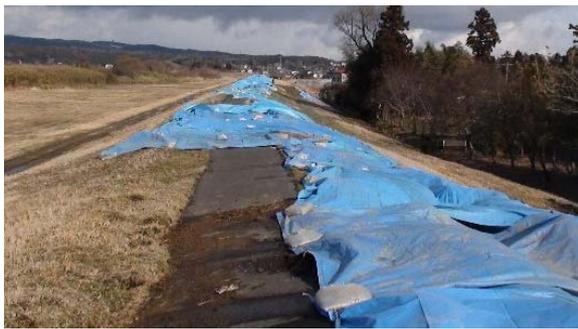
本区間では、延長 600m 程度にわたって天端に縦断亀裂、沈下、陥没が生じた(写真-6.34)。写真-6.35 からは、天端には傾斜を伴う沈下が生じたことが分かるが、傾斜の方向は一様ではない。14.6k 付近に架かる上谷地橋の右岸側橋台アプローチ部には堤防の沈下に伴って 1m 以上の段差が生じ(写真-6.35)、橋台ウイングの端部が露出していた。

写真-6.35 天端の状況

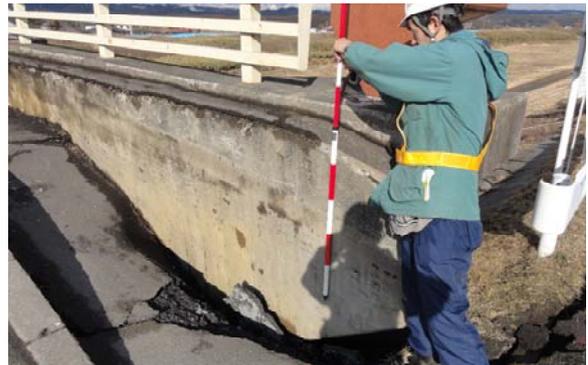
写真-6.36 上谷地橋の橋台アプローチ部に生じた沈下に

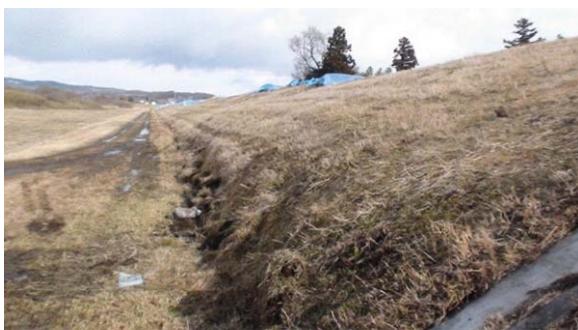
写真-6.37 より、表のり尻付近でのり面が急勾配化しており、堤体のはらみ出していることが分かる。ただし、一部では表のり尻付近の隆起も見られた。裏のり尻は崩壊し、崩土が隣接する民家に達したのも一部見られた(写真-6.37)。調査時点の 3 月 17 日では崩土をバックホウにより移設する作業が行われていたが、その崩土は含水量が多く、粘土質であった。

写真-6.37 表のり尻の状況

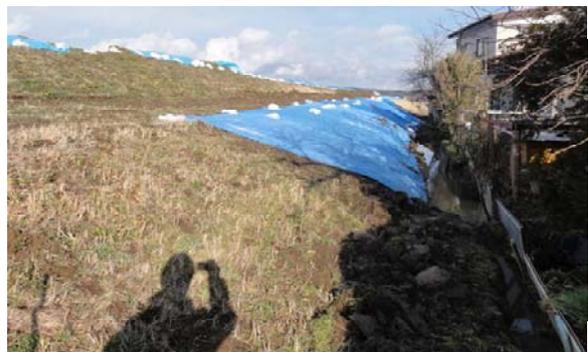
写真-6.38 裏のりの状況(撮影時は崩土を撤去済み)

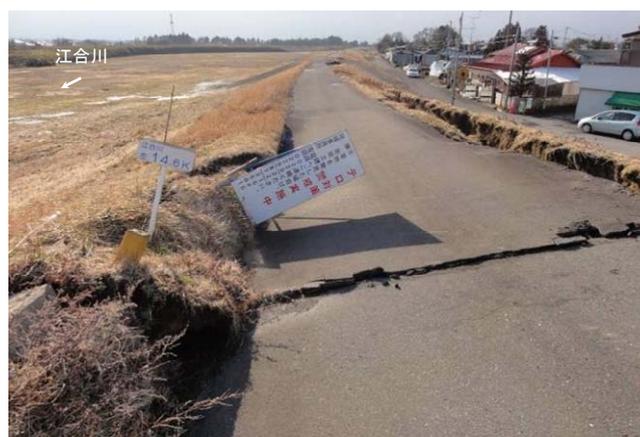
本区間では、延長 650m 程度にわたって天端に縦断亀裂、沈下、陥没が生じた(写真-6.39、写真-6.40)。天端から見た被災状況は対岸側(右岸 14.0k+43～14.6k+43)とよく類似しており、上谷地橋の左岸側橋台アプローチ部には 1m 程度の沈下が生じていた。ただし、左岸側では写真-6.40、写真-6.42 に示すように、裏のり中腹、裏のり尻に噴砂が確認されており、明らかに液状化が生じた点が異なる。

写真-6.40 天端の状況(上谷地橋から上流側を望む)

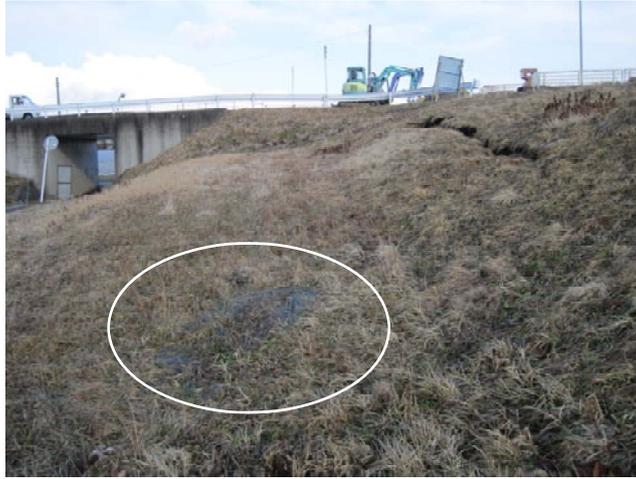
写真-6.41 裏のり中腹部の噴砂

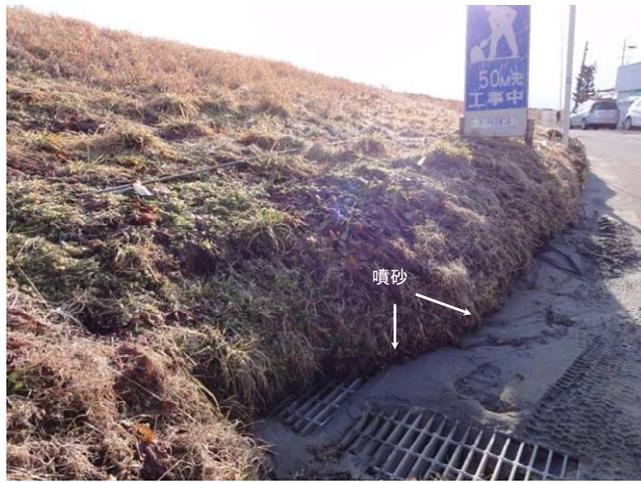
写真-6.39、写真-6.42 から分かるように、川表側、川裏側の両のり尻が大きくはらみ出し、堤体土が基礎地盤上面に乗り上げるように変形していた。このことから、主たる変形は堤体内で生じていたものと考えられる。地震後の地盤調査に基づいて作成された断面図を図-6.26 に示す。基礎地盤が粘性土から構成されるのは右岸 14.4k+50 と同様であるが、堤体が砂質土により構成される点が大きく異なる。基礎地盤の圧密沈下により堤体が基礎地盤にめり込むように沈下しており、堤体内に地下水位が観測されていることから、堤体下部の飽和砂質土に液状化が生じたことが主たる被災要因であると考えられる。

写真-6.42 裏のり尻のはらみ出しおよび噴砂

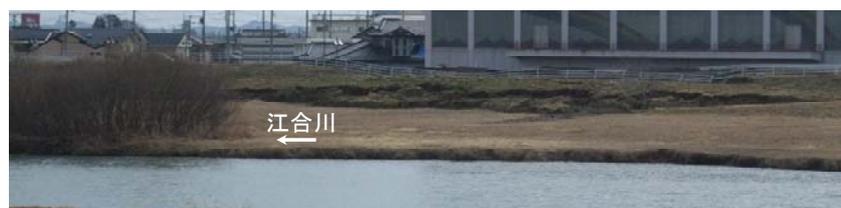
本区間では、天端に著しい縦断亀裂を伴う沈下が生じた(写真-6.43)。堤防は川表側に崩壊しており、表のり尻部に噴砂が確認された(写真-6.44、写真-6.45)。裏のり尻付近には大きな変状が生じなかった。

写真-6.44 表のり下部の崩壊(高橋章浩東京工業大学大学院准教授提供。対岸より撮影)

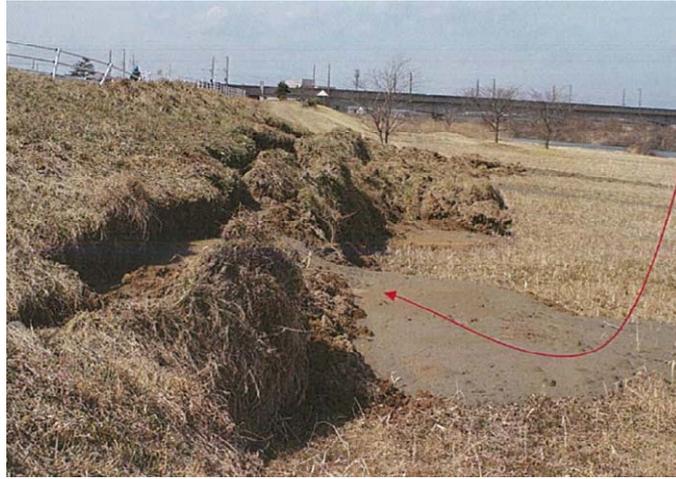
写真-6.45 表のり尻部の噴砂(東北地方整備局提供)

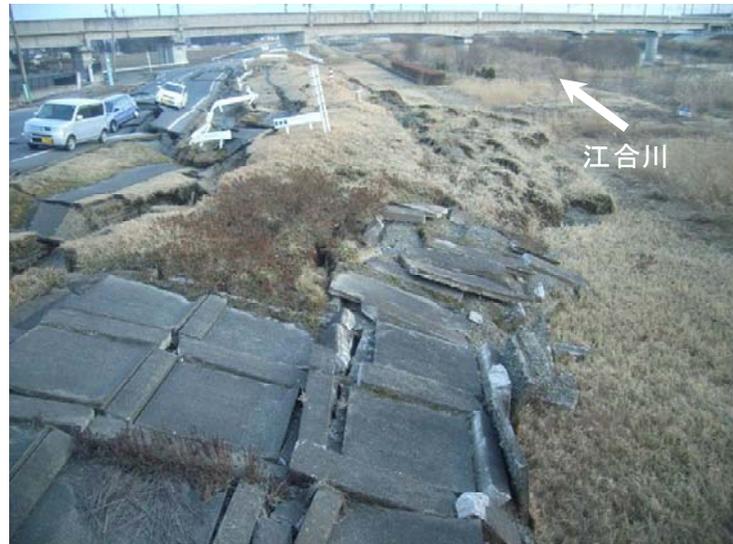
本区間は堤防天端が兼用道路となっており、堤防天端が大きな縦断亀裂により寸断され、縦断亀裂に車両が落ち込んでいた(写真-6.46)。表のり肩の亀裂は噴砂により満たされていた(写真-6.47)。本区間に架かる江合橋の橋台アプローチ部には大きな段差が生じていた(写真-6.48)。表のり尻部には顕著なはらみ出しが見られ、表のり尻から1~2mの位置に噴砂痕が見られた。高水敷のテニスコートに不陸が生じており、基礎地盤に液状化が生じた可能性が考えられる。江合橋上流側の川裏側の民地において、液状化に起因すると考えられる地盤変状が生じていた(写真-6.49)。

写真-6.46 天端および表のりの状況（江合橋から下流側を望む）

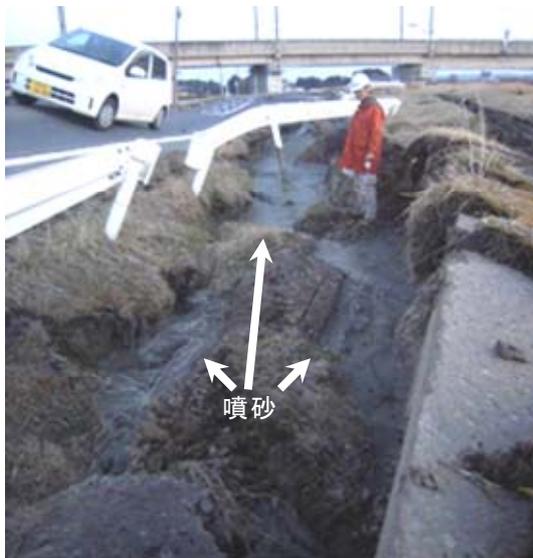
写真-6.47 のり肩に達した噴砂

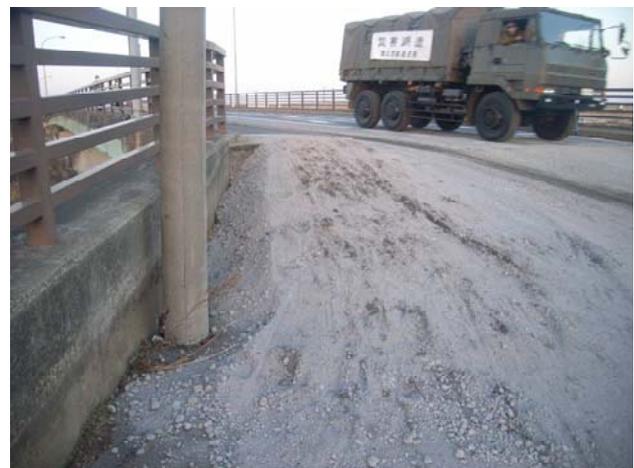
写真-6.48 江合橋の橋台アプローチ部に生じた段差

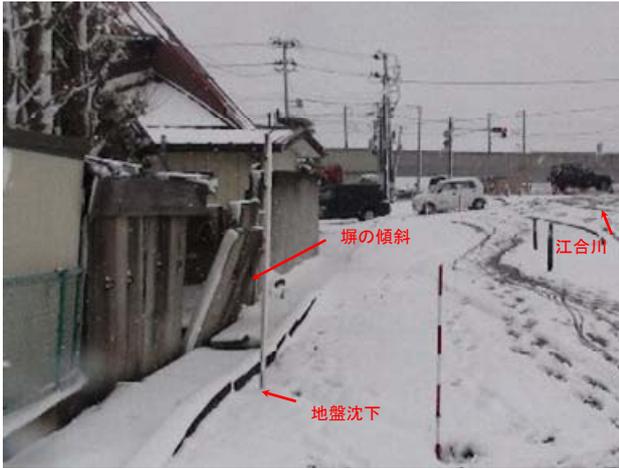
写真-6.49 川裏側の民家付近の地盤変状

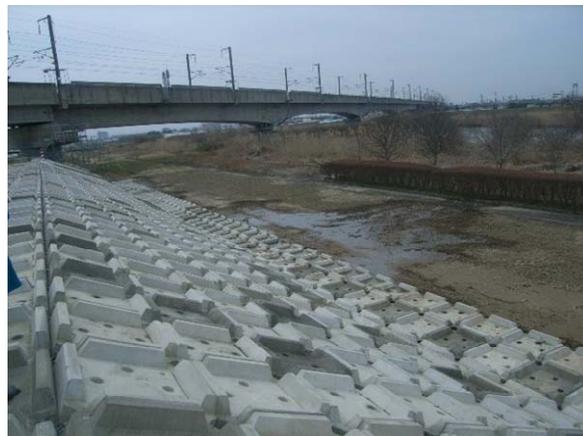
写真-6.51 を見ると、護岸ブロックの下部から水のしみ出しが見られることから、造成盛土から地下水が供給され、堤体内の水位は常時より高い状態にあったものと推察される。これらより、堤体下部の飽和域に液状化が生じた可能性が考えられる。また、高水敷に噴砂が見られたことから、川表側の基礎地盤にも液状化の発生が疑われる。以上より、堤体下部の液状化が被害の主要因であると考えられるが、基礎地盤の液状化も被害に影響したものと考えられる。

写真-6.51 護岸下部からの水のしみ出し

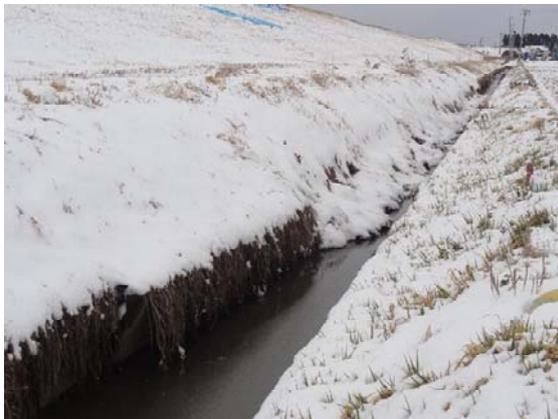
堤防天端に縦断亀裂および陥没が生じた(写真-6.52)。裏のり尻の水路には、土砂が落下した箇所が見られたが(写真-6.53)、水路に変位が生じた様子は確認されなかった。川表側では、のり肩付近が亀裂の開口を伴って急勾配化、のり面中腹で緩勾配化、のり尻部で急勾配化しており、一部では護岸下部が著しく前傾していた(写真-6.54、写真-6.55)。護岸下部の状況の模式図を図-6.29に示す。変状の著しい箇所ではのり枠が曲げ破壊し、護岸ブロックとともに前傾していた。堤体下部のはらみ出しが原因として考えられる。

写真-6.53 裏のり尻部の水路内に落下した土砂

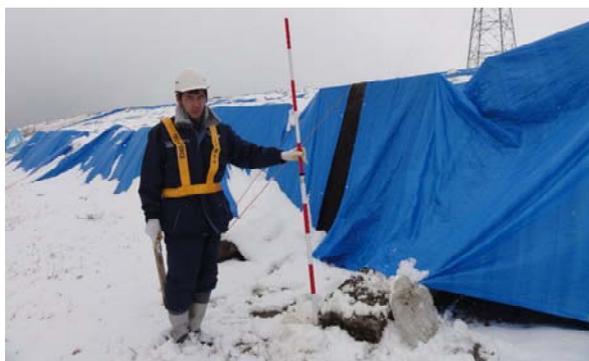
写真-6.55 護岸下部の前傾

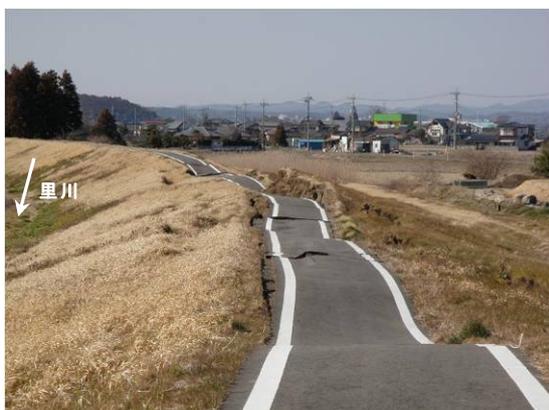
写真-6.57 天端の状況 (関東地方整備局提供)

当該区間では、延長 103m にわたって堤防に被害が生じた。写真-6.57 に示すとおり、天端は堤防延長方向に波打つように沈下した。沈下量は、最も大きいところで 1.6m 程度である。写真-6.57 および写真-6.58 のとおり、表のり、裏のりのいずれにも縦断亀裂が生じており、亀裂の深さは最大 90cm 程度、幅は 30cm 程度であった。

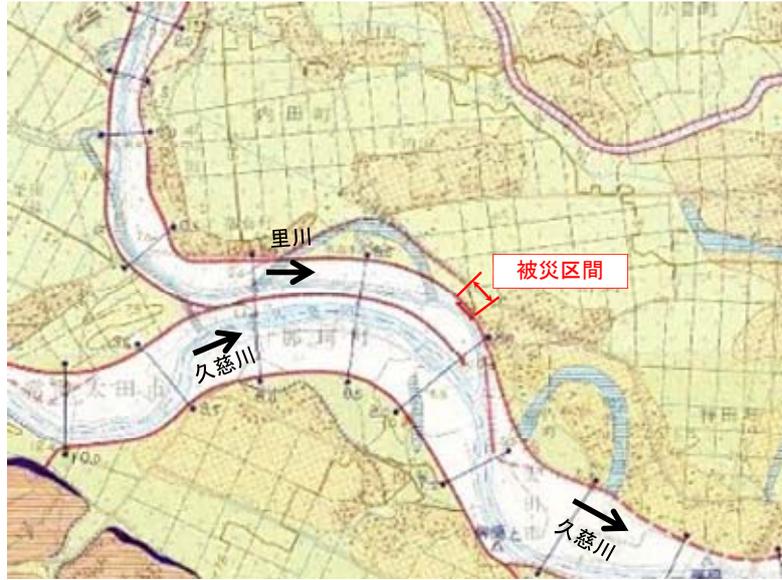
図-6.33 治水地形分類図¹⁾

本区間付近の治水地形分類図を図-6.33 に示す。被災区間は氾濫平野に分類されているが、背後に旧堤が存在することから、被災区間が旧河道である可能性も考えられる。

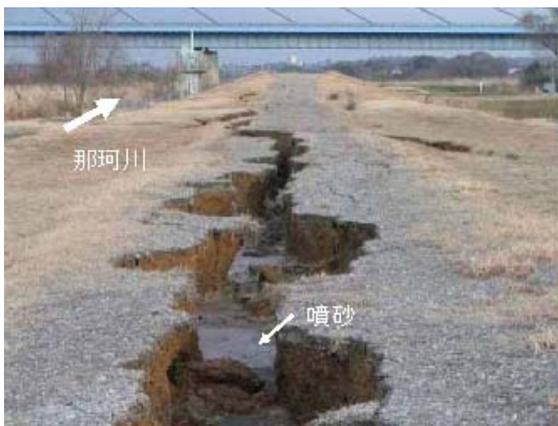
写真-6.59 天端の状況(関東地方整備局提供)

本区間では、延長 150m 程度にわたって天端に縦断亀裂、沈下が生じるとともに、表のりおよび裏のりにはらみ出しが生じた。天端の中央部には大きな縦断亀裂が開口し、亀裂の底には噴砂が溜まっていることが分かる。また、写真-6.60 に示す航空写真からは、表のり尻付近および堤内地盤に多数の噴砂痕が確認される。

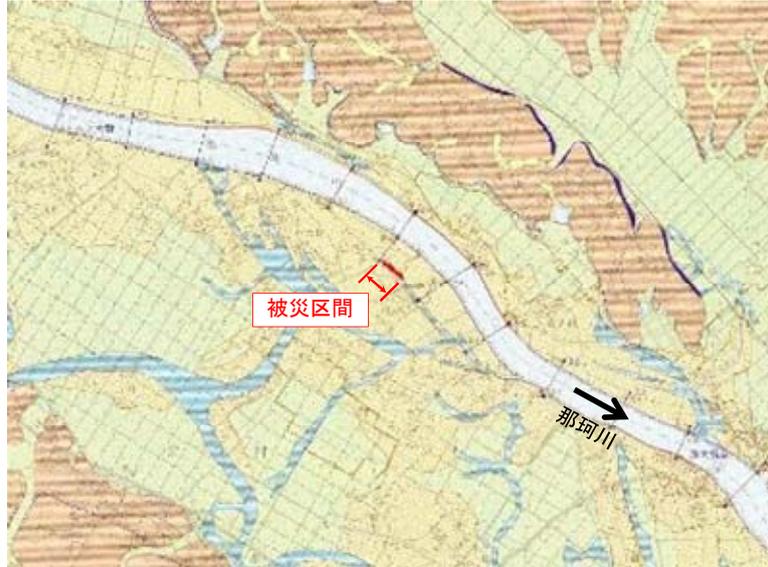
図-6.36 治水地形分類図¹⁾

図-6.36 に示す治水地形分類図によれば、本区間は自然堤防ないしは旧河道に位置する。

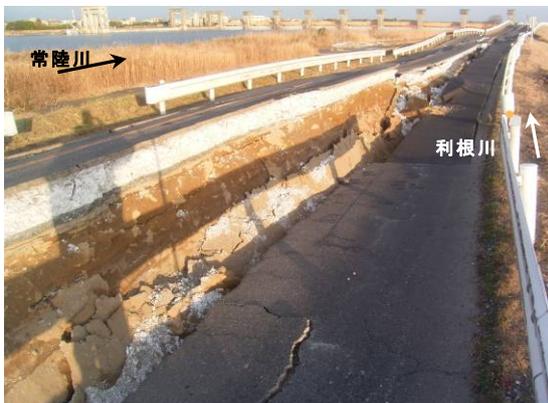
写真-6.61 天端の段差を伴う沈下 (関東地方整備局提供)

当該区間では、延長 389m にわたって堤防に被害が生じた。写真-6.61 に示すとおり、利根川と常陸川に挟まれた区間である。天端では、段差を伴う縦断亀裂および沈下が見られた。天端に見られる段差は 1~2m 程度、亀裂深さは最大で 3m 程度であった。また、写真-6.62 のとおり、高水敷に噴砂が確認された。

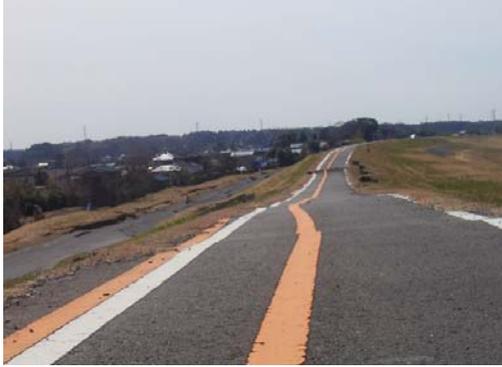
写真-6.63 天端の沈下(関東地方整備局提供)

本区間では、延長 633m にわたって天端の沈下および縦断亀裂が生じた(写真-6.63)。道路として利用されている裏小段は、上面が川側に傾斜しつつ沈下し(写真-6.64)、裏のり尻付近では堤体の表面がめくれ上がりつつ落下するように崩壊した箇所、裏のり尻部の基礎地盤が隆起した箇所が見られた(写真-6.65)。また、階段工に大きな変状が見られた(写真-6.66)。

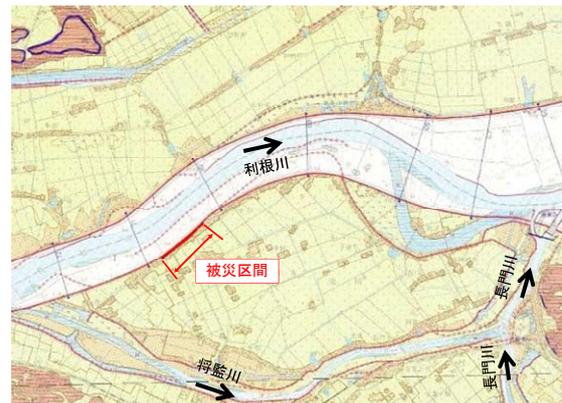
図-6.38 治水地形分類図¹⁾

れば、被災区間は利根川右岸の将監川と長門川に囲まれた氾濫平野の中に形成された自然堤防に位置する。

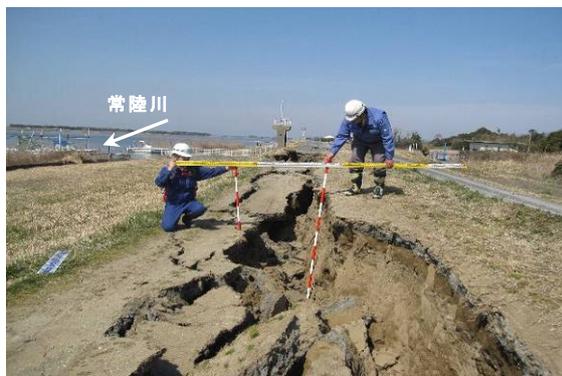
写真-6.67 天端の沈下および縦断亀裂(関東地方整備局提供)

前述の利根川左岸 18.5k+100~19.0k-11 の対岸に位置する本区間では、延長 500m にわたって堤防に被害が生じた。写真-6.67 に示す区間の上流側では、天端の沈下および縦断亀裂が見られた。亀裂の深さは 1.5m、幅は 1m 程度であった。一方、写真-6.68 に示す区間の下流側では、天端の沈下量が大きいところで 60cm 程度であった。また、本区間内の樋門では、写真-6.69 および写真-6.70 に示すとおり、抜け上がりが生じた。ヒアリングによると、この樋門は杭基礎により支持されており、周辺堤防の沈下にともなって抜け上がりが生じたものと考えられる。

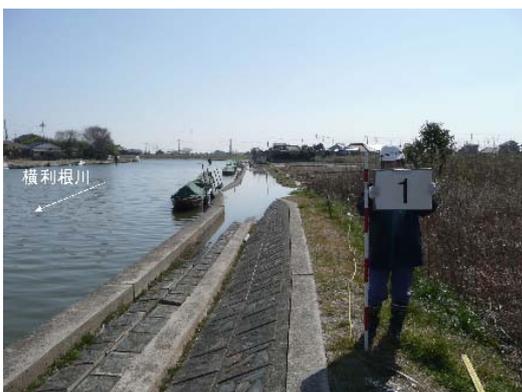
写真-6.71 矢板護岸の水平変位と天端の沈下(関東地方整備局提供)

本区間は掘込み河道に矢板護岸が設けられ、その背後には高さ 60cm の堤防が設けられている。矢板護岸に水平変位が生じ、矢板護岸背後のブロックに変状が生じるとともに、堤防天端に沈下、縦断亀裂、沈下、陥没が生じた(写真-6.71~写真-6.73)。矢板護岸の水平変位が特に顕著な区間では、堤防天端が沈下し、水没した箇所も見られた。堤内地側には数多くの噴砂と亀裂が確認された(写真-6.73)。

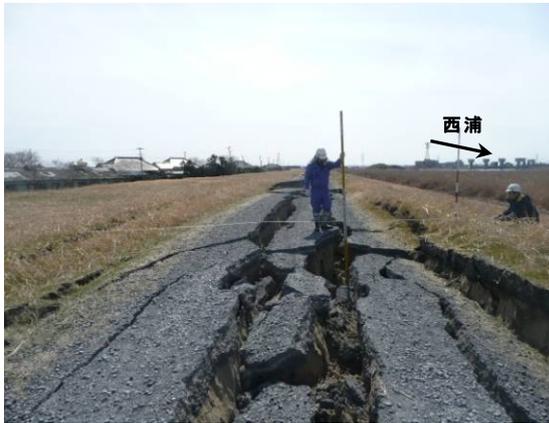
写真-6.75 天端の縦断亀裂、沈下および段差(関東地方整備局提供)

本区間では、延長 1,480m にわたって天端に縦断亀裂、沈下および段差が生じた(写真-6.75)。沈下量は、最も大きいところで 1.2m 程度であった。また、写真-6.76 のとおり、護岸の変状、表のり尻の噴砂が確認された。裏のり尻では、隆起とともに縦断亀裂が生じた(写真-6.77)。

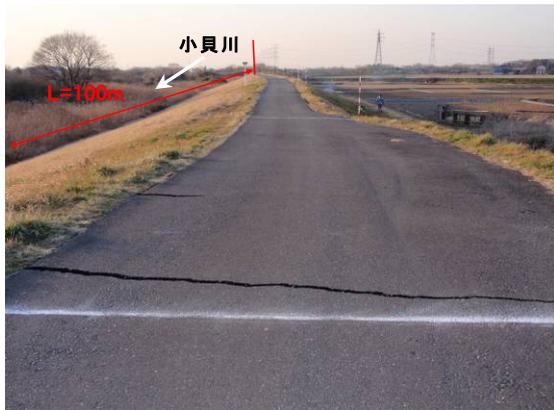
写真-6.78 天端の横断亀裂(関東地方整備局提供)

当該区間では、延長 100m にわたって堤防に被害が生じた。天端には、写真-6.78 に示す幅 6cm 程度の横断亀裂や、写真-6.79 に示す裏のり肩の縦断亀裂が生じた。また、写真-6.80 および写真-6.81 に示すとおり、裏のり面や裏小段にも縦断亀裂が見られた。堤体に生じた縦断亀裂は、深さ最大約 2m であった。また、高水敷に深さ最大約 1m の亀裂が生じており、噴砂痕も確認された。堤内地側では、写真-6.81 に示すとおり、裏のり尻付近及びその周辺に、深さ最大 1.3m の亀裂が確認された。川裏側の農地には、旧河道に沿って弧を描くような噴砂跡が確認され(写真-6.82)、噴砂の土粒子は粒径が小さく均一であった。ヒアリングによると、堤内地側には噴砂とともに水たまりも多数確認されており、本区間では基礎地盤の液状化が発生したと考えられる。

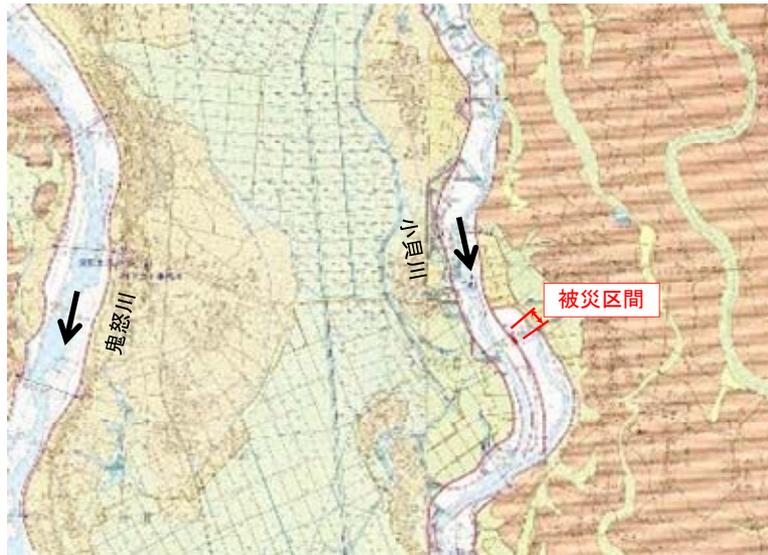
図-6.42 治水地形分類図¹⁾

治水地形分類図を図-6.42 に示す。本区間の堤内地に名残川が存在し、旧河道である可能性が考えられる。

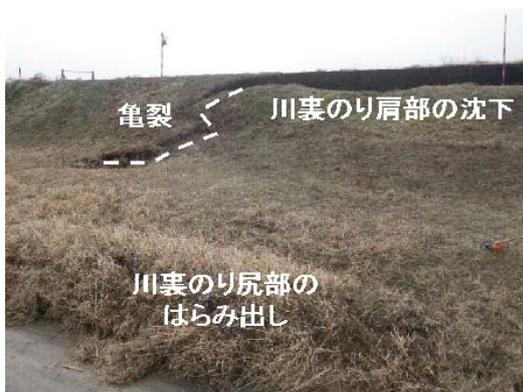
写真-6.84 裏のりの状況(下流側、関東地方整備局提供)

本区間では、延長 60m 程度にわたり、裏のり肩の沈下、裏のり尻のはらみ出しが生じた(写真-6.84、写真-6.85)。主として天端が取り残され、裏のり肩から堤内側のみが沈下するような変状の形態であったが(写真-6.86)、一部では天端の陥没を伴う箇所もあった(写真-6.87)。裏のり尻にははらみ出しが生じた(写真-6.88)。

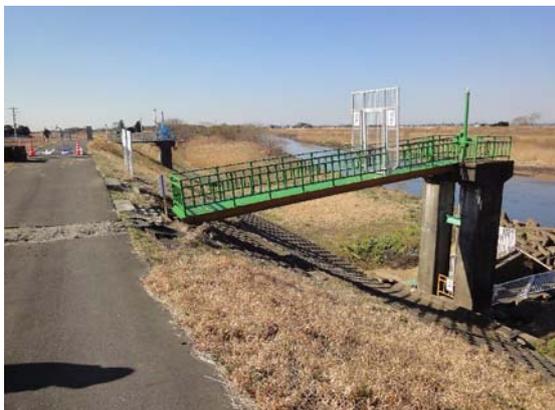
吉沼用水樋管（土地改良区管理）では、堤防天端に沈下が生じるとともに、管理橋の端部が落座していた(写真-6.89)。翼壁の天端部には若干の沈下が見られた(写真-6.90)。樋門およびゲートの外観については、特に損傷は見当たらなかった。川裏の堤脚部に設置されている水路には、水路の浮き上がりが生じた(写真-6.91)。付近の堤内地盤では噴砂が生じていた(写真-6.92)。

写真-6.89 堤防天端および管理橋

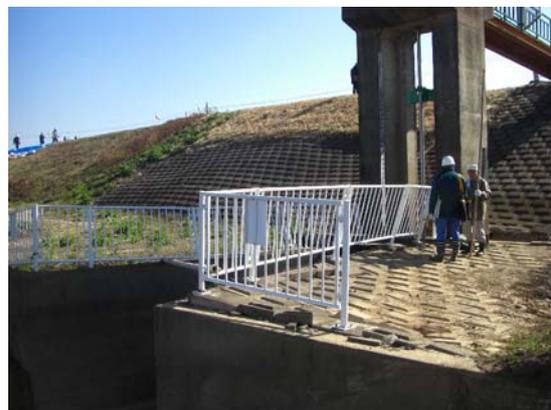
写真-6.90 翼壁天端部の沈下

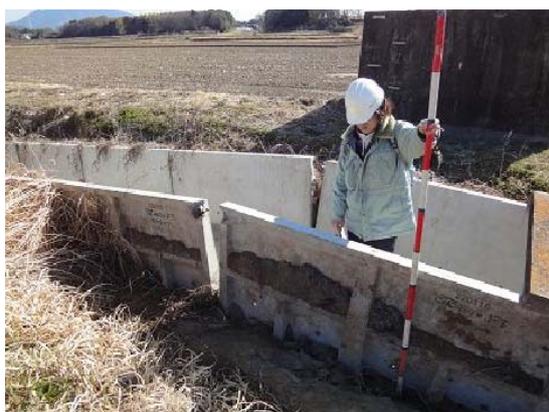
写真-6.91 水路の浮き上がり

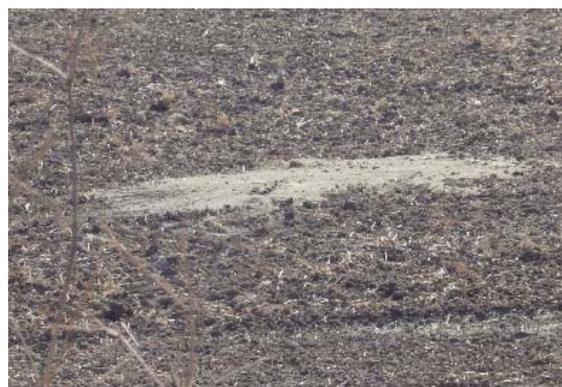
写真-6.92 堤内地側の噴砂痕

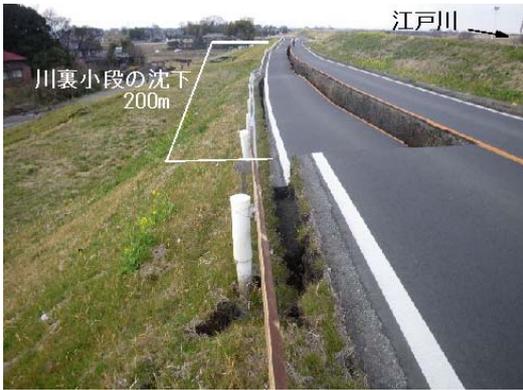
本区間では、延長 200m にわたって裏のりが崩壊した(写真-6.93)。兼用道路(県道 268号西関宿・栗橋線)として利用されている裏小段は、センターラインに沿う大きな段差を伴う沈下を生じた(写真-6.93)。裏のり尻付近では、亀裂に分断された堤体土の間から高含水の粘性土がたまっている箇所があった(写真-6.94)。

写真-6.94 裏小段の段差を伴う沈下 (関東地方整備局提供)

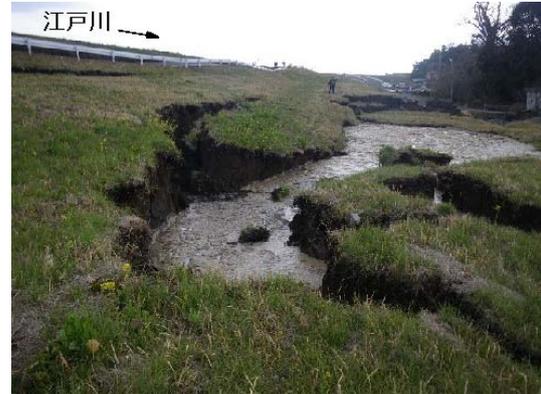
写真-6.95 裏のり尻付近の亀裂と高含水の粘性土 (関東地方整備局提供)

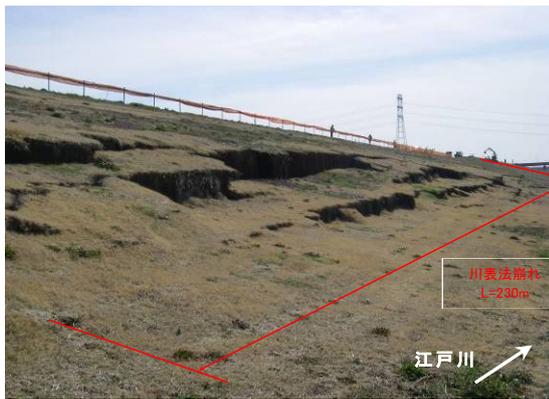
本区間は堤防高さが 10m 程度であり、表のりの勾配が 4 割の緩傾斜となっている。天端には変状が見られなかったが、延長 230m にわたって表のりに段差を伴う沈下が生じた(写真-6.96)。表のり尻部では、縦断亀裂から多数の噴砂が生じた(写真-6.97)。現地での

写真-6.96 表のりの段差を伴う沈下（関東地方整備局提供）

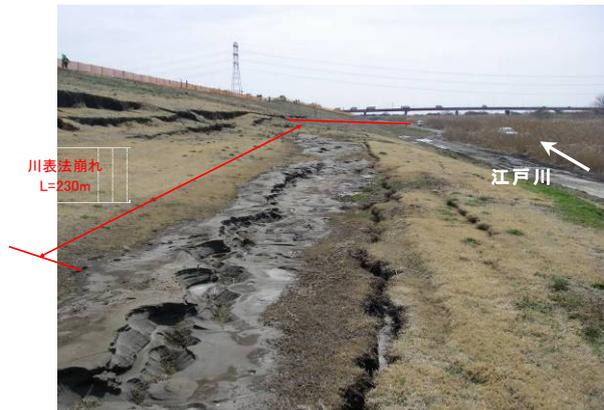
ヒアリングによると、表のりの亀裂内に噴砂が確認されたようである。また、ヒアリングによると、本震翌日の3月12日に掘削した箇所から湧水が確認されており、液状化に伴う過剰間隙水圧が地盤内に残留していた可能性が考えられる。

写真-6.97 表のり尻部の噴砂痕（関東地方整備局提供）

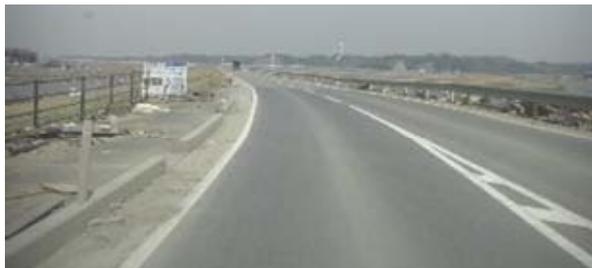
写真-6.98 天端の状況

今回の地震においては、天端に津波による漂流物が見られ、対策区間の下流端で越水によりり尻部に落堀が形成されのり面が浸食された箇所(写真-6.99)があるなど、津波による影響は見られたものの、天端、裏のりには地震動による変形の痕跡や亀裂等の発生は認められなかった(写真-6.98、写真-6.100、写真-6.101)。対策区間の表のりや対策区間の上下流の堤防にも地震動による変状は確認されなかった。

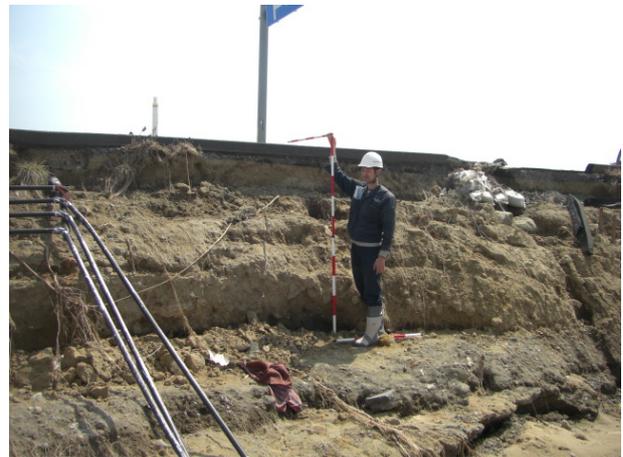
写真-6.99 対策区間下流の津波越流による浸食の状況

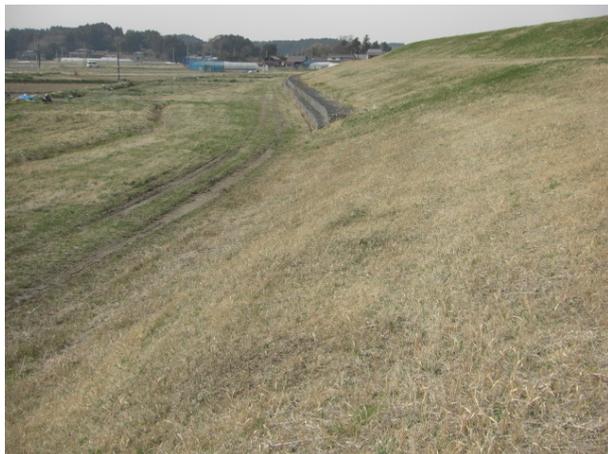
写真-6.102 対策区間(写真奥ののり尻にドレーンが設置されている区間)

2003年7月宮城県北部の地震において、両のり肩付近に深さ2m程度の比較的大きな縦断亀裂が生じ、天端が数十cm沈下した。再度災害防止の観点から基礎地盤を浅層改良するとともに、改良土による堤体の全面切り返し、裏のり尻へのドレーン工の設置がなされた(写真-6.102)。対策区間の平面図を図-6.52に示す。

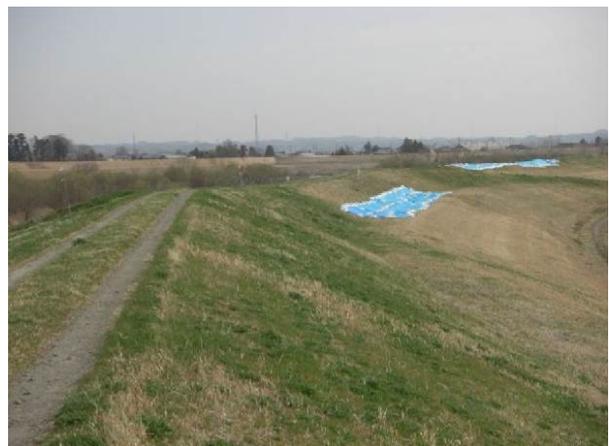
裂や天端の沈下(写真-6.103)、のり尻部の護岸の隆起(写真-6.104)が発生した。このため、基礎地盤の浅層改良、堤体改良、裏のり尻のドレーンによる対策効果が発揮されたことが分かる。ただし、対策実施区間と隣接する無対策区間の境界付近には、写真-6.105に示すような複数の横断亀裂が発生した。これは、対策の実施に際して、何らかの緩衝区間を設けるなど端部処理の必要性を示唆するものである。

写真-6.103 対策区間に隣接する堤防の沈下(写真手前は対策区間)

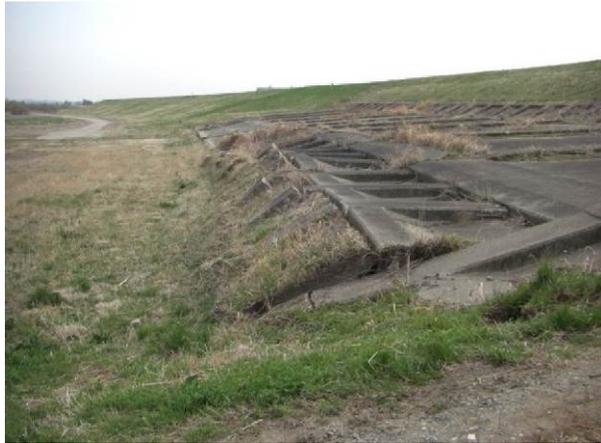
写真-6.104 無対策区間における高水護岸の隆起

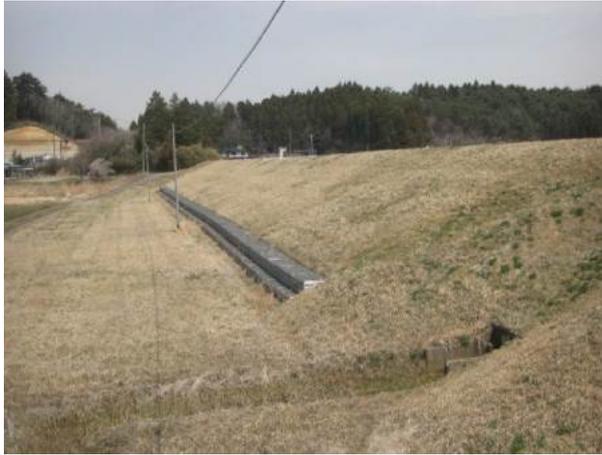
写真-6.106 ドレーン工設置状況

今回の地震では、写真-6.106に示すように、ドレーン工が設置された裏のりには目立った変状が見られなかったが、2003年と同様、堤防天端の縦断亀裂と表のりのはらみ出しが生じた。写真-6.107のとおり、隣接するドレーンを設置していない区間もドレーンを設置した区間とほぼ同じような被害が見られたが、変状を詳細に比較すると、堤防天端の傾斜や縦断亀裂の大きさ、のり肩部の小規模崩壊の状況は、ドレーン設置区間の方がやや軽微であった。基礎地盤の違いや堤体土の土質、施工等の影響も考えられるが、ドレーン工設置によって堤体内水位の低下、のり尻付近の過剰間隙水圧の消散促進、のり尻の抑え効果が期待されるため、上記のような差異が生じた可能性がある。今後、当該地点だけでなく、他の同様の対策実施箇所も含めて、さらなる詳細な分析が必要である。

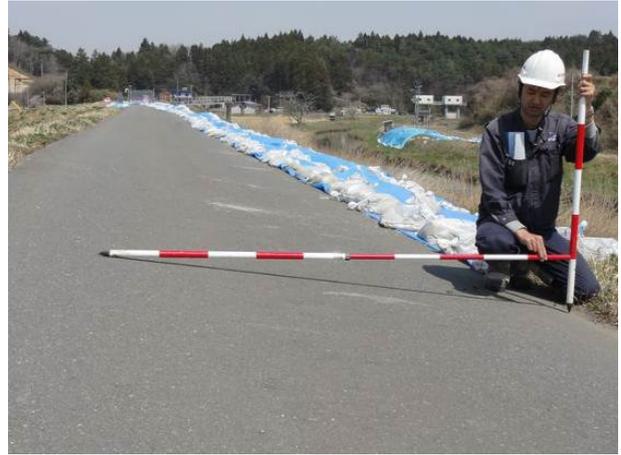
写真-6.107 天端の傾斜（写真奥がドレーン工設置区間。手前より傾斜が緩い）

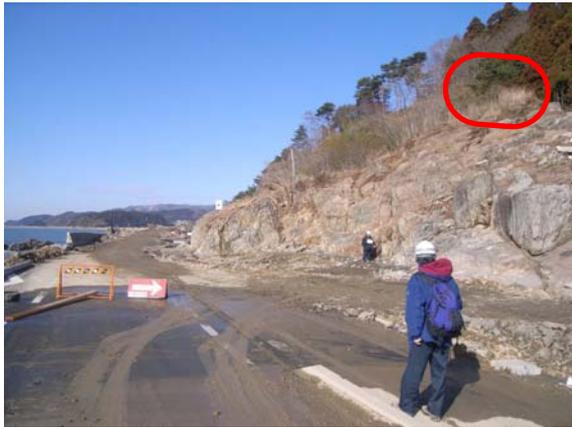
① L-1 地点

◆堤防高を大きく上回る水位痕跡（赤丸部）

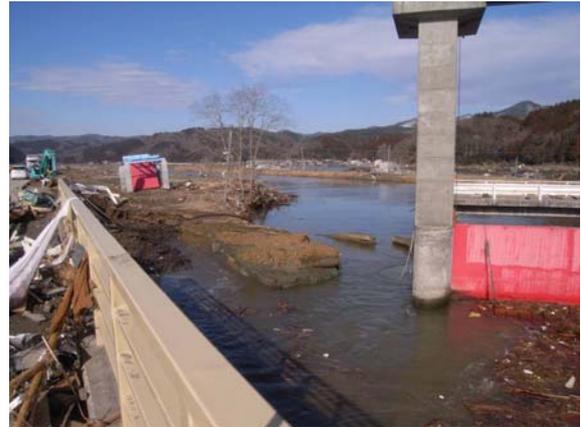
◆左写真の上流に位置する水門の被災

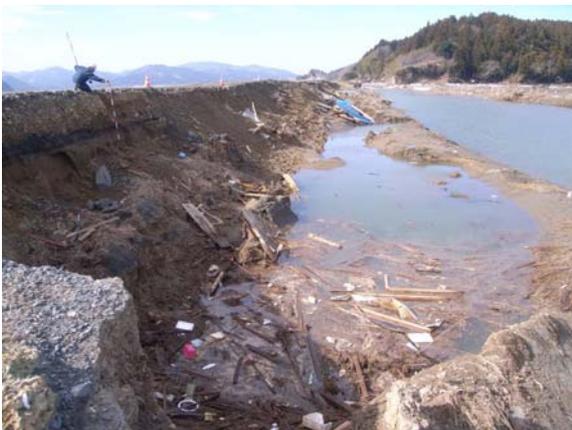
② L-2 地点

◆堤内側への越水によると考えられるのり面の侵食と落堀の形成

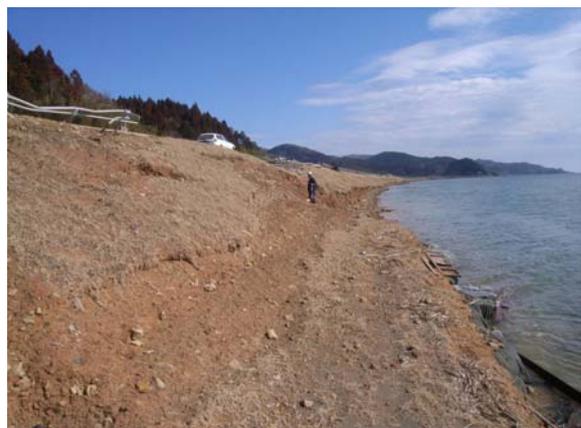
◆川側のり面：筋状の侵食域（下流を望む）

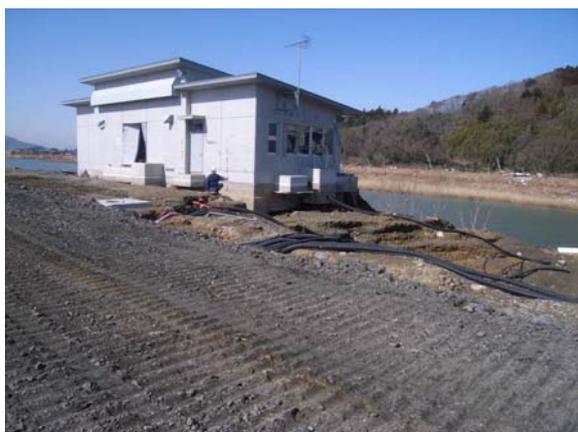
④ L-4 地点

◆堤防天端際に設置された施設の損壊

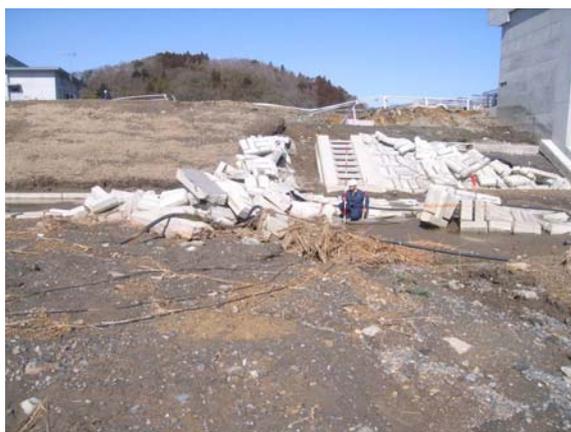
◆水門脇護岸ブロックの上流へのめくり上がり

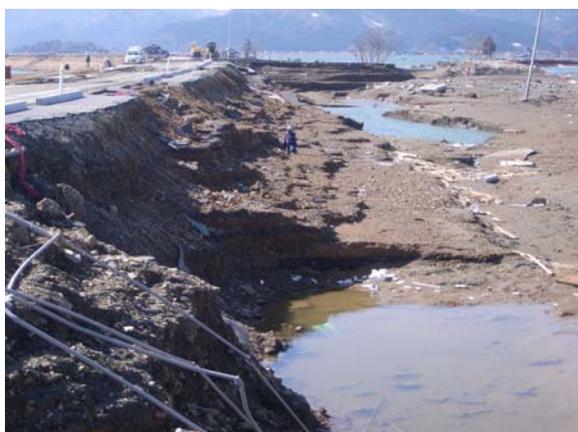
◆堤内側への越流によると考えられるのり面の侵食と落堀の形成

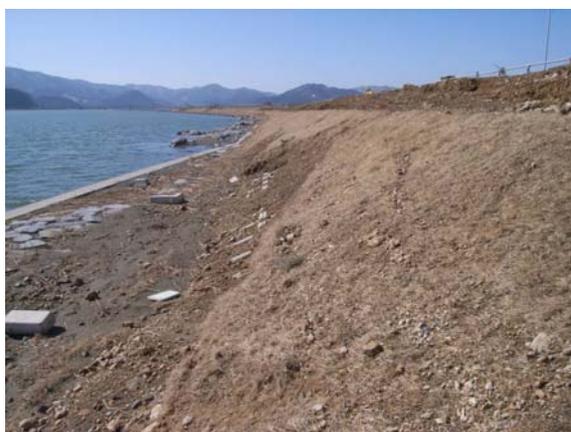
◆川側のり面の侵食：覆土下から護岸ブロックが露出

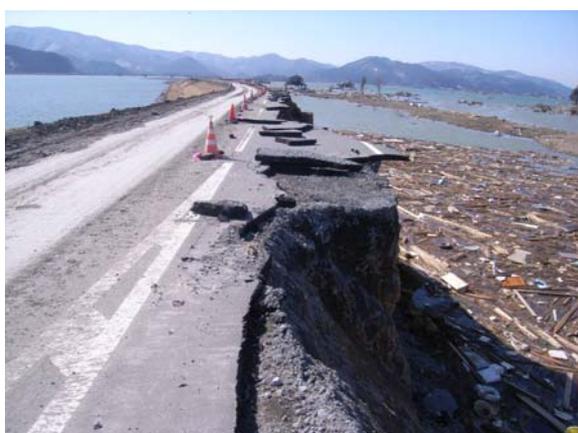
⑤ L-5 地点

◆堤内側への越流による侵食：天端が一部流失している

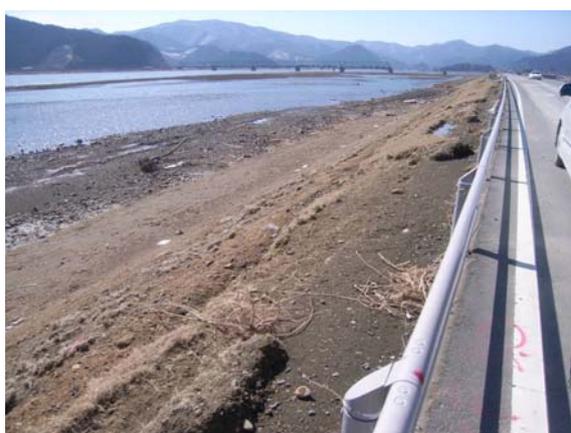
◆川側のり面：天端～のり肩部が侵食を受けている

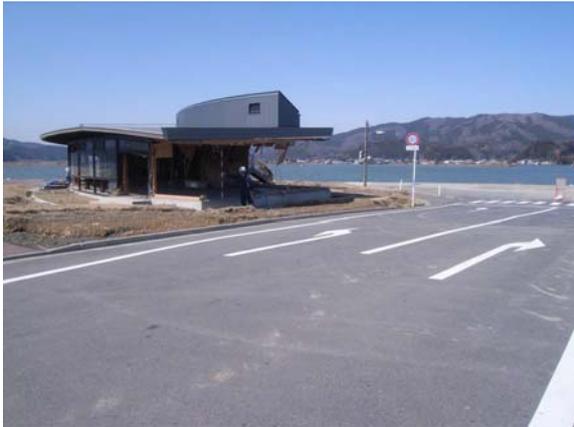
⑥ L-6 地点

◆堤防天端際に設置された施設：津波遡上により側壁が損壊（地表から約 2m の高さ）

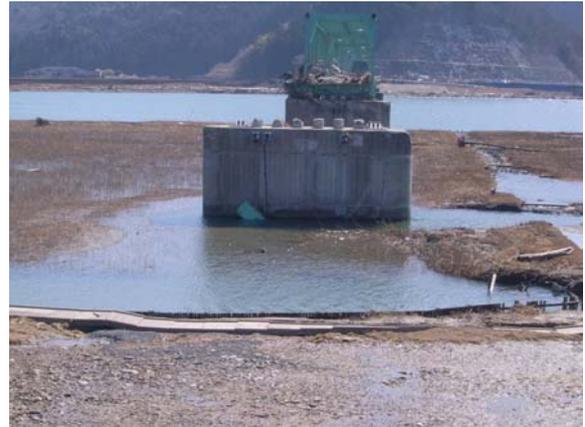
◆左写真の道路に続く新北上大橋の橋桁の流失。高欄に流送物が集積している。

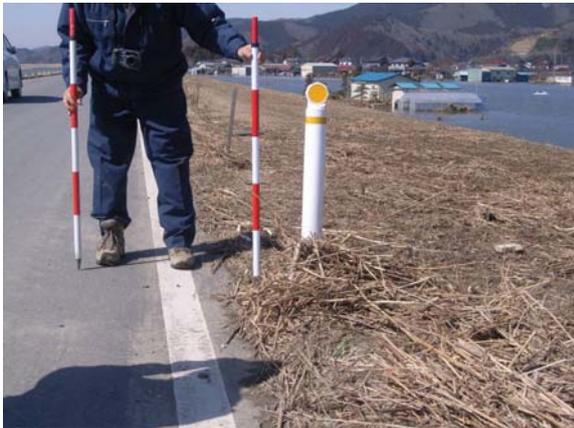
⑦ L-7 地点

◆天端の水位痕跡：天端上 20cm 程度

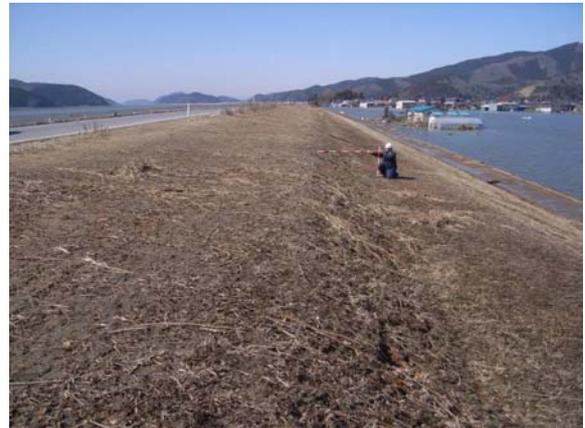
◆堤内側のり面：越水によって植生がのり尻に向かって倒れ、溝状に堤体が侵食されていた

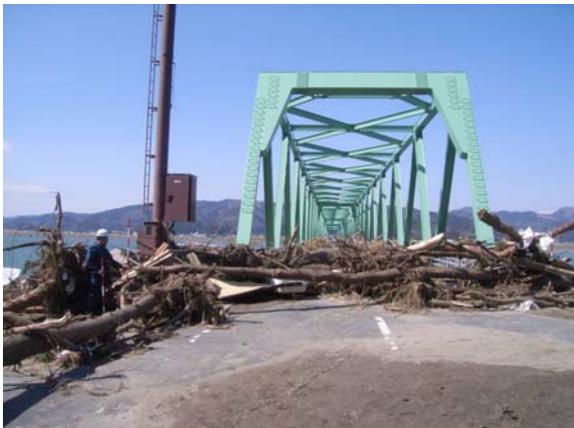
⑧ R-1 地点

◆L-6 地点の対岸：流下物集積から天端上 1.6m 程度まで冠水したと推定される

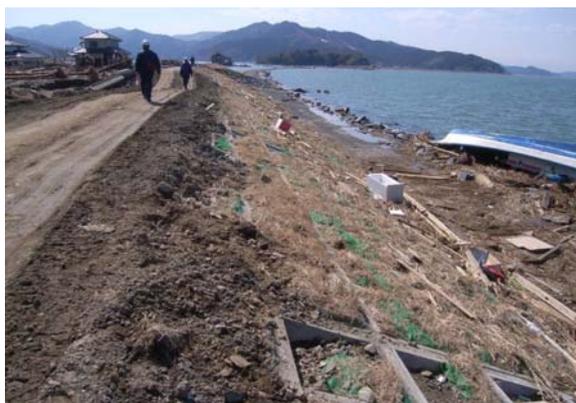
⑨ R-2 地点

◆高水護岸は枠内の袋詰工が一部流失したが、コンクリート部には目立った損壊なし

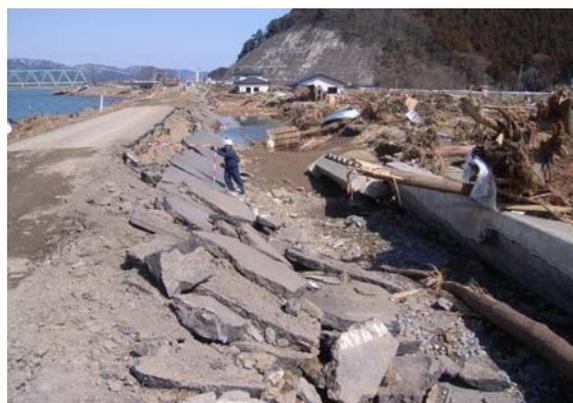
◆堤内側のり面の侵食状況：下流側（写真奥）では落堀が形成されていた

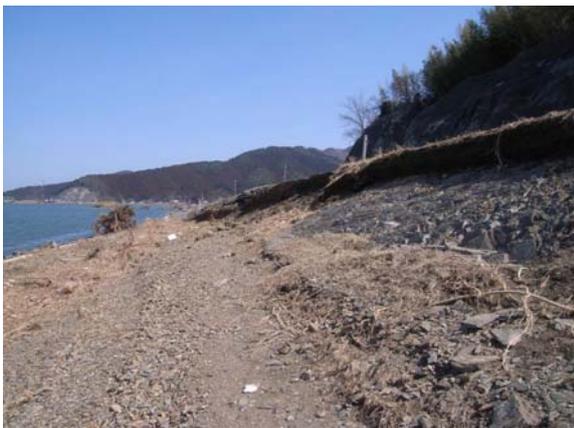
⑫ R-5 地点

◆川側のり面：山付部では表土が流失し、岩盤面が露出

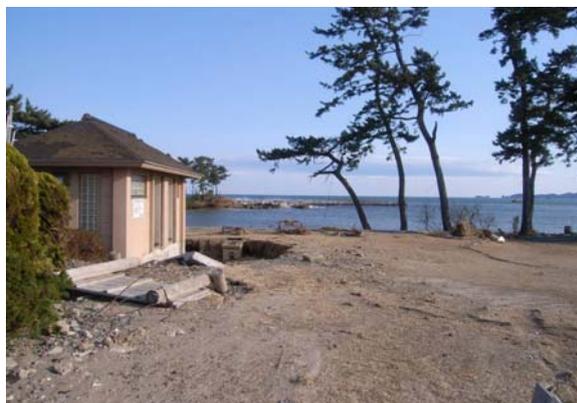
① L-1 地点

◆堤防天端際に設置された施設：屋根の損壊から水位痕跡を把握(天端から約2mの高さ)
