6. 河川施設

6.1 河川管理施設全般の被災状況と調査の概要

6.2 地震動による河川堤防の被害

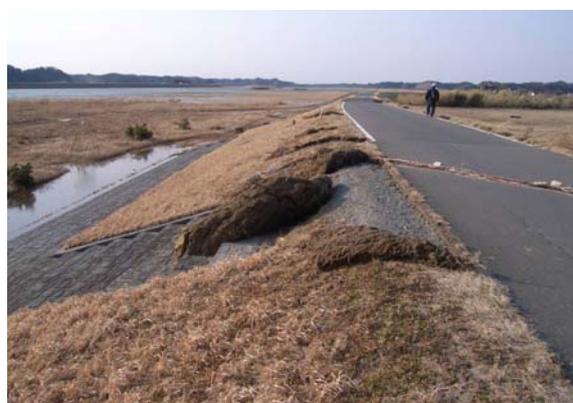
② L-2 地点

◆川側のり面：のり肩部の植生が捲れ上がっていた。

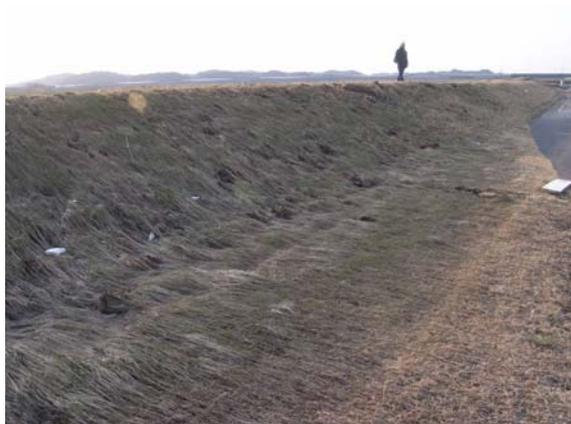
◆堤内側のり面：川側からの越水を示唆する痕跡

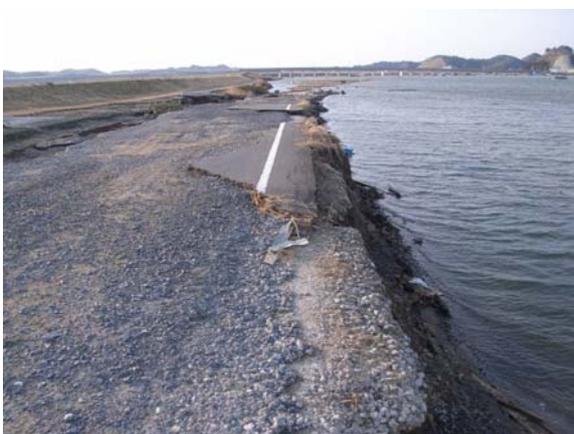
◆堤内側小段上の舗装の損壊とのり尻の侵食状況

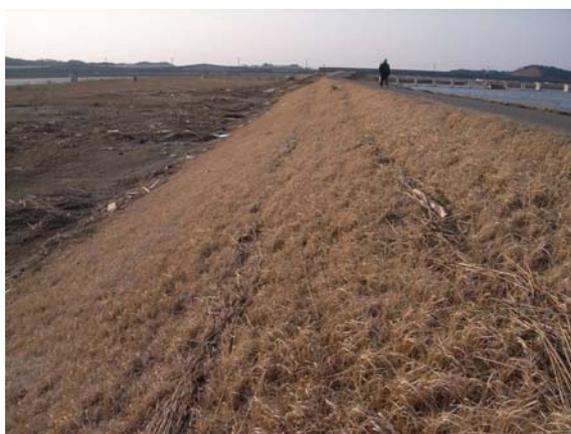
◆川側のり面の2筋の水位痕跡：複数回の津波遡上が生じたことを示唆

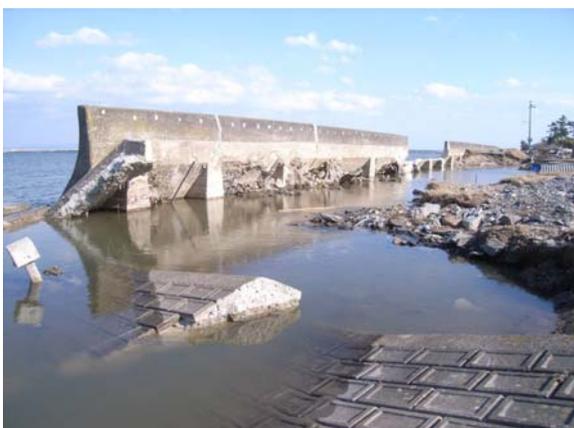
⑥ R-1地点

◆特殊堤の背後の侵食：一部倒壊していた

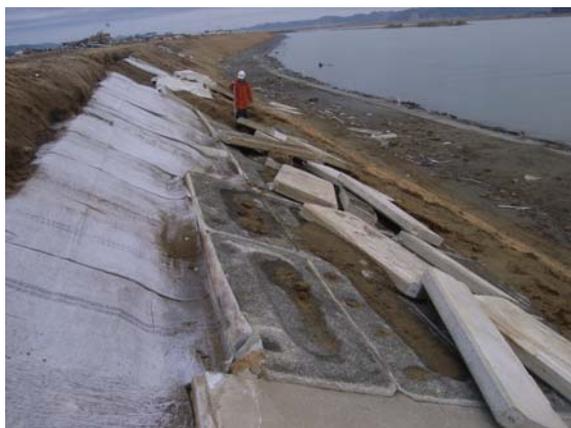
⑦ R-2地点

◆覆土下の高水護岸が露出：天端側のブロックがのり尻側に移動（堤内側からの越水による）

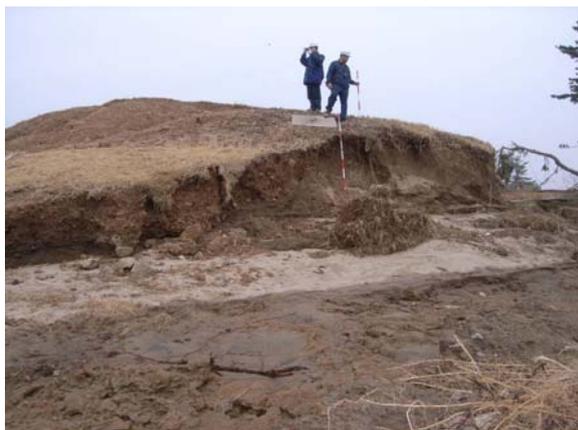
① L-1 地点

◆河口部：堤防先端部分の侵食状況

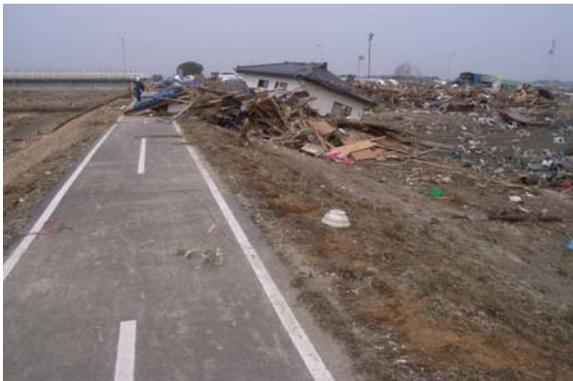
④ L-4 地点

◆堤内側の津波遡上が道路盛土に阻まれて、川側に越水。その際に流送物が堤防に乗り上げる。

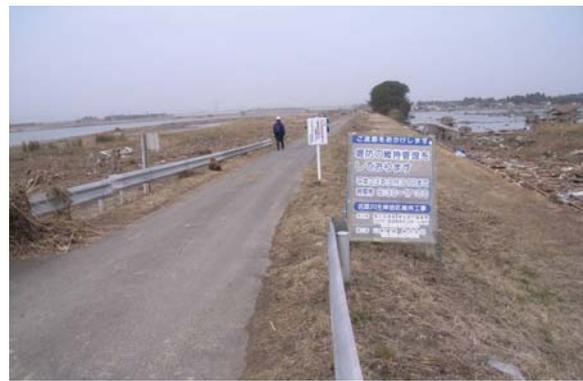
⑤ L-5 地点

◆道路盛土上流では、川側から堤内側へ越流（写真左のガードレール上の痕跡から）

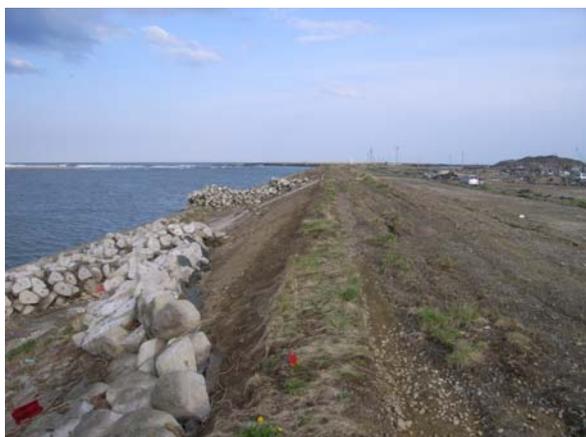
⑦ R-1 地点

◆川側のり面：護岸ブロックが上流（写真手前側）に向かって捲れ上がる（4/24 現地視察）

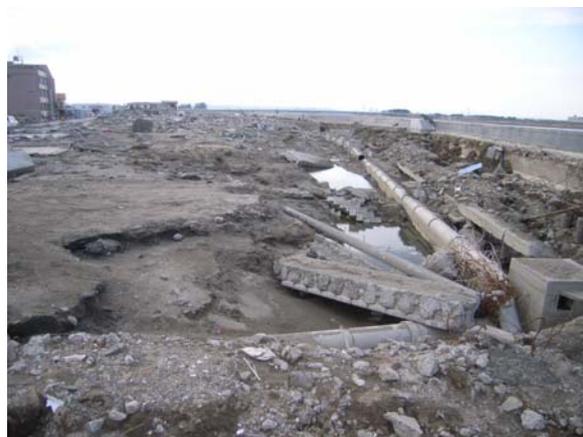
◆左写真の下流側：洗掘は広い範囲におよぶ（4/24 現地視察）

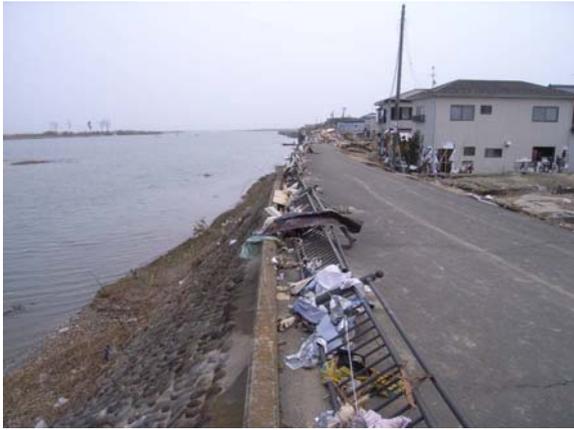
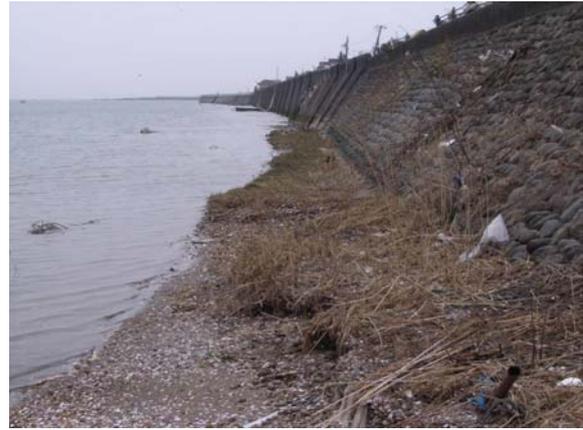
⑨ R-3 地点

◆堤内地の地盤高が左岸に比べて高い→津波による家屋流失を免れた一つの要因と考えられる：川側からの越水が顕著

◆川側の状況：遠目からでは特段の損壊は見られなかった

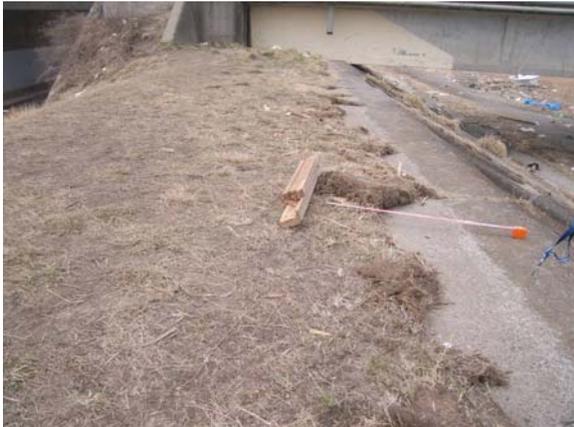
⑩ R-4 地点

◆護岸天端部での植生のめくれ上がり：ほぼ堤防満杯で遡上した津波が橋桁でせき上げられて越水したと推定される。

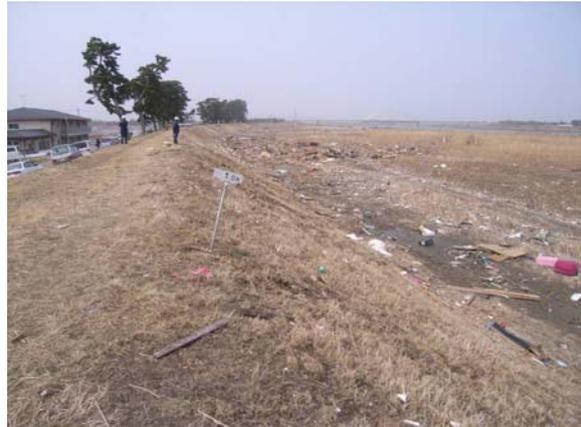
⑪ R-5 地点

◆川側のり面：小段上に水位痕跡

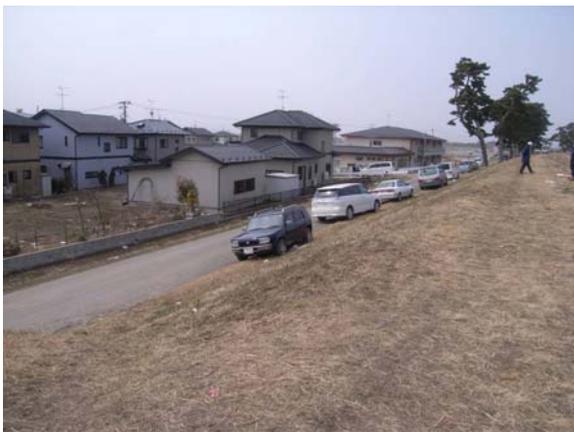
⑪ R-5 地点

◆堤内側では冠水の痕跡なし（地盤高が高いためと推定される）

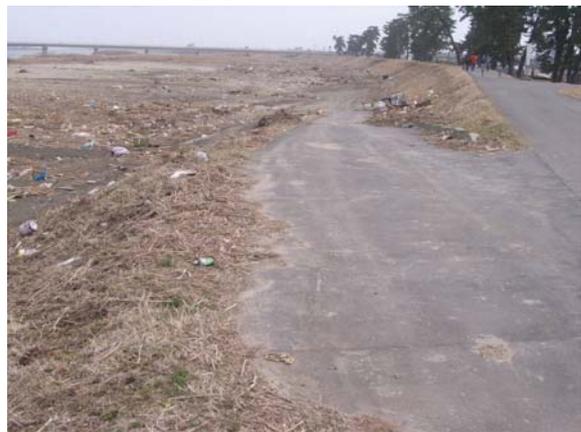
⑫ R-6 地点

◆川側ではのり尻近傍に水位痕跡あり

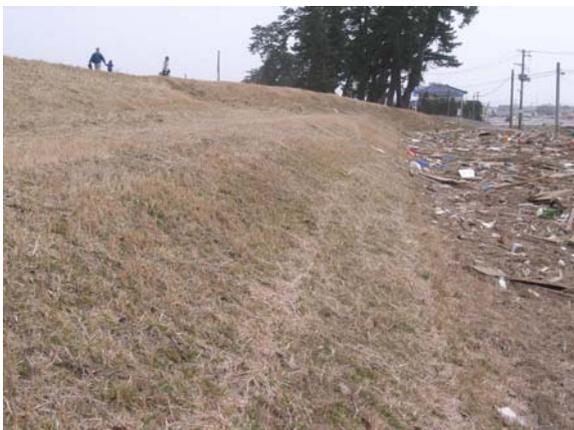
⑫ R-6 地点

◆堤内側も同様にのり尻近傍に水位痕跡あり

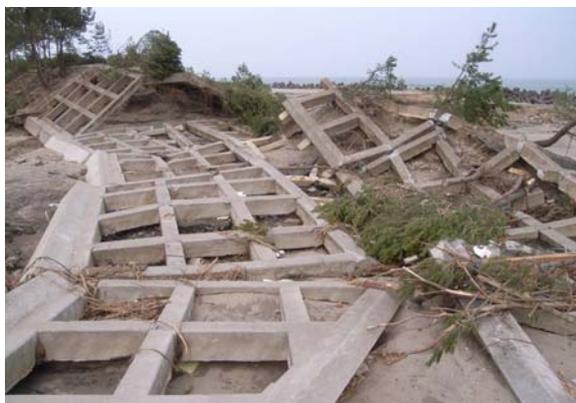
① L-1 地点

◆河川堤防に接続する海岸堤防の被災：裏のり側から内部の土砂が抜け出してコンクリート枠がつぶれるように倒壊

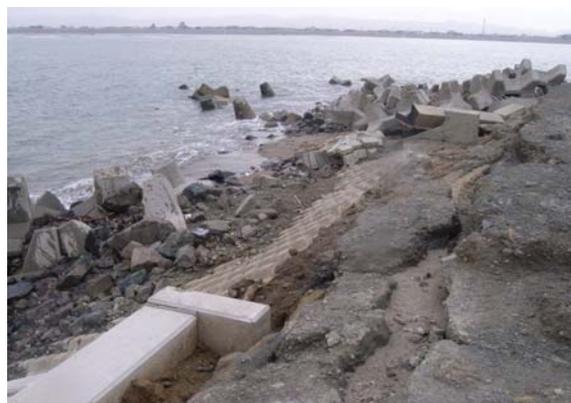
◆河川堤防：堤内側からの越水により損壊：根固ブロックも一部流失

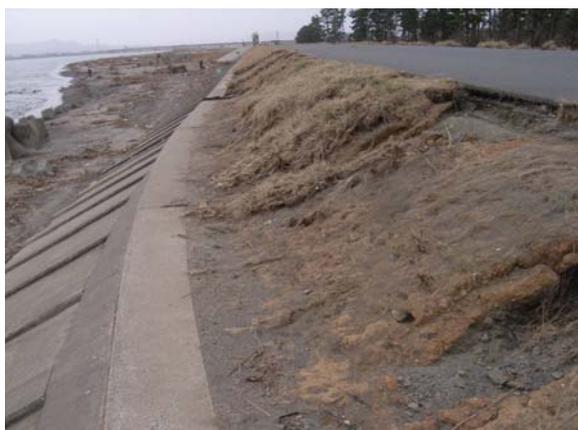
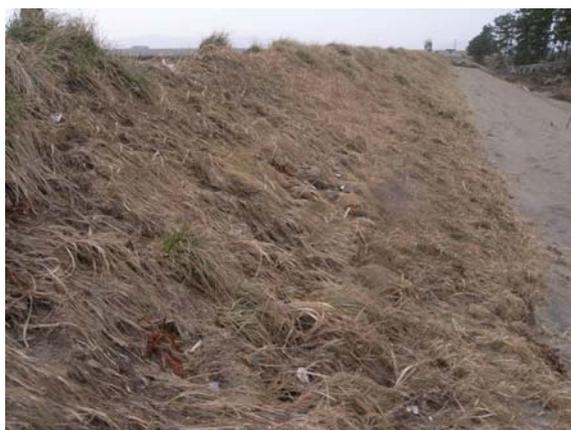
② L-2 地点

◆川側のり面

◆堤内側のり面

◆両のり面とも越水によると考えられる侵食や植生の倒伏が見られた

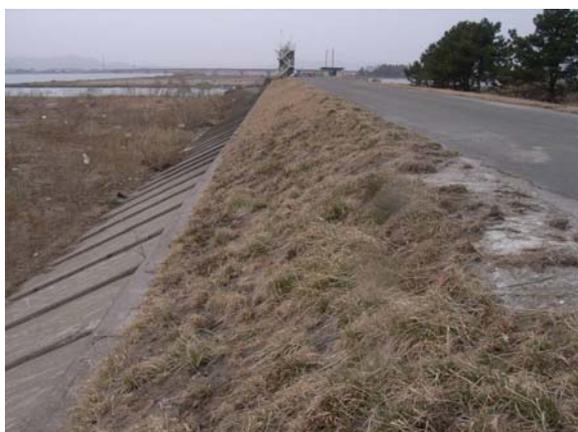
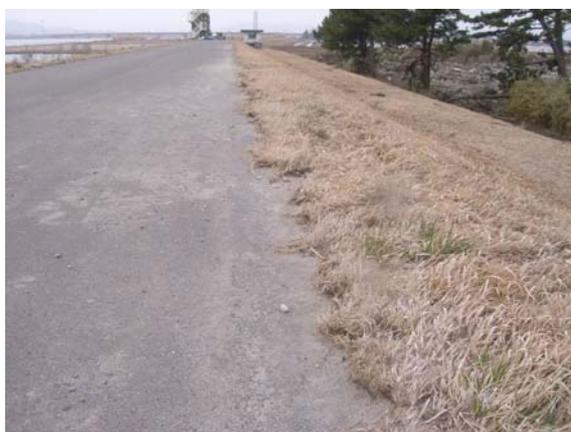
◆上写真のさらに上流：のり肩部の侵食から天端は冠水していたと推察される

◆堤内側のり肩で路面上の植生の捲れ

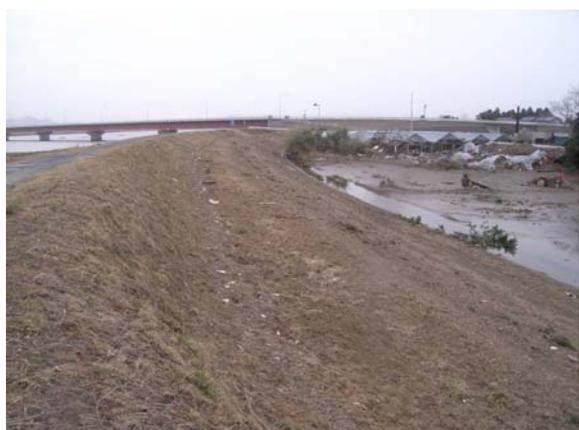
④ L-4 地点

◆堤内側のり面には越水による侵食・植生の倒伏が見られた。痕跡水位は小段上程度。

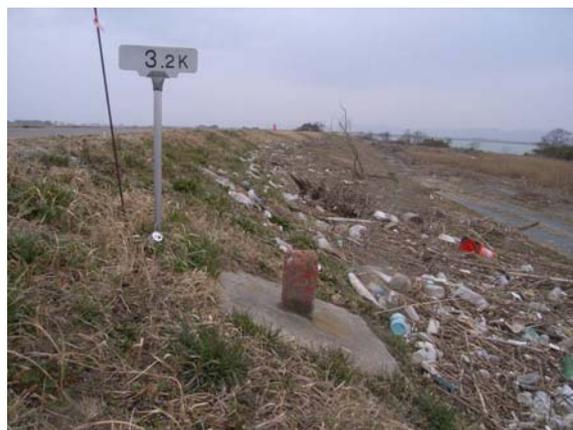
⑤ L-5 地点

◆川側のり面：痕跡水位は天端より低い（越水なし）

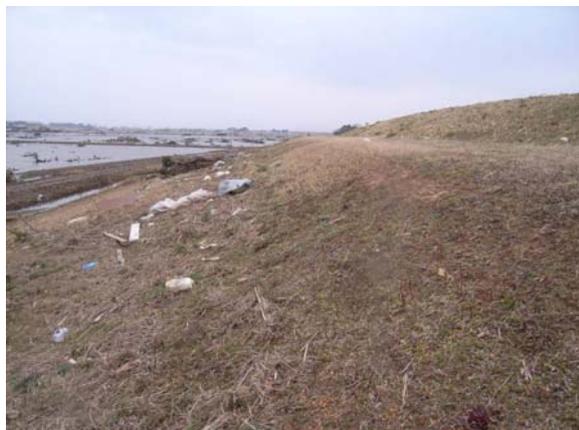
⑤ L-5 地点

◆堤内側のり面：痕跡水位は小段より低い（川側のほうが高い）

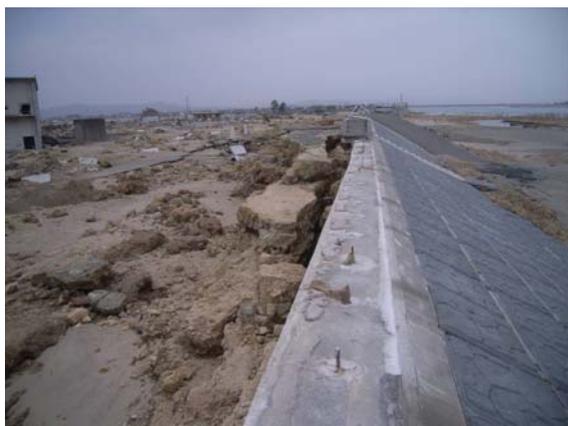
⑦ R-2 地点

◆越水による土堤部の侵食状況：のり肩のパラペットが流失。天端まで侵食が及ぶ

これら堤内側のり尻近傍の水位急上昇が堤防のり面の侵食進行を抑制するウォータークッションとしての効果が発揮するとともに、1mを越えるような激しい越水をクッション効果なしで受ける状況をごく短時間に留めたことが、破堤に至らなかった要因の一つであると推察される。阿武隈川[R-2]の場合には、天端まで設置された川側のり面のコンクリート護岸が、天端から川側のり面への堤体侵食の進行を抑制したことも、要因として加えられよう。

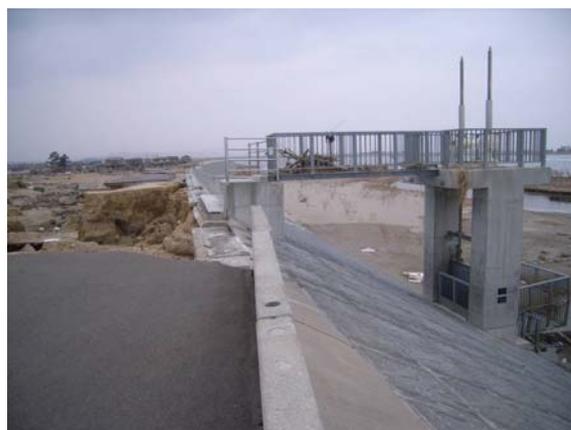
⑦ R-2 地点

◆樋門足場に水位痕跡（天端から 1.5m 程度）

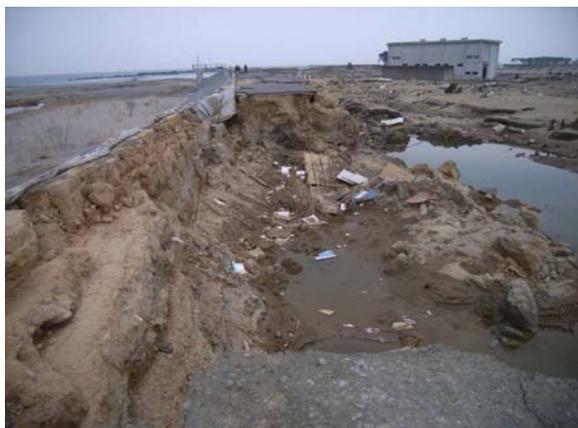
⑧ R-3 地点

◆天端が完全に流失：深い落堀が形成

津波遡上時に流送されてくる樹木やがれきなど流送物が接触することにより生じたと思われる堤防等の損傷が散見された。阿武隈川[R-3]におけるパラペット上の金属製手すりの折れ曲がりや折損、名取川[L-3, L-4]における堤内側からの越水に伴うがれきによる擦れが原因と考えられるのり面の溝状の損傷などが挙げられる。また、新北上大橋の脇に流れ着いていた流木（新北上川[R-1]）は、その大きさや量から流送物の接触のインパクトを推し量ることができよう。

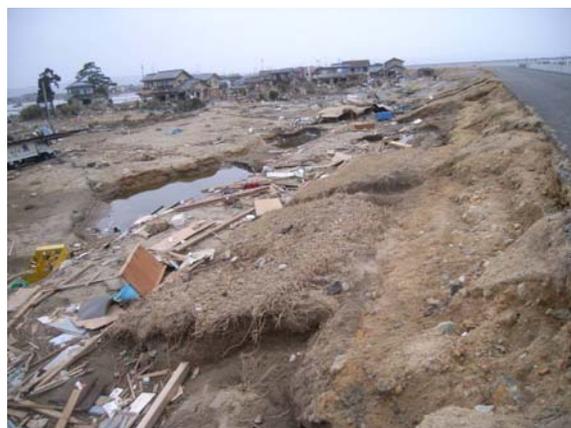
◆パラペットは流失せず、手すりに痕跡が見られる：越水によるのり面侵食と落堀形成

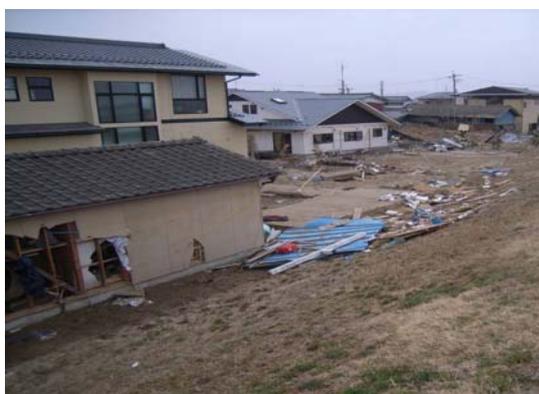
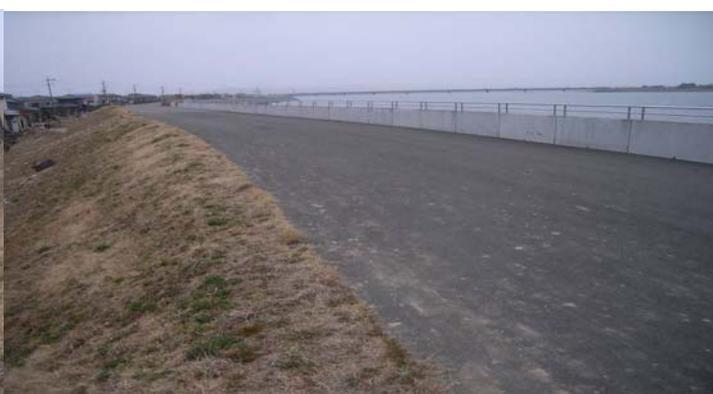
⑨ R-4 地点

◆パラペットの手すりに痕跡ほとんどなし：のり面の侵食が軽微、落堀は見られない（R-2→R-3→R-4と越流による堤防の侵食の程度が徐々に小さくなる傾向が見られる）

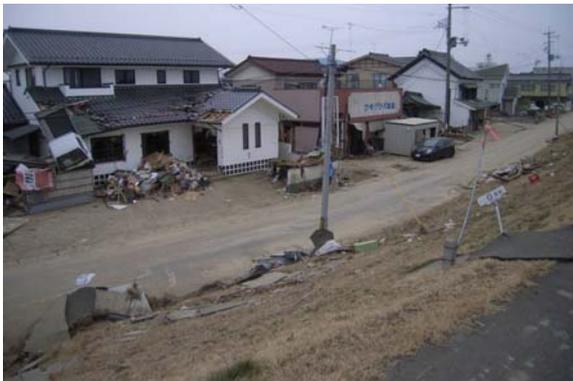
⑪ R-6 地点

◆のり面の侵食は比較的軽微

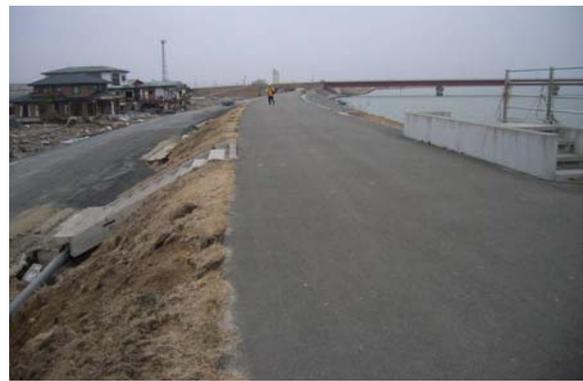
⑫ R-7 地点

◆一連区間でパラペットが流失し、のり面の侵食も発生。

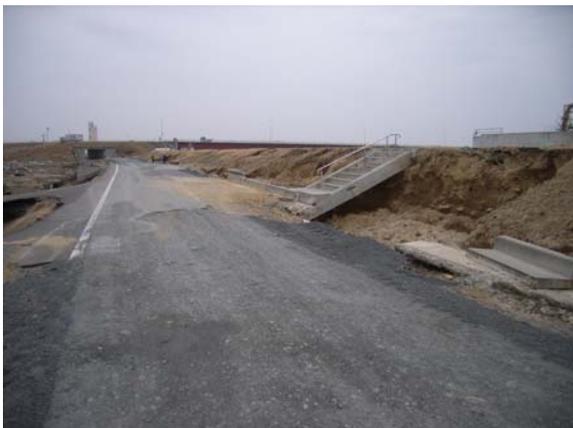
⑬ R-7 地点

◆のり面の侵食状況：R-6に比較して侵食が進行している。のり尻部では舗装によって洗掘が抑制されたと考えられる

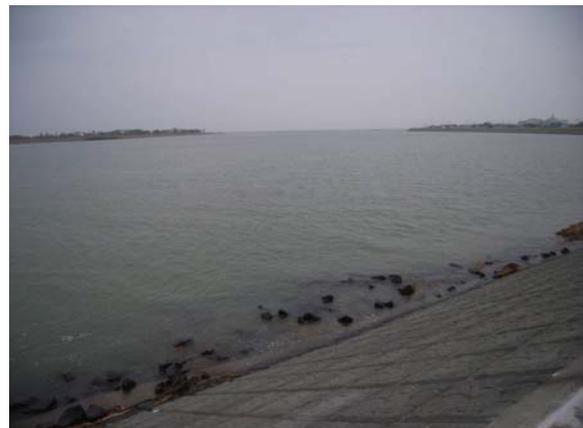
◆河口を望む。津波の作用によると考えられるのり尻捨石の打ち上げ。
